**ESTUDO ARQUEOLÓGICO DO SÍTIO DE NAUFRÁGIO MARAGOGI I, AL,  
BRASIL**

Dissertação apresentada ao Programa de Pós-Graduação em Arqueologia da Universidade Federal de Pernambuco, como requisito parcial para obtenção do título de Mestra em Arqueologia. Área de concentração: Arqueologia e Conservação do Patrimônio Cultural.

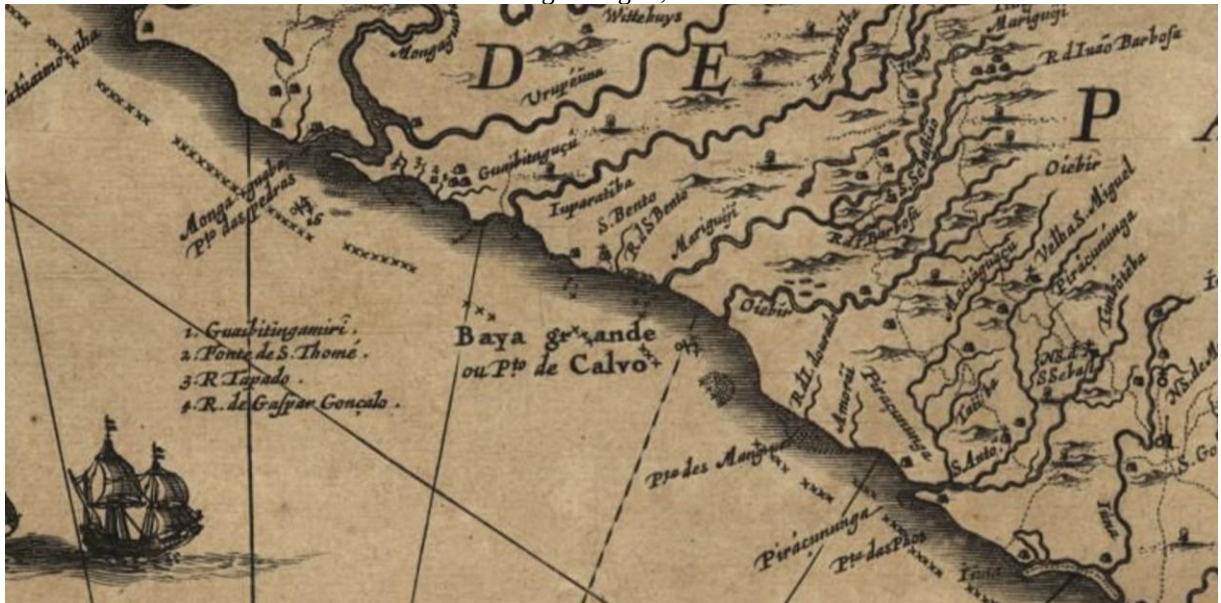
No livro de Barléu (1647)<sup>56</sup>, encomendado por Nassau, Governador do chamado Brasil holandês, contém um mapa de 1643, intitulado *Praefecturae Paranambucae pars Borealis*, que cobre o trecho do território de Alagoas, dos arredores de Porto Calvo até o rio dos Frades (Figura 16). Nele, é possível observar *Baya Grande* ou *P. de Calvo*, próximo a desembocadura do rio Maragogi e do rio São Bento (rio Salgado). Também há a indicação da igreja S. Bento,

Figura 16 – Detalhe do mapa *Praefecturae Paranambucae pars Borealis, una cum Praefectura de Itamaracã*. Georg Marcgraf, 1643.

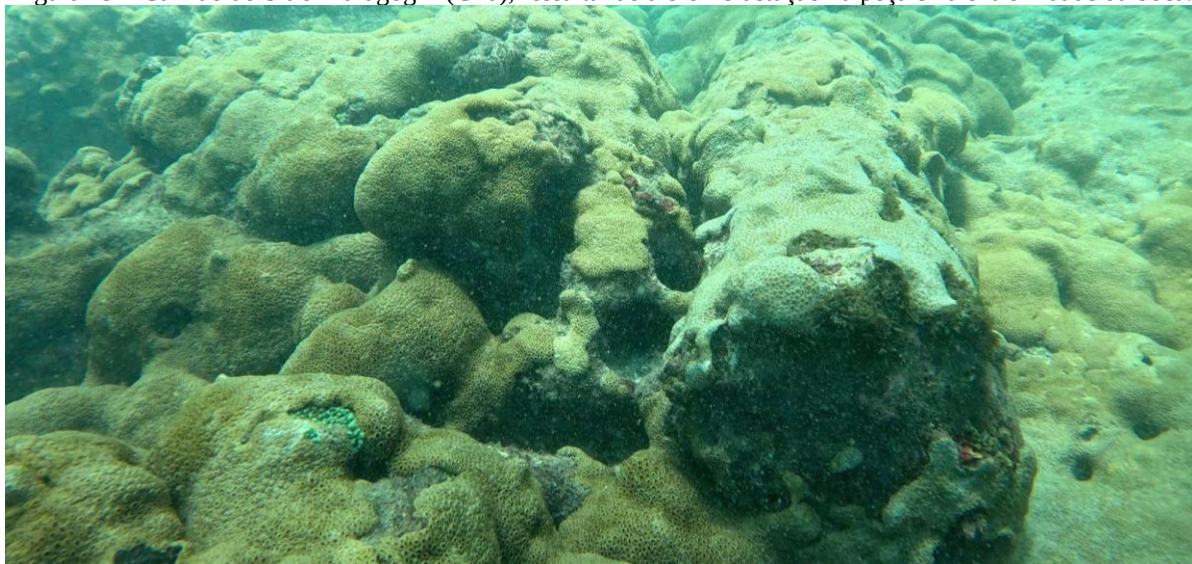
Figura 29 – Canhão do Sítio Maragogi I (C10), ressaltando a bioincrustação na peça e na extremidade da boca.

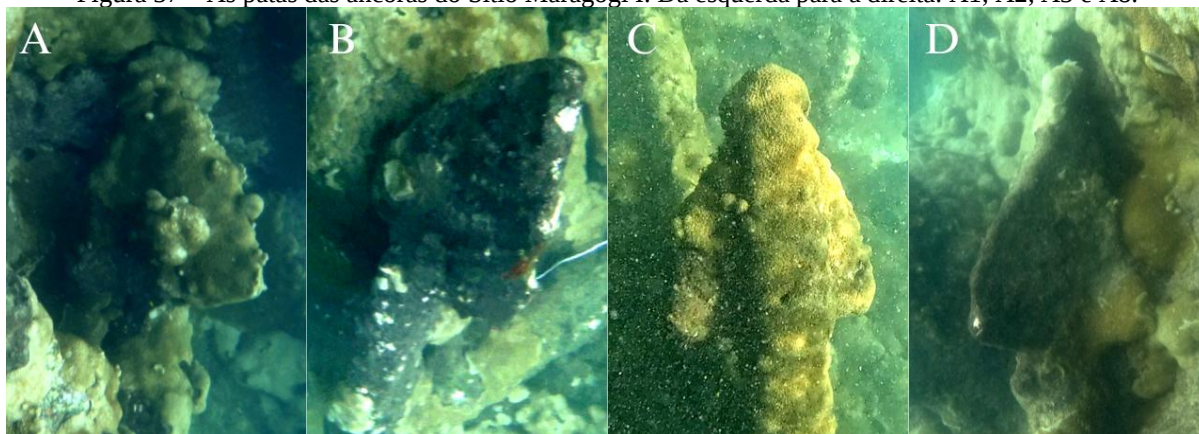
Figura 37 – As patas das âncoras do Sítio Maragogi I. Da esquerda para a direita: A1, A2, A3 e A8.
