AZULEJOS PORTUGUESES DOS SÉCULOS XVII E XVIII EM PERNAMBUCO
Patologias e Caracterização Tecnológica

Dissertação apresentada ao Programa de Pós-Graduação em Arqueologia da Universidade Federal de Pernambuco, como um dos requisitos à obtenção do título de Mestre.

2.1 LEVANTAMENTO DE DANOS DOS AZULEJOS HISTÓRICOS

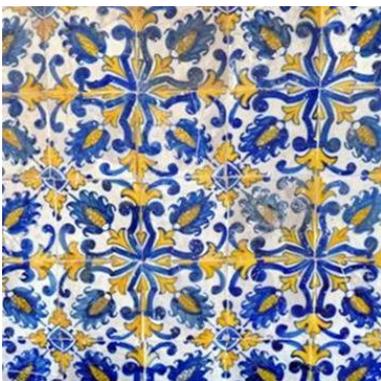
Figura 1 – Tapete policromático, século XVII. Fonte: o autor.

A variação na utilização das cores na camada pictórica dos azulejos portugueses, ocasionadas por questões econômicas e mudanças de gostos influenciados por modismos da época, é um exemplo da necessidade de adequação tecnológica ocorrida com estas peças entre os séculos XVII e XVIII. As figuras abaixo apresentam três fases cromáticas passadas pelos azulejos portugueses.

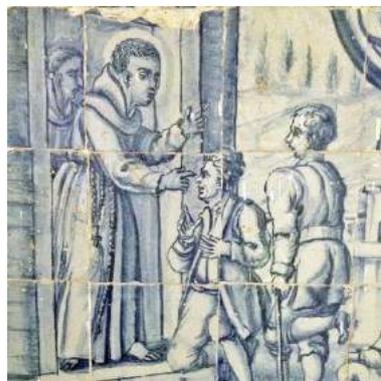
Figura 2 – Painel monocromático, primeira metade do século XVIII. Fonte: o autor.

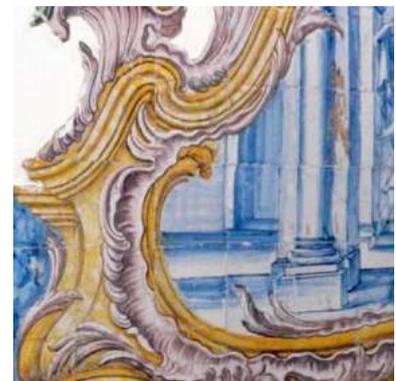
Figura 3 – Painel policromático, segunda metade do século XVIII. Fonte: o autor.

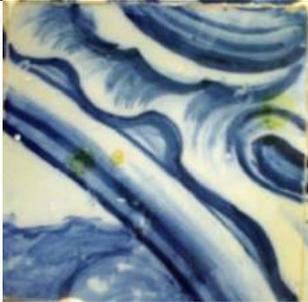
Tipo de Dano	Descrição	Ilustração
01	Alteração Cromática	Reação química dos elementos constitutivos do azulejo ou dos vernizes de proteção.

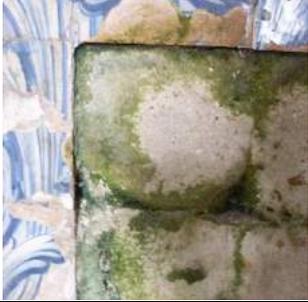
02	Contaminação	Processo deletério de alterações físico-químicas na chacota e vidrado pela proliferação de material orgânico patogênico, cloretos, nitritos, sulfatos etc., infiltrados no corpo cerâmico.

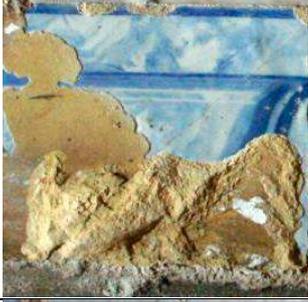
03	Concreção	Massa endurecida, formada pela precipitação ou exsudações magnesianas ou calcárias, sucessivas

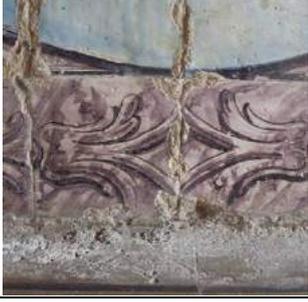
04	Desagregação	Reação física de esfacelamento e dissolução do corpo cerâmico e vidrado em decorrência de ações físico-químicas deletérias. Muito comum em nível próximo ao rodapé.

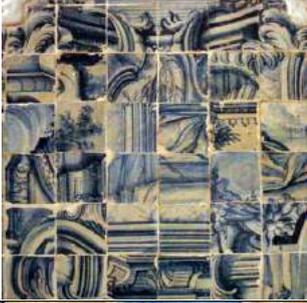
05	Desordem	Assentamento caótico dos azulejos no silhar.

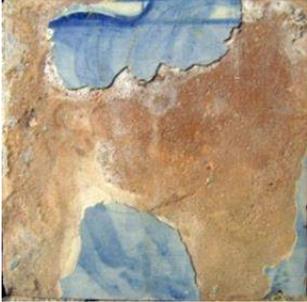
06	Eflorescência	Depósitos, geralmente brancos e porosos, sobre o corpo cerâmico do azulejo.

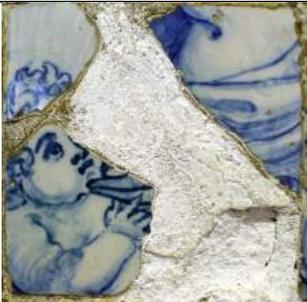
07	Elementos espúrios	Agressão à estética do silhar e aos materiais do corpo cerâmico, com o emprego de material grosseiro na tentativa de reparo das peças.

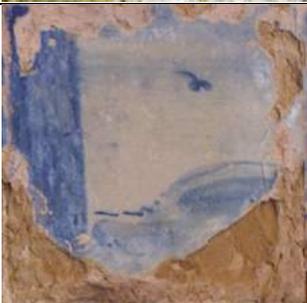
08	Esfoliação	Desagregação com desprendimento de lâminas (descamação) do vidrado e chacota.

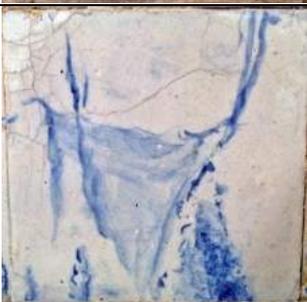
09	Fissuras do vidrado	Microfissuras da superfície esmaltada, geralmente com formato circular, ou espiral, ou em forma de teia de aranha.

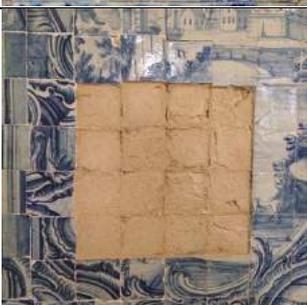
10	Lacuna	Área de perda total de uma ou mais peças de azulejo.

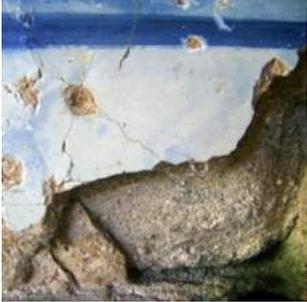
12	Perda	Ausência de uma das partes do azulejo.

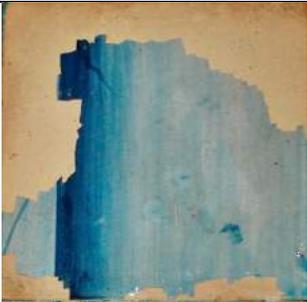
13	Perda do vidrado	Destacamento de parte ou totalidade do esmalte do azulejo, sem afetar o corpo cerâmico.

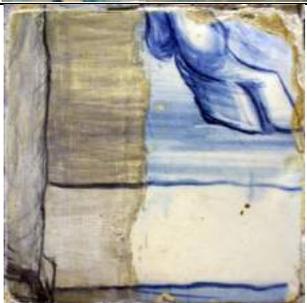
14	Recomposição de pintura	Descaracterização e agressão à estética do painel e aos materiais do corpo cerâmico e vidrado.

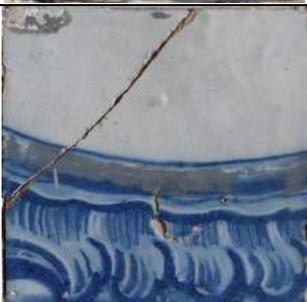
15	Trinca	Fissura no corpo cerâmico do azulejo.

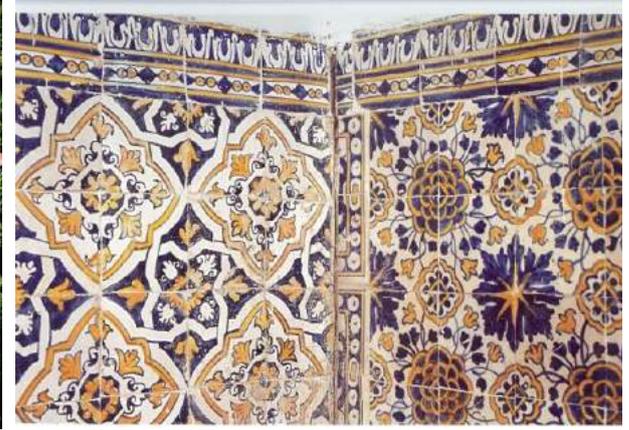
Figura 10 – Tapetes de azulejos policrômicos nos padrões florais laçaria e camélia, localizados no Seminário de Olinda. Fonte: Cavalcanti (2006).

Erguido em 1575, o antigo Colégio dos Padres Jesuítas, atual Seminário Diocesano de Olinda (figura 9), possui azulejos seiscentistas, que em padrões de tapetes policrômicos (azul e amarelo sobre fundo branco) revestem as paredes de uma das salas situadas no pavimento superior do seminário (figura 10). Tais padrões dos azulejos assentados nesta sala do Seminário de Olinda são semelhantes aos que estão revestindo as cúpulas da Igreja de Nossa Senhora do Pilar e Convento de Santo Antônio, ambos em Recife. O Seminário de Olinda abriga a Igreja de Nossa Senhora da Graça, datada de 1552 e inspirada na Igreja de São Roque, em Lisboa.

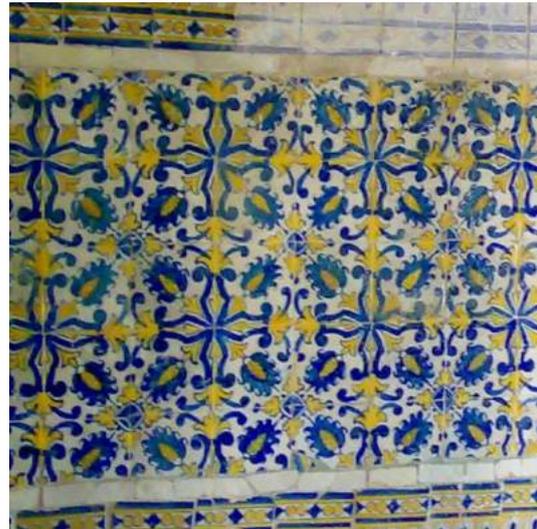
Figura 15 – Tapete policrômico de composição massaroca, presente na Capela do Capítulo do Convento de São Francisco, Olinda. Fonte: o autor.

A Igreja de Nossa Senhora das Neves e o Convento de São Francisco (figura 11) formam um conjunto arquitetônico, tendo sua construção primitiva em 1585, passando por várias ampliações ao longo dos séculos, tendo a primeira sido concluída ainda no século XVI, em 1590. A Igreja de Nossa Senhora das Neves possui em sua nave azulejos figurativos em azul sobre branco do XVIII (figura 12) e azulejos policrômicos de composição fitomórfica laçaria do século XVII em sua torre. O Convento de São Francisco apresenta um dos maiores acervos da azulejaria histórica do Brasil, revestido com azulejos seiscentistas e setecentistas. No convento, os azulejos figurativos presentes no claustro (figura 13), na Capela de Sant'Anna, no corredor (figura 14) e na sacristia são monocromáticos, em azul sobre fundo branco e pertencem ao século XVIII. Já os azulejos da Capela do Capítulo (figura 15) e os assentados nas paredes da escadaria são mais antigos, atribuídos ao século XVII, apresentam composição fitomórfica *massaroca* em policromia.

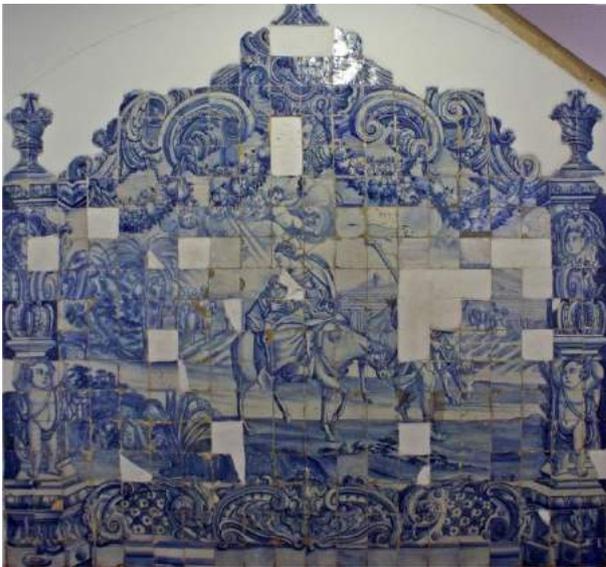
Figura 17 – Painel de azulejos retratando a Fuga da Sagrada Família ao Egito. Estão pintados em azul sobre branco, produzido na primeira metade do século XVIII. Igreja da Sé, Olinda. Fonte: o autor.

exemplo do que se encontra atualmente assentado na parede da escada que dá acesso a antessala da sacristia, com o tema “Fuga para o Egito” (figura 17). Eram azulejos que caracterizavam a grande produção de 1740, das oficinas anônimas de Portugal. Em uma intervenção na igreja da segunda década do século XX os painéis da nave foram todos removidos (MUNIZ, 2009). Na capela colateral do Santíssimo (lado do evangelho) existem azulejos de padrão, policrômicos, e pertencentes ao século XVII (figura 18).

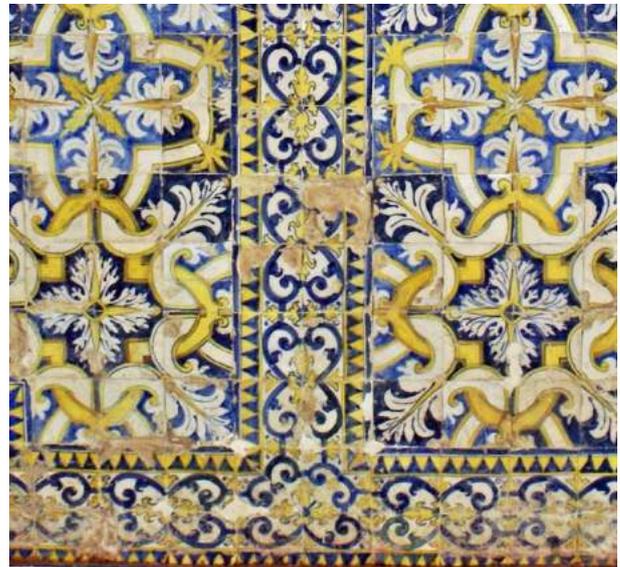
Figura 18 – Tapete de azulejos policrômicos do século XVII, composição fitomórfica *ferronieres* com folhas de acanto, localizado no altar colateral da Igreja da Sé. Fonte: o autor.

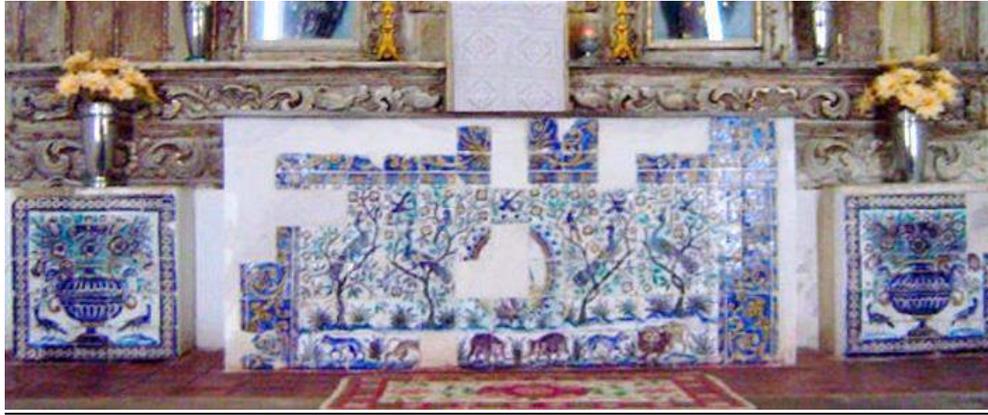
Simões (1965) relata que o este painel tripartido (figura 42), provavelmente com data de 1660-80, apresentava cartela central com imagem de Nossa Senhora da Piedade com Cristo em seus braços. As peças contendo esta cena foram removidas do conjunto, provavelmente em decorrência de furto. Na parte inferior do frontal, existem um par de leões, de elefantes e

Figura 42 – Painéis policromos fixados no frontal do altar da Capela de Nossa Senhora da Piedade, em Jaboatão dos Guararapes. Fonte: o autor.

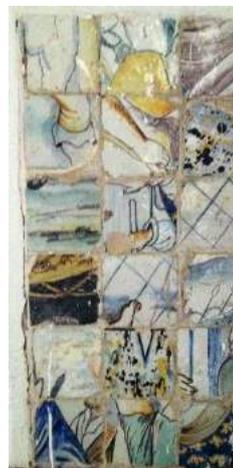
Figura 46 – Azulejos em policromia, com cronologia e procedência não identificados, assentados de maneira desordenada. Fonte: o autor.

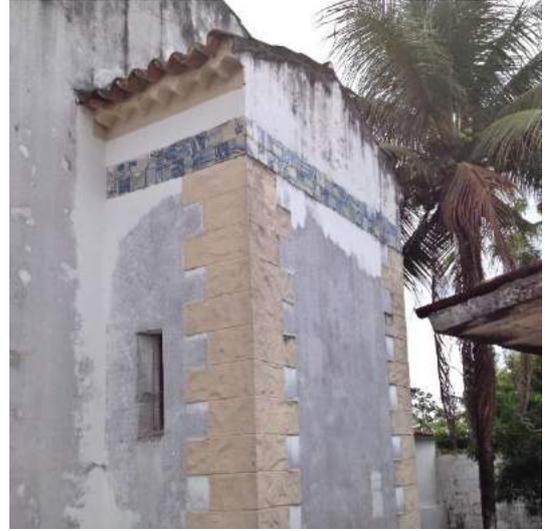
Figura 48 – Faixa de azulejos portugueses, com duas peças de altura, assentados caoticamente em parte da fachada lateral do convento de Santo Antônio, Ipojuca. Fonte: o autor.

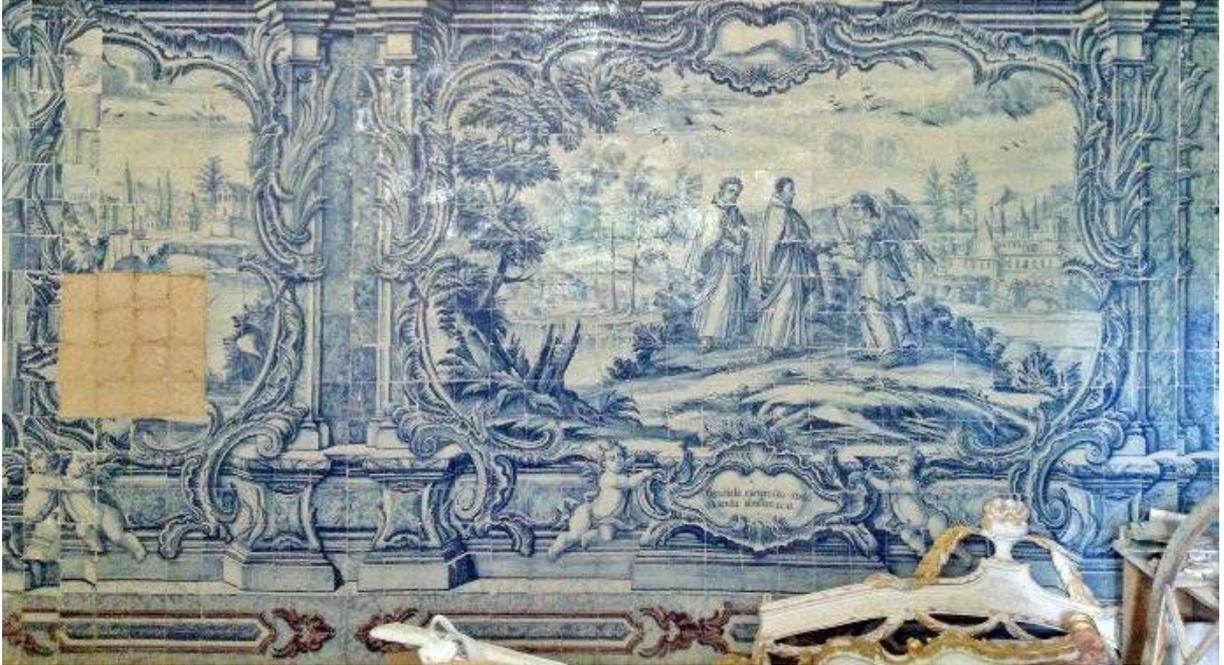
Figura 53 – Painel retratando cena da vida de São Benedito, registrado em capela interna do Convento de Santo Antônio, em Sirinhaém. À esquerda do painel, observamos uma lacuna de dezesseis peças, possivelmente provocada por furto. Fonte: o autor.

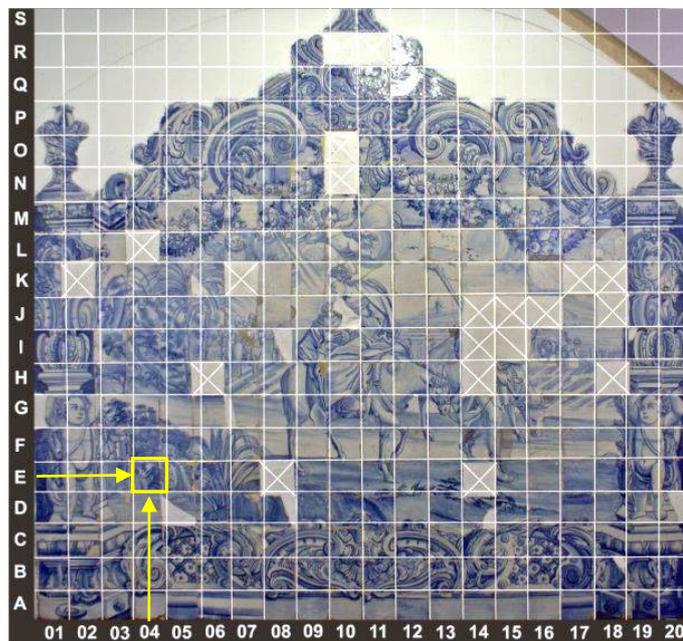
Figura 55 – Quadriculamento alfanumérico no painel “Fuga do Egito” da Igreja da Sé, em Olinda. Para exemplificar a metodologia de identificação individual dos azulejos adotada, a peça destacada em amarelo recebe o código “4E”. Fonte: o autor.

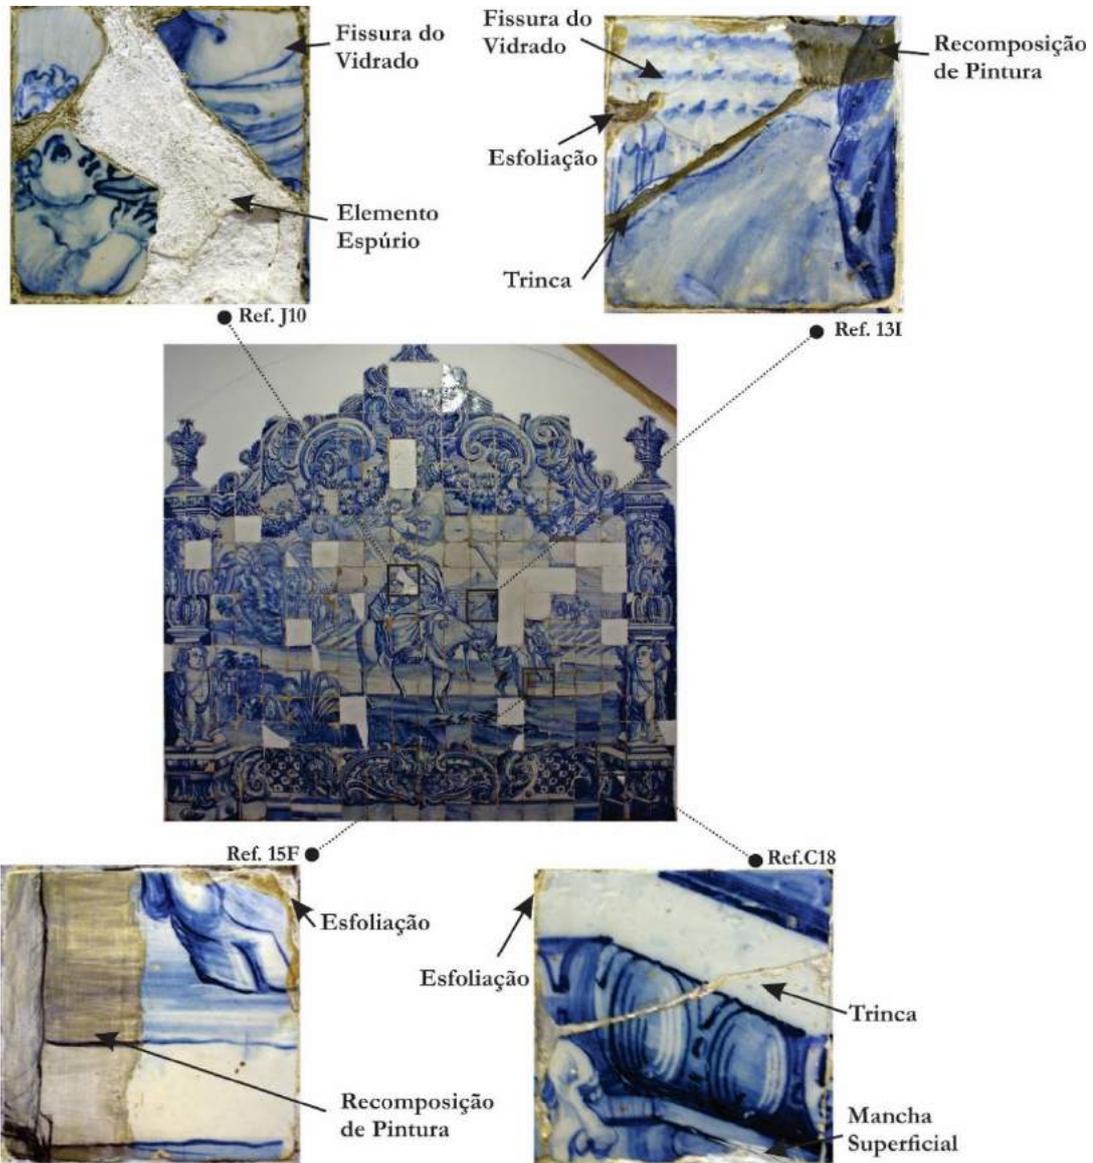
Abaixo são ilustradas quatro peças de azulejos do painel ‘Fuga do Egito’, referenciados seguindo o padrão do quadriculamento alfanumérico. Os danos observados são identificados e registrados na ficha ‘Patologia dos Azulejos’, comentada seguir.

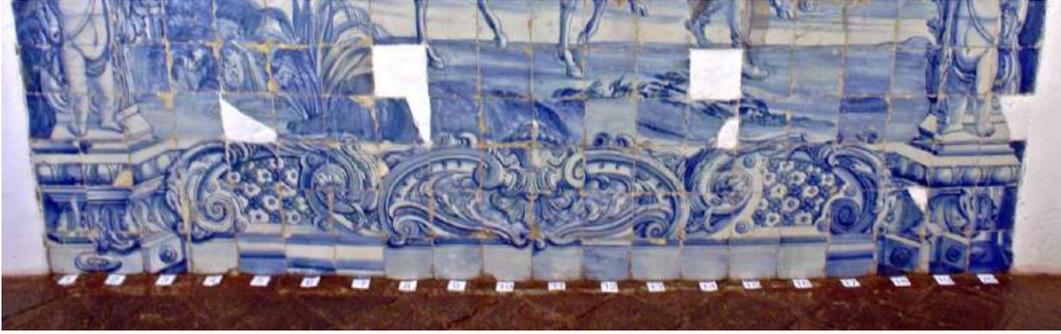
Figura 57 – Identificação numérica das colunas de azulejos no painel “Fuga do Egito”, objetivando maior fluidez na localização dos códigos de cada peça durante o levantamento de danos. Fonte: o autor.

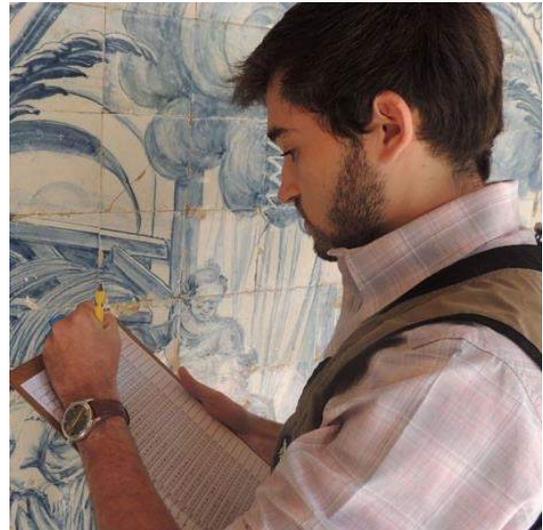
Figura 59 – Preenchimento, em campo, da Ficha – Patologia dos Azulejos, após observação dos danos constatados nas peças. Fonte: Vitor Tavares / G1.

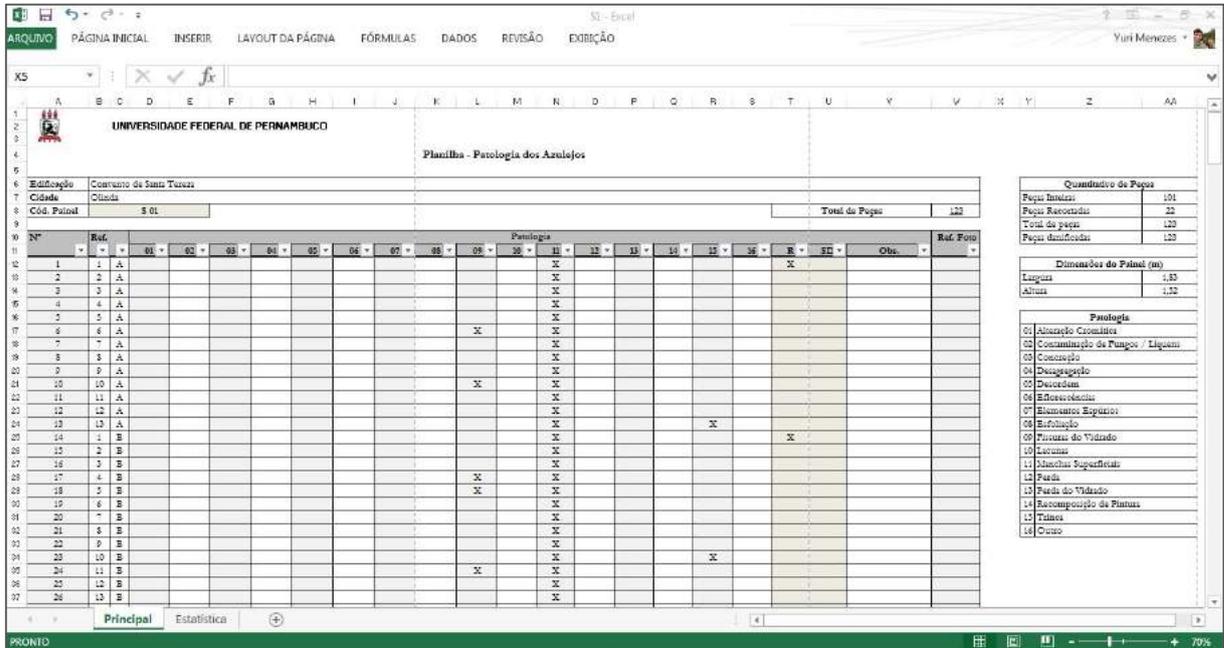
Figura 60 – Planilha digital do software Microsoft Excel, alimentada com os dados obtidos através do levantamento de danos. Para cada painel de azulejos é preenchida uma planilha como esta contendo as informações de cada peça analisada. Este exemplo demonstra a aba ‘principal’ com os dados do painel S01 do Convento de Santa Tereza, em Olinda. Fonte: o autor.

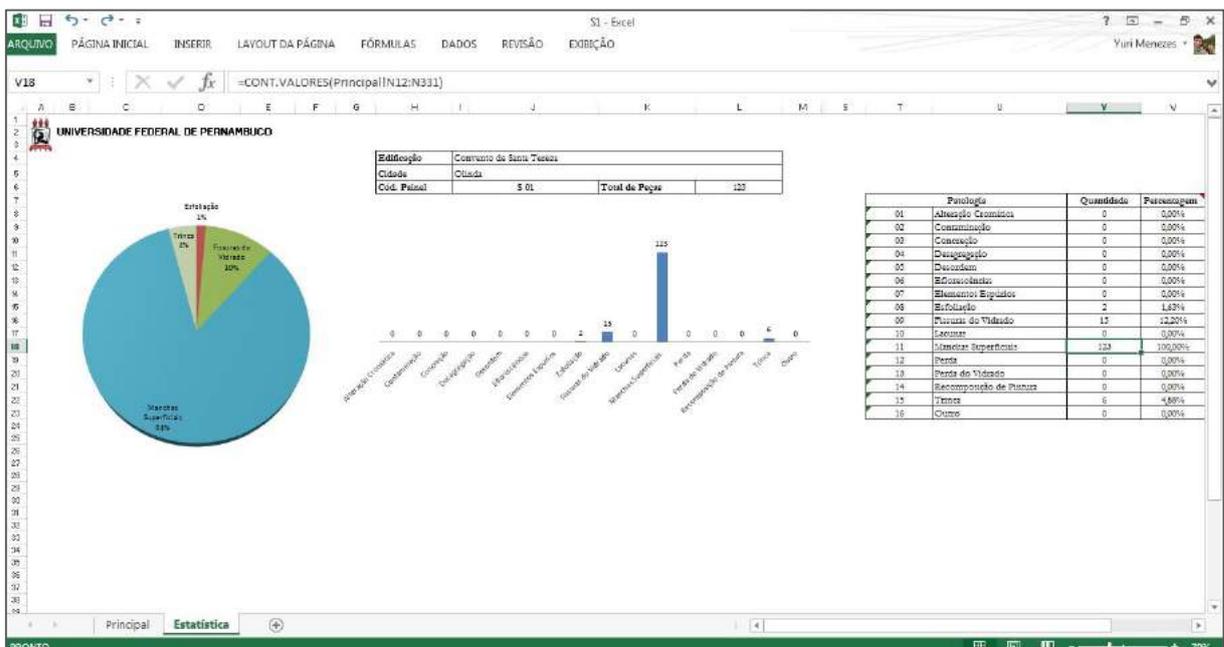
Figura 61 – Aba ‘estatística’ da planilha elaborada no software Microsoft Excel. Os gráficos representam a incidência dos danos observados no painel S01 do Convento de Santa Tereza, em Olinda. Fonte: o autor.

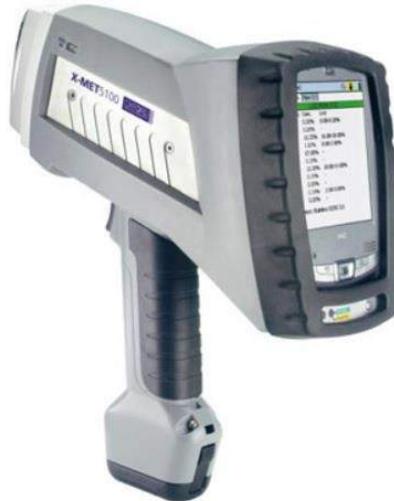
Figura 65 – Espectrômetro FRX Portátil X-MET 5100. Fonte: Oxford Instruments.

As análises de FRX foram realizadas no Laboratório de Arqueometria, pertencente ao Departamento de Arqueologia da Universidade Federal de Pernambuco (UFPE). Os espectrogramas de raios X foram obtidos através de um espectrômetro FRX portátil de marca Oxford Instruments, modelo X-MET 5100. O método para quantificar os elementos na amostra foi o Soil_LE_FP, método este que determina elementos leves usando parâmetros fundamentais. Foram realizadas três medidas para cada amostra, com tempo de acumulação de 30 segundos.

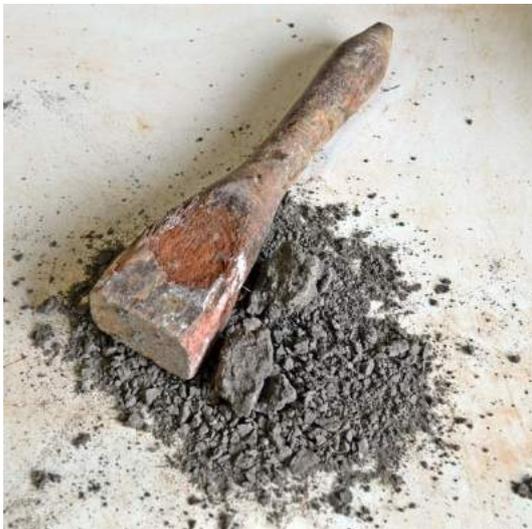
Figura 70 – Trituração da matéria-prima.

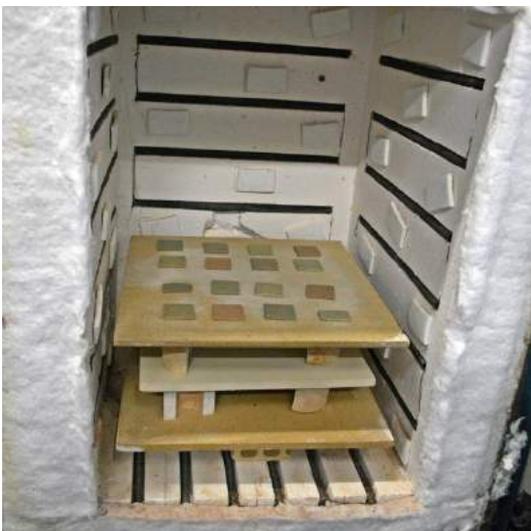
Figura 78 – Queima controlada em forno elétrico.

Optamos por realizar queima com dois patamares máximos de temperatura, a 900°C e a 1.100°C, para observar possíveis variações no comportamento físico-químico das placas quando submetidas a temperaturas diferentes.

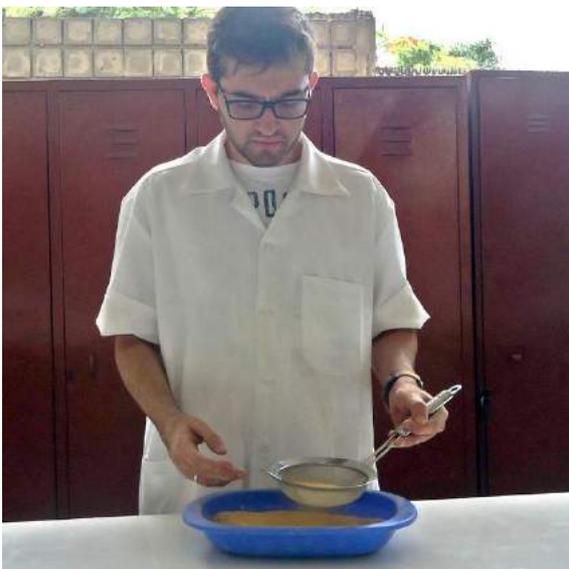
Figura 84 – Peneiramento de toda matéria-prima com a peneira granulométrica de 100 mesh.

Após a moagem, foi realizada a seleção de grãos menores (até 100 mesh³⁵) de toda matéria-prima através do peneiramento.

³⁵ '100 mesh' corresponde a uma malha de peneira com abertura de 0,154 mm.

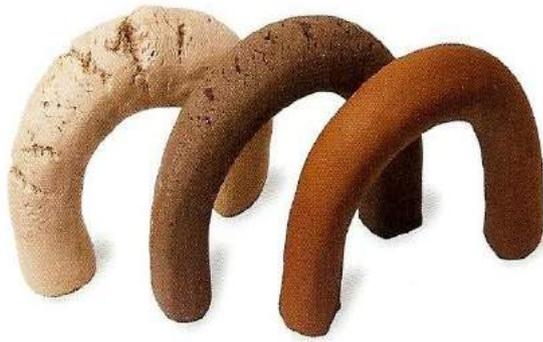
Figura 94 – Rolos de argila apresentando rachaduras, necessitando de maior adensamento. Fonte: Frigola (2005)

Um teste pode ser realizado para verificar a plasticidade da argila. Conforme Muniz (2009), ao se fazer um rolinho de argila na espessura aproximada de um lápis, quando giramos em círculo constata-se que: quanto maior for o número de rachaduras, menor será a plasticidade da argila testada. E se o mesmo, não apresentar nenhuma rachadura durante o giro (enrolamento em círculo), estamos diante de uma argila plástica.

Utilizamos este teste para verificar o quão adensada estava a argila trabalhada. Quando as rachaduras não mais apareciam no arco, a massa estava pronta para ser modelada.

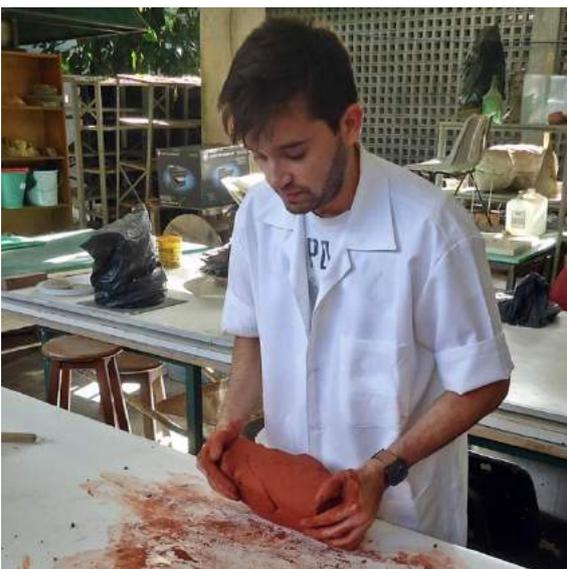
Figura 96 – Adensamento manual da argila.

A argila é batida com força contra a bancada a fim de unir os grãos e excluir o ar interno, já que uma bolha pode provocar a fratura do azulejo durante a dilatação no processo de queima.

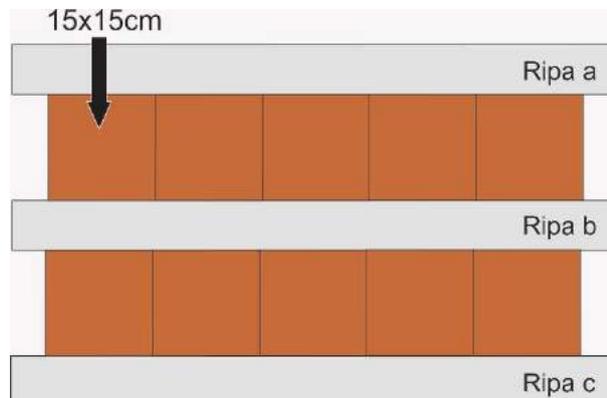
Figura 100 – Vista superior do posicionamento das ripas. Fonte: o autor.

Nesta etapa o corpo cerâmico do azulejo toma sua forma. Ripas de madeira com 1,5 cm de espessura são colocadas paralelamente, distantes 15 cm. A argila preenche o espaço entre as ripas, conforme ilustração abaixo.

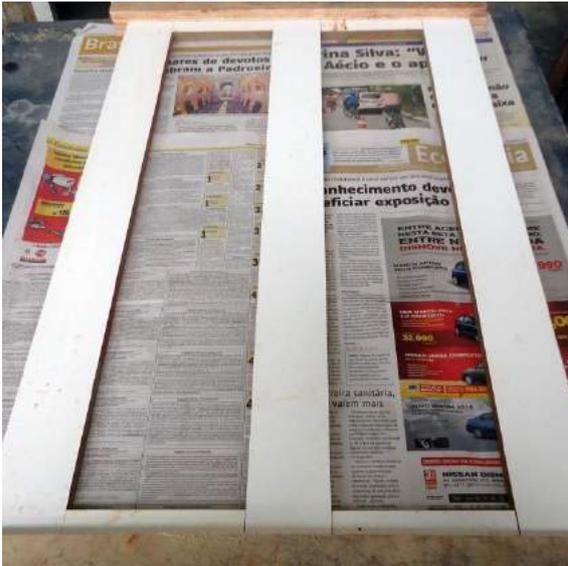
Figura 102 – As ripas de madeira são postas paralelamente, com espaço interno de 15 cm para receber a argila.

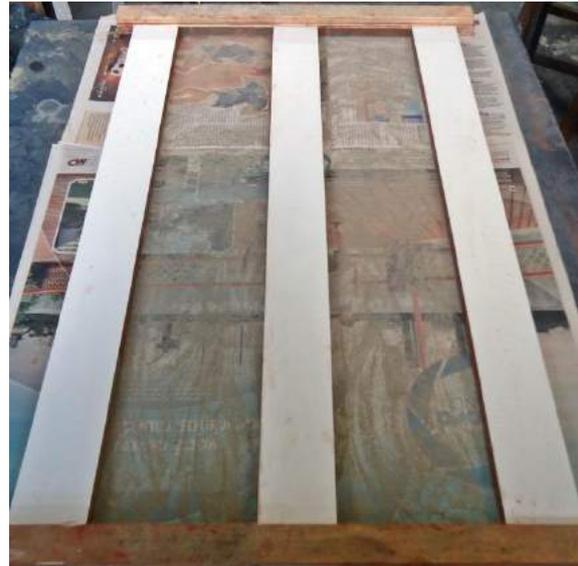
Figura 103 – Uma fina camada de areia é colocada para evitar aderência da argila na base da moldagem.

Sob as ripas é colocado papel jornal para absorver a umidade da massa. Nos espaços que irão receber a argila, coloca-se uma fina camada de areia para evitar a aderência da massa ao papel jornal.

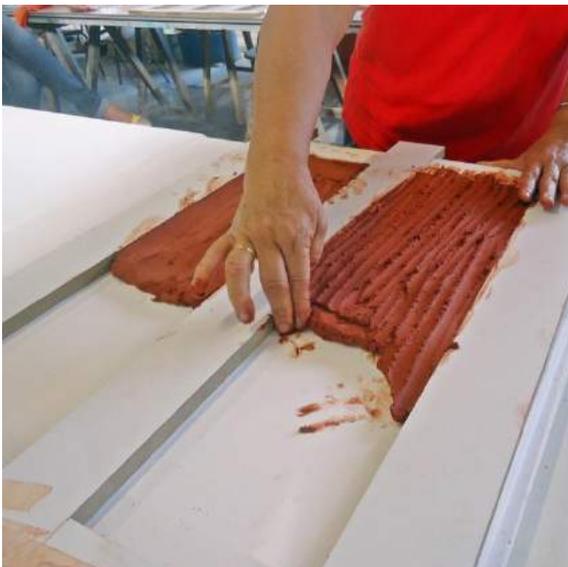
Figura 104 – O espaço é preenchido com a argila adensada, sendo colocada sobre pressão para evitar bolhas de ar.

Os espaços são preenchidos com a massa, fazendo pressão com os dedos para evitar lacunas e bolhas de ar.

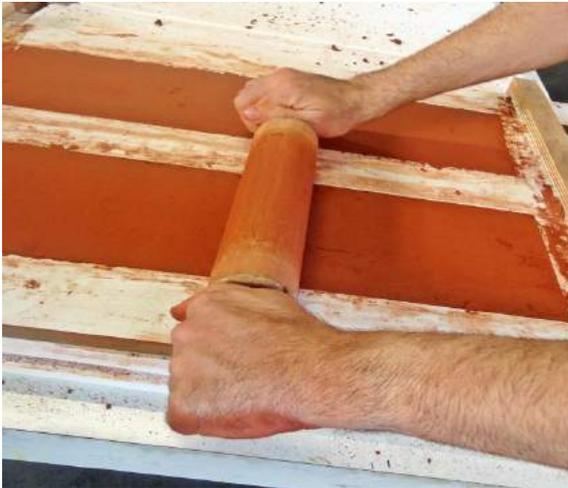
Figura 106 – Finalização com o rolo de madeira, onde as peças possuem a mesma espessura das ripas.

Após o preenchimento com argila do espaço entre as ripas, deve-se regular a espessura das peças passando o rolo de madeira, nivelando-as com a parte superior das ripas. O rolo deve ainda deixar a superfície lisa, para então serem retiradas as ripas e iniciado o corte.

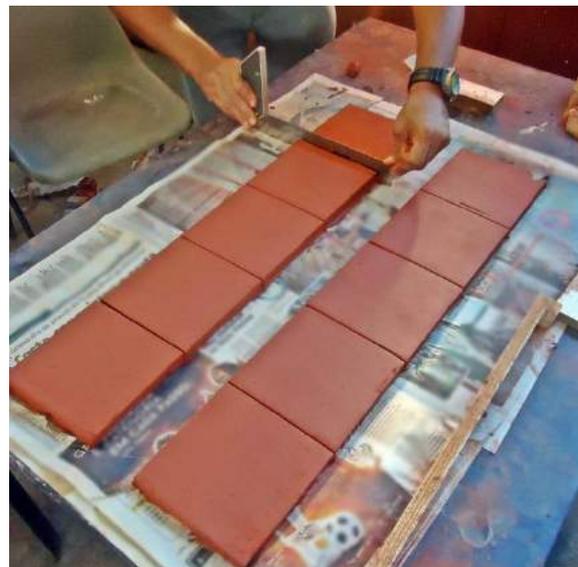
Figura 109 – Peças cortadas com 15x15 cm.

As peças são cortadas com 15 cm de lado.

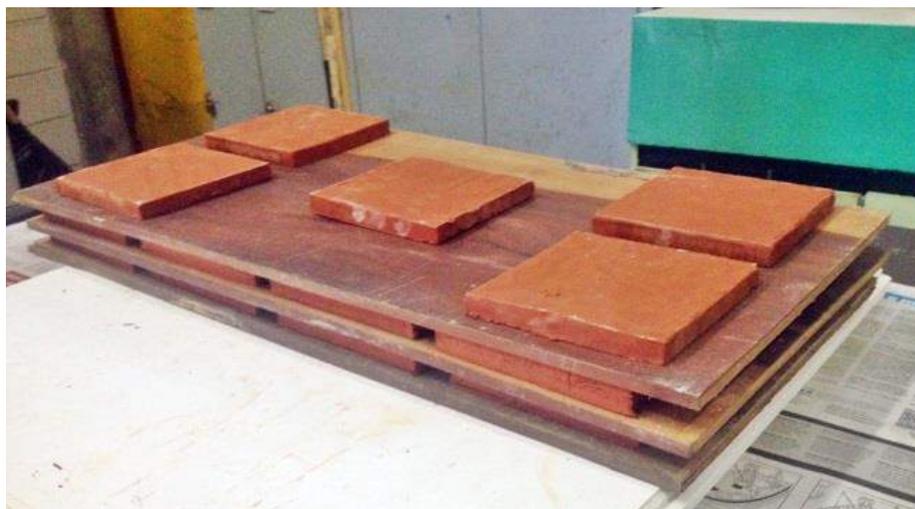
Figura 110 – Secagem das peças sobre tábuas de madeira. As peças são viradas diariamente durante o período da secagem, evitando a curvatura de suas extremidades. Fonte: o autor.

Na manufatura de azulejos, um dos maiores problemas passa por impedir que o azulejo deforme, já que o barro retrai durante a secagem. Se a retração se verificar mais numa superfície ou numa só direção, o objeto irá secar deformado. Diariamente cada peça deve ser virada de lado para proporcionar secagem igual das superfícies, evitando o empeno. A tendência na secagem de uma placa é a suspensão de suas extremidades. Portanto, seguindo este procedimento de alternância dos lados este problema é corrigido.

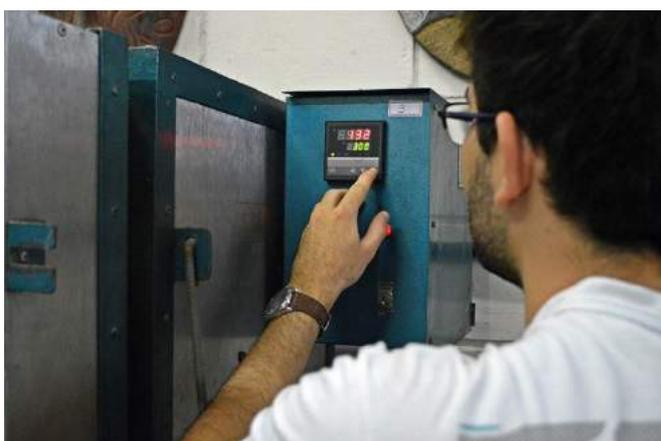
Figura 111 – Programação da temperatura do forno elétrico.

Para a cozedura das peças reproduzidas nesta pesquisa, utilizou-se um forno elétrico específico para cerâmica que atinge até 1200°C. Com este forno foi possível controlar a temperatura de queima das placas através do termostato digital, monitorando o tempo e patamares³⁶ desejados até atingir a temperatura máxima.

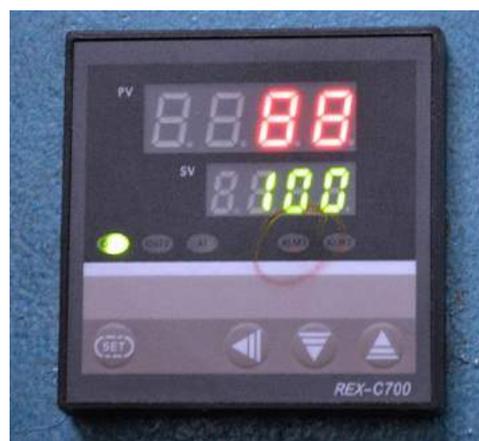
Figura 112 – Detalhe: termostato REX-C700. Os dígitos em vermelho indicam a temperatura interna do forno; os dígitos laranja indicam a temperatura programada.

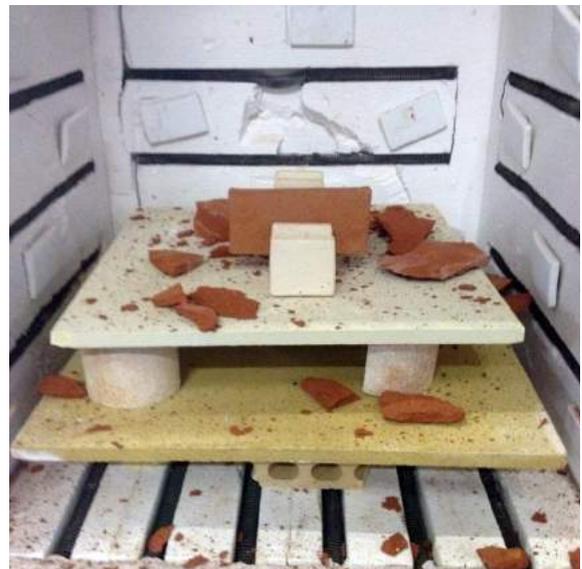
Figura 114 – Resultado da queima experimental com explosão da peça em decorrência do aumento brusco de temperatura.

O maior risco das peças partirem ou explodirem, de acordo com as experiências realizadas, acontece entre 90 e 200°C, essencialmente quando suas paredes forem muito espessas (grossas). Quanto mais secas estiverem as peças antes da queima, ponto de osso, menor será o risco das fissuras, rachaduras ou explosões. A partir de 200°C, a cocção poderá acontecer mais acelerada, porém, para alguns tipos de argilas é preferível diminuir a velocidade [de aquecimento] (do forno) até que lentamente as impurezas sejam queimadas, num patamar entre os 900°C. Com este procedimento, as grandes bolhas e os inchaços causados pelo carbono preso poderão ser evitados. Uma queima executada com atenção, cuidado, terá a possibilidade de ser concluída em oito horas. (MUNIZ, 2009, p.173)

Dezenove chacotas foram inseridas para uma nova fornada, todas apoiadas em suportes refratários dentados, sobre placas de cordierita. Esta queima agora, com patamares de temperatura até 100°C mais longos, para que seja garantida a evaporação total de água das peças.

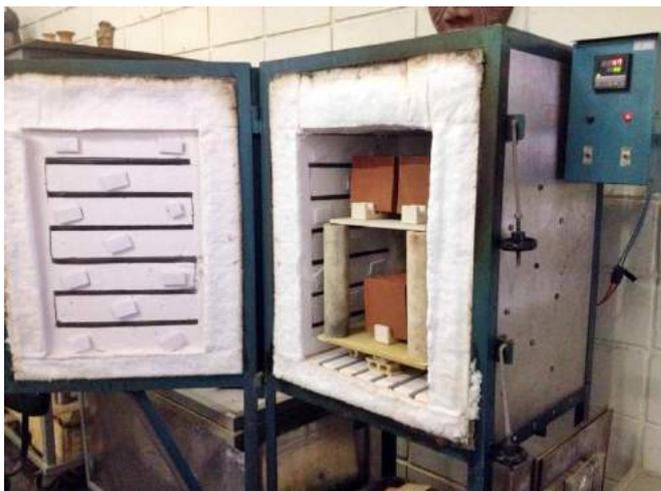
Figura 115 – Biscoitos inseridos no forno elétrico.

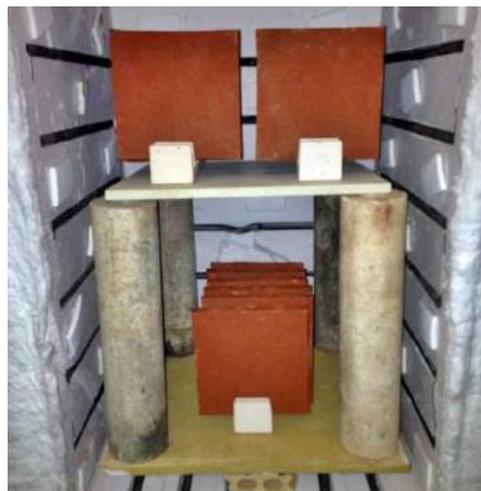
Figura 116 – Detalhe da arrumação das peças no forno apoiadas com o suporte dentado.

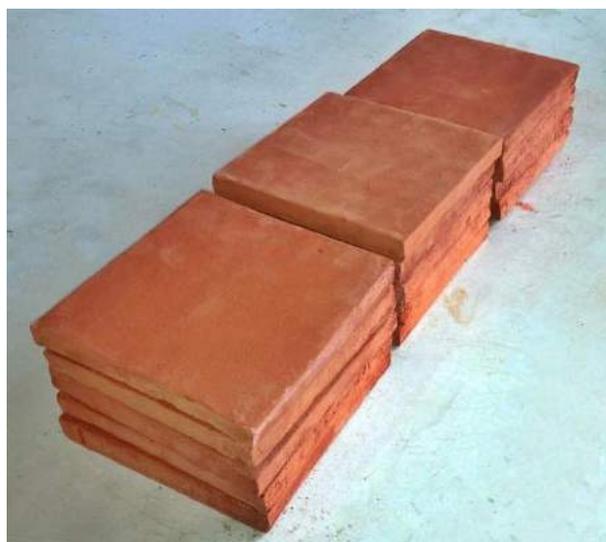
Figura 117 – Corpos cerâmicos dos azulejos após a queima. Fonte: o autor.

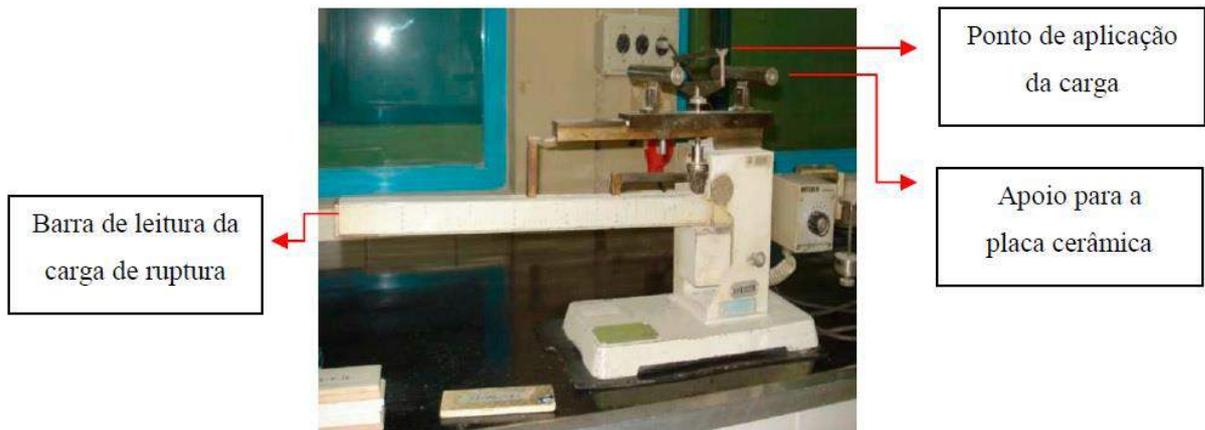
- Estufa capaz manter a temperatura entre 110 ± 5 °C;
- Medidor de força com resolução de 2%;
- Dois apoios metálicos de formato cilíndrico, com borrachas (com dureza de 50 ± 5 IRHD) em sua extremidade que mantém contato com o corpo-de-prova;
- Barra cilíndrica central com diâmetro igual ao dos apoios, revestida de borracha com dureza de 50 ± 5 IRHD.

Figura 121 – Equipamento de medição da carga e módulo de ruptura à flexão.

O ensaio para Determinação da Resistência à Flexão foi realizado no Laboratório de Materiais (LMAT) do Instituto de Tecnologia de Pernambuco (ITEP), conforme a norma NBR 13.818, anexo C (ABNT, 1997). Esta norma estabelece os padrões adotados para o ensaio de Determinação da Carga de Ruptura e Módulo de Resistência à Flexão em Placas Cerâmicas. Os materiais e aparelhos necessários para a execução deste ensaio são os abaixo listados:

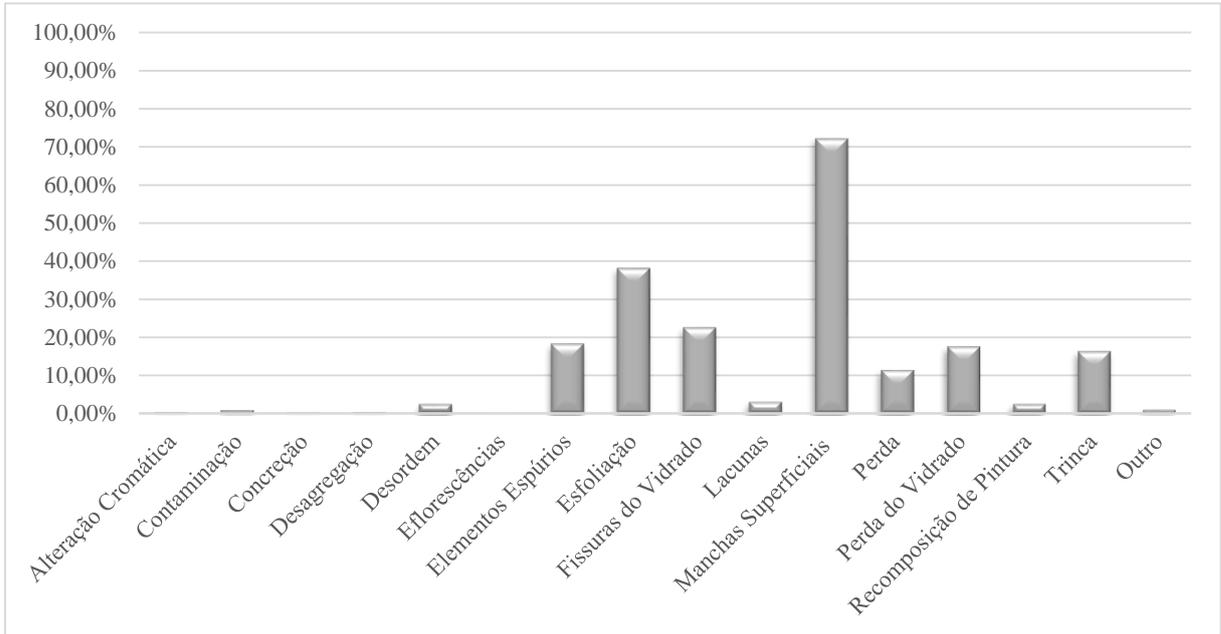
Gráfico 5 – Resultado percentual dos principais danos que acometem os azulejos históricos. Este levantamento compreendeu a análise visual de 77.823 peças de azulejos históricos, distribuídos entre vinte edificações religiosas no estado de Pernambuco. Fonte: o autor.

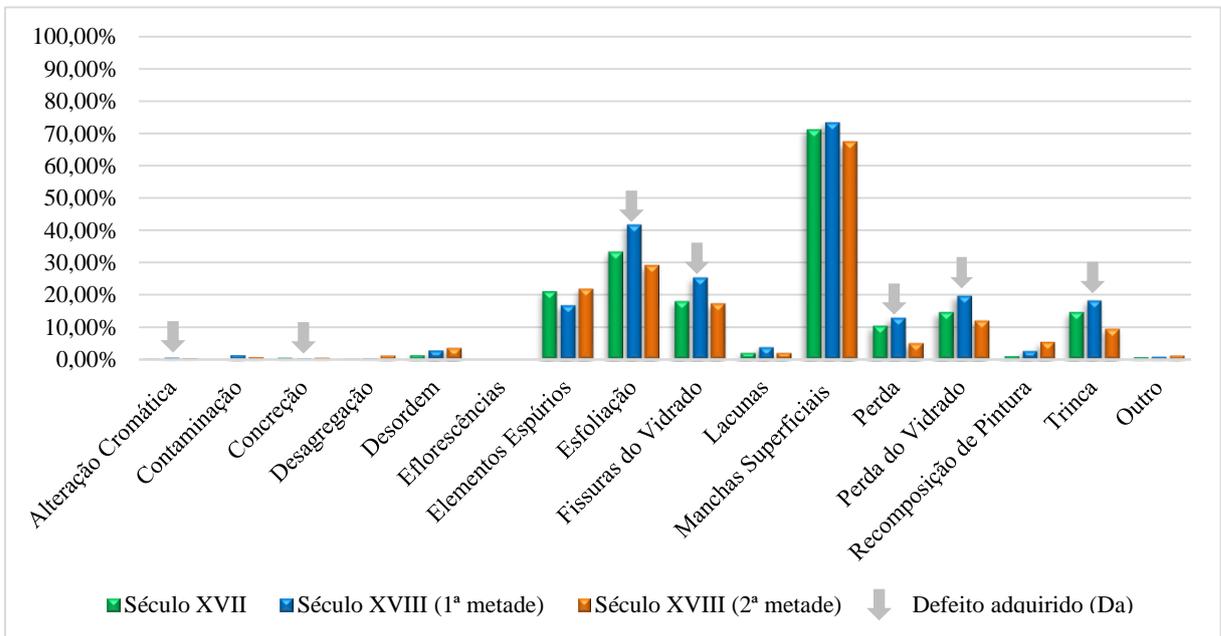
Gráfico 6 – Resultado percentual dos principais danos que acometem os azulejos históricos, seccionados entre as três fases. Destaque para os danos que tem como causa os defeitos adquiridos (Da). Fonte: o autor.

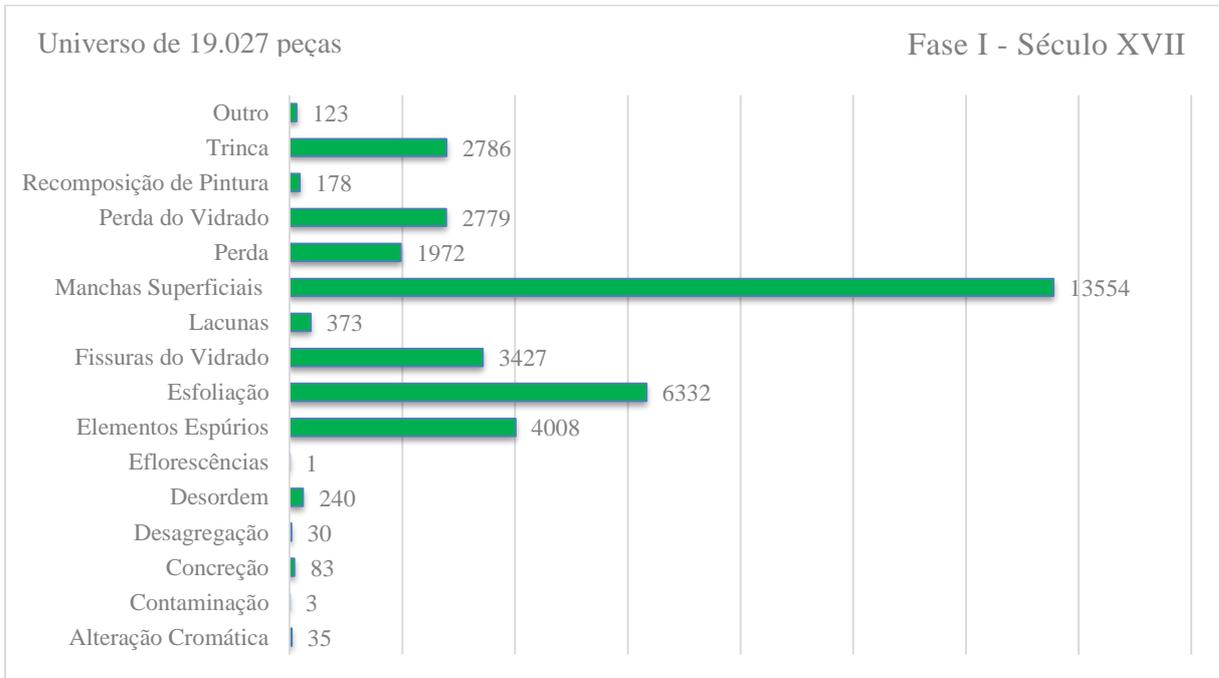
Gráfico 7 – Relação entre os principais danos e a quantidade de azulejos do século XVII por estes afetados. Fonte: o autor.

Abaixo, os gráficos 7 ao 12 apresentam os resultados numéricos subdivididos de acordo com os três momentos produtivos da azulejaria seiscentista e setecentista portuguesa: fase I (século XVII), fase II (primeira metade do século XVIII) e fase III (segunda metade do século XVIII).

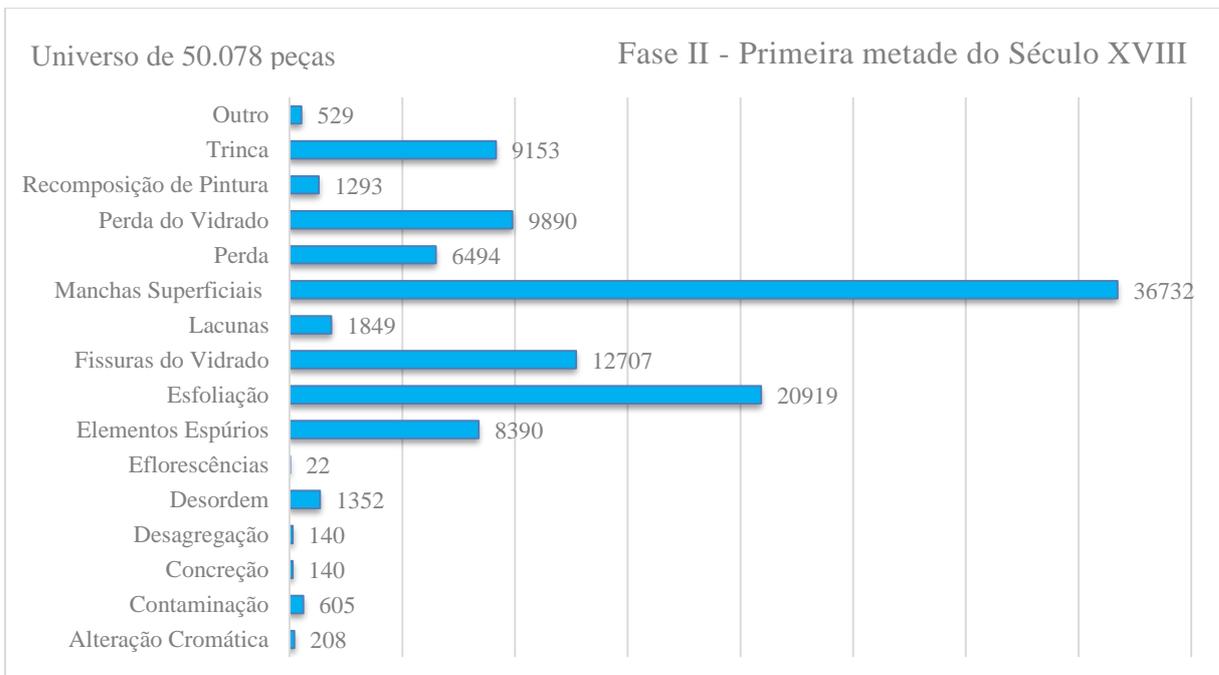
Gráfico 8 – Relação entre os principais danos e a quantidade de azulejos da primeira metade do século XVIII por estes afetados. Fonte: o autor.
