AZULEJOS PORTUGUESES DOS SÉCULOS XVII E XVIII EM PERNAMBUCO
Patologias e Caracterização Tecnológica

Dissertação apresentada ao Programa de Pós-Graduação em Arqueologia da Universidade Federal de Pernambuco, como um dos requisitos à obtenção do título de Mestre.

2.1 LEVANTAMENTO DE DANOS DOS AZULEJOS HISTÓRICOS

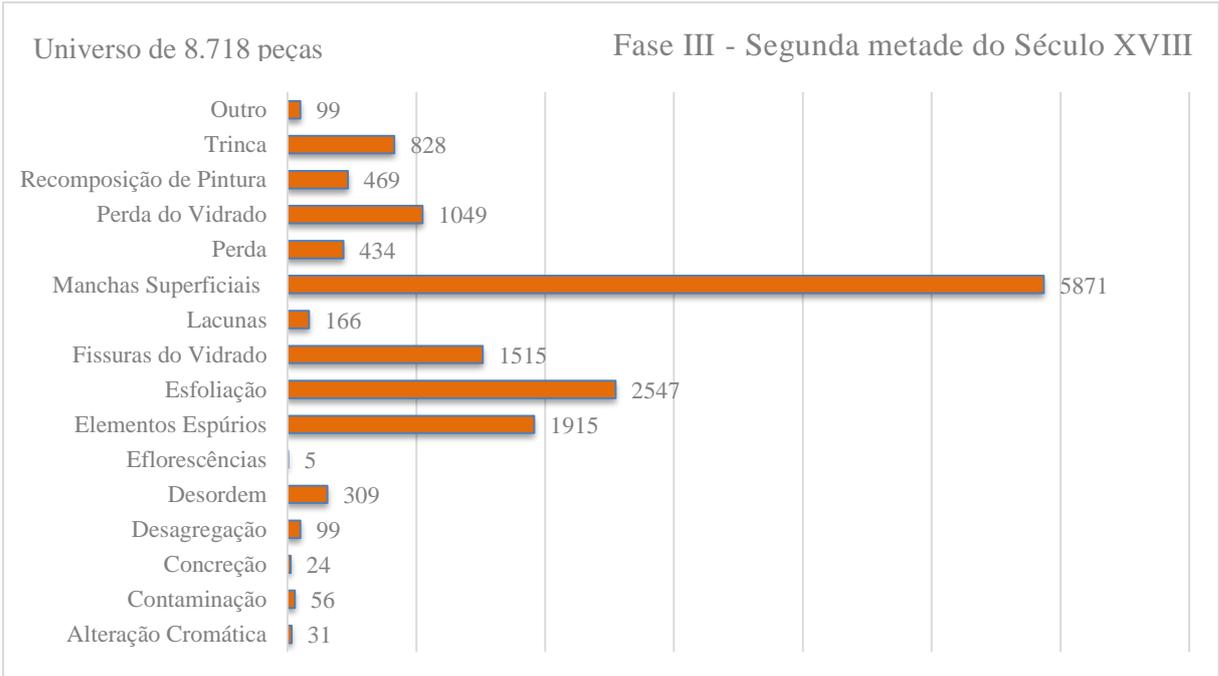
Gráfico 9 – Relação entre os principais danos e a quantidade de azulejos da segunda metade do século XVIII por estes afetados. Fonte: o autor.

Abaixo, os gráficos 7 ao 12 apresentam os resultados numéricos subdivididos de acordo com os três momentos produtivos da azulejaria seiscentista e setecentista portuguesa: fase I (século XVII), fase II (primeira metade do século XVIII) e fase III (segunda metade do século XVIII).

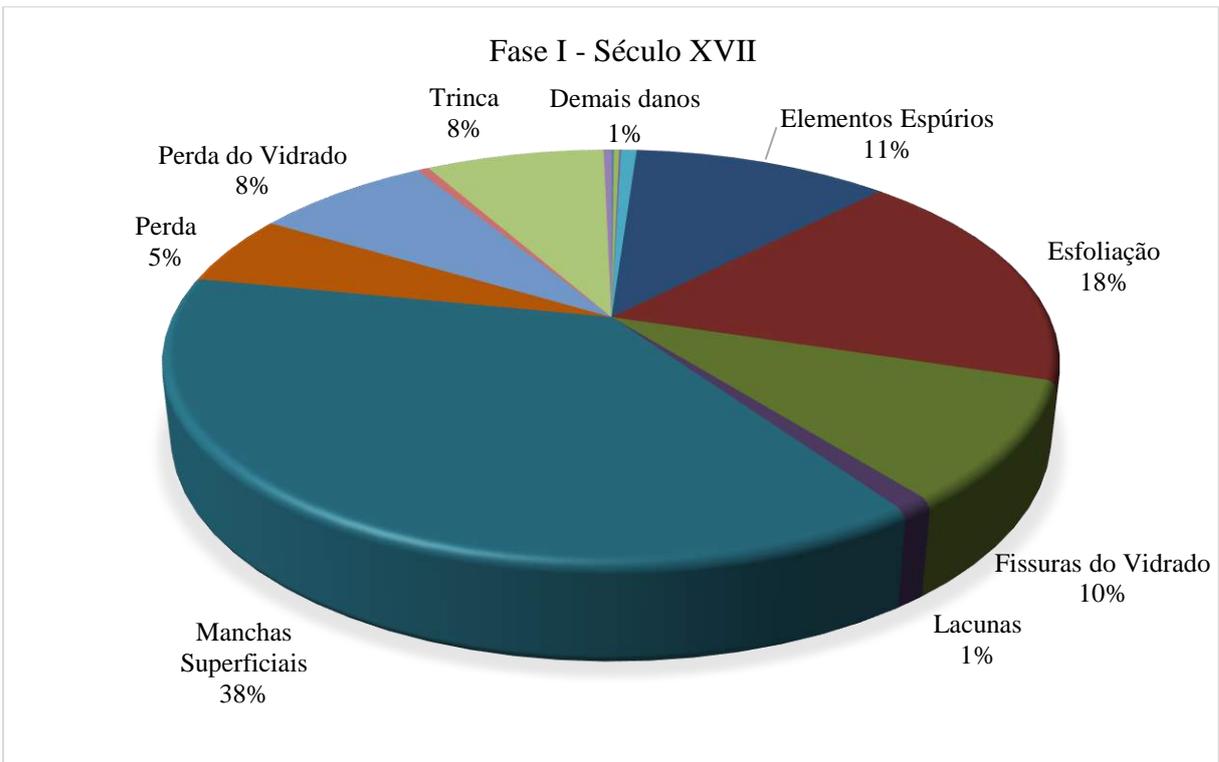
Gráfico 10 – Apresentação percentual dos danos que acometeram os azulejos do século XVII. Fonte: o autor.

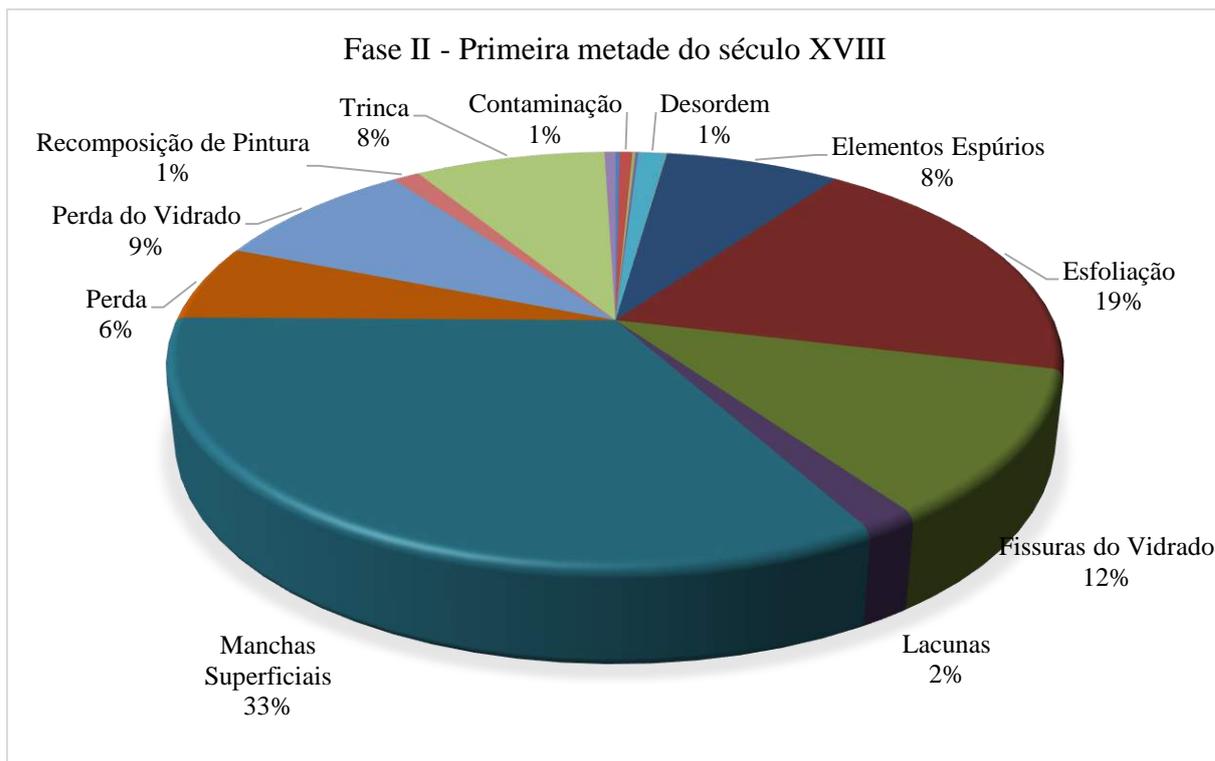
Gráfico 11 – Apresentação percentual dos danos que acometeram os azulejos da primeira metade do século XVIII. Fonte: o autor.

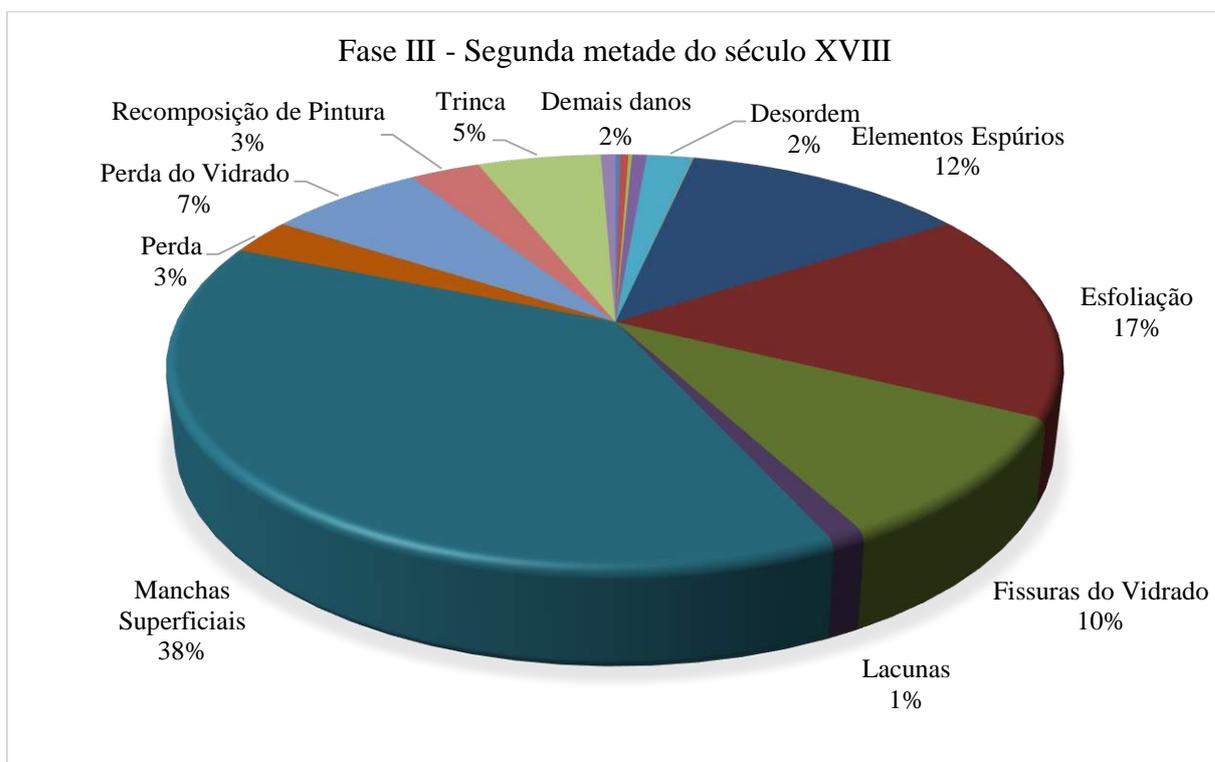
Gráfico 12 – Apresentação percentual dos danos que acometeram os azulejos da segunda metade do século XVIII. Fonte: o autor.

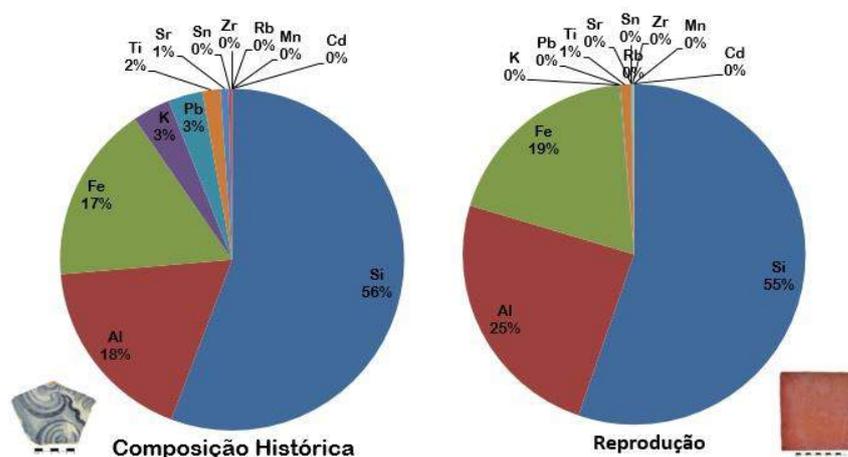
A reprodução tecnológica do corpo cerâmico do azulejo da fase 2 foi realizada seguindo procedimentos da manufatura tradicional e incorporada com matéria-prima caracterizada quimicamente através de técnica arqueométrica. Os resultados da caracterização química realizada na peça histórica e na peça reproduzida contém elementos químicos com valores percentuais de concentração próximos, conforme pode ser observado na ilustração abaixo.

Figura 130 – Comparativo dos resultados obtidos através da caracterização química.

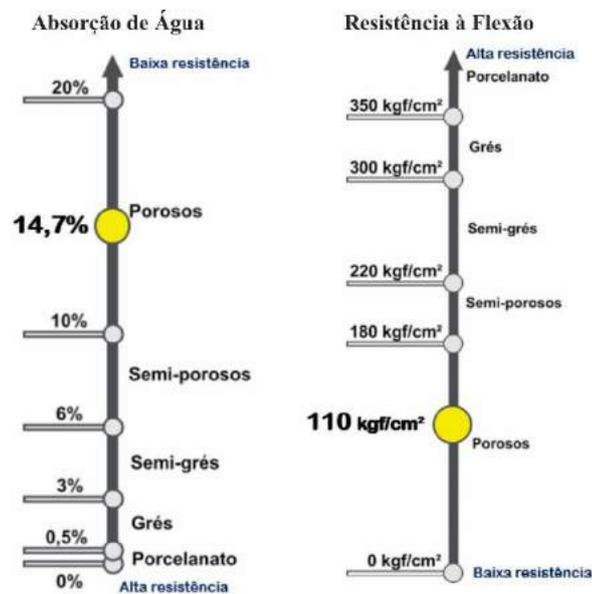
A caracterização físico-mecânica trouxe resultados que apontam um déficit na qualidade dos corpos de prova ensaiados – que são peças reproduzidas. Através do ensaio de absorção de água constatou-se alta porosidade, acarretando elevada absorção de água, que ao longo do tempo acarreta danos à peça. O ensaio de resistência à flexão trouxe resultado que corrobora na comprovação da alta porosidade da peça, apresentando índice que atribui baixa resistência mecânica ao corpo de prova. A ilustração abaixo indica os resultados obtidos por meio destes ensaios.

Figura 131 – Resultado médio da absorção de água e resistência à flexão dos corpos de prova resultantes da reprodução tecnológica dos azulejos históricos da fase 2.

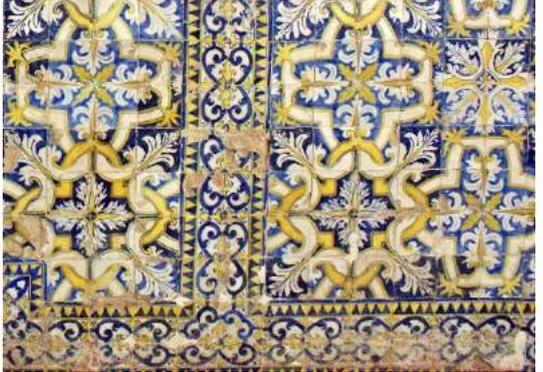
Gráfico 1: Dano X Quantidade de peças afetadas

Levantamento de Danos dos Azulejos Históricos	
Edificação: Catedral de São Salvador do Mundo

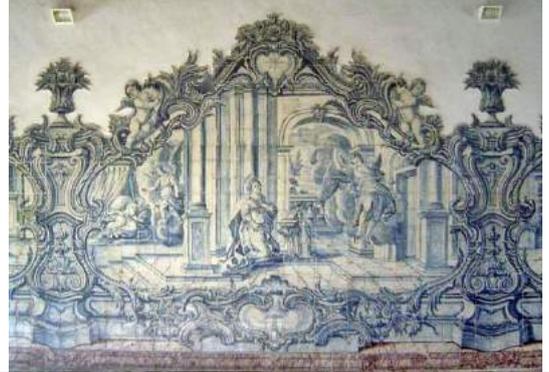
Gráfico 1: Dano X Quantidade de peças afetadas

Edificação: Convento de São Francisco
Cidade: Olinda
Procedência: Portugal
Cronologia: Primeira metade do século XVIII
Quantidade de painéis: 43
Total de peças: 13.953

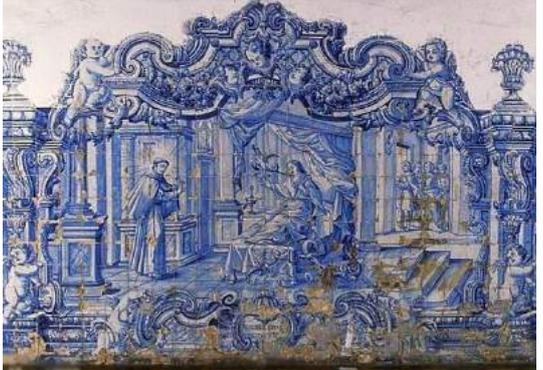
Gráfico 1: Dano X Quantidade de peças afetadas

Levantamento de Danos dos Azulejos Históricos	
Edificação: Convento de Santo Antônio

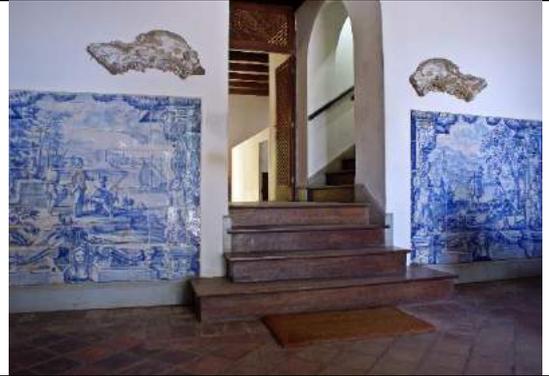
Gráfico 1: Dano X Quantidade de peças afetadas

Edificação: Antigo Palácio dos Bispos
Cidade: Olinda
Procedência: Portugal
Cronologia: Primeira metade do século XVIII
Quantidade de painéis: 02
Total de peças: 250

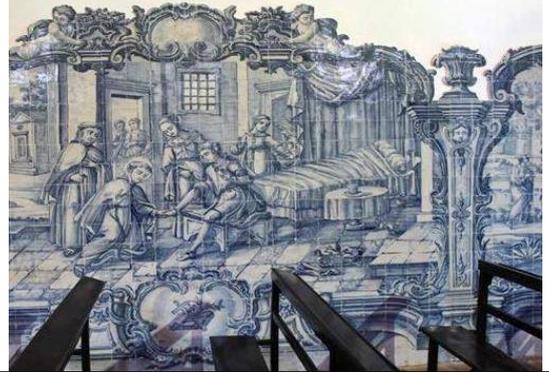
Gráfico 1: Dano X Quantidade de peças afetadas

Edificação: Convento de Santo Antônio
Cidade: Igarassu
Procedência: Portugal
Cronologia: Primeira metade do século XVIII
Quantidade de painéis: 20
Total de peças: 7.454

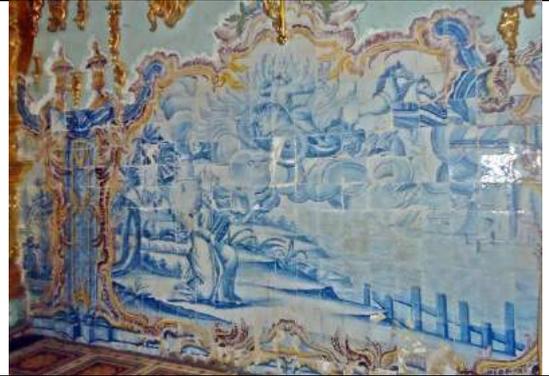
Gráfico 1: Dano X Quantidade de peças afetadas

Edificação: Igreja de Santa Tereza
Cidade: Olinda
Procedência: Portugal
Cronologia: Segunda metade do século XVIII
Quantidade de painéis: 24
Total de peças: 3.894
