**UMA LEITURA ARQUEOLÓGICA DE ESTRUTURAS  
ARQUITETÔNICAS NO ENGENHO MONJOPE**

Dissertação de mestrado apresentada ao  
Programa de Pós-Graduação em  
Arqueologia da Universidade Federal de  
Pernambuco como requisito parcial para  
obtenção do grau de mestre  
Orientador: Scott Joseph Allen, Ph.D.

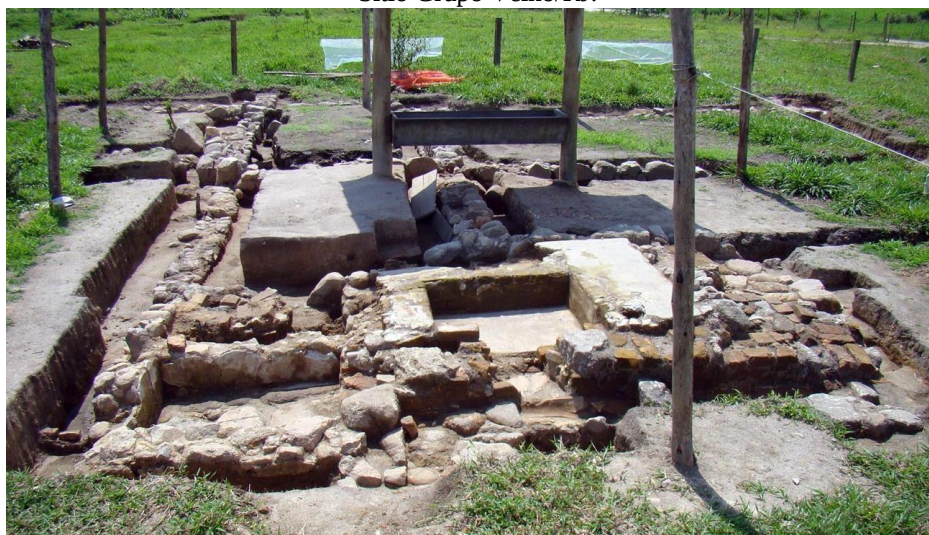
Figura 26: Exemplo de fundação tipo baldrame utilizando rochas e tijolos, Sítio Grupo Velho/RJ.

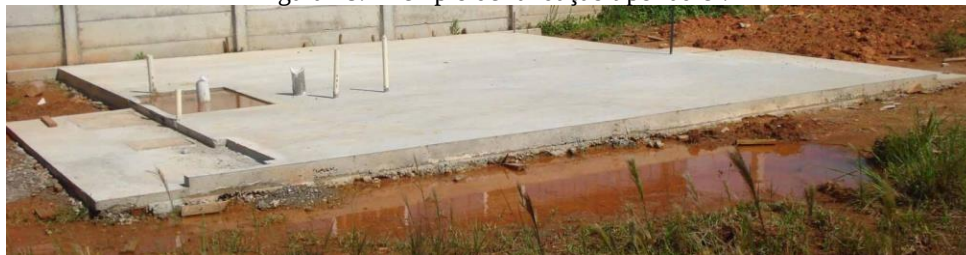
Figura 28: Exemplo de fundação tipo radier.

Atualmente, por corresponder a uma área extensa, o radier está mais sujeito a fissuras.

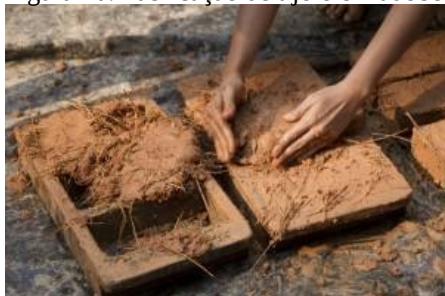
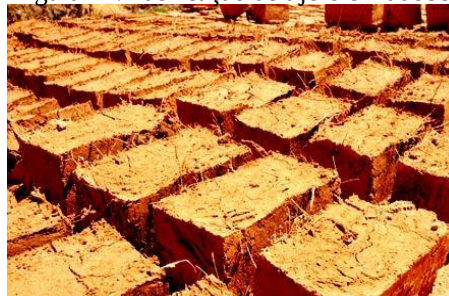
Figura 40: Fabricação de tijolo em adobe.

Tanto a alvenaria de adobe quanto a de tijolos cerâmicos utilizam a mesma matéria prima: a argila/barro. No entanto, os tijolos se diferenciam pelo tamanho e muitas vezes pelo cozimento. O adobe possui dimensões de aproximadas 20x20x40 cm, sendo compactados manualmente em formas de madeira, associando ao barro, fibras vegetais e água, secando à sombra durante certo número de dias e depois ao sol.

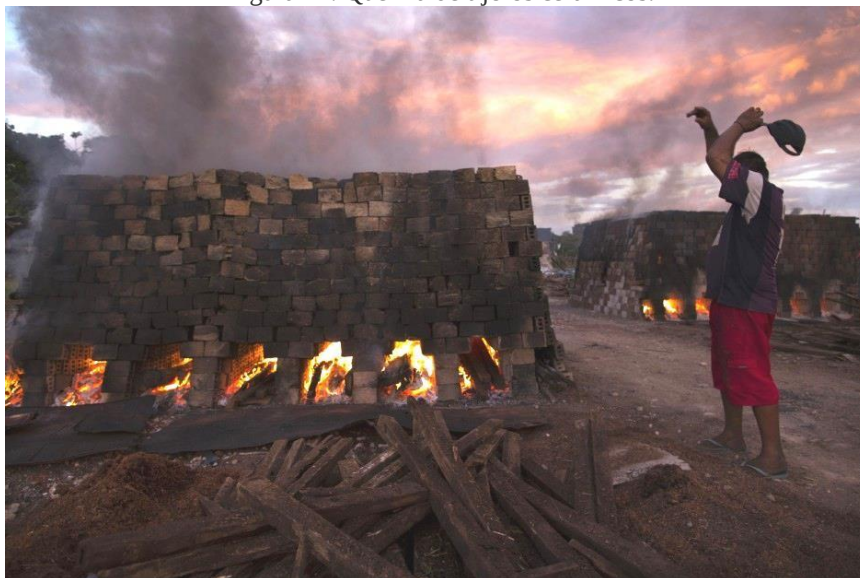
Figura 44: Queima de tijolos cerâmicos.

O tijolo cerâmico difere tem suas dimensões menores e é cozido em fornos ou fogueiras, a altas temperaturas. Sua durabilidade o rivaliza com a pedra. Colin afirma que:

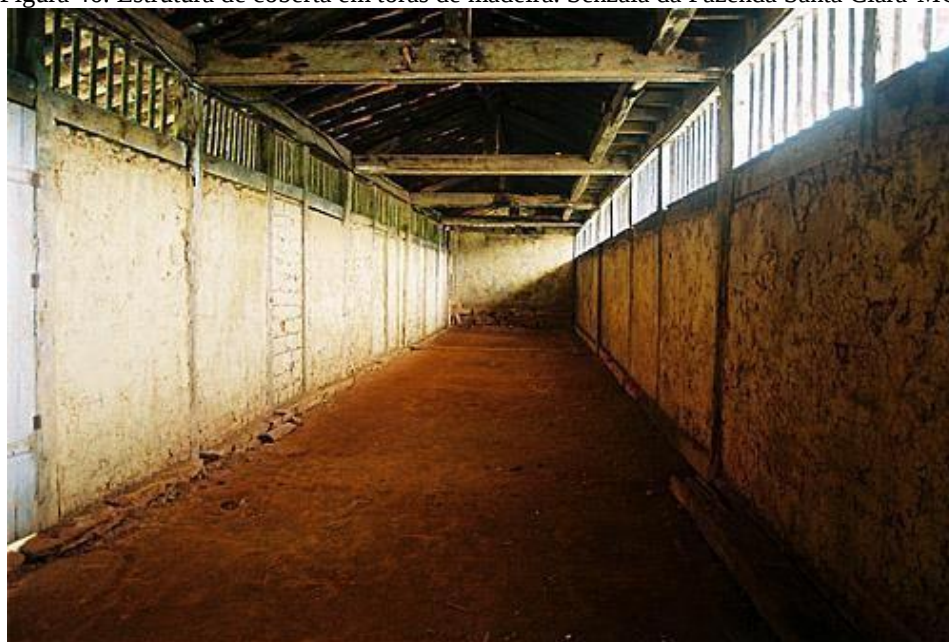
Figura 46: Estrutura de coberta em toras de madeira. Senzala da Fazenda Santa Clara-MG.

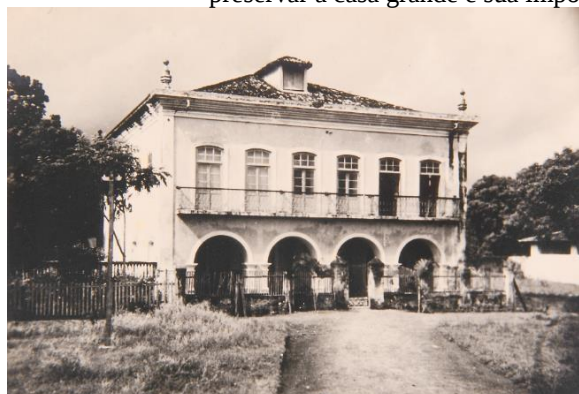
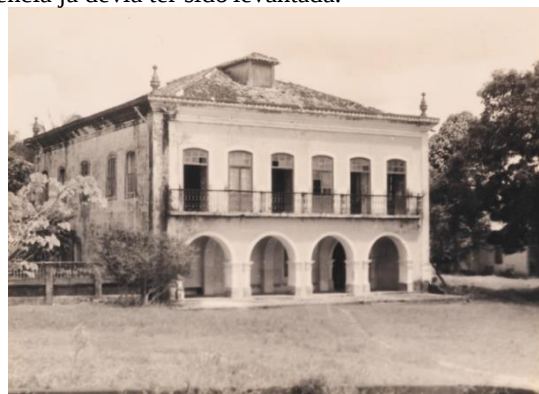
Figura 51: Vista da casa grande do Engenho Monjope em diferentes épocas (datas desconhecidas).

Percebem-se mudanças entre o ‘dentro-fora’ pela construção e pela demolição do muro e pelo agenciamento do caminho: ora necessário para passagem de carros grandes e ora desnecessária, devido a mudança no agenciamento de veículos. Pouco ou nada mudou quanto à estética do edifício, a noção de preservar a casa grande e sua imponência já devia ter sido levantada.

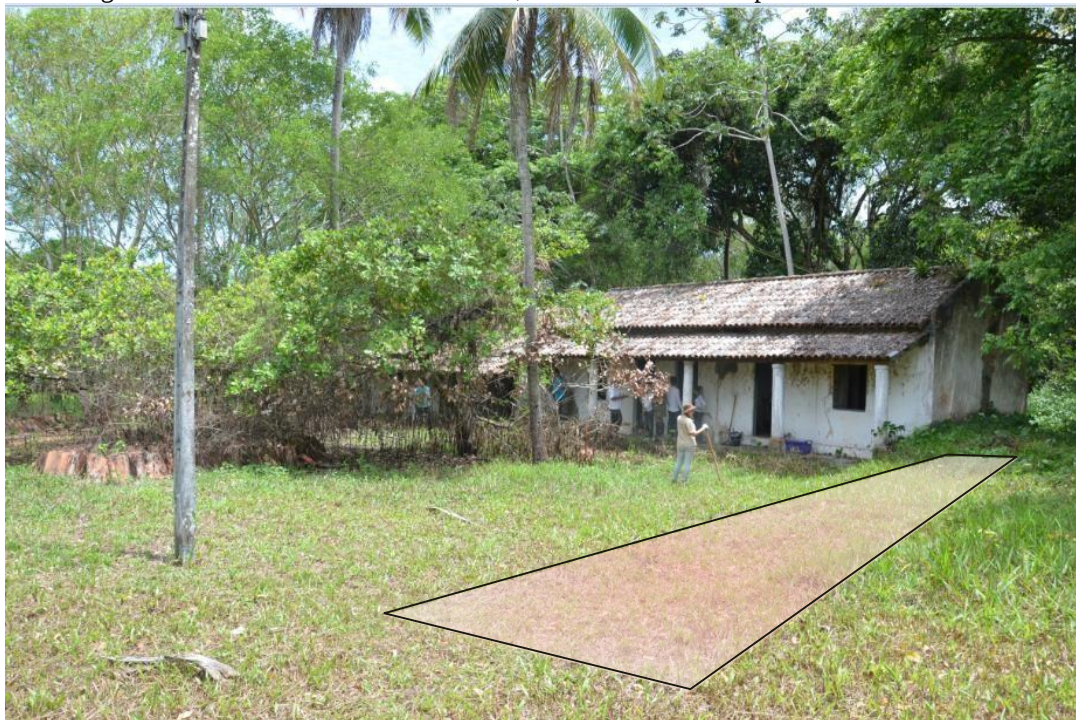
Figura 61: Vista do lado oeste da senzala; área escavada onde apareceram as estruturas.

As unidades de escavação foco da presente pesquisa, localizam-se no lado oeste da senzala, sendo o início de investigação dessa área desde a II Campanha (2013-2014), especificamente quatro (04) unidades escavadas (N1016 L999, N1016 L1000, N1017 L999, N1017 L1000) que revelam a estrutura de um pilar, denominada nessa pesquisa como Estrutura 3, vista mais adiante.

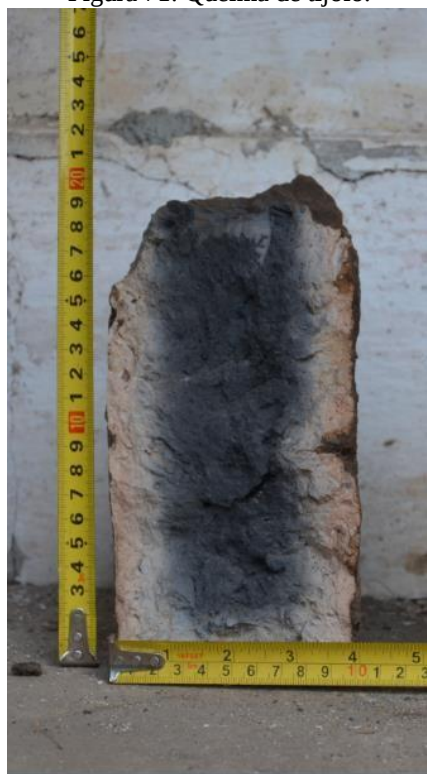
Figura 71: Queima de tijolo.

Do mesmo modo, foi observado nas escavações, que as diferenças de composição e cozimento são visíveis a olho nu, assim como sua utilização na argamassa. Os remanescentes da alvenaria poderiam ser de material reaproveitado, assentados com argamassa de barro, sendo os entulhos de tamanhos e formas variadas.

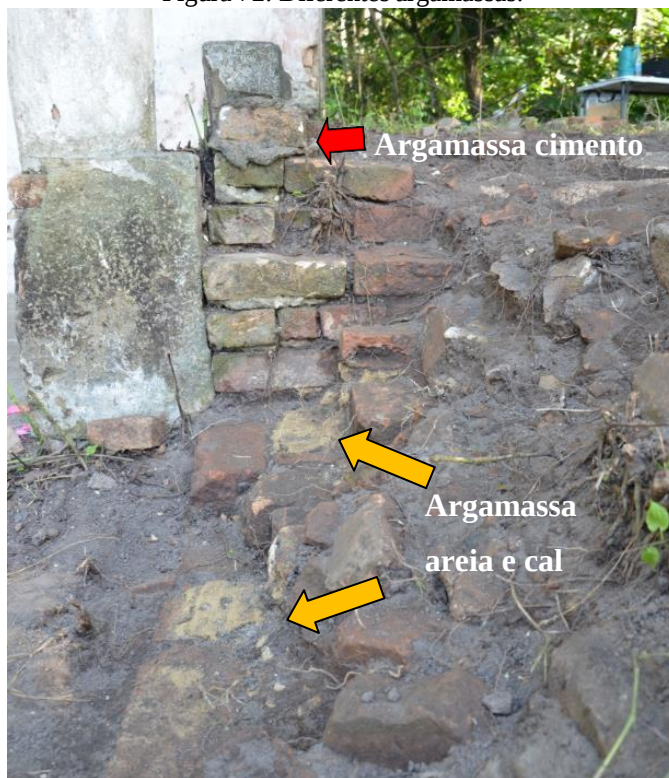
Figura 72: Diferentes argamassas.

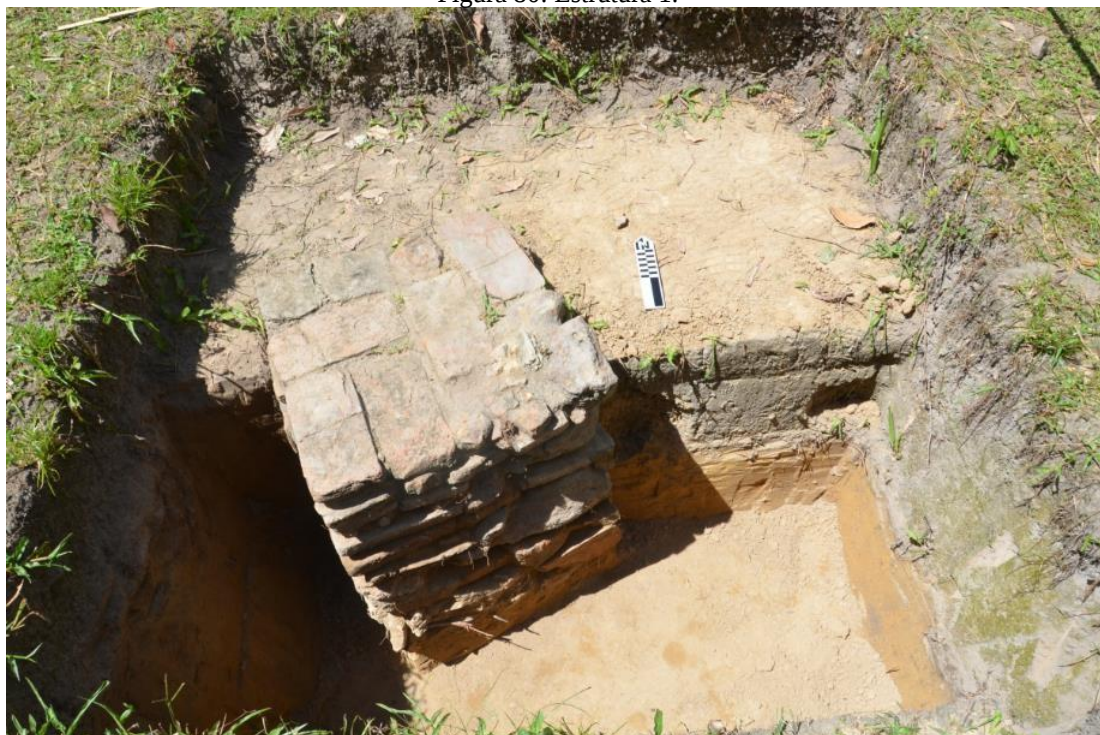
Figura 80: Estrutura 1.

A argamassa não aparentava componentes modernos (cimento ou concreto) e em seu arranjo se nota um padrão no agenciamento e posicionamento dos tijolos, semelhante ao tipo de fundação de pilar. Por não apresentar cimento em sua argamassa, poderá fornecer data relativa, apesar de, ainda na modernidade, existirem construções que utilizam argamassa de areia e cal. Como visto anteriormente, o surgimento e popularização do cimento no Brasil aconteceu apenas a partir do século XX, há presença de rochas, e sua altura é de aproximadamente 70cm até o solo de base.

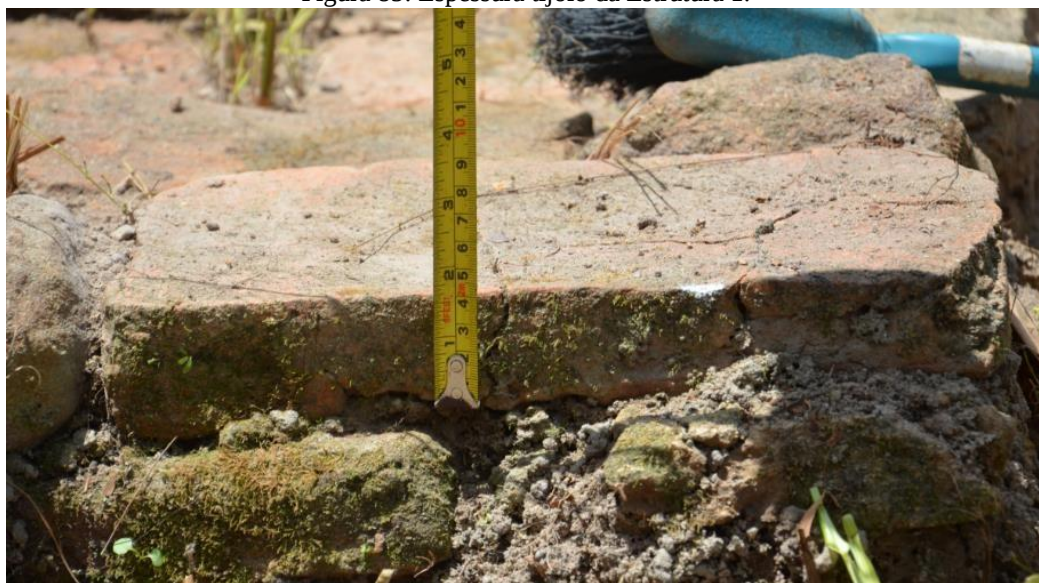
Figura 85: Espessura tijolo da Estrutura 1.

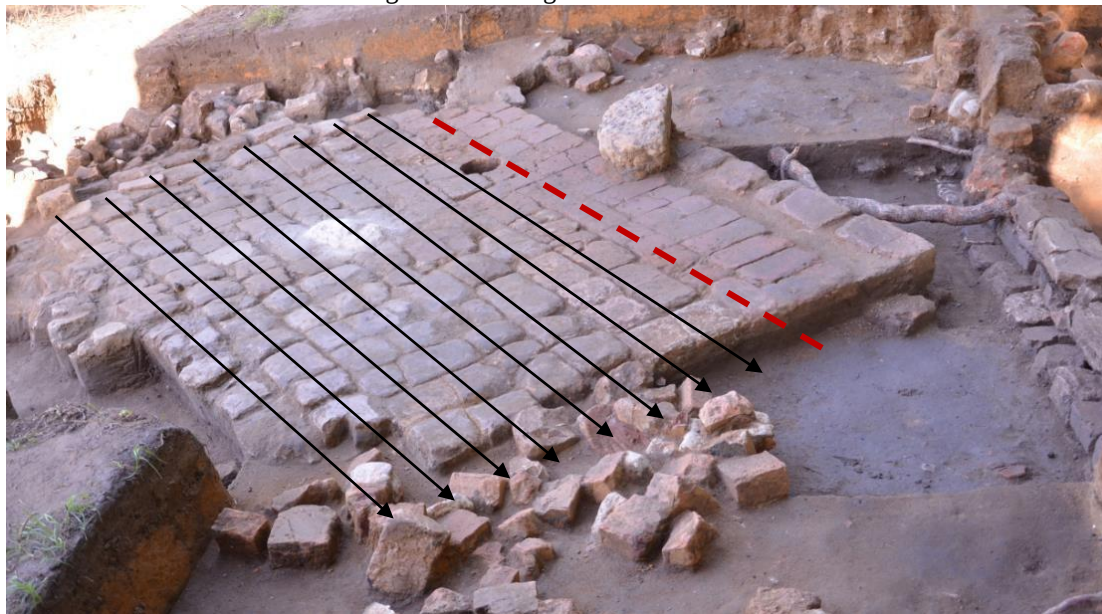
Figura 87: Vista geral da estrutura 2.

(Munsell: 5YR 6/4 light reddish Brown). Independentemente do tijolo utilizado, percebe-se a intenção do agenciamento alinhado, onde em um dos lados aparenta ser o fim, a contenção do piso que se assentou.

Há a presença de um fragmento de cantaria, posicionado de forma aleatória sobre a fiada de amarração. Está fora de contexto com a estrutura 2, podendo estar ligado a algum dos aterros realizados com finalidade de acobertar a estrutura. Há vestígios de material moderno acima dos tijolos, como se o espaço fosse reutilizado para preparação de argamassa.

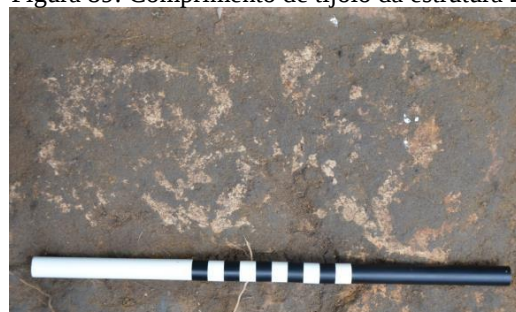
Figura 89: Comprimento de tijolo da estrutura 2

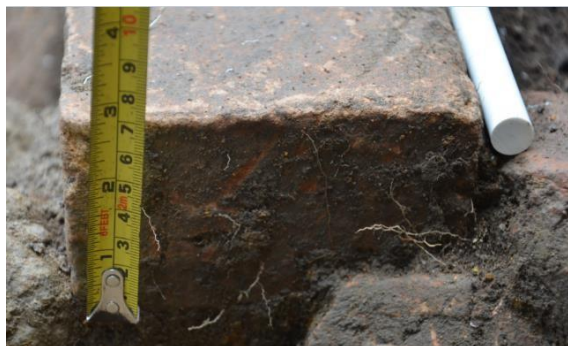
Figura 90: Dimensões de tijolos da estrutura 2.

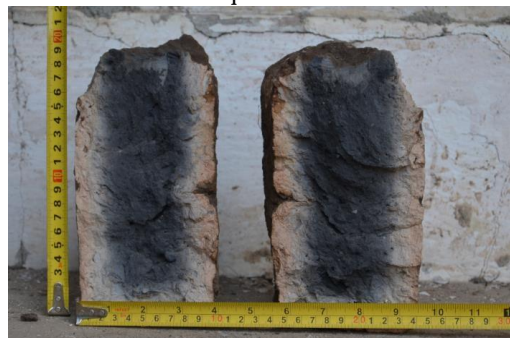
Figura 91: Dimensões de tijolos da estrutura 2/ queima.

A partir da estratigrafia apresentada e UEs analisadas, os tijolos foram assentados acima de um sedimento (UE 73), sem escavação de vala, e até mesmo por apresentar apenas uma fiada de tijolos.

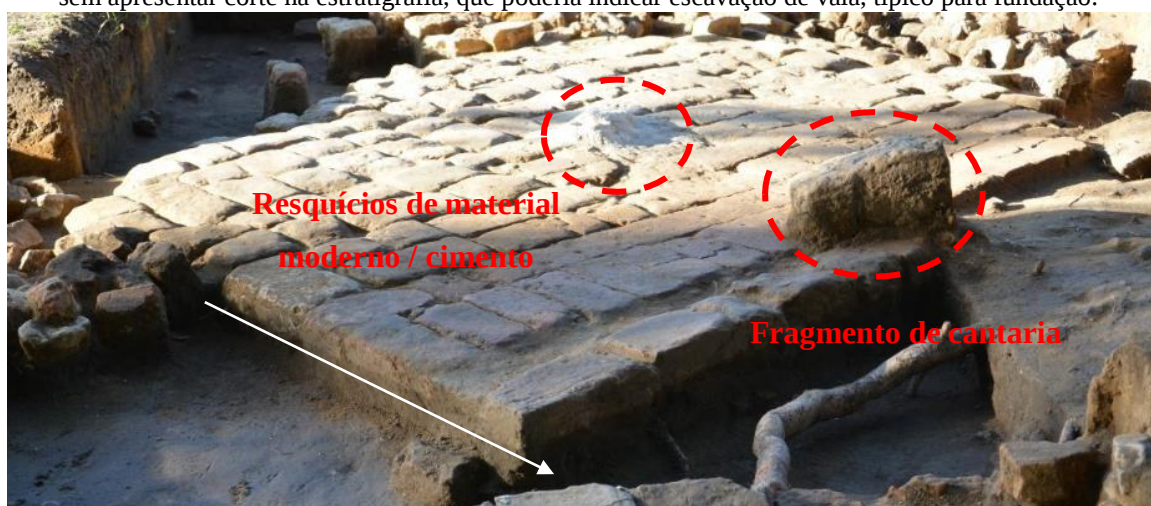
Figura 92: Vista geral da estrutura 2 e assentamento de tijolos cerâmicos em uma fiada sobre o sedimento, sem apresentar corte na estratigrafia, que poderia indicar escavação de vala, típico para fundação.

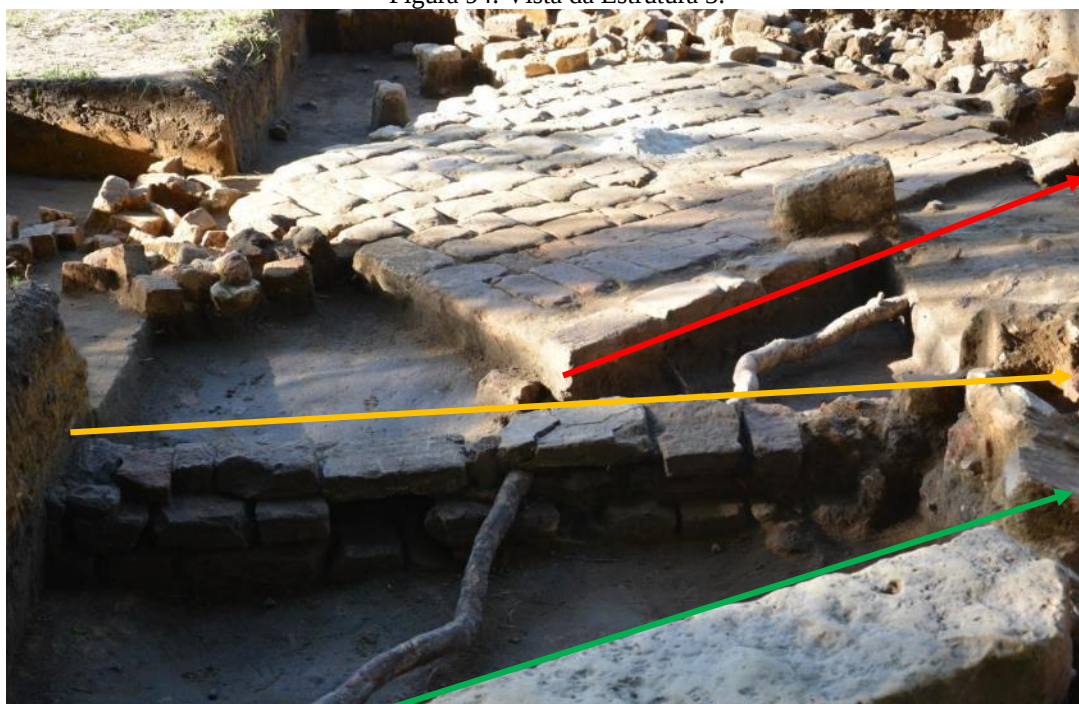
Figura 94: Vista da Estrutura 3.

A Estrutura 3 se apresenta desalinhada às estruturas vizinhas (3 e 1). É composta por tijolos cerâmicos maciços de aproximadamente 30x15x6~7 cm, apresentando algumas fragmentações (entre inteiros e fragmentados). As duas primeiras fiadas (que estão visíveis) apresentam os tijolos em uma direção/orientação, sendo a última sobreposta, posicionada de forma perpendicular ao agenciamento abaixo dela.

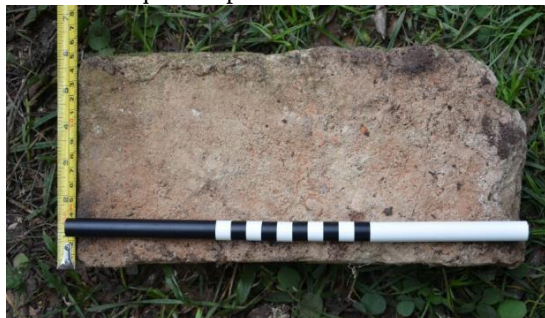
Figura 95: Dimensão básica de tijolo cerâmico que compõe a Estrutura 3.

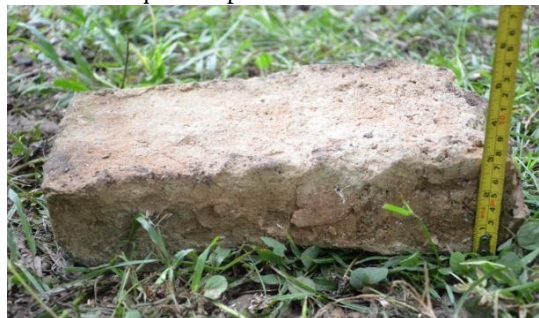
Figura 96: Dimensão básica de tijolo cerâmico que compõe a Estrutura 3.

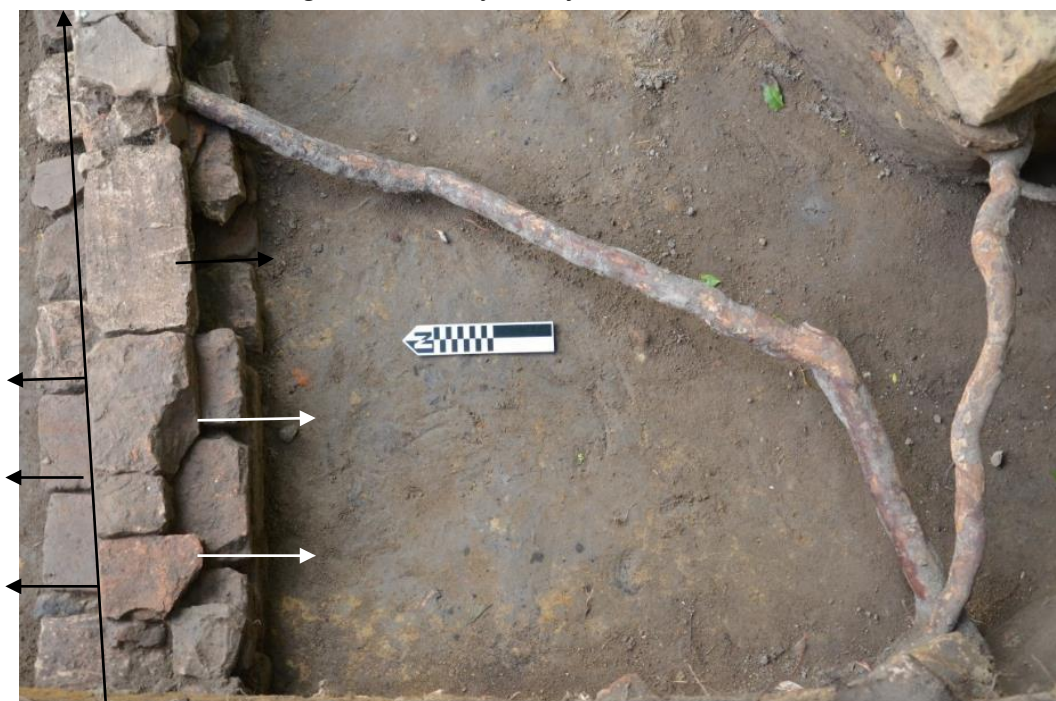
Figura 97: Orientação de tijolos da Estrutura 3.

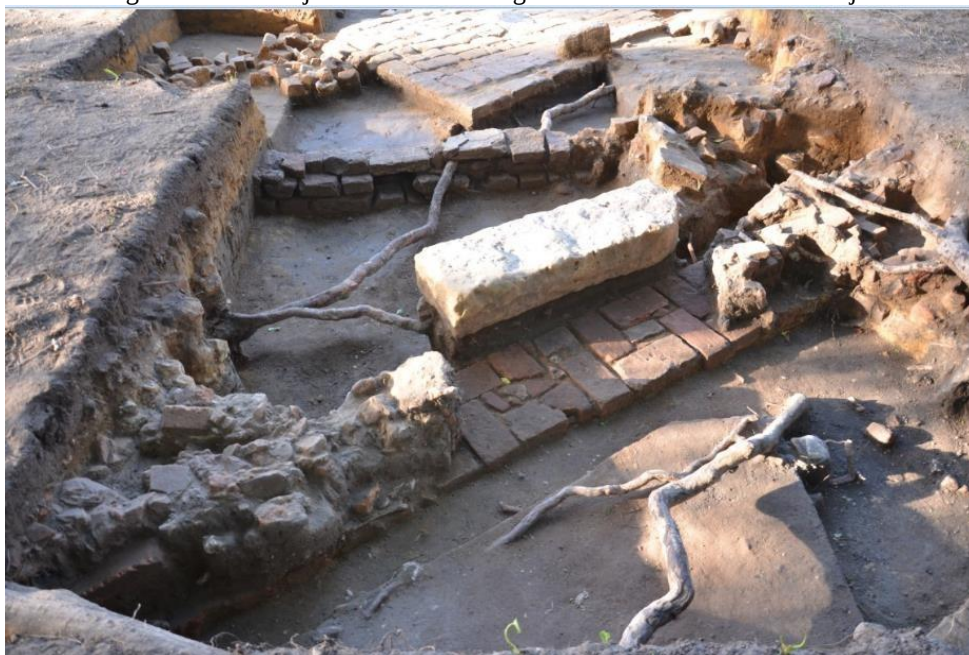
Figura 99: UE 64 cantaria, UE 66 alicerce de tijolos cerâmicos; Percebe-se conglomerados de tijolos unidos com argamassa acima do alicerce de tijolos cerâmicos.

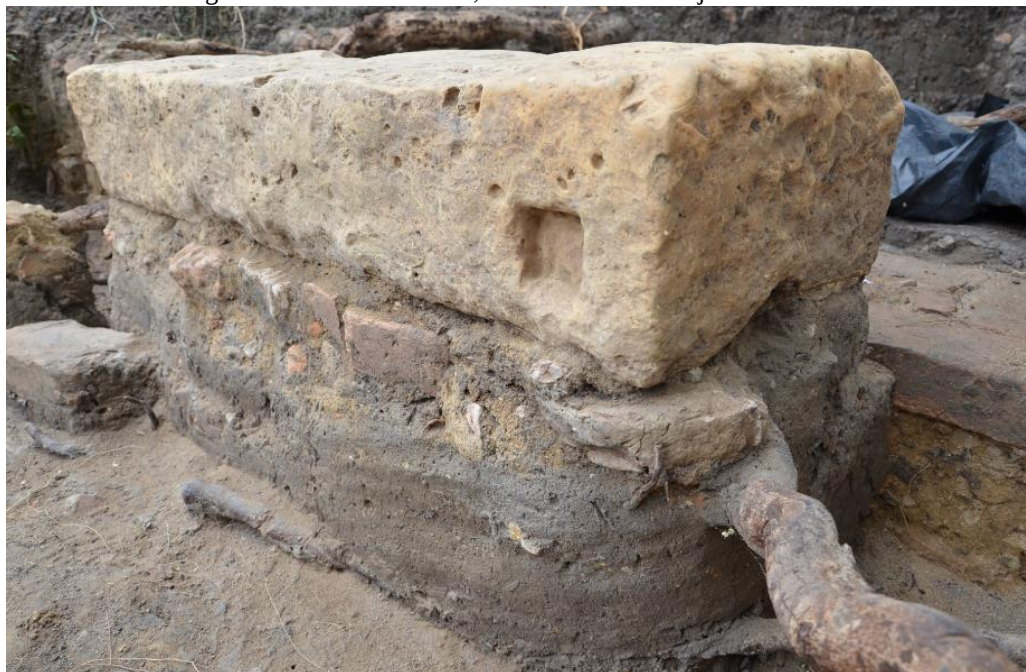
Figura 100: UE 64 cantaria, UE 66 alicerce de tijolos cerâmicos.

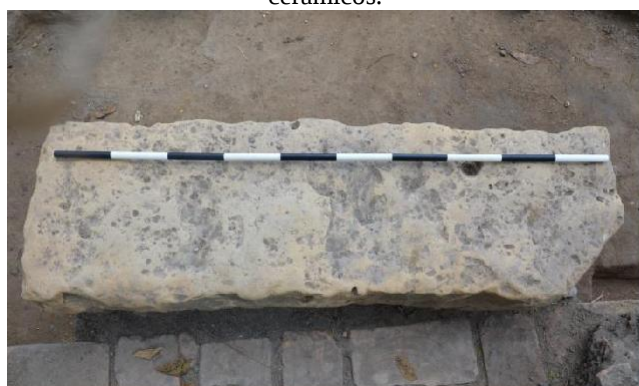
Figura 101: UE 64, cantaria, UE 66, alicerce de tijolos cerâmicos.

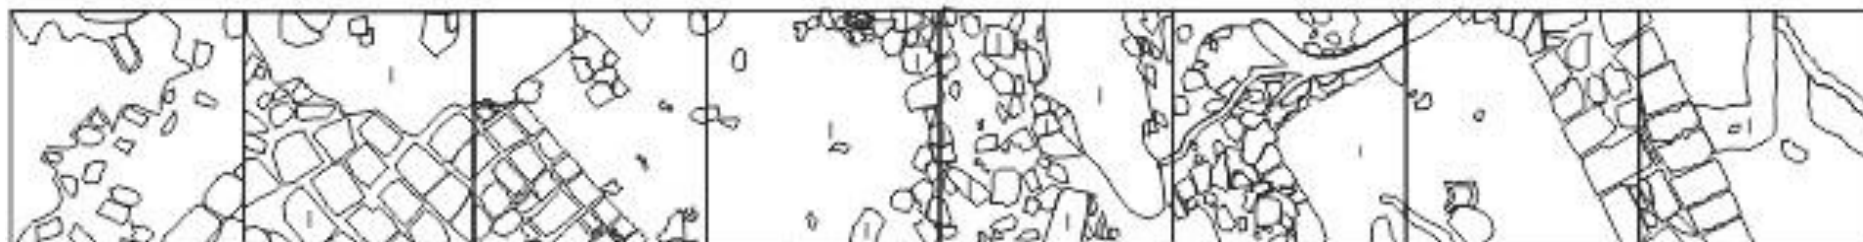
Figura 103: Planta baixa unidades escavadas.

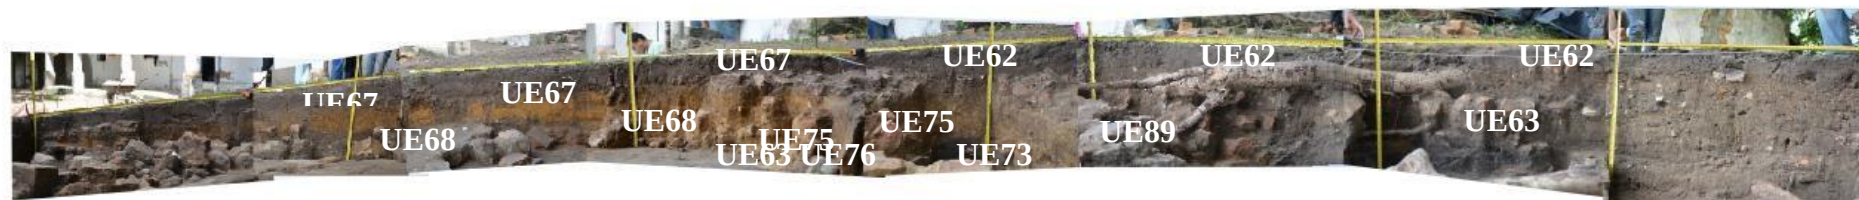
Figura 104: Perfil estratigráfico, demonstrando que a UE 73, interpretada como aterro abaixo da Estrutura 2 e cobre a Estrutura 3, é interrompido ao encontrar a Estrutura 4, sem 'adentrar' além dela.

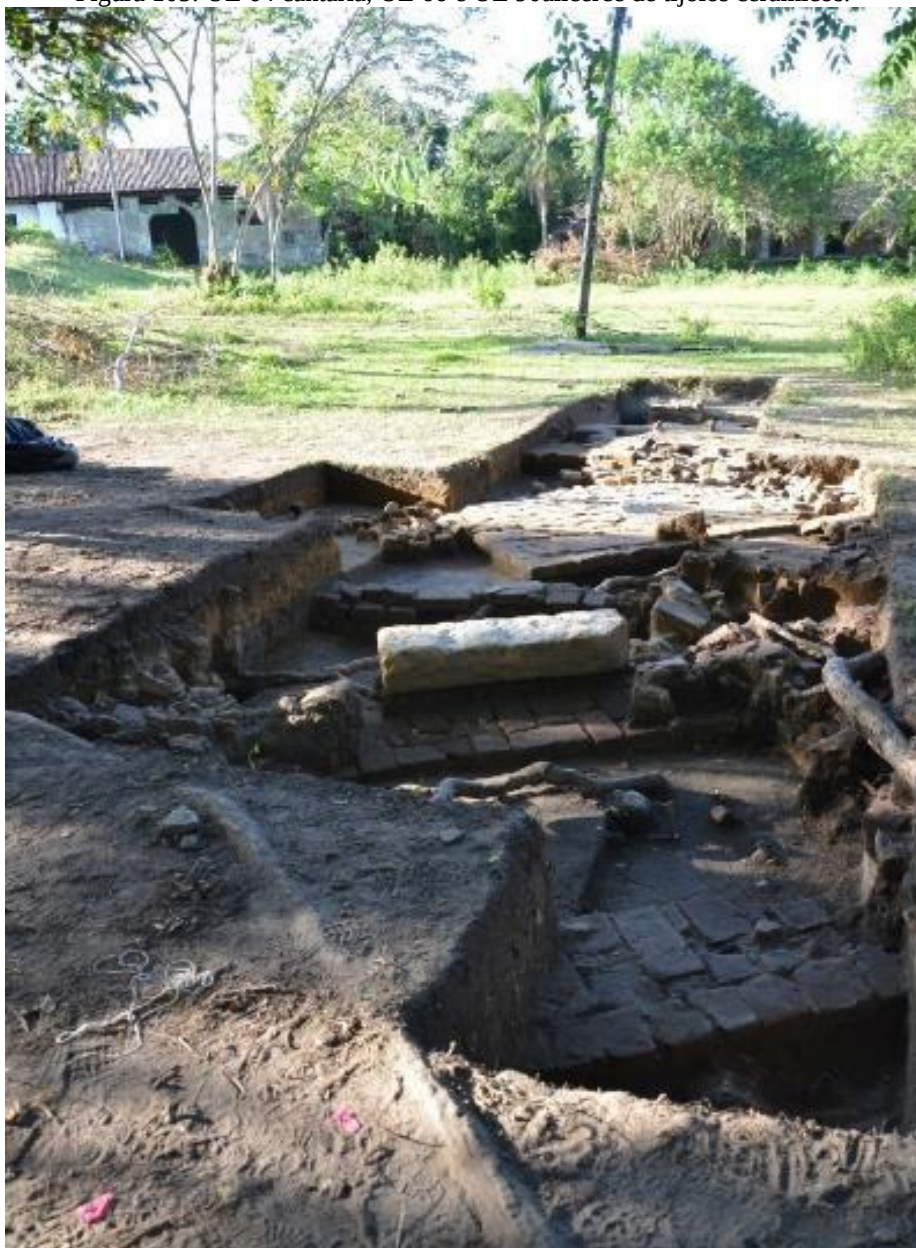
Figura 105: UE 64 cantaria, UE 66 e UE 90 alicerce de tijolos cerâmicos.

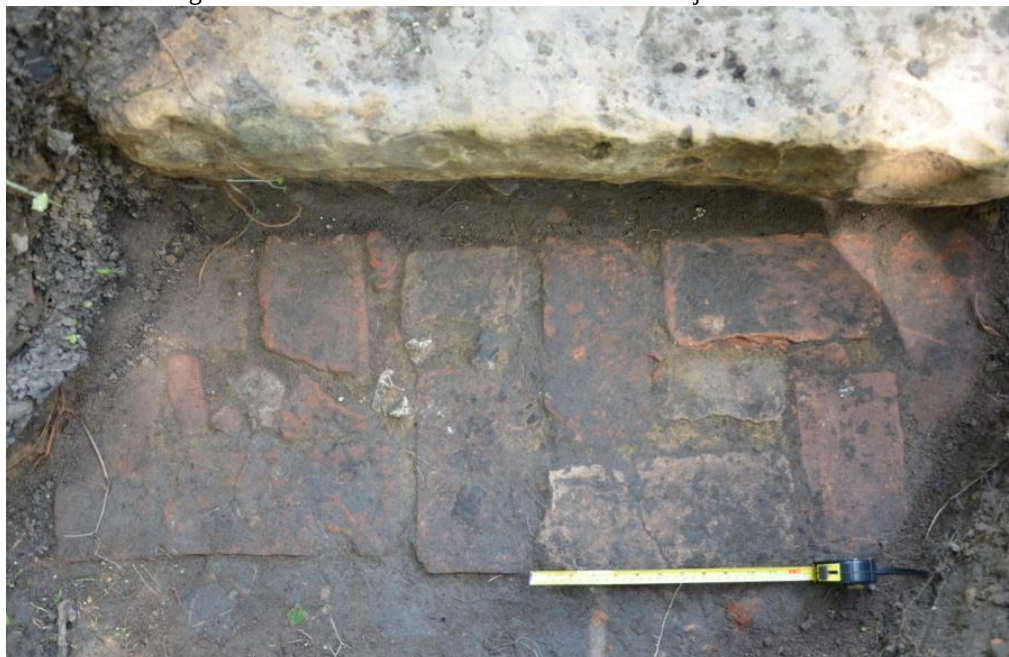
Figura 106: UE 64 cantaria e UE 66 alicerce de tijolos cerâmicos.

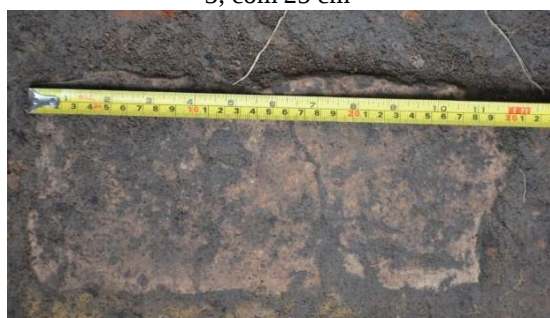
Figura 107: Tijolo cerâmico maciço da estrutura 3, com 25 cm

As duas estruturas de tijolos que formam um tipo de fundação encontram-se paralelos um ao outro, com uma distância de 1,12m. Na unidade N1004 L1001, na retirada (não concluída) da UE 92, foram evidenciados materiais bastante interessantes como: pederneira, cerâmica utilitária (diferente da abundante cerâmica construtiva associada aos aterros), botão de cobre e garrafa de vidro (não coletada por estar demasiadamente enterrada e possivelmente inteira). Tal fato indicou que, diferente dos vários aterros associados às UEs evidenciadas, há possibilidade de se apresentar material arqueológico contextualizado, numa profundidade de 73cm.

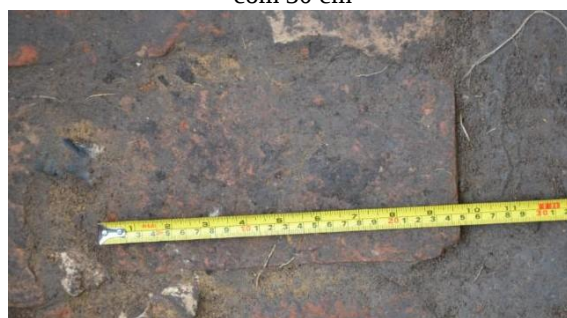
Figura 108: Tijolo cerâmico maciço da estrutura 3, com 30 cm

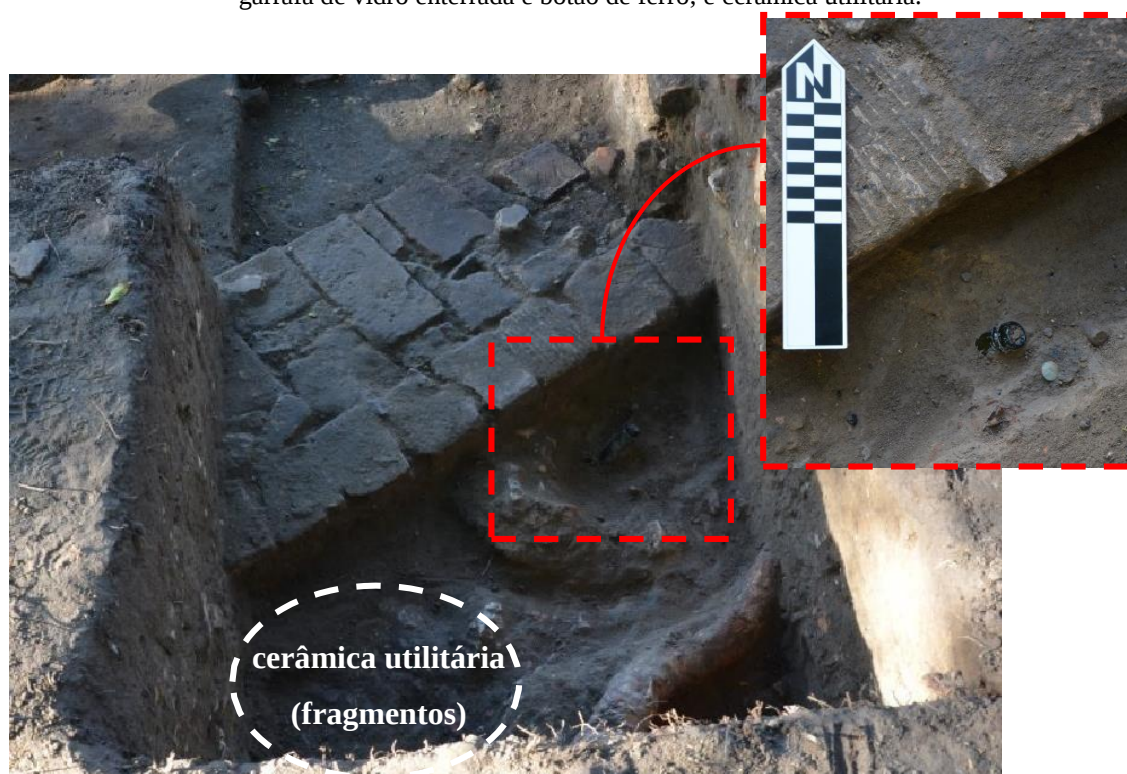
Figura 109: UE 90 alicerce de tijolos cerâmicos e materiais arqueológicos associados à UE 92; detalhe de garrafa de vidro enterrada e botão de ferro; e cerâmica utilitária.

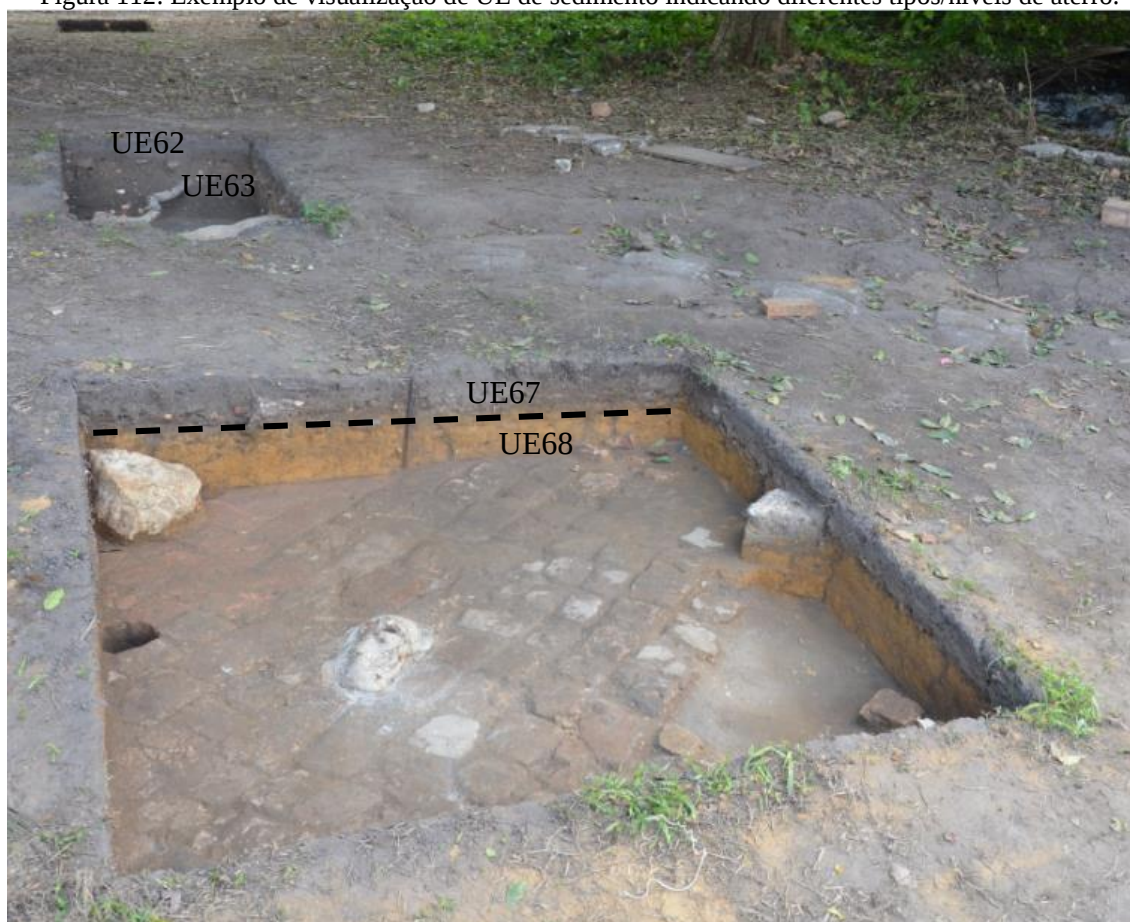
Figura 112: Exemplo de visualização de UE de sedimento indicando diferentes tipos/níveis de aterro.

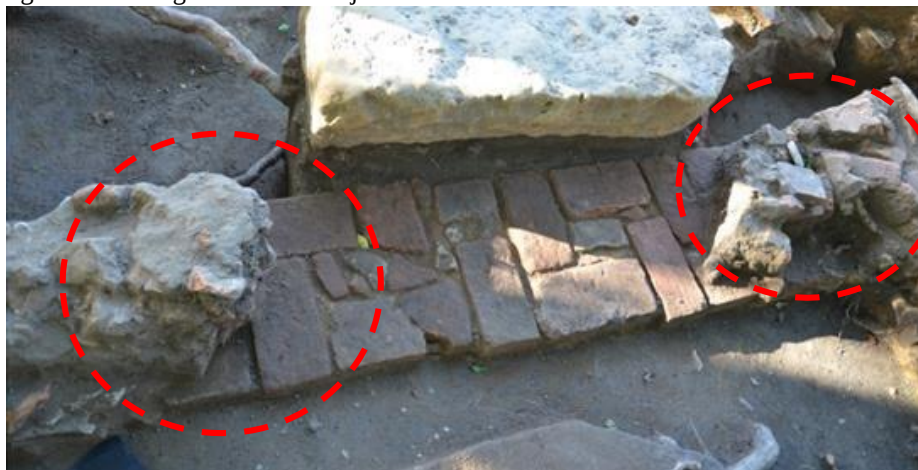
Figura 115: Conglomerados de tijolos cerâmicos sobre alicerces nas unidades escavadas.

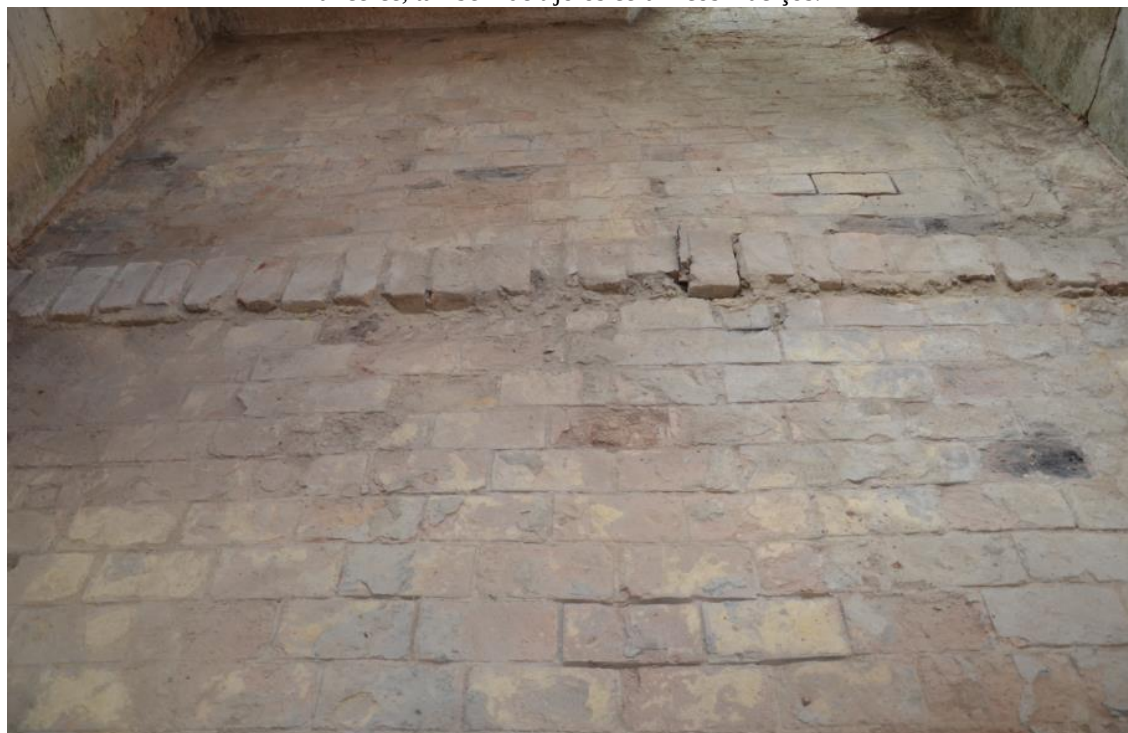
Figura 118: Cômodo sem camada de cimento, revelando piso de tijolos cerâmicos e ao meio, tipo de alicerce, também de tijolos cerâmicos maciços.

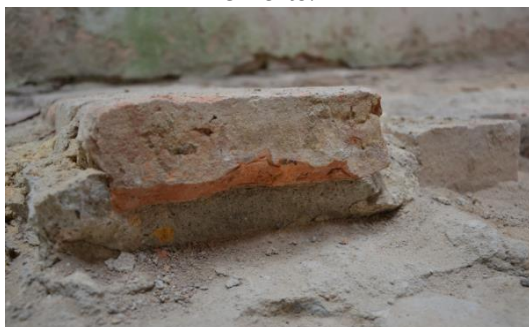
Figura 120: Detalhe de tijolos que compõe alicerce; presença de argamassa composta por cimento.

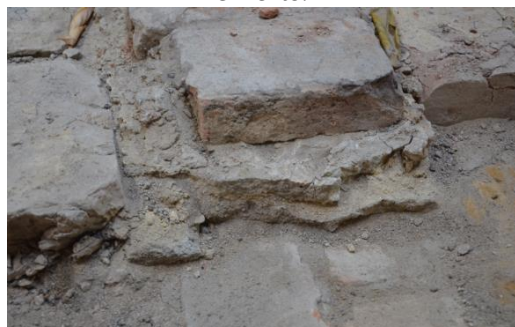
Figura 121: Detalhe de tijolos que compõe alicerce; presença de argamassa composta por cimento.

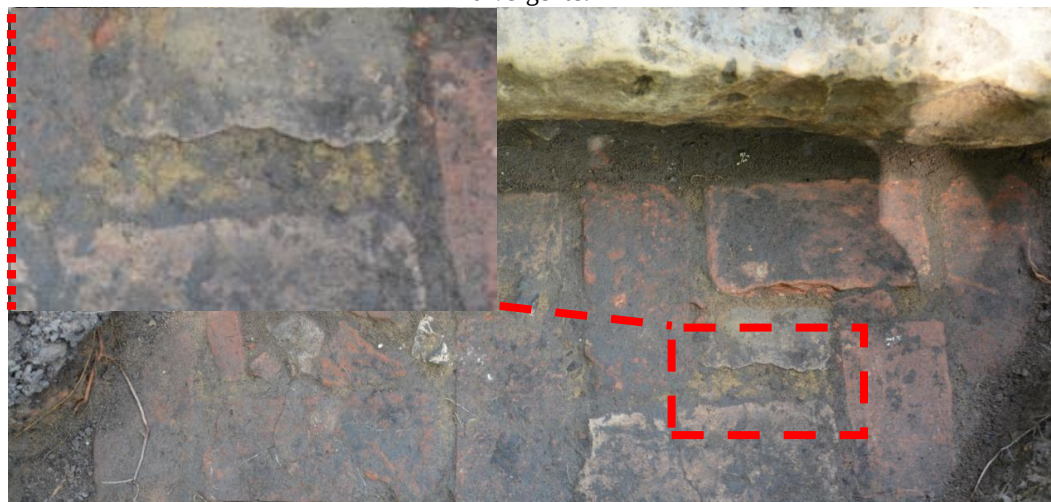
Figura 122: Estrutura 4, que utiliza areia e cal como argamassa. A disposição dos tijolos também é divergente.

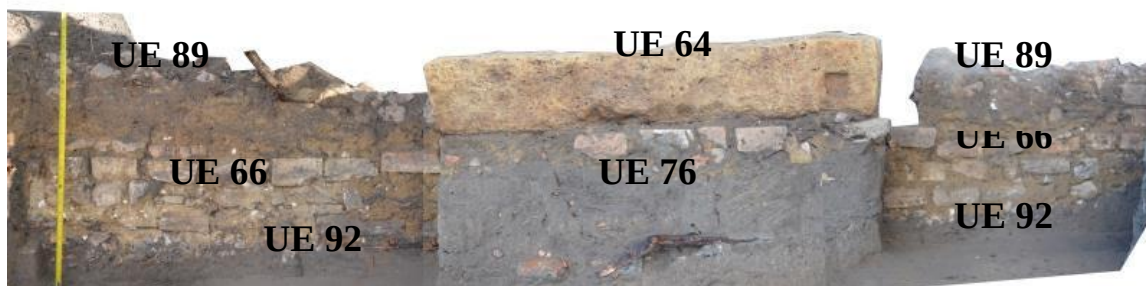
Figura 124: perfil de parte da estrutura 4. UE 66 em seu corte demonstra confirmação de estrutura de fundação (profundidade que varia de 35 a 37 cm).

A evidenciação da UE 66, identificada como estrutura de fundação, havia se mostrado incompleta na escavação anterior, aparecendo apenas a parte mais superficial. A continuação das escavações adjacentes à UE 66 confirmou a interpretação anterior como alicerce devido à sua profundidade, além de fornecer novos dados como a presença de sedimento amarelado mais solto em sua composição.

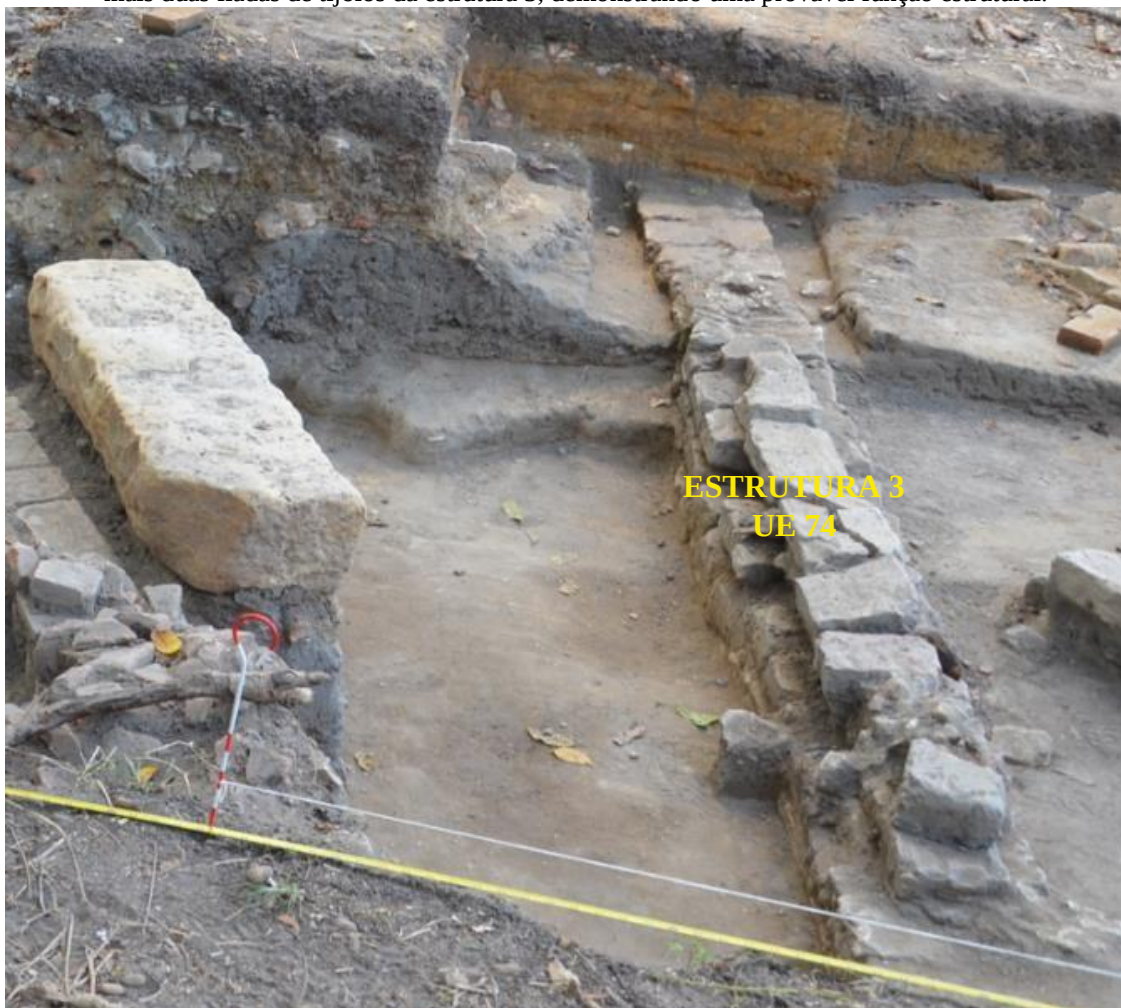
Figura 125: Panorâmica de aprofundamento de unidades escavadas em campanha anterior a novembro, 2015, a fim de investigar a UE 74 (estrutura 3); Abertura de nova unidade de escavação (N1007 L998) que evidenciou continuação da extensão da estrutura 3; as primeiras decapagens da UE 95 evidenciaram mais duas fiadas de tijolos da estrutura 3, demonstrando uma provável função estrutural.
