**UMA LEITURA ARQUEOLÓGICA DE ESTRUTURAS  
ARQUITETÔNICAS NO ENGENHO MONJOPE**

Dissertação de mestrado apresentada ao  
Programa de Pós-Graduação em  
Arqueologia da Universidade Federal de  
Pernambuco como requisito parcial para  
obtenção do grau de mestre  
Orientador: Scott Joseph Allen, Ph.D.

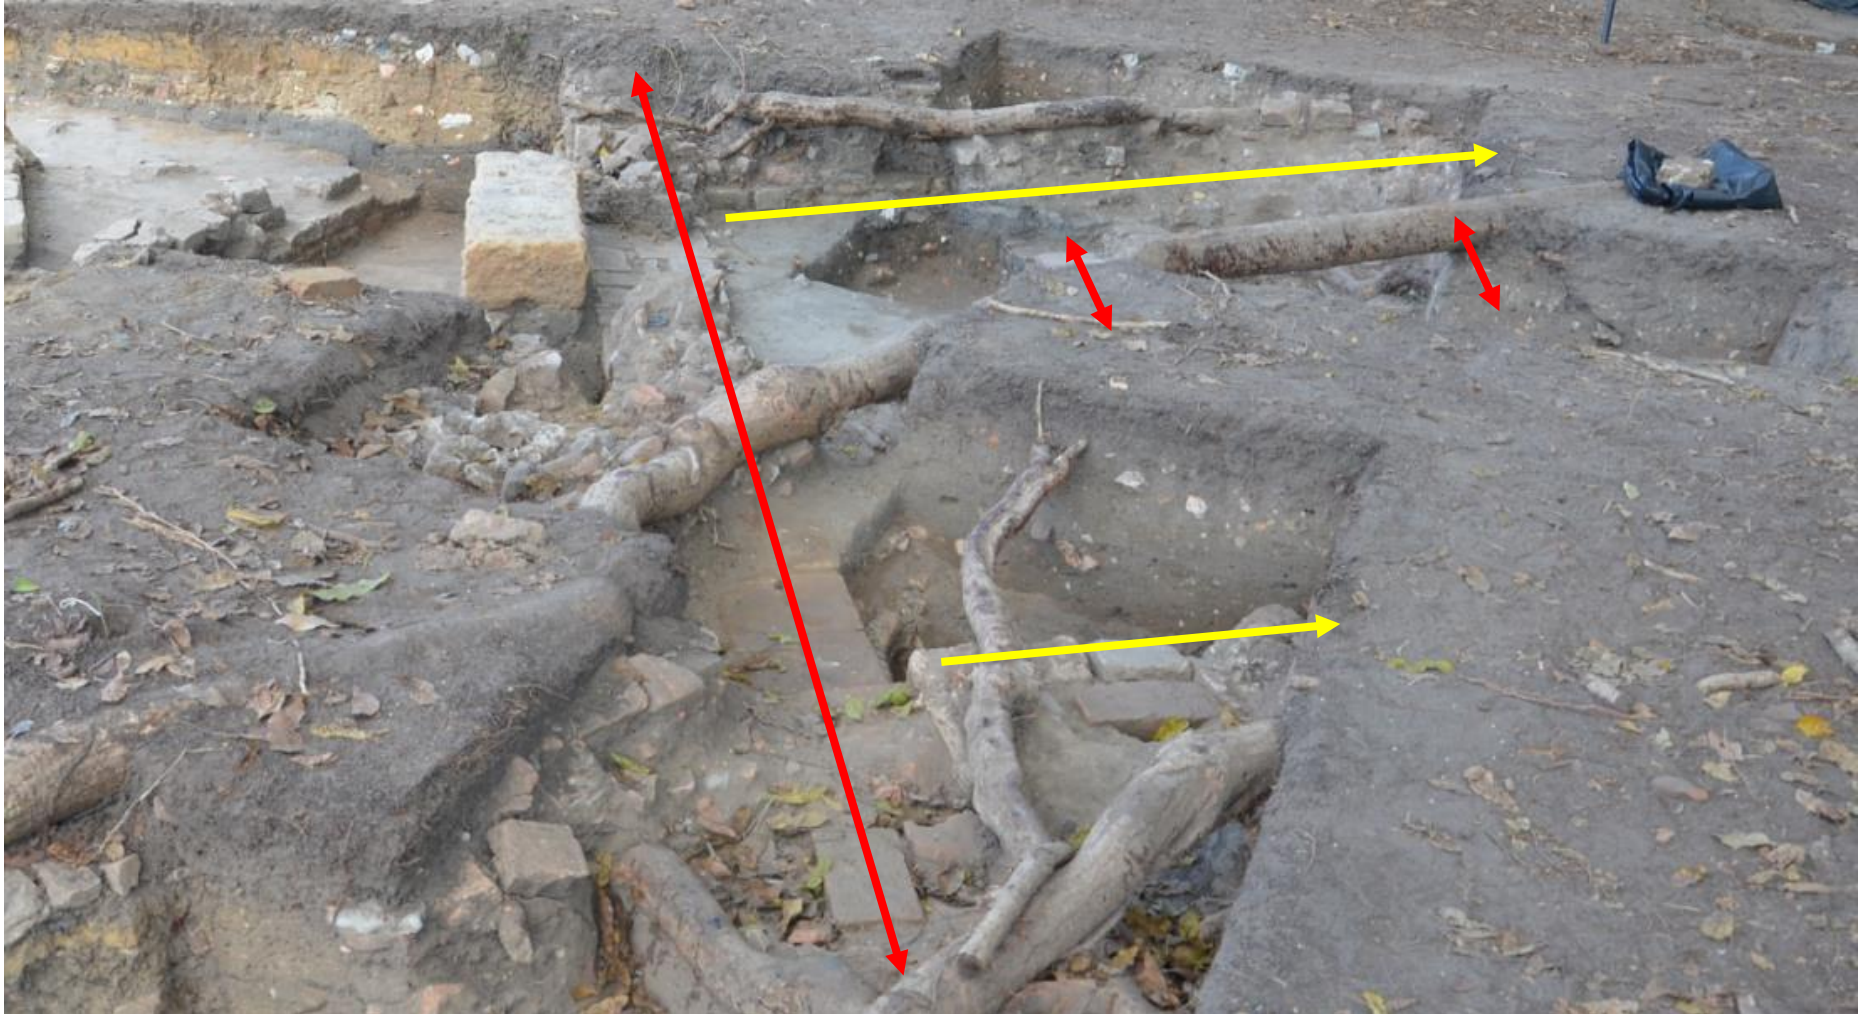
Figura 126: Panorâmica de abertura de novas unidades de escavação que evidenciaram o prolongamento das estruturas, além de aparecimento de novas, posicionadas perpendicularmente a elas, numa distância de aproximadamente 3 metros.

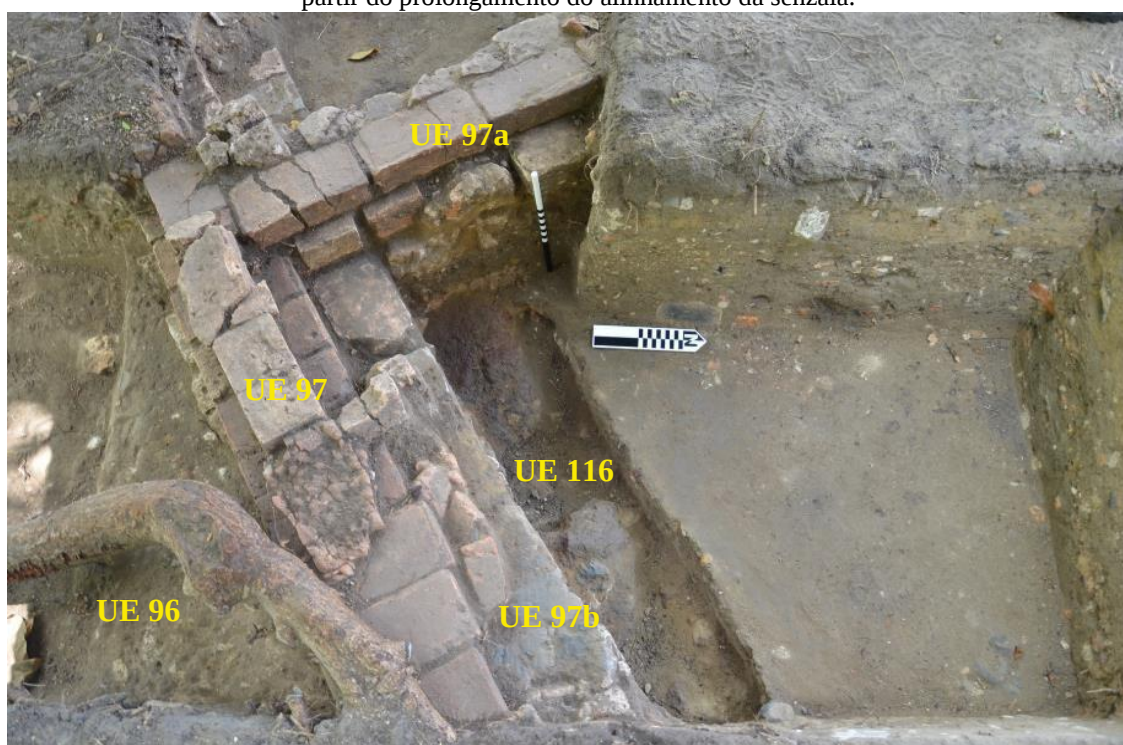
Figura 127: Abertura de novas unidades de escavação que evidenciaram a extensão das estruturas a partir do prolongamento do alinhamento da senzala.

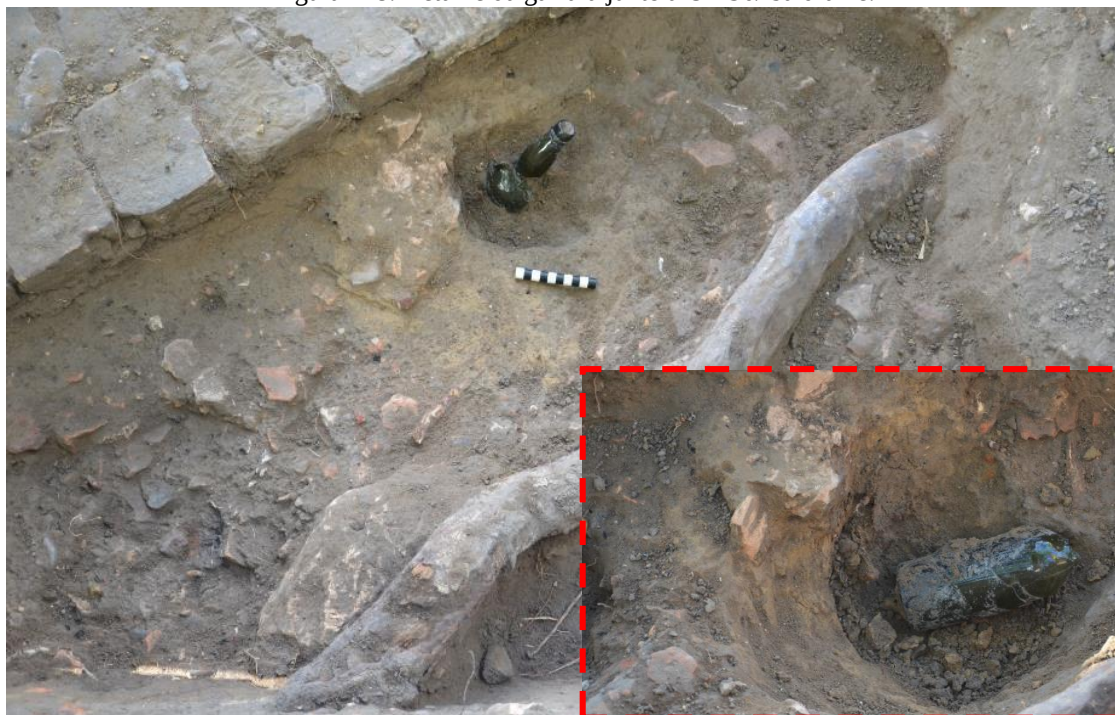
Figura 128: Detalhe da garrafa junto a UE 90/ baldrame.

Quanto ao material encontrado, observou-se: cerâmica, em sua maioria fragmentos de louça, faiança, porcelana e material construtivo; metal, representado em sua maioria por pregos oxidados, moedas, botões, argolas e outros não identificados em campo; osso de animal; vidro, na maior parte, fragmentado, sendo alguns poucos inteiros como pequenos frascos de perfume. Vale para este tipo de material, vidro, ressaltar que a garrafa evidenciada na campanha IV, na unidade N1004 L1001, foi retirada praticamente inteira, a não ser por uma fissura que a dividia em duas. O contexto, apesar de ser aterro, ainda permite uma interpretação de que a garrafa foi enterrada intencionalmente.
