UNIVERSIDADE FEDERAL DE PERNAMBUCO  
PROGRAMA DE PÓS-GRADUAÇÃO EM ERGONOMIA – PPERGO  
MESTRADO PROFISSIONAL

**DIRETRIZES PROJETUAIS PARA RECEPÇÕES SETORIAIS  
DE HOSPITAIS UNIVERSITÁRIOS FEDERAIS**

Dissertação apresentada ao Programa de Pós-Graduação em Ergonomia da Universidade Federal de Pernambuco, como requisito parcial para a obtenção do grau de Mestre em Ergonomia.

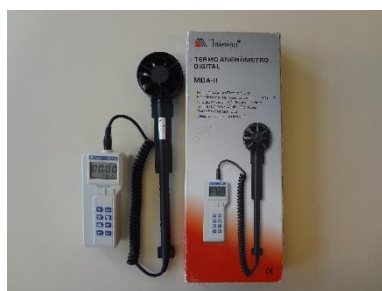
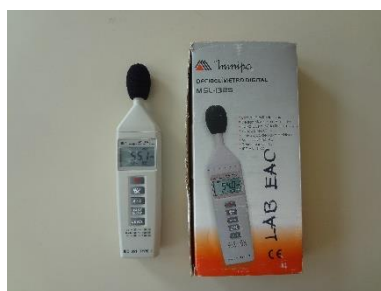
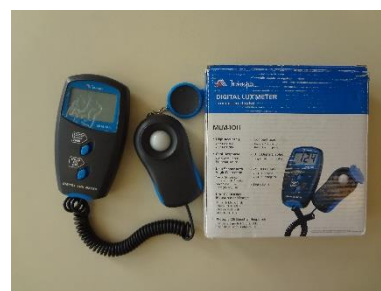
**Figura 28 – Instrumentos utilizados na coleta de dados**

Para coleta dos dados foram utilizados instrumentos certificados de precisão, de propriedade do Laboratório de Ergonomia do Ambiente Construído – UFPE, coordenado pela Profa. Dra Vilma Villarouco. O termo anemômetro permitiu a coleta de dados de temperatura e ventilação do ambiente, o decibelímetro possibilitou a mensuração do nível de ruído nas recepções setoriais em estudo, por fim o luxímetro aferiu a luminosidade nos locais previamente demarcados.

Termo Anemômetro - Minipa

Decibelímetro Digital - Minipa

Digital Luximeter - Minipa

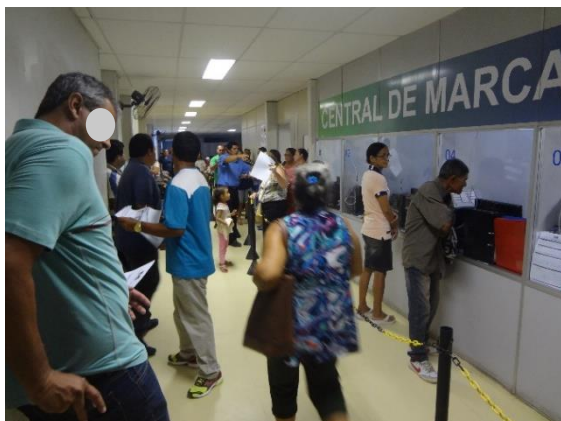
**Figura 35 – Atendimento nos guichês**

A espera é composta de cadeiras normatizadas ergonomicamente nos termos da NBR 13962, mas de número insuficiente para a demanda. Encontramos aproximadamente 80 cadeiras com boas condições de uso, e uma necessidade pontual (início do turno) de atender 150 a 180 usuários. A recepção não dispõe de equipamentos eletrônicos (painel de chamada, televisores ou internet Wi-fi) que permitam um maior conforto aos usuários durante a espera do seu atendimento. Os acompanhantes “disputam” vaga no ambiente de estar da Recepção Geral 4, que apresenta TV, em que pese só acomode confortavelmente 06 usuários. Existem ventiladores de parede que minimizam o excessivo calor do ambiente. No período da tarde, devido ao seu posicionamento (fachada oeste), o espaço recebe forte calor, amenizado com a utilização de cobogós e plantio de árvores ao longo desta face.

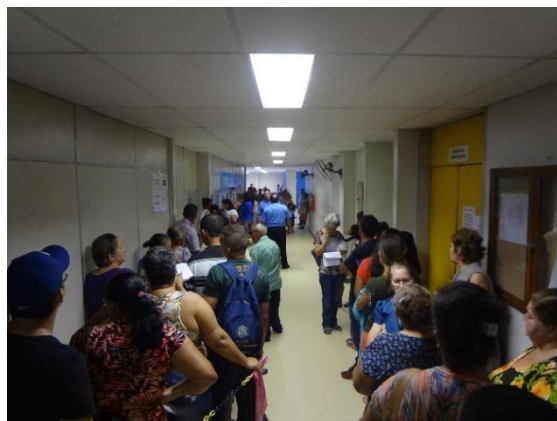
**Figura 36 – Fila de atendimento no corredor**

O ambiente apresenta sistema de prevenção de combate à incêndio composto por extintores. As instalações elétricas e hidráulicas são precárias. O revestimento do teto apresenta não conformidades em diversas placas do forro. As poucas placas de sinalização não estão destacadas, a acessibilidade e circulação no ambiente se mostra razoável devido a localização no andar térreo e a proximidade da Recepção Geral 4. Detectamos lixeiras e cadeira de rodas para uso comunitário. Não encontramos wc's, bebedouro ou lanchonete nas proximidades, como recomenda a RDC Nº 50/2002 – ANVISA. Quanto a segurança, a Central de Marcação depende da disponibilidade do profissional que atende no posto de serviço da Recepção Geral 4, e que ocasionalmente se desloca para sanar as eventuais intercorrências do setor estudado. O serviço terceirizado de limpeza e higienização somente é realizado antes do horário de atendimento ao público, contribuindo para o acúmulo de bactérias e o mau cheiro dos ambientes.

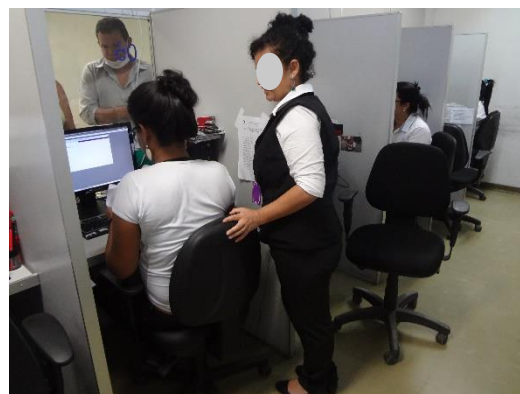
**Figura 38 – Posto de trabalho - Recepcionistas**

O quadro funcional é composto por 01(um) chefe de atendimento, cargo ocupado por funcionário público, e 09(nove) recepcionistas terceirizadas com jornada semanal de 44hs, que se revezam na ocupação de 08 (oito) guichês de atendimento ininterrupto. Os funcionários recebem fardamento composto de sapato, calça, camisa, colete e crachá de identificação pessoal.

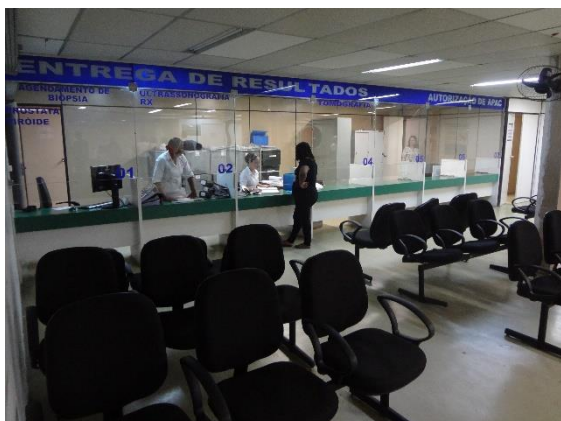
**Figura 40 – Atendimento Norte DIAG Imagem**

luminosidade na área destinada aos usuários. Encontramos um painel de chamada eletrônico para controle de acesso, mas fomos informados que se encontra quebrado. A recepção não dispõe de televisores ou internet Wi-fi, que permitam um maior conforto aos usuários durante a espera do seu atendimento. A ausência de entretenimento torna a espera mais duradoura.

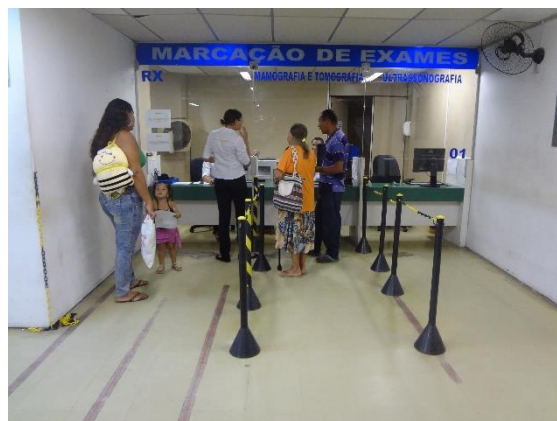
**Figura 41 –Atendimento Sul DIAG Imagem**

As instalações elétricas possuem soluções técnicas distintas, encontramos quadros de distribuição dos circuitos embutidos contrapondo a circuitos com cabeamento aparente, notadamente em caráter provisório. As instalações sanitárias são carentes de manutenção, em que pese a existência de wc's para usuários e funcionários posicionados estrategicamente. Constatamos a carência de uma copa com refeitório, estimulando os funcionários a realizarem as suas refeições em ambientes inapropriados, tais como: áreas administrativas e salas de exame. A higienização dos ambientes é feita em 02 momentos: antes do expediente da manhã (06h00) e durante o expediente da tarde (15h30). Esta ação atenua os odores proveniente de resíduos de alimentos ao longo do dia. Como fator positivo, destacamos a existência de 03 lixeiras de piso e 02 suportes de álcool gel. Destacamos, lamentavelmente, a ausência de refil nos últimos meses.

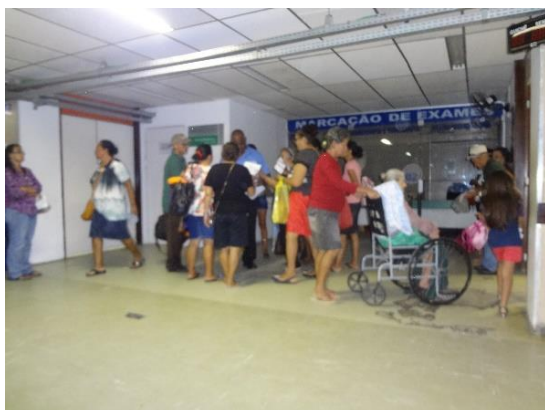
**Figura 42 – Distribuição de fichas e orientação para o início do expediente**

Quanto ao funcionamento obedece ao padrão de todas as recepções setoriais desta unidade de saúde. A jornada semanal de 44hs é distribuída de segunda à quinta das 7h00 às 17h00, e nas sextas das 07h00 às 16h00. Apesar das filas imensas nos portões de acesso do hospital, o público só tem acesso a Diag Imagem às 6h30, neste momento já existe um Agente de Portaria organizando as filas de acordo com as especialidades e serviços requisitados.

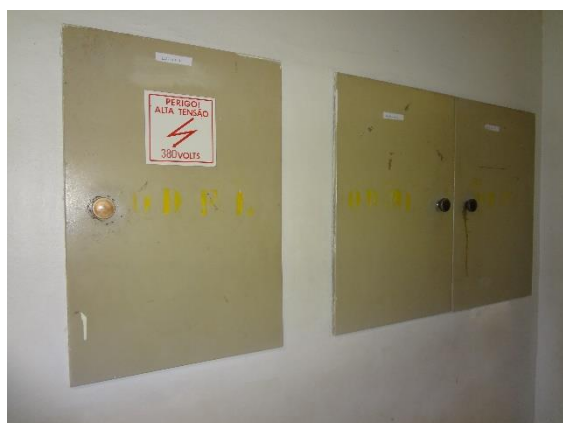
**Figura 44 – Quadros elétricos expostos**

De forma global as instalações elétricas podem ser classificadas por época. As mais antigas, remanescentes da fundação do hospital, são embutidas. Em contrapartida as mais recentes são aparentes, quer sejam com eletrodutos ou sistema "X". Se por um lado facilita a mobilidade de layout, de outra parte potencializa o risco de acidentes nos pontos em que faltam acabamentos ou isolante elétrico. Existem 03 quadros elétricos na circulação desta recepção setorial, incluem: 02 quadros de distribuição de circuitos e 01 de alimentação elétrica com 380v. Essas áreas deveriam apresentar sinalização e isolamento físico. Registra-se ainda que a edificação é dotada de subestação abrigada e grupo gerador que garante a alimentação elétrica do setor.

Constata-se a carência de uma manutenção predial corretiva e sobretudo preventiva em todos os setores desta recepção. Destacando-se a precária instalação elétrica e os revestimentos degradados. De posse do projeto, datado de 1995, observa-se que os revestimentos são adequados ao uso e função dos ambientes, em contrapartida não sofreram reposição ou manutenção adequada ao longo desses 20 anos.

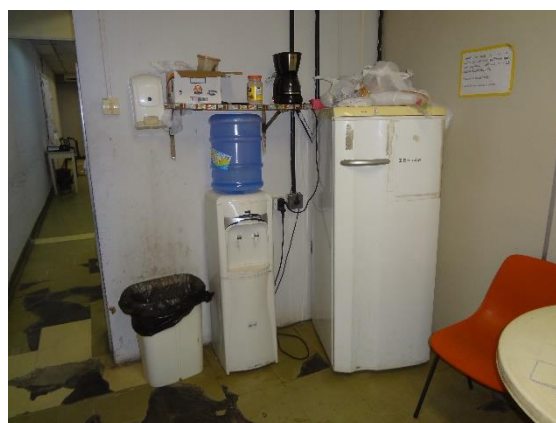
**Figura 45 – Copa sem manutenção predial**

entretanto a necessidade de acomodar o computador (CPU, monitor, teclado e mouse), as pastas de consulta médica e um bloco de notas, requer das recepcionistas uma extrema habilidade espacial para uso dos seus 90cm de largura. Percebemos ainda, que o ambiente da copa é mobiliado com o refugo patrimonial.

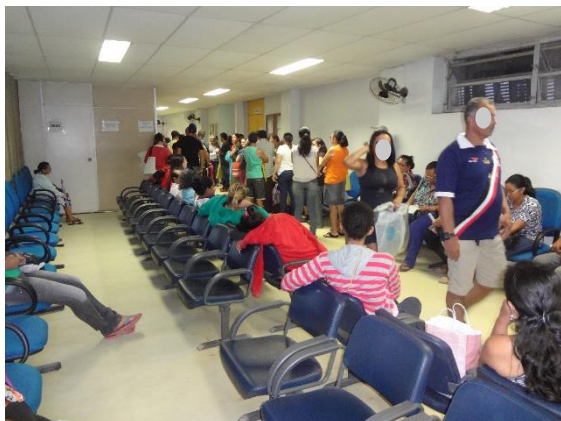
**Figura 46 – Área de espera dos pacientes**

O mobiliário da espera atende no quesito conforto de acordo com a NBR 13962/2002, contudo o número reduzido em relação a demanda no início do expediente da manhã desperta nos usuários a necessidade de transportar bancos ou cadeiras danificadas de outros setores do hospital para atendê-los provisoriamente. No setor dos funcionários as cadeiras são normatizadas, com rodízio e braços, porém a estação de trabalho é bastante reduzida. A bancada tem altura de 75cm,

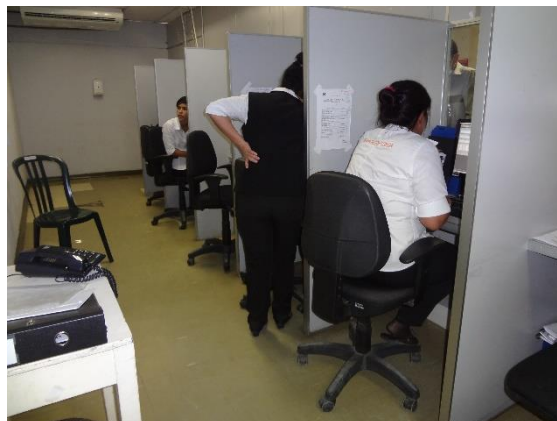
**Figura 47 – Área de recepção (Guichês)**

Observa-se que a organização e layout do ambiente comprometem o fluxo de pacientes, acompanhantes e funcionários devido a sua localização no trajeto para outros ambientes do HC-UFPE. Existe também a necessidade de instalação de equipamentos eletrônicos, do tipo painel eletrônico de chamadas, que facilitam a dinâmica operacional do setor, afora algum atrativo de entretenimento como TV ou internet gratuita. Acredita-se que esses dispositivos elevam a tolerância dos pacientes que por muitas vezes já chegam fragilizados com as suas singulares patologias, e irritados com o sistema de saúde governamental.

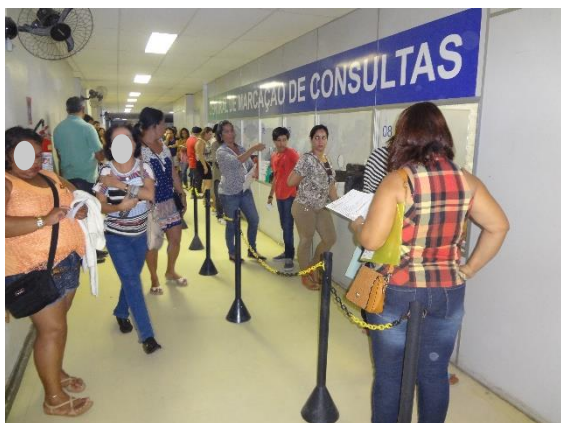
**Figura 51 – Filas para atendimento normal e prioritário**

rota de fuga. A carência de informação visual leva os usuários a inquietação, que na maioria das vezes recai sobre os agentes de portaria. Demonstrado na Figura 52.

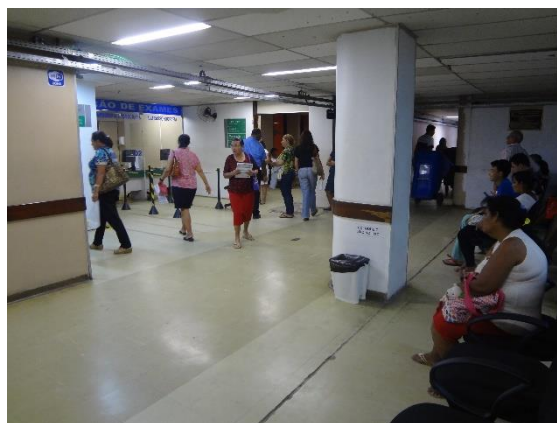
**Figura 56 – Fluxo de pacientes na espera**

A análise da organização e layout do ambiente não detectou maiores dificuldades de locomoção sobretudo na área de espera dos usuários. Entretanto foram encontrados estrangulamentos nas circulações internas das áreas de recepção, de modo que impede os usuários de cadeira de rodas de trabalhar neste ambiente. A disposição desorientada de mesas de apoio e impressoras comprometem determinados vãos de passagem alcançando dimensão inferior a 60cm. O chamado “tráfego de passagem” proveniente de pacientes que interceptam a DIAG Imagem a fim de transitarem entre os blocos C e F não comprometem o funcionamento e ações desta recepção.

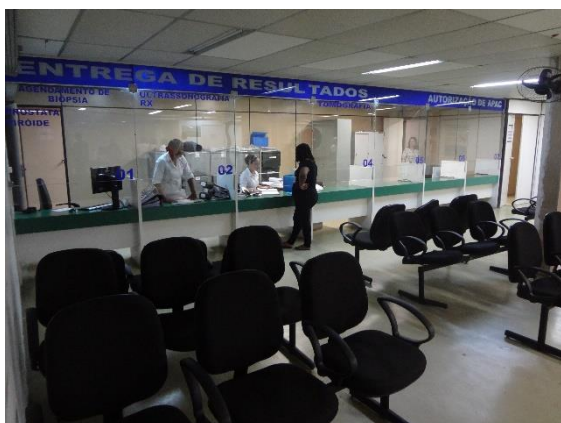
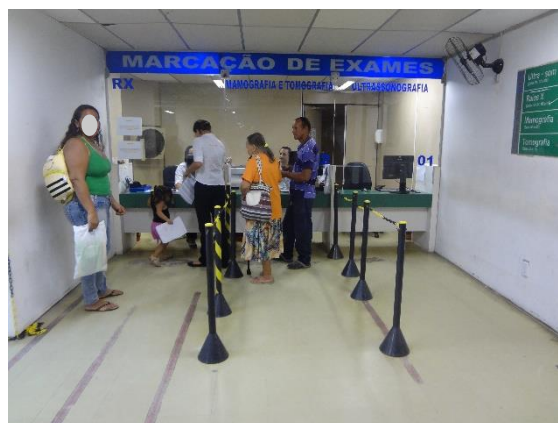
Constata-se uma preocupação com a Comunicação Visual e a Sinalização, ainda que carente de artefato tátil e sonoro, mas presente em forma de banner e placas metálicas e adesivadas. Os guichês são categorizados de acordo com as respectivas atribuições, facilitando o acesso da população aos serviços ofertados nesta recepção hospitalar. Cabe ressaltar a necessidade de se destacar os objetos posicionados nas circulações, tais como: extintores, lixeiras e ventiladores, bem como a instalação de um sistema de detecção de incêndio, sonorização e CFTV a fim de ofertar maior segurança aos usuários do hospital. Verificamos que é prática regular da população confirmar a informação com os funcionários do setor, sobretudo com o agente de portaria, mesmo diante da sinalização os usuários questionam se realmente o serviço é realizado naquele posto de atendimento. Figura 60

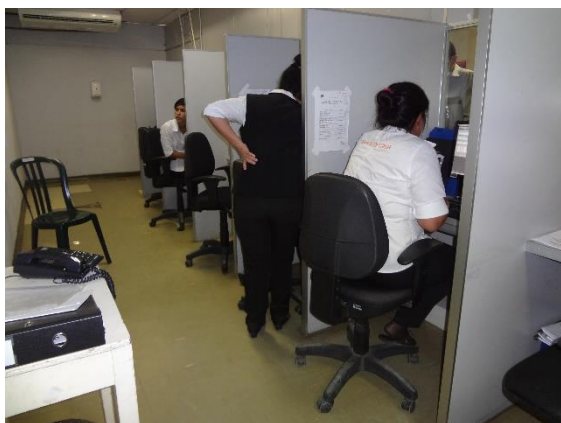
**Figura 63 – Risco postural do funcionário**

O mobiliário dos funcionários atende a NBR 13962 / 2002, com braços, altura e encosto reguláveis que possibilitam o ajuste específico de cada recepcionista. As bancadas e mesas foram executadas in loco, mas respeitam a altura de 0,75m. Não encontramos o apoio para os pés e punhos para os funcionários que exercem atividade contínua, com intervalos de 15min a cada 02 horas. Desta forma os funcionários apoiam os pés na base da cadeira, Figura 63. As cadeiras do ambiente de espera são da linha Rembus – Giroflex, normatizadas e compatíveis com as necessidades do ambiente.

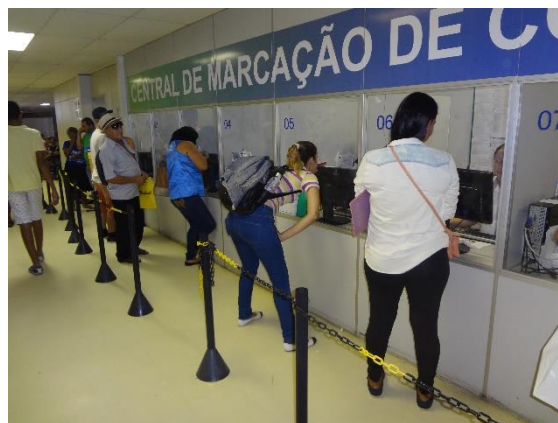
**Figura 64 – Risco postural do paciente**

Identificou-se situação de desconforto durante a comunicação dos pacientes com as recepcionistas. Foi projetado uma divisória em vidro que impede o contato com doenças infecto-contagiosas, porém condiciona a interlocução a uma abertura circular posicionada a 1,20m do piso. Por muitas vezes presenciamos usuários que se agacham ou se contorcem para conseguir falar ou ouvir as informações das atendedoras. Figura 64.

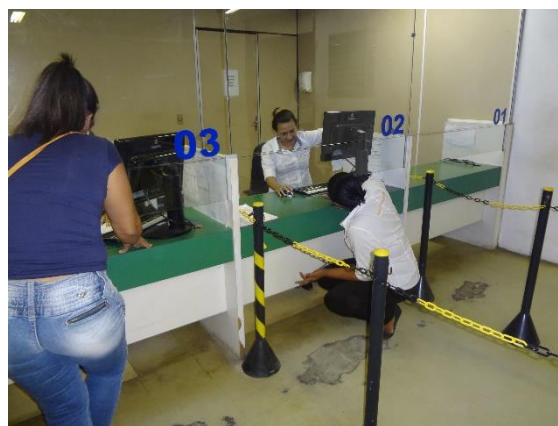
**Figura 67 – Risco postural do paciente**

Como solução tempestiva os funcionários apoiam seus pés na base da cadeira. As cadeiras do ambiente de espera são da Flexforma, normatizadas e compatíveis com às necessidades do ambiente. Para uma comunicação mais profícua verifica-se a situação de desconforto durante a comunicação dos pacientes com as recepcionistas. Figura 67 . A solução dos vidros entrepostos precisa ser otimizada, ainda que proteja os funcionários do contato com doenças infecto-contagiosas.

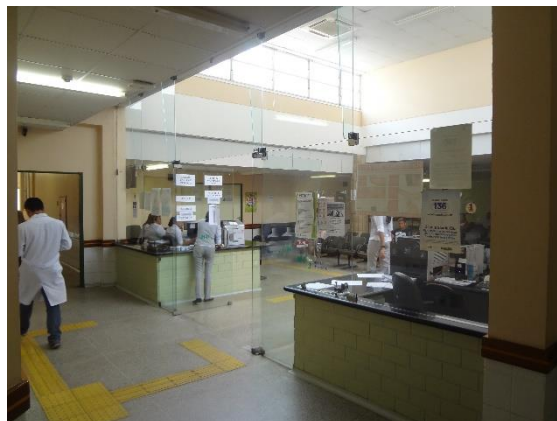
**Figura 86 – Plano de vidro sem sinalização**

A Comunicação Visual e Sinalização é restrita às placas de identificação nas portas dos consultórios e wc's. A orientação é realizada através de diversos cartazes impressos em papel A4 que confundem o usuário com excesso de informação e os esclarecimentos pertinentes recaem sobre os recepcionistas ou agentes de portaria. A falta de clareza na informação motiva a necessidade de questionar nas recepções aonde ficam localizados os setores e respectivas especialidades para realização de consultas e exames clínicos. Mesmo com um sistema de detecção e alarme não percebemos demarcação de área de refúgio, rota de fuga ou sinalização visual em caso de incêndio ou pânico, conforme sugere o Código de Segurança contra Incêndio e Pânico. Figura 85. Os sistemas de sonorização e CFTV, instalados neste setor, podem minimizar transtornos em situações de emergência, ainda que não resolvam isoladamente.

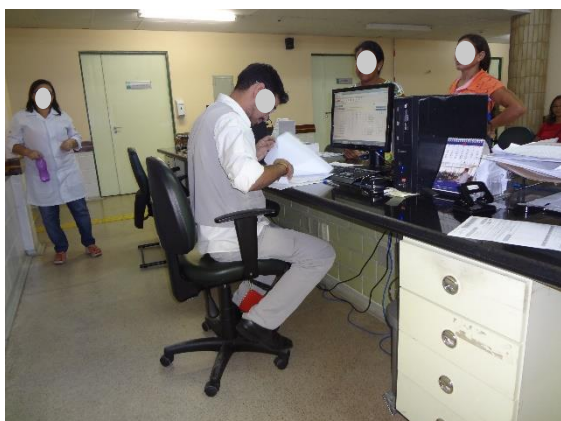
**Figura 89 – Mobiliário da recepção**

O mobiliário da espera e recepção atende a NBR 13962/2002 – Móveis para escritórios (CADEIRAS). Encontramos cadeiras fabricadas pela Marelli e Giroflex, que cumprem as exigências de qualidade, ergonomia, padronização e harmonia com o seu entorno. O quantitativo se mostrou coerente com a demanda. Todas as cadeiras possuem braços, especificamente às destinadas aos funcionários acrescentam-se ajustes de altura e rodízios. O mobiliário fixo, bancadas e gaveteiros, foram executados no local e apresentam incongruências com a NBR 9050.

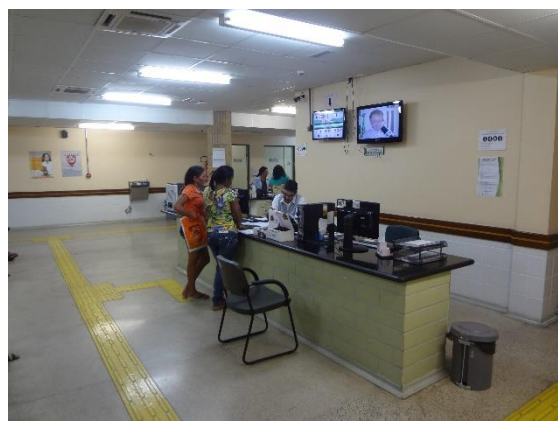
**Figura 90 – Realização de atendimento**

As bancadas possuem altura de 0,83m do piso, exigindo dos funcionários a elevação do assento das suas cadeiras e consequente necessidade de apoio para pés. A dimensão da bancada se mostra eficaz, abriga os computadores, telefone, arquivos e uma impressora laser de grande porte. O tampo foi confeccionado em granito preto tijuca, apoiado sobre alvenaria estrutural revestida em cerâmica esmaltada verde. Os gaveteiros em madeira são revestidos em laminado melamínico na cor branca, estão localizados nas extremidades do móvel.

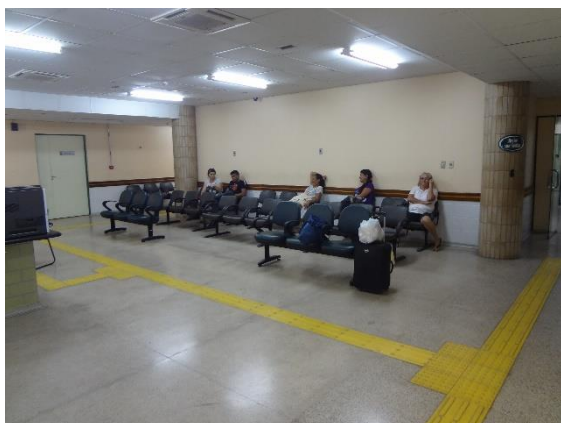
**Figura 94 – Circulações amplas e normatizadas - NBR 9050/2015**

Cabe ressaltar que a distância dos wc's germina insatisfação nos usuários. A solução transitória dos funcionários foi designar o wc de um dos consultórios obsoletos para uso da equipe técnica, de outro modo os pacientes são obrigados a se deslocar de 26 a 50m para fazer uso dos sanitários. Não foram encontrados assentos prioritários para idosos, gestantes ou obesos. Durante a coleta de dados nos deparamos com portadores de necessidades específicas. As cadeiras de rodas para uso comunitário são disponibilizadas na portaria geral.

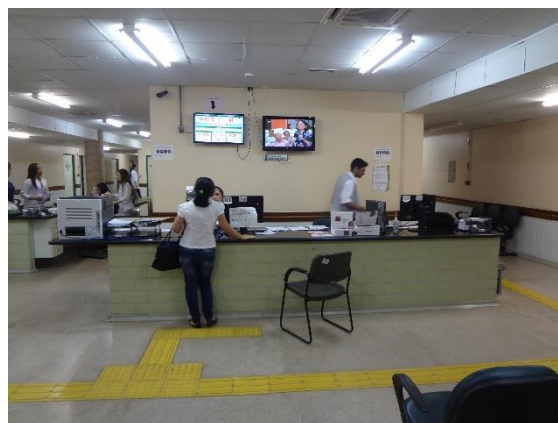
**Figura 95 – Piso tátil conduz até área de atendimento**

No quesito Comunicação Visual e Sinalização, verifica-se a padronização de placas de identificação nas portas dos consultórios e laboratórios, bem como algumas placas de orientação e direcionamento para os setores. Porém a dinâmica do setor e a diversidade de campanhas de sensibilização e conscientização, inerentes das especialidades de Ginecologia e Mastologia, contribuem para a exposição de cartazes e impresso em A4 fixados nas paredes desta recepção. Existe sinalização tátil para deficientes visuais, sistema de sonorização e circuito fechado de TV. A comunicação ainda carece de um sistema de alerta e rota de fuga para situações de pânico, em que pese a eficaz sinalização dos extintores. A peculiaridade desta recepção é que os funcionários raramente precisam prestar informações gerais sobre o Hospital, a localização reservada (ao final do corredor) limita e intimida o acesso de pacientes de outras especialidades que não sejam adstrita à Saúde da Mulher.

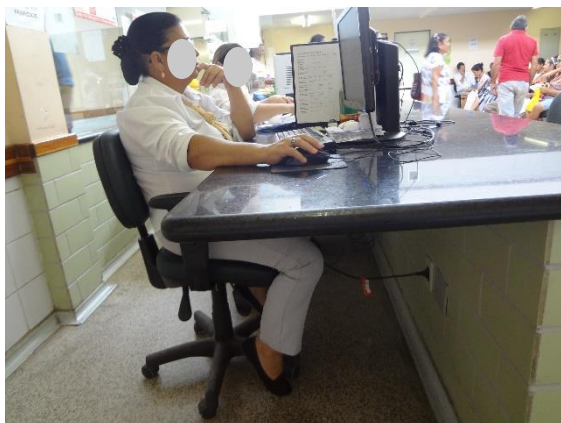
**Figura 101 – Risco postural do funcionário**

O mobiliário do setor de espera se resume a cadeiras com braços, dispostas em longarinas de 03 lugares, compatíveis com a NBR 13962 / 2002, que estabelece as características físicas e dimensionais para cadeiras de escritório. De outra forma, as atividades desenvolvidas no setor de recepção requer cadeiras, armários e bancadas normatizadas. As cadeiras destinadas aos funcionários são da linha Rembus – Giroflex, possuem braços, rodízios e ajustes de altura e encosto. Os armários são normatizados, porém mal posicionados a ponto de sacrificar a circulação dos recepcionistas. As bancadas representam a condição negativa desta avaliação. A diferença de 09cm em sua altura, que pode aparentar preciosismo do pesquisador, trás consigo riscos posturais que podem gerar patologias na equipe de trabalho. A disparidade da altura pode ser sanada com o ajuste dos assentos das cadeiras e a aquisição de apoiadores para os pés dos profissionais. Atualmente, muitos optam por apoiar os pés nos rodízios da cadeira ou; quando distraídos com a dinâmica operacional do setor; passam horas massacrando seus joelhos e braços. A consequência em médio e longo prazo é a formação de dores crônicas que comprometem a saúde do trabalhador e provocam o absenteísmo. Figura 101.

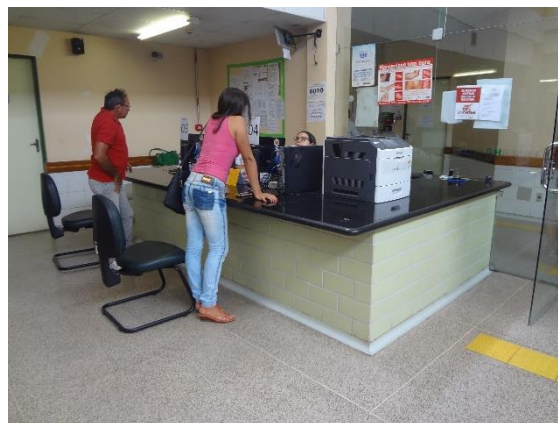
**Figura 102 – Risco postural do paciente**

Outro fator crítico de risco é referente a comunicação direta entre funcionários e pacientes, que muitas vezes estão tomados por patologias infecto-contagiosas. Observa-se que alguns recepcionistas buscam se resguardar utilizando o monitor como isolante físico, mas a altura da bancada mencionada anteriormente incentiva os pacientes a ficarem de pé em frente ao atendente. Figura 102.

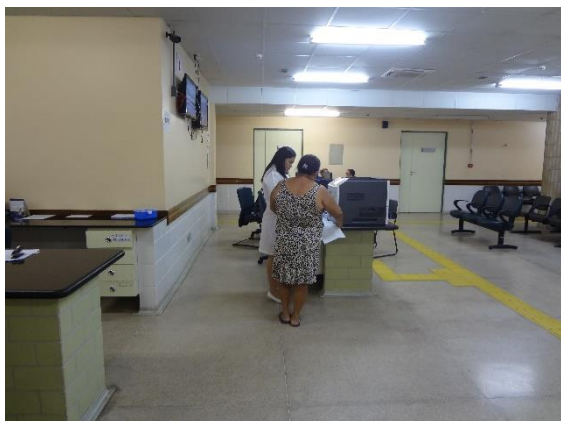
**Figura 108 – Contato direto entre pacientes e funcionários**

Considerando um horizonte mais amplo busca-se investigar os riscos a que funcionários e pacientes são expostos na usabilidade do ambiente. Embora com dimensionamento profícuo e instalações físicas novas e conservadas, desperta-se para a ausência de janelas e um sistema de trocar de ar que impeça a vulnerabilidade física dos usuários. O mobiliário dos recepcionistas obedece a NBR 13962 / 2002, possibilitando a personalização e conforto de acordo com as necessidades de cada usuário no exercício de suas tarefas. Os armários são pré-fabricados e ficam posicionados abaixo da bancada de granito, observa-se o risco de choque com as gavetas abertas na circulação dos funcionários, Figura 107. As bancadas de granito precisam ser rebaixadas para minimizar os riscos posturais que podem provocar LER e DORT entre usuários de longa permanência neste posto de trabalho. Não existem barreiras físicas entre os setores de atendimento e recepção, potencializando risco de proliferação de doenças e demonstrando a necessidade de recebimento de insalubridade.

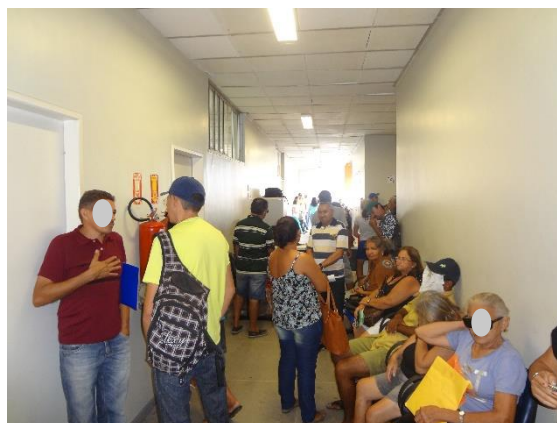
**Figura 126 – Ocupação da circulação**

A localização da recepção de Oftalmologia somada a forte demanda por consultas e exames, confronta às necessidades do setor. O alto fluxo observado, sobretudo no expediente da manhã compromete as circulações do primeiro pavimento do Edifício Central de Internação e expõe pacientes ao risco. A organização e layout do ambiente, disposto em "H" e a incorporação dos corredores, sem qualquer esmero ambiental para acolher pacientes, reflete a omissão da gestão com um dos setores mais requerido pela população.

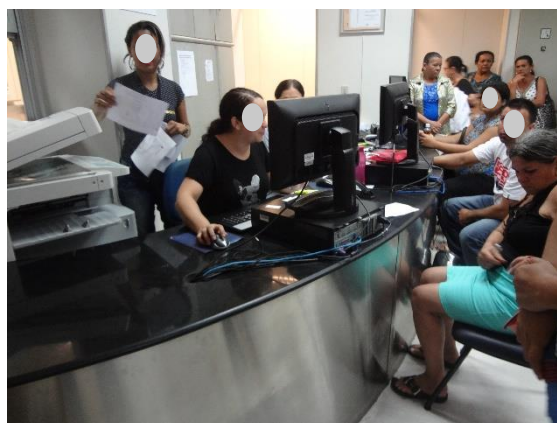
**Figura 133 – Espaço reduzido para compor recepcionistas e impressora.**

Efetivamente, a grande insatisfação é embasada no dimensionamento da recepção e na quantidade de cadeiras para os pacientes e usuários, sobretudo durante a intensa procura nas primeiras horas da manhã. A área restrita aos funcionários dispõe de um armário vertical pré-fabricado, computadores, uma impressora, a bancada executada in loco e uma conexão/janela que viabiliza a comunicação com o setor de triagem. A carência de gaveteiros estimula o acúmulo de objetos e documentos sobre a bancada de trabalho.

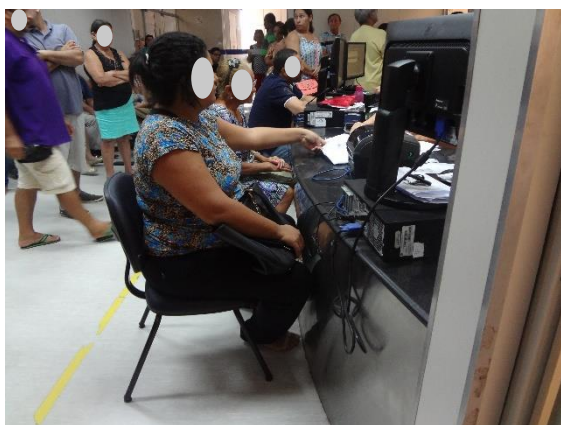
**Figura 134 – Mobiliário de atendimento sem área de aproximação.**

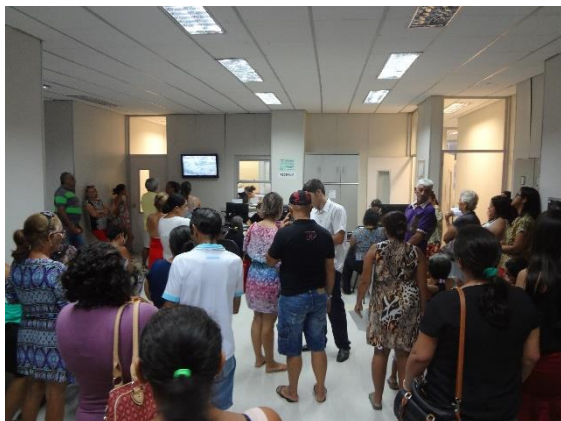
**Figura 137 – Assessoria informacional do agente de portaria**

Constata-se o descaso com a Comunicação Visual e a Sinalização, não existe um projeto gráfico que preze pela informação. As poucas placas de batismo dos setores não possuem personalização do hospital, são executadas em diversos tamanhos. Acredita-se que o “batismo” das portas já simplificava o fluxo dos pacientes no momento dos exames, que muitas vezes querem entrar pela saída e sair pela entrada. Registra-se que não localizamos qualquer tipo de comunicação voltada para comunidade surda ou cega. Os extintores, hidrantes, rack de rede lógica, quadros elétricos e lixeiras precisam ser sinalizados e resguardados para acesso facilitado. Não encontramos sistemas: de alarme e detecção de incêndio, de sonorização e circuito fechado de TV - CFTV. Neste cenário recai sobre as recepcionistas a atividade de informar qualquer usuário sobre a localização e atividades dos setores, independentemente de serem pacientes do Laboratório de Análises ou de qualquer outra especialidade. Verifica-se que o agente de portaria consegue represar uma parte desta demanda. Figura 137.

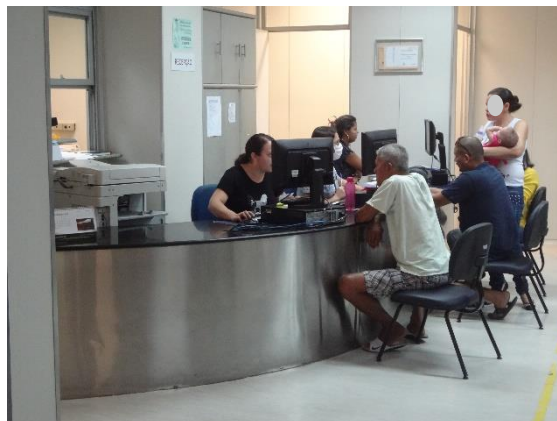
**Figura 138 – Atendimento prioritário constitucional**

Ao investigarmos a compatibilidade da edificação, na alçada da acessibilidade física do ambiente, com a NBR 9050 / 2015, constata-se que embora exista uma preocupação da gestão com este tema, é necessário registrar mecanismos que garantam o direito de ir e vir de todo cidadão como reza a constituição brasileira de 1988. Percebe-se dificuldade de deslocamento na espera sul, nas áreas restritas às recepcionistas e entre as longarinas. As circulações internas com 1,80 oportunizam o tráfego de usuários de cadeiras de rodas, salvo nos momentos de maior aglomeração. Não encontramos desníveis ou vãos de porta que contrariem a NBR. Uma ação de baixo investimento seria a demarcação de lugares para idosos, deficientes e gestantes visando consentir maior conforto e segurança a este conjunto.

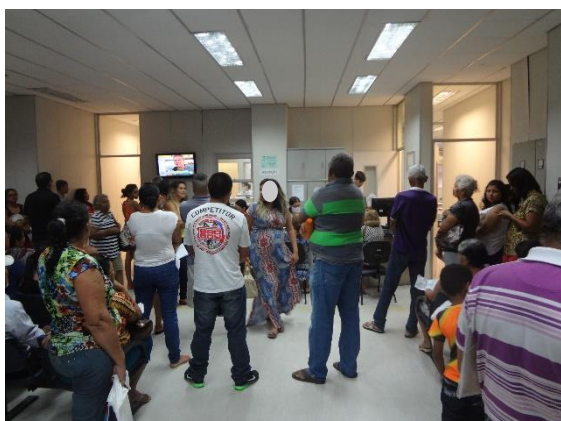
**Figura 139 – Comunicação visual e sinalização inadequada**

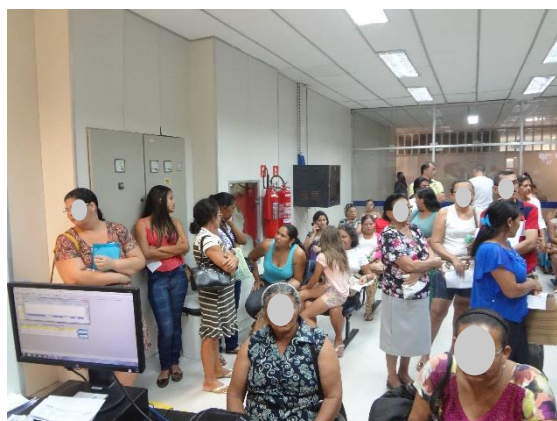
**Figura 140 – Risco de choque com equipamentos**

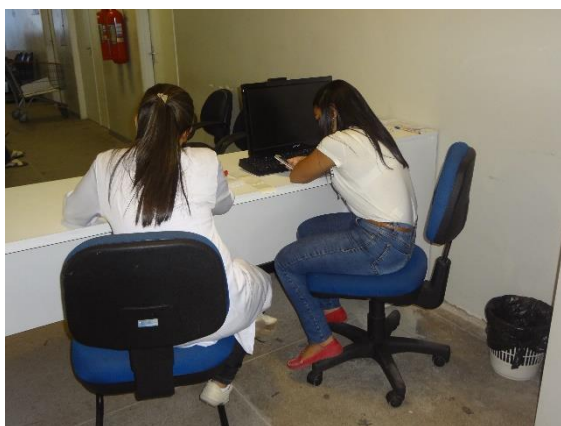
**Figura 142 – Funcionário utilizando o rodízio para apoio dos pés**

O mobiliário dos funcionários atende parcialmente a NBR 13962 / 2002, com rodízios e ajuste de altura e encosto que possibilita a adaptação para cada perfil antropométrico. Porém a cadeira ofertada para auxiliar de enfermagem não dispõe de qualquer ajuste. Acrescenta-se que ambas não possuem apoio para os braços, gerando desconforto e possíveis problemas posturais. A bancada de trabalho foi executada mediante projeto que contempla a altura de 0,75m, respeitando-se as recomendações da NBR 9050 / 2015. Destaca-se que os funcionários não personalizam os ajustes da cadeira de acordo com as suas necessidades, desta forma optam por apoiarem erroneamente os pés sobre os rodízios e cotovelos sobre as bancadas, independentemente da sua estatura. Figura 142. O mobiliário destinado aos pacientes, no setor de espera são da linha Rembus – Giroflex, normatizadas e compatíveis com às necessidades do ambiente.

Considerando que o mobiliário dos funcionários atende a NBR 13962 / 2002, no que se refere aos rodízios e personalização dos apoios de acordo com a dimensão do usuário, se bem que os funcionários optam por assentar os pés sobre os rodízios em oposição a ajustar a altura do assento, e que as cadeiras disponibilizadas nas áreas de espera estão em perfeito uso e respeitam as orientações ergonômicas de conforto e segurança dos pacientes, a análise se concentra no mobiliário do atendimento. O móvel projetado respeita as dimensões para uso dos funcionários, todavia abdica do conforto durante o uso dos pacientes. Observa-se que o fechamento vertical revestido em chapa metálica não contemplou o recuo exigido para aproximação do interlocutor. Este fato exige que os pacientes sejam atendidos com o dorso inclinado para frente na tentativa de interagir com a recepcionista. Percebe-se de outro modo, que a referida aproximação expõe os funcionários a contágio de doenças. Figura 149. Registra-se que a impressora compromete o desenvolvimento das tarefas e contribui diretamente para o aquecimento do ambiente.

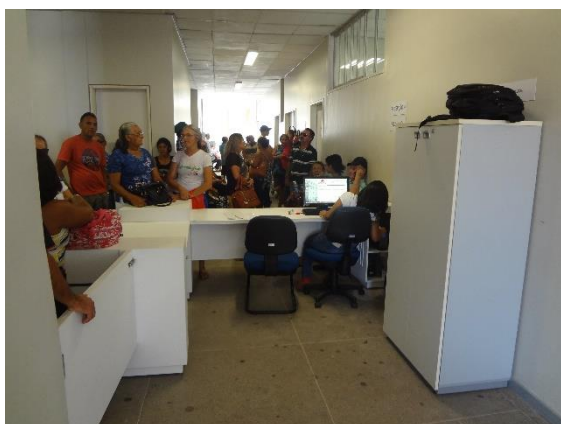
**Figura 144 – Risco postural do funcionário no exercício das atividades**

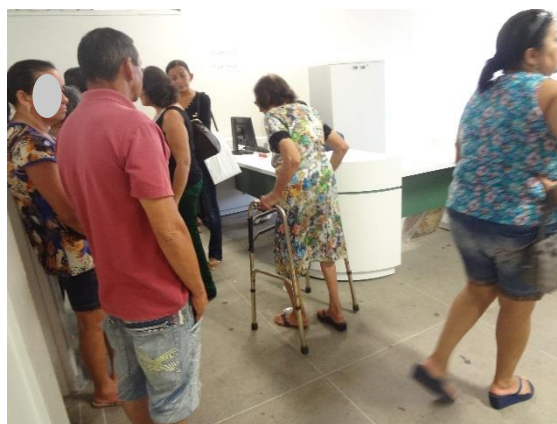
**Figura 145 – Paciente com auxílio de equipamento de acessibilidade**

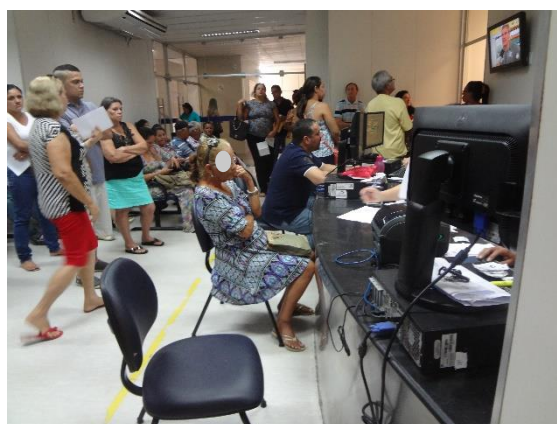
**Figura 148 – Risco postural**

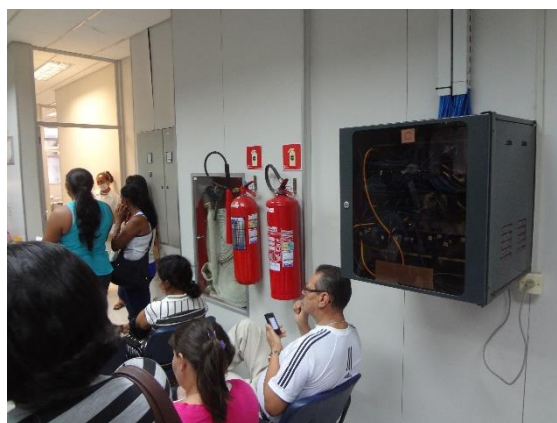
**Figura 150 – Risco com equipamentos**

O fechamento da porta de vidro lateral, na espera sul, inviabiliza a implantação de rota de fuga alternativa. Contudo a situação se agrava no momento em que presenciamos o trânsito de resíduos infectantes pela circulação central de pacientes e durante o horário de atendimento. O fluxo cruzado pode gerar prejuízos irreparáveis para a intuição médica.

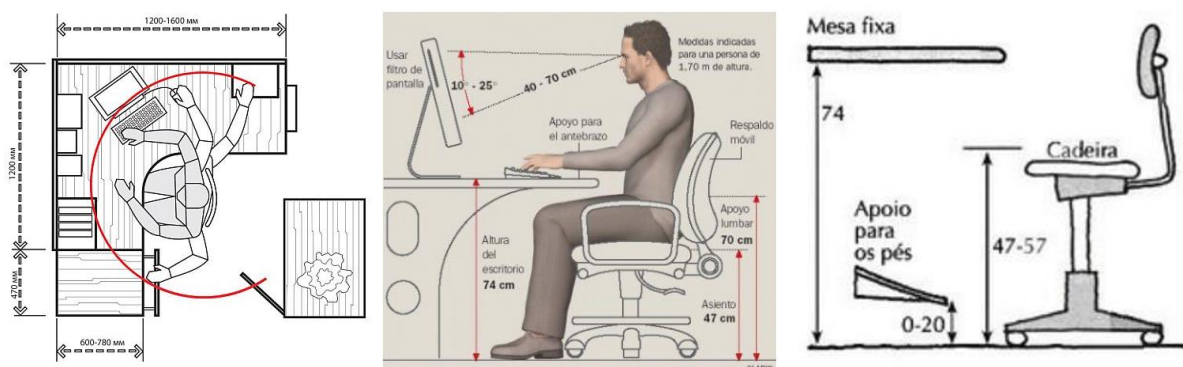
Considerando o mobiliário devem ser observadas as recomendações constantes na NR 17 que determina situações de conforto e segurança no exercício das atividades e uso do ambiente construído. Paralelamente recomendamos adotar a NBR 9050 / 2015, o sistema de dimensionamento humano de Panero (2010) e a NBR 13.962 / 2002 que determina as características físicas e dimensionais para cadeiras de escritório, conforme ilustrações a seguir.

**Figura 151: Recomendações para o dimensionamento do Posto de Trabalho**

O mobiliário de espera deve contemplar braços, assentos fixos e estrutura sólida. As cadeiras das recepcionistas devem permitir a mobilidade através de rodízios e ajustes de altura e encosto, além da disposição de apoio para os braços. Ainda que as cadeiras atendam estes requisitos é valioso adquirir apoios para os pés e punhos. O mobiliário auxiliar (gaveteiros, armários e apoios) não pode ser instalado nas circulações, sob o risco de comprometer o fluxo e evitar acidentes. Alertamos que as bancadas devem ter altura entre 73 e 75cm
