**UNIVERSIDADE FEDERAL DE PERNAMBUCO
CENTRO DE TECNOLOGIA E GEOCIÊNCIAS
DEPARTAMENTO DE ENGENHARIA CARTOGRÁFICA
PROGRAMA DE PÓS-GRADUAÇÃO EM CIÊNCIAS
GEODÉSICAS E
TECNOLOGIAS DA GEOINFORMAÇÃO**

**IMAGENS ANAGLIFO PARA OBSERVAÇÃO EM 3D
DAS CARACTERÍSTICAS ARQUITETÔNICAS DE
BENS PATRIMONIAIS GEORREFERENCIADOS**

Dissertação de Mestrado

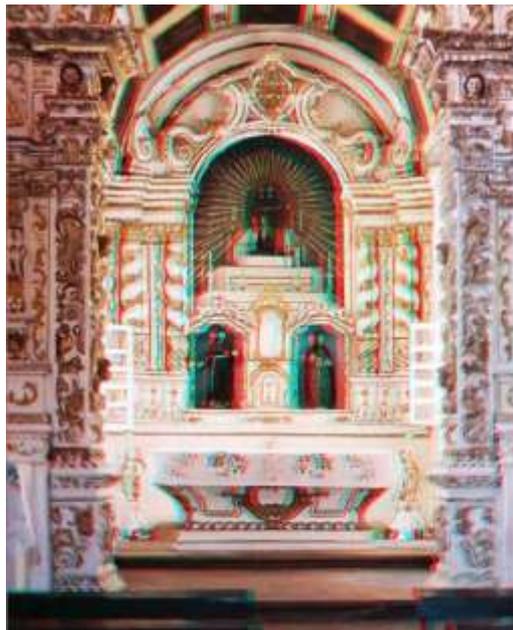
Figura 1: Anaglifo do altar principal do Convento de São Roque – Olinda/PE Fonte: Schuler et al.(2008)

Depois de escanizados os negativos e transformados em formato digital, procedeu-se a elaboração dos anaglifos em um programa computacional livre. Três imagens foram o resultado do trabalho, que foi impresso em papel sulfite, fotográfico e *glossy paper*, para a avaliação dos observadores. O melhor resultado foi obtido em *glossy paper*. Como exemplo apresenta-se o altar principal do Convento de São Roque em registro em anaglifo (Figura 1).

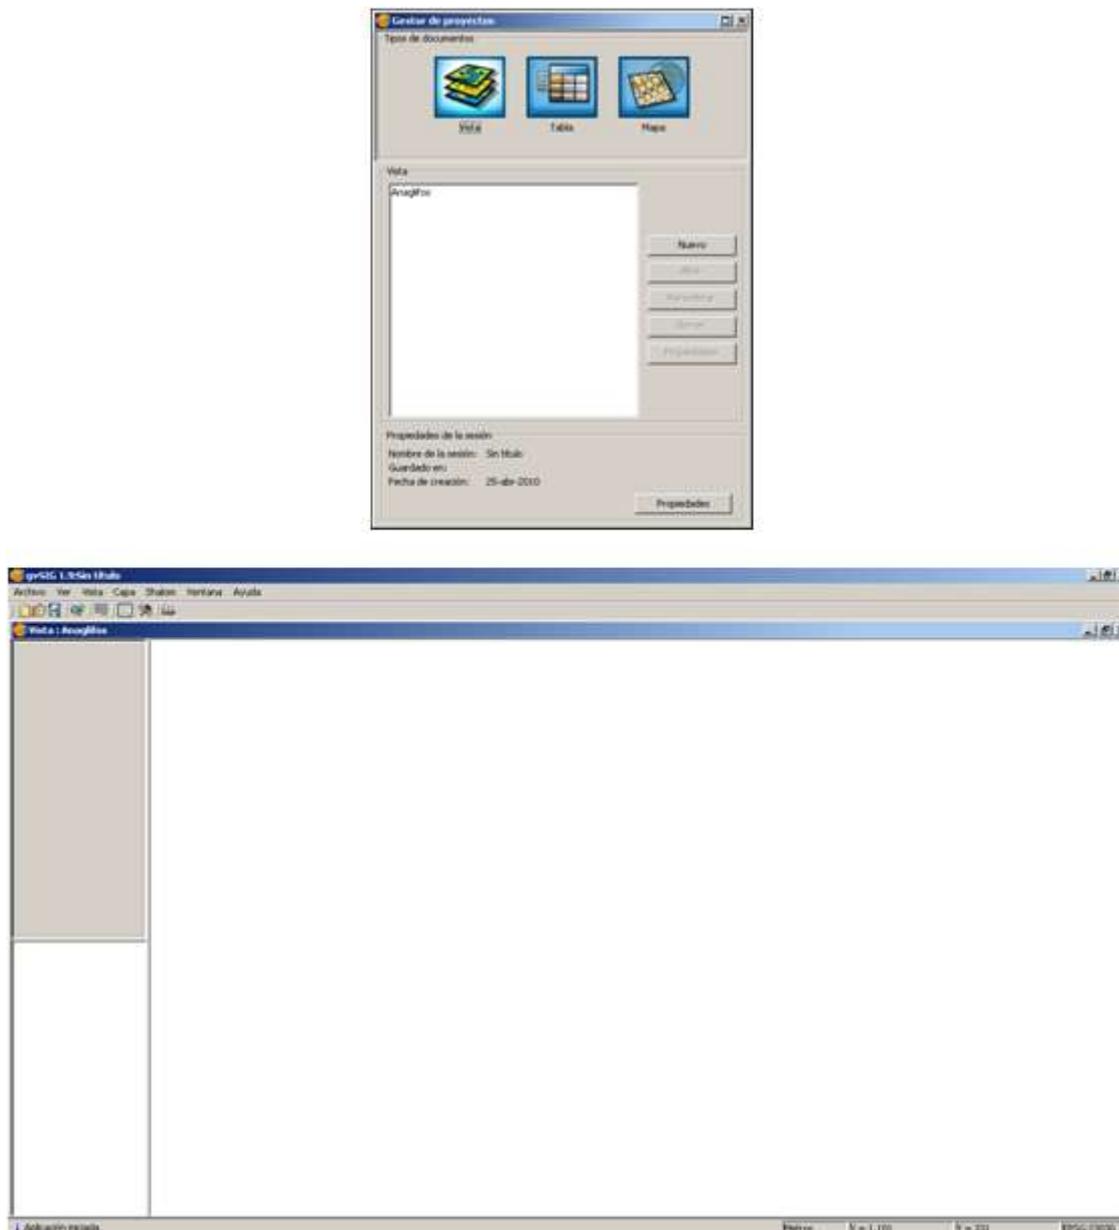
Figura 2: Interface do gvSIG

Para a pesquisa optou-se por utilizar um *software* de SIG gratuito. A escolha pelo gvSIG se deu pelo fato de ser um programa de interface amigável e se assemelhar às funções do ArcGIS (ESRI). Além disso, foi construído dentro da plataforma JAVA e sempre sofre atualizações por parte dos próprios usuários do sistema (Figura 2).

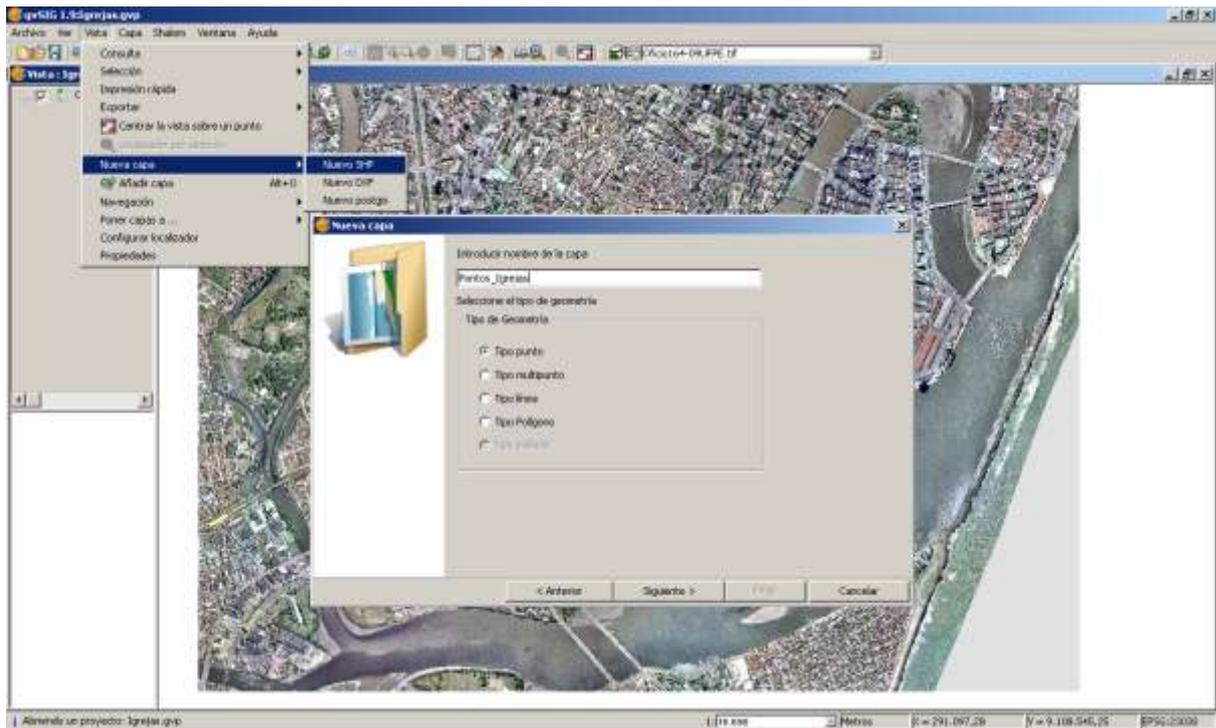
Figura 3: Criação da feição de pontos

Inicialmente cria-se um projeto onde é adicionada como a camada que é representada pela ortofotocarta. A partir daí cria-se a tabela de atributos relacionada à feição de pontos. Como se observa na figura 3, o gvSIG trabalha com o sistema de camadas.

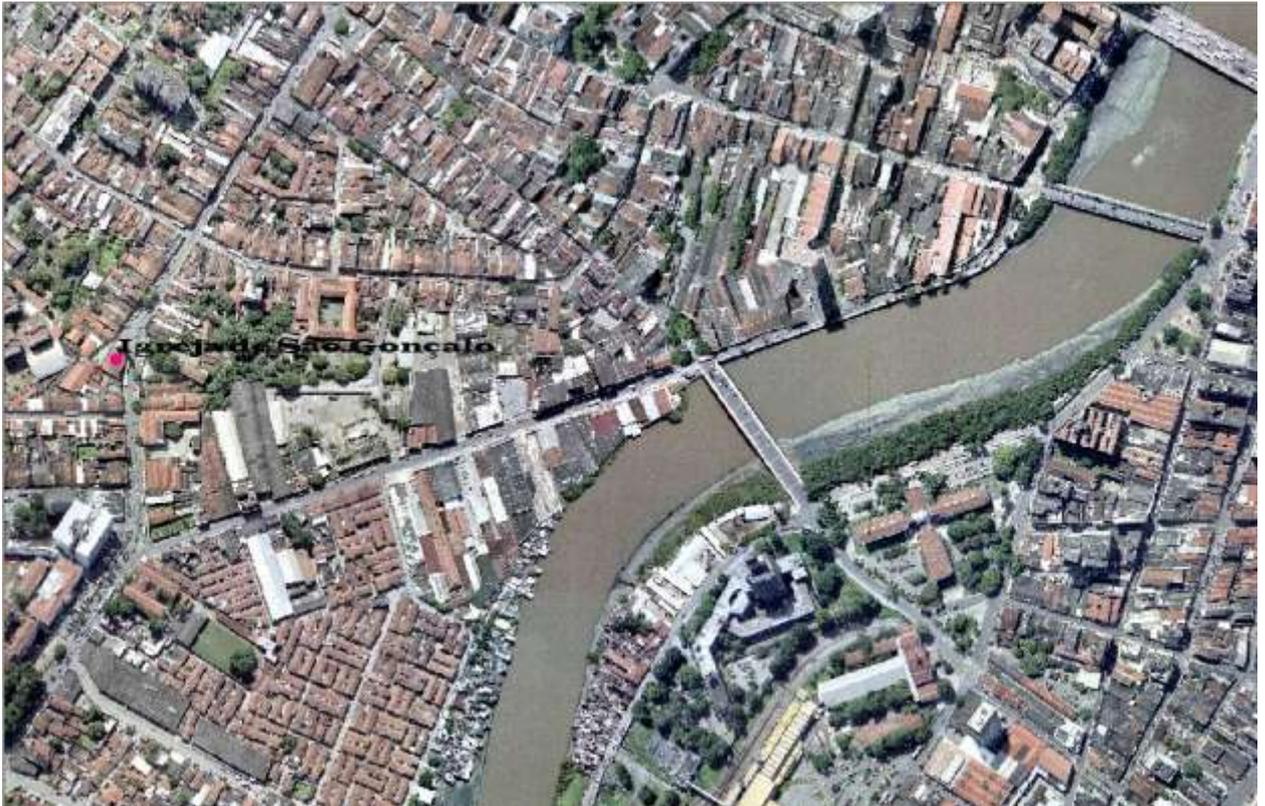
Figura 4: Área de cobertura da Ortofotocarta Fonte: Prefeitura da Cidade do Recife(2007)

No caso desta pesquisa foi feito o processo inverso para a obtenção dos pares de coordenadas. A resolução espacial e radiométrica, bem como a área de cobertura possibilitaram uma rápida identificação do exato local em que se encontra cada uma das Igrejas (Figura 4).

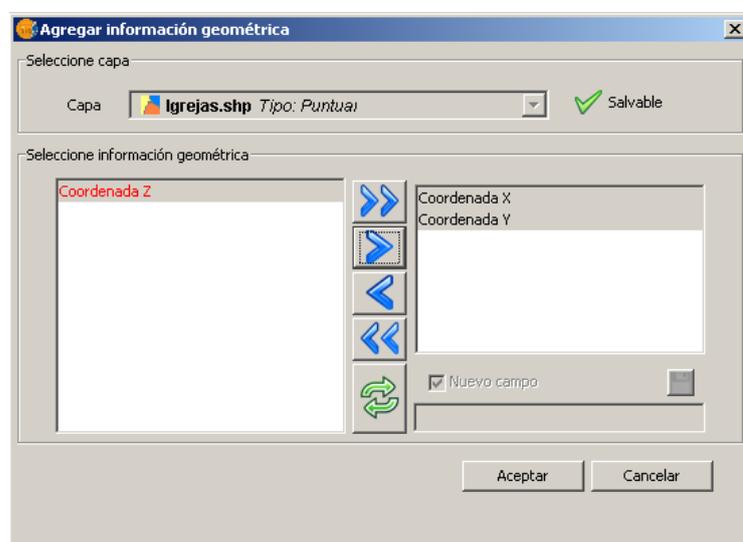
Figura 5: Agregar información geométrica(Obtensão das coordenadas)

Por meio da função *Agregar información geométrica* foi possível associar as coordenadas ao ponto. Completando o processo de georreferenciamento das Igrejas do Recife (Figura 5).

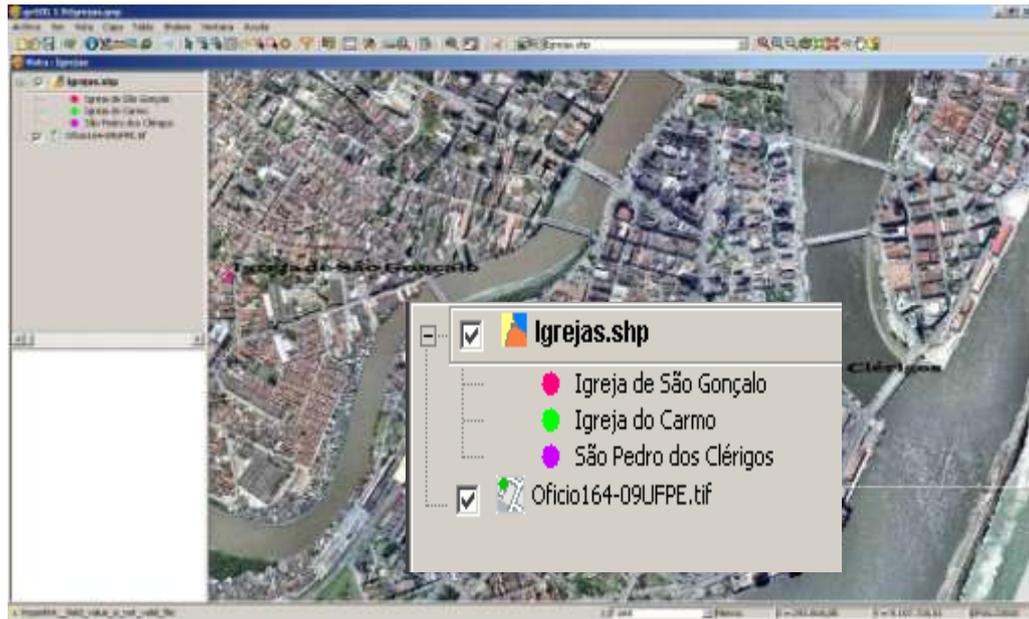
Figura 6: Distribuição das Igrejas por cores

O gvSIG possui uma ferramenta que permite a utilização da cartografia temática com grande facilidade. Com ela é possível atribuir cores ou ícones diferenciados a cada um dos itens que se deseja representar. A partir de um determinado campo faz-se o filtro de onde será feita a distribuição dos valores em grupos. No caso desta pesquisa o campo que filtraria as informações por cores foi o do próprio nome da Igreja. Isto porque com a aplicação deste filtro, o nome de cada Igreja aparecerá no canto esquerdo em forma de subcamada, de modo a facilitar a pesquisa do usuário (Figura 6).

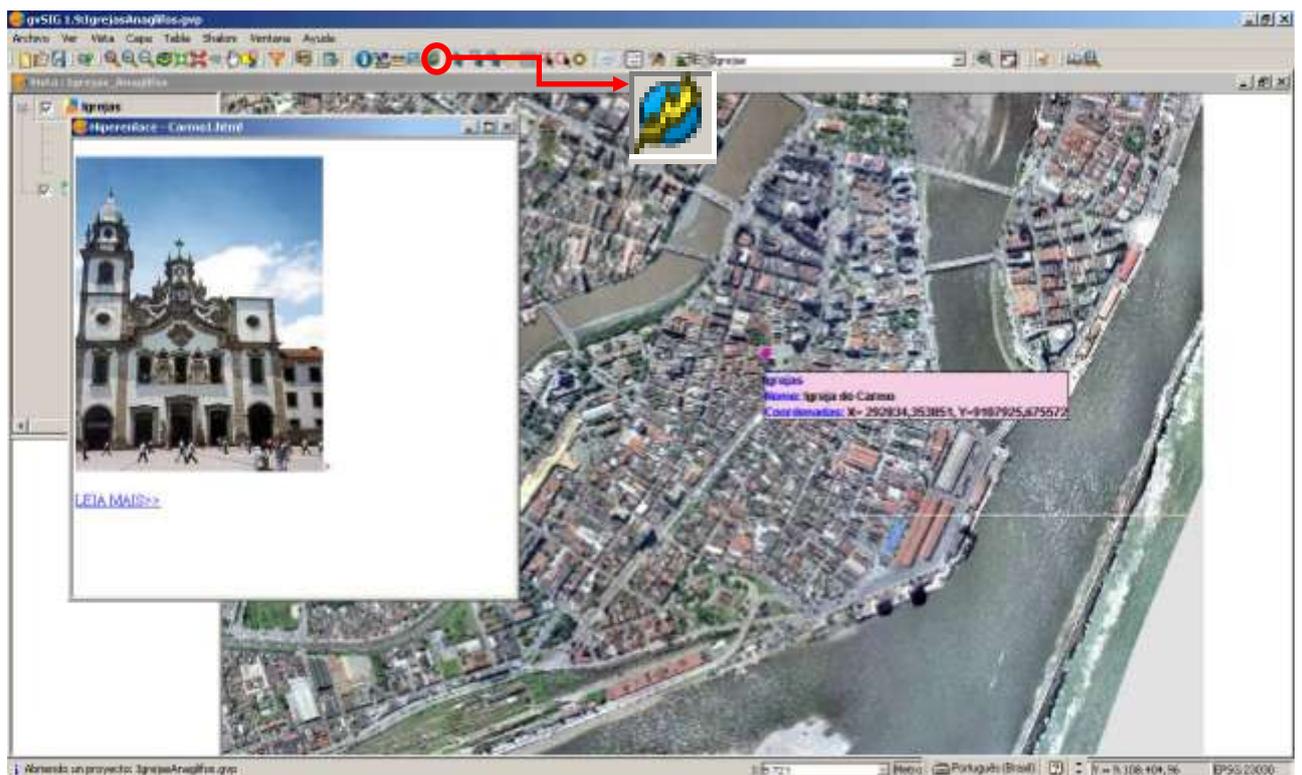
Figura 7: Fotografia associada ao ponto

Com o botão de *hiperenlace ativo*, o usuário clica em cima do ponto e aparece um arquivo no formato JPG contendo o anaglifo e as informações estético-históricas, como se observa na Figura 7.

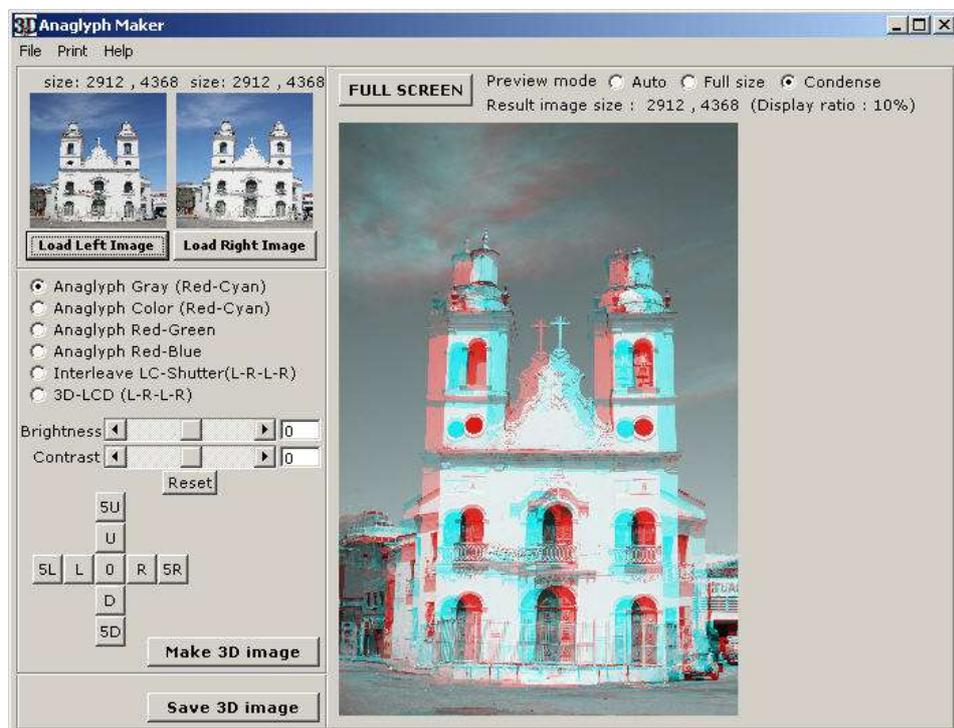
Figura 8: Processo de criação do Anaglifo da Igreja de São Gonçalo no Anamaker

O *Anamaker* permite poucas interações, ou seja, o *software* executa internamente todas as operações necessárias à elaboração do anaglifo. O usuário só consegue informar quais fotografias correspondem a esquerdo, e a direito (Figura 8). Depreende-se destas informações que o resultado final do processo só dará bons frutos caso as fotografias sejam obtidas de forma a não necessitar de grandes transformações visuais.

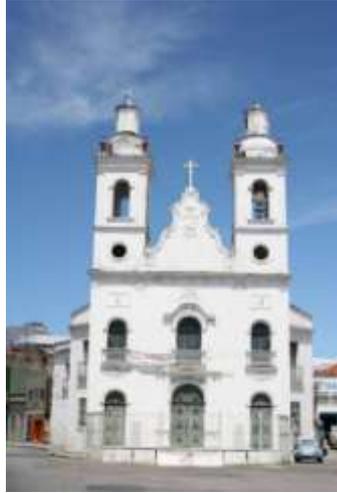
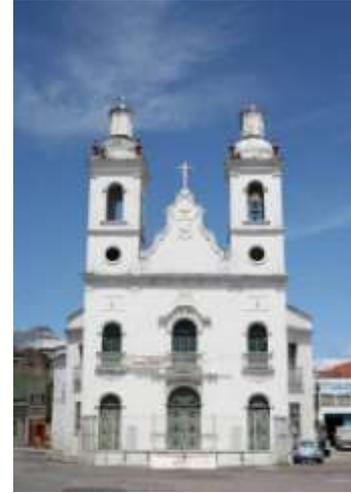
Figura 9: Igreja de São Gonçalo – Fachada – Fotografias originais – (a) Lado esquerdo \ (b) Lado direito

redução de sombras. Abaixo são apresentadas as fotografias originais (Figura 9) que foram tomadas no domingo (30/08/2009), visto que o lugar é de grande fluxo de ônibus e carros em dias de semana.

Na Fotografia do lado esquerdo pode-se observar que existe uma leve inclinação para o lado direito (Figura 9(a)). Isso implica em um pequeno ajuste no ângulo que, neste caso, foi de $0,5^\circ$ para a esquerda. Também se tem a impressão de que a parte de cima da fachada fica achatada em relação à parte de baixo. Isto porque no momento da tomada do par, a câmera não tinha seu eixo ortogonal à fachada. Então foi aplicada a perspectiva vertical de -12° (Figura 12).

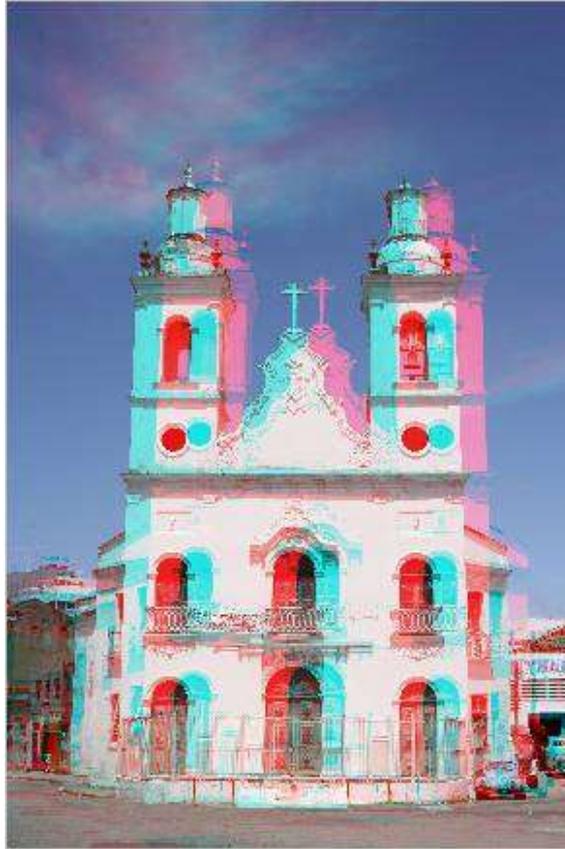
Figura 10: Anaglifo da fachada da Igreja de São Gonçalo no *Anamaker*

Com este anaglifo é possível observar que as informações ficam deslocadas visto que existem distorções de ordem angular em ambas as fotografias (Figura 10). Fato que acarreta no incômodo aos olhos do observador. Como a ideia é observar a tridimensionalidade do objeto, neste caso, se observa uma imagem trêmula, ou seja, o observador percebe ainda que existem duas imagens distintas e que de alguma maneira estão sobrepostas.

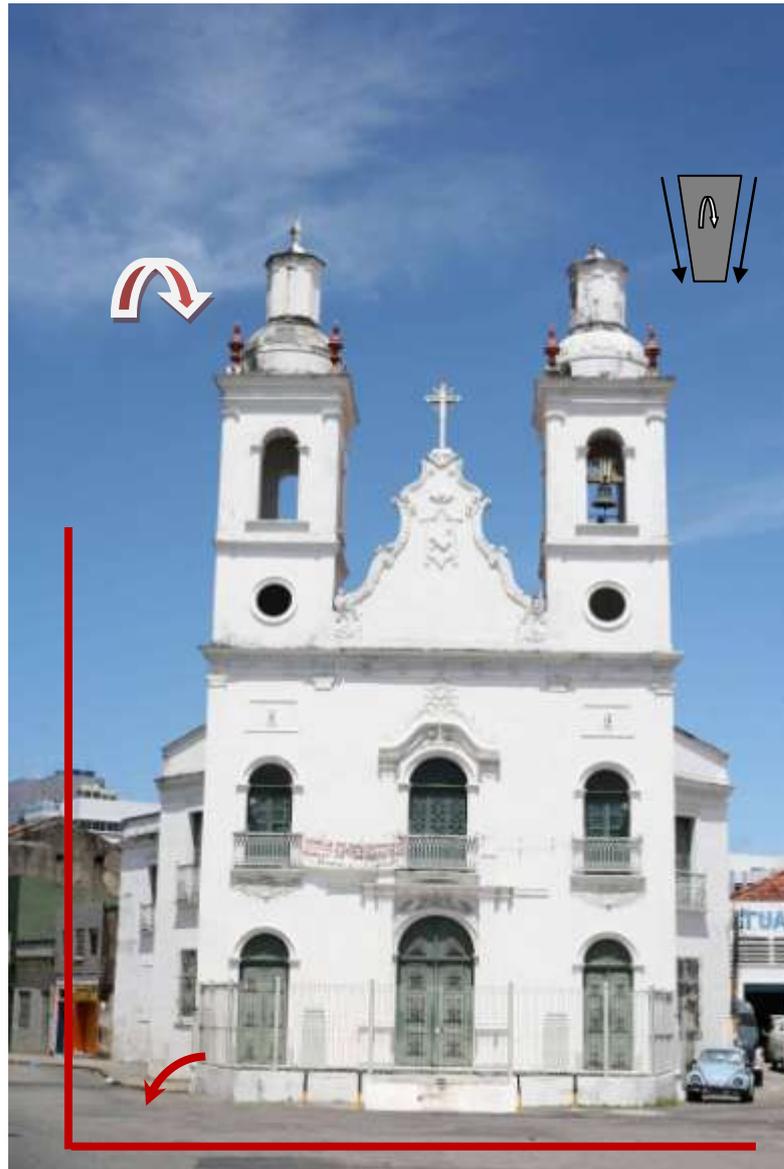
Figura 11: Fotografia do lado esquerdo em detalhe

Esta ação atribui um leve afunilamento da fotografia (Figura 11), o que suaviza as imperfeições e deixa a fachada mais próxima da realidade (Figura 12).

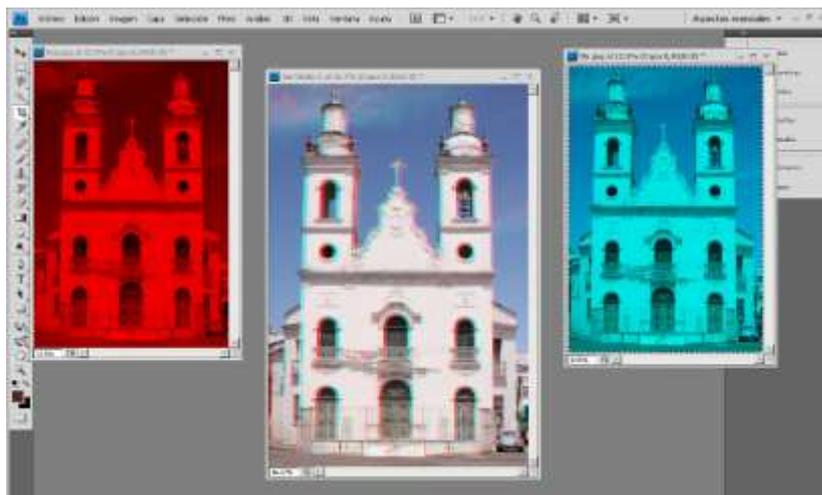
Figura 13: Processo de criação do anaglifo no Photoshop 11 CS4

Como o *Photoshop* trabalha com camadas, um terceiro arquivo é criado onde estas fotografias modificadas são copiadas, o lado esquerdo, em seguida o direito. Para que se consiga a fixação do anaglifo faz-se um processo de achatamento da imagem.

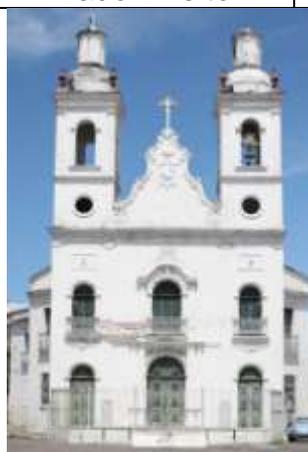
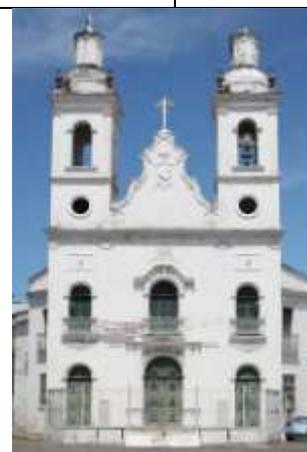
Figura 14: Igreja de São Gonçalo – Fotografias corrigidas (a) Lado esquerdo \ (b) Lado direito

Abaixo são apresentados os parâmetros utilizados na correção do par de fotografias da fachada da Igreja de São Gonçalo (Tabela 1). Os valores dos parâmetros apresentados (perspectivas horizontal e vertical e ângulo) foram escolhidos particularmente para cada par, visto que, as condições para a tomada das fotografias variava quanto ao altar ou fachada. Abaixo as fotografias devidamente corrigidas (Figura 14) e o seu anaglifo (Figura 16).

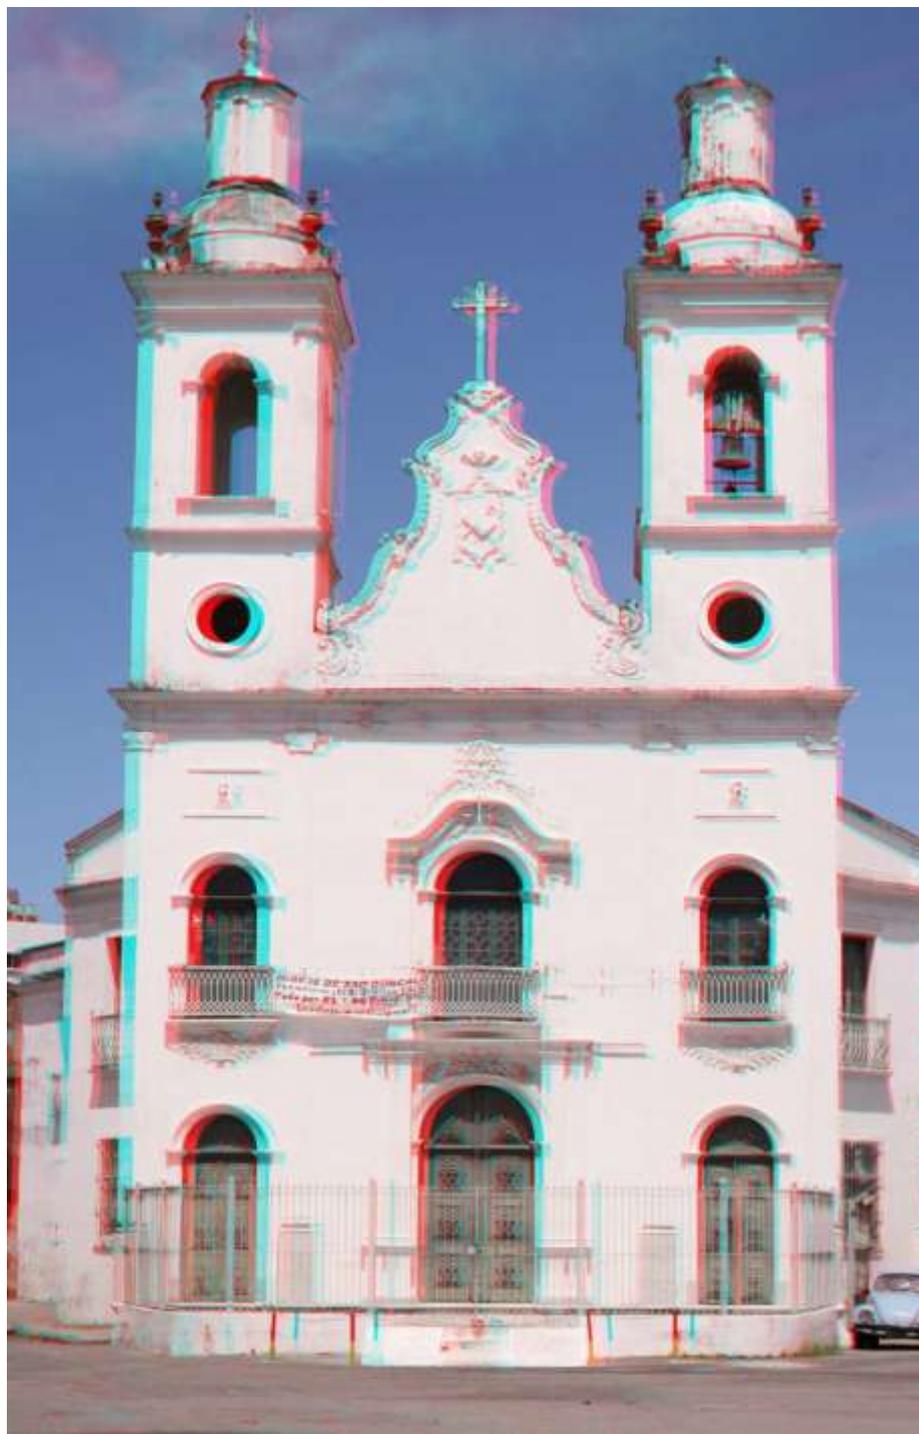
Figura 15: Anaglifo da fachada da Igreja de São Gonçalo (Photoshop 11 CS4)

Por meio destes testes com os dois programas (*Anamaker* e *Photoshop*) para a criação dos primeiros anaglifos houve a constatação de que o *Photoshop* é aquele que melhor serve aos objetivos da pesquisa. Desta forma, procedeu-se à criação dos anaglifos posteriores apenas com o auxílio do segundo programa.

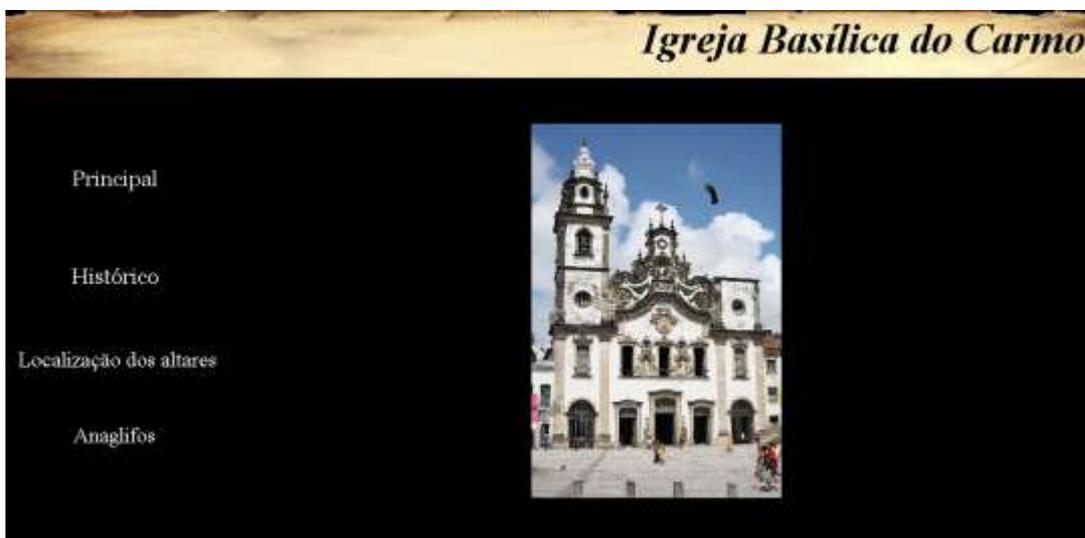
Figura 16: Página em HTML (Exemplo: Igreja Basílica do Carmo)

Como a pesquisa visou obter anaglifos de fachadas e altares, optou-se por criar um modelo de página que se adequasse a todas e a qualquer uma das Igrejas (Figura 16). Nesta página existem: Histórico, Localização dos Altares e os Anaglifos.

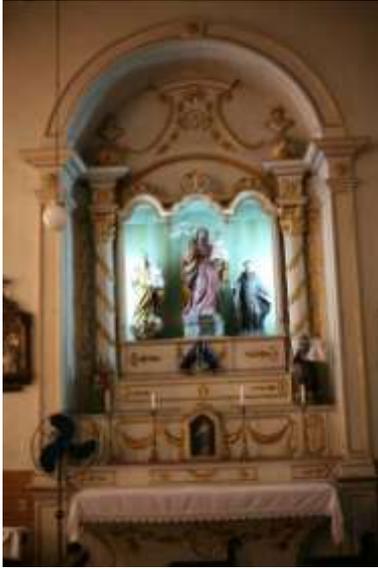
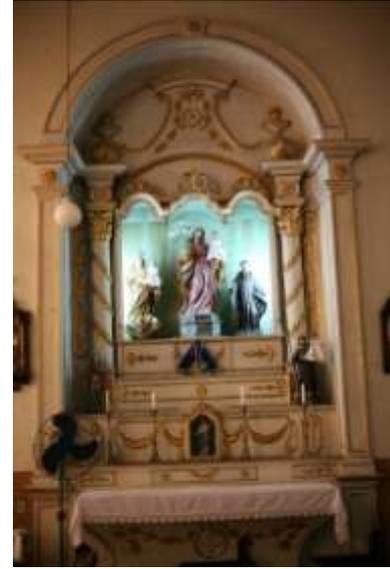
Figura 25: Igreja de Santa Cruz do Bom Jesus da Via Sacra – Altar de São José - 2^o altar do lado direito – Fotografias originais – (a) Lado esquerdo \ (b) Lado direito

Das fotografias originais (Figura 25 a e b) e com as correções realizadas no par de fotografias do altar de São José houve uma perda de informação, ou seja, no momento em que foram modificados a perspectiva vertical e o ângulo, certas partes das fotografias eram preenchidas com pixels brancos (Figura 26 a e b). Isto significa que no momento do recorte alguns detalhes na composição da fotografia são descartados (Figura 27 a e b). No entanto, o resultado final não é tão comprometido, neste anaglifo é possível perceber os diversos planos da fotografia (Figura 27).

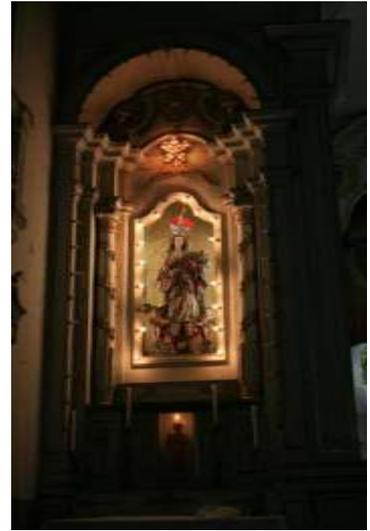
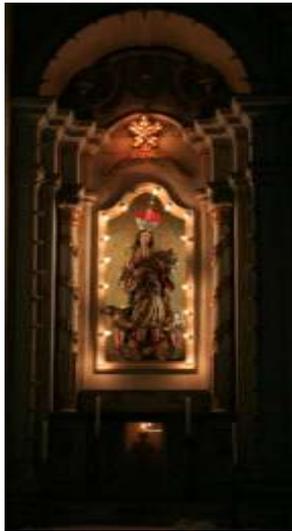
Figura 38: Igreja de Santa Cruz do Bom Jesus da Via Sacra – Altar de Nossa Senhora da Conceição-Rainha dos Astros – Altar colateral do lado esquerdo - Fotografias originais – (a) Lado esquerdo \ (b) Lado direito

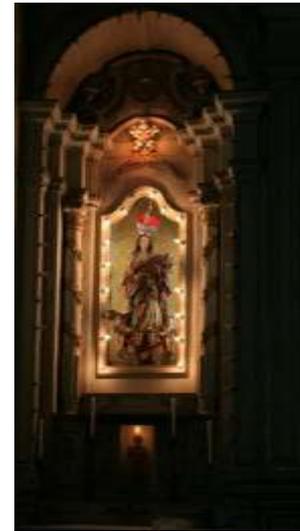
Figura 39: Igreja de Santa Cruz do Bom Jesus da Via Sacra – Altar do Nossa Senhora da Conceição-Rainha dos Astros – Altar colateral do lado esquerdo – Fotografias corrigidas– (a) Lado esquerdo \ (b) Lado direito

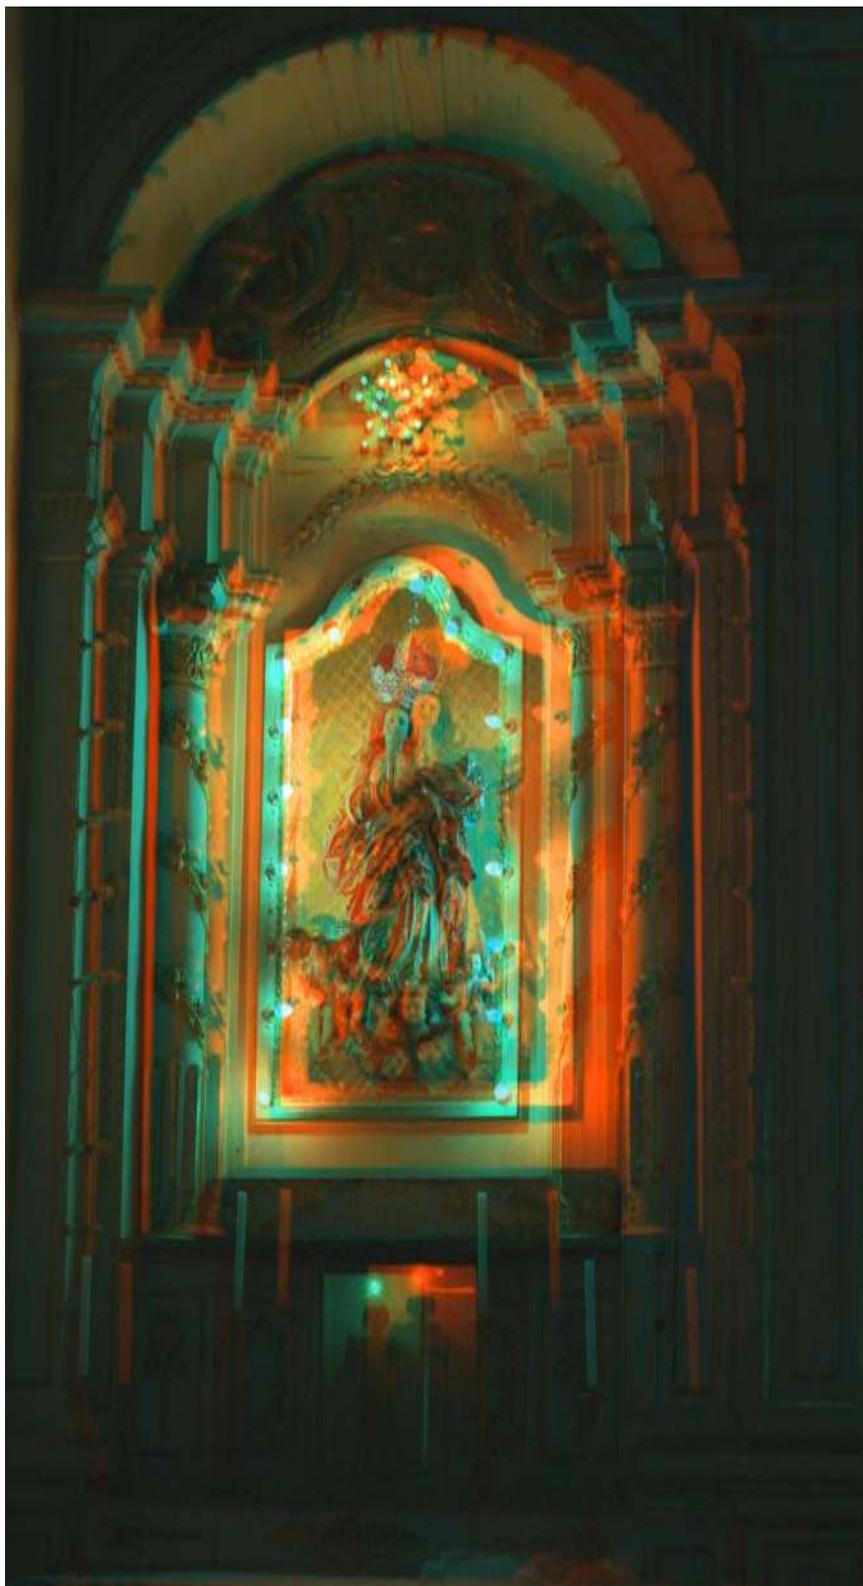
Figura 40: Igreja de Santa Cruz do Bom Jesus da Via Sacra – Anaglifo do Altar de Nossa Senhora da Conceição-Rainha dos Astros- Altar colateral do lado esquerdo

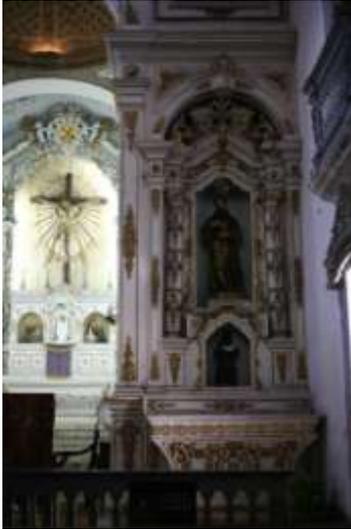
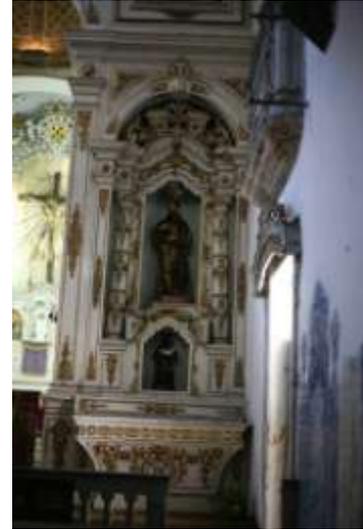
Figura 43: Convento de Santo Antônio – Altar de São Francisco - Altar colateral do lado direito - Fotografias originais– (a) Lado esquerdo \ (b) Lado direito

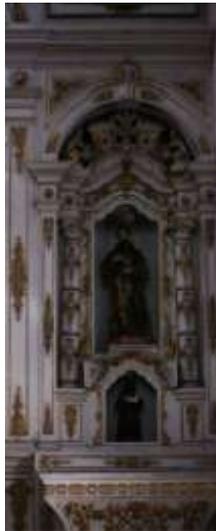
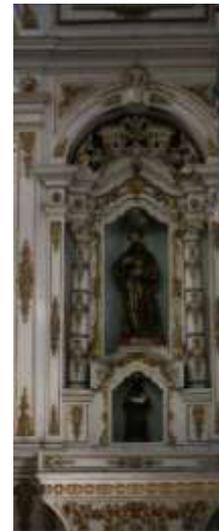
Figura 44: Convento de Santo Antônio – Altar de São Francisco – Altar colateral direito - Fotografias corrigidas – (a) Lado esquerdo \ (b) Lado direito

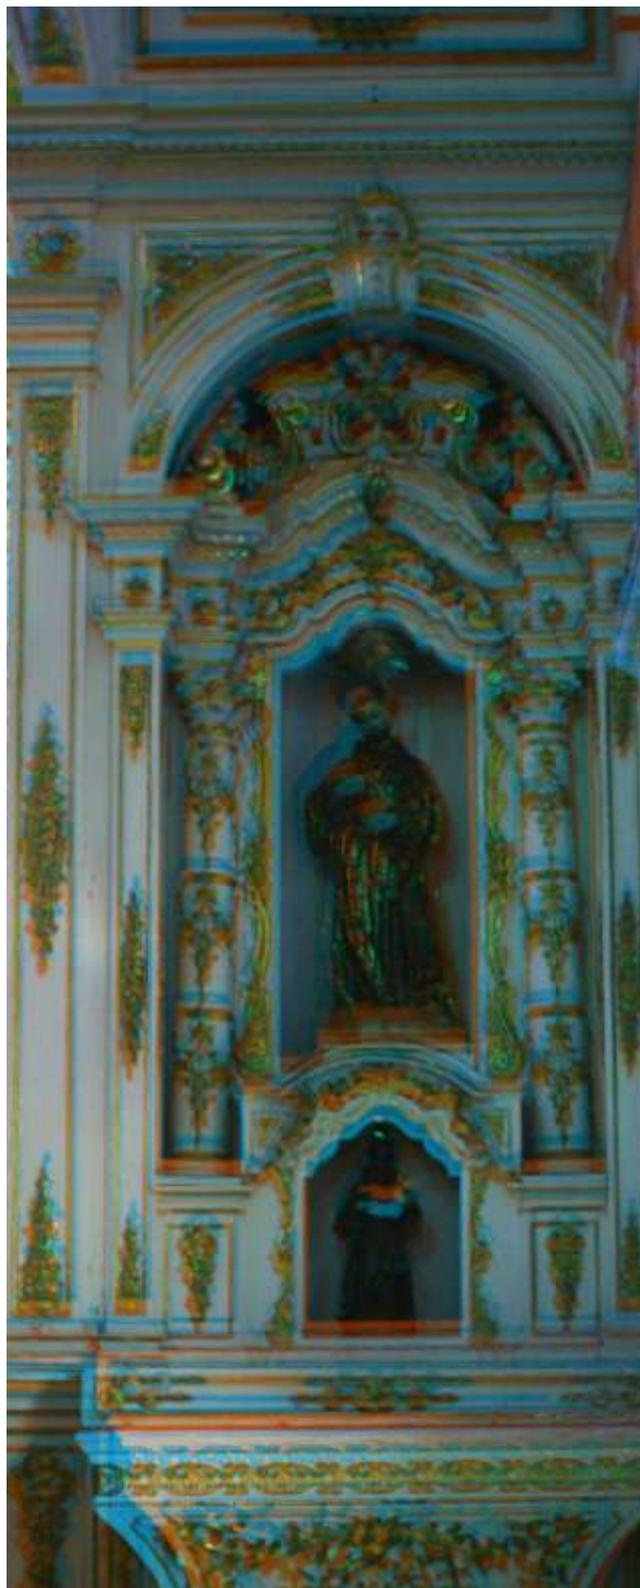
Figura 45: Convento de Santo Antônio – Anaglifo do altar de São Francisco - Altar colateral direito

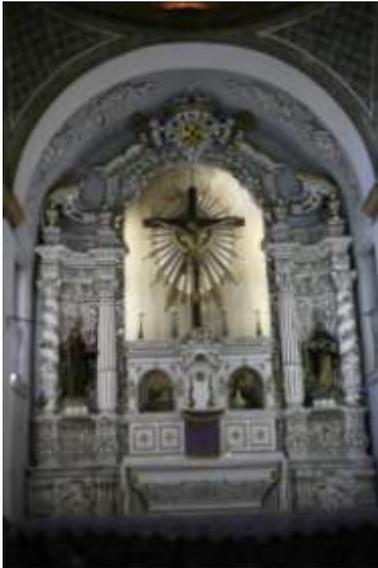
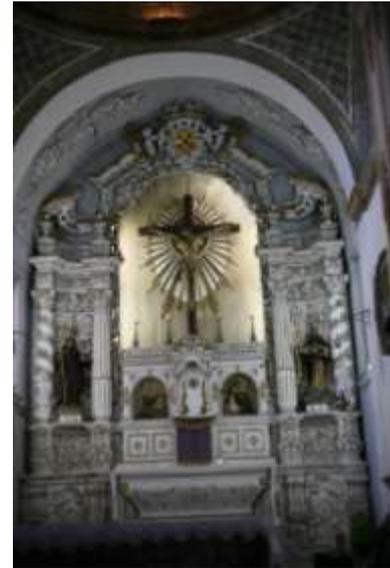
Figura 46: Convento de Santo Antônio – Altar-mor – Fotografias originais– (a) Lado esquerdo \ (b) Lado direito

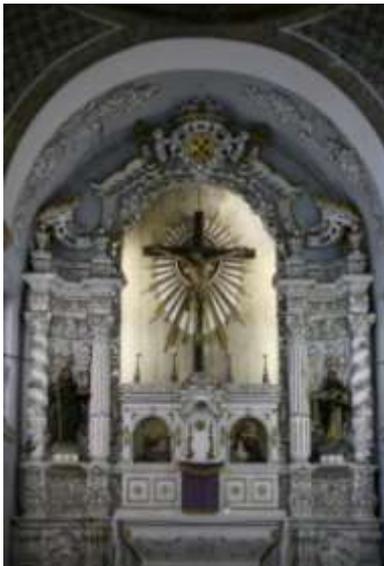
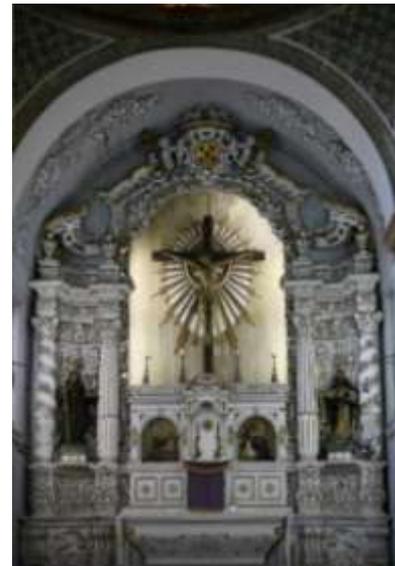
Figura 47: Convento de Santo Antônio – Altar-mor – Fotografias corrigidas – (a) Lado esquerdo \ (b) Lado direito

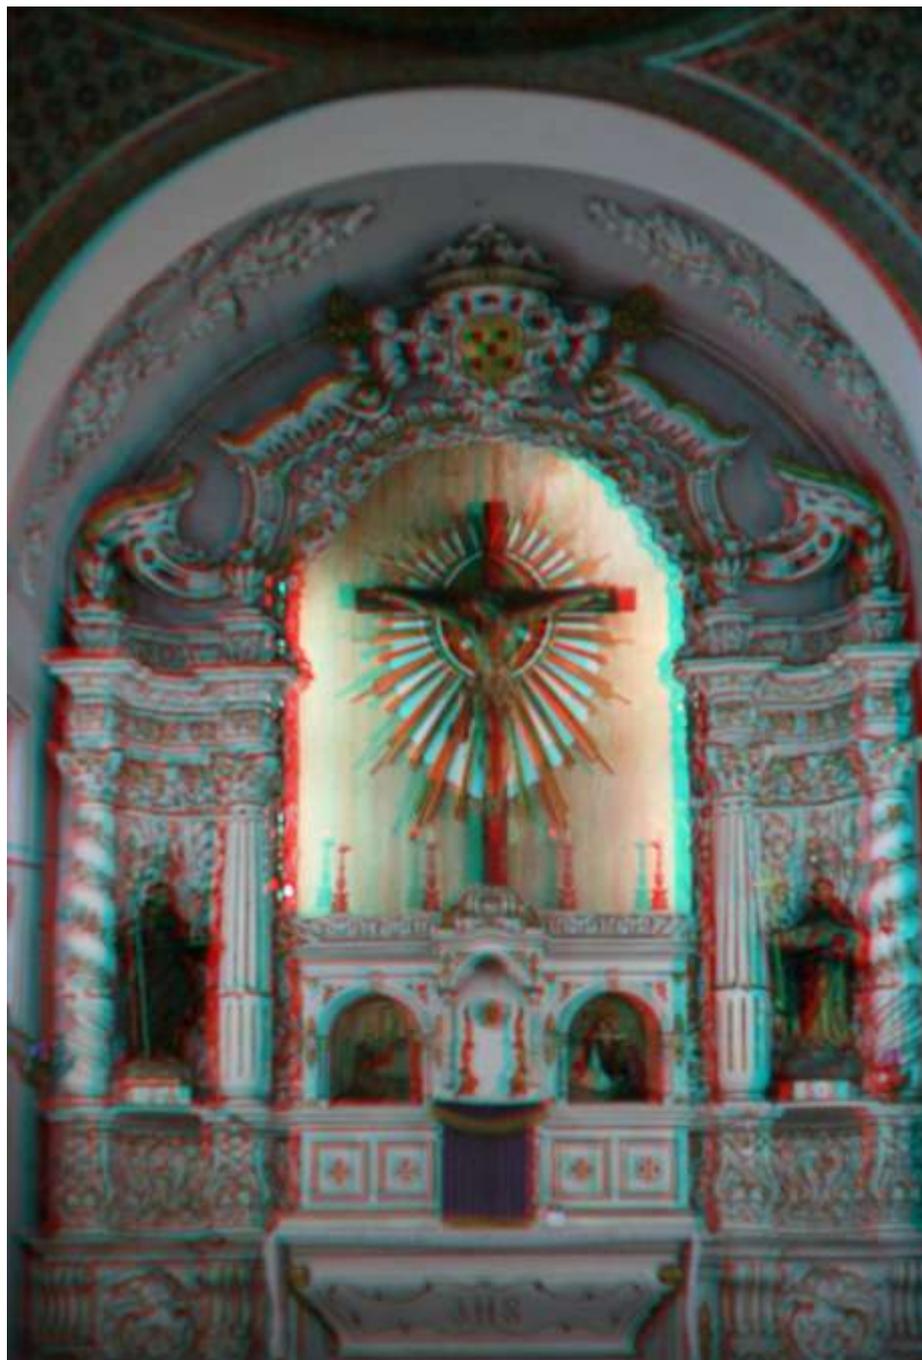
Figura 48: Convento de Santo Antônio – Anaglifo do Altar-mor

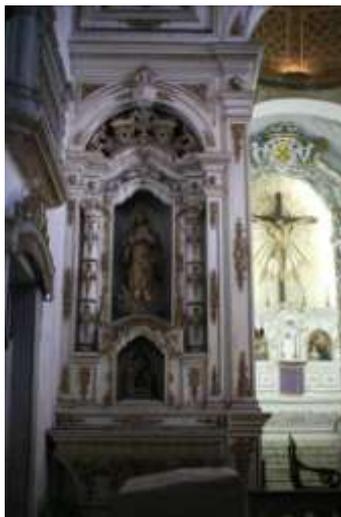
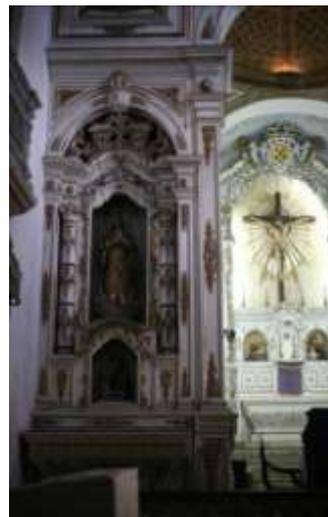
Figura 49: Convento de Santo Antônio – Altar de Nossa Senhora da Conceição e Sagrada Família – Altar colateral esquerdo – Fotografias originais – (a) Lado esquerdo \ (b) Lado direito

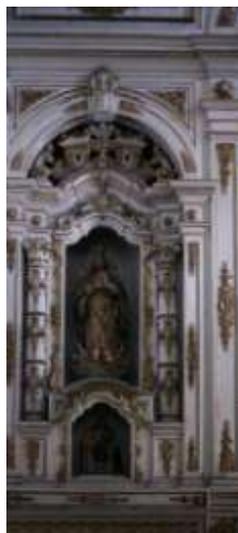
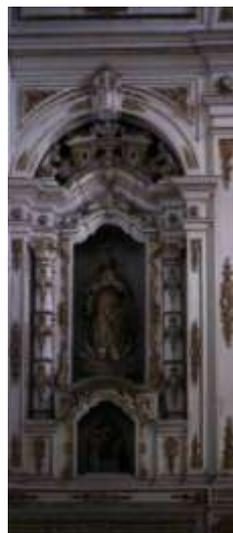
Figura 50: Convento de Santo Antônio – Altar de Nossa Senhora da Conceição e Sagrada Família – Altar colateral esquerdo – Fotografias corrigidas – (a) Lado esquerdo \ (b) Lado direito

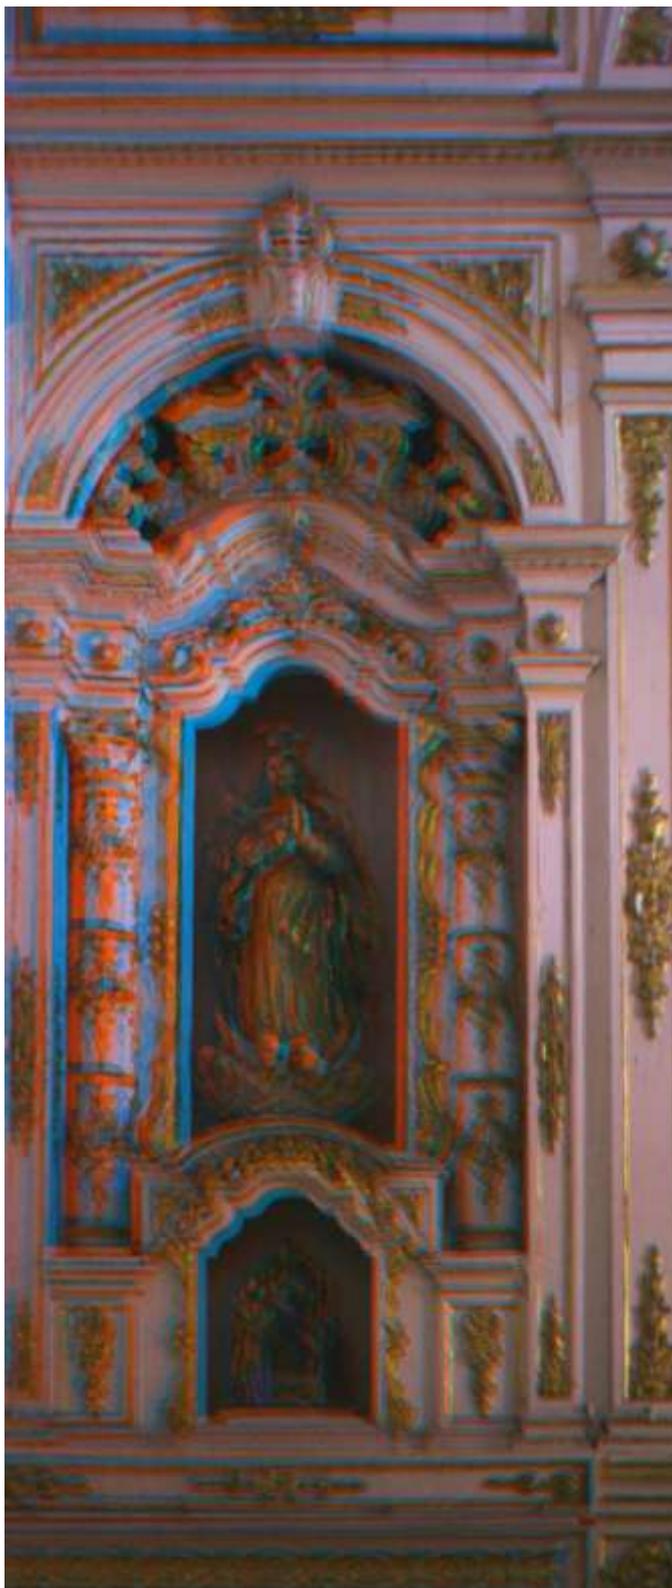
Figura 51: Convento de Santo Antônio – Anaglifo do Altar de Nossa Senhora da Conceição– Altar colateral esquerdo

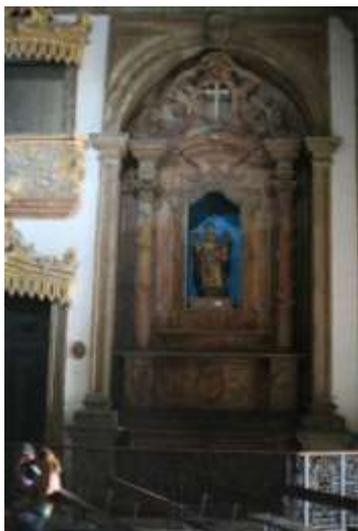
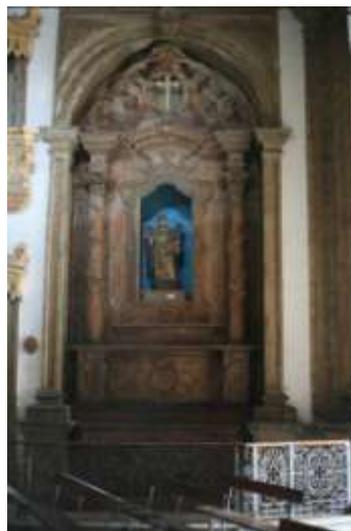
Figura 54: Igreja Concatetral de São Pedro dos Clérigos – Altar de São Vicente Férrer - 1^o altar do lado direito – Fotografias originais – (a) Lado esquerdo \ (b) Lado direito

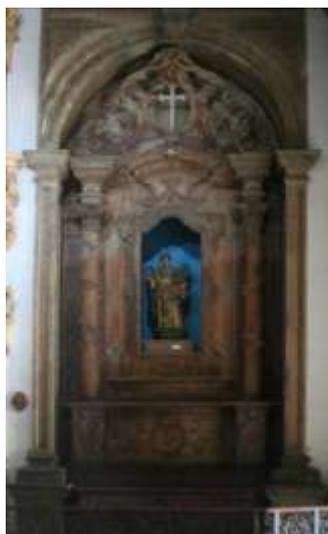
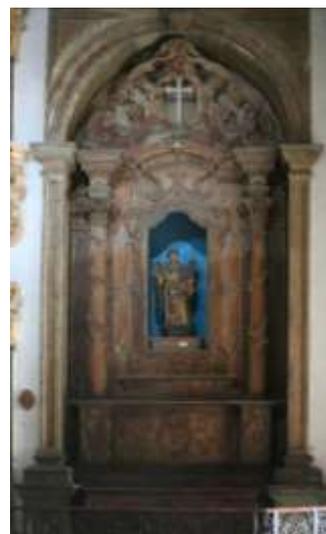
Figura 55: Igreja Concatetral de São Pedro dos Clérigos – Altar de São Vicente Férrer – 1^o altar do lado direito – Fotografias corrigidas – (a) Lado esquerdo \ (b) Lado direito
