**UNIVERSIDADE FEDERAL DE PERNAMBUCO
CENTRO DE TECNOLOGIA E GEOCIÊNCIAS
DEPARTAMENTO DE ENGENHARIA CARTOGRÁFICA
PROGRAMA DE PÓS-GRADUAÇÃO EM CIÊNCIAS
GEODÉSICAS E
TECNOLOGIAS DA GEOINFORMAÇÃO**

**IMAGENS ANAGLIFO PARA OBSERVAÇÃO EM 3D
DAS CARACTERÍSTICAS ARQUITETÔNICAS DE
BENS PATRIMONIAIS GEORREFERENCIADOS**

Dissertação de Mestrado

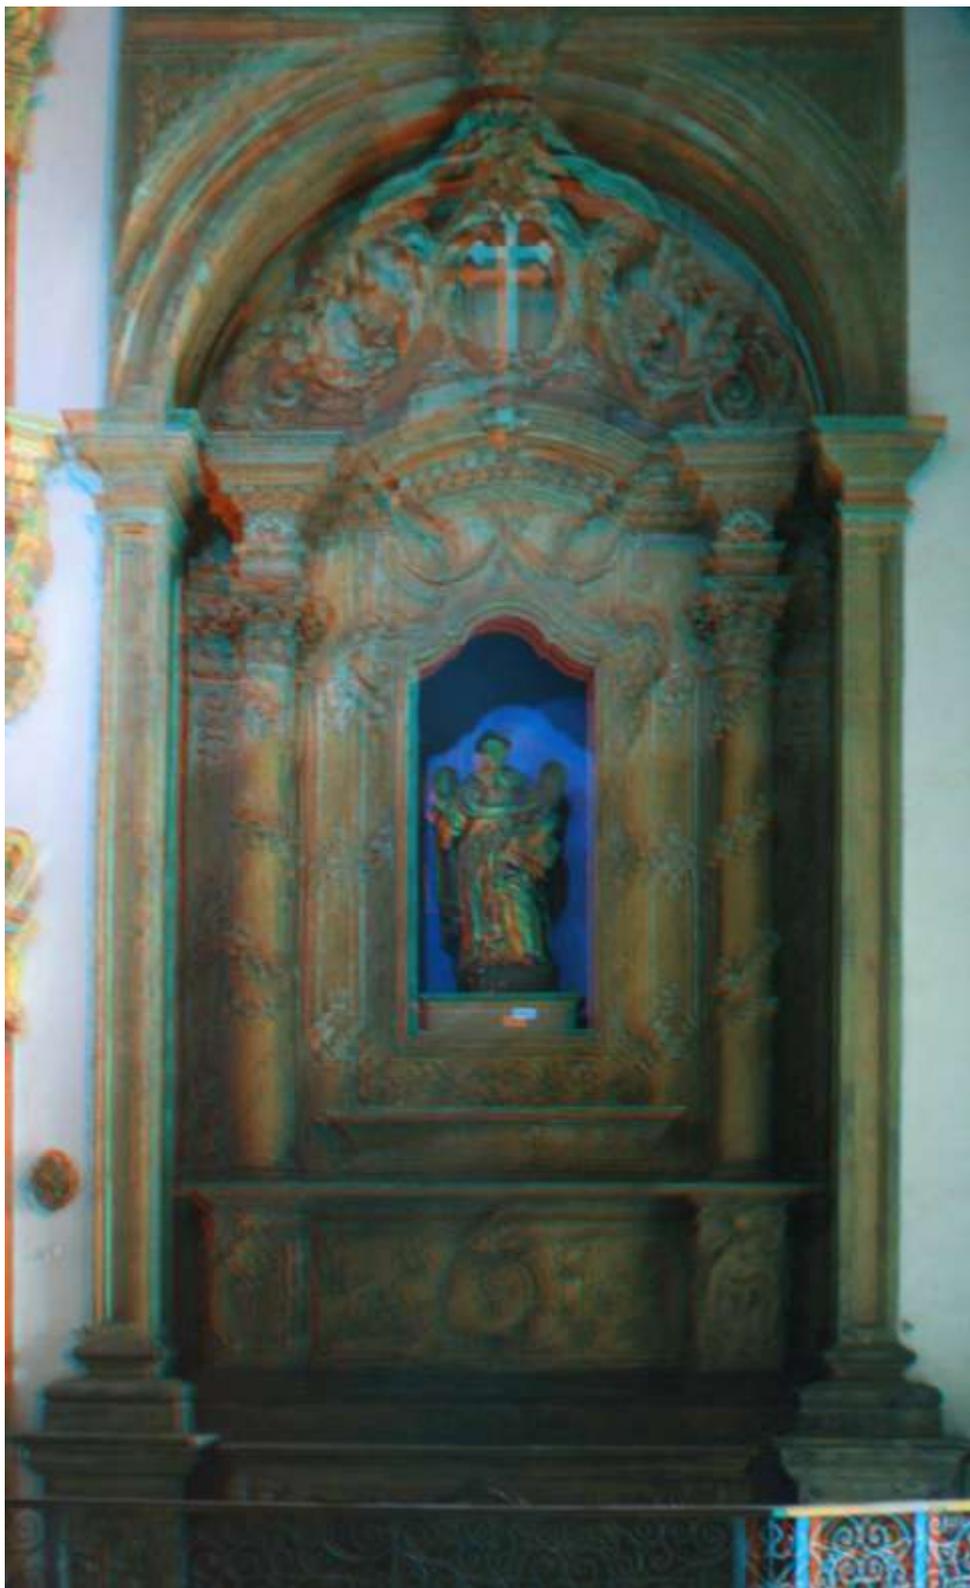
Figura 56: Igreja Concatedral de São Pedro dos Clérigos – Anaglifo do Altar de São Vicente Férrer - 1^o altar do lado direito

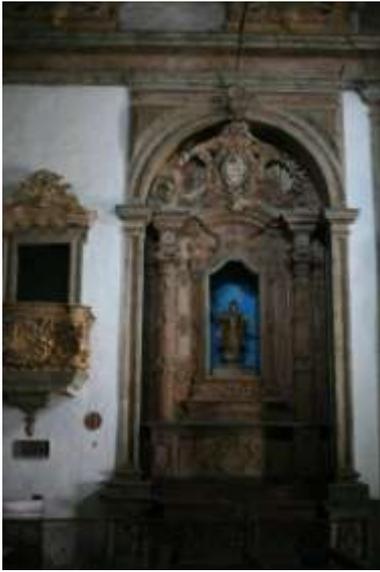
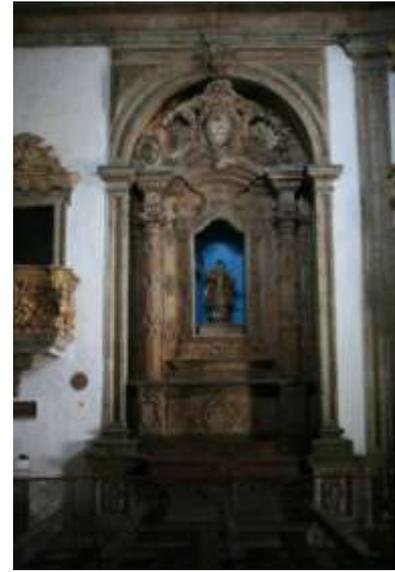
Figura 57 : Igreja Concatedral de São Pedro dos Clérigos – Altar de São Miguel – 2º altar do lado direito – Fotografias originais – (a) Lado esquerdo \ (b) Lado direito

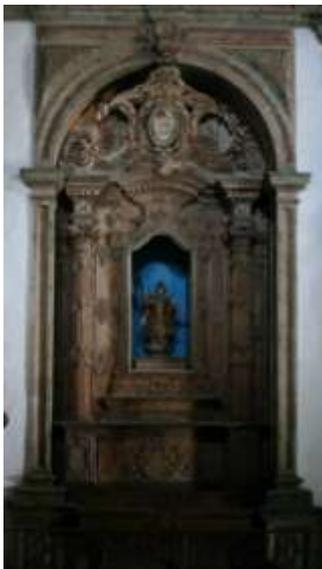
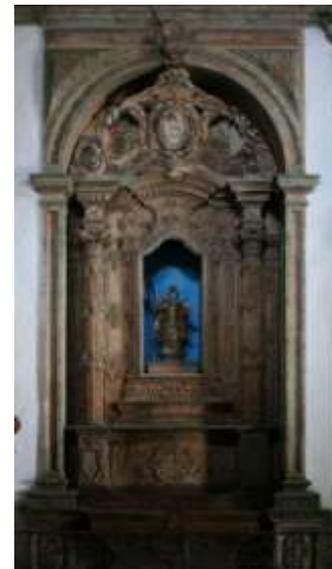
Figura 58: Igreja Concatedral de São Pedro dos Clérigos – Altar de São Miguel – 2º altar do lado direito – Fotografias corrigidas – (a) Lado esquerdo \ (b) Lado direito

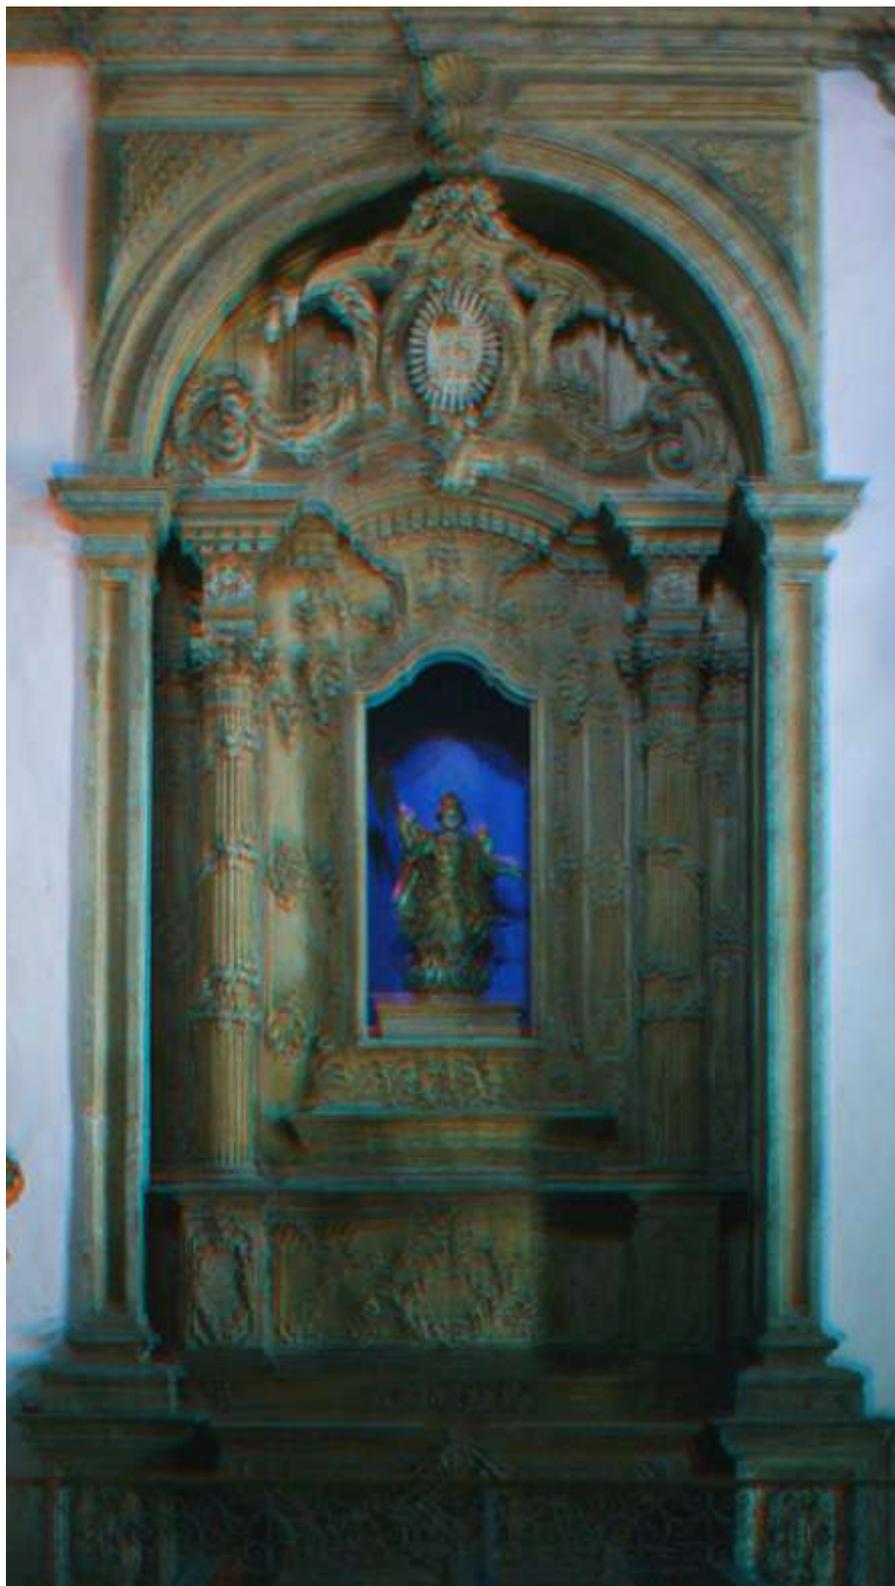
Figura 59: Igreja Concatedral de São Pedro dos Clérigos – Anaglifo do Altar de São Vicente Férrer - 2º altar do lado direito

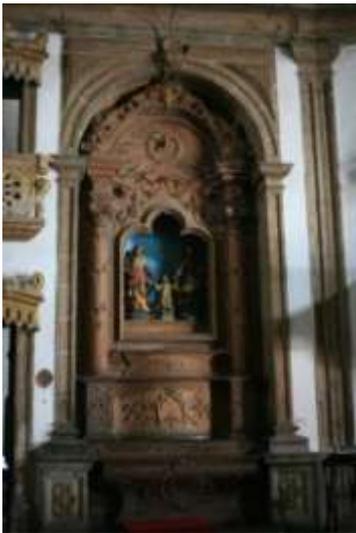
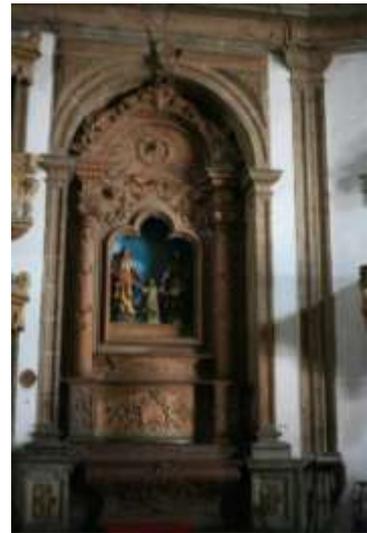
Figura 60: Igreja Concatedral de São Pedro dos Clérigos – Altar da Sagrada Família - 3º altar do lado direito – Fotografias originais – (a) Lado esquerdo \ (b) Lado direito

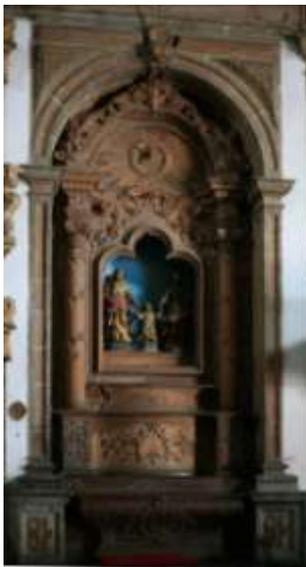
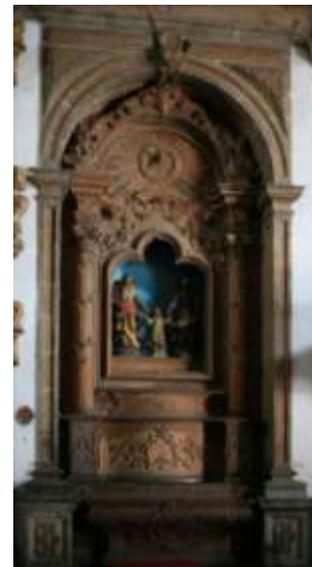
Figura 61: Igreja Concatedral de São Pedro dos Clérigos – Altar da Sagrada Família - 3º altar do lado direito – Fotografias corrigidas – (a) Lado esquerdo \ (b) Lado direito

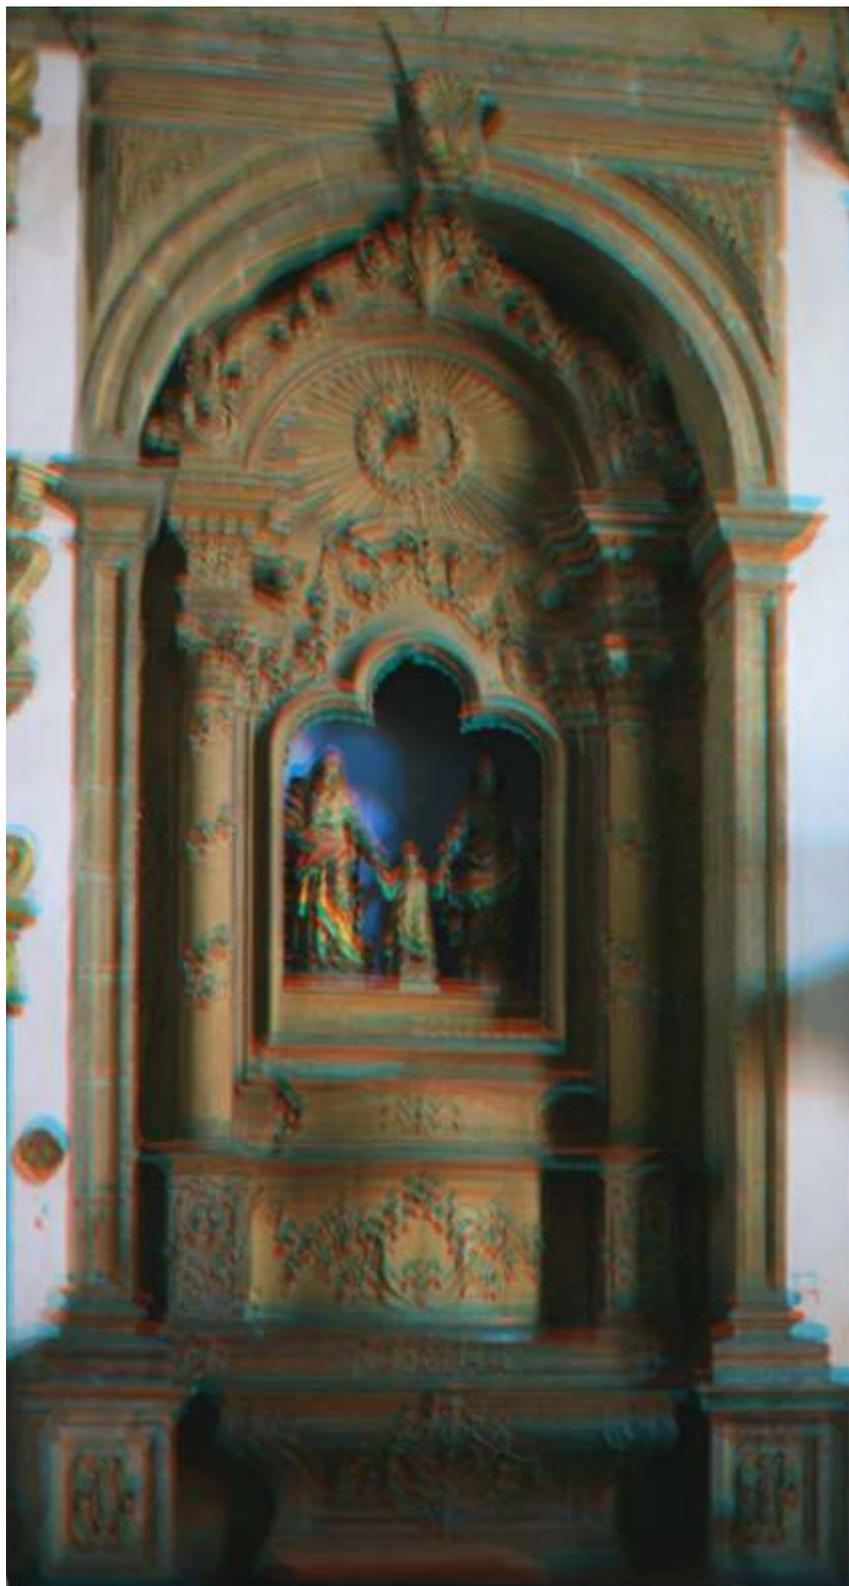
Figura 62: Igreja Concatedral de São Pedro dos Clérigos – Anaglifo do Altar da Sagrada Família - 3º altar do lado direito

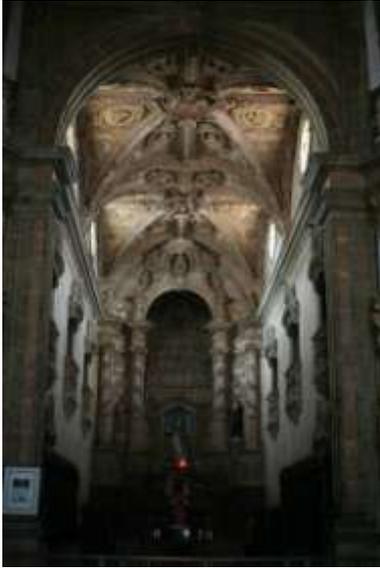
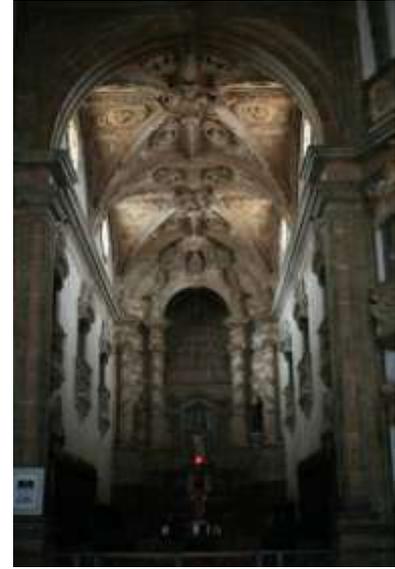
Figura 63: Igreja Concatedral de São Pedro dos Clérigos – Altar mor – Fotografias originais – (a) Lado esquerdo \ (b) Lado direito

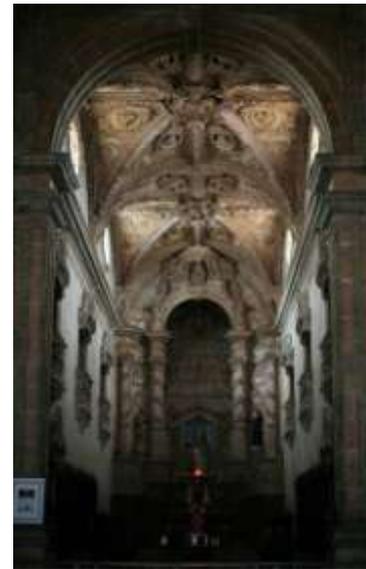
Figura 64: Igreja Concatedral de São Pedro dos Clérigos – Altar mor – Fotografias corrigidas– (a) Lado esquerdo \ (b) Lado direito

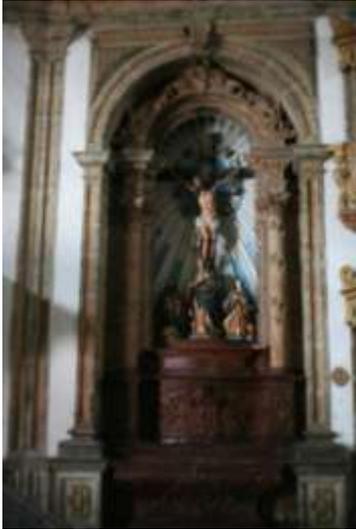
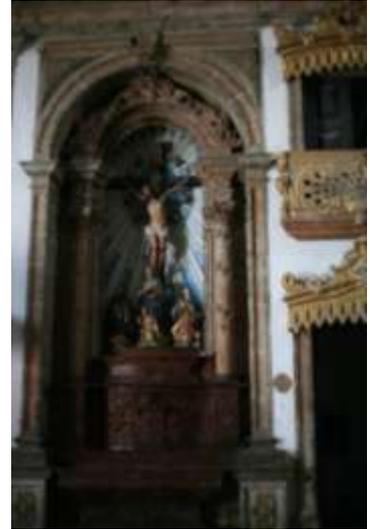
Figura 66: Igreja Concatedral de São Pedro dos Clérigos – Altar do Cristo Crucificado – 3^o altar do lado esquerdo -- Fotografias originais – (a) Lado esquerdo \ (b) Lado direito

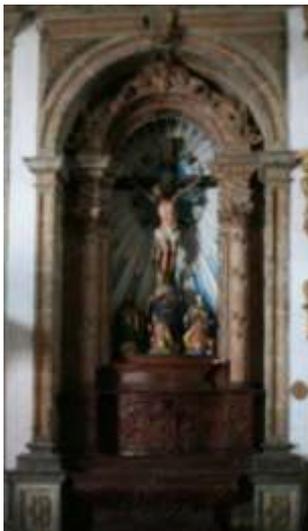
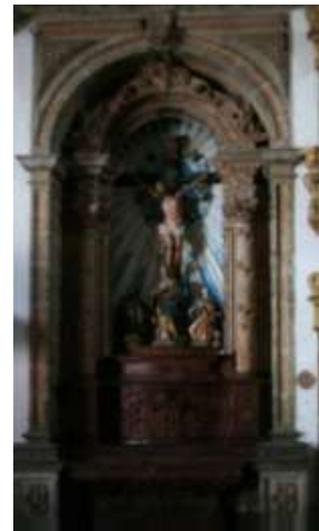
Figura 67: Igreja Concatedral de São Pedro dos Clérigos – Altar do Cristo Crucificado – 3^o altar do lado esquerdo Fotografias corrigidas – (a) Lado esquerdo \ (b) Lado direito

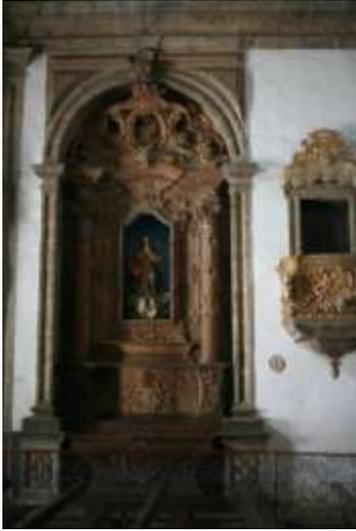
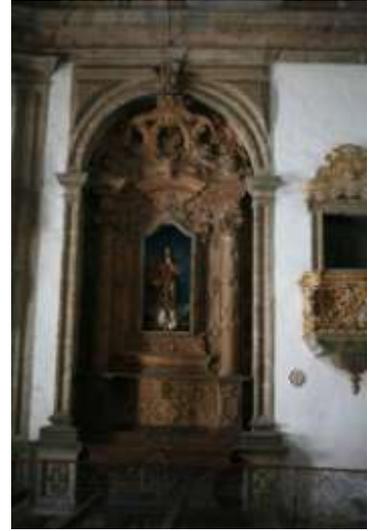
Figura 69: Igreja Concatedral de São Pedro dos Clérigos – Nossa Senhora da Conceição - 2^o altar do lado esquerdo — Fotografias originais – (a) Lado esquerdo \ (b) Lado direito

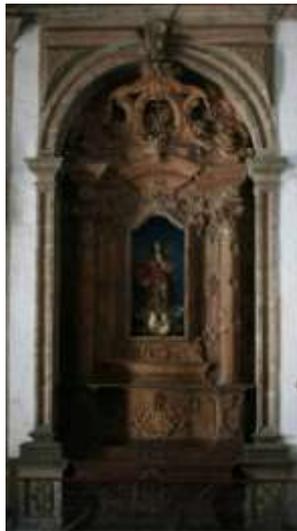
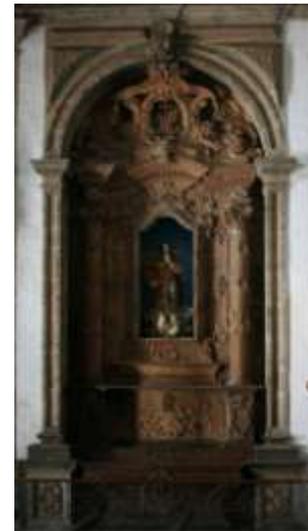
Figura 70: Igreja Concatedral de São Pedro dos Clérigos – 2^o altar do lado esquerdo – Nossa Senhora da Conceição – Fotografias corrigidas – (a) Lado esquerdo \ (b) Lado direito

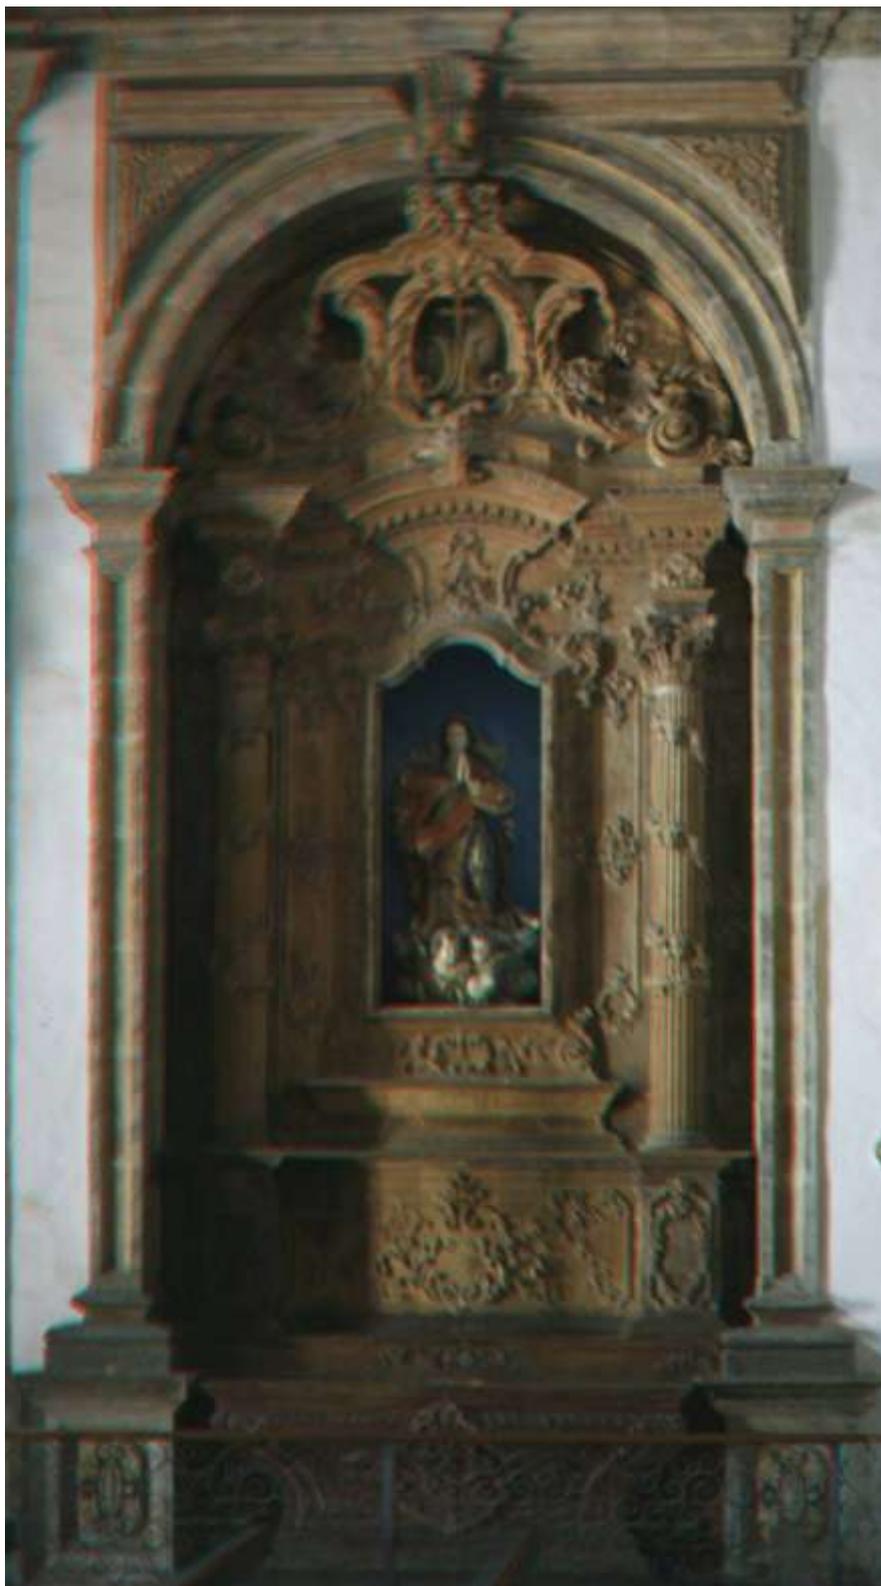
Figura 71: Igreja Concatedral de São Pedro dos Clérigos – Anaglifo do altar de Nossa Senhora da Conceição – 2º altar do lado esquerdo

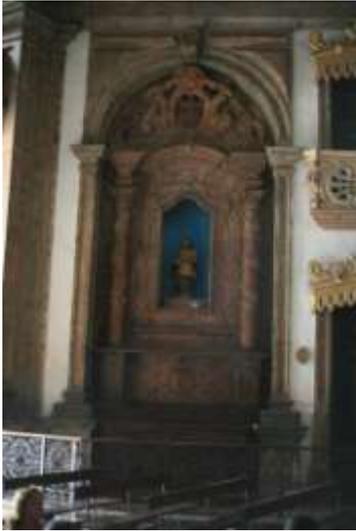
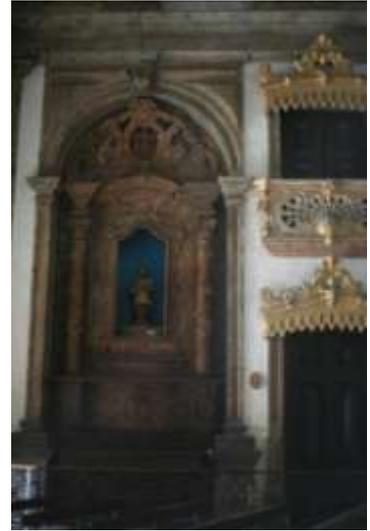
Figura 72: Igreja Concatedral de São Pedro dos Clérigos -- Altar de São João Nepomuceno – 1^o altar do lado esquerdo – Fotografias originais – (a) Lado esquerdo \ (b) Lado direito

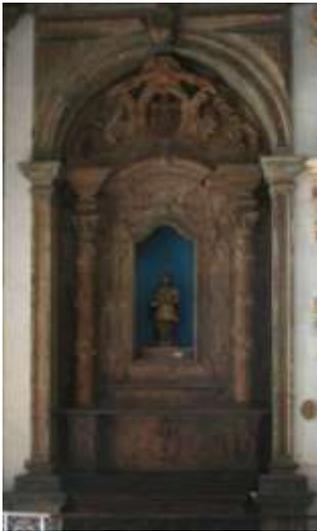
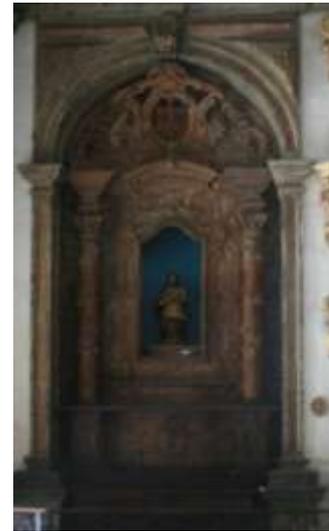
Figura 73: Igreja Concatedral de São Pedro dos Clérigos -- Altar de São João Nepomuceno – 1^o altar do lado esquerdo – Fotografias originais – (a) Lado esquerdo \ (b) Lado direito

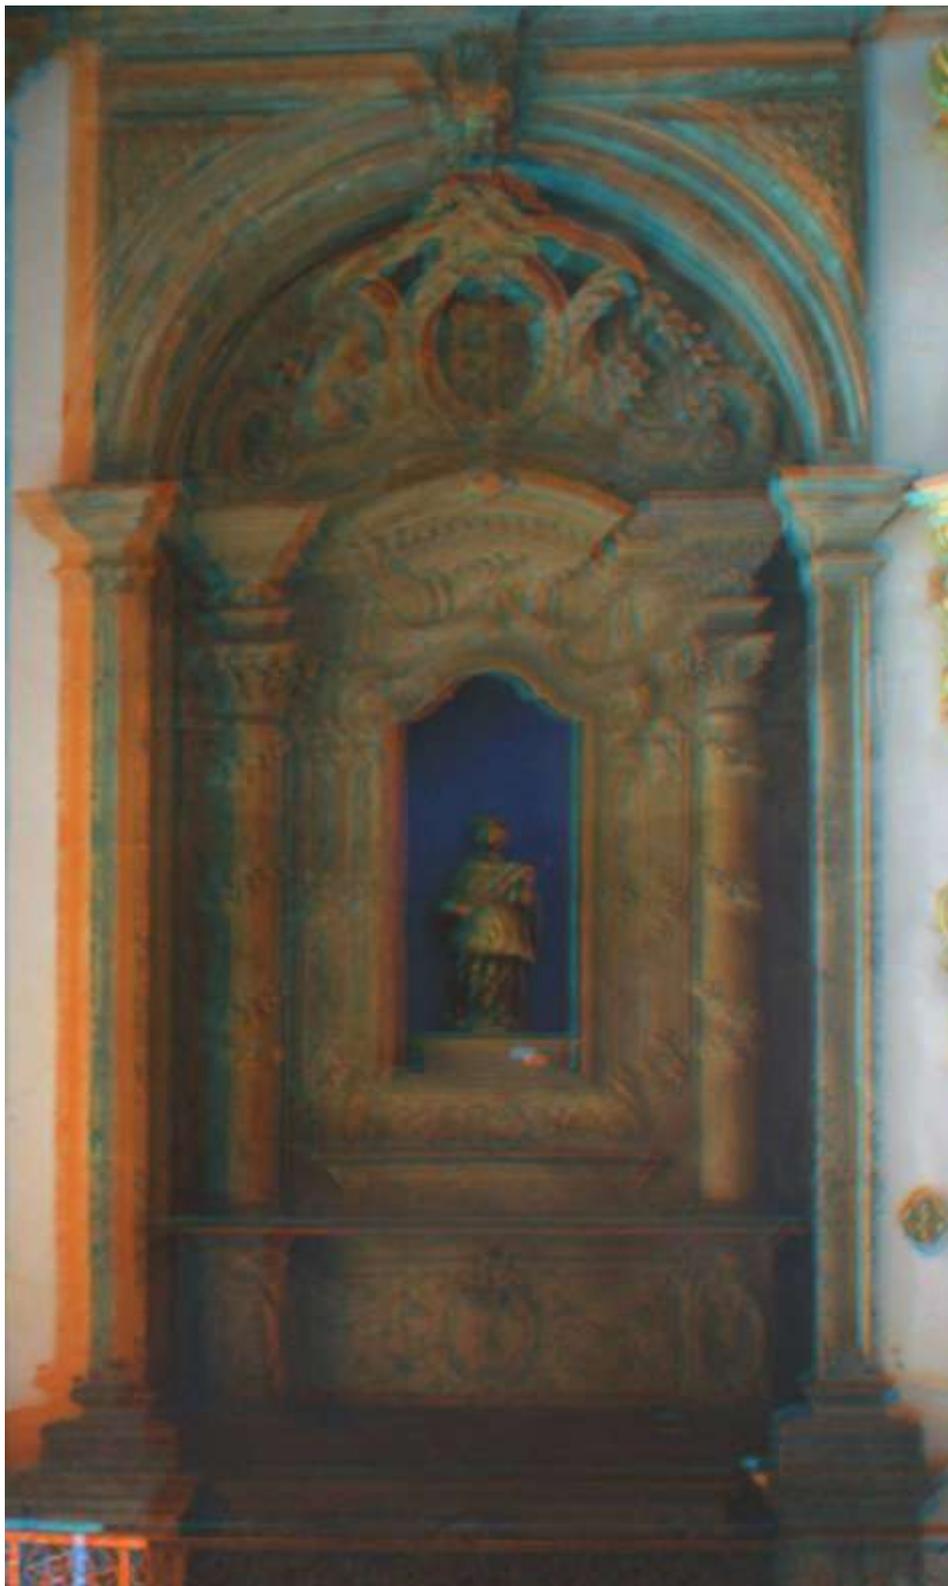
Figura 74: Igreja Concatedral de São Pedro dos Clérigos – Anaglifo do altar de São João Nepomuceno – 1^o altar do lado esquerdo

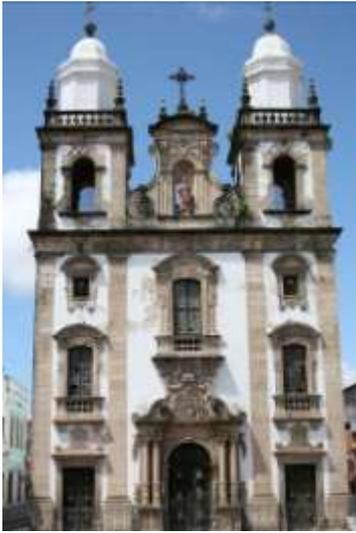
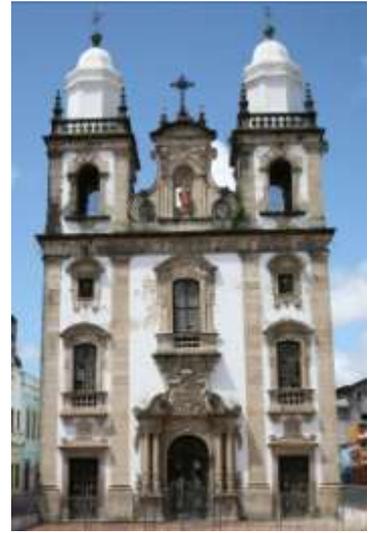
Figura 75: Igreja Basílica de Nossa Senhora do Carmo– Fachada – Fotografias originais– (a) Lado esquerdo \ (b) Lado direito

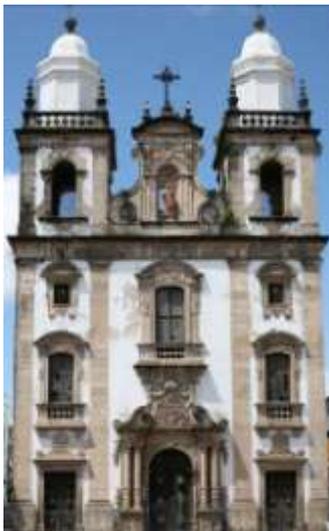
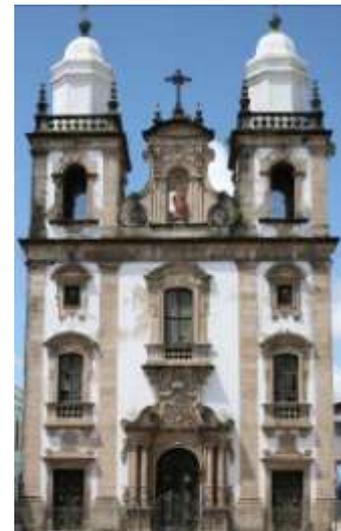
Figura 76: Igreja Basílica de Nossa Senhora do Carmo– Fachada – Fotografias corrigidas – (a) Lado esquerdo \ (b) Lado direito

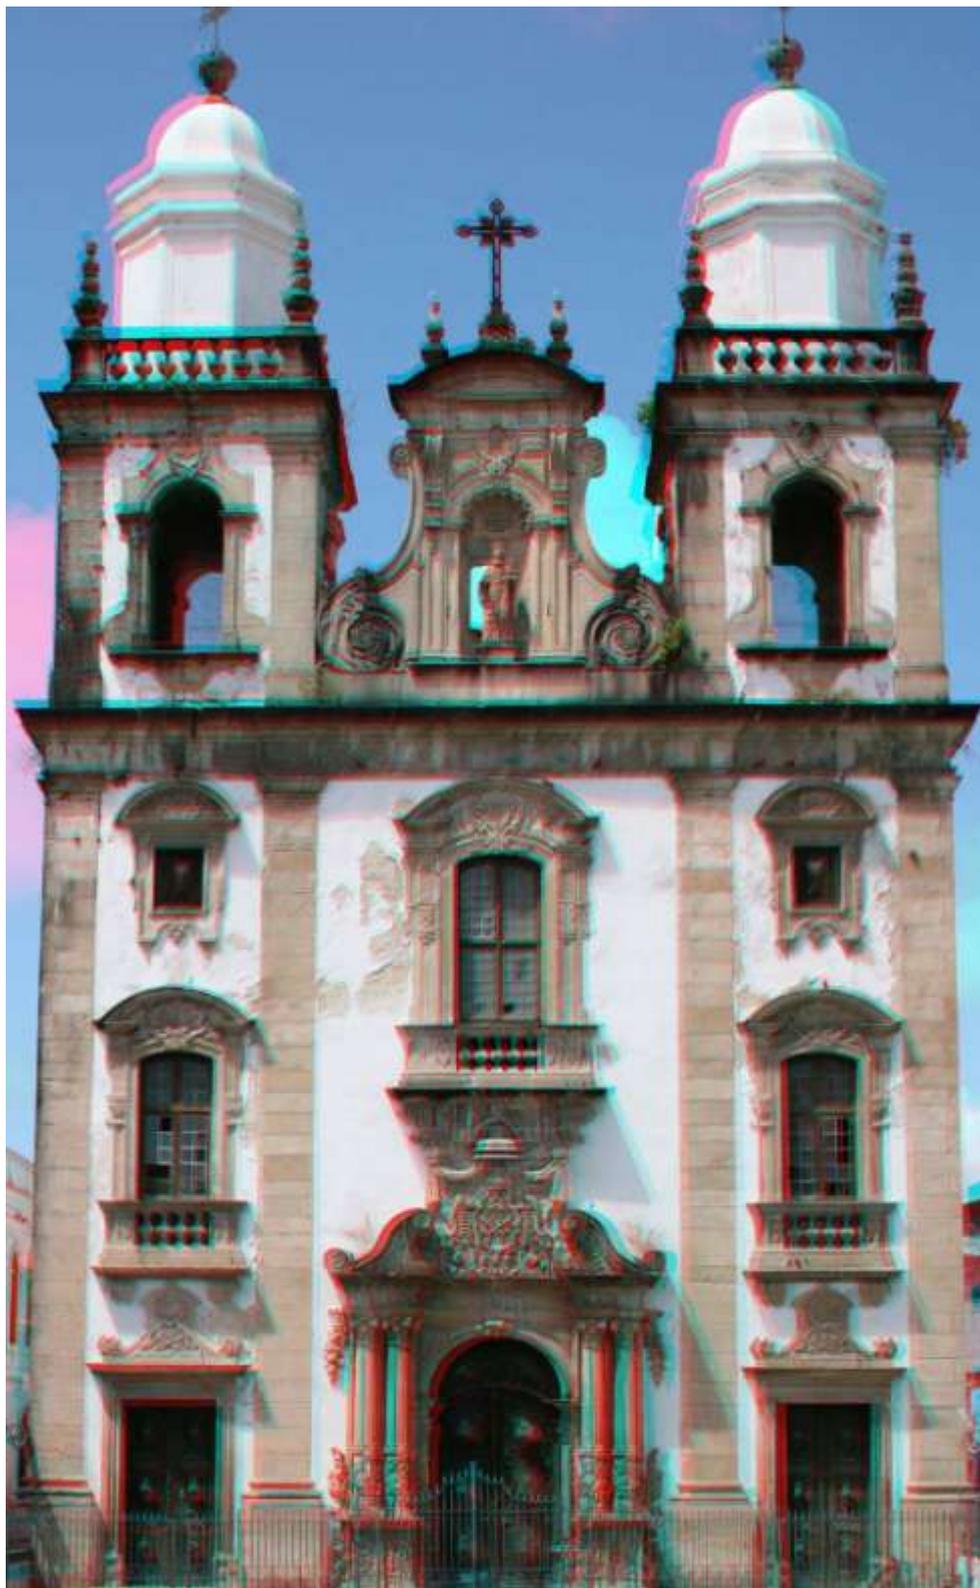
Figura 77: Igreja Concatedral de São Pedro dos Clérigos – Anaglifo da Fachada

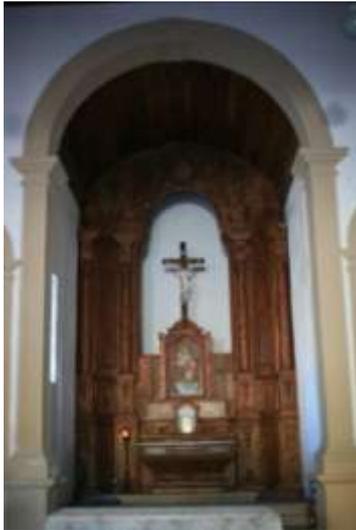
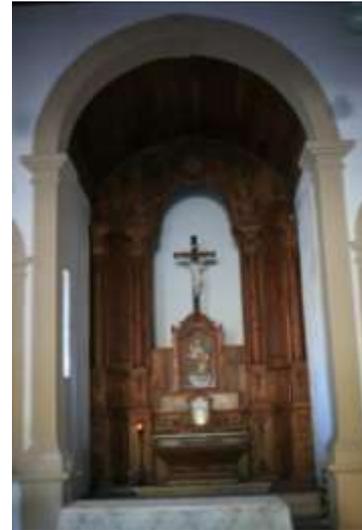
Figura 80: Capela de Nossa Senhora da Assunção das Fronteiras – Altar mor – Fotografias originais– (a) Lado esquerdo \ (b) Lado direito

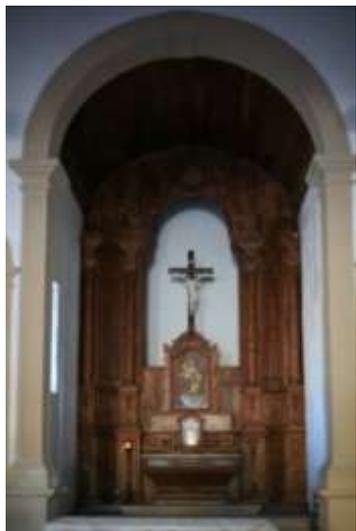
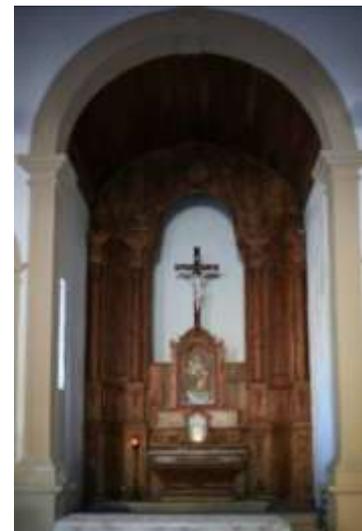
Figura 81: Capela de Nossa Senhora da Assunção das Fronteiras – Altar mor – Fotografias corrigidas – (a) Lado esquerdo \ (b) Lado direito

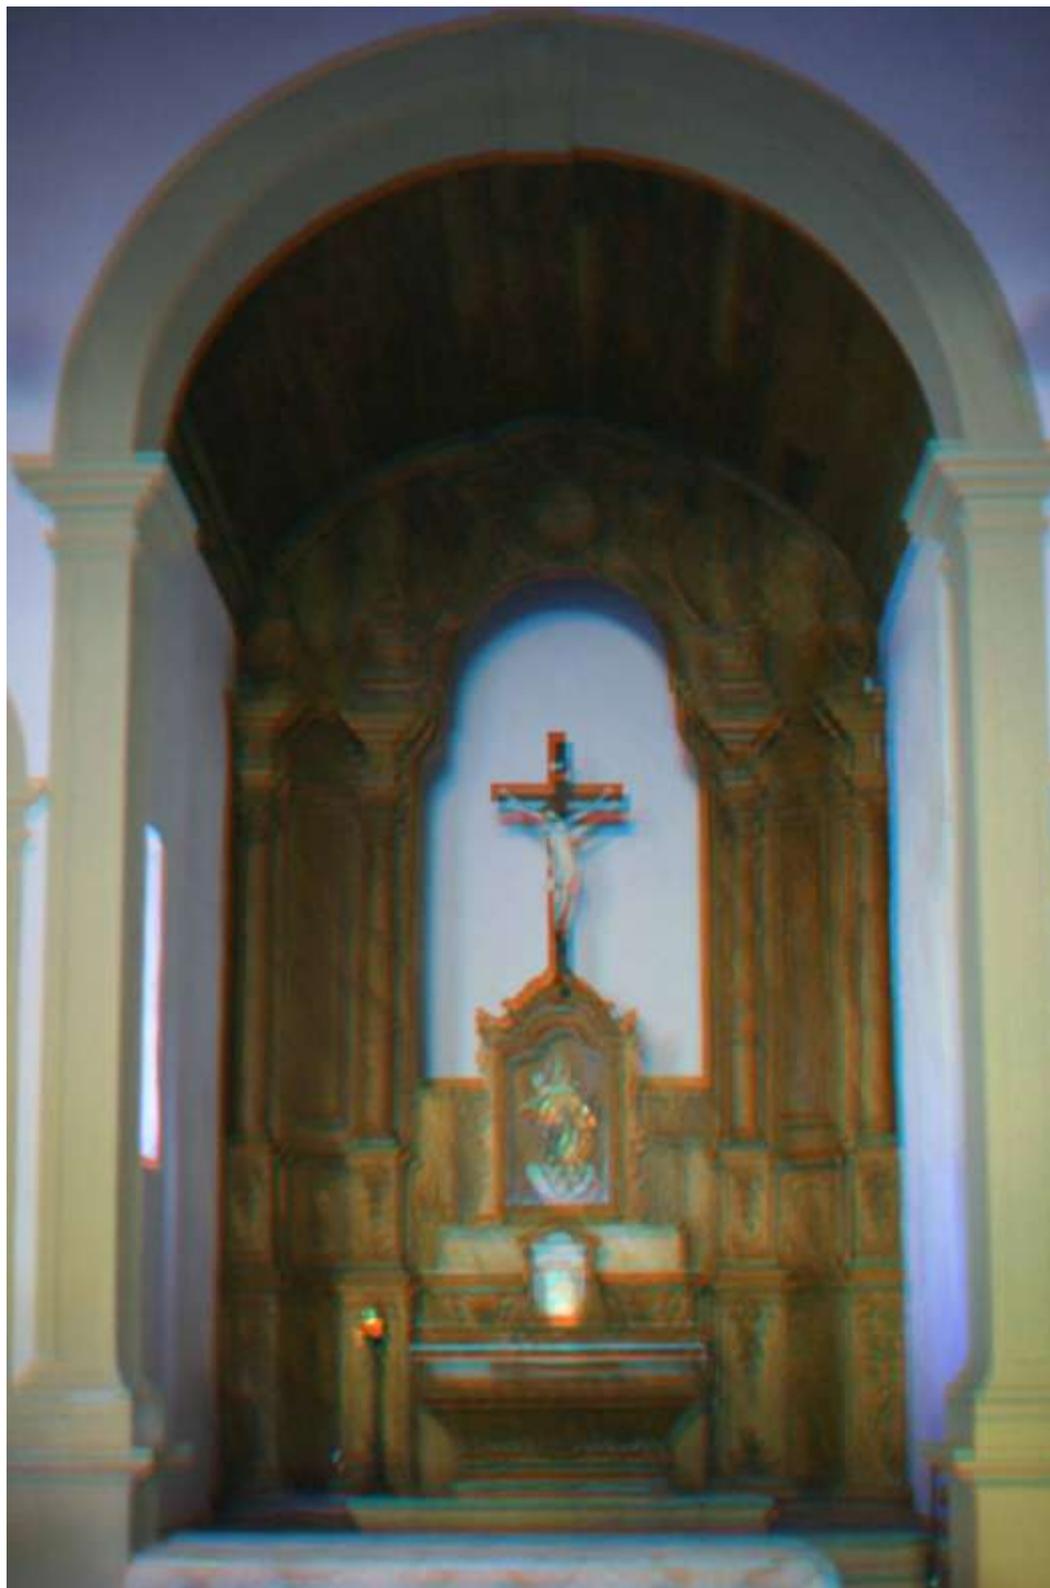
Figura 82: Capela de Nossa Senhora da Assunção das Fronteiras – Anaglifo do Altar-mor

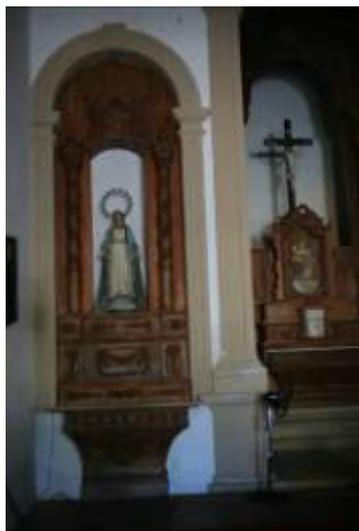
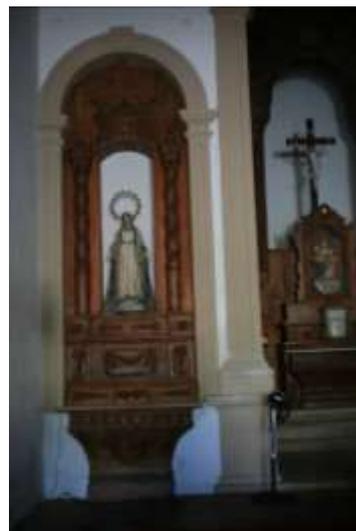
Figura 83: Capela de Nossa Senhora da Assunção das Fronteiras – Altar de Nossa Senhora das Graças– Altar colateral esquerdo – Fotografias originais – (a) Lado esquerdo \ (b) Lado direito

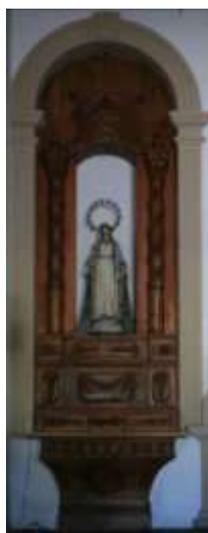
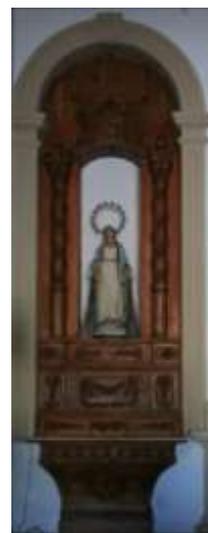
Figura 84: Capela de Nossa Senhora da Assunção das Fronteiras – Altar de Nossa Senhora das Graças – Altar colateral esquerdo – Fotografias corrigidas – (a) Lado esquerdo \ (b) Lado direito

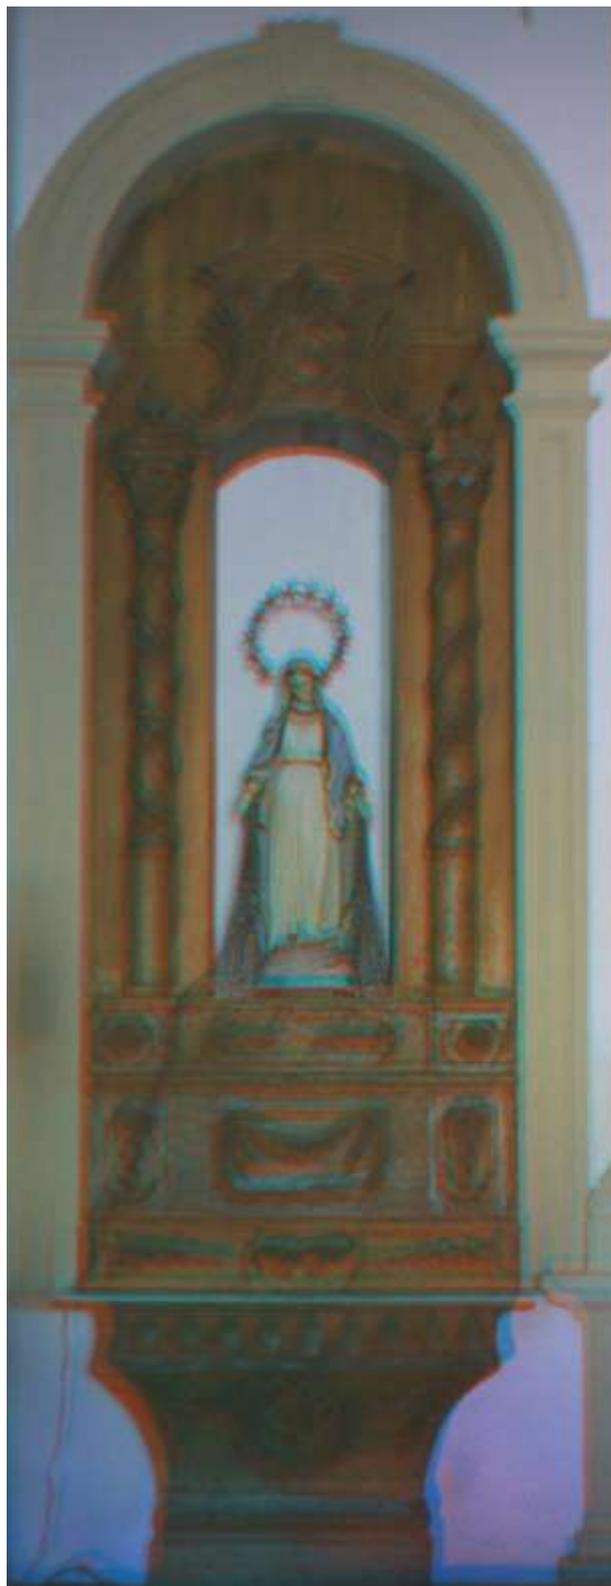
Figura 85: Capela de Nossa Senhora da Assunção das Fronteiras – Anaglifo do Altar de Nossa Senhora das Graças– Altar colateral esquerdo

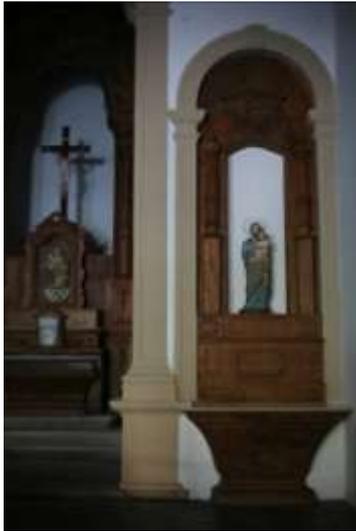
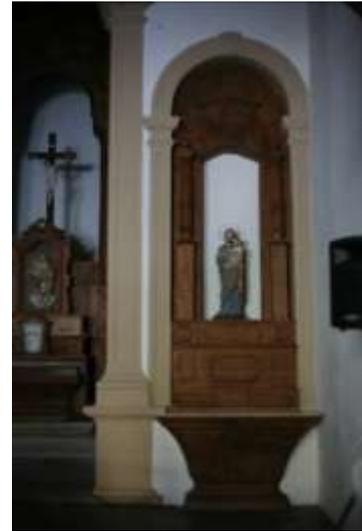
Figura 86: Capela de Nossa Senhora da Assunção das Fronteiras – Altar de São José – Altar colateral direito – Fotografias originais – (a) Lado esquerdo \ (b) Lado direito

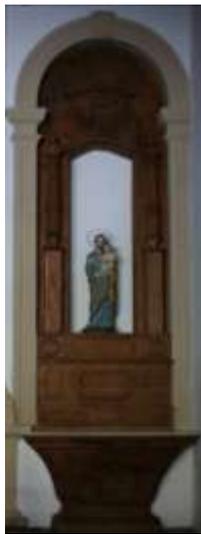
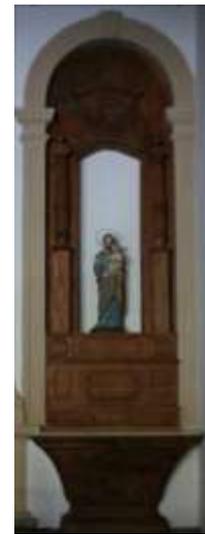
Figura 87: Capela de Nossa Senhora da Assunção das Fronteiras – Altar de São José – Altar colateral direito – Fotografias originais – (a) Lado esquerdo \ (b) Lado direito

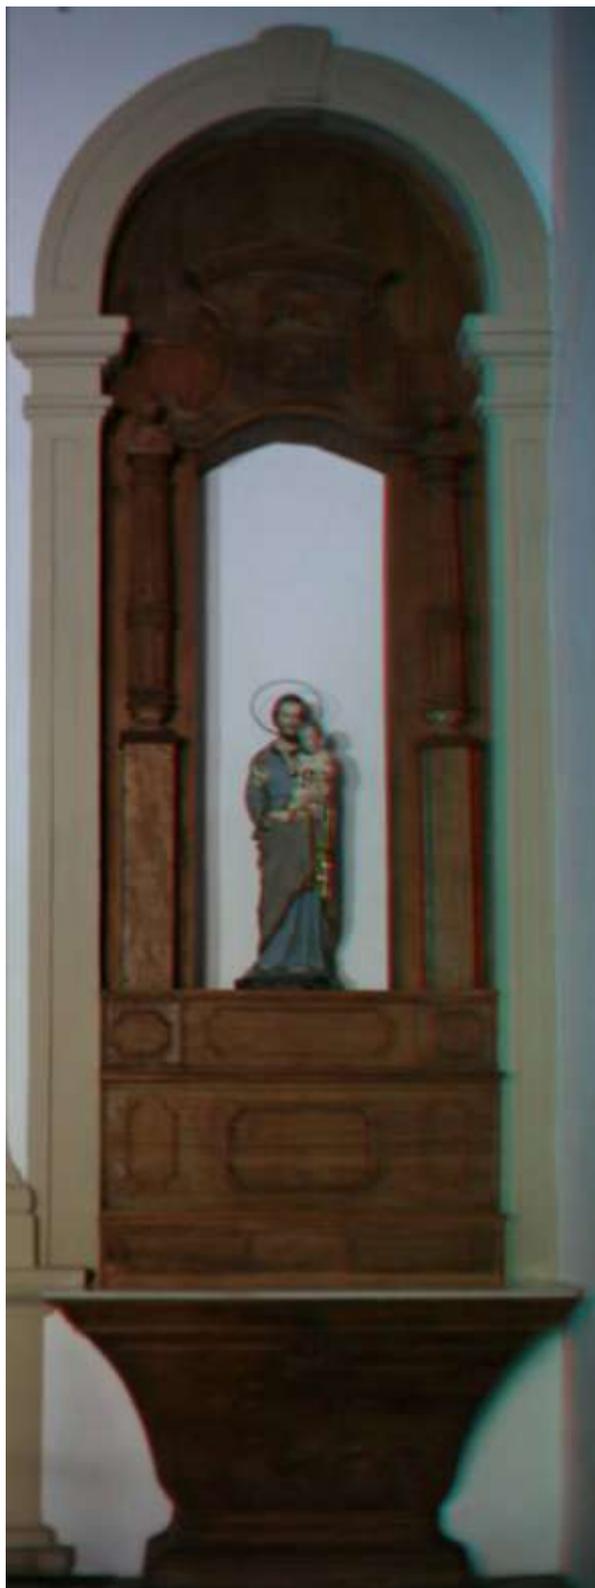
Figura 88: Capela de Nossa Senhora da Assunção das Fronteiras – Anaglifo do Altar de São José – Altar colateral direito

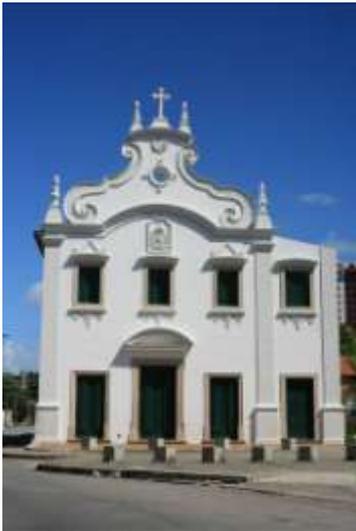
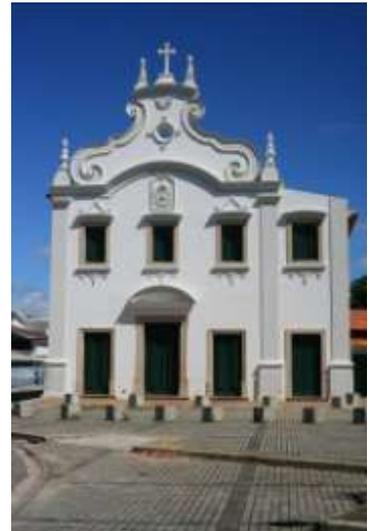
Figura 89: Igreja Nossa Senhora da Assunção das Fronteiras – Fachada – Fotografias originais– (a) Lado esquerdo \ (b) Lado direito

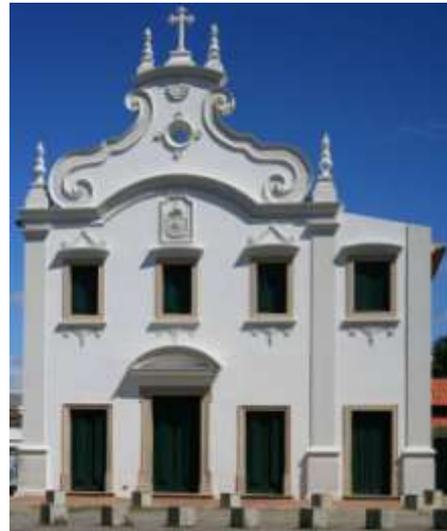
Figura 90: Igreja Nossa Senhora da Assunção das Fronteiras – Fachada – Fotografias corrigidas – (a) Lado esquerdo \ (b) Lado direito

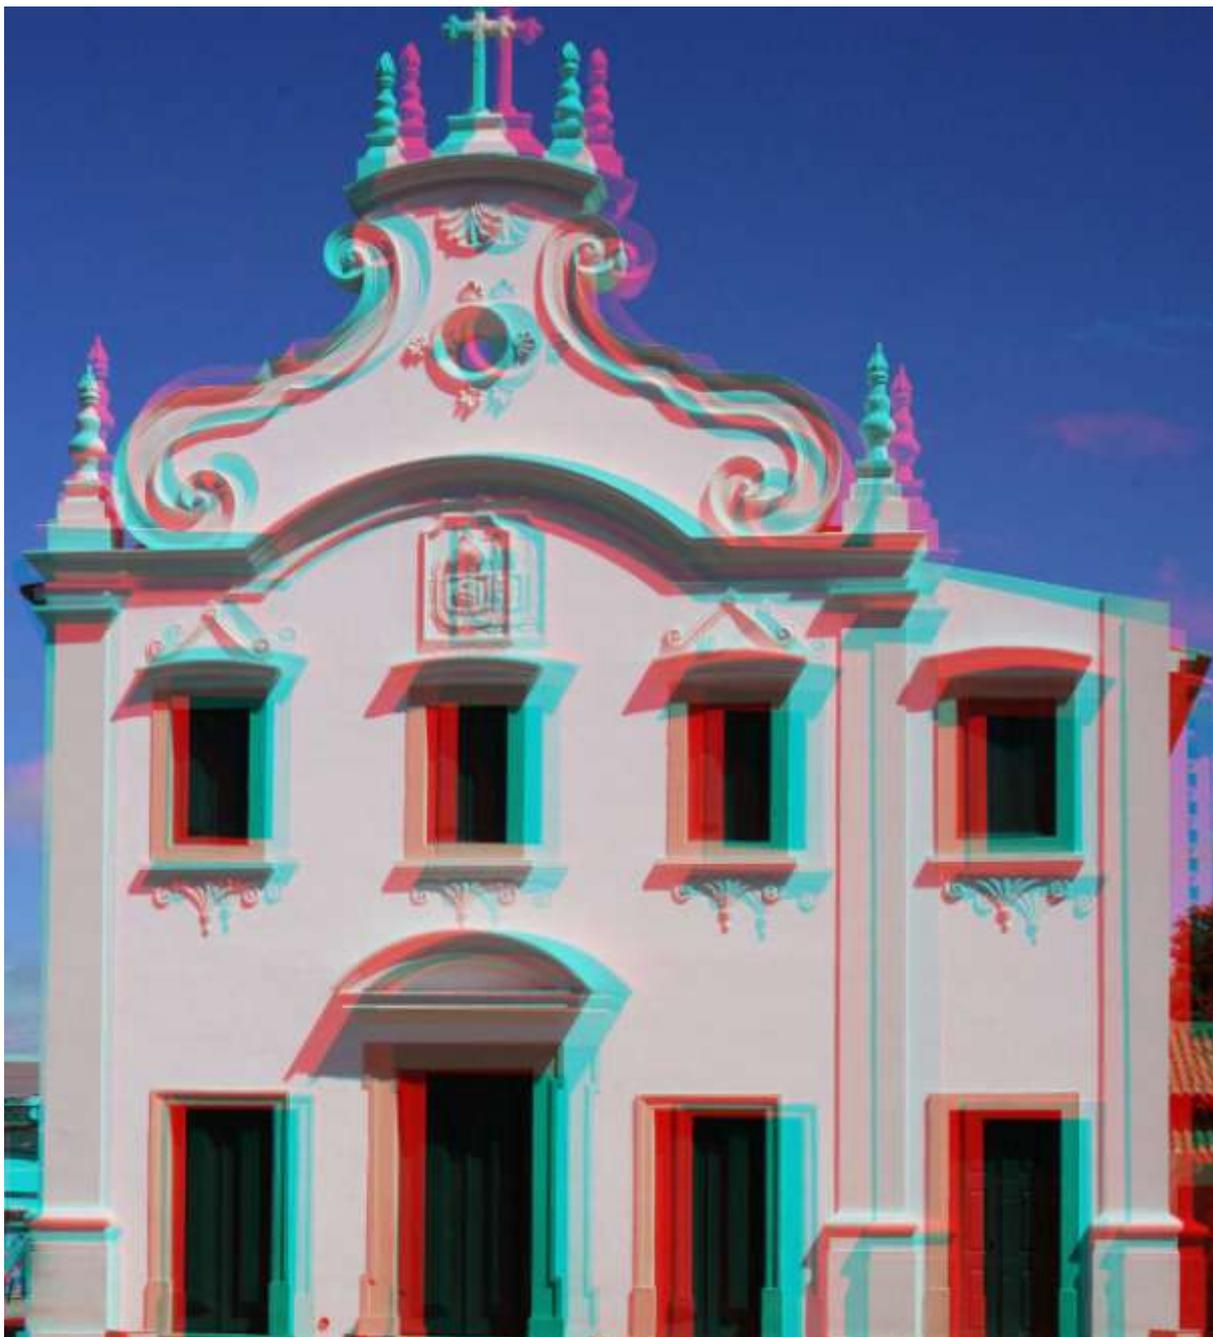
Figura 91: Capela de Nossa Senhora da Assunção das Fronteiras – Anaglifo da Fachada
