**UNIVERSIDADE FEDERAL DE PERNAMBUCO
CENTRO DE TECNOLOGIA E GEOCIÊNCIAS
DEPARTAMENTO DE ENGENHARIA CARTOGRÁFICA
PROGRAMA DE PÓS-GRADUAÇÃO EM CIÊNCIAS
GEODÉSICAS E
TECNOLOGIAS DA GEOINFORMAÇÃO**

**IMAGENS ANAGLIFO PARA OBSERVAÇÃO EM 3D
DAS CARACTERÍSTICAS ARQUITETÔNICAS DE
BENS PATRIMONIAIS GEORREFERENCIADOS**

Dissertação de Mestrado

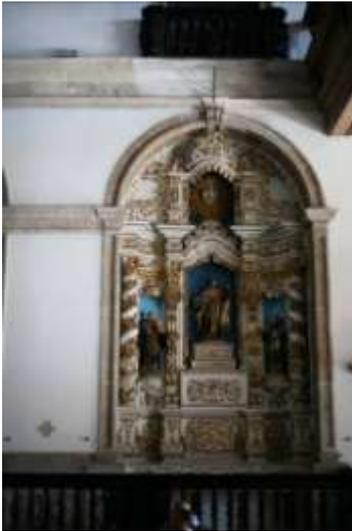
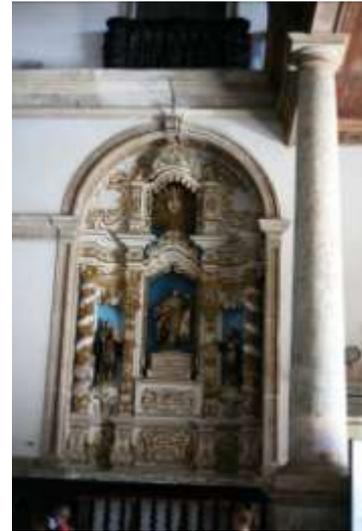
Figura 94: Igreja Basílica de Nossa Senhora do Carmo – Altar de Santo Alberto – Fotografias originais – 1^o altar do lado direito – (a) Lado esquerdo \ (b) Lado direito

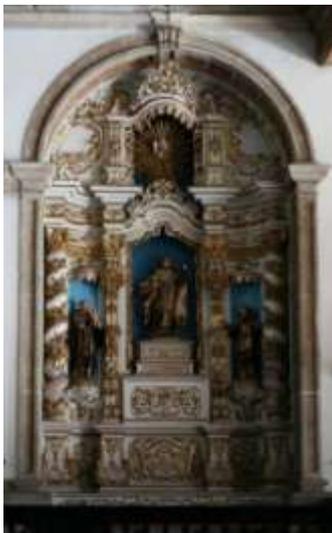
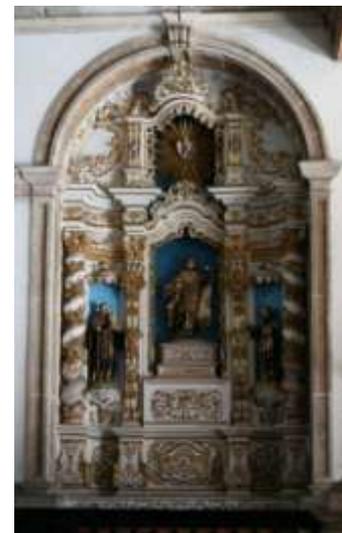
Figura 95: Igreja Basílica de Nossa Senhora do Carmo – Altar de Santo Alberto – 1^o altar do lado direito – Fotografias corrigidas – (a) Lado esquerdo \ (b) Lado direito

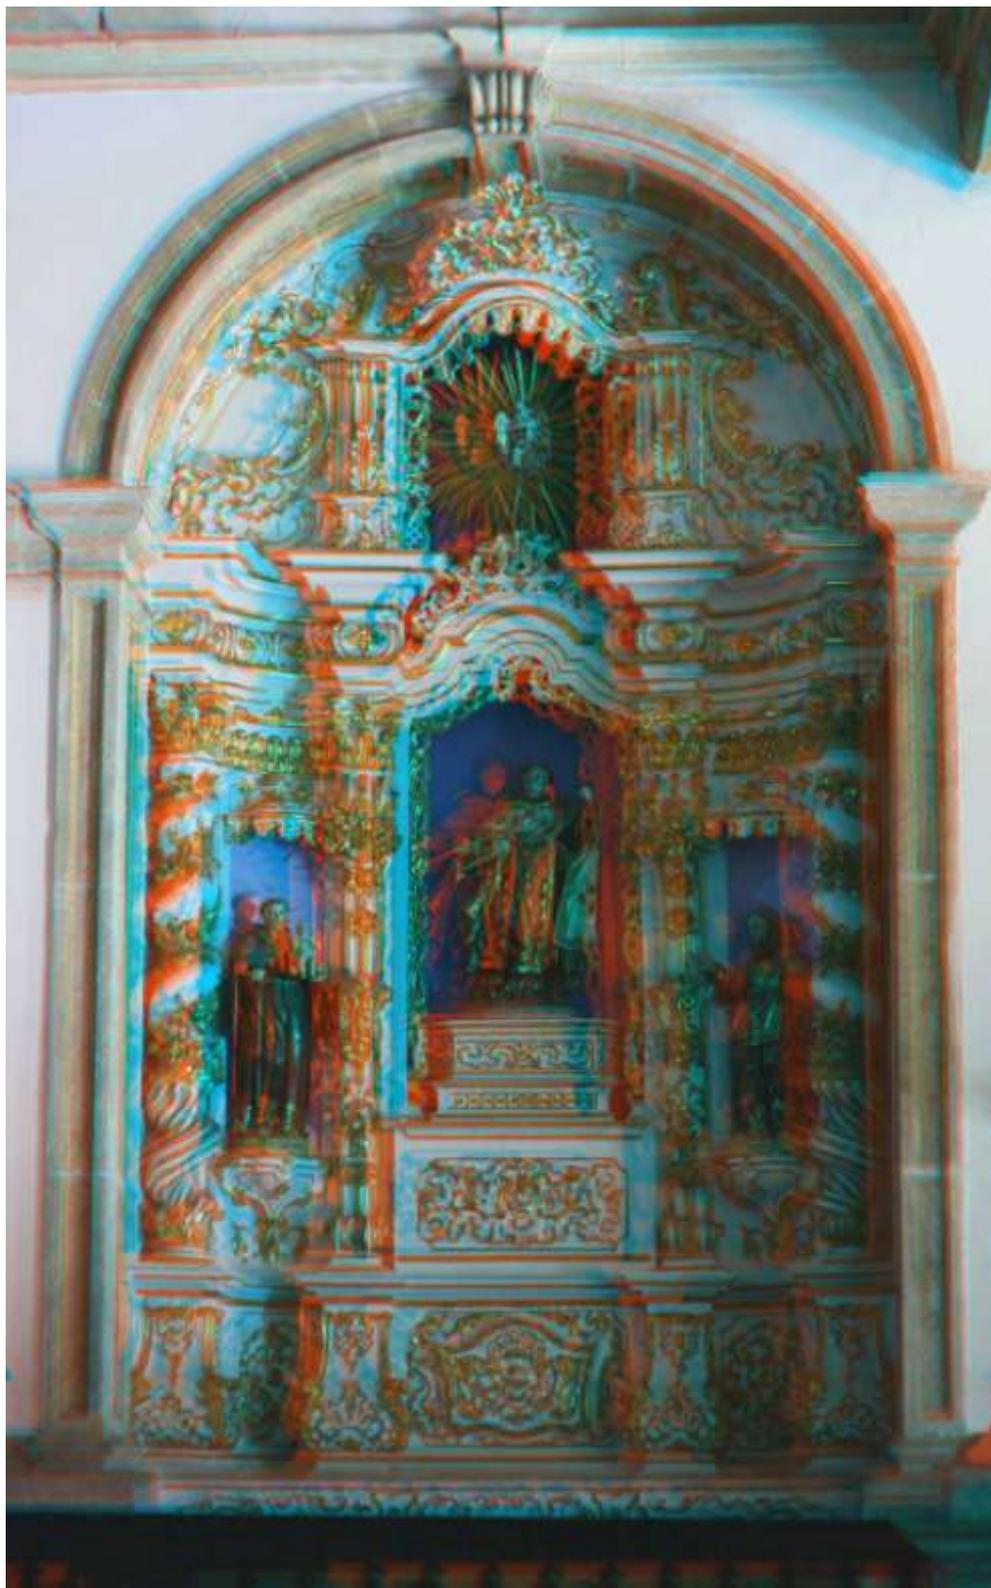
Figura 96: Igreja Basílica de Nossa Senhora do Carmo – Anaglifo do Altar de Santo Alberto – 1º altar do lado direito

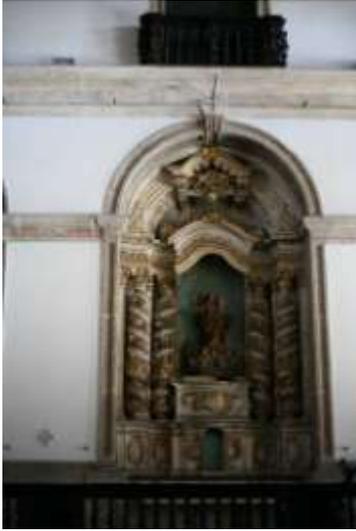
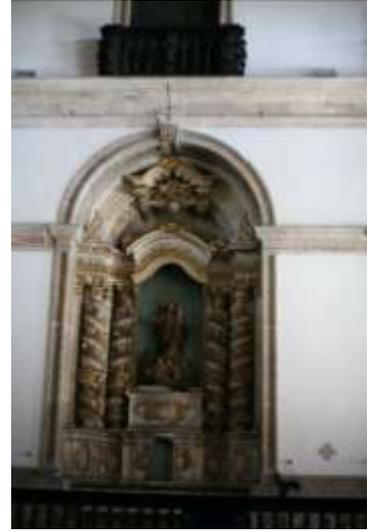
Figura 97: Igreja Basílica de Nossa Senhora do Carmo– Altar de Nossa Senhora da Luz – 2^o altar do lado direito -- Fotografias originais – (a) Lado esquerdo \ (b) Lado direito

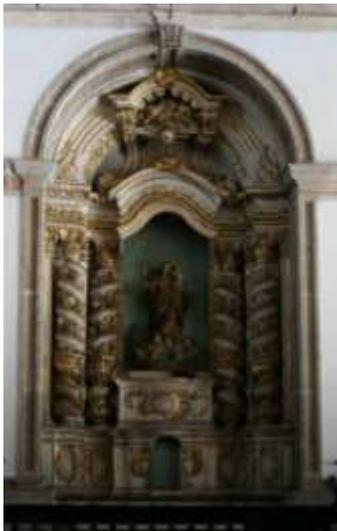
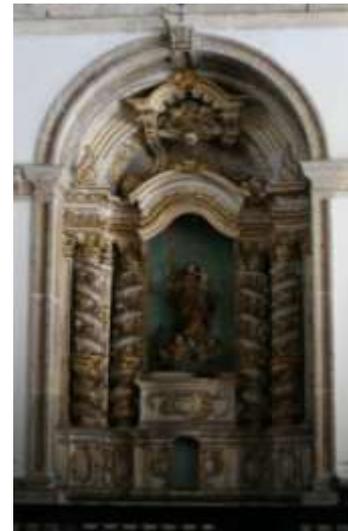
Figura 98: Igreja Basílica de Nossa Senhora do Carmo–Altar de Nossa Senhora da Luz - 2^o altar do lado direito – Fotografias corrigidas – (a) Lado esquerdo \ (b) Lado direito

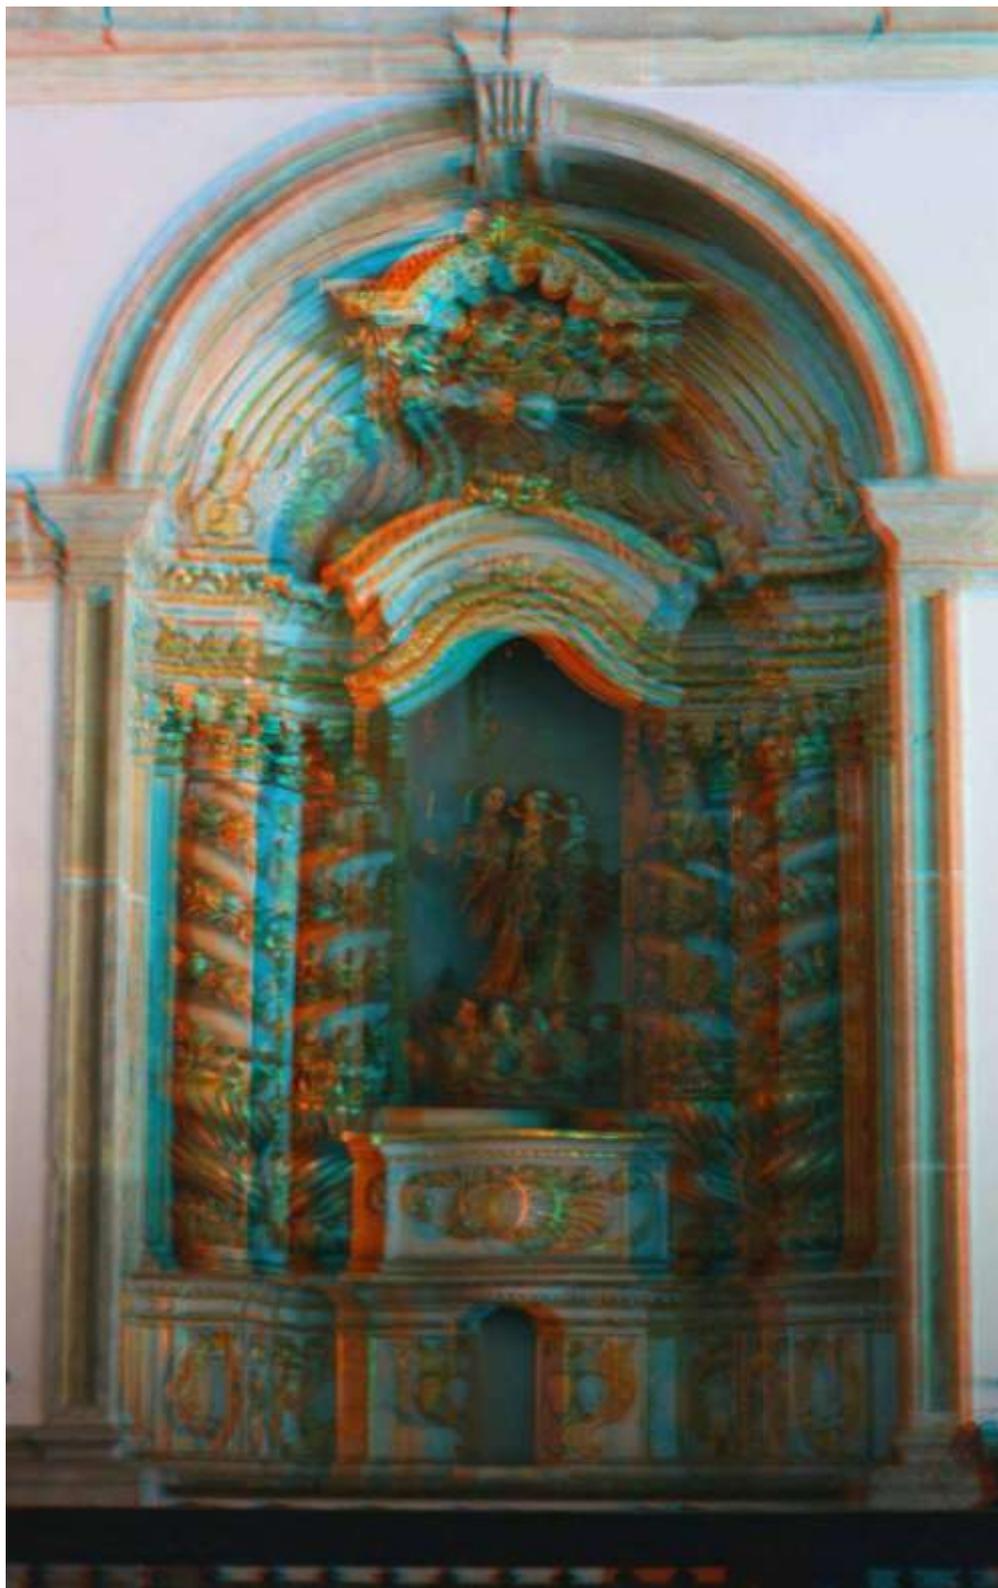
Figura 99: Igreja Basílica de Nossa Senhora do Carmo– Anaglifo do Altar de Nossa Senhora da Luz –2º altar do lado direito

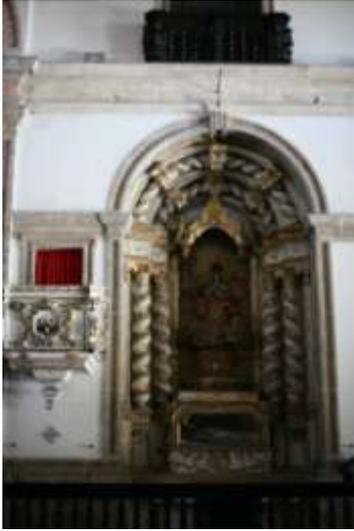
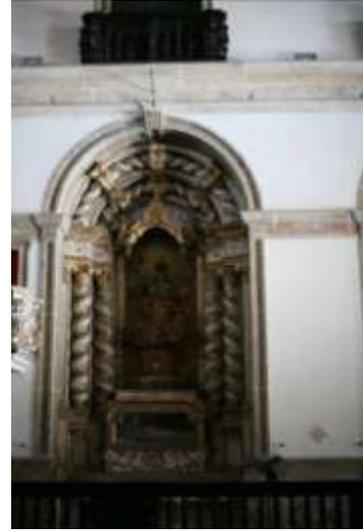
Figura 100: Igreja Basílica de Nossa Senhora do Carmo– Altar de Nossa Senhora da Assunção – 3^o altar do lado direito- Fotografias originais – (a) Lado esquerdo \ (b) Lado direito

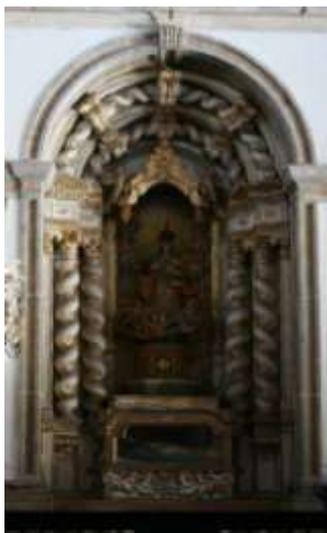
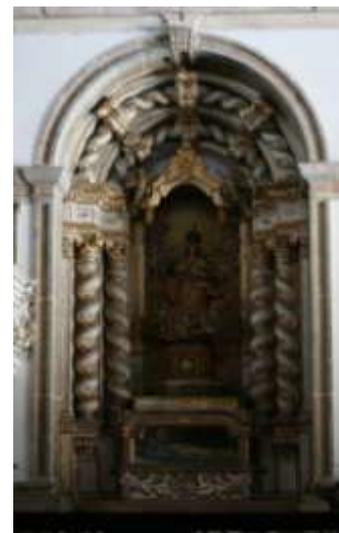
Figura 101: Igreja Basílica de Nossa Senhora do Carmo–Altar de Nossa Senhora da Assunção – 3^o altar do lado direito - Fotografias originais – (a) Lado esquerdo \ (b) Lado direito

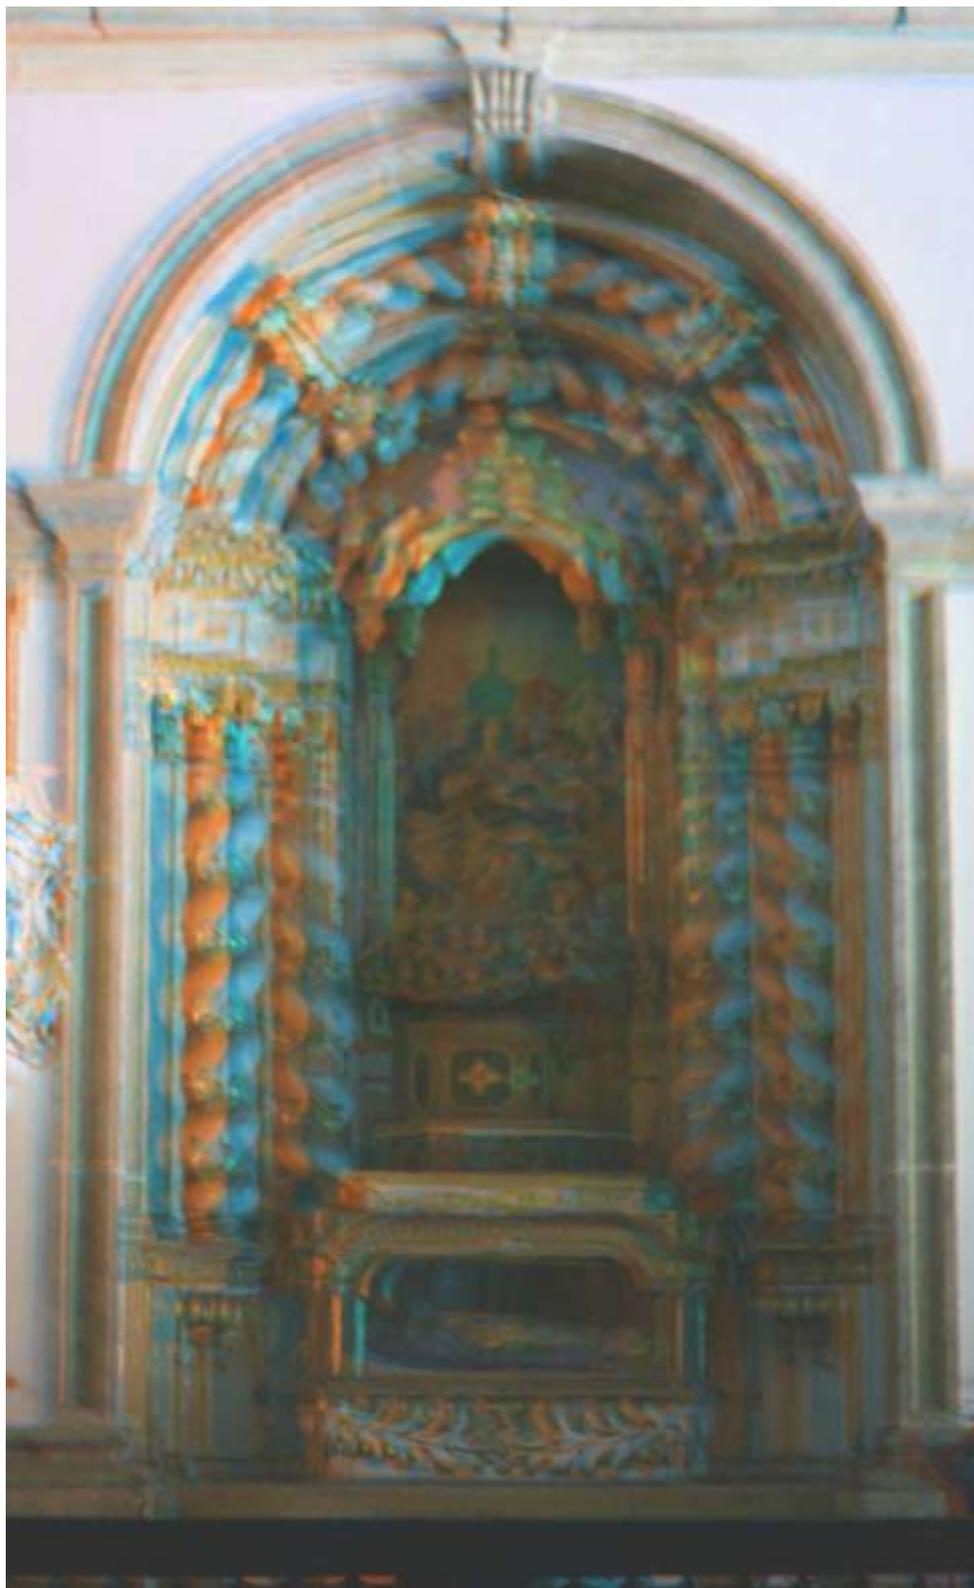
Figura 102: Igreja Basílica de Nossa Senhora do Carmo– Anaglifo do Altar de Nossa Senhora da Assunção –3º altar do lado direito

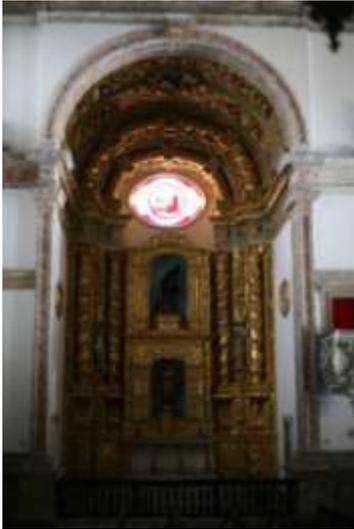
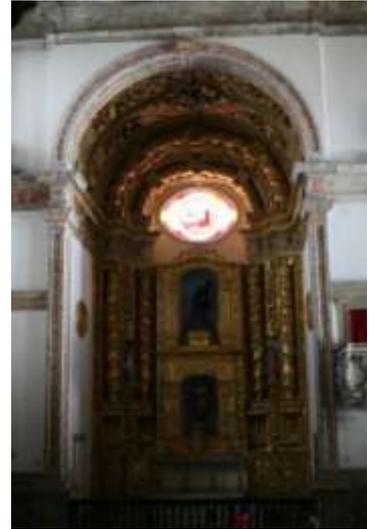
Figura 103: Igreja Basílica de Nossa Senhora do Carmo – Altar de Bom Jesus dos Passos – 4^o altar do lado direito - Fotografias originais – (a) Lado esquerdo \ (b) Lado direito

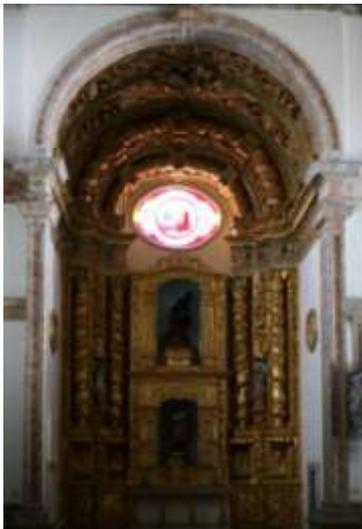
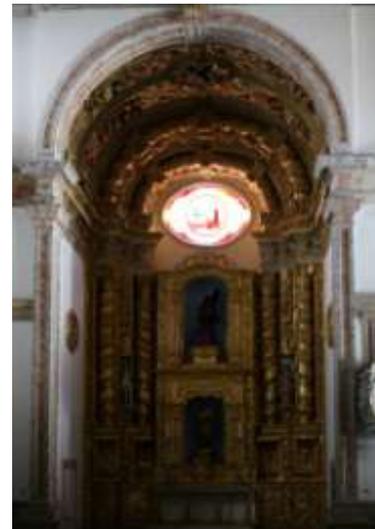
Figura 104: Igreja Basílica de Nossa Senhora do Carmo— Altar de Bom Jesus dos Passos – 4^o altar do lado direito- Fotografias corrigidas– (a) Lado esquerdo \ (b) Lado direito

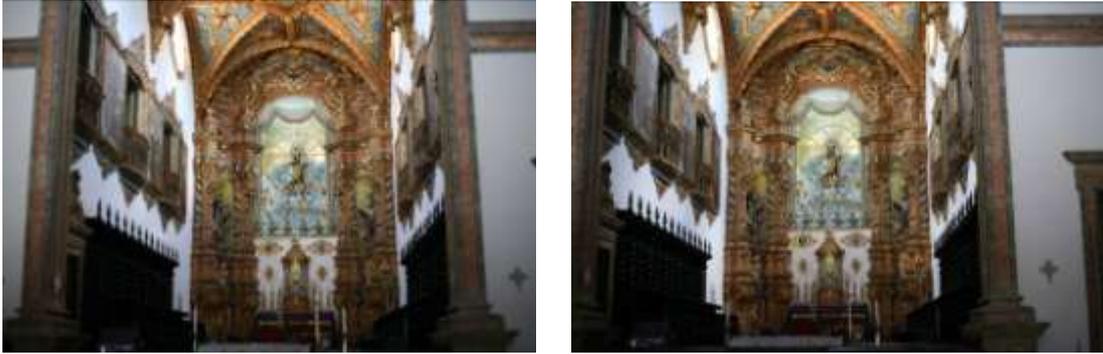
(a) (b)
Figura 106: Igreja Basílica de Nossa Senhora do Carmo– Altar-mor – Fotografias originais– (a) Lado esquerdo \ (b) Lado direito

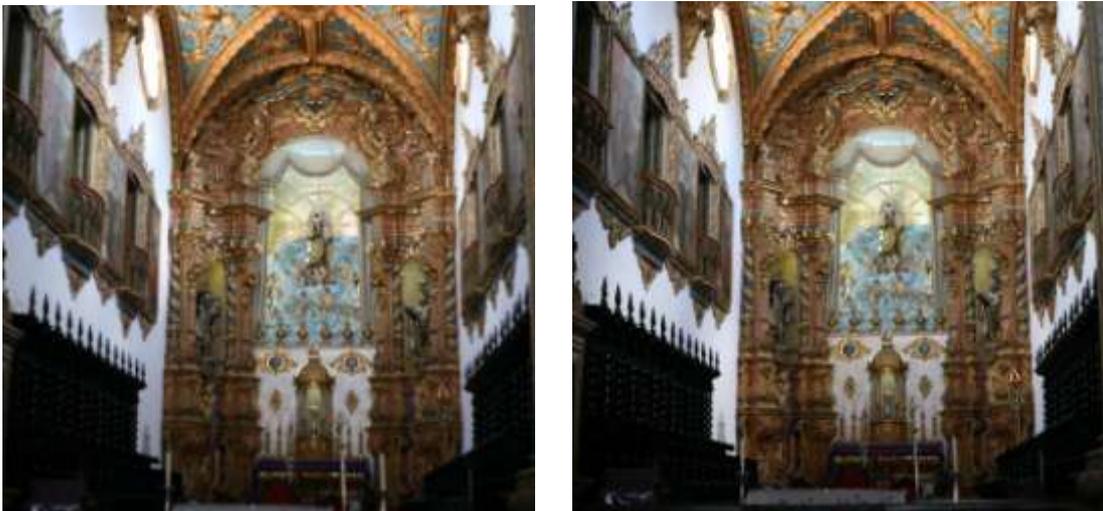
(a) (b)
Figura 107: Igreja Basílica de Nossa Senhora do Carmo– Altar-mor – Fotografias corrigidas – (a) Lado esquerdo \ (b) Lado direito

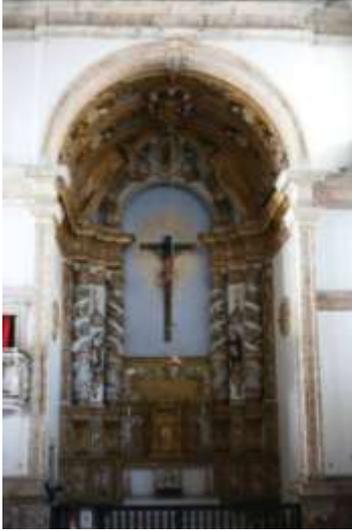
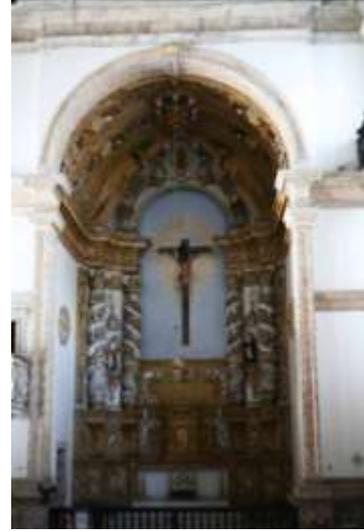
Figura 109: Igreja Basílica de Nossa Senhora do Carmo – Altar do Santíssimo - 4^o altar do lado esquerdo – Fotografias originais – (a) Lado esquerdo \ (b) Lado direito

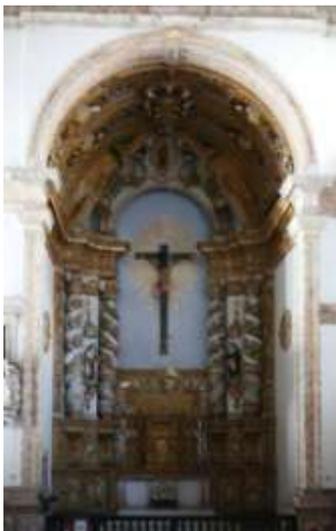
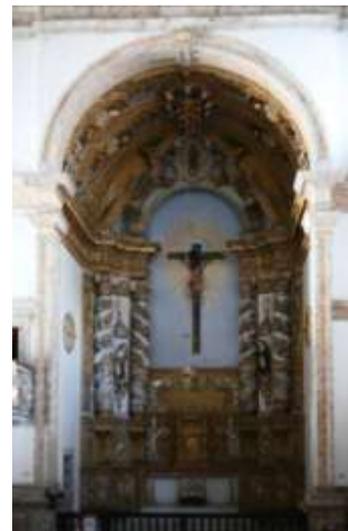
Figura 110: Igreja Basílica de Nossa Senhora do Carmo – Altar do Santíssimo - 4^o altar do lado esquerdo – Fotografias corrigidas – (a) Lado esquerdo \ (b) Lado direito

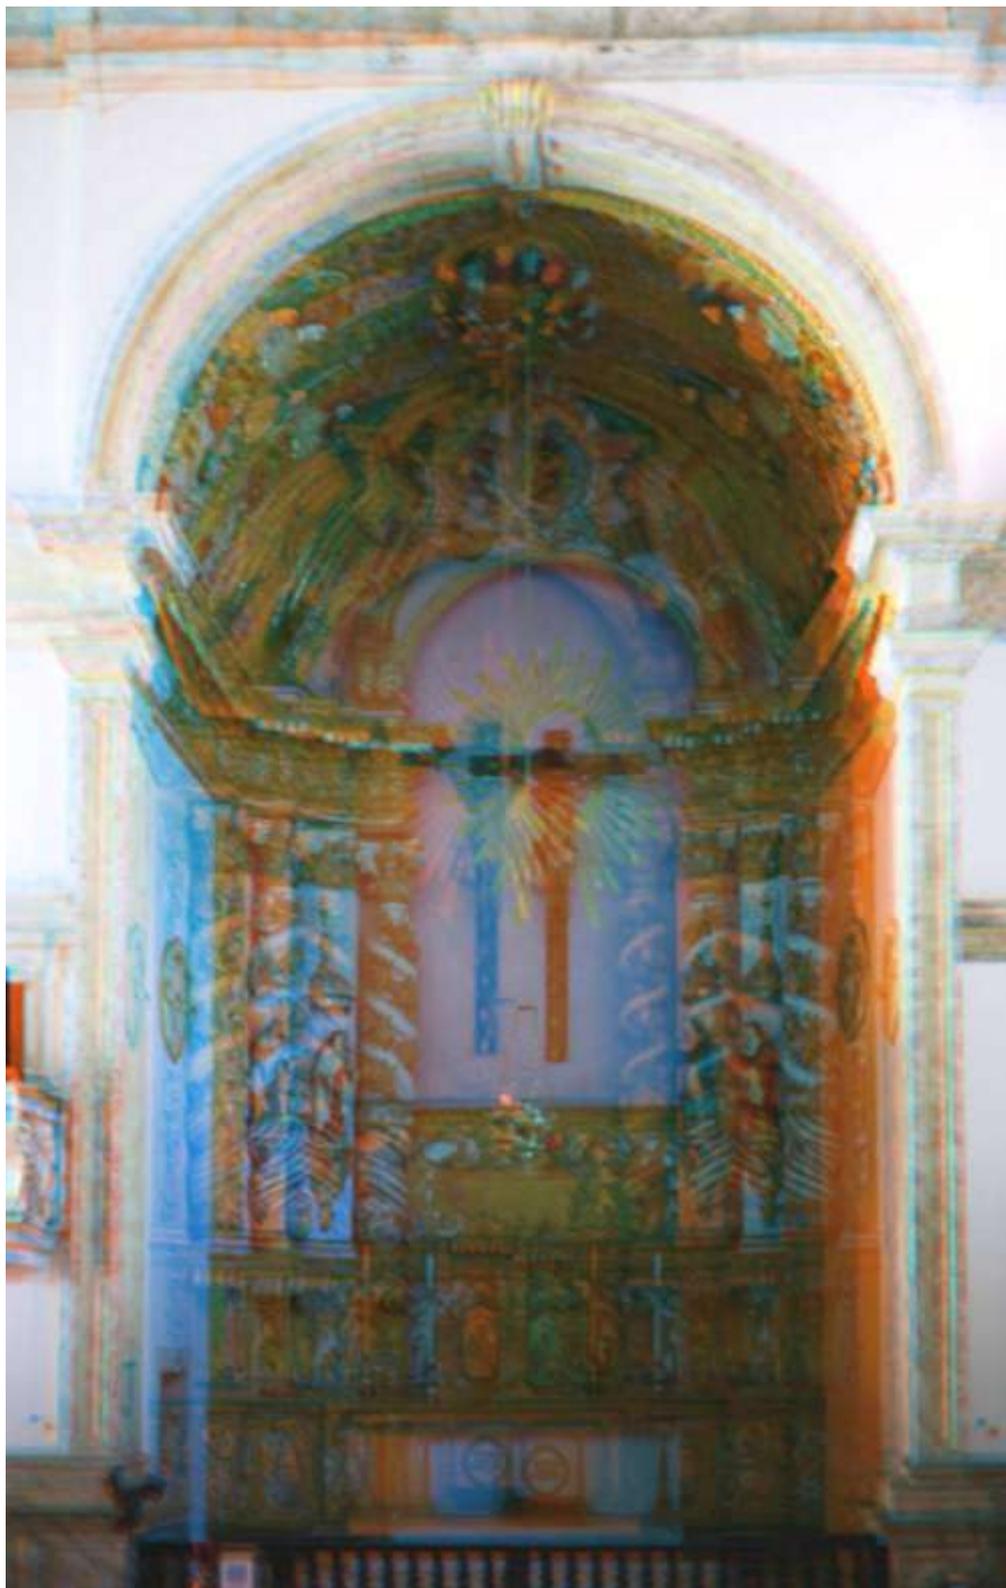
Figura 111: Igreja Basílica de Nossa Senhora do Carmo– Anaglifo do Altar do Santíssimo – 4^o altar do lado esquerdo

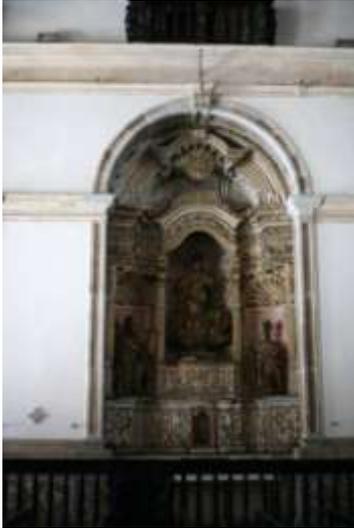
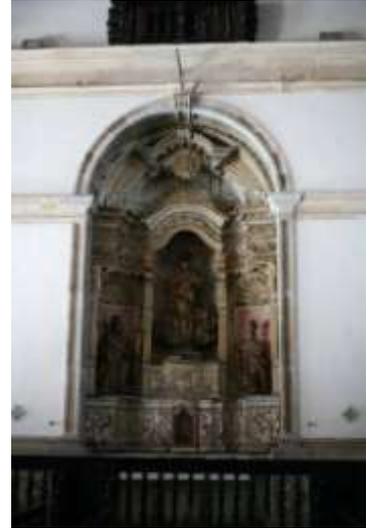
Figura 112: Igreja Basílica de Nossa Senhora do Carmo - Altar de Nossa Senhora da Conceição – 3^o altar do lado esquerdo - Fotografias originais – (a) Lado esquerdo \ (b) Lado direito

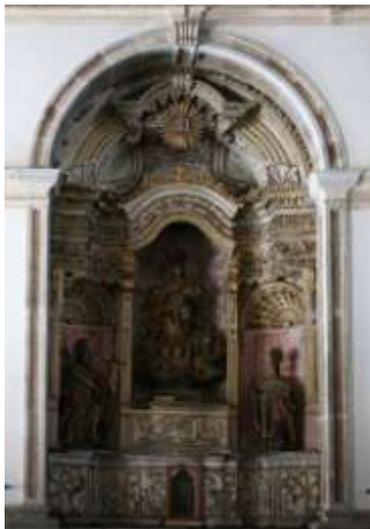
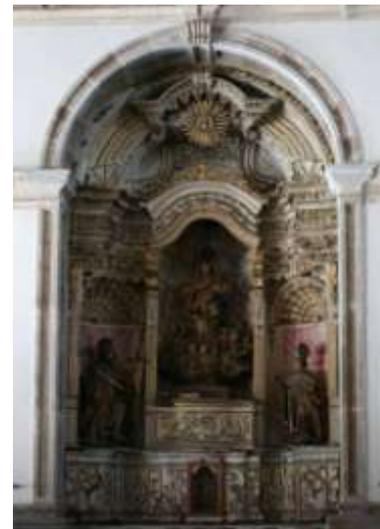
Figura 113: Igreja Basílica de Nossa Senhora do Carmo - Altar de Nossa Senhora da Conceição – 3^o altar do lado esquerdo - Fotografias corrigidas– (a) Lado esquerdo \ (b) Lado direito

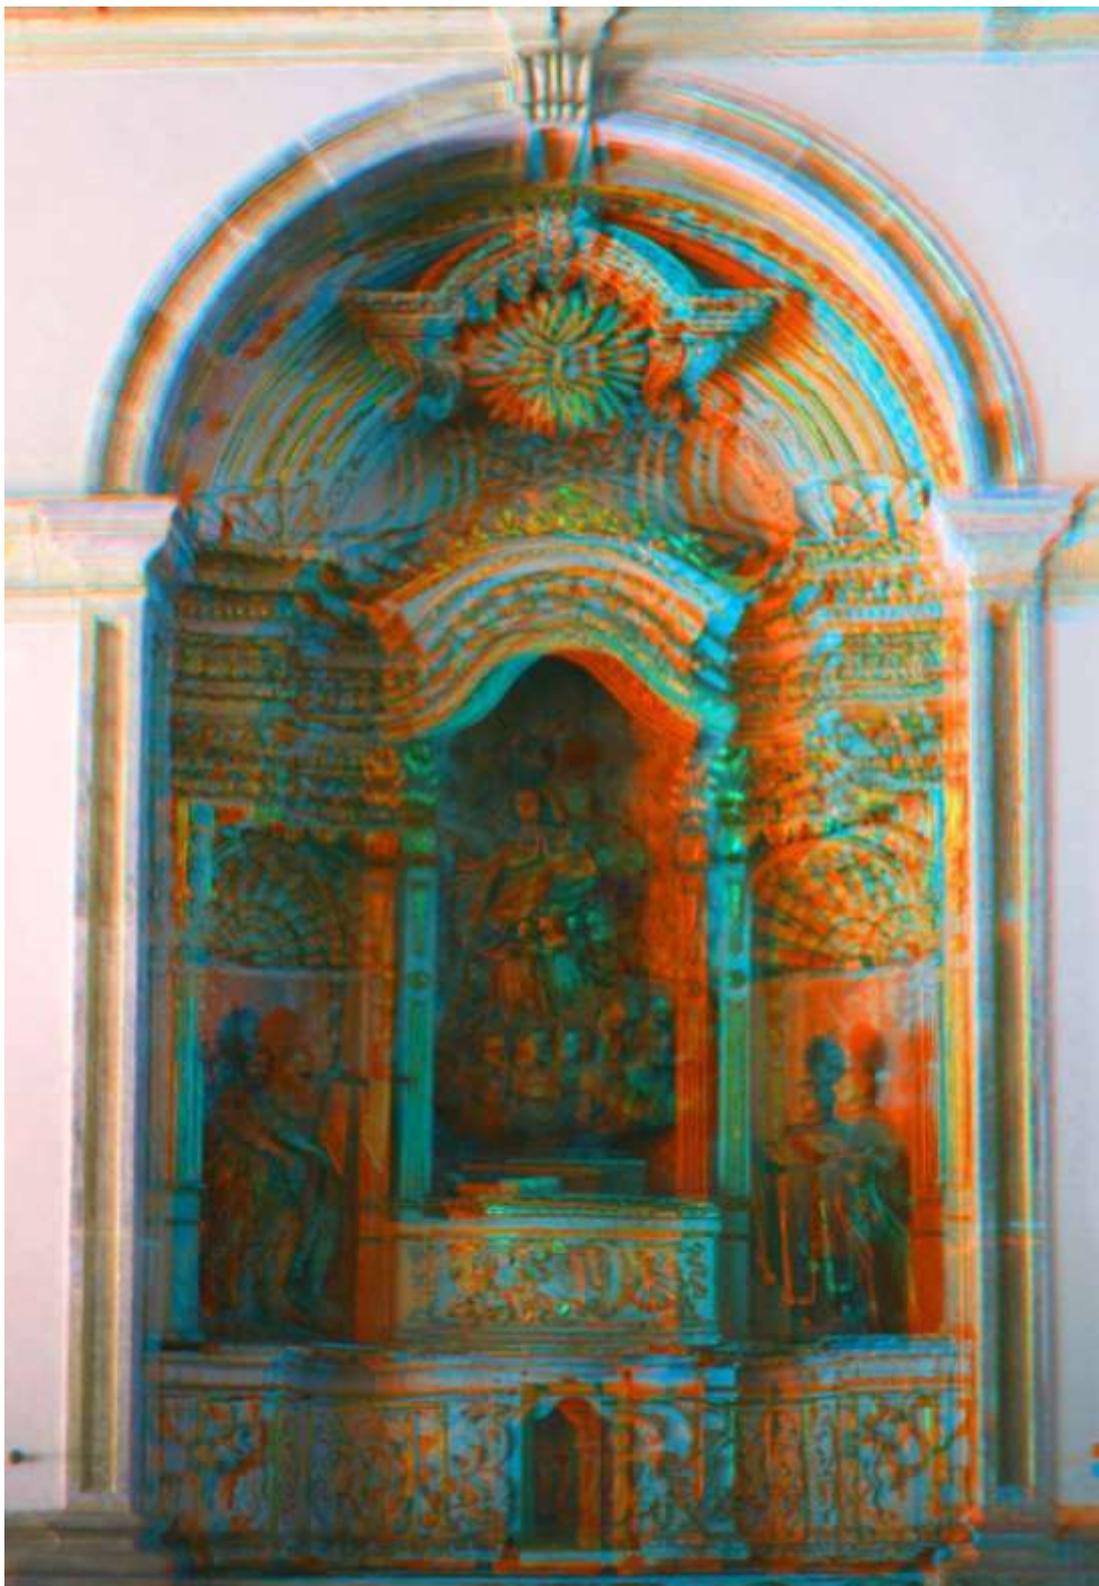
Figura 114: Igreja Basílica de Nossa Senhora do Carmo – Anaglifo Altar de Nossa Senhora da Conceição – 3^o altar do lado esquerdo

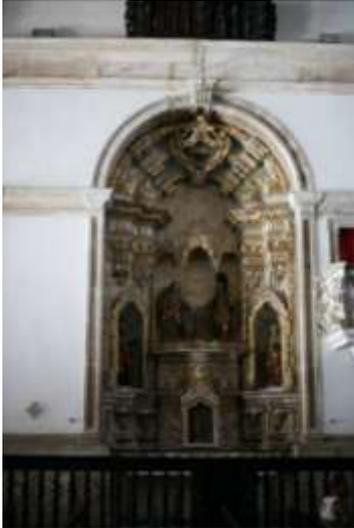
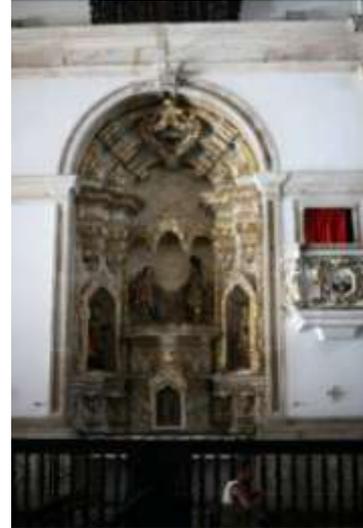
Figura 115: Igreja Basílica de Nossa Senhora do Carmo - Altar da Sagrada Família – 2º altar do lado esquerdo – Fotografias originais – (a) Lado esquerdo \ (b) Lado direito

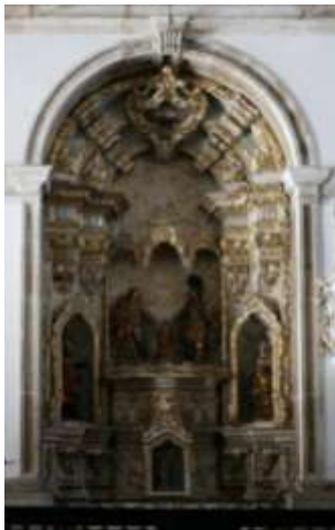
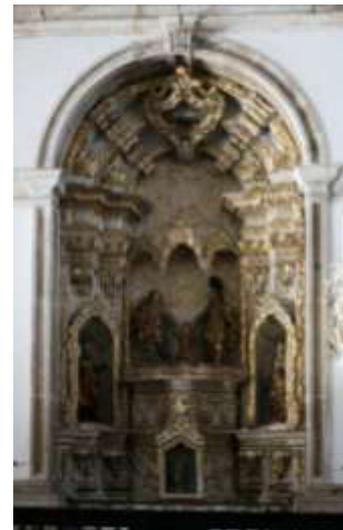
Figura 116: Igreja Basílica de Nossa Senhora do Carmo - Altar da Sagrada Família – 2º altar do lado esquerdo - Fotografias corrigidas – (a) Lado esquerdo \ (b) Lado direito

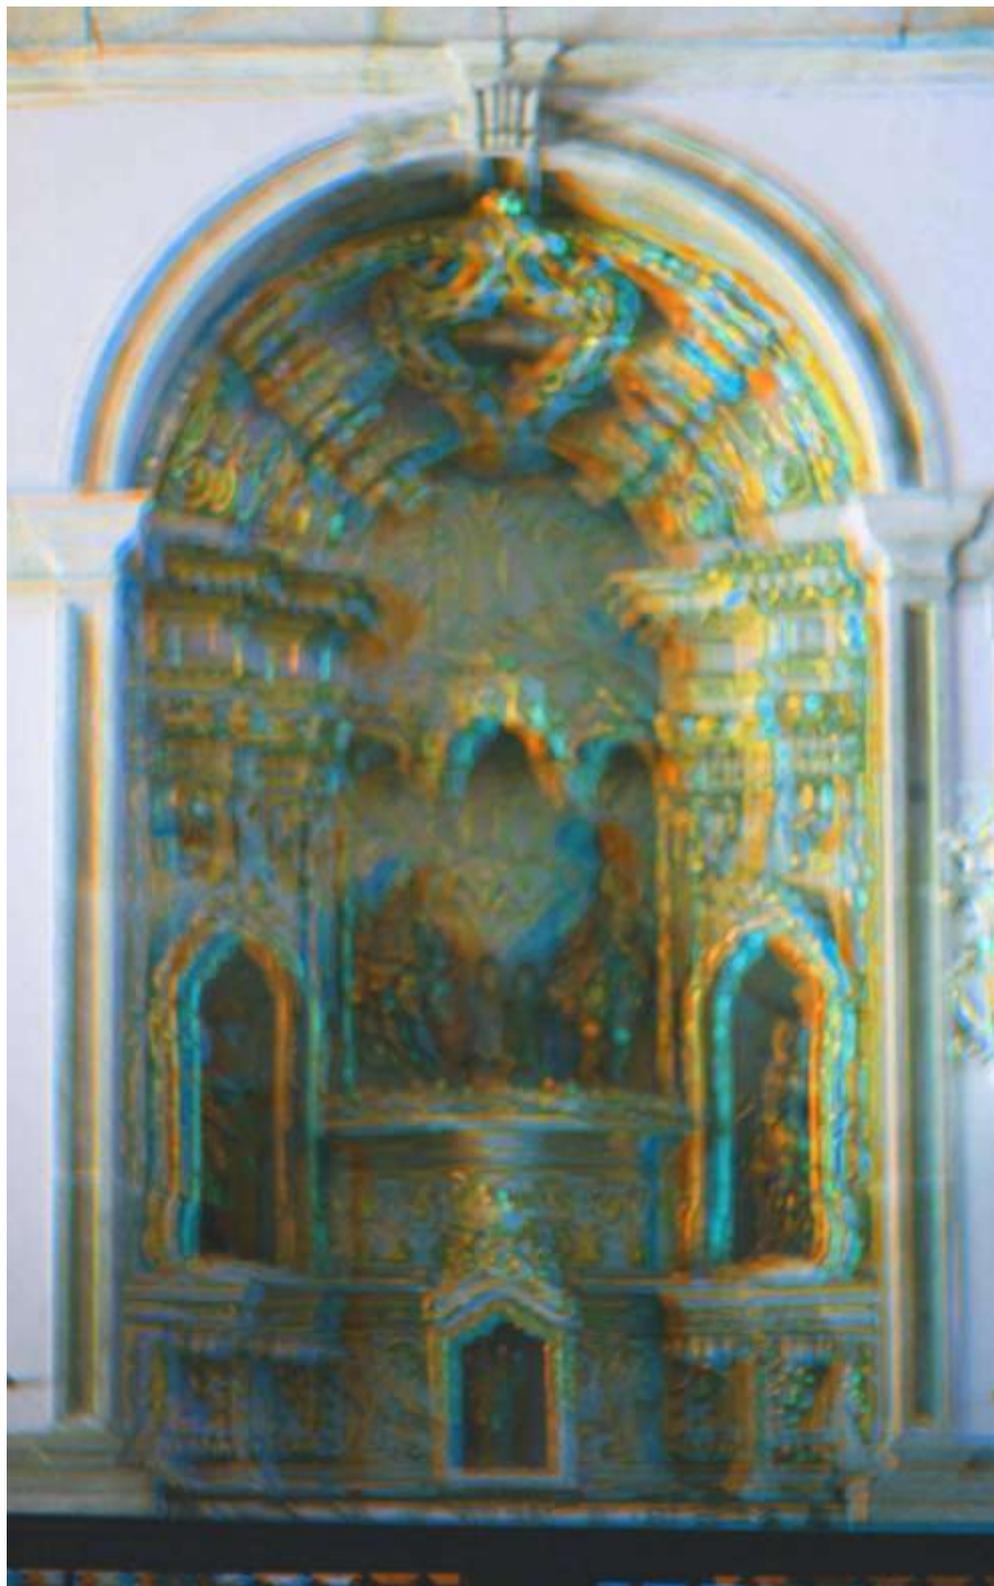
Figura 117: Igreja Basílica de Nossa Senhora do Carmo– Anaglifo do Altar da Sagrada Família – 2º altar do lado esquerdo

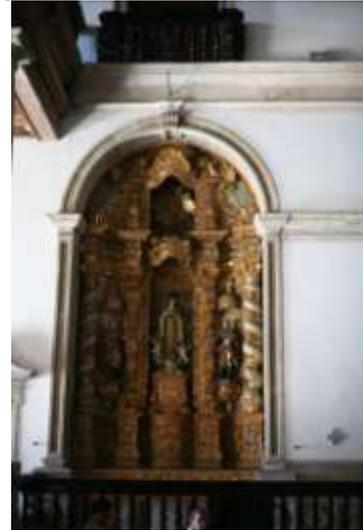
Figura 118: Igreja Basílica de Nossa Senhora do Carmo– Altar de Santa Terezinha - 1º altar do lado esquerdo – Fotografias originais– (a) Lado esquerdo \ (b) Lado direito

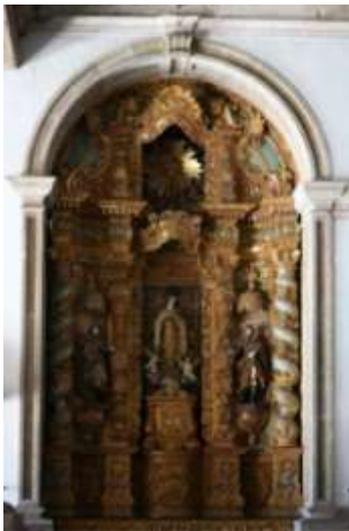
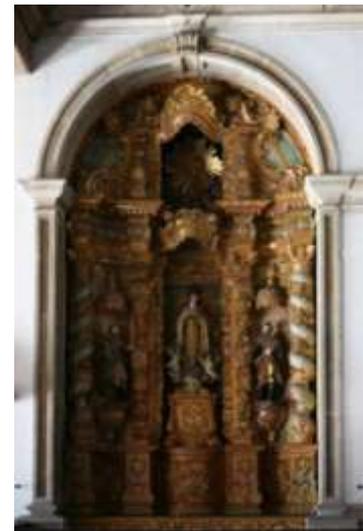
Figura 119: Igreja Basílica de Nossa Senhora do Carmo– Altar de Santa Terezinha – 1º altar do lado esquerdo - Fotografias corrigidas – (a) Lado esquerdo \ (b) Lado direito

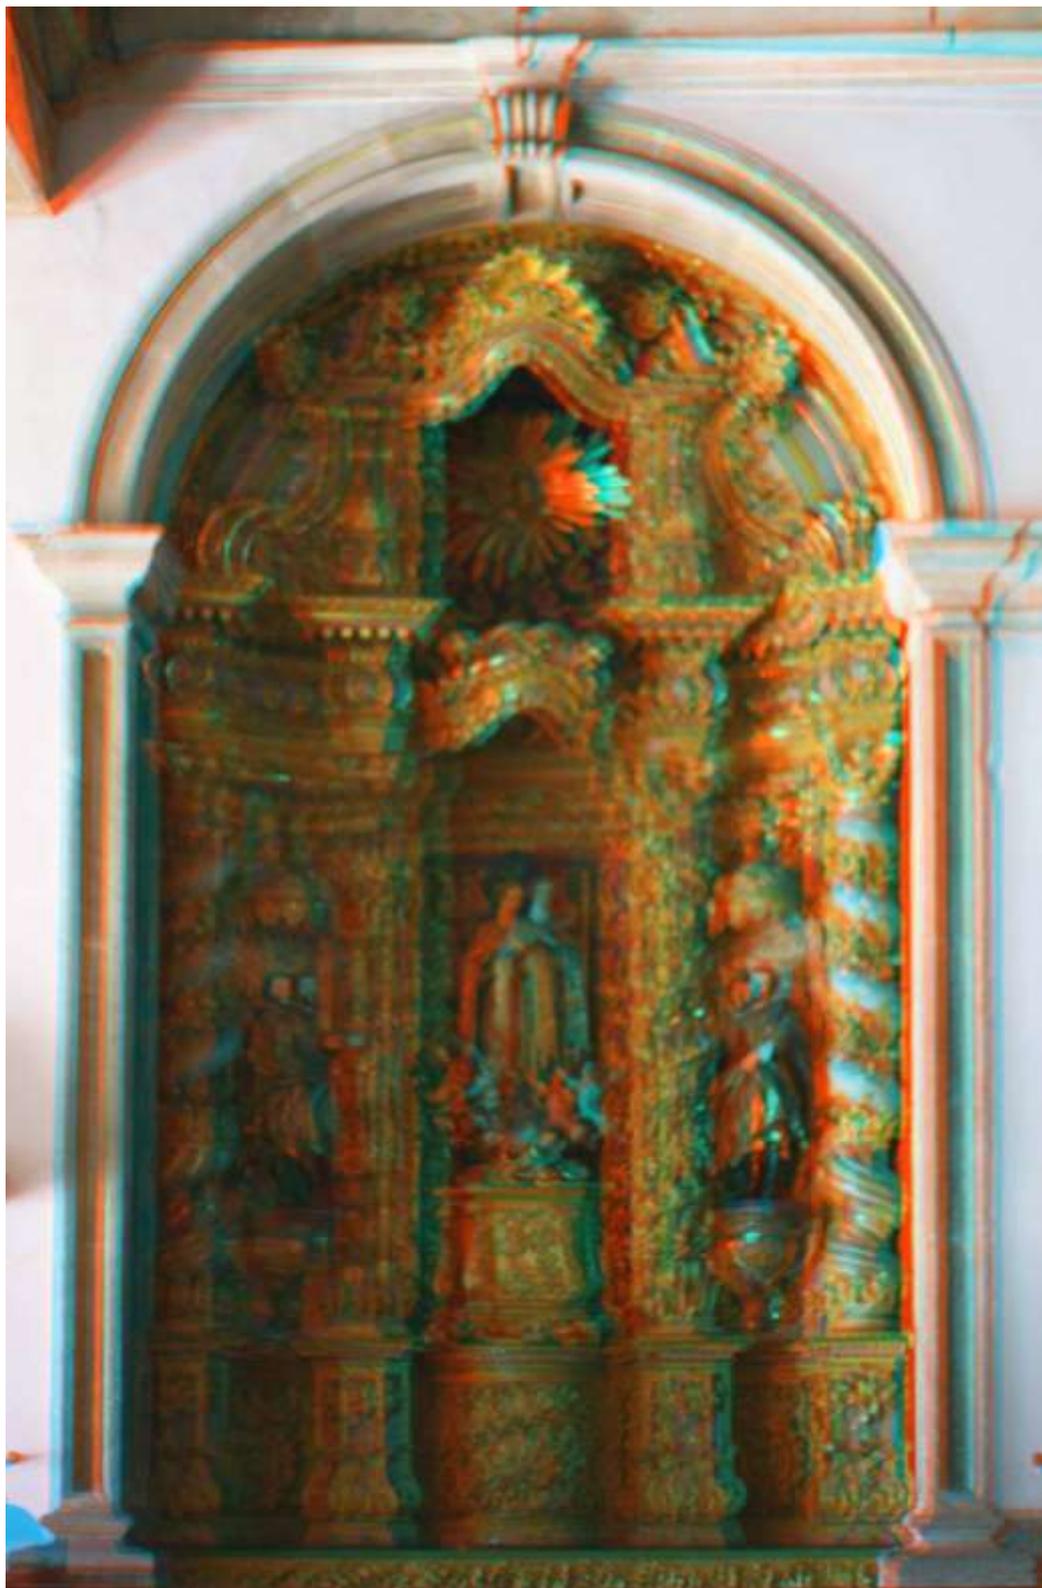
Figura 120: Igreja Basílica de Nossa Senhora do Carmo– Anaglifo do Altar da Santa Terezinha – 1º altar do lado esquerdo

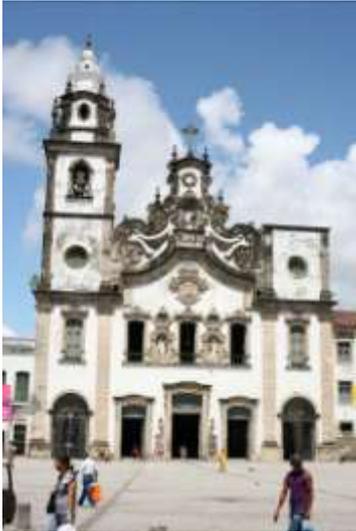
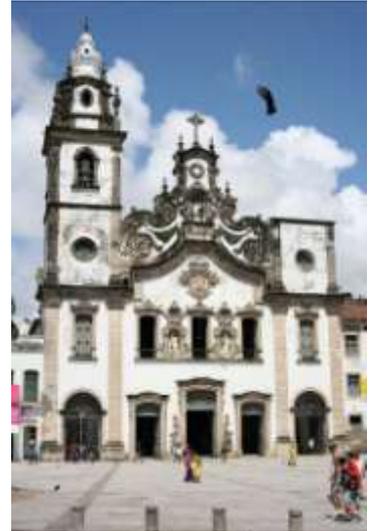
Figura 121: Igreja Basílica de Nossa Senhora do Carmo– Fachada– Fotografias originais– (a) Lado esquerdo \ (b) Lado direito

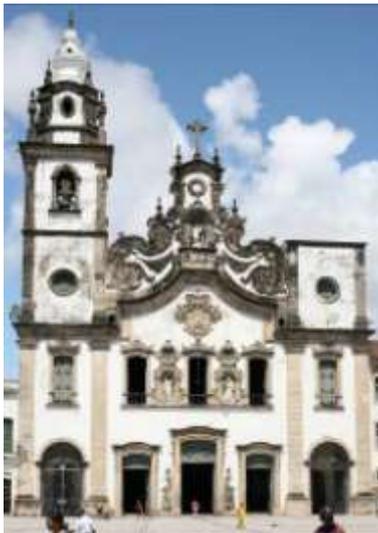
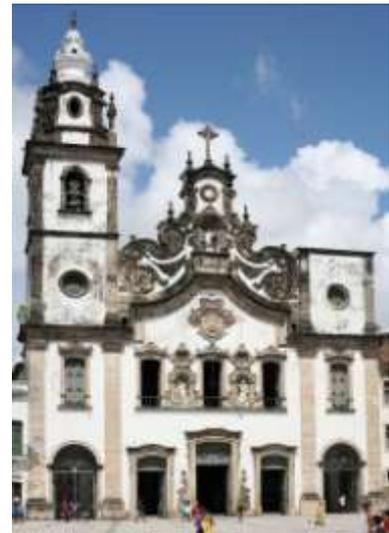
Figura 122: Igreja Basílica de Nossa Senhora do Carmo– Fachada – Fotografias corrigidas – (a) Lado esquerdo \ (b) Lado direito

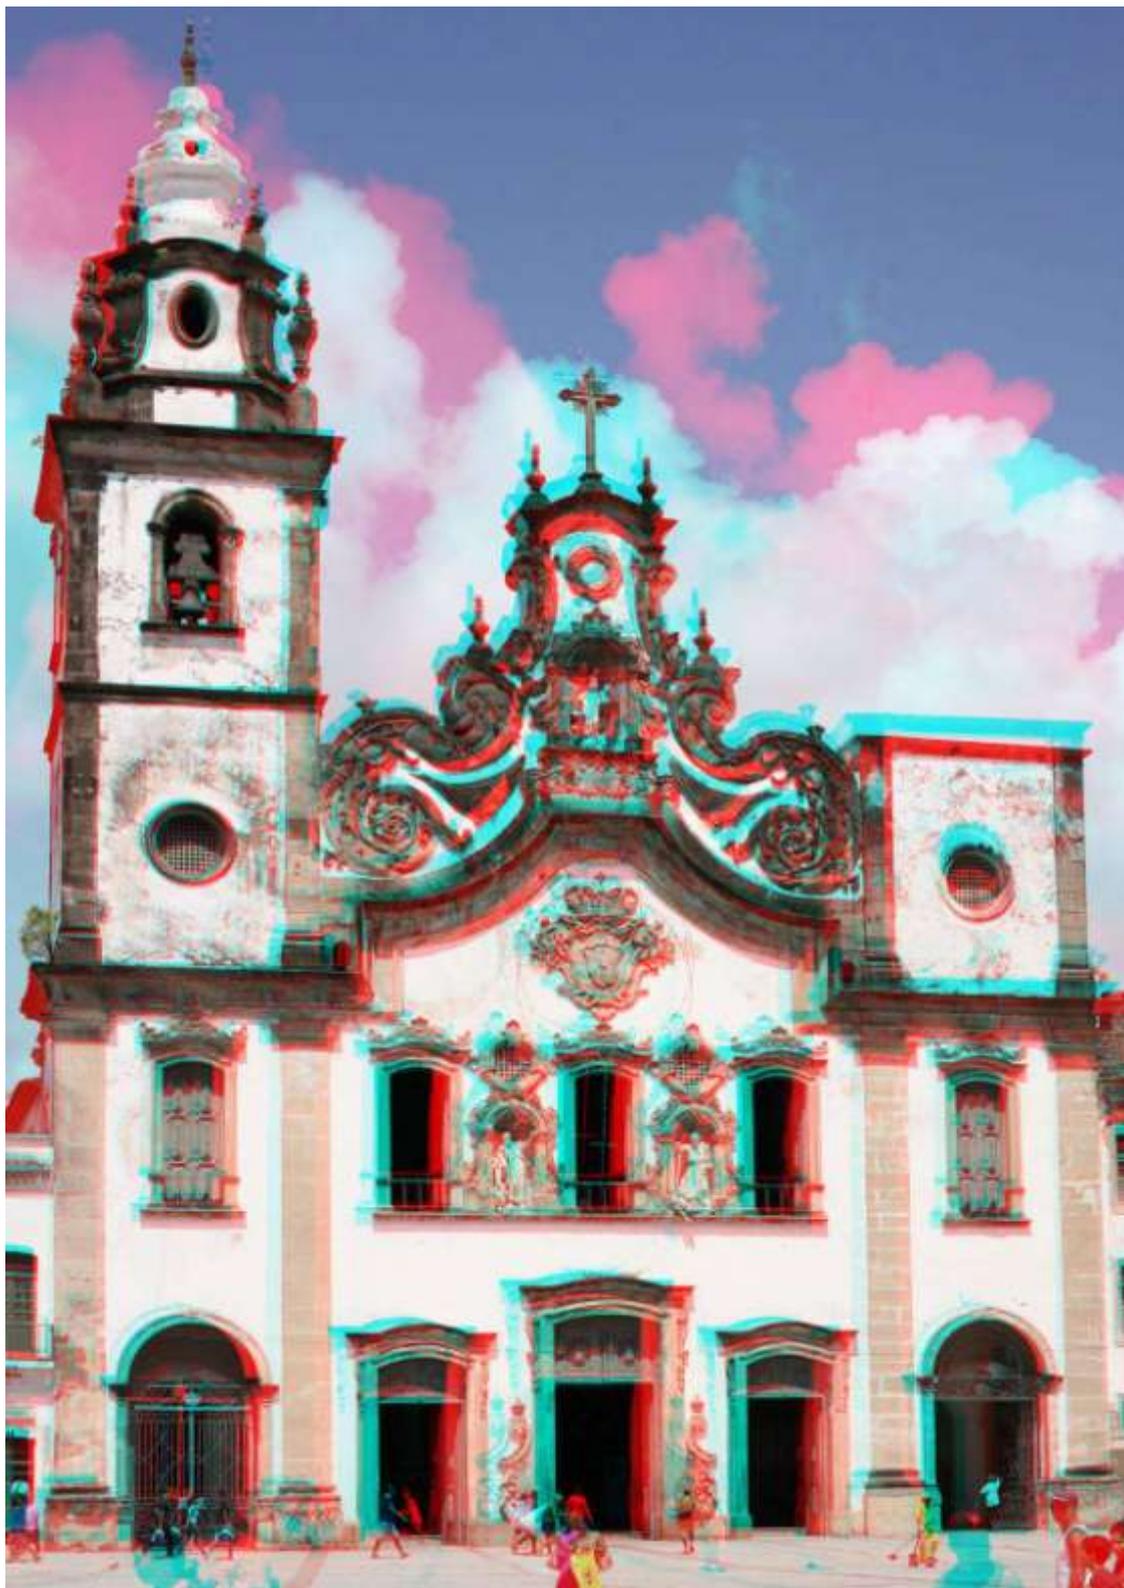
Figura 123: Igreja Basílica de Nossa Senhora do Carmo– Anaglifo da Fachada

A primeira e principal dificuldade é esmo o acesso. Muitas igrejas permanecem fechadas durante toda a semana, abrindo eventualmente para missas em dias específicos. Salvo aquelas que fazem parte do Circuito das Igrejas. Outro grande desafio eram os obstáculos encontrados, começando pelas fachadas. O fluxo de pessoas atrapalhou, há uma mancha na parte inferior como se observa na fachada da Igreja Basílica de Nossa Senhora do Carmo (Figura 123).

Foi escolhido um grupo de vinte pessoas (duas donas de casa, quatro estudantes de ensino médio, dois engenheiros, uma enfermeira, duas professoras de ensino fundamental, dois assistentes administrativos, duas designer de interiores, uma odontóloga, dois contadores, uma servidora pública, uma administradora) para observar sete anaglifos. São eles: Altar de São José - Santa Cruz (Figura 28), Altar-mor - Santo Antônio (Figura 48), Altar da Sagrada Família - São Pedro (Figura 62), Fachada - São Pedro (Figura 77), Fachada - Carmo (Figura 123), São Roque - Capela Dourada (Figura 137), Santa Izabel - Capela Dourada (Figura 140).

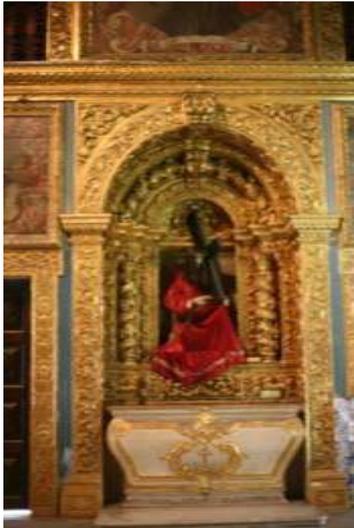
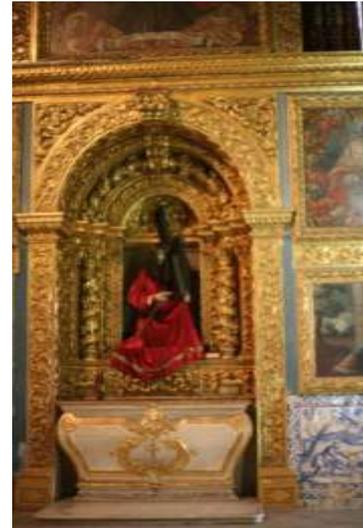
Figura 126: Capela Dourada– Altar de Bom Jesus dos Passos - 3^o altar do lado esquerdo -Fotografias originais– (a) Lado esquerdo \ (b) Lado direito

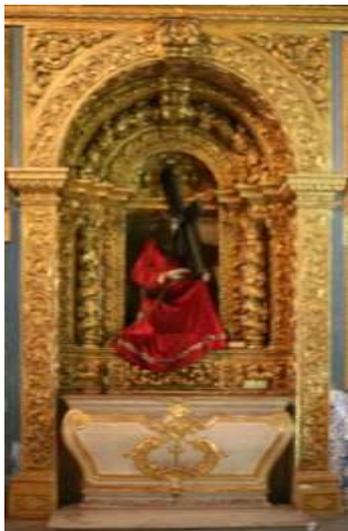
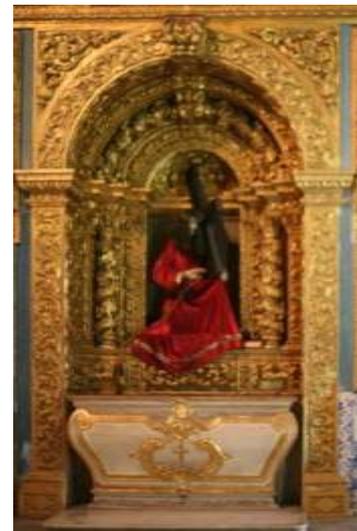
Figura 127: Capela Dourada - Altar de Bom Jesus dos Passos– 3^o altar do lado esquerdo – Fotografias corrigidas– (a) Lado esquerdo \ (b) Lado direito
