**UNIVERSIDADE FEDERAL DE PERNAMBUCO
CENTRO DE TECNOLOGIA E GEOCIÊNCIAS
DEPARTAMENTO DE ENGENHARIA CARTOGRÁFICA
PROGRAMA DE PÓS-GRADUAÇÃO EM CIÊNCIAS
GEODÉSICAS E
TECNOLOGIAS DA GEOINFORMAÇÃO**

**IMAGENS ANAGLIFO PARA OBSERVAÇÃO EM 3D
DAS CARACTERÍSTICAS ARQUITETÔNICAS DE
BENS PATRIMONIAIS GEORREFERENCIADOS**

Dissertação de Mestrado

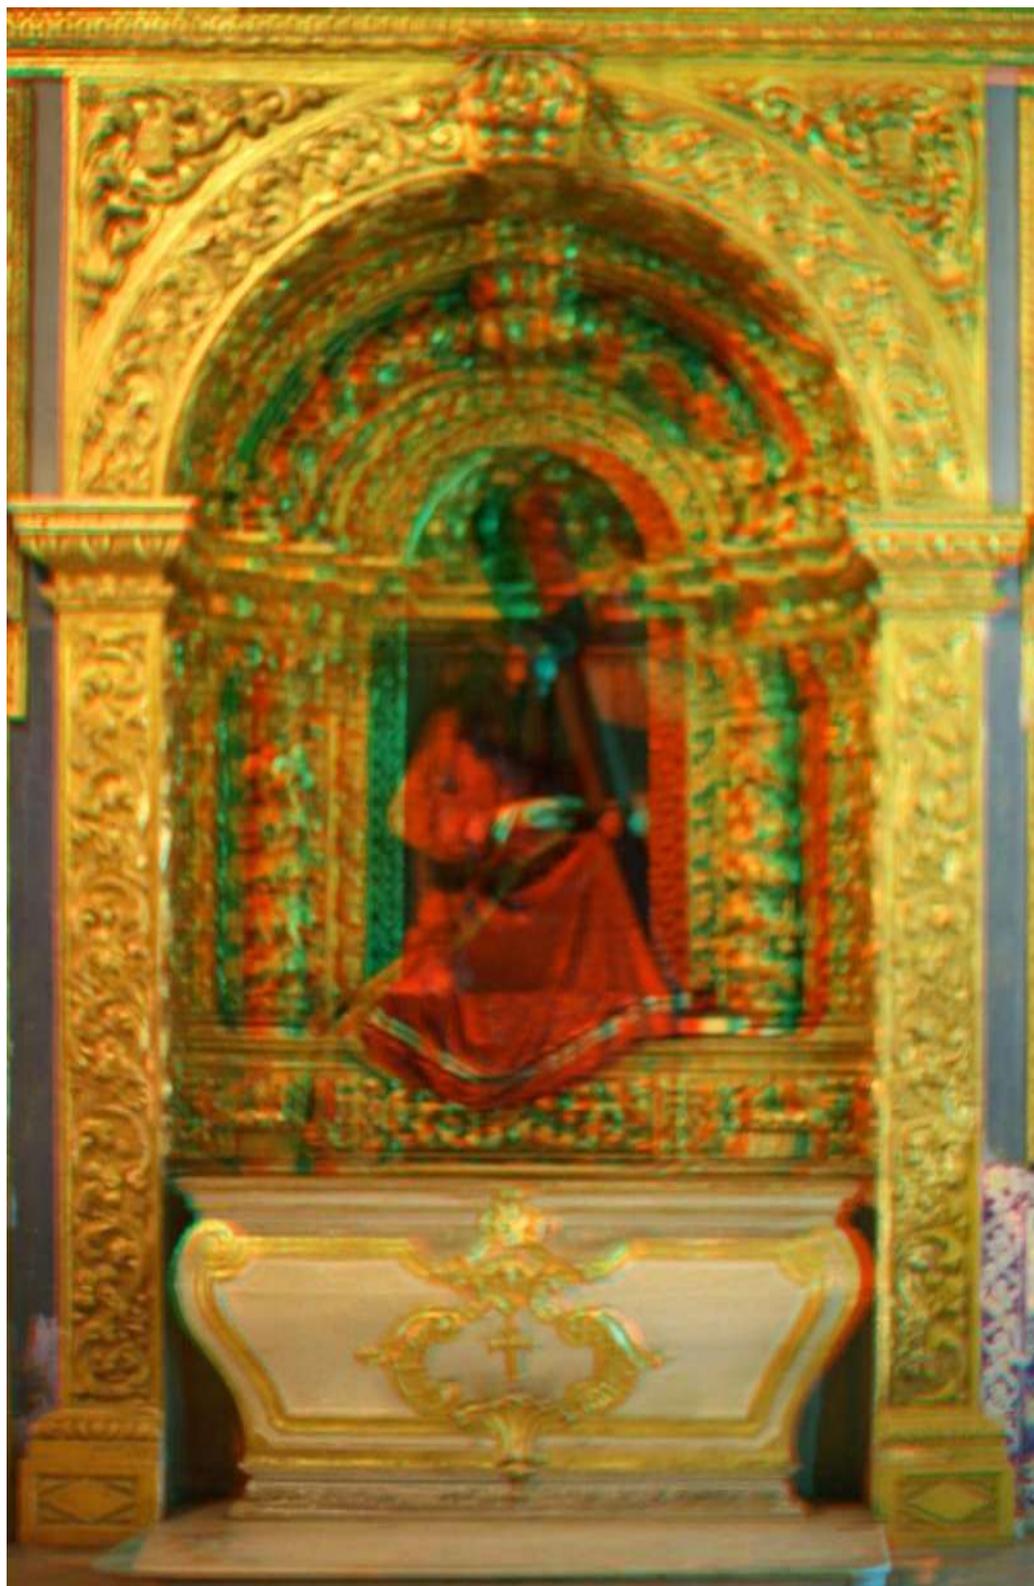
Figura 128: Capela Dourada– Anaglifo Altar de Bom Jesus dos Passos - 3º altar do lado esquerdo

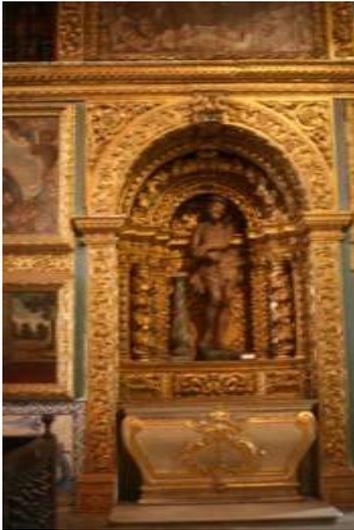
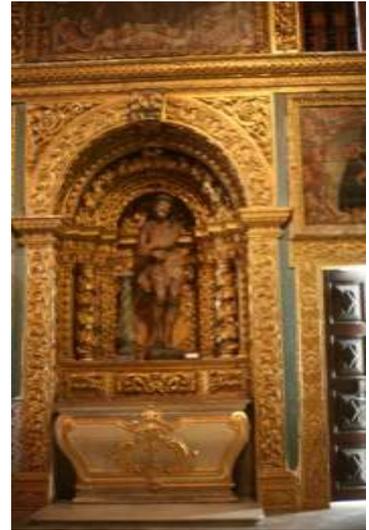
Figura 129: Capela Dourada - Altar do Senhor atado à coluna– 2^o altar do lado esquerdo – Fotografias originais– (a) Lado esquerdo \ (b) Lado direito

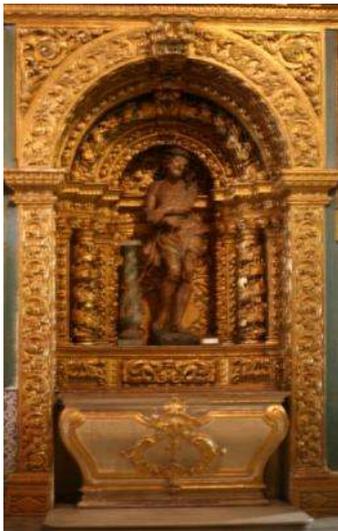
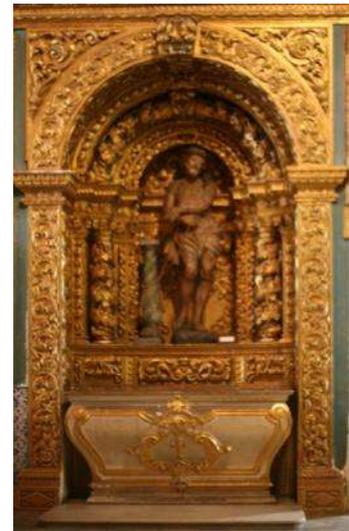
Figura 130: Capela Dourada– Altar Senhor atado à coluna – 2^o altar do lado esquerdo - Fotografias corrigidas – (a) Lado esquerdo \ (b) Lado direito

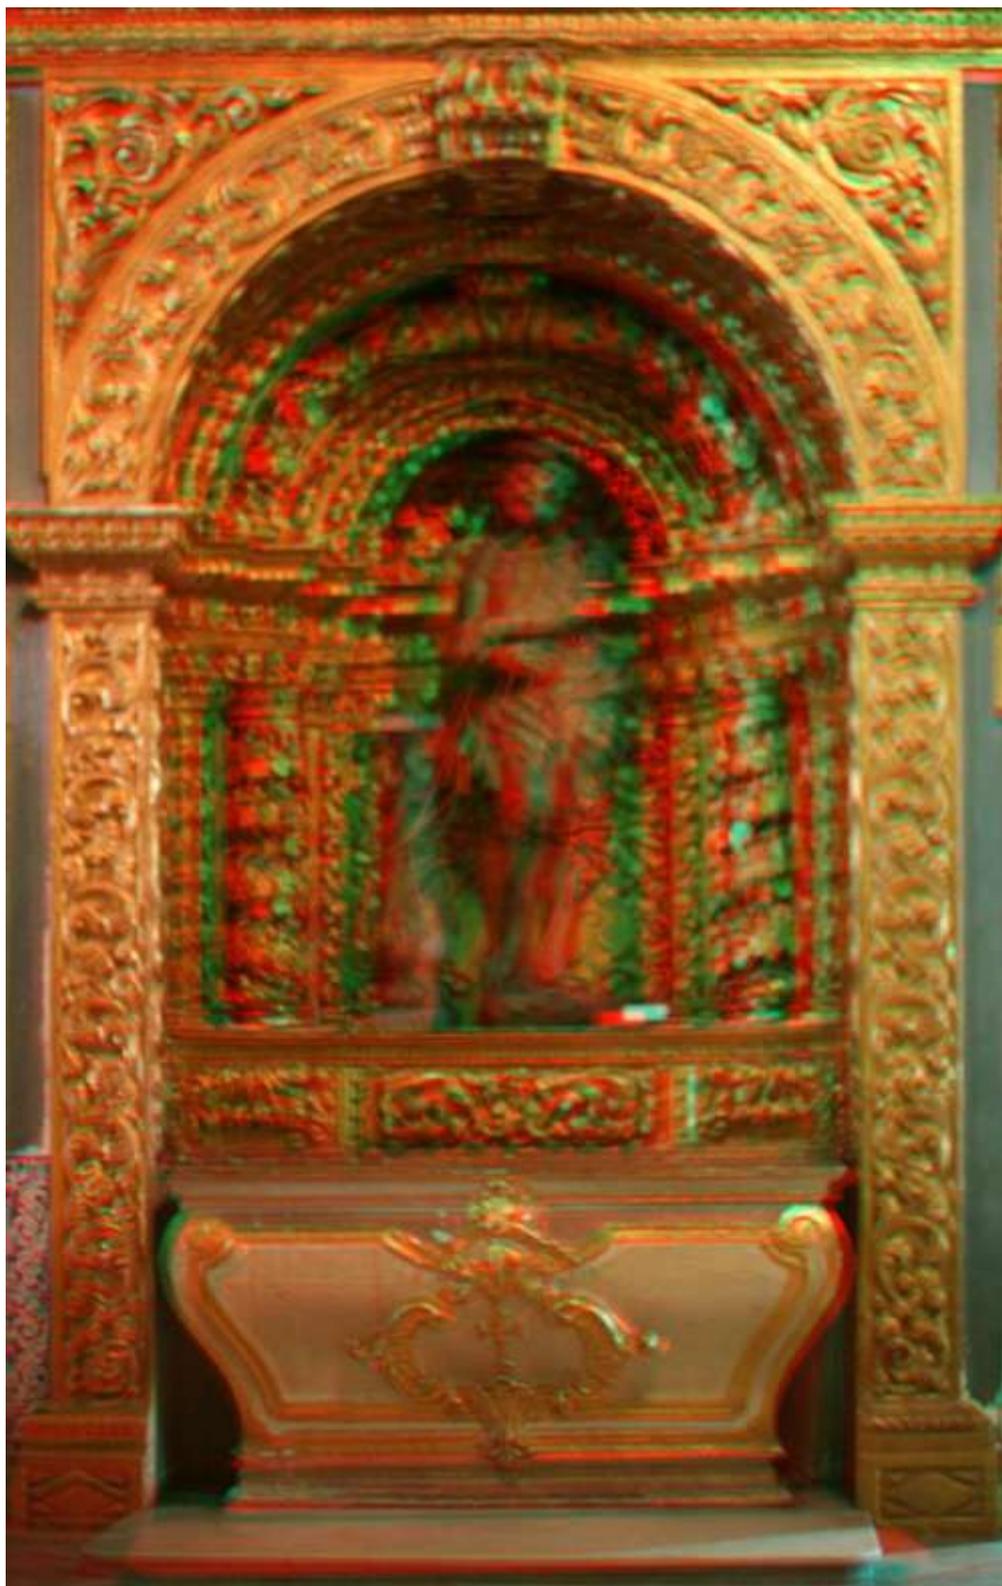
Figura 131: Capela Dourada– Anaglifo do Altar Senhor atado à coluna – 2º altar do lado esquerdo

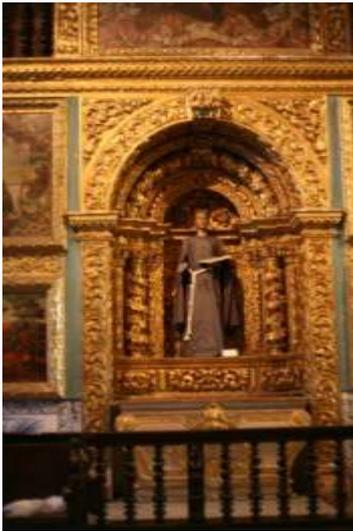
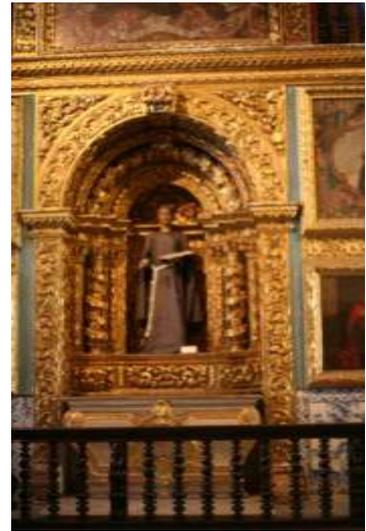
Figura 132: Capela Dourada– Altar de Santo Ivo – 1^o altar do lado esquerdo -
Fotografias originais – (a) Lado esquerdo \ (b) Lado direito

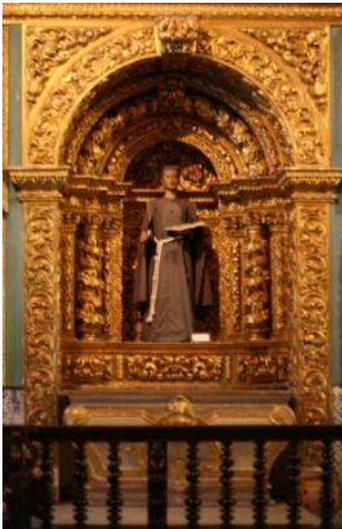
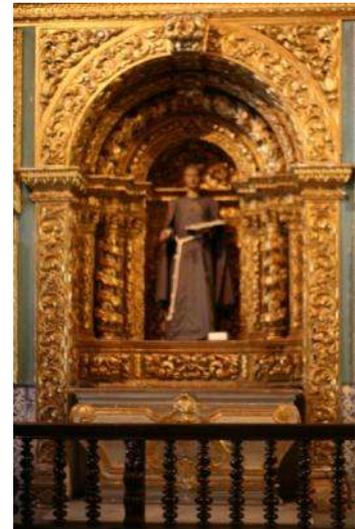
Figura 133: Capela Dourada– Altar de Santo Ivo – 1^o altar do lado esquerdo -
Fotografias corrigidas – (a) Lado esquerdo \ (b) Lado direito

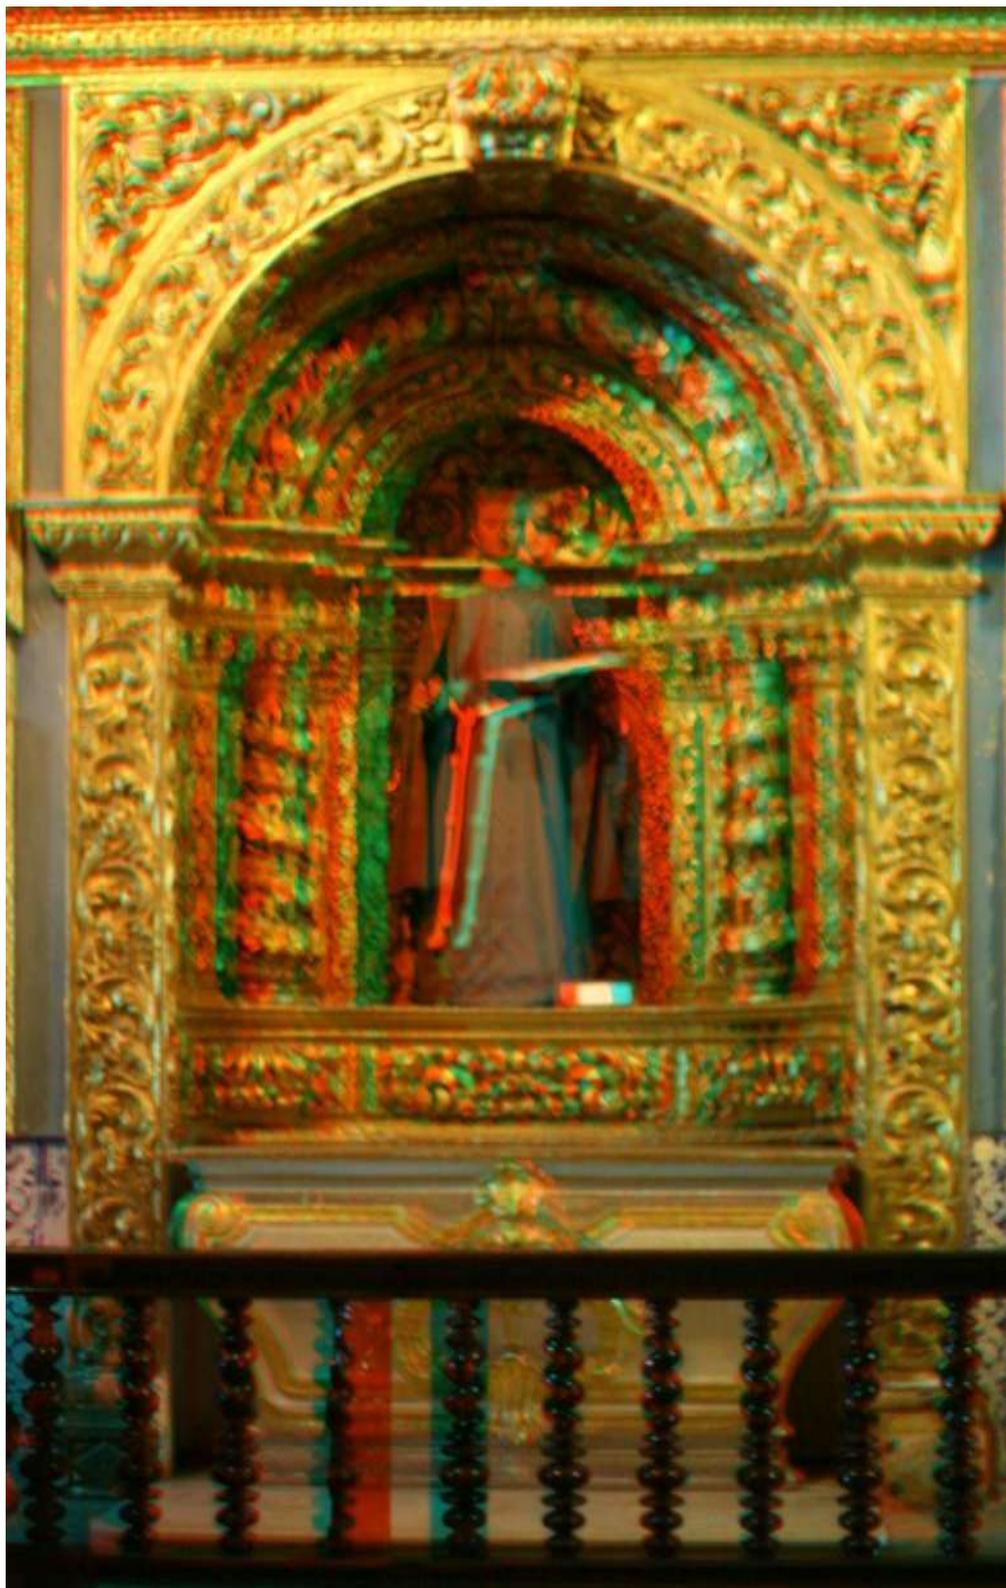
Figura 134: Capela Dourada – Anaglifo do Altar de Santo Ivo – 1^o altar do lado esquerdo

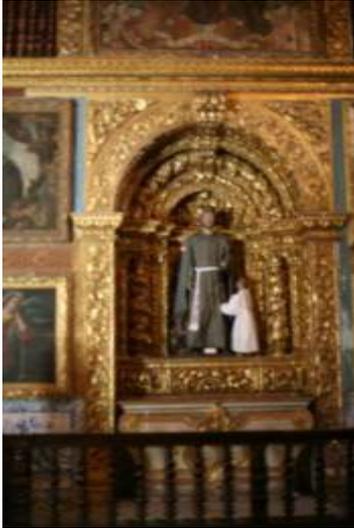
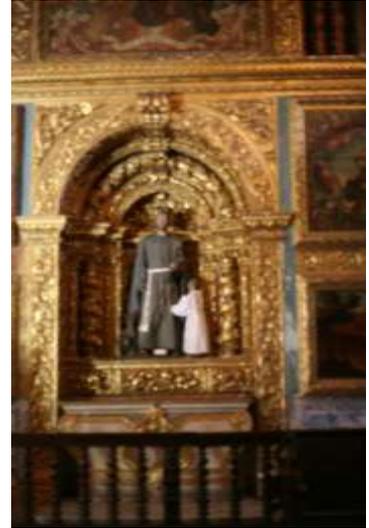
Figura 135: Capela Dourada– Altar de São Roque – 1^o altar do lado direito -
Fotografias originais – (a) Lado esquerdo \ (b) Lado direito

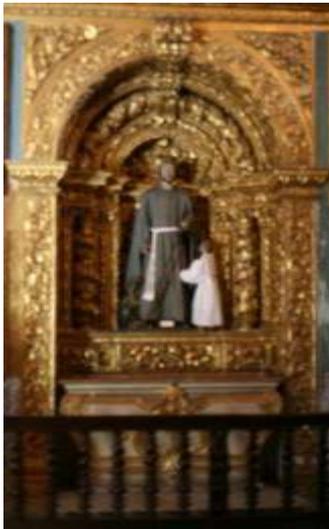
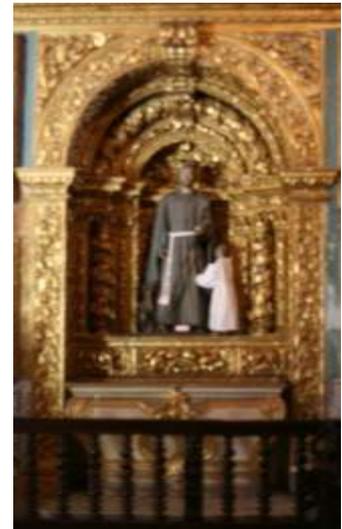
Figura 136: Capela Dourada– Altar de São Roque – 1^o altar do lado direito -
Fotografias corrigidas – (a) Lado esquerdo \ (b) Lado direito

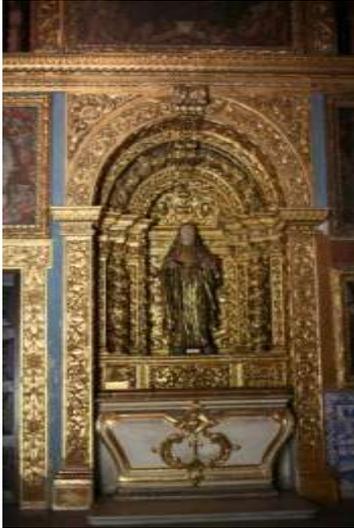
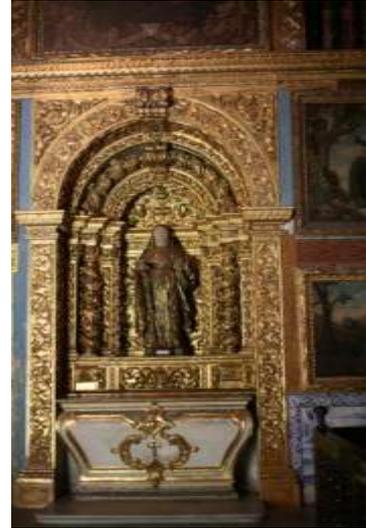
Figura 138: Capela Dourada– Altar de Santa Izabel – 2º altar do lado direito - Fotografias originais- (a) Lado Esquerdo / (b) Lado Direito

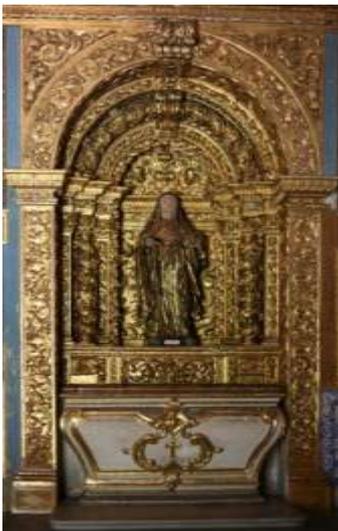
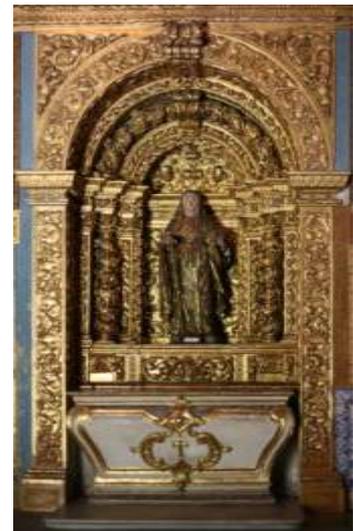
Figura 139: Capela Dourada– Altar de Santa Izabel – 2º altar do lado direito - Fotografias corrigidas - (a) Lado Esquerdo / (b) Lado Direito

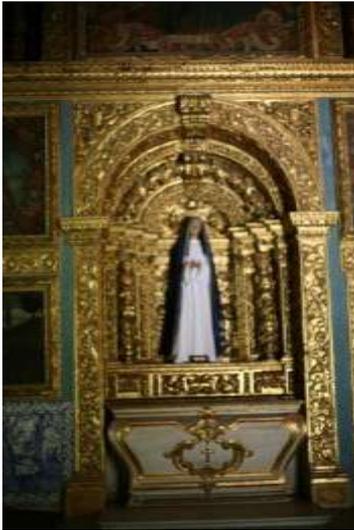
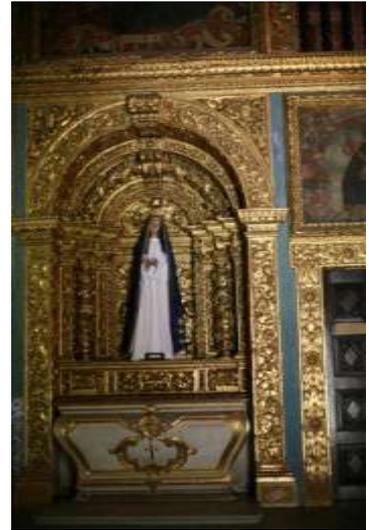
Figura 141: Capela Dourada– Altar de Nossa Senhora da Soledade – 3^o altar do lado direito - Fotografias originais - (a) Lado Esquerdo / (b) Lado Direito

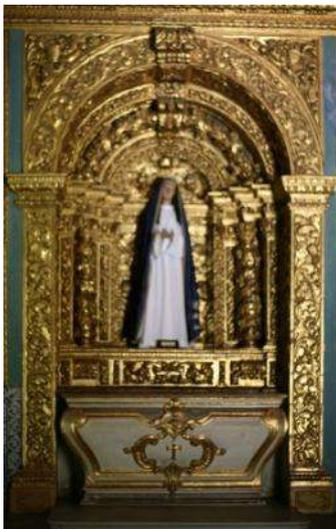
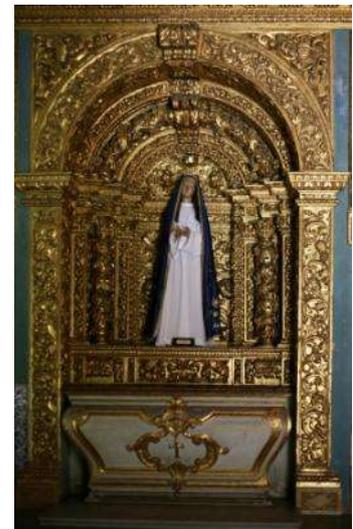
Figura 142: Capela Dourada– Altar de Nossa Senhora da Soledade – 3^o altar do lado direito - Fotografias corrigidas - (a) Lado Esquerdo / (b) Lado Direito

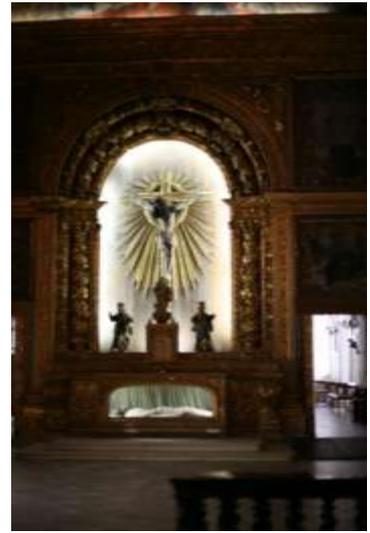
Figura 144: Capela Dourada– Altar-mor - Fotografias originais - (a) Lado Esquerdo / (b) Lado Direito

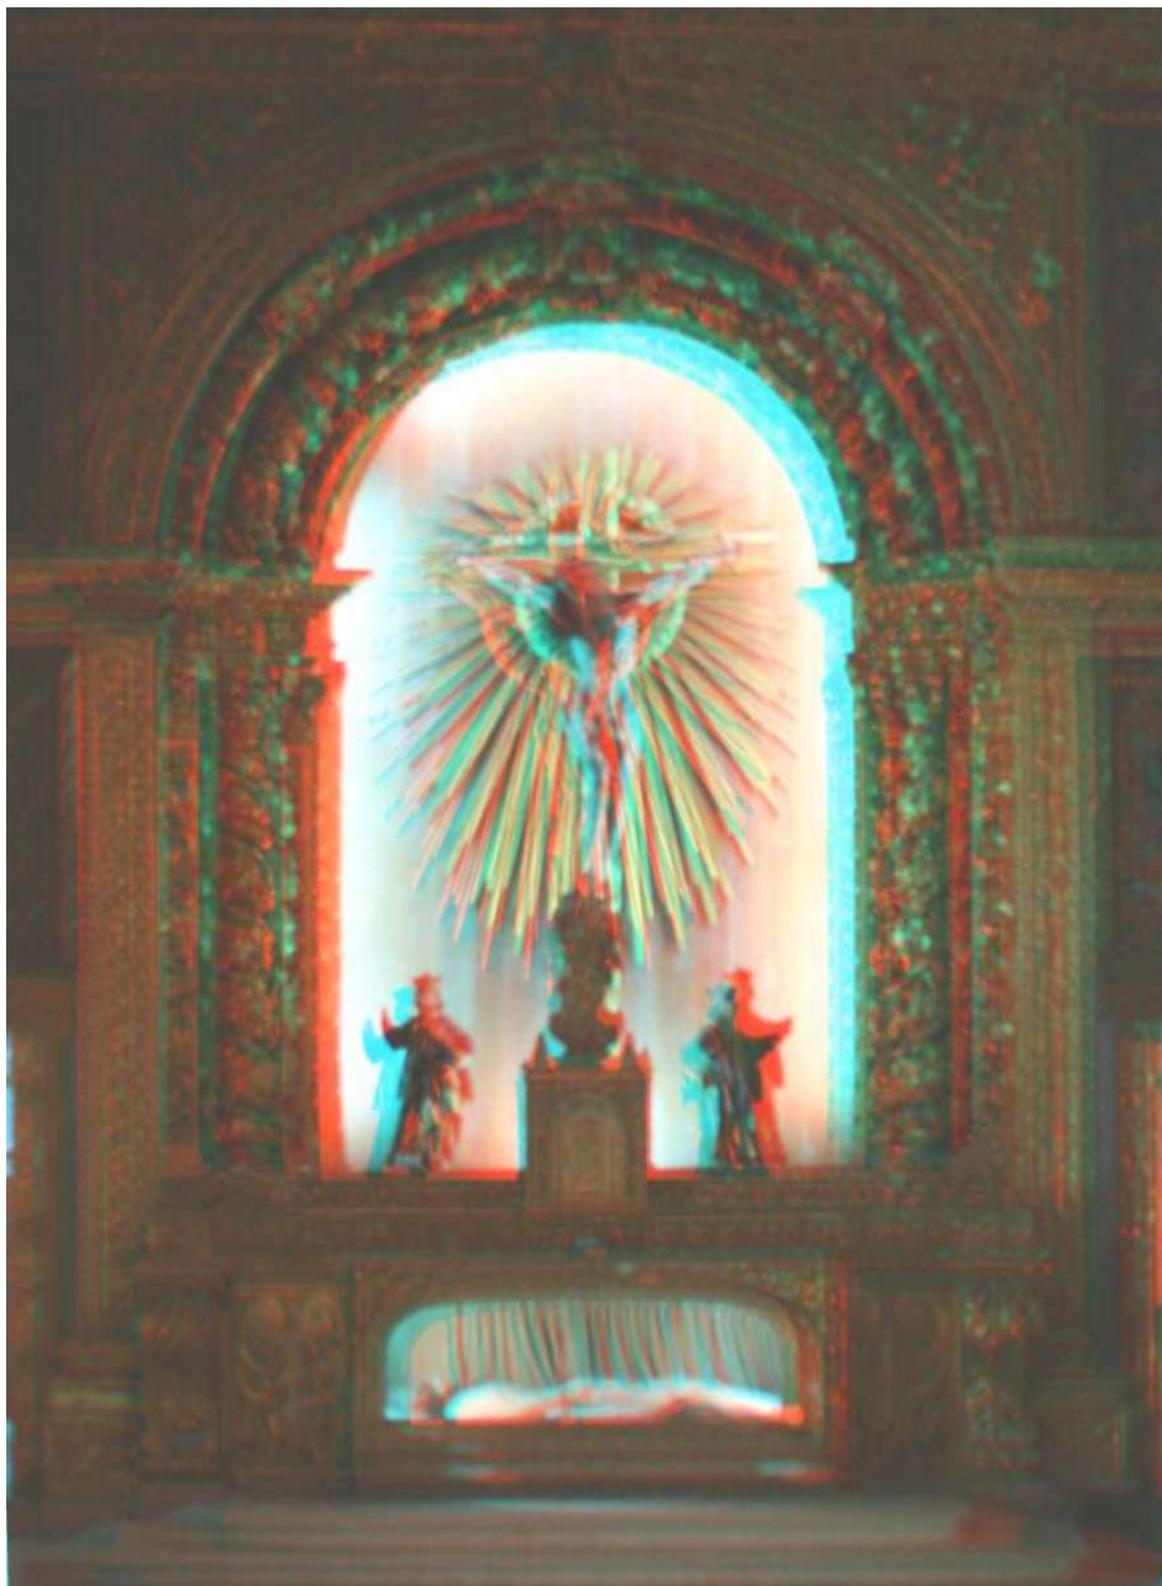
Figura 146: Capela Dourada – Anaglifo do Altar-mor

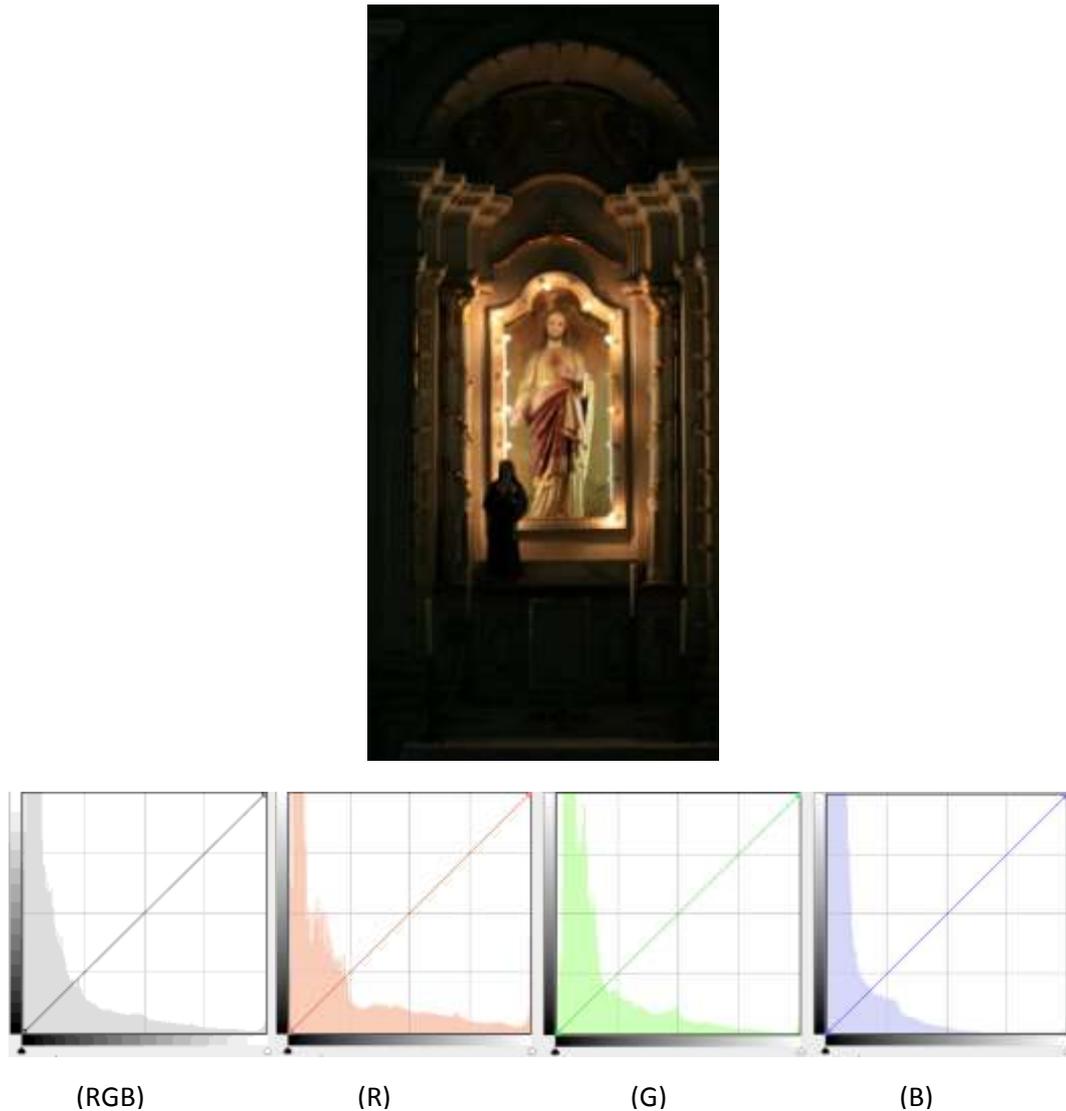
Figura 147: Histogramas do Lado Esquerdo do Altar do Coração de Jesus – Igreja de Santa Cruz do Bom Jesus da Via Sacra

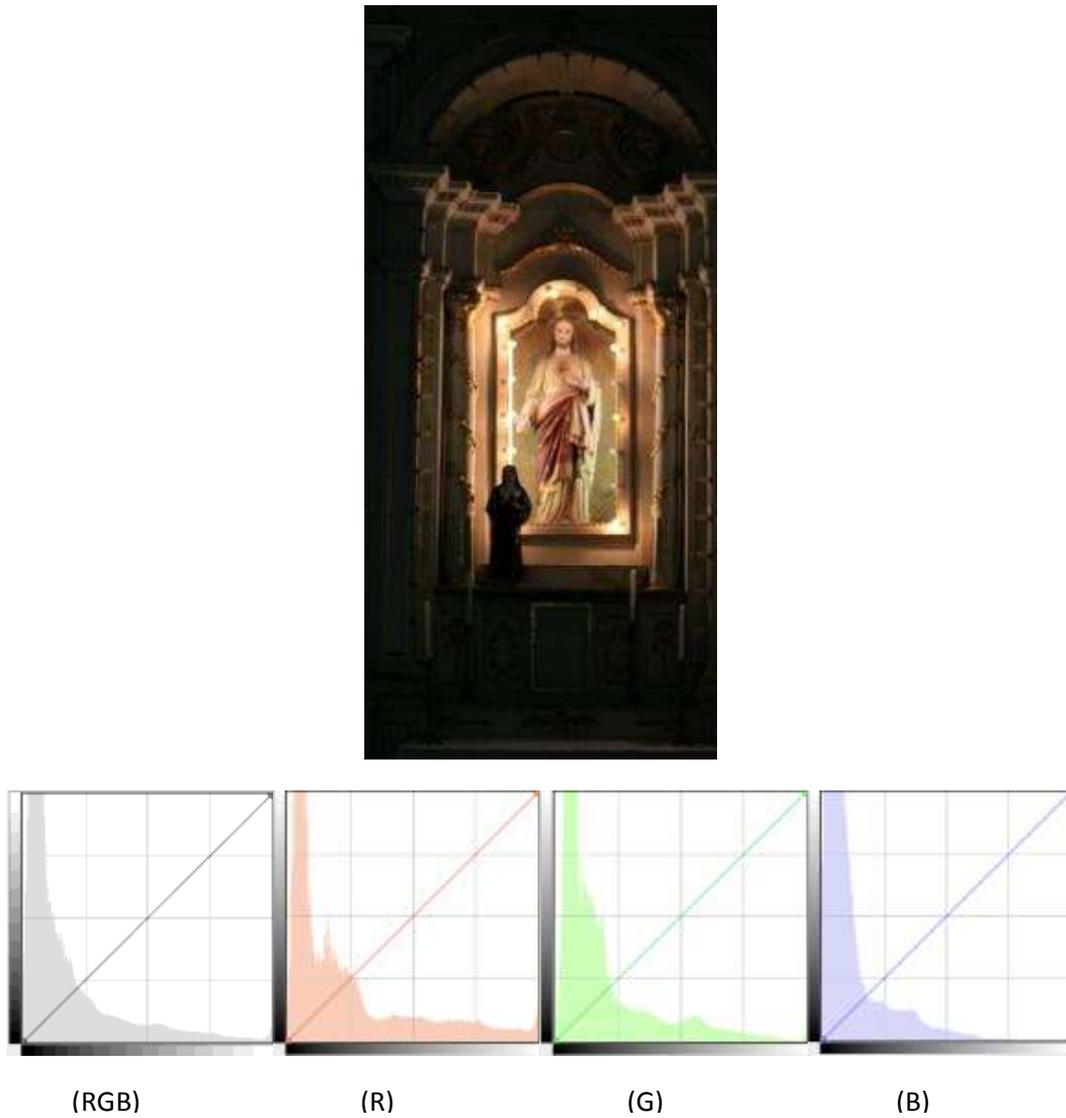
Figura 148: Histogramas do Lado Direito do Altar do Coração de Jesus – Igreja de Santa Cruz do Bom Jesus da Via Sacra

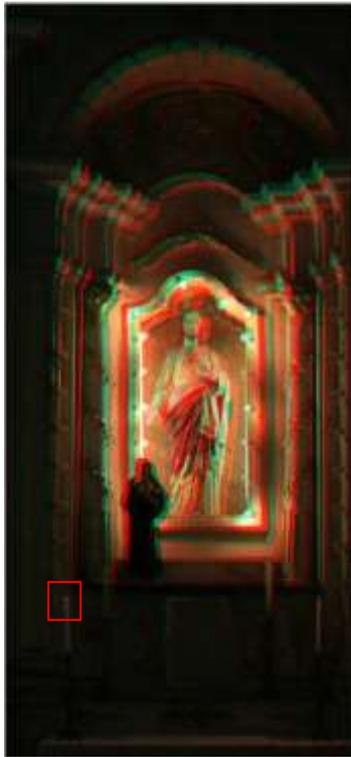
23	26	28	29	29
25	28	31	31	32
27	29	32	35	35
28	31	34	36	42
26	30	35	42	46

Figura 149: Histogramas do Anaglifo do Altar do Coração de Jesus – Igreja de Santa Cruz do Bom Jesus da Via Sacra e Valor Digital do Pixel

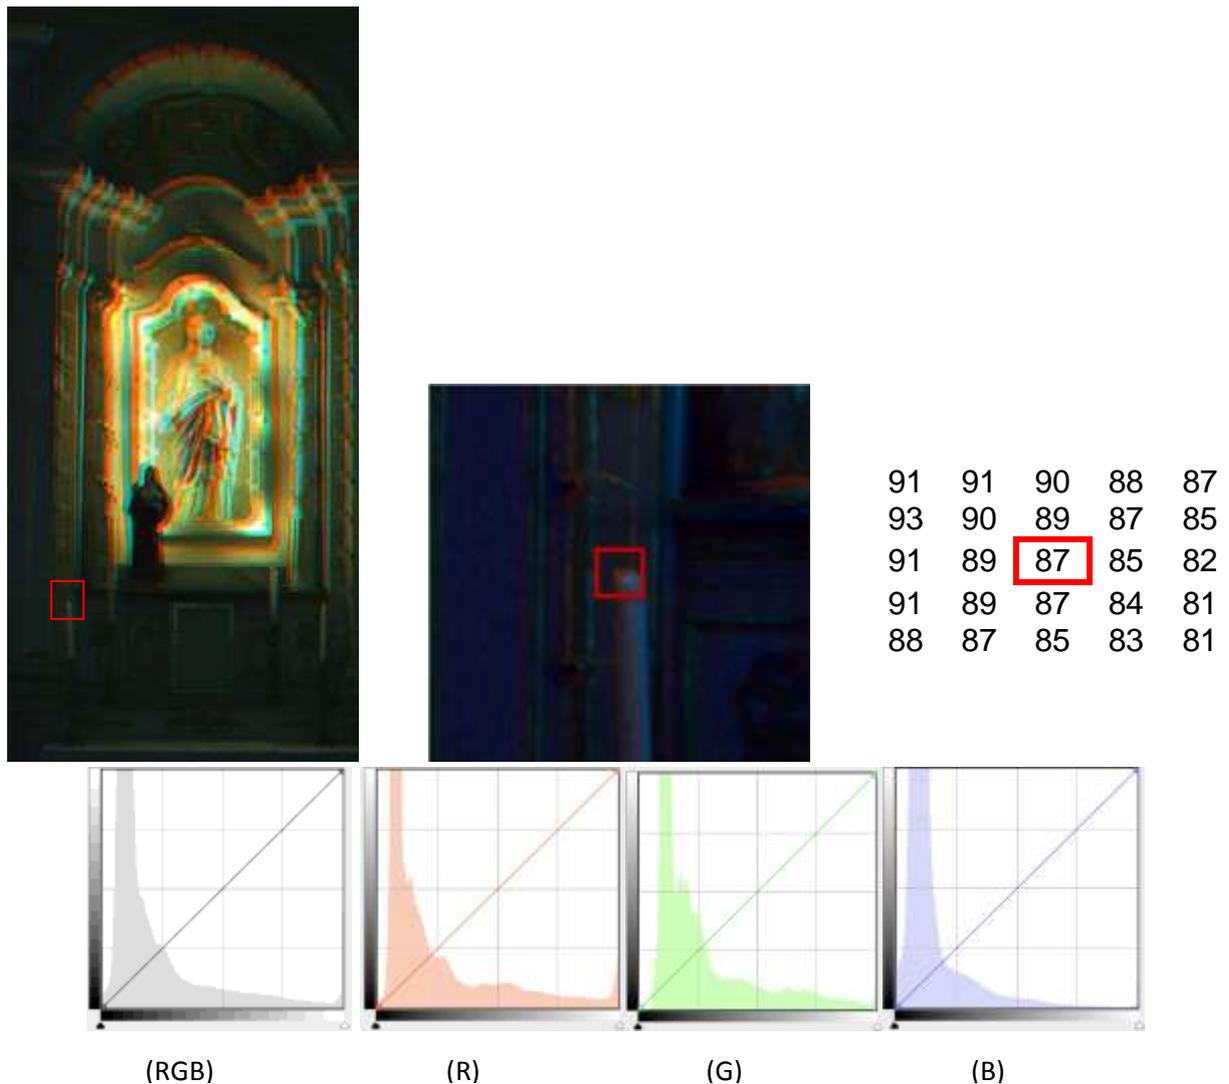
Figura 150: Histogramas do Anaglifo do Altar do Coração de Jesus corrigido – Igreja de Santa Cruz do Bom Jesus da Via Sacra e Valor Digital do Pixel

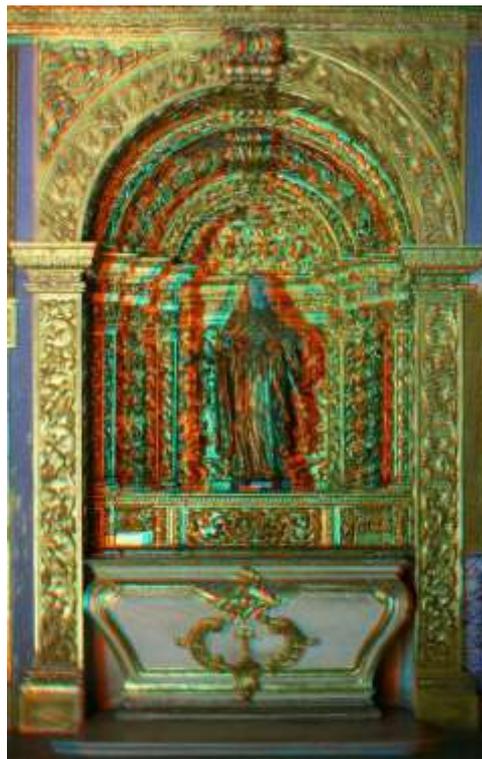
Figura 151: Histogramas do Anaglifo do Altar do de Santa Izabel

Deste modo, alguns altares recebem mais luz que outros. Além disso, as janelas e portas somente são abertas em dias específicos, isto implica numa maior nitidez em alguns altares e menor em outros. Nesta situação os histogramas nem chegaram a variar porque alguns altares apresentaram alta reflectância o que conferia maior nitidez nos detalhes apresentados. Isto pode ser observado no altar de Santa Izabel (Figura 151).

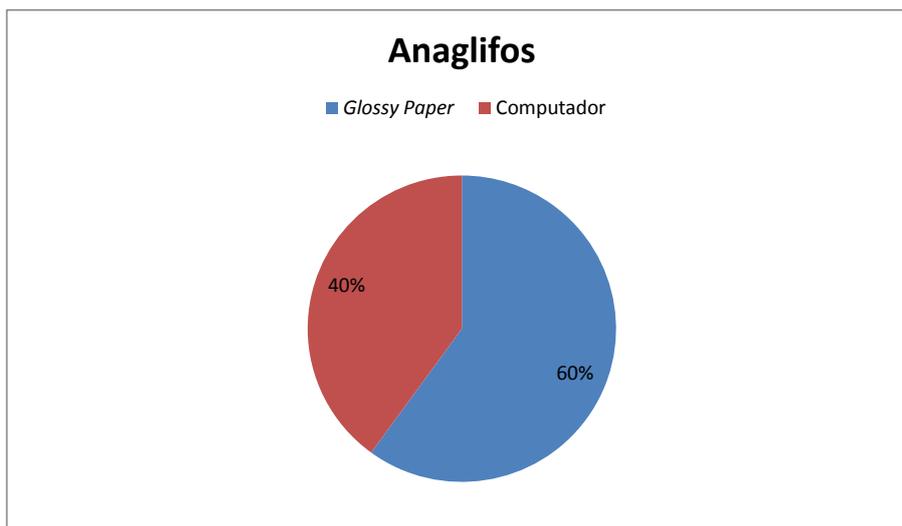
Figura 152: Gráfico de Opinião dos Observadores – Glossy paper X Computador

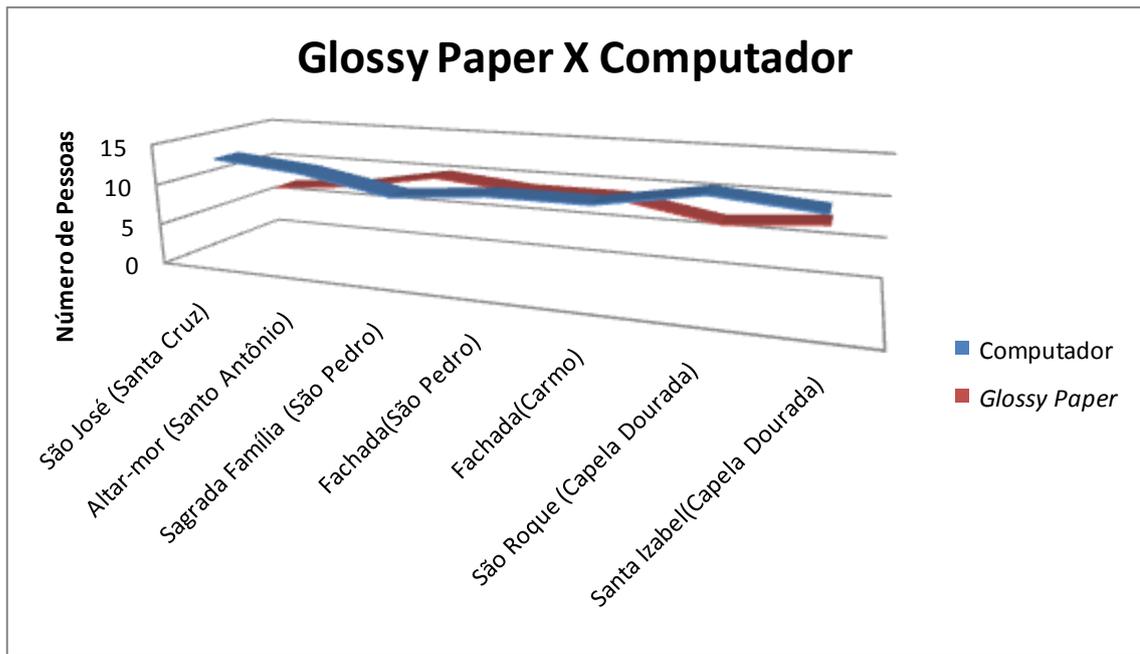
Figura 153: Gráfico de Opinião dos Observadores – Glossy paper X Computador – por anaglifo
