**MONITORAMENTO E LEVANTAMENTO DOS DEFEITOS  
EXISTENTES NO PAVIMENTO DA UFPE CAMPUS CAA  
COM USO DE DRONE**

Trabalho de Conclusão de Curso  
apresentado ao Curso de Engenharia Civil  
do Centro Acadêmico do Agreste (CAA),  
da Universidade Federal de Pernambuco  
(UFPE), como requisito para a obtenção do  
título de Bacharel em Engenharia Civil.

Área de concentração: Estradas e  
Transportes

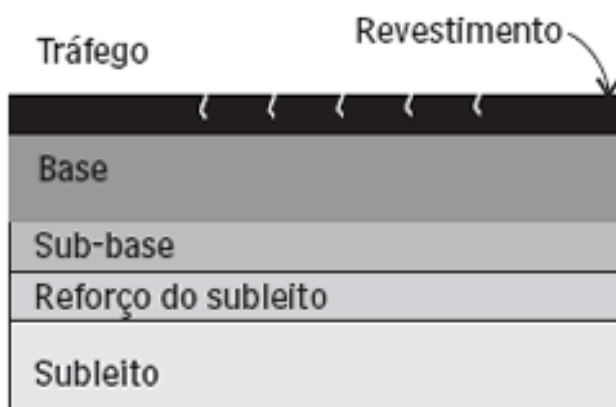
Na Figura 1 é mostrada a representação das camadas que constituem a seção típica do pavimento asfáltico.

Figura 1 - Seção típica de pavimento asfáltico

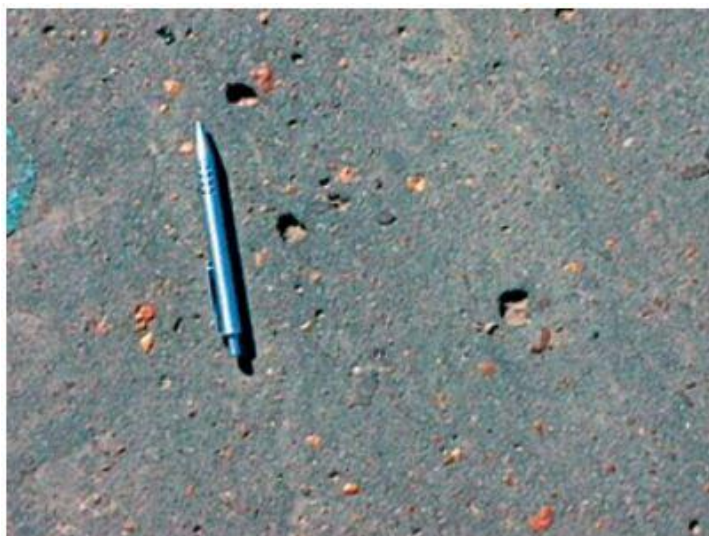
Quando ocorre o desprendimento de agregados da superfície, observado na Figura 3, caracterizado pela aspereza superficial do revestimento e relaciona-se ao envelhecimento do revestimento e a forte ação do intemperismo.

Figura 3 - Desgaste

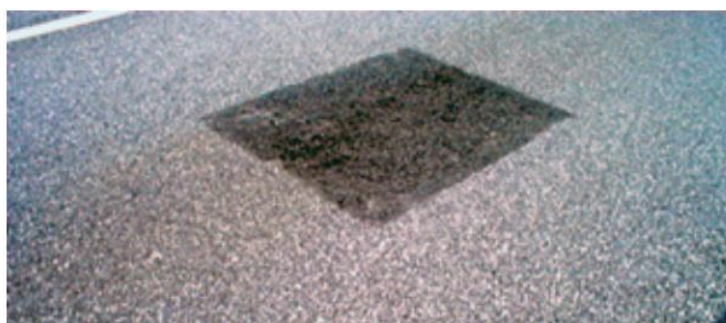
Tipo de defeito apesar de estar relacionado a uma conservação da superfície do pavimento e é caracterizado pelo preenchimento de panelas ou de qualquer outra fenda ou depressão com massa asfáltica. Subdividindo-se em Remendo profundo, no qual ocorre a substituição do revestimento e eventualmente, de uma ou mais camadas subjacentes do pavimento, e em Remendo superficial (Figura 4), identificado como correção, em área localizada, da superfície do revestimento asfáltico, pela aplicação de uma camada de material betuminoso.

Figura 4 - Remendo

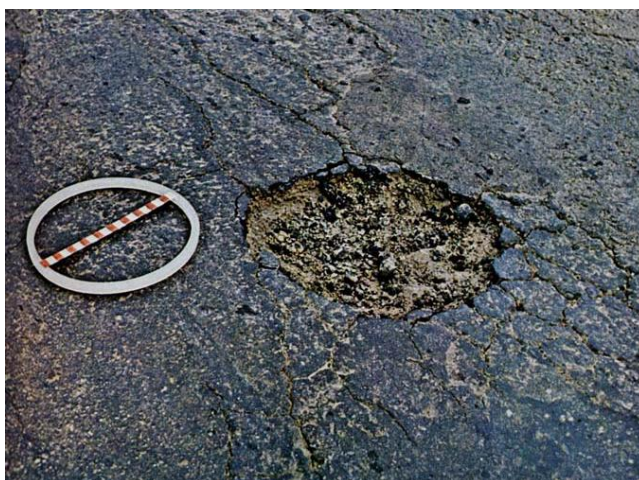
Local caracterizado pela remoção do revestimento, como mostrado na Figura 5, deixando a base exposta, sendo ocasionado devido a ação do tráfego, intempéries e/ou falha construtiva.

Figura 5 - Panela

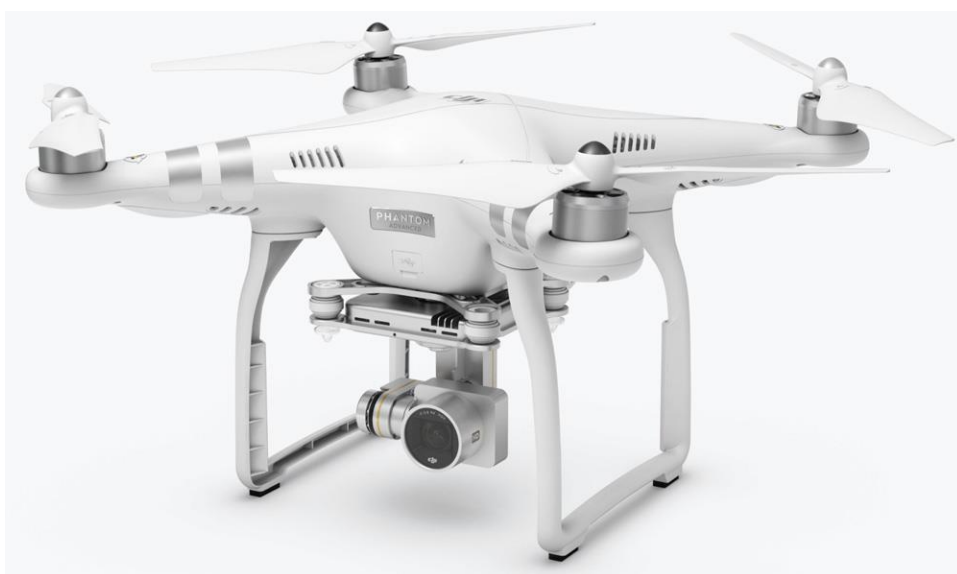
O Phantom 3 (Figura 10) torna o voo extremamente intuitivo e fácil. Desde a decolagem até a aterrissagem, respondendo os comandos enquanto automaticamente lida com os aspectos mais complexos do voo seguro e estável. Para isso contém embutido em seu interior GPS e GLONASS (nome de um sistema de navegação global por satélite russo). Mantém-se no ar e move com bastante precisão, e conecta-se com satélites rapidamente, através do aplicativo DJI Go, é possível rastrear sua localização em um mapa ao vivo e gravar seu ponto de decolagem. Automaticamente registra a rota de voo completa, o tempo de voo, a distância de voo, a localização do voo e as versões em cache de quaisquer fotografias e vídeos tirados durante o voo estão à sua disposição para futura referência.

Figura 10 - Drone DJI Phantom 3 Advanced

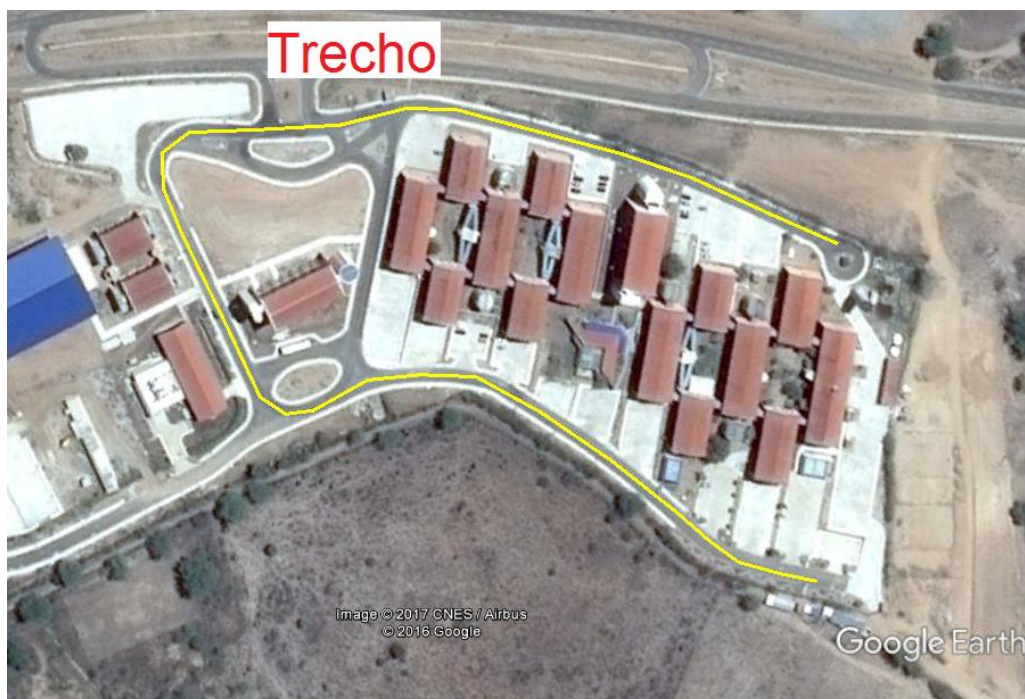
Figura 11 - Trecho a ser analisado

O pavimento escolhido foi o do campus da Universidade Federal de Pernambuco - Campus Acadêmico do Agreste, localizada na rodovia BR-104, Km 59, s/n - Nova Caruaru, Caruaru – PE, por atender aos requisitos pré-estabelecidos de considerável extensão e proporcionar segurança. Através do Google Earth traçou-se o trecho a ser percorrido, como pode ser visto na Figura 11.

O mesmo possui uma extensão de 720 metros, que será dividida em 36 estacas de 20 metros de distância umas das outras.

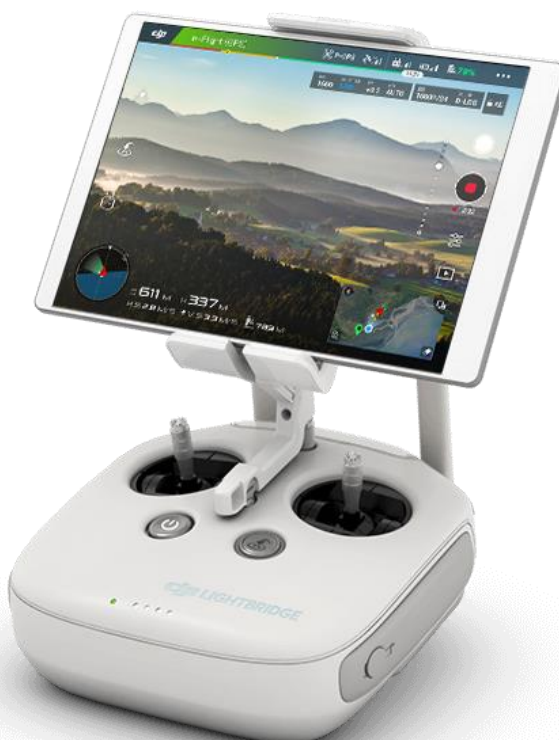
Para visualização das informações deve se acoplar um smartphone ou tablet ao controle remoto, com sistema operacional iOS ou Android (Figura 13).

Figura 13 - Controladora

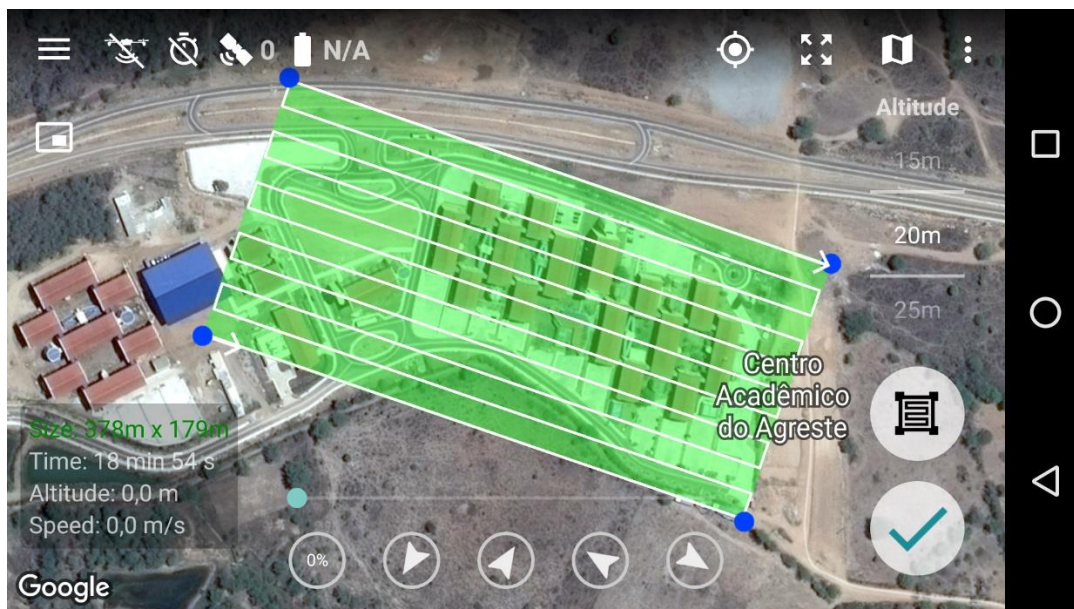
Após serem definidos o GSD e a altitude, têm-se os parâmetros necessários para serem inseridos no programa Altizure (Figura 15), a fim de que o levantamento de imagens seja feito.

Figura 15 - Interface do Programa Altizure

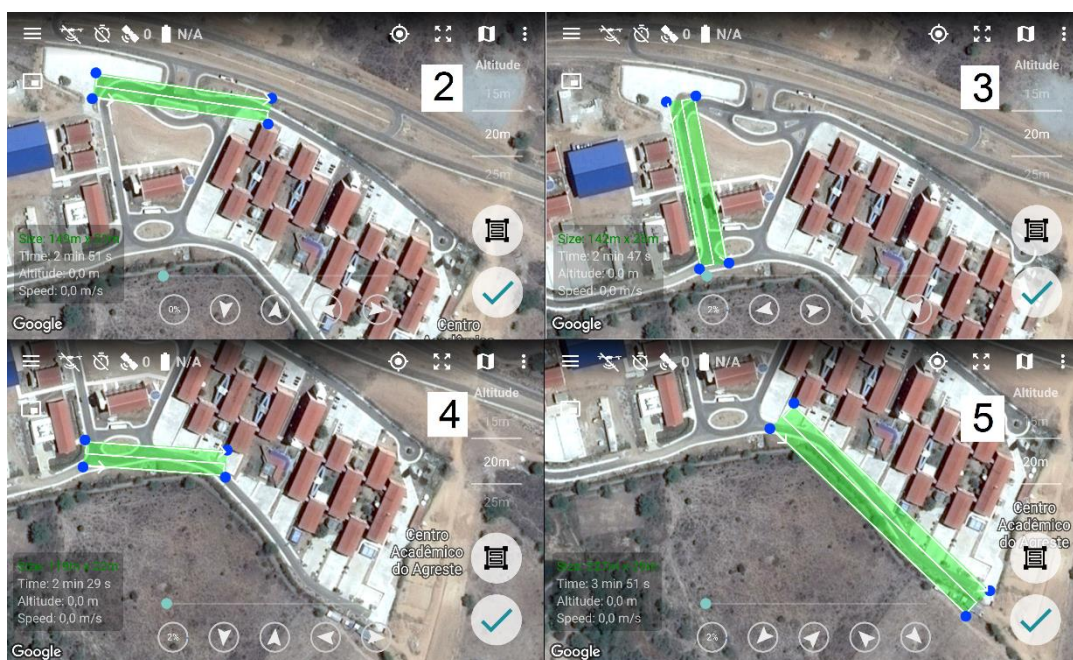
As demais áreas seguiram o mesmo padrão, como mostrado na Figura 17.

Figura 17 - Áreas 2 a 5

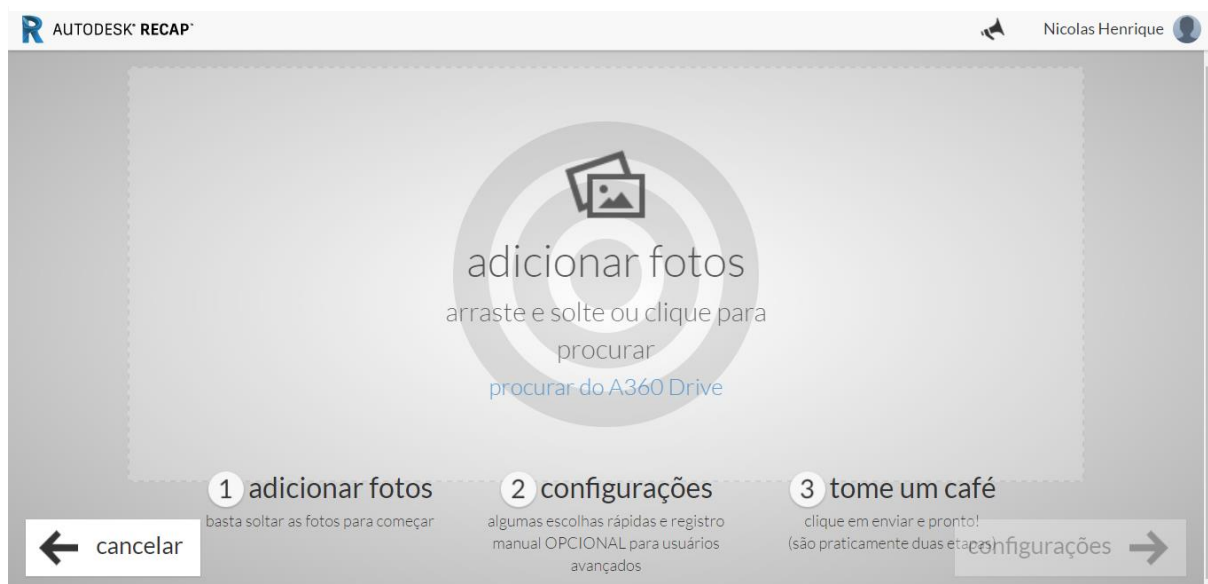
Com as imagens em mãos, foi utilizado o programa Autodesk® ReCap™ (Figura 18) para que o mosaico das imagens fosse criado, utilizou-se esse mosaico para a identificação e análise de defeitos no pavimento.

Figura 18 - Recorte da plataforma ReCap

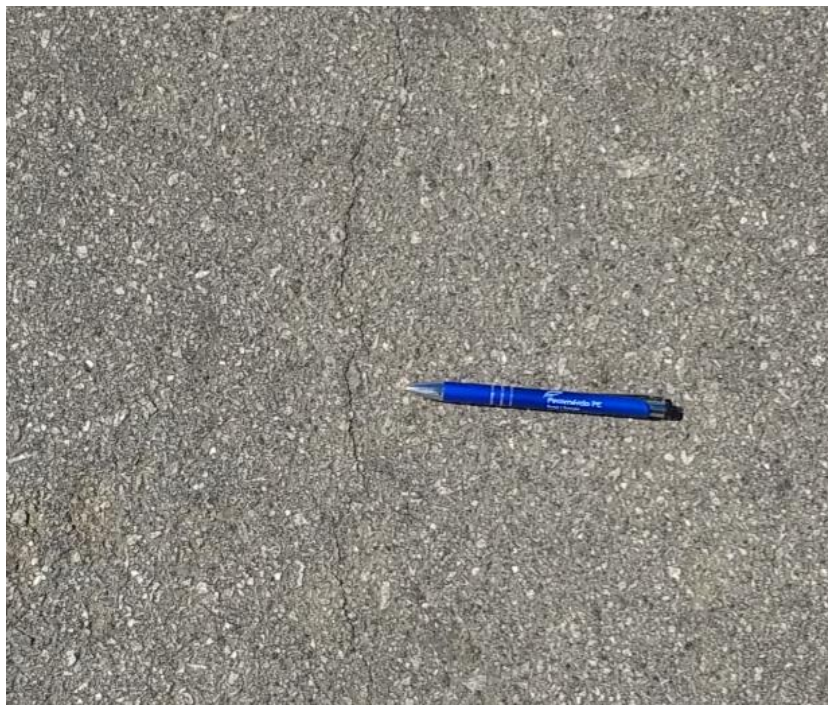
- Trincas
  - Fissura (Figura 21)

Figura 21 - Fissura encontrada na estação 29

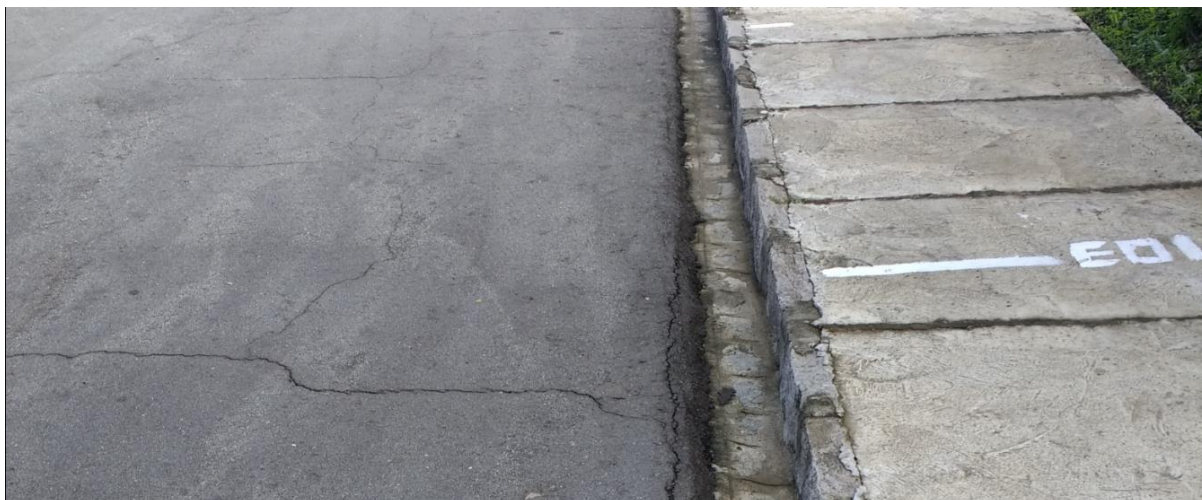
- Transversais Curtas e Longas (Figura 23)

Figura 23 - Trincas transversais encontradas na estação 01

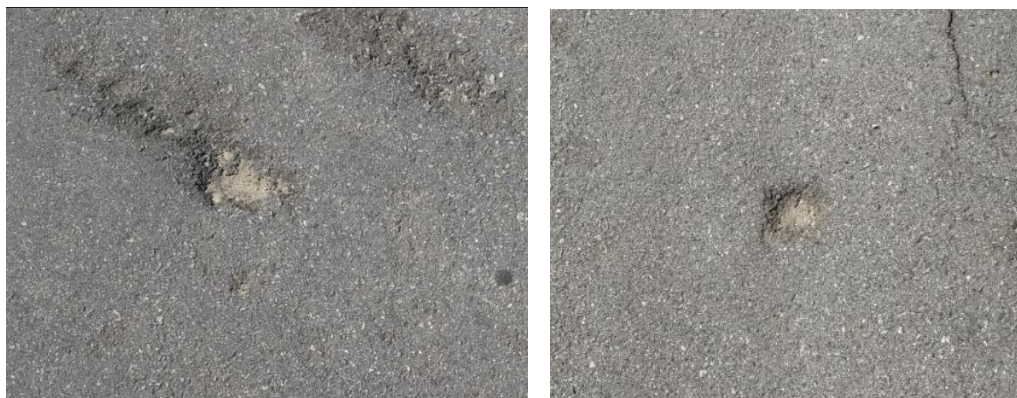
- Desgaste (Figura 25)

Figura 25 - Desgaste na estação 04 e 06

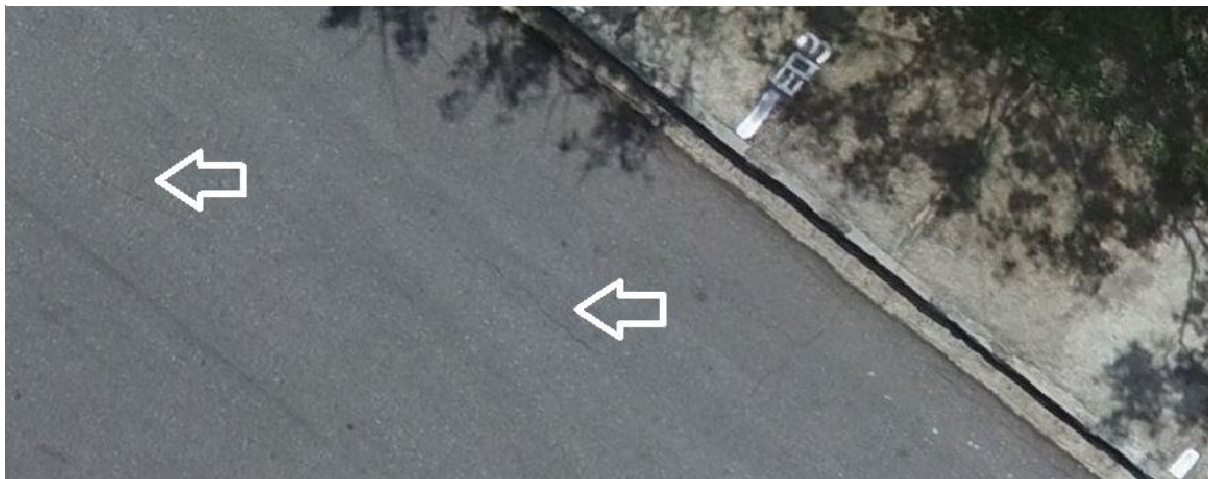
- Trincas
  - Longitudinal curta e longa (Figura 27)

Figura 27 - Trinca longitudinal (Observada a partir do drone)

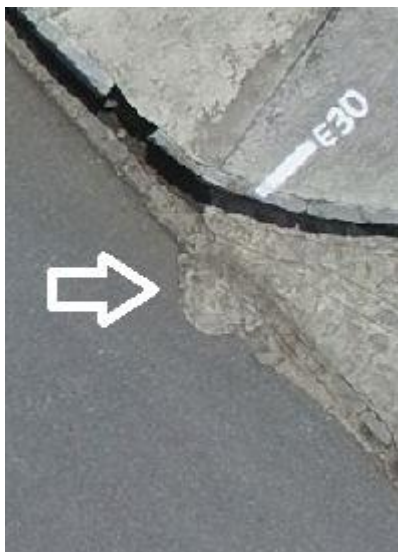
- Panela (Figura 29)

Figura 29 - Panela (Observada a partir do drone)

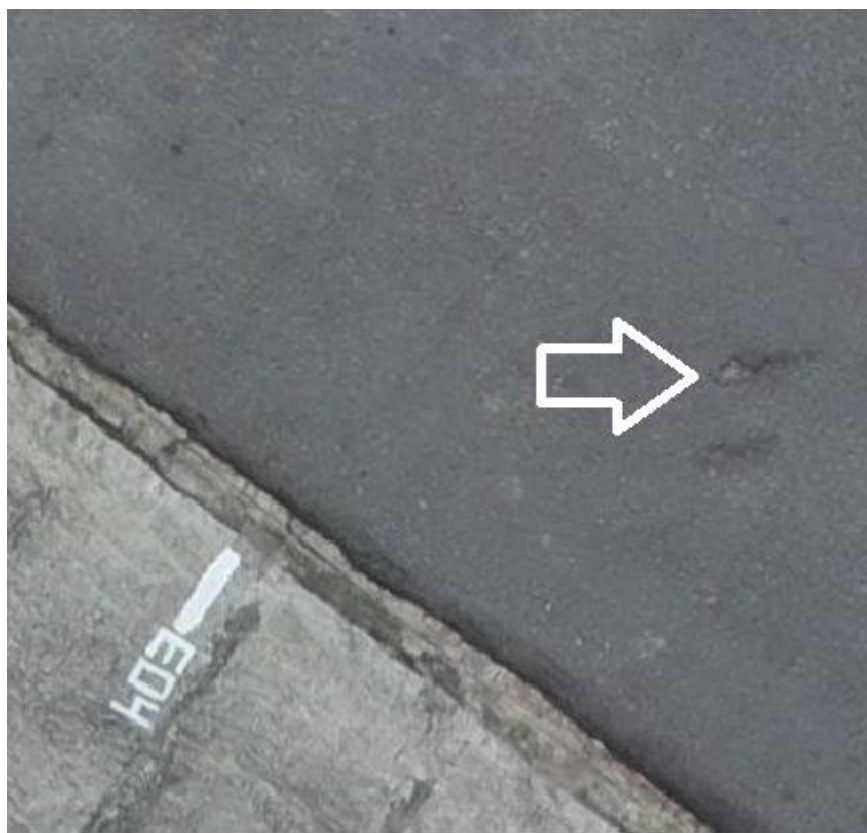
- Desgaste (Figura 30)

Figura 30 - Desgaste (Observado a partir do drone)

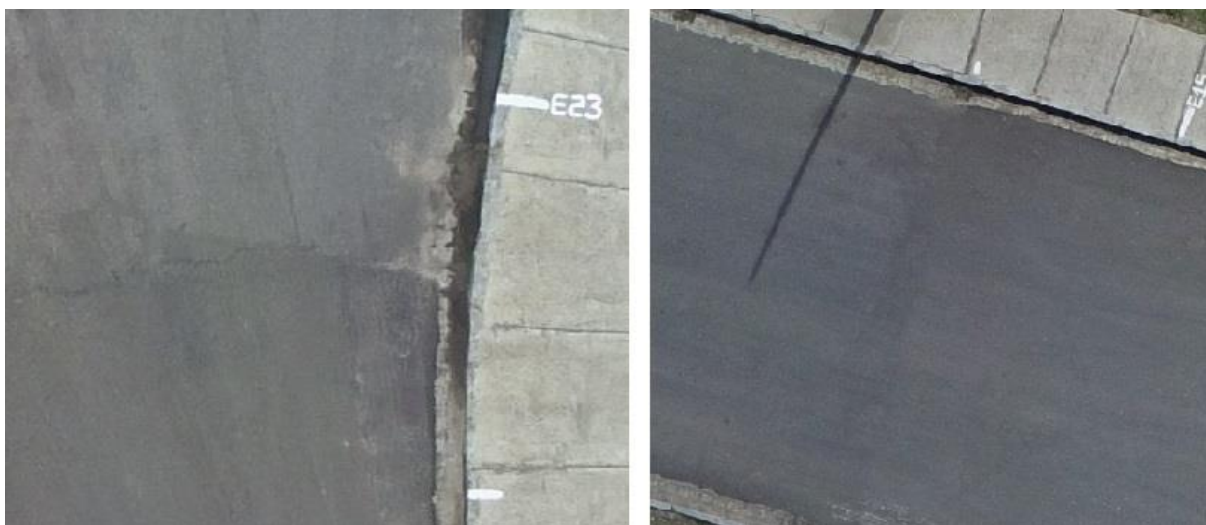
- Remendo (Figura 31)

Figura 31 - Remendo (Observado a partir do drone)
