ANÁLISE DOS ACIDENTES NA BR 101/PE: TRECHO DO CONTORNO
DO RECIFE E SUBTRECHO DO KM 81 AO KM 82,3

Trabalho de Conclusão de Curso
apresentado como pré-requisito para
obtenção do grau de Engenheiro Civil, pela
Universidade Federal de Pernambuco,
campus Recife.

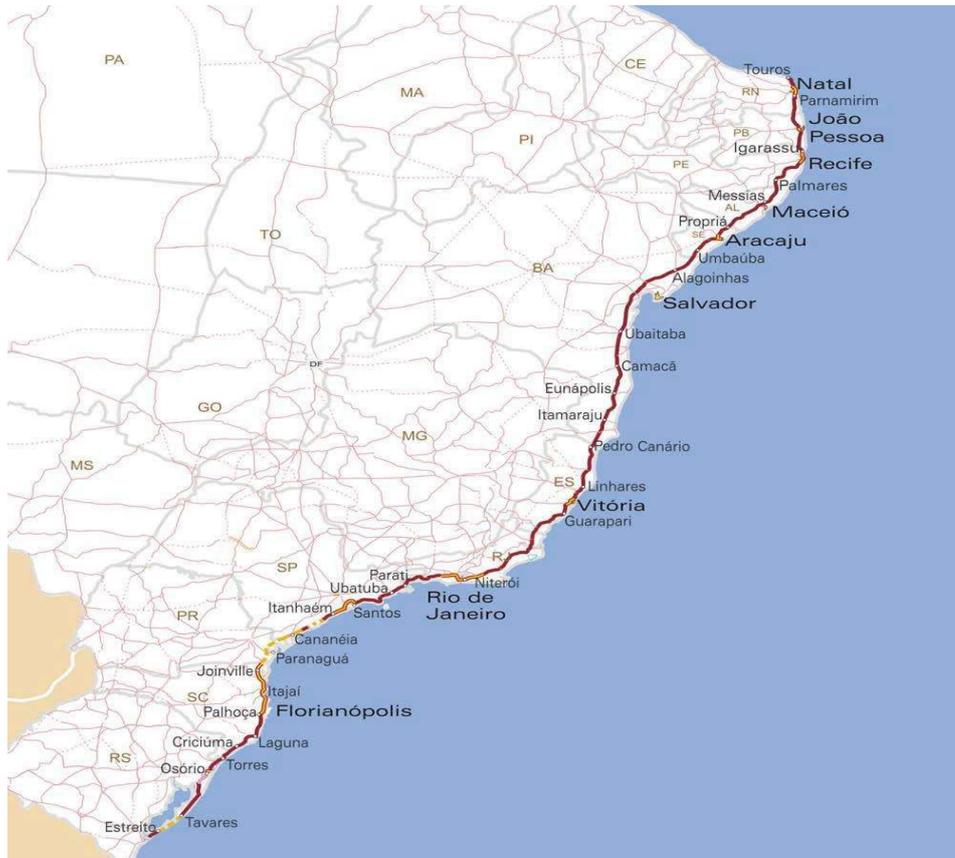
Figura 2: Traçado da BR-101

Observe que em vermelho estão os trechos mais perigosos da rodovia, o que se estende por quase toda sua extensão.

Reforçamos, assim, nosso interesse pela BR 101, que corta todo o país de norte a sul e é a rodovia de maior acesso na região nordeste, concentrando um dos maiores índices de acidentes dentre as rodovias federais, contendo os mais graves e os trechos mais perigosos. Vide a figura 2 para o traçado da BR 101.

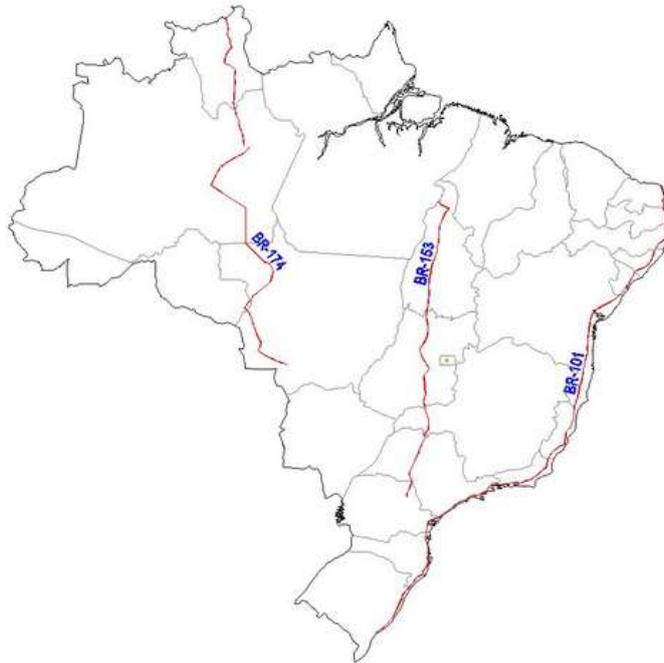
Figura 3: Rodovias Longitudinais

- Rodovias Longitudinais – O sentido de quilometragem vai do norte para o sul. É identificada com um 1 no início do seu nome (BR 1XX).

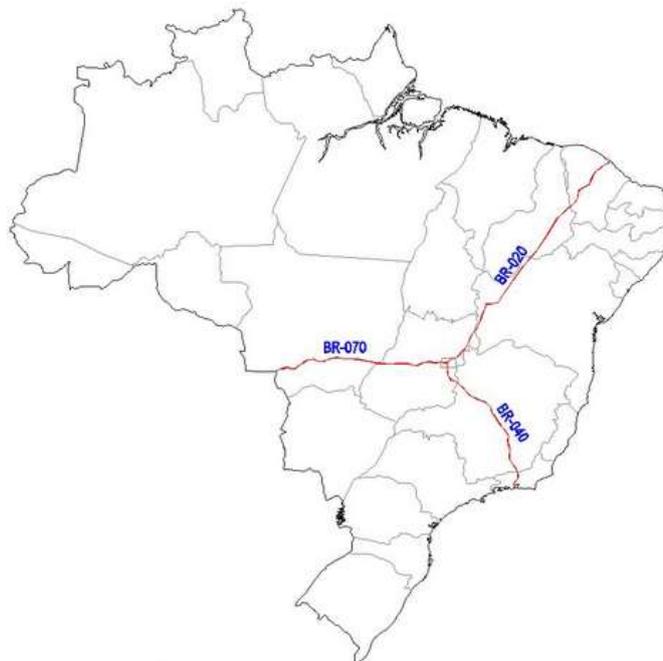
Figura 4: Rodovias Radiais

- Rodovias Radiais – Partem da Capital Federal em direção aos extremos do país. É identificada com um 0 no início do seu nome (BR 0XX).

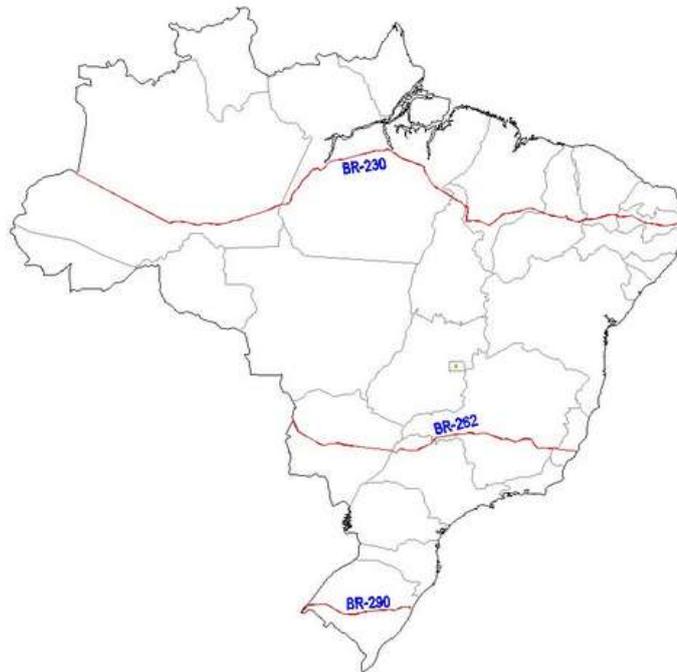
Figura 5: Rodovias Transversais

- Rodovias Transversais – Cortam o país na direção Leste-Oeste. É identificada com um 2 no início do seu nome (BR 2XX).

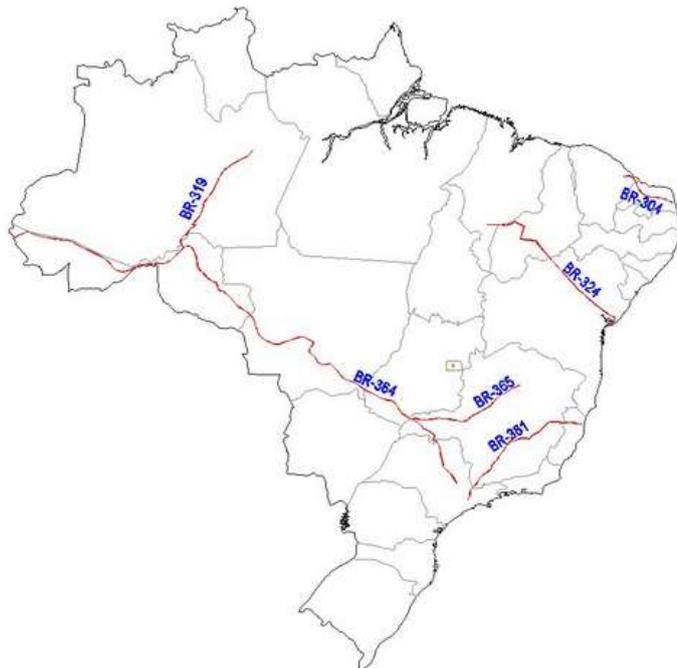
Figura 6: Rodovias Diagonais

- Rodovias Diagonais – Apresentam dois modos de orientação: Noroeste-Sudeste ou Nordeste-Sudoeste. É identificada com um 3 no início do seu nome (BR 3XX).

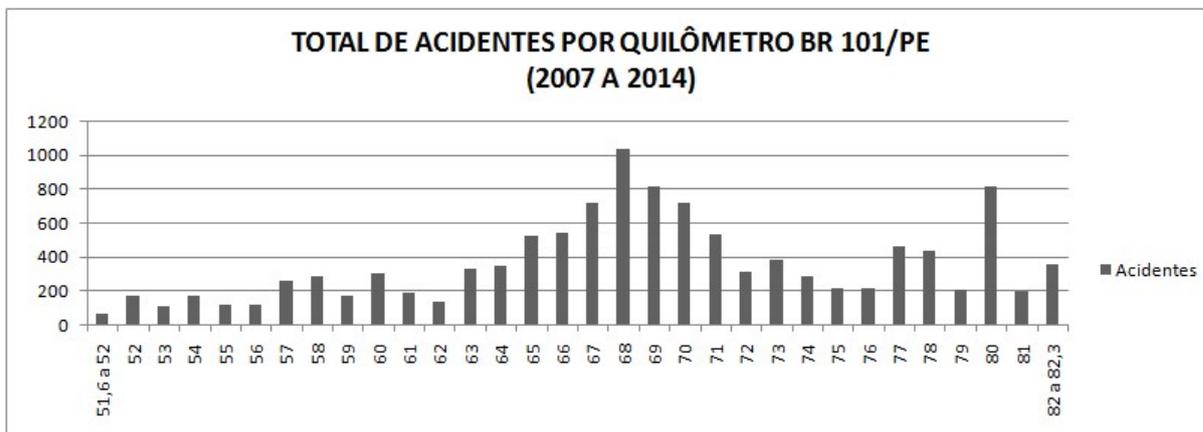
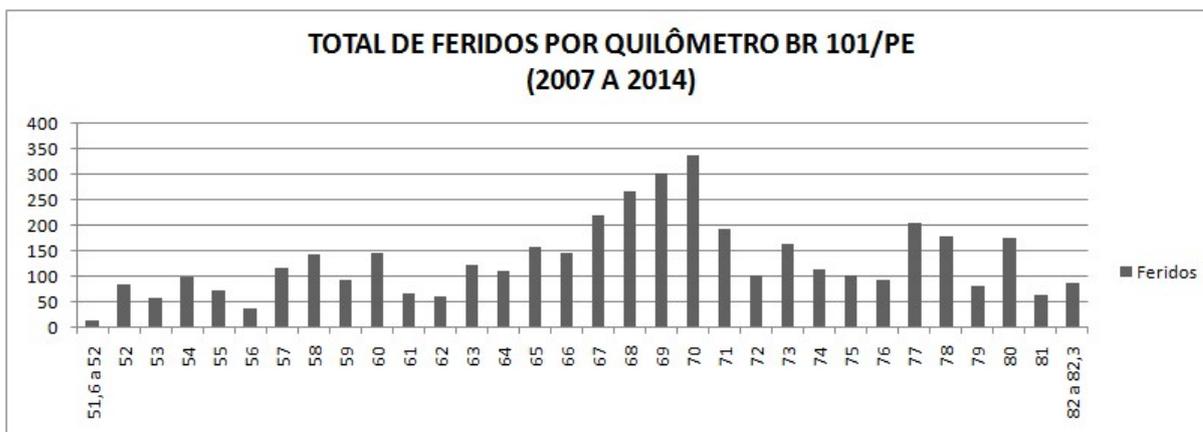
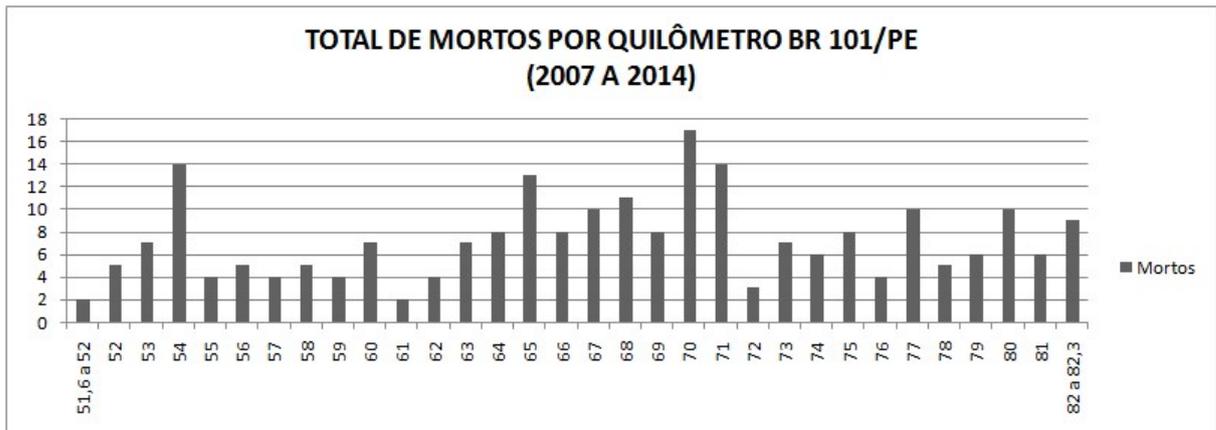
Gráfico 1: Total de acidentes por quilômetro

Gráfico 2: Total de feridos por quilômetro

Gráfico 3: Total de mortos por quilômetro

Analisando os gráficos acima, observa-se que os trechos mais críticos são: o quilômetro 54, devido ao elevado número de mortos em comparação ao pequeno número de acidentes; os quilômetros 68, 69 e 80, devido ao grande número de acidentes que ocorrem; e o 70 que apresenta elevado número de mortos e feridos.

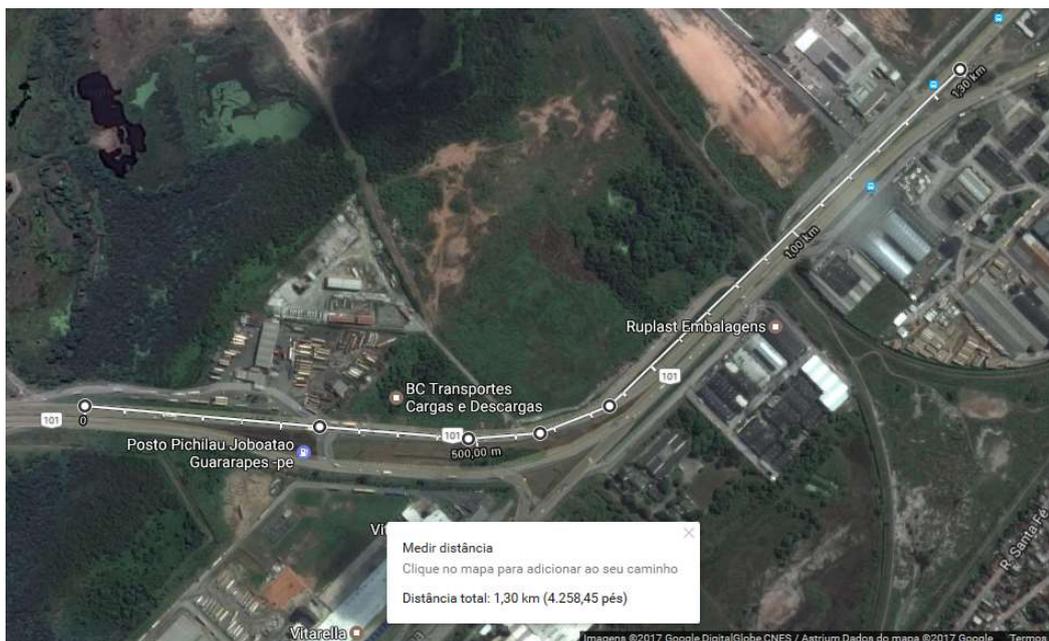
Figura 7: Rodovia em foto de satélite e contorno geométrico em 2017

A geometria do trecho estudado (Km 81 a 82,3) tem certa regularidade devido à simplicidade que ela apresenta: apenas um trecho com dois retornos e uma junção da BR antiga com a nova. E apresenta uma obra de arte especial, um viaduto:

De acordo com a Hierarquia Funcional do Manual para Projeto Geométrico de Rodovias Rurais, este trecho apresenta Captação, Transição e Movimento Principal.

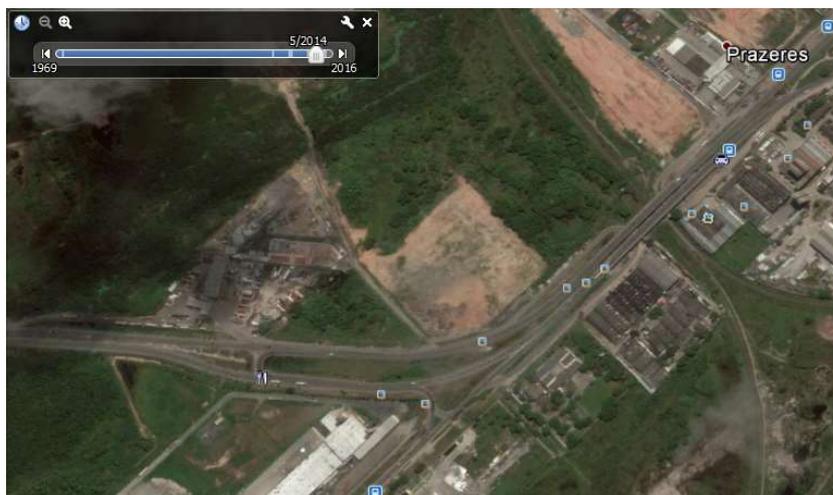
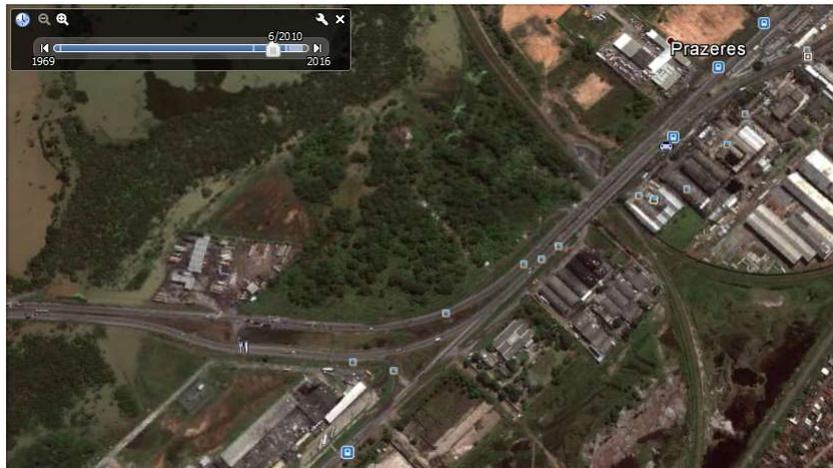
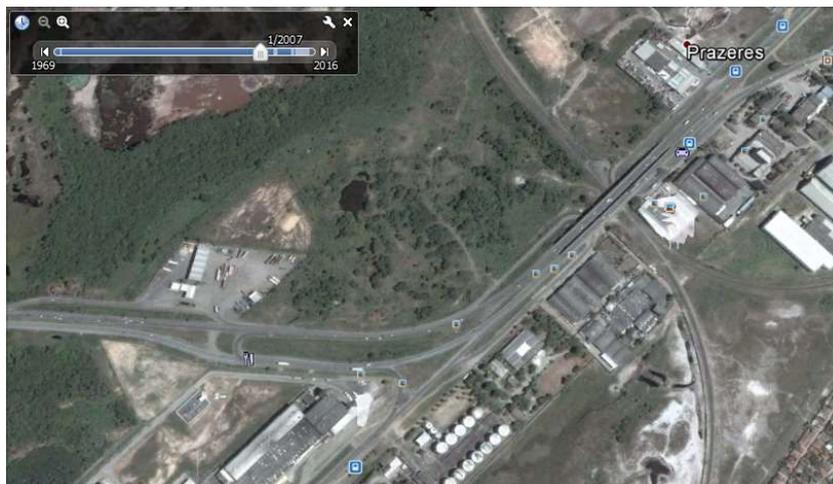
Figura 8: Trecho no ano de 2014

Figura 9: Trecho no ano de 2010

Figura 10: Trecho no ano de 2007

Comparando as fotos, vemos que não mudou muita coisa ao longo desses anos. Os entornos permanecem os mesmos, não contribuindo para o aumento de fluxo pela rodovia; a geometria permanece a mesma; e o pavimento recebe o mesmo tipo de manutenção, em CBUQ.

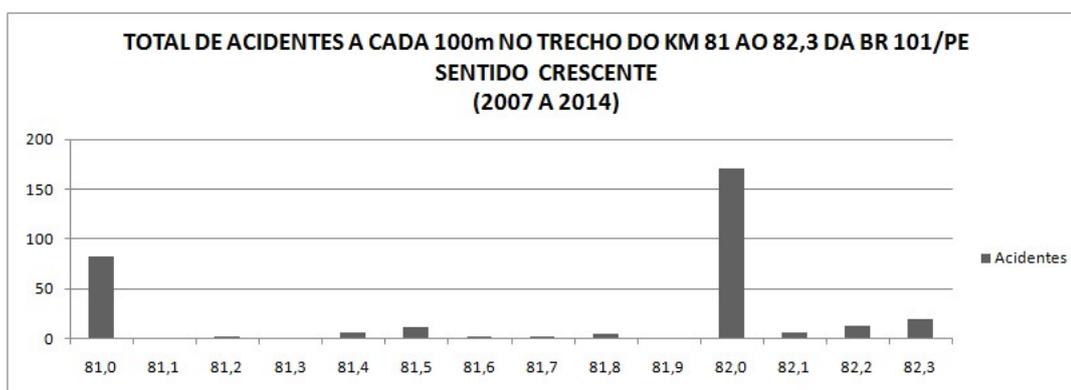
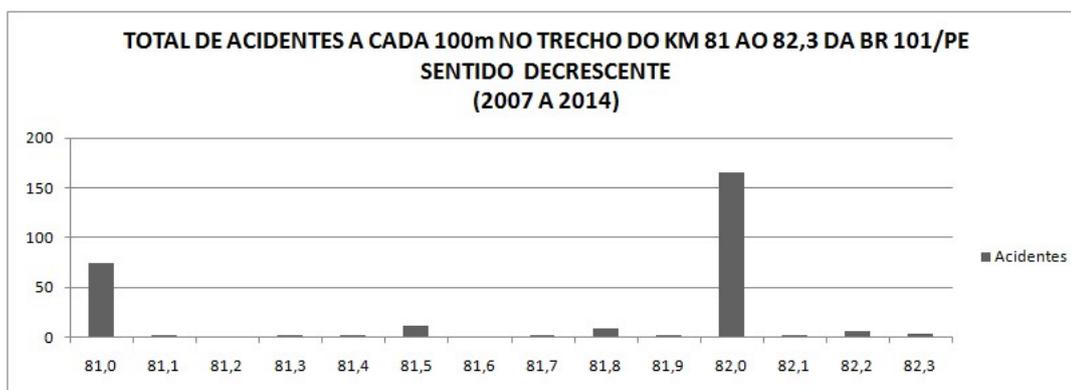
Gráfico 4: Acidentes a cada 100 metros no sentido crescente

Gráfico 5: Acidentes a cada 100 metros no sentido decrescente

A grande quantidade de acidentes ocorre no início dos quilômetros 81 e 82, tanto no sentido crescente quanto decrescente.

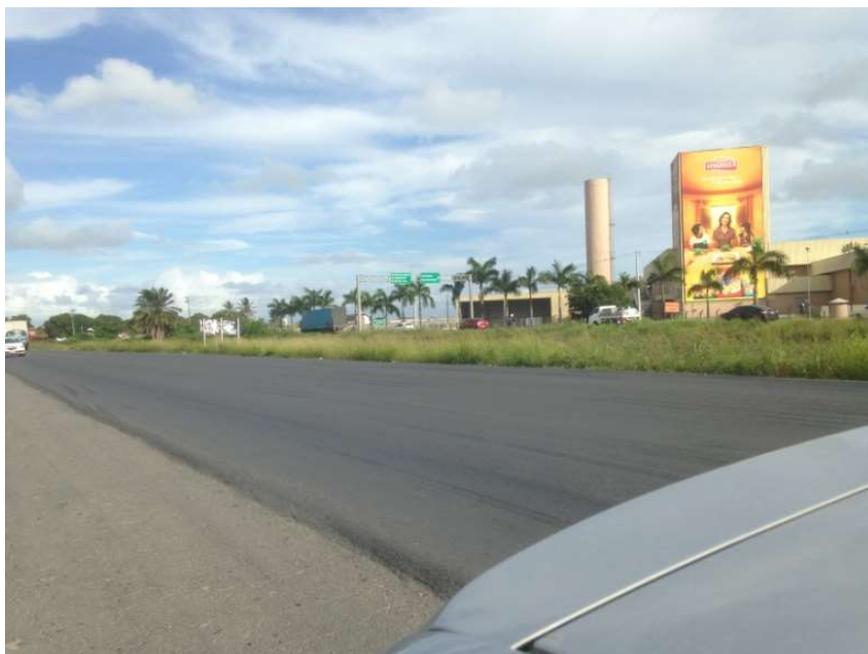
Figura 11: Km 82 em março de 2016

Nesta foto, observamos o maior problema, presente em todo o trecho estudado: a presença do pavimento em CBUQ no lugar do Concreto, caracterizando todo este trecho, tanto no sentido crescente quanto decrescente, com Grandes Reparos, no cálculo do ICP no próximo capítulo.

Ademais, a sinalização horizontal está ausente na foto. Ela foi colocada pouco tempo depois, mas já se encontra bastante apagada, como podemos verificar na foto a seguir, de janeiro de 2017.

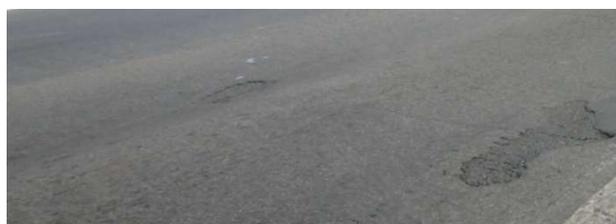
Figura 13: Km 81,02

Em janeiro de 2017, foram percebidos tais defeitos:
