**IDENTIFICAÇÃO E ANÁLISE DOS DEFEITOS DO PAVIMENTO ATRAVÉS DE  
IMAGENS COM DRONE**

Trabalho de Conclusão de Curso apresentado à  
Coordenação do Curso de Engenharia Civil do  
Campus Agreste da Universidade Federal de  
Pernambuco – UFPE, na modalidade de artigo  
científico, como requisito parcial para obtenção  
do grau de Bacharel em Engenharia Civil.

## **Identificação e análise dos defeitos do pavimento através de imagens com drone**

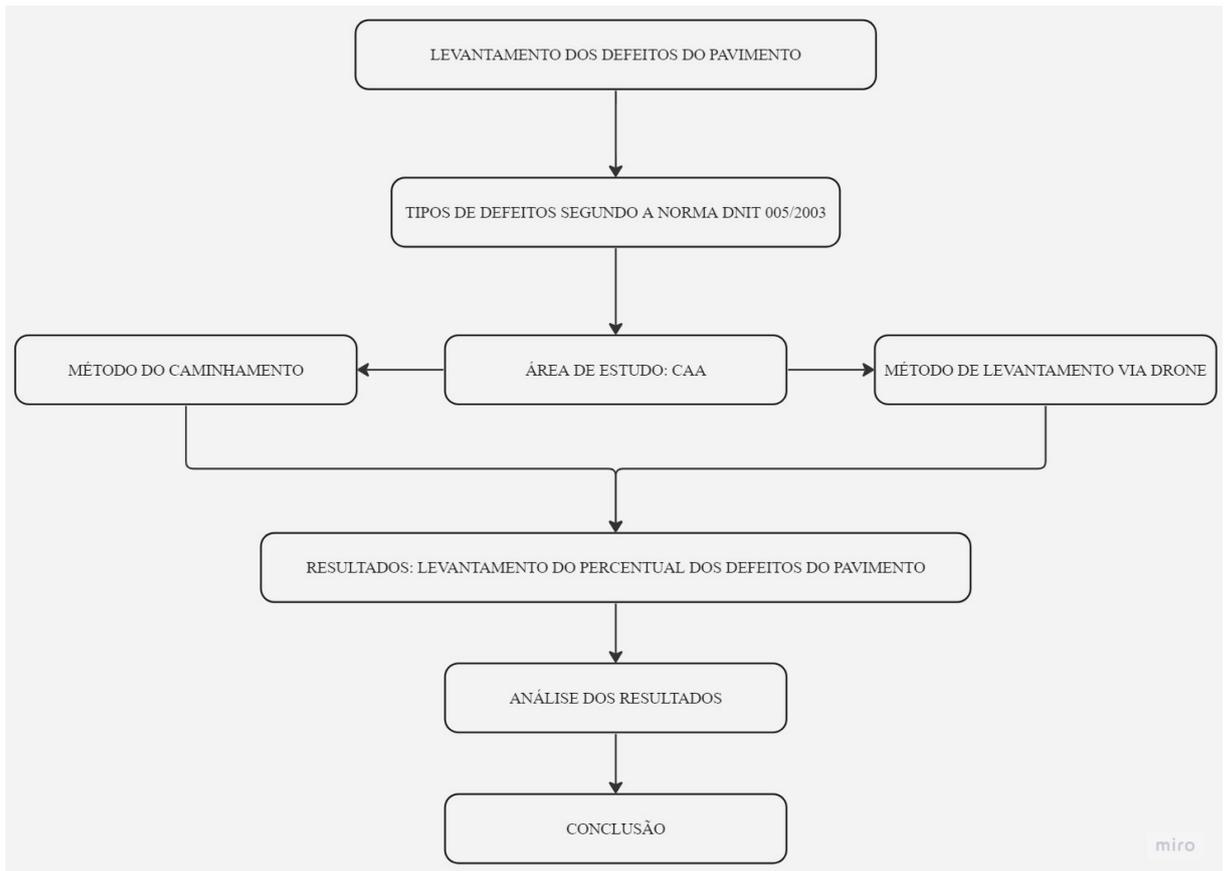
**Figura 2** – Fluxograma de Desenvolvimento do Estudo

O fluxograma apresentado abaixo na Figura 2, serviu como um guia essencial ao longo deste estudo, proporcionando uma estrutura clara e direcionada para a realização das etapas necessárias na identificação e análise dos defeitos no pavimento. Cada passo, desde a identificação dos tipos de defeitos com base na norma DNIT 005/2003 até a coleta de dados por meio dos métodos do Caminhamento e Levantamento via Drone, foi seguido

meticulosamente. Essa representação visual foi fundamental para um melhor entendimento do processo de pesquisa, facilitando a análise dos resultados e contribuindo para a eficiência e rigor metodológico deste estudo.

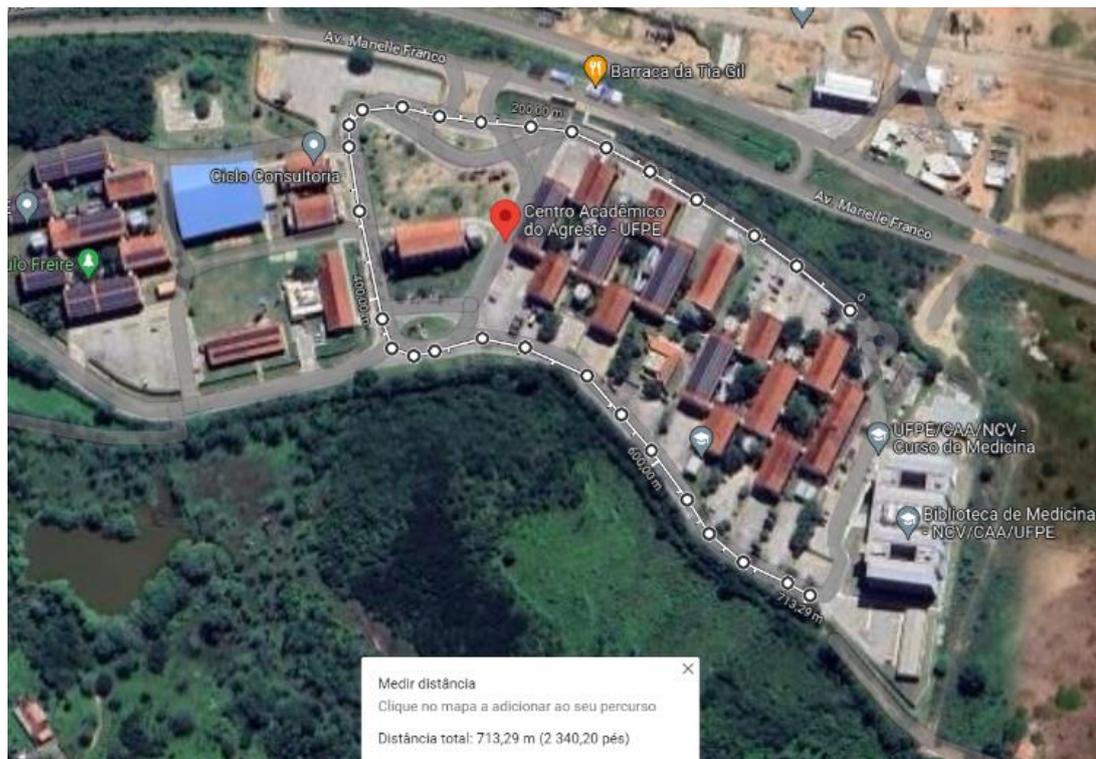
**Figura 3 – Extensão do Pavimento em Estudo**

Esta etapa inicialmente consistiu na localização das superfícies de avaliação. Para isso, foi utilizado o Google Maps para delimitar toda a extensão que seria percorrida, resultou em 713,29m, como mostrado na Figura 3. De acordo com a norma DNIT 006/2003, nas rodovias de pista simples, as superfícies de avaliação devem ser localizadas a cada 20 m alternados em relação ao eixo da pista de rolamento (40 m em 40 m em cada faixa de tráfego). O pavimento estudado se trata de pista simples, logo foi demarcado os 20 m.

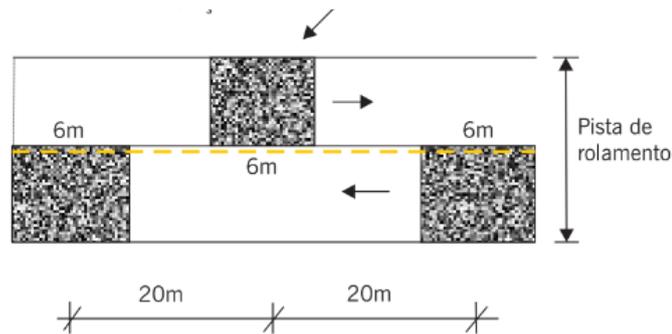
**Figura 4A – Divisão de áreas em pista simples**

A cada conjunto de 6 marcações equivalem a 1 estação referida, e a cada estaca ocorre a mudança de faixa. A seguir as Figuras 4A e 4B, demonstra como ficaram as demarcações, para assim facilitar a leitura do levantamento seguinte com o drone e minimizar os erros de identificação.

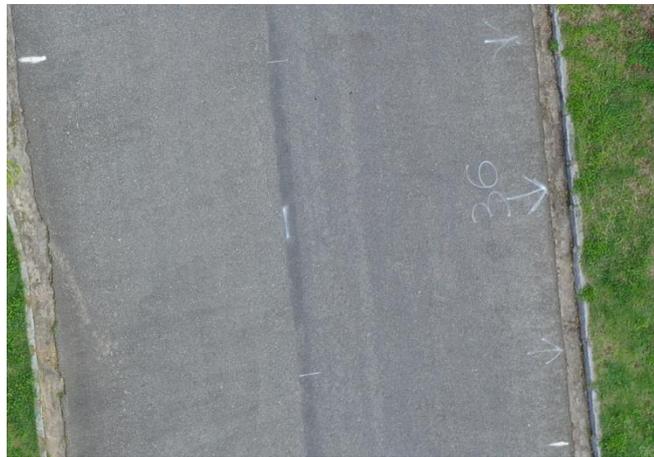
**Figura 4B – Projeção real da divisão de áreas em pista simples**

Em seguida foi realizada as demarcações das superfícies de avaliação. Para isso, foram utilizadas tintas de resina acrílica spray. Cada estação foi referenciada para facilitar na hora da análise. Foram realizadas 6 marcações por estação, sendo elas:

- Uma para estaca,
- Uma 3 m após a estaca,
- Uma 3 m antes da estaca, e
- Três sinalizando e delimitando o eixo da via.

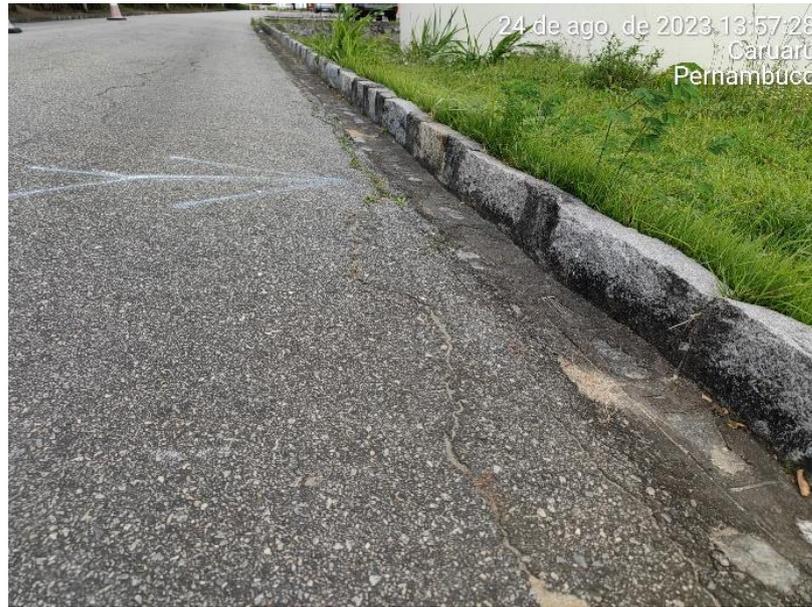
- Fendas e Trincas, como mostra as Figuras 7A e 7B:

**Figura 7A** – Fendas e Trincas Identificadas pelo Método do Caminhamento

No que diz respeito às fendas e trincas, conforme mostrado nas Figuras 7A e 7B, as imagens obtidas pelo método do Caminhamento exibem uma nitidez e clareza significativamente maiores em comparação com as imagens capturadas pelo drone. Isso sugere que o Caminhamento fornece uma visão mais precisa e detalhada desses tipos de defeitos por terem menores dimensões.

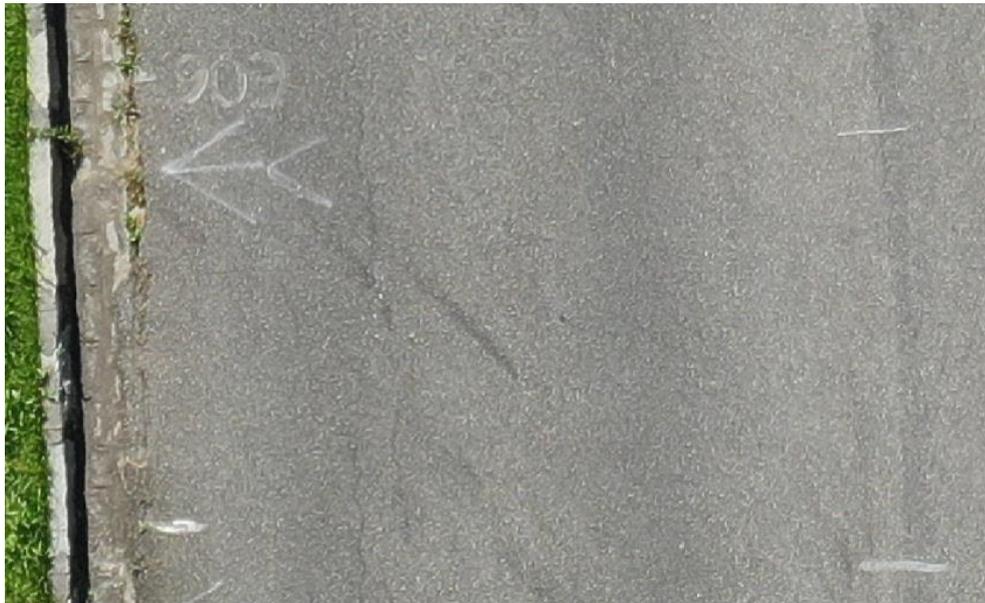
**Figura 7B** – Fendas e Trincas Identificadas pelo Uso de Drones

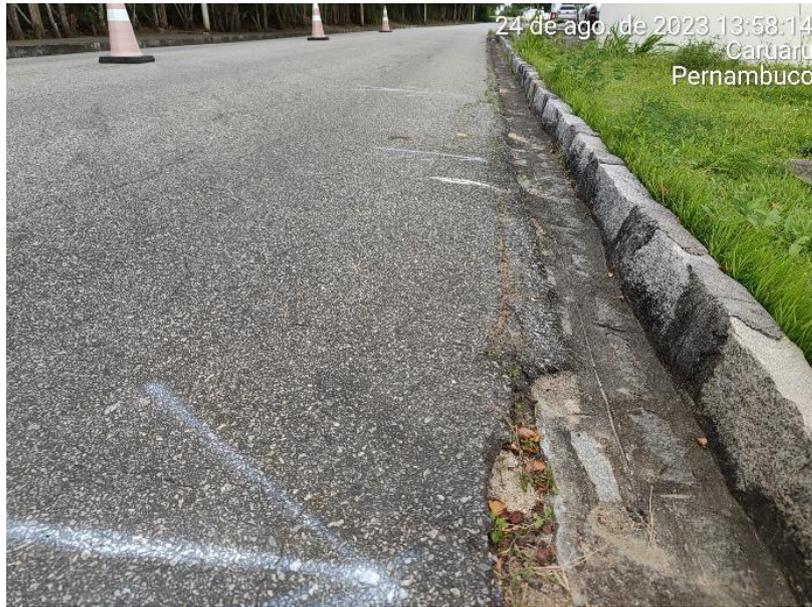
**Figura 8A** – Escorregamento Identificado pelo Método do Caminhamento

Com base nas análises realizadas nas imagens capturadas, é importante observar que o método utilizando o drone não identificou o tipo de defeito relacionado ao escorregamento na superfície do pavimento. Esse resultado evidencia uma limitação na capacidade do drone de detectar essa categoria específica de defeito

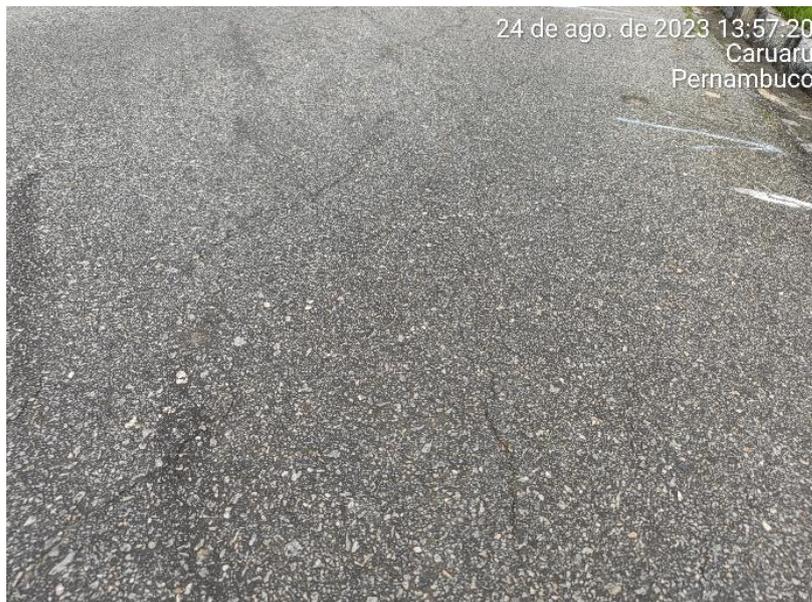
**Figura 9A** – Desgaste Identificado pelo Método do Caminhamento

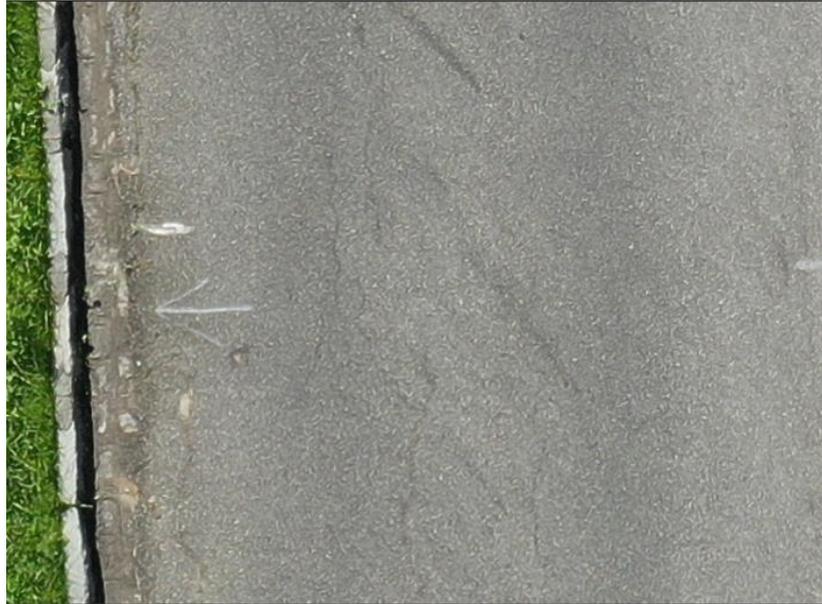
**Figura 9B** – Desgaste Identificado pelo Uso de Drone

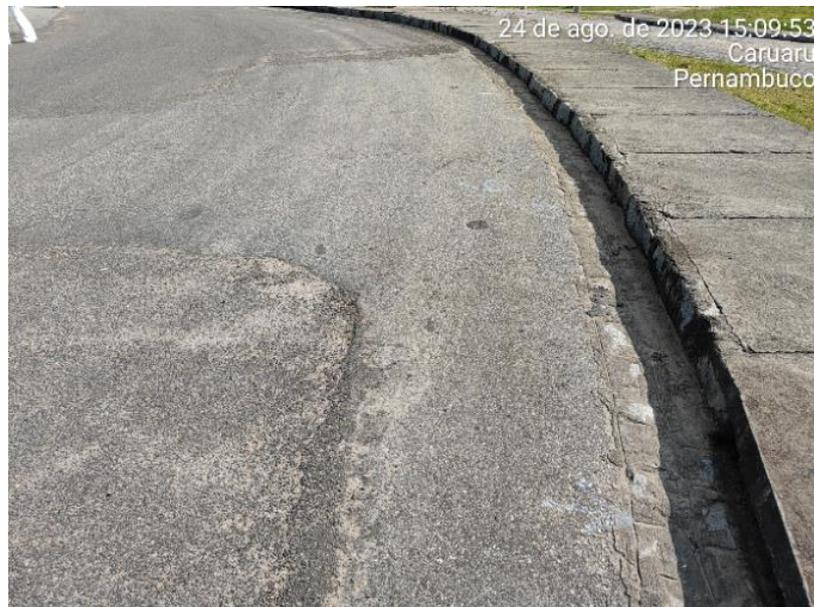
**Figura 10A** – Remendos Identificados pelo Método do Caminhamento

A comparação das imagens capturadas por celular e por drone, que retratam os mesmos defeitos levantados nas mesmas seções do pavimento, revela diferenças notáveis em termos de qualidade e detalhamento.

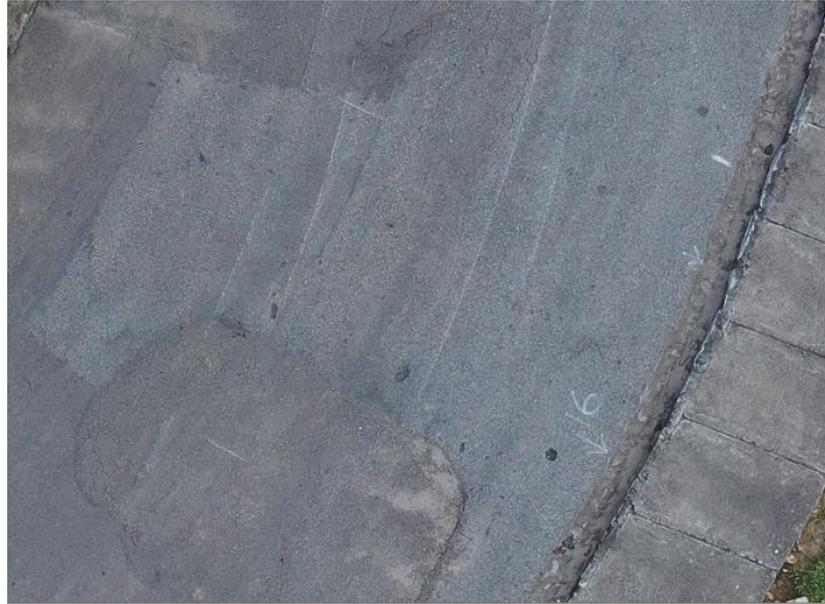
**Figura 10B** – Remendos Identificados pelo Uso de Drone
