**A CASA DE VIVENDA DO
SÍTIO SÃO BENTO DE JAGUARIBE:
UMA RECONSTITUIÇÃO ARQUEOLÓGICA**

Ana Paula Guedes de Andrade
RECIFE
2006

**Dissertação apresentada ao Programa de
Pós-Graduação em Arqueologia da
Universidade Federal de Pernambuco,
como parte dos requisitos para obtenção
do título de Mestre em Arqueologia.**

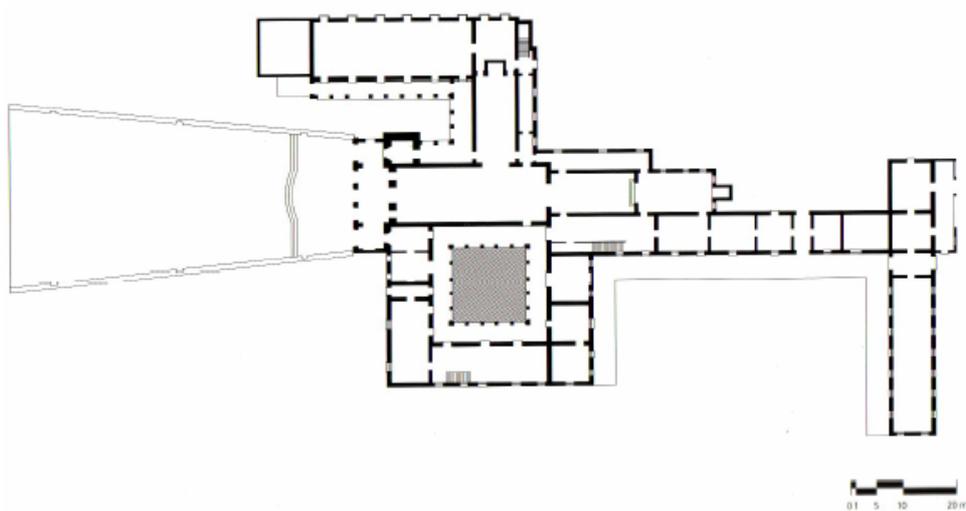
Figura 10: Planta Baixa do Convento Franciscano da Paraíba
 Fonte: Gomes, 2002

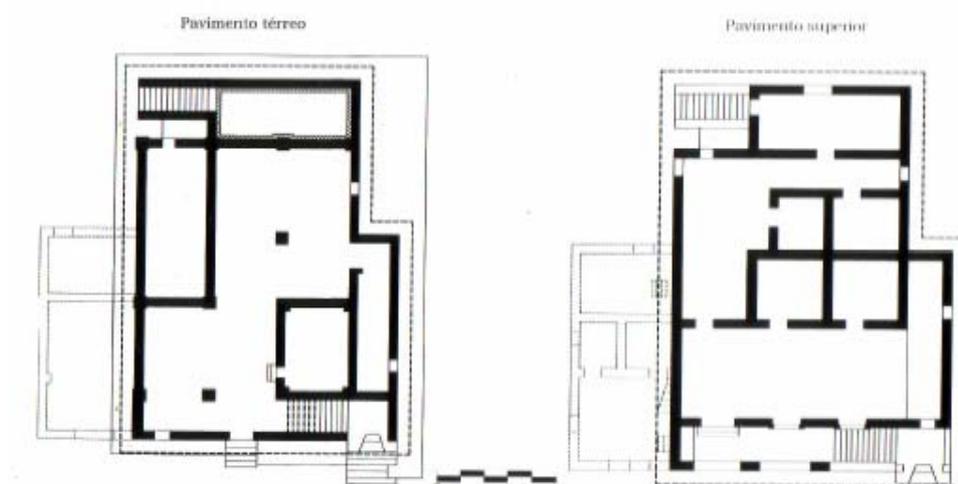
Figura 18: Plantas Baixas do Pavimento Térreo e do Pavimento Superior da Casa-Grande do Engenho Passassunga, em Bom Jardim, PE.

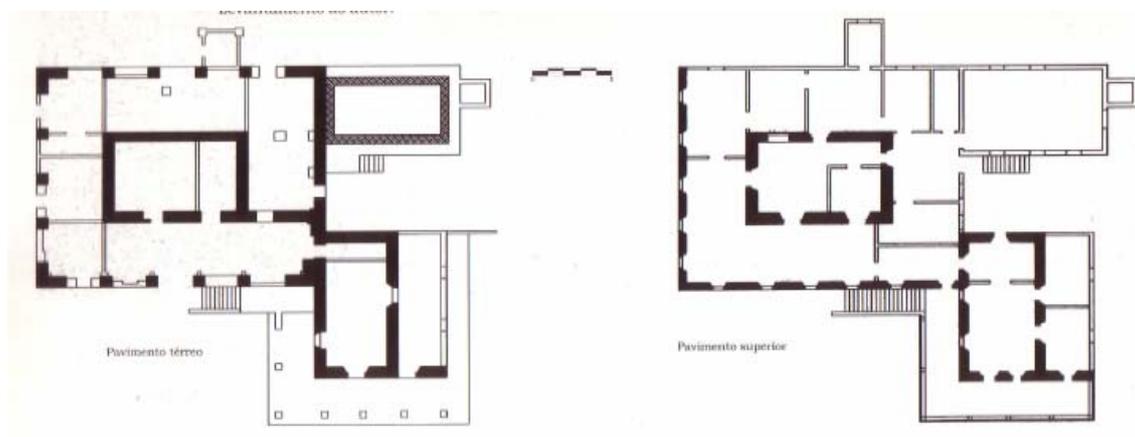
Figura 24: Plantas Baixas da Casa Grande do Engenho Gurjaú-de-Cima, em Cabo de Santo Agostinho -PE
Fonte: Gomes, 1998.

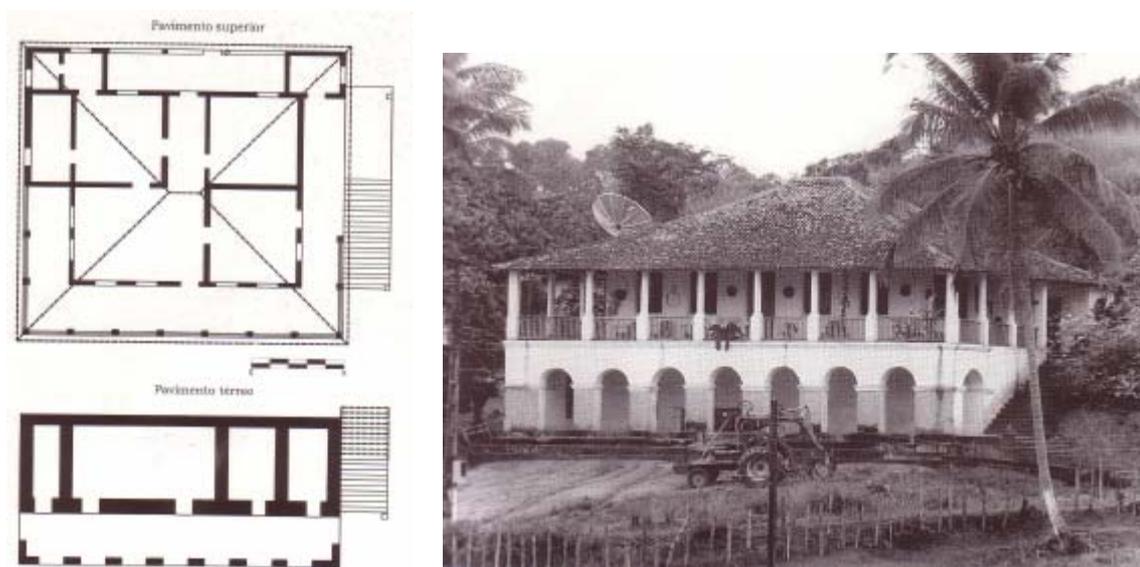
Figura 30: Plantas Baixas e Vista da Casa Grande do Engenho São José, em Sirinhaém –PE.
Fonte: Gomes, 1998.

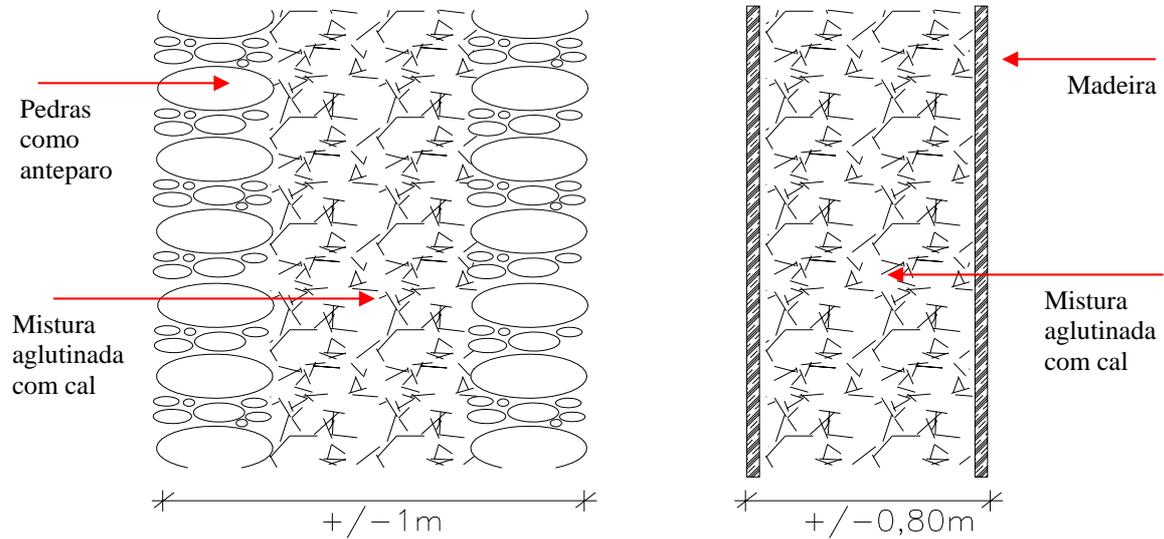
Croqui 01: Modelos de Canjicado utilizados durante o período colonial

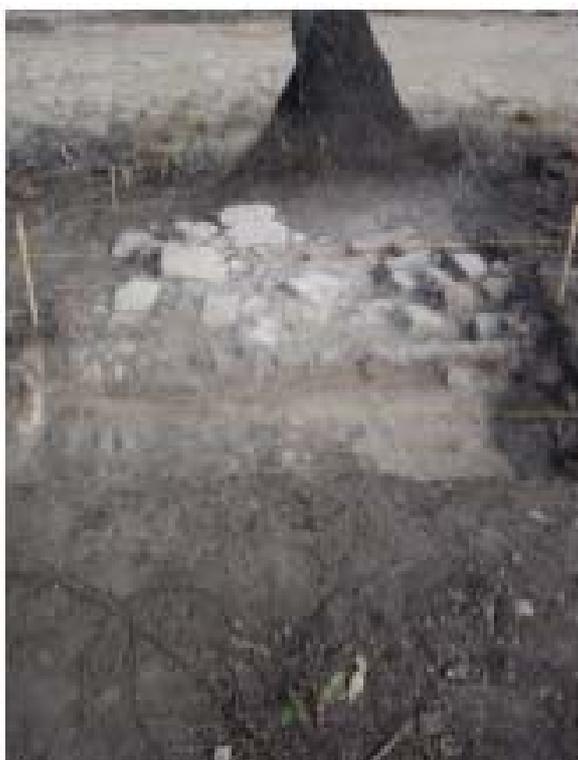
Foto 4: Bioperturbações, raízes do coqueiro.

Existe uma declividade em direção aos **quadrantes a** e **c**, as pedras calcárias estão desniveladas, dando a impressão de rampa, porém existe um coqueiro no limite da quadrícula, entre os **quadrantes a** e **c**, com raízes salientes e com altura que indica uma idade avançada (Fotos 4 e 5).

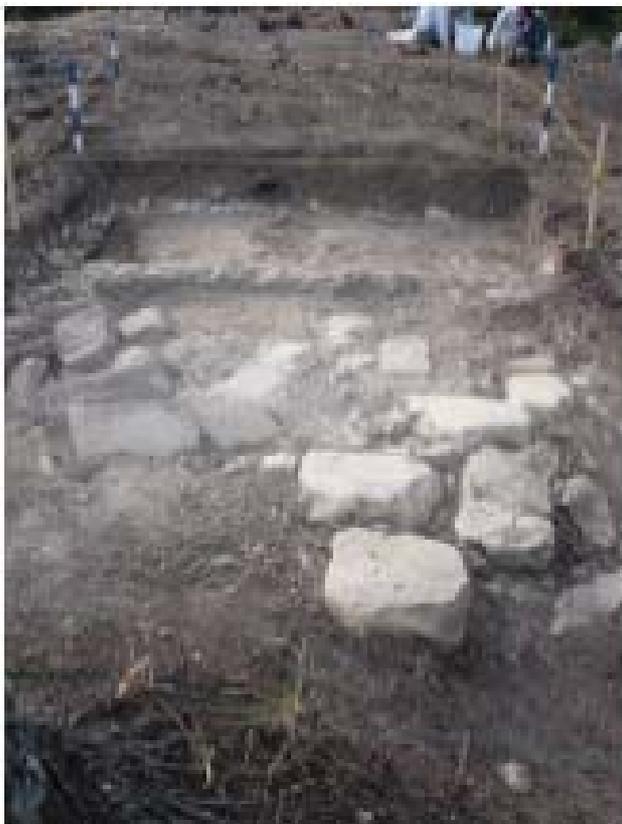
Foto 5: Vestígios, as pedras calcárias fazem parte do piso externo, e o aglomerado de tijolos e argamassa são provenientes da parede que desabou.

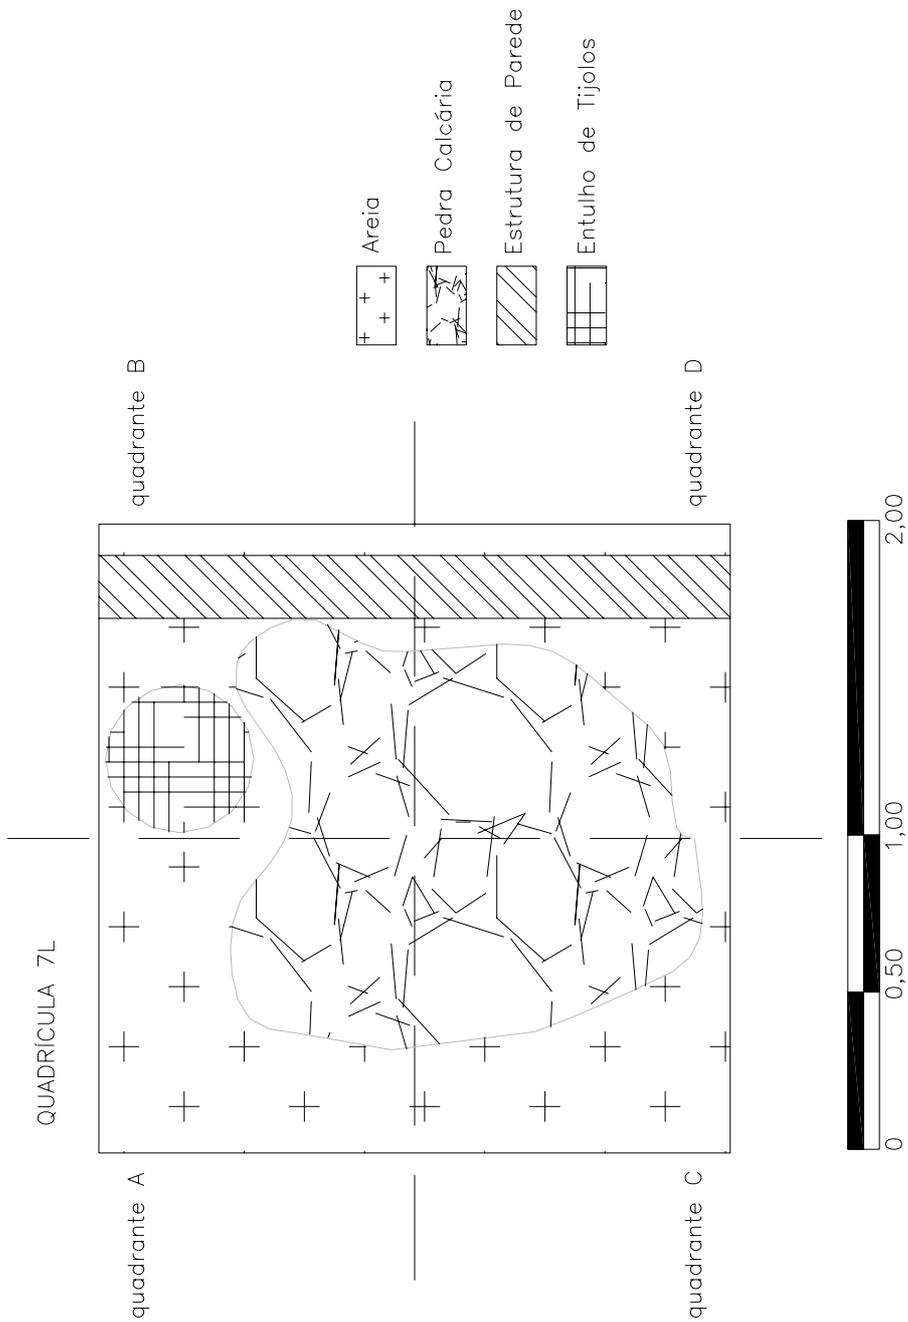
Croqui 2: Planta baixa da Quadrícula 7L.

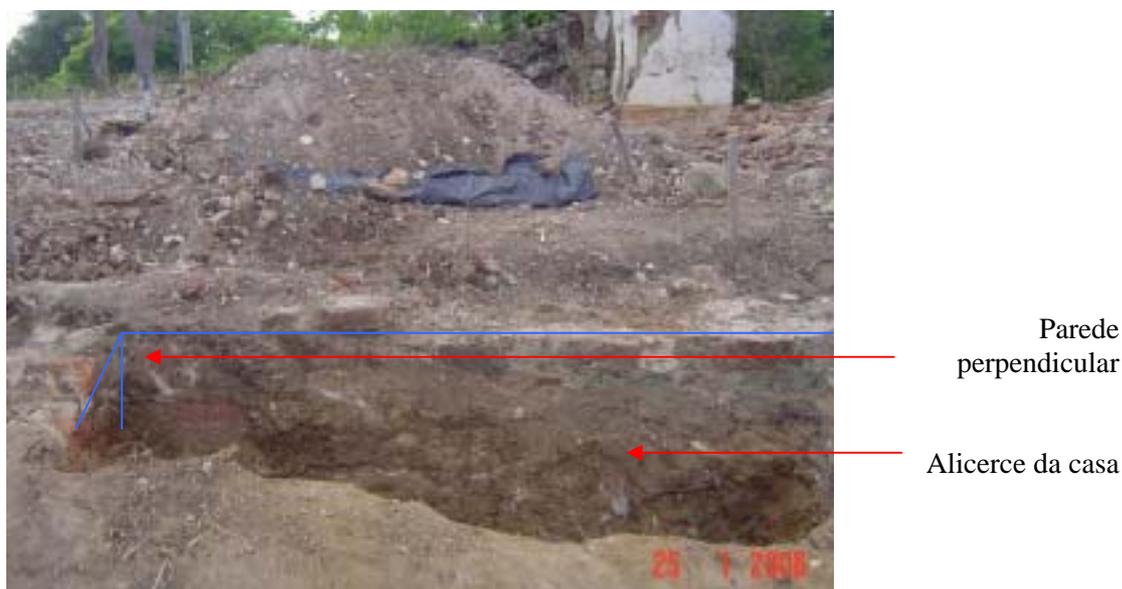
Foto 6: Alicerces da parede e parede perpendicular.

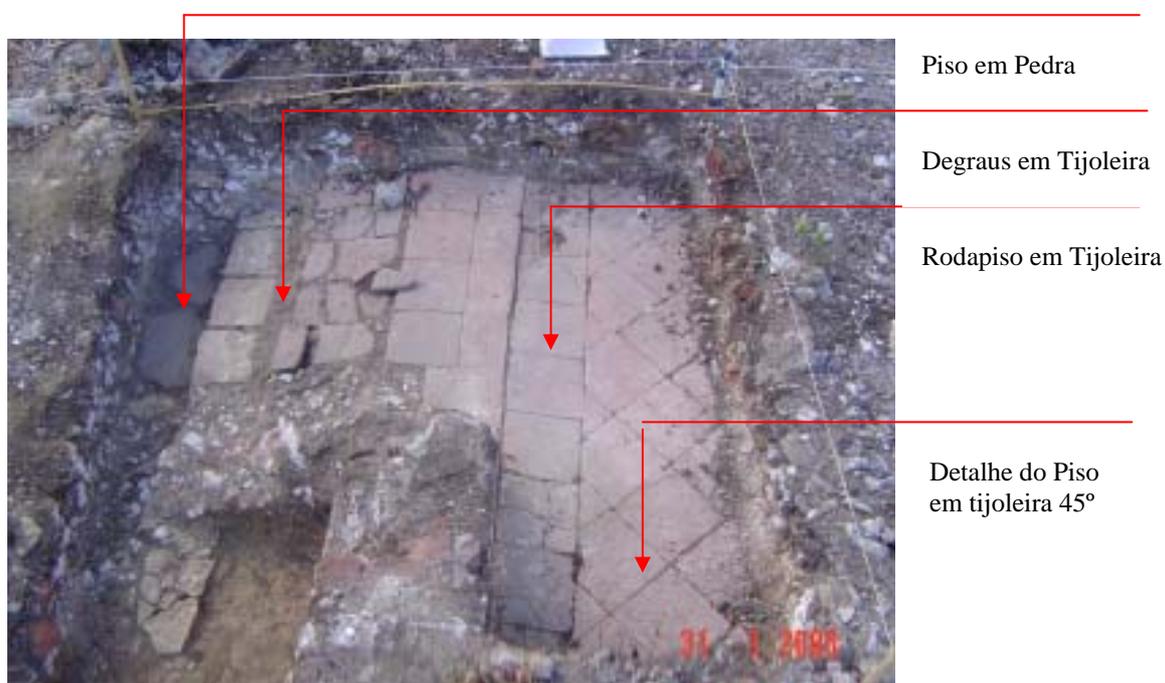
Foto 9: Piso em tijoleira encontrado nas quadrículas 9B e 9C.

Da **quadrícula 9B** foram abertos os **quadrantes c e d**, da **quadrícula 9C** os **quadrantes a e b**. A primeira camada era composta por entulho de construção, tijolo, telhas, areia e cal; com a retirada deste material, pôde-se observar o piso, em tijoleira a 45°, com rodapiso¹³, no perímetro interno do ambiente, e um acesso à área externa da casa, com dois batentes bem definidos, em tijoleiras; a área externa tinha piso em pedra calcária, do mesmo tipo da existente na frente da igreja (Foto 9). Foi observado o desgaste da porta, pois deveria estar “inchada”, fazendo atrito no piso e deixando a marca de sua abertura. Apesar de não mais existir a porta, foi possível concluir que a mesma era de uma folha, com 1,20m de largura, e tinha fechamento na parte central para o piso (Fotos 10 e 11).

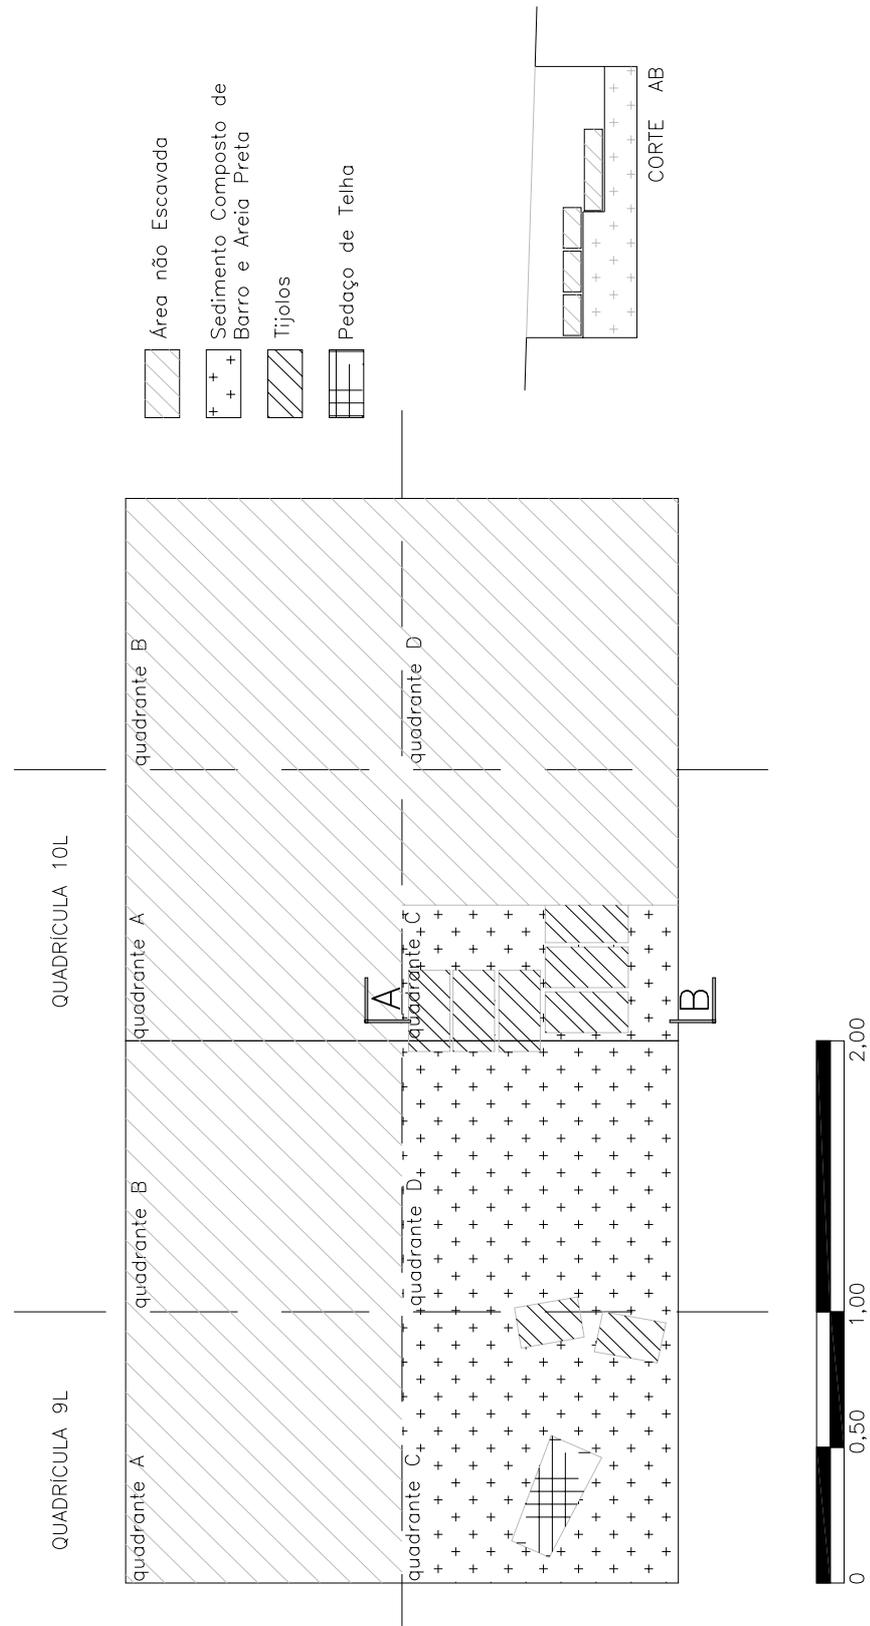
Croqui 3: Planta Baixa e Corte das Quadrículas 9L e 10L.

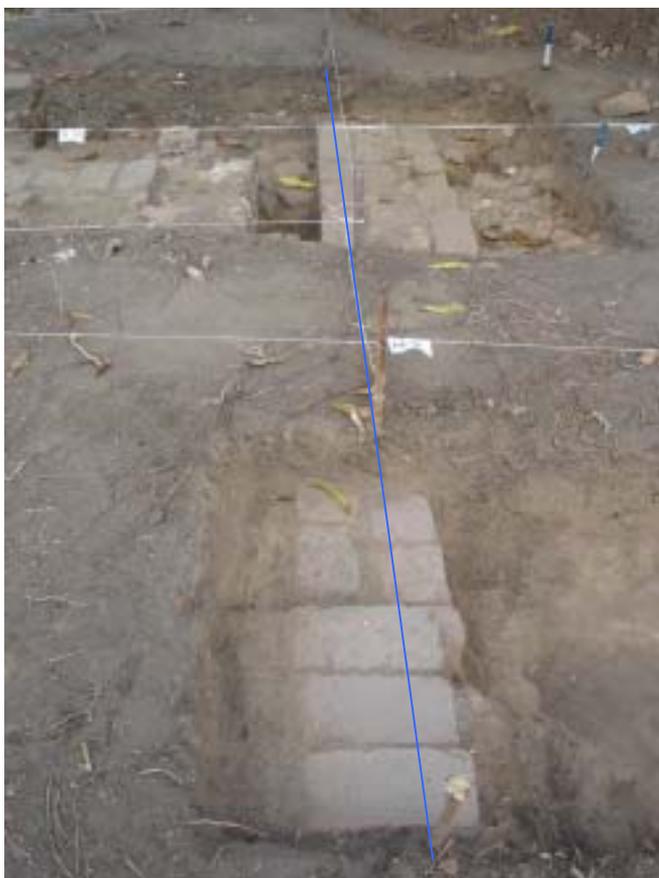
Foto 13: Alinhamento das peças escalonadas.

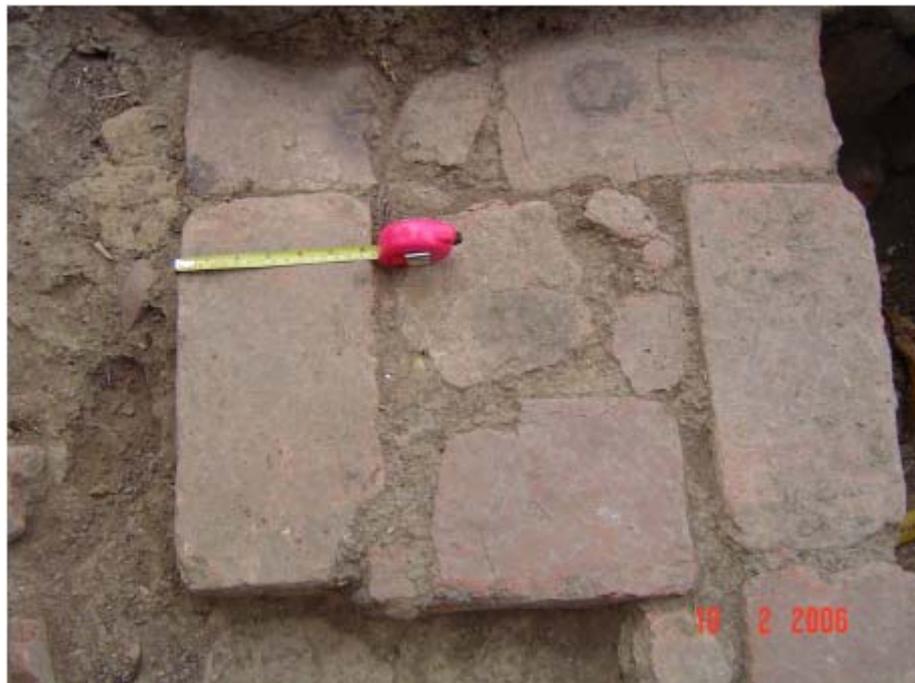
Foto 14: Detalhe do desenho dos tijolos.

Foram escavados o **quadrante d da quadrícula 9M** e o **quadrante b da quadrícula 9N** para elucidar os vestígios encontrados nas quadrículas 10M e 10N, porém só foram encontrados tijolos dispostos, formando um desenho, e de forma escalonada, localizados num espaço aparentemente externo da casa, entre a parede que divide a área interna e externa com o muro. Esses tijolos não estão alinhados com os das **quadrículas 9L e 10L**, já citadas, por questão de centímetros (Foto 13), têm uma disposição escalonada; todavia, suas dimensões, 31,5x16x7cm, e desenho de composição são diferentes dos tijolos das **quadrículas 9L e 10L** (Foto 14).

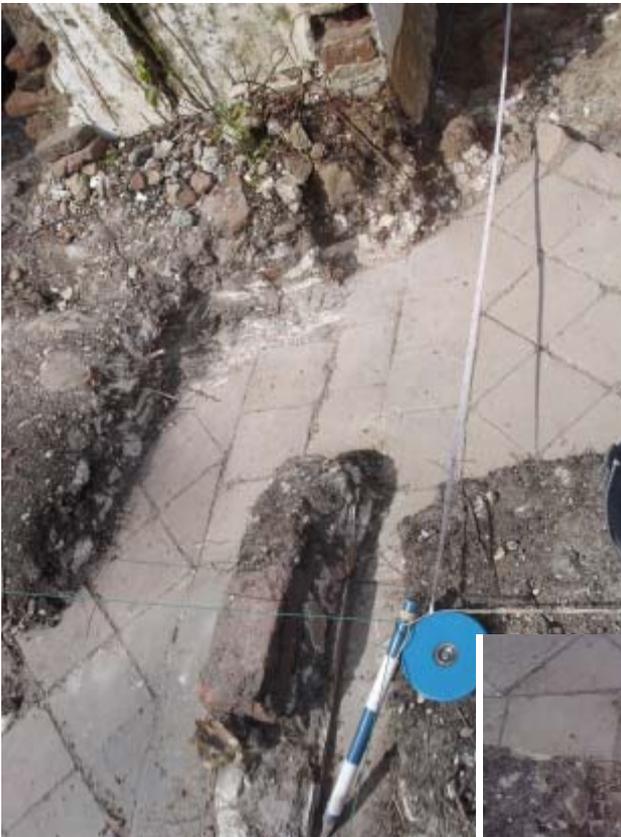
Foto 23: Piso entre as quadrículas 10E e 11E.

Essas quadrículas foram escolhidas por fazerem parte da linha 11. Ao escavá-las, vislumbrou-se um jogo de pisos externos e internos, elaborados de maneira detalhada e requintada, além de passagem entre os ambientes (Fotos 23, 24 e 25). Nessas quadrículas foram encontrados pregos de ferro, contas, entre outros materiais, coletados para estudo posterior.

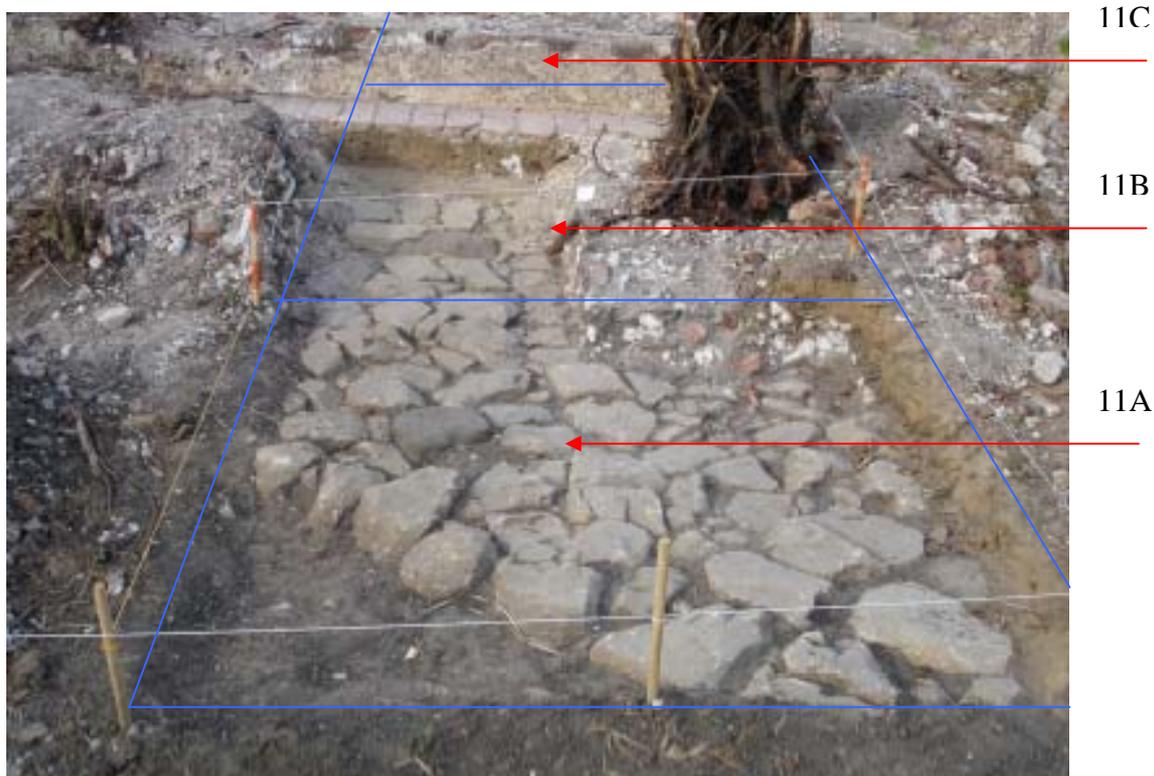
Foto 25: Preocupação estética, diversidade de materiais.

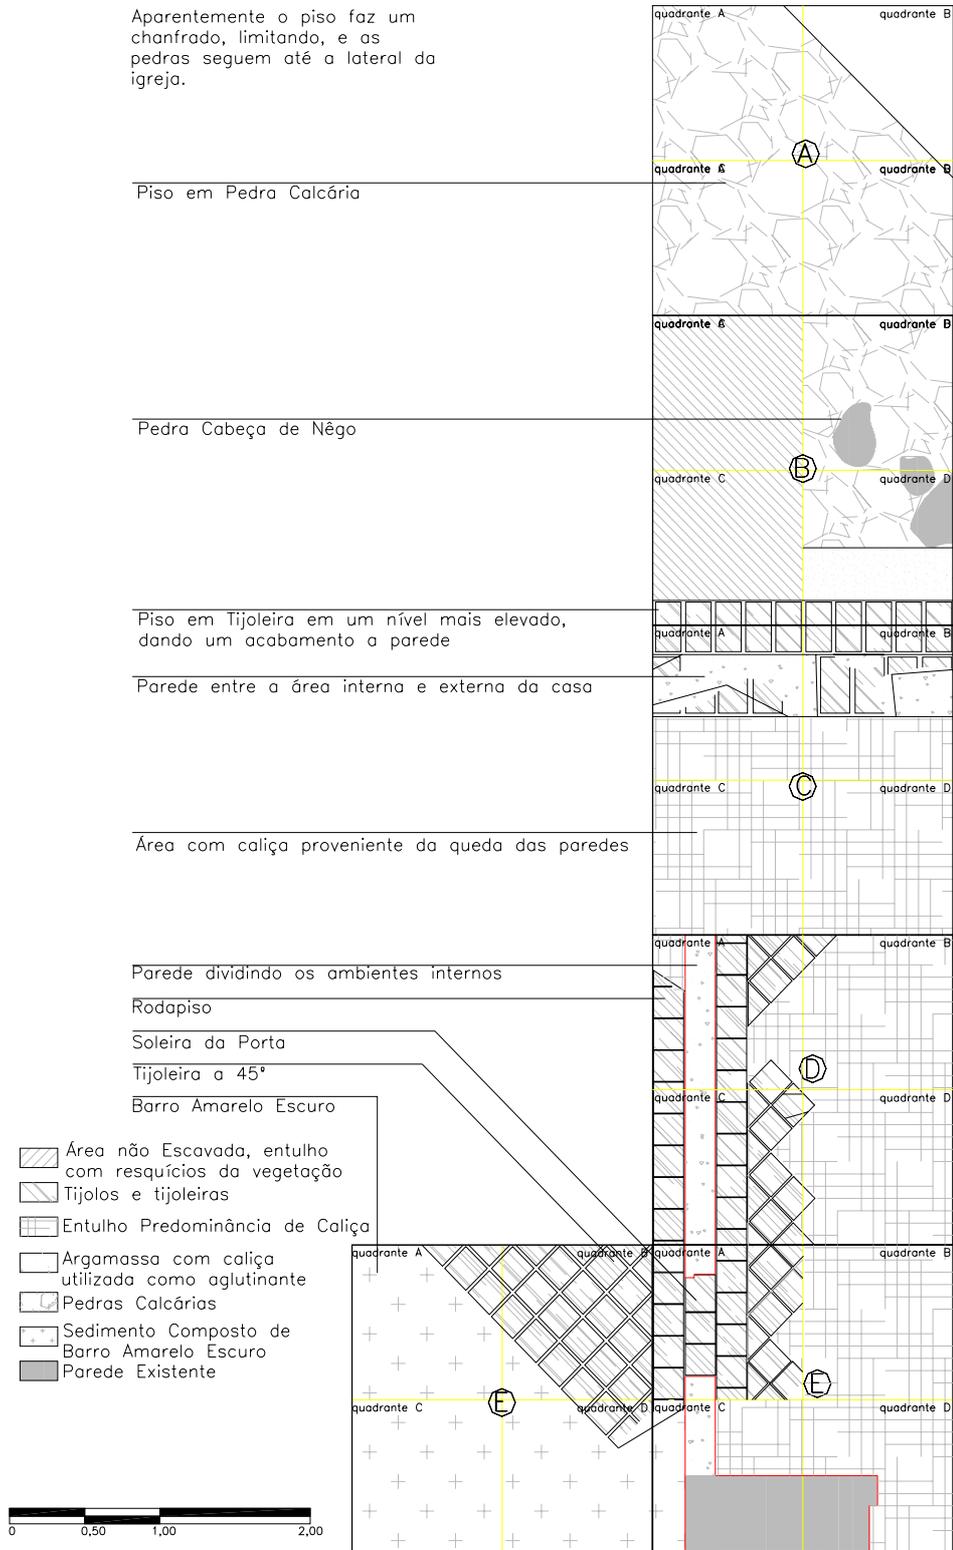
Croqui 5: Planta baixa das Quadrículas 11A, 11B, 11C, 11D, 11E e 10E.

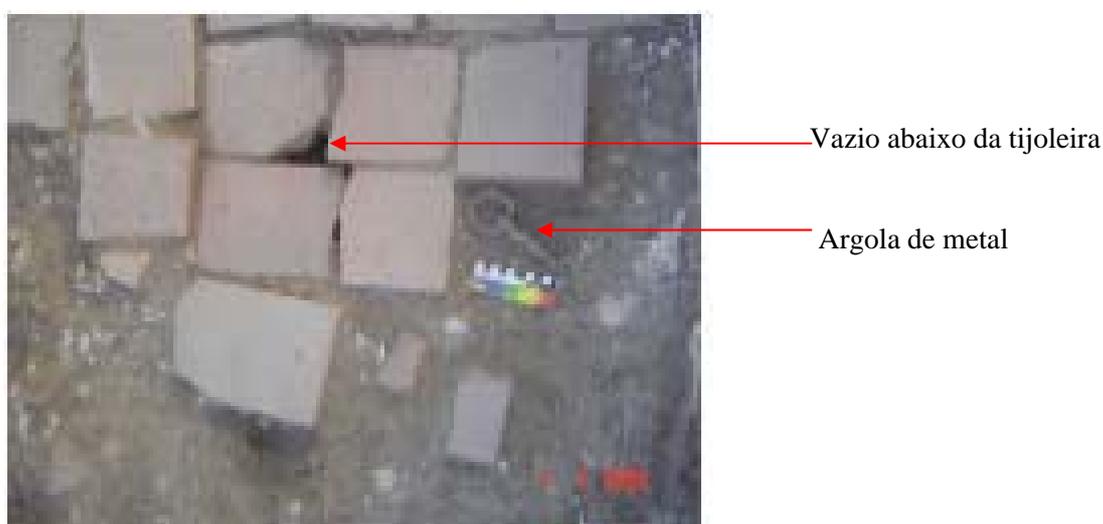
Foto 26: Piso de tijoleira disposto de forma disforme e danificado.

Por sobre essas quadrículas foi retirada uma camada de 55cm de entulho. Na **quadrícula 11F** foi encontrada uma argola metálica (Foto 26); primeiramente se cogitou que essa argola estava presa ao piso, porém, ao fazer a limpeza, descobriu-se que ela estava solta. Um outro ponto que chamou a atenção foi a existência de um vazio por baixo do piso de tijoleira, que, conforme foi observado, deve ter ocorrido pela ação das formigas.

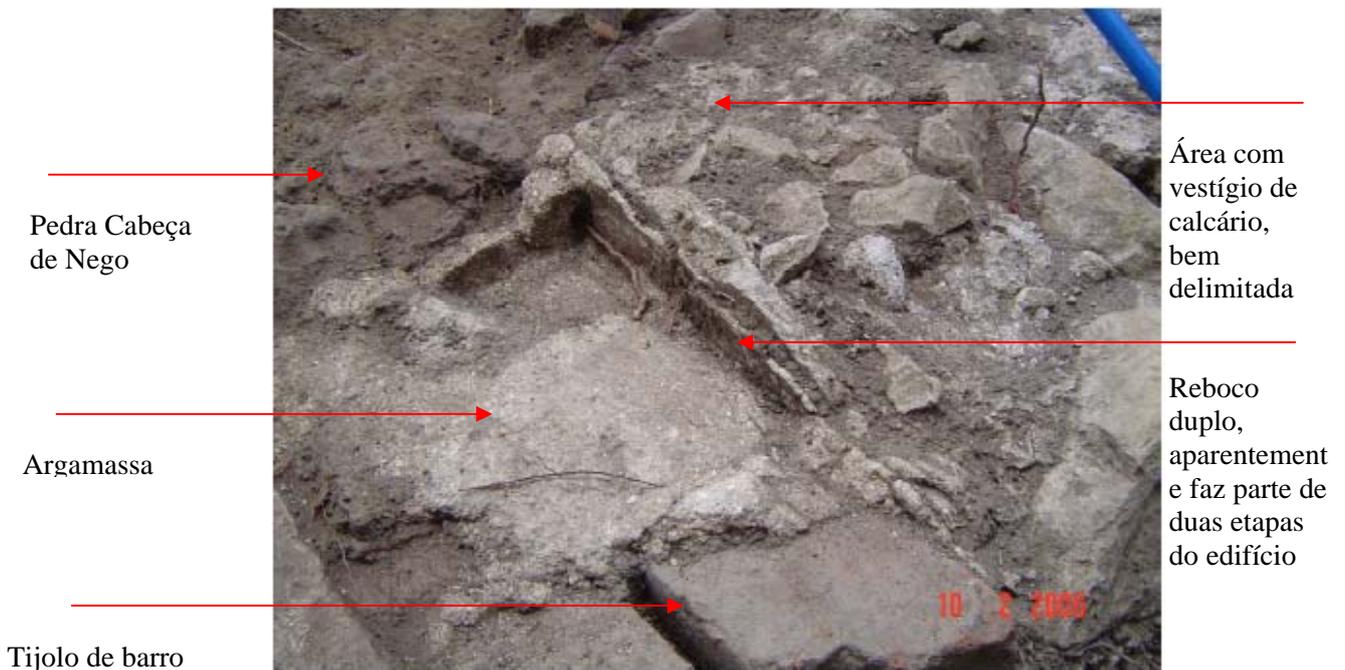
Foto 28: Detalhe do reboco no perímetro da estrutura de pedra calcária.

Colada à estrutura das quadrículas **10M** e **10N**, estas têm outra composição, uma estrutura em pedra calcária com aglomerado branco, formando um quadrado bem definido; nele, é fácil observar duas linhas de reboco e que sua forma foi feita com um determinado propósito, pois foi encontrado cortes nas pedras para obter aquele desenho; contudo, não foi descoberta a verdadeira função deste quadrado, que faz parte da área nordeste da casa (Foto 28).

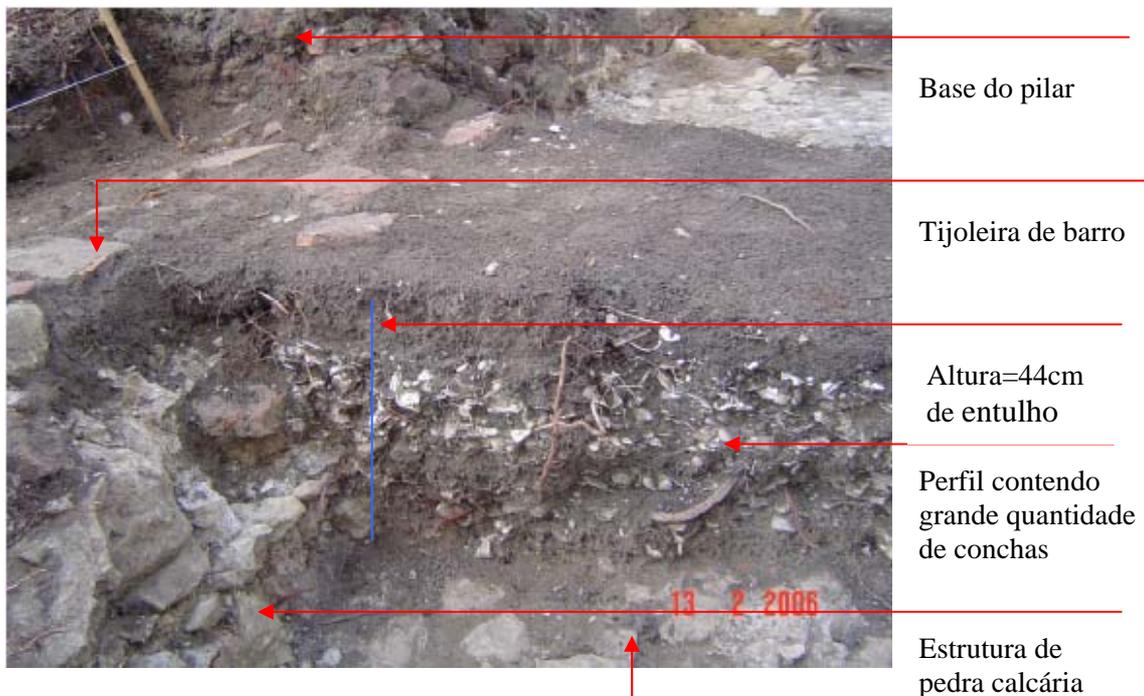
Foto 29: Perfil da Quadrícula 11N.

Na quadrícula **11N** foi observado um maior número de material malacológico, que vai até a superfície, dando respaldo à hipótese de uma possível utilização, posterior à desativação da casa pelos monges (Foto 29). Em meio a estas conchas foram encontrados: dobradiças de porta em ferro, cachimbos, entre outros.

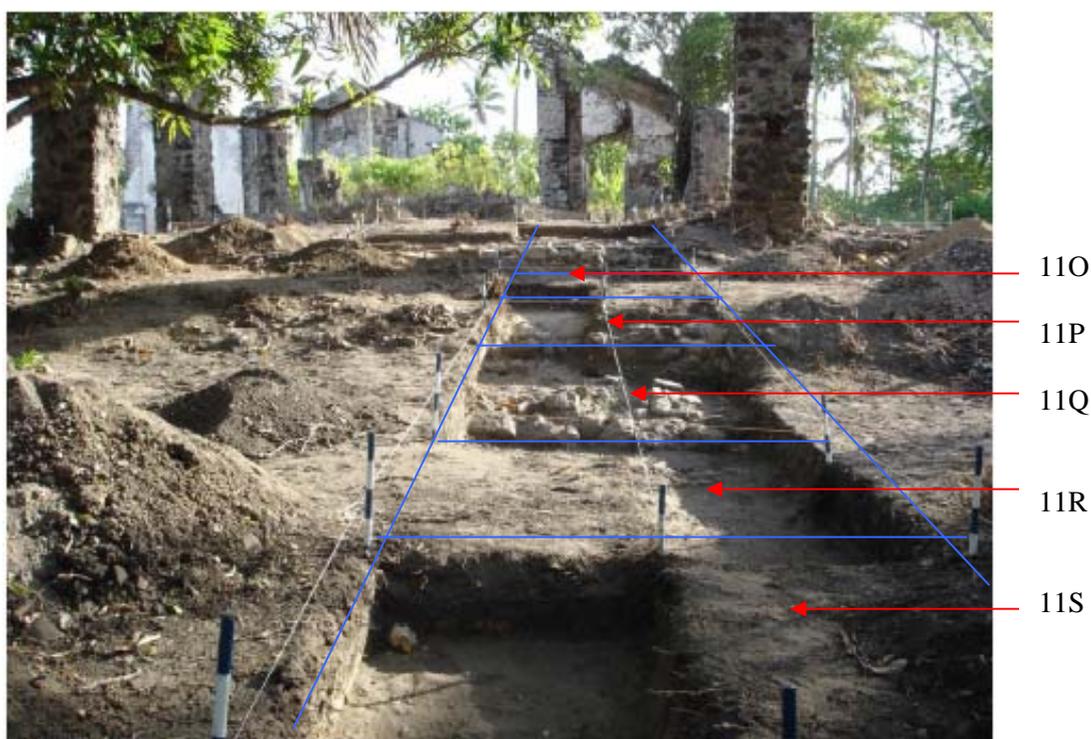
Foto 30: Vista das Quadrículas 11O, 11P, 11Q, 11R e 11S, em primeiro plano.

No limite entre as quadrículas **11O** e **11P** localizam-se as bases do possível muro que delimitava o perímetro da casa. É possível que este muro tenha sido utilizado como arrimo, pois a área se encontra num local de declividade.

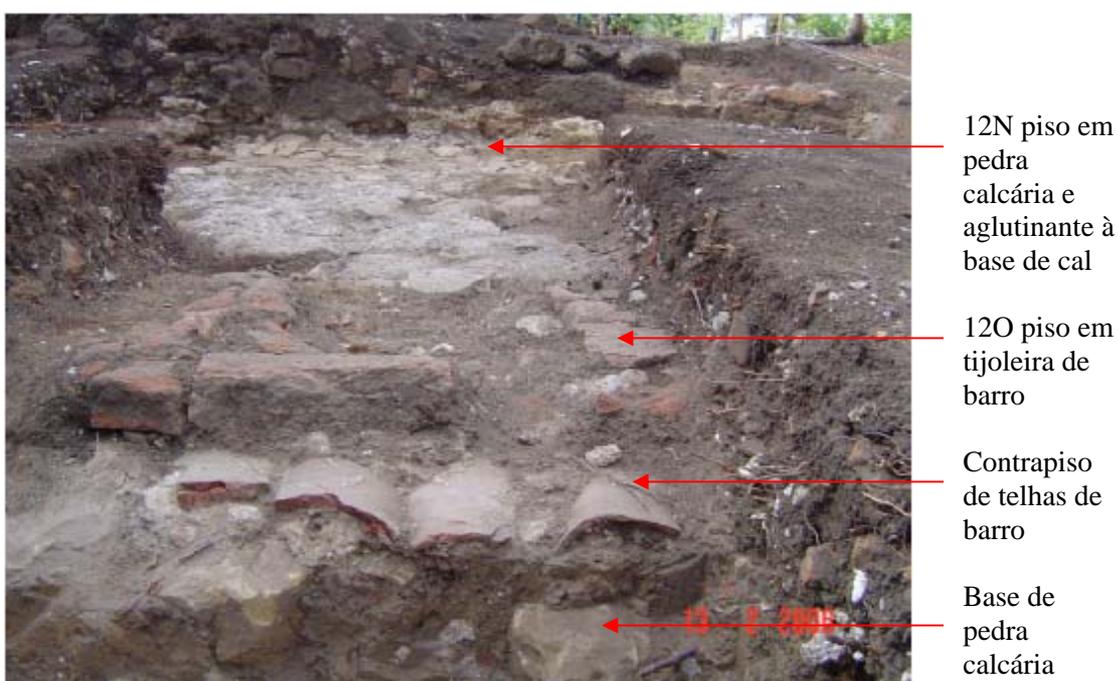
Foto 31: Observar detalhe da composição do sistema construtivo do piso da quadrícula O.

A **quadrícula 12N** foi aberta com o objetivo de visualizar a continuação do piso de pedra calcária alinhada com a **quadrícula 11N**; ela se localiza na parte nordeste da casa; com essa mesma intenção foram abertos os **quadrantes c e d** da **quadrícula 12O**. Nos quadrantes da quadrícula **12N** foi encontrado o piso, mas nos quadrantes da **quadrícula 12O** foi encontrada outra informação que fez com que se abrisse o quadrante **b** desta mesma quadrícula, um piso composto por uma sobreposição de pedra calcária, telhas e, por cima, tijolos (Foto 31).

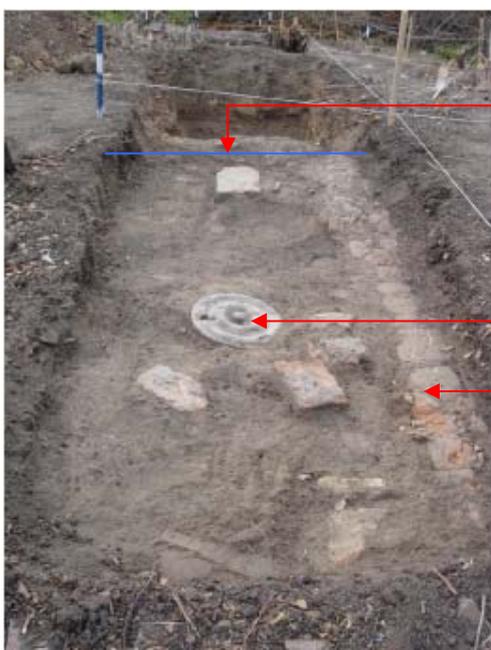
Base da parede na trincheira 14

Resto de piso em tijoleira,
em estado de degradação

Na **13L** foi encontrada, numa parte abaixo da areia preta e antes do barro misturado, uma tampa aparentemente de depósito de mantimentos de cozinha, largamente utilizada na década de 70 do século XX; na altura do piso da casa, entre os **quadrantes a e b** (Foto 33) e no **quadrante d** foi encontrado um piso de tijoleira, bastante degradado, porém ainda assentado.

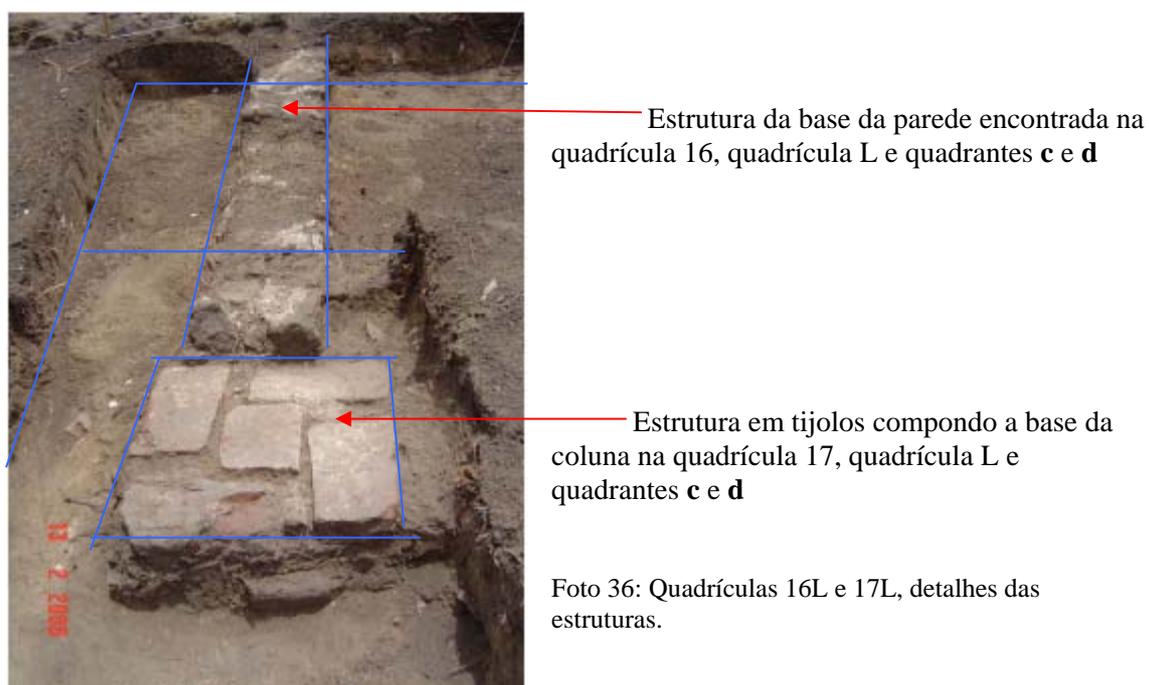
Estrutura da base da parede encontrada na quadrícula 16, quadrícula L e quadrantes **c** e **d**

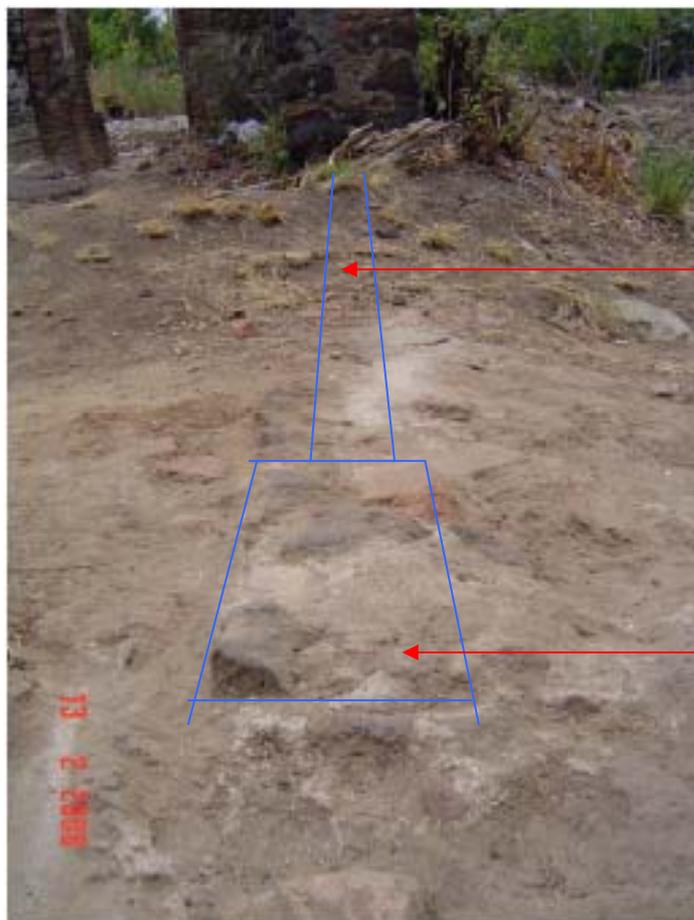
Linha da base da parede, junto ao pilar foi averiguada a possível presença de resquícios de tijolos que compunham esta parede

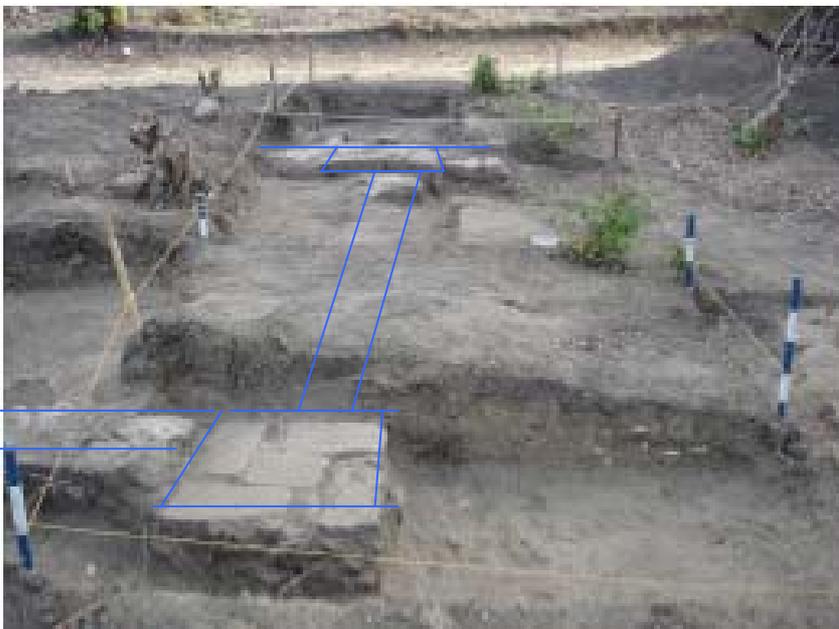
Nesta foto observa-se bem a continuidade dos pilares da quadrícula 17L com o da quadrícula 17K, percebendo-se o local onde havia a parede.

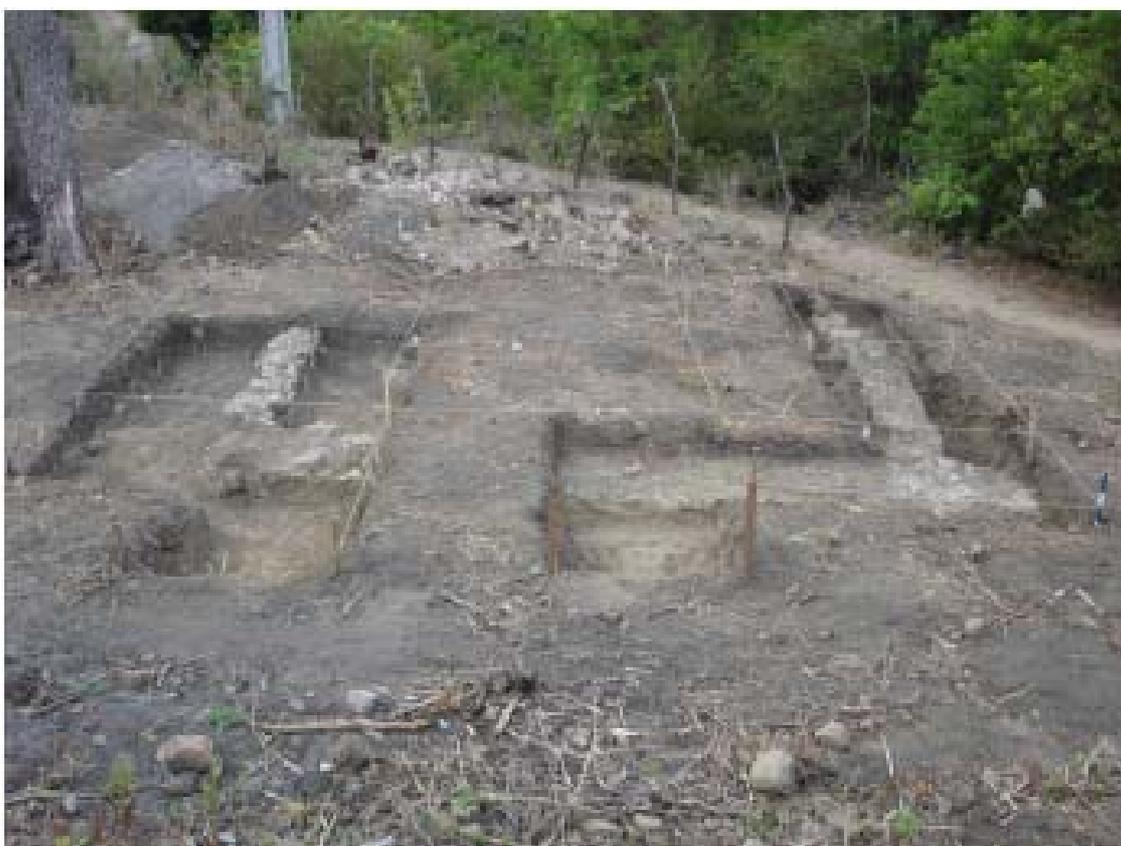
Foto 42: Quadrículas 16C e 16D, 17C e 17E e 18E, remanescentes da estrutura da parede independente da casa.

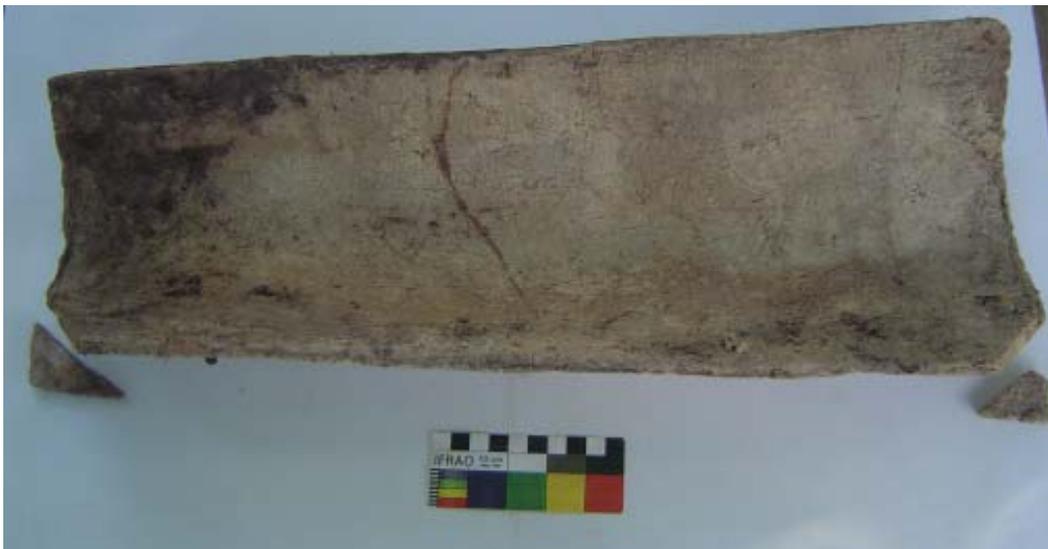
Foto 73: Telha de barro utilizada como verga de abertura, observar o material calcário aglutinado.

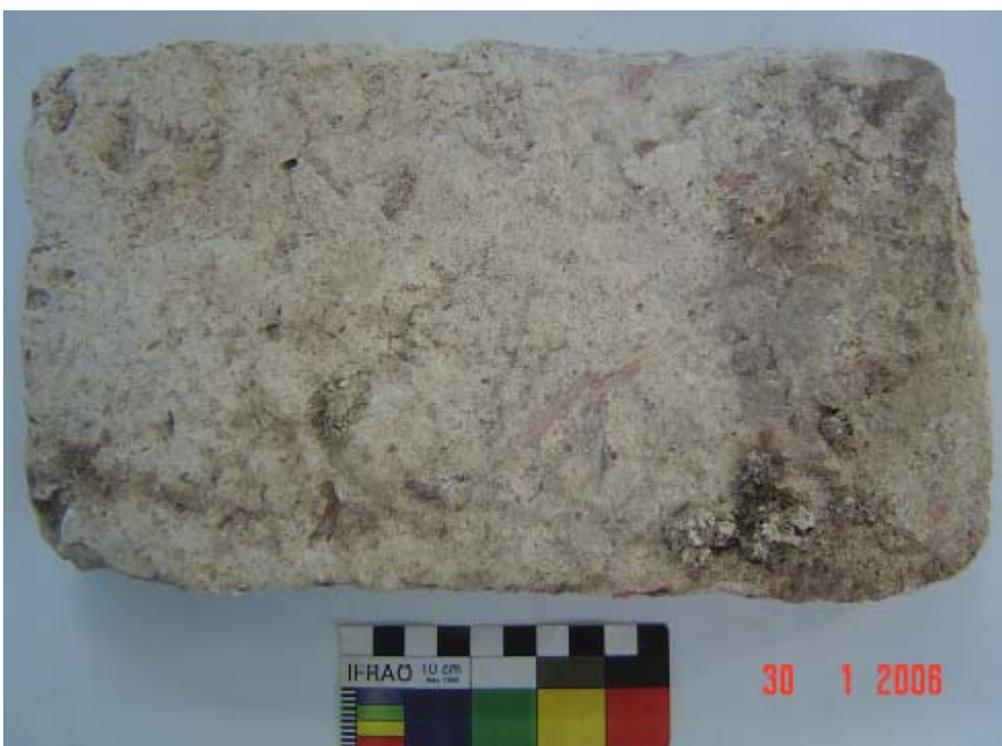
Foto 74: Tijolo de barro com material calcário aglutinado, observar as proporções 29x19x7 cm.

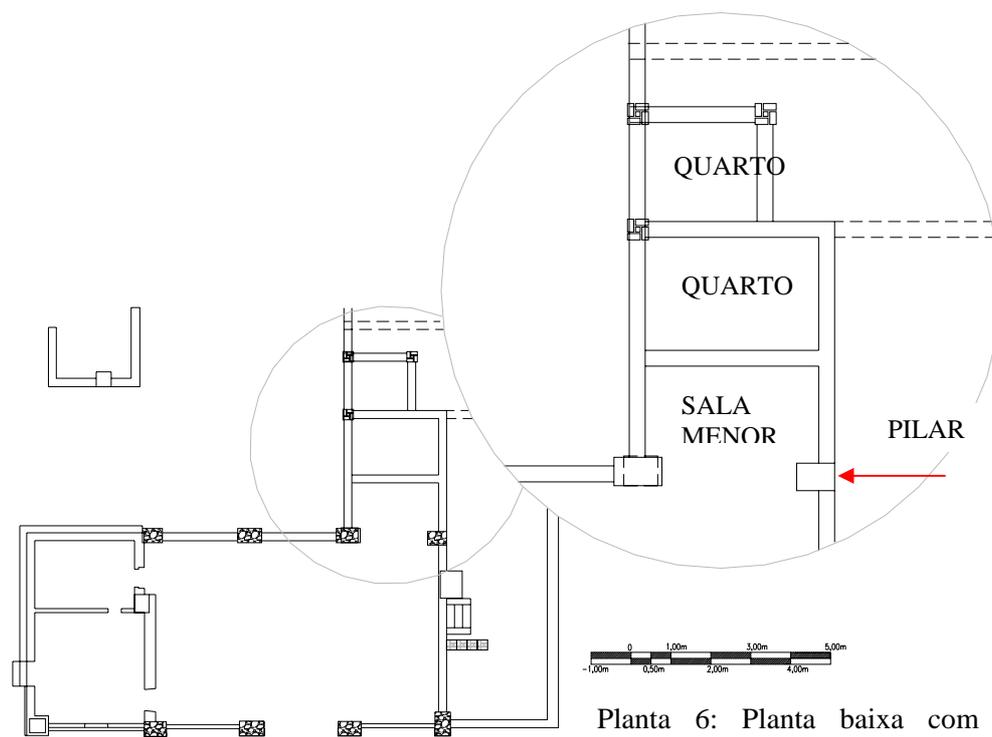
Planta 6: Planta baixa com detalhe da sala menor e quartos.
