**A CASA DE VIVENDA DO
SÍTIO SÃO BENTO DE JAGUARIBE:
UMA RECONSTITUIÇÃO ARQUEOLÓGICA**

Ana Paula Guedes de Andrade
RECIFE
2006

**Dissertação apresentada ao Programa de
Pós-Graduação em Arqueologia da
Universidade Federal de Pernambuco,
como parte dos requisitos para obtenção
do título de Mestre em Arqueologia.**

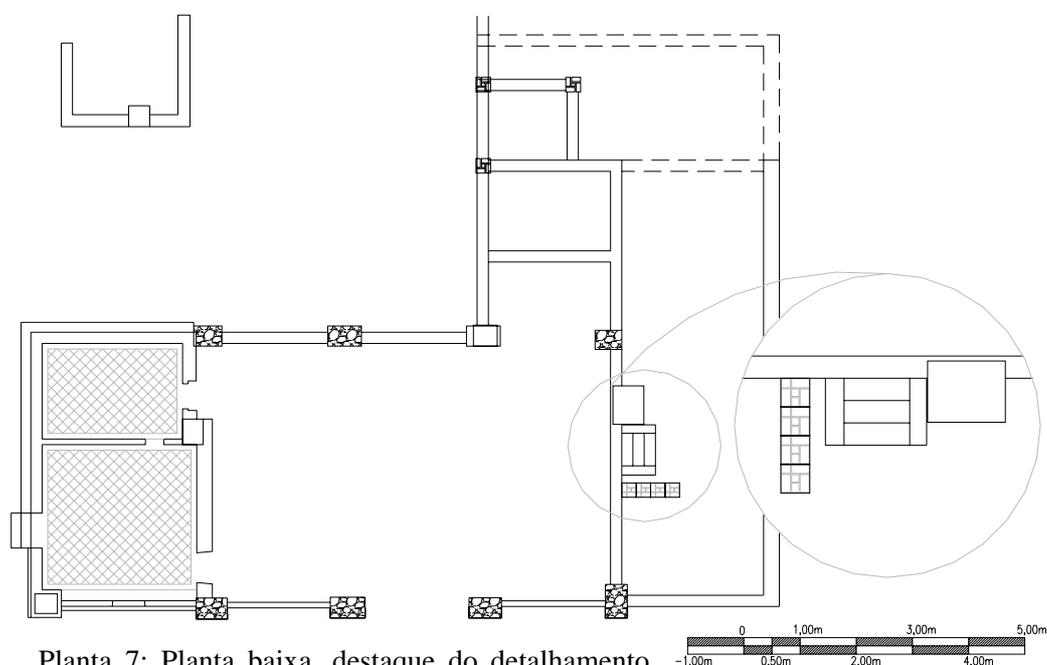
Planta 7: Planta baixa, destaque do detalhamento do piso e da área com a escada.

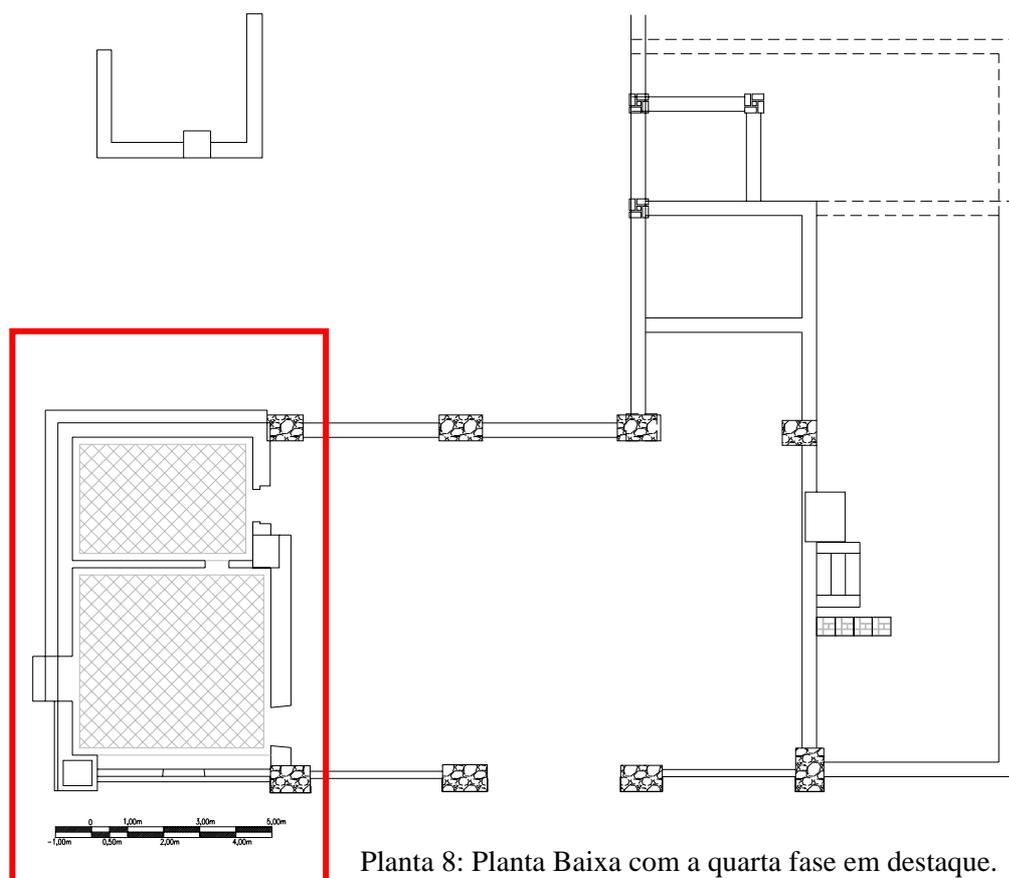
Planta 8: Planta Baixa com a quarta fase em destaque.

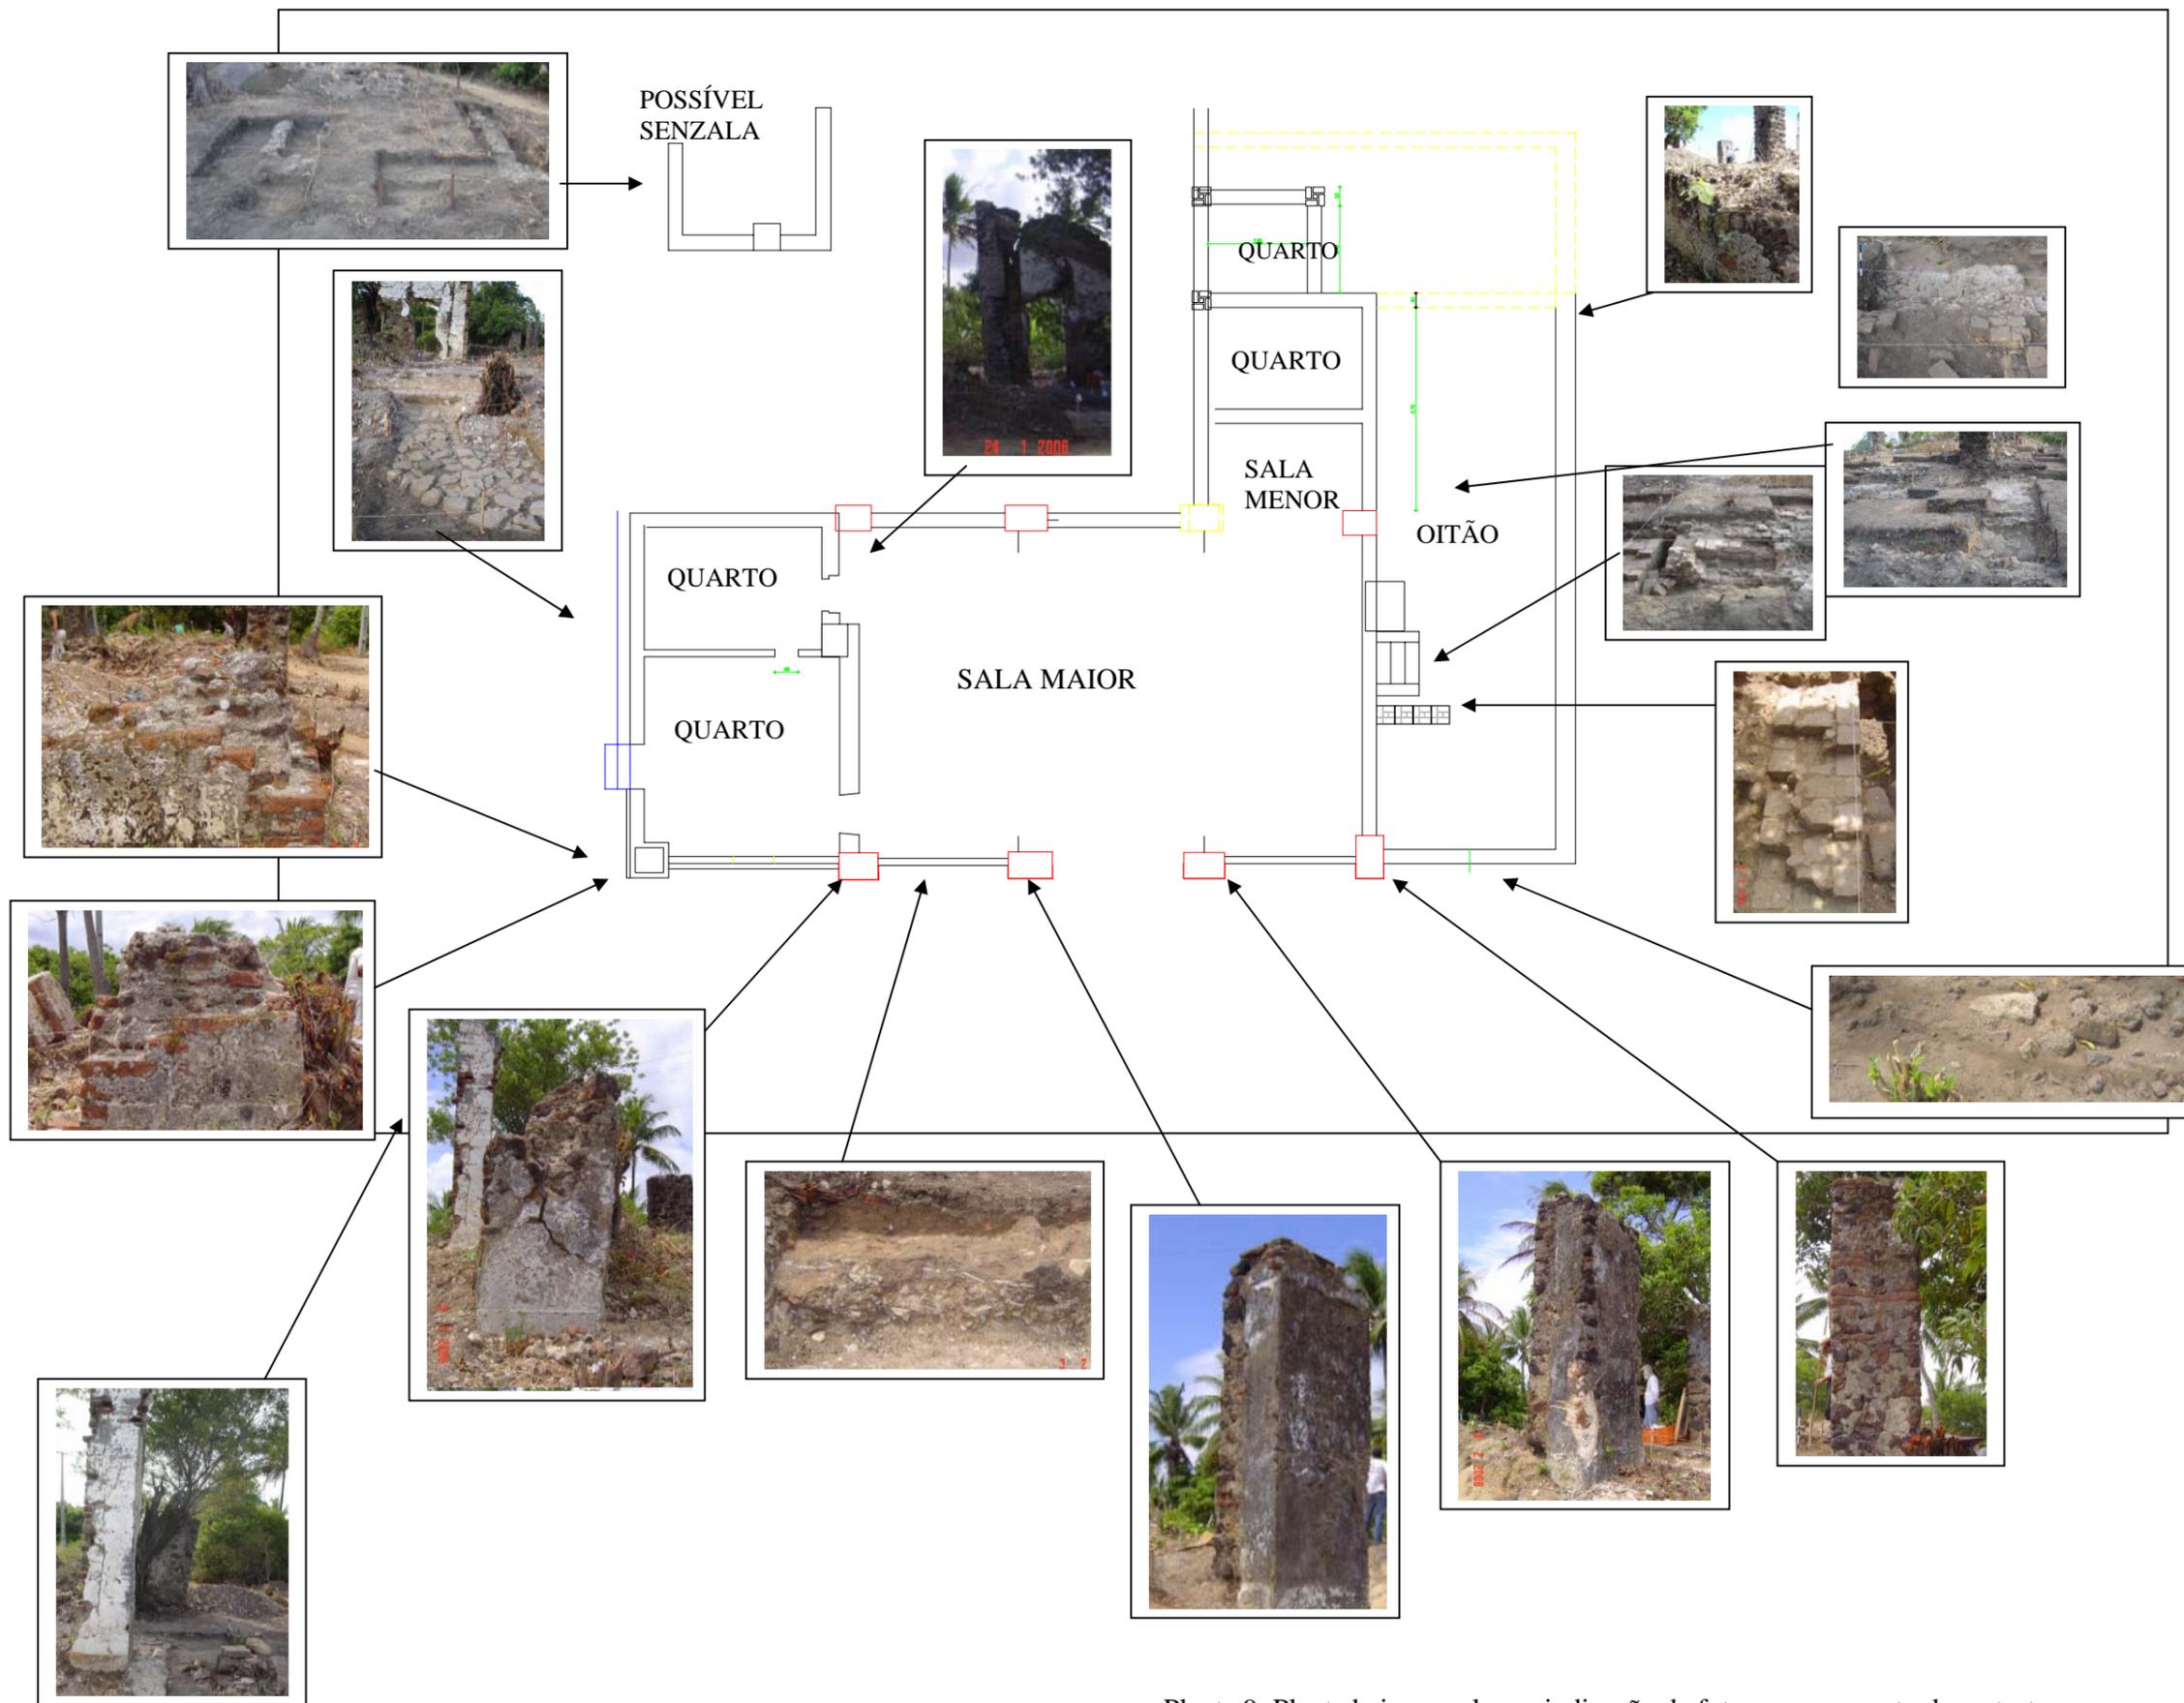
Planta 9: Planta baixa geral com indicação de fotos, mapeamento das estruturas
