**ANÁLISE DO ESTADO DE CONSERVAÇÃO DO PATRIMÔNIO INDUSTRIAL
FERROVIÁRIO ATRAVÉS DA FOTOGRAMETRIA: O CASO DA ANTIGA
ESTAÇÃO FERROVIÁRIA DE QUIPAPÁ (PE)**

**Trabalho de conclusão de curso
apresentado ao curso de Arqueologia
da Universidade Federal de
Pernambuco como requisito parcial
para obtenção do título de Bacharela
em Arqueologia.**

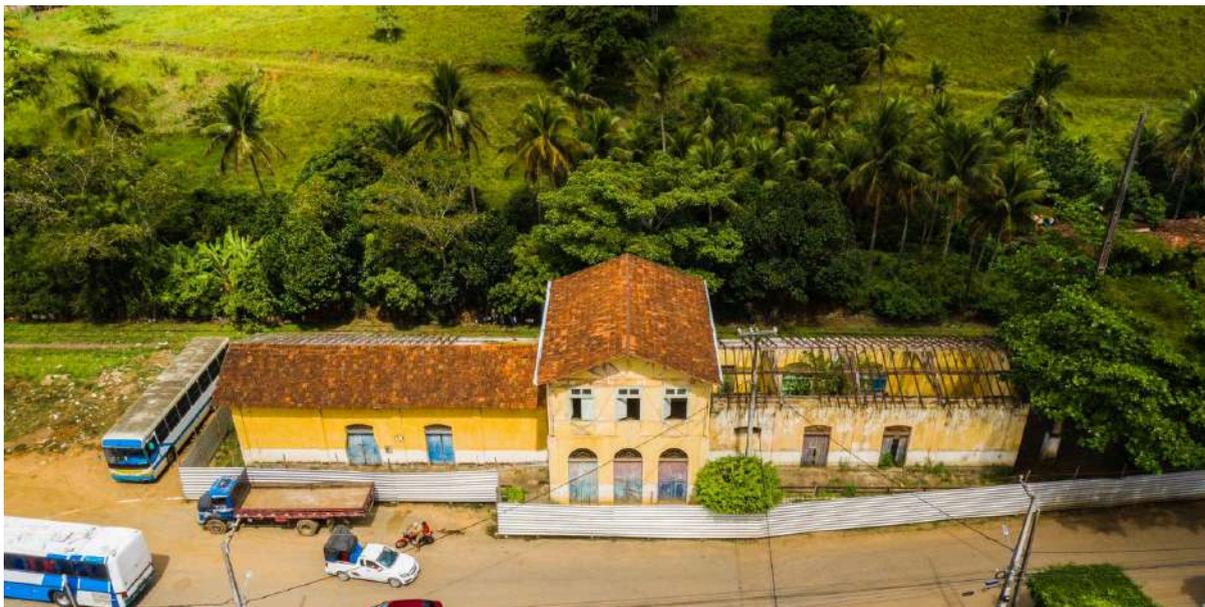
Figura 6: Antiga estação Ferroviária de Quipapá.

Atualmente a edificação da antiga estação ferroviária (figura 6) encontra-se sem uso e à mercê de agentes de degradação antrópicos e naturais e não conta mais com duas garagens (não se tem registros das suas demolições) e nem com a caixa d'água de ferro que compunham o conjunto original da esplanada da estação.

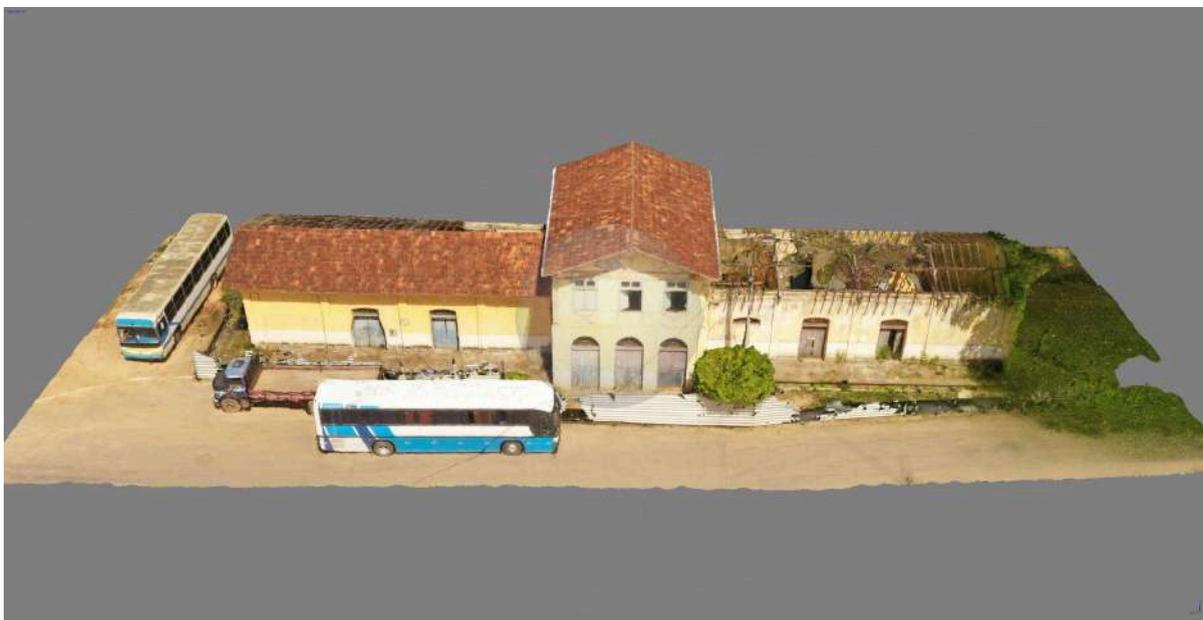
Figura 7: Modelo 3D da fachada principal da estação ferroviária.

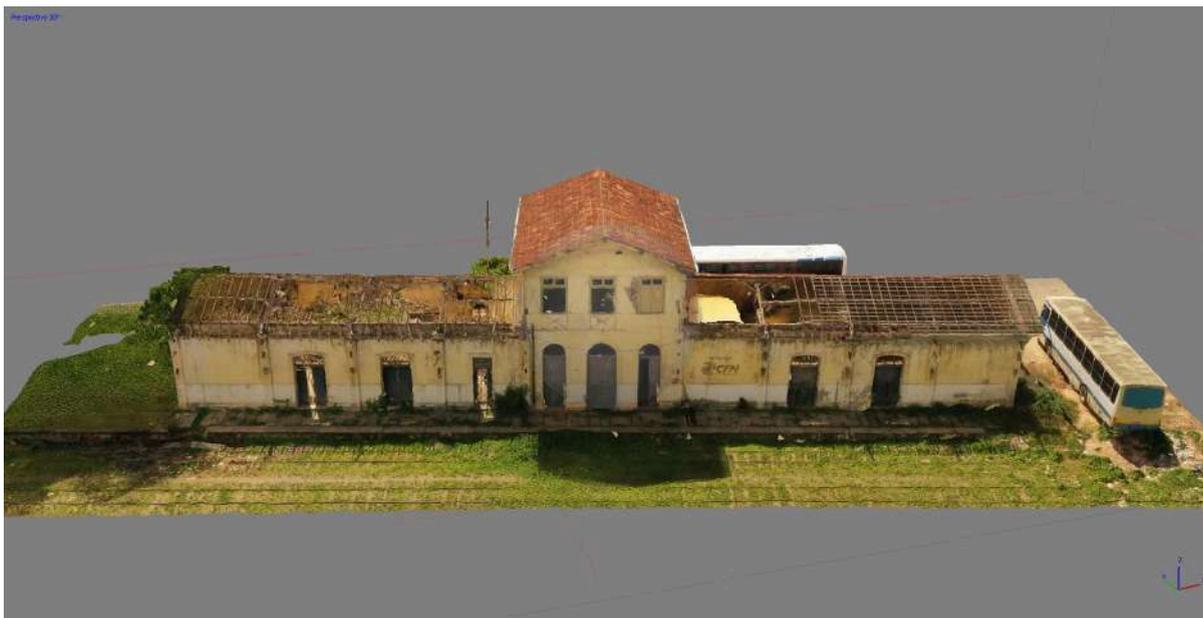
Figura 8: Modelo 3D da fachada voltada para os trilhos da estação ferroviária.

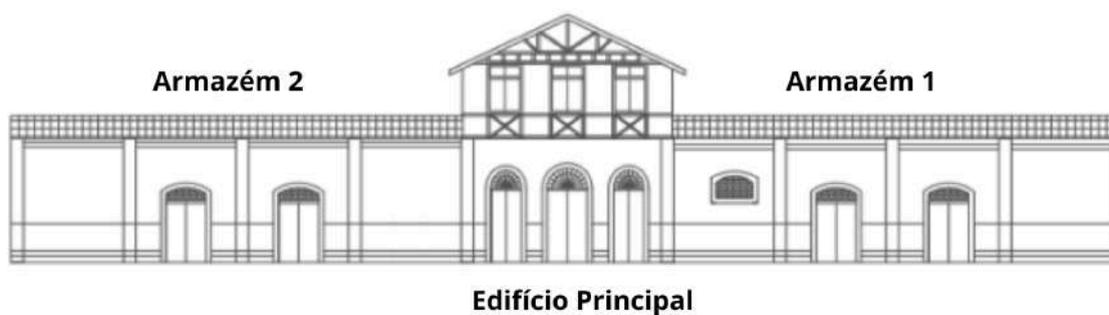
Figura 9: Fachada principal da estação Ferroviária de Quipapá.

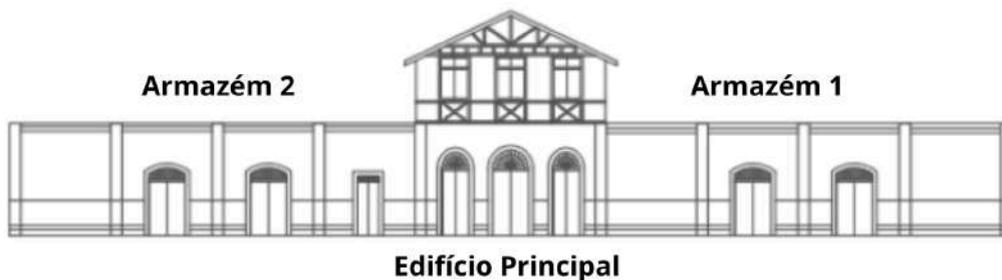
Figura 10: Fachada voltada para os trilhos da estação Ferroviária de Quipapá.

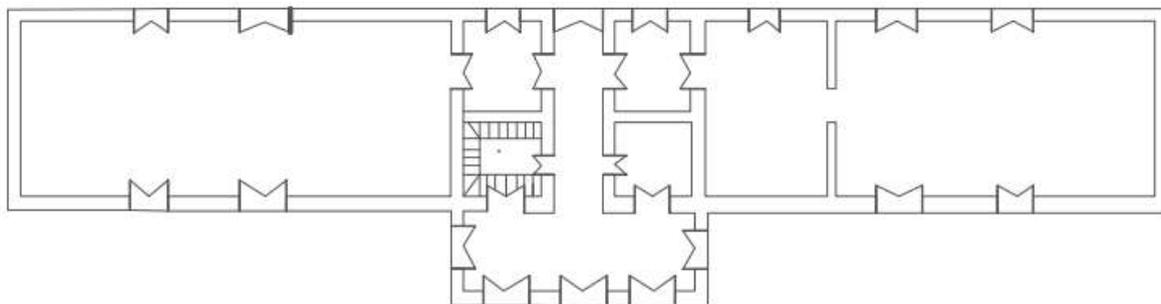
Figura 11: Planta baixa do pavimento térreo da estação Ferroviária de Quipapá.

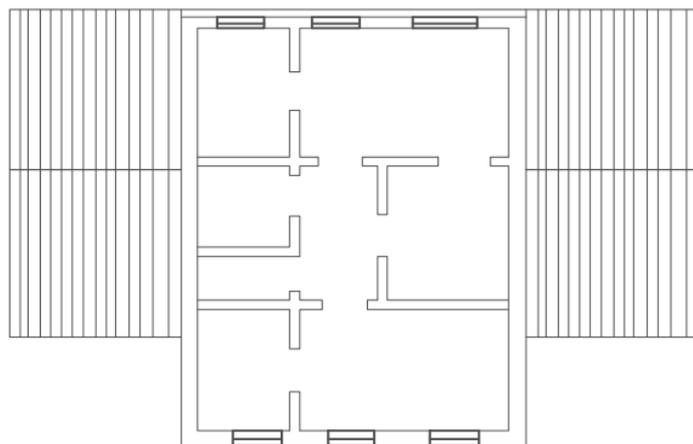
Figura 12: Planta baixa do pavimento do primeiro andar da estação Ferroviária de Quipapá.

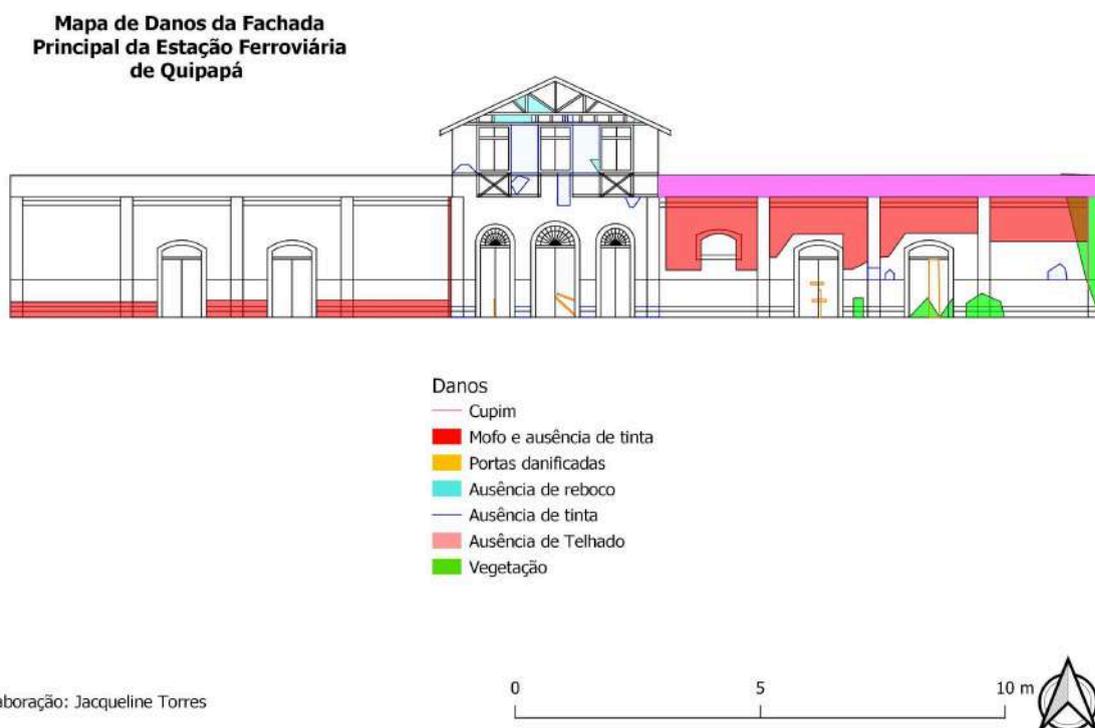
Figura 13: Mapa de Danos da fachada principal da estação Ferroviária de Quipapá.

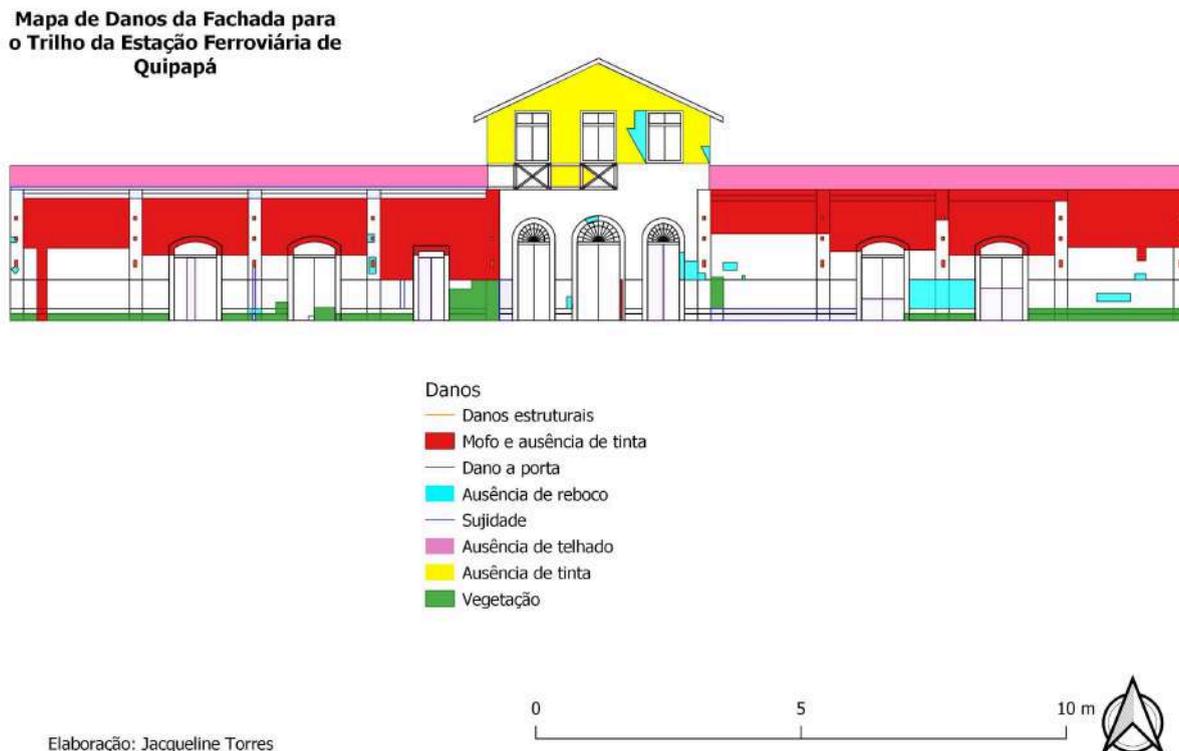
Figura 14: Mapa de Danos da fachada voltada para os trilhos da estação Ferroviária de Quipapá.

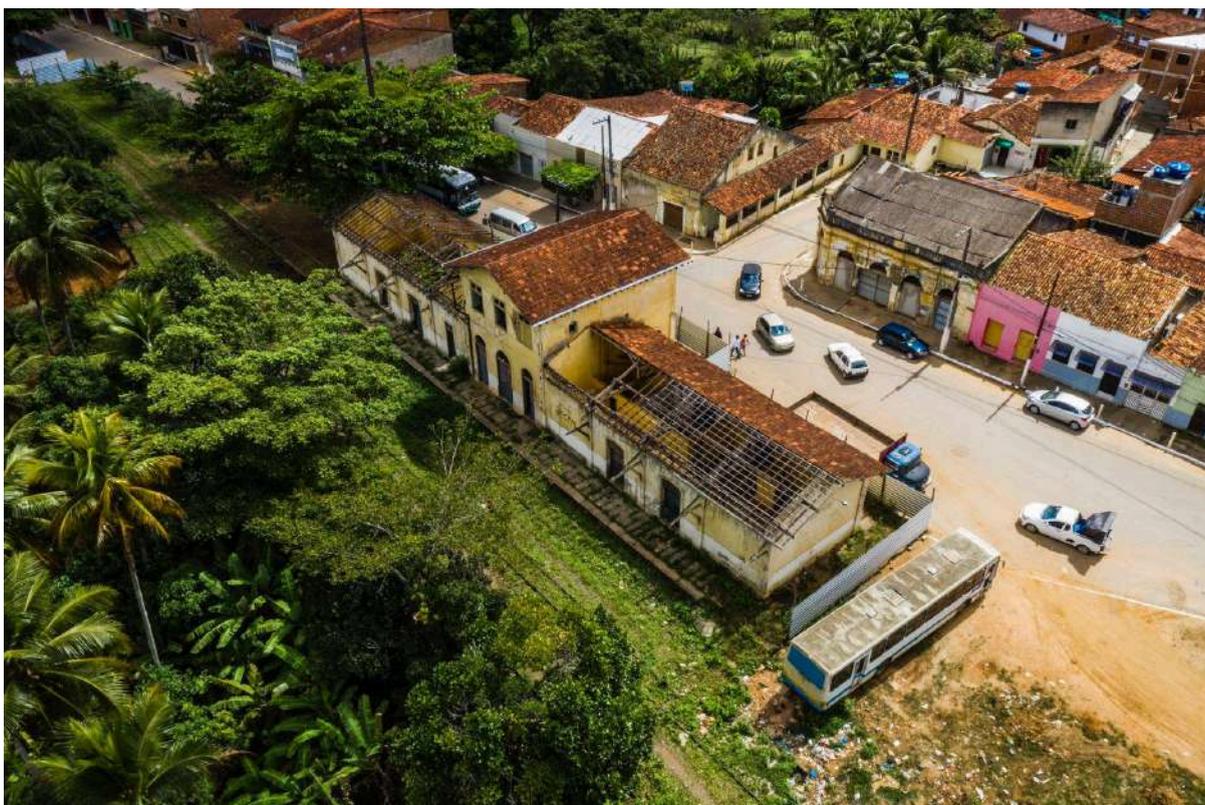
Como na figura 15, que é possível identificar vários danos presentes na edificação como a ausência de telhado que, com investigações realizadas na cidade por meio de questionamentos a comunidade foi afirmado ter sido um fator de degradação antrópico, tendo em vista que a ação retirada do telhado foi realizada pela prefeitura em uma gestão anterior a em exercício atualmente. Com isso, a estrutura da edificação está mais suscetível a ação degradativa do clima e gerando novos fatores degradativos como a forte presença do mofo em toda a estrutura. As telhas francesas originais atualmente se encontram dentro da edificação, porém também expostas a ações do clima e a subtração por terceiros (figura 16).

Figura 15: Vista aérea da estação ferroviária.

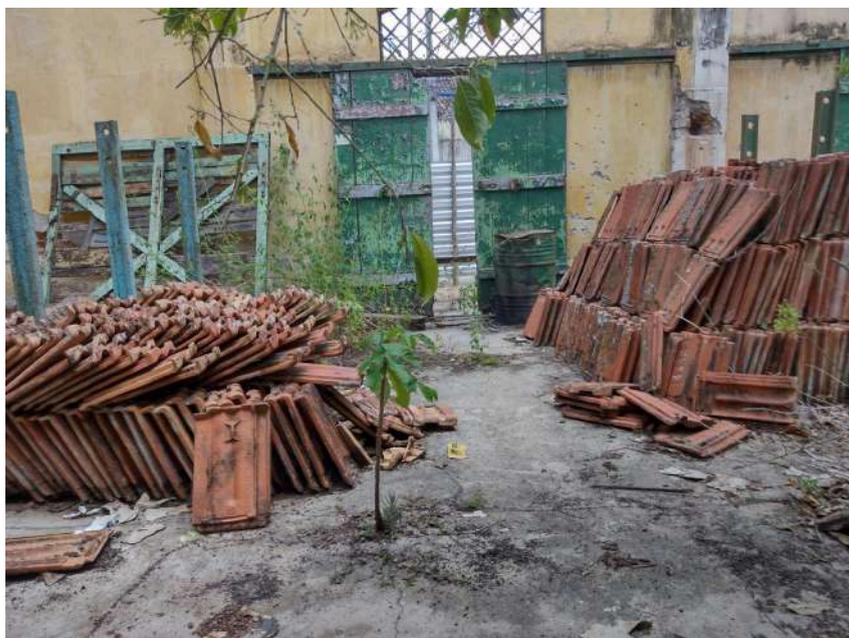
Figura 16: Telhas presente dentro da estação.

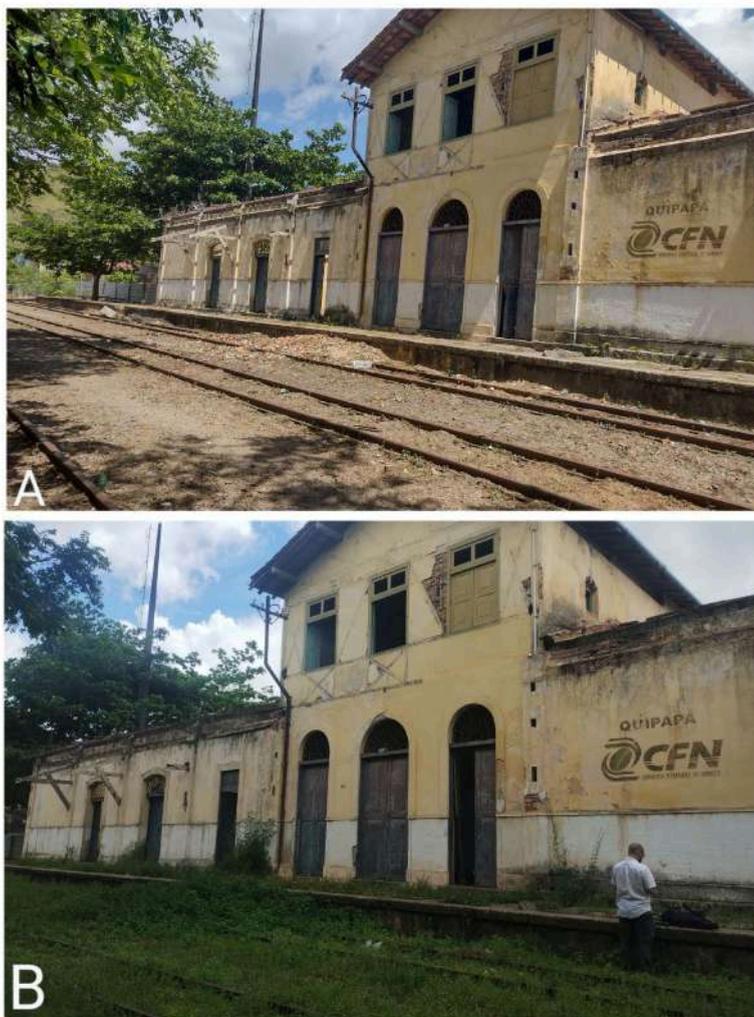
Durante a realização da pesquisa, foram realizadas três visitas à estação ferroviária e pode-se observar diferentes momentos da ação do clima e vegetação como fatores degradativos, como é possível observar abaixo (figura 17). A primeira visita foi realizada no mês de janeiro realizada a nível de conhecimento da estação, a segunda no mês de maio e a terceira no mês de dezembro de 2023.

Figura 17: Figura A: estação durante a visita em janeiro. Figura B: estação durante visita em maio.

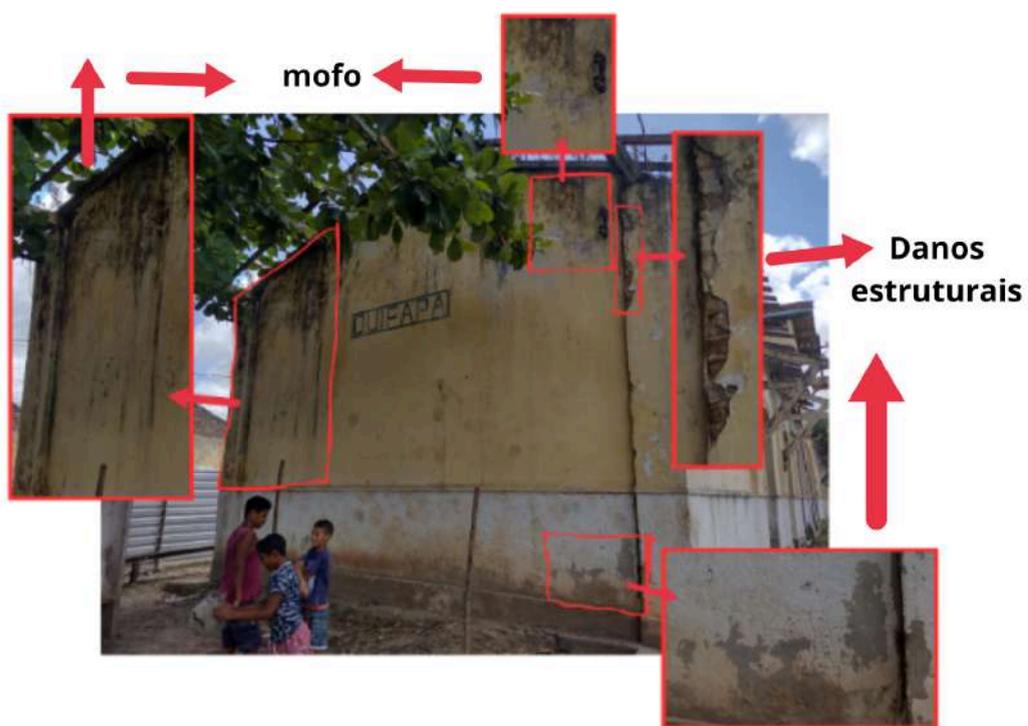
Também é possível identificar os danos sofridos nas laterais da parte externa da estação, como ausência de reboco, ausência de tinta e mofo, como é possível observar nas figuras abaixo (figuras 18 e 19).

Figura 18: Fachada lateral da estação ferroviária com seus danos identificados.

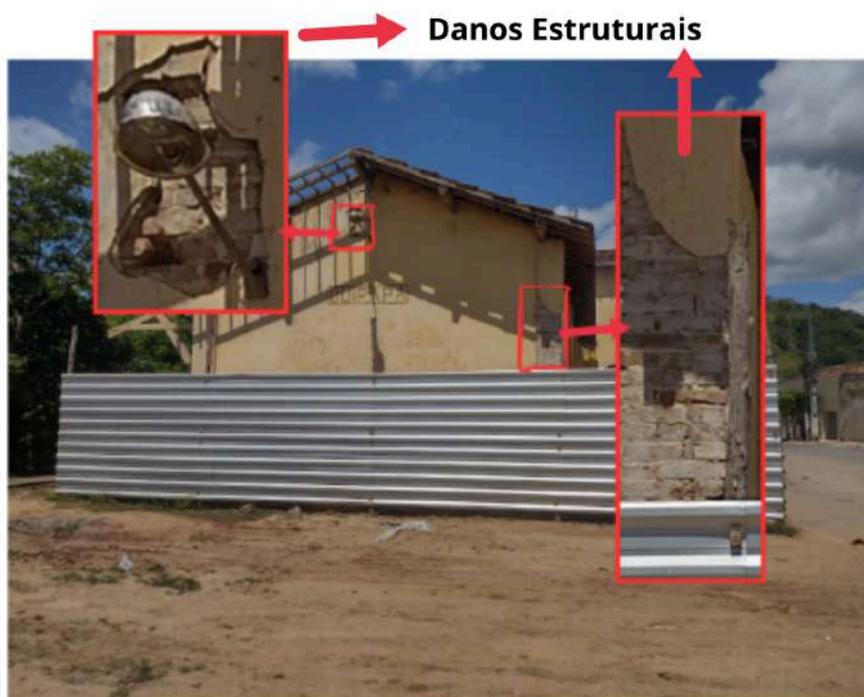
Figura 19: Fachada lateral da estação ferroviária com seus danos identificados.

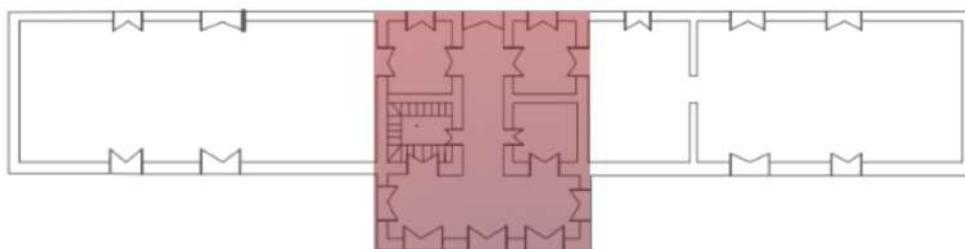
O primeiro espaço a ser realizado a identificação dos danos foi o térreo da parte principal do edifício (figura 20). Onde dispõe de 8 cômodos e uma escadaria que dá acesso ao espaço do primeiro andar.

Figura 20: Planta baixa do pavimento térreo da edificação, sendo destacada a área onde foi realizado o mapeamento de danos.

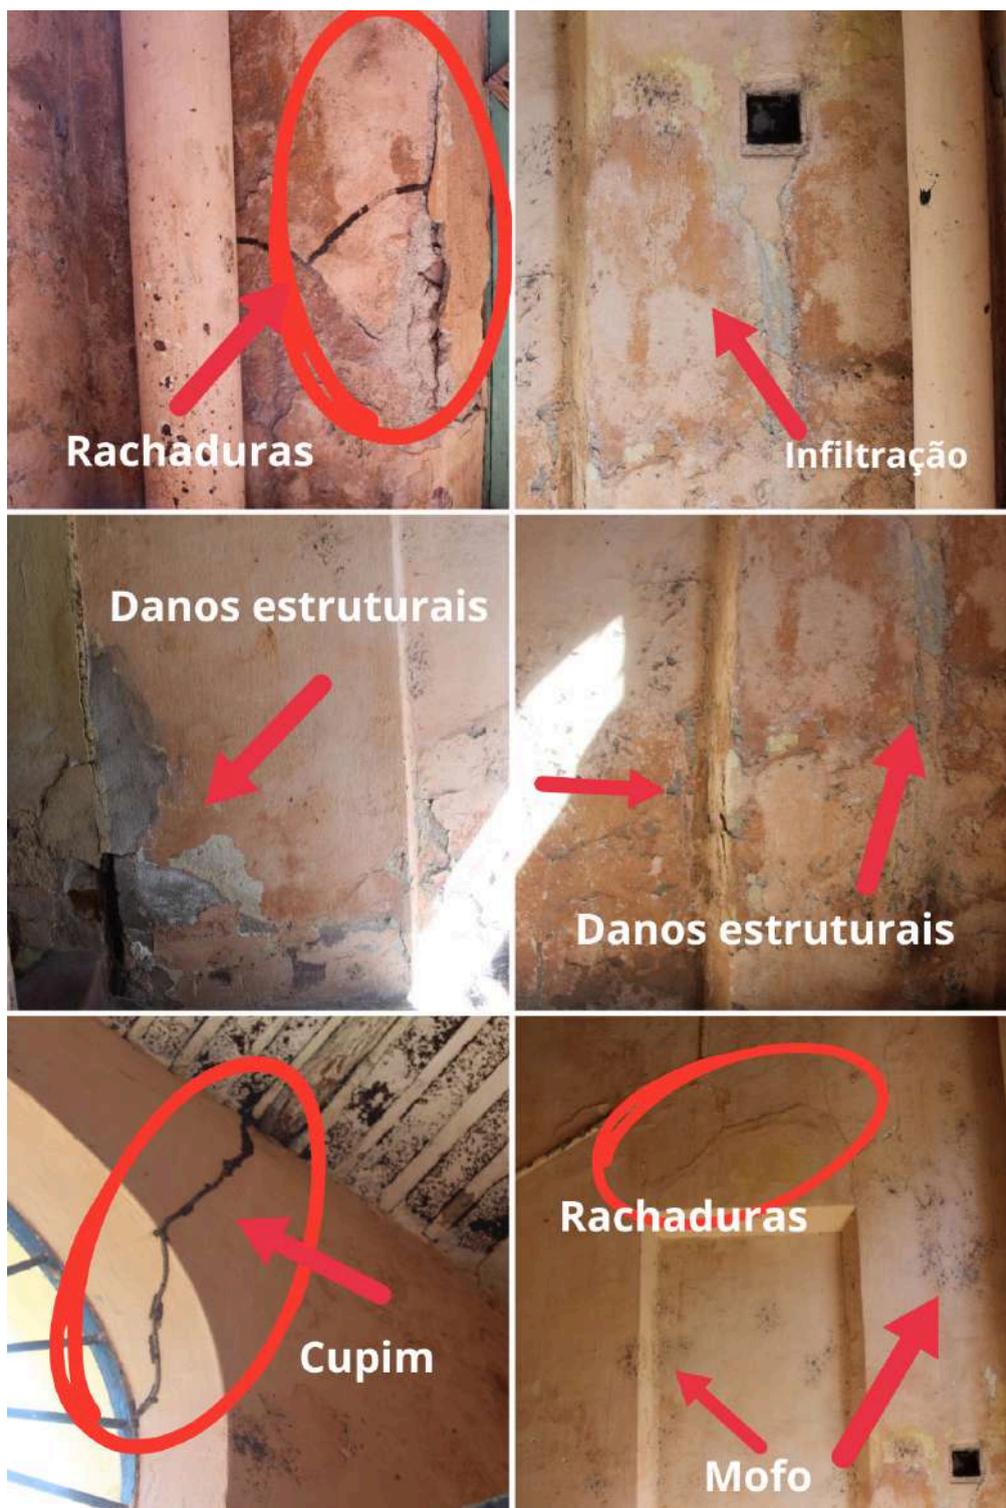
O primeiro componente estrutural analisado foi o das paredes e apresentava os seguintes danos: presença com mofo, rachaduras, tinta, azulejos e reboco danificados, presença de cupins e teias de aranha. Figura 21.

Figura 21: Danos às paredes do térreo do edifício principal da estação.

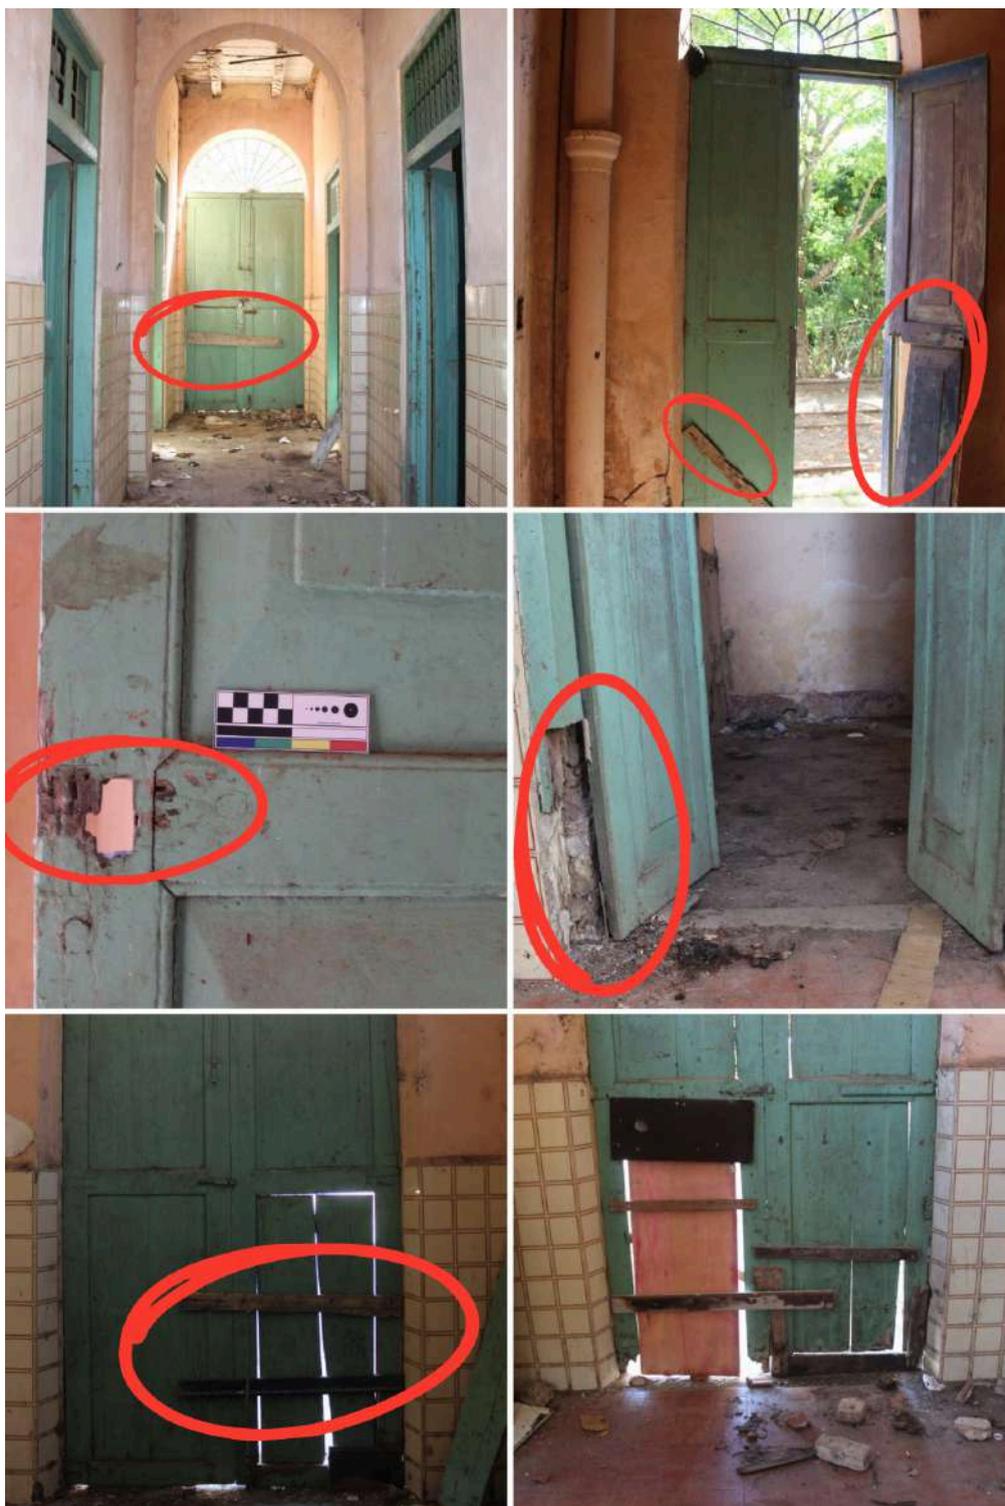
O segundo componente foram as portas que, por sua vez, possuíam danos à sua estrutura (algumas contavam com suportes de madeira numa tentativa anterior de conter os danos a elas). Figura 22.

Figura 22: Danos às portas do térreo do edifício principal da estação.

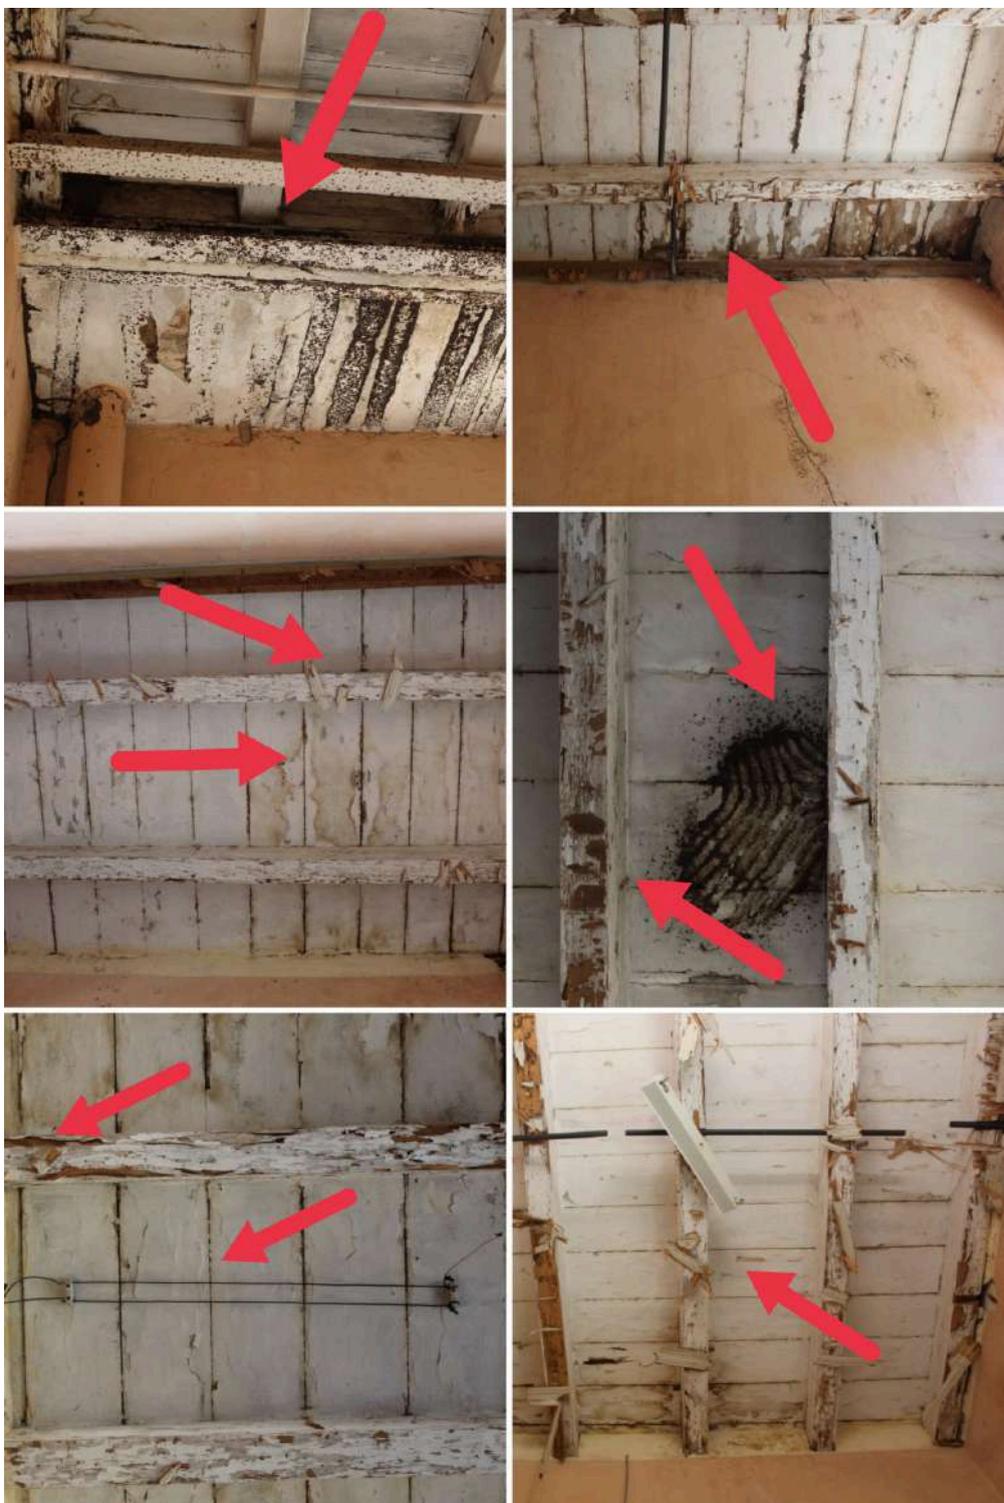
Em seguida foi analisado o teto que nesse ambiente pode variar de cômodo para cômodo, onde alguns são completamente de madeira, outros têm parte em madeira e outra em metal, e cômodos que possuem teto em reboco. Os danos

apresentados foram: área em metal apresentava ferrugem e a área em madeira apresentava danos provavelmente causados pela presença de cupins e a área em reboco danificado com presença de mofo e destacamento. Figura 23.

Figura 23: Danos ao teto do térreo do edifício principal da estação.

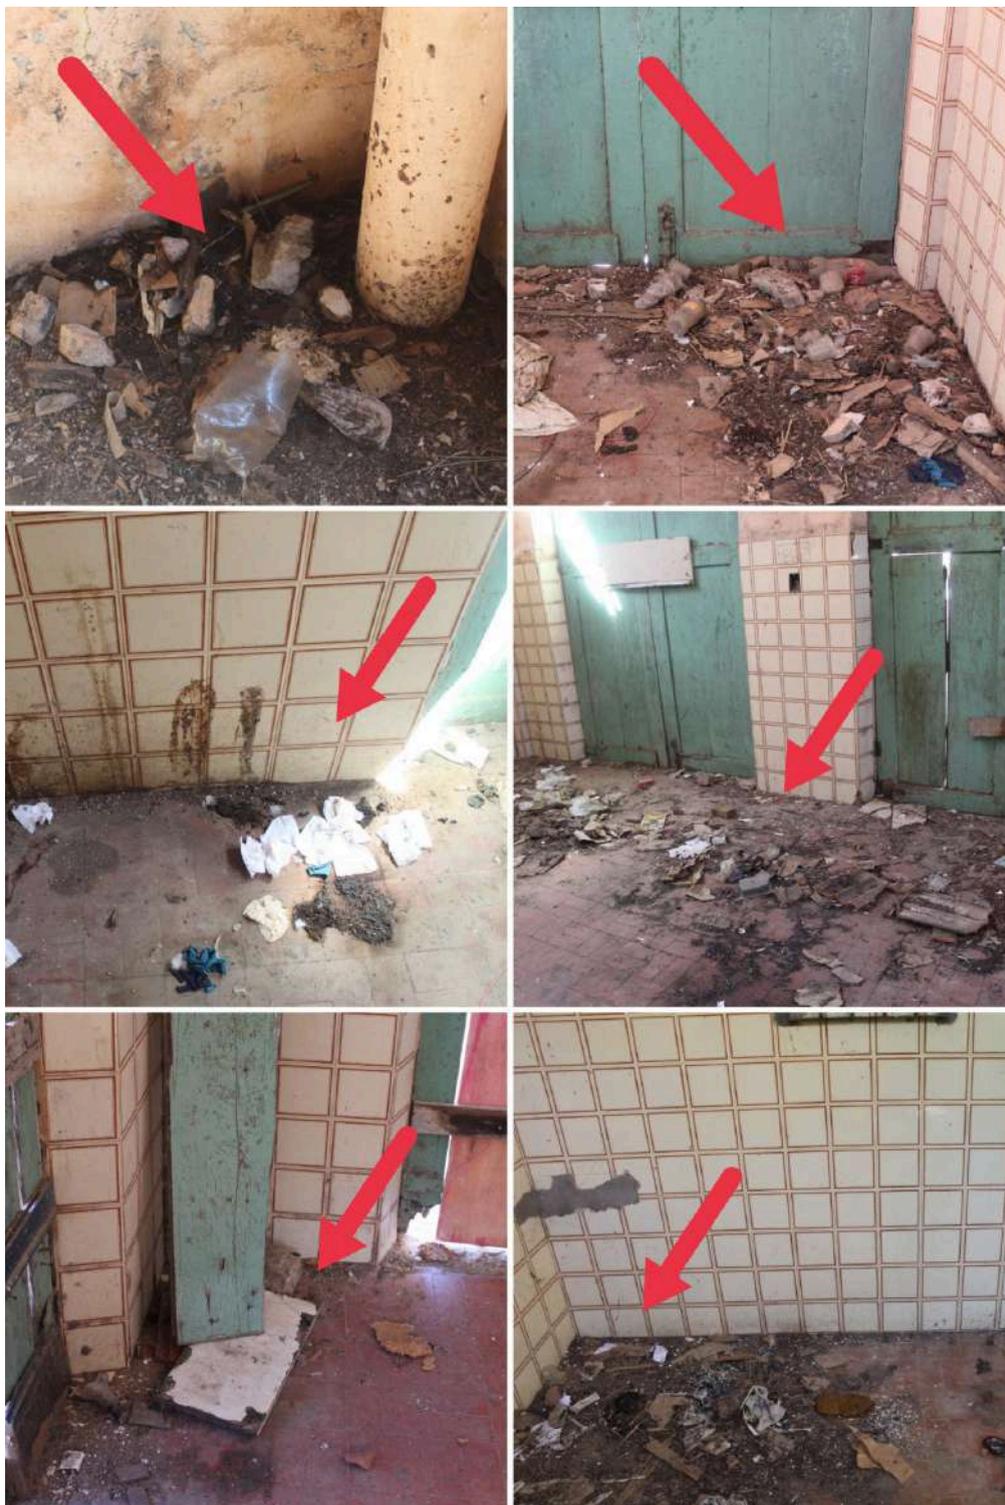
O último componente analisado desse espaço foi o piso que contava com lixos orgânicos, inorgânicos e dejetos humanos. Passível de observação na figura 24. Vale destacar que nesse espaço, em um dos cômodos foi encontrado um cofre de cobre que é o único vestígio contemporâneo ao imóvel (figura 25).

Figura 24: Danos ao piso do térreo do edifício principal da estação.

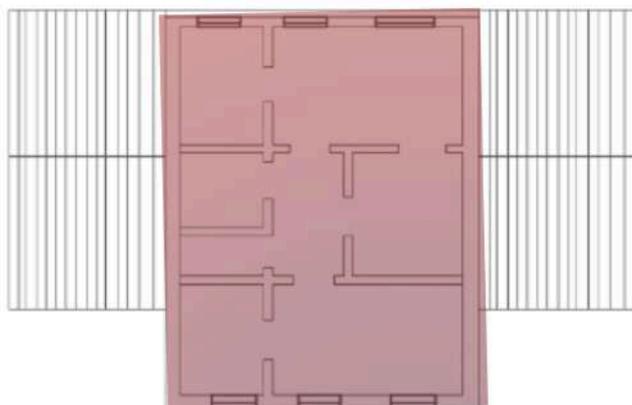
Em seguida foi realizado o mapeamento de danos do primeiro andar da parte principal do edifício (Figura 26). O espaço conta com 7 cômodos, tendo num geral paredes em sua maioria inteiras apenas com alguns danos parciais, 7 portas inteiras, 1 parcialmente danificada e 2 ausentes, conta ainda com 6 janelas inteiras com alguns danos pontuais.

Figura 26: Planta baixa do pavimento superior da edificação, sendo destacada a área onde foi realizado o mapeamento de danos.

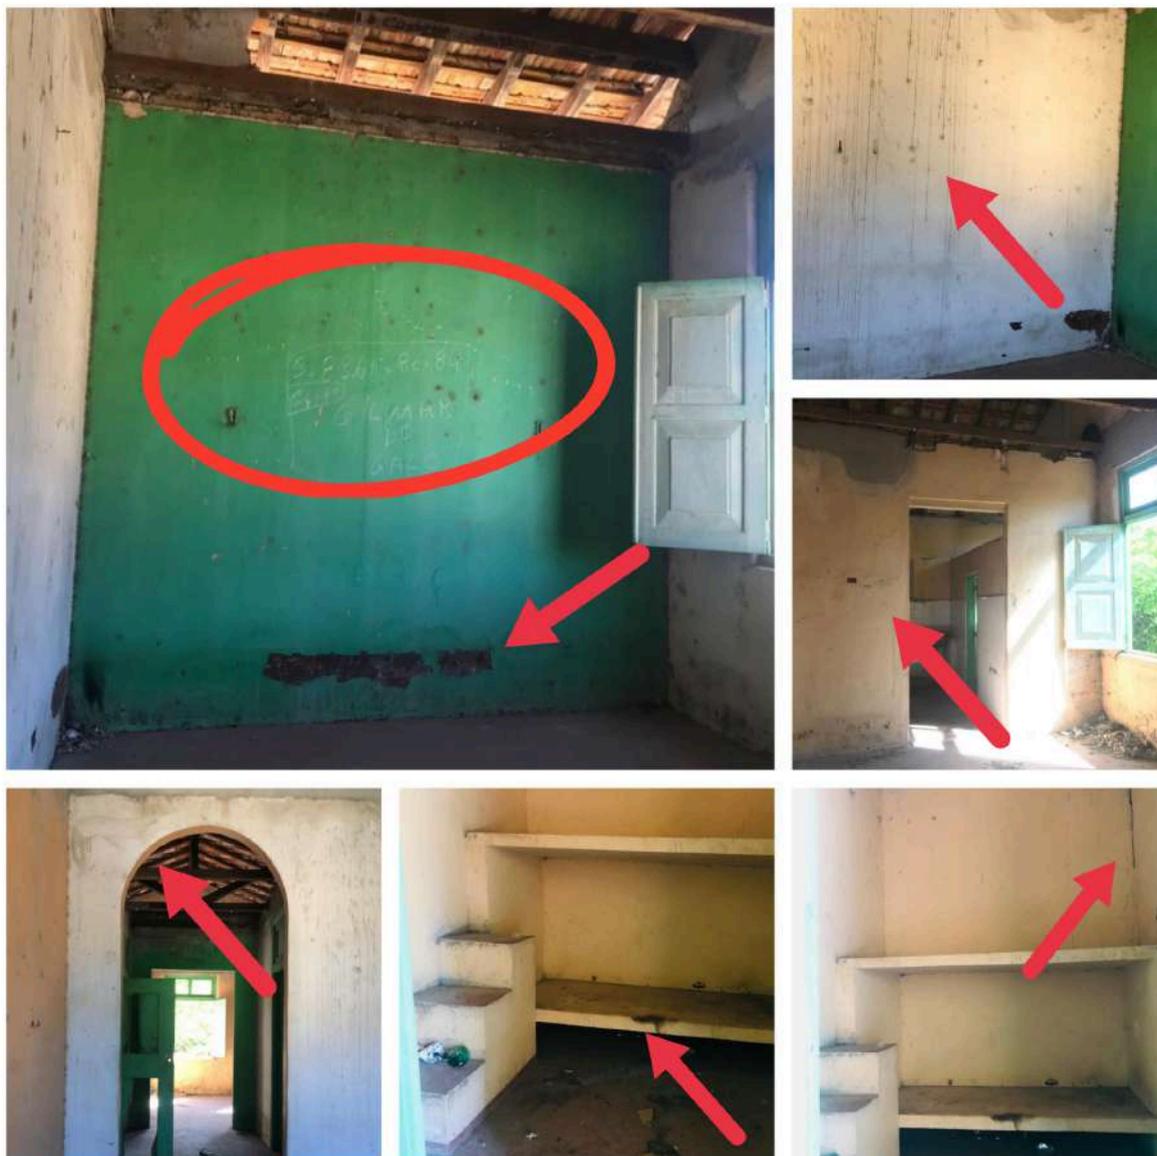
O primeiro componente estrutural que foi realizado o mapeamento de danos foram as paredes que parte é alvenaria e parte é de taipa, e apresentaram os seguintes danos: mofo, reboco e pintura parcialmente danificados, esquadrias de madeiras parcialmente danificadas e presença de grafismos. Figura 27.

Figura 27: Danos às paredes do primeiro andar do edifício principal da estação.

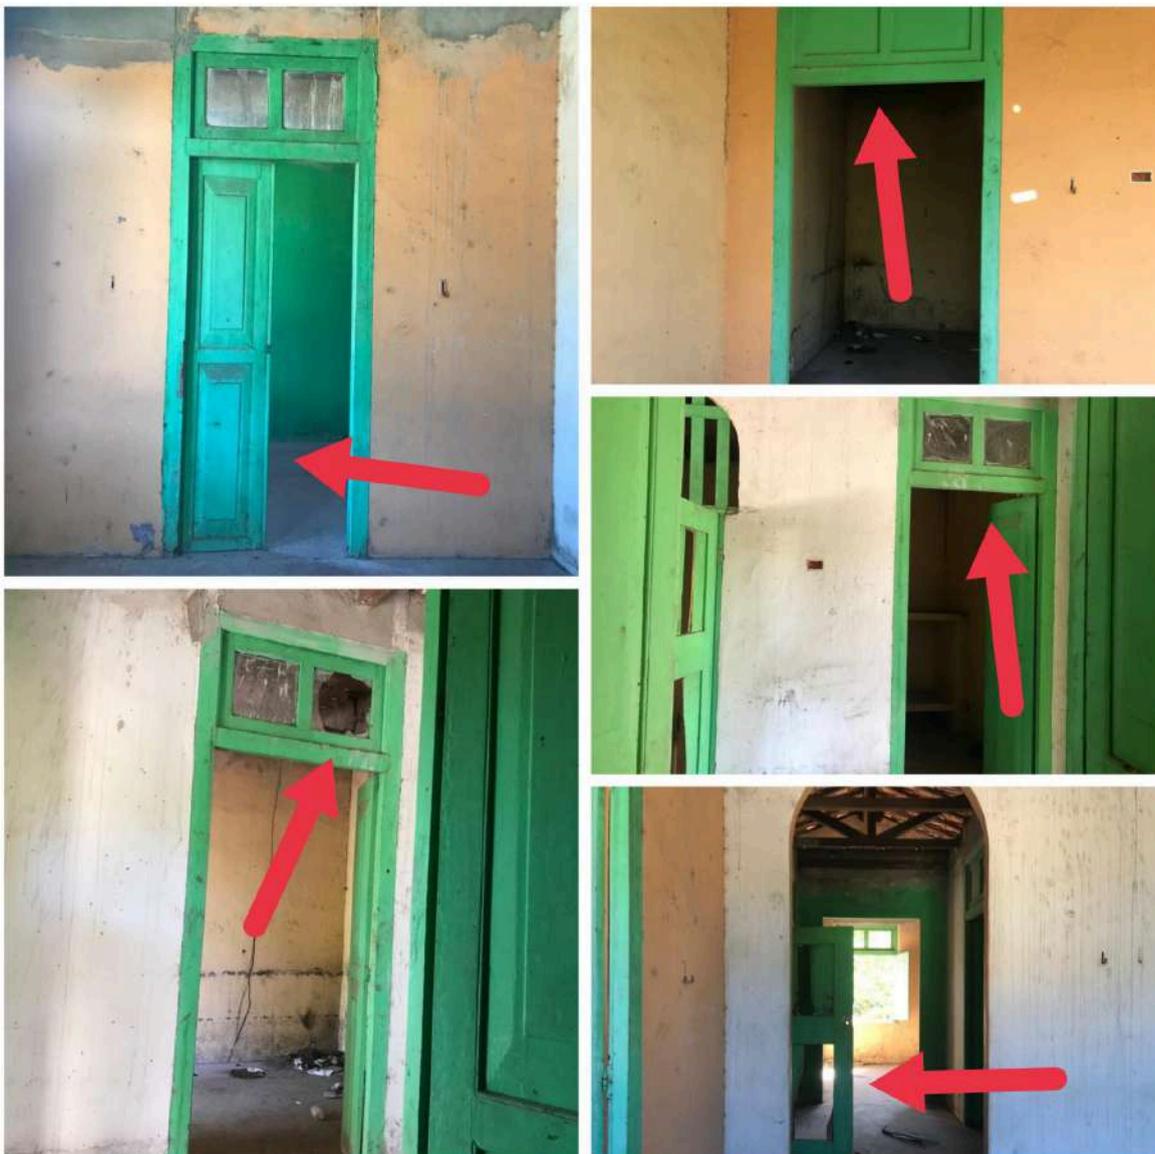
O segundo componente foram as portas, que apresentaram sua estrutura de madeira e contém os seguintes processos degradativos: mofo, pintura parcialmente danificada, descascamento na madeira, oxidação metálica, presença de pregos, casa de marimbondos, presença de cupim nas esquadrias e ausência de fechaduras e maçanetas. Figura 28.

Figura 28: Danos às portas do primeiro andar do edifício principal da estação.

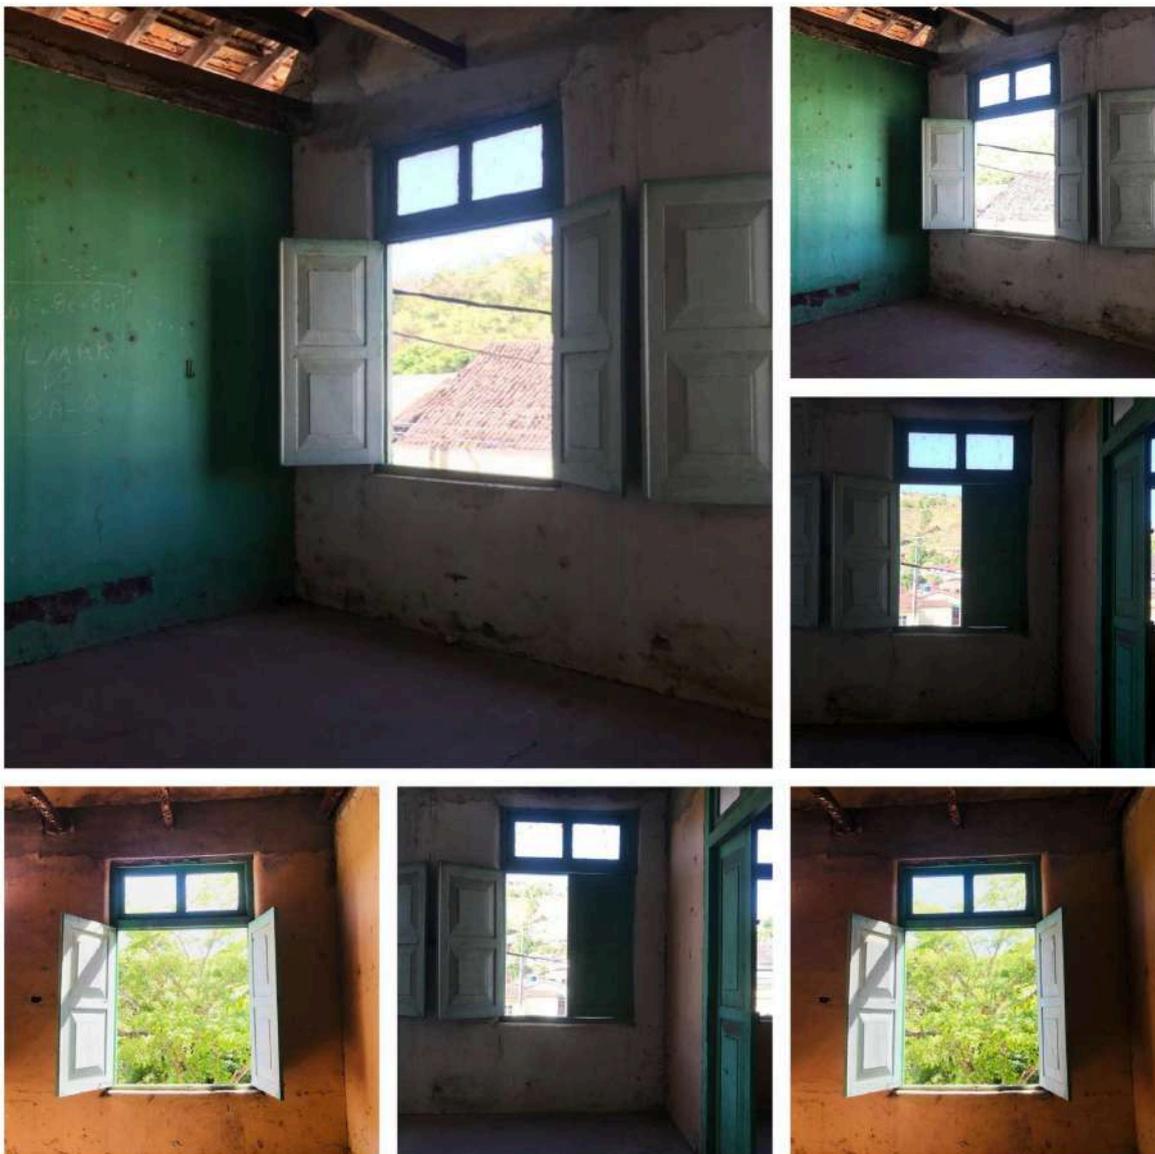
Em seguida foram mapeados os danos das janelas: presença de mofo, pintura parcialmente danificada, descascamento da madeira, oxidação metálica, exposição do reboco, ausência de vidros nas esquadrias e ninhos de insetos. Figura 29.

Figura 29: Danos às janelas do primeiro andar do edifício principal da estação.

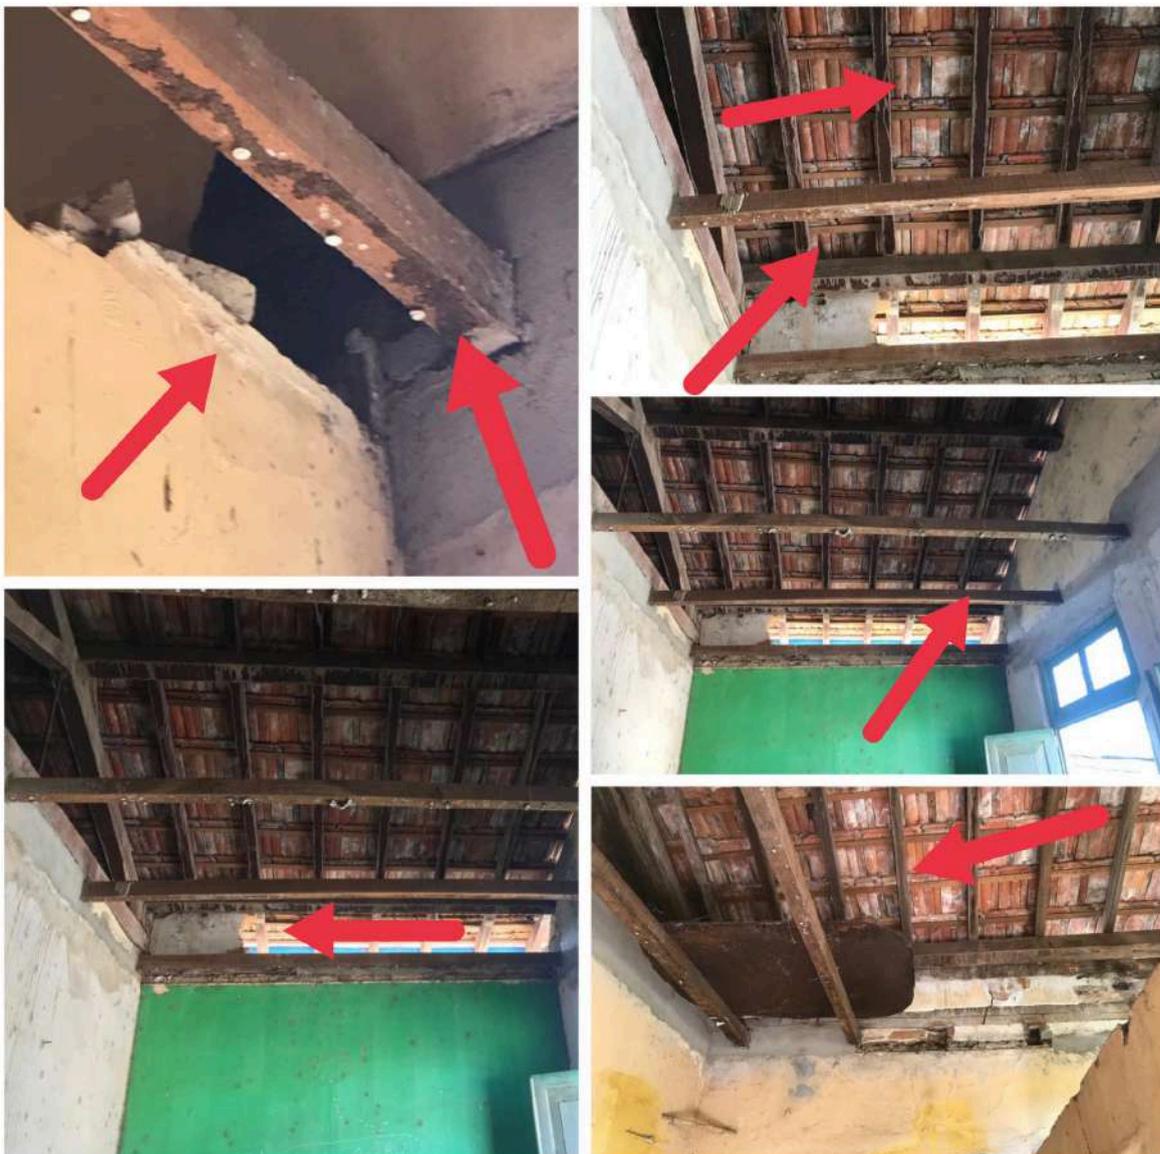
Por fim foram mapeados os danos referentes ao telhado: presença de cupim nas esquadrias do telhado e as vigas se encontram bastante desgastadas devido ao alto índice de colônia de insetos na madeira. Figura 30.

Figura 30: Danos ao telhado do primeiro andar do edifício principal da estação.

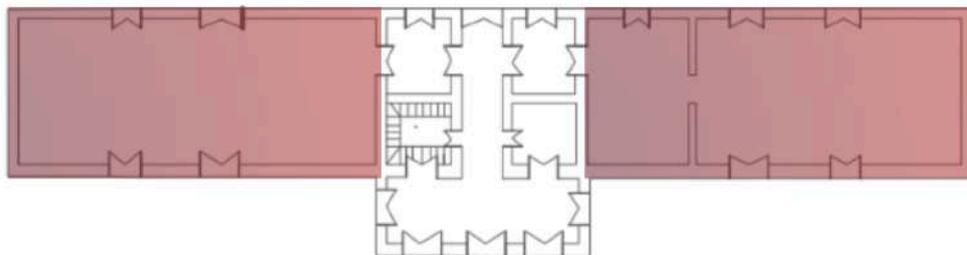
Partindo para o mapeamento de danos da parte interna dos armazéns da antiga estação (Figura 31) não foi possível realizá-lo da mesma forma que os espaços anteriores tendo em vista que nessa última visita os acessos estavam

Figura 31: Planta baixa do pavimento térreo da edificação, sendo destacada a área onde foi realizado o mapeamento de danos.
