**ANÁLISE DO ESTADO DE CONSERVAÇÃO DO PATRIMÔNIO INDUSTRIAL
FERROVIÁRIO ATRAVÉS DA FOTOGRAMETRIA: O CASO DA ANTIGA
ESTAÇÃO FERROVIÁRIA DE QUIPAPÁ (PE)**

**Trabalho de conclusão de curso
apresentado ao curso de Arqueologia
da Universidade Federal de
Pernambuco como requisito parcial
para obtenção do título de Bacharela
em Arqueologia.**

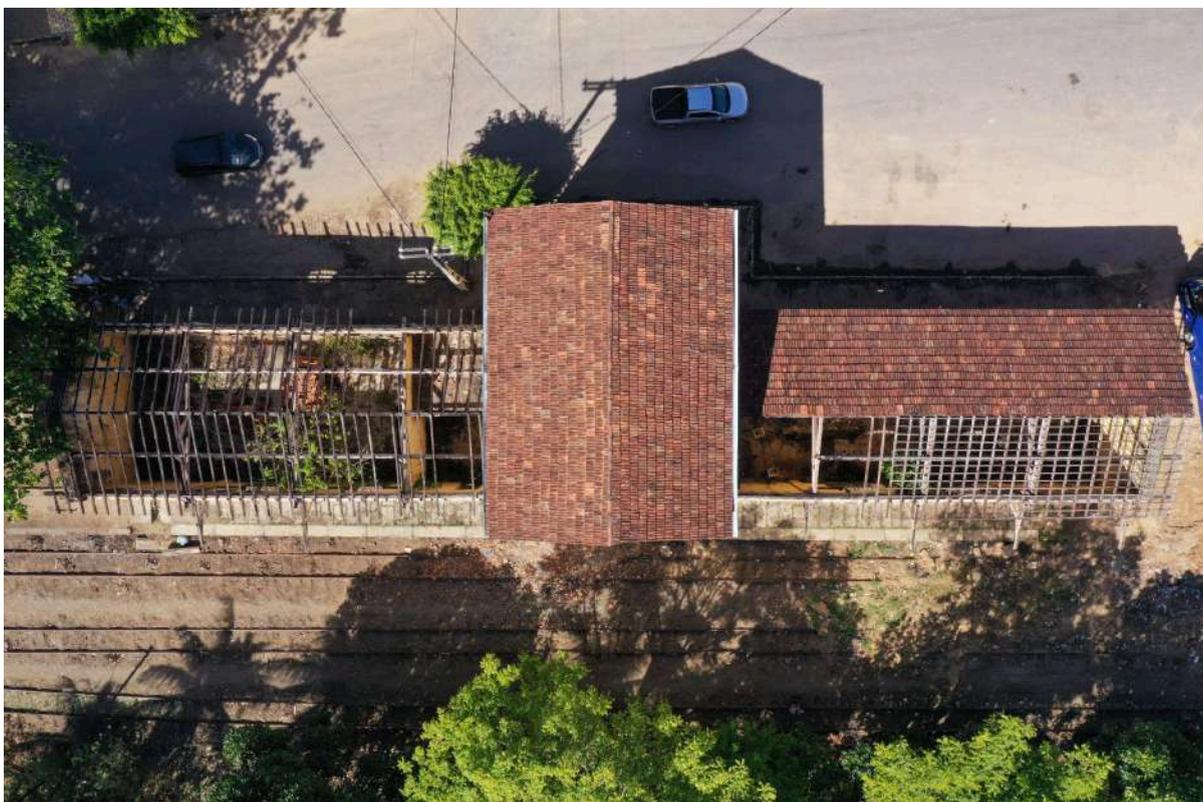
fechados. Como solução foi utilizado da aerofotogrametria para realizar a coleta de dados (Figura 32).

Figura 32: Vista aérea da estação ferroviária obtida por meio da aerofotogrametria.

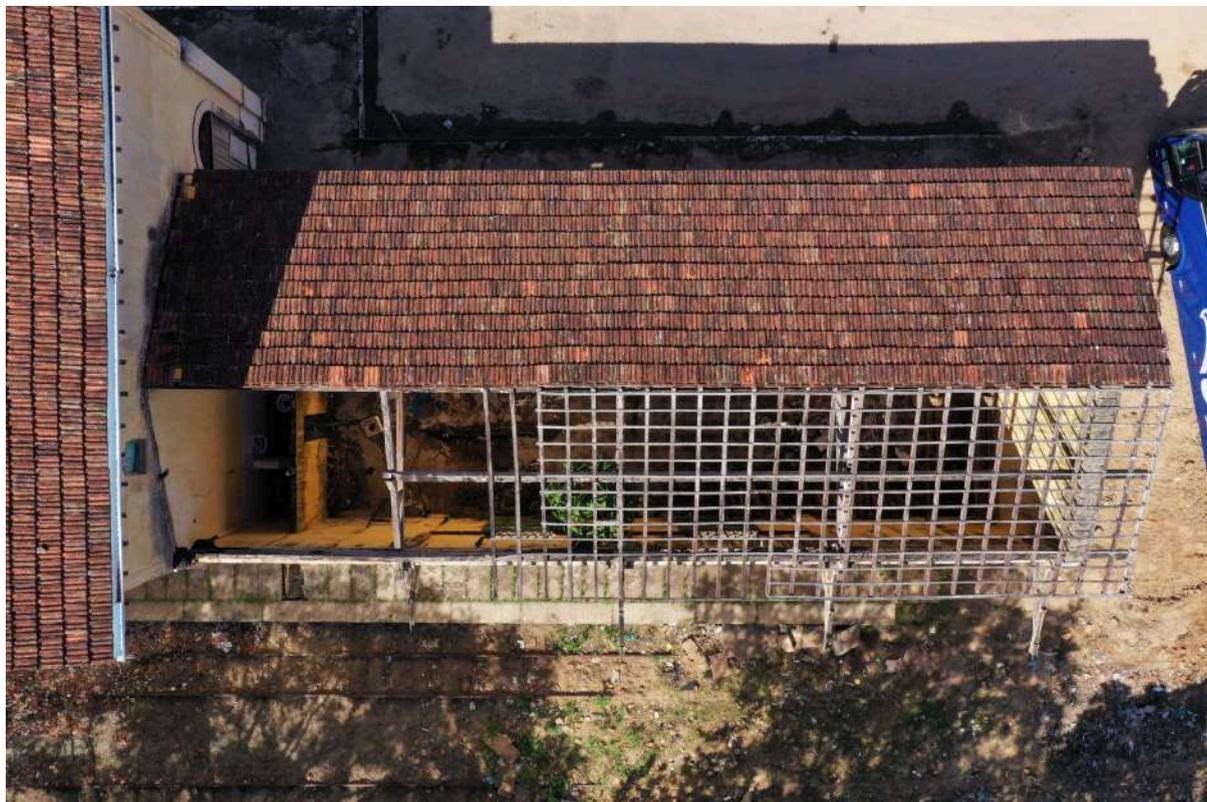
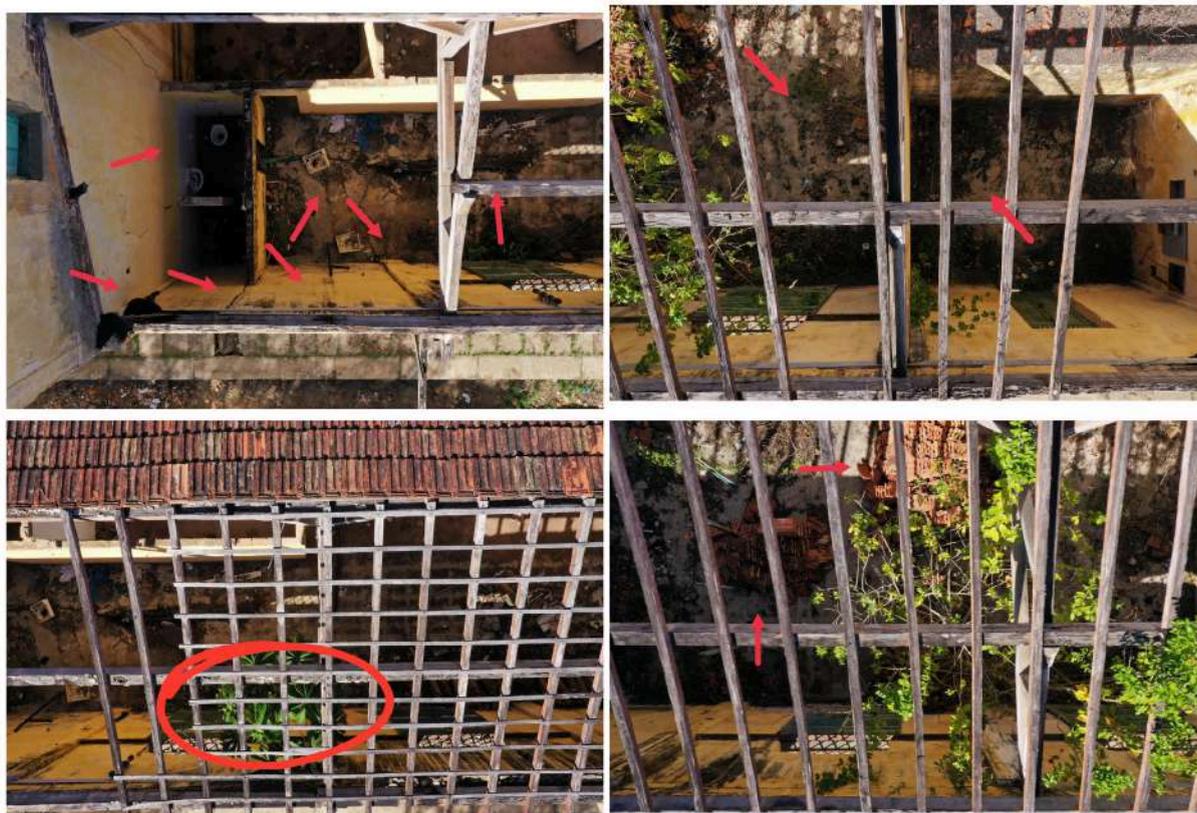
Com o auxílio do drone foi realizada a captura de imagens dos armazéns laterais do edifício. No primeiro armazém (figuras 33 e 34) só foi possível analisar a parte destelhada, tendo em vista que ele não conta mais com seu telhado em parte de seu espaço. Com isso pode-se observar que as madeiras do suporte do telhado estão parcialmente danificados e parte ausente, as paredes apresentam sujidades e

mofo além da presença de cupins, o piso está danificado e conta com lixo orgânico e inorgânico, o espaço contém ainda vegetação de porte arbóreo e dá para perceber que contém um banheiro em seu estado total danificado.

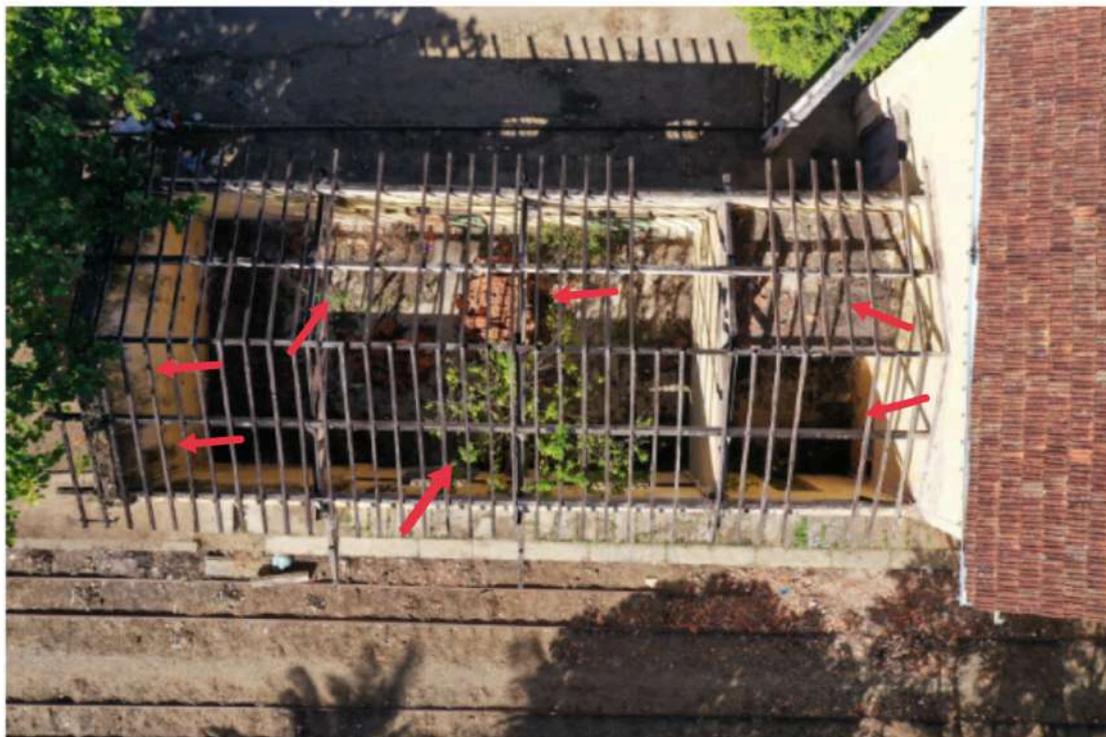
Já o segundo armazém (figura 36) encontrava-se totalmente destelhado, com isso foi possível observar que as madeiras de suporte do telhado estão danificadas e em partes ausentes, e paredes com sujidades e mofo. O piso encontra-se danificado e com lixo orgânico e inorgânico, além do espaço contar com vegetação arbórea foi possível observar que parte das telhas do edifício se encontram armazenadas no local.

Figura 36: Armazém 2.

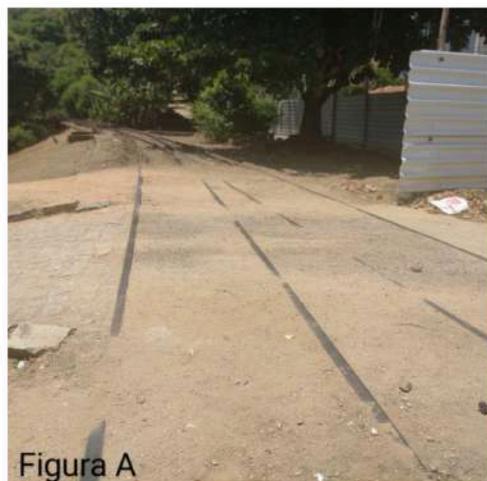
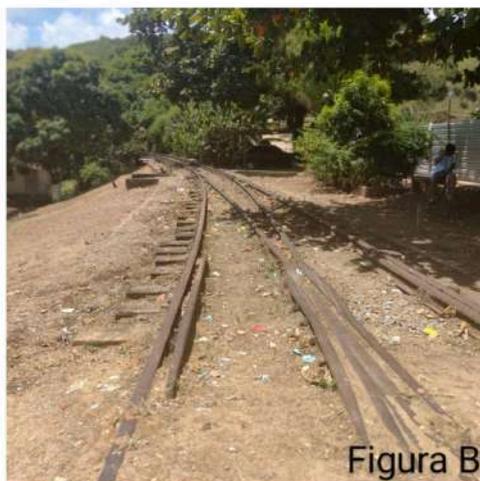
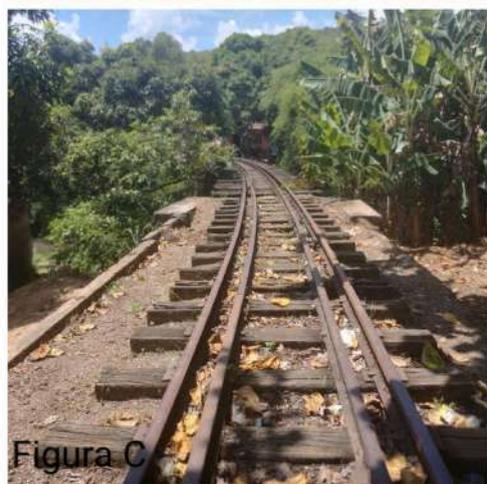
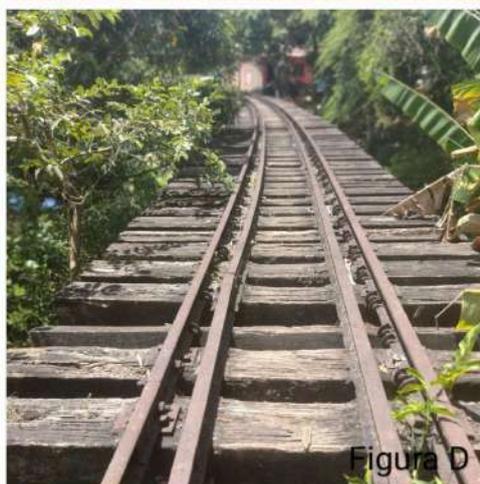
Os trilhos ainda presentes no entorno da estação não escaparam das ações de degradação antrópicas e naturais, assim como a ponte sobre o rio Pirangi (figura 37). Dentre os fatores degradativos antrópicos é possível observar ações de vandalismo como a retirada do material férreo dos trilhos e a poluição com a presença de lixo no local. Como fatores degradativos naturais pode-se notar a presença de ferrugem sobre a malha férrea causada pela ação do clima.

Figura 36: Figuras A e B: Trilhos no entorno da estação. Figuras C e D Ponte sobre o rio Pirangi
