MICROESTRUTURA E PROPRIEDADES MECÂNICAS DE JUNTAS SOLDADAS
DO AÇO AHSS DP TRATADAS TERMICAMENTE

Dissertação apresentada ao Programa de Pós-Graduação em Engenharia Mecânica da Universidade Federal de Pernambuco, como requisito parcial para obtenção do título de mestre em Engenharia Mecânica. Área de concentração: Materiais e Fabricação

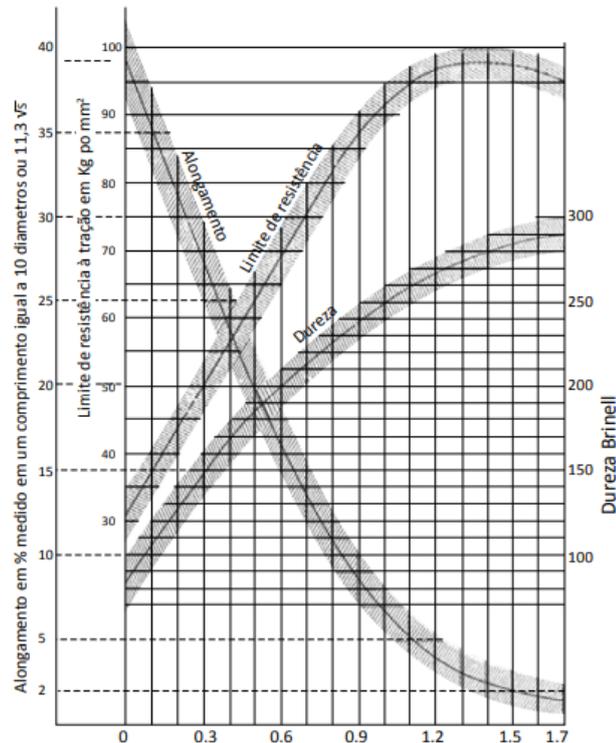
Figura 1- Variação das propriedades mecânicas dos aços resfriados lentamente, com o teor de carbono

Conforme a figura 1, o limite de resistência e a dureza são em partes, diretamente proporcionais ao teor de carbono e o alongamento é inversamente proporcional.

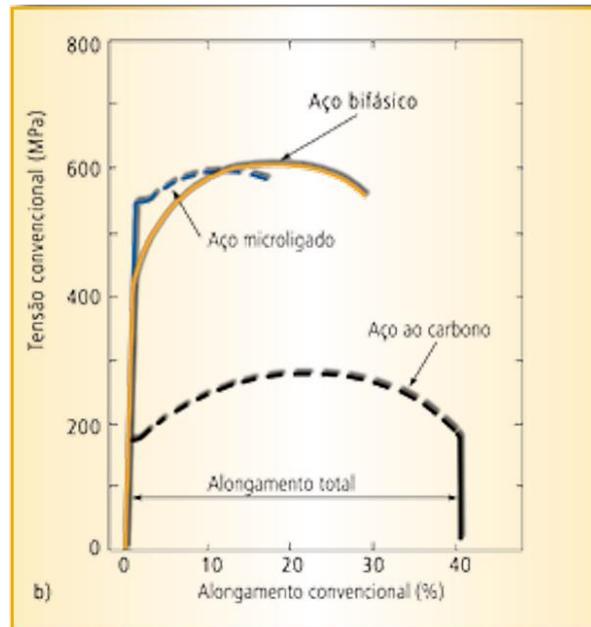
Figura 5- Comparação entre as curvas tensão versus deformação, para os aços ao C, microligado e bifásico

Nota-se na figura 5 o quão mais resistente o aço bifásico é em relação ao aço carbono, tendo um aumento de quase 3 vezes no limite de resistência se comparado ao aço carbono. Destaca-se também que apesar do grande aumento no tocante a resistência à tração, o aço bifásico, perde pouco do alongamento em relação ao aço carbono.

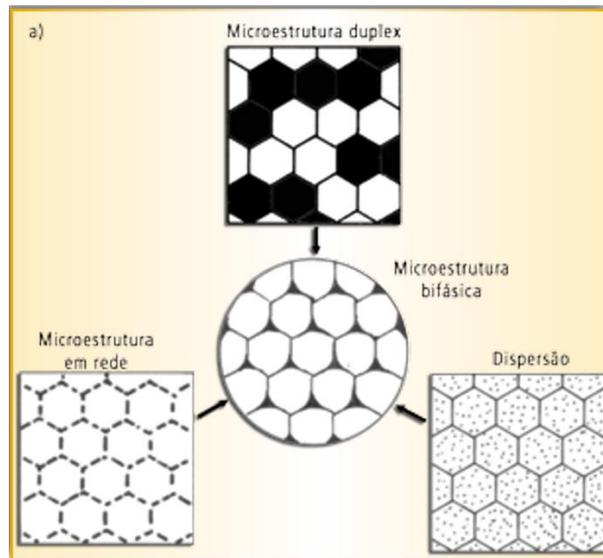
Figura 6- Representação esquemática da topologia da microestrutura bifásica

Na microestrutura bifásica, a quantidade de grãos por volume das duas fases é igual, o que faz com que a razão entre os volumes dos grãos seja também igual. A conformabilidade e ductilidade desse material é garantida na fase em dispersão onde tem-se a segunda fase dura totalmente isolada pela fase matriz macia. Finalmente, de forma semelhante à ocorrida na microestrutura em rede, na bifásica temos a segunda fase localizada nos contornos de grão da fase matriz.

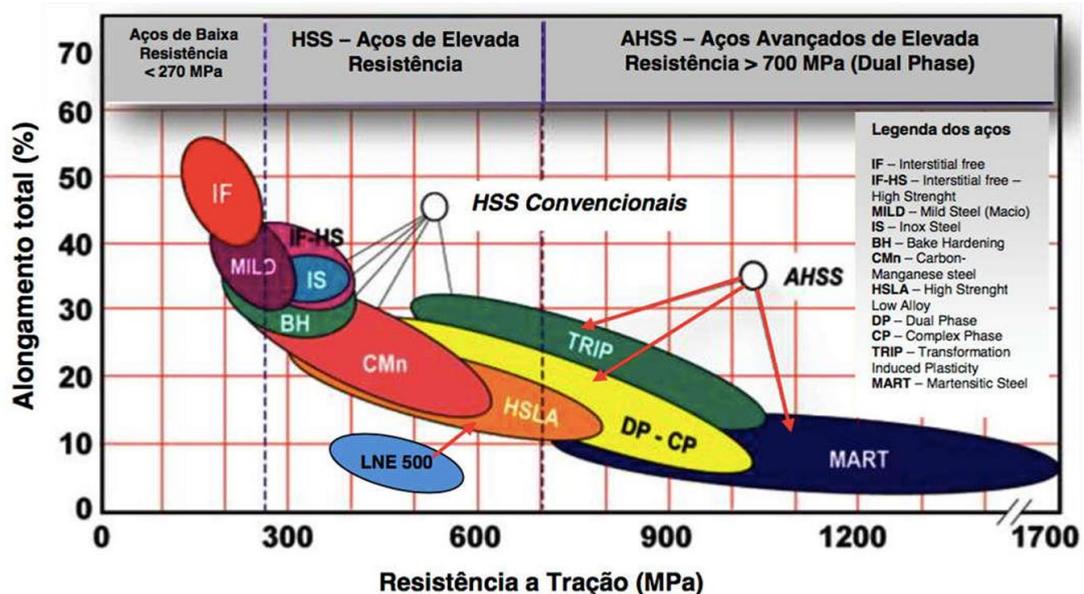
Figura 7- Resistência à tração de aços de várias classes

Na figura 7 é possível perceber o aumento de resistência mecânica obtido com os aços AHSS e como eles se portam quando comparados entre si nas diversas gerações citadas anteriormente.

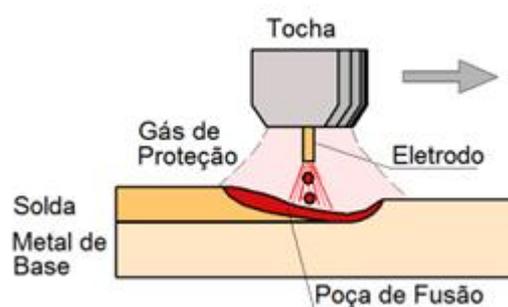
Figura 8- Ilustração soldagem GMAW

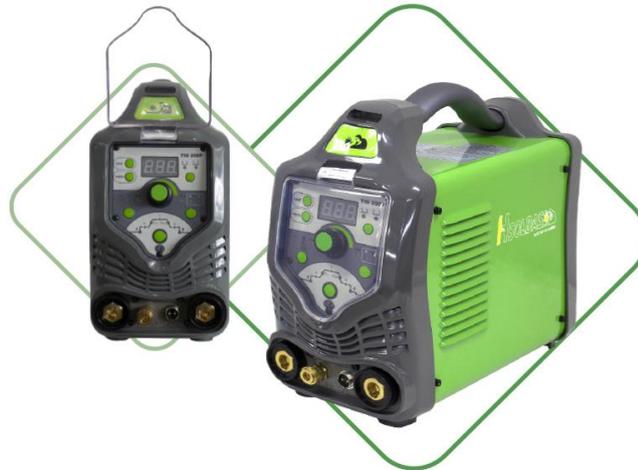
Figura 9- Inversora de Solda Tig 200P Pulsada Monofásica da marca Hsoldas

Os parâmetros reguláveis da inversora são; faixa de regulagem (A/V) de 10 A / 10,4 V a 200 A / 18 V, Fator de trabalho (A) 200 A. a 60% 155 A. a 100%, Tensão de alimentação 220 V 1 PH – (+/- 15%) 50/60 Hz.

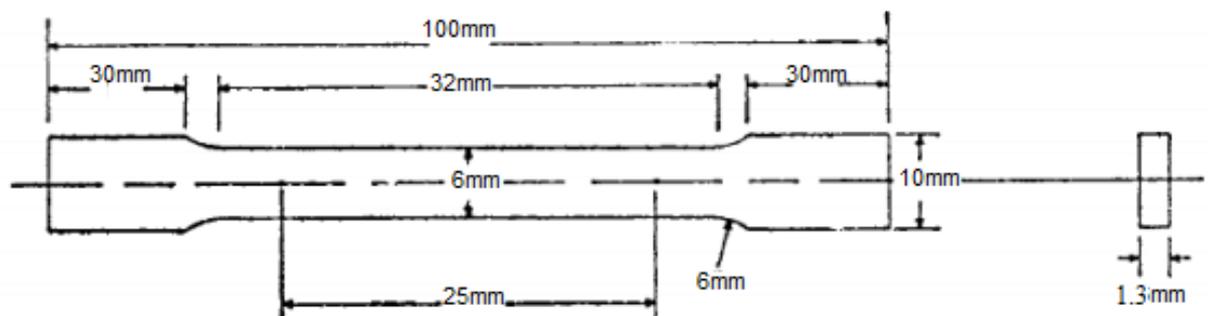
Figura 11- Corpo de prova para ensaios de tração segundo a norma ASTM E8/E8M.

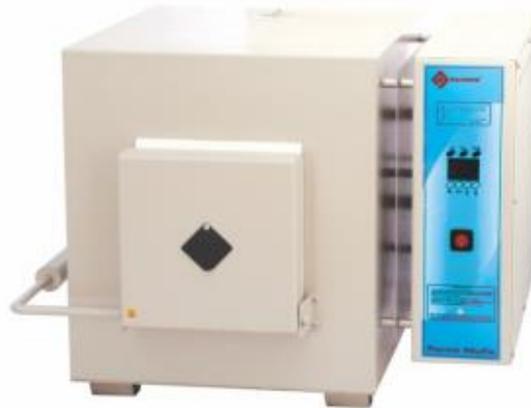
Figura 12-Forno Mufla utilizado

Para a realização dos tratamentos térmicos foram utilizados um forno do tipo mufla monitorados por termopares tipo K mostrado na figura 12 a seguir.

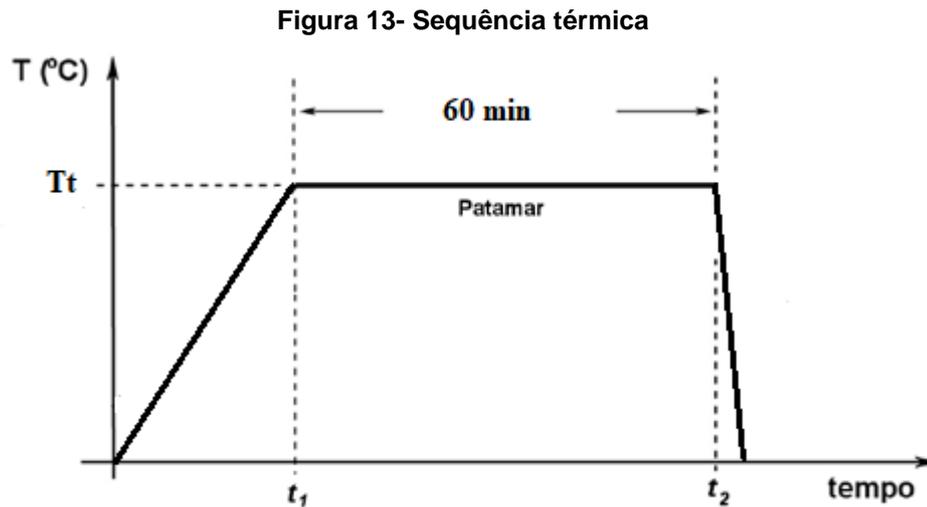
Estes resultados estão de acordo com os estudos dilatométricos encontrados por COSTA et al.. Com o objetivo de se promover a solubilização (austenitização) parcial ou completa do material, foram utilizadas as temperaturas de 840°C, 860°C e 880°C, respectivamente.

As temperaturas utilizadas nos tratamentos térmicos estão mostradas na figura 13. Com base nos ensaios dilatométricos, notou-se que:

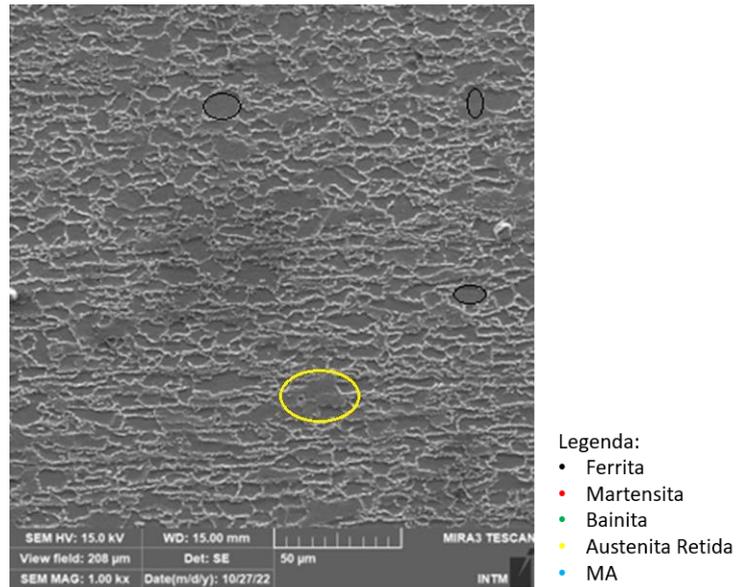
Figura 14- Microestrutura do material como recebido 1000x de aumento, região central

A região da figura 14 corresponde ao centro da chapa estudada, onde se observa uma certa a textura, com grãos majoritariamente orientados na direção de laminação.

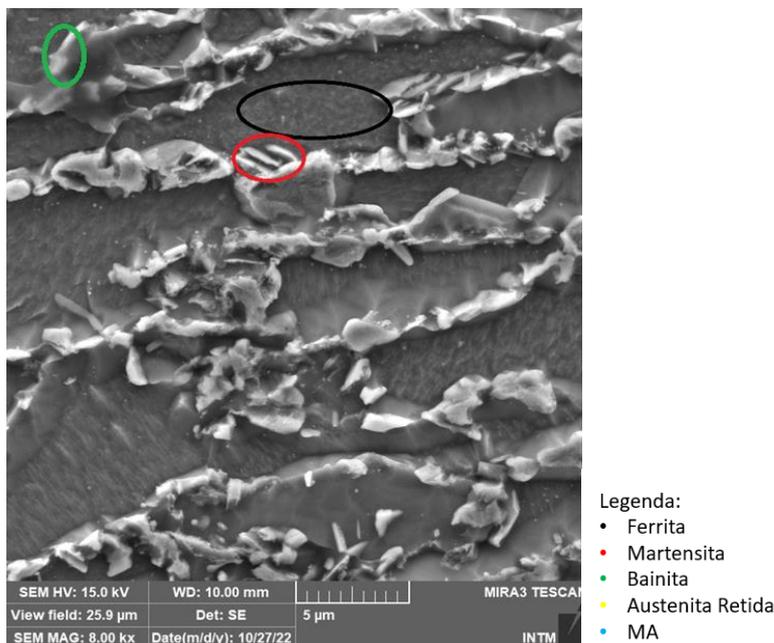
Figura 15- Microestrutura do material como recebido 8000 x de aumento, região central

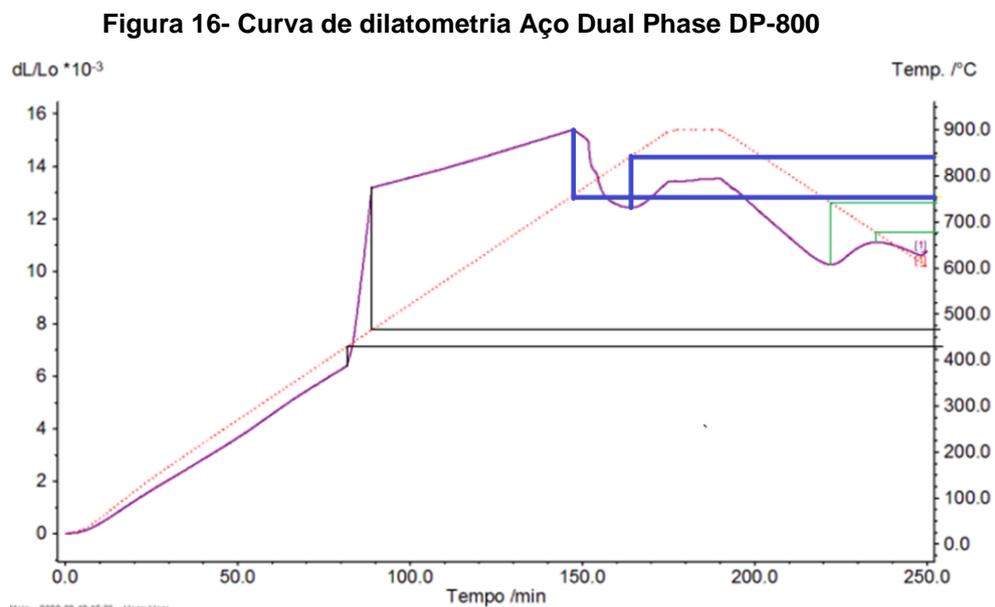
Velocidade de aquecimento: 5° C/min.

A partir da curva dilatométrica mostrada na Figura 2, foi possível identificar três diferentes domínios de temperatura, identificados na curva as cores: preta (primeiro domínio), azul (segundo domínio) e verde (terceiro domínio).

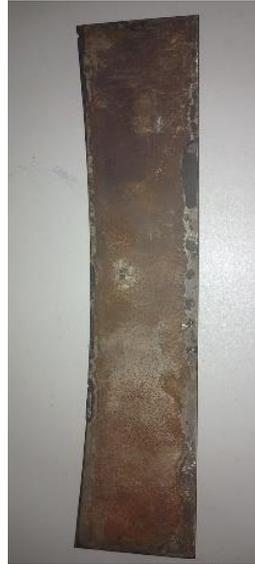
Figura 17- Aspecto das chapas pós-tratamento térmico

Após o tratamento realizado, todas as chapas tratadas em cada uma das três temperaturas apresentaram empenamentos devido às condições bruscas de resfriamento conforme a figura 17.

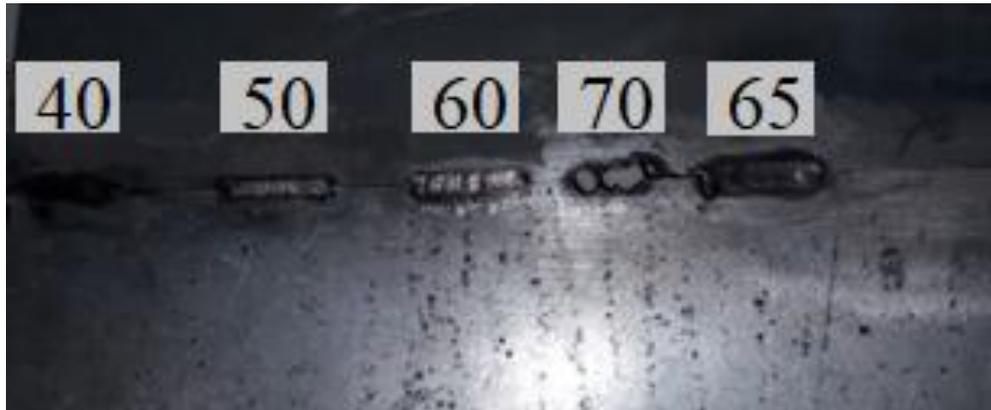
Figura 18- Chapas sobrepostas soldadas

Inicialmente, as chapas foram soldadas sem nenhum mecanismo de fixação, o que resultou na sobreposição sem restrição; produzindo flexão causada pelo gradiente térmico.

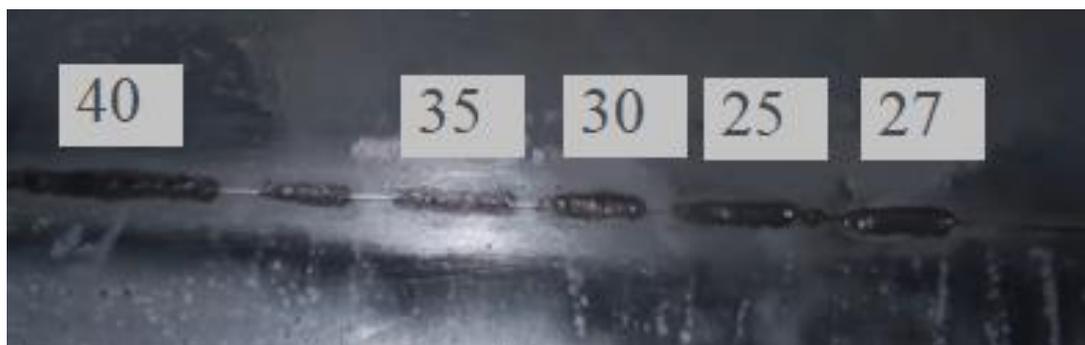
Figura 20- Testes realizados buscando a corrente de soldagem ideal

Após análise visual das juntas soldadas, constatou-se que os melhores resultados foram obtidos com correntes entre 25 e 27 ampères. Para determinar a corrente mais adequada a ser utilizada no trabalho, foi realizado um experimento soldando um par de chapas com cordões de solda utilizando as correntes de 25, 26 e 27 ampères. Com diferentes velocidades de soldagem indicadas na Tabela 2. O resultado desse experimento pode ser visualizado na figura 21.

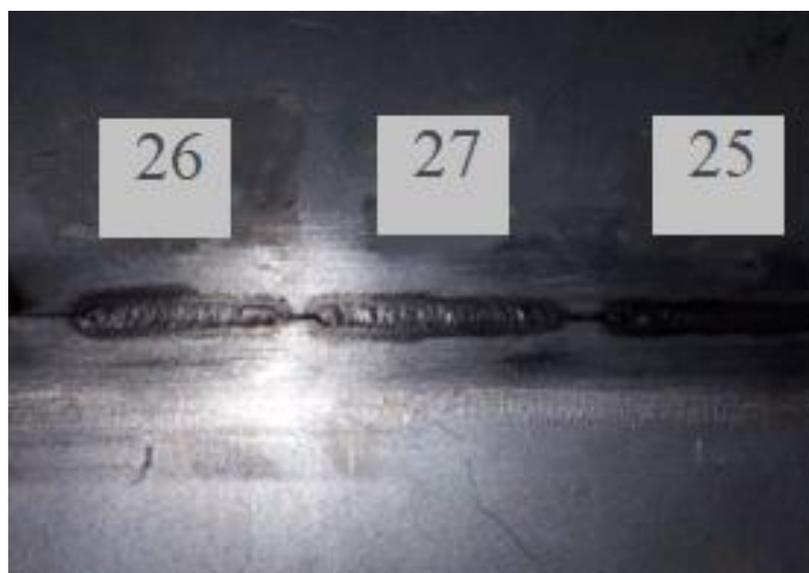
Figura 21- Cordões de solda a 26, 25 e 27 amperes, respectivamente

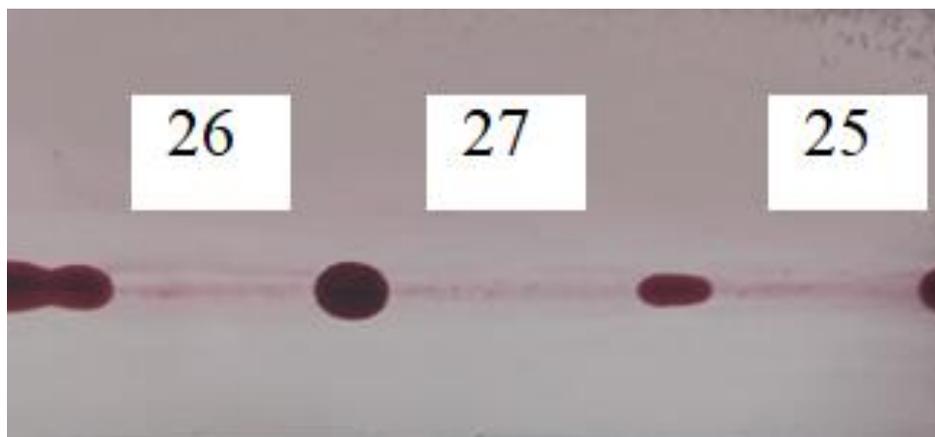
Figura 22- Ensaio de líquidos penetrantes aplicado as correntes selecionadas

Com base na figura 22, é possível observar que os resultados obtidos nos três casos foram considerados aceitáveis, já que os cordões estavam íntegros. Os pontos vermelhos mostrados na figura representam regiões intermediárias com interrupção de processo para a mudança de corrente.

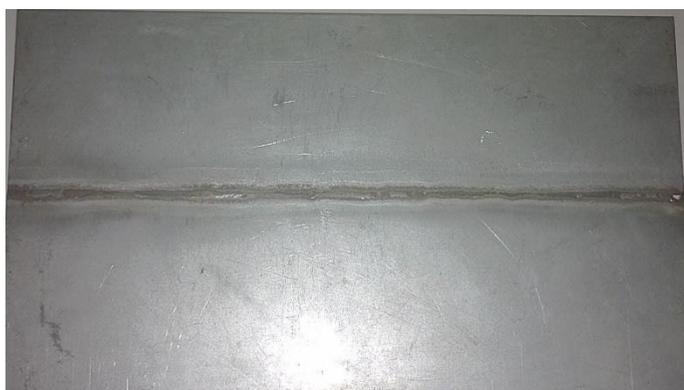
Figura 23- Chapa sem tratamento e soldada

Nas condições comentadas anteriormente, a chapa na condição de como recebida apresentou-se conforme a figura 23.

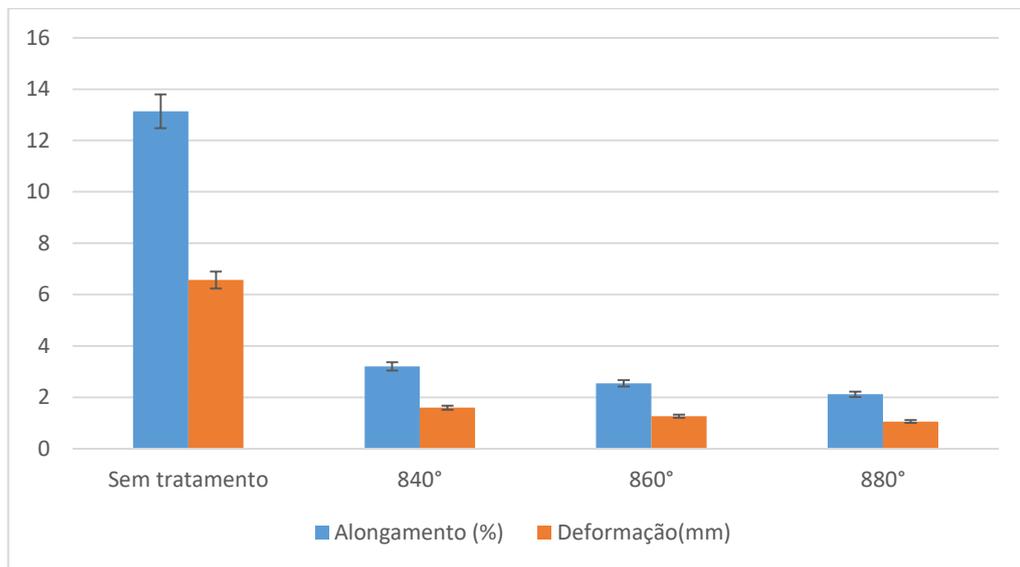
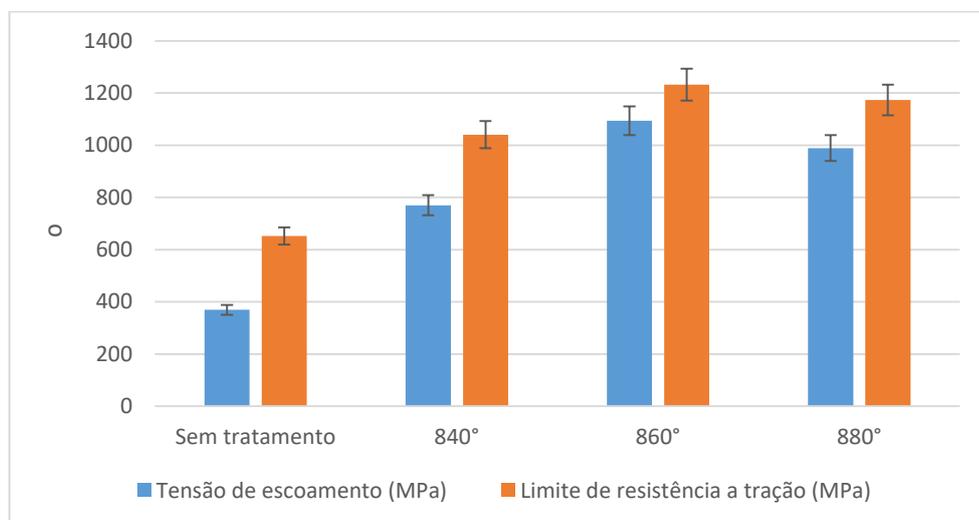
Figura 24- Gráfico de alongamento e deformação para chapas sem solda.

Figura 25- Gráfico de tensão de escoamento e de limite de resistência a tração para chapas sem solda.

Para o material sem tratamento e sem nenhuma solda o limite de resistência verificado foi de 652 MPa, já o limite de escoamento foi de 369 MPa. O alongamento calculado levando em consideração o corpo de prova com 50 mm foi de 13,14%.

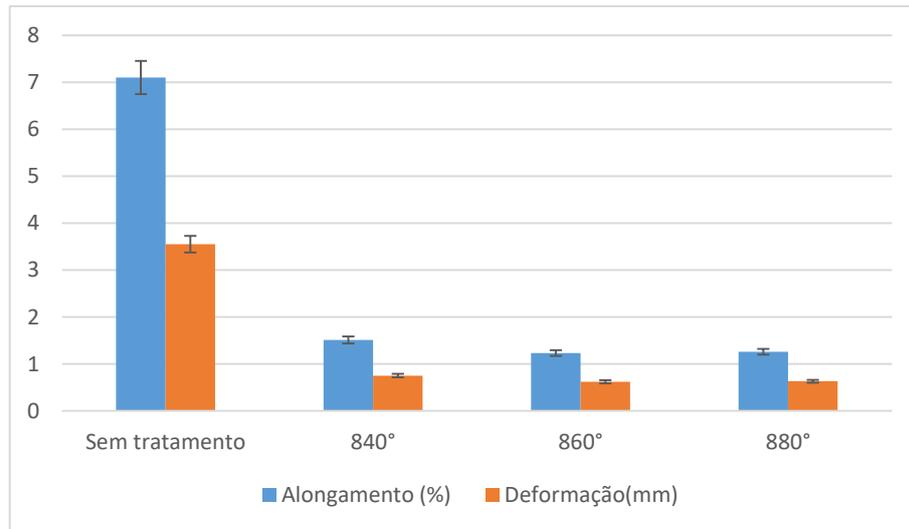
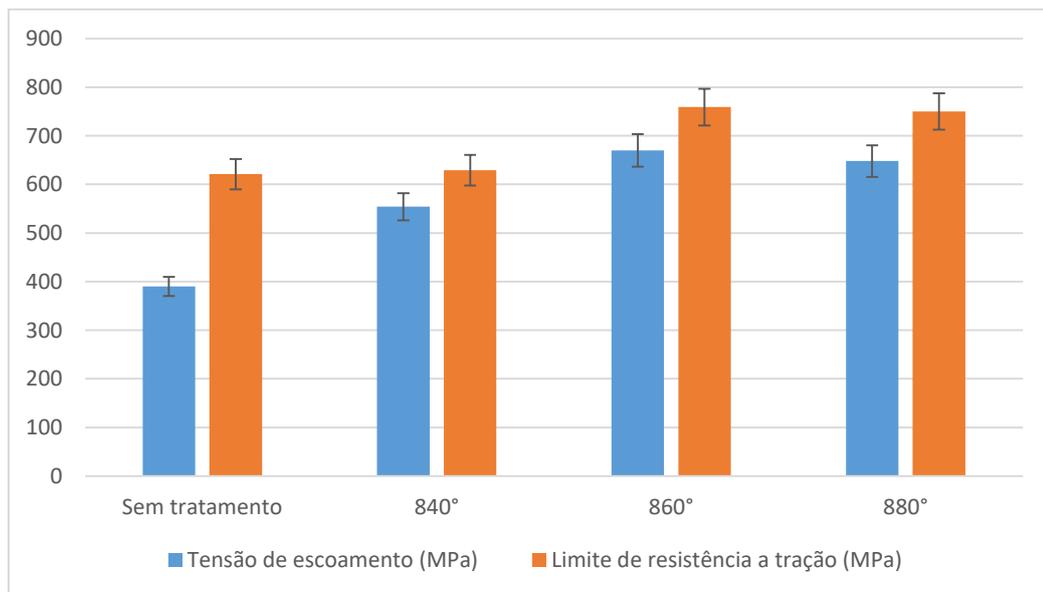
Figura 26- Gráfico de alongamento e deformação para chapas soldadas

Figura 27- Gráfico de tensão de escoamento e de limite de resistência a tração para chapas soldadas.

Para as chapas soldadas, nota-se claramente uma queda dos valores das propriedades mecânicas.

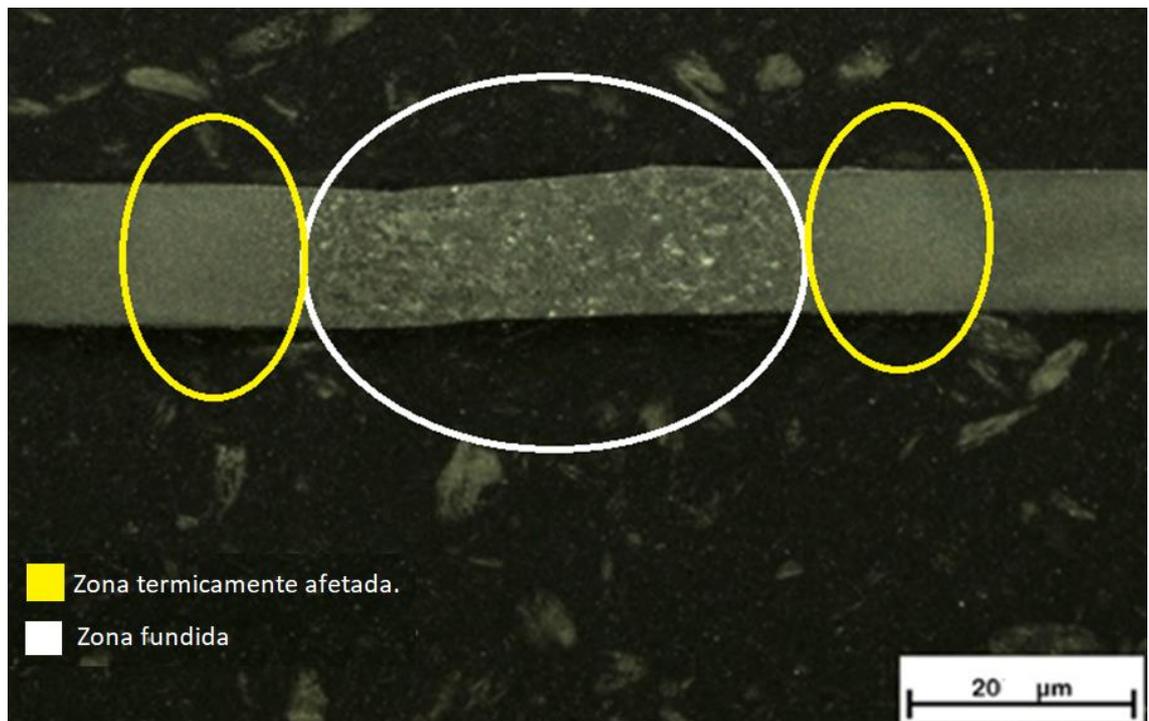
Figura 28- Microscopia de chapa sem tratamento térmico soldada

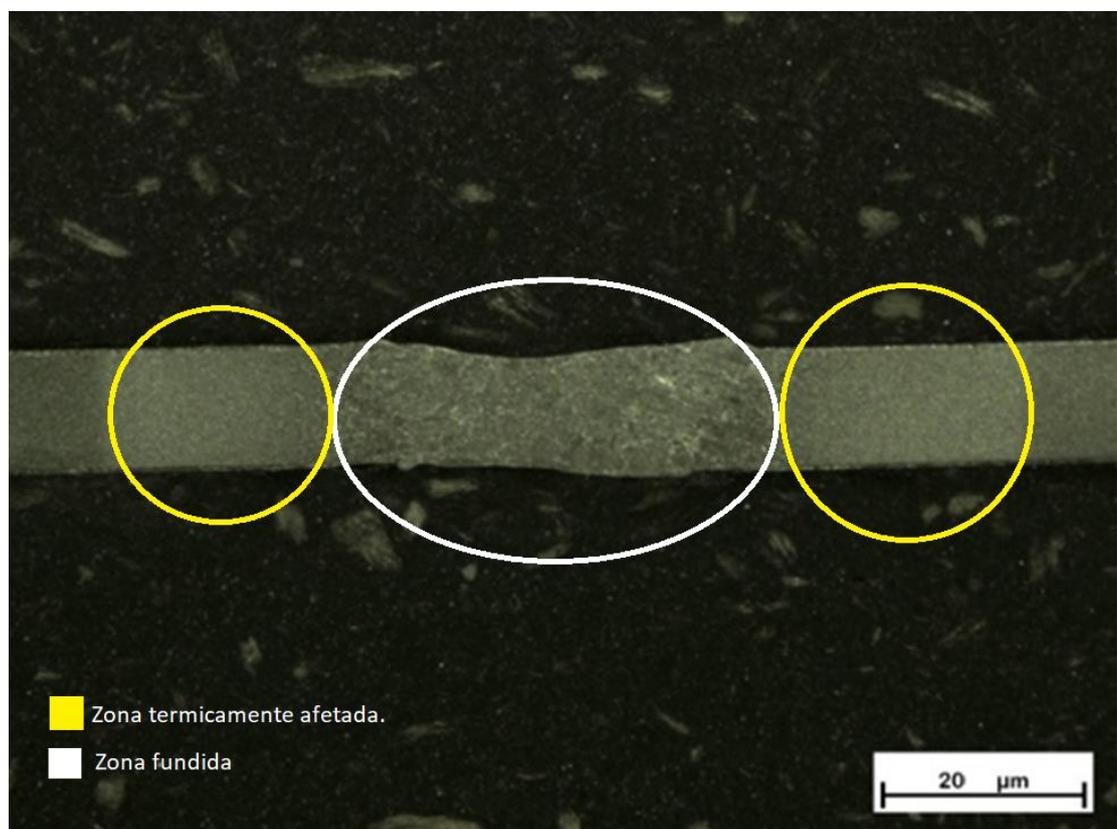
Figura 29- Microscopia de chapa com tratamento térmico a 840°C

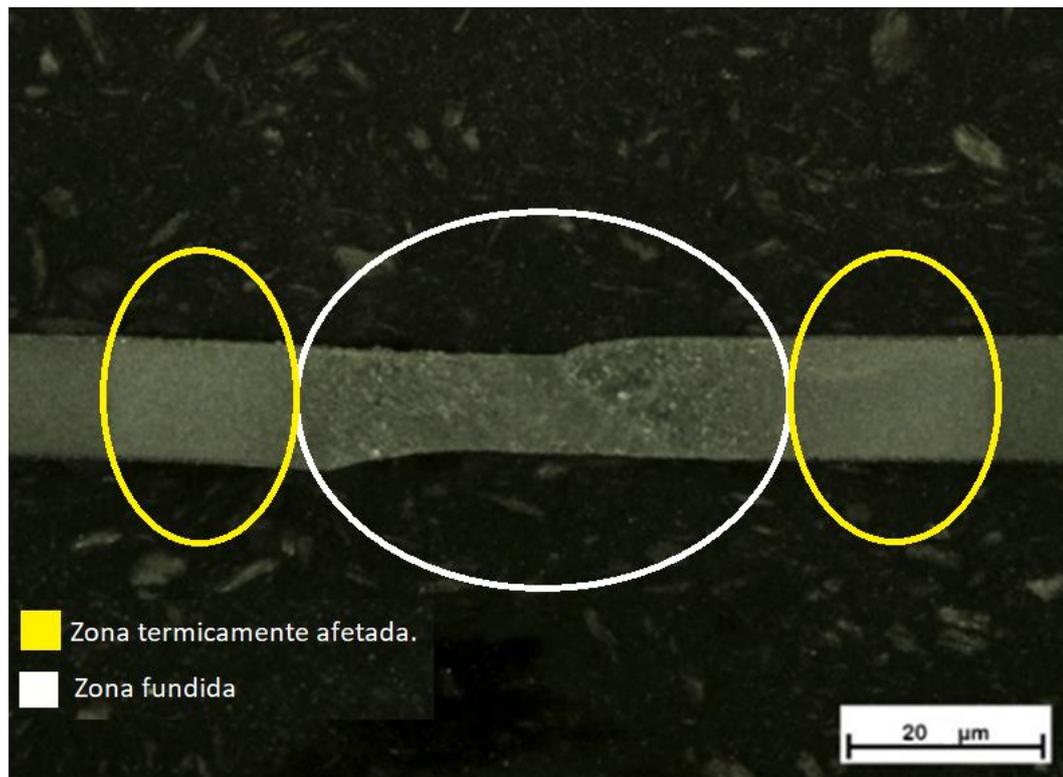
Figura 30- Microscopia de chapa com tratamento térmico a 860°C

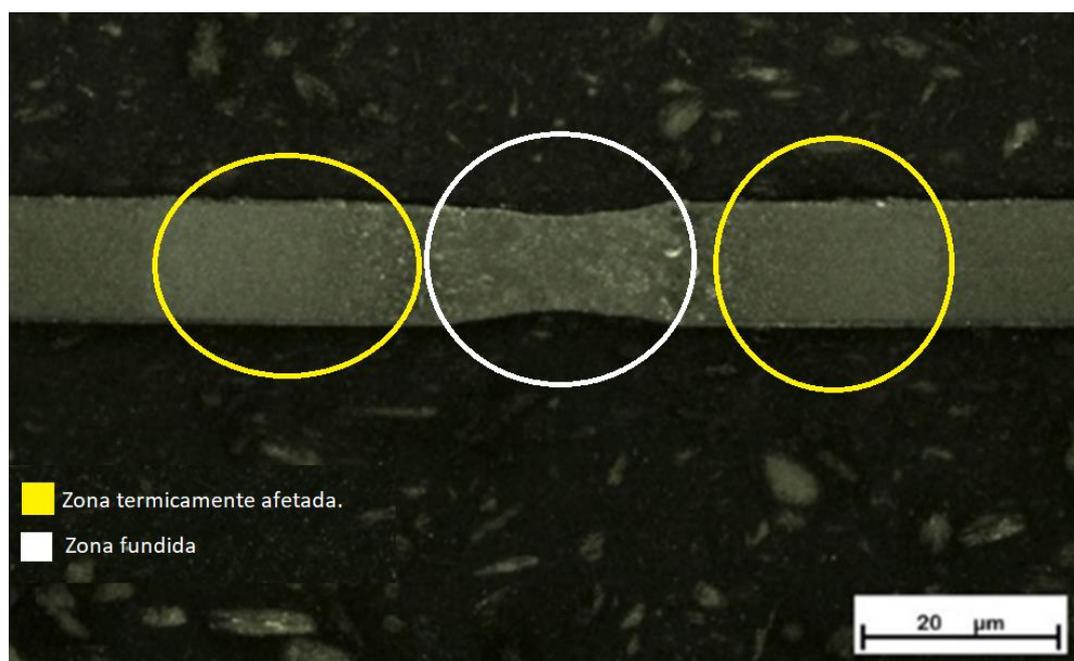
Figura 31- Microscopia de chapa com tratamento térmico a 880°C

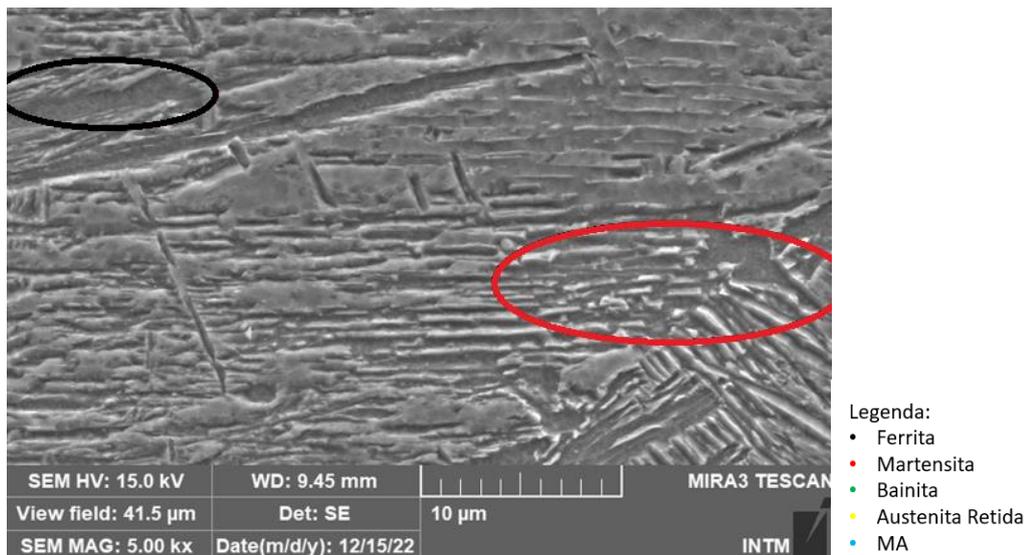
Figura 32- Microestrutura por MEV do aço AHSS DP800 sem tratamento térmico, na região da ZTA, com magnificação de 5000x

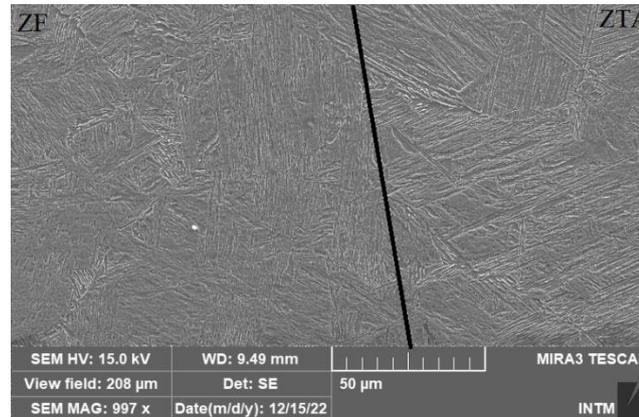
Figura 33- Microestrutura por MEV do aço DP800 sem tratamento térmico, na região de transição entre ZTA e ZF com magnificação de 1000x

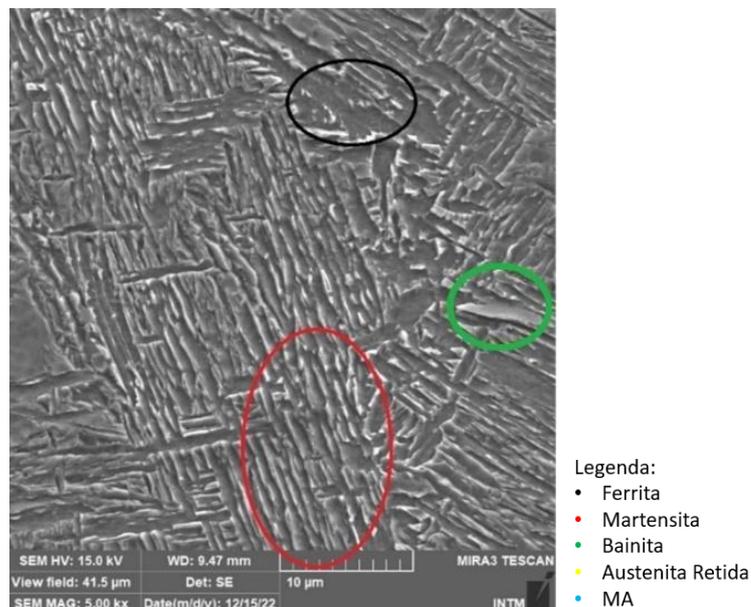
Figura 34- Microestrutura por MEV do aço AHSS DP800 sem tratamento térmico, na região da ZF com magnificação de 5000x

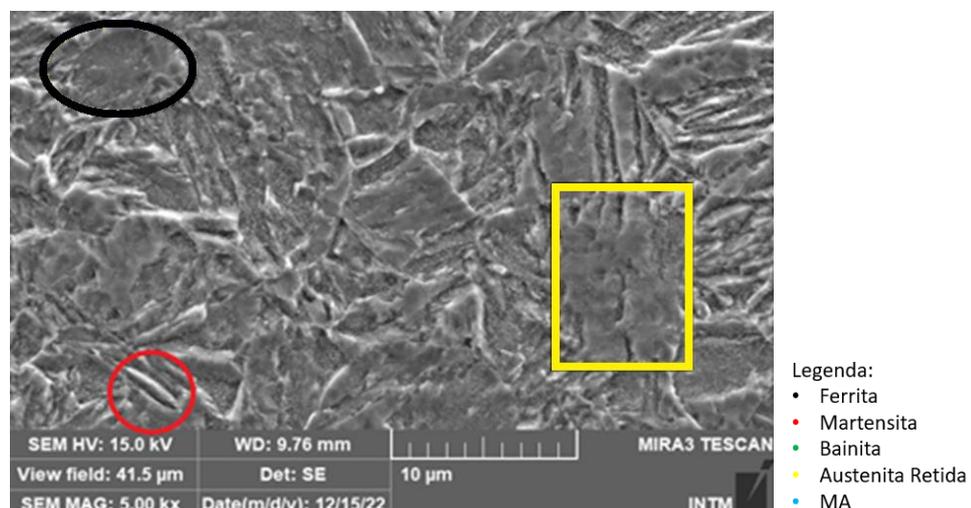
Figura 35- Microestrutura por MEV do aço AHSS DP800 tratado termicamente a 840°C na região do metal de base com magnificação de 5000x

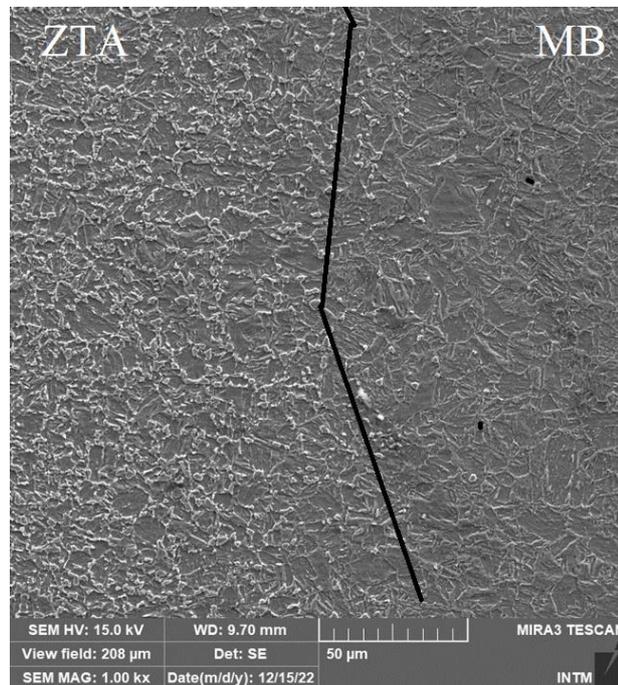
Figura 36- Microestrutura por MEV do aço AHSS DP800 tratado termicamente a 840°C na região de transição entre metal de base e ZTA com magnificação de 1000x

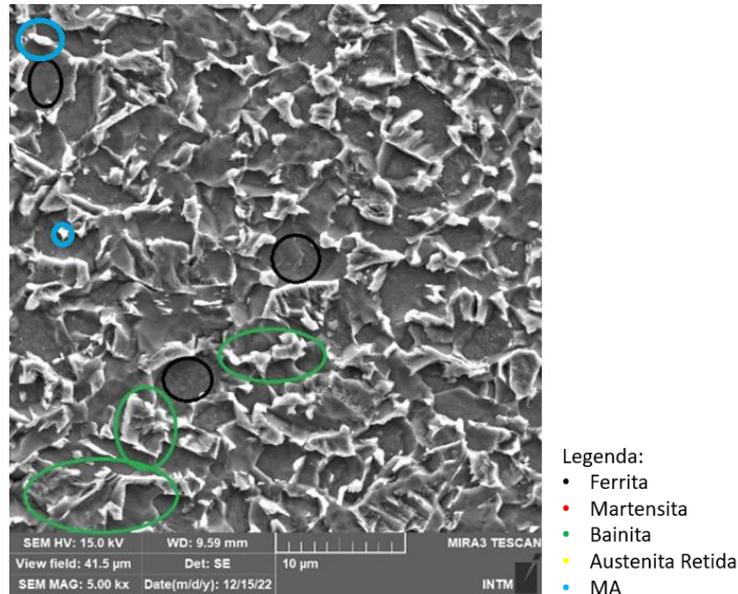
Figura 37- Microestrutura por MEV do aço AHSS DP800 tratado termicamente a 840°C na região da ZTA com magnificação de 5000x

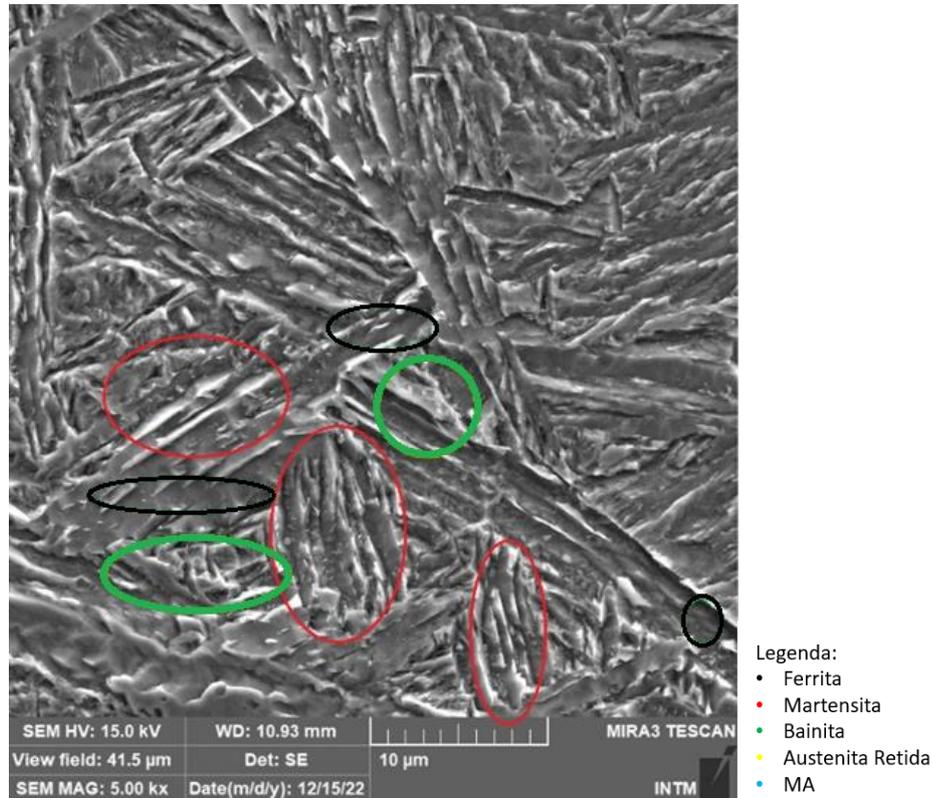
Figura 38- Microestrutura por MEV do aço AHSS DP800 tratado termicamente a 840°C na região da ZF com magnificação de 5000x

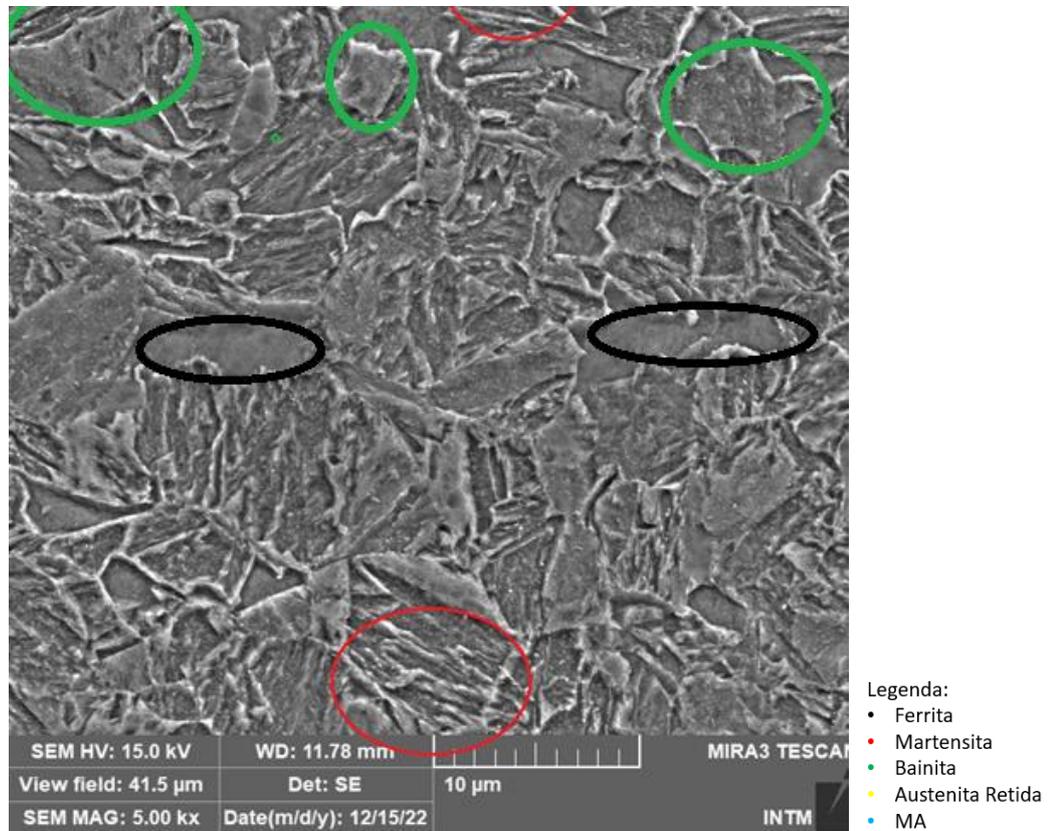
Figura 39- Microestrutura por MEV do aço AHSS DP800 tratado termicamente a 860°C na região do metal de base com magnificação de 5000x

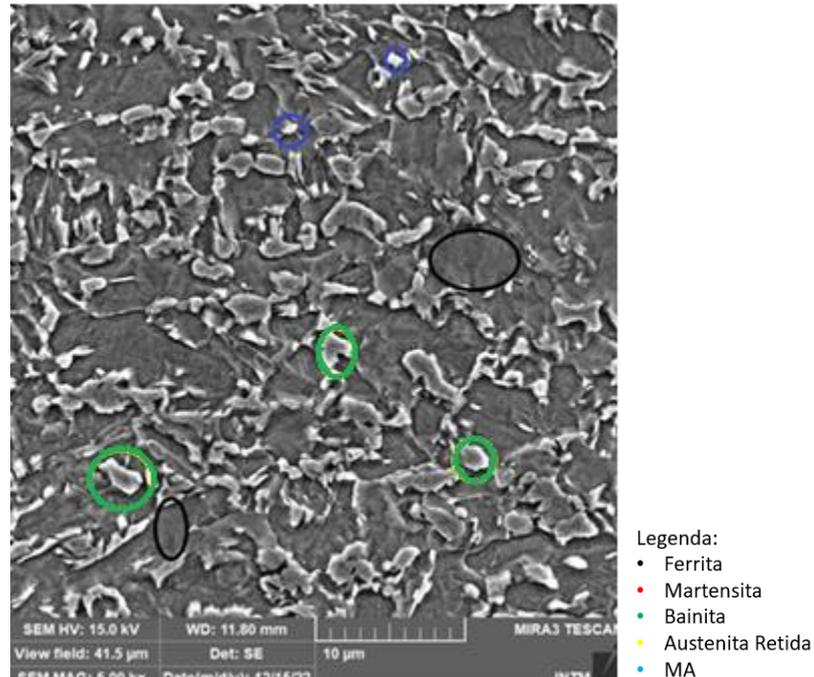
Figura 40- Microestrutura por MEV do aço AHSS DP800 tratado termicamente a 860°C na região da ZTA com magnificação de 5000x

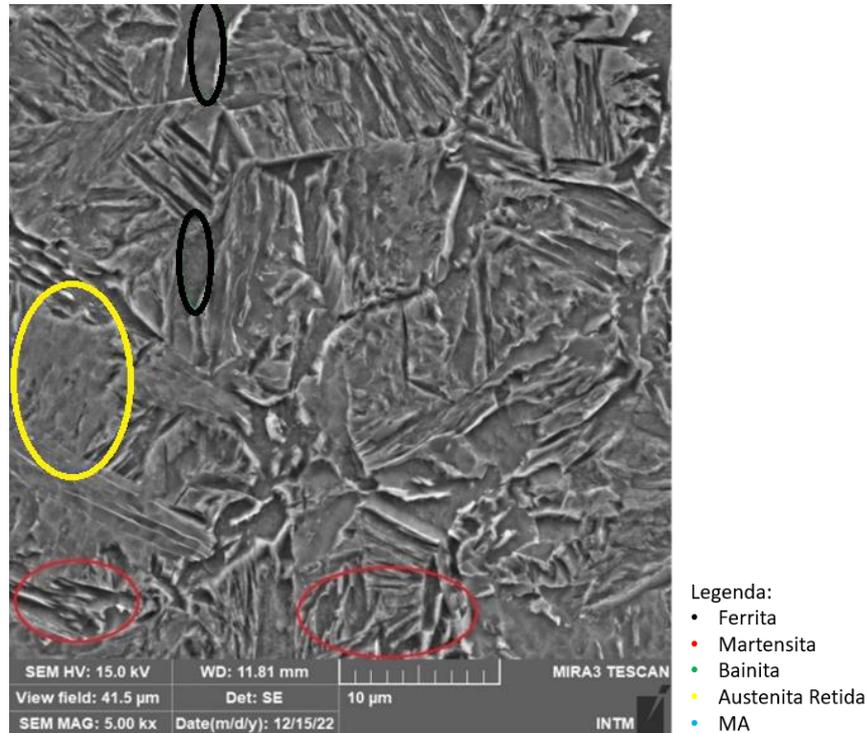
Figura 41- Microestrutura por MEV do aço AHSS DP800 tratado termicamente a 860°C na região da ZF com magnificação de 5000x

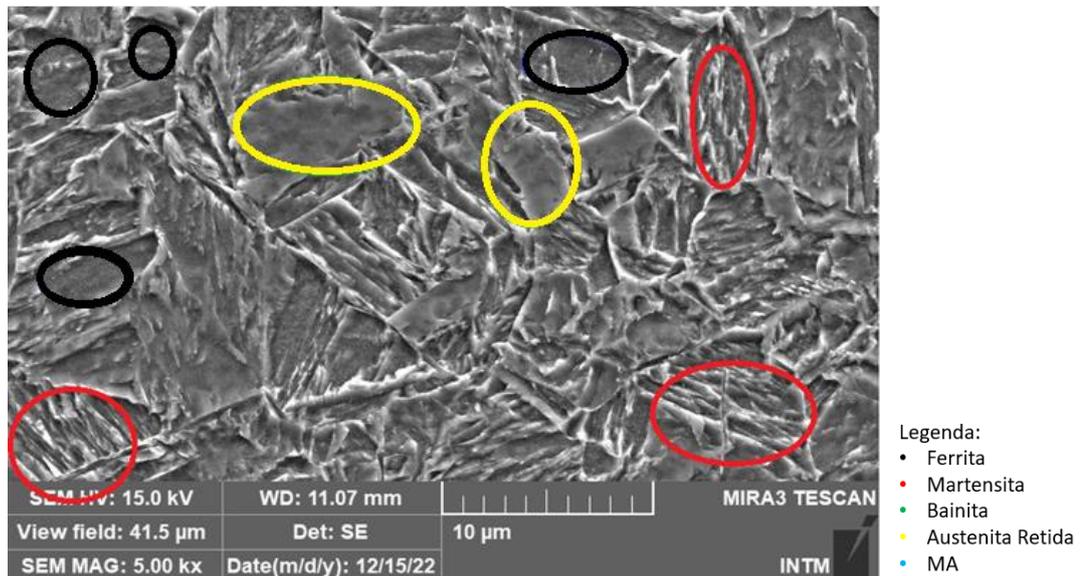
Figura 42- Microestrutura por MEV do aço AHSS DP800 tratado termicamente a 880°C na região do metal de base com magnificação de 5000x

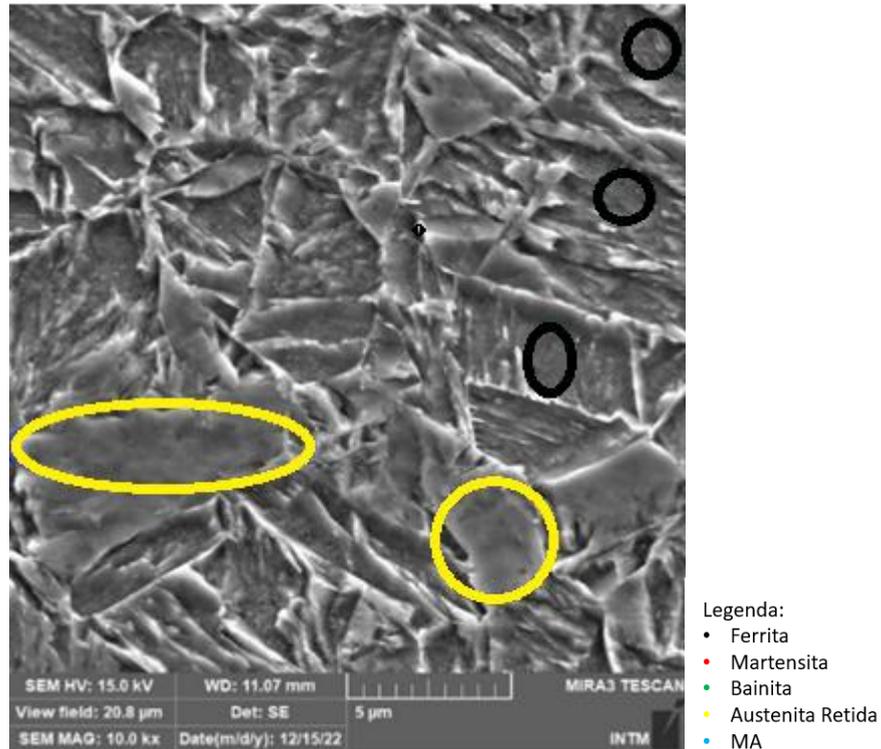
Figura 43- Microestrutura por MEV do aço AHSS DP800 tratado termicamente a 880°C na região do metal de base com magnificação de 10000 x

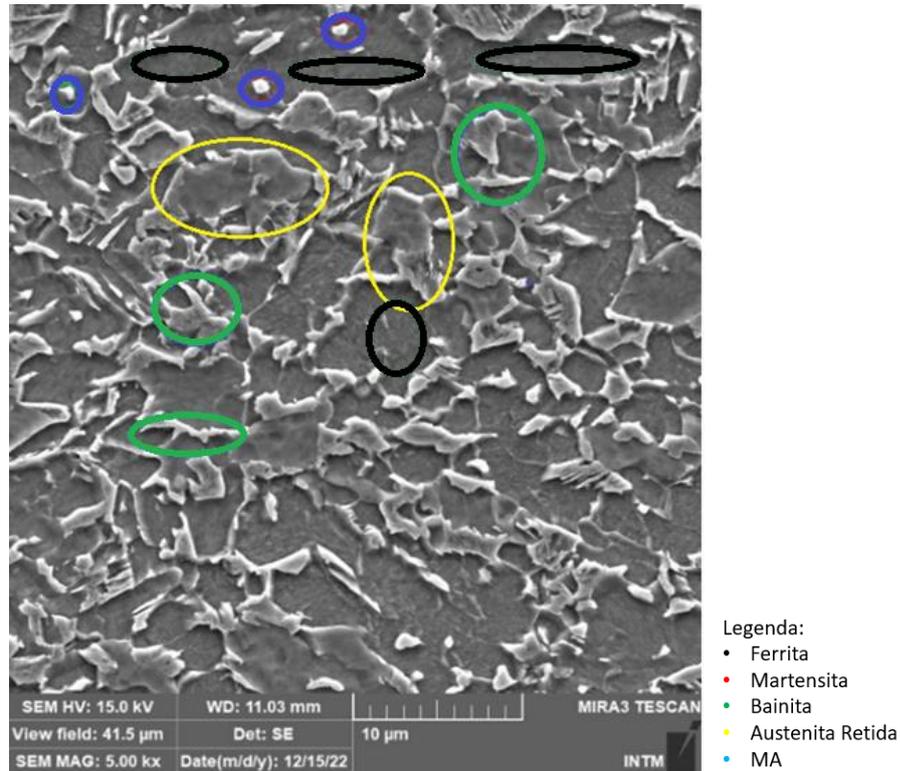
Figura 44- Microestrutura por MEV do aço AHSS DP800 tratado termicamente a 880°C na região da ZTA com magnificação de 5000x

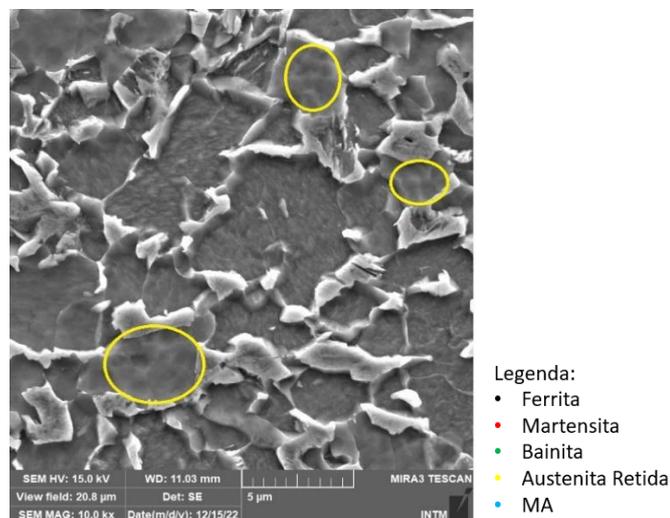
Figura 45- Microestrutura por MEV do aço AHSS DP800 tratado termicamente a 880°C na região da ZTA com magnificação de 10000x

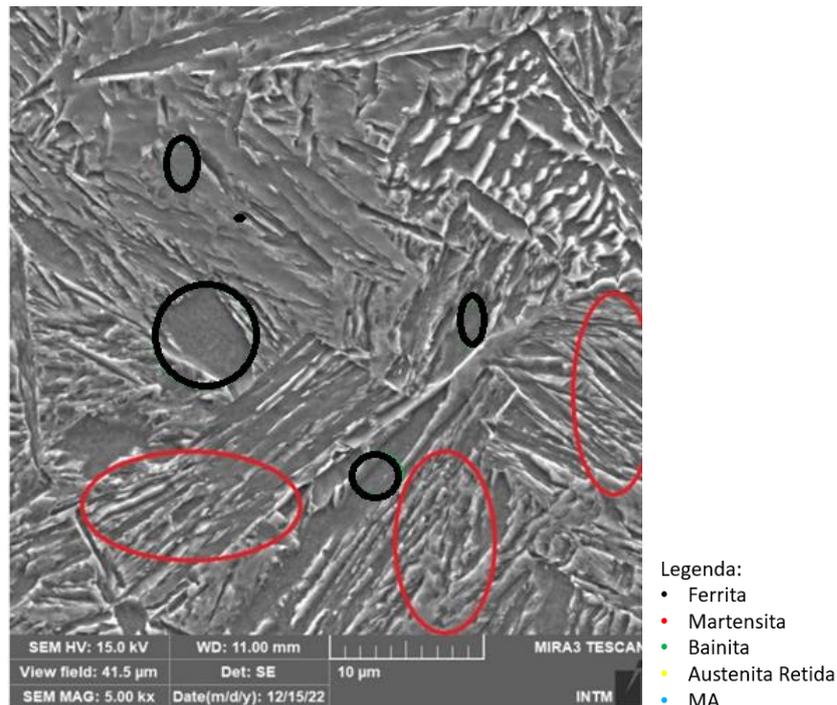
Figura 46- Microestrutura por MEV do aço AHSS DP800 tratado termicamente a 880°C na região da ZF com magnificação de 5000x
