MICROESTRUTURA E PROPRIEDADES MECÂNICAS DE JUNTAS SOLDADAS
DO AÇO AHSS DP TRATADAS TERMICAMENTE

Dissertação apresentada ao Programa de Pós-Graduação em Engenharia Mecânica da Universidade Federal de Pernambuco, como requisito parcial para obtenção do título de mestre em Engenharia Mecânica. Área de concentração: Materiais e Fabricação

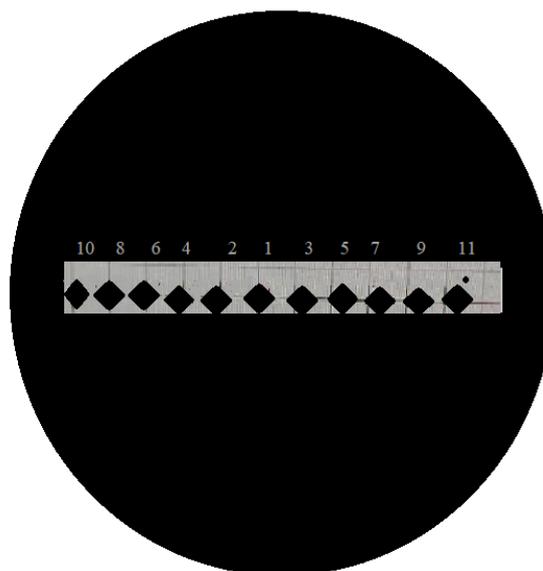
Figura 47- Ilustração de distribuição dos pontos de penetração do ensaio de microdureza.

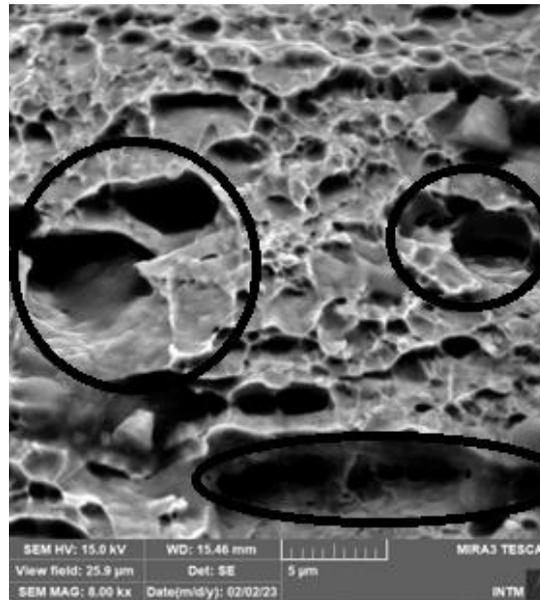
Figura 48- Superfície da fratura do aço DP800 sob tração, sem tratamento com magnificação de 8000x.

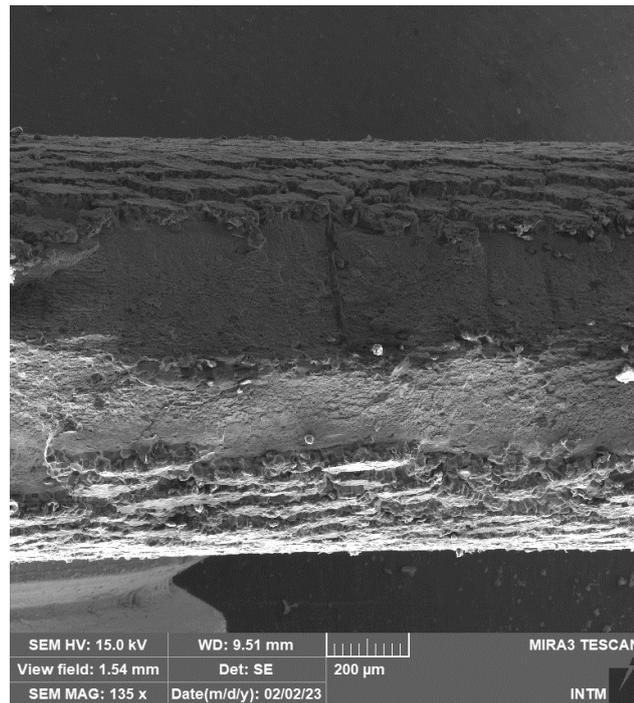
Figura 49 -Região de fratura com magnificação de 125x para chapa tratada a 840°C

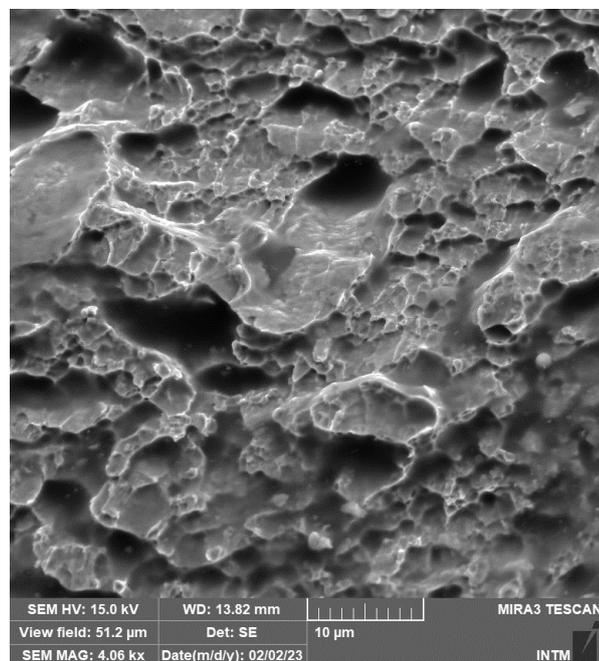
Figura 50- Superfície da fratura dúctil do aço DP800 sob tração, tratada a 840°C, com magnificação de 4000x, fratura dúctil

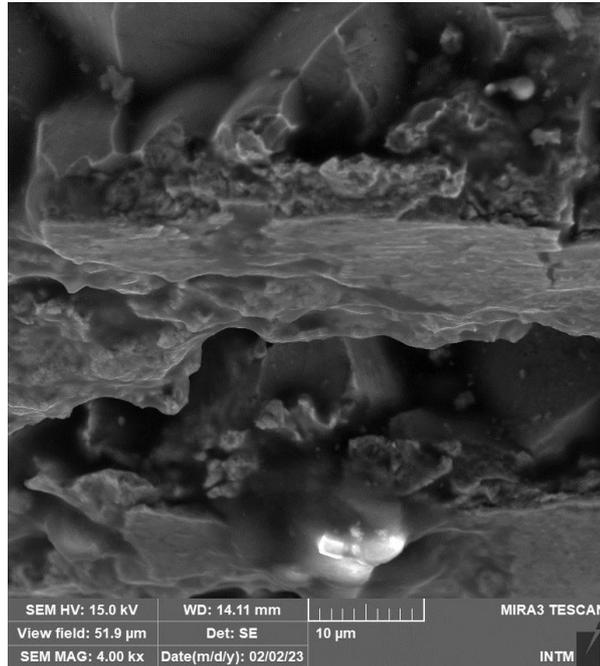
Figura 51- Superfície da fratura alveolar (bordas) e cisalhante (centro) do aço DP800 sob tração, tratado a 840°C, com magnificação de 4000x

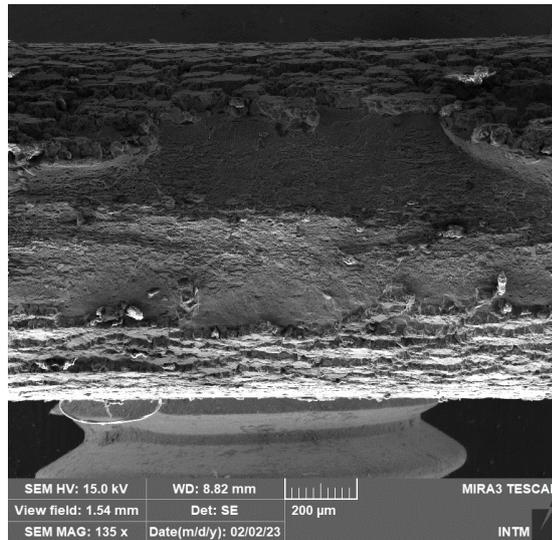
Figura 52- Região de fratura com magnificação de 125x para chapa tratada a 860°C

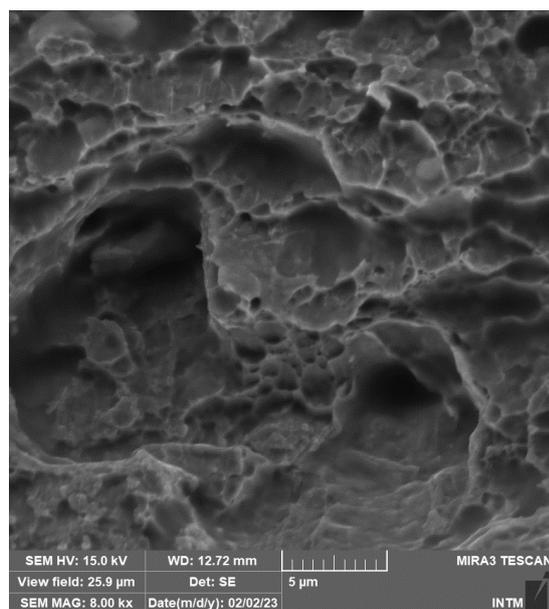
Figura 53- Superfície da fratura do aço DP800 sob tração, tratada a 860°C, com magnificação de 8000x

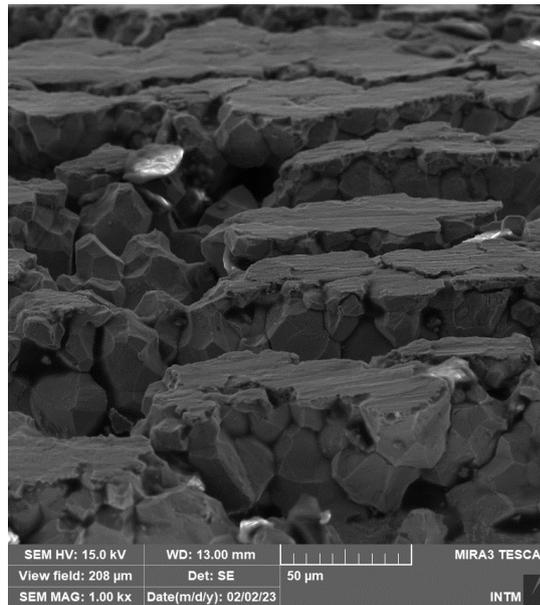
Figura 54- Superfície da fratura do aço DP800 sob tração, tratada a 860°C, com magnificação de 1000x

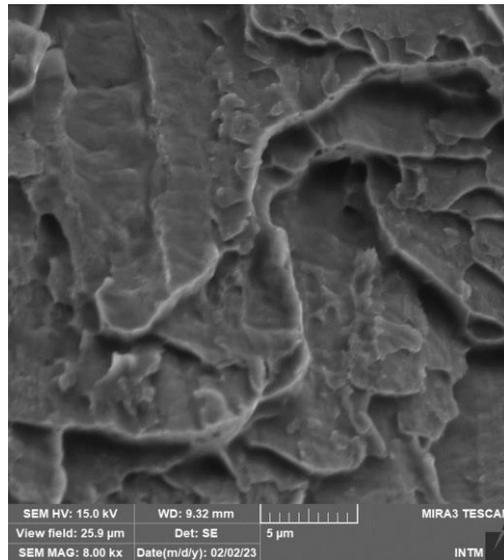
Figura 55- Superfície da fratura do aço DP800 sob tração, tratada a 880°C, com magnificação de 8000x

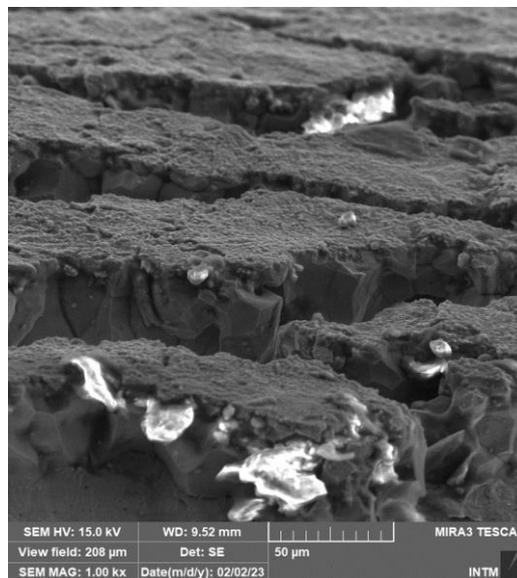
Figura 56- Superfície da fratura do aço DP800 sob tração, tratada a 880°C, com magnificação de 1000x, fratura frágil
