UNIVERSIDADE FEDERAL DE PERNAMBUCO – UFPE
CENTRO DE FILOSOFIA E CIÊNCIAS HUMANAS - CFCH
CURSO DE MESTRADO EM GESTÃO E POLÍTICAS AMBIENTAIS – MGPA

**MONITORAMENTO DA QUALIDADE DAS ÁGUAS NA BACIA DO RIO
BOTAFOGO, EM PERNAMBUCO, COM ÊNFASE PARA A CONCENTRAÇÃO DE
MERCÚRIO TOTAL EM ÁGUA E SEDIMENTOS.**

DISSERTAÇÃO DE MESTRADO

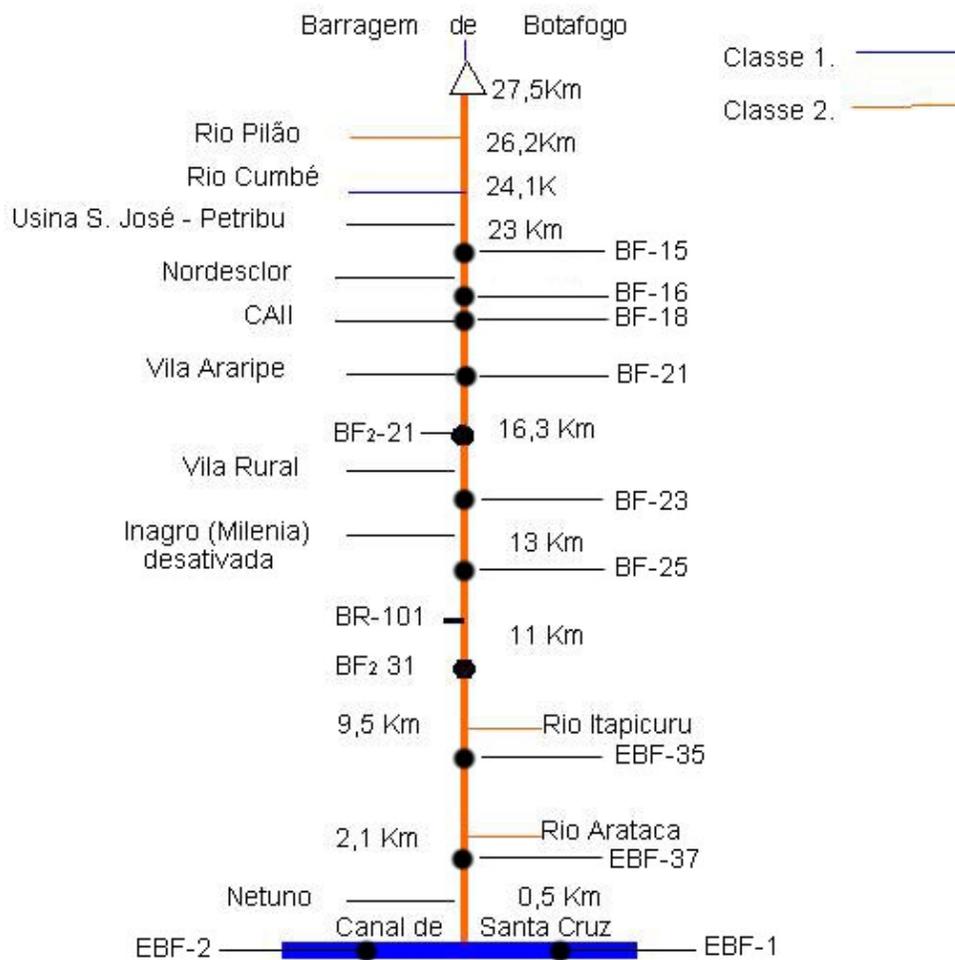
Figura 2.2 - Diagrama unifilar do rio Botafogo. Fonte CPRH (2004)

O diagrama do Rio Botafogo, mostrando os seus contribuintes, o ponto de monitoramento delimitado para este trabalho e o pólo industrial é apresentado na Figura 2.2.

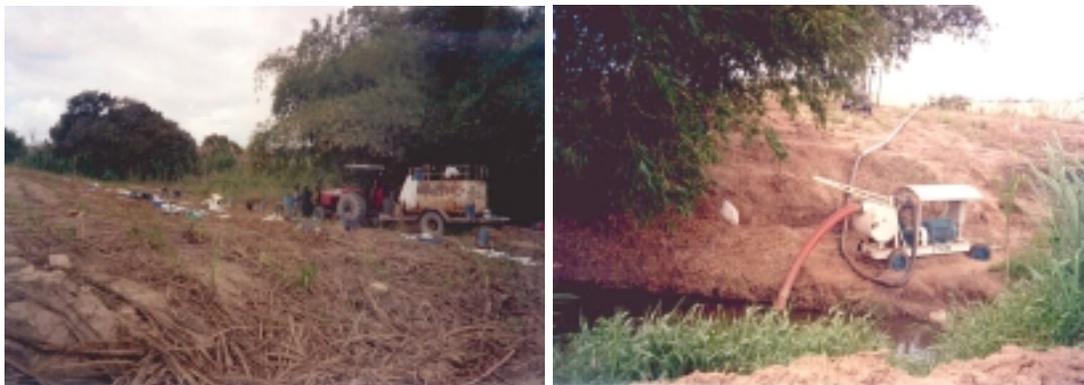
Figura 4.1 - Lavagem das bombas de agrotóxico no Rio Botafogo (a) e dragagem do rio (b).

Continuando no ponto BF-15, foram observadas pessoas lavando recipientes utilizados com agrotóxico no rio, para irrigar as plantações de cana-de-açúcar. Processos bastante comuns, utilizados pelas usinas nas plantações de cana de açúcar. A Figura 4.2 demonstra as irregularidades ocorridas no ato das coletas.

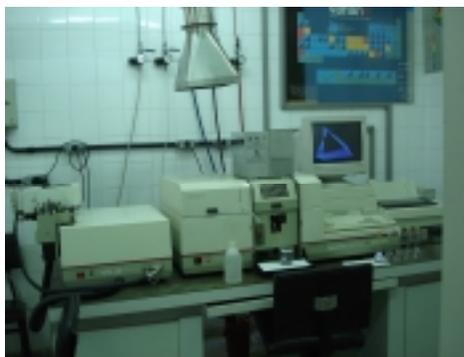
Figura 4.2 - Espectrofotômetro de Absorção Atômica

O equipamento utilizado para análise de mercúrio foi o Espectrofotômetro de absorção atômica (Figura 4.2), Varian modelo 250 plus, com lâmpada de cátodo oco de mercúrio com gerador de hidretos.

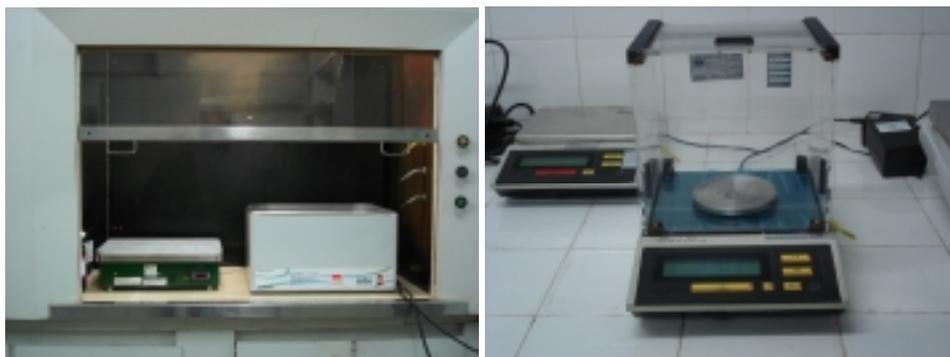
Figura 4.3 - chapa aquecedora, banho Maria e balança analítica.

Foram utilizados equipamentos básicos necessários para preparação das amostras de mercúrio tais como: balança, banho - maria e chapa aquecedora. Figuras 4.3.

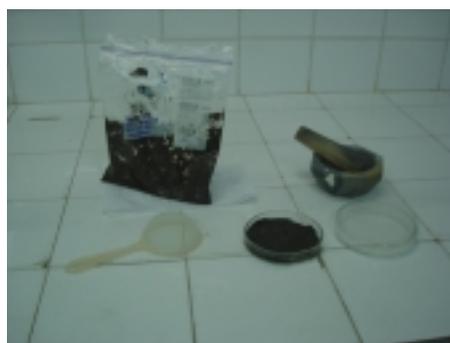
Figura 4.4 – Vidraria e Material utilizado nas análises de mercúrio

Foram empregadas vidrarias comuns de laboratório, após prévio tratamento para descontaminação dos metais, que consiste em imersão por um período de 12 horas em banhos ácidos (ácido nítrico concentrado, ácido clorídrico concentrado; água desmineralizada, na proporção de 1:1:3) após lavar com bastante água. Figura 4.4.

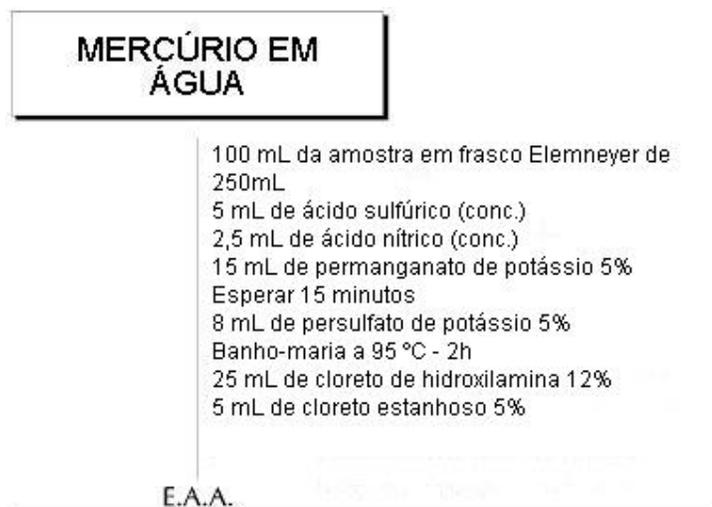
Digeridas as amostras foram adicionados 25,0 mL cloreto de hidroxilamina, para reduzir o excesso de permanganato de potássio e em seguida 5,0 mL cloreto estanhoso, para induzir a redução do mercúrio para forma de gás. O circuito foi fechado imediatamente e em poucos minutos obtivemos os resultados do mercúrio em ppm. Este método, 3112 B, foi obtido do Standard Methods for Water and Wastewater Examination (APHA et al., 1998). O fluxograma do procedimento analítico encontra-se na figura 4.5

Figura 4.5 - Representação da seqüência metodológica de Standard Methods – Método de Absorção Atômica por Vapor Frio - 3112B.

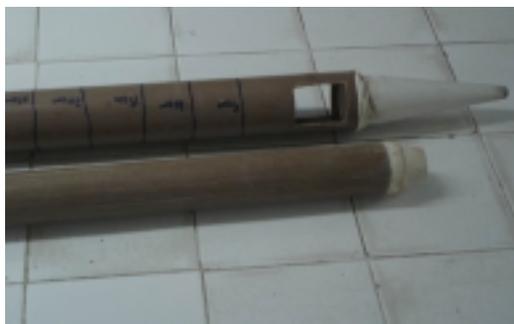
As amostras de sedimento dos pontos de coleta BF-15 a BF-37 foram coletadas em cada ponto, no estuário do Canal de Santa Cruz representados por EBF-1 e EBF-2 foram coletadas nas profundidades de 0, 5, 10 e 15 cm. O coletor foi improvisado pela equipe de coleta, colocaram-se dois tubos de PVC de diâmetros diferentes, um por dentro do outro, no cano externo foi enroscada uma ponta furada, em forma de cone, e ao succionar o tubo interno, realiza-se a retirada do sedimento, marcou-se as profundidades de 5, 10 e 15 cm no tubo externo. A Figura 4.6 apresenta uma foto detalhada deste coletor.

Figura 4.6 - Coletor de sedimento (artesanal).

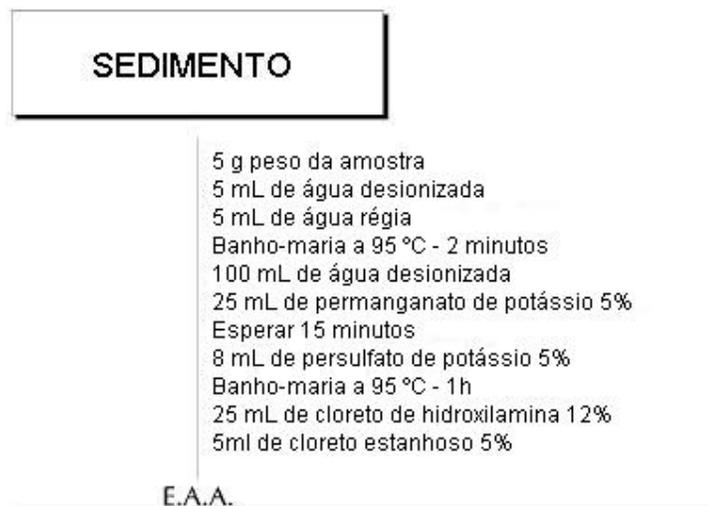
em banho-maria a temperatura à 95°C. Deixou-se esfriar e adicionou a solução de permanganato e levou-se ao banho-maria por uma hora a 95 °C. Adicionou-se 25 mL cloreto de hidroxilamina 12% e 5 mL de cloreto estanhoso 5%, fechado o circuito todo mercúrio metálico foi reduzido para forma gasosa e em pouco tempo tivemos a leitura em mg/L. Os resultados foram expressos em ppm e calculados peso seco das amostras. O fluxograma do procedimento analítico encontra-se na figura 4.7

Figura 4.7 – Representação da seqüência metodológica da Norma CETESB L10.102, aplicada ao material sedimento.

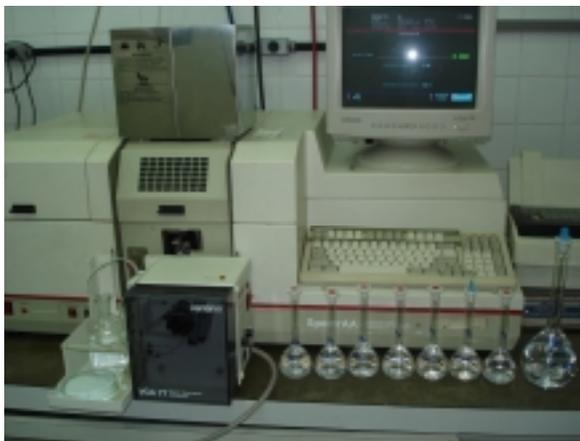
As amostras (água, efluentes, sedimentos) foram pré-digeridas de acordo com as metodologias acima descritas e tratadas individualmente, em frasco adaptados, foram adicionados 25 mL cloreto de hidroxilamina 12% para reduzir o excesso de permanganato de potássio e em seguida 5,0 mL cloreto estanhoso para induzir a redução do mercúrio, que passa da forma metálica para a forma de gás Hg^0 , imediatamente o sistema é fechado e em poucos minutos obtivemos o resultado do mercúrio em concentração em ppm. Representado o gerador de hidretos, na Figura 4.8.

Figura 4.8 representação do gerador de hidretos, método Vapor-frio.

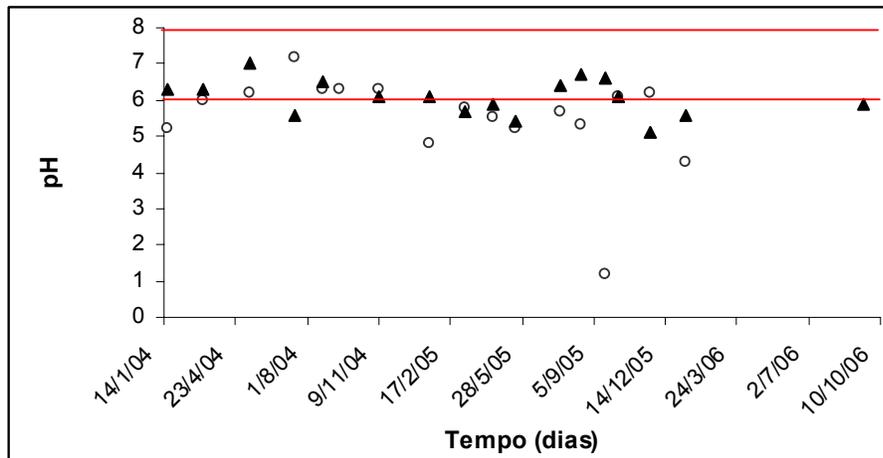
Identifica-se, na Figura 5.1, que o valor do pH esteve dentro dos padrões estabelecidos pela Resolução CONAMA 357, de 2005, para um rio Classe II (pH entre 6 e 8), durante o ano de 2004.

Figura 5.1 – Variação do pH em função do tempo nas estações BF-21 (▲) e BF-31 (○).

Contudo, a partir do ano de 2005, registra-se uma diminuição nos valores do pH, chegando, em vários, trechos a atingir valores abaixo de 6, e até próximo a 1, caracterizando, assim, um despejo industrial.

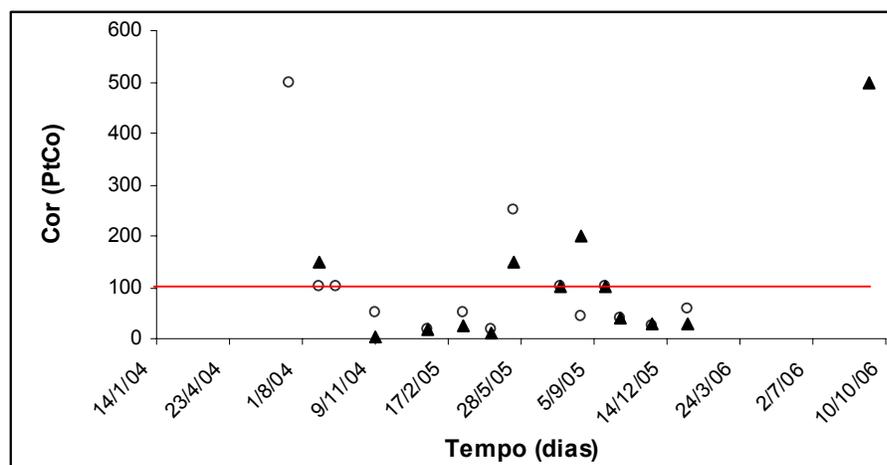
O parâmetro Cor passou a ser monitorado a partir do final do ano de 2004, foi solicitado pelo setor que analisa os dados, para efeito de cálculo do índice de qualidade de água. Devido a este fato, temos apenas resultados de 13 (treze) estação de coleta, observados na Figura 5.2, que, em vários dias, ocorreram valores acima do permitido pela Resolução 357/2005, que é de 75 PtCo.

Figura 5.2 – Variação da cor em função do tempo nas estações BF-21 (▲) e BF-31 (○).

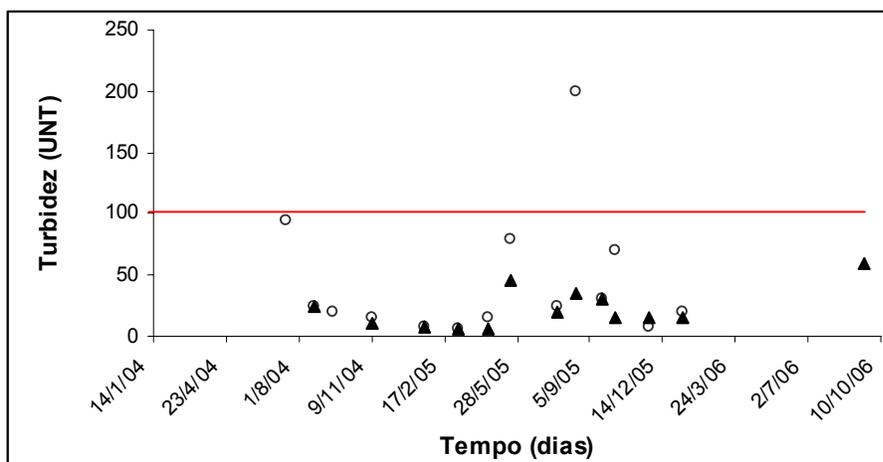
O valor da turbidez foi demonstrado na estação BF-31, que no dia 18/08//2005 apresentou o mais elevado da campanha em torno de 200 UNT. Relacionando com os valores de pluviometria (Figura 5.4) no dia 18/08/2005 apresentou 3,2 mm, choveu bastante, tendo aberto valas e carregado material para dentro do rio Botafogo.

Figura 5.3 – Variação da Turbidez em função do tempo nas estações BF-21 (▲) e BF-31 (○).

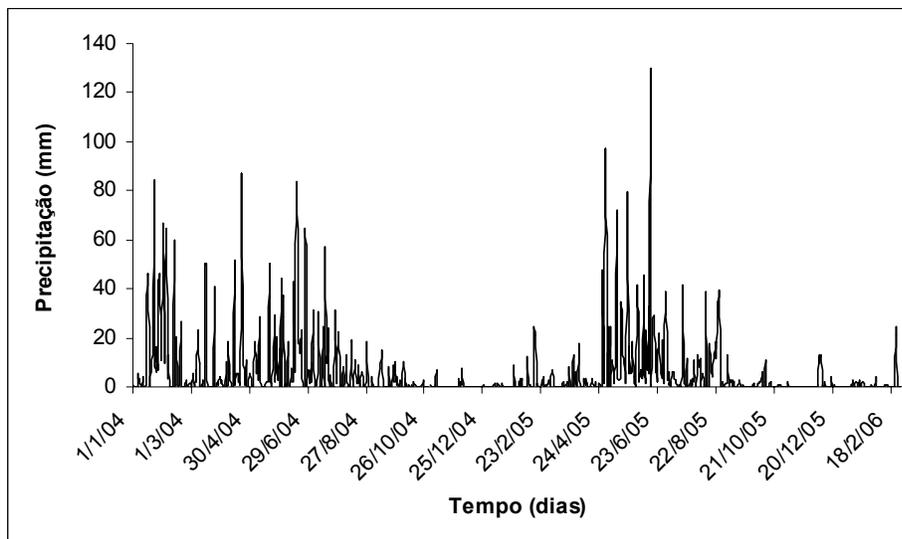
Figura 5.4 – Dados de precipitação da estação 520 posto Itapussima – estação mais próxima à área de estudo (dados fornecidos pelo Laboratório de Meteorologia do ITEP – PE)

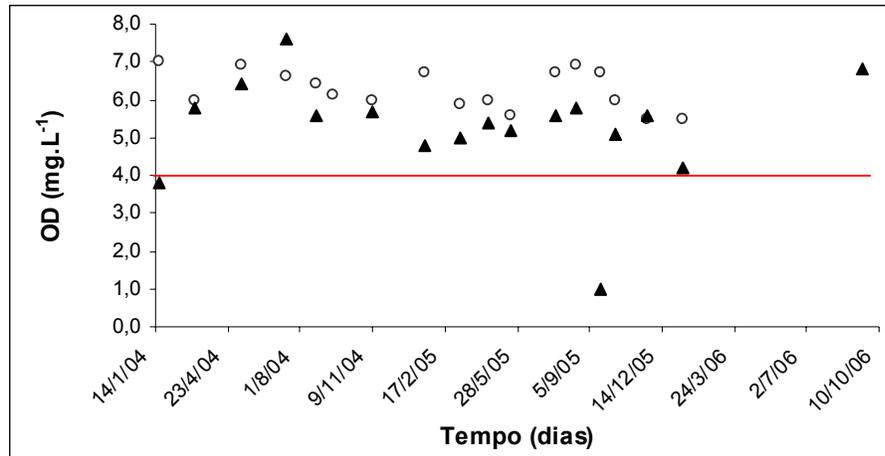
No Mapa 3.1, em anexo, demonstra que o BF-21 está situado próximo a jusante das indústrias químicas e os valores menores foram decorrentes de lançamento de efluentes industrial.

Figura 5.5 – Variação do OD em função do tempo nas estações BF-21 (▲) e BF-31 (○).

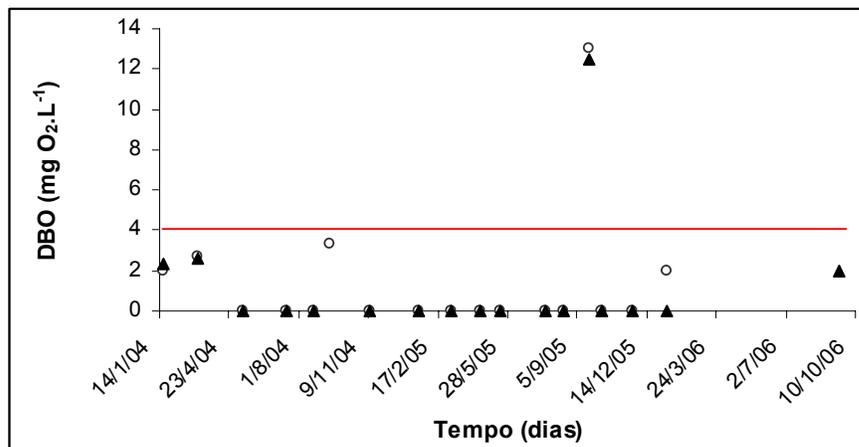
Em relação à matéria orgânica biodegradável (DBO_5), foi constatado (Figura 5.6) que apenas no dia 21/09/05 este valor ultrapassou o limite de 5,0 mg/L O_2 . Mesmo estando acima do permitido, este valor não está muito alto a ponto de acarretar uma redução tão significativa na concentração de oxigênio dissolvido e, desta forma, induz a supor que se trata de uma contaminação de matéria inorgânica ou orgânica de baixa biodegradabilidade.

Os valores de DBO abaixo de 2,0 mg/L O_2 são considerados como zero, tendo em vista as limitações técnicas do método de análise.

Figura 5.6 – Variação da DBO em função do tempo nas estações BF-21(▲) e BF-31(○).

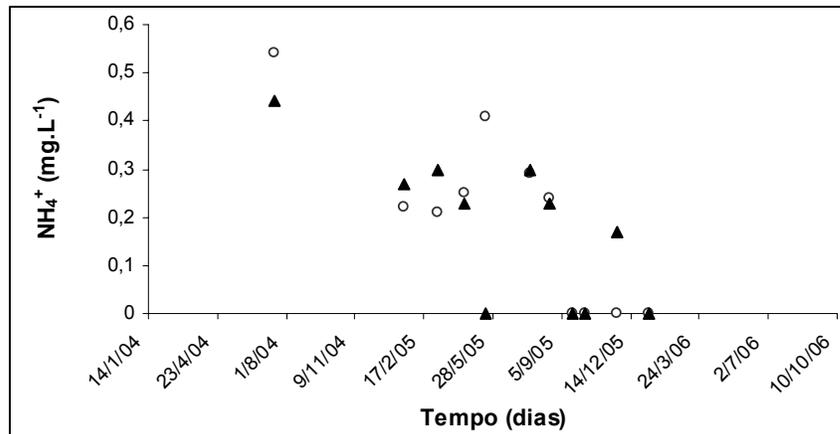
Os baixos valores de nitrogênio amoniacal encontrados na água do rio Botafogo, Figura 5.7. Quando apresentava em 2004 valores mais elevados, estes sempre estiveram abaixo do valor máximo que é de 2,0 mg/L N para pH entre 7,5 e 8,0 e de 3,7 mg/L N para valores de pH abaixo de 7,5.

Figura 5.7 – Variação da concentração de Nitrogênio Amoniacal em função do tempo nas estações BF-21 (▲) e BF-31 (○).

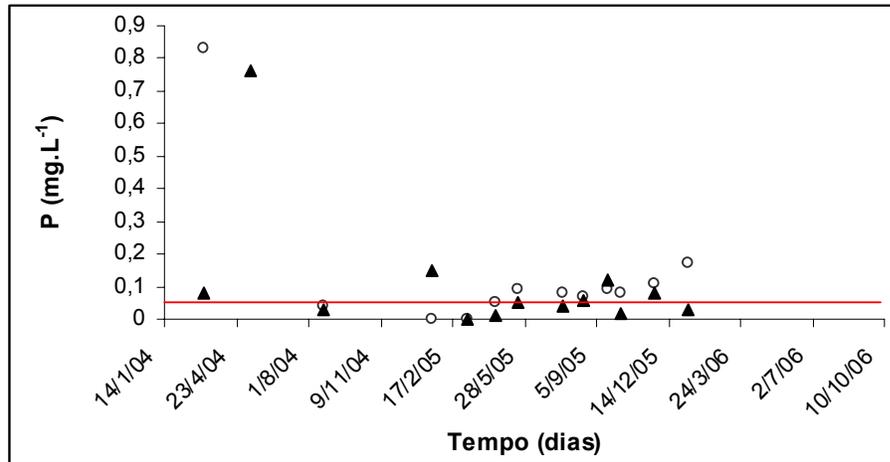
Em 14/07/2004, no ponto BF-21, foi observada a retirada de areia do leito do rio, e a utilização das águas para lavagem de roupa, próxima a ponto de coleta, elevando o teor de fósforo. Como também, foi observada a presença de trabalhadores cultivando a terra, nas margens do rio, e a adubação do canal.

Figura 5.8 – Variação da concentração de Fósforo Total em função do tempo nas estações BF-21 (▲) e BF-31 (○).

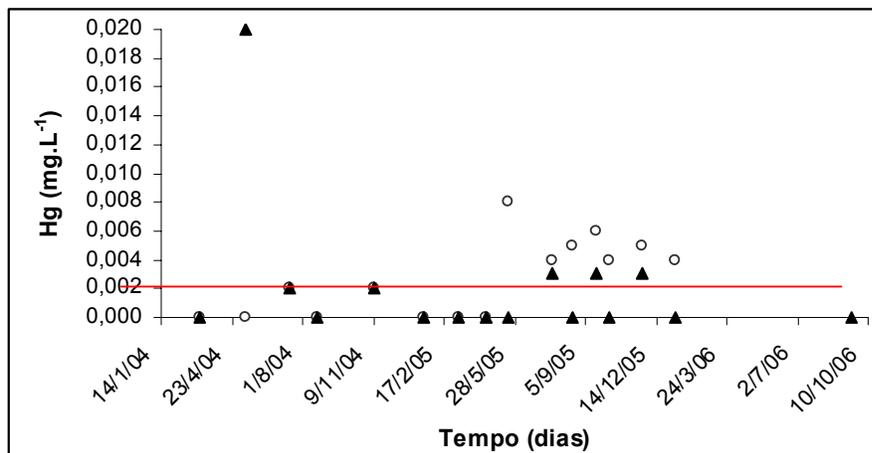
A partir do ano de 2005, todos os valores da estação BF-31 apresentaram fora do limite e no ponto BF-21 apenas 30% dos valores mantiveram acima. Os valores abaixo de 0,002 ppm foram tomados como zero, devido ao limite de detecção do aparelho.

Figura 5.9 – Variação da concentração de Mercúrio em função do tempo nas estações BF-21 (▲) e BF-31 (○).

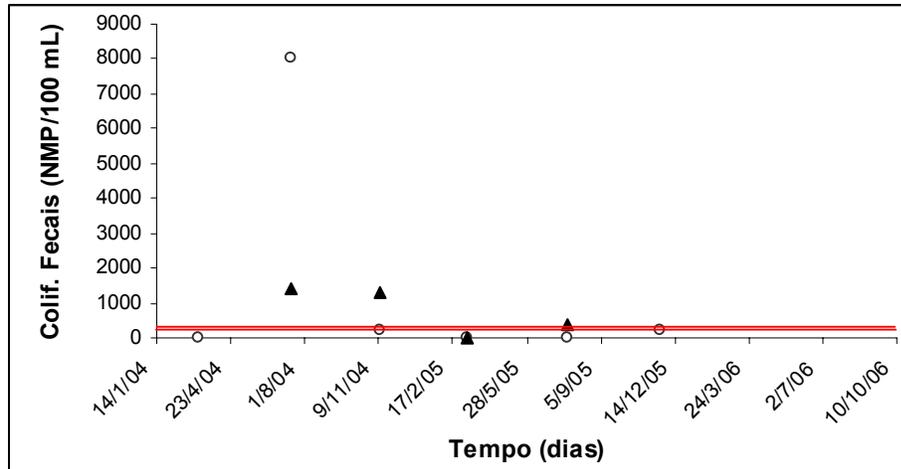
As análises de coliformes foram realizadas, em média, a cada quatro meses. Devido a isso, os dados foram insuficientes para obter-se uma conclusão, contudo se observa (Figura 5.10) uma contaminação importante em 2004 na estação BF-31.

Figura 5.10 – Variação da concentração de coliformes fecais em função do tempo nas estações BF-21 (▲) e BF-31 (○).

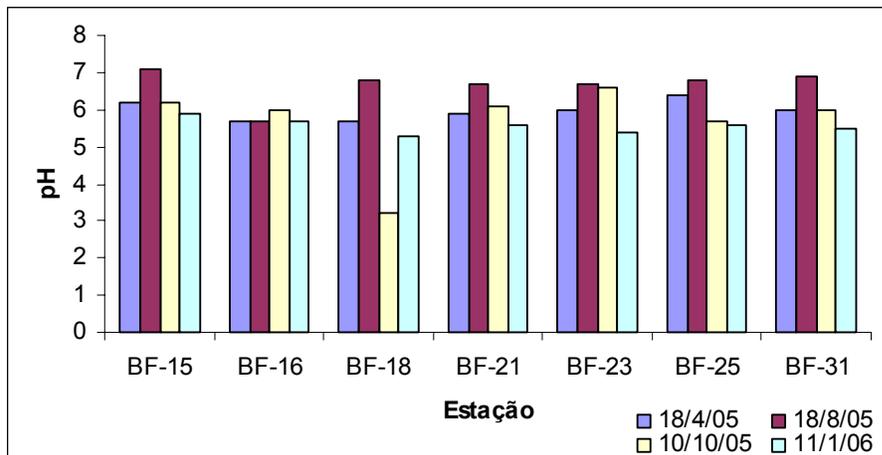
Através da Figura 5.11, observa-se que, o pH manteve-se entre 5,5 e 7,0 ao longo do rio, nos quatro períodos analisados, excetuando-se o dia 10/10/05 na estação BF-18. Este ponto, conforme descrito na Tabela 4.1, está localizado na área de descarte da indústria C (química de produção de soda cáustica). Desta forma, uma possível explicação é o descarte de água de lavagens contaminadas com cloro, que fez baixar o pH.

Figura 5.11 – Variação do pH em função da Estação de Monitoramento e do tempo.

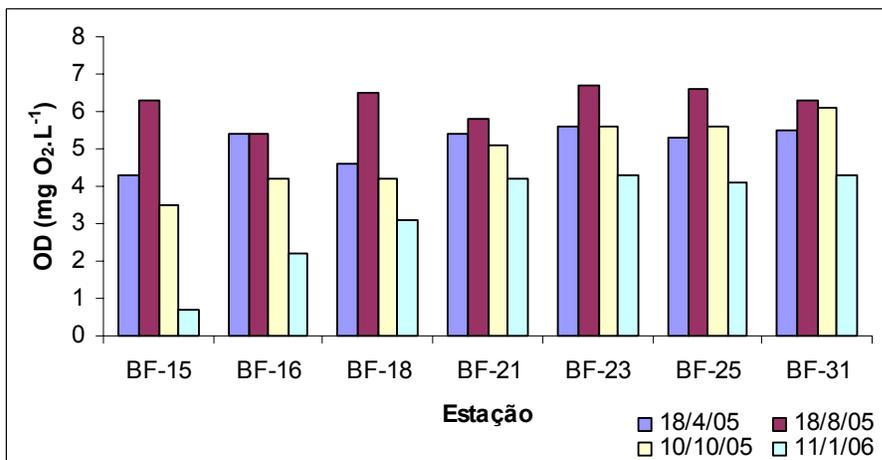
O monitoramento da concentração de Oxigênio Dissolvido (OD), apresentado na Figura 5.12, evidenciou dois descartes de efluentes não tratados, provavelmente da indústria A (sucroalcooleira), que fica à montante da estação BF-15. Através desta Figura, foi observado que a concentração de OD nos dias 10/10/05 e 11/01/06 cresceram mostrando, assim, a capacidade de recuperação desse corpo hídrico.

Figura 5.12 – Variação da Concentração de Oxigênio Dissolvido (OD) em função da Estação de Monitoramento e do tempo.

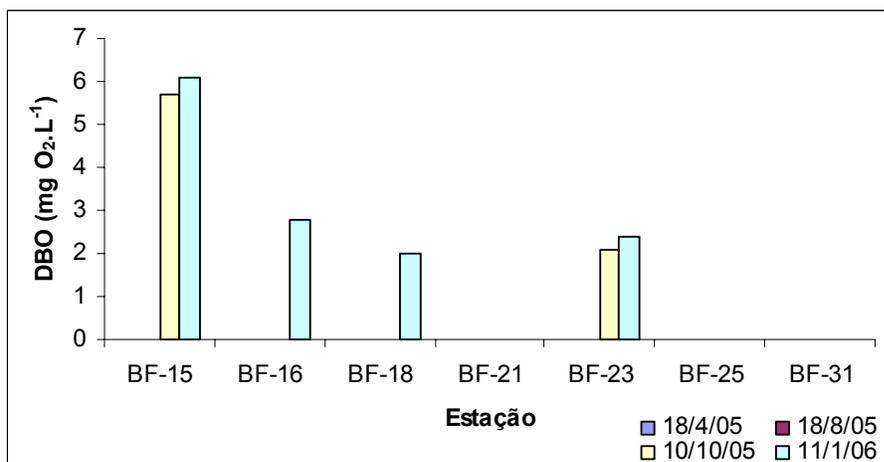
Os valores de DBO nos dias 10/10/05 e 11/1/06, Figura 5.13, confirmam a ocorrência do descarte de efluente bruto sem qualquer tratamento, no rio Botafogo. Através deles ficou comprovado que o segundo evento foi mais severo que o primeiro, pois foram observados valores elevados de DBO, nas duas estações seguintes.

Figura 5.13 – Variação da Demanda Bioquímica de Oxigênio (DBO) em função da Estação de Monitoramento e do tempo.

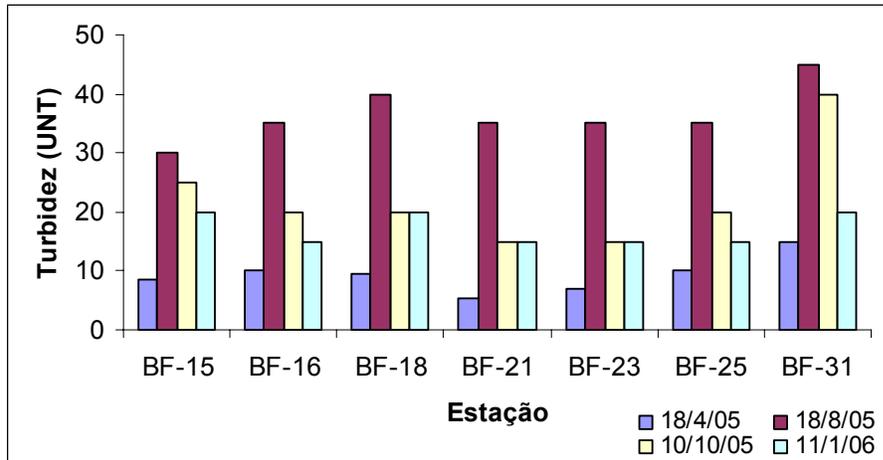
material particulado da pista, já que é um ponto de escoamento de água da mesma. Verificou-se também, no local, problemas associados à erosão do solo que contribui para este aumento.

Figura 5.14 – Variação da Turbidez em função da Estação de Monitoramento e do tempo.

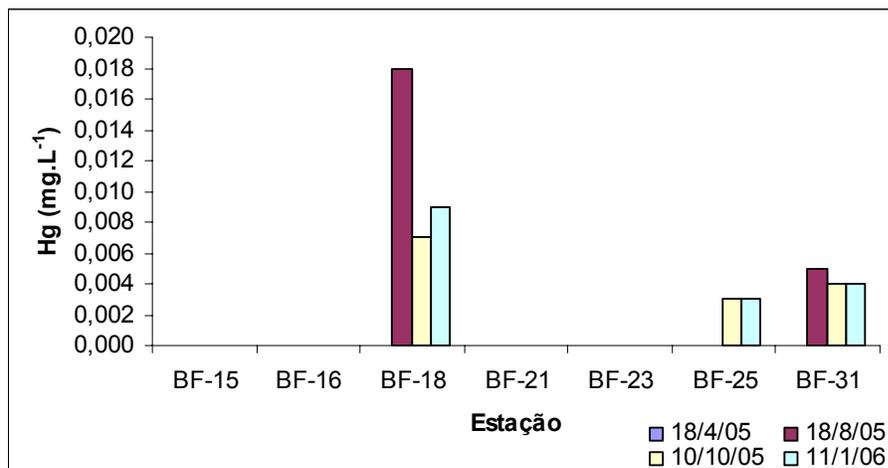
Os valores inferiores a 0,002 ppm de Hg foram considerados como zero. Desta forma, valores que aparecem no gráfico são pontos fora dos padrões da Resolução 357/2005 do CONAMA.

Figura 5.15 – Variação da Concentração de Mercúrio em função da Estação de Monitoramento e do tempo.

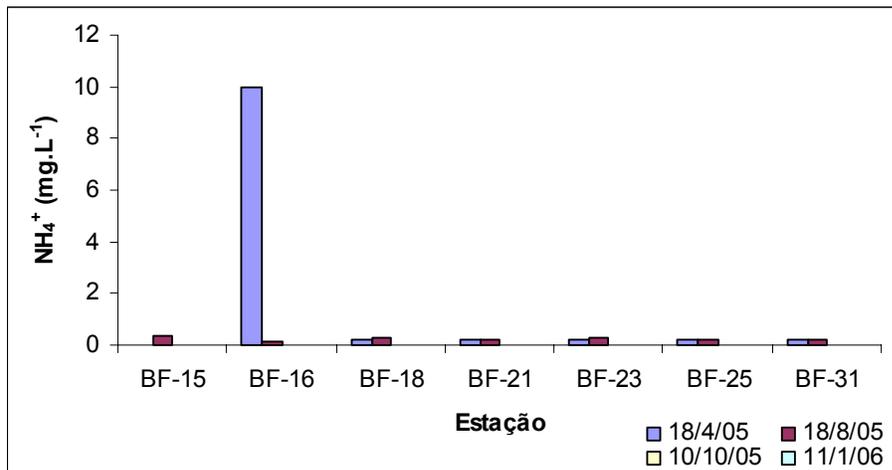
Outro fato a ser considerado é o arraste de fertilizantes para o corpo do rio Botafogo, pois nessa estação há um ponto de captação de água de irrigação.

Figura 5.16 – Variação da Concentração de Nitrogênio Amoniacal em função da Estação de Monitoramento e do tempo.

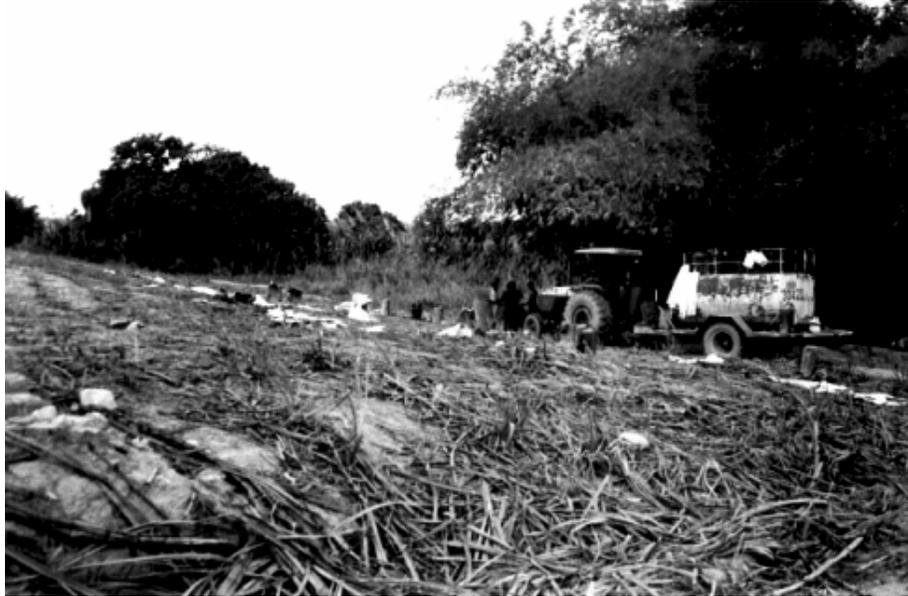
Figura 5.17 – Foto da lavagem de sacas de fertilizantes no Rio Botafogo.

A lavagem de recipiente contendo fonte de fósforo (fertilizante) gerou o pico nesta mesma estação, no dia 11/01/06, como mostra a Figura 5.18.

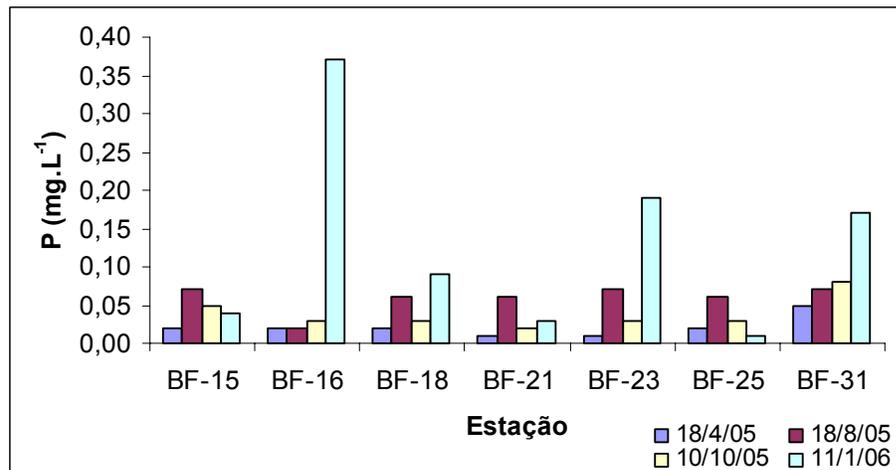
Figura 5.18 – Variação da Concentração de Fósforo em função da Estação de Monitoramento e do tempo

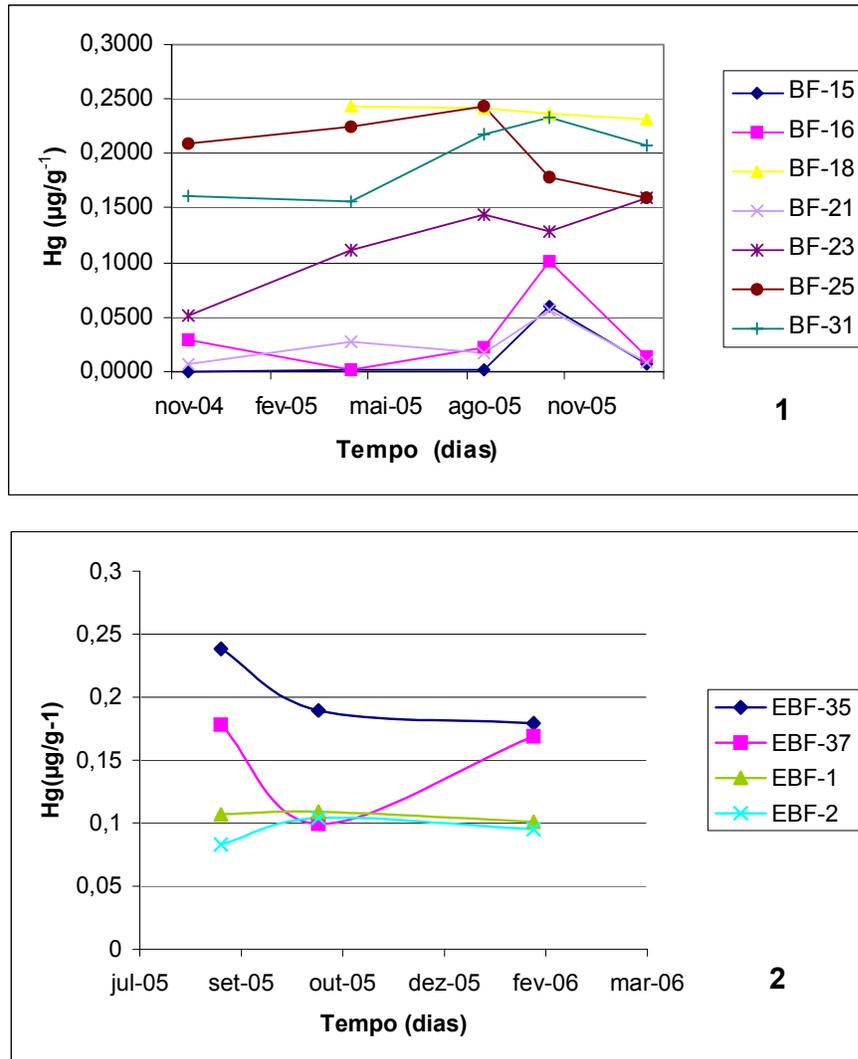
Na Figura 5.19, estão representados os valores de concentração de mercúrio em sedimento obtidos nos pontos de coleta, durante período da campanha. Esses valores apresentaram-se mais elevados no período de abril e novembro de 2005.

Figura 5.19 – Variação da concentração de mercúrio nos sedimentos ao longo do rio e em função do tempo. Em 1, pontos de coleta BF-15 a BF-31. Em 2, EBF-35, 37, 1 e 2.

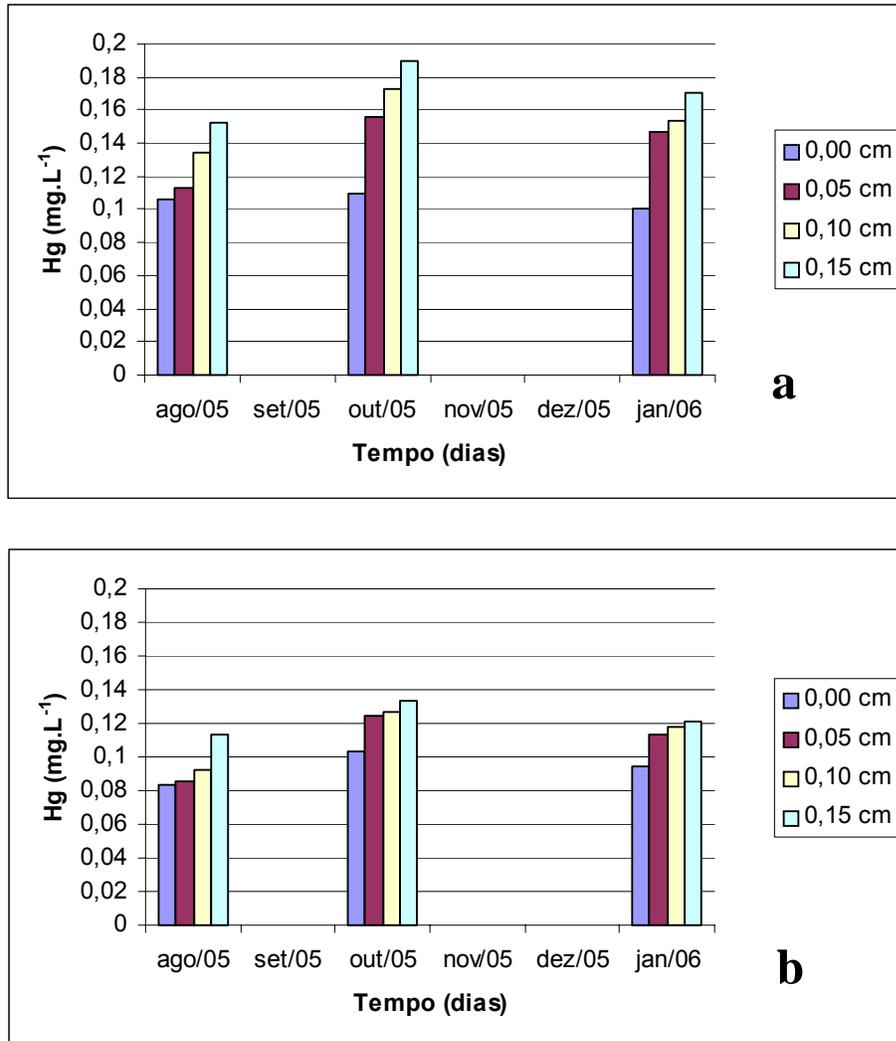
de agosto de 2005, neste dia, chovia e ventava, portanto as velocidades das correntezas, influenciaram no arraste do sedimento para o sentido do Canal de Santa Cruz.

Figura 5.20 – Variação da concentração de mercúrio com a profundidade nos pontos (a) EBF-1 e (b) EBF2, situados no estuário do rio Botafogo. Santa Cruz, representados nas profundidades de (0,00; 0,05; 0,10 e 0,15 cm)
