UNIVERSIDADE FEDERAL DE PERNAMBUCO  
CENTRO DE TECNOLOGIA E GEOCIÊNCIAS  
DEPARTAMENTO DE ENGENHARIA CIVIL E AMBIENTAL  
PROGRAMA DE PÓS-GRADUAÇÃO EM ENGENHARIA CIVIL

**ENTRE O FOGO E A MEMÓRIA: PROPOSTA DE METODOLOGIA  
SIMPLIFICADA PARA AVALIAÇÃO DA SEGURANÇA CONTRA INCÊNDIO  
NO PATRIMÔNIO CULTURAL DE PERNAMBUCO**

Dissertação apresentada ao Programa de Pós-Graduação em Engenharia Civil da Universidade Federal de Pernambuco, como requisito parcial para a obtenção do Título de Mestre em Engenharia Civil. Área de concentração: Estruturas.

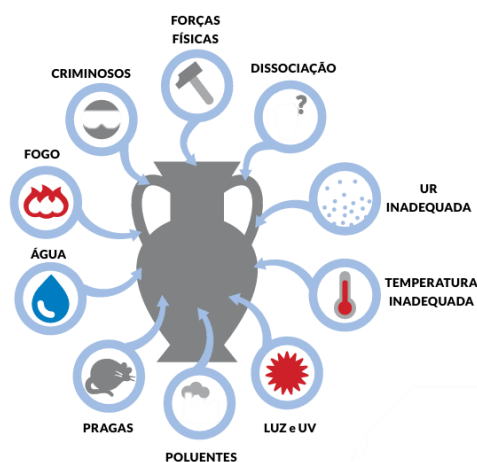
Figura 13 – Agentes de deterioração

O principal conceito nesse sentido é a identificação dos chamados dez agentes de deterioração: forças físicas, vandalismo, fogo, água, umidade inadequada, temperatura inadequada, pragas, luz, radiação UV e poluição. O ICCROM e o IBERMUSEUS (2017), no Guia de Gestão de Riscos Museológicos, apresentam esse conceito, desenvolvido por Michalski e Waller, relacionando-o às principais fontes dos agentes de deterioração.

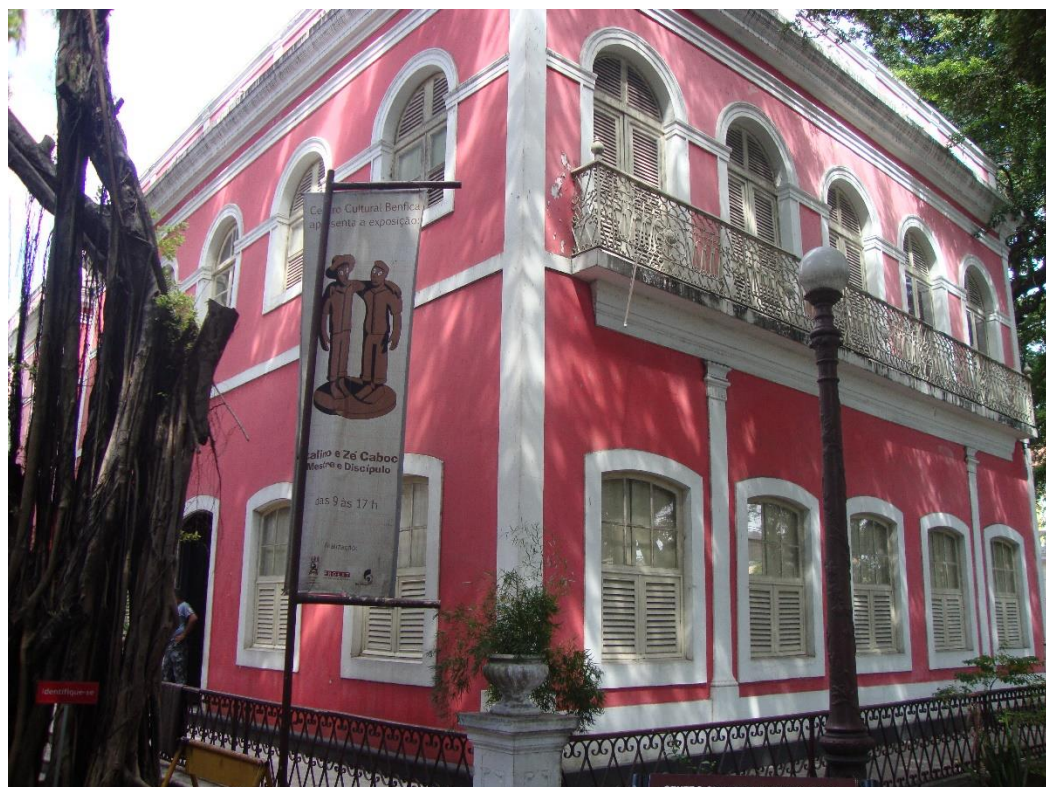
Figura 31 – Fachadas do casarão em 2015

Além das intervenções já mencionadas, fotografias recentes mostram que a fachada, as esquadrias e as portas receberam uma nova pintura em data posterior a 2015, marcada por uma mudança significativa nas cores da edificação. Ainda, após um período de inatividade durante a pandemia da covid-19, o Teatro Joaquim Cardozo passou por um processo de restauro e requalificação que durou quatro anos, culminando em sua reabertura em 2024 (UFPE, 2025). Por fim, no final de 2022, também foi feita uma intervenção na calha da cobertura. Conforme informações da Gerência de Infraestrutura da Superintendência de Cultura (SUPERCULT), desde então não houve alterações estruturais ou acréscimos à edificação.

Assim, as principais ações de restauro e reconstrução no casarão ocorreram ao final dos anos 1970, sob responsabilidade da FUNDARPE, e em 1997, pela UFPE. As demais intervenções foram pontuais e não alteraram a configuração original da edificação.

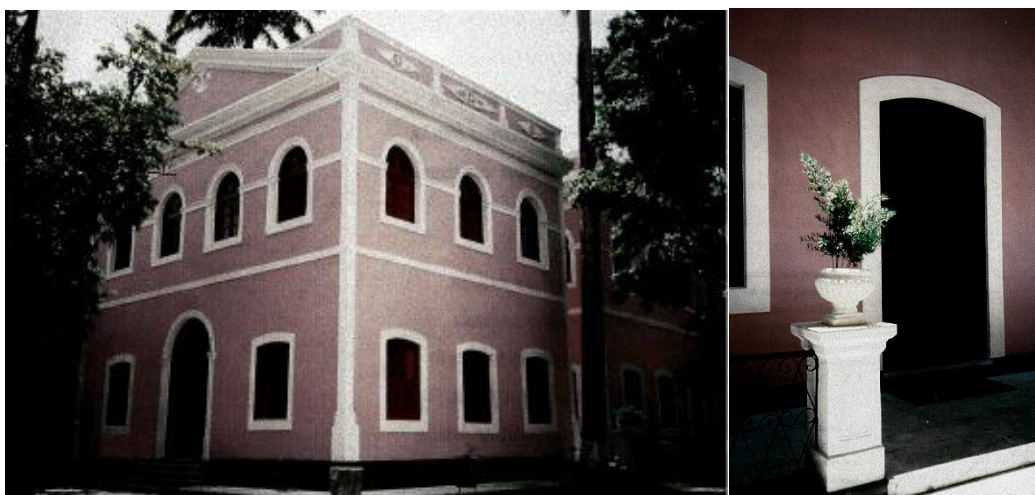
Figura 34 – Fachada externa, calçada e detalhes ornamentais restaurados

Na entrada do prédio, destacam-se o pedestal ornamental, a varanda de ferro com corrimão de ipê, além da calçada de contorno e dos degraus em mármore.

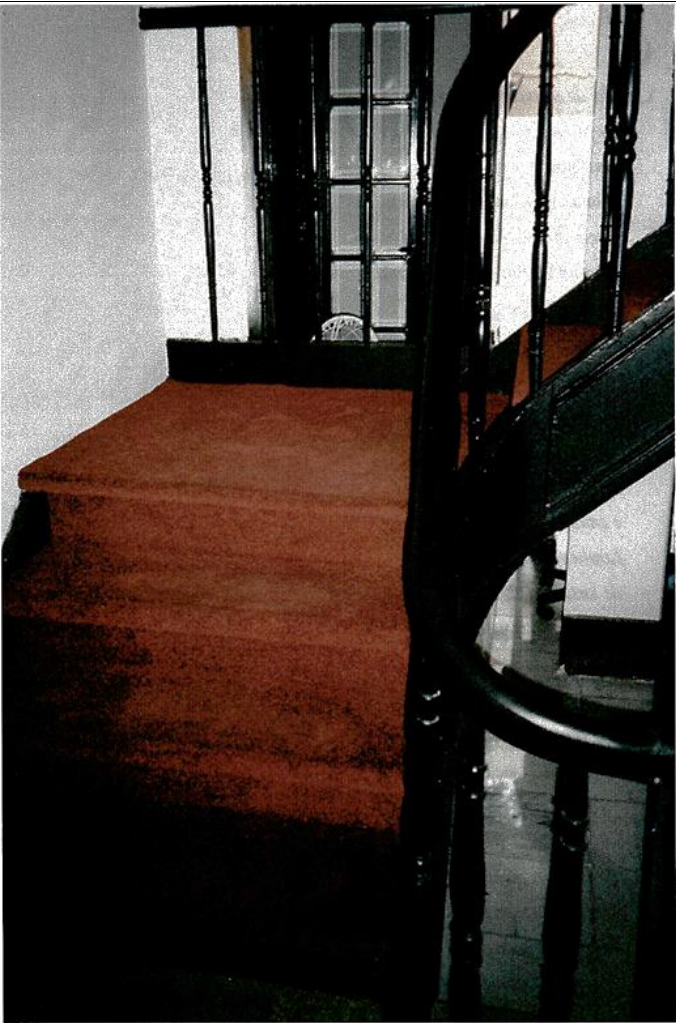
| Acesso<br>ao<br>paviment<br>o<br>superior | Escada | Jatobá | |

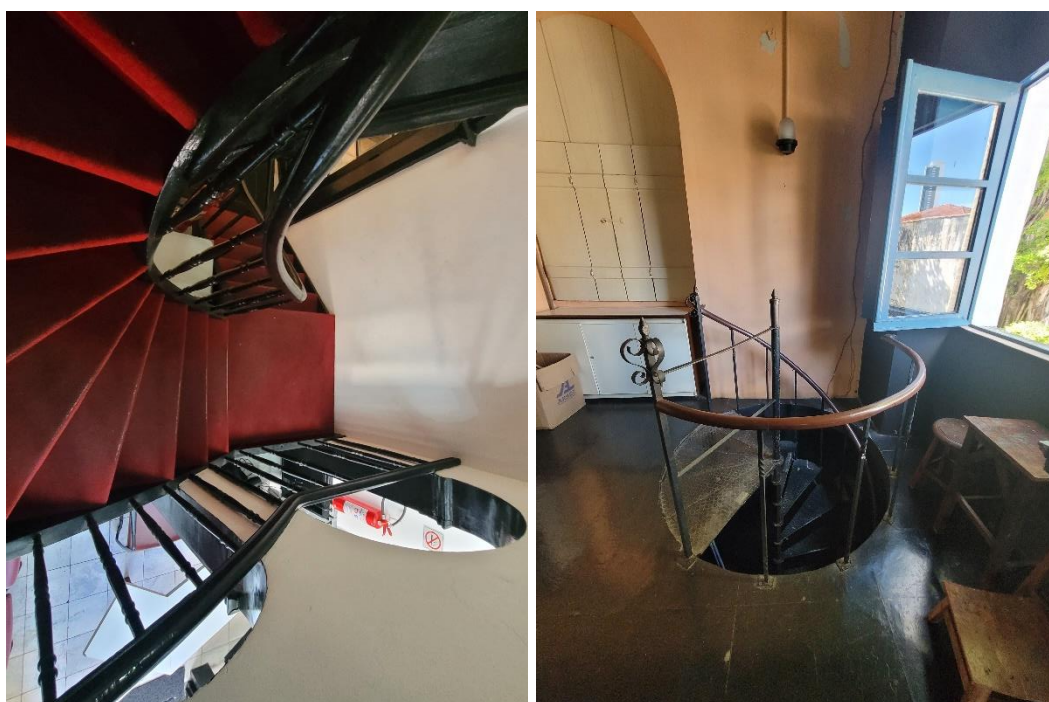
Figura 49 – Escadas dos blocos A (esq.) e B (dir.)

Já no piso superior de ambos os blocos, a situação é mais delicada. O acesso ao andar superior do Bloco A é feito por uma escada em leque, reconstruída em madeira de jatobá e revestida com tapete. Neste pavimento estão localizadas duas salas administrativas climatizadas, dois salões de exposição e a Reserva Técnica (RT). A evacuação nesse nível pode ocorrer por duas rotas: a escada central do Bloco A ou a passarela que conecta os Blocos A e B, com acesso à escada do Bloco B, em espiral de ferro, que dá acesso à coxia do teatro. Assim como no pavimento térreo, as portas de acesso à passarela permanecem abertas, uma vez que os sanitários estão situados no piso superior do Bloco B.

Entretanto, surgem dois problemas importantes. Primeiramente, o acesso à escada do Bloco A encontra-se no lado oposto às salas, o que aumenta a distância a ser percorrida pelos ocupantes. Em segundo lugar, as portas que dão acesso direto à Reserva Técnica estão trancadas por motivos de segurança patrimonial, considerando o valor das obras ali armazenadas. Uma delas, além de trancada, está obstruída por um armário, dificultando ainda mais o acesso. Dessa forma, o único acesso possível à RT é por meio de outra sala, o que compromete a evacuação tanto de pessoas quanto de acervos em uma emergência.

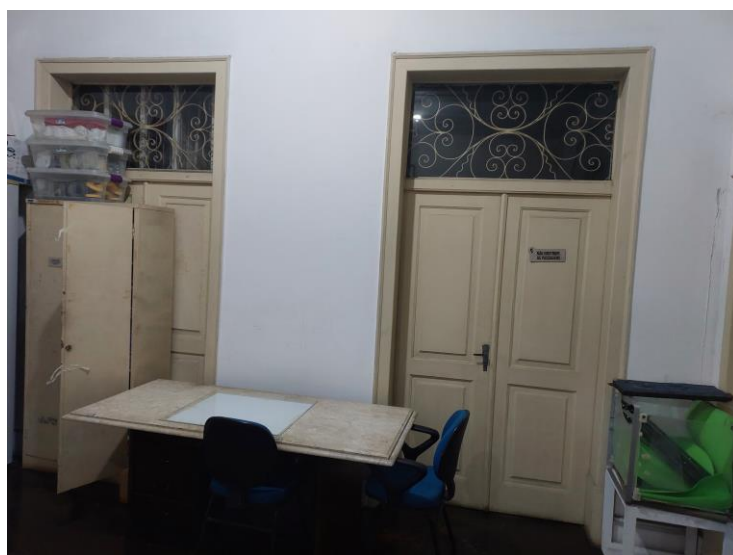
Figura 50 – Portas que dão acesso à Reserva Técnica trancadas e/ou obstruídas

A quarta pergunta trata das dificuldades para o combate manual ao fogo. Ambientes de difícil acesso, com portas trancadas, obstruções internas ou ausência de equipamentos como extintores e hidrantes, dificultam a atuação da brigada ou dos bombeiros, comprometendo a resposta inicial e aumentando os danos.
