**ANÁLISE DE SUSCETIBILIDADE A DESLIZAMENTOS COM APLICAÇÃO DA
METODOLOGIA DO PROCESSO DE ANÁLISE HIERÁRQUICA (AHP) EM
ENCOSTAS DO BAIRRO DE PASSARINHO, RECIFE-PE**

Trabalho de Conclusão de Curso
apresentado ao Curso de Engenharia Civil
da Universidade Federal de Pernambuco,
como requisito parcial para obtenção do
título de Bacharel em Engenharia Civil.

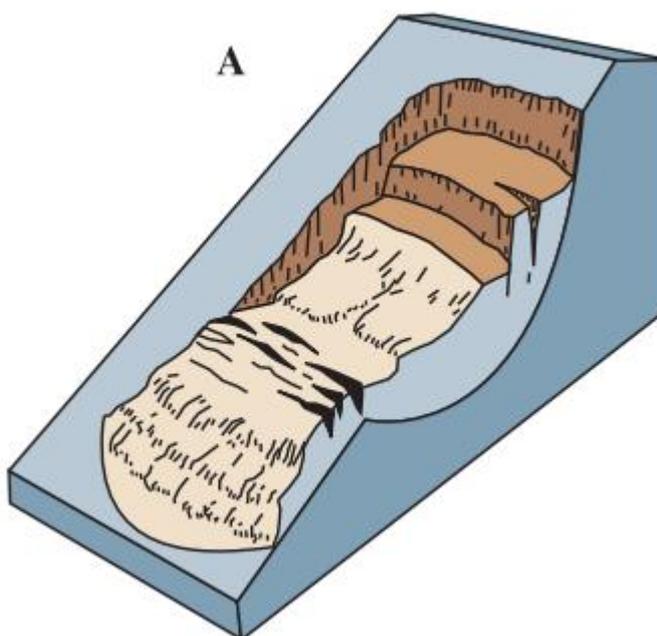
Figura 6: Deslizamento Rotacional

Esse tipo de movimento de massa é característico de depósitos maciços homogêneos de argila escavados por erosão fluvial ou obras de terraplenagem, como também em taludes de aterro construídos pelo homem. São identificados por possuir uma escarpa principal proeminente e um patamar inclinado para trás o que forma a cabeça do movimento e no corpo do deslizamento, a deformação é limitada (HUNGR *et al.*, 2014).

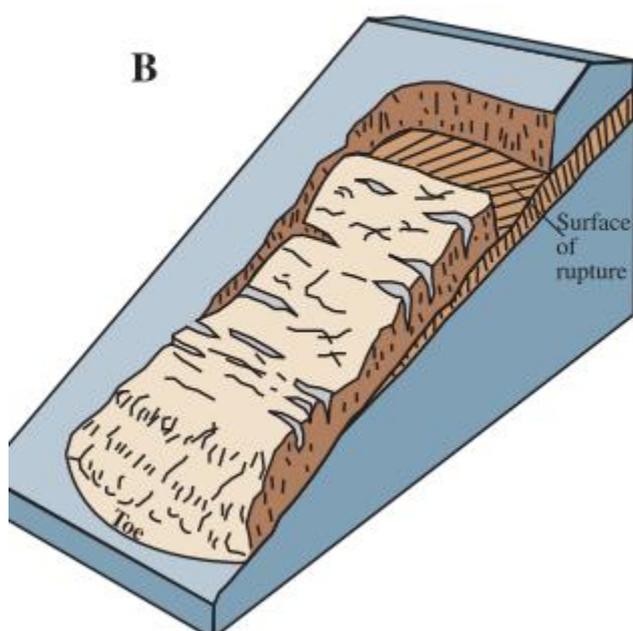
Figura 7: Deslizamento Planar

Um caso excepcional acontece no caso em que uma argila insensível que está alocada em uma porção de solo composto por argila sensível se desloca rapidamente devido a perda de resistência desta última camada. Este deslizamento foi denominado “deslizamento em lasca” por HUTCHINSON (1961) e, mais recentemente, como “deslizamento progressivo translacional” de acordo com LOCAT *et al.* (2011) e sucede-se de maneira extremamente rápida e perigosa, com a argila se propagando e remoldando-se com o avanço do movimento. A Figura 7 ilustra este tipo de movimento.

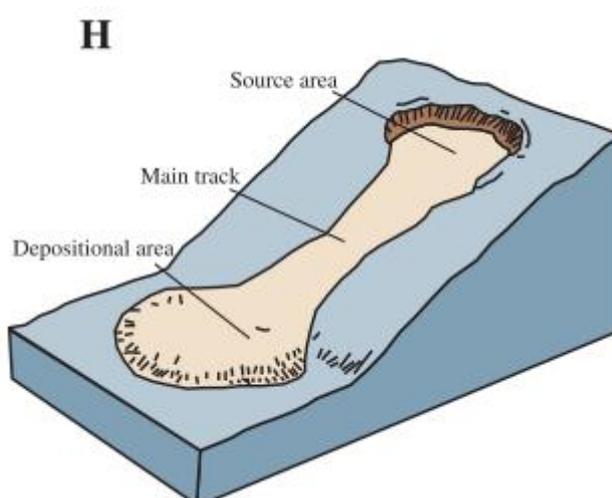
Figura 8: Fluxos de terra

devido ao carregamento não drenado (HUTCHINSON; BHANDARI, 1971 *apud* HUNGR *et al.*). O fluxo do solo se propaga ao longo da encosta e apenas cessa quando atinge um corpo d'água ou zona erosiva. O conceito de fluxo de terra está representado na Figura 8 e vale salientar que a identificação e o monitoramento de áreas com fluxos de solo são fundamentais para a avaliação de risco, especialmente no que se refere à previsão de reativações súbitas, que podem provocar movimentos locais com velocidades que variam de lentas a rápidas (HUNGR *et al.*, 2014).

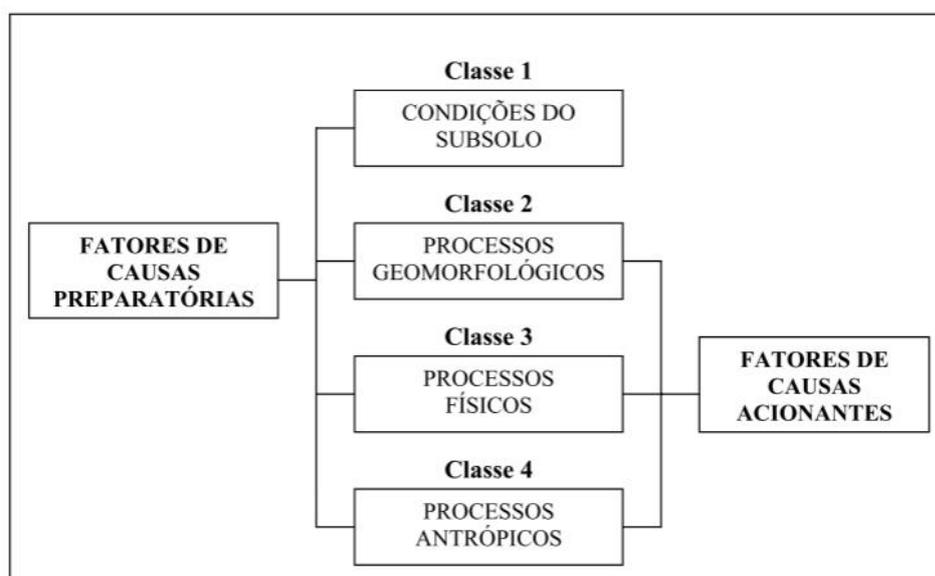
Figura 9: Diagrama dos processos dos Fatores de Causas Preparatórias e de Causas Acionantes dos Deslizamentos de Encostas

Dentre as causas apontadas acima, a Figura 9 mostra os processos relacionados aos fatores que expõem uma encosta a um estado suscetível à ocorrência de um movimento de massa, chamado de estado de estabilidade marginal, que são as causas preparatórias. Também estão presentes os fatores de causas acionantes, que são aqueles que modificam características do talude, tirando-o do estado de estabilidade marginal e tornando-o ativamente instável (BANDEIRA,2003).

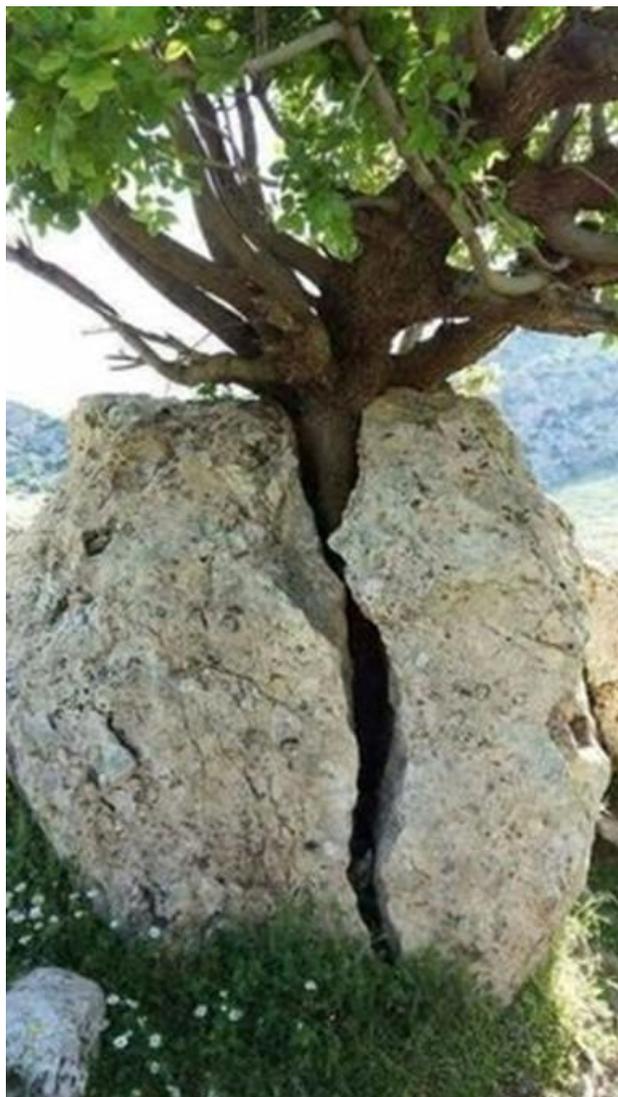
Figura 12 - Exemplo do efeito cunha

Por outro lado, a cobertura vegetal pode agir como uma alavanca, transferindo a força cisalhante para o solo quando estão sob a ação da força resultante do vento. Além do mais, também merece destaque o efeito de cunha, quando as raízes das árvores penetram em fendas, fissuras e canais que estão presentes nas rochas e à medida que aumentam de volume, empurram as laterais dessas aberturas e da sobrecarga causada pelo peso das árvores atuando sobre o solo GRAY e LEISER (1982 apud BANDEIRA, 2003).

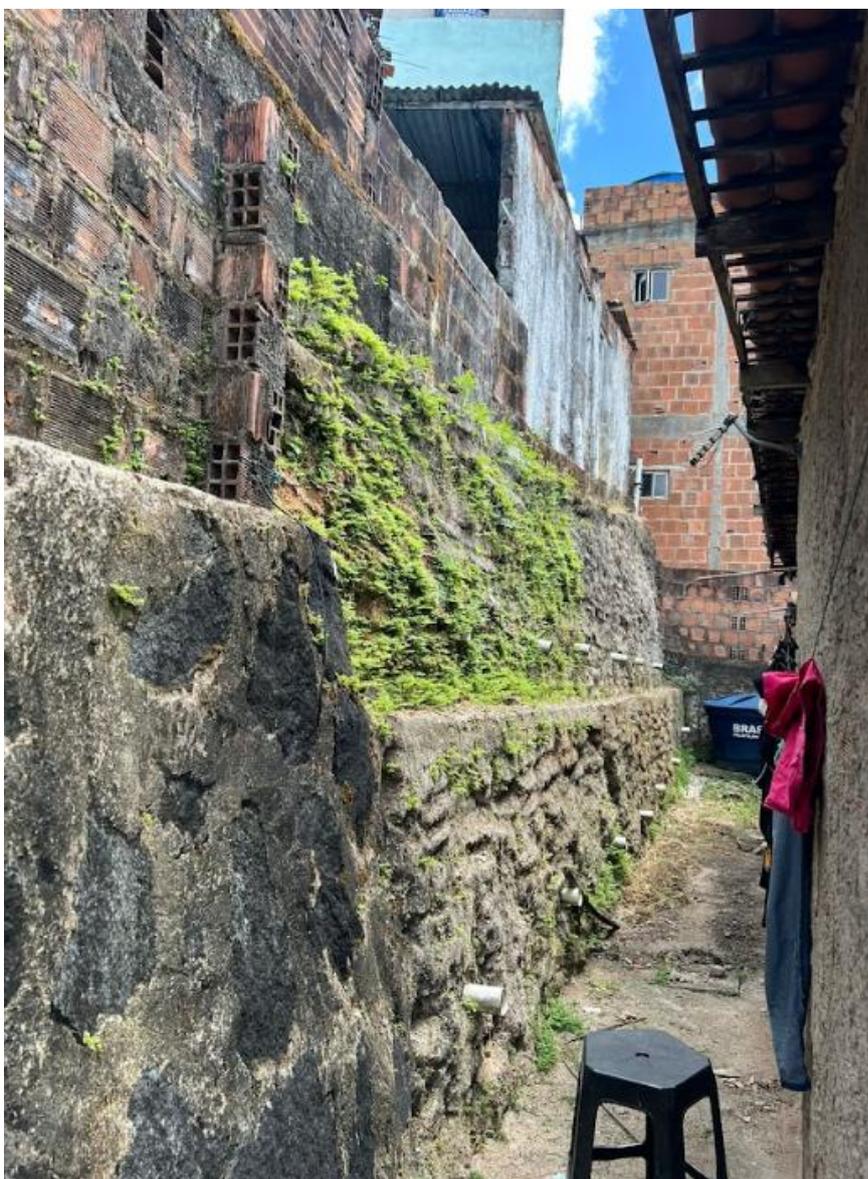
Observando as fichas destacadas nas figuras anteriores, nota-se que além da abordagem direta aos moradores, também foram levantadas informações visuais da área estudada, como presença de sistemas de drenagem e esgotamento sanitário; possíveis vazamentos em tubulações, afetando a encosta; lançamento de resíduos na encosta; presença de trincas e fissuras nas edificações; existência de sinais que pudessem indicar possível movimentações ocorridas, como desalinhamentos, ondulações, embarrigamentos e cicatrizes; existência de estruturas de contenção e seu estado de conservação; dados das formas de vegetação presentes ou sua ausência e características inerentes a encosta, tais como declividade e altura. Merece destaque fato de que a maior parte das encostas não possui solução para auxiliar na estabilidade das mesmas, e as existentes são carentes de manutenção, diminuindo sua eficácia. Um exemplo é visto na Figura 20, na qual um muro de contenção se encontra tomado por vegetação, indicando a possível presença de

infiltrações. Notou-se, também, a obstrução do sistema de drenagem da maioria das estruturas de contenção.

Figura 20: Presença de estrutura de contenção (muro de arrimo) carente de manutenção.

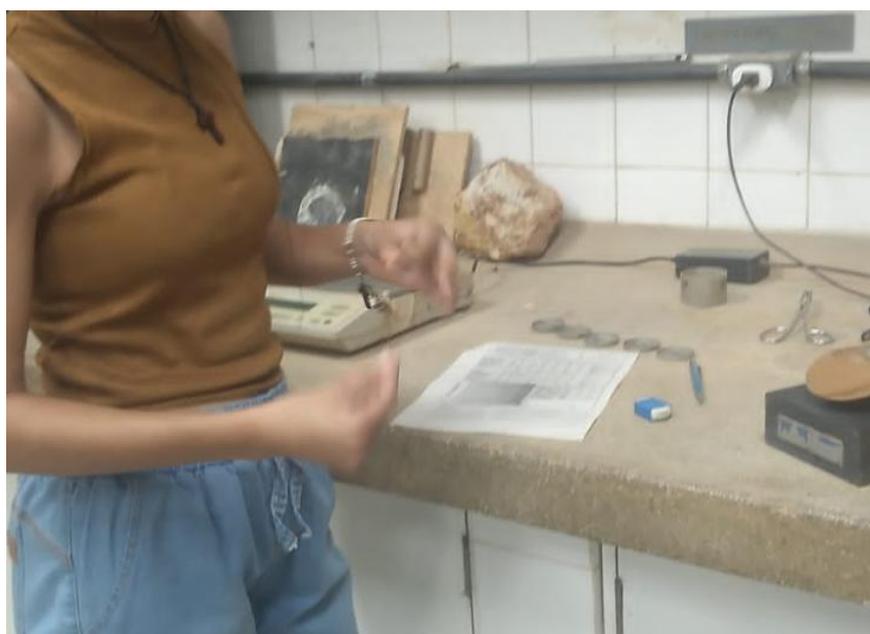
Figura 23: Execução do Ensaio de Casa Grande

Antes do início da execução do ensaio propriamente dito, a amostra de solo coletada previamente em visitas do projeto “Morro de Vontade” já haviam sido secas ao ar, até a umidade hidrocópica. Foram divididas em duas metades. Uma delas foi utilizada no presente ensaio, seguindo os procedimentos para execução do ensaio de Casa Grande, descritos na NBR 6457 (Solos-Preparação de amostras para ensaios de compactação, caracterização e determinação do teor de umidade) e NBR 6459 (Determinação do Limite de Liquidez).

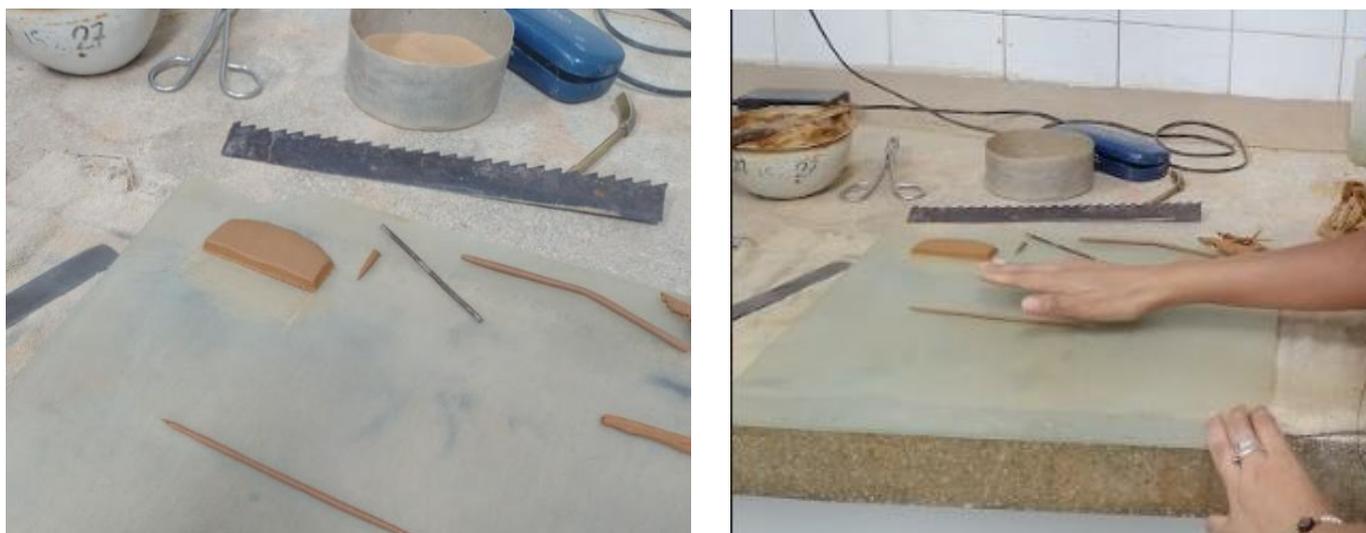
Figura 24: a) Materiais utilizados no ensaio e b) Execução do ensaio

Para o Limite de Plasticidade foi usada a segunda metade da amostra preparada no ensaio de limite de liquidez, levando em consideração a metodologia da NBR 7180 (Determinação do limite de plasticidade).

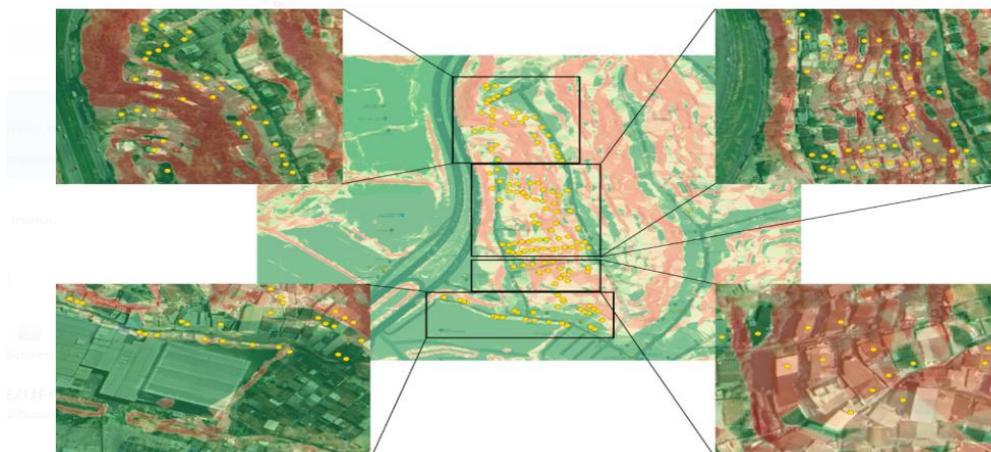
Figura 25: Mapa de declividade da região

Figura 25. Além disso, o valor da declividade foi associado a cada ponto da camada vetorial que contém os dados das residências mostrado no Apêndice A.

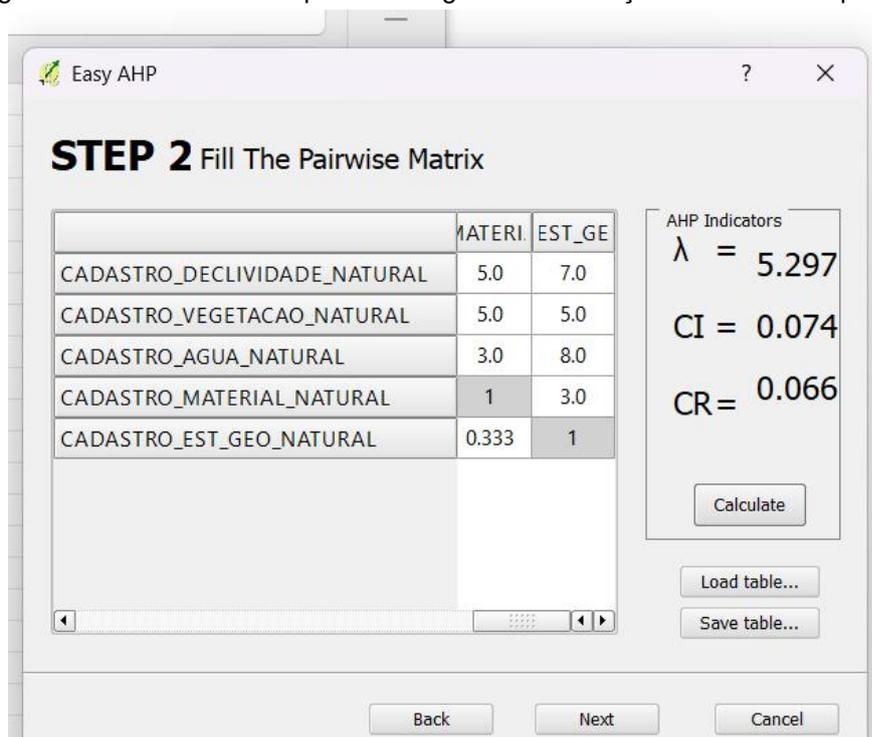
Figura 26: Interface do complemento Qgis com a inserção das camadas para encostas

No caso da corrente pesquisa, foram desenvolvidas camadas raster para cada fator estudado (Declividade, uso do solo, nível d'água, material e estrutura geológica), a partir das camadas vetoriais que guardam as informações das residências e essas camadas foram inseridas no complemento, como mostrado na Figura 26. Como dado de entrada também é requisitada a matriz de comparação paritária, como definidas nas Tabela 9 Tabela 11 e automaticamente são calculados os pesos para cada fator, bem como os índices e razões de consistência. Os dados de saída do complemento são fornecidos por meio de camadas raster que carregam as informações do índice de suscetibilidade das edificações trabalhadas, para cada tipo de encosta/talude (Encosta Natural, Talude de Corte e Talude de Aterro), como também tabela com o resultado dos pesos calculados.

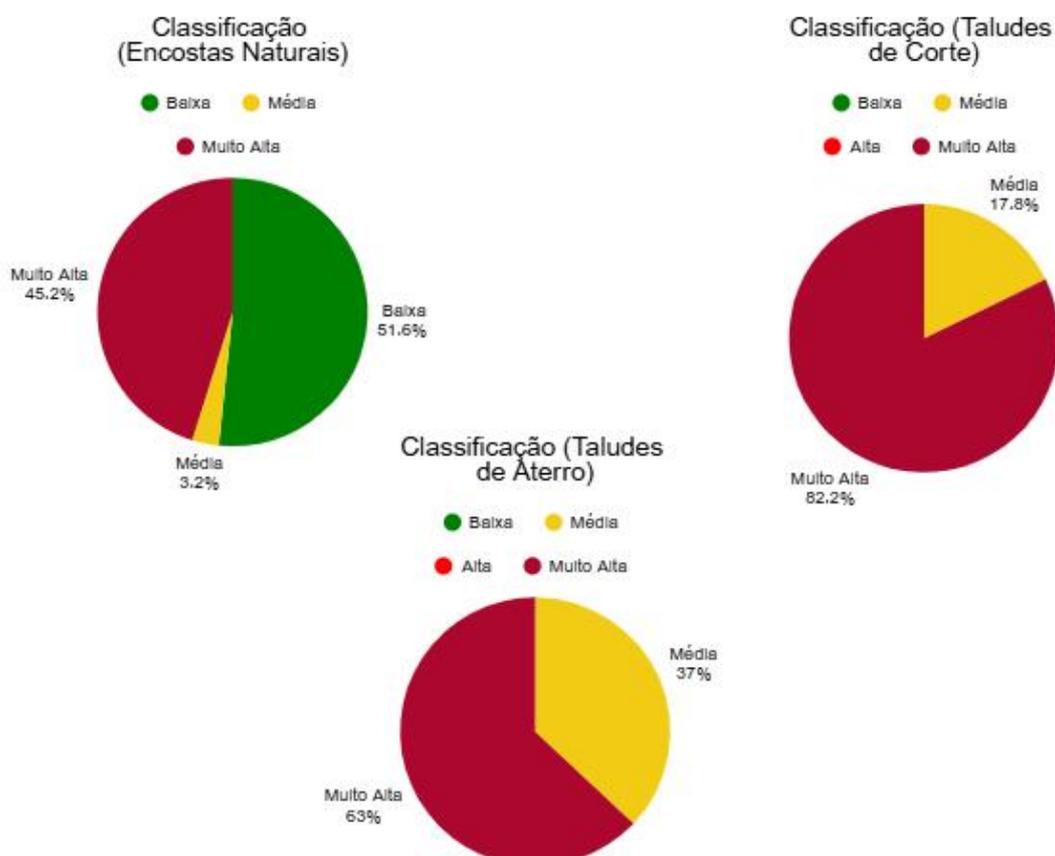
Figura 27: Resumo dos Resultados dos graus de suscetibilidade

A classificação de suscetibilidade Muito alta e média se sobressaíram nos taludes de aterro, com a primeira predominando com 58,62% dos dados e a média chegando a 34,48%. Os gráficos da Figura 27 abaixo resumem o que os resultados obtidos acima.

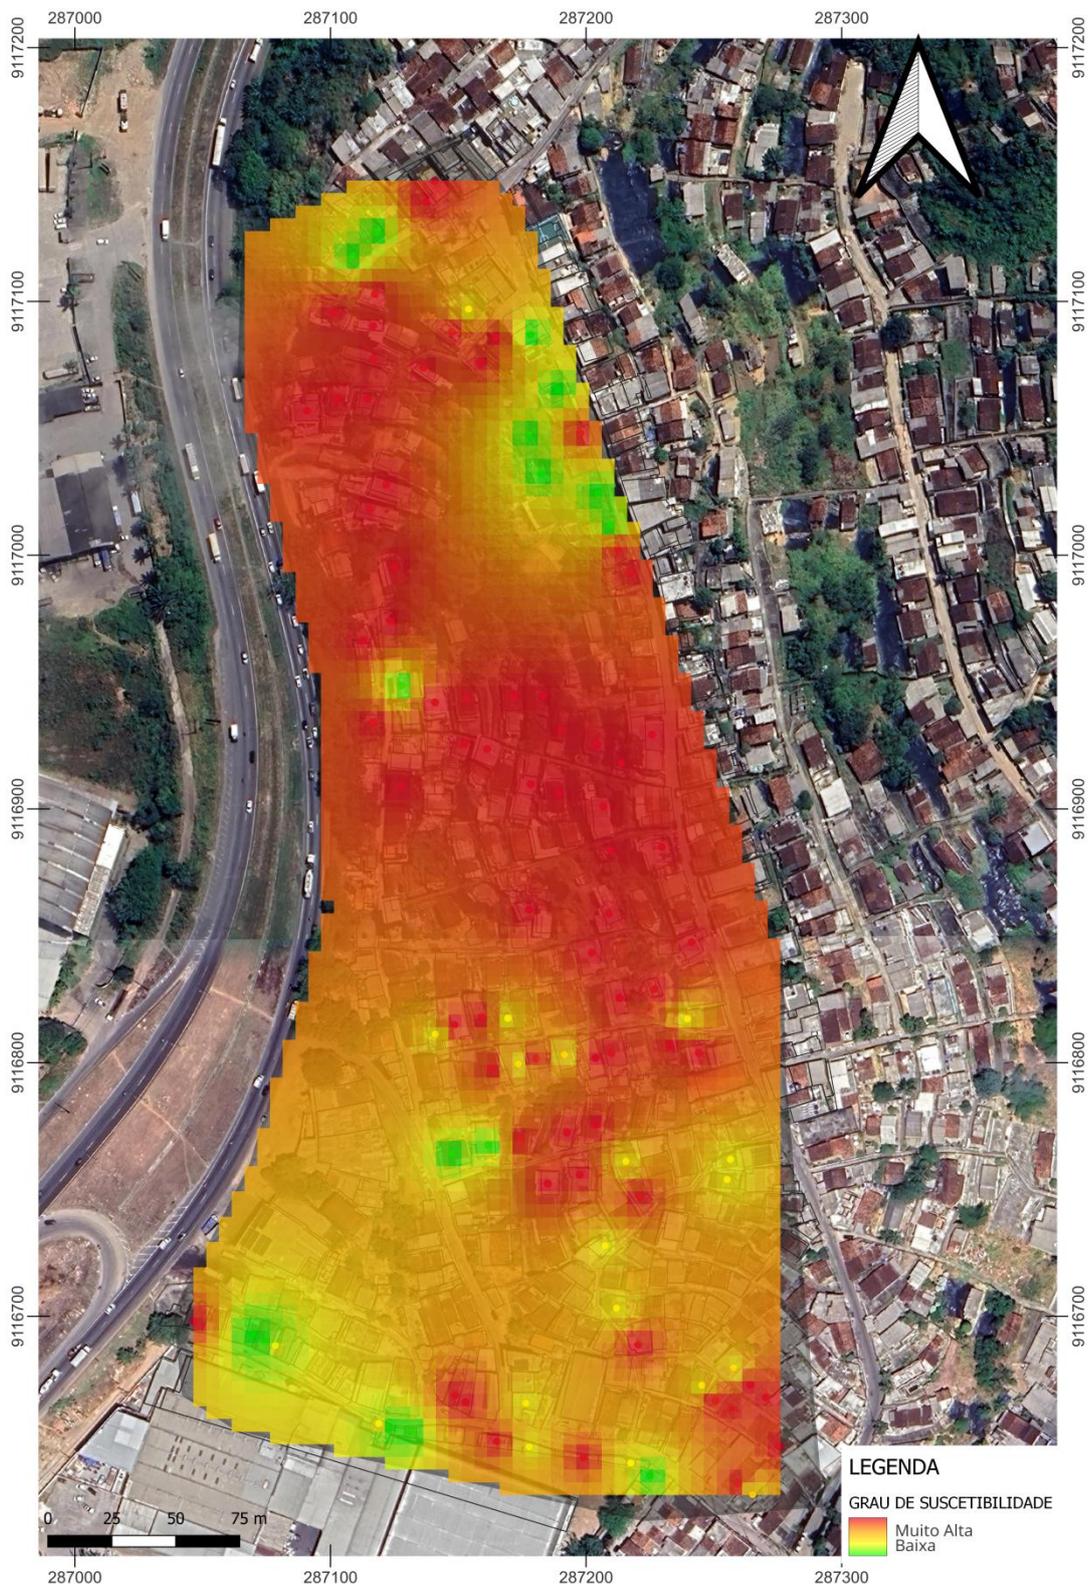
Figura 28: Mapa de suscetibilidade para área do estudo

Os índices explicados acima podem ser visualizados espacialmente através do mapa da figura 28.

Os pontos classificados com grau de suscetibilidade médio e muito alto representam áreas com maior probabilidade de ocorrência de processos de instabilização, exigindo atenção prioritária no planejamento urbano e na gestão de riscos. Nessas localidades, intervenções antrópicas, como cortes, aterros e supressão da vegetação, podem acelerar o desencadeamento de movimentos de massa, especialmente sob condições de precipitação intensa. Assim, esses pontos devem ser considerados como zonas de atenção em políticas públicas voltadas à prevenção de desastres, demandando medidas como restrição à ocupação, obras de estabilização, melhoria dos sistemas de drenagem e recuperação da cobertura vegetal. A identificação dessas áreas também pode subsidiar ações emergenciais e orientar campanhas de conscientização da população residente, sendo instrumento para construção da percepção de risco e contribuindo para a redução da vulnerabilidade e do risco associado.

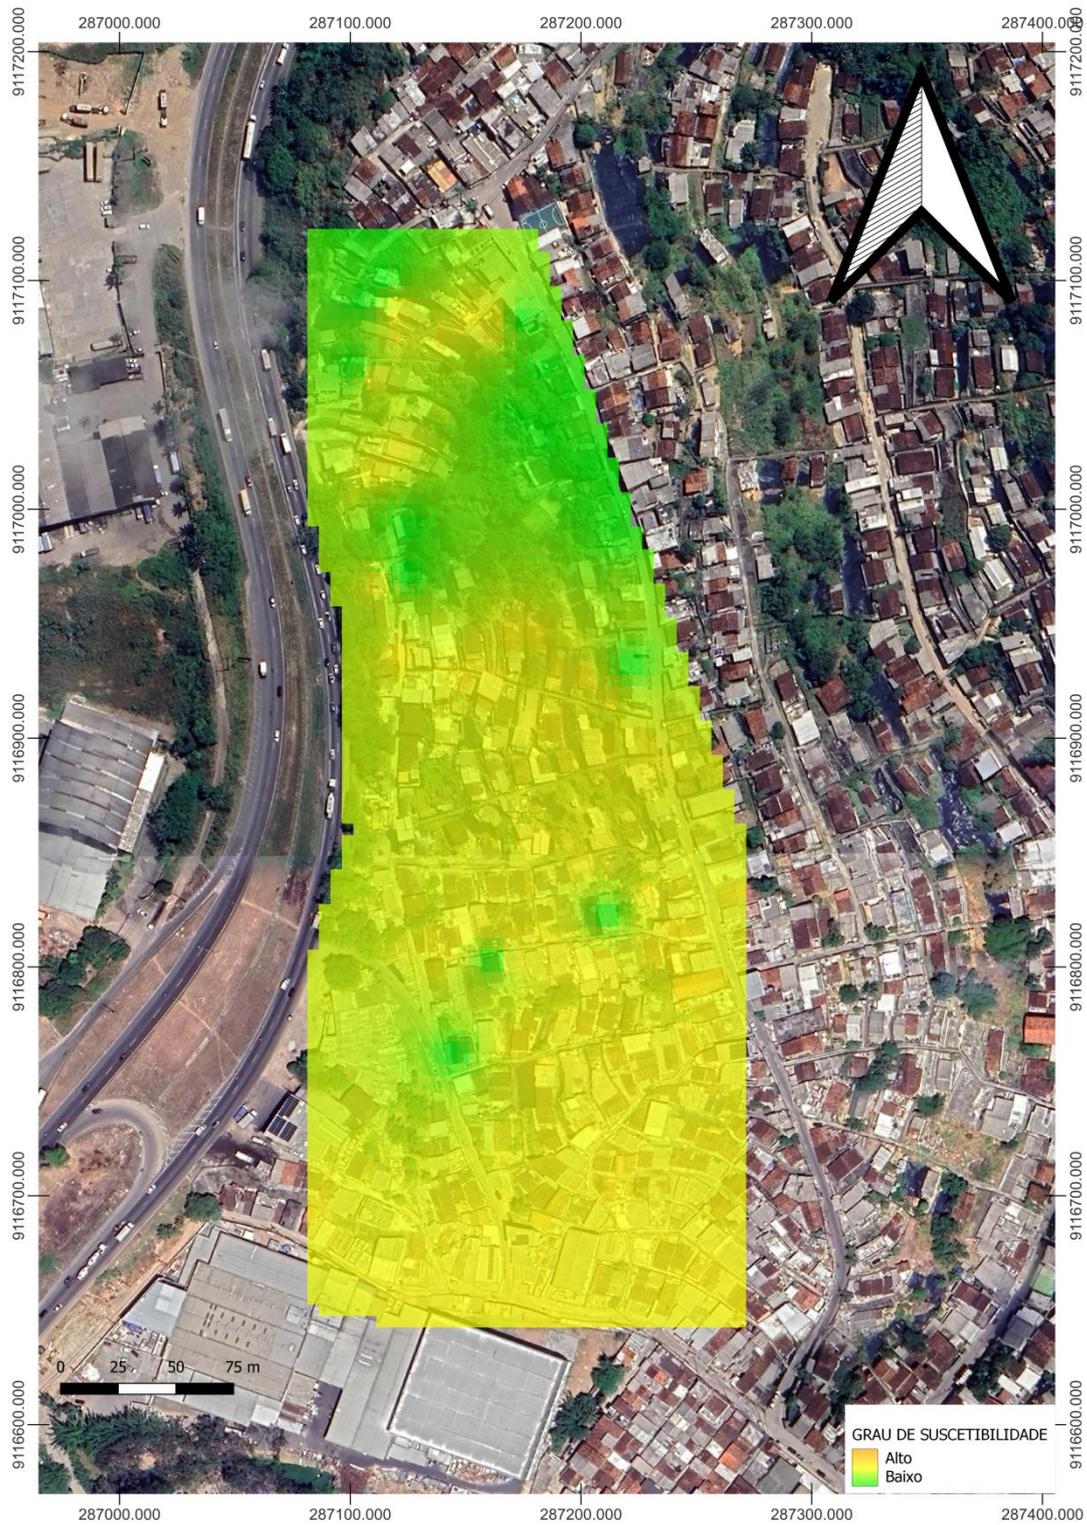
Figura 29: Mapa de suscetibilidade para área do estudo com EasyAHP

Comparando os resultados dos cálculos realizados com os resultados obtidos com o complemento EasyAHP, obteve-se que, primeiramente, o processo de análise tornou-se consideravelmente mais ágil e os pesos dos indicadores foram basicamente iguais, como observado nas Tabelas 22 a 24.
