**GEOLOGIA APLICADA À GESTÃO DE RISCOS EM ÁREAS URBANAS:  
ESTUDO DE TALUDE COM OCUPAÇÕES VULNERÁVEIS PRÓXIMO À  
OBRA LINEAR.**

Relatório final de graduação referente ao curso de Geologia realizado no Centro de Tecnologia e Geociências (CTG) da Universidade Federal de Pernambuco (UFPE). Trabalho aplicado como um dos requisitos para a obtenção do título de bacharel em Geologia.

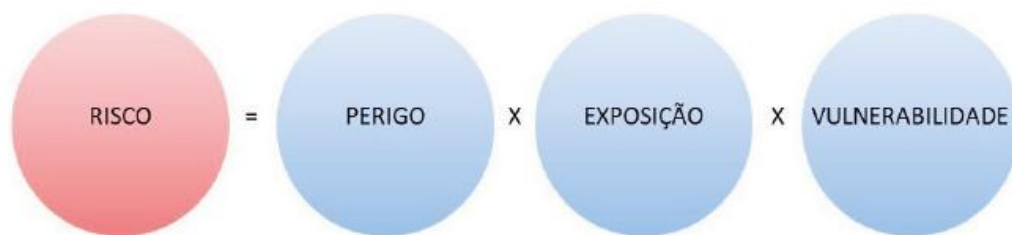
Figura 19: Definição de risco de desastres naturais. Fonte: Modificado de UNISDR, 2016.

Para que se defina uma condição de risco geológico, é necessária uma relação entre a vulnerabilidade das construções e a exposição a uma possível deflagração de um movimento de massa caracterizando a condição de perigo. As setorizações de áreas de risco geológico são desenvolvidas exclusivamente em regiões onde existem imóveis nos quais há permanência humana, como casas, edifícios, hospitais, escolas, estabelecimentos comerciais, dentre outros (Figura 19). Dessa forma, regiões inabitadas não são objeto de mapeamento. Salienta-se a importância de englobar nos mapeamentos as áreas de riscos localizadas em margens de estradas e rodovias, pois a relação destas obras com a ocupação urbana pode estar potencializando os riscos (CPRM, 2021).

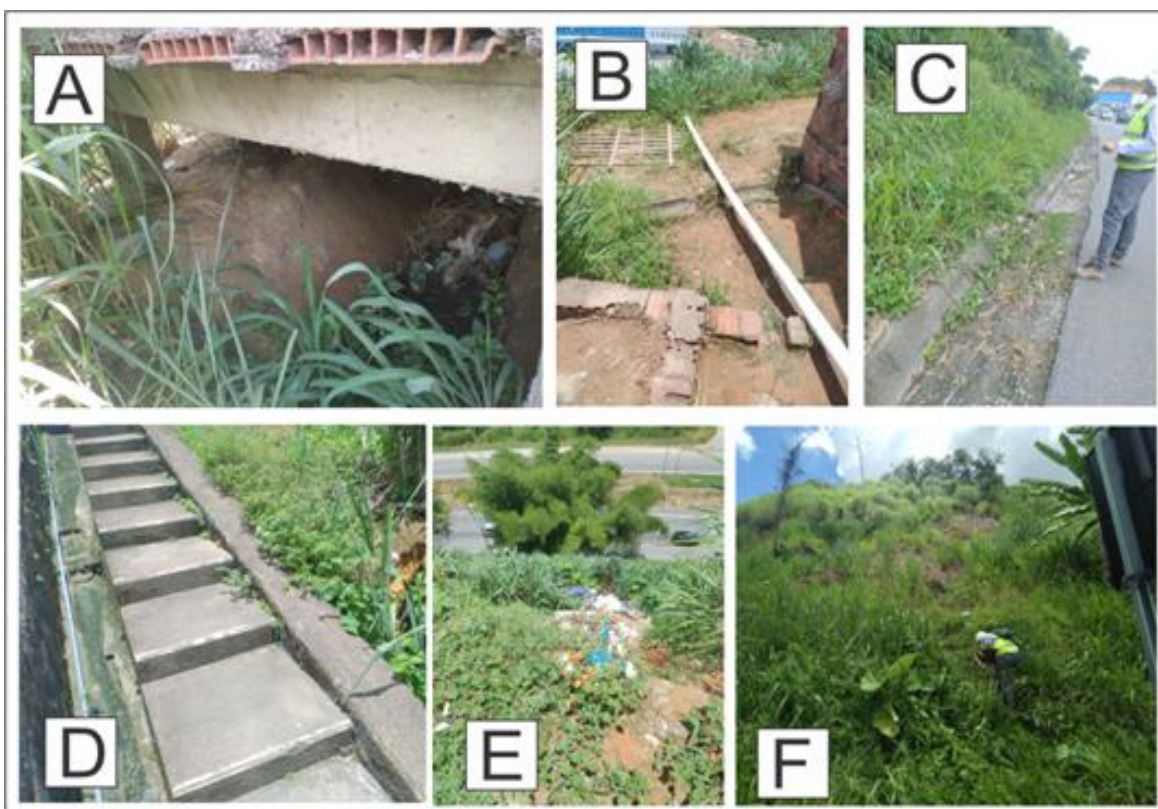
Figura 29: Visita técnica realizada na encosta situada no Alto da Telha; A) Moradia no topo do talude com erosão e acumulação de resíduos abaixo da estrutura da casa; B) Formação de crosta compactada no solo e lançamento de esgoto na face do Talude; C) Drenagem danificada indicando esforços passivo na base do talude; D) Drenagens comprometidas na escadaria e encanação usada para compartilhamento das águas servidas (cor azul); E) Lançamento de resíduos sólidos sobre o talude no primeiro plano e bambuzal na base do talude em segundo plano; F) Alto grau de saturação na base do talude com surgência de água. Fonte: Produzido pelo autor.

ocupando as bermas, esculpidas sem muito critério na construção. Diante disso, esses fatores corroboram para uma maior vulnerabilidade local (Figura 29).

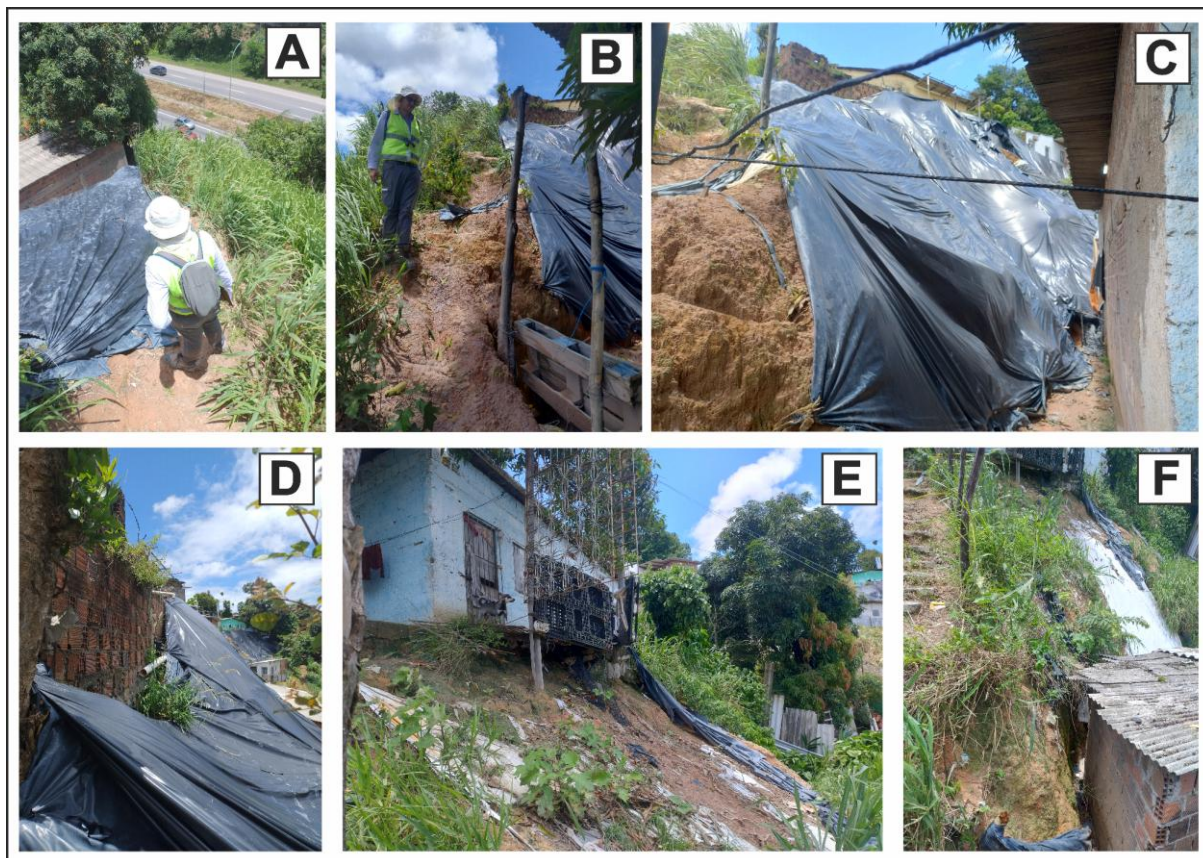
Figura 30: Todas as imagens representam ângulos do mesmo contexto, localizado na parte sul do talude. A e B) Escadaria improvisada, esculpida por moradores, apresentando aspectos erosivos em seu percurso. C e D) Talude coberto por lona plástica preso no muro da residência acima e apresentando uma distância de 40 cm entre a base e a moradia à jusante. E) Perda significativa de solo abaixo da casa azul. F) Declividade acentuada da casa azul e moradia inferior a 15 cm do corte. Fonte: Produzido pelo autor.

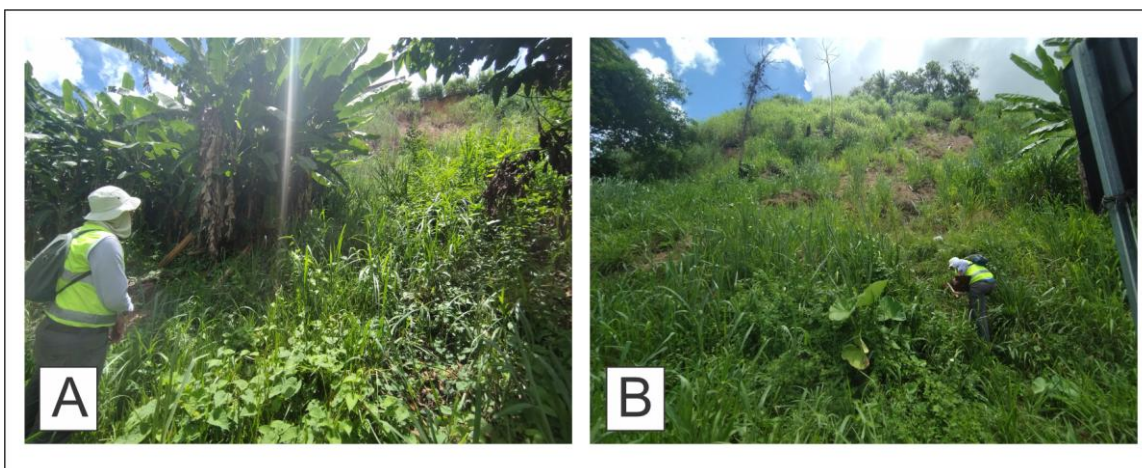
Figura 31. Zonas supersaturadas na base do talude apresentando surgência de águas, pós-evento chuvoso, provocadas pelo escoamento subsuperficial. Nessas zonas é comum plantas concentradoras de umidade como as Bananeiras (*Musa spp.*) e Taiobas (*Xanthosoma sagittifolium*). Fonte: produzido pelo autor.

A nomenclatura geomorfológica da área de estudo são os Tabuleiros Dissecados, que já evidenciam a forte atuação dos processos erosivos a longo do tempo e atuantes até o presente na área de influência do talude. Os processos erosivos evidenciados são: (1) Salpicamento, quando o impacto da água da chuva, atuando diretamente sobre solo exposto desagregando os seus sedimentos, impermeabilizando e formando crostas compactadas; (2) Escoamento superficial, além de transportar por gravidade o material desagregado sob o talude, no trajeto, com o aumento da energia cinética, modela o solo desprotegido podendo produzir canais e progressivamente as ravinas; (3) Escoamento Subsuperficial, as linhas de fluxos carregam material durante o processo de infiltração/percolação, saturando e surgindo em alguns pontos na face do talude pós-evento pluviométrico, região marcada pela presença de plantas concentradoras de umidade (Figura 31).

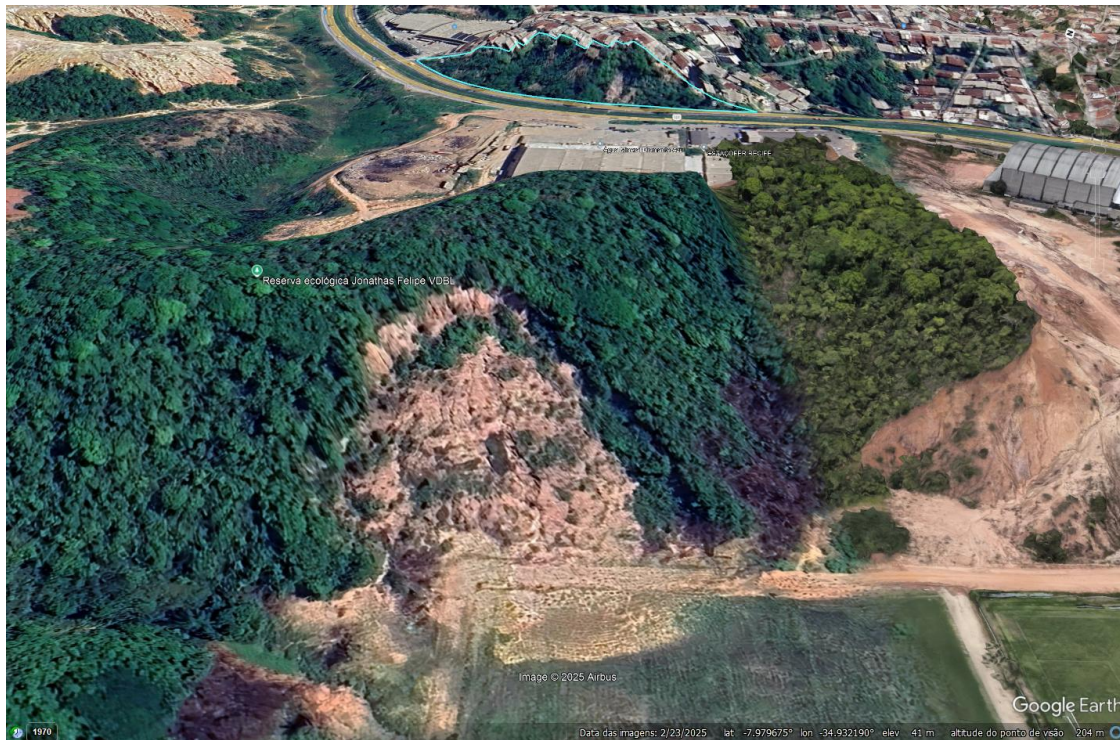
Figura 55: Escorregamento rotacional em encosta natural com superfície de ruptura de base atingindo o campo de futebol. Ao fundo, talude do Alto da Telha (em azul). Fonte: Google Earth, 2025.

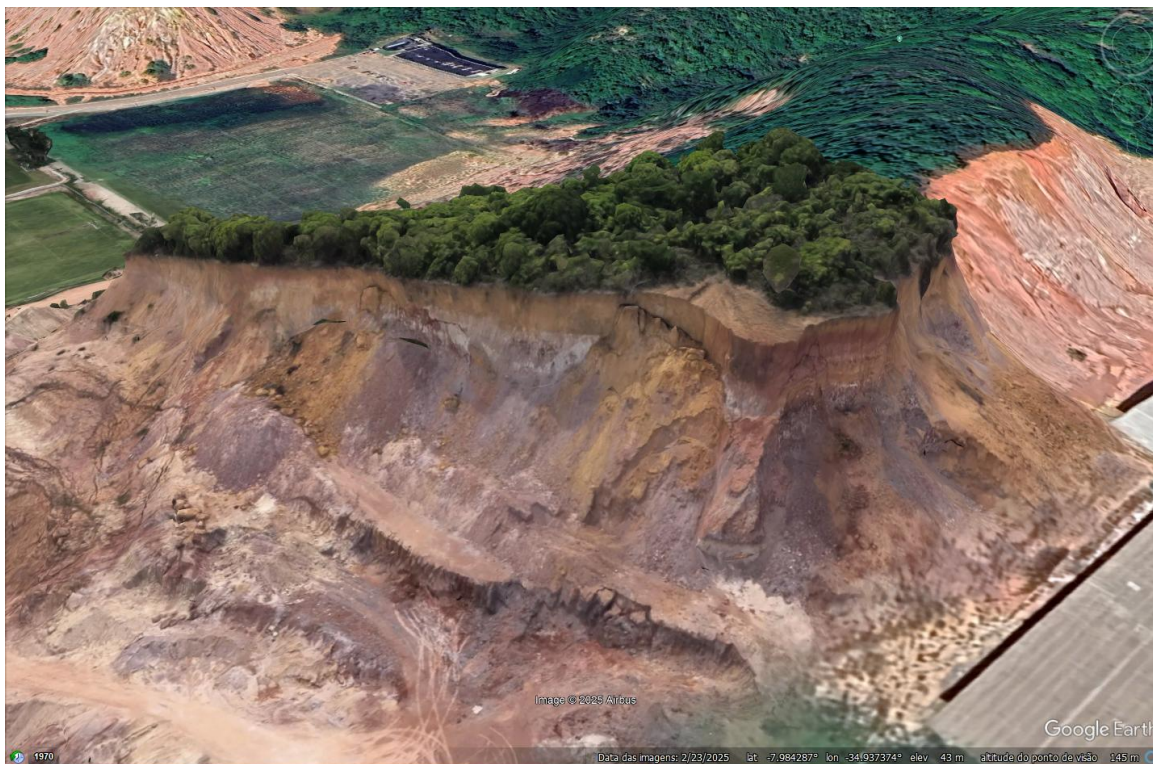
Figura 56: Encosta parcialmente retaludada com escorregamentos translacionais apresentando superfícies de ruptura superficiais de face. Ao fundo, centro de treinamento do Náutico com deslizamento rotacional previamente descrito. Fonte: Google Earth, 2025.
