Recife
Fevereiro de 2006

**OS IMPACTOS DA EXPANSÃO URBANA SOBRE OS SISTEMAS
GEOMORFOLÓGICOS LITORÂNEOS : O CASO DO MACEIÓ NOSSA
SENHORA APARECIDA, BAIRRO DO JANGA - PAULISTA – PE**

*Dissertação apresentada ao Curso de
Mestrado em Geografia por
LEONARDO RAPHAEL GUARANÁ
BELLO para obtenção do título de
Mestre em Geografia*

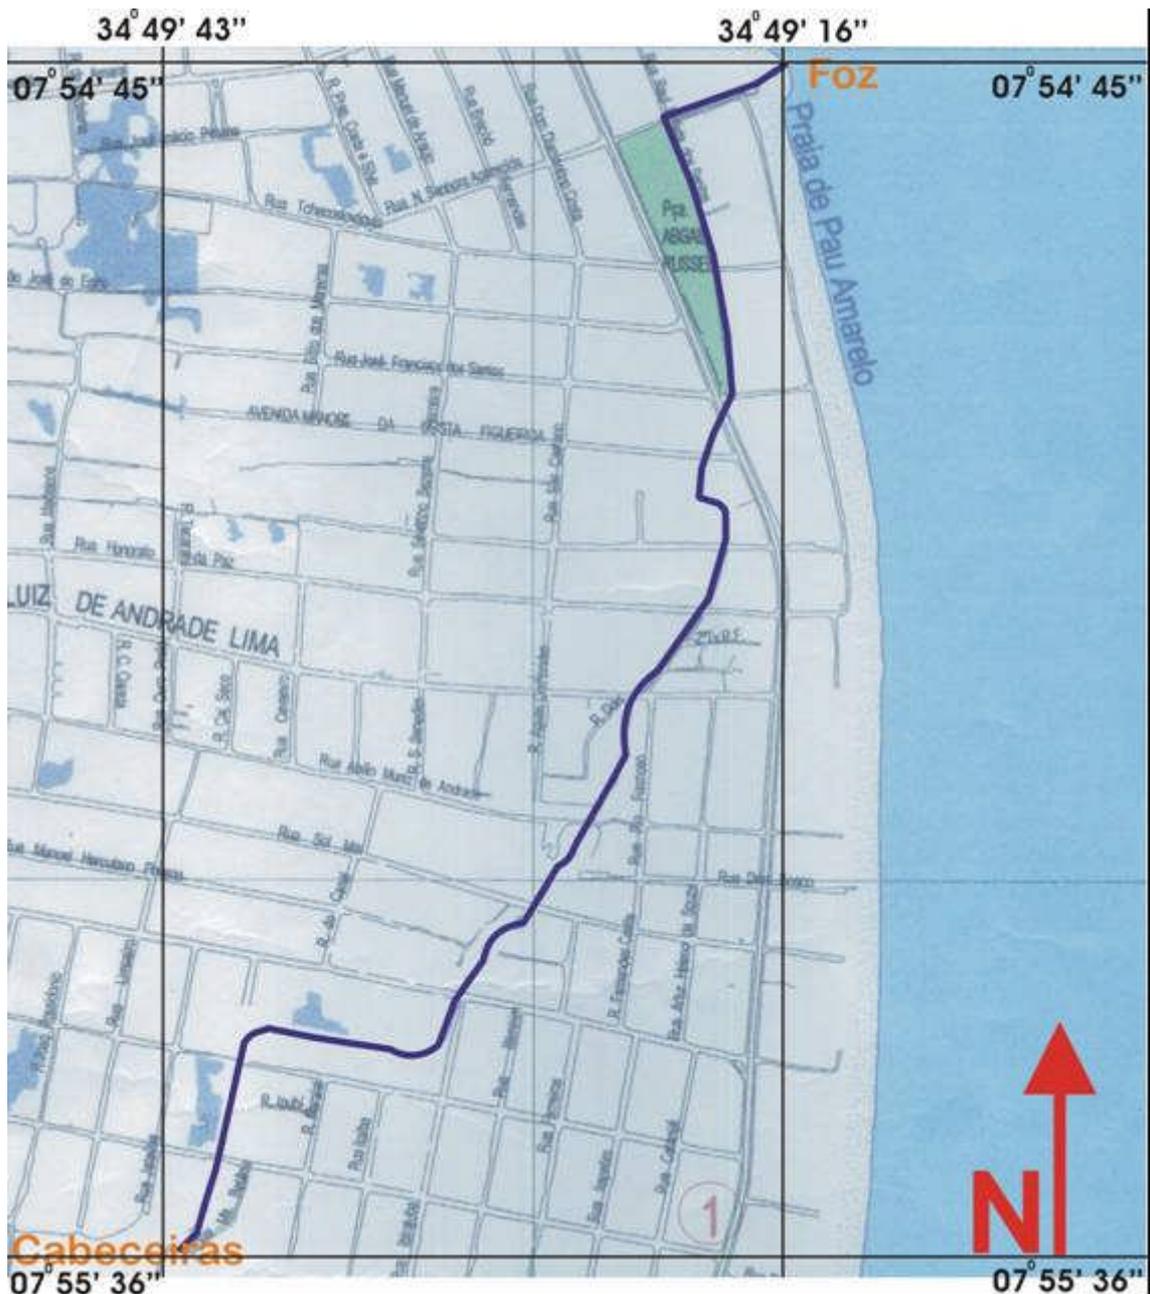
A figura 05 mostra o litoral de Paulista, na parte em que aparece os bairros do Janga e de Pau Amarelo e a localização do maceió de Nossa Senhora Aparecida, em uma carta Planimétrica da FIDEM - Fundação de Desenvolvimento Metropolitano 92 - 50 na escala original de 1: 10 000 , com o objetivo de representar a área estudada com mais precisão.

Figura 05 - Carta Planimétrica: 92-50 Fidem - Litoral de Paulista, Bairros do Janga e de Pau Amarelo e Localização Exata do Maceió de Nossa Senhora Aparecida. Escala Original Da Base Cartográfica 1: 10 000.

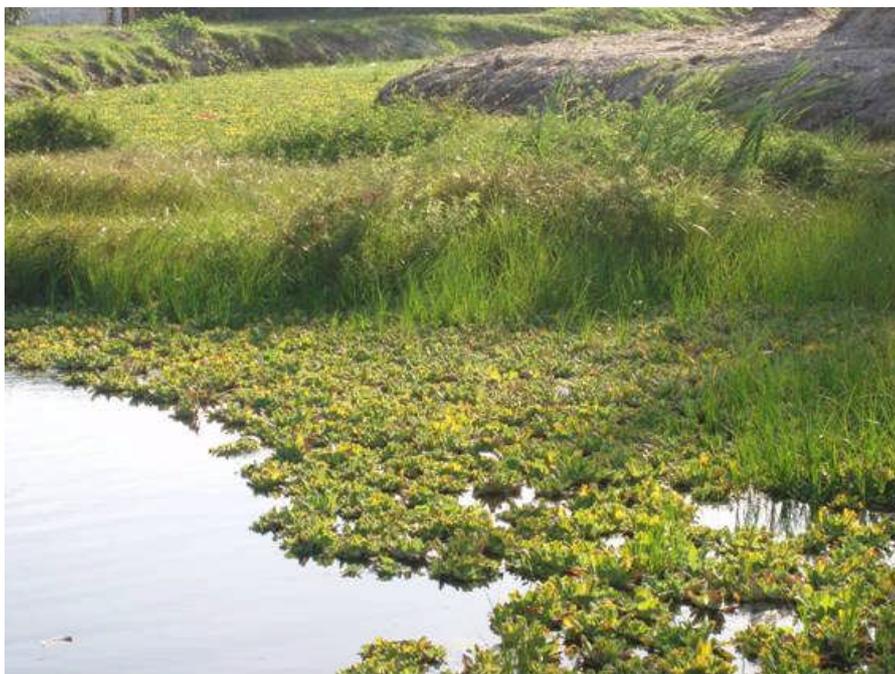
Figura 10 – Terreno Alagadiço Próximo à Cabeceira do Maceió Nossa Sra. Aparecida.

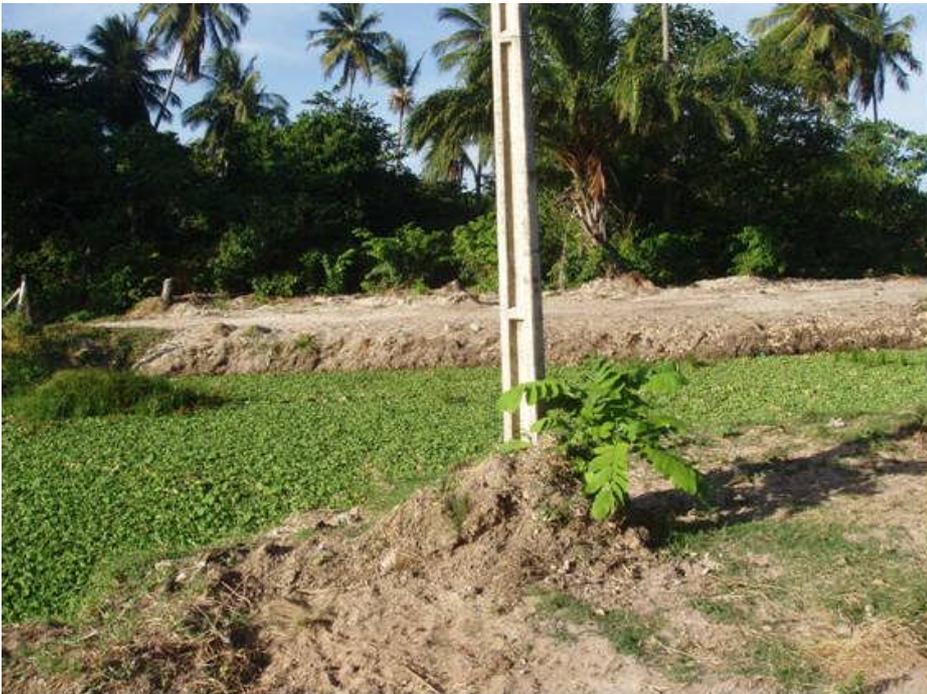
Corpo de material geralmente terroso, construído pelo homem sobre a superfície natural, com o fim de nivelar terrenos, alterá-los para servir de suporte a uma construção mais elevada ou para obter uma configuração determinada (Figura 11).

Figura 11 – Aterro Realizado nas Imediações das Cabeceiras do Maceió Nossa Sra. Aparecida.

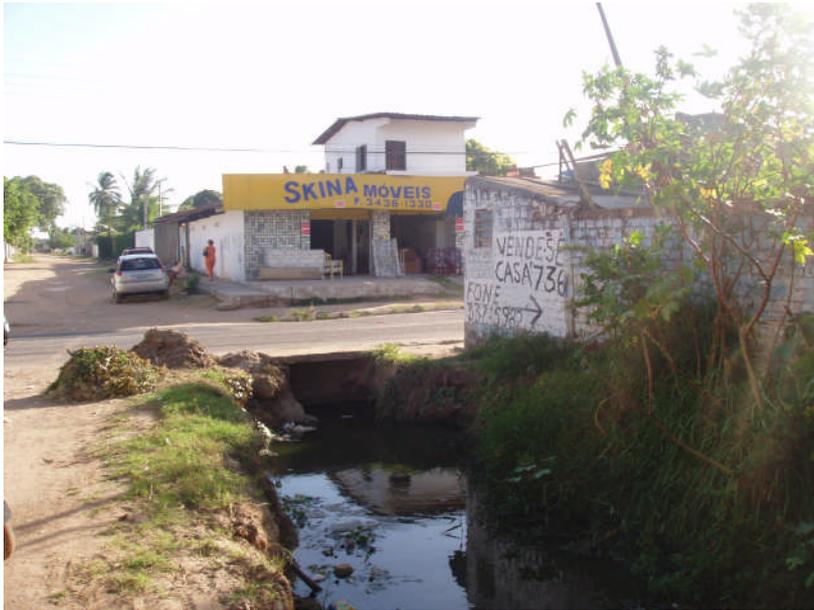
Parte superior de um rio, próxima a sua nascente. (Figura 12)

Figura 12 – Aspecto da Cabeceira Urbanizada do Maceió Nossa Sra. Aparecida

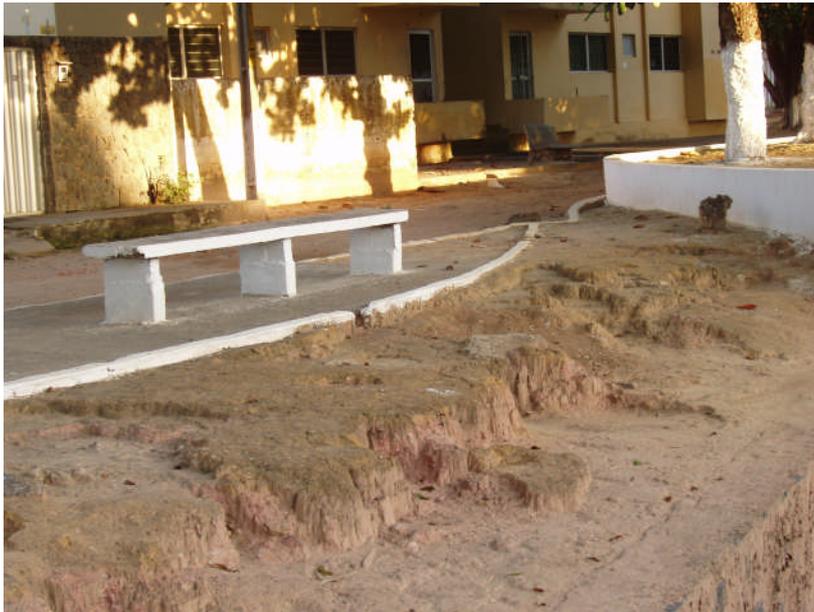
Aquela que ocorre quando o escoamento da água lava a superfície do terreno, de forma homogênea, transportando as partículas em suspensão, sem formar canais preferenciais. É um dos mais importantes desastres de evolução gradual que ocorre no País (Figura 13).

Figura 13 – Erosão Laminar Atuando Ativamente ao Longo dos Aterros não Vegetados Realizados nas Margens do Maceió.

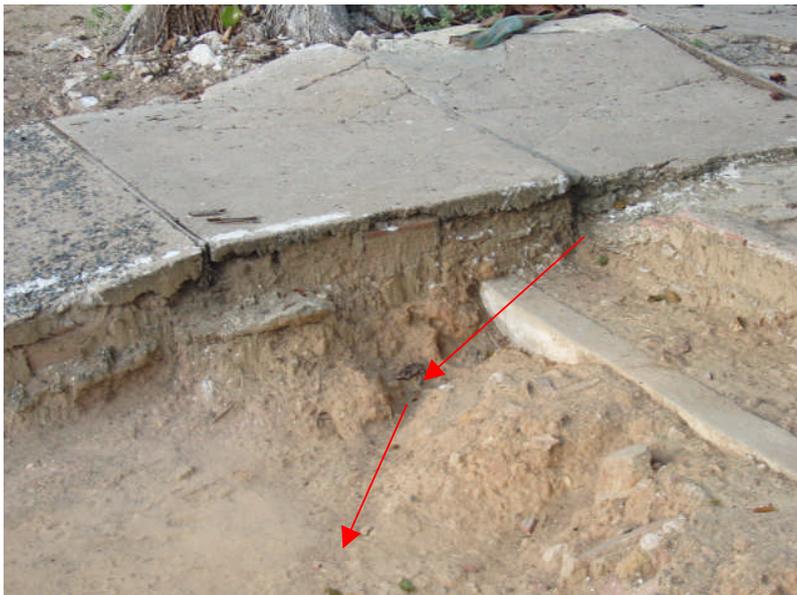
Aquela que ocorre quando o fluxo de água, arrastando partículas de solo, concentra-se em vias preferenciais e aprofunda sulcos, dando origem a sulcos de alguns centímetros, ravinas, com perfil em forma de “V” e poucos metros de profundidade, e a voçorocas, com perfil em forma de “U” e até 50m de profundidade, 30 ou mais metros de largura e até mais de 1000 m de extensão (Figura 14).

Figura 14 – Erosão Linear Escavando Sulcos em Aterros Realizados às Margens do Maceió.

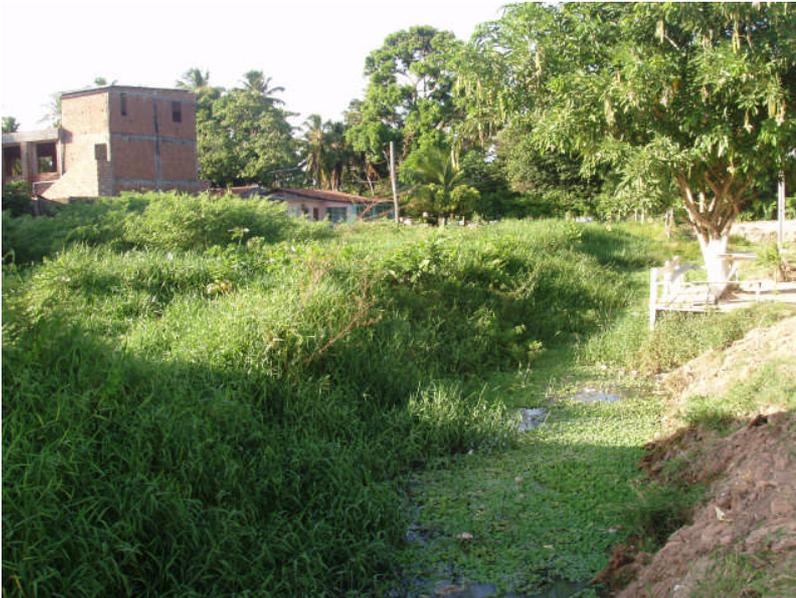
Figura 15 – Ocorrência de Gramíneas nas Margens do Maceió

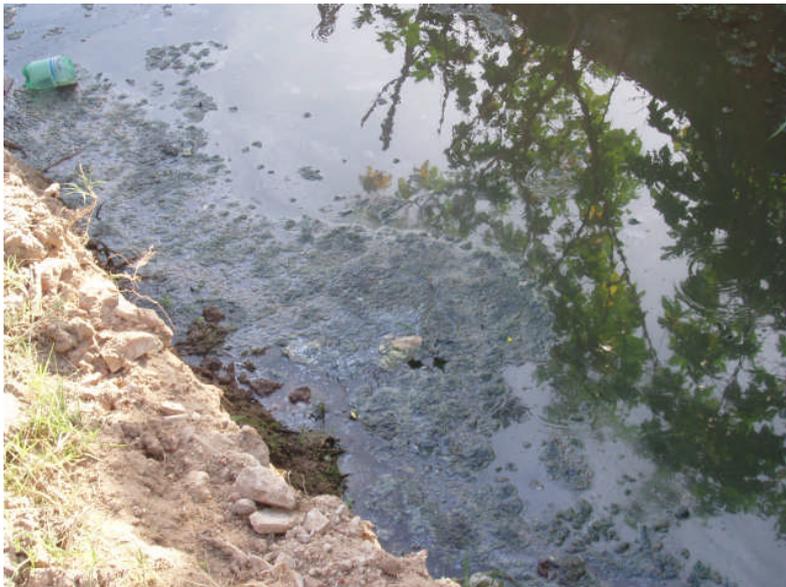
Figura 16 – Aspecto do “Lodo” Acumulado na Superfície da Água Próximo à Cabeceira do Maceió.

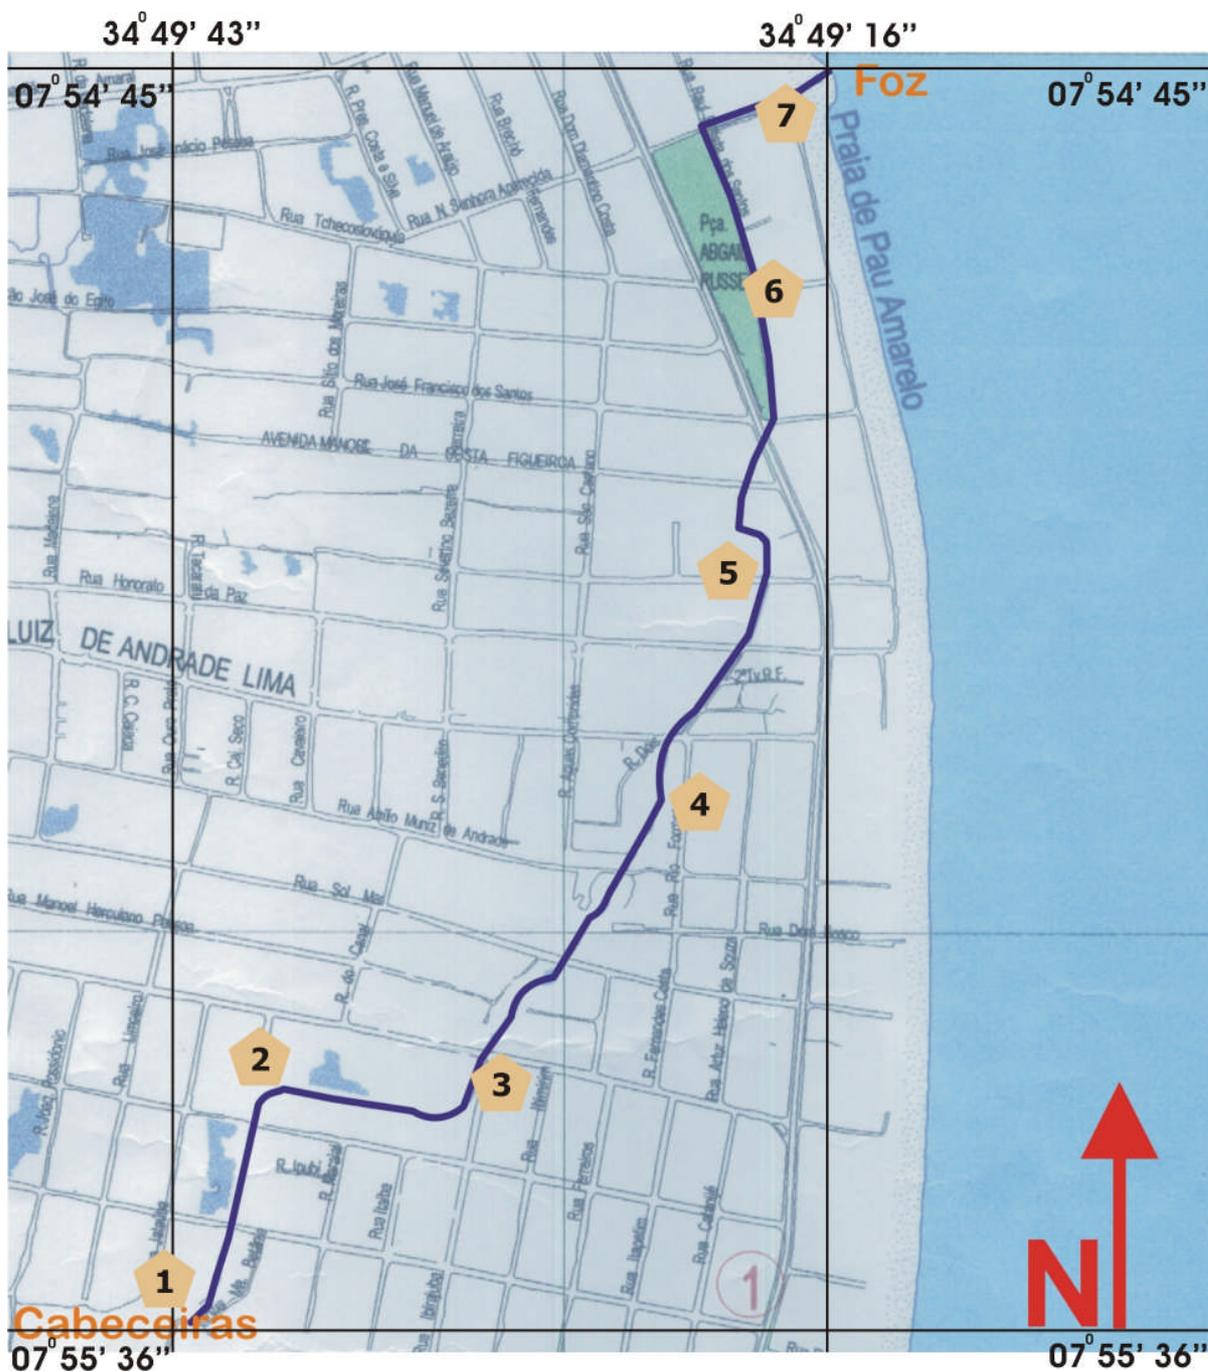
Na figura 17 identifica-se os trechos, representados por pontos de coleta que serviram de alvo para análise qualitativa que se seguirá.

Figura 17 – Localização dos Trechos Analisados ao Longo do Maceió Nossa Sra. Aparecida. Modificado de Carta Planimétrica: 92-50 FIDEM. Escala Original da Base Cartográfica 1: 10 000.

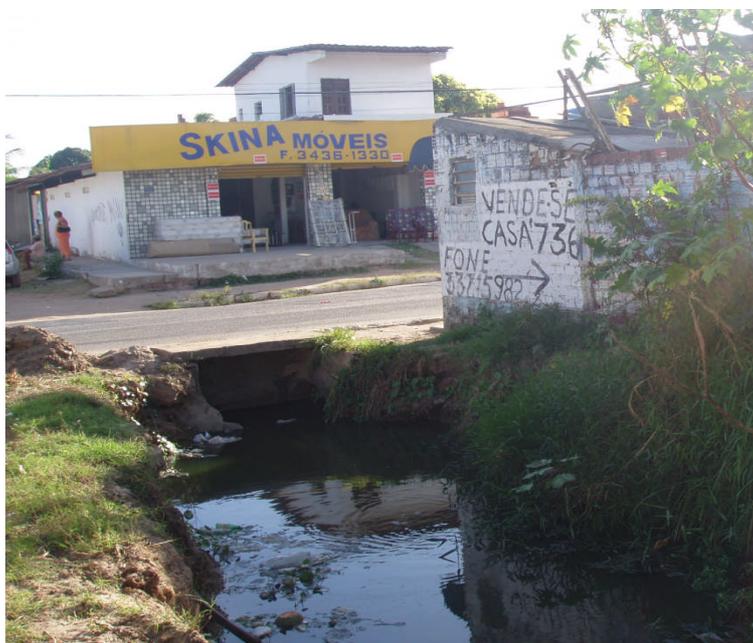
O segmento 01 corresponde às cabeceiras do maceió onde verificou-se a ocorrência de ocupação urbana, residencial e comercial, diretamente sobre a área de nascente. Esta, provavelmente correspondia a uma área alagada, sazonal ou perene, relacionada ao afloramento em superfície do lençol freático. Atualmente a área encontra-se seccionada pela Estrada de Mane Pá, que liga o distrito do Janga ao distrito sede de Paulista, estando as construções no trecho das cabeceiras do maceió e à margem da referida via, suspensas sobre o próprio leito canalizado do maceió (Figura 18). Verifica-se que neste setor, os alagamentos são freqüentes, e de longa duração, ao longo da estação chuvosa.

Figura 18 – Aspecto da Cabeceira do Maceió Nossa Sra. Aparecida, com Construções ao Longo da Estrada de Mané Pá Suspensas Sobre o Seu Leito.

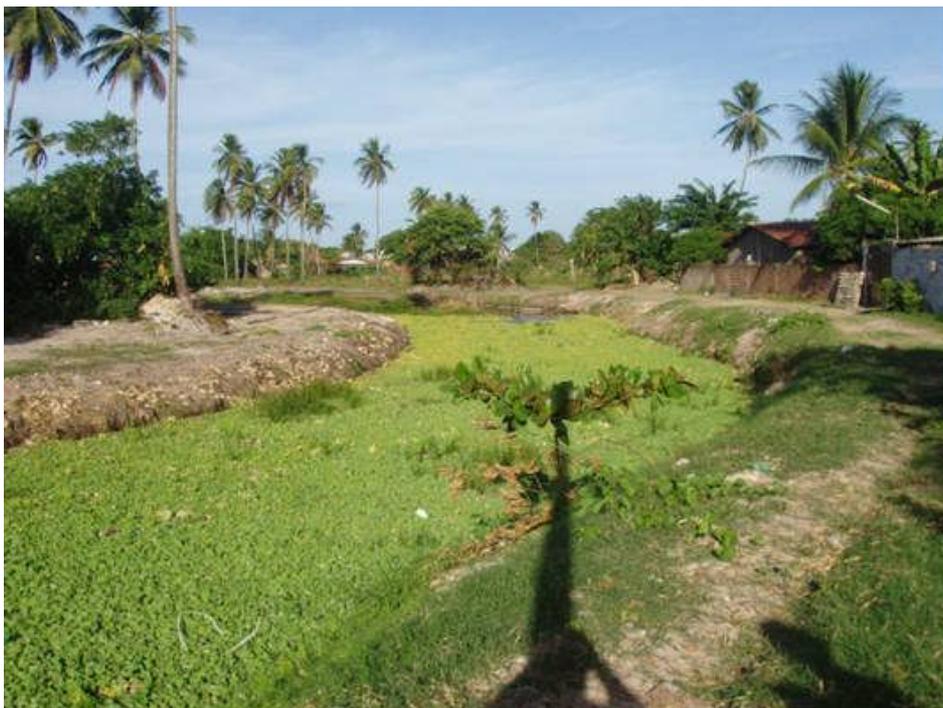
De fato, apenas neste segmento as feições geomorfológicas supramencionadas ainda foram encontradas com significativa expressão espacial e razoável estado de preservação. No entanto, devido à proximidade de áreas intensamente urbanizadas, como a Estrada de Mané Pá, já foi possível observar indícios de utilização da área para disposição de resíduos sólidos domésticos e retirada informal de areia para construção civil (Figura 20).

Figura 19 – Aspecto do Trecho Mais Largo do Maceió com a Presença de Terraços Marginais Ainda Livres da Ocupação Residencial.

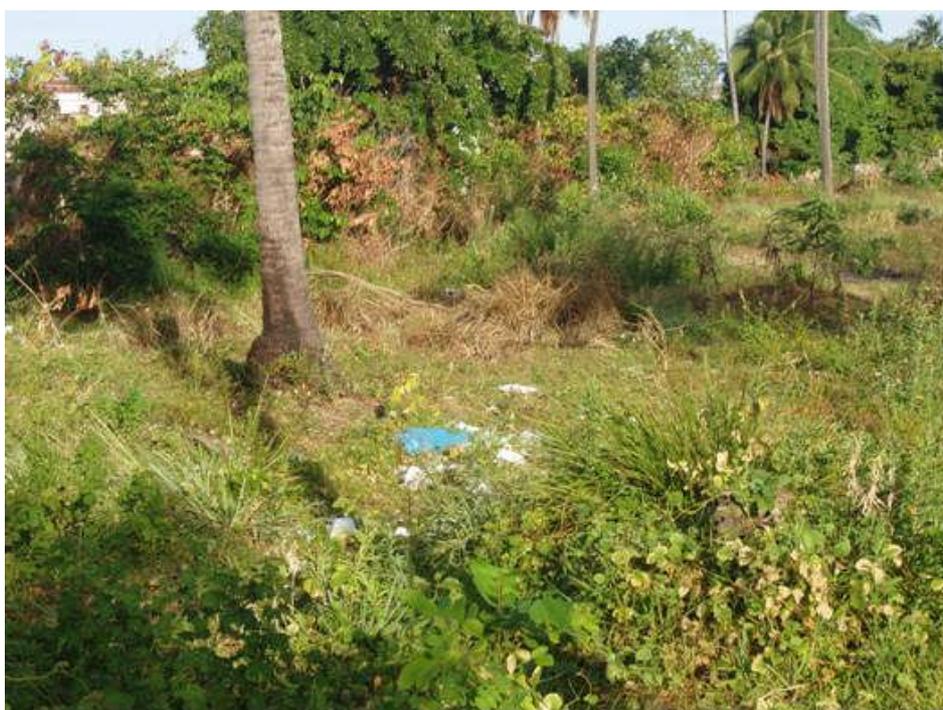
Figura 20 – Deposição de Resíduos Sólidos nos Terraços

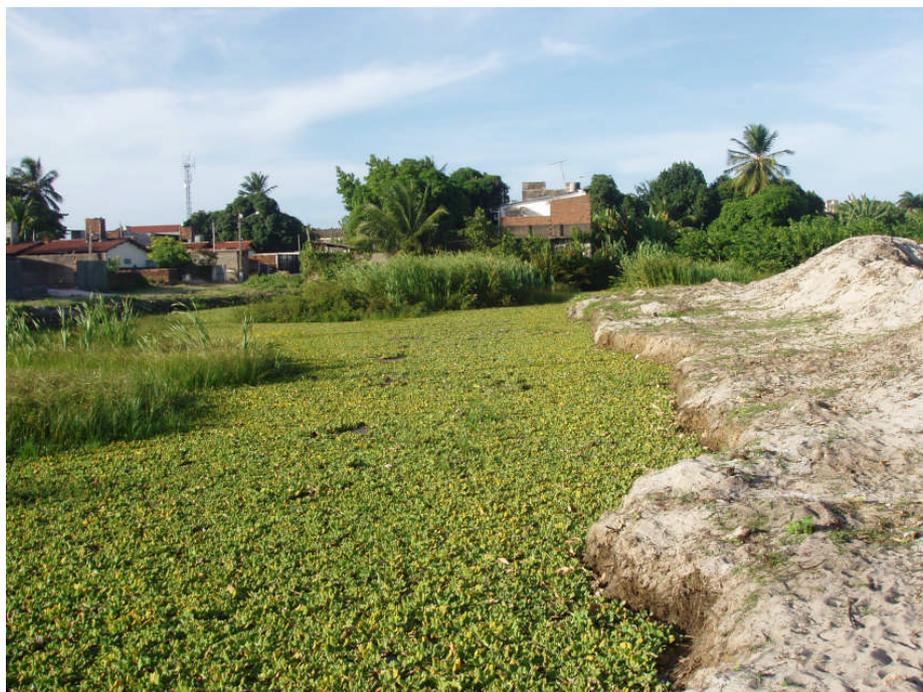
sedimentos carregados pela ação pluvial, acúmulo de resíduos (lixo), o que favorece também a possibilidade de desbordo. A ocupação inadequada das áreas baixas das margens resultou na destruição da vegetação original, além do aterro de áreas alagadas e erosão das margens. No entanto, constatou-se em segunda visita a área que o canal vem sendo submetido a um processo sistemático de alargamento e aprofundamento da calha, por parte da prefeitura. Embora esta iniciativa vise minimizar os impactos das enchentes sobre o seu entorno, verificou-se que o material arenoso retirado do leito fora apenas remanejado para os terraços marginais, logo, podendo sofrer nova remobilização para dentro da calha assim que sobrevenham precipitações mais intensas (Figura 21).

Figura 21 – Aspecto do Material Retirado do Leito do Maceió e Depositado Diretamente Sobre Seus Terraços Marginais

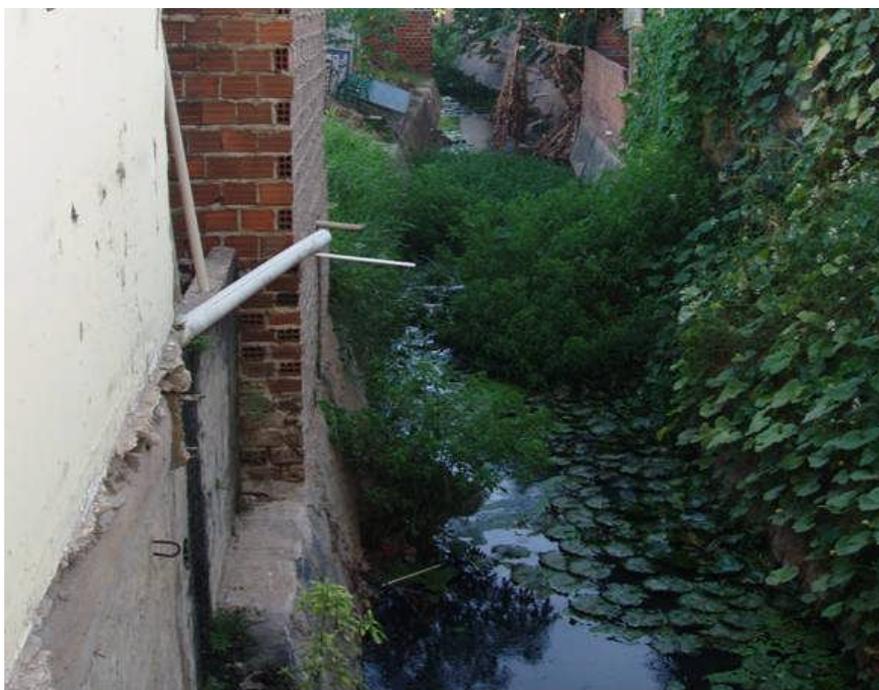
que chega a gerar o barramento do fluxo, fazendo subir o nível da água. Neste trecho também se constatou a extração informal de areia, aterro de áreas alagadas e desbordo.

Figura 22 – Aspecto Confinado do Canal pelo Avanço das Construções Clandestinas. Observa-se o Lançamento de Águas Servidas e a Eutrofização da Lâmina D'água.

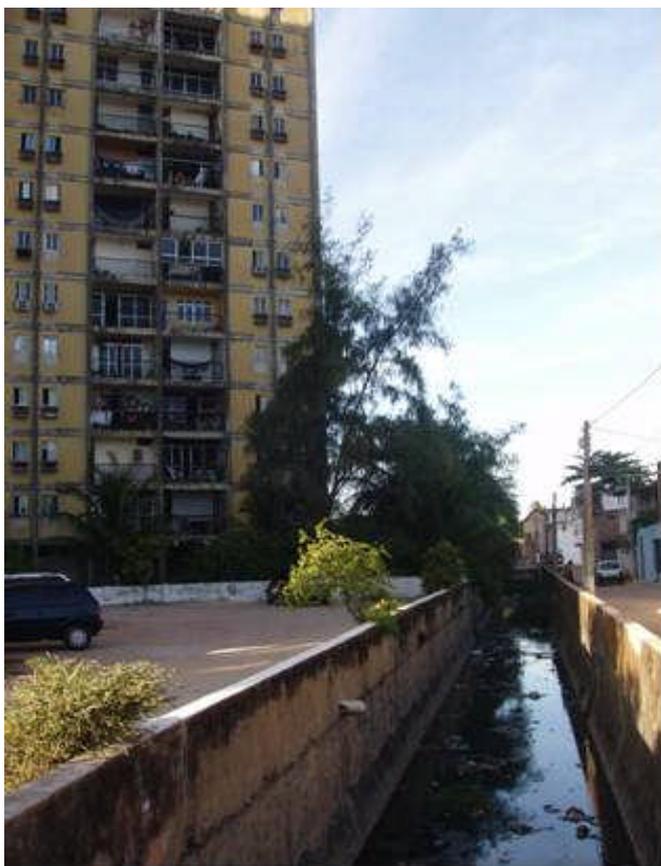
Outra constatação importante neste trecho é o fato de que as obras de urbanização do maceió não reservaram espaços livres nas margens para o extravasamento das águas durante as enchentes. Logo após o Conjunto Residencial supramencionado, o padrão de invasões informais é retomado, o que pode ser constatado pela observação da construção de muros até a margem canalizada do maceió.

Figura 23 – Aspecto das obras de engenharia nas imediações do conjunto residencial beira mar (prédios à esquerda da foto). Neste segmento observa-se o confinamento planejado e a retificação do maceió nossa sra. Aparecida, com implantação inclusive de uma via marginal (lado direito da foto), sem que contudo tenha sido prevista a manutenção das margens dos terraços e providas áreas para a extravasão das águas pluviais e de marés de sizígia, sobretudo durante os episódios de intensa precipitação nos meses de inverno.

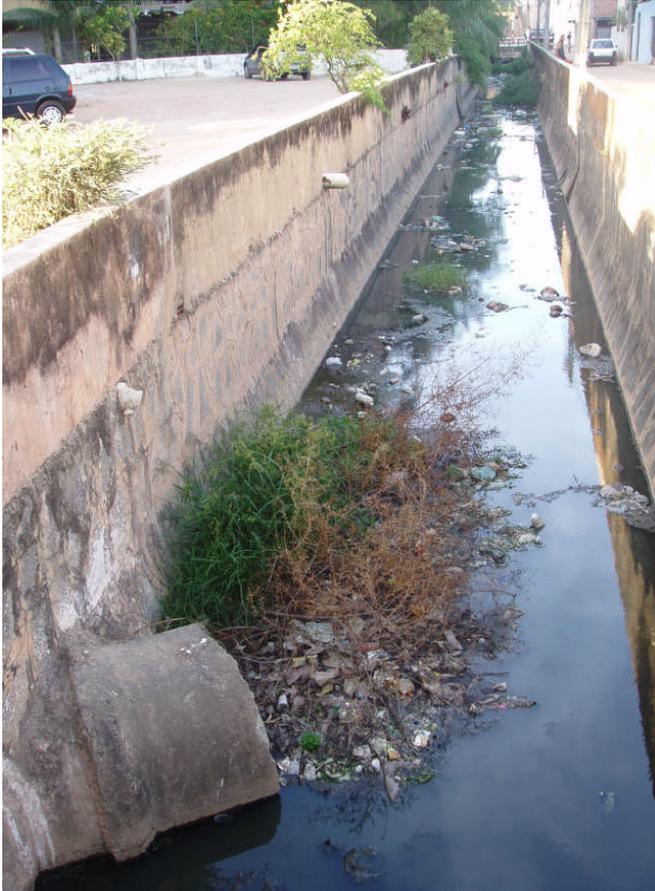
Figura 24 – Aspecto da calha urbanizada do maceió Nossa Sra. Aparecida ao lado do conjunto residencial beira mar. Neste ponto observa-se que as manilhas que despejam águas servidas não tratadas já encontram-se parcialmente inundadas mesmo durante a maré baixa, o que responde em parte pelo refluxo das águas servidas. Nota-se também grande quantidade de entulhos resultantes do lançamento de resíduos sólidos in natura no leito do maceió, sobretudo restos de construção, que ao causarem o assoreamento do leito, agravam a magnitude das enchentes de inverno.

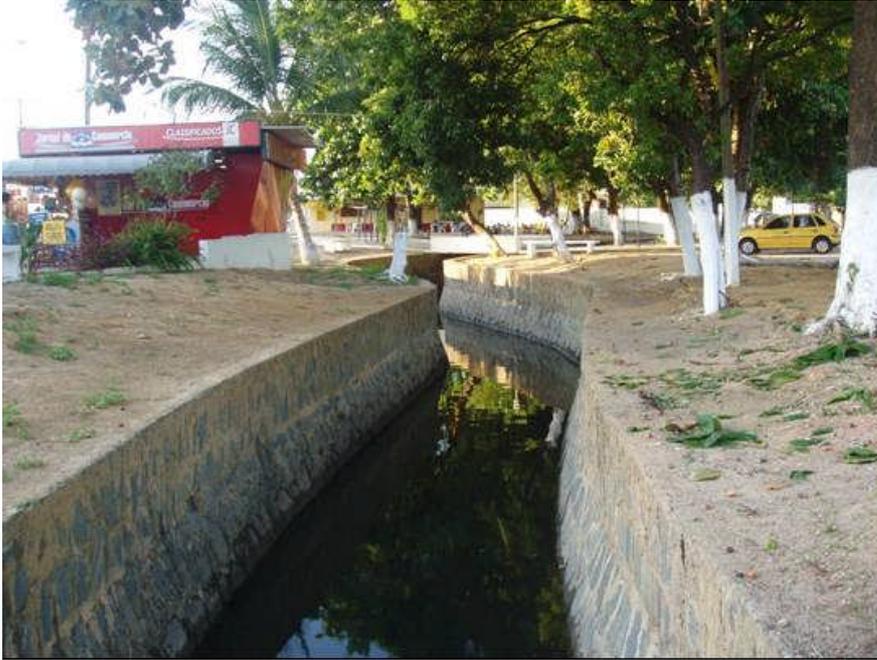
Neste trecho observa-se vestígios de um projeto de urbanização datado do final da década de 1970, voltado para a ocupação por segundas residências destinadas às classes médias altas, que àquele tempo demandavam por áreas de balneário nas proximidades da cidade do Recife. É notável que o tratamento paisagístico e hidrológico é diferenciado do restante da micro-bacia do maceió Nossa Sra. Aparecida, com a presença de jardins projetados marginais ao curso do maceió, e canal com sinuosidades que imitam aquelas da dinâmica natural de um baixo curso fluvial (ou de hidrologia mista), o que se presta para a diminuição da velocidade do fluxo de água, dissipando o seu poder erosivo e, portanto, preservando as margens da erosão pelo fluxo fluvial ou pela ação das marés (figura 25).

Figura 25 – Projeto urbanístico da praça Abigail Russel, incorporando sinuosidades ao baixo curso do maceió.

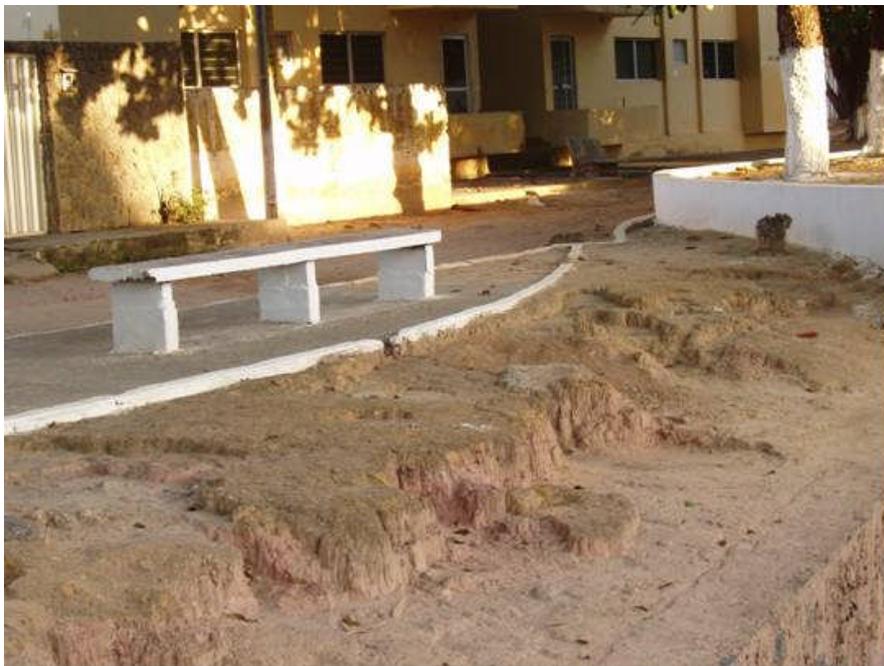
Apesar da “aparência” mais harmônica deste trecho da paisagem do maceió, percebe-se que as obras de urbanização ali encontradas refletem uma política urbana fragmentada, ao não contemplar a micro-bacia do maceió como um todo, de forma geossistêmica e integrada, mas sim privilegiando as áreas mais nobres. No entanto, a área do entorno da Praça Abigail Russel configura-se ainda como uma “rugosidade” temporal, pois os processos de especulação imobiliária destinados às camadas de alta renda, levaram a demanda por segundas residências de alto padrão para outros setores do litoral pernambucano, deixando apenas “marcas residuais” de uma nobreza incompleta na área (figura 26). Neste sentido, observa-se o abandono dos equipamentos urbanos, com acelerada erosão marginal dos aterros por falta de manutenção dos jardins planejados nas laterais do maceió (figura 27 e 28).

Figura 27 – Aspecto degradado do aterro às margens do maceió na praça Abigail
Russel, por incremento da erosão laminar sem proteção adequada de ajardinamento.

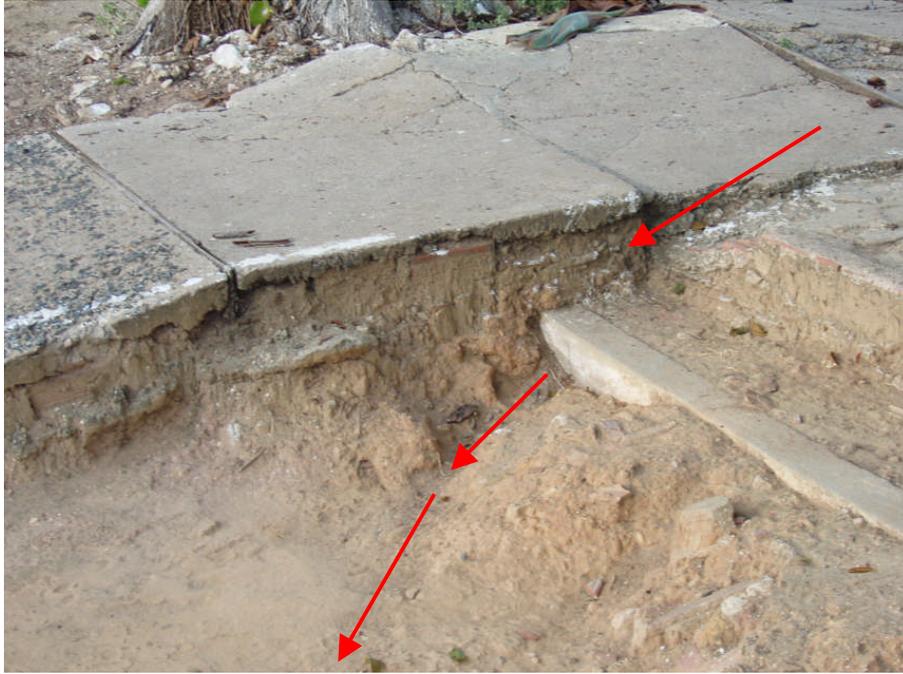
Figura 28 – Detalhe da erosão linear destruindo as estruturas de urbanização da praça Abigail Russel, Janga.

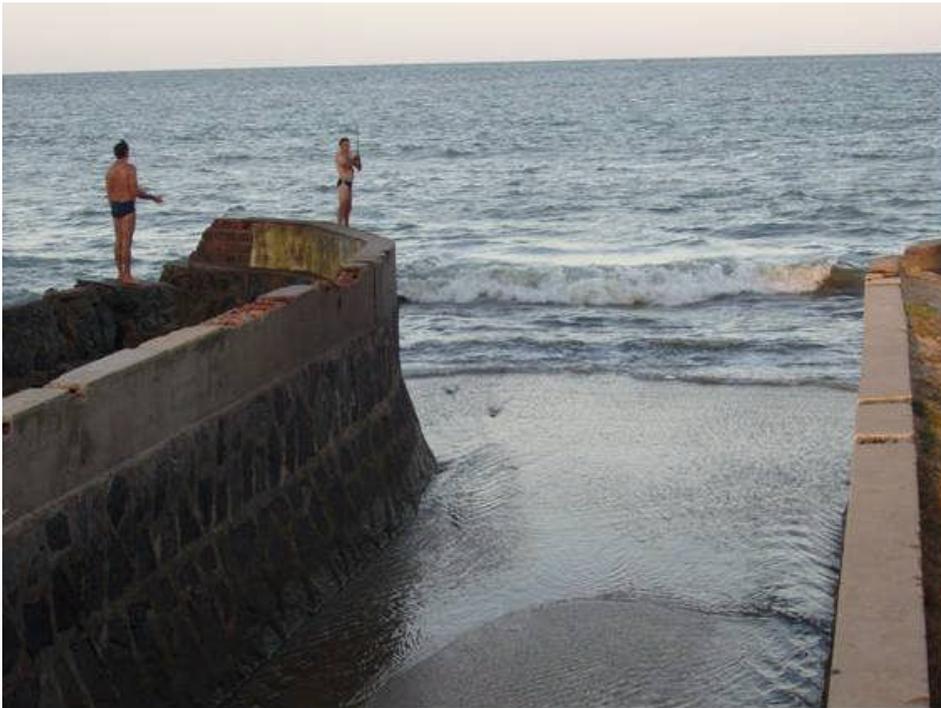
Ao longo do seu trecho final novamente o canal mostra-se retificado, revestido e canalizado, com o lançamento de efluentes domésticos na drenagem, houve aqui também a supressão vegetal de manguezais, além de barramento natural, ocasionado pela variação das marés alta e baixa que traz sedimentos arenosos marinhos para dentro da embocadura do canal (FIGURA 29).

Figura 29 – Aspecto do aporte de sedimentos arenosos de origem marinha a partir da embocadura do maceió nossa senhora aparecida, em decorrência do fluxo das marés.

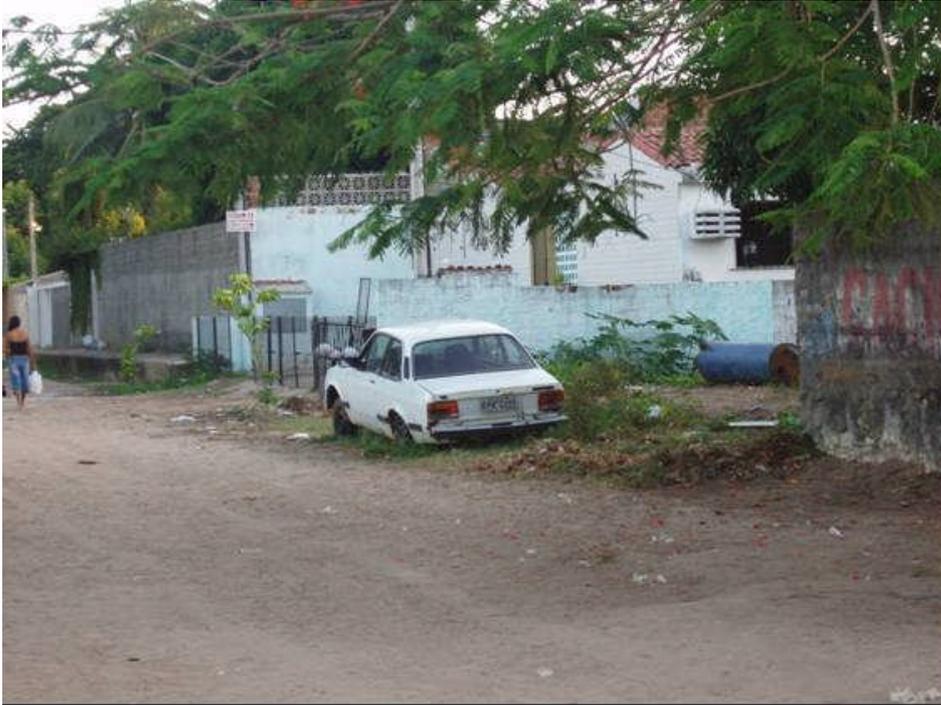
Em seu segmento final o maceió atravessa transversalmente o terraço holocênico da praia do Janga dentro de um canal retilíneo revestido de pedras e concreto. Neste trecho é notável a expansão de condomínios de segunda residência populares, nos quais um simples lote urbano (12X30) é muitas vezes ocupado por mais de uma dúzia de pequenos apartamentos destituídos de infra-estrutura de saneamento, conforto térmico ou adequação paisagística (figura 30). A sobre-ocupação do solo urbano neste trecho aumenta o aporte de resíduos domésticos não tratados no canal, que se somam àqueles oriundos das ocupações e práticas inadequadas à montante, discutidas anteriormente. De fato, o maceió, que naturalmente teria a função de canal de maré, servindo de zona de absorção do fluxo e refluxo marinho, com alguma drenagem fluvial eventual durante os meses chuvosos, tornou-se majoritariamente um canal de escoamento de eflúvios não tratados.

Figura 30 – Aspecto do uso do solo urbano próximo à embocadura do maceió, com a construção de condomínios populares sem infra-estrutura urbana adequada, e sobre carga dos lotes com várias unidades habitacionais.

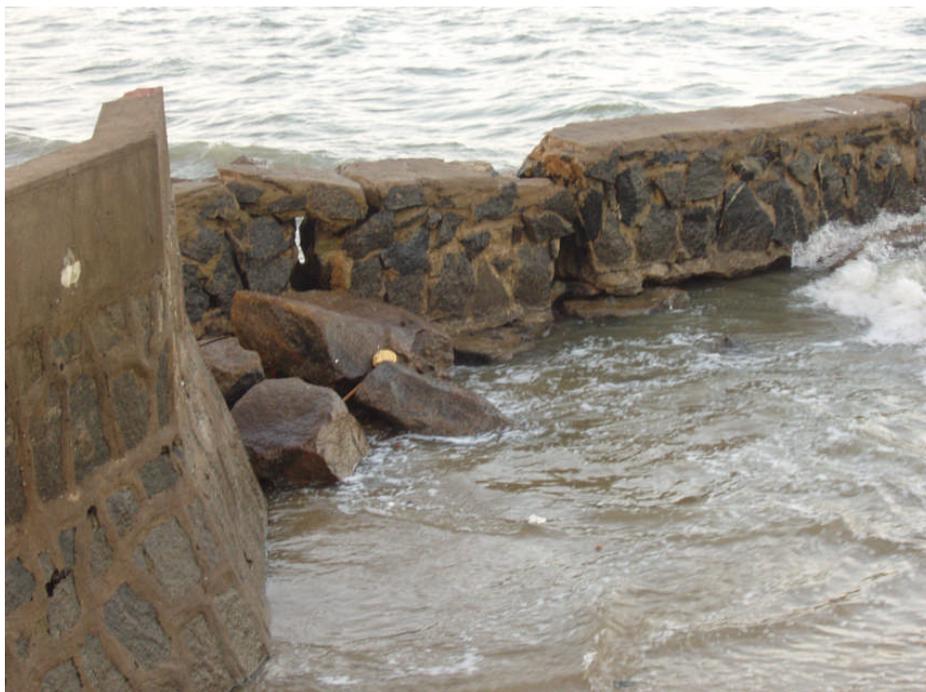
Por fim, ao atingir sua foz, o maceió Nossa Sra. Aparecida sofre os efeitos da crescente abrasão marinha no litoral do Janga, que destrói até mesmo as obras de contenção (gabiões) voltadas para a proteção da linha de praia. Ali se observa também a retirada dos blocos rochosos que se desprendem da estrutura dos gabiões, por parte da população, para a proteção de pequenos empreendimentos informais à beira mar (figuras 31 e 32).

Figura 31 – Destruição dos gabiões de contenção pela erosão marinha na embocadura do maceió nossa sra. Aparecida.

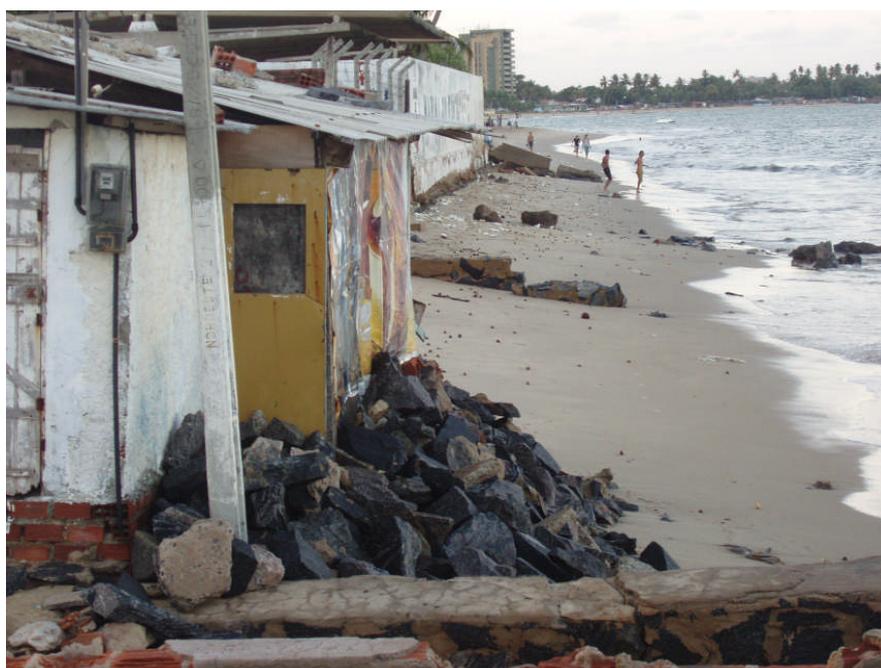
Figura 32 – Utilização dos blocos desprendidos dos gabiões para a proteção de pequenos empreendimentos à beira-mar.

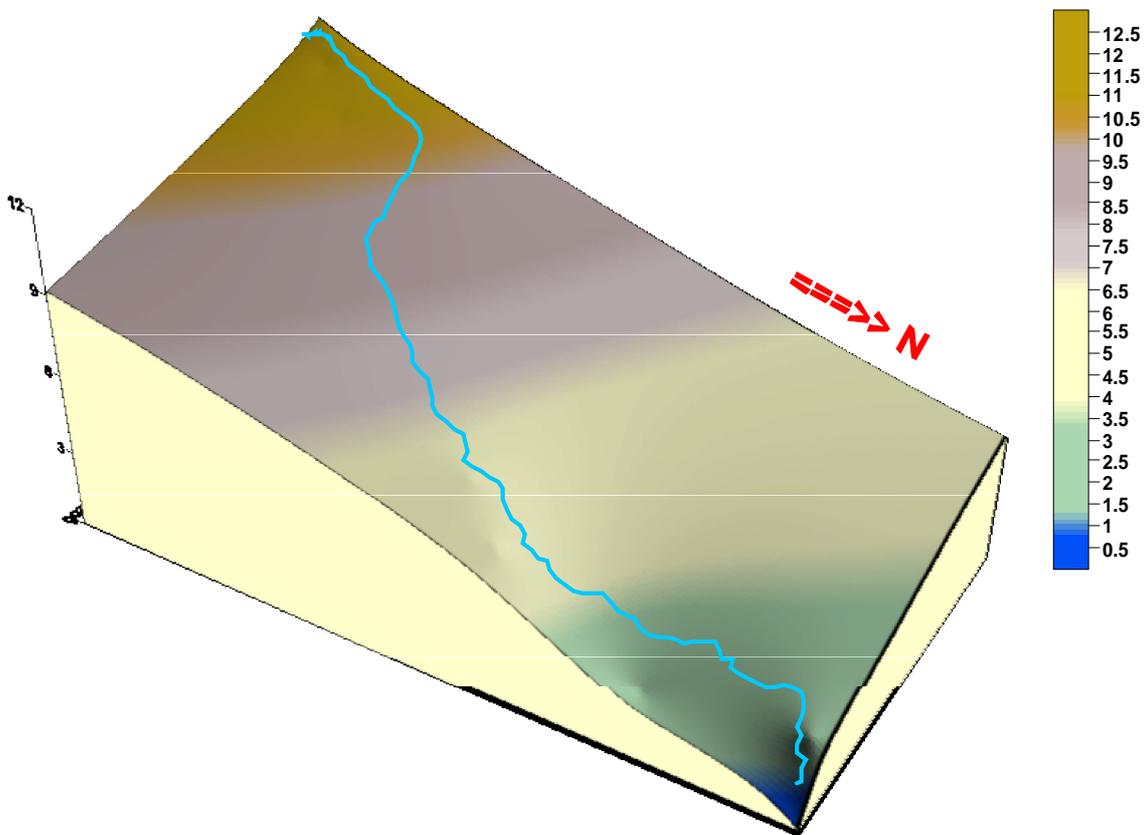
A partir da coleta de dados em campo com o GPS de mapeamento Garmim 76S e o uso do *software Surfer 8* para plotagem dos dados em gabinete foi possível recriar de forma simplificada a topografia da área cortada pelo maceió Nossa Sra. Aparecida. Percebeu-se que o mesmo corta transversalmente o desnível que se estabelece entre dois níveis de terraços e que ao longo de seu curso, apesar das intervenções antrópicas, as mudanças de nível de base lhe atribuíram características mistas, ora de canal fluvial ora de canal de maré (figuras 33 e 34).

Figura 33 – Bloco diagrama construído com auxílio do software Surfer 8 da área drenada pelo maceió Nossa Senhora Aparecida, evidenciando as quebras de declive cortadas pelo curso d'água ao longo do seu trajeto de pouco mais de 2 km de extensão.

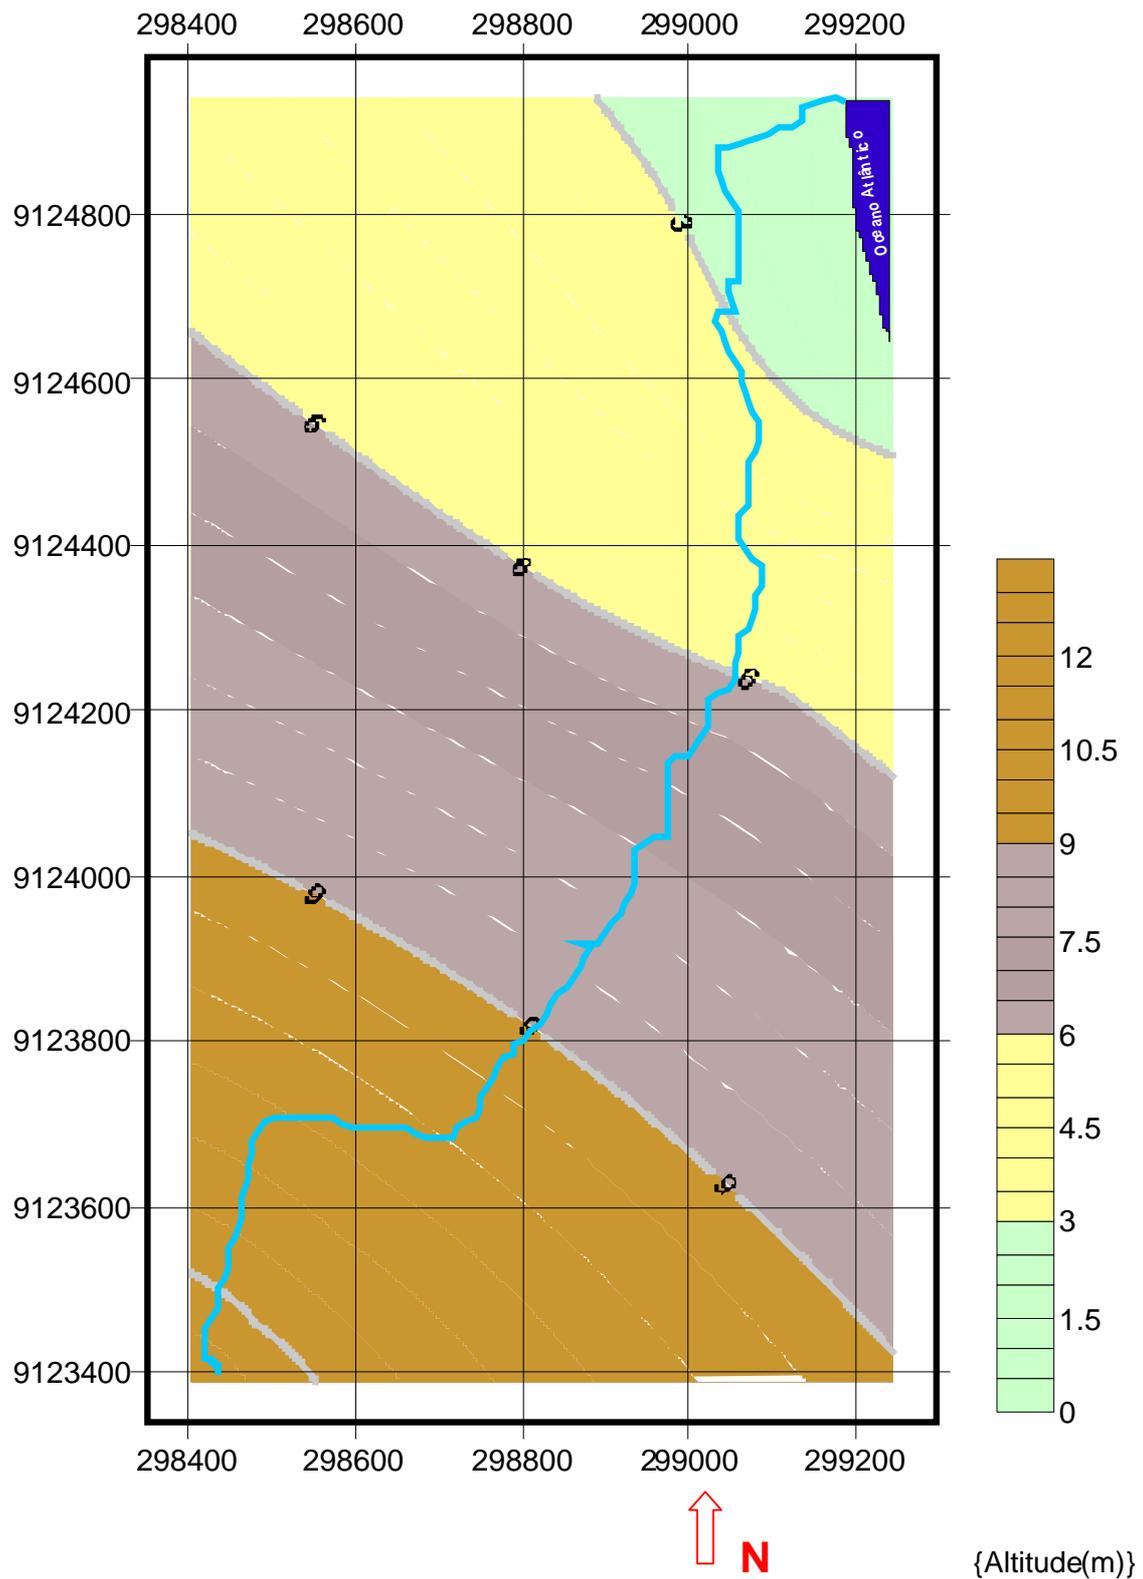
Figura 34 – Mapa hipsométrico da área drenada pelo maceió Nossa Senhora Aparecida demonstrando a direção das quebras de gradiente entre os diversos terraços flúvio-marinhos.
