**AVALIAÇÃO AMBIENTAL E PERCEPÇÃO DOS
USUÁRIOS SOBRE OS EFEITOS DAS OBRAS DE
PROTEÇÃO DE COSTA NAS PRAIAS DE CASA CAIADA
(OLINDA) E JANGA (PAULISTA)**

Dissertação apresentada ao Programa de Pós-Graduação do Departamento de Oceanografia (PPGO-DOCEAN) da Universidade Federal de Pernambuco, como requisito parcial para a obtenção do grau de Mestre em Oceanografia.

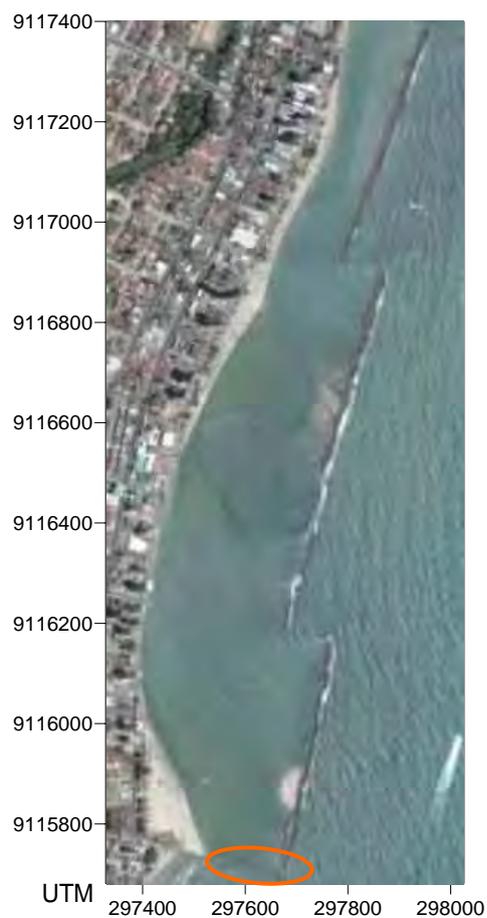
Fig. 2 - Vista aérea da praia de Casa Caiada com a abertura do espigão em destaque (2007)

Em 2000, algumas obras foram realizadas na praia de Casa Caiada, como alimentação artificial e abertura de parte do espigão (Fig. 2 e 3) (o qual deveria ter sido completamente retirado logo após o término da construção dos quebra-mares) para aumentar a circulação na zona abrigada (Fisner, 2004). Em 2003 foram iniciadas obras de revitalização da orla (iluminação, telefones públicos, cestos de lixo, chuveiros públicos) (Pereira *et al*, 2007).

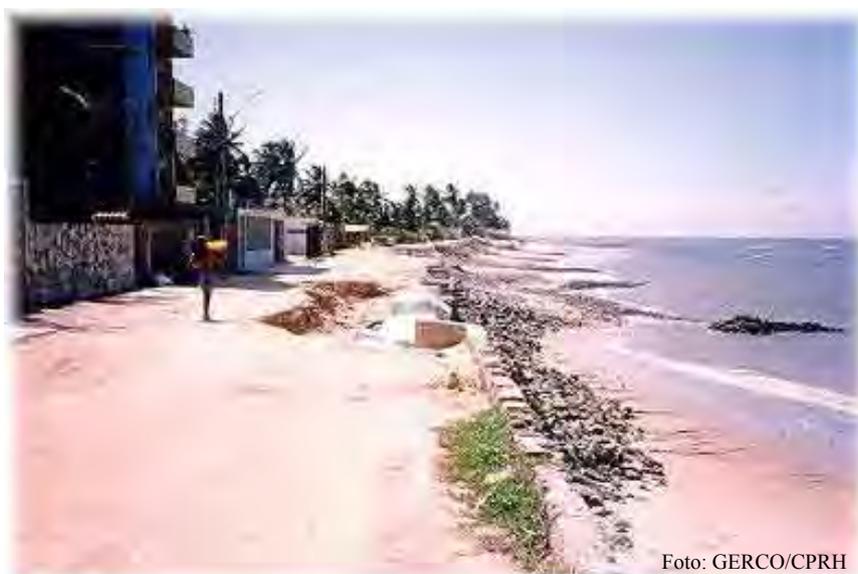
Fig. 4 – Processo erosivo na praia do Janga (1995)

No início dos anos 90, a situação ao longo do litoral do município de Paulista foi considerada catastrófica (Fig. 4) e para isto, a prefeitura de Paulista (em 1995) solicitou ao INPH, um projeto para a execução de obras de proteção de costa. Foram construídos quebra-mares semi-submersos, sendo as obras concluídas em 2001 (Costa, 2002).

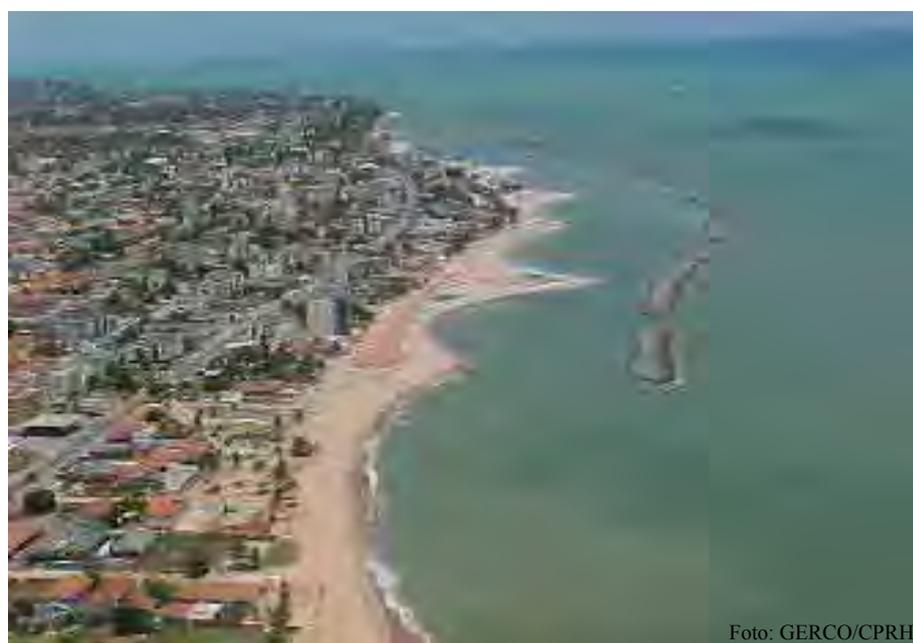
Fig. 5 - Vista aérea (S-N) dos quebra-mares semi-submersos construídos no Janga (2003)

Com o processo erosivo instalado no litoral do município de Paulista, como prosseguimento do que ocorreu em Olinda, foram sendo gradualmente implantadas várias medidas de proteção costeira (como a construção de novos quebra-mares semi-submersos) (Fig. 5), tendo como consequência, o agravamento da erosão (Lira, 1997; CDRJ/CPRH *In* Pereira *et al*, 2007).

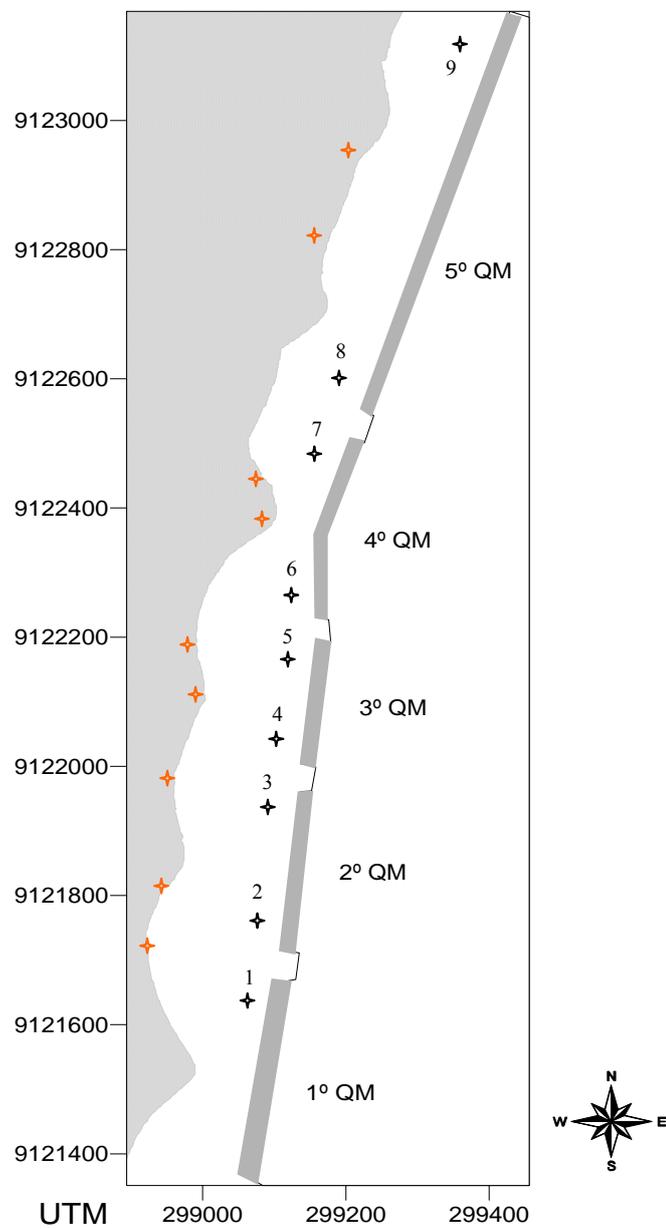
Fig. 10 – Esquema com a localização das estações de coleta hidrológica e hidrodinâmica (✚); e saídas da rede coletora de água pluvial (✚) no Janga.

Na praia do Janga, as amostragens e levantamentos hidrodinâmicos e hidrológicos foram realizados em 9 estações de coletas (Fig. 10); amostras de sedimento, foram coletadas em 53 estações (Fig. 11).

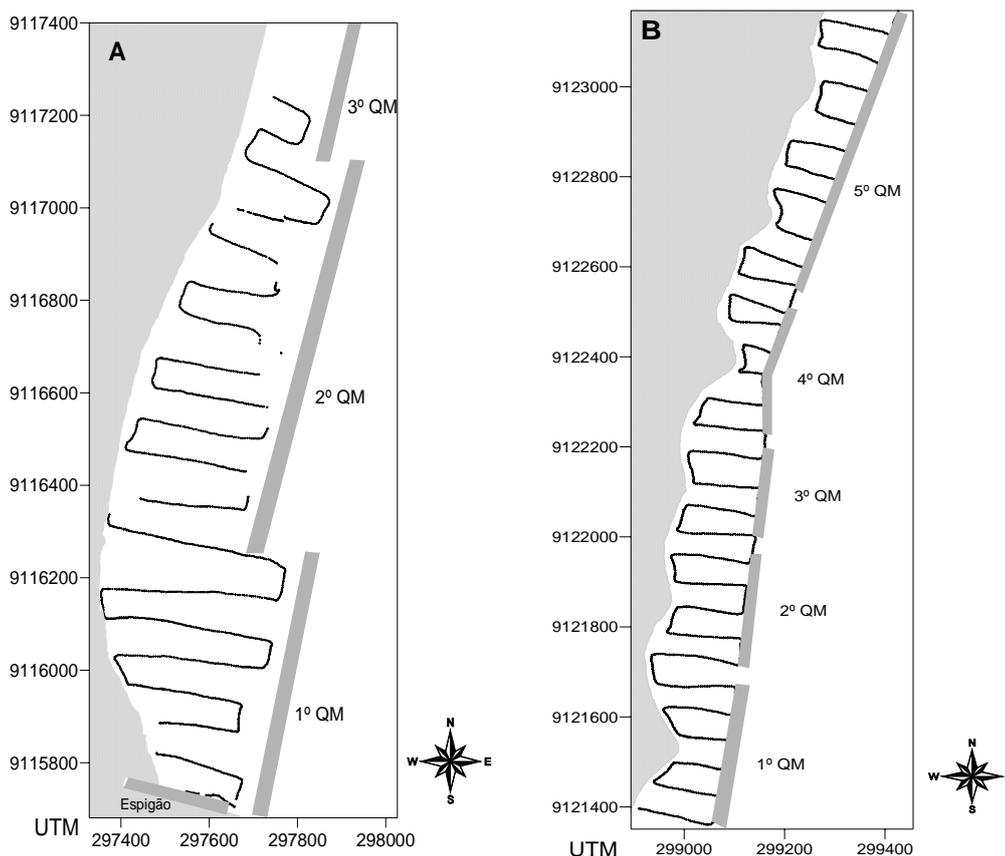
Fig. 12 – Malha empregada no levantamento batimétrico em Casa Caiada (A) e no Janga (B)

Um levantamento batimétrico foi realizado nas áreas de estudo de Casa Caiada e do Janga durante uma preamar de sizígia, com o uso de uma ecosonda Garmin 298 acoplada a um sistema de GPS. A malha amostral utilizada consistiu em perfis perpendiculares à linha de costa, com um espaçamento de 50 m entre eles, obtendo-se assim uma boa cobertura da área imersa. As malhas amostrais empregadas nos levantamentos em Casa Caiada e no Janga, são apresentadas na Figura 12.

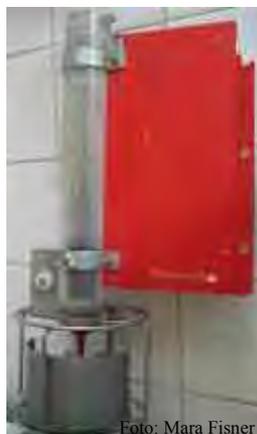
Fig. 13 – Correntômetro Sensordata SD 30

Visando caracterizar o padrão de circulação nas áreas de estudo, séries de medições instantâneas da intensidade e direção das correntes foram obtidas com o uso de um correntômetro Sensordata SD30 (Fig. 13).

As medições foram realizadas ao longo de um ciclo de maré de sizígia, à superfície e próximo ao fundo, utilizando-se um tempo de integração de 5 min, de forma a caracterizar o período chuvoso e de estiagem, e a representar os sistemas durante os estágios de preamar, vazante, baixa-mar e de enchente.

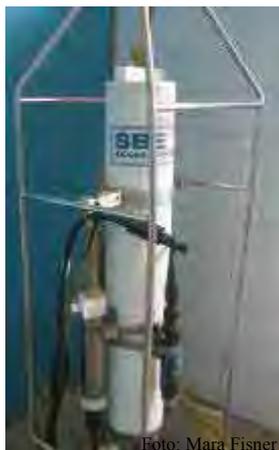
Fig. 14 – CTD SeaBird SB19E

Os levantamentos hidrológicos foram realizados visando avaliar a qualidade da água. Sendo assim, perfis verticais desde a superfície até o fundo foram obtidos por meio de um CTD SeaBird SB19E (Fig. 14) para a caracterização dos campos da temperatura, salinidade e do sinal de retroespalhamento óptico (OBS). Estas amostragens foram realizadas nos período chuvoso e de estiagem, ambos em uma maré de sizígia e nos estágios de preamar, vazante, baixa-mar e enchente. A Tabela 1 apresenta a amplitude de maré para os períodos de coleta nas praias de Casa Caiada e do Janga, segundo o Centro de Previsão de Tempo e Estudos Climáticos (CPTEC).

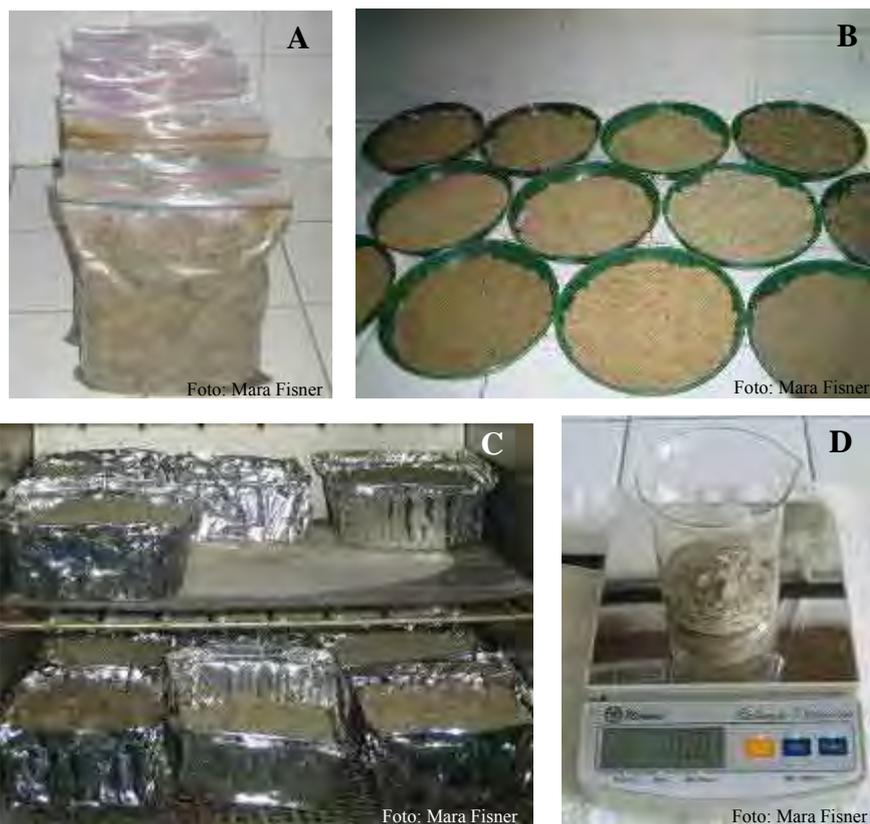
Fig. 15 – A) Amostras acondicionadas após a coleta; B) Secagem em temperatura ambiente; C) Secagem na estufa; D) Pesagem das amostras.

A caracterização da cobertura sedimentar foi realizada através da coleta de amostras superficiais de sedimento no supra, médio e infralitoral para posterior análise granulométrica. No supra e mediolitoral, as amostras foram coletadas manualmente e no infralitoral, utilizando barco a motor e busca-fundo. Todas as amostras foram acondicionadas em sacos plásticos vedados, etiquetadas e levadas ao Laboratório de Oceanografia Física Estuarina e Costeira (LOFEC/UFPE) (Fig. 15).

Inicialmente as amostras foram homogeneizadas e deixadas para secar a temperatura ambiente. Em seguida, foram levadas a estufa a 60 °C por um período de 24-48 horas (Fig. 15). Alíquotas de 100g das amostras já secas foram então pesadas com o uso de balança analítica (Fig. 15) para a realização do peneiramento úmido.

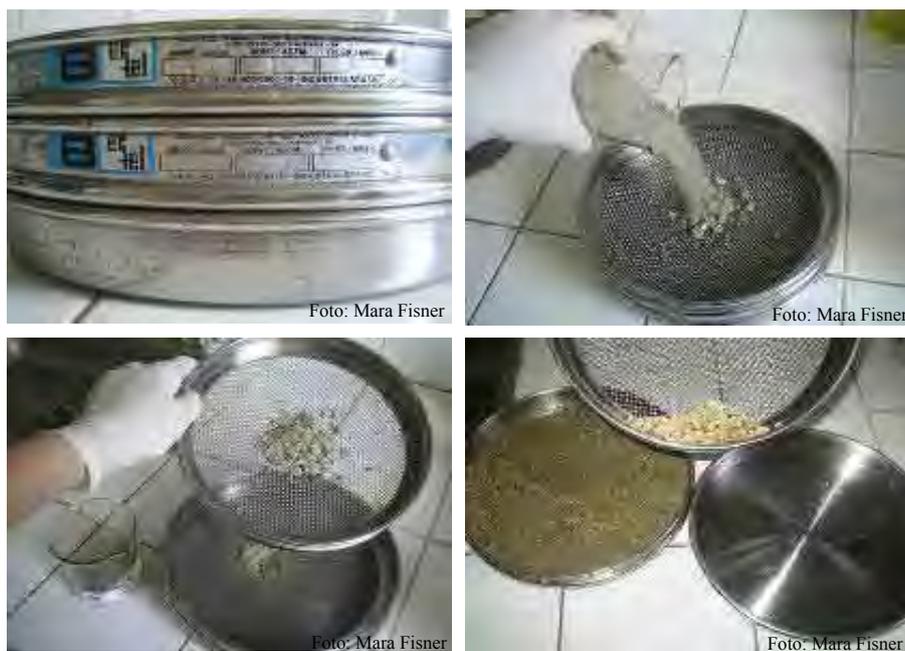
Fig. 16 – Peneiramento úmido.

O peneiramento úmido foi realizado em água corrente para a separação das frações de cascalho ($> 2,000\text{mm}$), areia ($< 2,000$ e $> 0,062\text{mm}$) e material fino ($< 0,062$ mm; argila e silte) (Fig. 16).

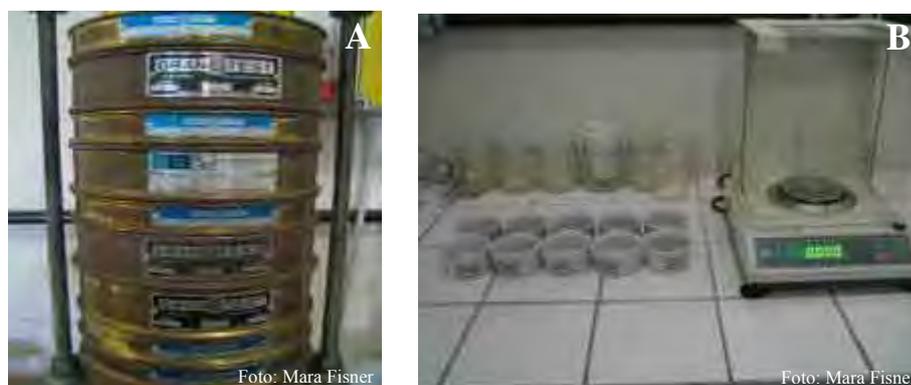
Fig. 17 – A) Agitador de peneiras; B) Balança de precisão

As frações de cascalho e areia foram colocadas novamente na estufa por 72h para a remoção total da umidade. Depois de completamente secas, as amostras foram submetidas ao peneiramento seco, última etapa da análise granulométrica. O peneiramento seco foi realizado utilizando-se facilidades dos laboratórios de Oceanografia Geológica (LABOGEO/UFPE) e de Geologia e Geofísica Marinha (LGGM/UFPE). As amostras foram colocadas em um agitador de peneiras Via Test (VSM 200) (Fig. 17) contendo um conjunto de peneiras com intervalos de $0,5\Phi$, e abertura da malha entre 1,410 e 0,088mm - por 12 minutos. Cada fração foi pesada em balança de precisão (Fig. 17) e acondicionada em sacos plásticos. Os resultados obtidos foram então transferidos para planilhas eletrônica e analisados empregando-se o programa SYSGRAM .

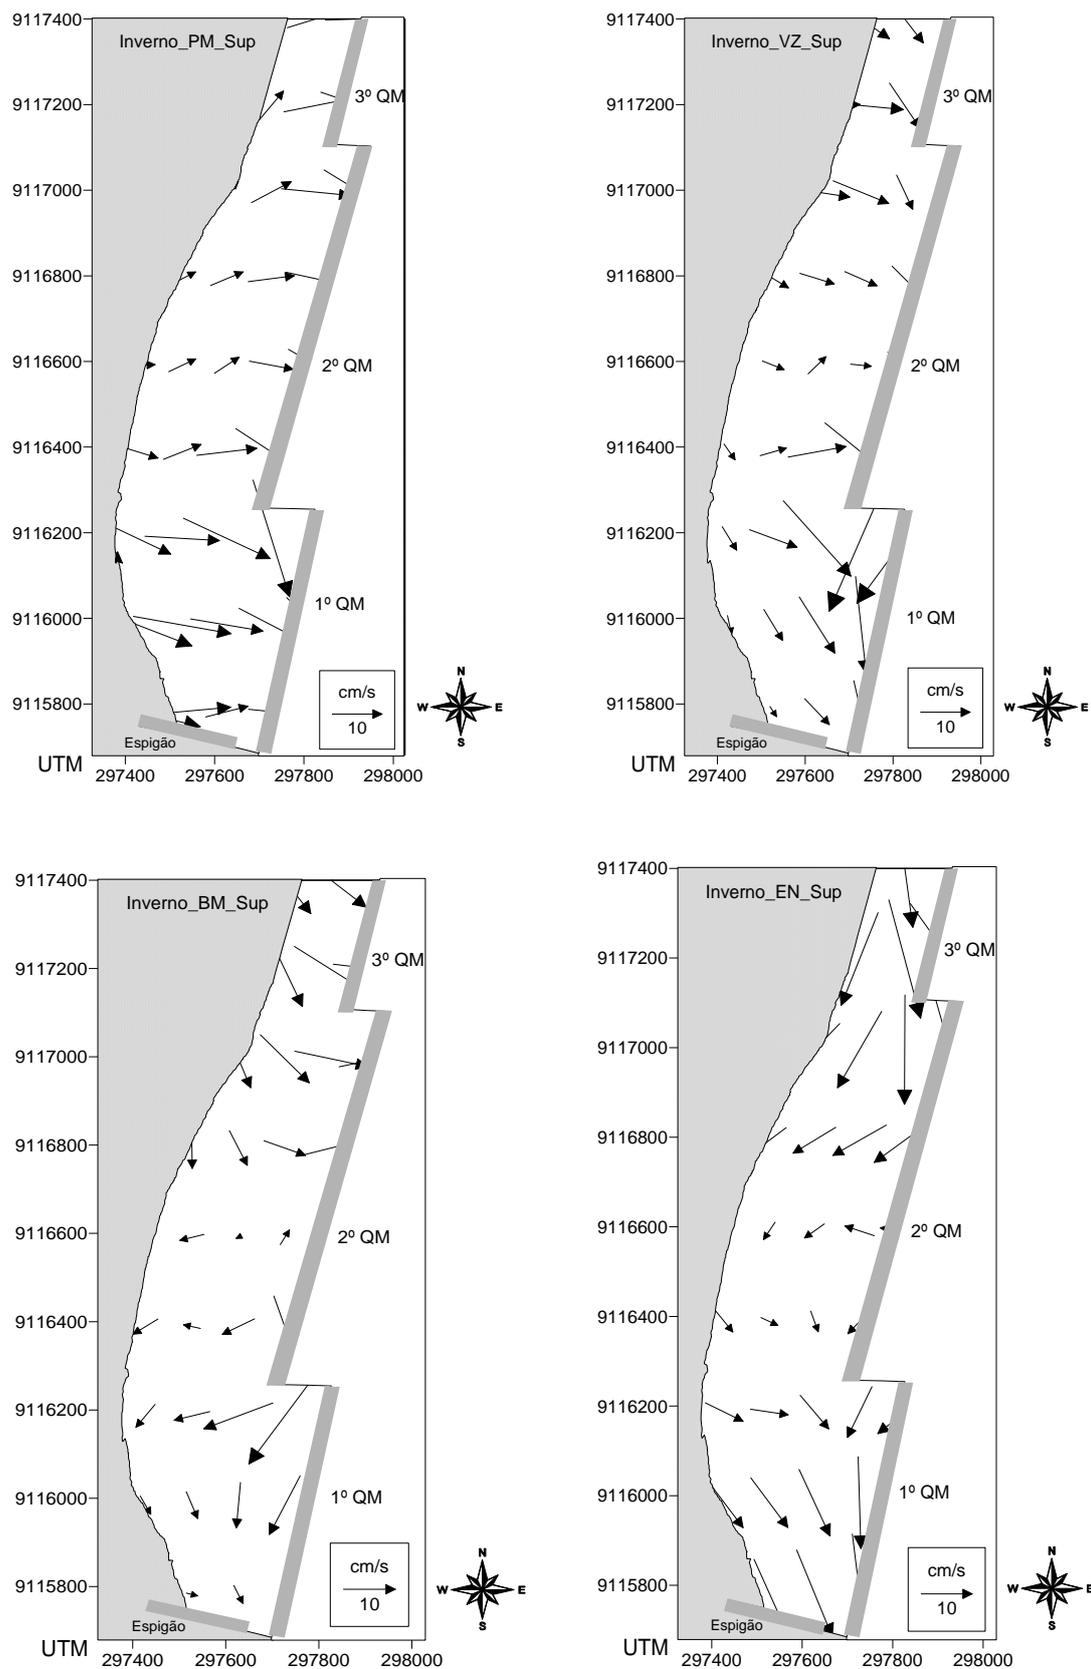
Fig. 19 – Campo das correntes superficiais, no período chuvoso, para os estágios de preamar (PM), vazante (VZ), baixa-mar (BM) e enchente (EN) em Casa Caiada.

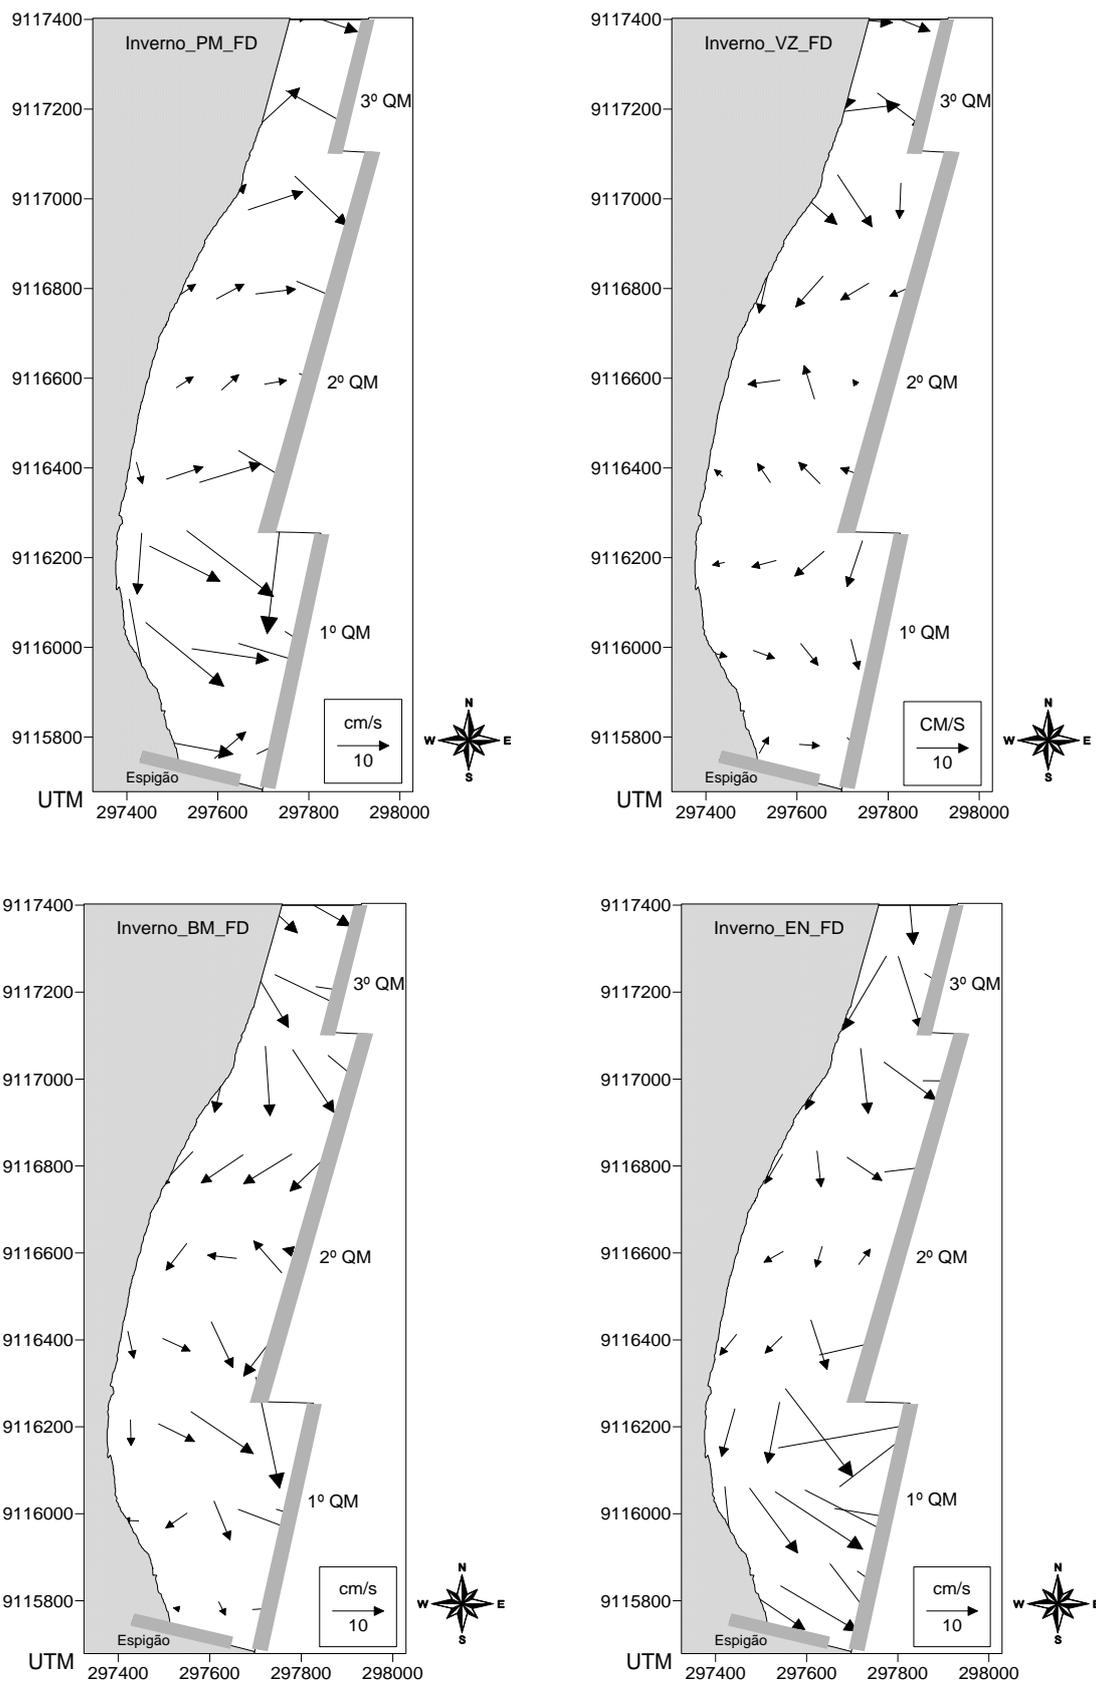
Fig. 20 – Campo das correntes próximas ao fundo, no período chuvoso, para os estágios de preamar (PM), vazante (VZ), baixa-mar (BM) e enchente (EN) em Casa Caiada.

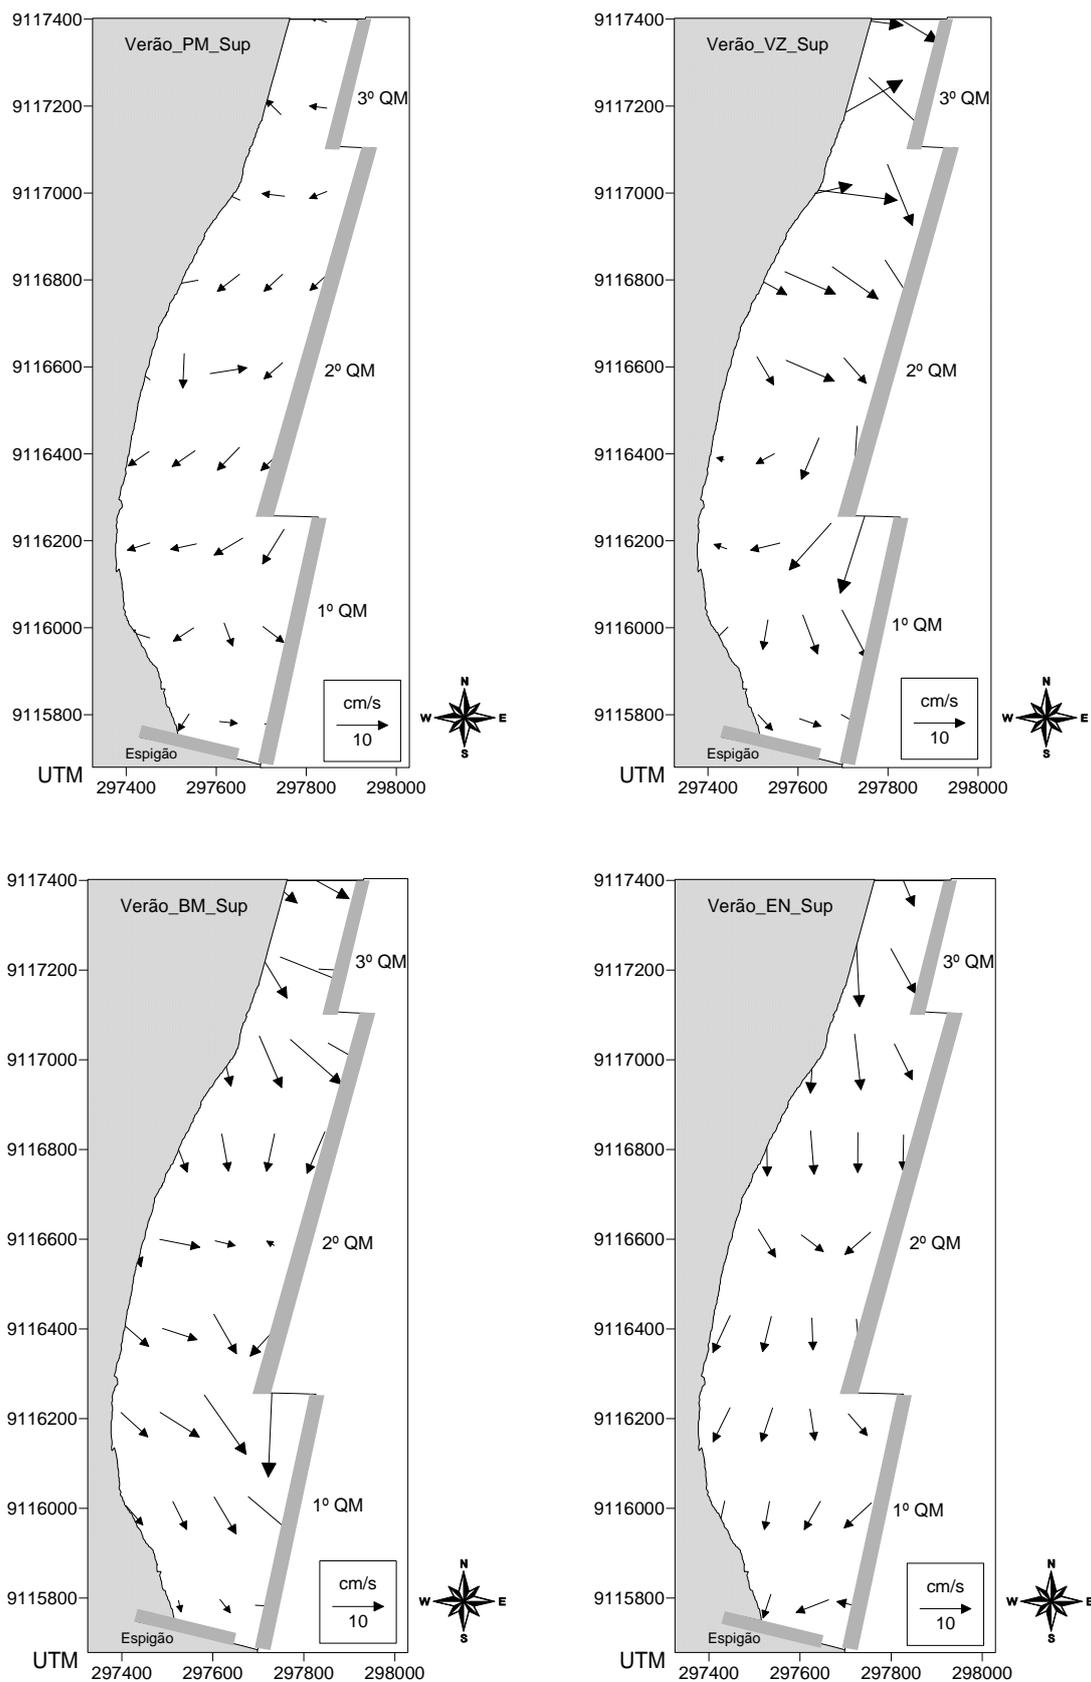
Fig. 21 – Campo das correntes superficiais, no período de estiagem, para os estágios de preamar (PM), vazante (VZ), baixa-mar (BM) e enchente (EN) em Casa Caiada.

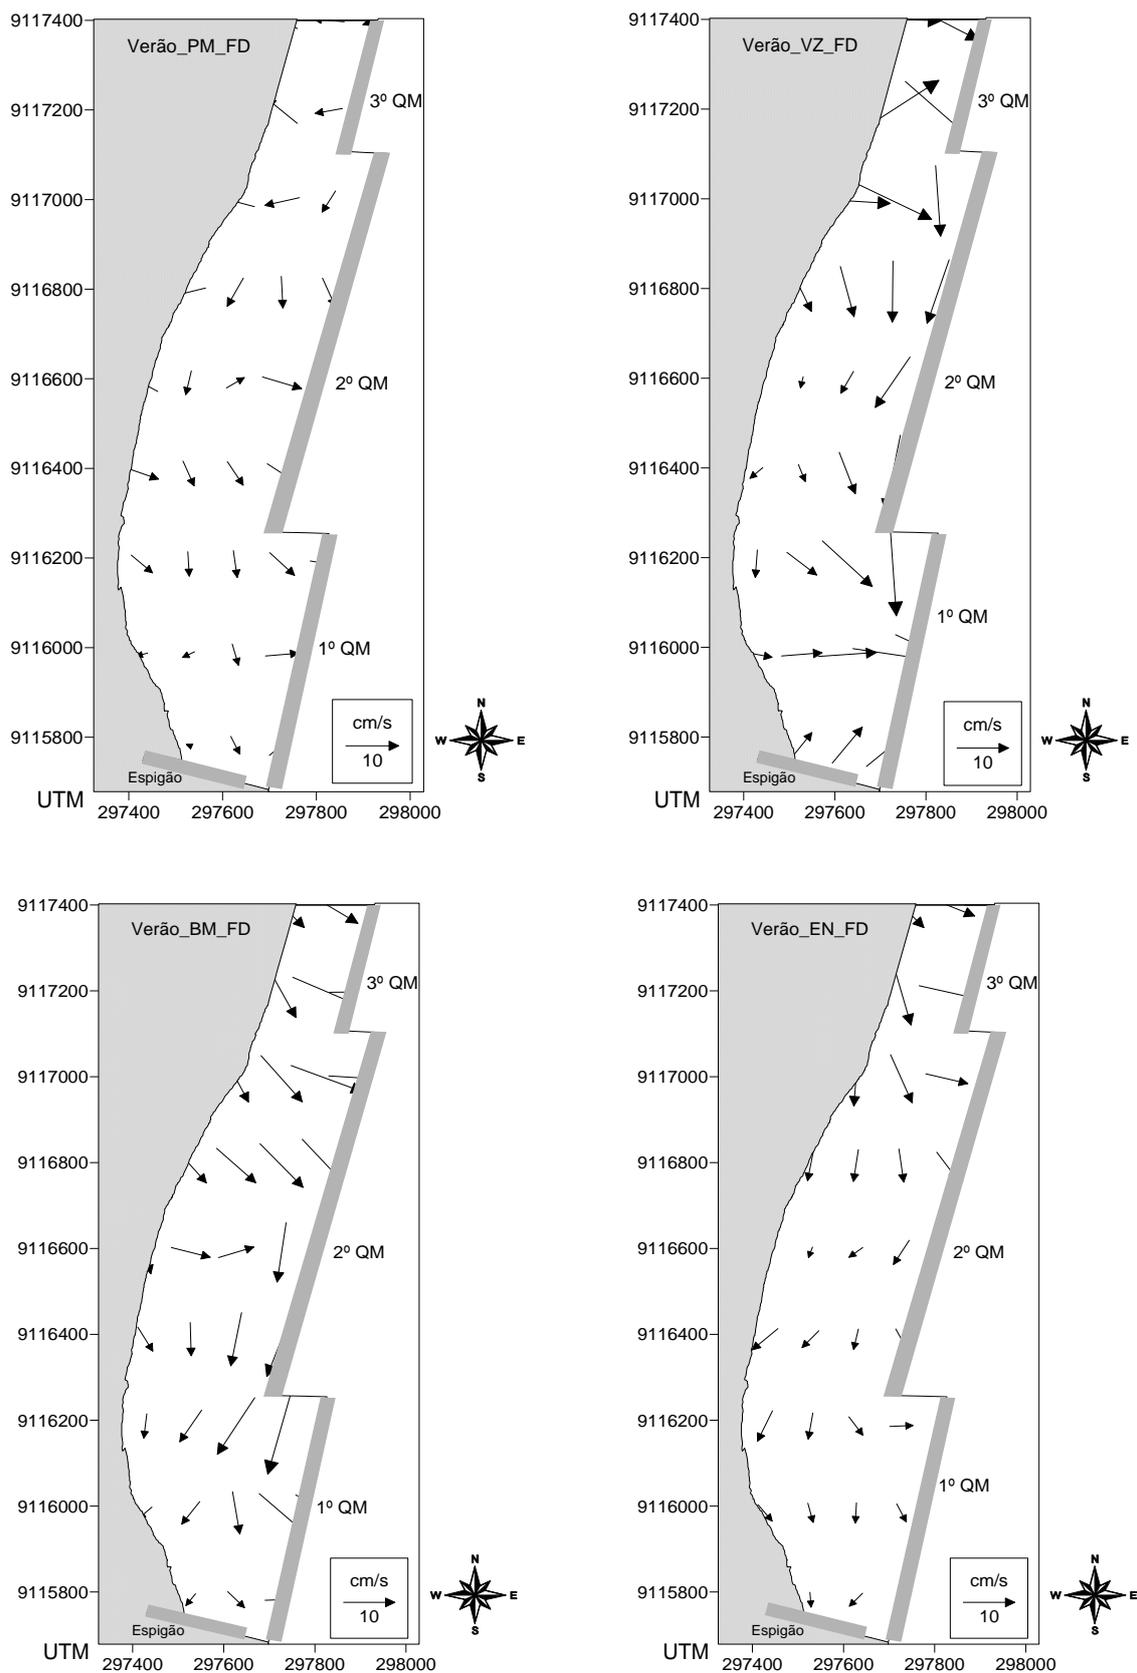
Fig. 22 – Campo das correntes próximas ao fundo, no período de estiagem, para os estágios de preamar (PM), vazante (VZ), baixa-mar (BM) e enchente (EN) em Casa Caiada.

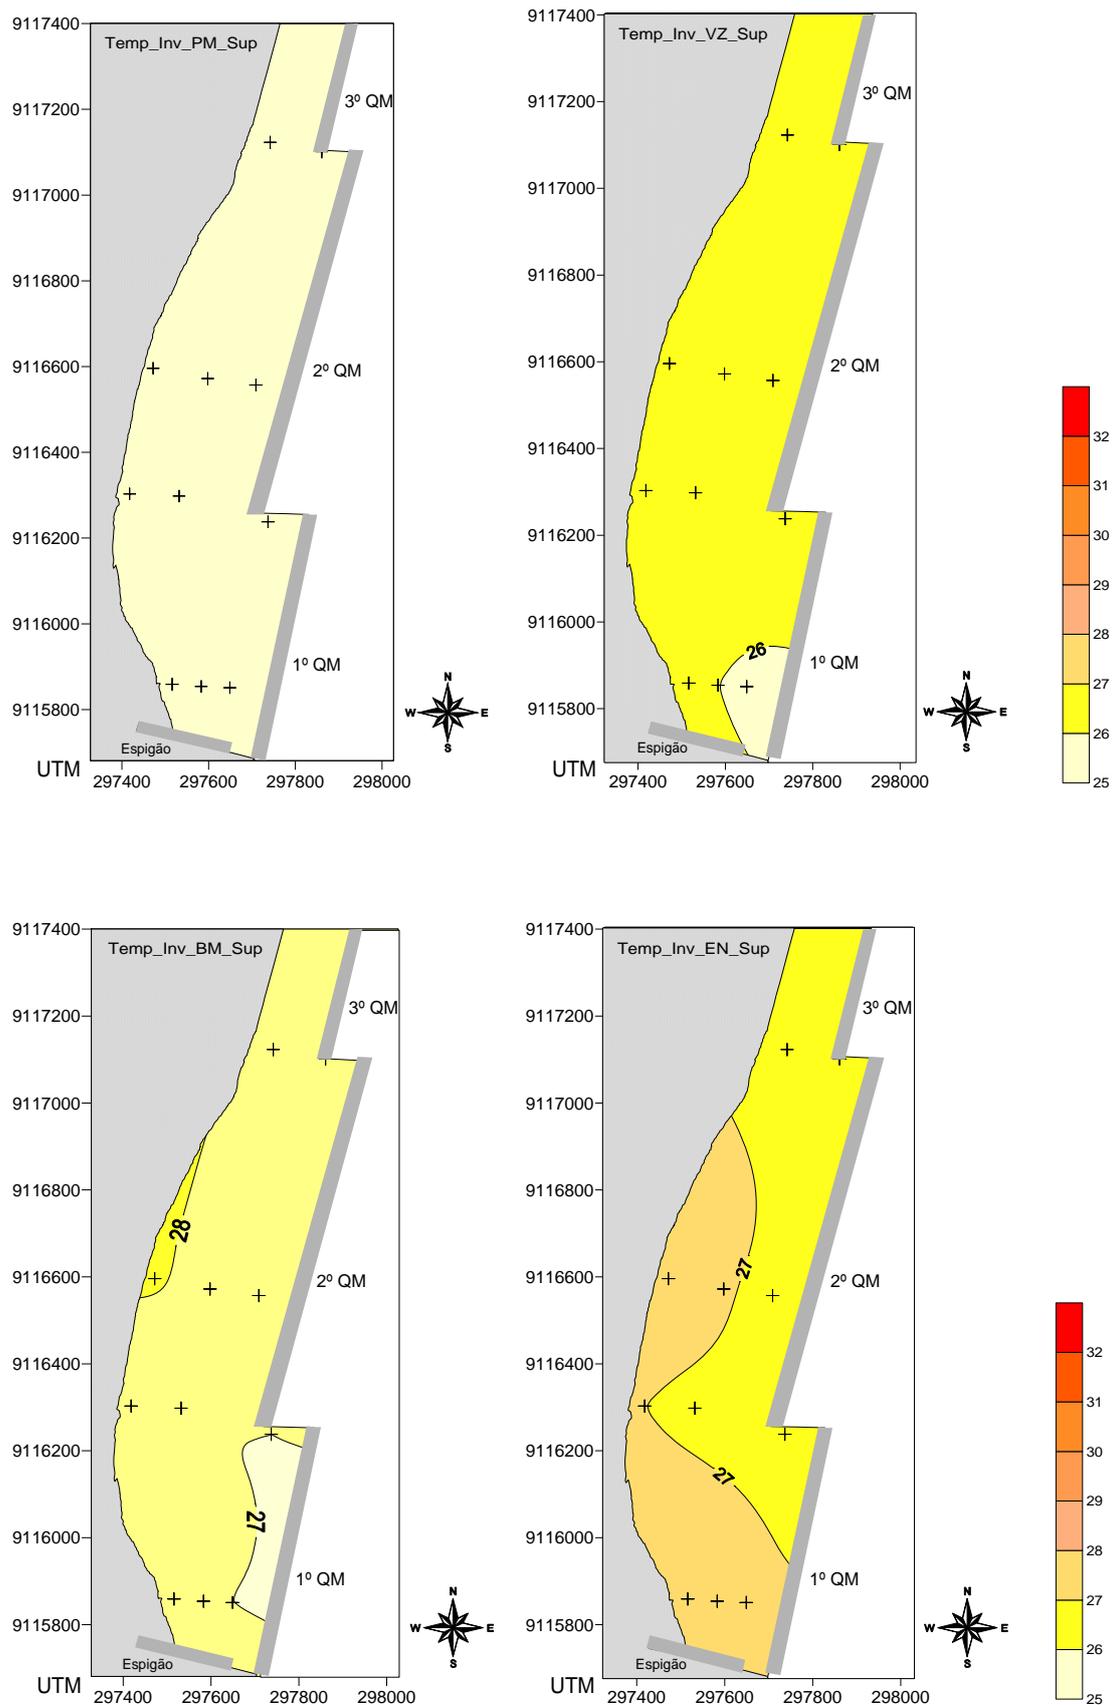
Fig. 23 – Distribuição horizontal da temperatura à superfície, no período chuvoso, para os estágios de preamar (PM), vazante (VZ), baixa-mar (BM) e enchente (EN) em Casa Caiada.

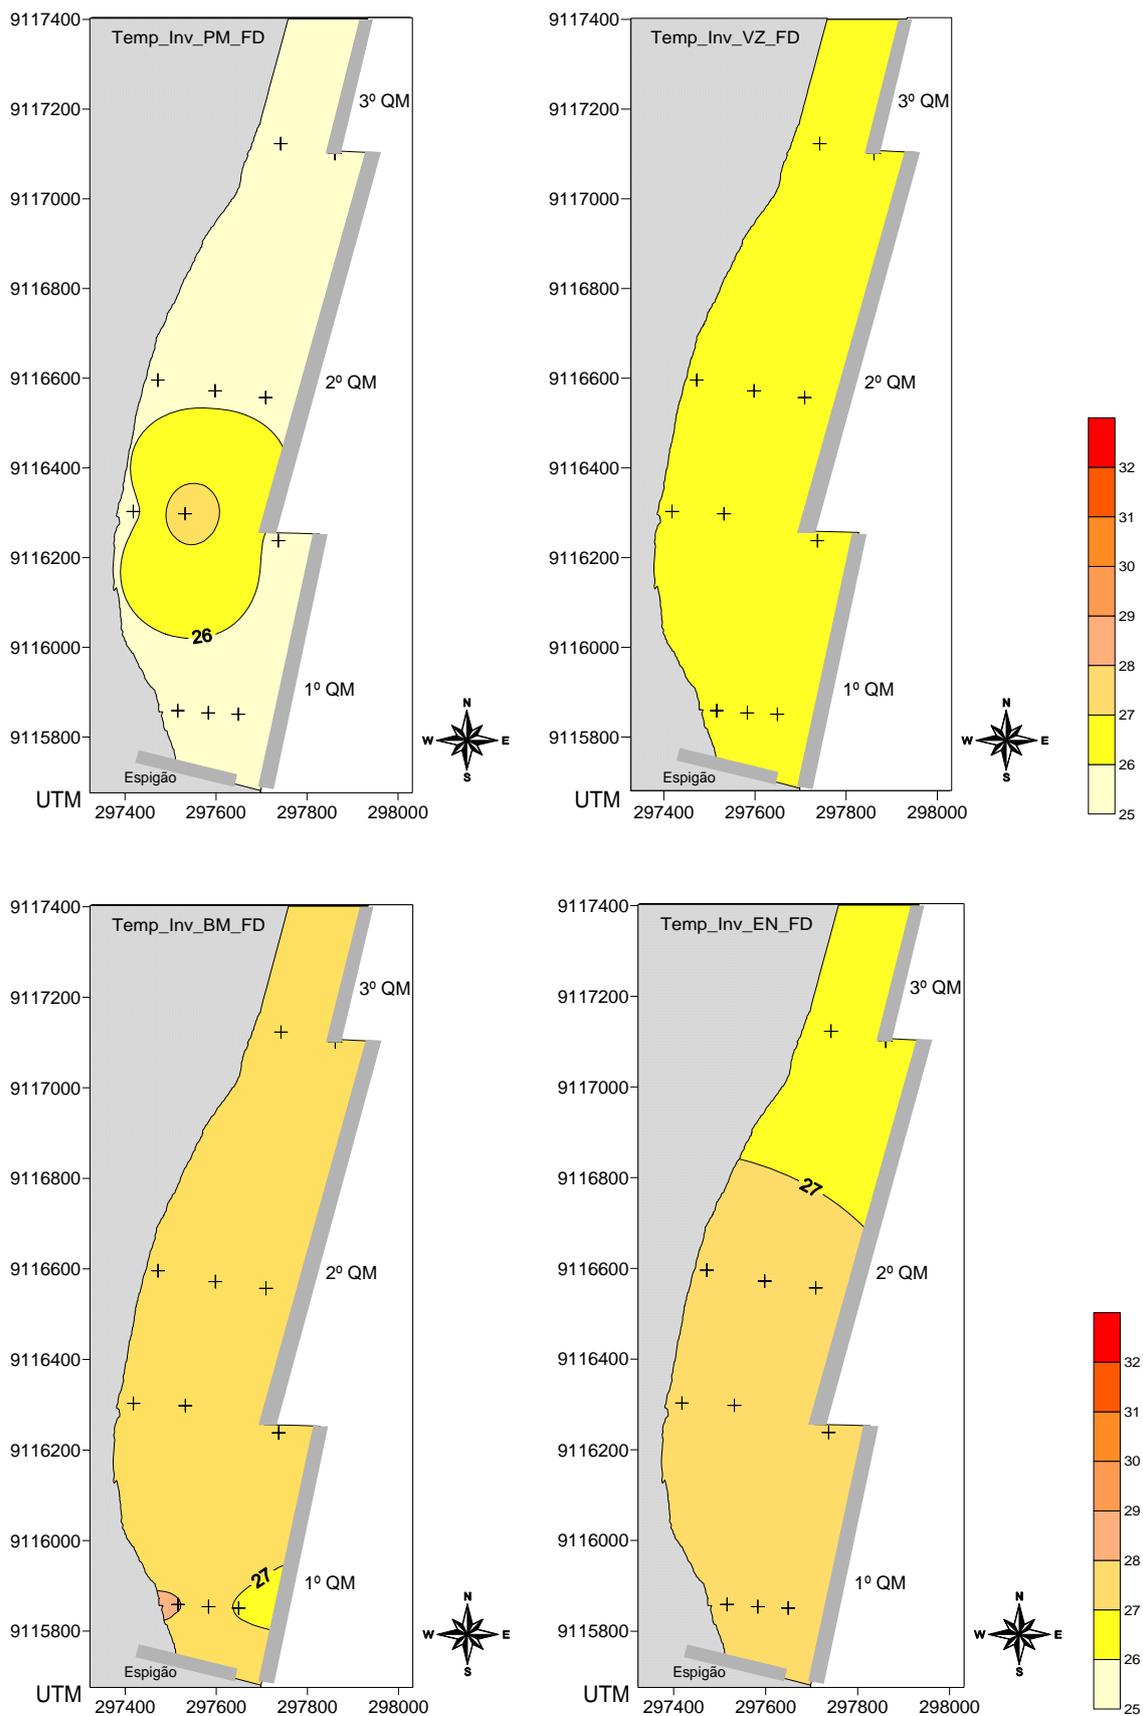
Fig. 24 – Distribuição horizontal da temperatura próximo ao fundo, no período chuvoso, para os estágios de preamar (PM), vazante (VZ), baixa-mar (BM) e enchente (EN) em Casa Caiada.

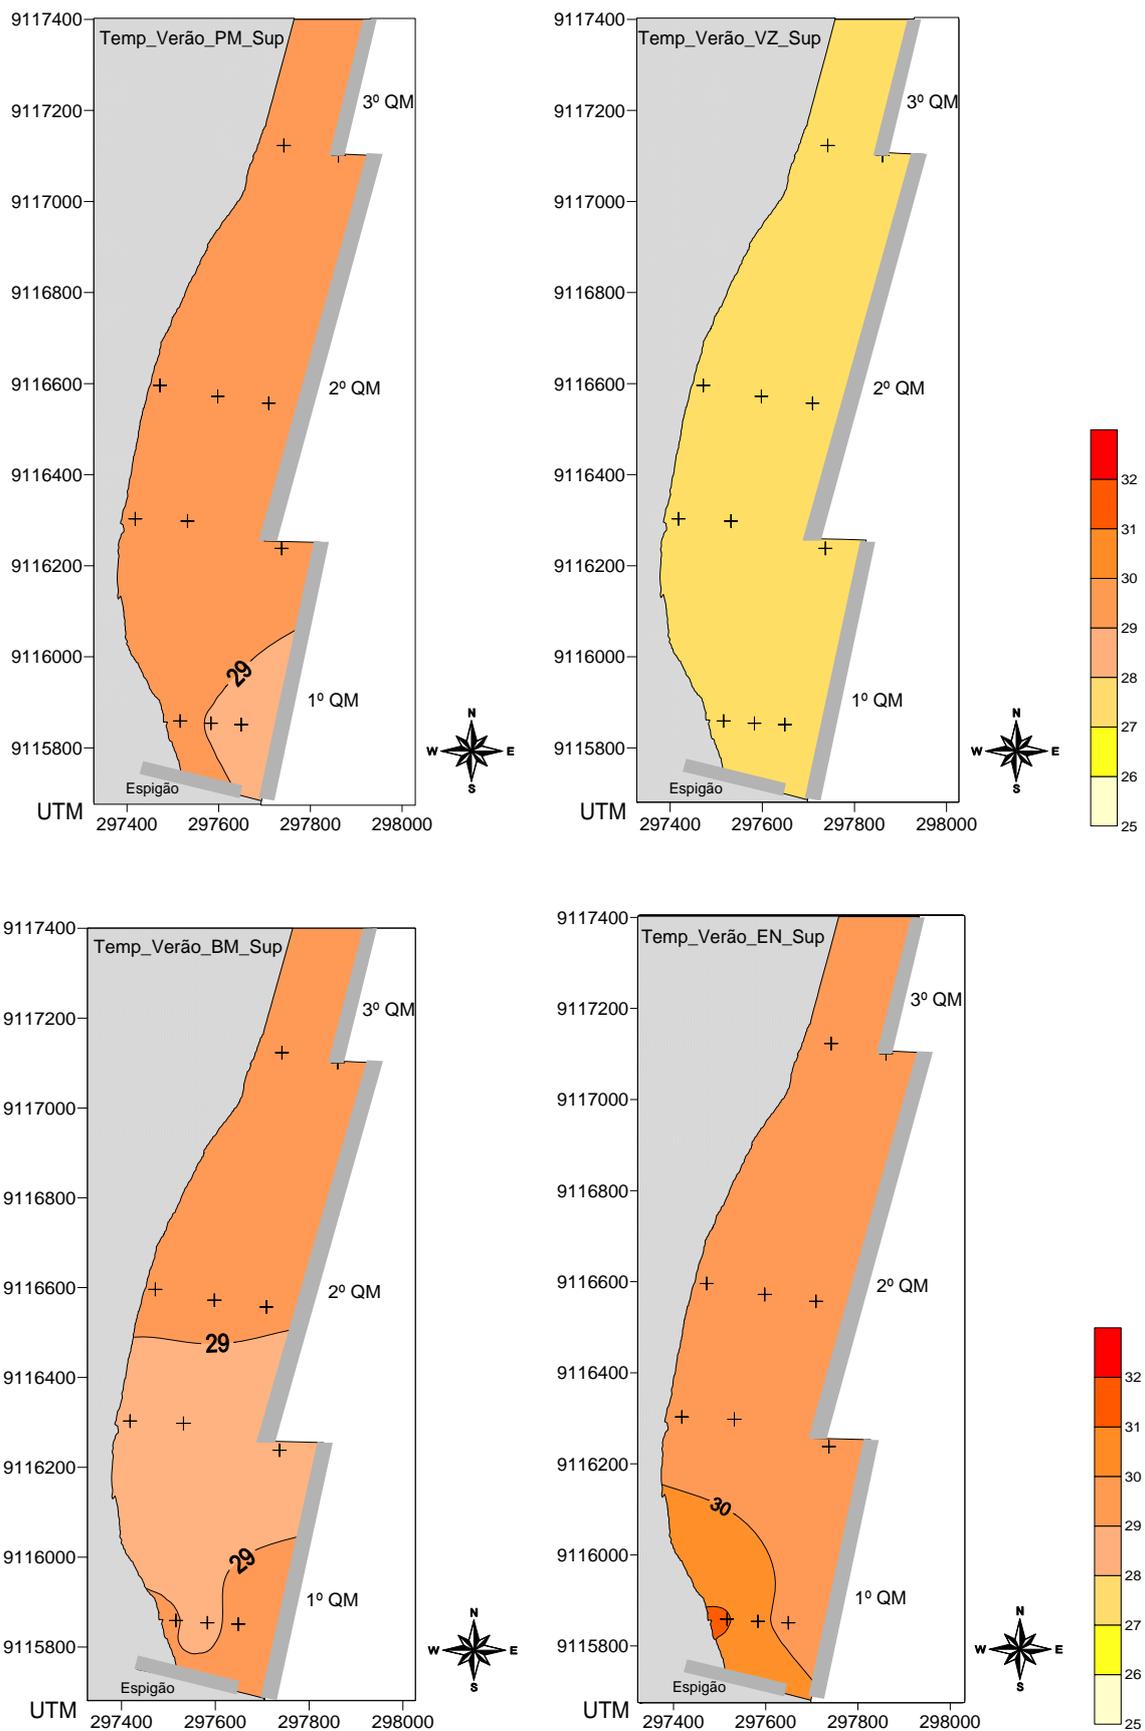
Fig. 25 – Distribuição horizontal da temperatura à superfície, no período de estiagem, para os estágios de preamar (PM), vazante (VZ), baixa-mar (BM) e enchente (EN) em Casa Caiada.

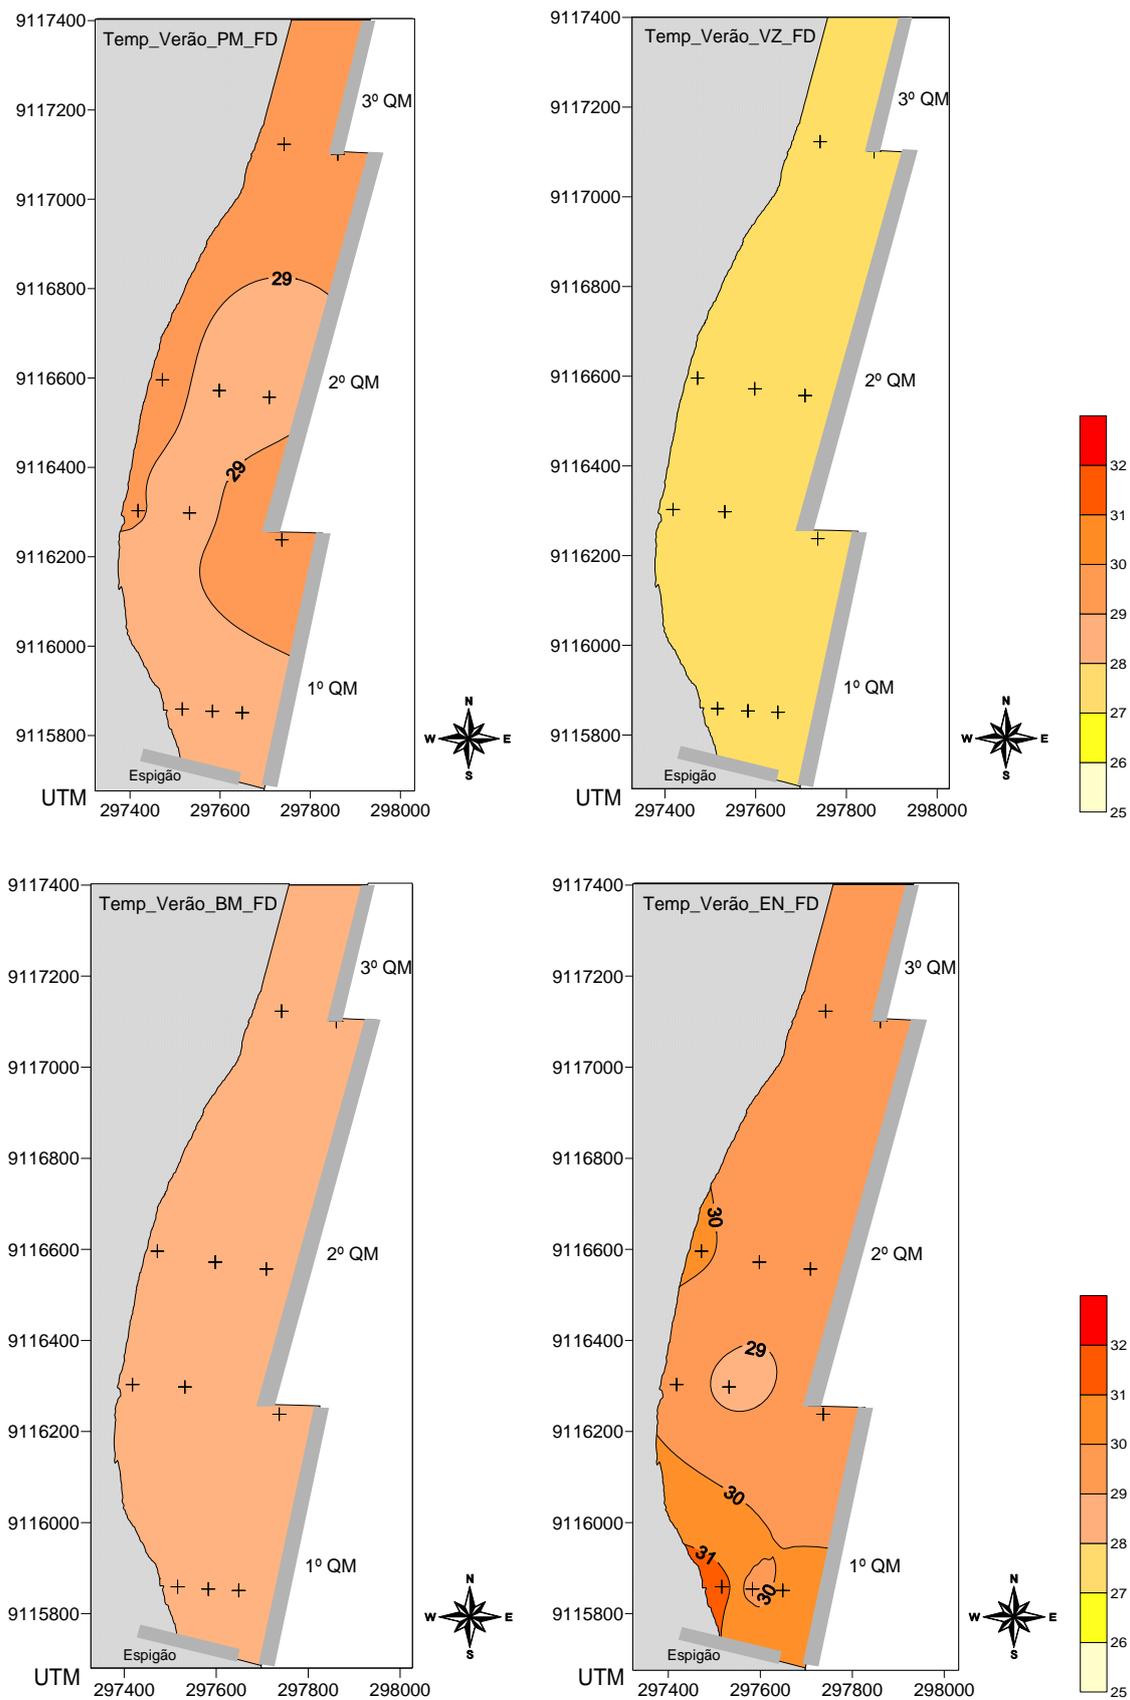
Fig. 26 – Distribuição horizontal da temperatura próximo ao fundo, no período de estiagem, para os estágios de preamar (PM), vazante (VZ), baixa-mar (BM) e enchente (EN) em Casa Caiada.
