**AVALIAÇÃO AMBIENTAL E PERCEPÇÃO DOS
USUÁRIOS SOBRE OS EFEITOS DAS OBRAS DE
PROTEÇÃO DE COSTA NAS PRAIAS DE CASA CAIADA
(OLINDA) E JANGA (PAULISTA)**

Dissertação apresentada ao Programa de Pós-Graduação do Departamento de Oceanografia (PPGO-DOCEAN) da Universidade Federal de Pernambuco, como requisito parcial para a obtenção do grau de Mestre em Oceanografia.

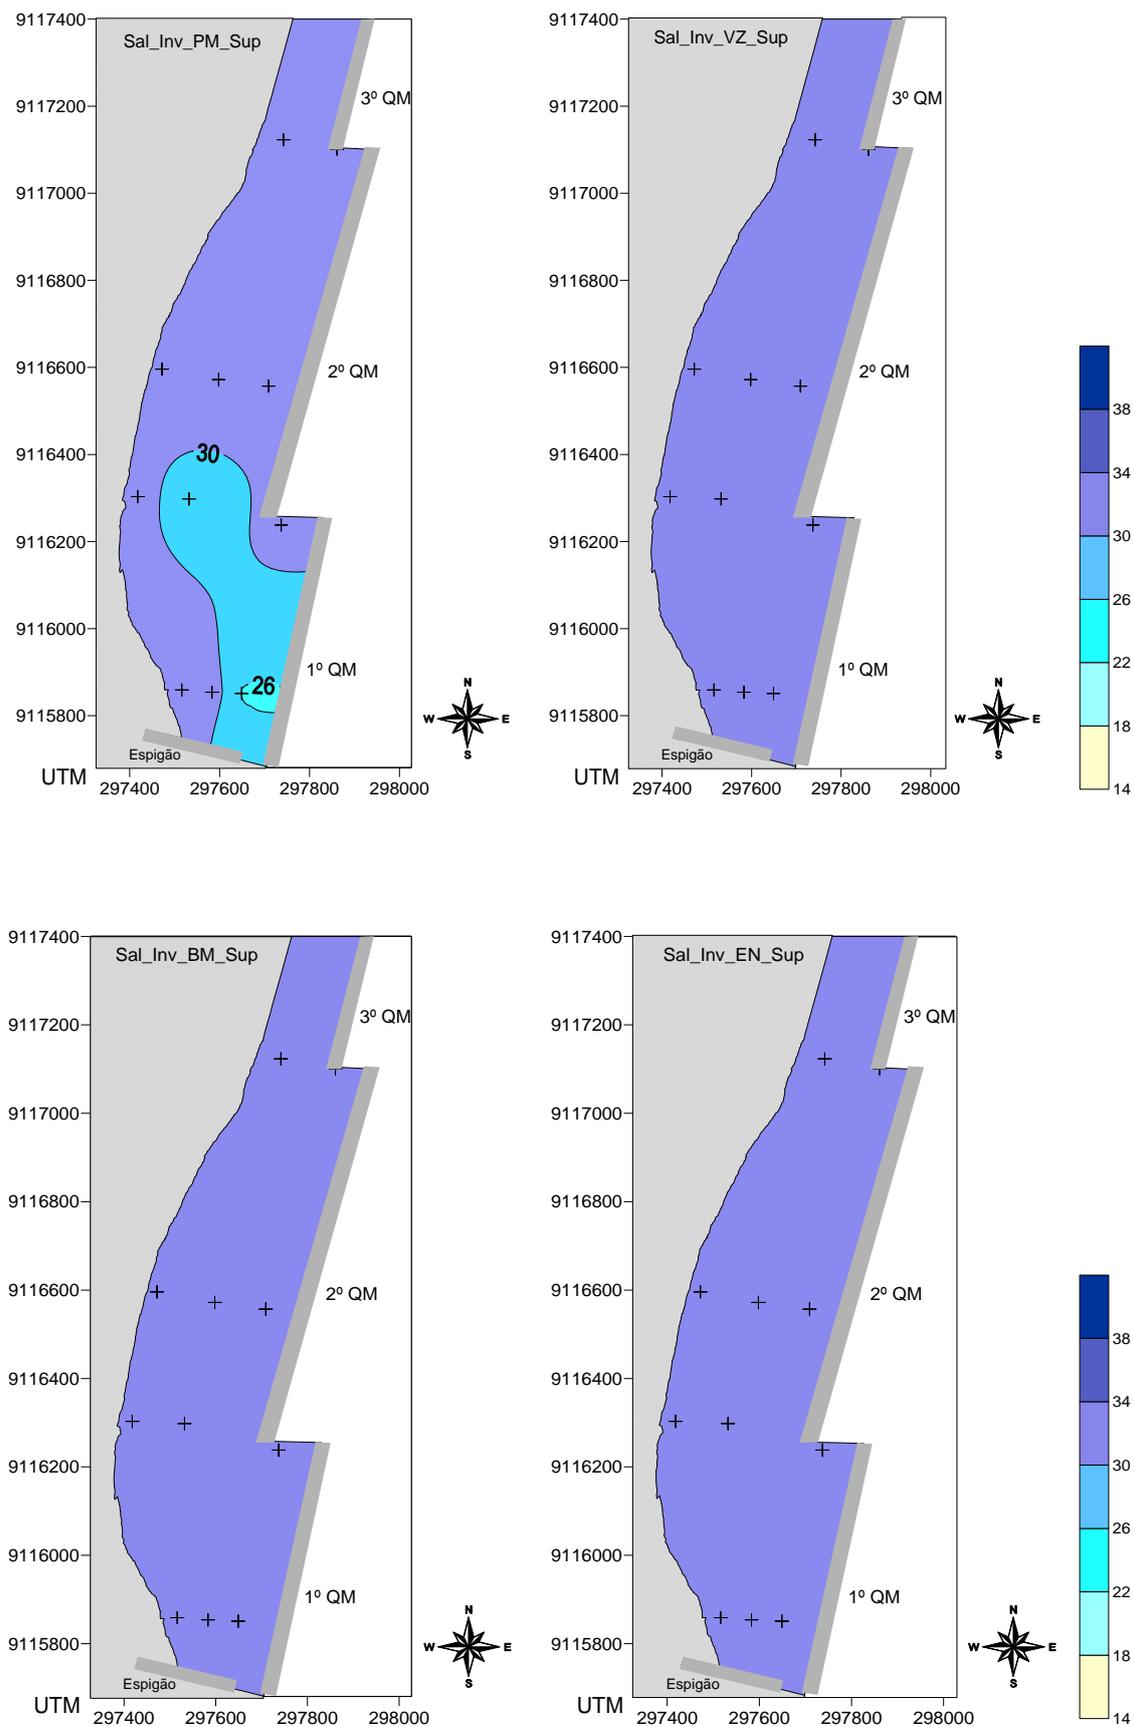
Fig. 27 – Distribuição horizontal da salinidade à superfície, no período chuvoso, para os estágios de preamar (PM), vazante (VZ), baixa-mar (BM) e enchente (EN) em Casa Caiada.

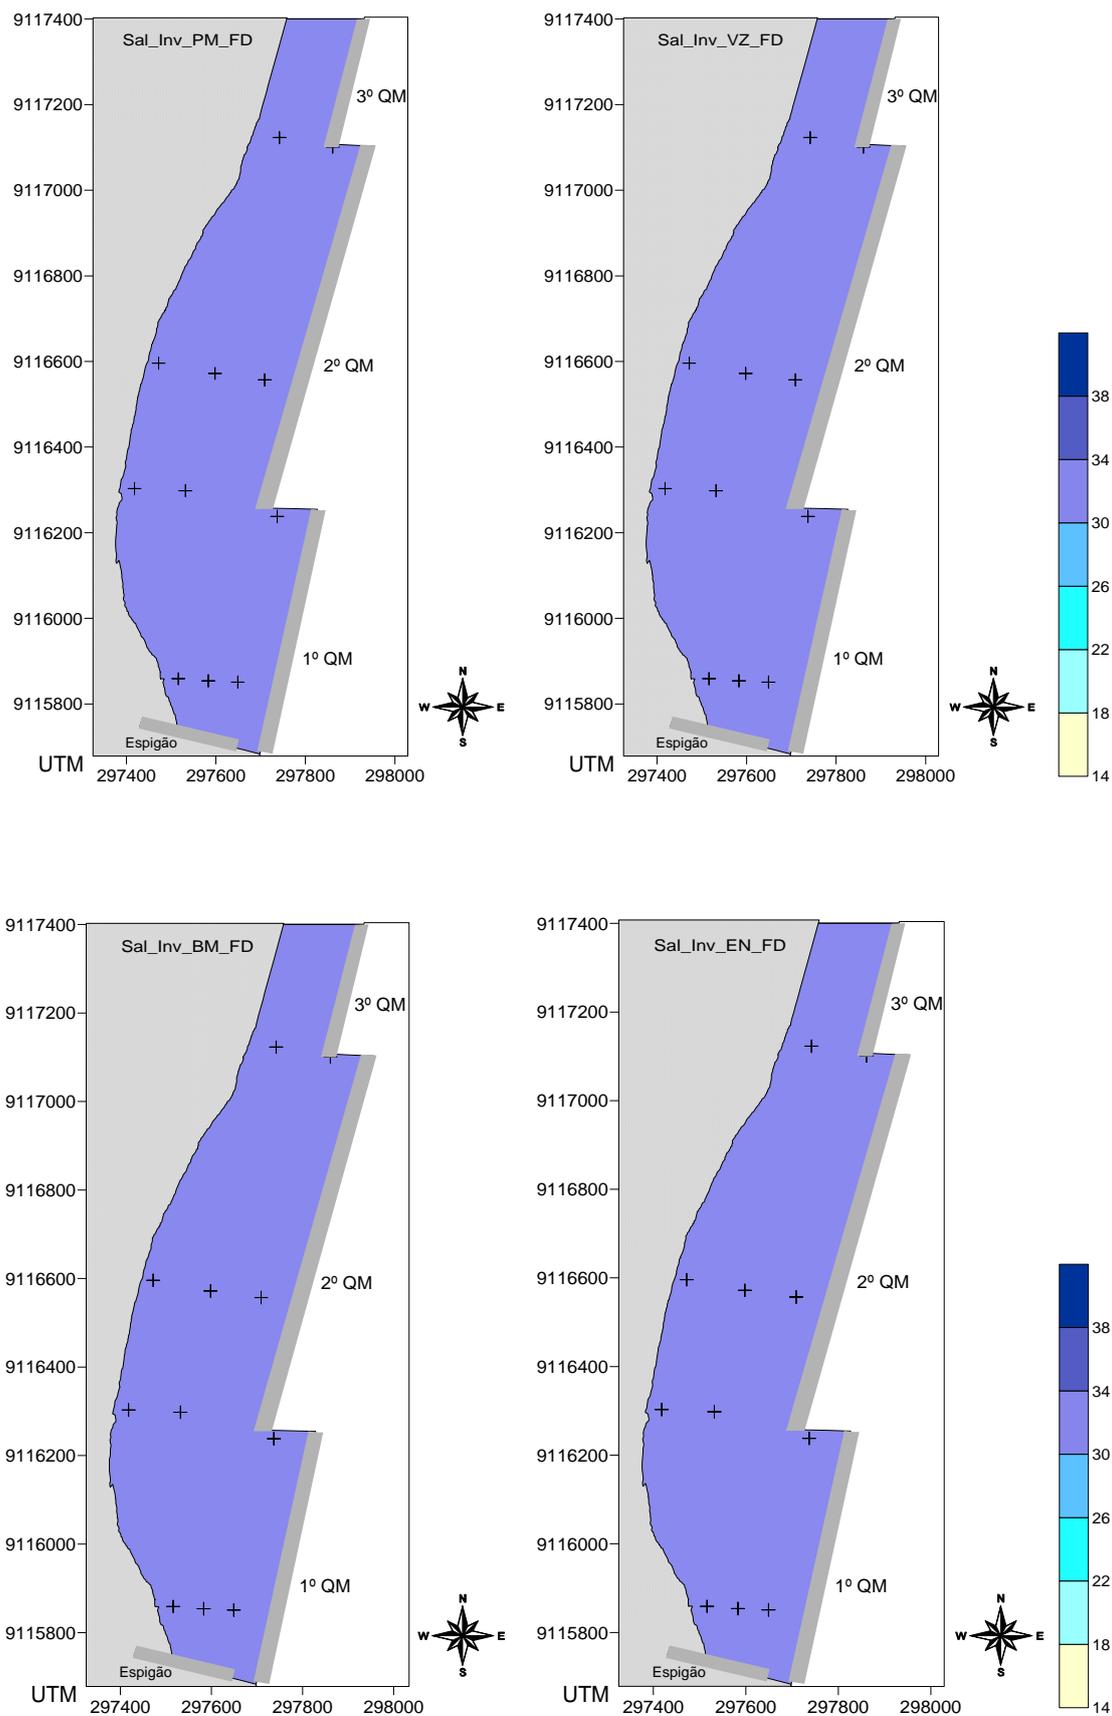
Fig. 28 – Distribuição horizontal da salinidade próximo ao fundo, no período chuvoso, para os estágios de preamar (PM), vazante (VZ), baixa-mar (BM) e enchente (EN) em Casa Caiada.

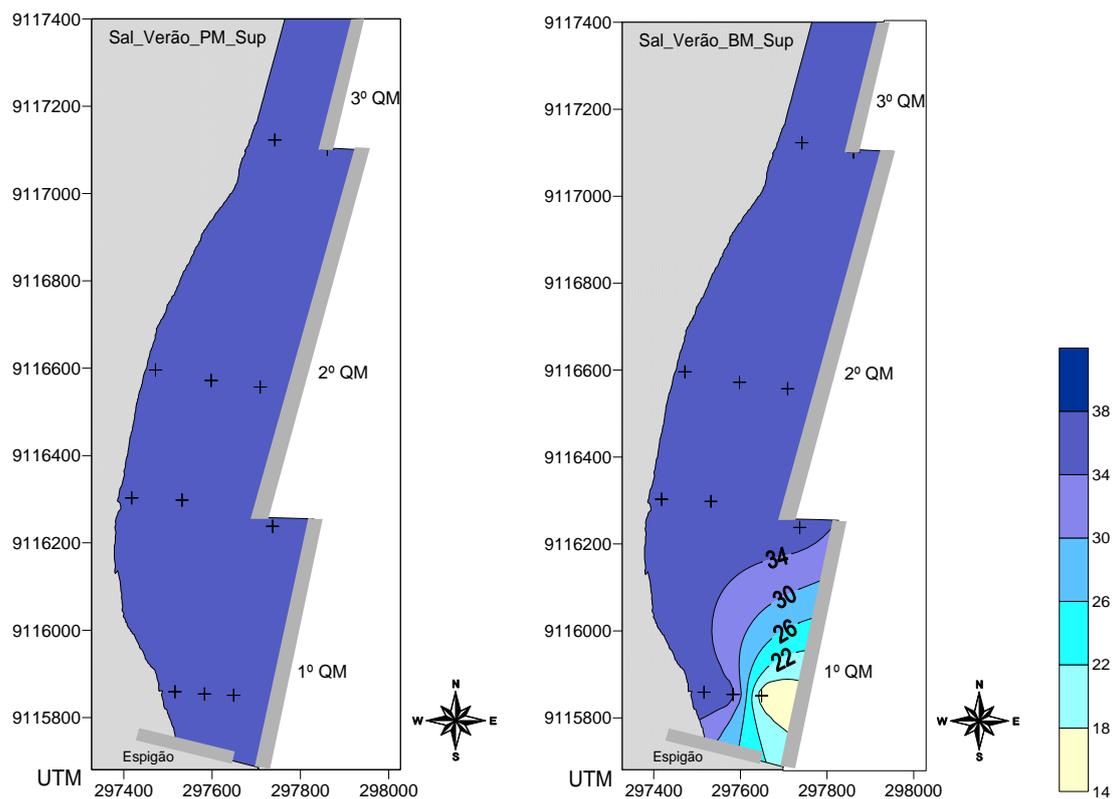
Fig. 29 – Distribuição horizontal da salinidade à superfície, no período de estiagem, para os estágios de preamar (PM) e baixa-mar (BM) em Casa Caiada.

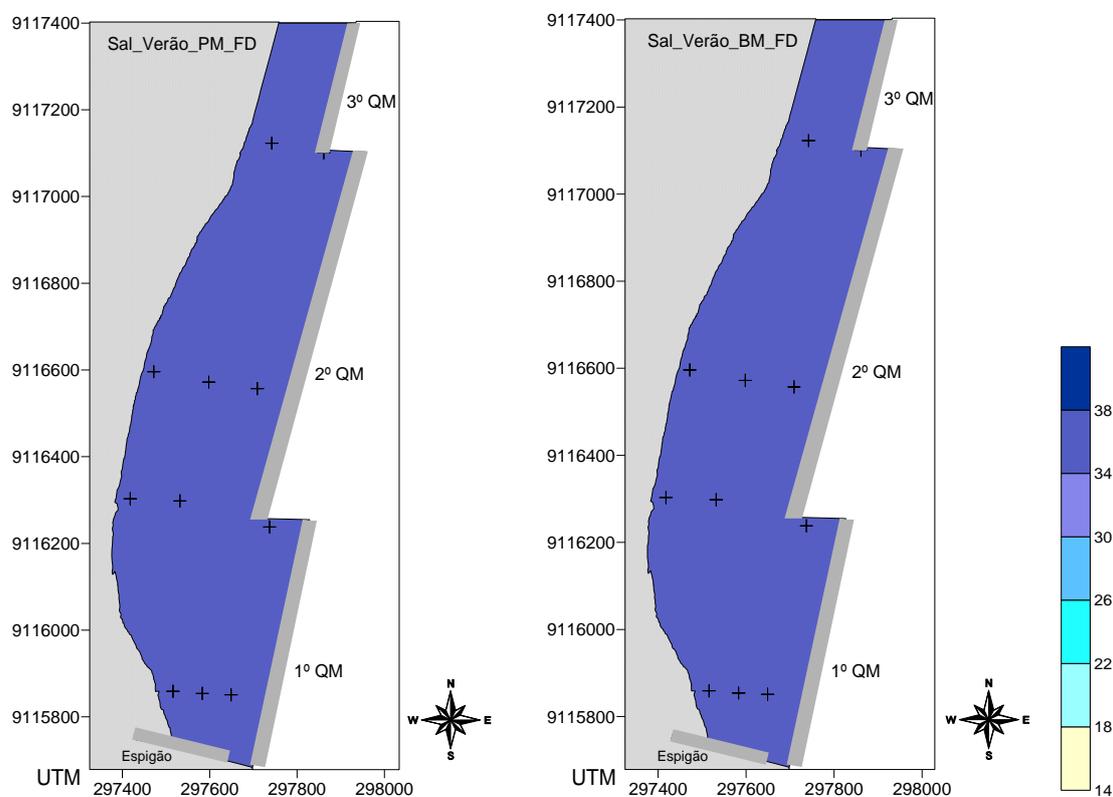
Fig. 30 – Distribuição horizontal da salinidade próximo ao fundo, no período de estiagem, para os estágios de preamar (PM) e baixa-mar (BM) em Casa Caiada.

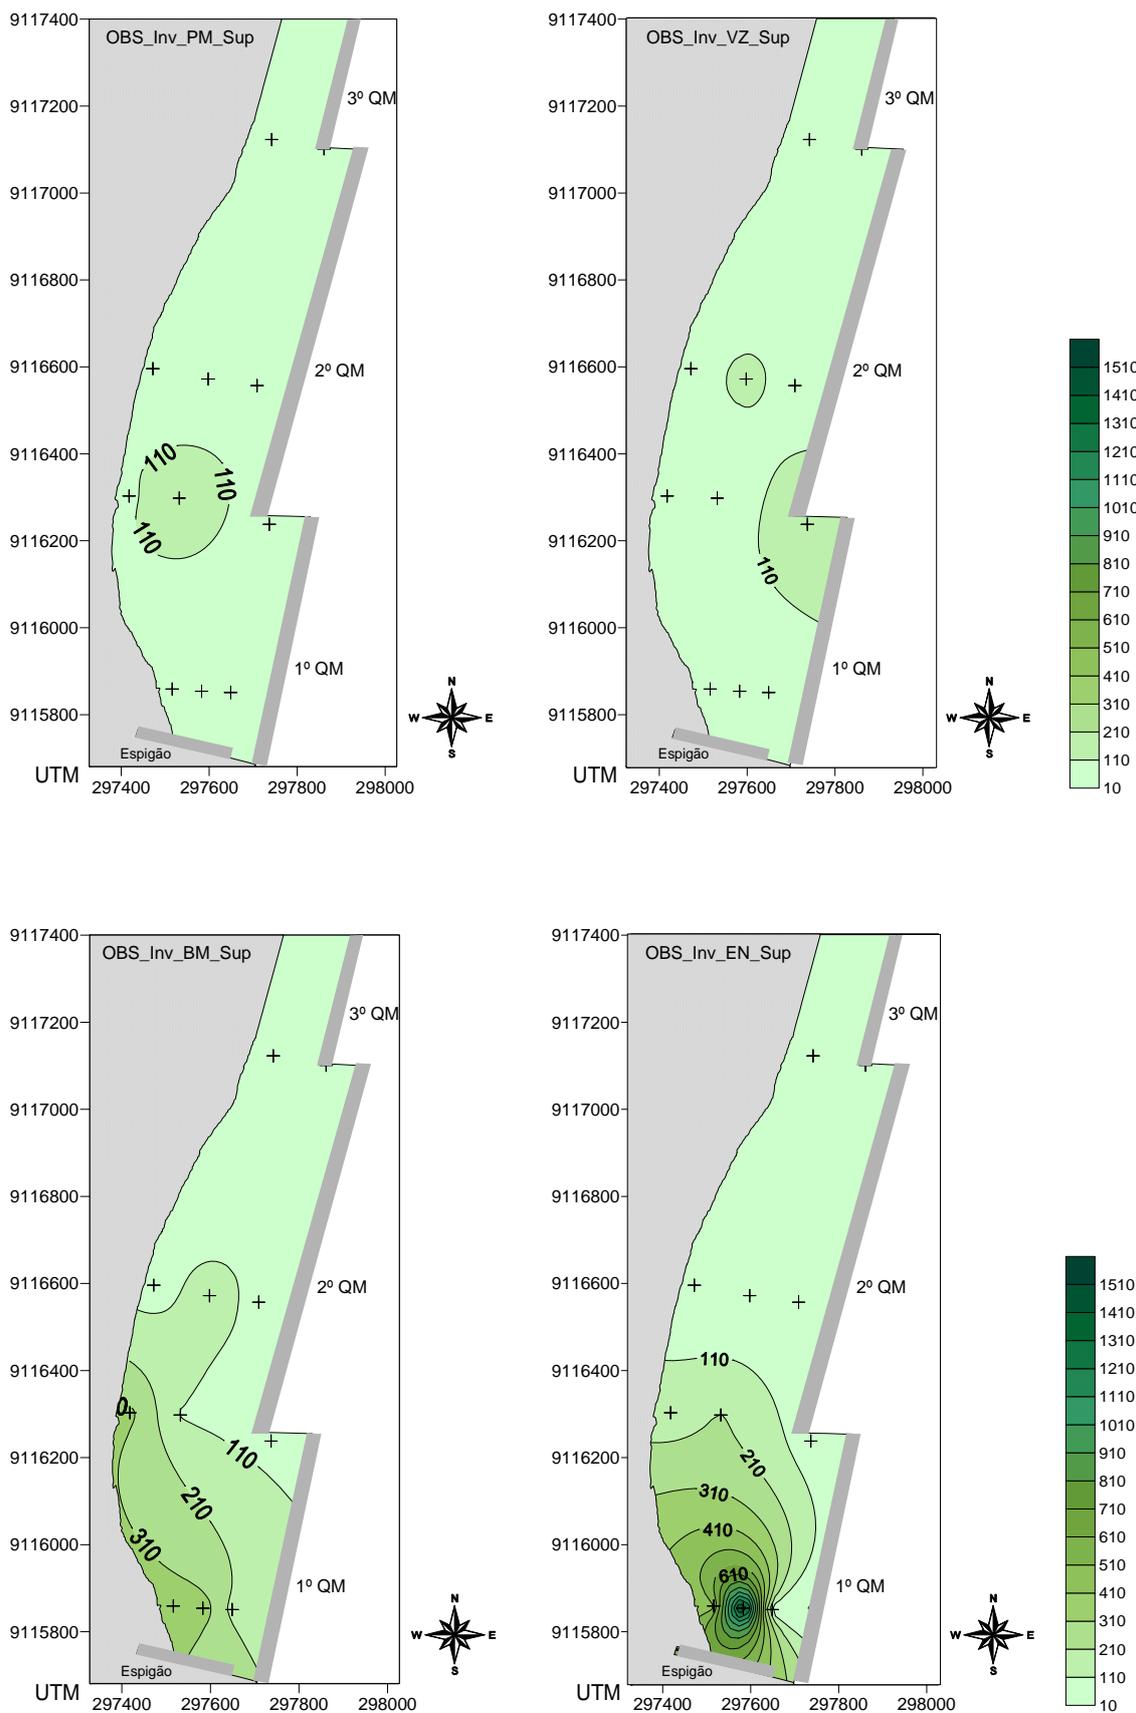
Fig. 31 – Distribuição horizontal do OBS à superfície, no período chuvoso, para os estágios de preamar (PM), vazante (VZ), baixa-mar (BM) e enchente (EN) em Casa Caiada.

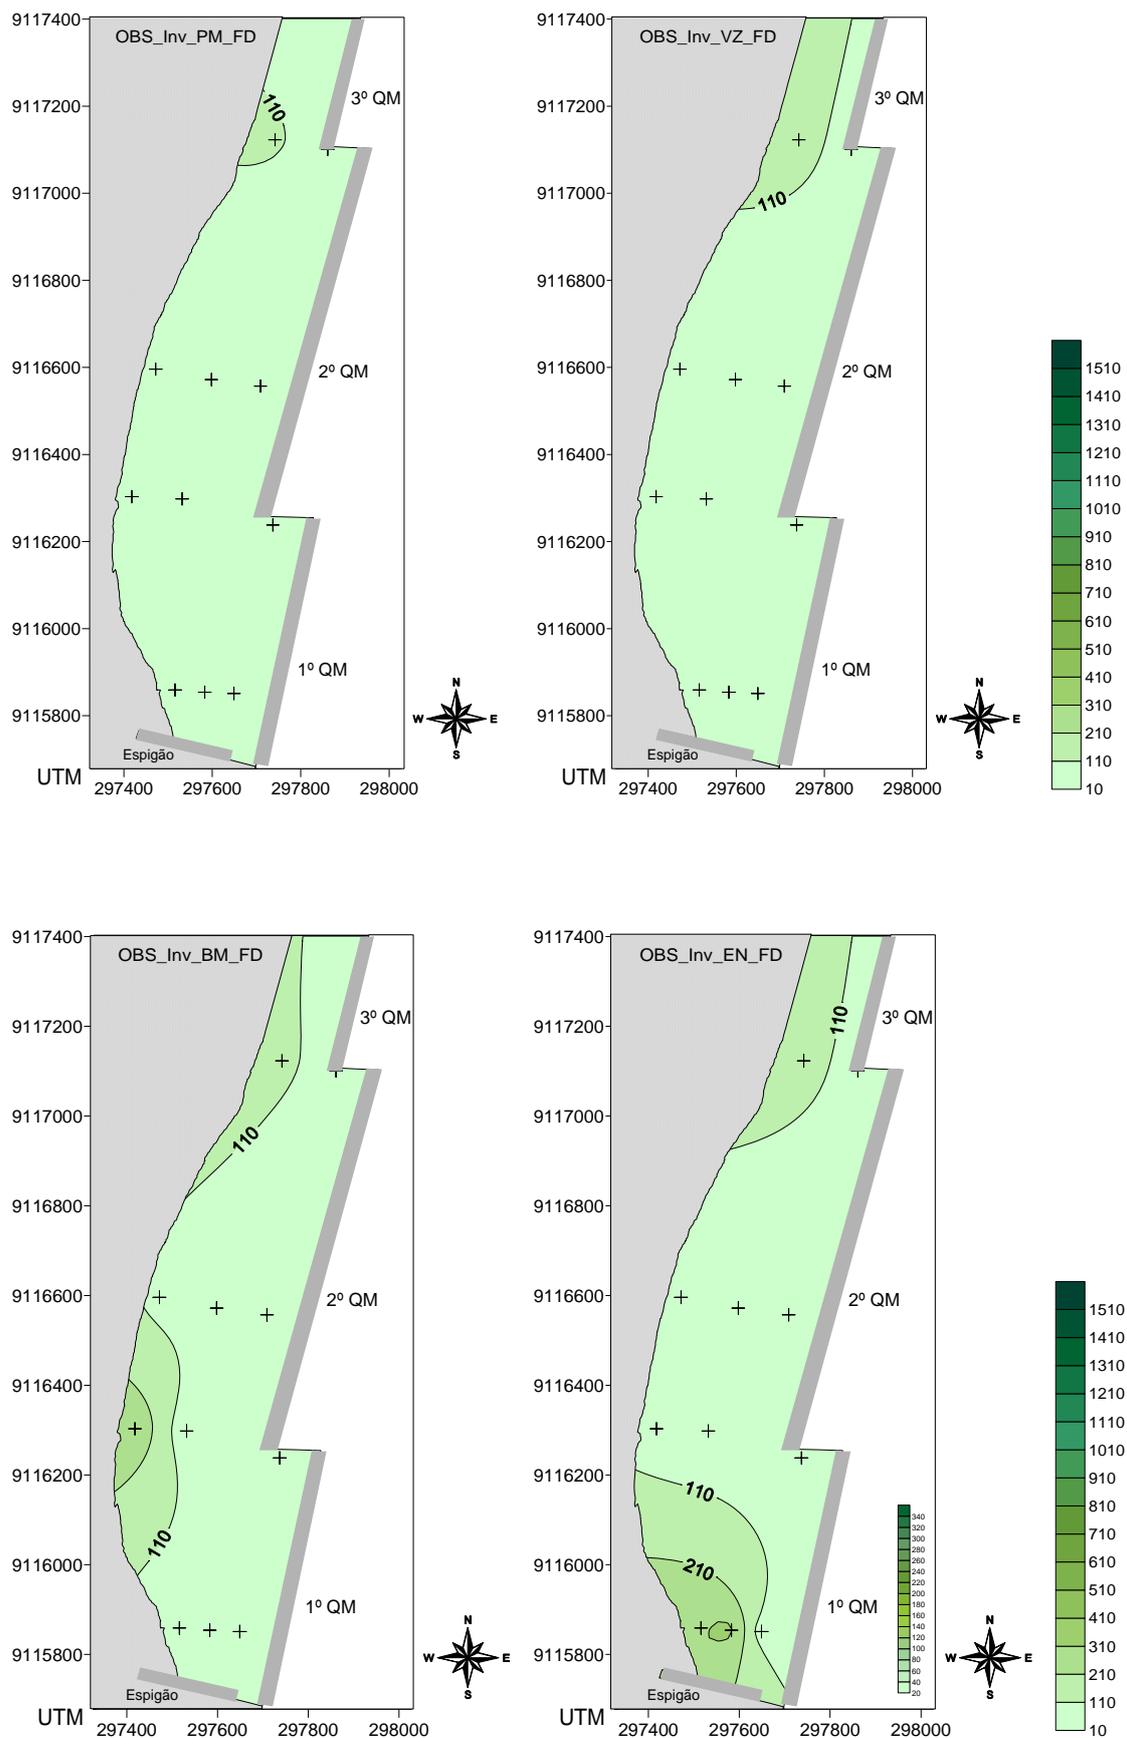
Fig. 32 – Distribuição horizontal do OBS próximo ao fundo, no período chuvoso, para os estágios de preamar (PM), vazante (VZ), baixa-mar (BM) e enchente (EN) em Casa Caiada.

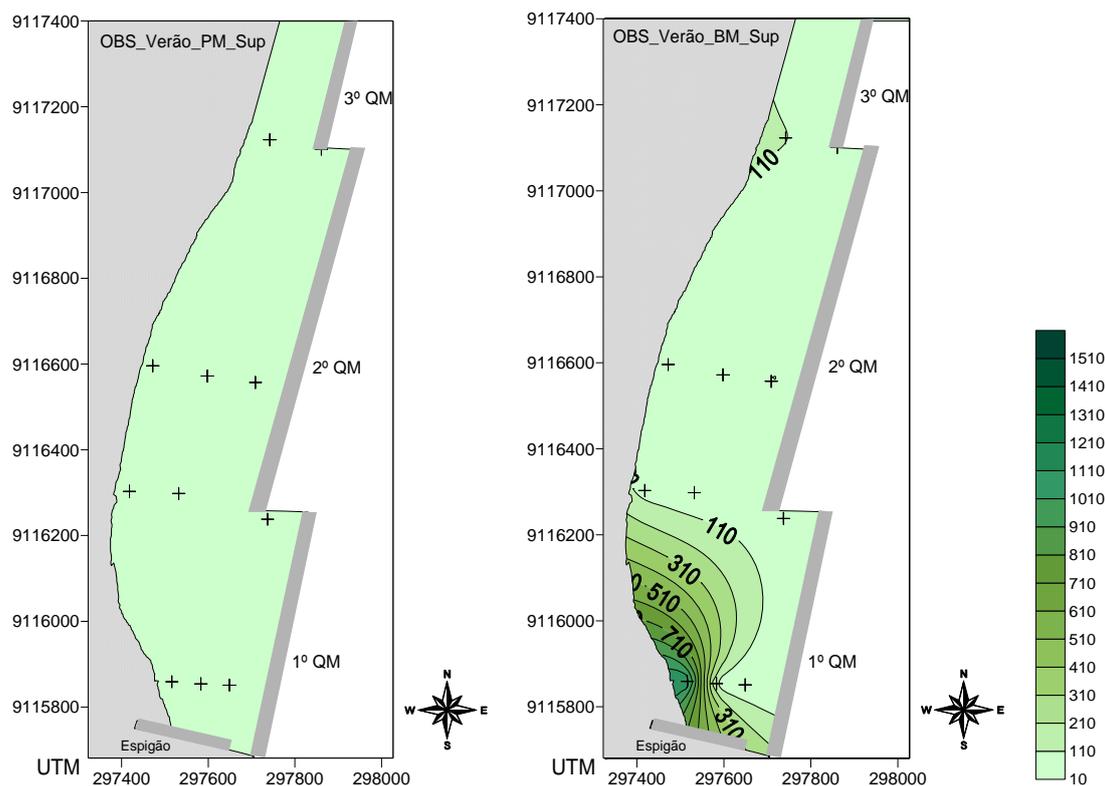
Fig. 33 – Distribuição horizontal do OBS à superfície, no período de estiagem, para os estágios de preamar (PM) e baixa-mar (BM) em Casa Caiada.

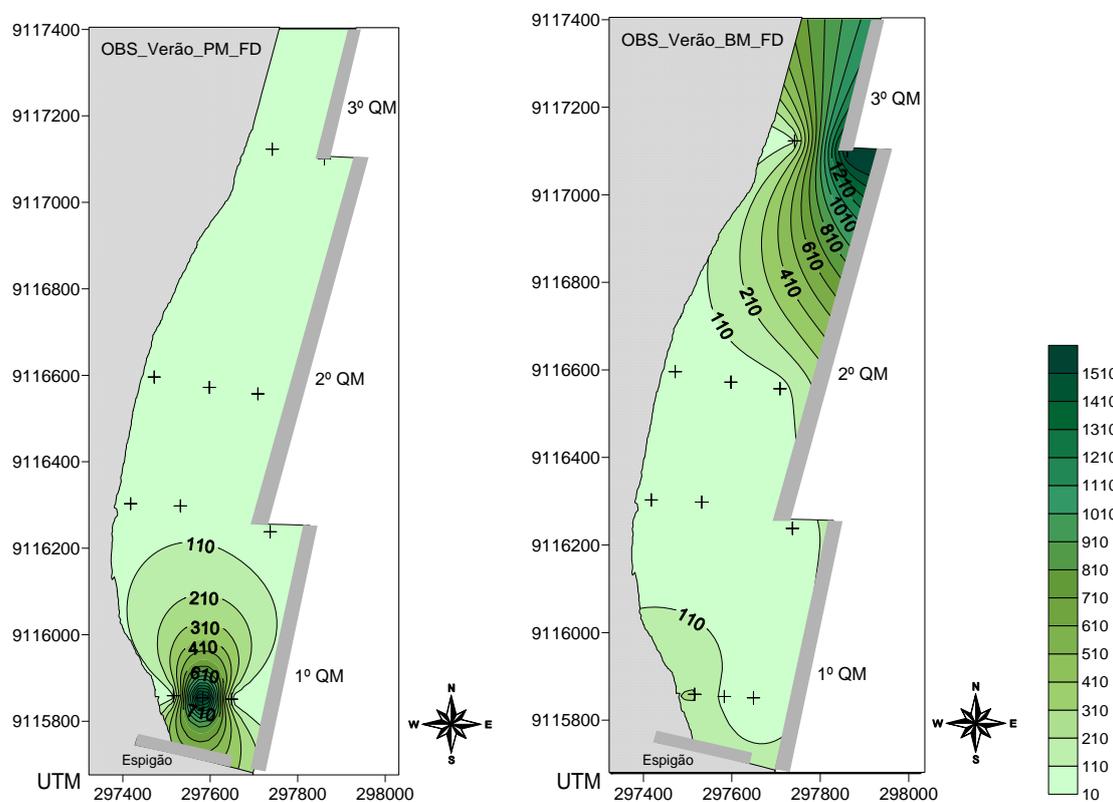
Fig. 34 – Distribuição horizontal do OBS próximo ao fundo, no período de estiagem, para os estágios de preamar (PM) e baixa-mar (BM) em Casa Caiada.

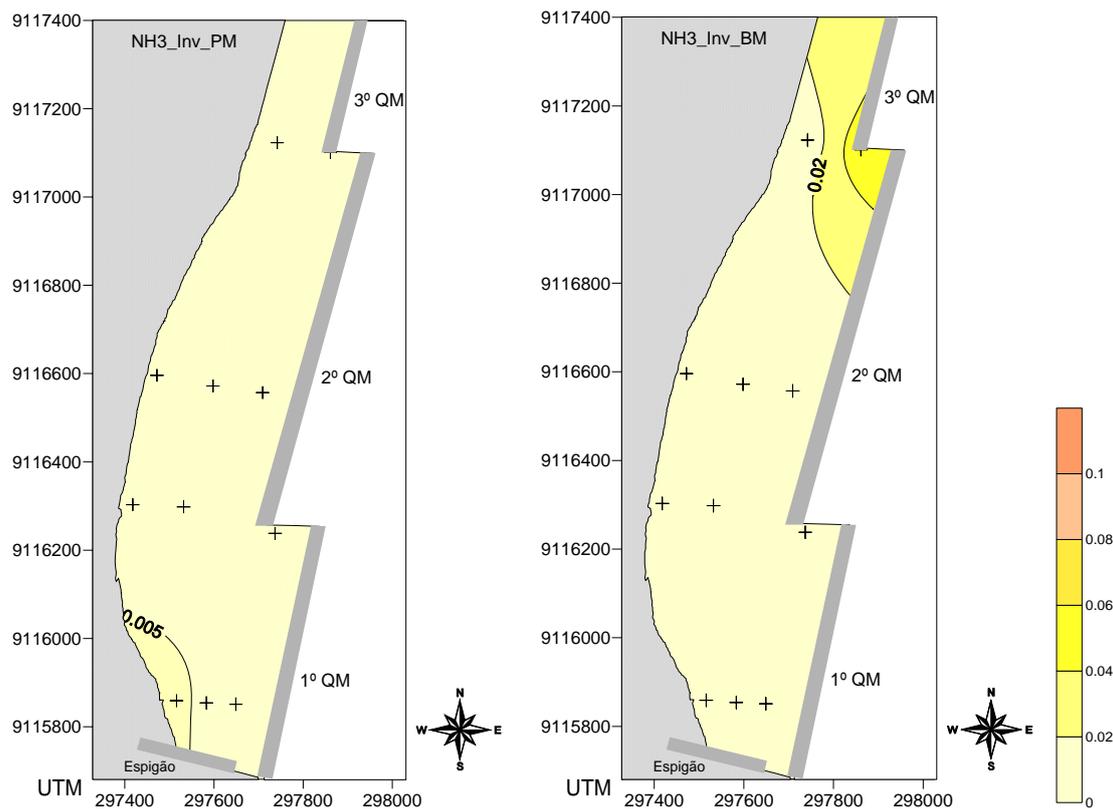
Fig. 35 – Distribuição horizontal de amônia (NH₃) à superfície, no período chuvoso, para os estágios de preamar (PM) e baixa-mar (BM) em Casa Caiada.

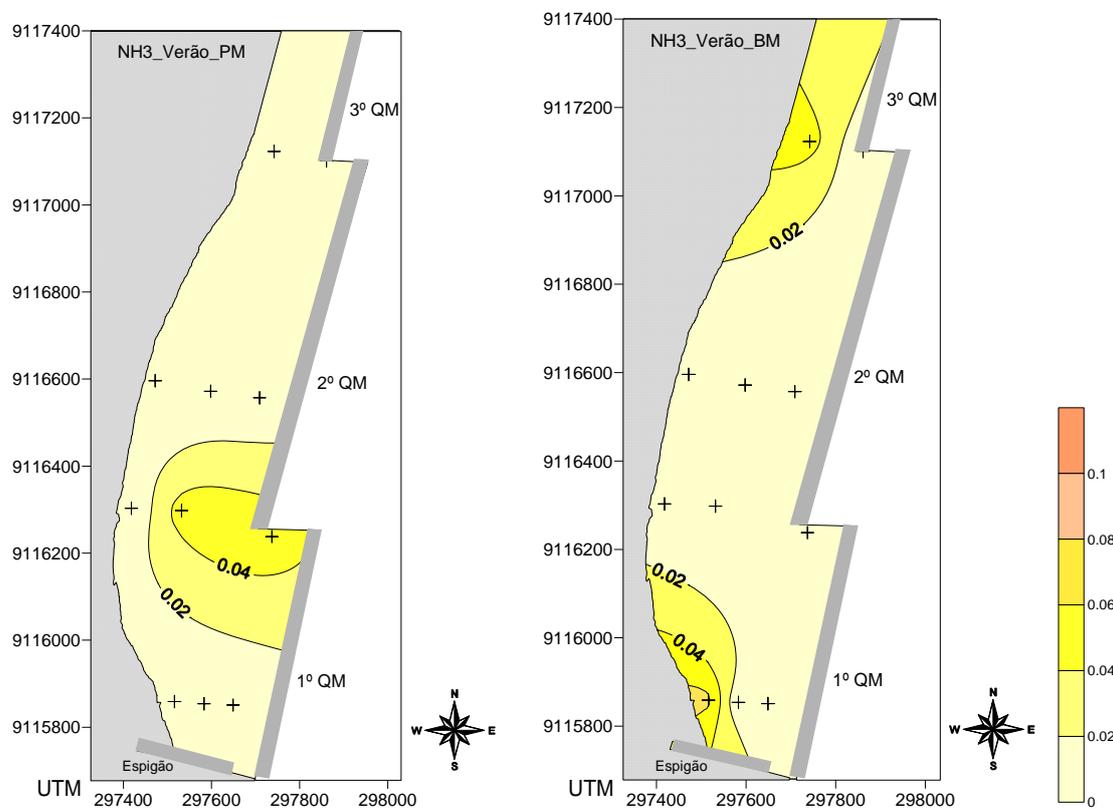
Fig. 36 – Distribuição horizontal de amônia (NH₃) à superfície, no período de estiagem, para os estágios de preamar (PM) e baixa-mar (BM) em Casa Caiada.

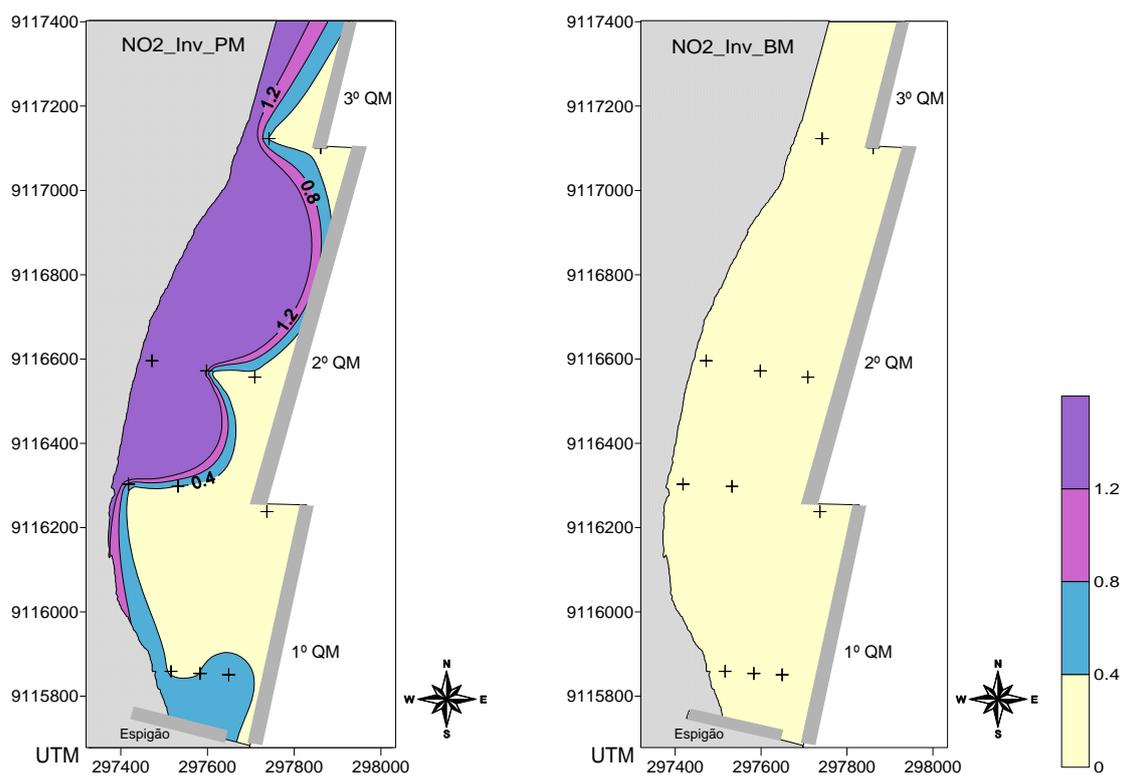
Fig. 37 – Distribuição horizontal de nitrito (NO_2) à superfície, no período chuvoso, para os estágios de preamar (PM) e baixa-mar (BM) em Casa Caiada.

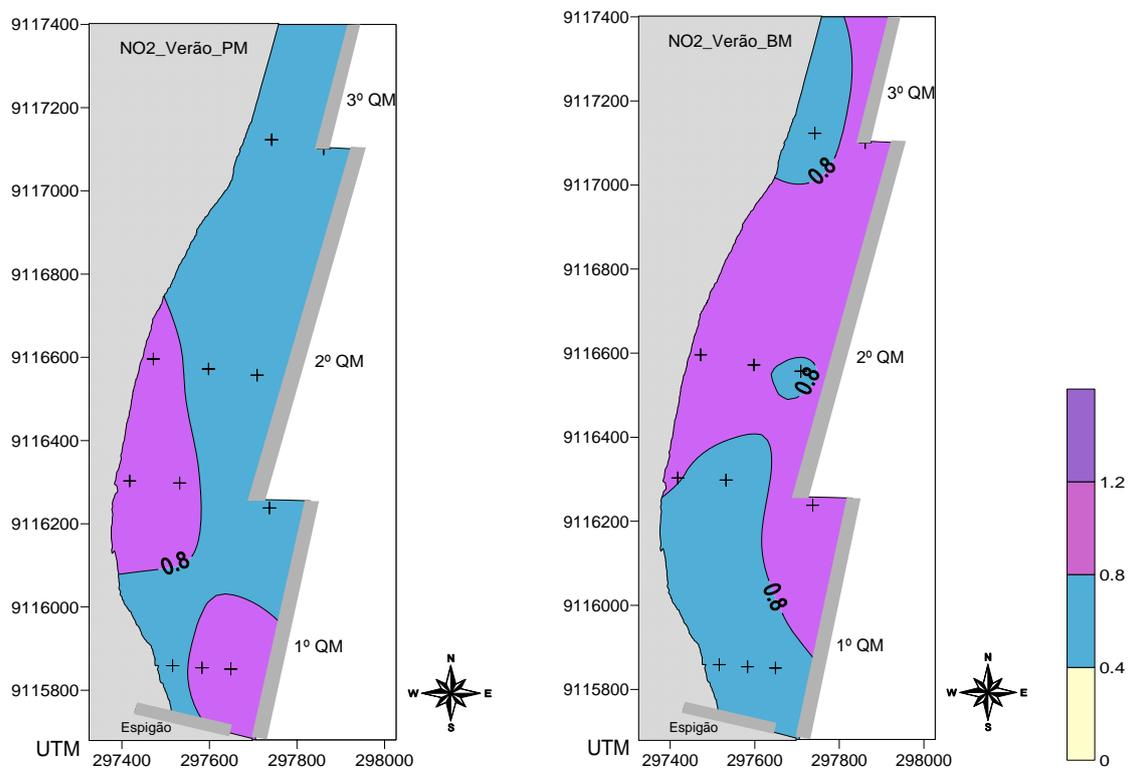
Fig. 38 – Distribuição horizontal de nitrito (NO_2) à superfície, no período de estiagem, para os estágios de preamar (PM) e baixa-mar (BM) em Casa Caiada.

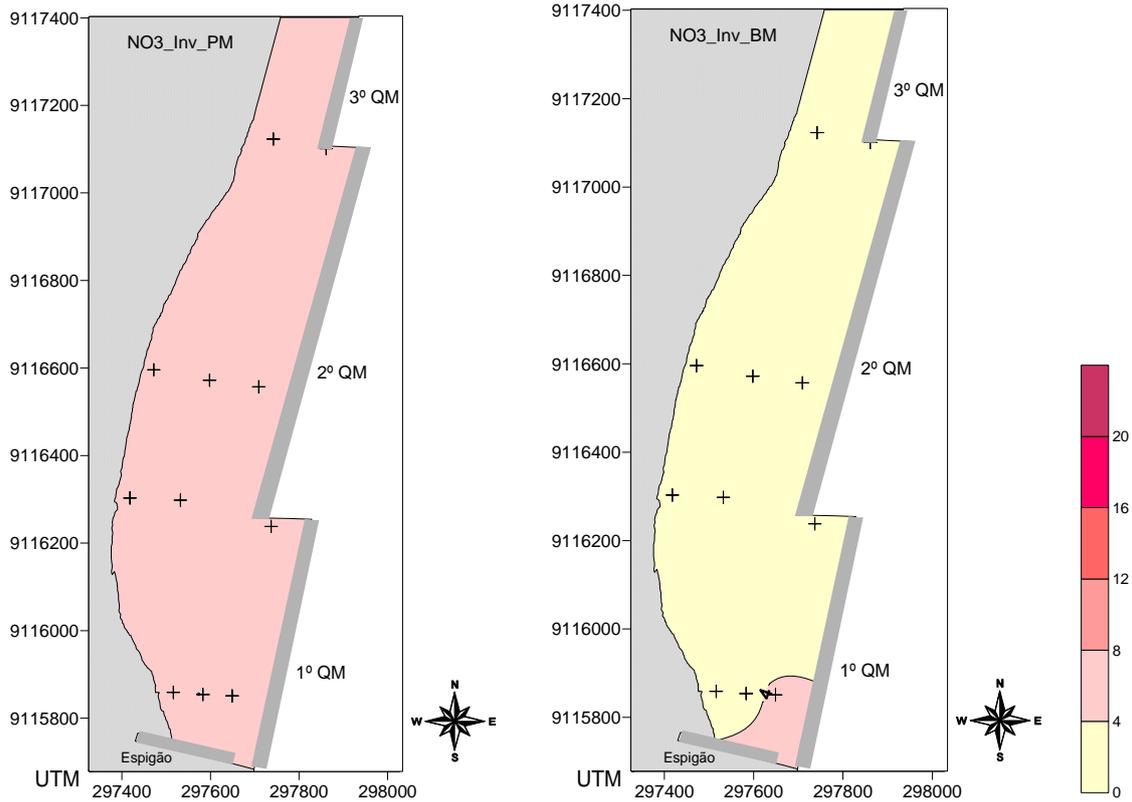
Fig. 39 – Distribuição horizontal de nitrato (NO_3) à superfície, no período chuvoso, para os estágios de preamar (PM) e baixa-mar (BM) em Casa Caiada.

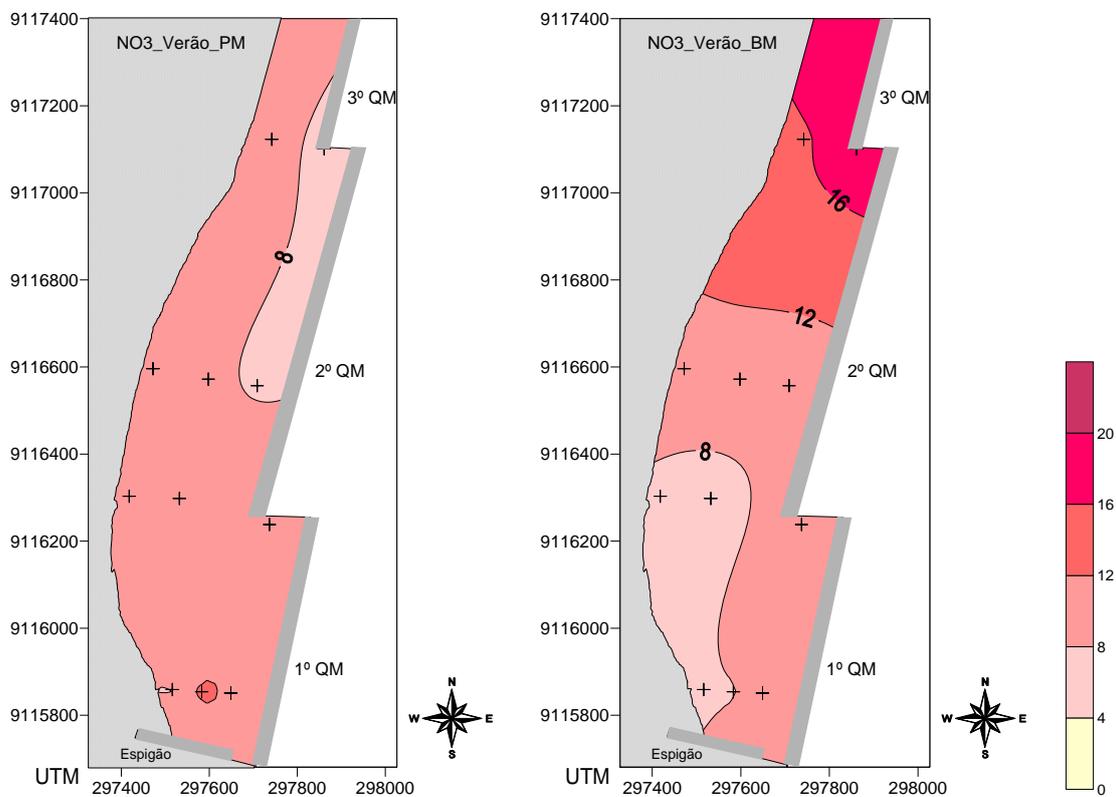
Fig. 40 – Distribuição horizontal de nitrato (NO_3) à superfície, no período de estiagem, para os estágios de preamar (PM) e baixa-mar (BM) em Casa Caiada.

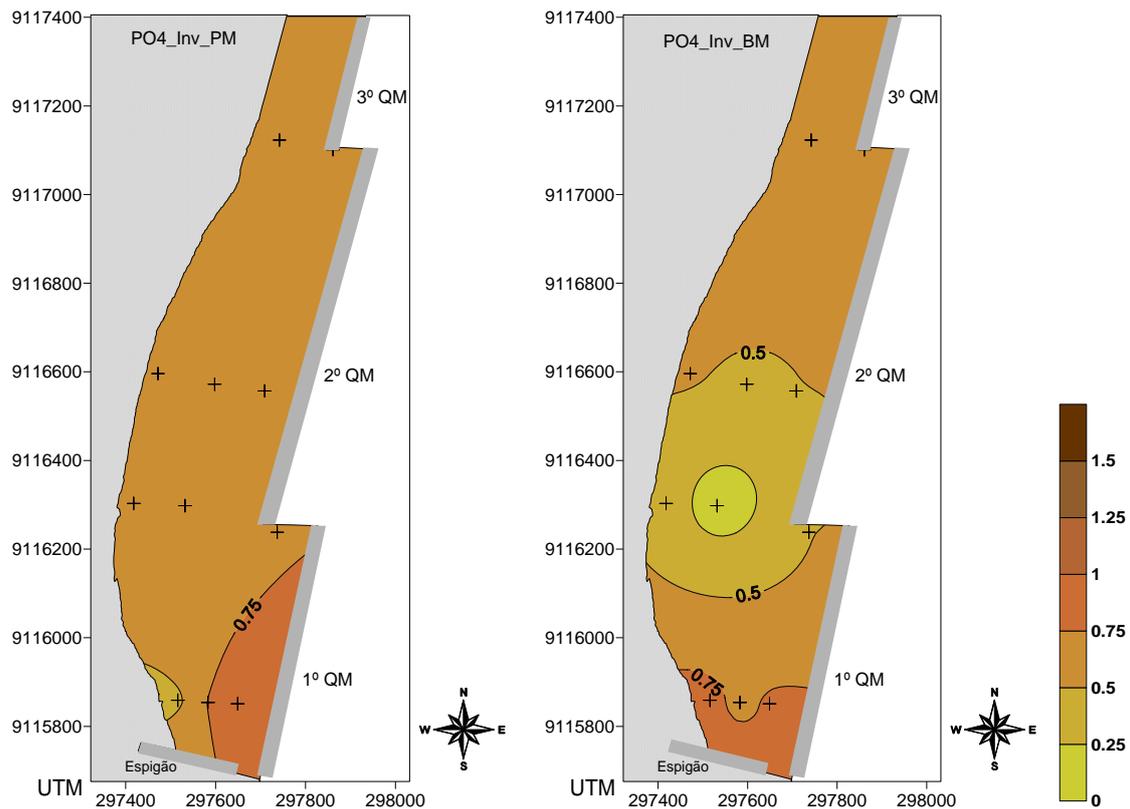
Fig. 41 – Distribuição horizontal de fosfato (PO_4) à superfície, no período chuvoso, para os estágios de preamar (PM) e baixa-mar (BM) em Casa Caiada.

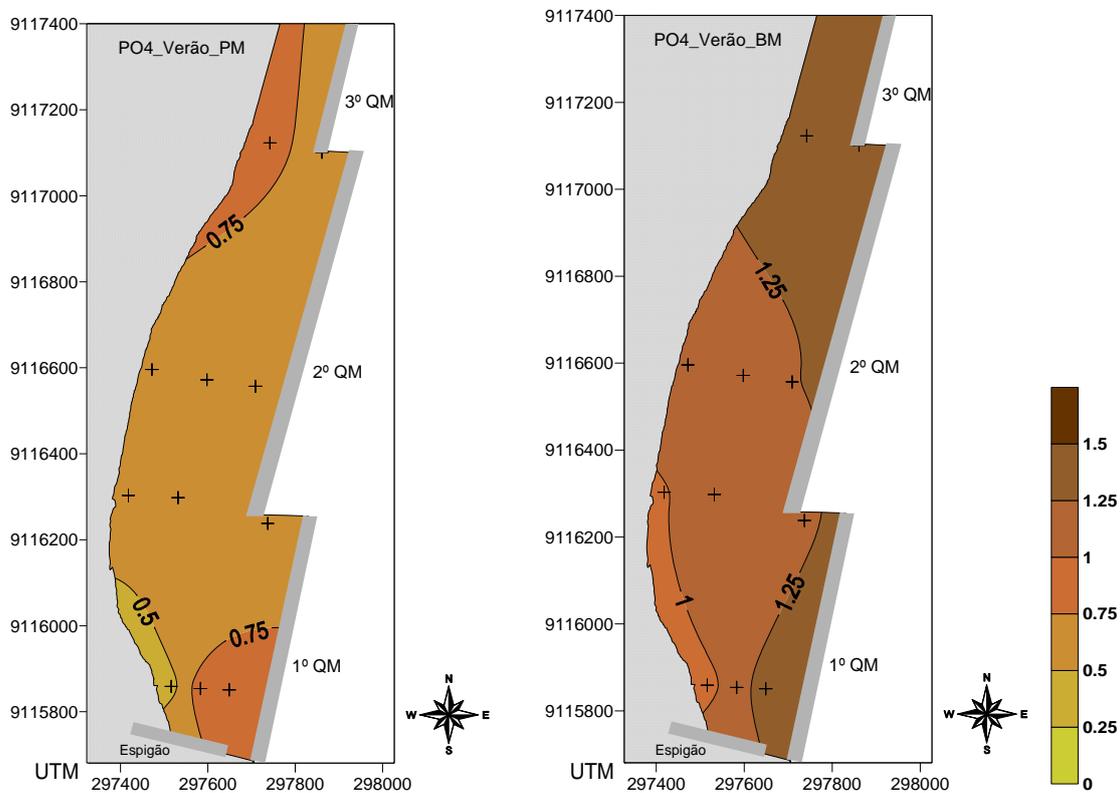
Fig. 42 – Distribuição horizontal de fosfato (PO_4) à superfície, no período de estiagem, para os estágios de preamar (PM) e baixa-mar (BM) em Casa Caiada.

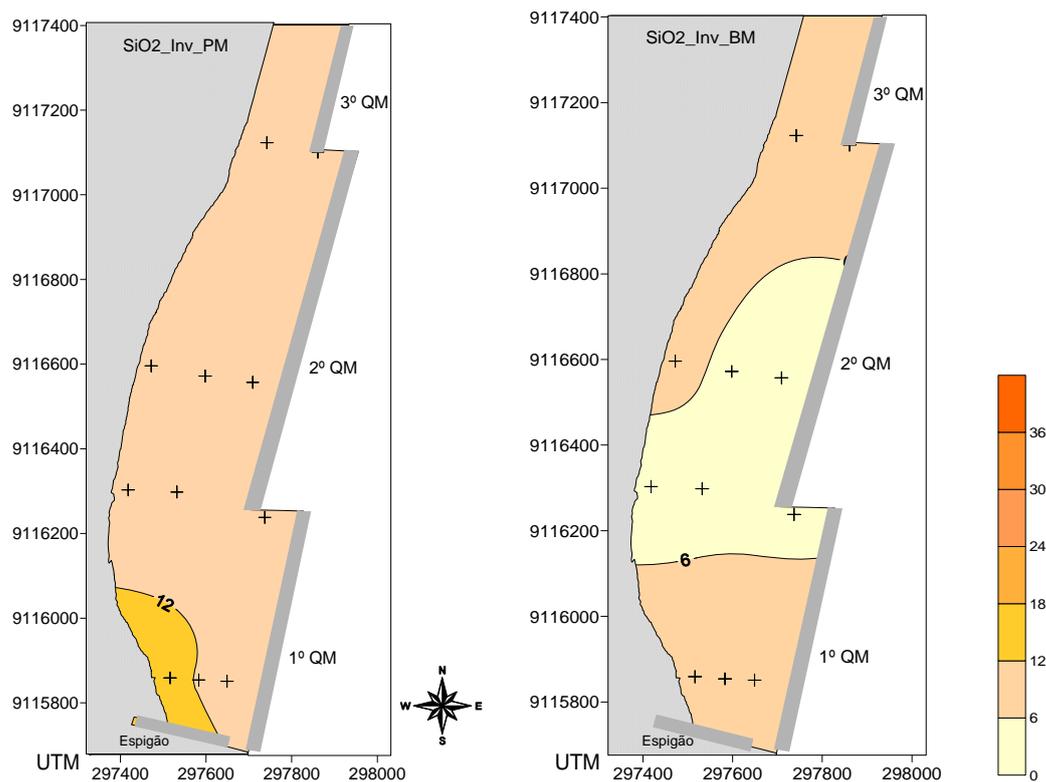
Fig. 43 – Distribuição horizontal de silicato (SiO_2) à superfície, no período chuvoso, para os estágios de preamar (PM) e baixa-mar (BM) em Casa Caiada.

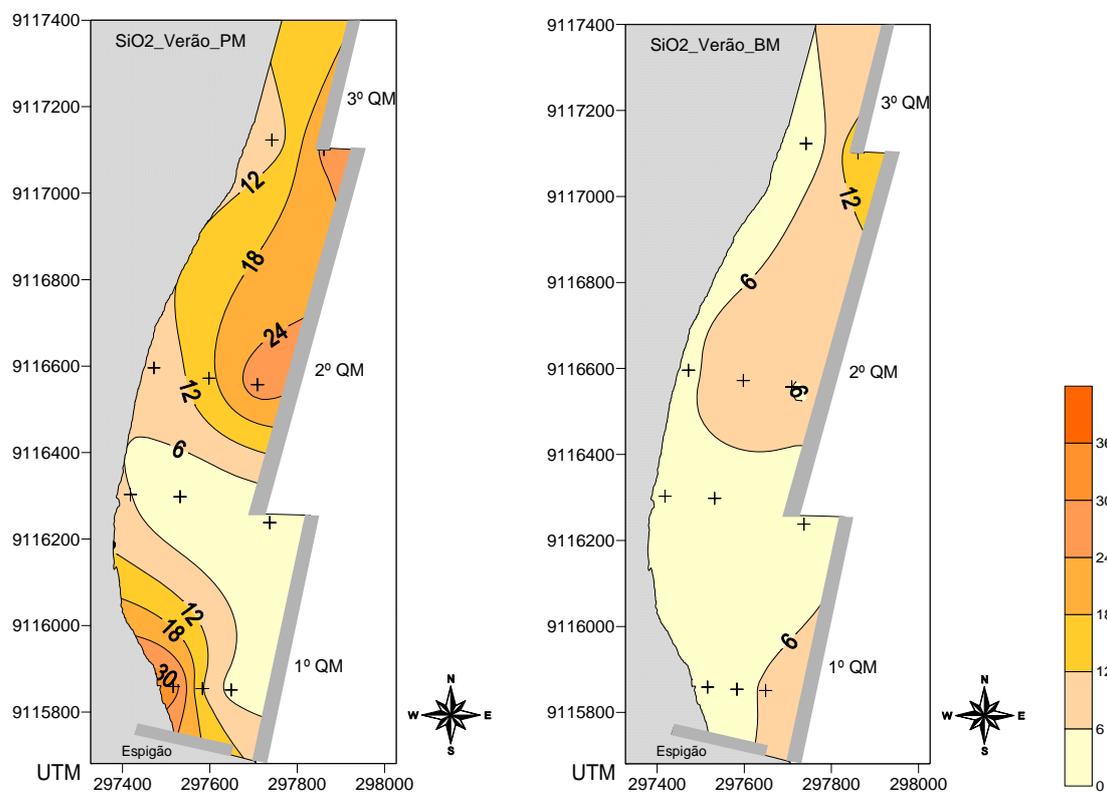
Fig. 44 – Distribuição horizontal de silicato (SO_4) à superfície, no período de estiagem, para os estágios de preamar (PM) e baixa-mar (BM) em Casa Caiada.

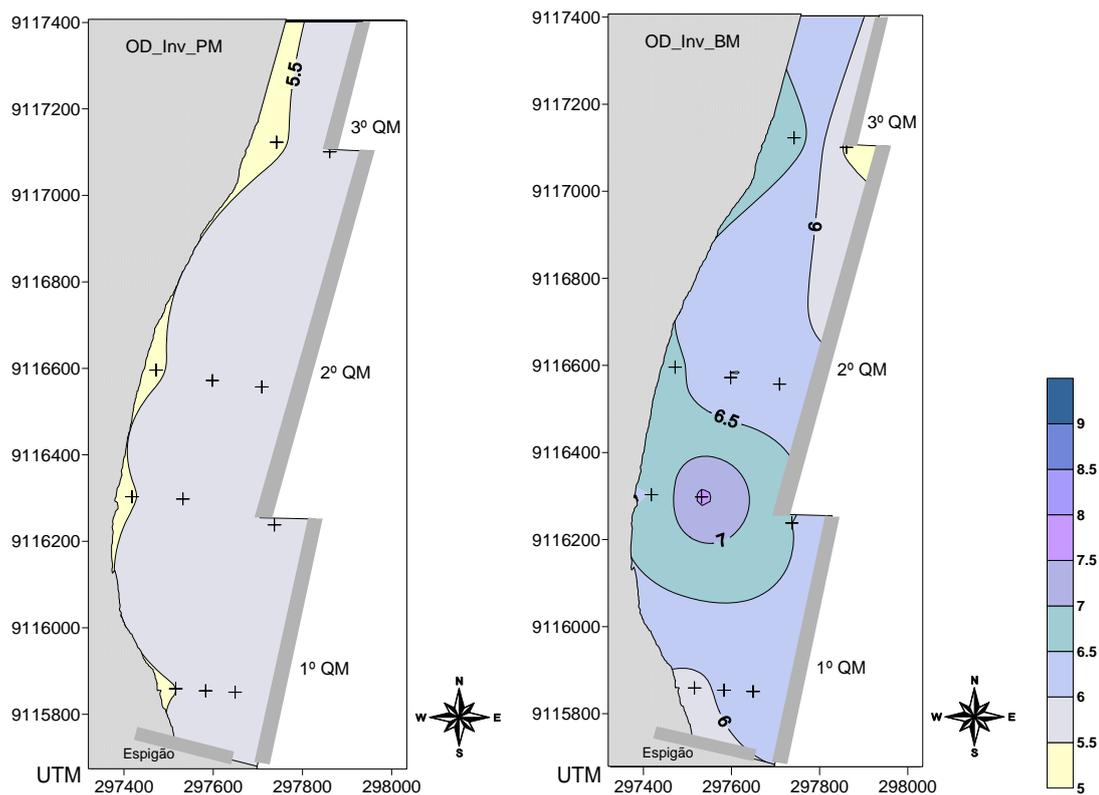
Fig. 45 – Distribuição horizontal do teor de oxigênio dissolvido (OD) à superfície, no período chuvoso, para os estágios de preamar (PM) e baixa-mar (BM) em Casa Caiada.

Os valores de OD registrados, estão dentro do permitido para áreas de contato primário (não inferior a 6 ml.L⁻¹), de acordo com a Resolução CONAMA 357/2005.

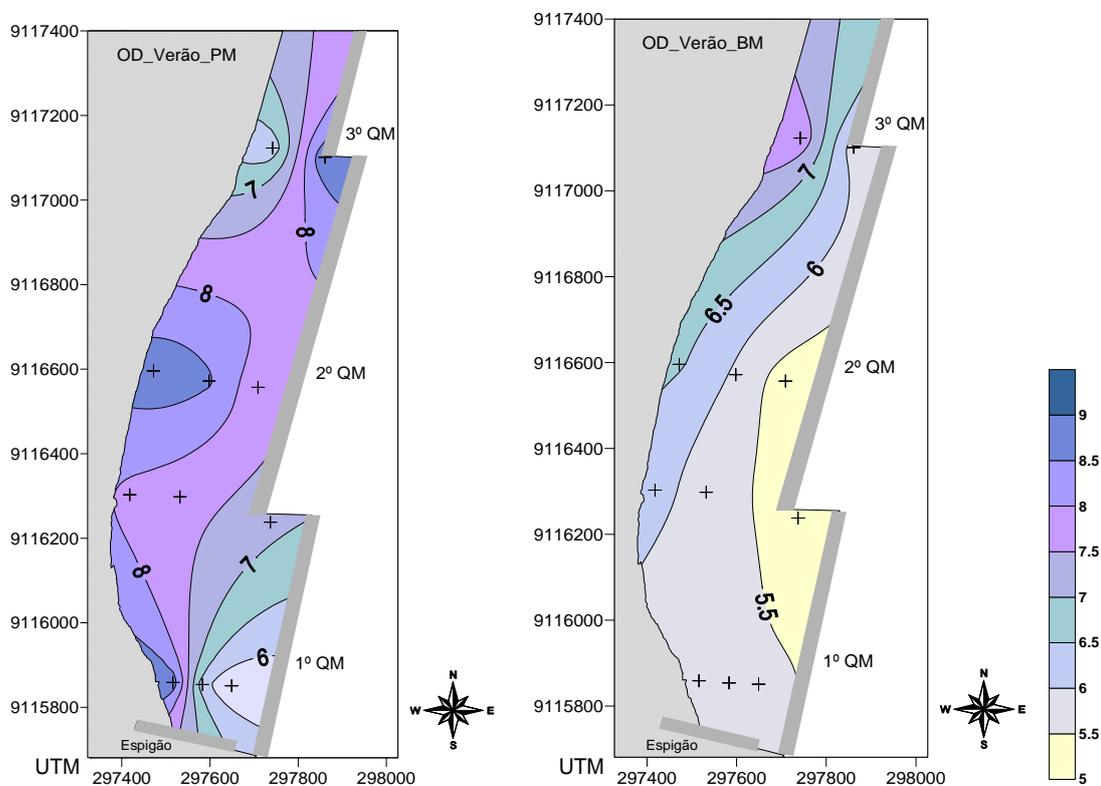
Fig. 46 – Distribuição horizontal do teor de oxigênio dissolvido (OD) à superfície, no período de estiagem, para os estágios de preamar (PM) e baixa-mar (BM) em Casa Caiada.
