**AVALIAÇÃO AMBIENTAL E PERCEPÇÃO DOS
USUÁRIOS SOBRE OS EFEITOS DAS OBRAS DE
PROTEÇÃO DE COSTA NAS PRAIAS DE CASA CAIADA
(OLINDA) E JANGA (PAULISTA)**

Dissertação apresentada ao Programa de Pós-Graduação do Departamento de Oceanografia (PPGO-DOCEAN) da Universidade Federal de Pernambuco, como requisito parcial para a obtenção do grau de Mestre em Oceanografia.

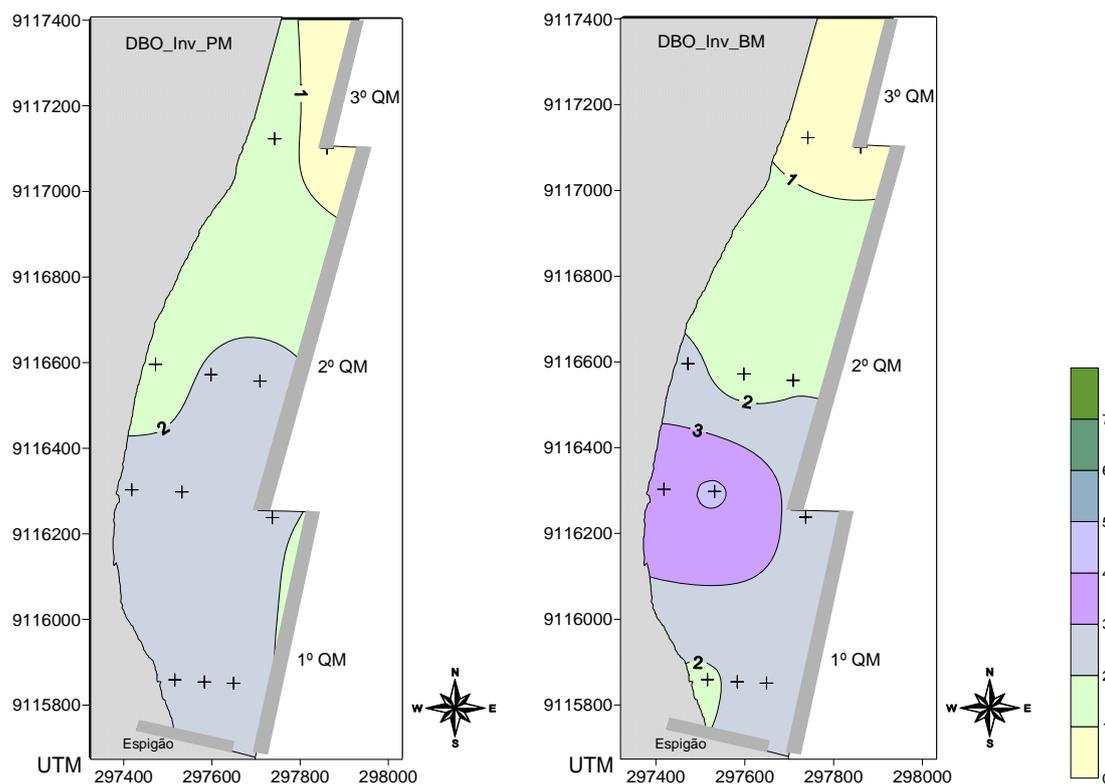
Fig. 47 – Distribuição horizontal da demanda bioquímica de oxigênio (DBO) à superfície, no período chuvoso, para os estágios de preamar (PM) e baixa-mar (BM) em Casa Caiada.

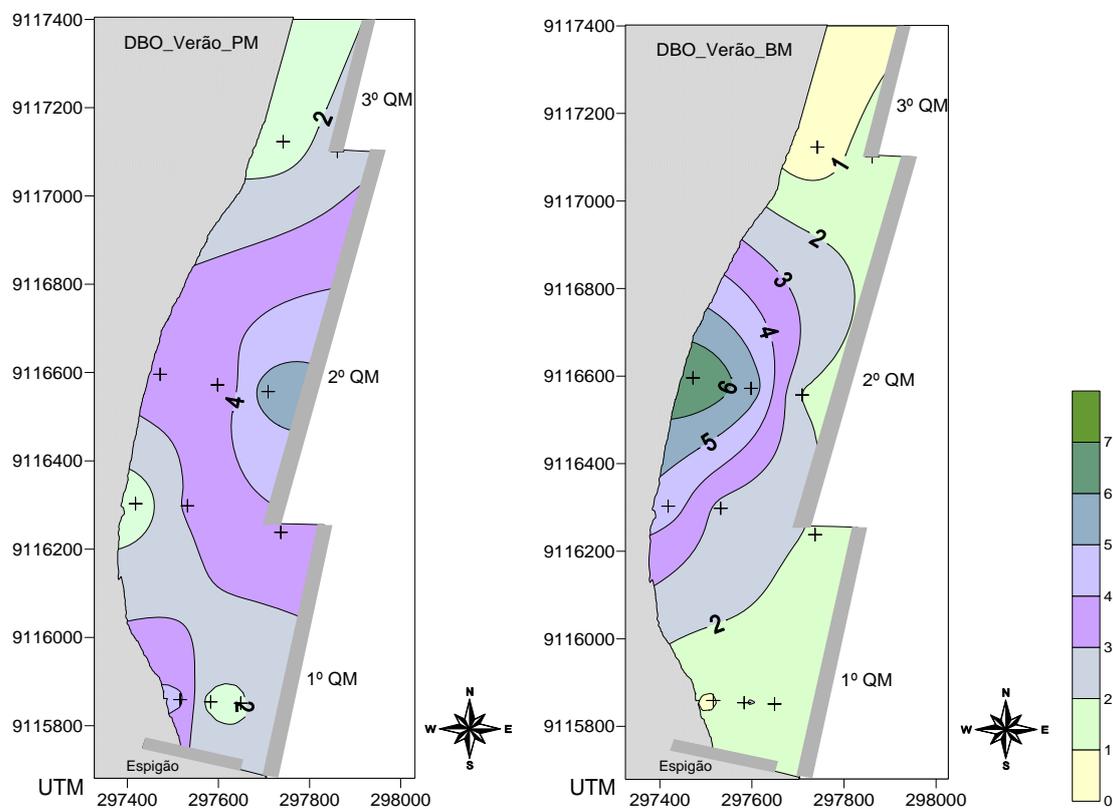
Fig. 48 – Distribuição horizontal da demanda bioquímica de oxigênio (DBO) à superfície, no período de estiagem, para os estágios de preamar (PM) e baixa-mar (BM) em Casa Caiada.

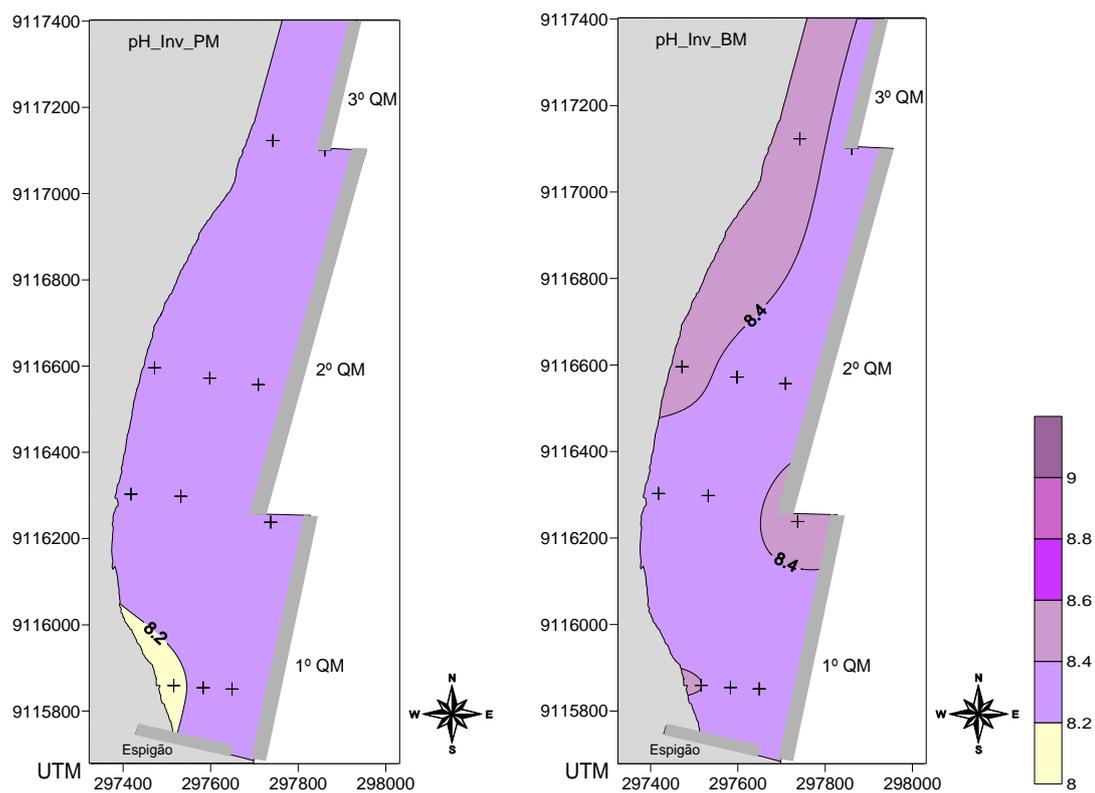
Fig. 49 – Distribuição horizontal do pH à superfície, no período chuvoso, para os estágios de preamar (PM) e baixa-mar (BM) em Casa Caiada.

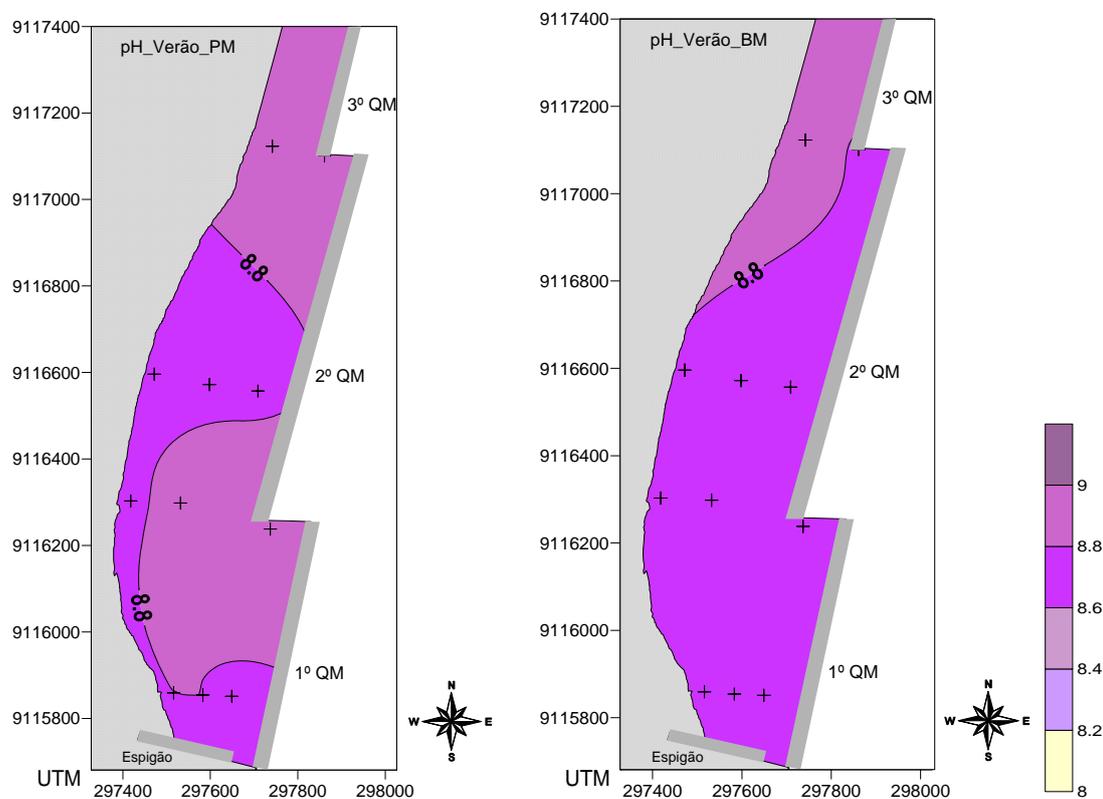
Fig. 50 – Distribuição horizontal do pH à superfície, no período de estiagem, para os estágios de preamar (PM) e baixa-mar (BM) em Casa Caiada.

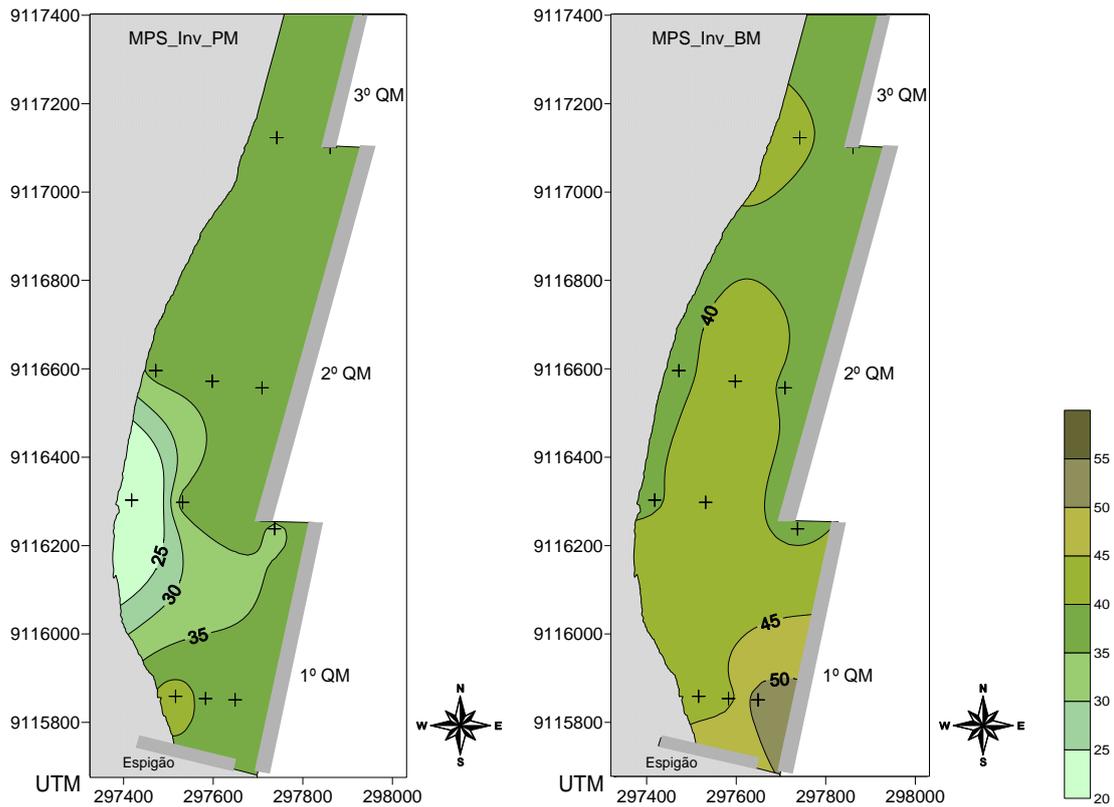
Fig. 51 – Distribuição horizontal de material particulado em suspensão (MPS) à superfície, no período chuvoso, para os estágios de preamar (PM) e baixa-mar (BM) em Casa Caiada.

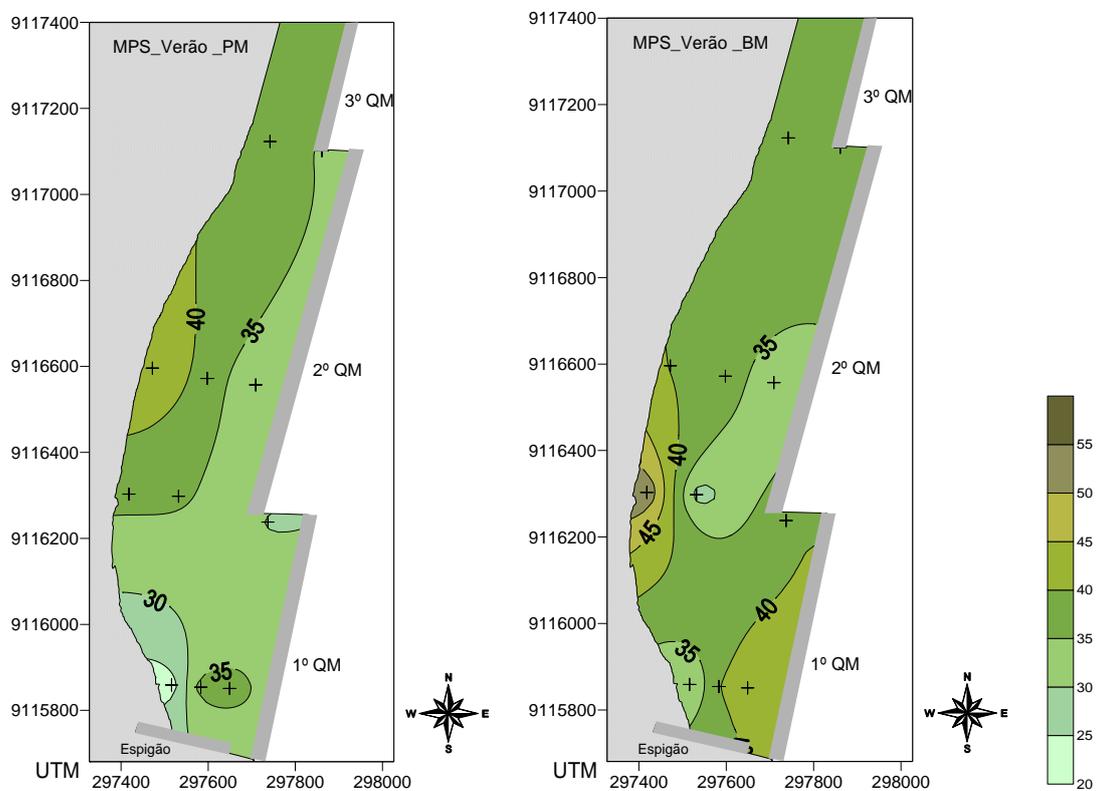
Fig. 52 – Distribuição horizontal de material particulado em suspensão (MPS) à superfície, no período de estiagem, para os estágios de preamar (PM) e baixa-mar (BM) em Casa Caiada.

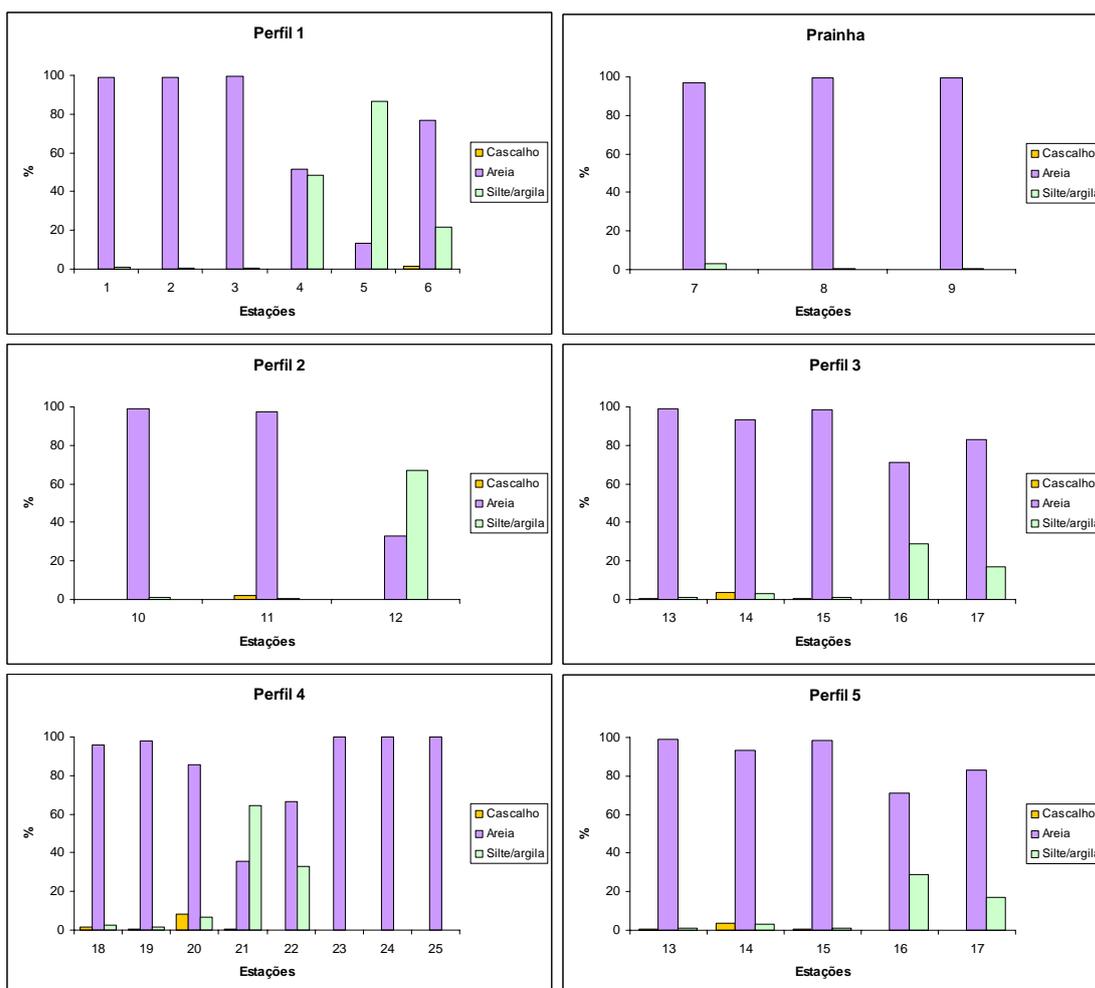
Fig. 53 - Distribuição dos sedimentos nas frações cascalho, areia e argila/silte ao longo das estações de coleta da praia de Casa Caiada.

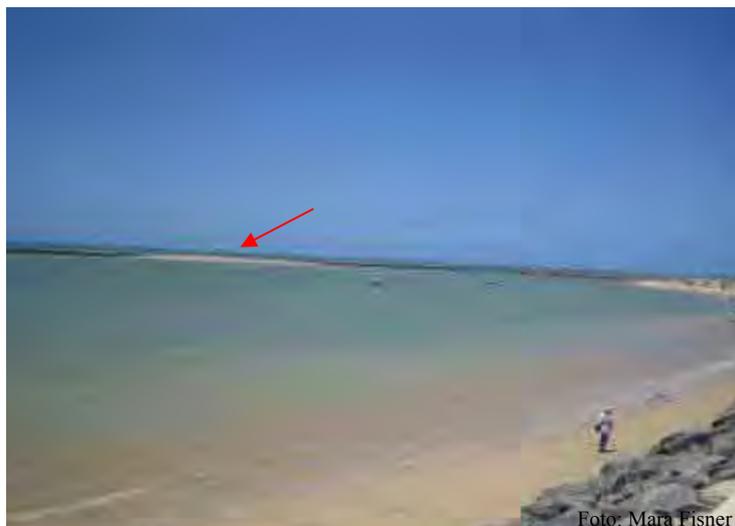
Fig. 54 – Detalhe da “prainha” localizada no 1º quebra-mar da praia de Casa Caiada (2006)

Em 1996, Pereira *et al* já havia observado o assoreamento no lado abrigado dos quebra-mares e a formação de uma “prainha”, formada pela deposição de sedimentos. Atualmente, existem duas “prainhas” ao longo da praia de Casa Caiada; uma no 1º

quebra-mar (Fig. 54), e a outra na porção norte do 2º quebra-mar.

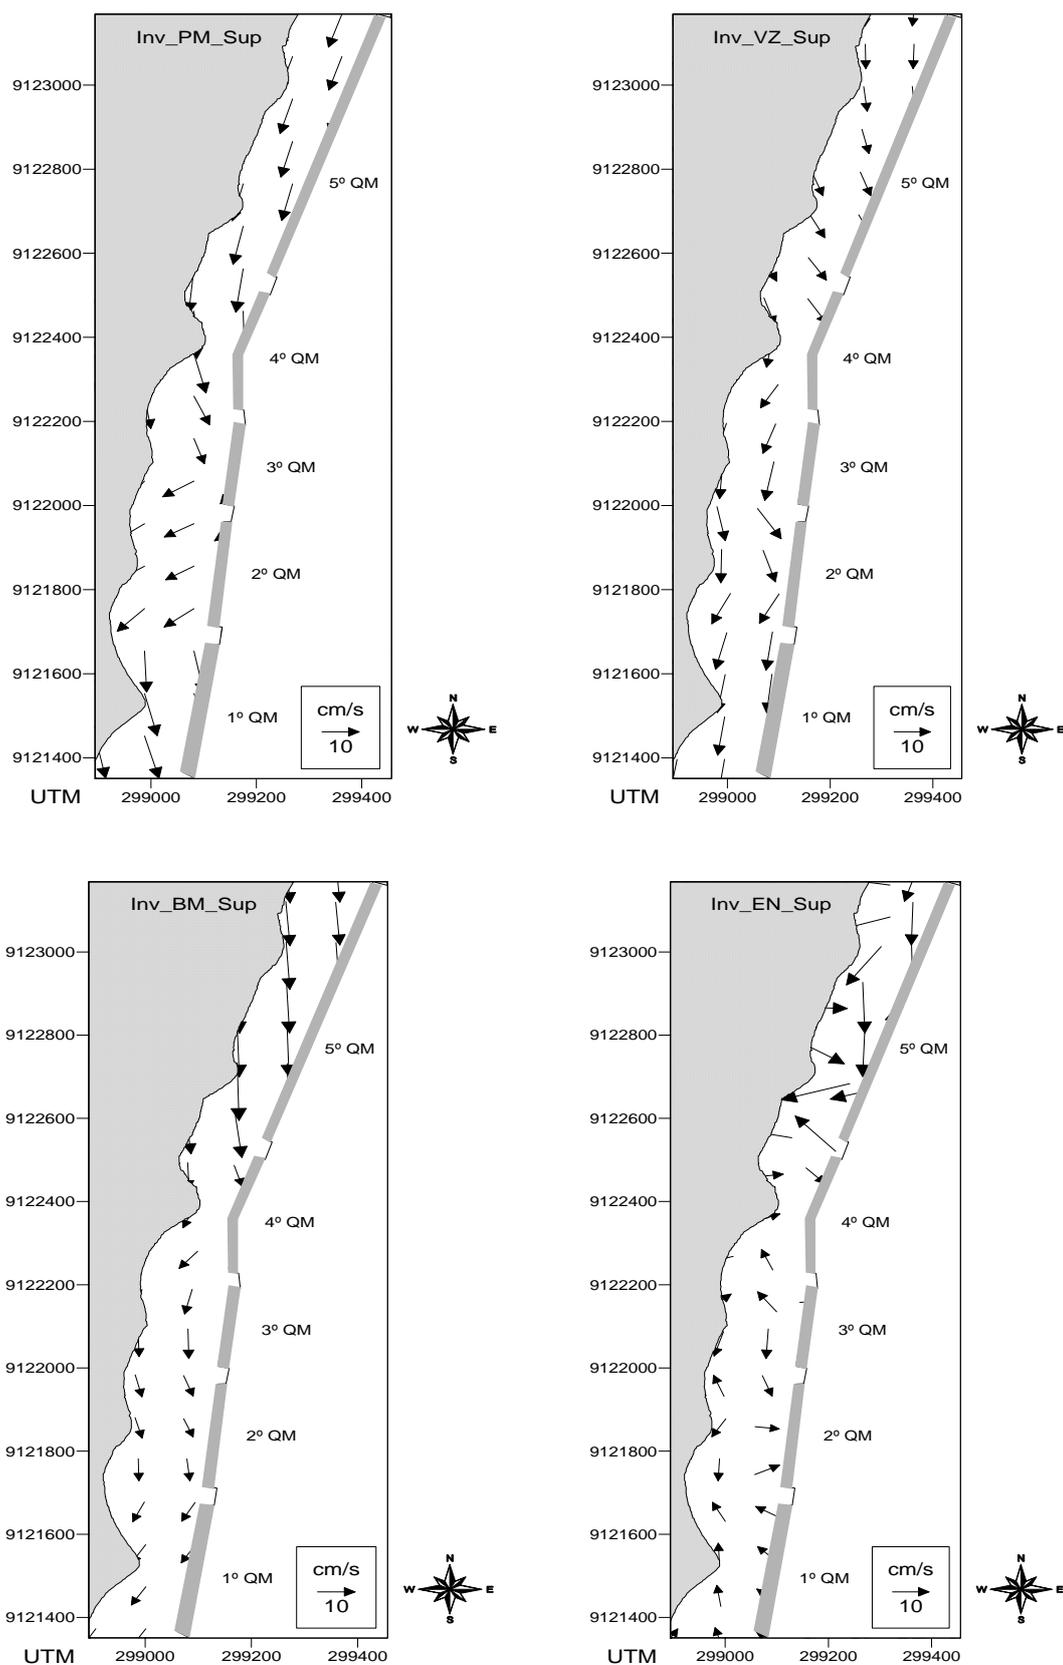
Fig. 61 – Campo das correntes superficiais, no período chuvoso, para os estágios de preamar (PM), vazante (VZ), baixa-mar (BM) e enchente (EN) no Janga.

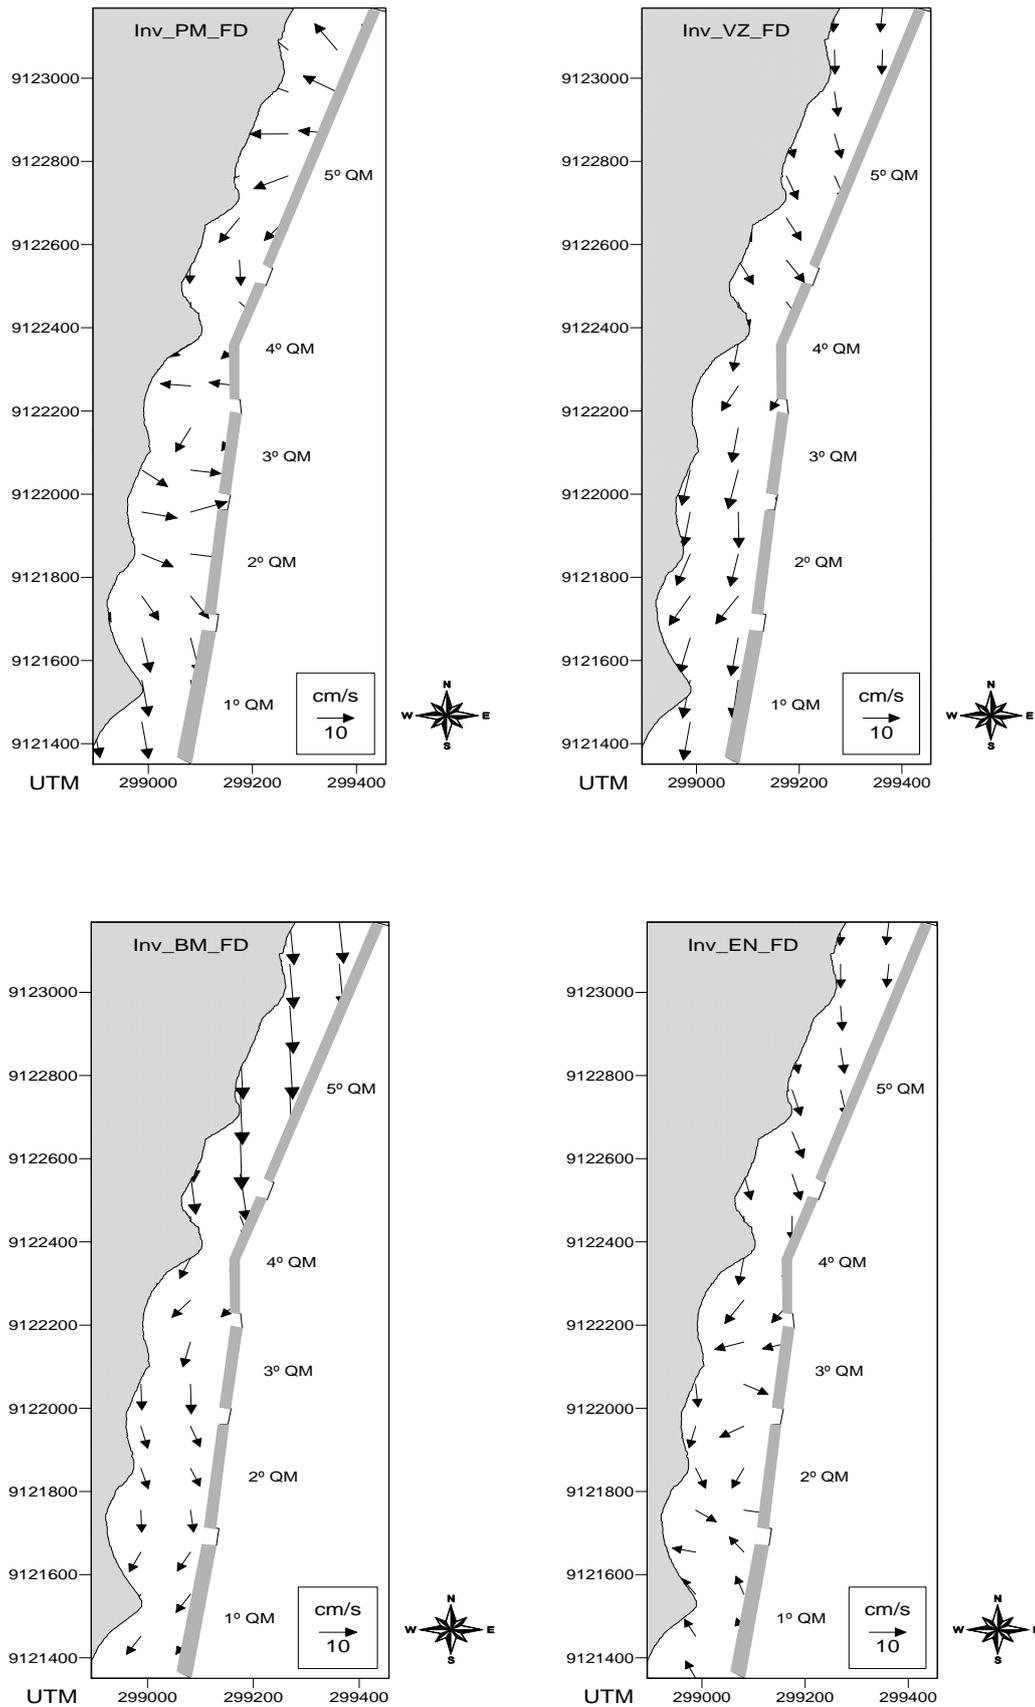
Fig. 62 – Campo das correntes próximas ao fundo, no período chuvoso, para os estágios de preamar (PM), vazante (VZ), baixa-mar (BM) e enchente (EN) no Janga.

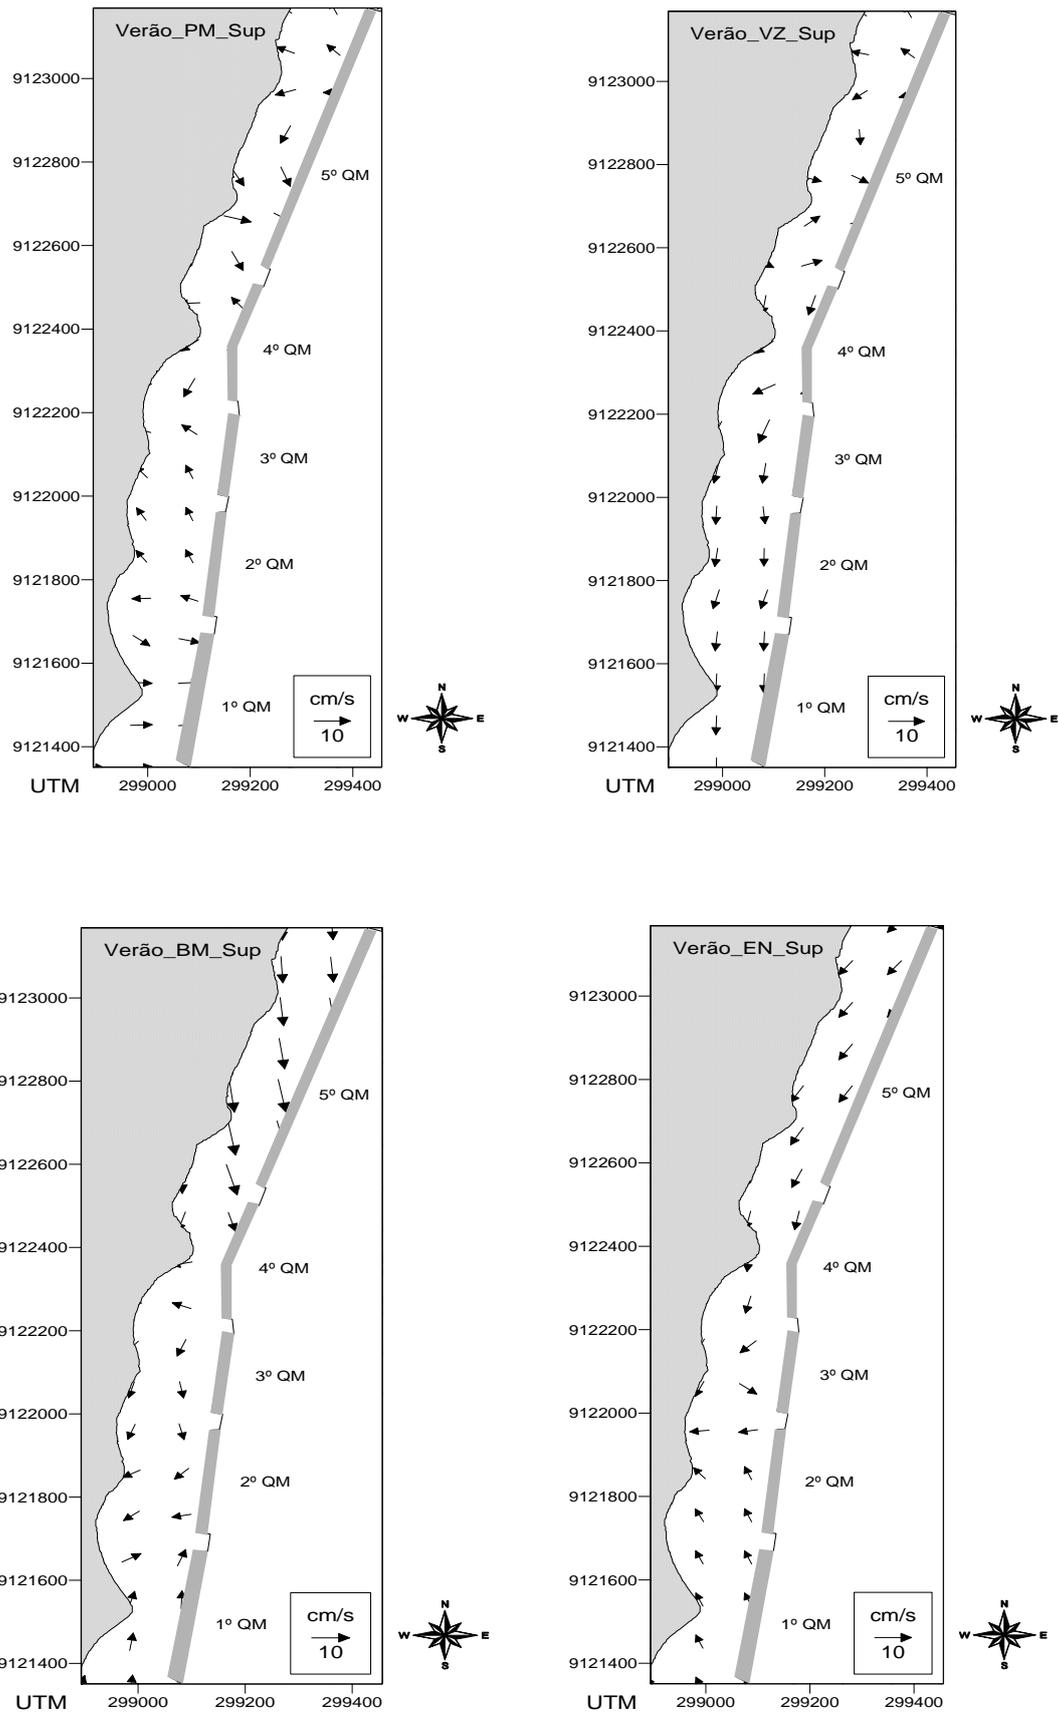
Fig. 63 – Campo das correntes superficiais, no período de estiagem, para os estágios de preamar (PM), vazante (VZ), baixa-mar (BM) e enchente (EN) no Janga.

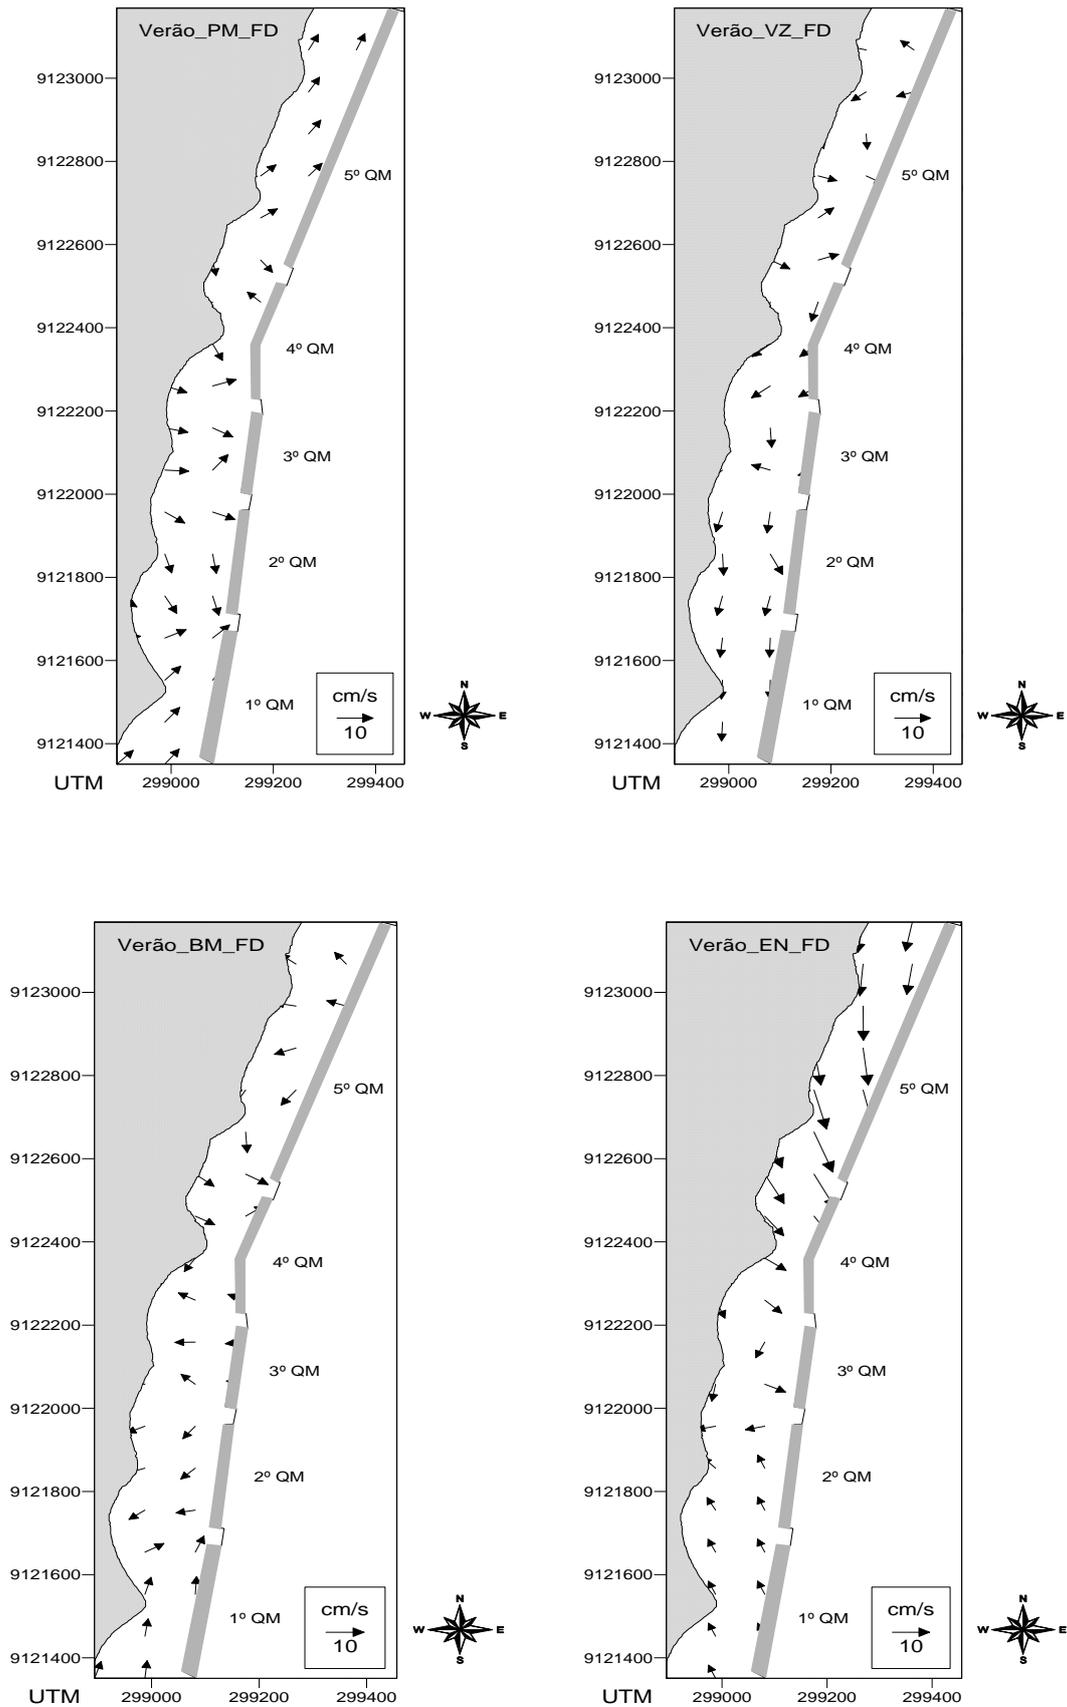
Fig. 64 – Campo das correntes próximas ao fundo, no período de estiagem, para os estágios de preamar (PM), vazante (VZ), baixa-mar (BM) e enchente (EN) no Janga.

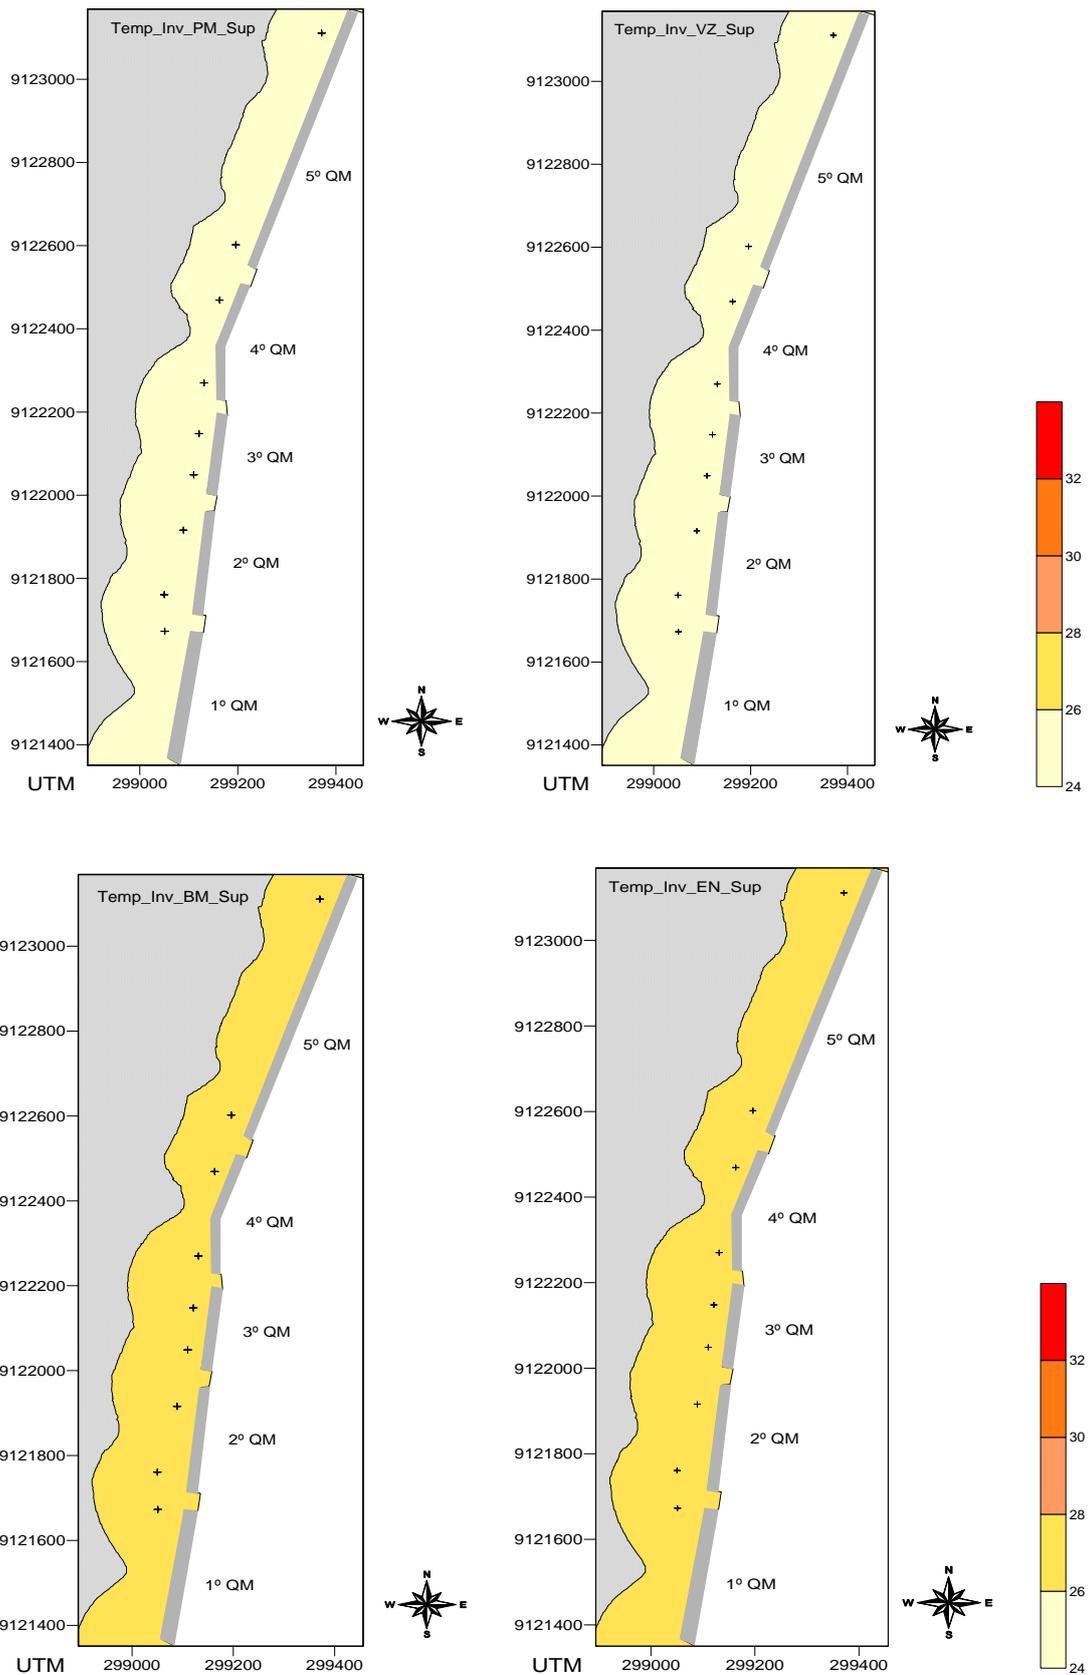
Fig. 65 – Distribuição horizontal da temperatura à superfície, no período chuvoso, para os estágios de preamar (PM), vazante (VZ), baixa-mar (BM) e enchente (EN) no Janga.

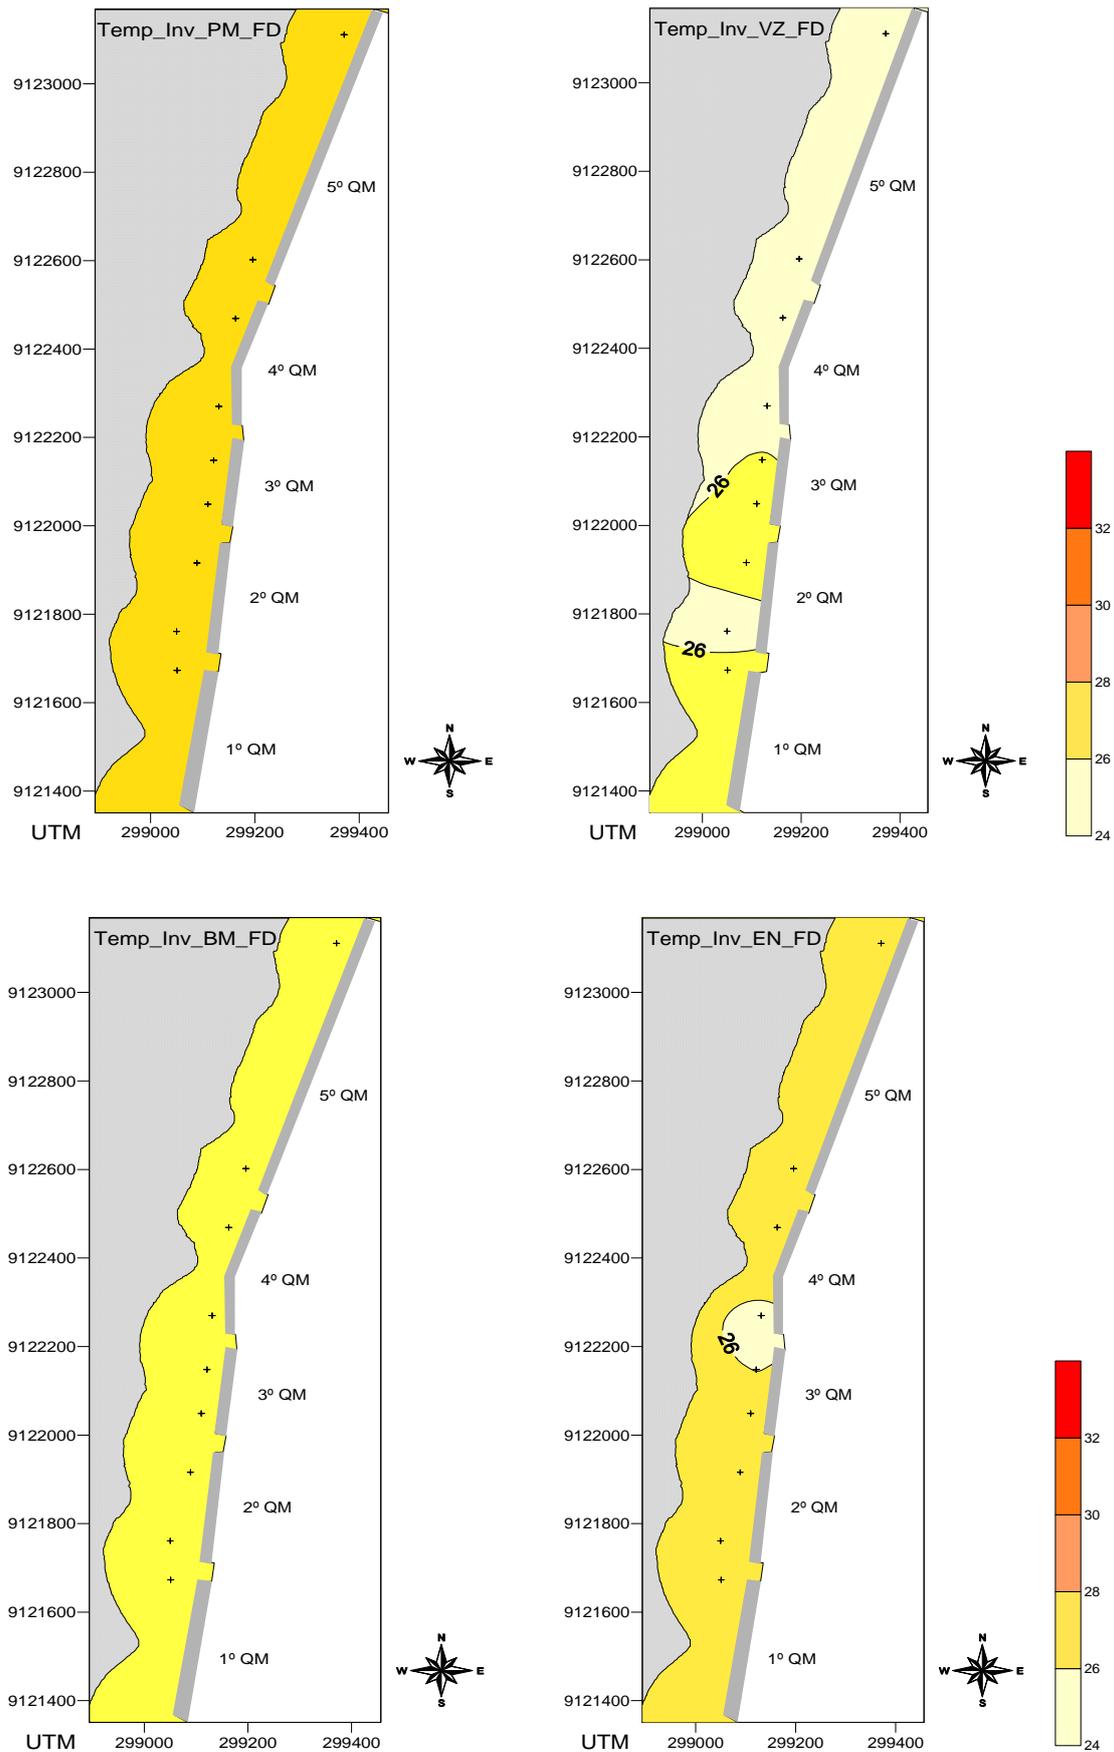
Fig. 66 – Distribuição horizontal da temperatura próximo ao fundo, no período chuvoso, para os estágios de preamar (PM), vazante (VZ), baixa-mar (BM) e enchente (EN) no Janga.

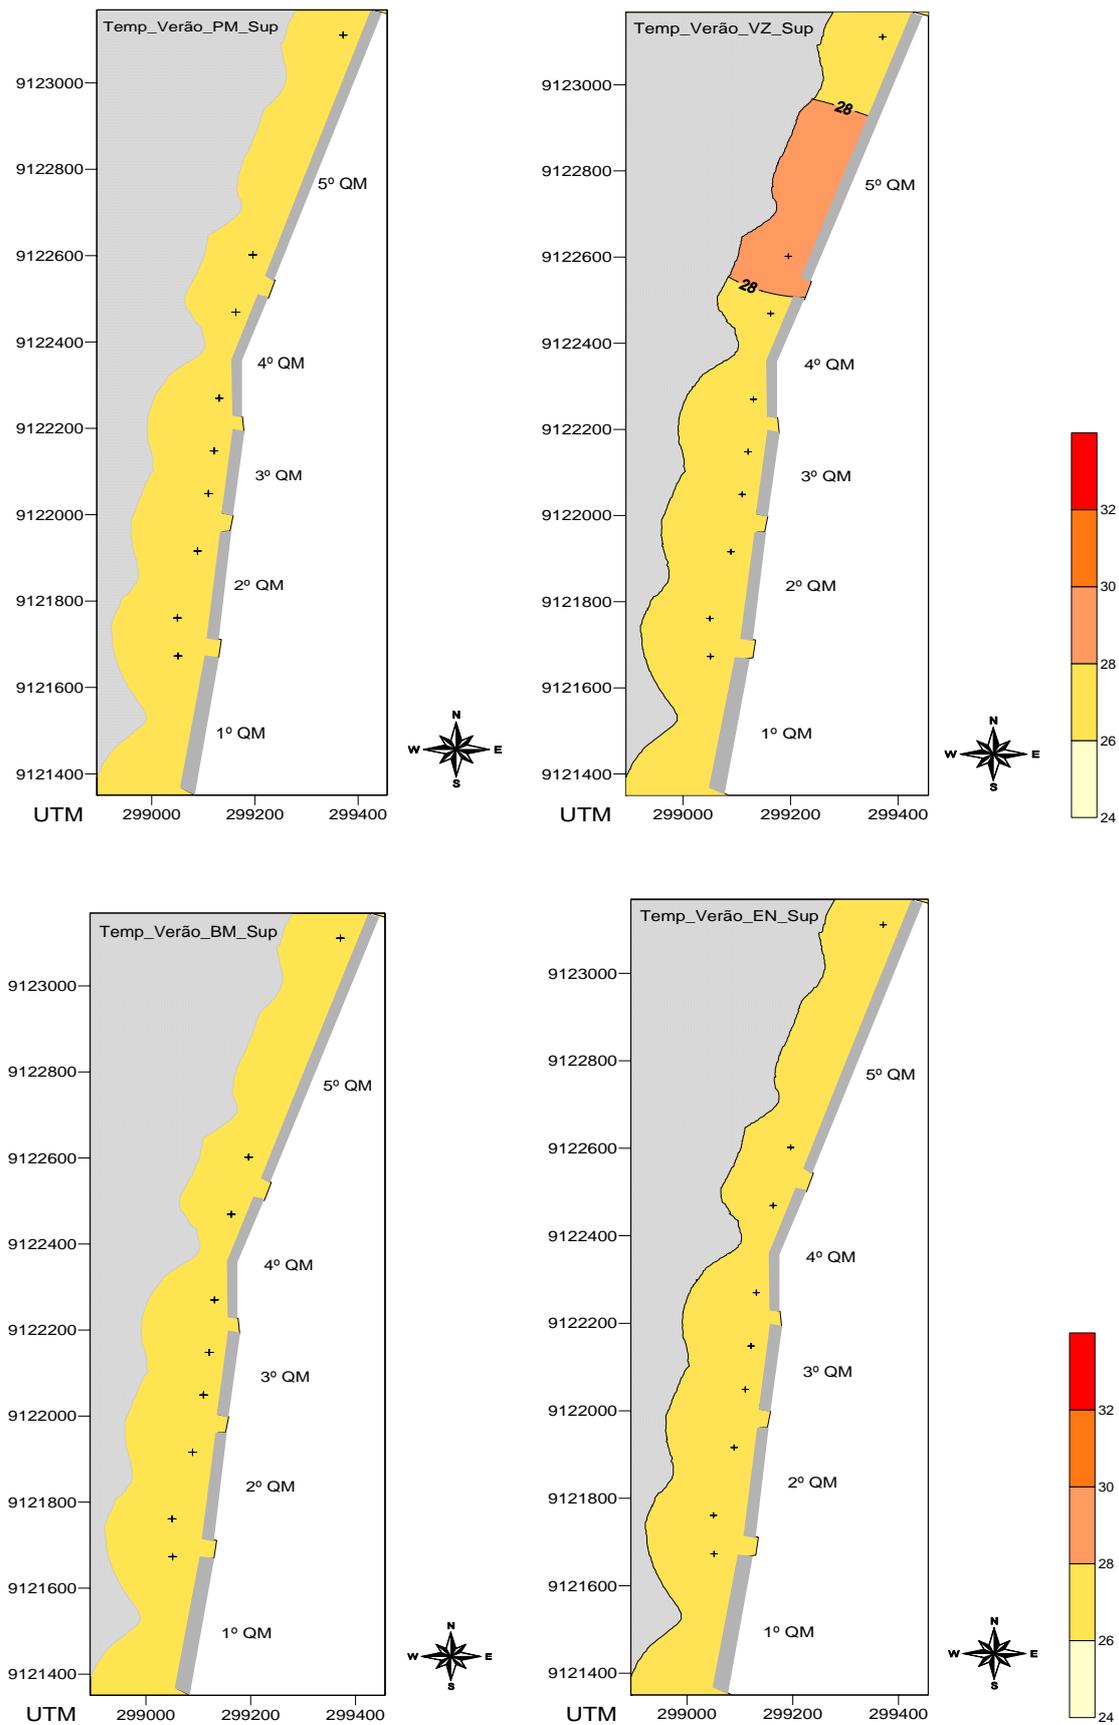
Fig. 67 – Distribuição horizontal da temperatura à superfície, no período de estiagem, para os estágios de preamar (PM), vazante (VZ), baixa-mar (BM) e enchente (EN) no Janga.

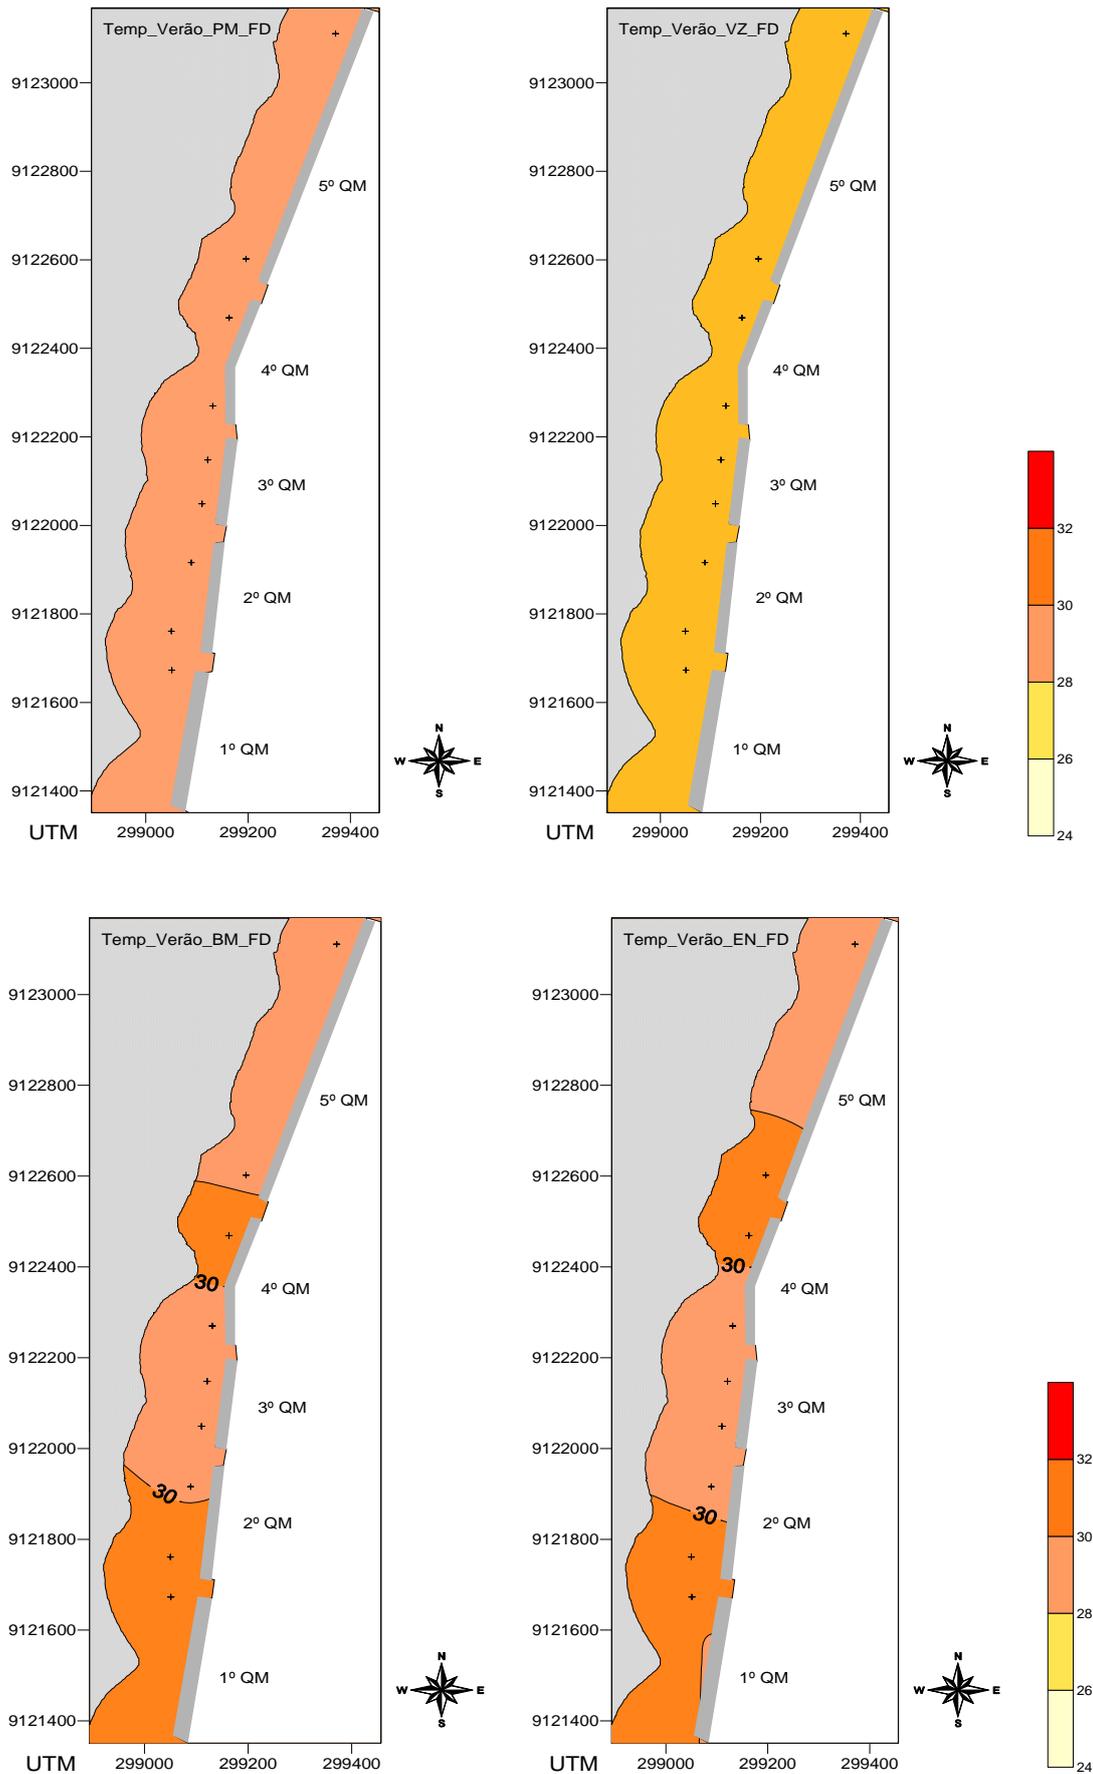
Fig. 68 – Distribuição horizontal da temperatura próximo ao fundo, no período de estiagem, para os estágios de preamar (PM), vazante (VZ), baixa-mar (BM) e enchente (EN) no Janga.
