**AVALIAÇÃO AMBIENTAL E PERCEPÇÃO DOS
USUÁRIOS SOBRE OS EFEITOS DAS OBRAS DE
PROTEÇÃO DE COSTA NAS PRAIAS DE CASA CAIADA
(OLINDA) E JANGA (PAULISTA)**

Dissertação apresentada ao Programa de Pós-Graduação do Departamento de Oceanografia (PPGO-DOCEAN) da Universidade Federal de Pernambuco, como requisito parcial para a obtenção do grau de Mestre em Oceanografia.

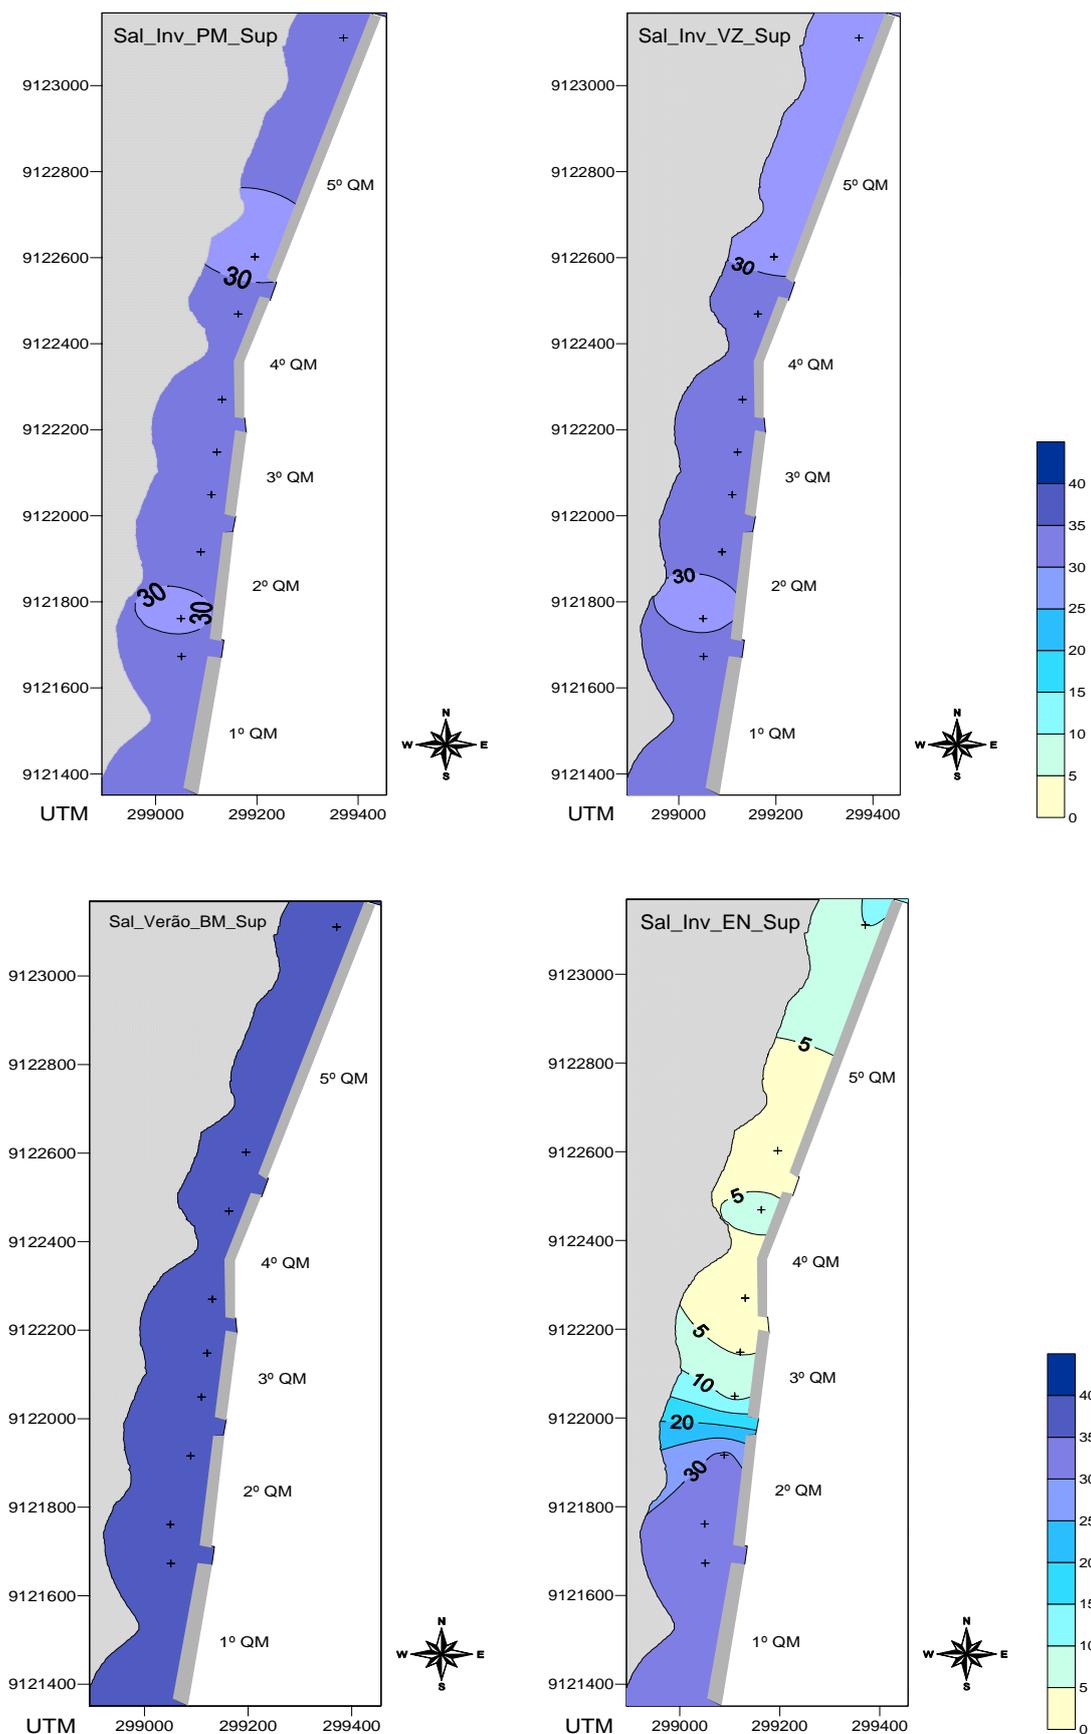
Fig. 69 – Distribuição horizontal da salinidade à superfície, no período chuvoso, para os estágios de preamar (PM), vazante (VZ), baixa-mar (BM) e enchente (EN) no Janga.

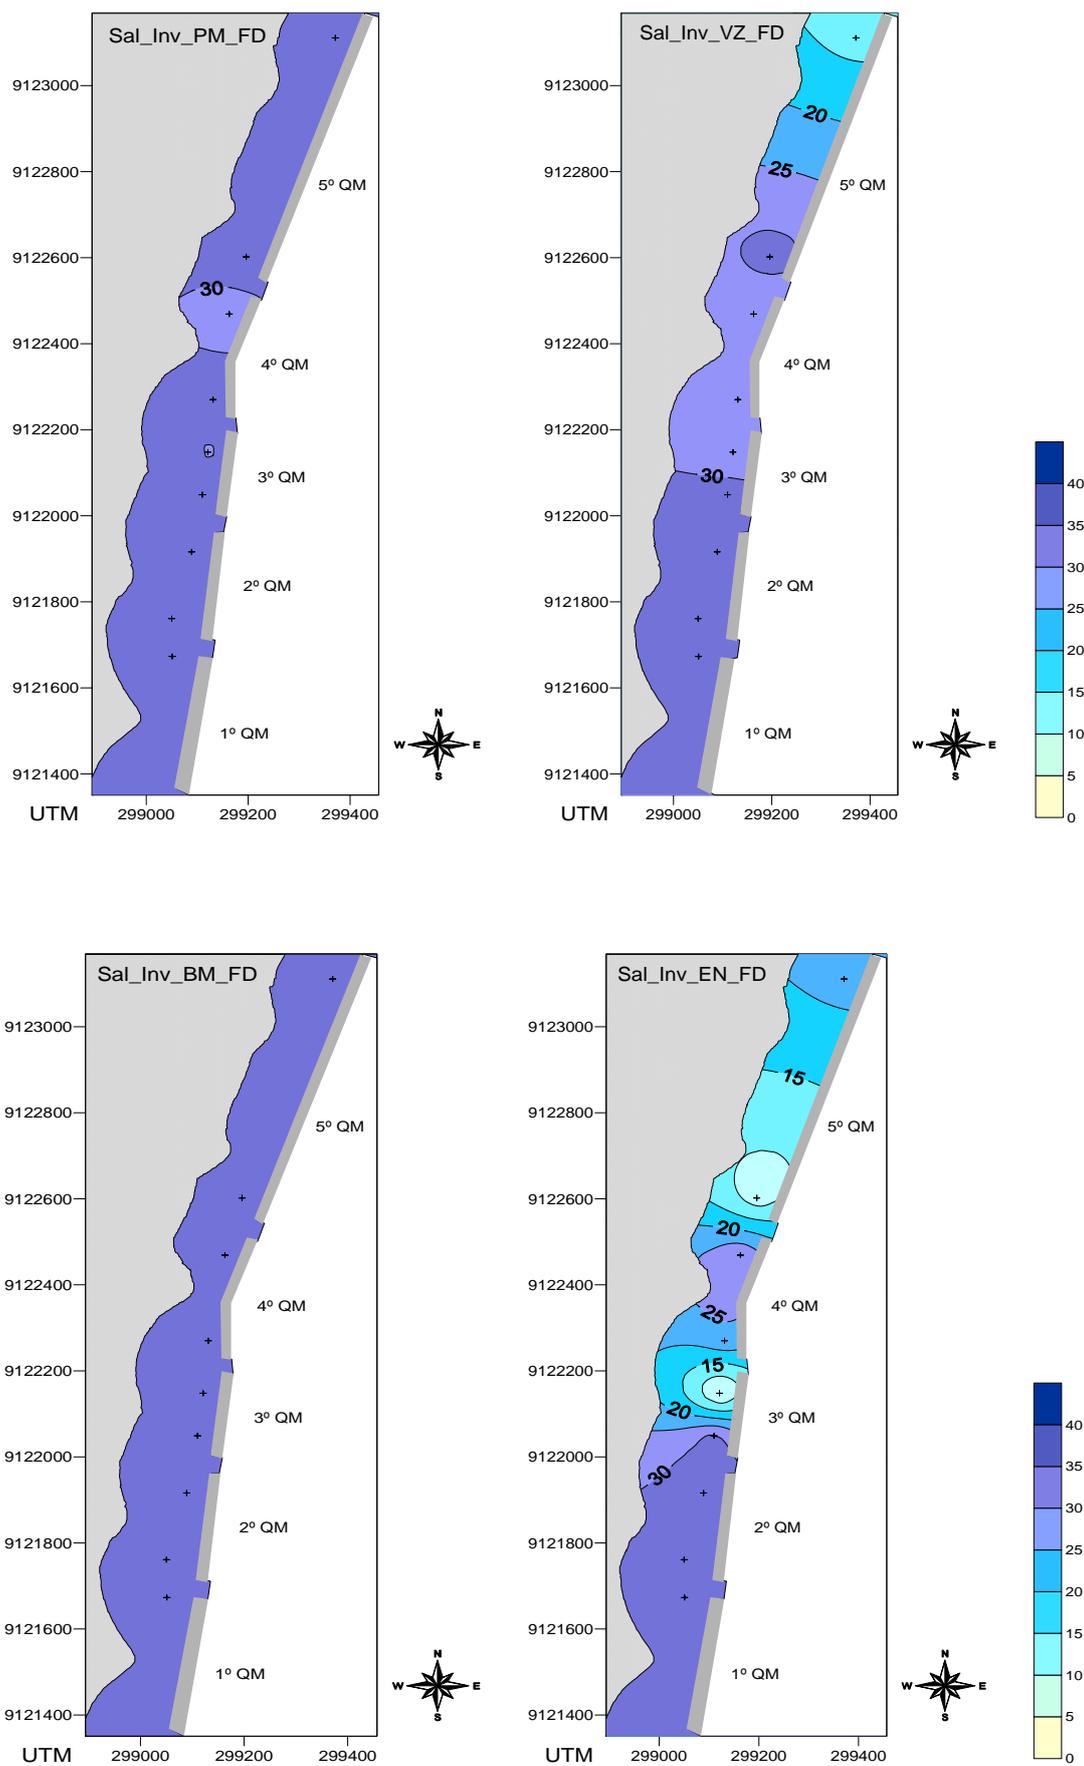
Fig. 70 – Distribuição horizontal da salinidade próximo ao fundo, no período chuvoso, para os estágios de preamar (PM), vazante (VZ), baixa-mar (BM) e enchente (EN) no Janga.

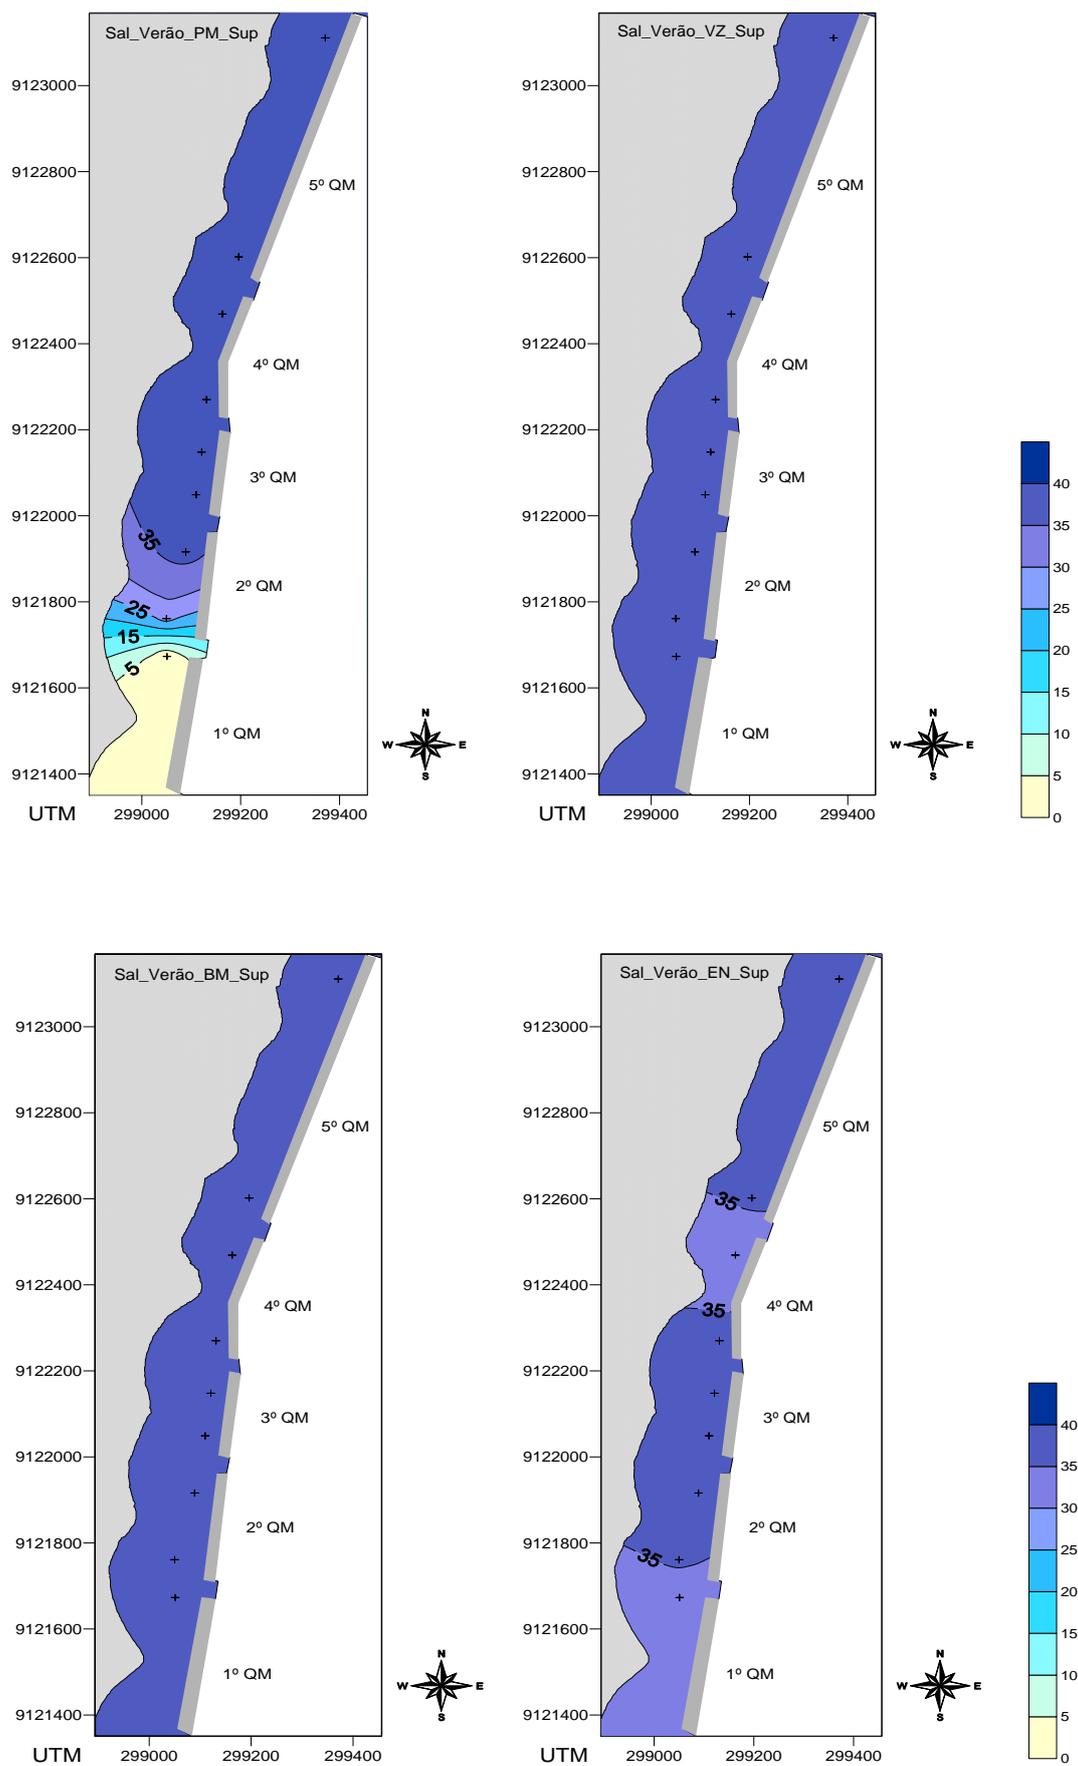
Fig. 71 – Distribuição horizontal da salinidade à superfície, no período de estiagem, para os estágios de preamar (PM), vazante (VZ), baixa-mar (BM) e enchente (EN) no Janga.

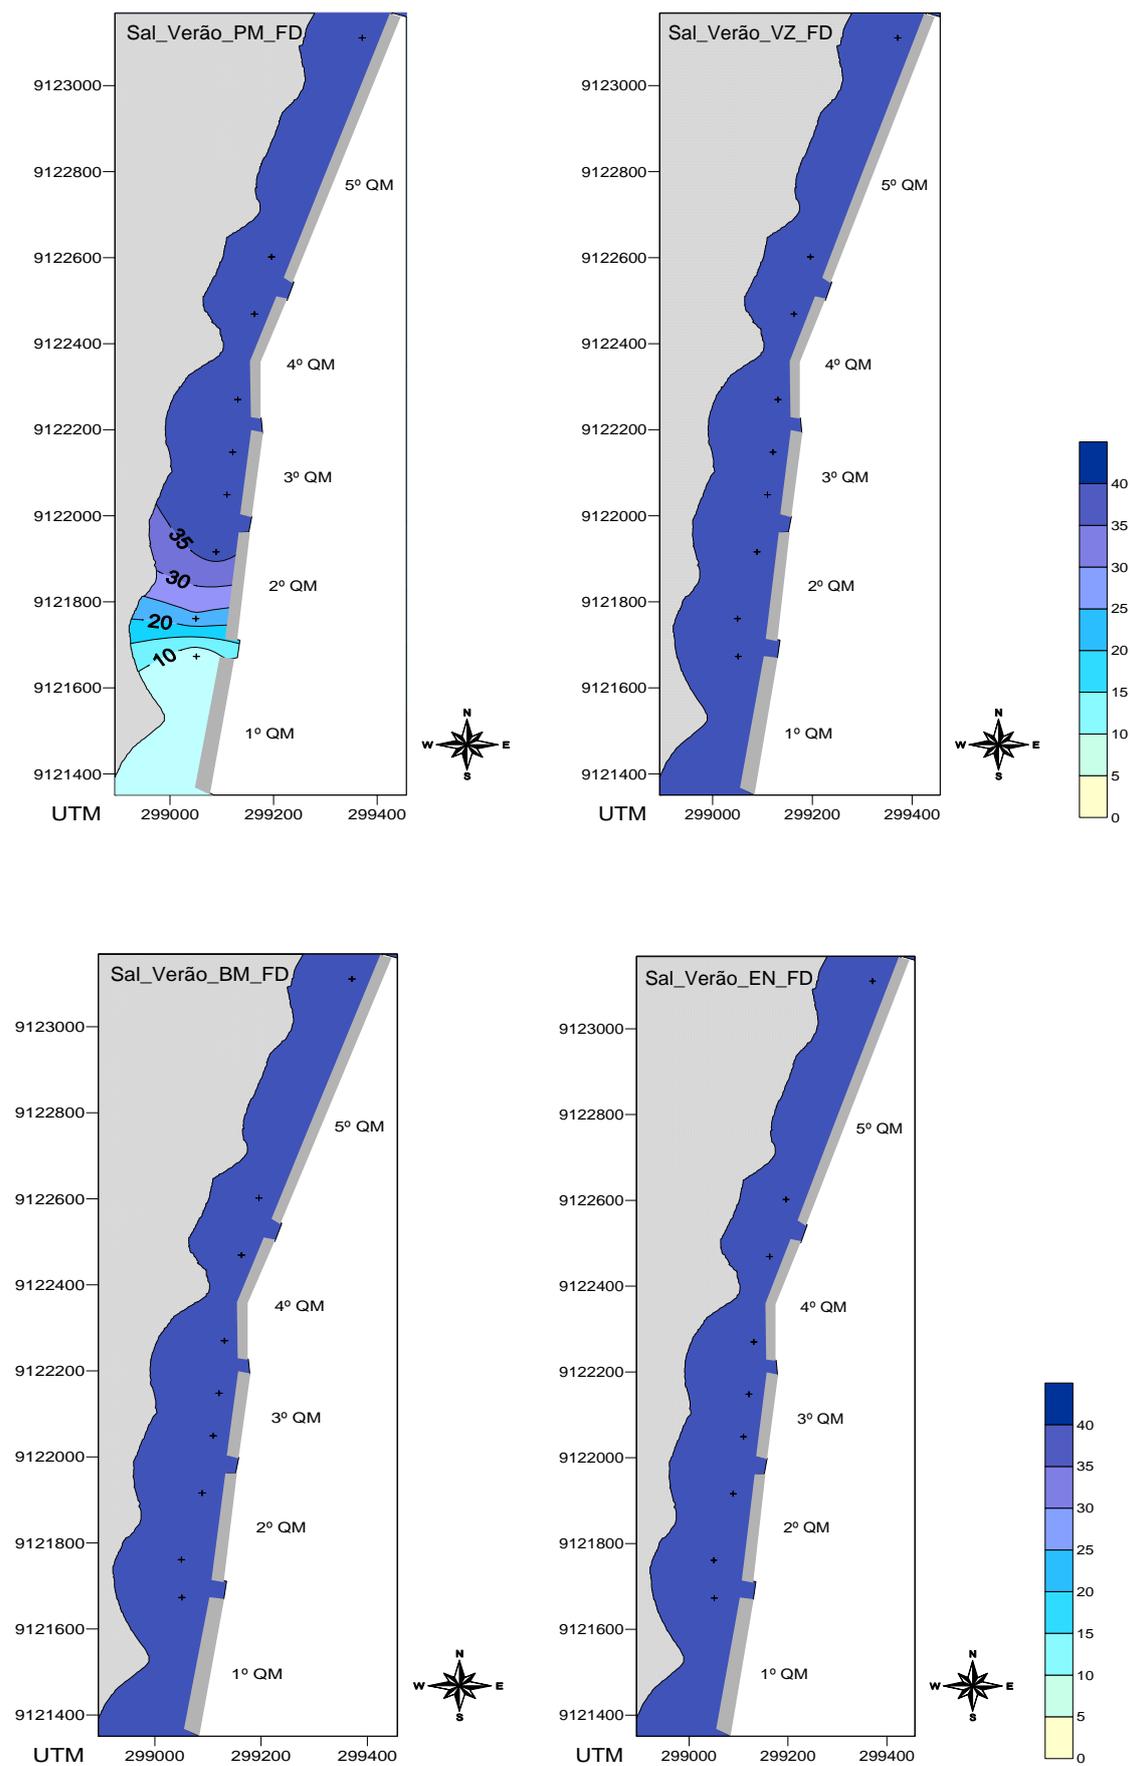
Fig. 72 – Distribuição horizontal da salinidade próximo ao fundo, no período de estiagem, para os estágios de preamar (PM), vazante (VZ), baixa-mar (BM) e enchente (EN) no Janga.

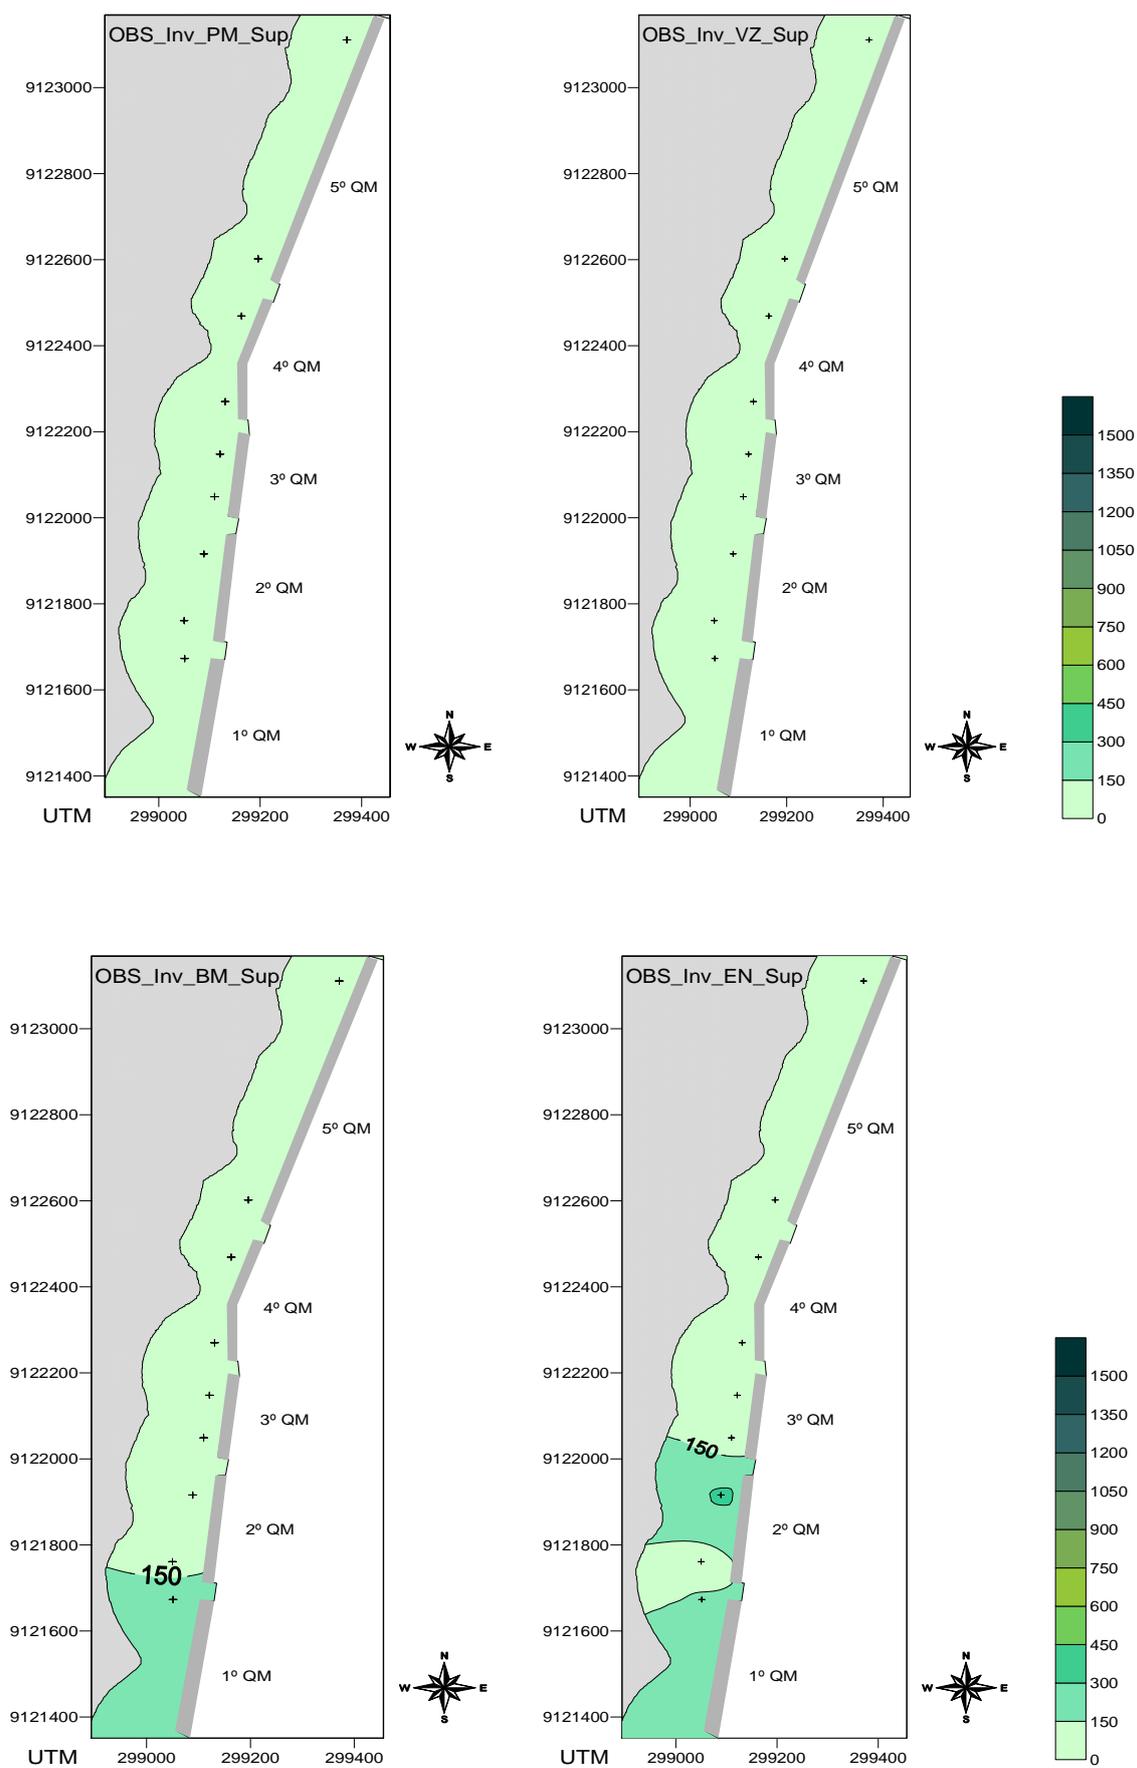
Fig. 73 – Distribuição horizontal do OBS à superfície, no período chuvoso, para os estágios de preamar (PM), vazante (VZ), baixa-mar (BM) e enchente (EN) no Janga.

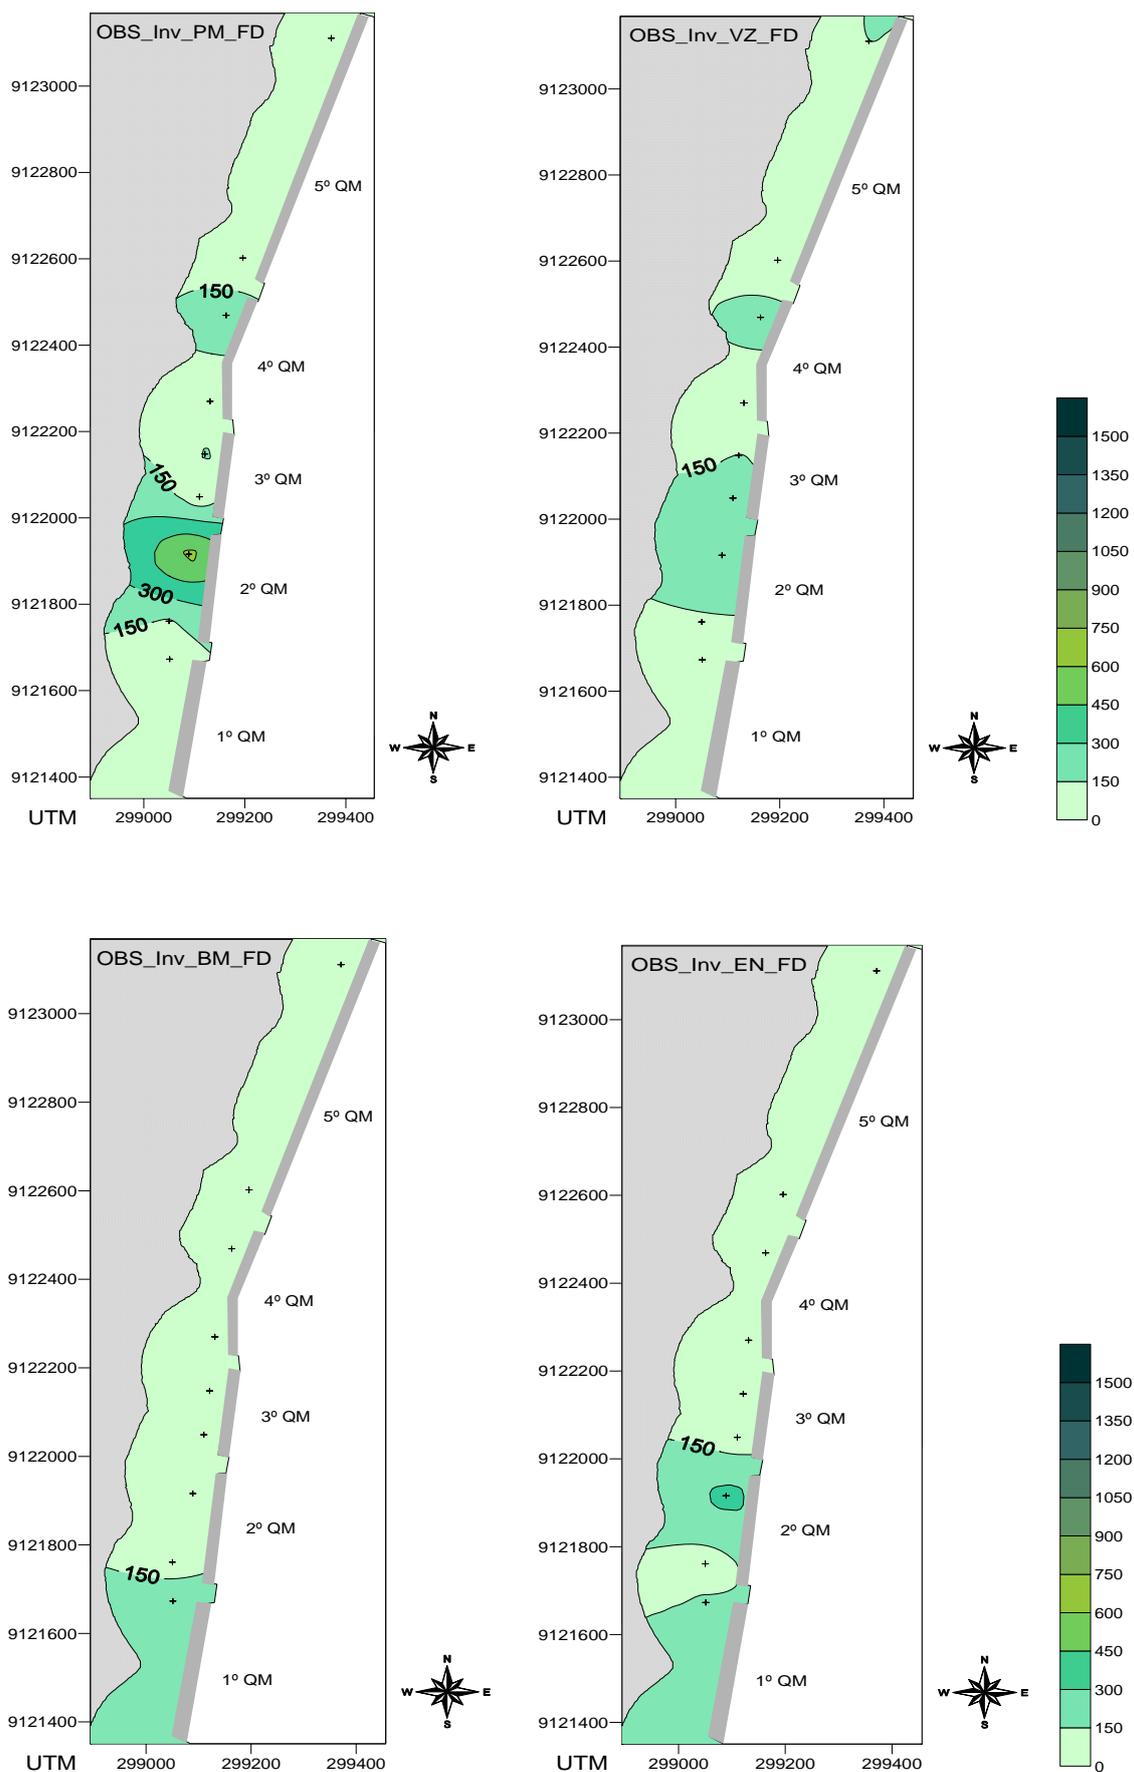
Fig. 74 – Distribuição horizontal do OBS próximo ao fundo, no período chuvoso, para os estágios de preamar (PM), vazante (VZ), baixa-mar (BM) e enchente (EN) no Janga.

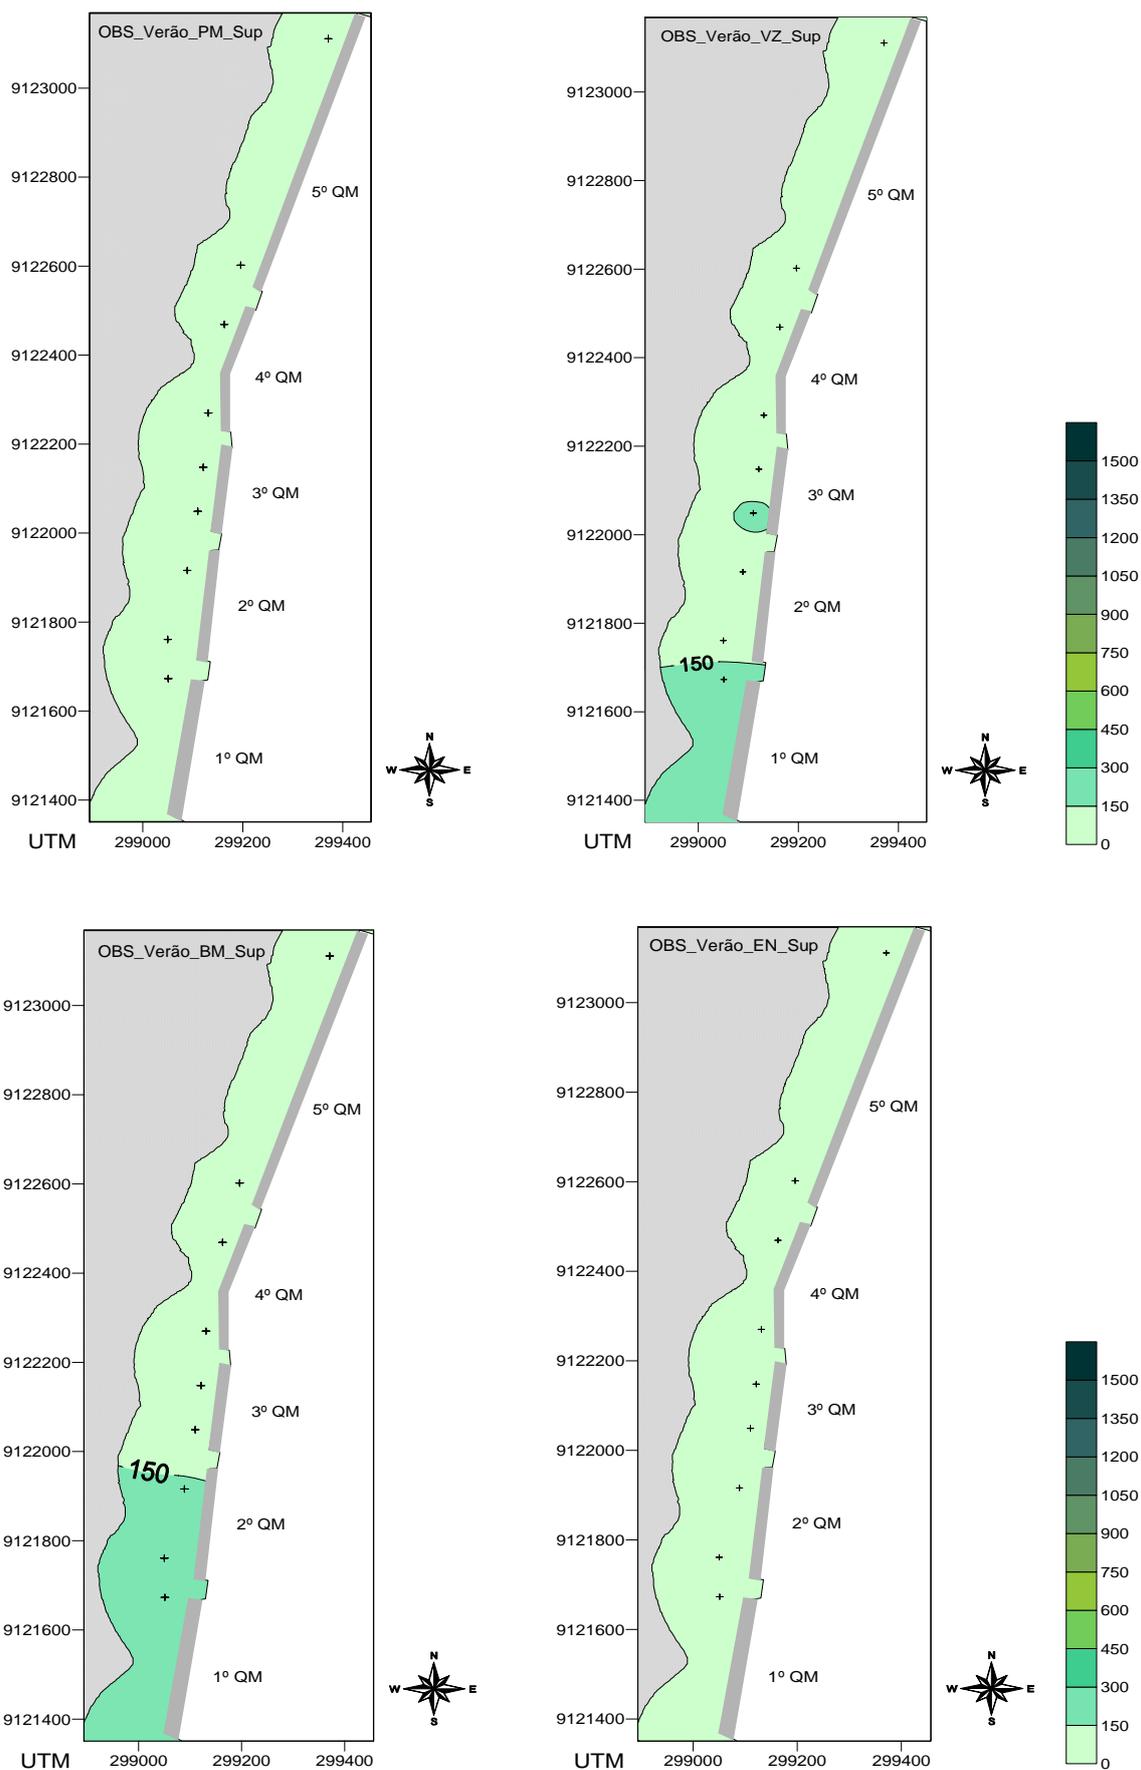
Fig. 75 – Distribuição horizontal do OBS à superfície, no período de estiagem, para os estágios de preamar (PM), vazante (VZ), baixa-mar (BM) e enchente (EN) no Janga.

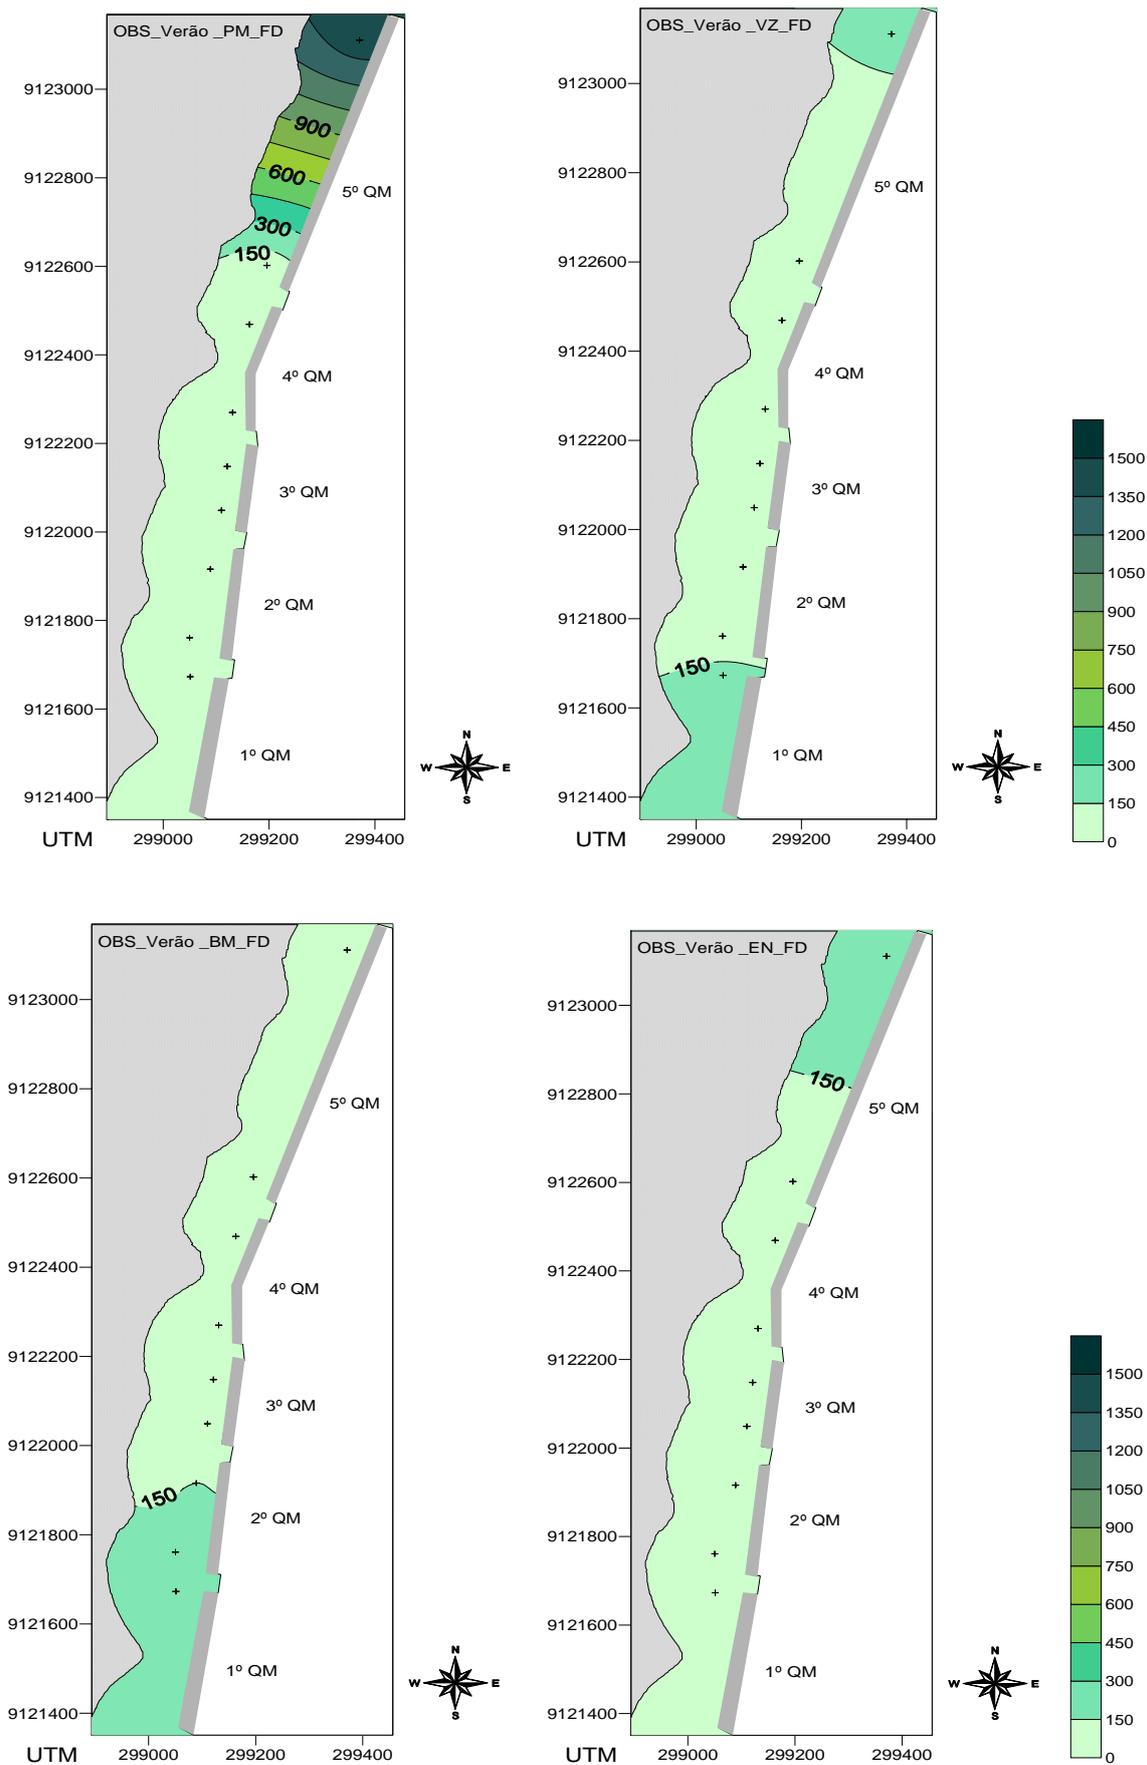
Fig. 76 – Distribuição horizontal do OBS próximo ao fundo, no período de estiagem, para os estágios de preamar (PM), vazante (VZ), baixa-mar (BM) e enchente (EN) no Janga.

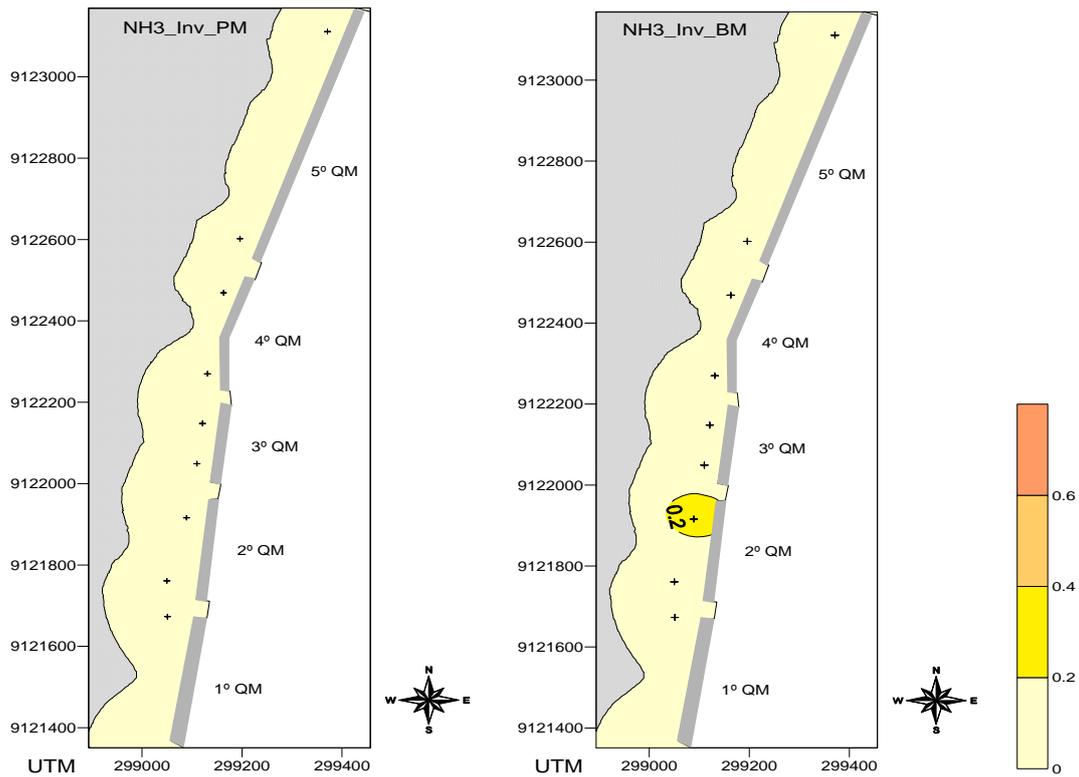
Fig. 77 – Distribuição horizontal de amônia (NH_3) à superfície, no período chuvoso, para os estágios de preamar (PM) e baixa-mar (BM) no Janga.

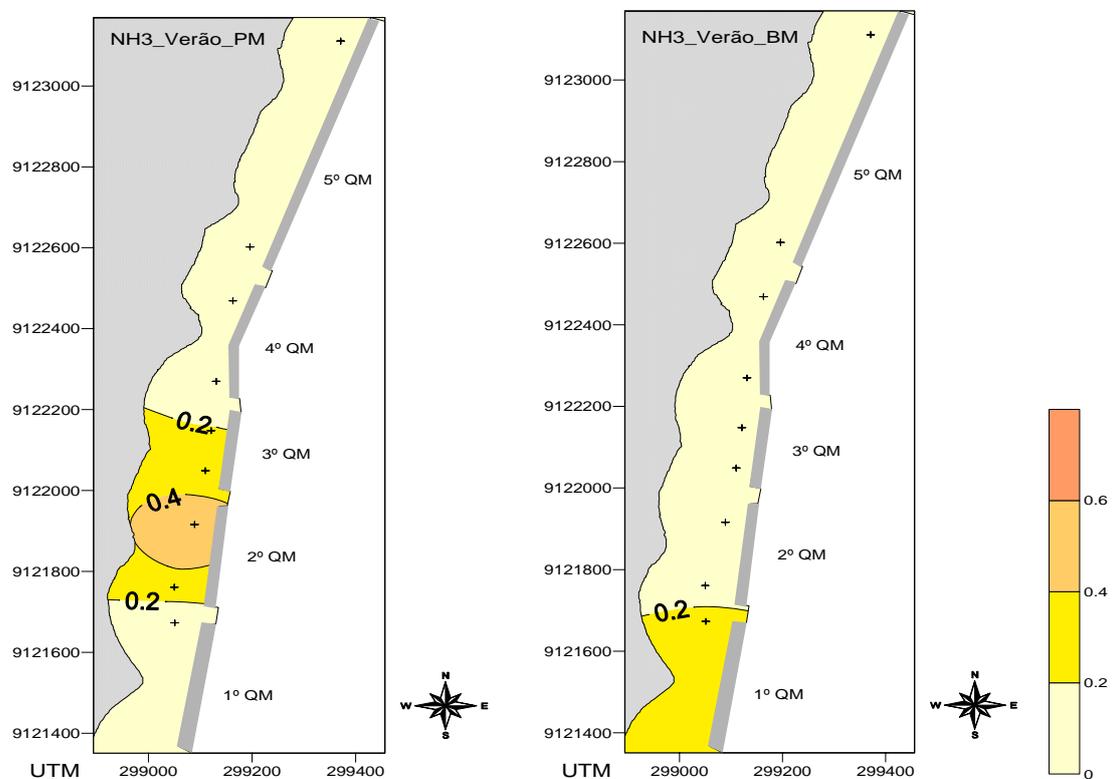
Fig. 78 – Distribuição horizontal de amônia (NH_3) à superfície, no período de estiagem, para os estágios de preamar (PM) e baixa-mar (BM) no Janga.

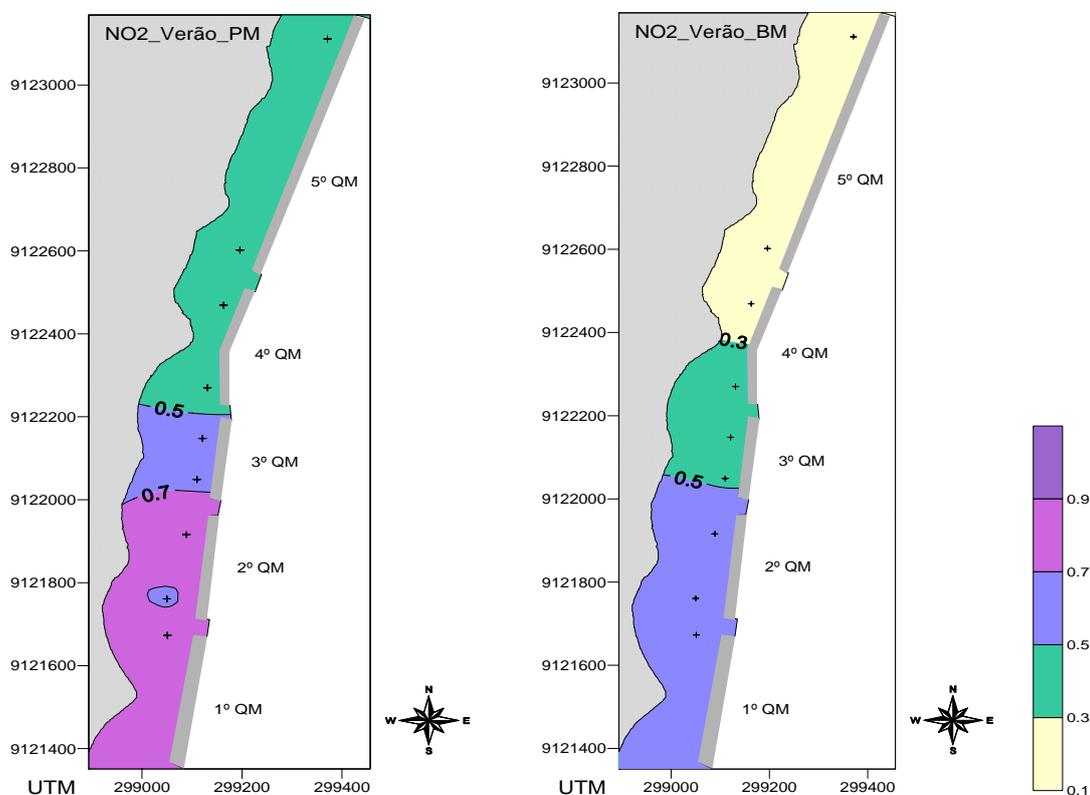
Fig. 80 – Distribuição horizontal de nitrito (NO_2) à superfície, no período de estiagem, para os estágios de preamar (PM) e baixa-mar (BM) no Janga.

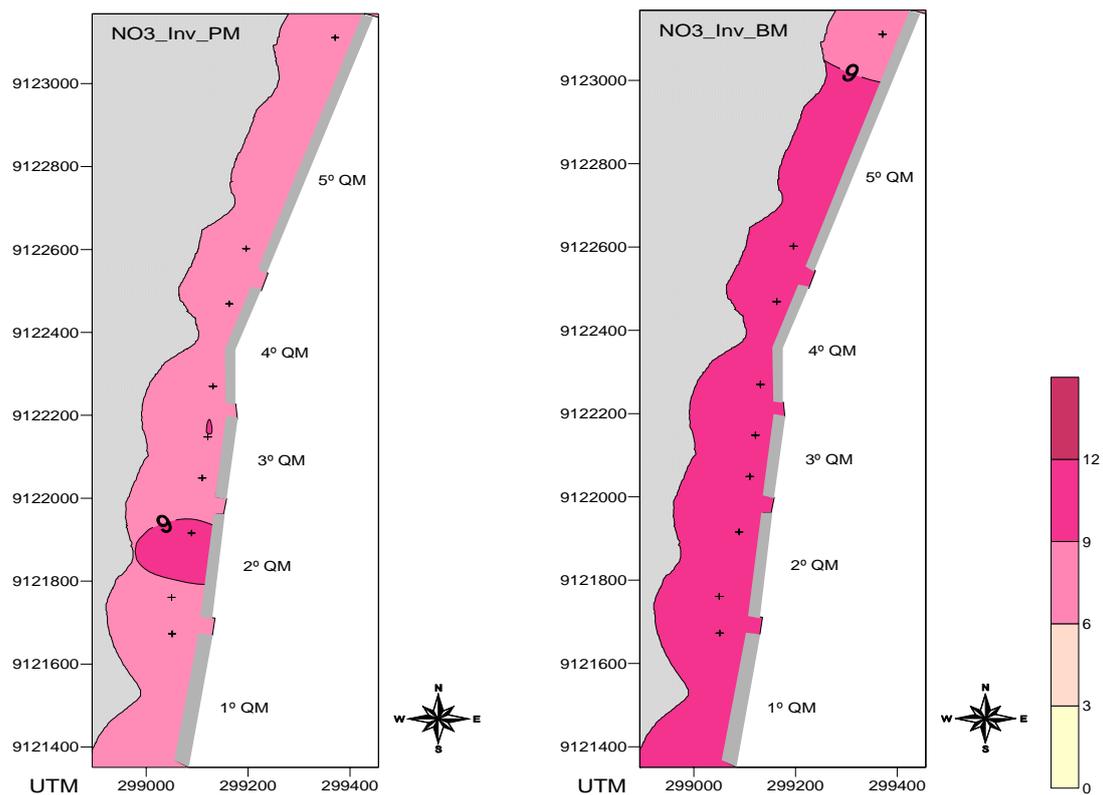
Fig. 81 – Distribuição horizontal de nitrato (NO_3) à superfície, no período chuvoso, para os estágios de preamar (PM) e baixa-mar (BM) no Janga.

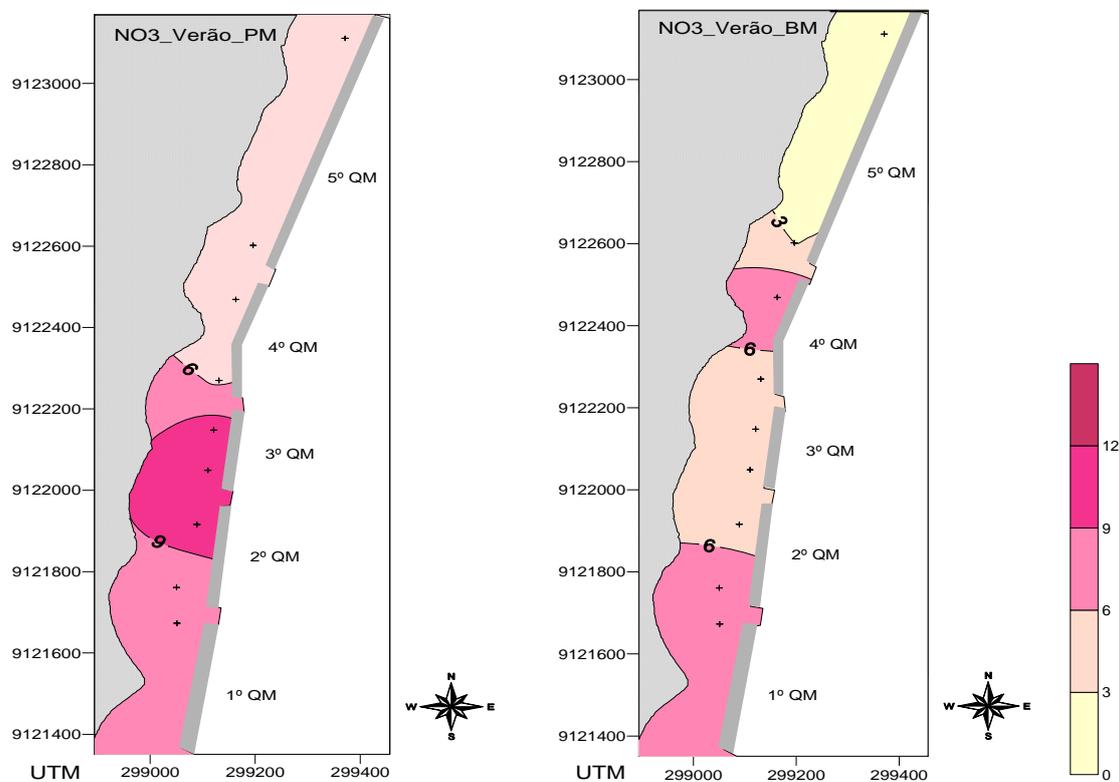
Fig. 82 – Distribuição horizontal de nitrato (NO_3) à superfície no período de estiagem para os estágios de preamar (PM) e baixa-mar (BM) no Janga.

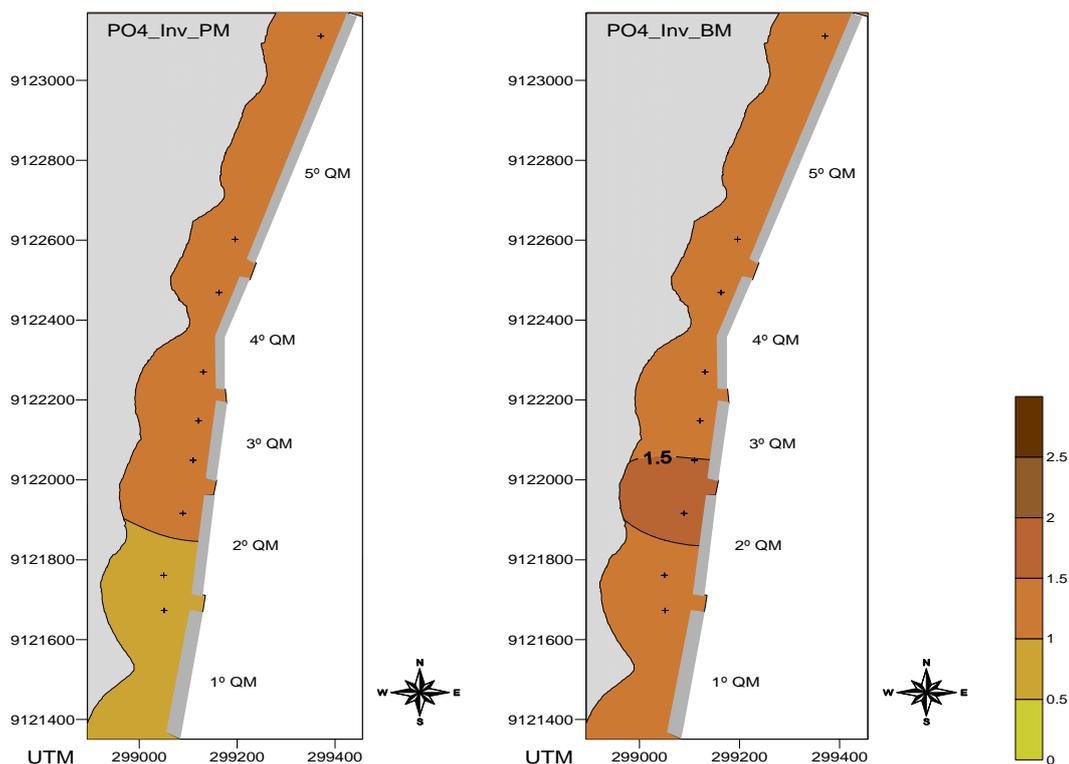
Fig. 83 – Distribuição horizontal de fosfato (PO_4) à superfície, no período chuvoso, para os estágios de preamar (PM) e baixa-mar (BM) no Janga.

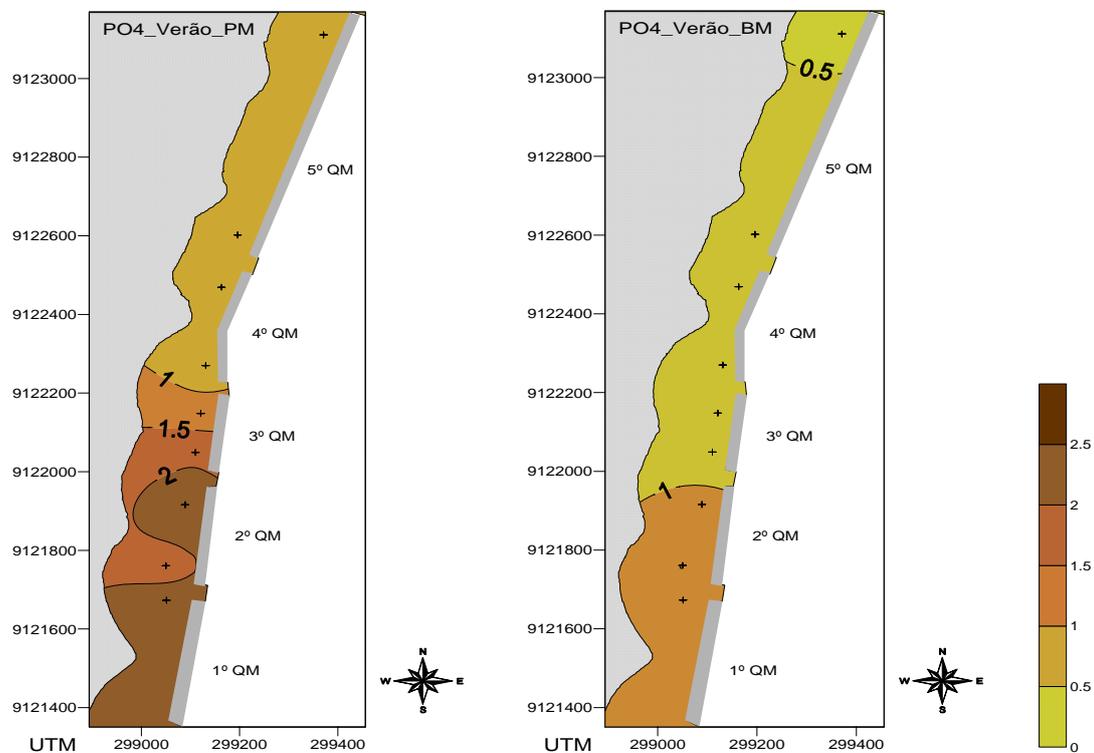
Fig. 84 – Distribuição horizontal de fosfato (PO_4) à superfície, no período de estiagem, para os estágios de preamar (PM) e baixa-mar (BM) no Janga.

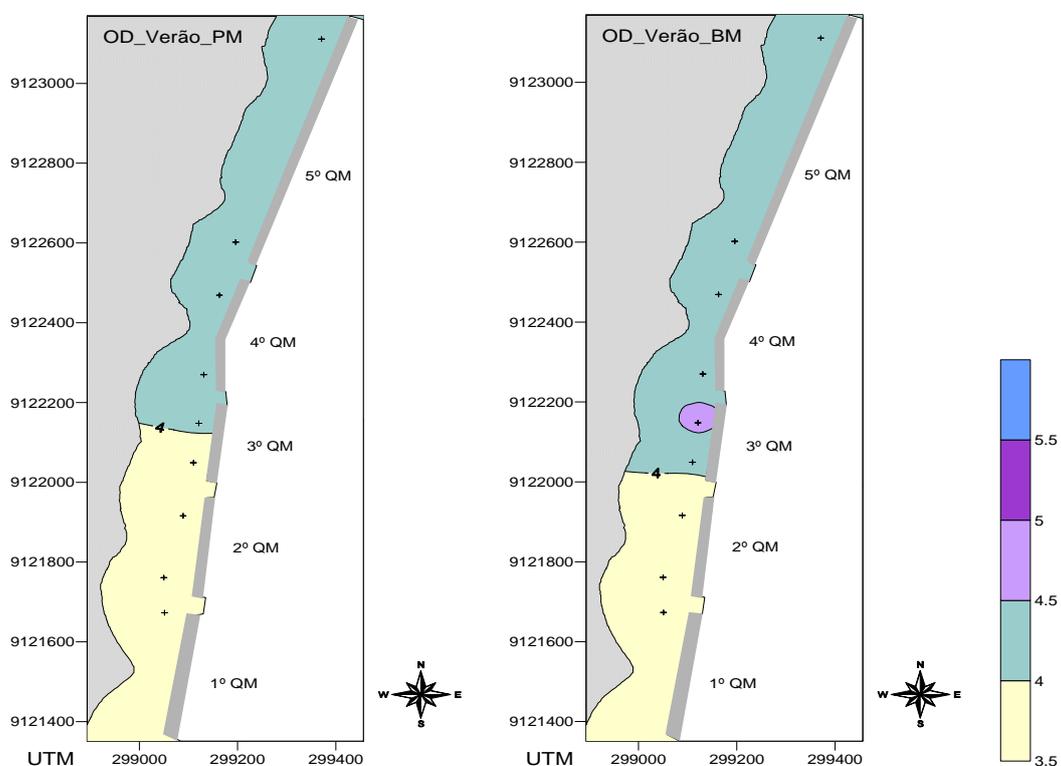
Fig. 88 – Distribuição horizontal do teor de oxigênio dissolvido (OD) à superfície, no período de estiagem, para os estágios de preamar (PM) e baixa-mar (BM) no Janga.
