**AVALIAÇÃO AMBIENTAL E PERCEPÇÃO DOS
USUÁRIOS SOBRE OS EFEITOS DAS OBRAS DE
PROTEÇÃO DE COSTA NAS PRAIAS DE CASA CAIADA
(OLINDA) E JANGA (PAULISTA)**

Dissertação apresentada ao Programa de Pós-Graduação do Departamento de Oceanografia (PPGO-DOCEAN) da Universidade Federal de Pernambuco, como requisito parcial para a obtenção do grau de Mestre em Oceanografia.

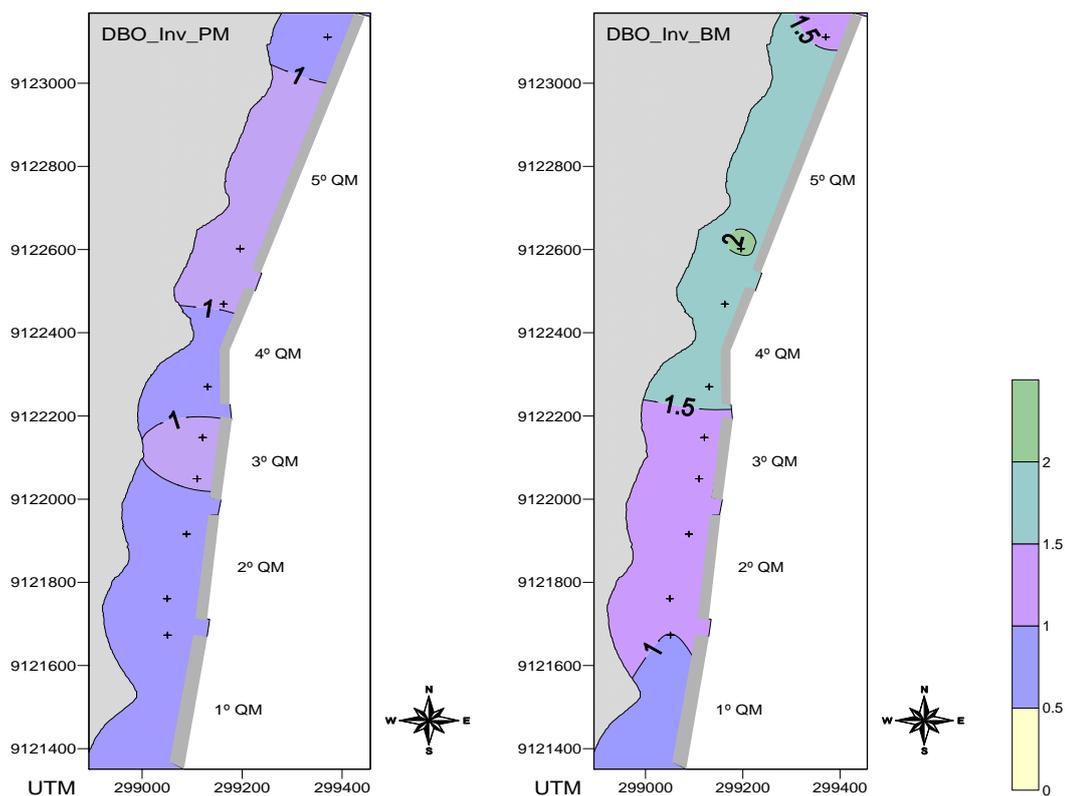
Fig. 89 – Distribuição horizontal da demanda bioquímica de oxigênio (DBO) à superfície, no período chuvoso, para os estágios de preamar (PM) e baixa-mar (BM) no Janga.

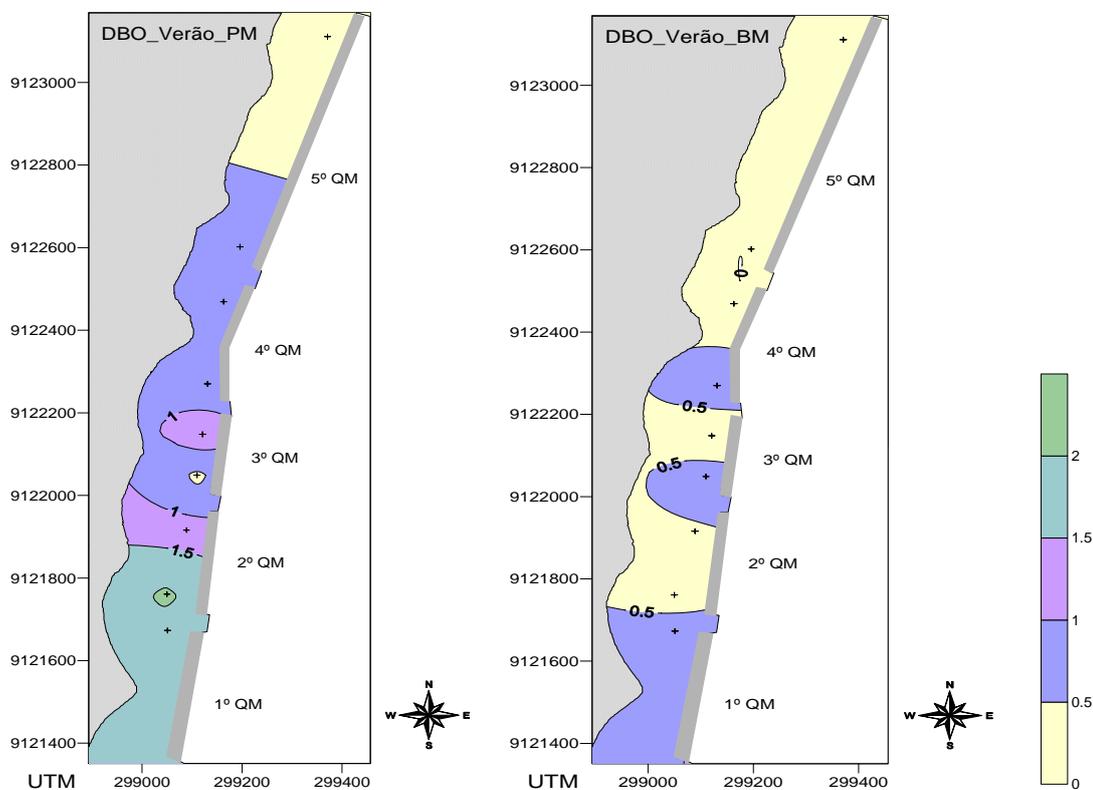
Fig. 90 – Distribuição horizontal da demanda bioquímica de oxigênio (DBO) à superfície, no período de estiagem, para os estágios de preamar (PM) e baixa-mar (BM) no Janga.

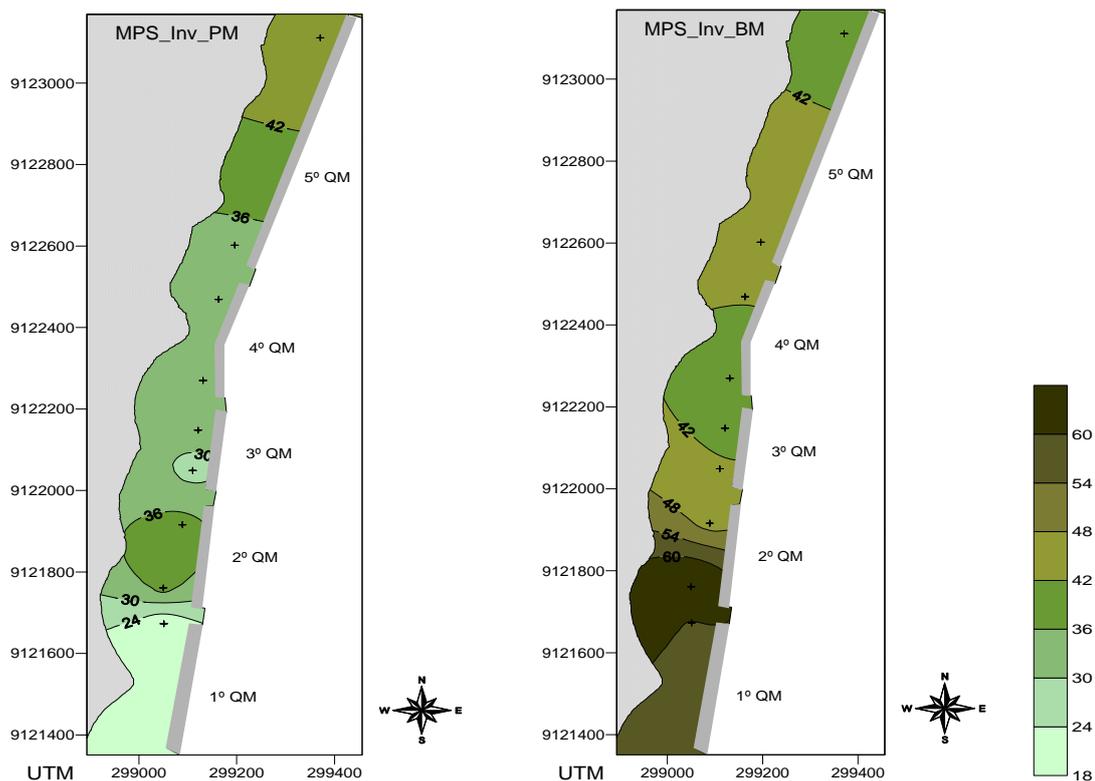
Fig. 93 – Distribuição horizontal do material particulado em suspensão (MPS) à superfície no período chuvoso para os estágios de preamar (PM) e baixa-mar (BM) no Janga.

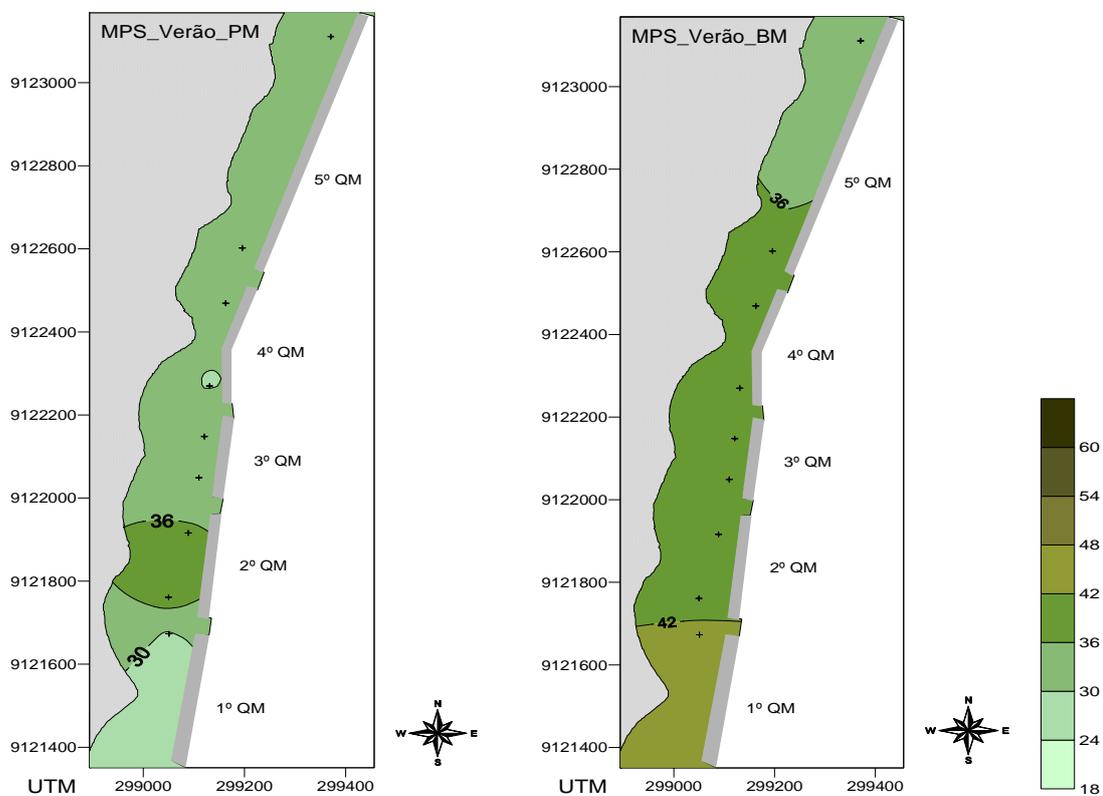
Fig. 94 – Distribuição horizontal do material particulado em suspensão (MPS) à superfície no período de estiagem para os estágios de preamar (PM) e baixa-mar (BM) no Janga.

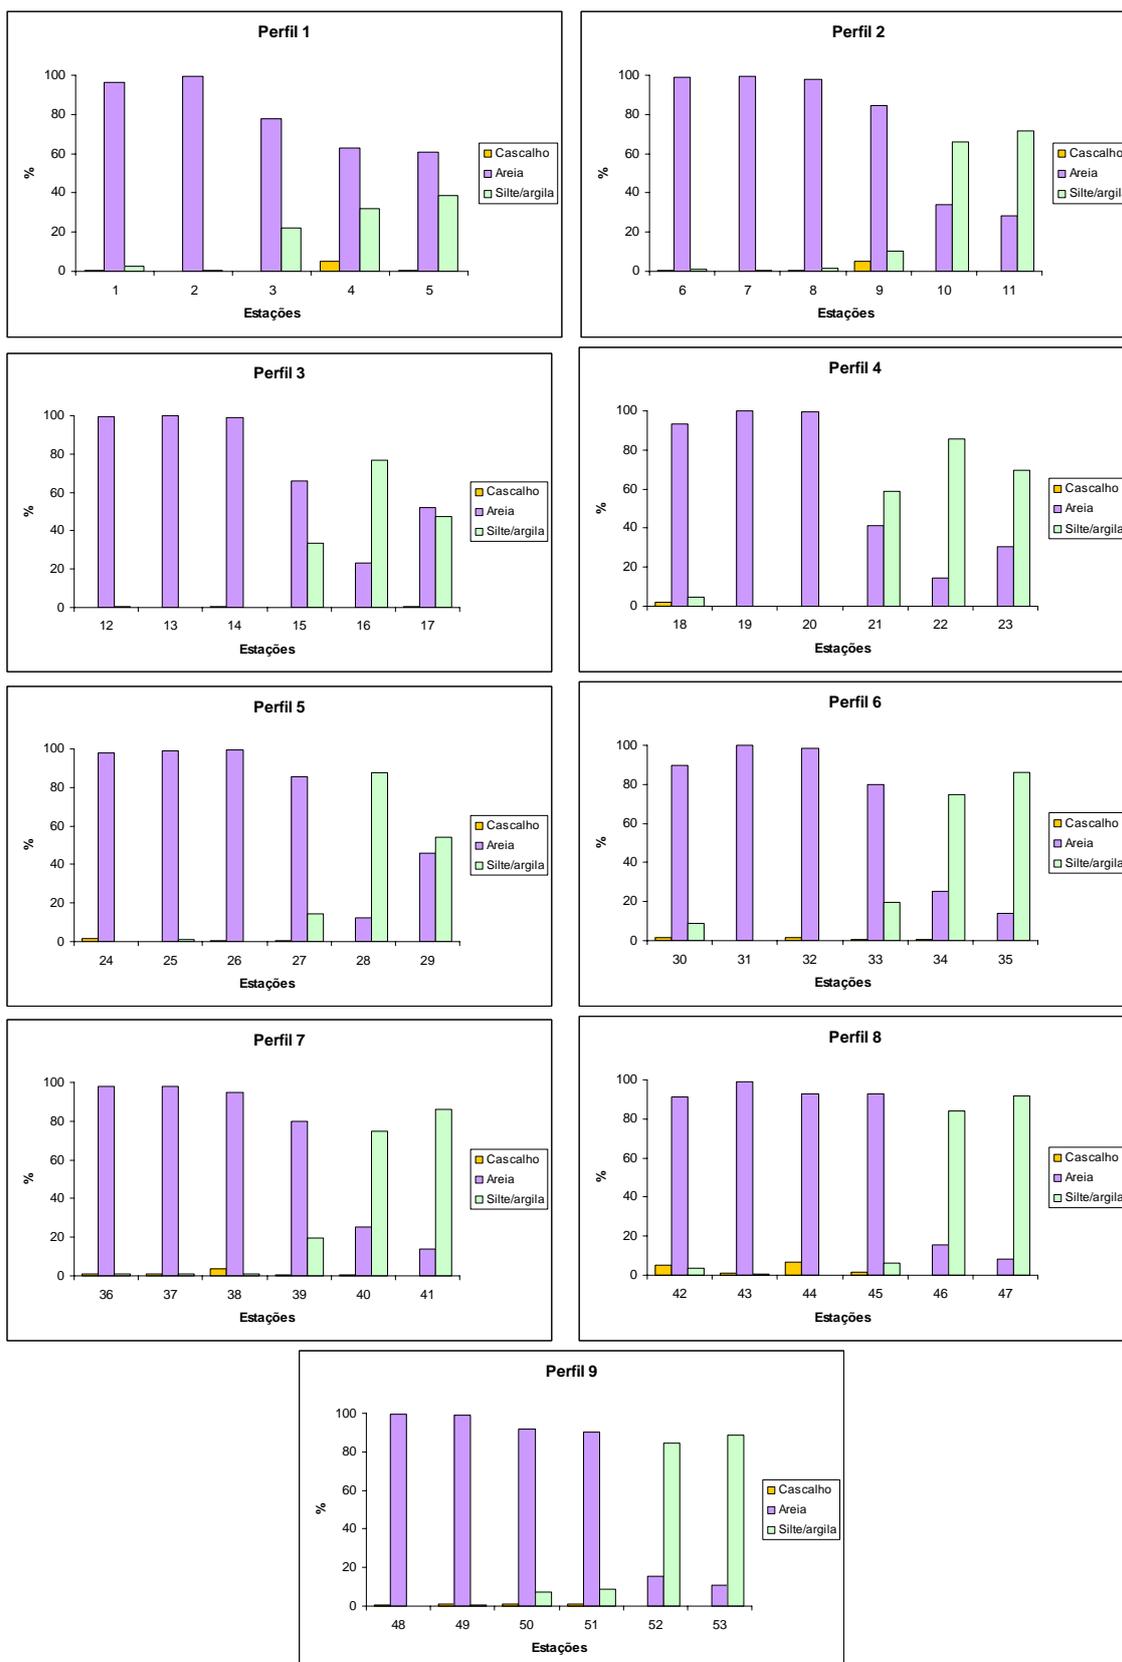
Fig. 95 - Distribuição dos sedimentos nas frações cascalho, areia e argila/silte ao longo das estações de coleta da praia do Janga.

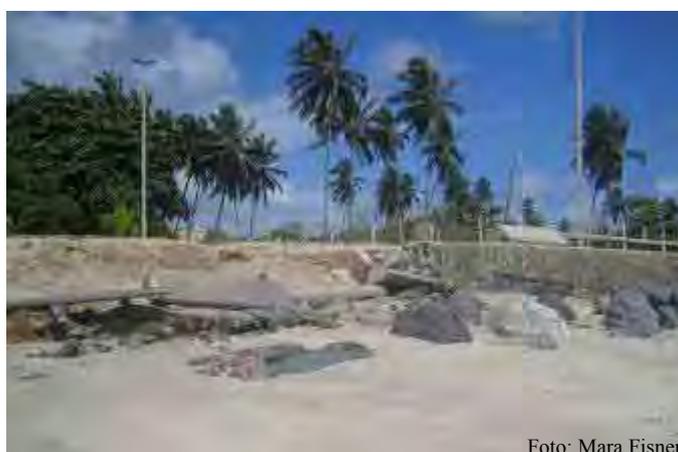
Fig. 97 – Banco de cimento no calçadão, sem condição de uso (2007).

A praia não apresenta infra-estrutura para os seus freqüentadores. Inexistem chuveiros de água doce, sanitários públicos e lixeiros; os bancos de cimento ao longo do calçadão necessitam de reparos (Fig. 97).

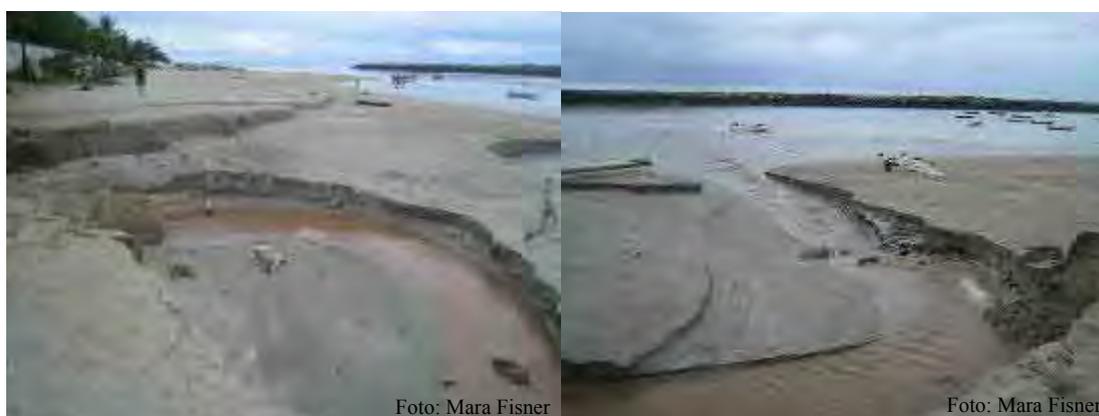
Fig. 98 – Saída da rede coletora de águas pluviais, próxima à estação 9, no Janga (2006)
