**UNIVERSIDADE FEDERAL DE PERNAMBUCO
CENTRO DE TECNOLOGIA E GEOCIÊNCIAS
DEPARTAMENTO DE OCEANOGRAFIA
PÓS-GRADUAÇÃO EM OCEANOGRAFIA**

**AVALIAÇÃO GEOAMBIENTAL DAS PRAIAS DO MUNICÍPIO DE JABOATÃO DOS
GUARARAPES, REGIÃO METROPOLITANA DO RECIFE**

Dissertação de Mestrado

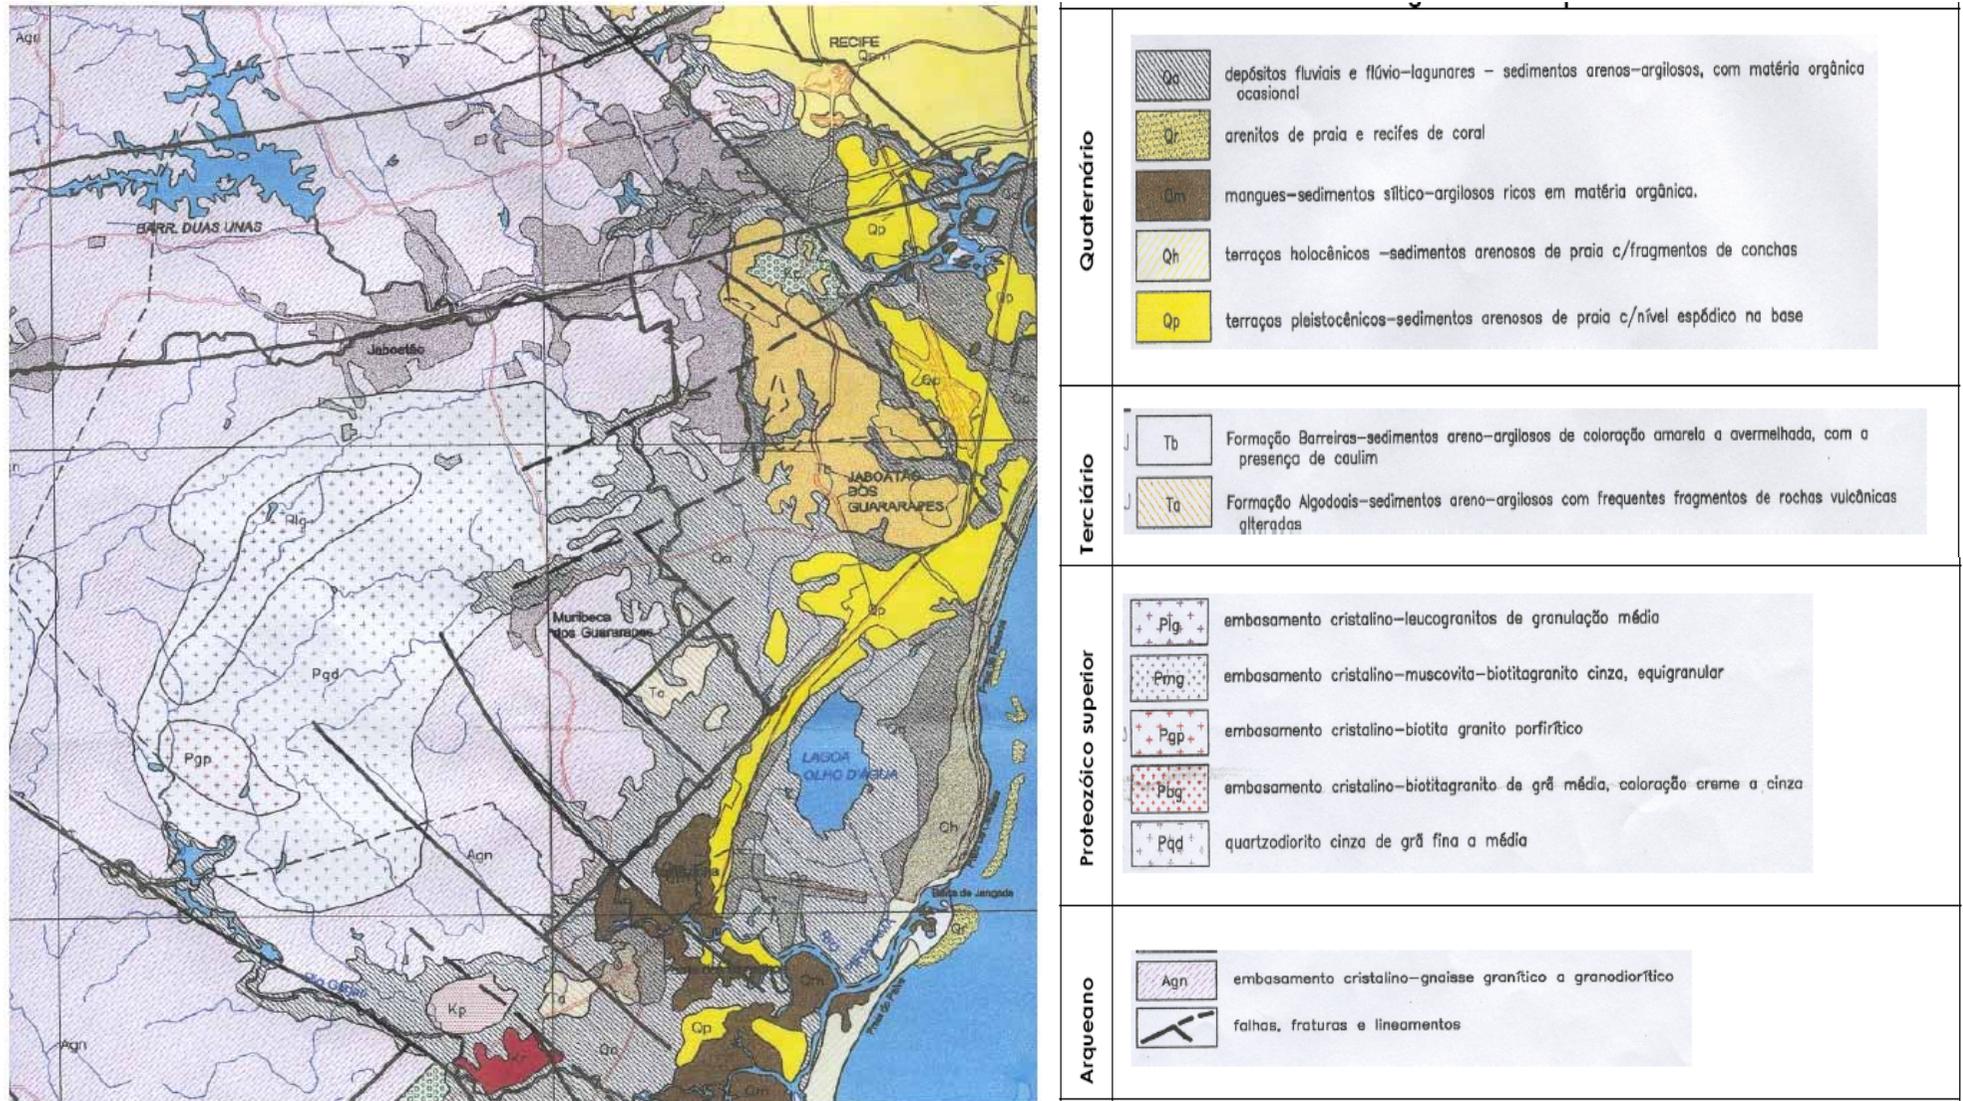
Figura 2. Mapa Geológico do Município de Jaboatão dos Guararapes. Fonte: Alheiros (2004).

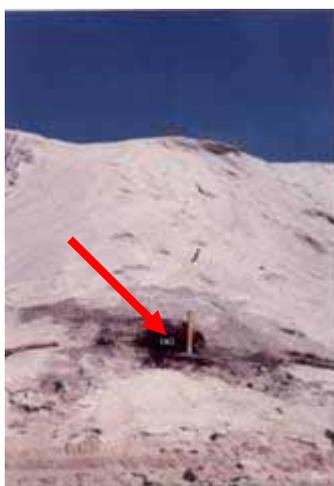
Figura 3. Terraço marinho superior ou pleistocênico. Na base (seta), nota-se acúmulo do ácido húmico gerado pela lixiviação de matéria orgânica (Praia de Serrambi; Fonte: Chaves, 1991 in Pedale, 2006).

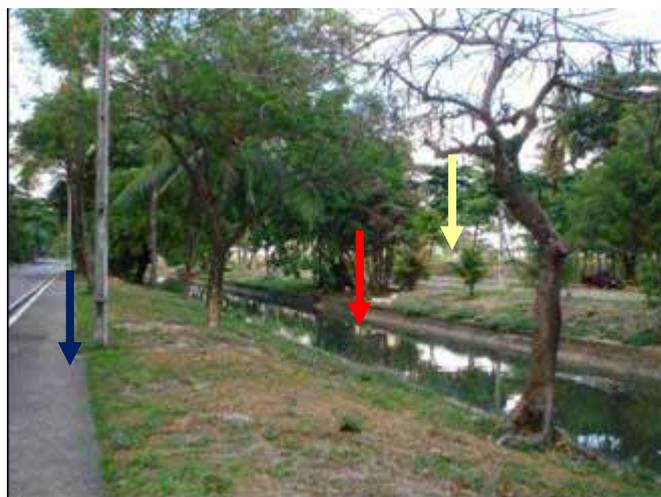
Figura 4. Terraço marinho holocênico - seta amarela, terraço holocênico impermeabilizado - seta azul e baixio de maré - seta vermelha (Canal de Setúbal).

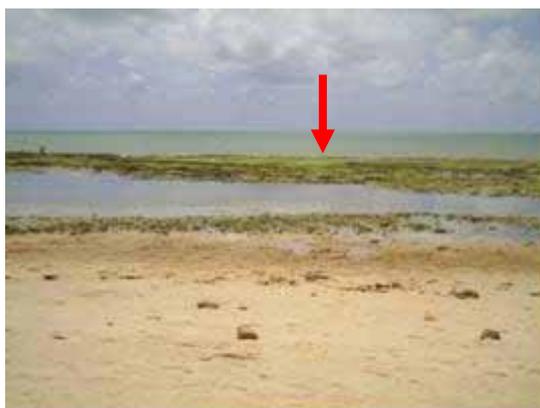
Figura 8. Recife de arenito na praia de Piedade (seta).

Recifes de Arenito, de Corais e de Algas - Uma característica do litoral são os recifes de arenito (Figura 8) que exercem importante papel na morfologia costeira. São descontínuos e dispostos em linhas paralelas entre si, compostos de areia quartzosa e cimentados por carbonato de cálcio, sendo os de Piedade, datados em 5.900 ± 300 anos A.P. por Delibrias & Laborel (1971).

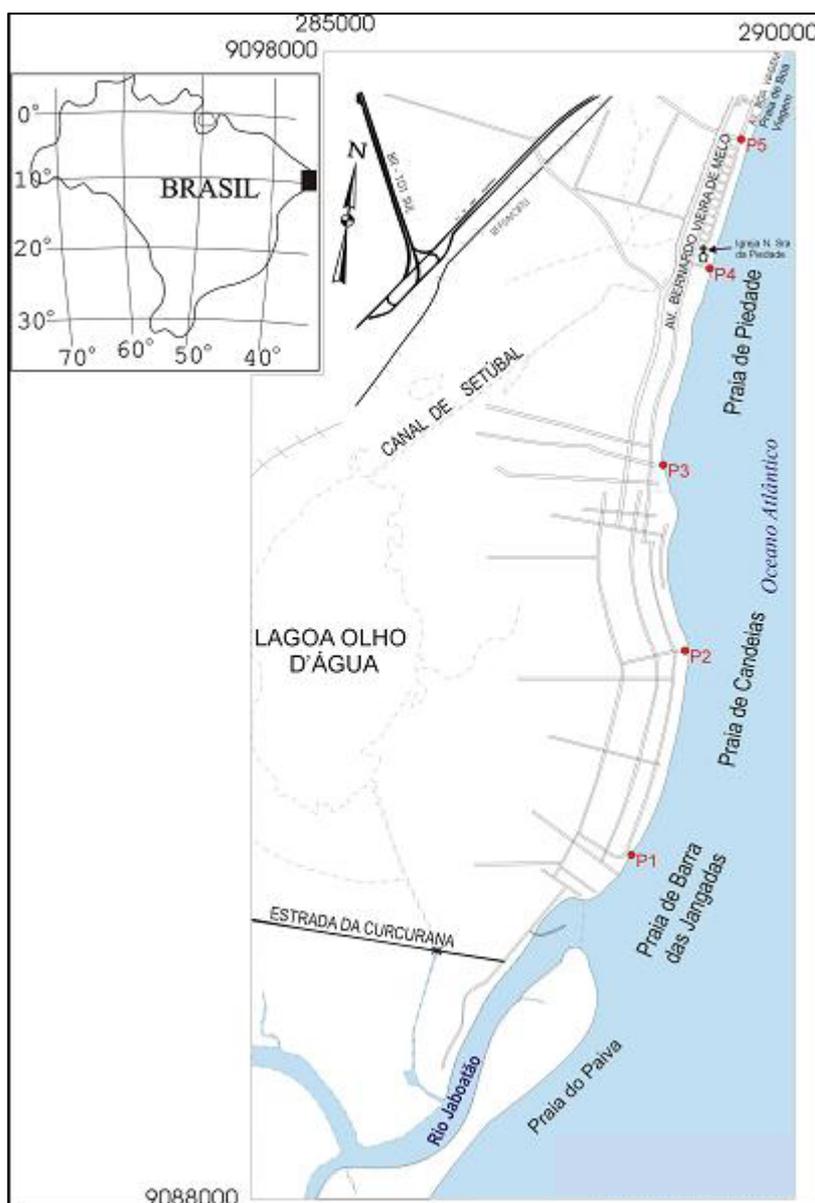
Figura 10. Representação esquemática do mapa da área de Jaboatão dos Guararapes e localização dos pontos dos perfis. Fonte: Guerra (2005).

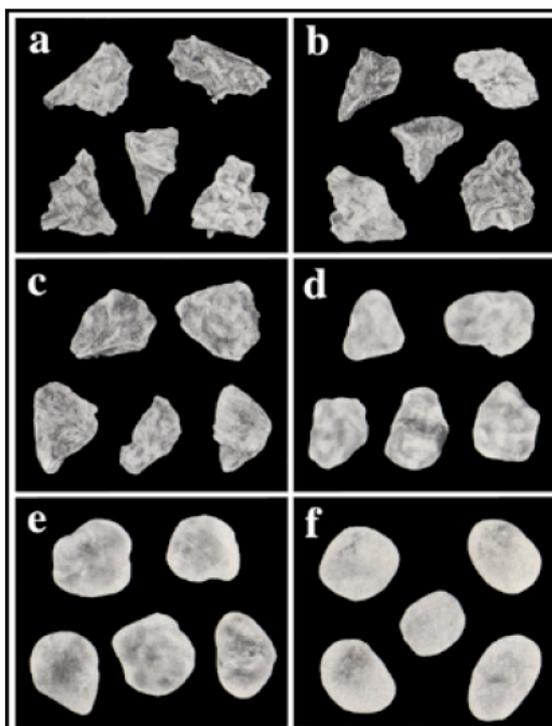
Figura 11. Exemplos das seis classes de arredondamento definidas por Powers (1953): a - muito anguloso; b - anguloso; c - sub-anguloso; d - sub-arredondado; e - arredondado; f - bem arredondado. Fonte: Dias (2004, adaptado de Powers, 1953 e Shepard, 1973).

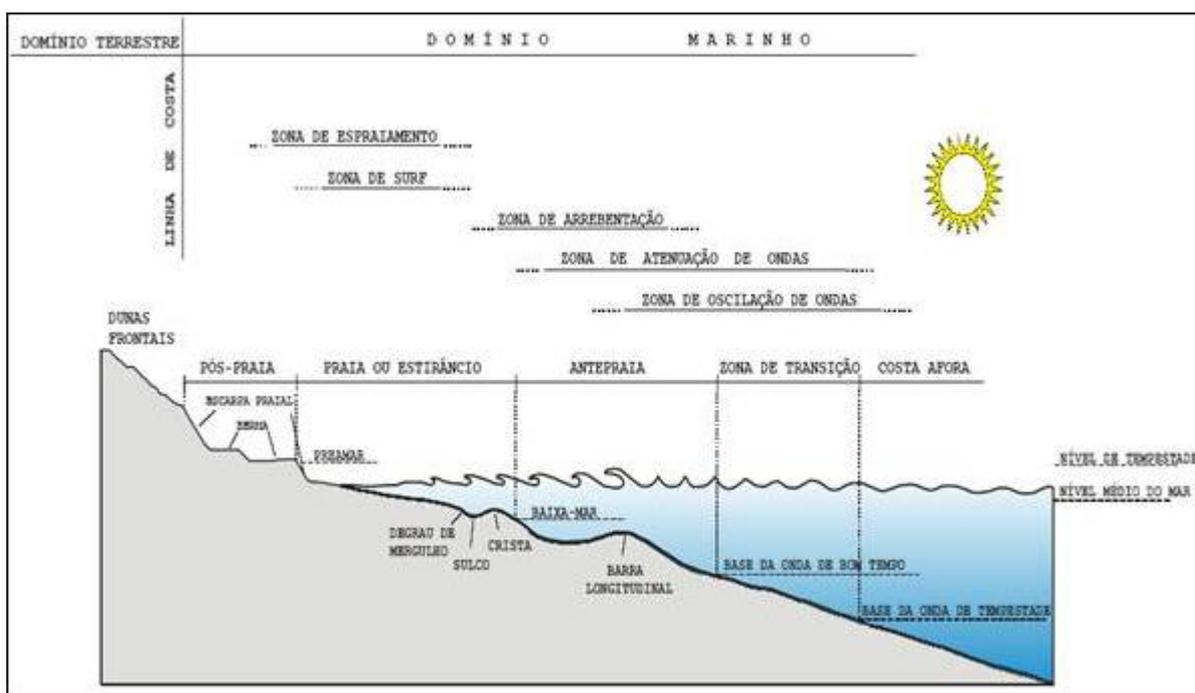
Figura 12. Perfil de prisma praial, mostrando a nomenclatura descritiva das feições costeiras. Fonte: Duarte (2002).

As dunas frontais limitam-se com a pós-praia na parte inferior da escarpa. A pós-praia situa-se acima da linha de preamar, sendo atingida pela ação das ondas em ocasião de tempestades e sua largura está associada à inclinação média da praia. Praia ou estirâncio é a porção situada entre o limite superior da preamar e o limite inferior da baixamar, sendo o setor que sofre a ação das ondas e marés e os efeitos de espraiamento das ondas. A antepraia compreende a parte sempre submersa do perfil, e se delimita com a praia do nível da maré baixa, estendendo-se mar à dentro até onde não há remobilização dos sedimentos.

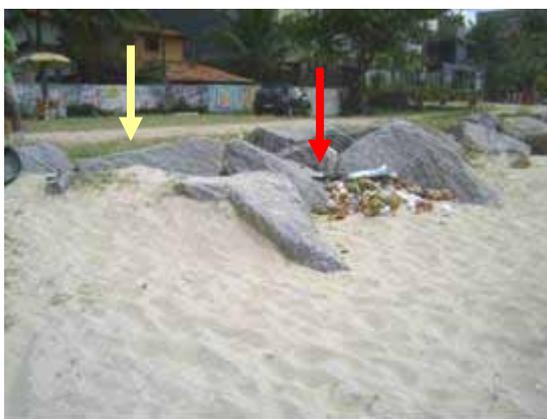
Figura 13. Vista para norte do enrocamento (seta vermelha) e aterro (seta amarela) sobre parte da pós-praia.

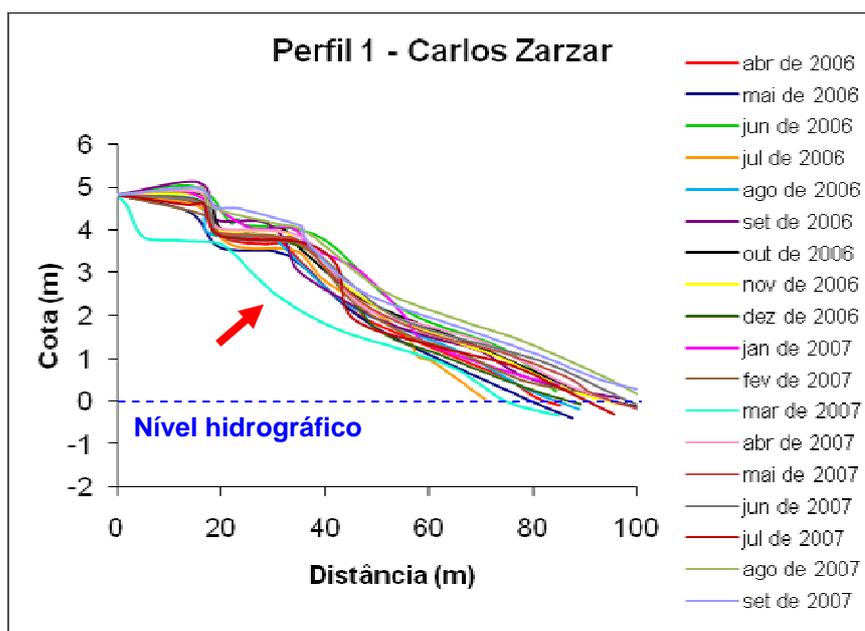
Figura 15. Representação esquemática dos perfis praias.

O mês de Julho de 2007 é marcado por perdas no setor do estirâncio mostrando grande declividade da praia. No mês de Agosto de 2007 o perfil foi marcado por um período deposicional, assim como no mês de Setembro, quando houve, também, acumulação na pós-praia, porém observou-se rebaixamento do perfil no estirâncio neste último mês. (Figura 15).

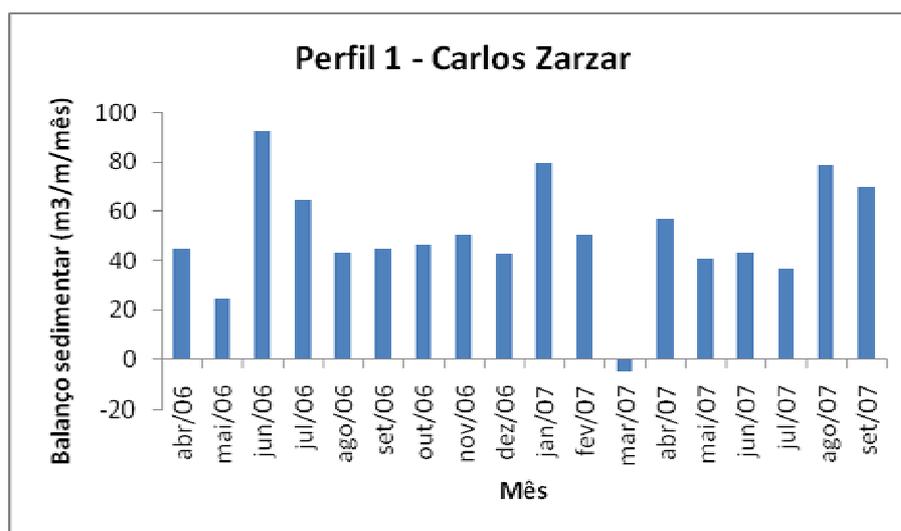
Figura 16. Balanço sedimentar do perfil 1.

No âmbito geral o perfil 1 apresentou balanço sedimentar positivo (Figura 16), com menor volume sendo observado no mês de Março de 2007 ($-4,70 \text{ m}^3/\text{m}/\text{mês}$) e maior no mês de Junho de 2006 ($92,04 \text{ m}^3/\text{m}/\text{mês}$).

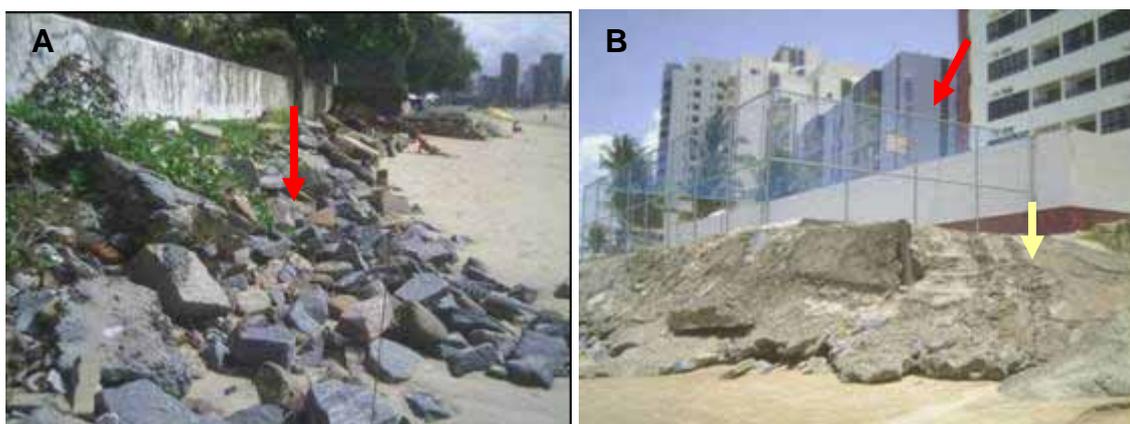
Figura 18. Vista do enrocamento (seta vermelha - foto A). Impermeabilização e aterro (seta amarela) sobre a pós-praia (B) e construção da quadra poliesportiva (seta vermelha - B) em Março de 2007.

Notou-se acúmulo de sedimentos no setor do estirâncio e antepraia, principalmente no mês de Outubro de 2006. Entre Abril de 2006 e Julho de 2007 a praia apresentou equilíbrio hidrodinâmico com tendência para o rebaixamento do perfil (Figura 19). Entre os meses de Agosto a Setembro de 2007 o perfil foi marcado por erosão com perda de sedimentos, promovida possivelmente pela intensificação das obras neste local como a construção da quadra poliesportiva em Março de 2007 e posterior impermeabilização do enrocamento (Figura 18B).

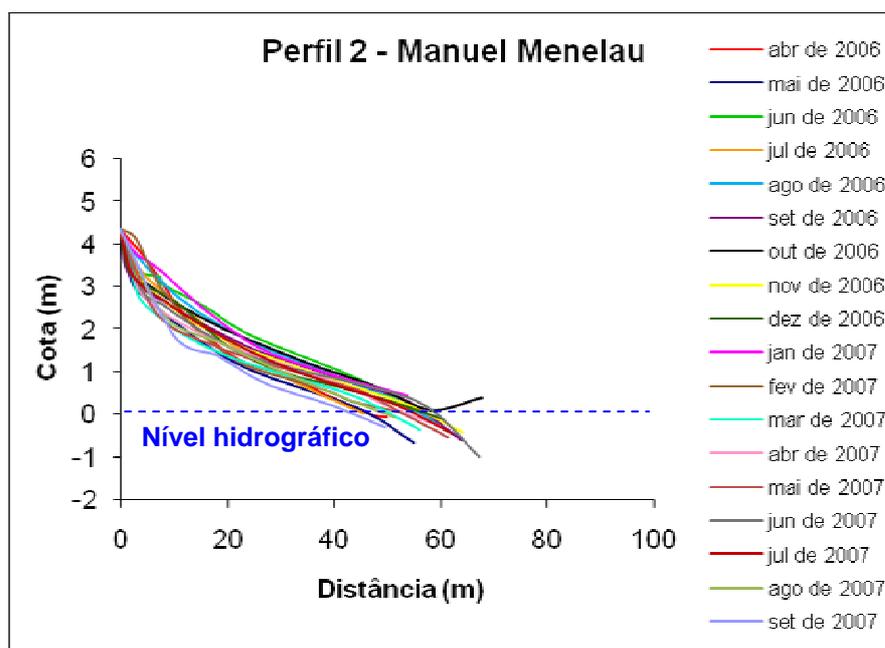
Figura 19. Representação esquemática dos perfis praias.

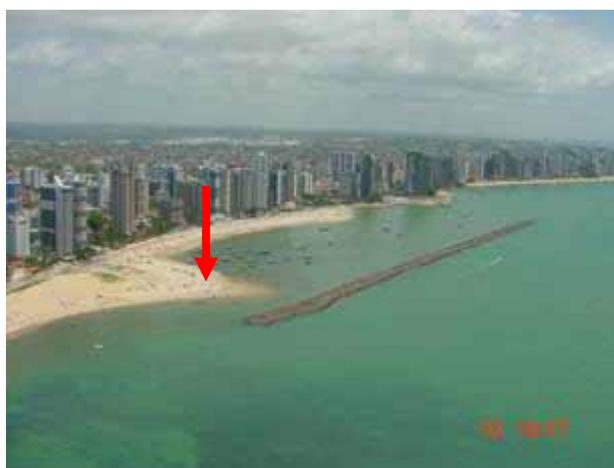
Figura 20. Vista do tómbolo na praia de Candeias. Fonte: GERCO/CPRH/PE, 2005.

Possivelmente este comportamento de equilíbrio hidrodinâmico está relacionado à retenção do sedimento pelo tómbolo (ponte de acesso ao quebra-mar) a norte do perfil, demonstrando apenas transporte “vai-e-vem” (Figura 20).

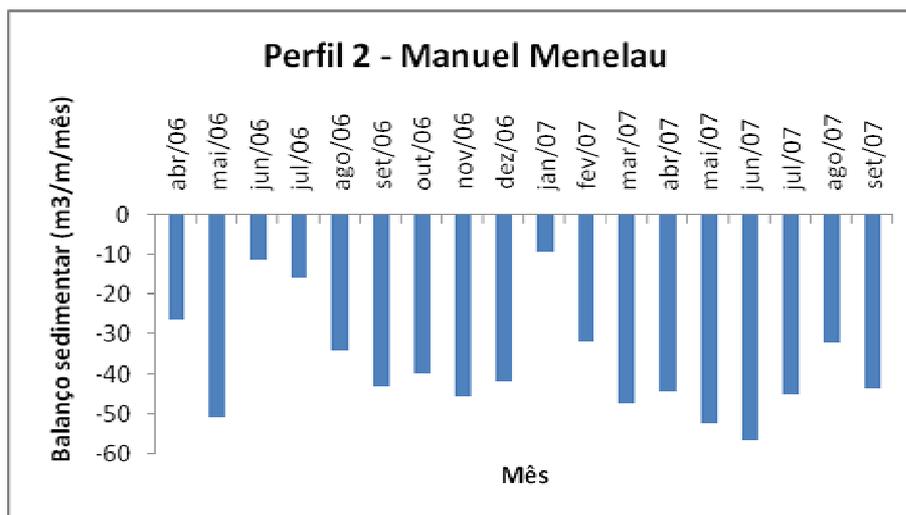
Figura 21. Balanço sedimentar do perfil 2.

Em relação ao volume calculado para o período de monitoramento observou-se que o perfil 2 apresentou balanço sedimentar negativo (Figura 21), com menor volume observado no mês de Junho de 2007 ($-56,60 \text{ m}^3/\text{m}/\text{mês}$) e maior no mês de Janeiro de 2007 ($-9,38 \text{ m}^3/\text{m}/\text{mês}$).

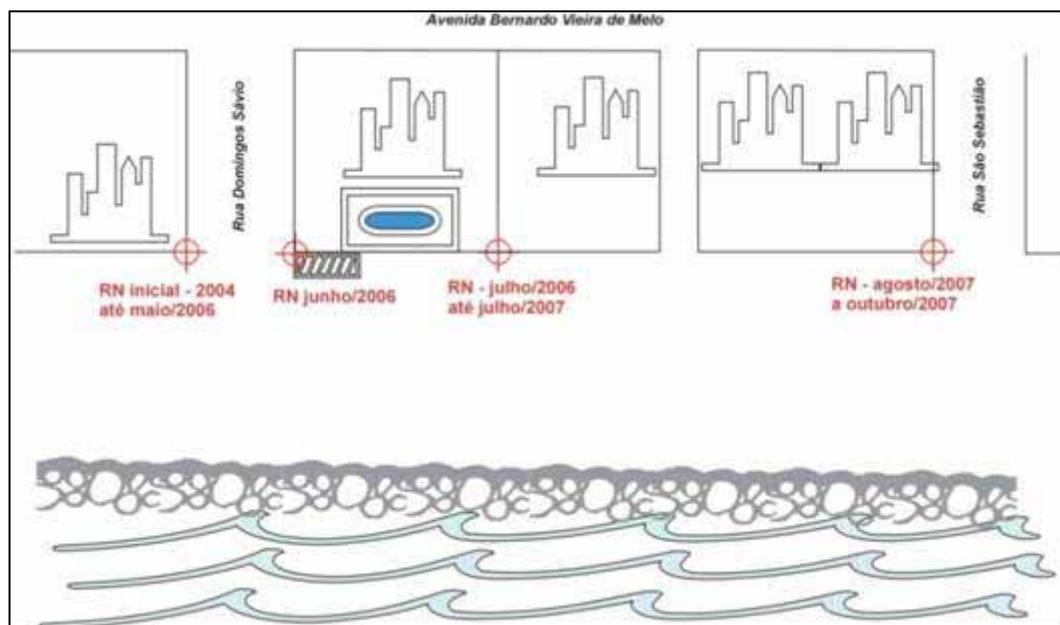
Figura 23. Representação esquemática da localização dos RNs do perfil 3.

A variabilidade ocorrida neste perfil provocou a perda de RNs, os quais foram reposicionados à medida que houve a necessidade, o que é demonstrado esquematicamente na figura 23.

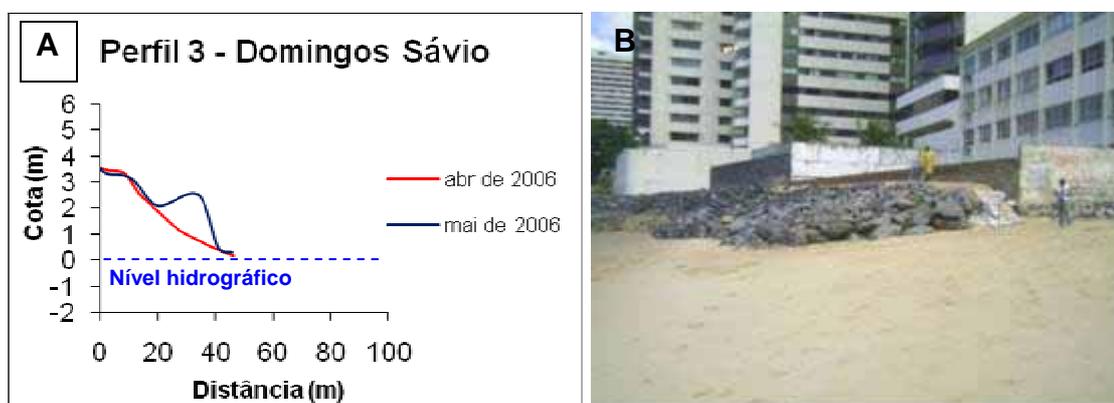
Figura 24. Representação esquemática do perfil 3 em Abril e Maio de 2006 (A) e visualização do mesmo (B).

No início dos estudos em Abril de 2006 o perfil apresentou uma largura média de aproximadamente 45m de extensão (Figura 24A). No mês seguinte (Maio), apesar de ter sido observado a recuperação da praia ($23,78 \text{ m}^3/\text{m}/\text{mês}$), começou a implantação de um “enrocamento” no local (Figura 24B).

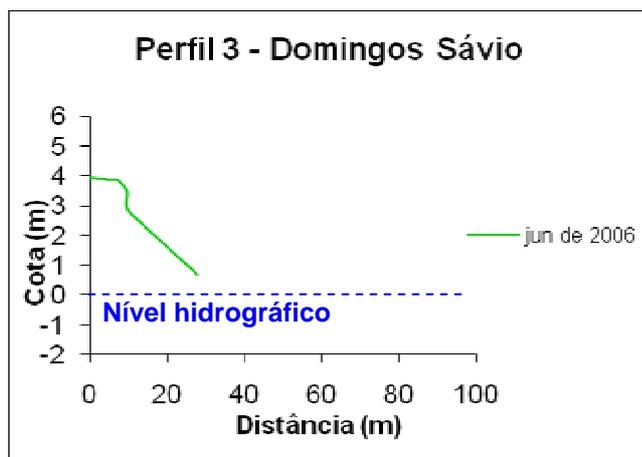
Figura 25. Perfil mostrando a redução da praia em Junho de 2006.

O processo de colocação do enrocamento continuou provocando, a perda do RN inicial acima citado e relocação do mesmo para a esquina do muro do edifício Ancoradouro. Esta intervenção promoveu a redução significativa da praia no mês de Junho de aproximadamente 20 m como mostra a figura 25. O balanço sedimentar para este mês foi de $13,50 \text{ m}^3/\text{m}/\text{mês}$.

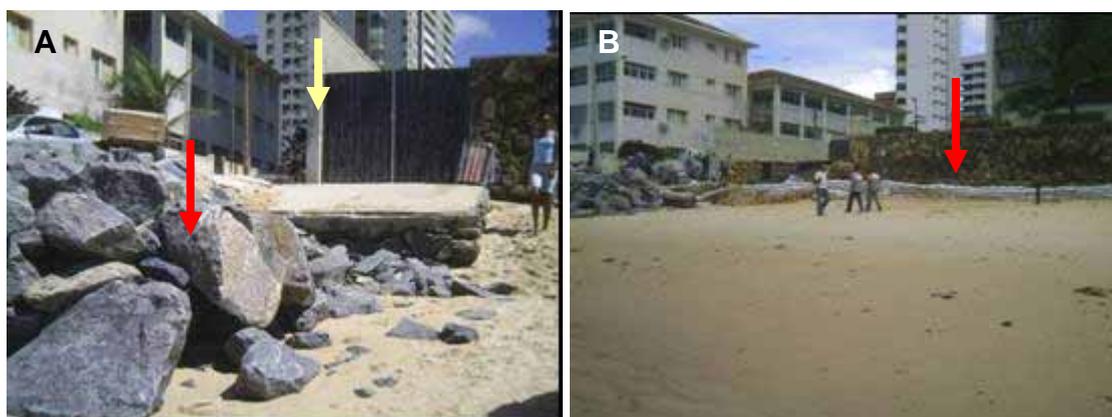
Figura 26. Vista mostrando a interferência do enrocamento (seta vermelha) em Julho de 2006 sobre o RN (seta amarela - A) e a colocação de sacos de areia na base do muro do edifício Ancoradouro no mês de Agosto (seta - B).

Em Julho de 2006, pela tomada de decisão dos moradores dos edifícios adjacentes, o enrocamento foi aumentado em sua extensão para “proteger” o edifício Ancoradouro (Figura 26A). Além do enrocamento foram colocados sacos de areia na base do muro do edifício citado que continuou até o mês de Agosto (Figura 26B).

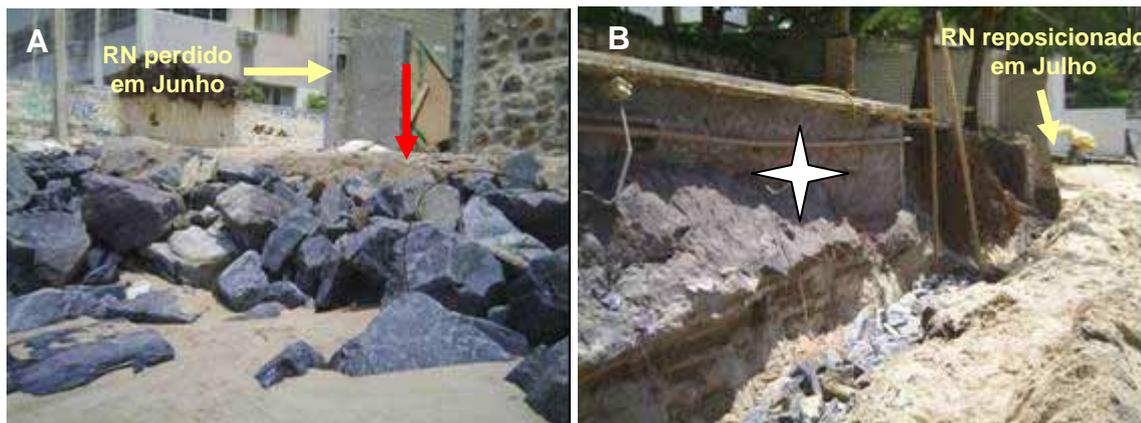
Figura 27. Vista da área afetada pela ressaca de Setembro 2006 (A) mostrando a destruição da rampa do prédio (seta vermelha) e do local do RN; bem como as obras de recuperação do muro que ruiu expondo a piscina (estrela) e o ponto onde permaneceu o RN até Julho de 2007 (B).

Devido à destruição do local do RN e risco para o edifício Ancoradouro, as interferências com as “obras de contenção” continuaram. Assim em Julho houve a relocação do RN (Figura 27A) para o final do muro do mesmo edifício (Figura 27B). O nivelamento foi realizado a partir desse mês neste local até Julho de 2007. Em Setembro de 2006 o processo erosivo se acentuou causando a destruição total do muro do prédio (Figura 27B) e provocando perda de sedimentos até Outubro do mesmo ano, tendo sido, inclusive, verificado neste último mês, intenso incremento deste processo (seta vermelha - Figura 28).

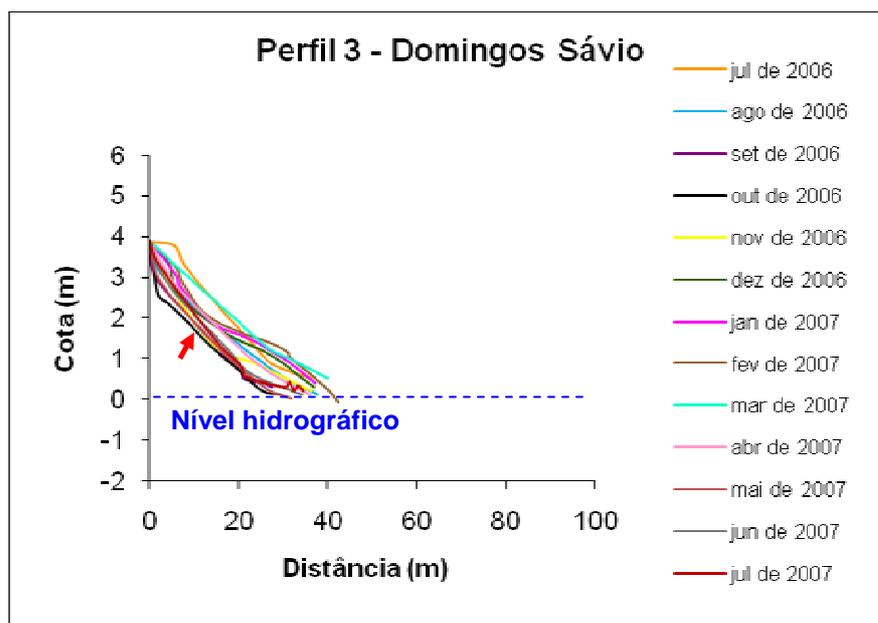
Figura 28. Representação esquemática dos perfis praias.

No mês de Novembro de 2006 até Março de 2007 houve discreta recuperação da praia (Figura 28). Neste último mês houve a completa reconstituição do muro do prédio, porém já se iniciando um processo emergencial de contenção a erosão marinha através da colocação de sacos de areia na base do muro (Figura 29).

A partir de Abril de 2007 a Julho do mesmo ano, observou-se uma grande perda de sedimentos do perfil (Figura 28), demonstrando assim, agravamento do processo de erosão marinha. Por este motivo no mês de Agosto de 2007 o RN foi novamente perdido e reposicionado para duas ruas antes da Domingos Sávio, rua São Sebastião, devido à interdição da área para a recuperação dos danos causados as edificações do local (Figura 30).

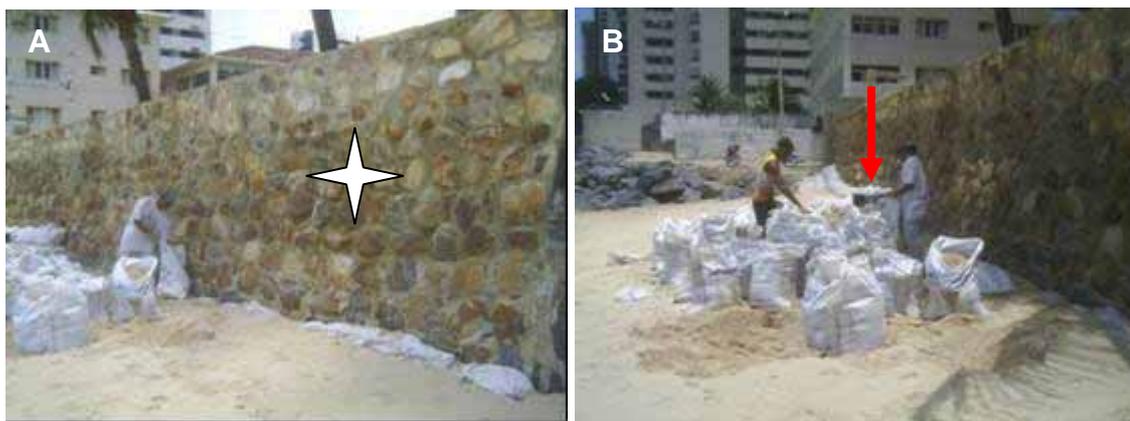
Figura 29. Vista do muro do prédio recuperado em Março de 2006 (estrela) (A) e da colocação de sacos de areia na base do muro do mesmo (seta) (B).

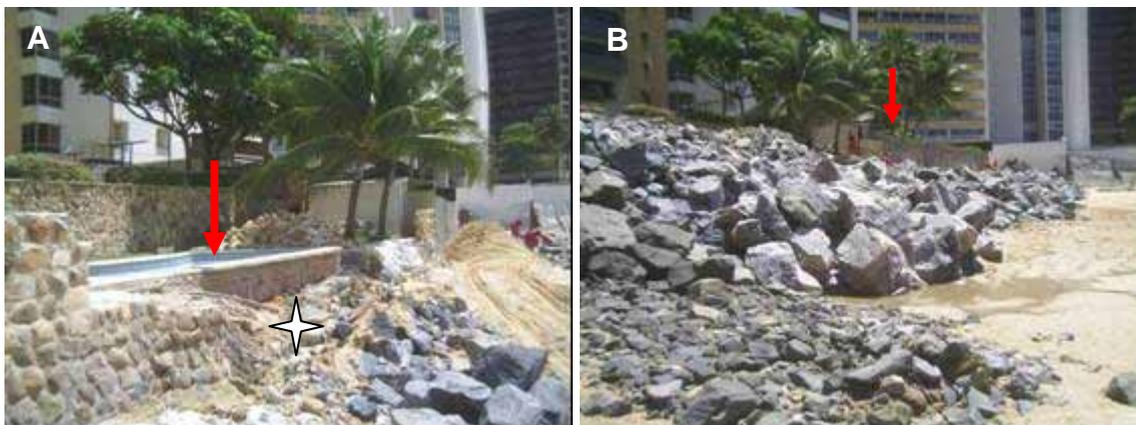
Figura 30. Vista mostrando a destruição do muro do prédio (estrela) com exposição da piscina (seta - A) e perda do RN em Agosto de 2007 indicado pela seta (B) devido à expansão do enrocamento.

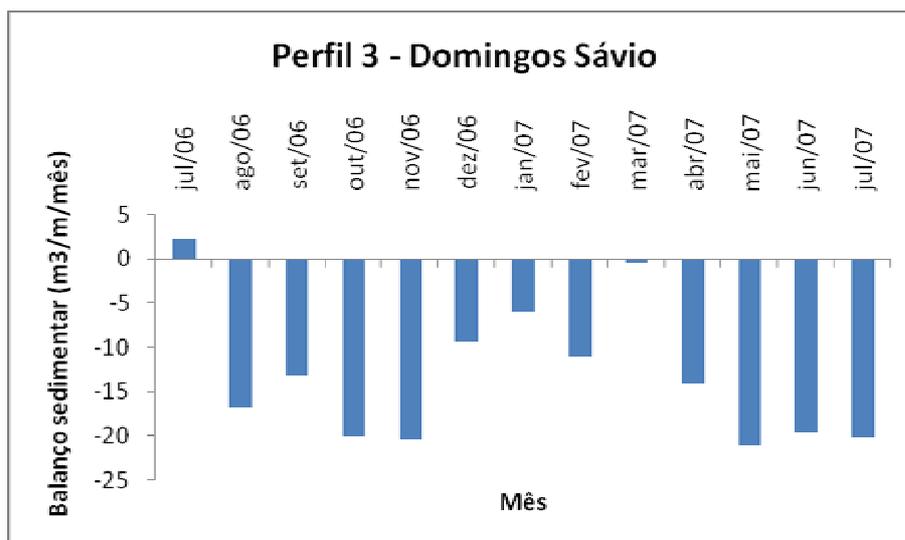
Figura 31. Balanço sedimentar do perfil 3.

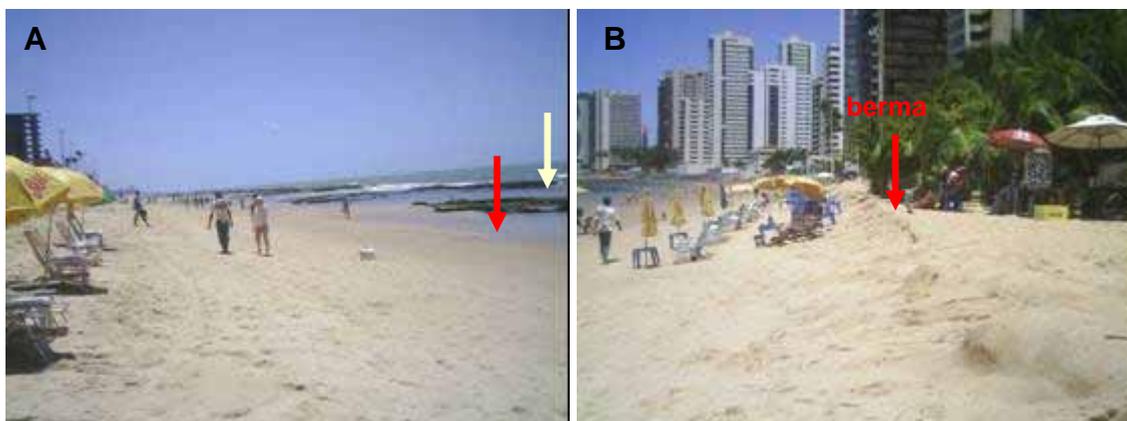
Figura 32. Vista do perfil 3 com novo RN para norte (A) e para sul com destaque para a formação da berma (B).

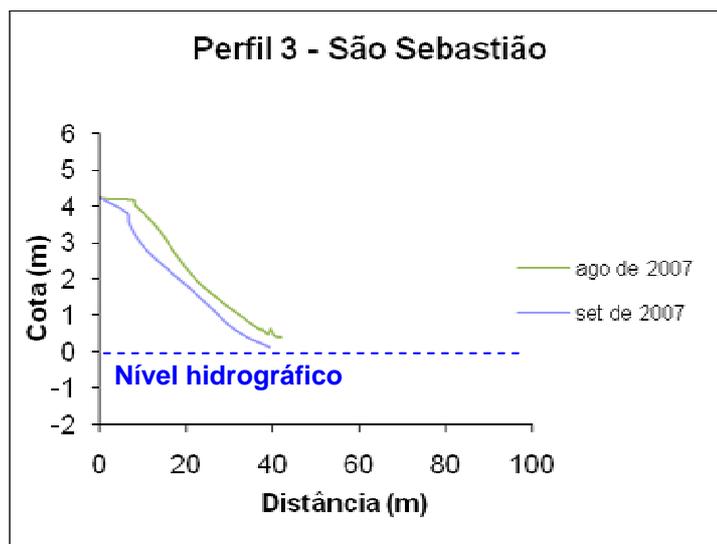
Figura 33. Perfil 3 mostrando a erosão da praia ocorrida no período compreendido entre Agosto e Setembro de 2007.

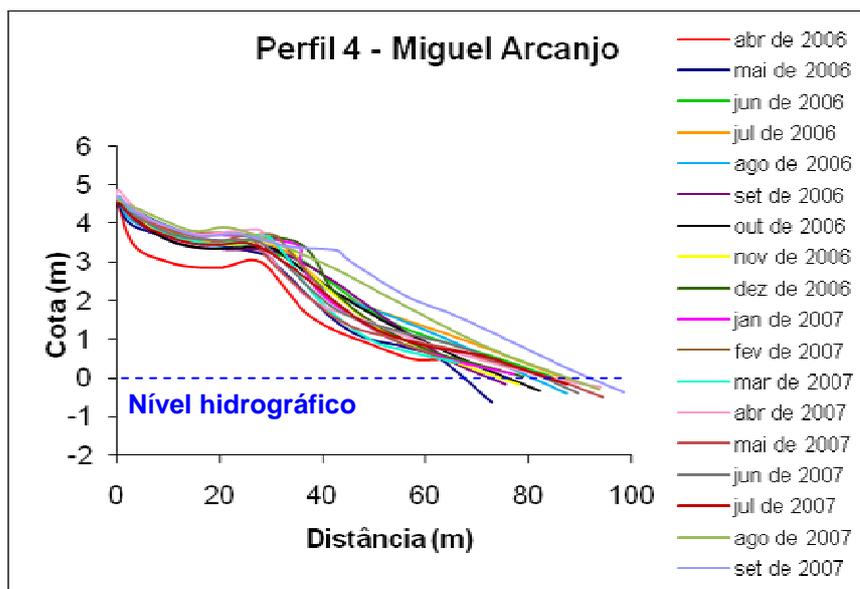
Figura 35. Representação esquemática dos perfis praias.

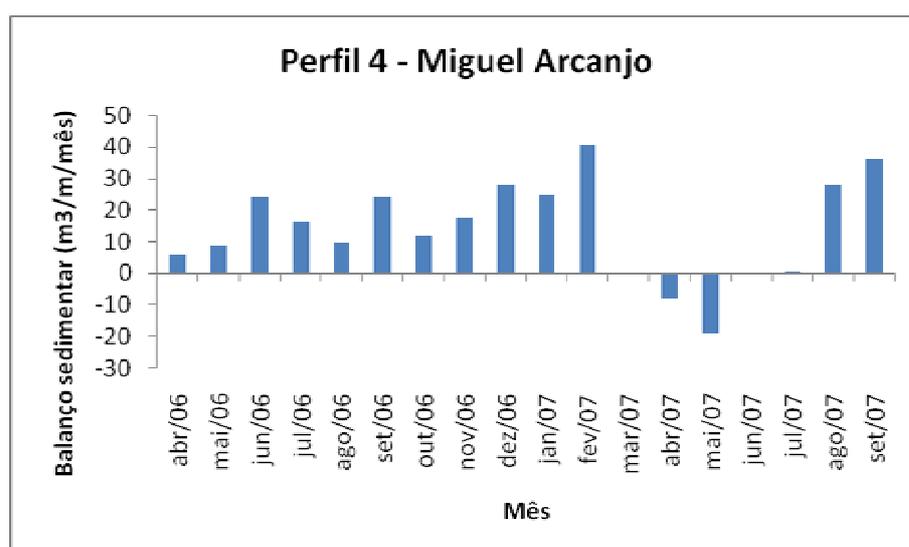
Figura 36. Balanço sedimentar do perfil 4.

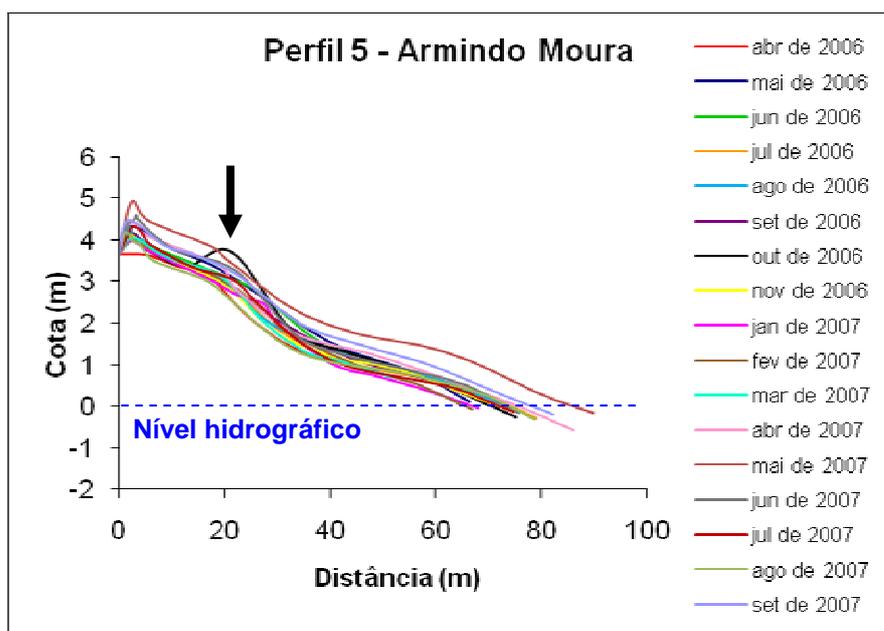
Figura 38. Representação esquemática dos perfis praias.

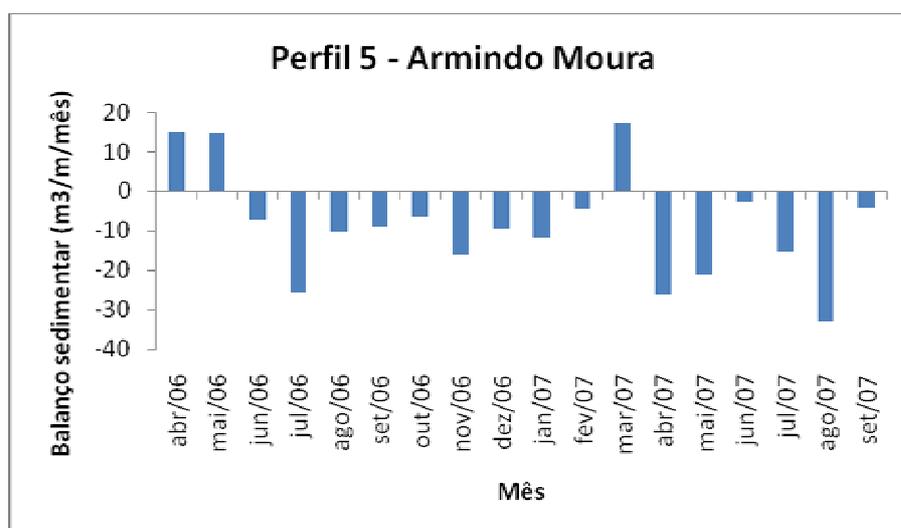
Figura 39. Balanço sedimentar do perfil 5.

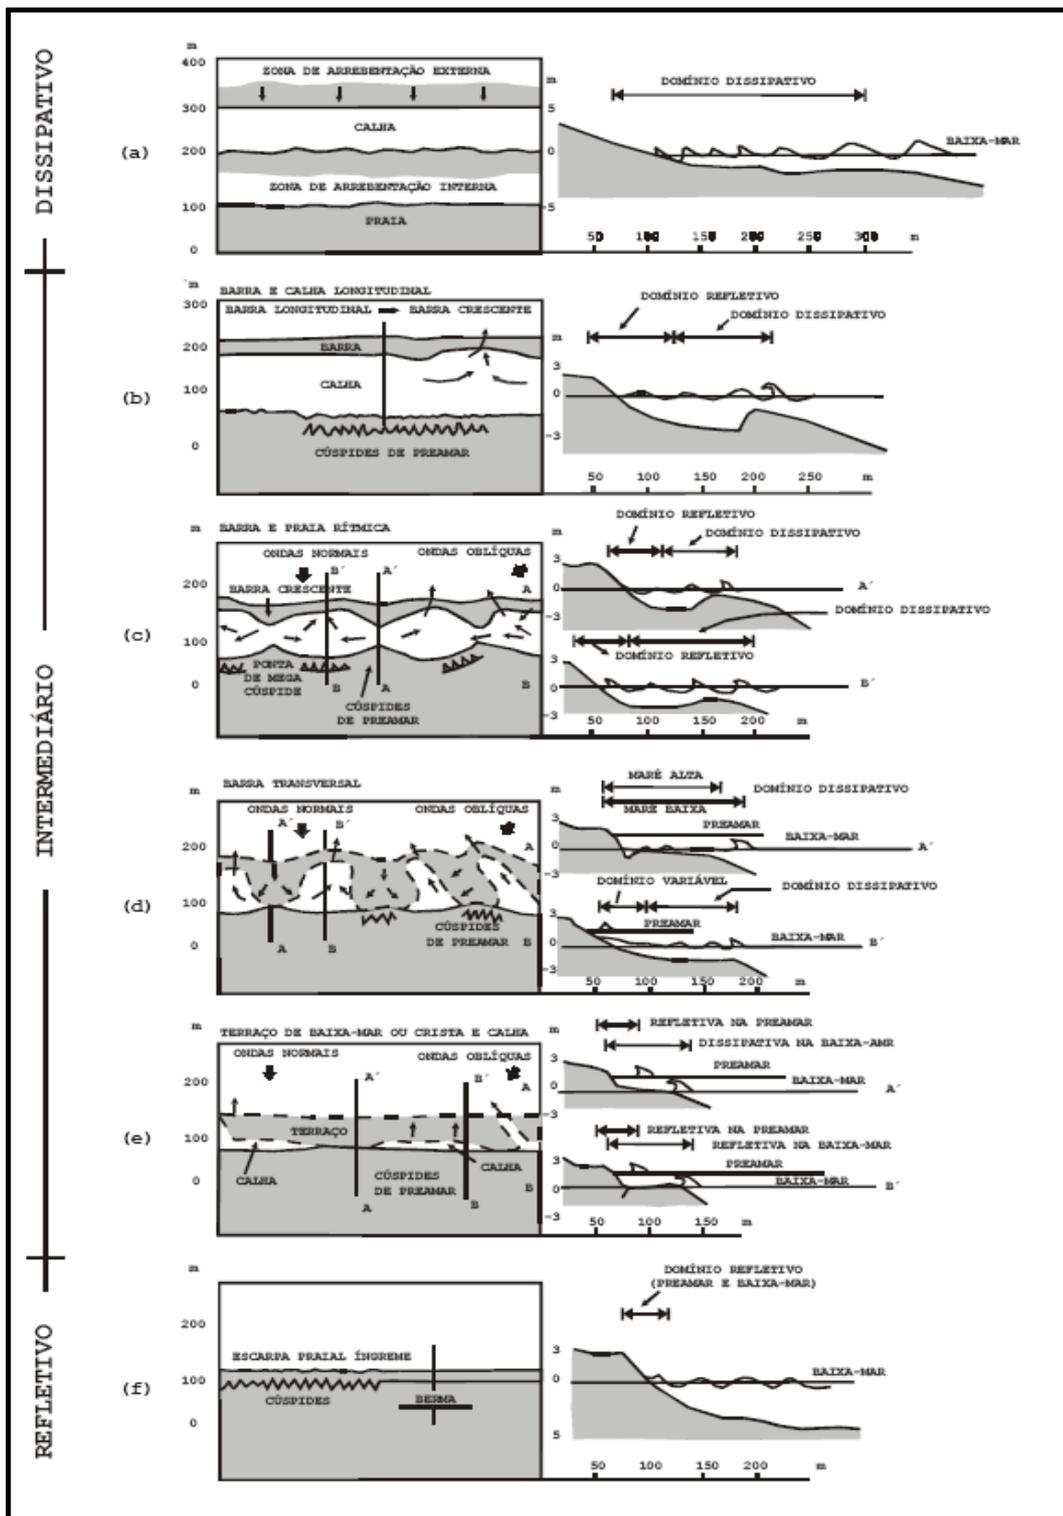
Figura 40. Características morfológicas dos seis estágios de praia (Wright & Short, 1984).
Fonte: Duarte (2002).

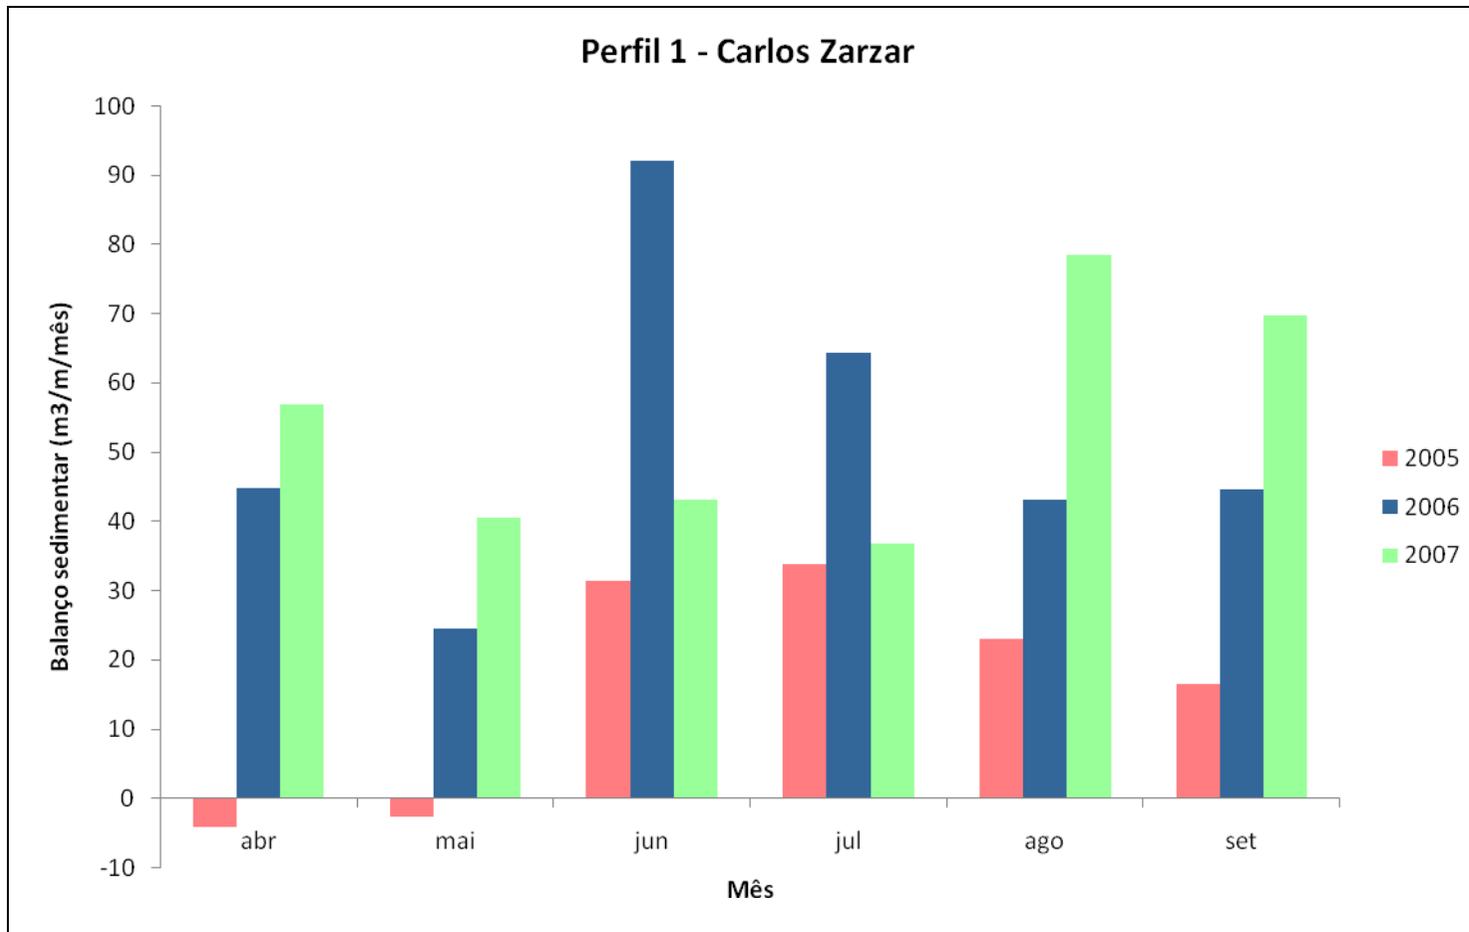
Figura 41. Balanço sedimentar do perfil 1 (Carlos Zarzar) – anos 2005, 2006 e 2007.

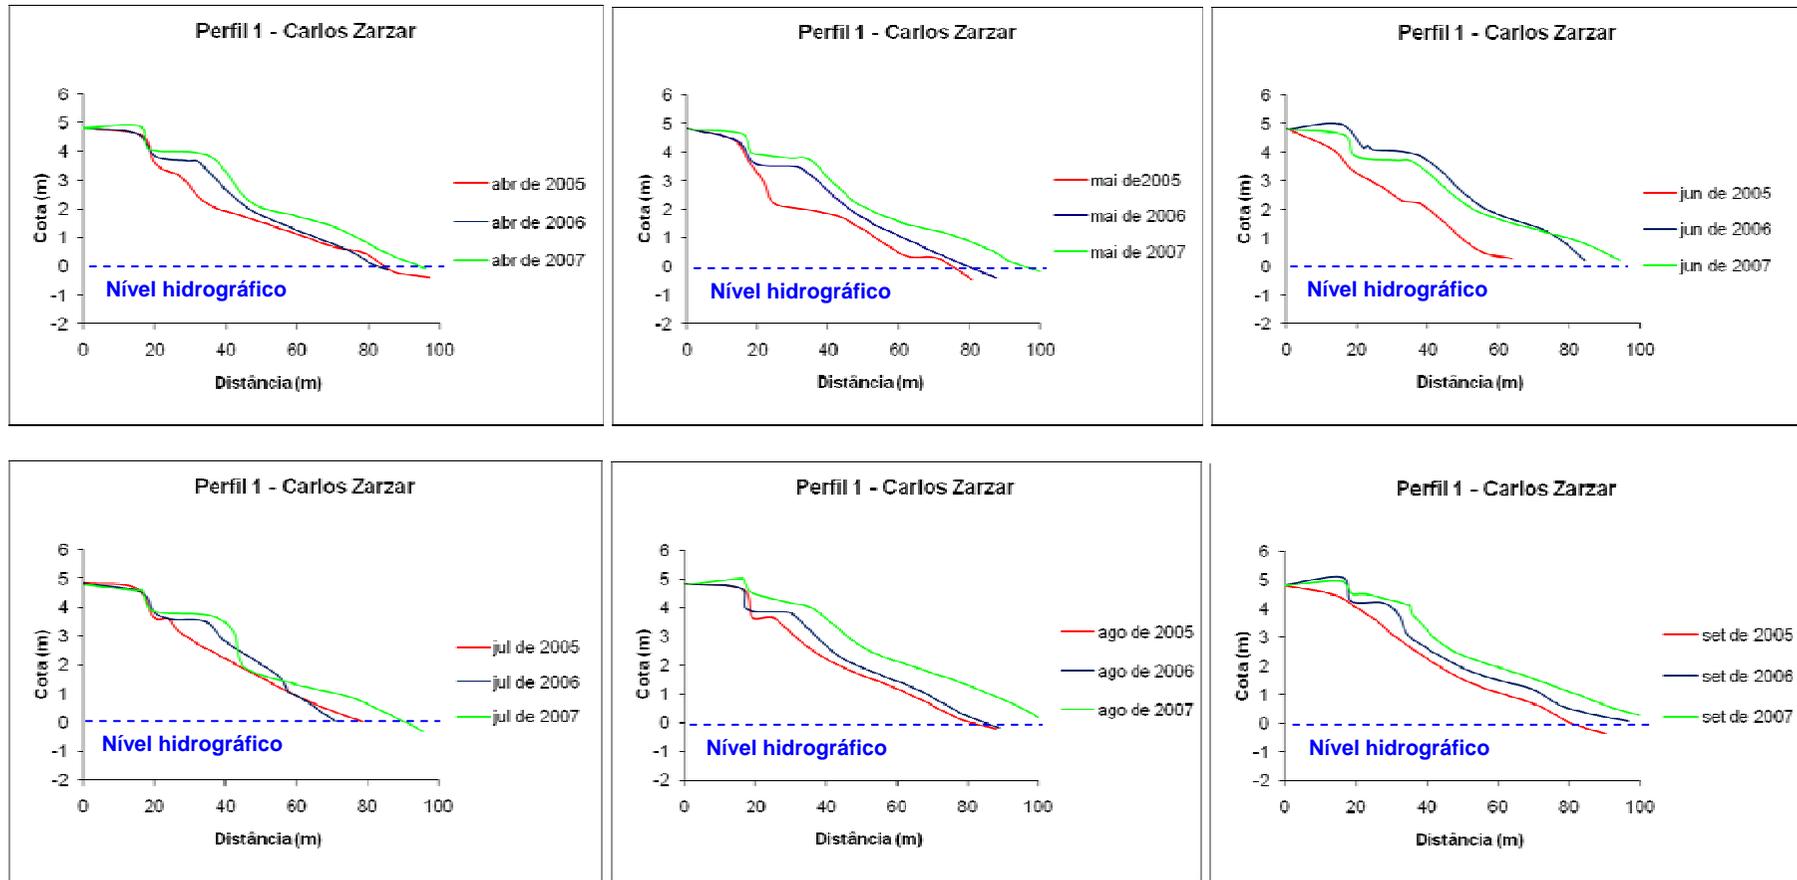
Figura 42. Representação esquemática dos perfis praias - anos de 2005, 2006 e 2007.
