**UNIVERSIDADE FEDERAL DE PERNAMBUCO
CENTRO DE TECNOLOGIA E GEOCIÊNCIAS
DEPARTAMENTO DE OCEANOGRAFIA
PÓS-GRADUAÇÃO EM OCEANOGRAFIA**

**AVALIAÇÃO GEOAMBIENTAL DAS PRAIAS DO MUNICÍPIO DE JABOATÃO DOS
GUARARAPES, REGIÃO METROPOLITANA DO RECIFE**

Dissertação de Mestrado

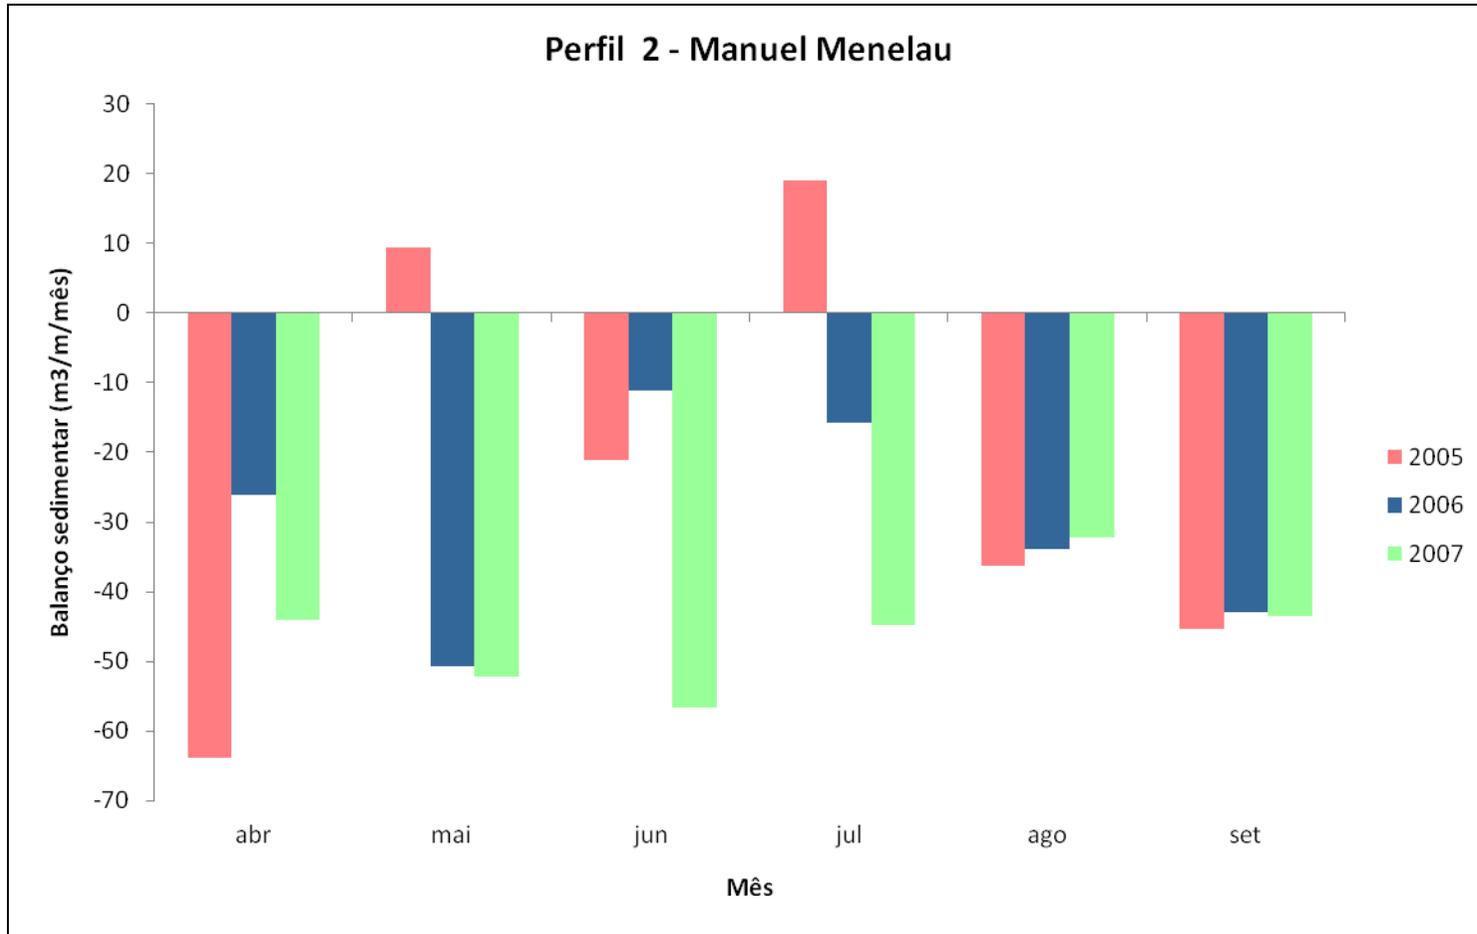
Figura 43. Balanço sedimentar do perfil 2 (Manuel Menelau) – anos 2005, 2006 e 2007.

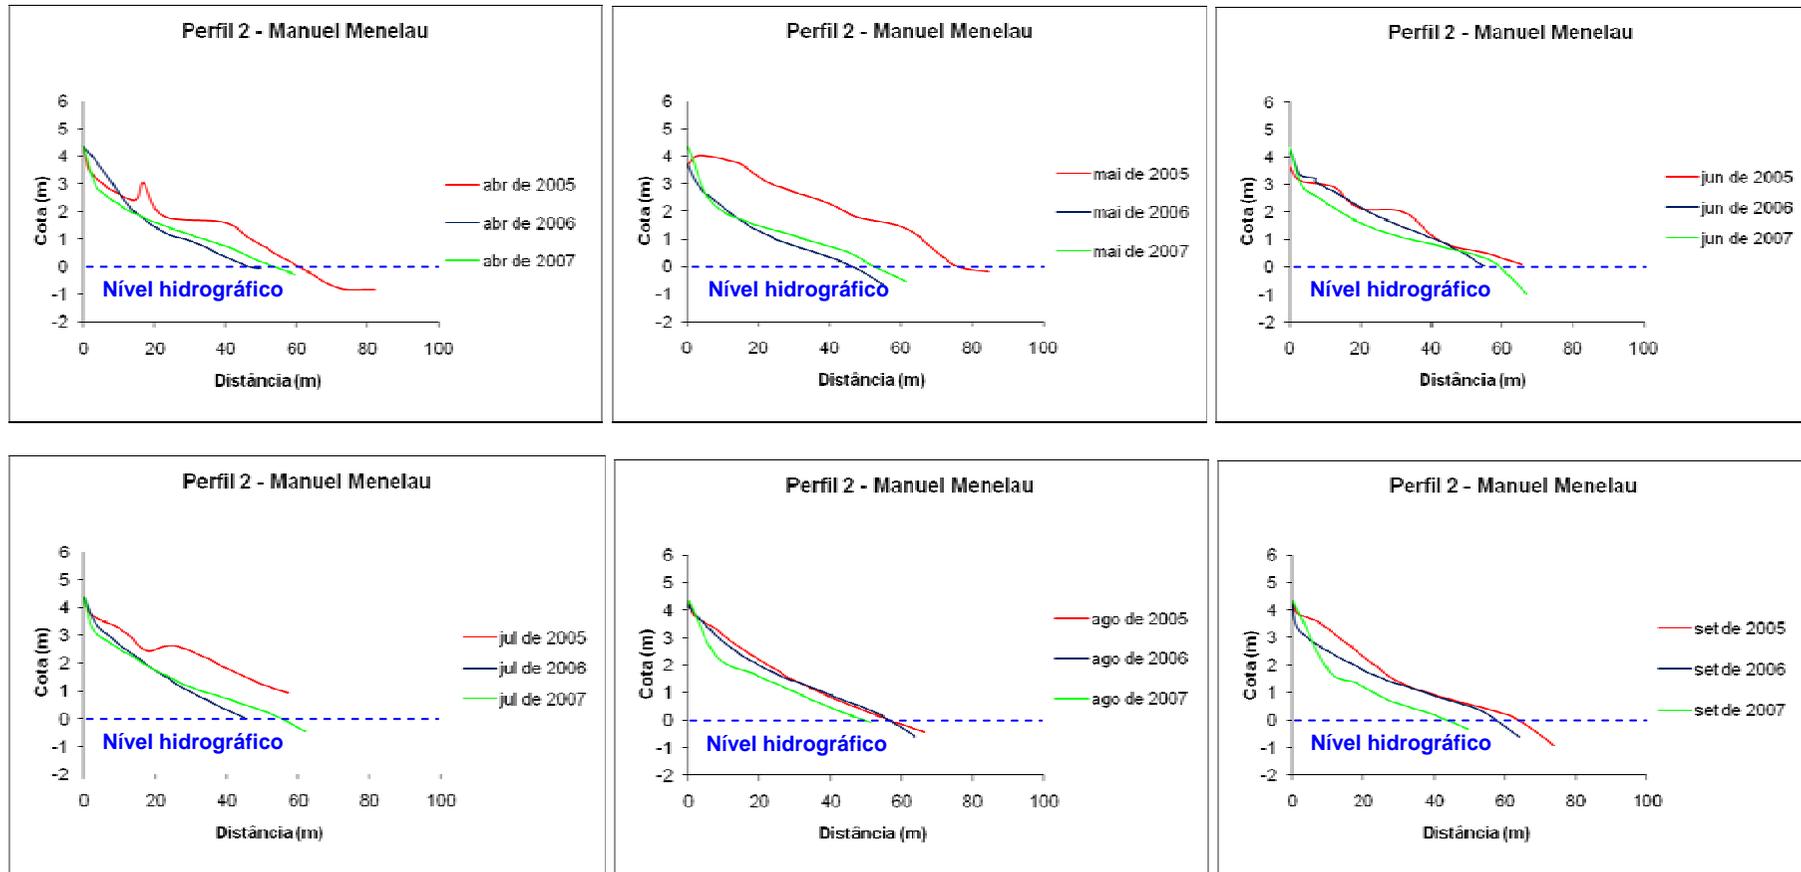
Figura 44. Representação esquemática dos perfis praias - anos de 2005, 2006 e 2007.

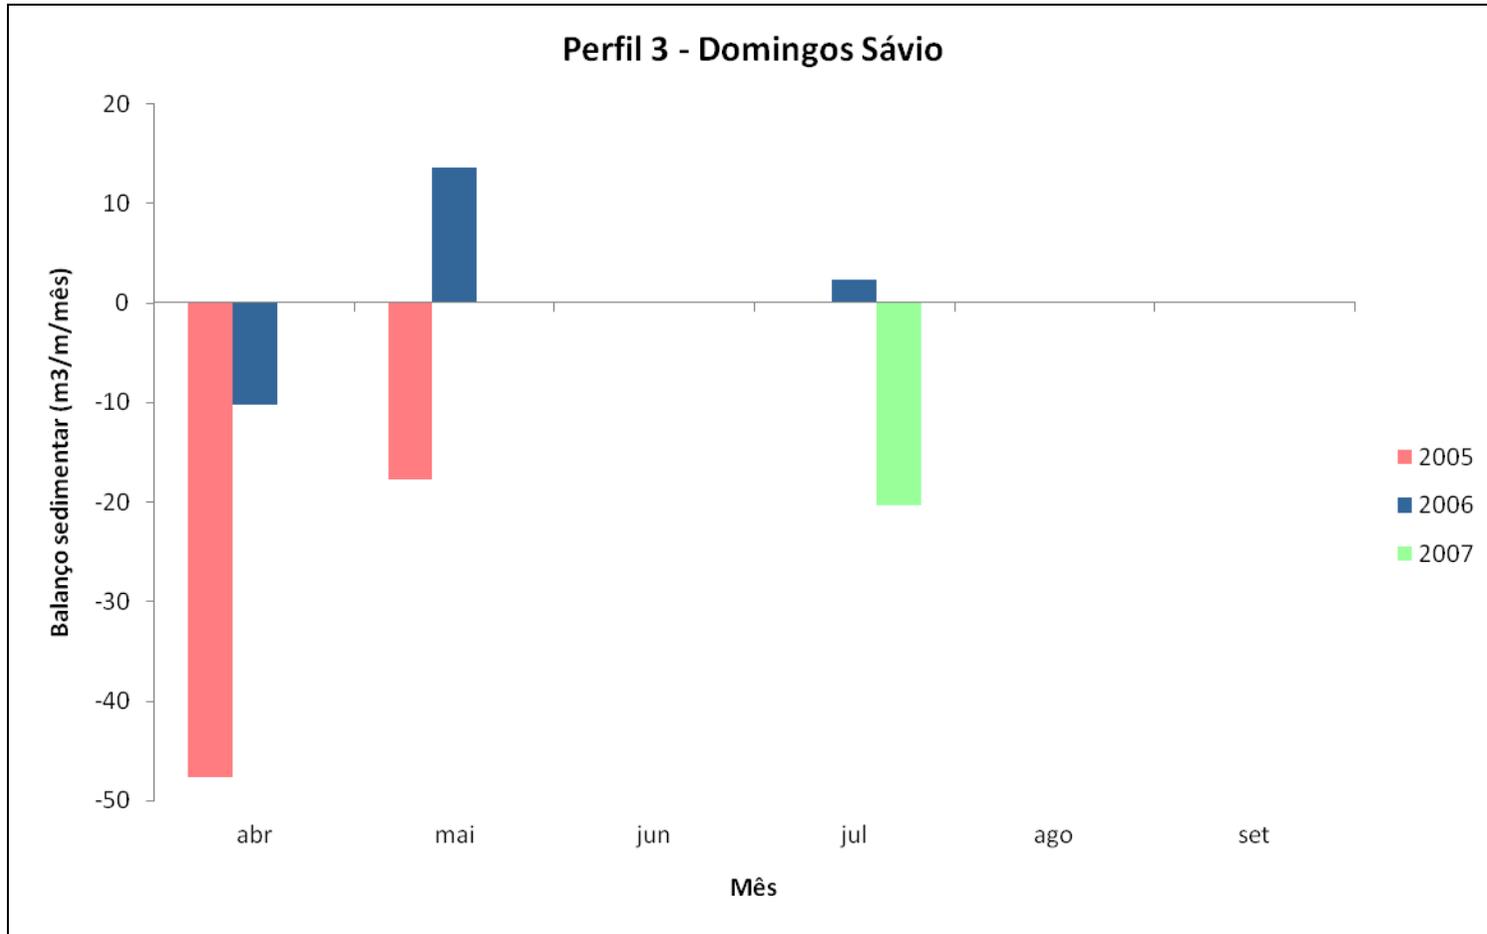
Figura 45. Balanço sedimentar do perfil 3 (Domingos Sávio) – anos 2005, 2006 e 2007.

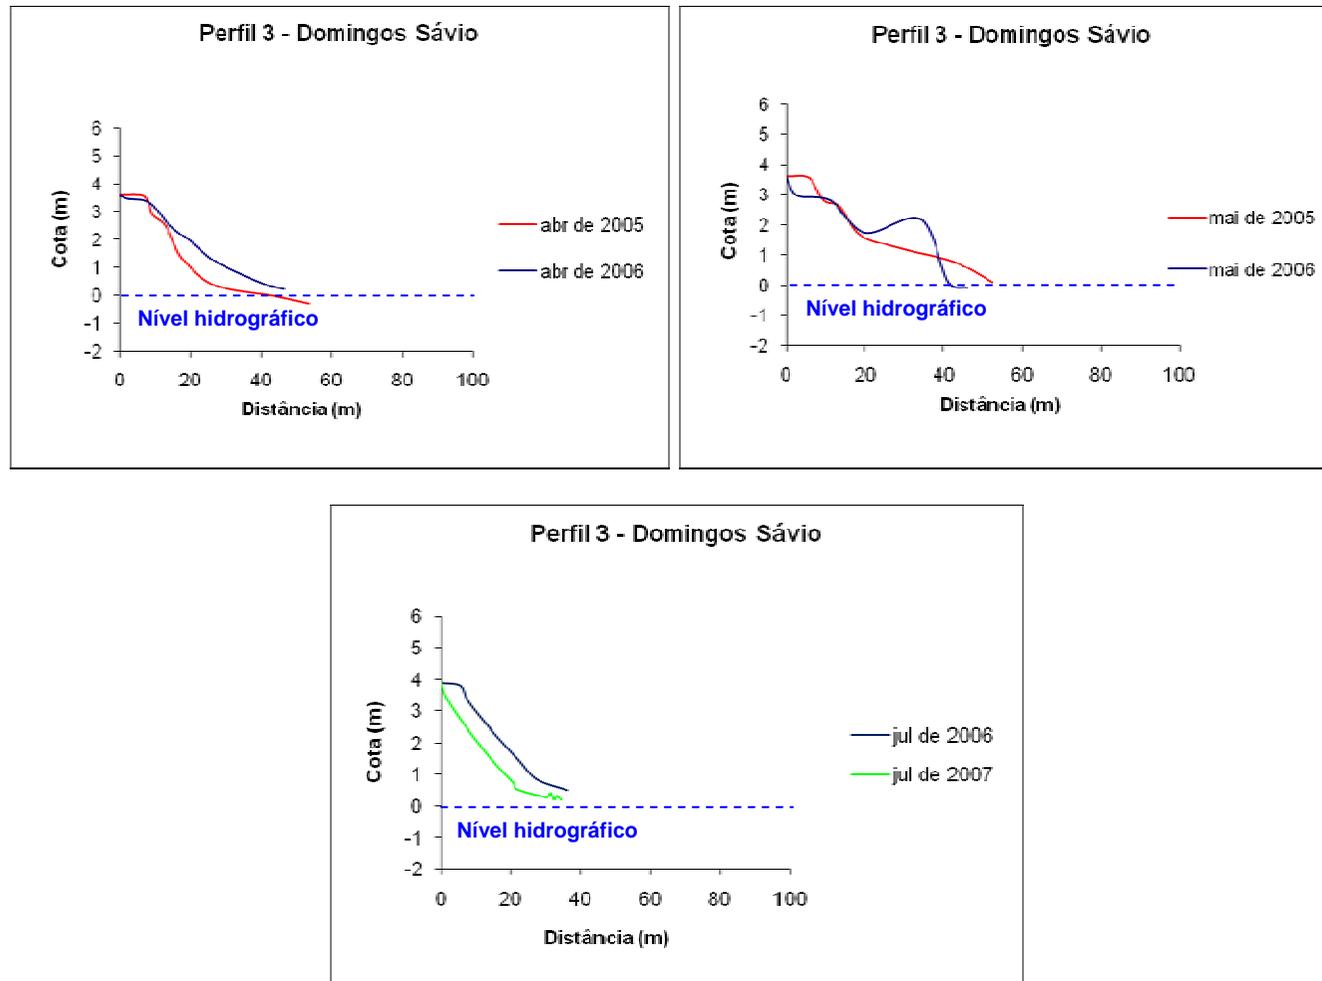
Figura 46. Representação esquemática dos perfis praias - anos de 2005, 2006 e 2007.

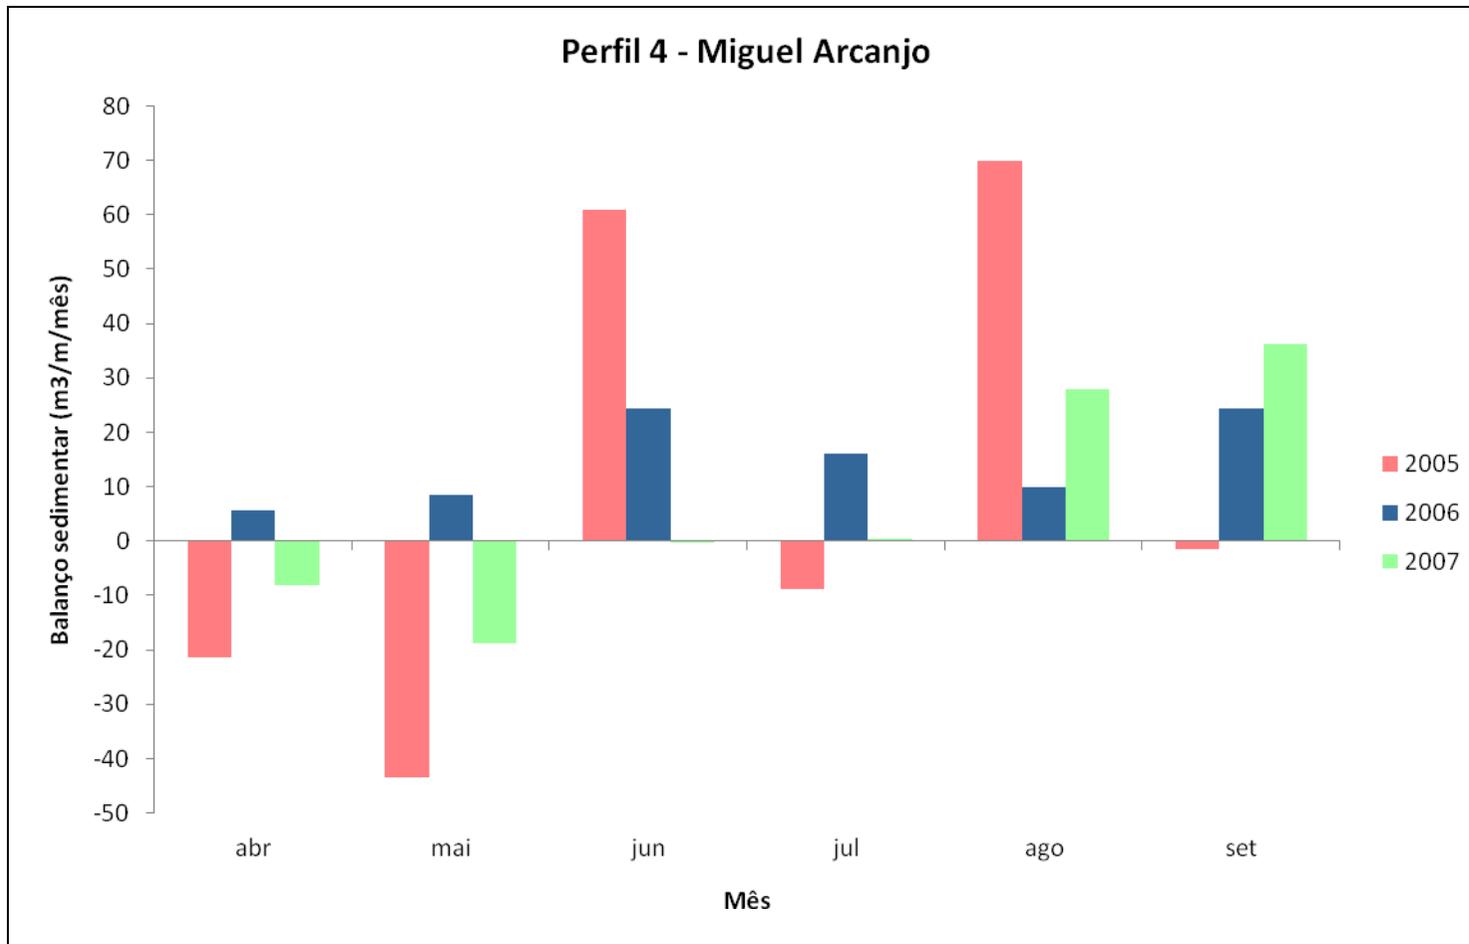
Figura 47. Balanço sedimentar do perfil 4 (Miguel Arcanjo) – anos 2005, 2006 e 2007.

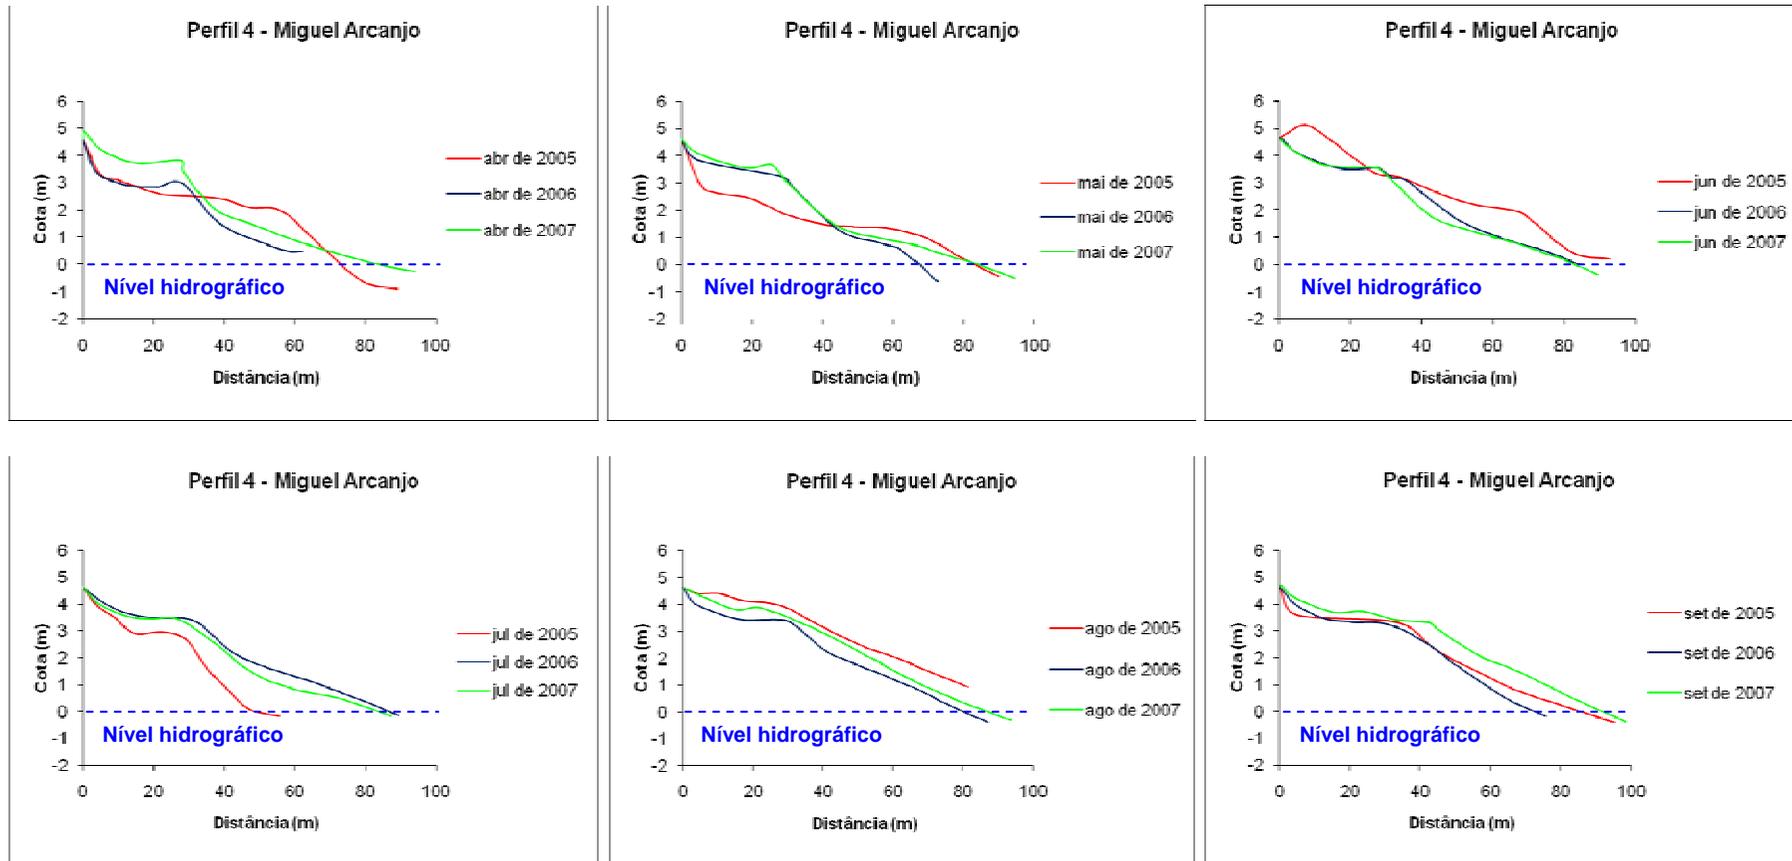
Figura 48. Representação esquemática dos perfis praias - anos de 2005, 2006 e 2007.

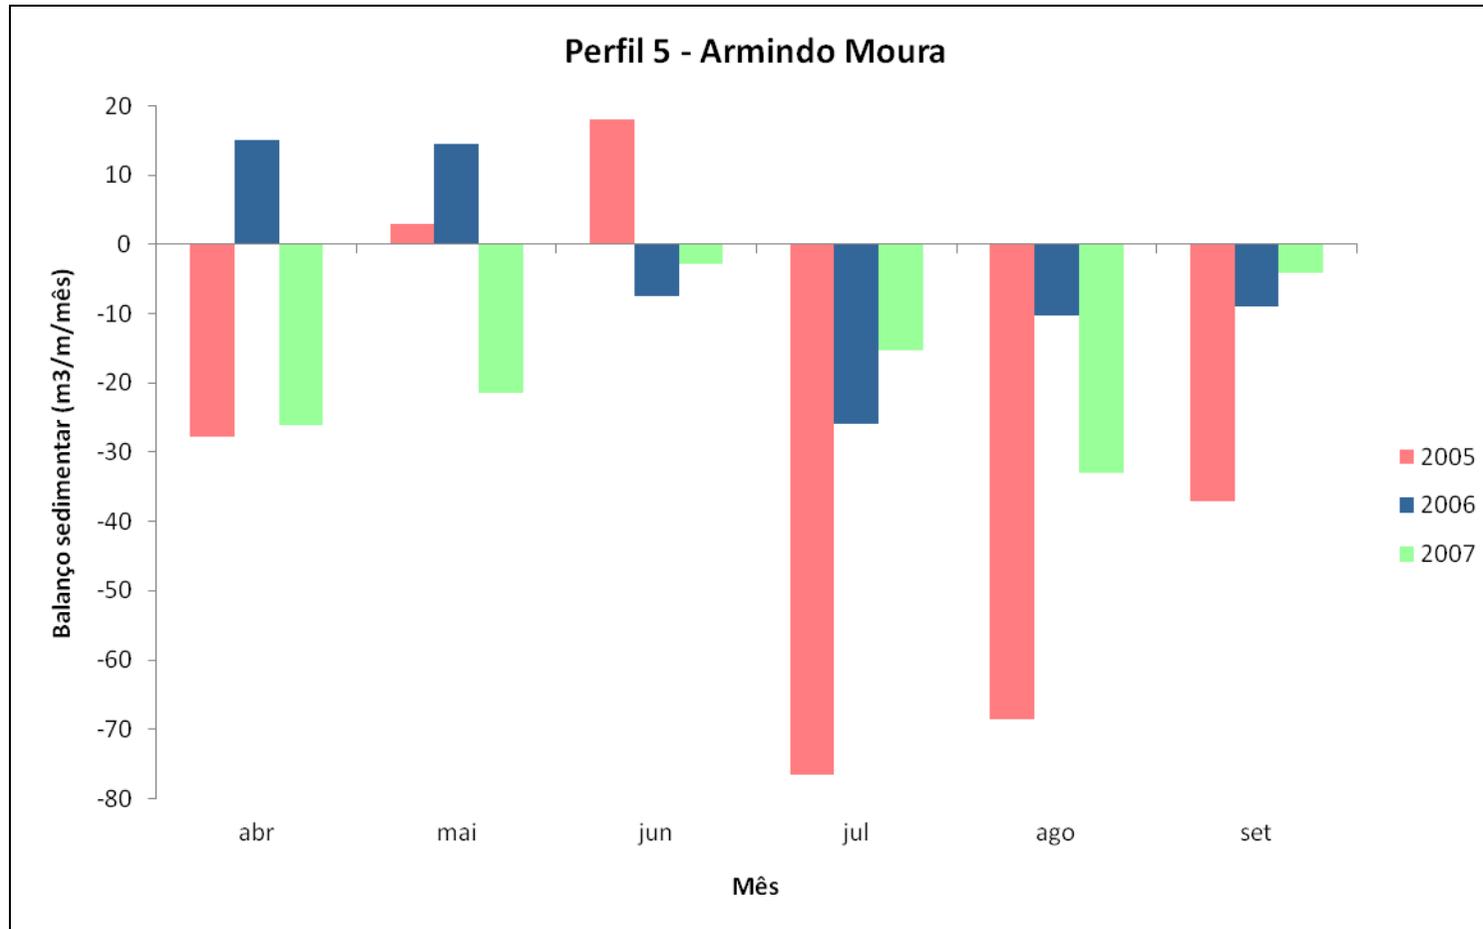
Figura 49. Balanço sedimentar do perfil 5 (Armindo Moura) – anos 2005, 2006 e 2007.

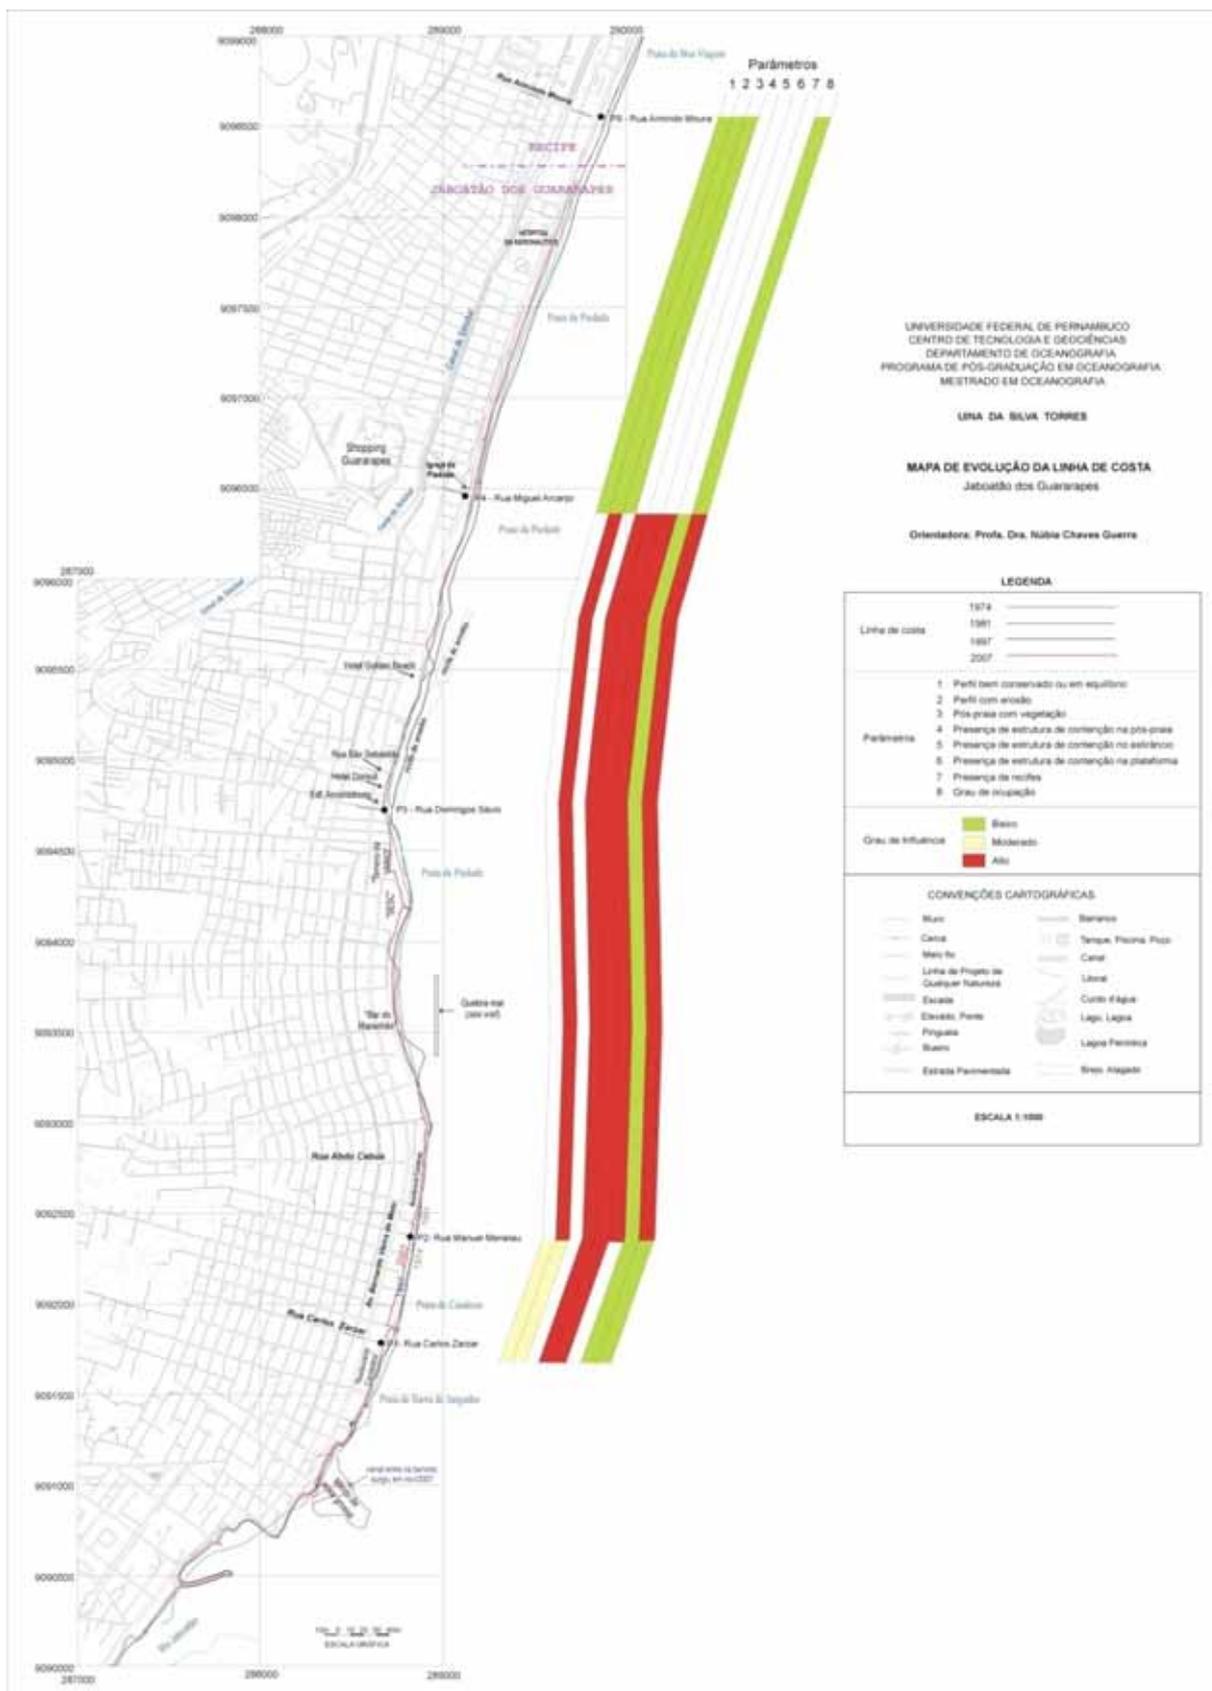
Figura 51. Mapa do Município de Jaboatão dos Guararapes mostrando a posição das linhas de costa referentes aos anos de 1974, 1981, 1997 e 2007 e o seu grau de vulnerabilidade.
