**CRONOLOGIA HISTÓRICA E PATOLOGIAS DOS AZULEJOS EM
PERNAMBUCO, ENTRE OS SÉCULOS XVII E XVIII**

Dissertação apresentada ao Programa
de Pós-Graduação em Arqueologia
como requisito à obtenção do título
de Mestre.

Este trabalho propõe uma classificação, segundo a história, dos revestimentos azulejares e desenvolve um método de análise das patologias químicas e físicas verificadas nesse tipo de revestimento encontrado em numerosos edifícios religiosos e civis nos séculos XVII e XVIII em Pernambuco. Assim, identificam-se como ocorreu a introdução de tal revestimento no país e suas transformações históricas e estilísticas. Verificou-se também que, nesses edifícios, concorrem fatores naturais (climáticos) ou antrópicos (mecânicos) para a deterioração dos azulejos. O método estabelece um mapeamento de danos da azulejaria pesquisada e propõe uma análise de patologias, que conduz ao diagnóstico para servir de modelo aplicável à edificações semelhantes em outras regiões no País. A meta principal dos procedimentos adotados foi permitir a identificação de parâmetros, sobre o projeto de estudo (azulejos), com o intuito de sua proteção, valorização e restauração.

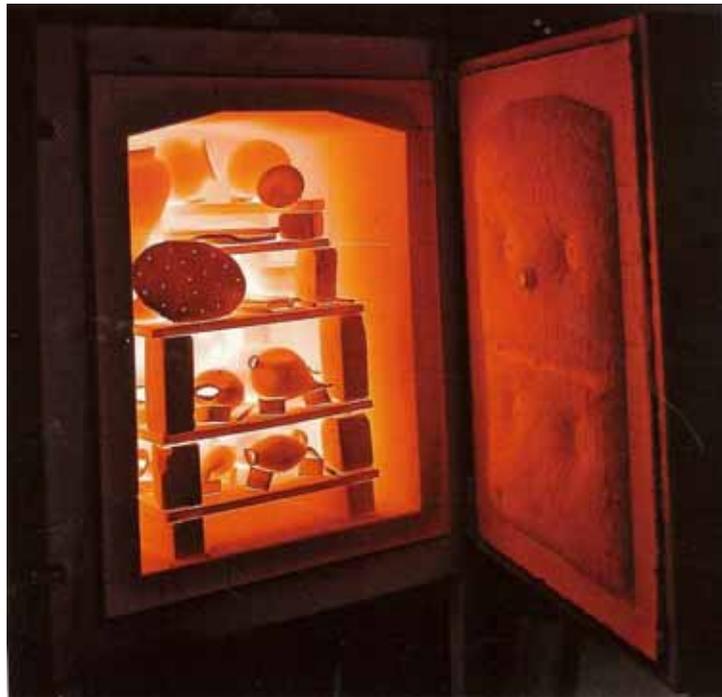
FOTO 127– PROCESSO DE COCÇÃO, TEMPERATURAS DE 800°A 1000° C.

Os elementos térmicos são estruturados de acordo com as precisões de cada forno. É necessário também saber o grau de aproveitamento térmico e quanto do calor produzido será preservado no interior do forno em um tempo determinado à uma temperatura específica.

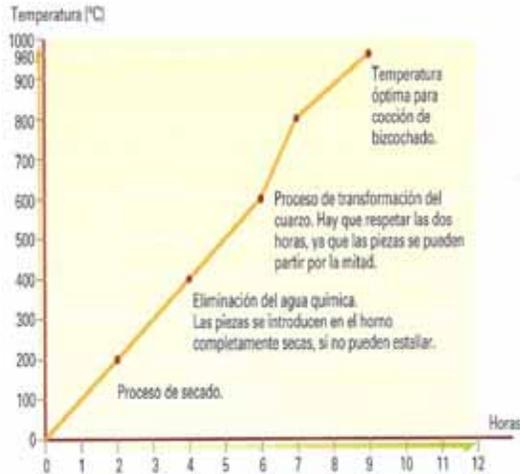
GRÁFICO 1 – CURVA DE COCÇÃO PARA PEÇAS BISCOITADAS

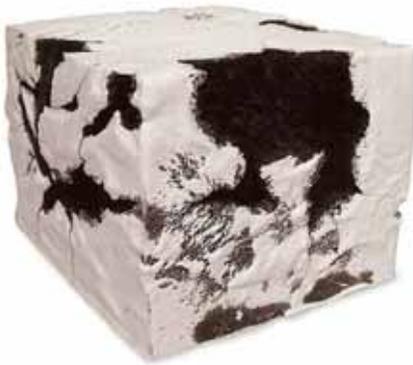
FOTO 129 E 130 – RESULTADO DE UMA QUEIMA RÁPIDA E RESULTADO DE OSCILAÇÕES DE TEMPERATURAS

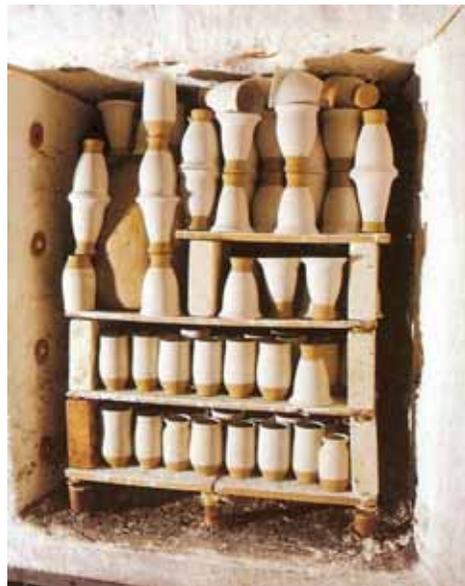
FOTO 131– CONTROLE DE TEMPERATURA DE ACORDO COM O NÚMERO DE PEÇAS DURANTE A COCÇÃO

Quando se carrega o forno é necessário considerar a velocidade da queima; quanto mais volume de peças no interior, mais lento deverá ser sua cocção. Para se conseguir um esfriamento correto das peças cozidas, é preciso considerar as transformações físico-químicas vinculadas ao processo. Ou seja, as alterações do quartzo implicam numa considerável variação de volume, portanto o esfriamento deverá ser muito lento. Se este for brusco, rápido, ocasionará uma forte contração em toda a peça que poderá produzir tensões e rachaduras. A

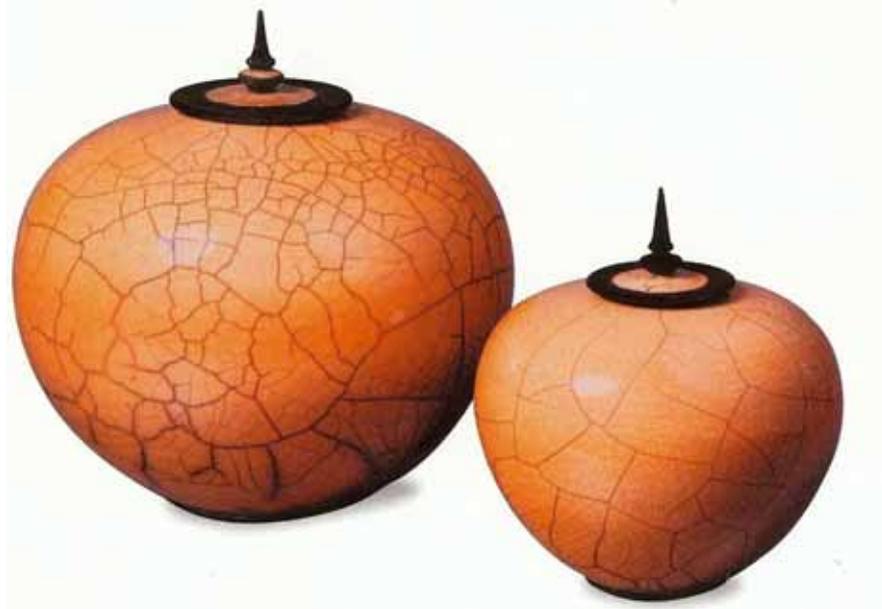
FOTO 145: PEÇAS COM ESMALTE DE BAIXA TEMPERATURA EM CRAQUELÉ

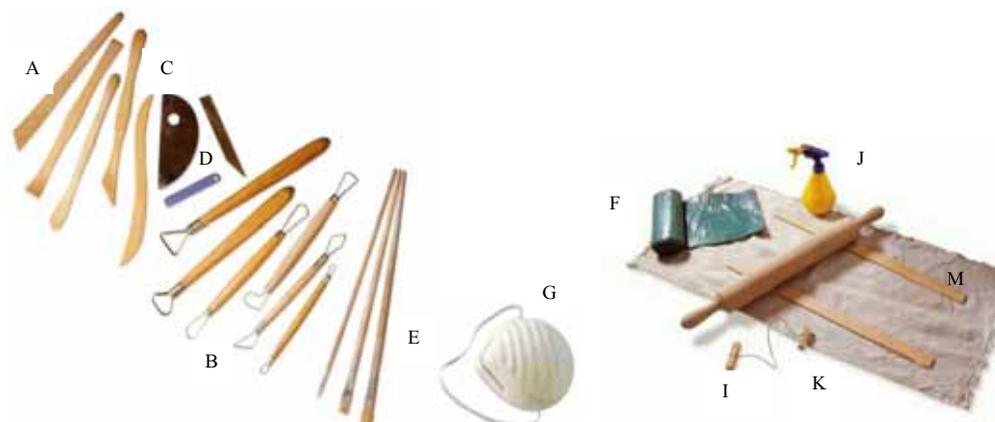
FOTO 166: FERRAMENTAS E UTENSÍLIOS PARA A MODELAGEM DO AZULEJO (CONFEÇÃO)

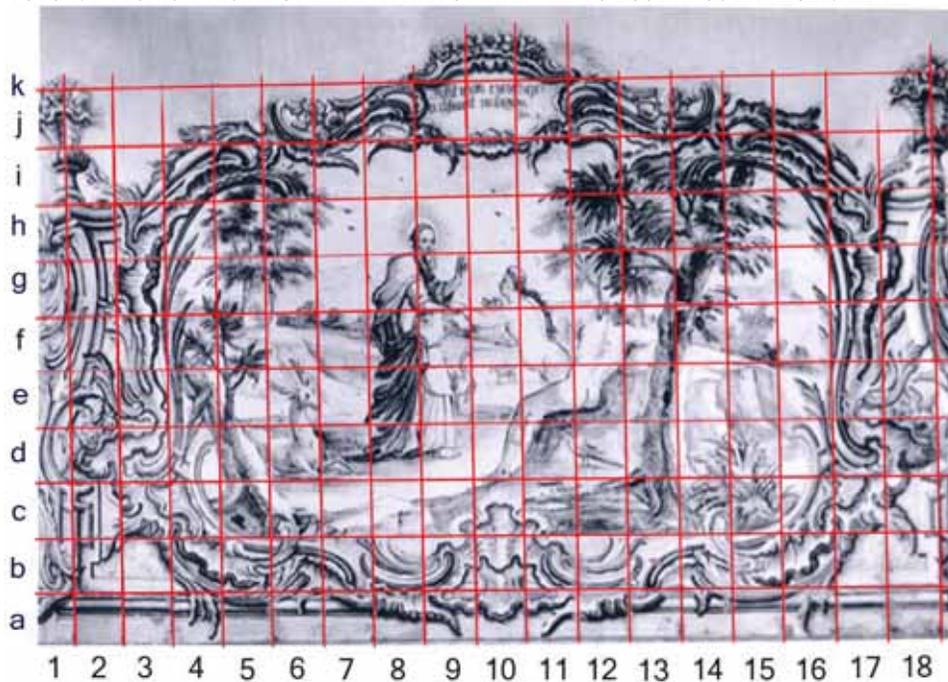
FOTO 172: TÉCNICA INICIAL UTILIZADA PARA O MAPEAMENTO DOS DANOS DA AZULEJARIA

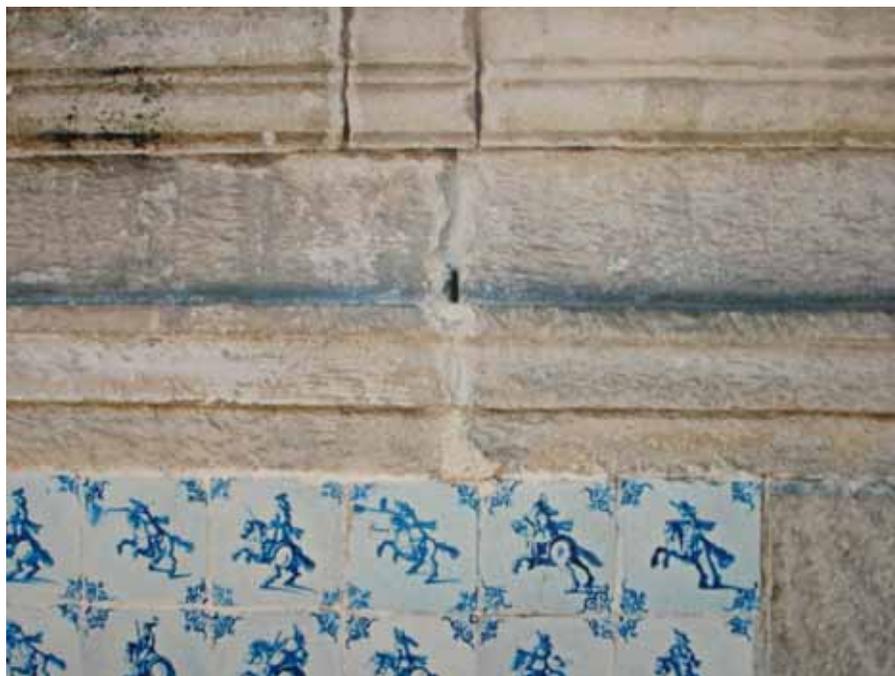
FOTO 173: FISSURAS CAUSADAS PELA INFILTRAÇÃO DA ÁGUA, COMPROMETENDO O MATERIAL CONSTRUTIVO. DETALHE DA PARTE EXTERNA DA GALERIA SUPERIOR DO CLAUSTRO – CONVENTO DE SANTO ANTÔNIO – RECIFE.

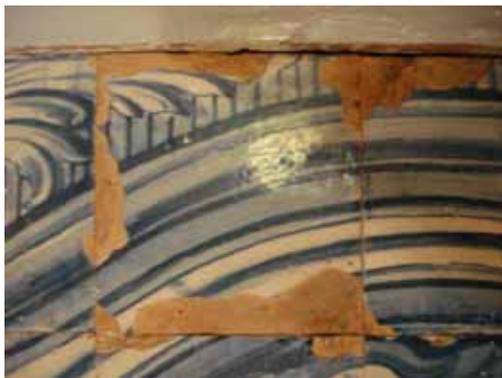
FOTOS 174 E 175: DANOS DO AZULEJAR (PERDA DO VIDRADO) DO CONVENTO SÃO FRANCISCO DE OLINDA/PE, SEC XVIII

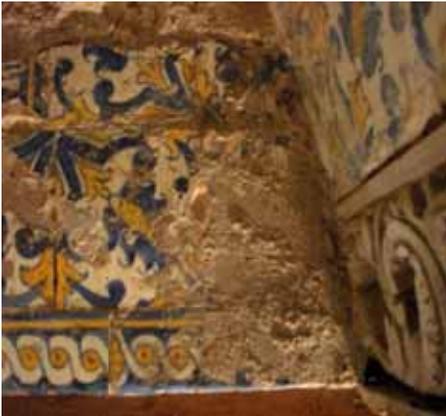
FOTOS 192 E 193: REPAROS PONTUAIS GROSSEIROS, CONVENTO FRANCISCANO E IGREJA DE SANTA TERESA, OLINDA, SEC. XVII E XVIII

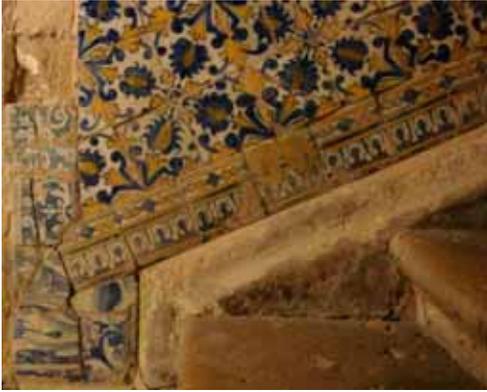
FOTOS 198 E 199: DEGRADACAO REFERENTE AO PROJETO PRIMITIVO (CONFINAMENTO), CONVENTOS FRANCISCANOS DE OLINDA E DO RECIFE SEC XVII E XVIII

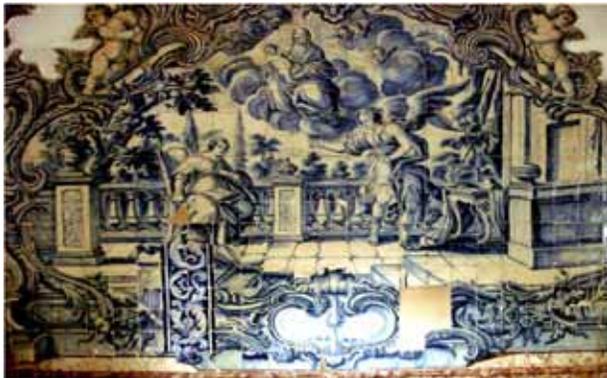
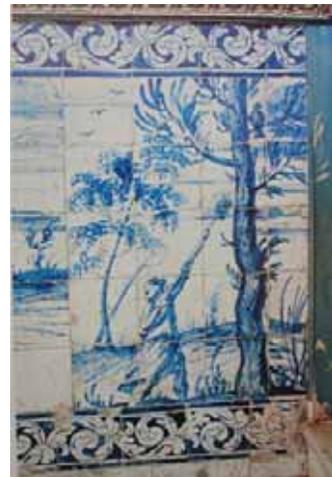
FOTOS 200 E 201: ACAO MECANICA – SUBTRACAO DE FILEIRAS DE AZULEJOS, CONVENTOS FRANCISCANOS DE OLINDA E DO RECIFE SEC XVIII

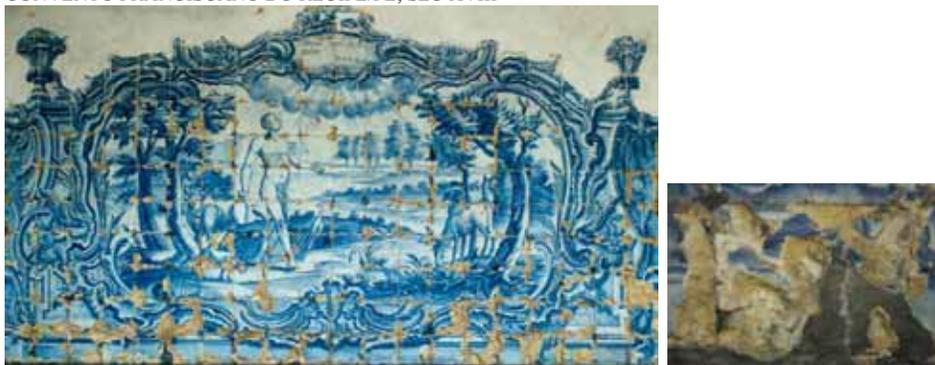
FOTO 202 E 203: PAINEL EM ESTUDO DAS PATOLOGIAS E DETALHE DA DEGRADAÇÃO
CONVENTO FRANCISCANO DO RECIFE/PE, SEC XVIII

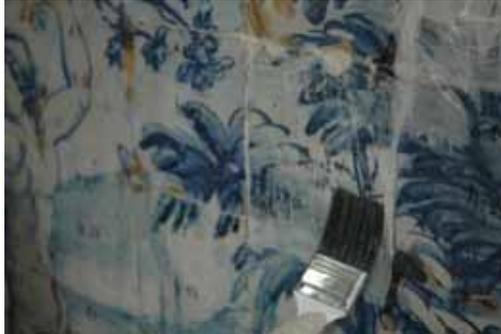
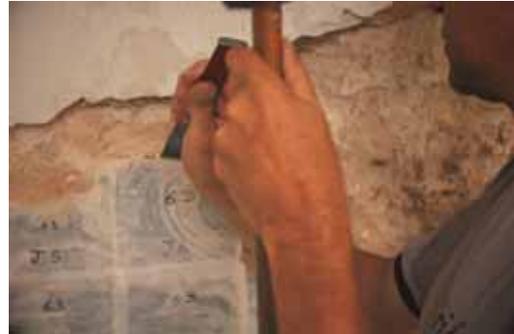
FOTOS 206 E 207: FACEAMENTO E RETIRADA DOS AZULEJOS

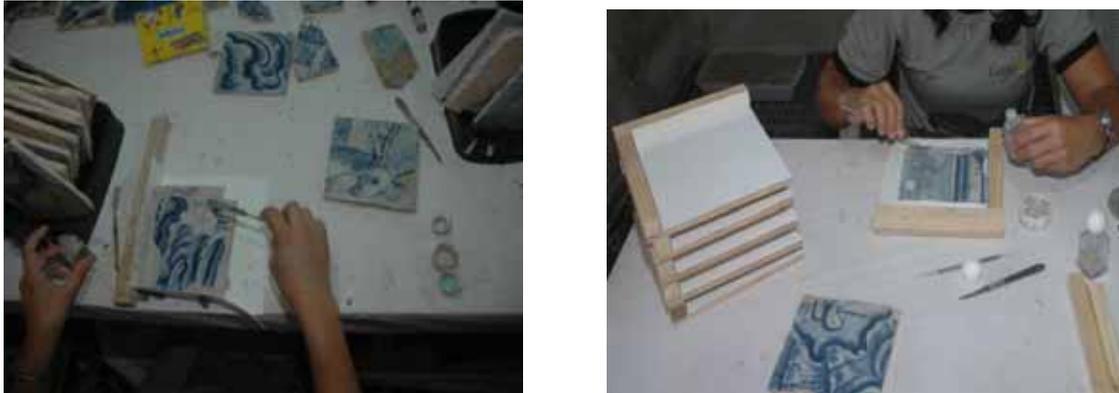
FOTO 219 E 220: NIVELAMENTO NAS FALHAS E LACUNAS

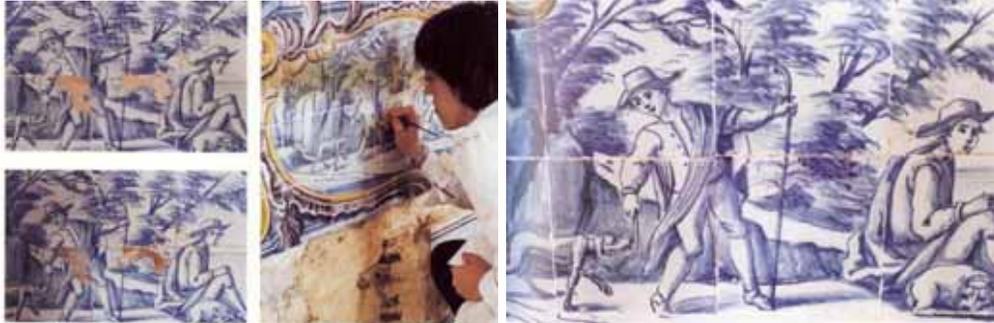
FOTO 223: SEQUENCIA DE TRATAMENTOS DE RESTAURO A FRIO

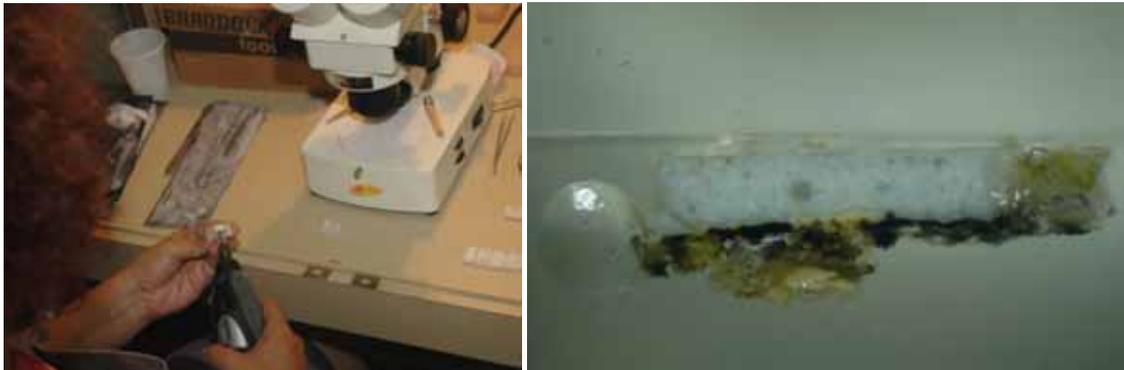
FOTOS 224 E 225: COLETA DE AMOSTRAS E ANÁLISE DOS FUNGOS

¹⁶¹ Para maiores informações, ver em ANEXOS 02 - os processos de análises e estudos comparativos executados pela professora Dra. Leonor Maia (Departamento de Micologia da UFPE) sobre os agentes biológicos que atuam na degradação do repertório azulejar em Pernambuco.

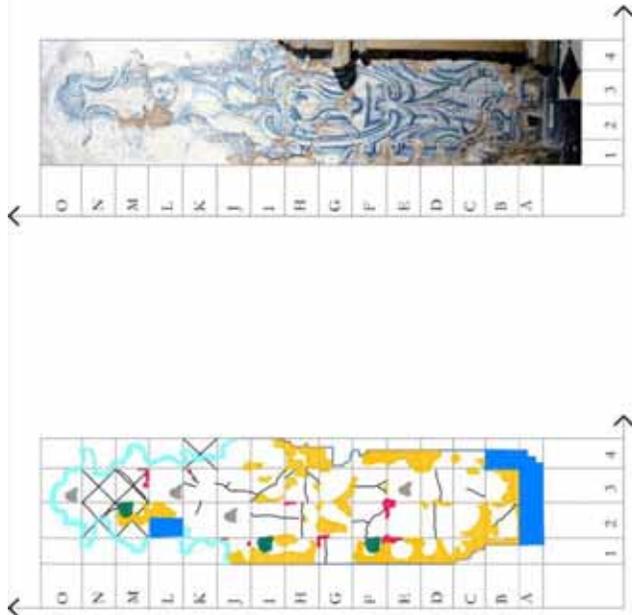
PAINEL 1.1 - DANOS

A1-7, A9-13, A17-20, B1-3, B5, B7-9, B11, B13-19, C1-6, C8, C9, C17-19, D1-8, D14-18, E1, E4, E5, E7, E8, E14-18, F1, F2, F4-6, F8, F9, F11-15, G5-14, G16, H4, H8 I1 H13 15 H17 I4 I13 I14	100

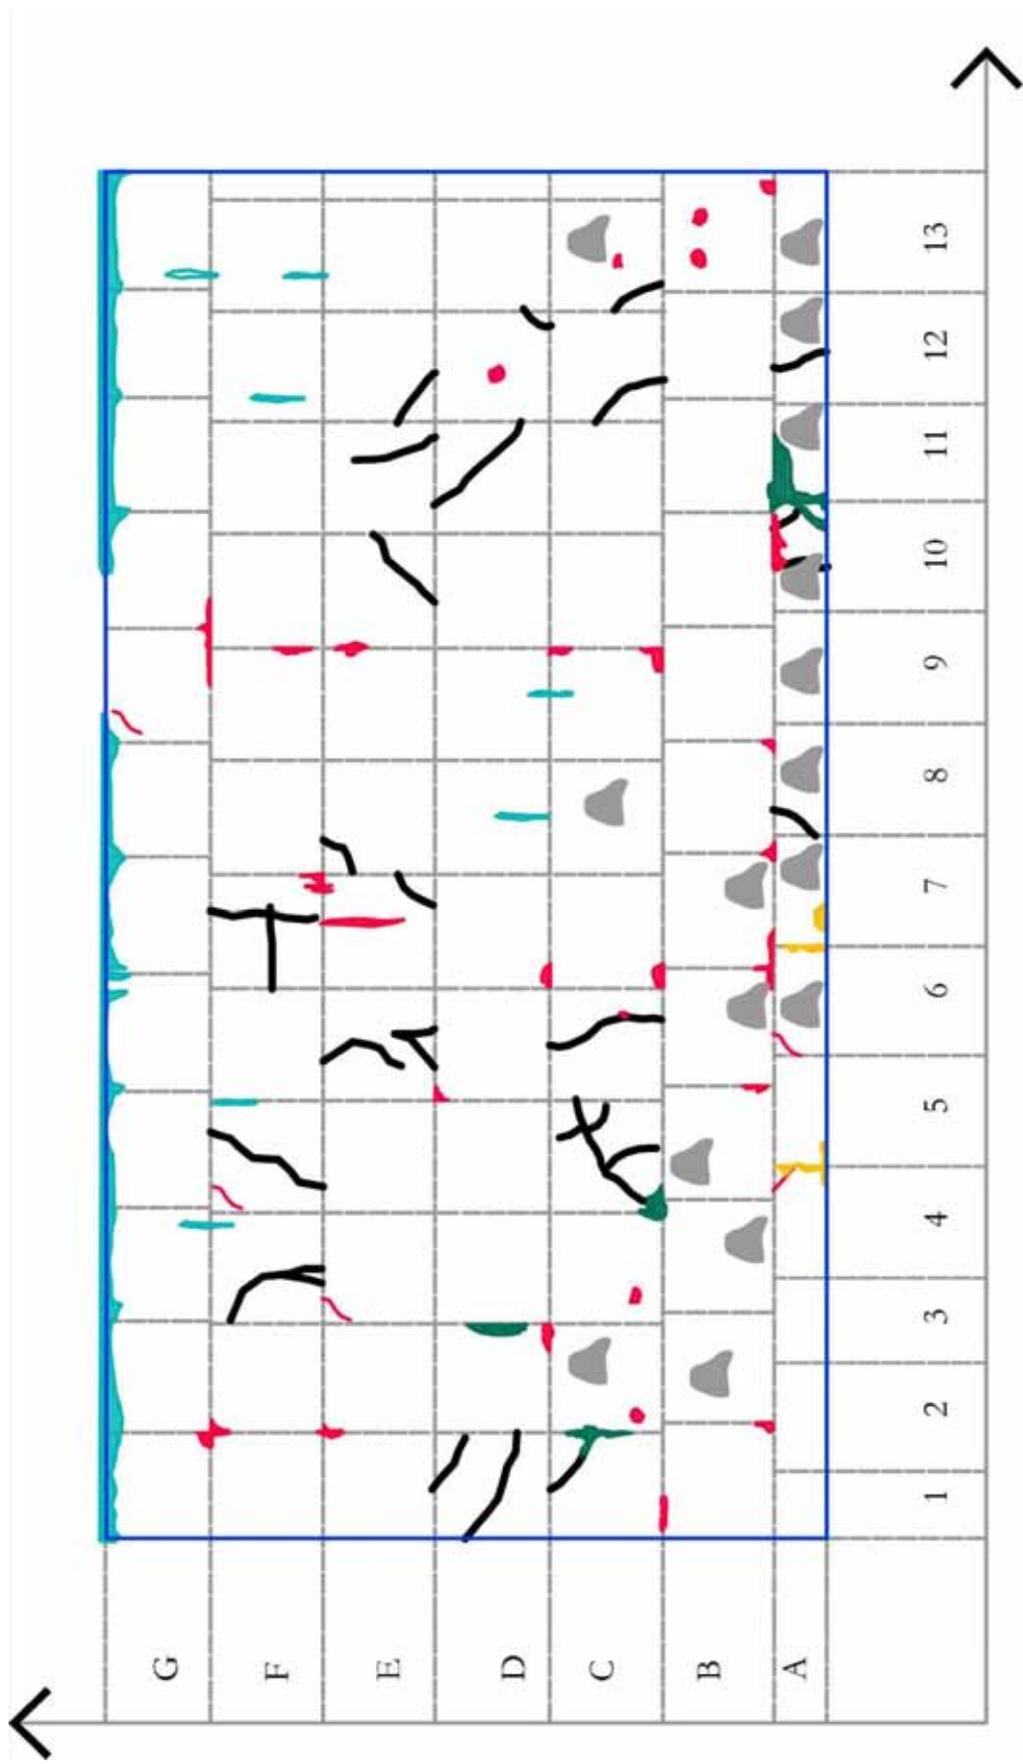
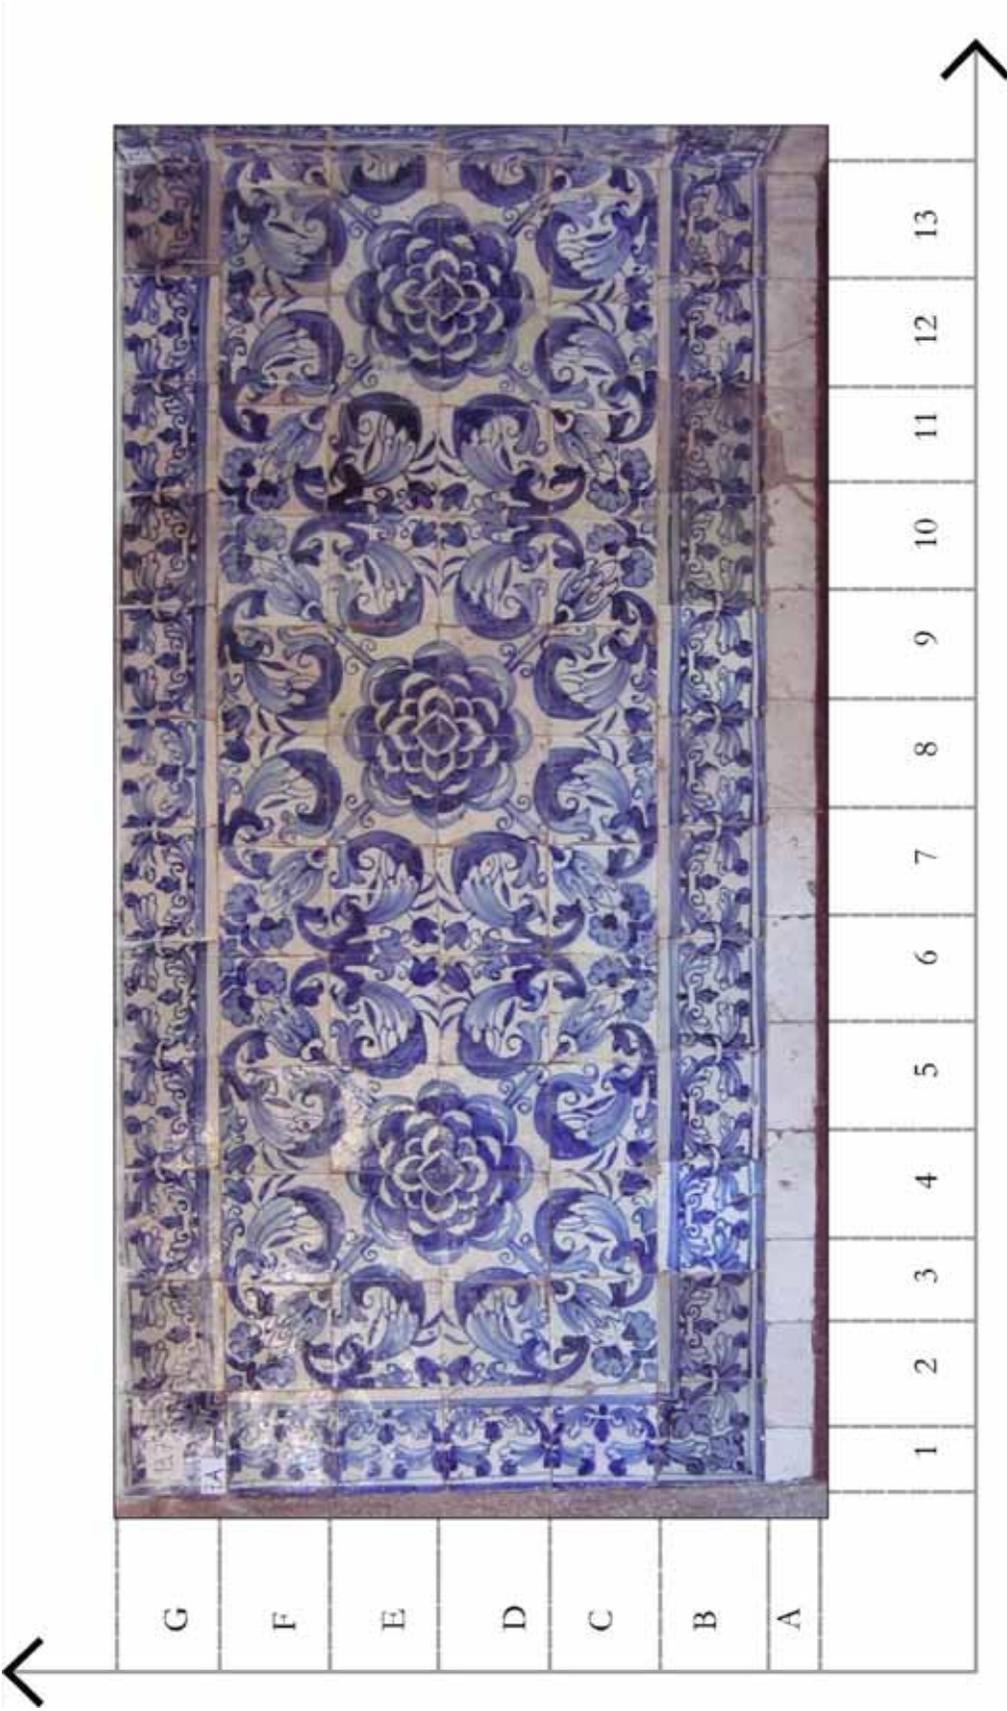
PAINEL 13.7 A - DANOS

PAINEL 13.07 A - QUANTITATIVO DE PEÇAS			
Peças limpas	91	Peças recortadas	-
Dimensões do Painel	1,77 X 1,05m	Total de peças do painel	91
		Total de peças classificadas	85
QUANTITATIVO DE DANOS			
PEÇAS			
2. Peças de colado que requerem tratamento específico - reparação	■	A1, A3, A4, A5, A10, A11, C1, C3, C4, C7, C8, C13, D1, D7, D9, D12, E2, E5, E10, E26, F2, F7, F8, G2, G9, G10	26
3. Peças limpas de colado (limpas)	■	A4 e A7	04
5. Restos de colado antigo - pintura	■	B12, F13, G14 e G15	15
6. Peças de colado coladas com cola substituída	■	A6, A9, A12, C5, C6, C12, C13, D1, D11, D12, E6, E8, E10 e E12, F4 e F6	20
4. Manchas, manchas	■	A3 e A13, B7 e B13, C2 e C7	77
7. Agregados de Cloroformo-Cel Celose	■	A10, A11, C2, C4, C5, D1	06
