A SAÚDE DAS PRAIAS DA BOA VIAGEM E
DO PINA, RECIFE (PE), BRASIL

“Dissertação apresentada ao Programa de Pós-Graduação em Oceanografia da Universidade Federal de Pernambuco, como parte dos requisitos para obtenção do grau de Mestre em Ciências na área de Oceanografia Abiótica”.

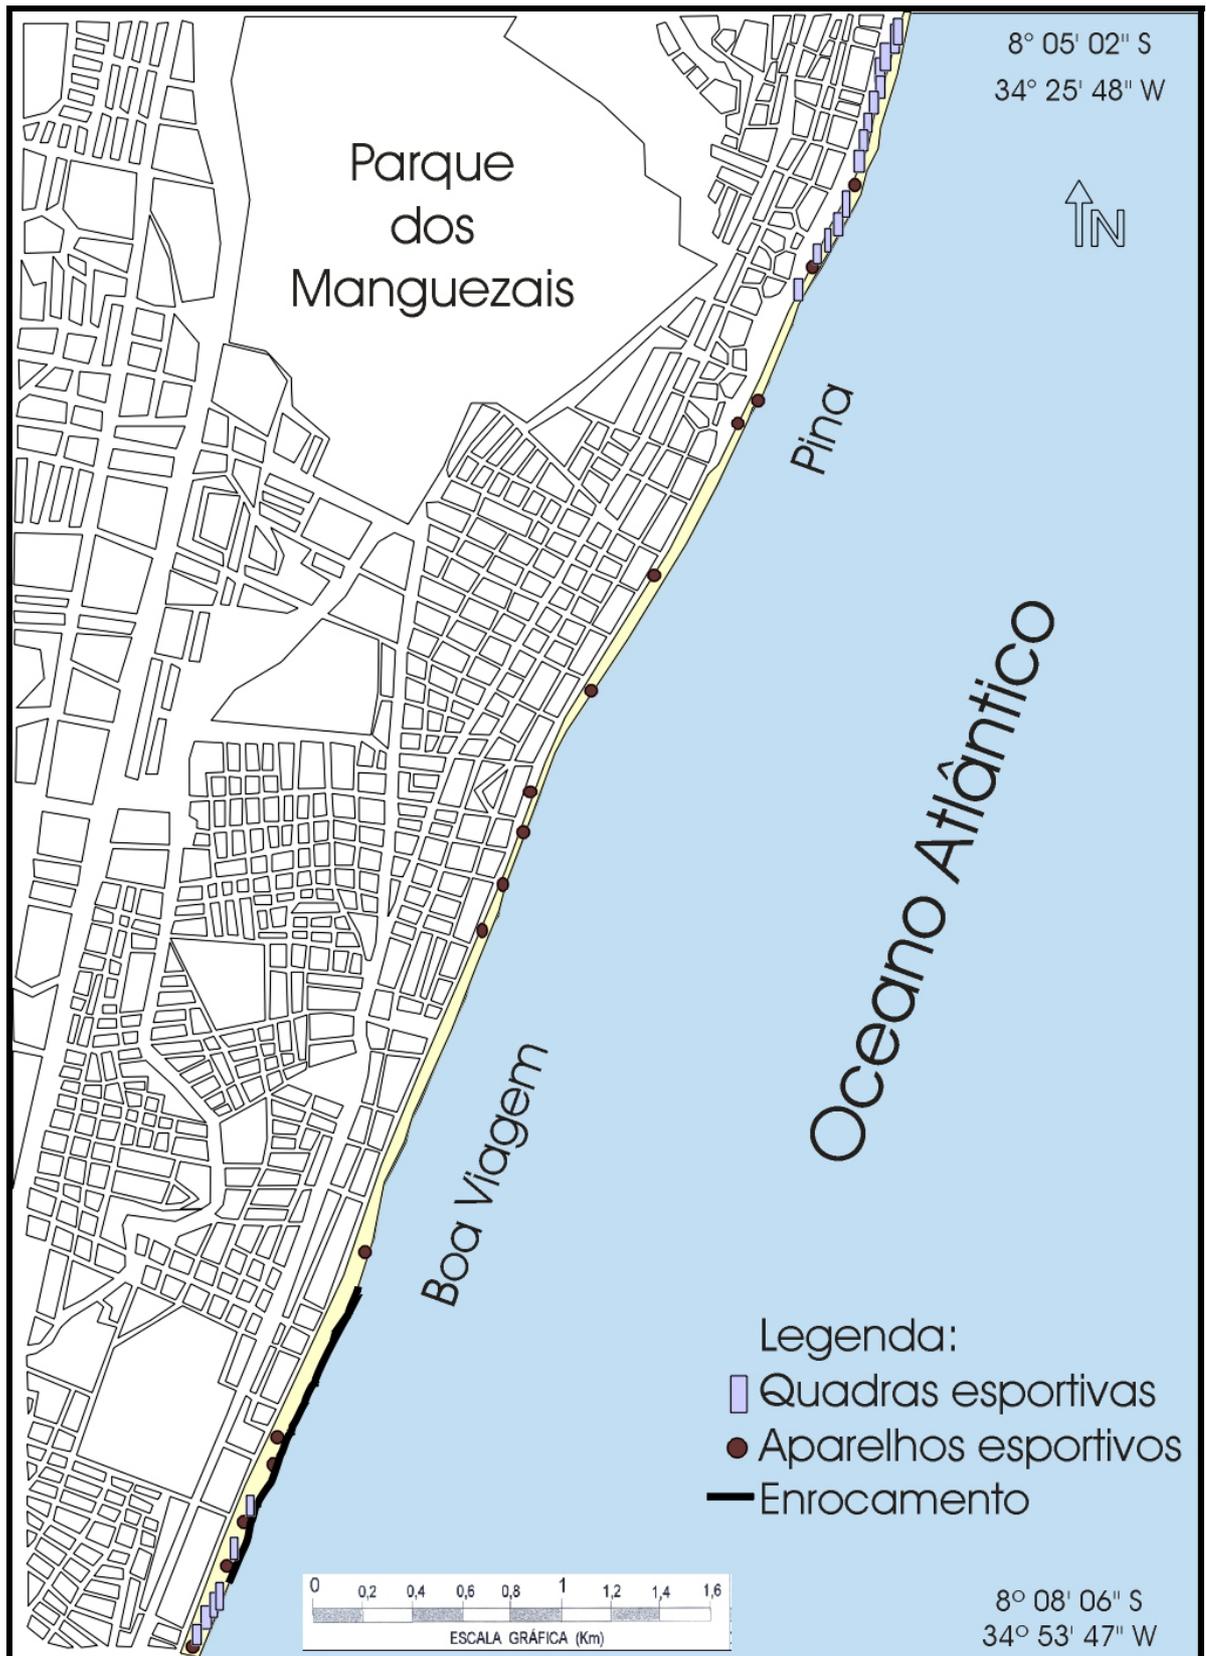
Figura 3: Quadras e aparelhos esportivos ao longo da orla marítima do Recife.

Os conjuntos de aparelhos esportivos estão distribuídos ao longo do calçadão e são usados principalmente por jovens e adultos (Figura 3). São em número de 16 e compõe-se de 6 plataformas para exercícios abdominais, 5 barras paralelas e 3 barras para o exercício apoio.

As 20 quadras e rampas para esportes estão localizadas no trecho onde existiam dunas e são mais concentradas na região norte da orla marítima de Recife quando comparadas com o sul da praia (Figura 3). Existem quadras para a prática de voleibol, futebol, tênis e basquetebol e rampas de skate, sendo algumas delas impermeabilizadas com cimento. As quadras de voleibol, futebol e basquetebol aparentemente não recebem manutenção frequentemente e algumas estão sem condições para o uso. As quadras de tênis são cercadas e conservadas, e diariamente são utilizadas por professores para o ensino do esporte. Estes profissionais pagam uma taxa pela utilização das quadras à Prefeitura da Cidade, proprietária das mesmas.

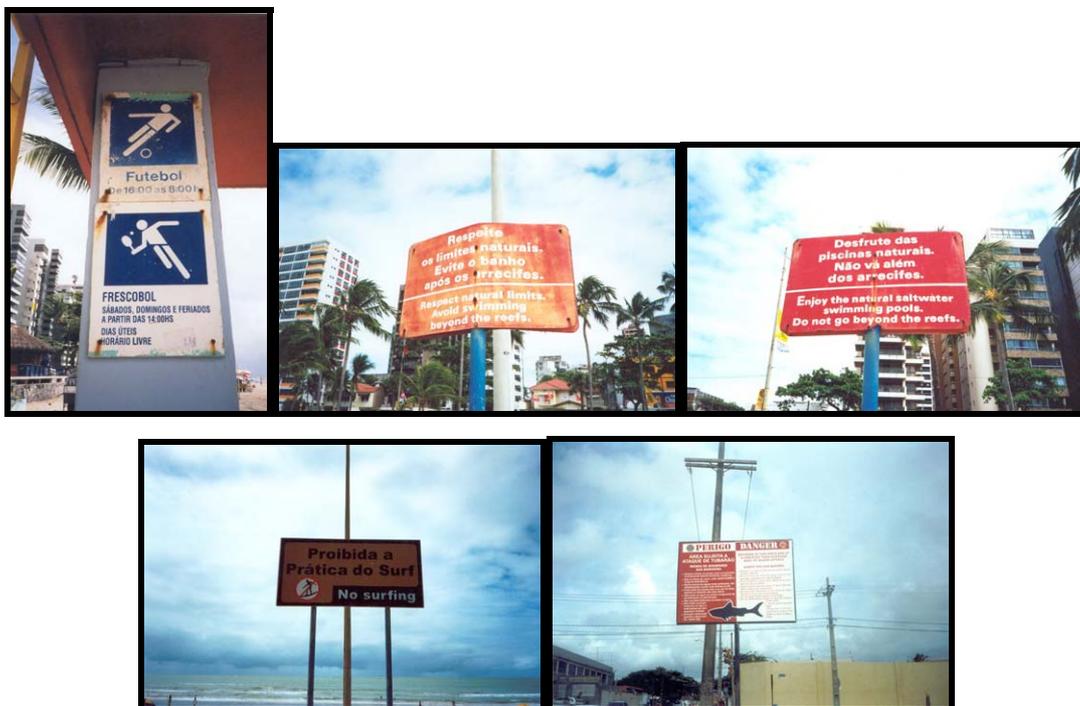
Figura 5: Exemplos de placas de regulamentação de conduta nas praias da Boa Viagem e do Pina. Foto: Monica Costa, 2002.

Ao longo da orla marítima de Recife existem placas de conduta que informam ao freqüentador da área sobre as proibições (surf e frescobol, diariamente das 08 às 16 h, conduta de cães na faixa de areia e calçadão), informam as áreas onde existem correntes de retorno e alertam sobre o perigo do banho além dos recifes e o risco de ataque de tubarões, esta última informando o banhista das precauções a serem tomadas a fim de evitar que seja atacado (Figura 5).

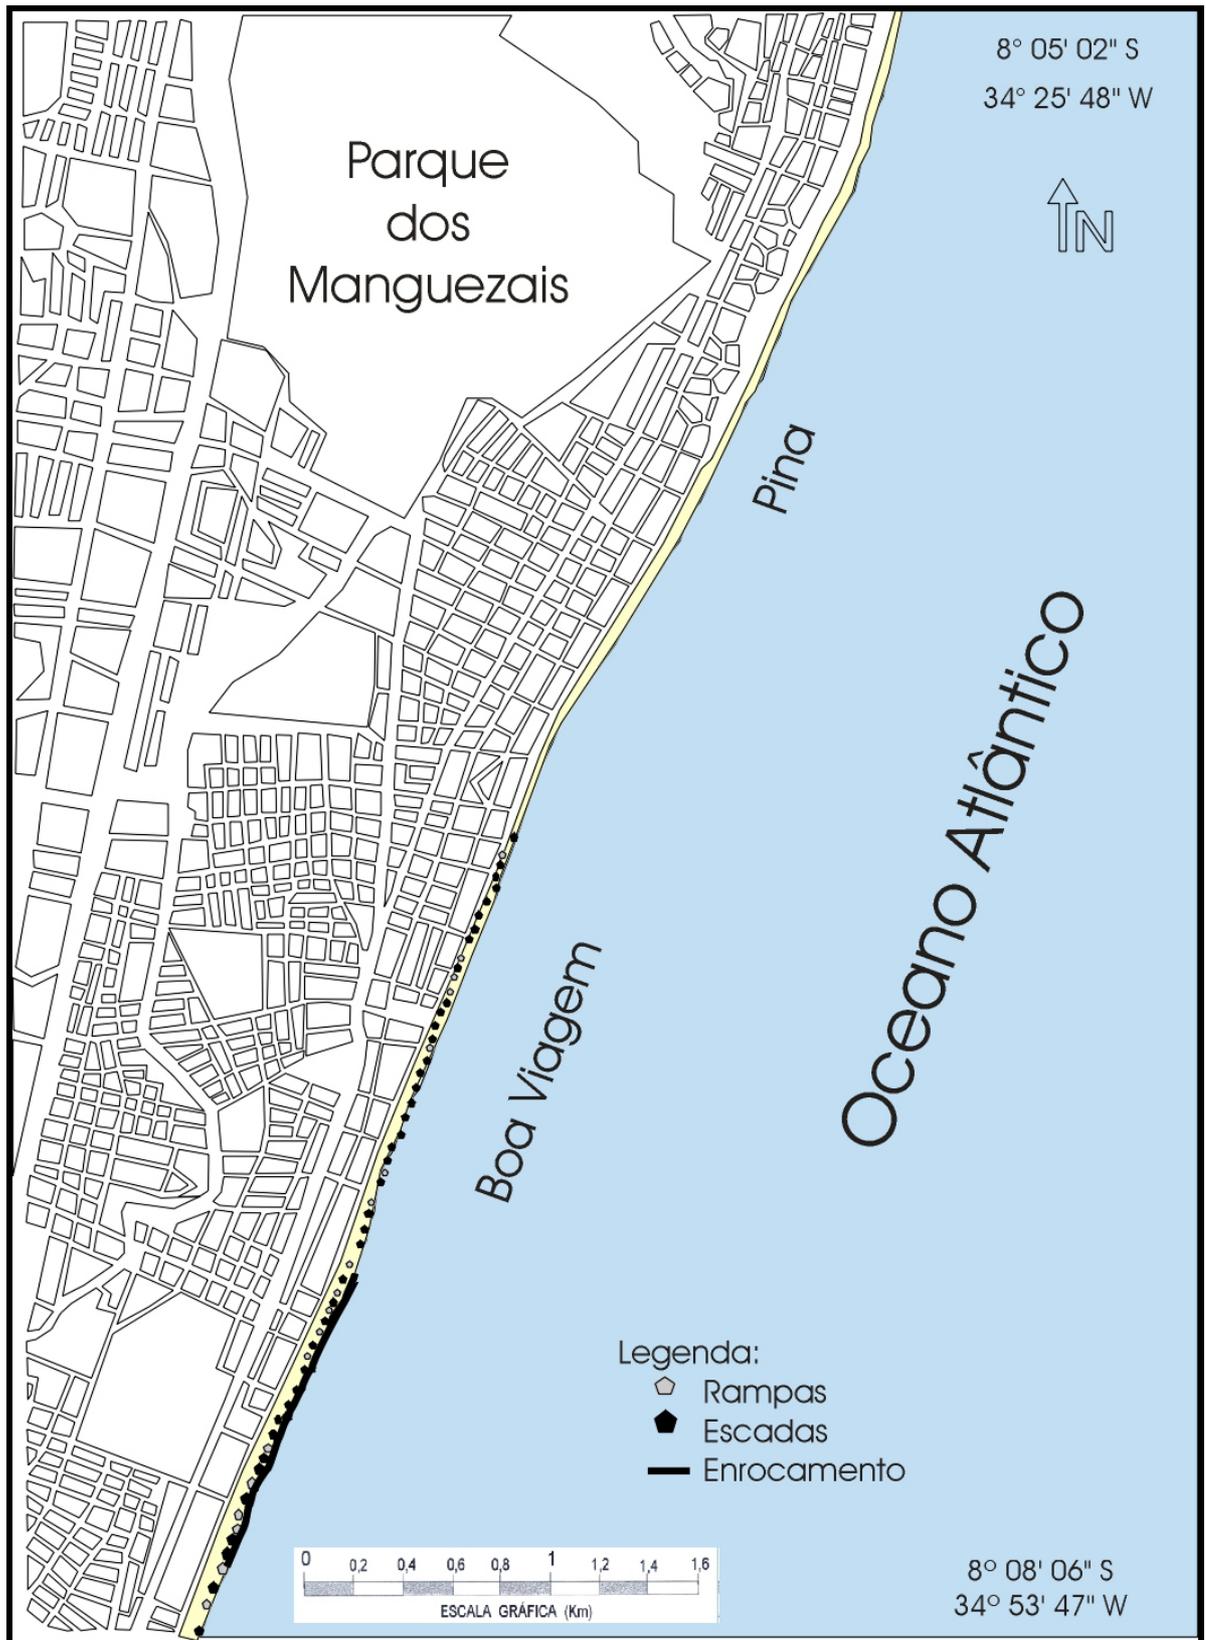
Figura 6: Rampas e escadas de acesso ao mar na orla marítima do Recife.

O acesso direto ocorre desde o Pina até a altura do Edifício Acaiaca, na Avenida Boa Viagem, nº 3232. A partir daí começam os acessos através de 18 rampas e 41 escadas e vão até a porção sul, limite com o município de Jaboatão dos Guararapes (Figura 6). O trecho onde existe maior quantidade de rampas e escadas está localizado a partir do posto salva-vidas 10 até o posto 15, onde foi perdida a região de dunas devido a construção do calçadão, da Avenida e dos edifícios. As rampas, na sua maioria, estão bem conservadas, mas as escadas encontram-se em mau estado pois não recebem manutenção freqüentemente. Assim, é possível verificar que em muitas escadas há a falta de degraus ou corrimão que auxiliam a subida e/ou descida até a praia tornando um risco para quem fizer uso delas.

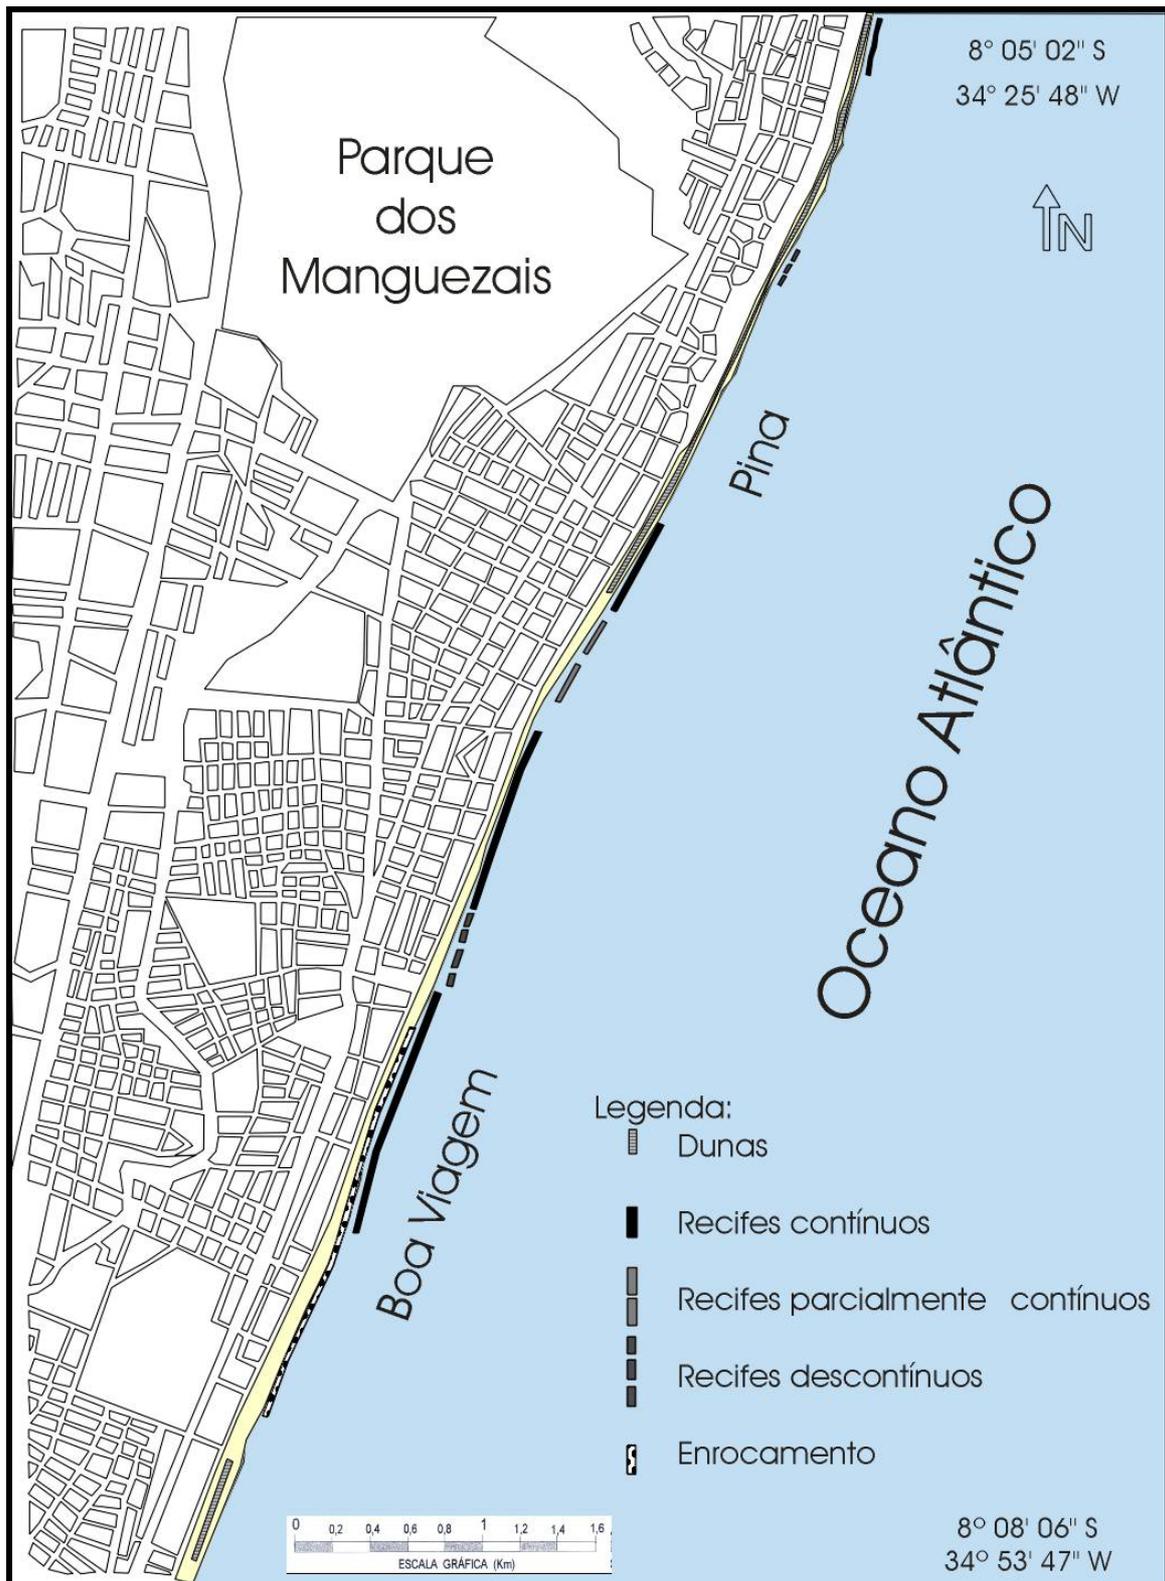
Figura 7: Localização das dunas, recifes e enrocamento das praias da Boa Viagem e do Pina.

Considerando a extensão total da orla marítima do Recife (8 km), cerca de 50% dela está protegida pelos recifes de arenito. Entretanto, nem sempre os recifes servem como barreira à erosão provocada pela ação das ondas do mar, como pode-se perceber na praia da Boa Viagem, no trecho entre a praça da Boa Viagem (R. Barão de Souza Leão) e imediações do Posto de Salva-vidas 13, onde há uma estrutura para a contenção do avanço do mar (enrocamento) (Figura 7) construído como medida emergencial após forte ressaca ocorrida em 1994.

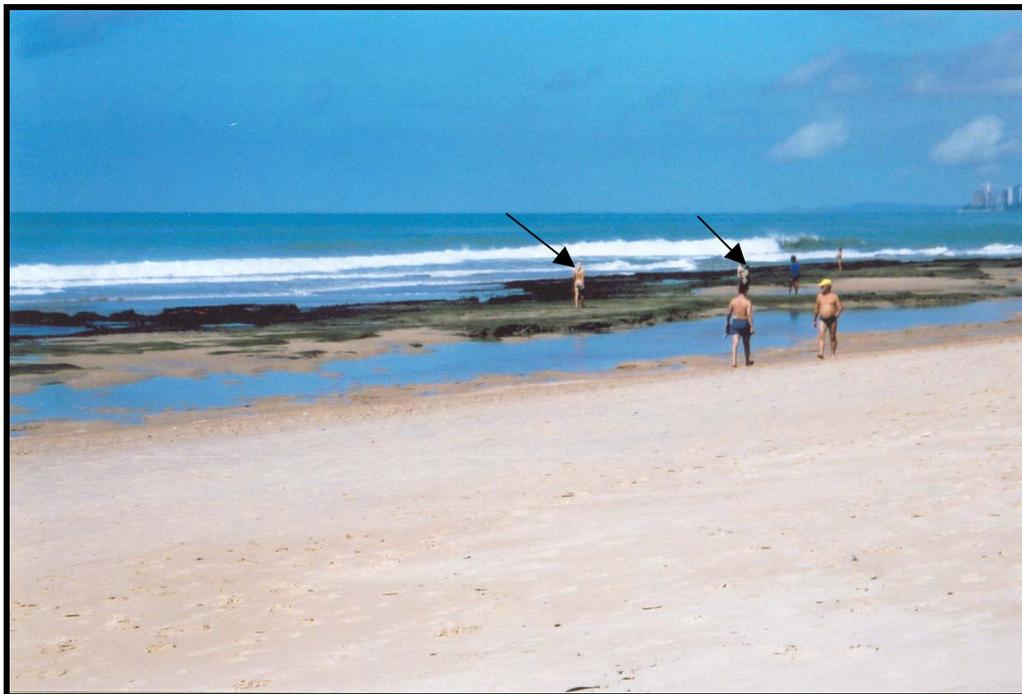
Figura 8: Pessoas andando sobre os recifes da Boa Viagem (setas). Foto: Monica Costa, 2002.

Atualmente, devido ao uso intenso que as pessoas praticam nos recifes (Figura 8), supõem-se que não existam ou existam pouquíssimas espécies de corais nos recifes da Boa Viagem e do Pina.

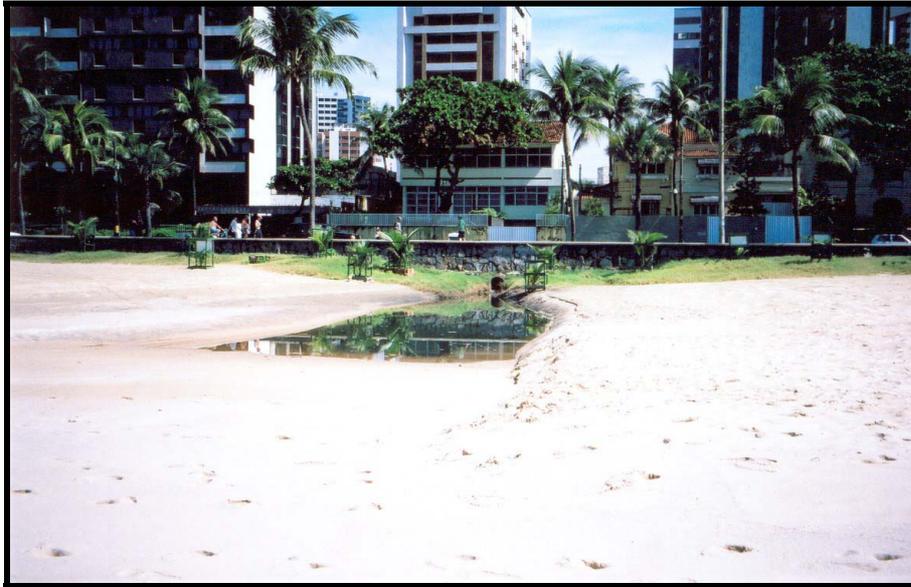
Figura 9: Galeria de água pluvial localizada em frente a Rua Bruno Veloso. Foto: Monica Costa, 2002.

Ao longo do trecho estudado em Recife, foram observadas e georreferenciadas 10 aberturas de galerias de água pluvial que provavelmente também recebem esgotos domésticos (Figura 9).

A vazão das galerias é regulada principalmente pela quantidade de chuva que precipita, quanto maior a quantidade de chuva, maior também é a saída de água das tubulações. Estas águas poderiam influenciar as estações de monitoramento da balneabilidade.

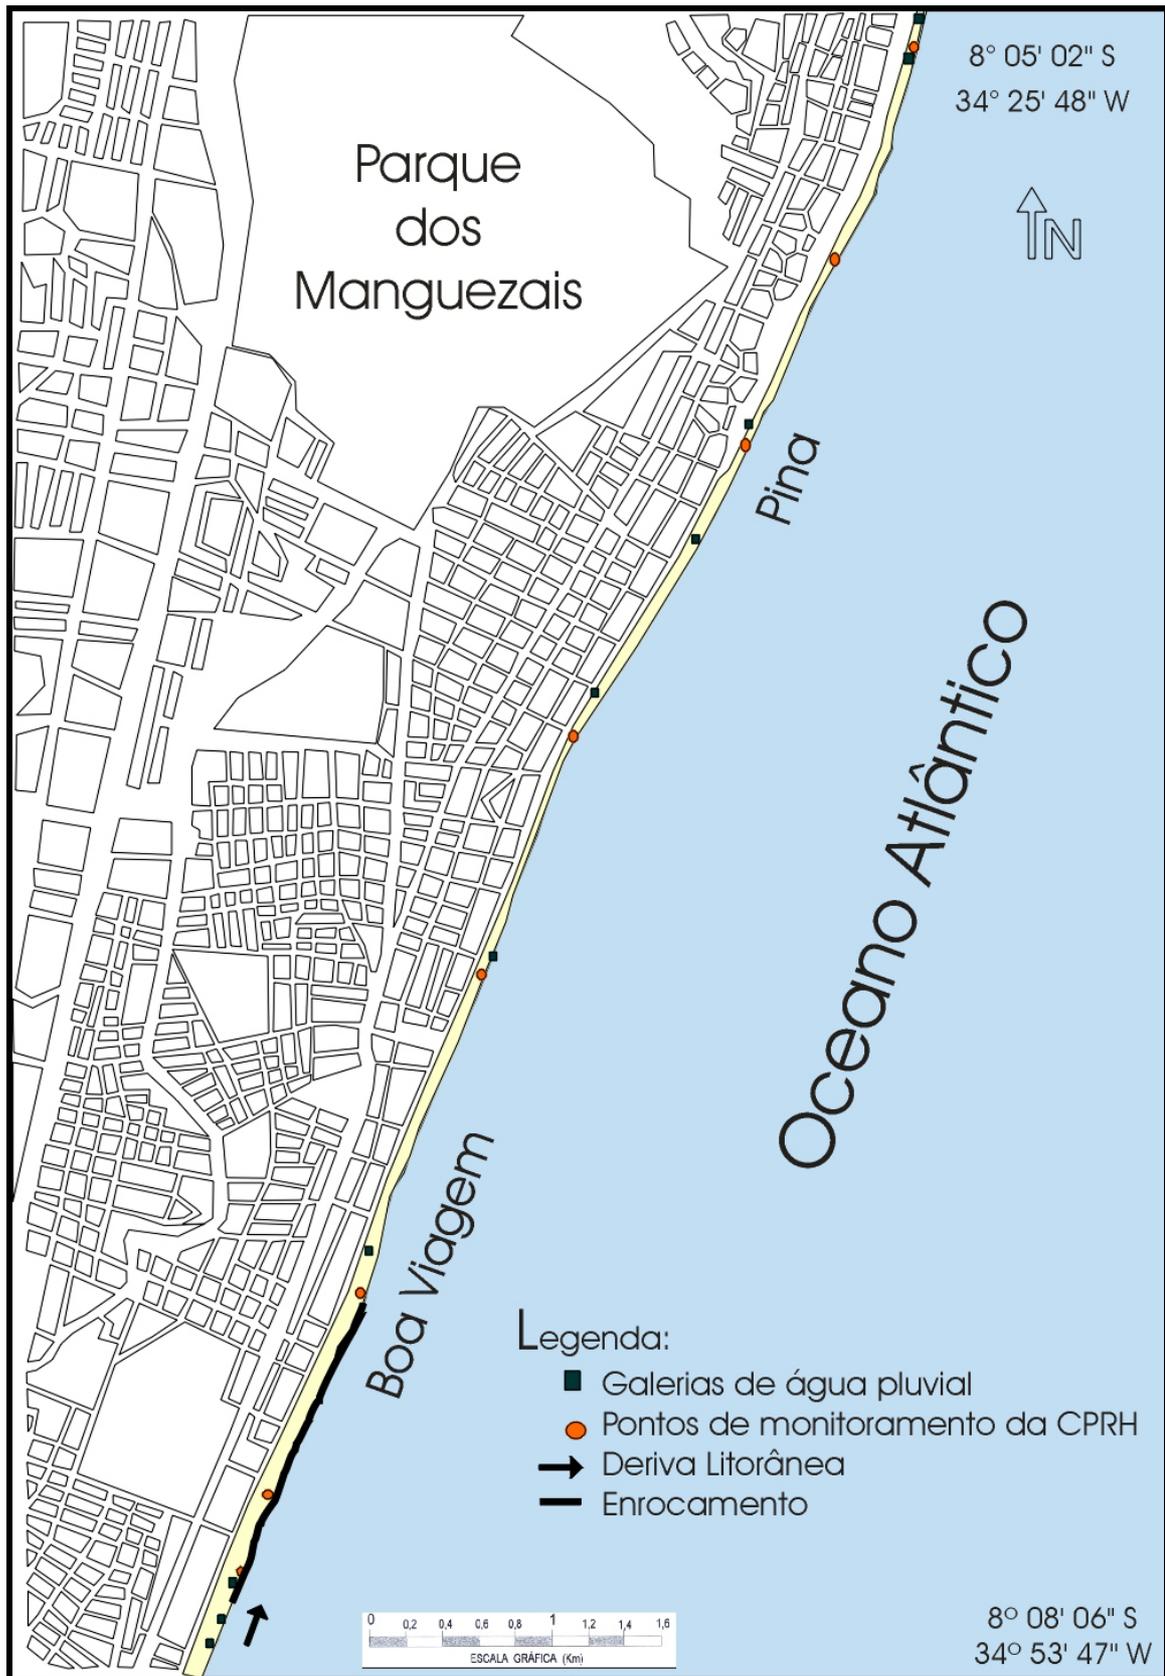
Figura 10: Localização das galerias de água pluvial e postos de monitoramento da balneabilidade da CPRH.

Em Recife, a relação entre o número de galerias e a extensão da praia é de 1,6 galerias por quilômetro, enquanto que em São Paulo esta distribuição é, em média, 2,4 cursos d'água por quilômetro.

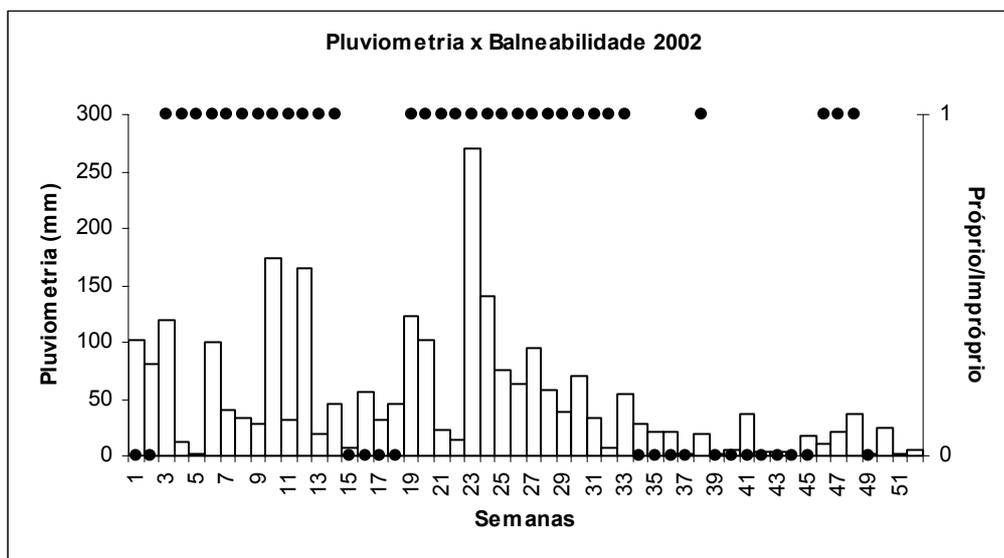
Figura 11: Relação entre pluviometria e balneabilidade na estação REC – 80 em 2002, onde no eixo Z o valor 0 representa a condição “Própria” e o valor 1 representa a condição “Imprópria” da estação

Em 2003, as chuvas mais significativas iniciaram após o ano anterior, por volta da 10ª (décima) semana, e a balneabilidade da praia também se apresentou “Imprópria” após este período. Comparando os dados com os do ano anterior, no final do primeiro semestre ocorreram chuvas significativas, e o número de coliformes fecais também foi alto, tornando esta estação imprópria para banho.

Considerando a quantidade de chuvas dos períodos compreendidos entre Jan – Set/2002 e Jan – Set/2003, pode-se verificar que o ano de 2002 teve maior precipitação do que o ano de 2003 (2343,5 mm e 1919,2 mm, respectivamente). Este fato pode explicar o maior número de vezes em que a estação REC – 80 esteve Imprópria para o banho em 2002 (28 vezes), quando comparados com 2003 (26 vezes).

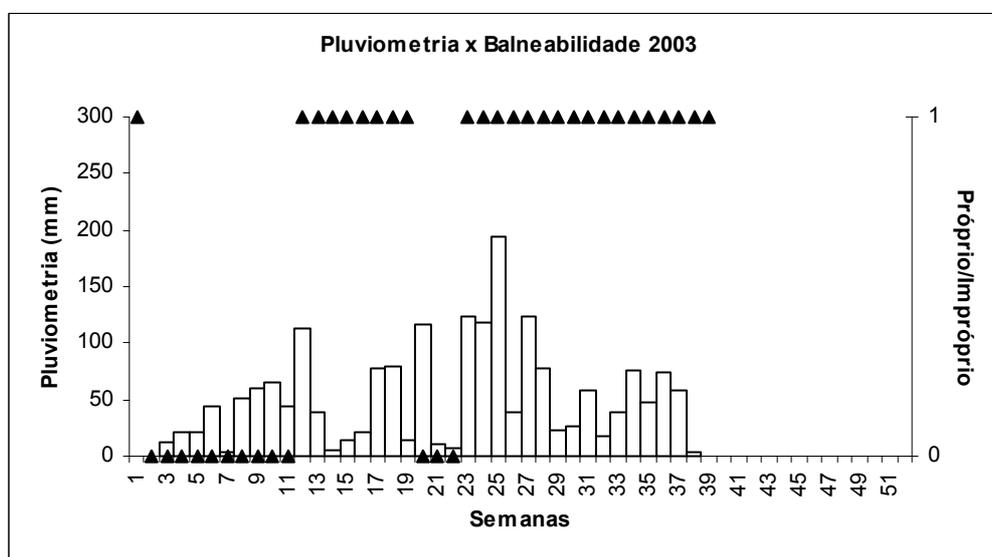
Figura 12: Relação entre pluviometria e balneabilidade na estação REC – 80 em 2003, onde no eixo Z o valor 0 representa a condição “Própria” e o valor 1 representa a condição “Imprópria” da estação.

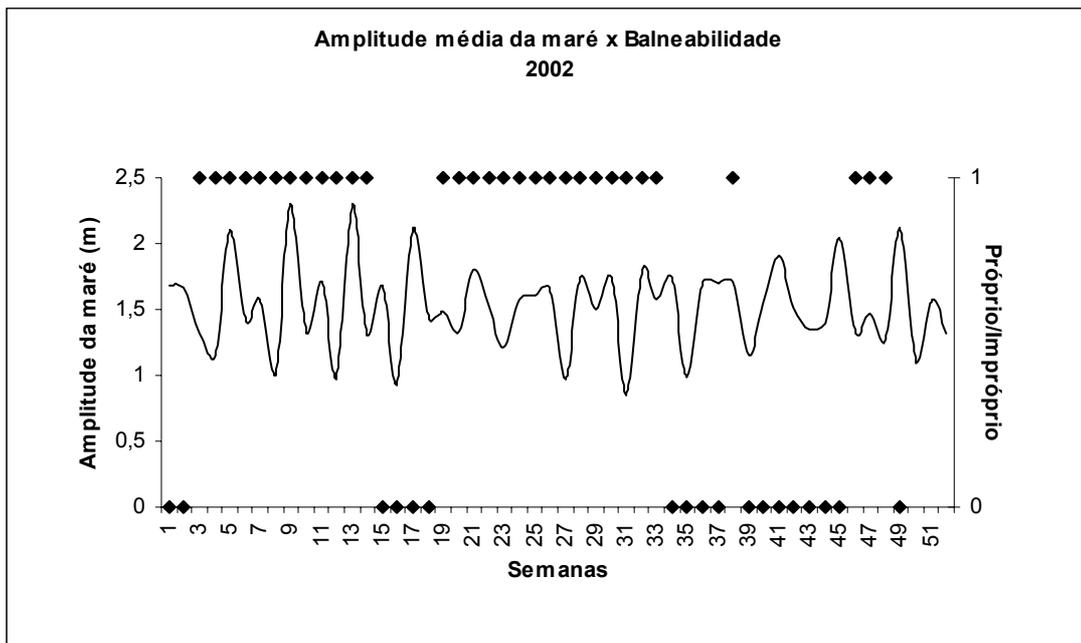
Figura 13: Relação entre a amplitude média da maré semanal e balneabilidade na estação REC – 80 em 2002, onde no eixo Z o valor 0 representa a condição “Própria” e o valor 1 representa a condição “Imprópria” da estação.

Na análise da relação entre a amplitude média da maré e a balneabilidade para a estação REC – 80. Foi verificado que tanto para o ano de 2002 quanto para 2003, que a condição “Imprópria” da praia não está relacionada com as variações mínimas e máximas da

amplitude da maré, pois em ambas as situações, o local apresentou-se inadequado para o uso por banhistas. Deste modo, a condição “Imprópria” da balneabilidade apresenta maior relação com a pluviosidade do que com as variações das amplitudes da maré do local (Figuras 13 e 14).

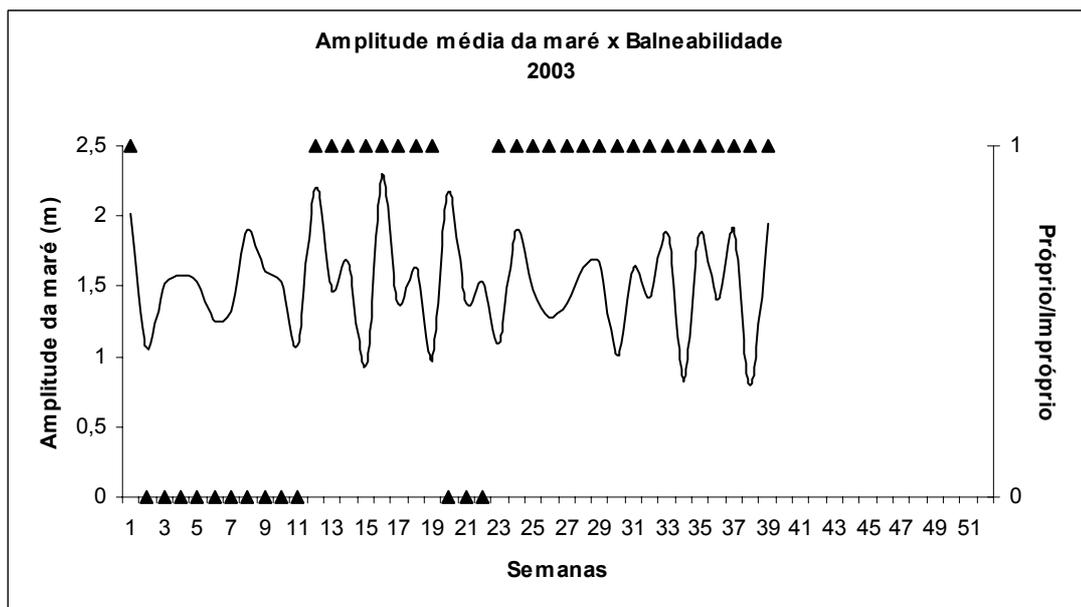
Figura 14: Relação entre a amplitude média da maré semanal e balneabilidade na estação REC – 80 em 2003, onde no eixo Z o valor 0 representa a condição “Própria” e o valor 1 representa a condição “Imprópria” da estação.

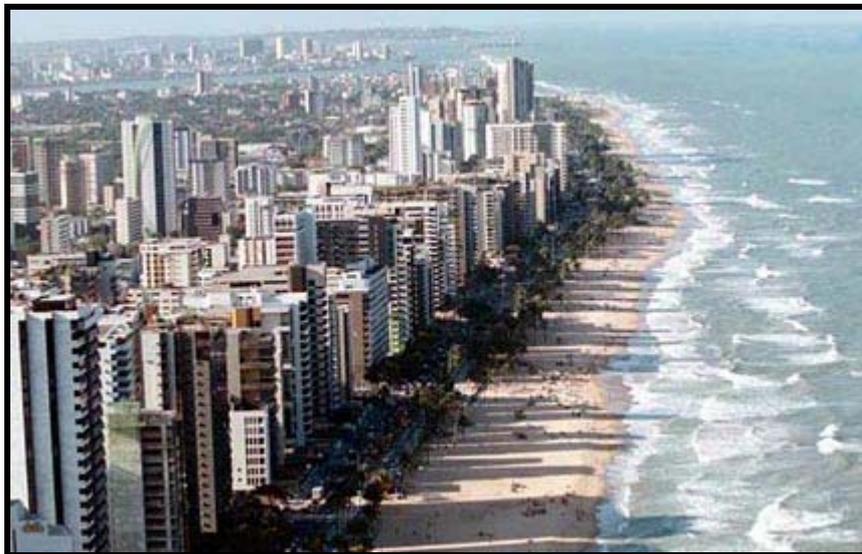
Figura 15: Praia da Boa Viagem sombreada a tarde devido à altura dos edifícios. Fonte: AMABV, <http://www.intermega.com.br/AMABV>.

Os edifícios de Boa Viagem foram construídos sem levar em consideração os recuos e o bem-estar dos frequentadores da faixa de areia, pois após as 14 h grande parte da praia já está sombreada devido a altura dos edifícios (Figura 15).

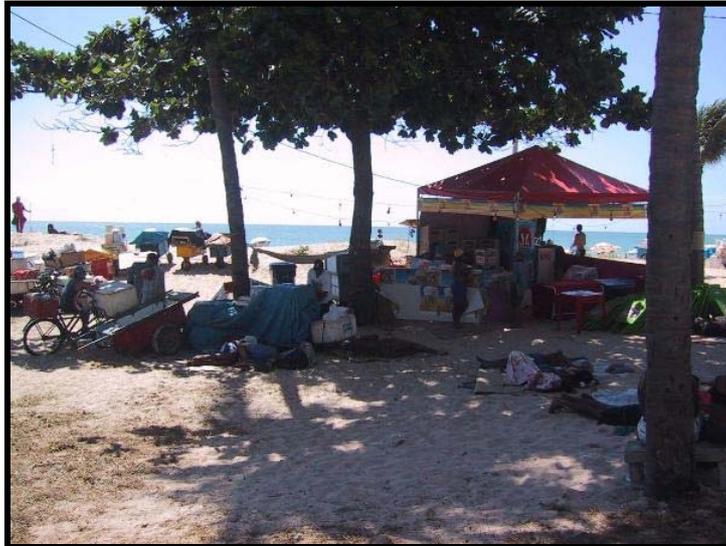
Figura 17: Acampamento de famílias nas dunas da Boa Viagem. Fonte: AMABV, <http://www.intermega.com.br/AMABV>.

As dunas viravam acampamentos para famílias de ambulantes e também depósito de material reciclável e lixo (Figuras 17 e 18, respectivamente).

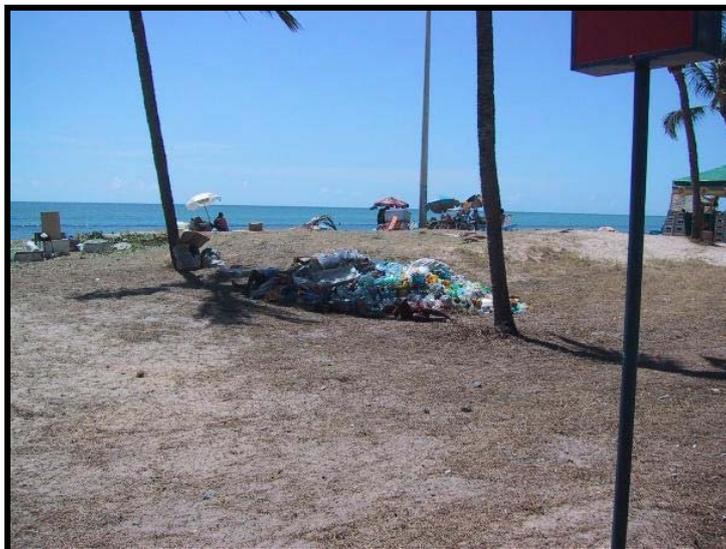
Figura 18: Resíduos sólidos depositado nas dunas da Boa Viagem. Fonte: AMABV, <http://www.intermega.com.br/AMABV>.

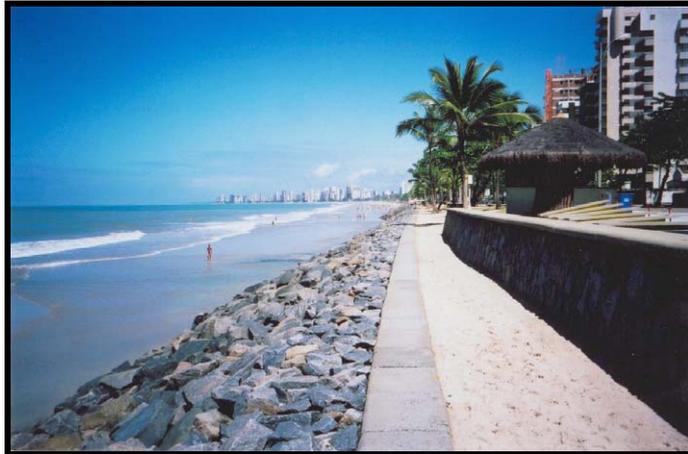
Figura 19: Enrocamento aderente na praia da Boa Viagem entre os postos salva-vidas 12 e 15, aproximadamente. Foto: Monica Costa, 2002.

A primeira ação de proteção ocorreu em 1994 onde foram colocados sacos de areia após uma forte ressaca. A medida não durou por muito tempo e em 1996 foi realizada a colocação de blocos de granito (enrocamento aderente, Figura 19), que atingem cerca de 4 m de altura e possui escadas feitas de madeira para dar acesso a água (Empresa de Manutenção e Limpeza Urbana - EMLURB, *pers. comm.*). Algumas destas escadarias encontram-se mal conservadas (Figura 20), faltando degraus e colocando em risco a população que é obrigada a utilizá-las para ter acesso ao mar.

Esta obra estende-se por cerca de 2 km ao longo da praia das coordenadas $08^{\circ} 07' 966''$ / $34^{\circ} 53' 988''$ até $08^{\circ} 08' 925''$ / $34^{\circ} 54' 395''$ ou das imediações do posto de salva-vidas 12 até imediações do posto 15. Atualmente a Prefeitura da Cidade do Recife gasta em média R\$ 6.000 por mês com a manutenção da obra de contenção (EMLURB, *pers. comm.*).

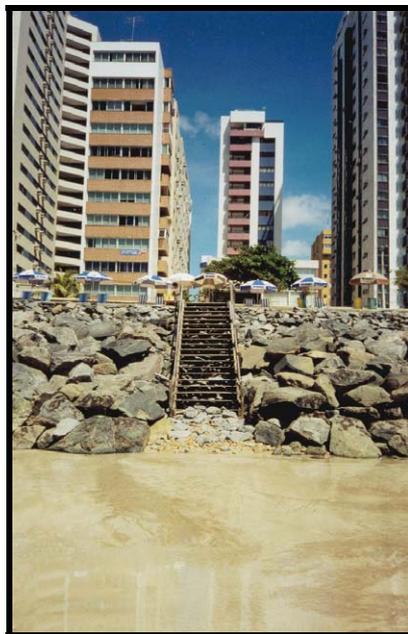
Figura 20: Escadaria de acesso ao mar no trecho do enrocamento em Boa Viagem. Foto: Stella Teles de Souza, 2002.

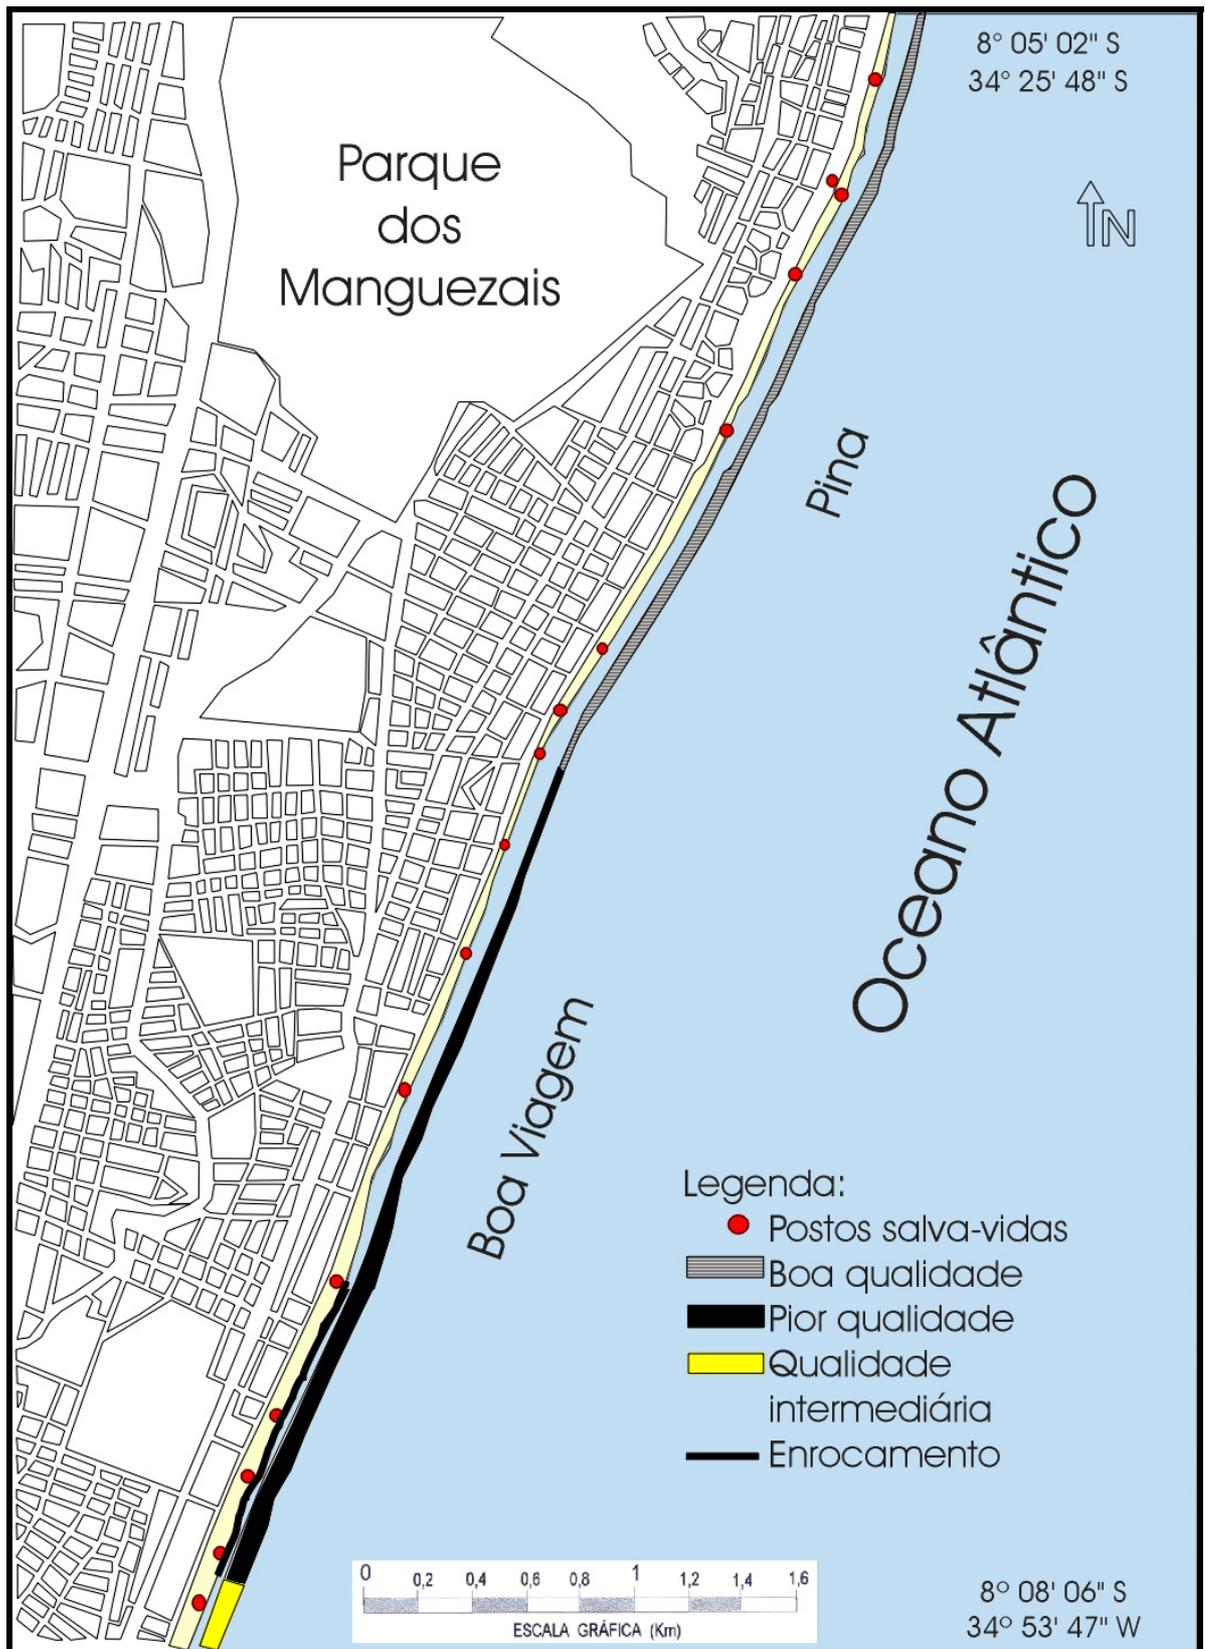
Figura 21: Carta-diagnóstico das praias da Boa Viagem e do Pina.

Um resumo das informações recolhidas pode ser observado na carta-diagnóstico (Figura 21) abaixo.
