**UNIVERSIDADE FEDERAL DE PERNAMBUCO - UFPE**  
**CENTRO DE CIÊNCIAS EXATAS E DA NATUREZA - CCEN**  
**PROGRAMA DE PÓS-GRADUAÇÃO EM CIÊNCIA DE MATERIAIS**

**AVALIAÇÃO DA FUNCIONALIDADE E INTEGRIDADE DE CATETERES**  
**ANGIOGRÁFICOS REPROCESSADOS**

Tese apresentada ao Programa de Pós-graduação em Ciência de Materiais do Centro de Ciências Exatas e da Natureza da Universidade Federal de Pernambuco, como requisito para obtenção do Grau de Doutorado em Ciências de Materiais.

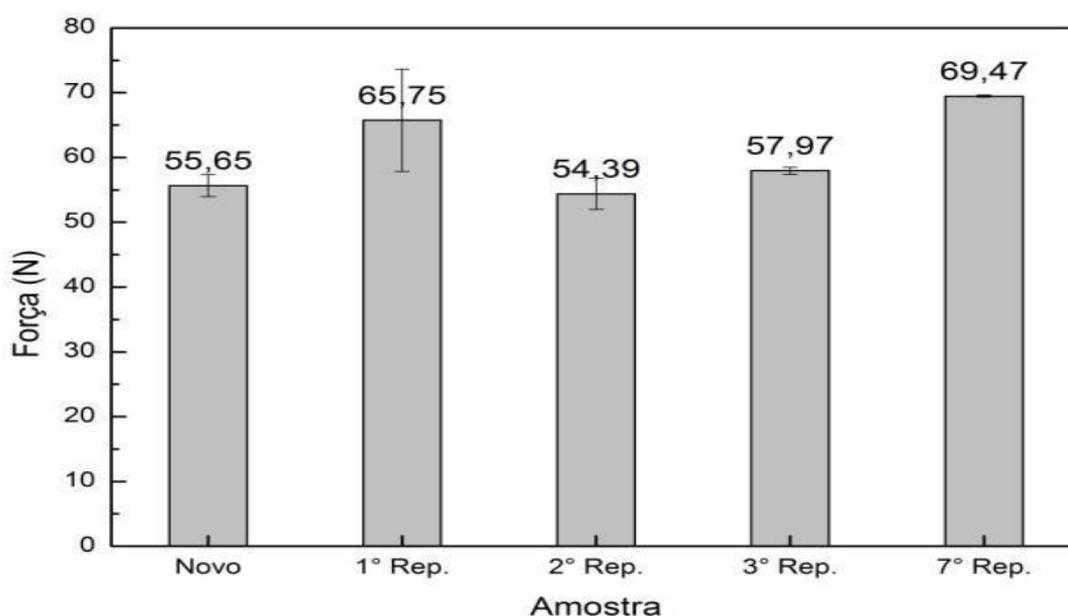
**Figura 20** - Variação de resistência mecânica em termos de força (N).

A Figura 20 representa a resistência média da força máxima na ruptura de cada cateter. Observa-se que houve um aumento da força no 1°, 3° e 7° reprocessamentos, quando foi utilizado o cateter novo como referência. Porém, ao observar o 2° reprocessamento, constatou-se que o valor médio da força se apresentou inferior à do cateter novo. Observando-se todos os resultados em conjunto, verifica-se que o comportamento do gráfico não segue nenhuma tendência e a sua causa é desconhecida. Estima-se que esse comportamento pode ser causado durante as etapas do reprocessamento, pois as amostras são reprocessadas sem nenhum critério padronizado. Isso pode ocasionar alteração mais significativa nessa propriedade mecânica, já no 2° reprocessamento.

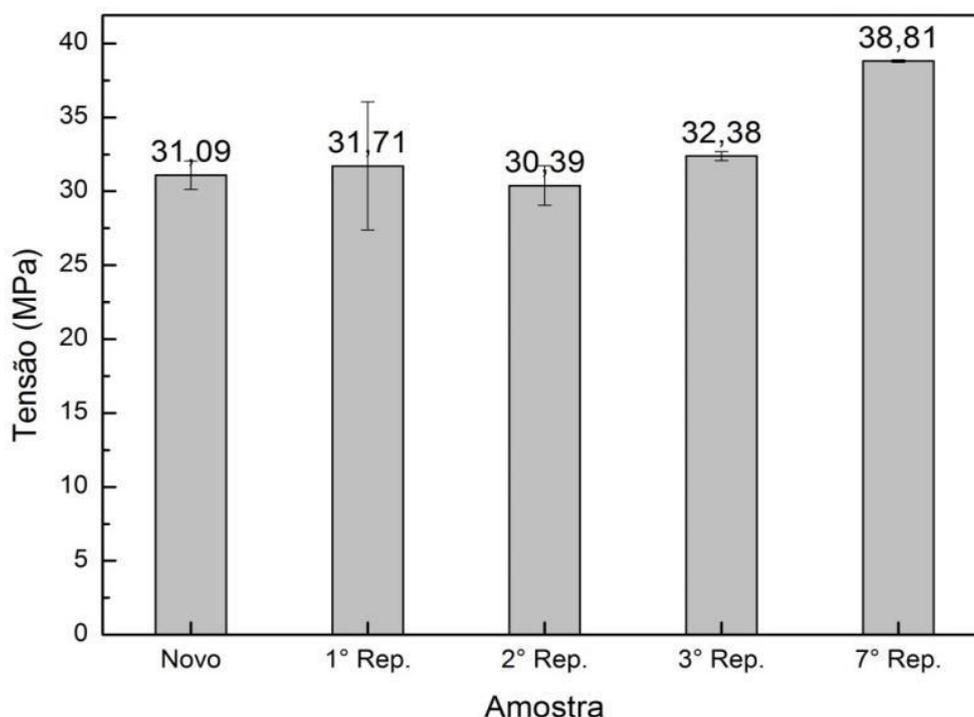
**Figura 21** - Valores de tensão máxima para as amostras dos cateteres.

Quanto à tensão máxima na ruptura, observa-se na Figura 21, o mesmo comportamento entre os cateteres, ou seja, houve um aumento da tensão máxima média para o rompimento do 1º, 3º e 7º reprocessamentos reprocessamento, comparados ao cateter novo. Esses resultados retomam a existência de algum fenômeno que ocorre no 2º reprocessamento que ocasiona a quebra do comportamento crescente da tensão em cada reprocessamento. De um modo geral, essas análises evidenciam um aumento da resistência à tração em função do aumento do número de reprocessamentos realizados nos cateteres, quando comparado com o cateter novo, com exceção do 2º reprocessamento.

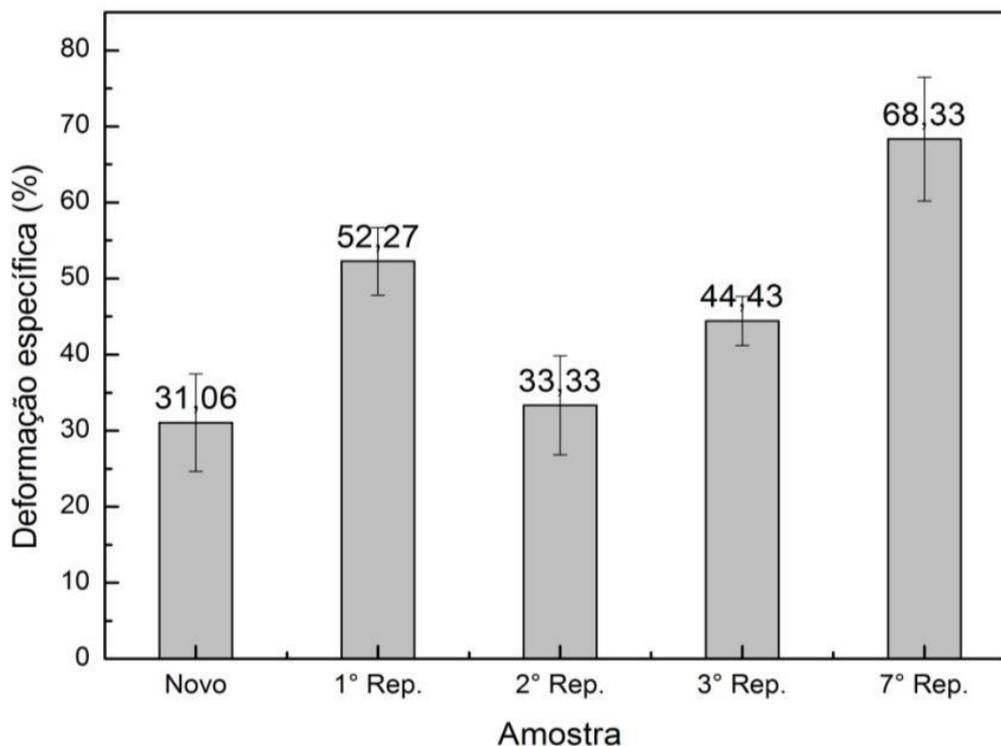
**Figura 22** - Deformações específicas médias das amostras dos cateteres.

Quanto às deformações específicas médias das amostras dos cateteres, observa-se na Figura 22 que o comportamento do gráfico é semelhante às variações sofridas em termos de força e tensão. Ou seja, há um aumento da deformação específica do 1º, 3º e 7º reprocessamentos, comparados ao cateter novo. Em termos numéricos, observa-se que houve um aumento de 52,27%, de 44,43% e, de 68,33% para os cateteres de 1º, 3º e 7º reprocessamentos, respectivamente. Mas uma vez,

o cateter do 2º reprocessamento teve sua propriedade de deformação específica menor, em relação aos demais cateteres.

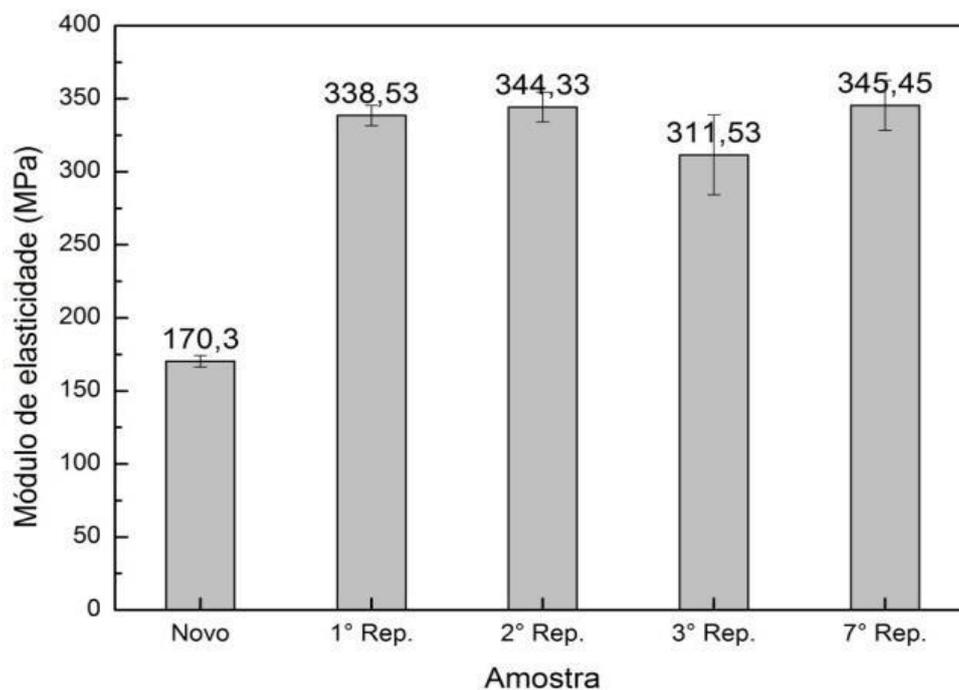
**Figura 23** - Módulo de elasticidade médio das amostras dos cateteres.

O módulo de elasticidade está relacionado à rigidez do cateter. Observa-se na Figura 23, em relação ao cateter novo. Dessa forma, constatou-se que houve um aumento da rigidez em todos os reprocessamentos, devido à degradação da cadeia polimérica, ocorrida ao longo de todos os reprocessamentos, o que resultou no aumento da fragilidade do material, deixando os mesmos mais rígidos. Esse fato também compromete a aplicabilidade do material, pois com a diminuição da flexibilidade haverá maiores dificuldades do material percorrer os vasos sanguíneos do paciente.

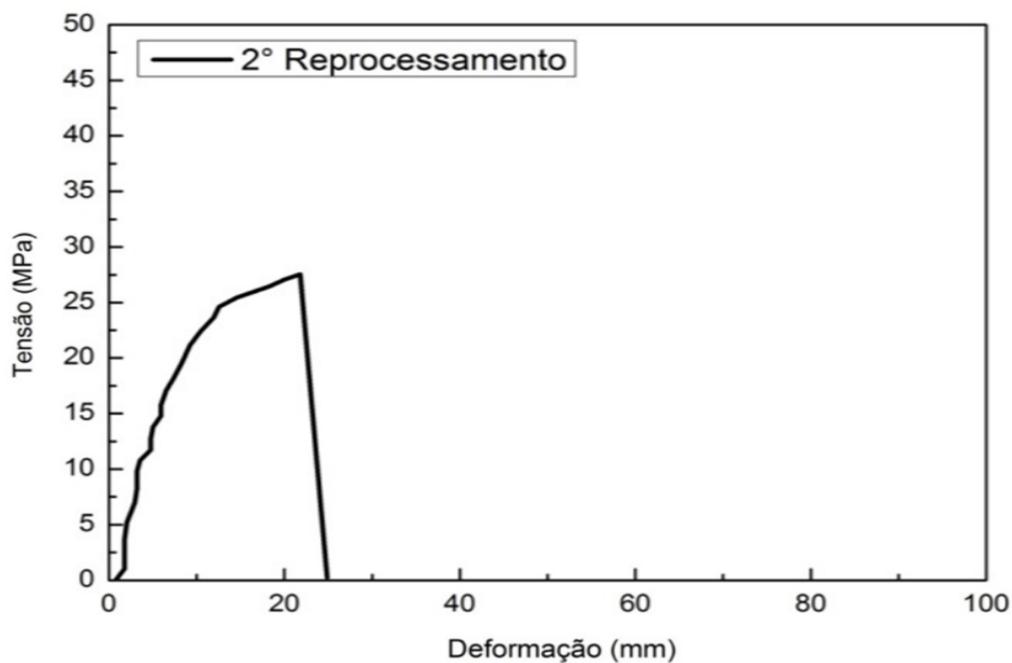
**Figura 26** - Curva tensão-deformação do cateter após o 2º reprocessamento.

Na Figura 26, observa-se o resultado de tensão-deformação obtido pelas amostras submetidas, após o 2º reprocessamento. Esse diagrama também mostra o comportamento típico dos materiais dúcteis, porém com ductibilidade menor que o cateter novo.

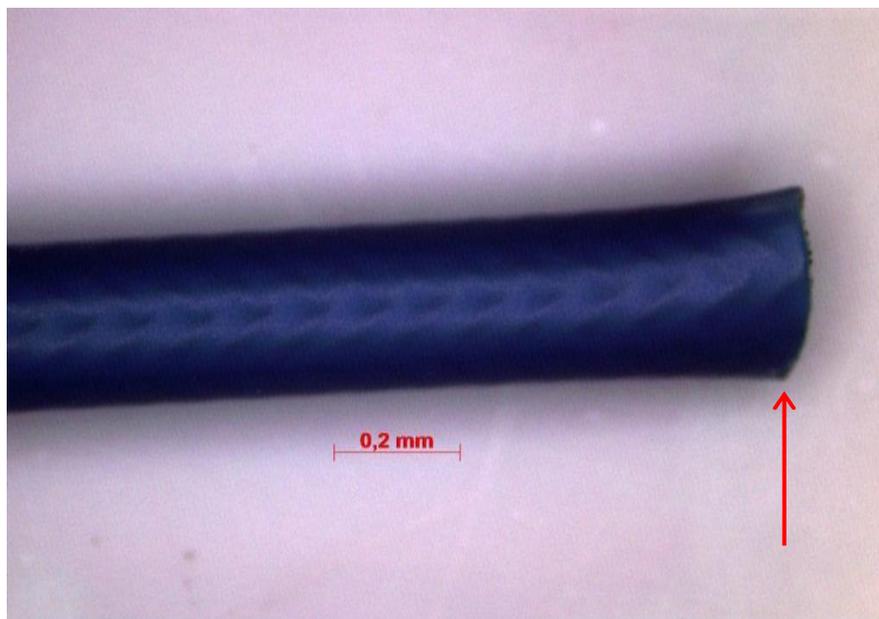
**Figura 29** - Ponta externa do cateter novo (Fechado).

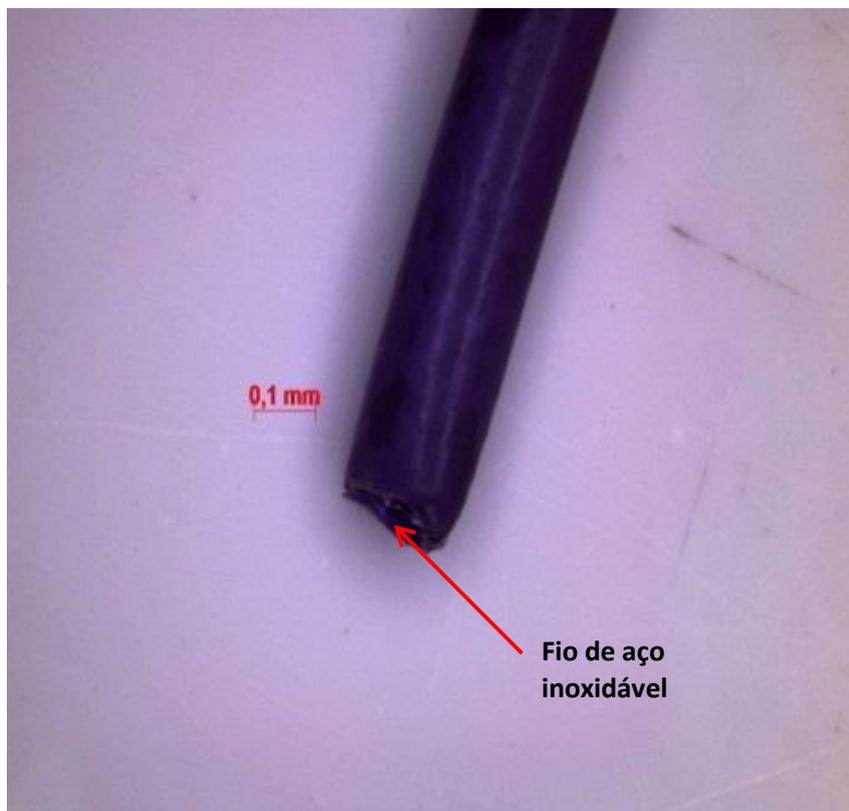
Nas imagens do 1º reprocessamento, evidenciaram-se na ponta externa do cateter (fechado) fios de aço inoxidável e mudança de coloração. Algumas mudanças ou mesmo danificações sofridas pelos cateteres, podem ser resultantes da manipulação, durante o procedimento, e no reprocessamento, acondicionamento e transporte. Por ser um polímero, os cateteres são maleáveis e flexíveis. Percebe-se na ponta do cateter, após ser cortada, que os mesmos internamente são revestidos por uma malha de aço inoxidável, permitindo essa maleabilidade (Figura 34).

**Figura 34** - 1º Reprocessamento - Ponta externa do cateter (Fechado).

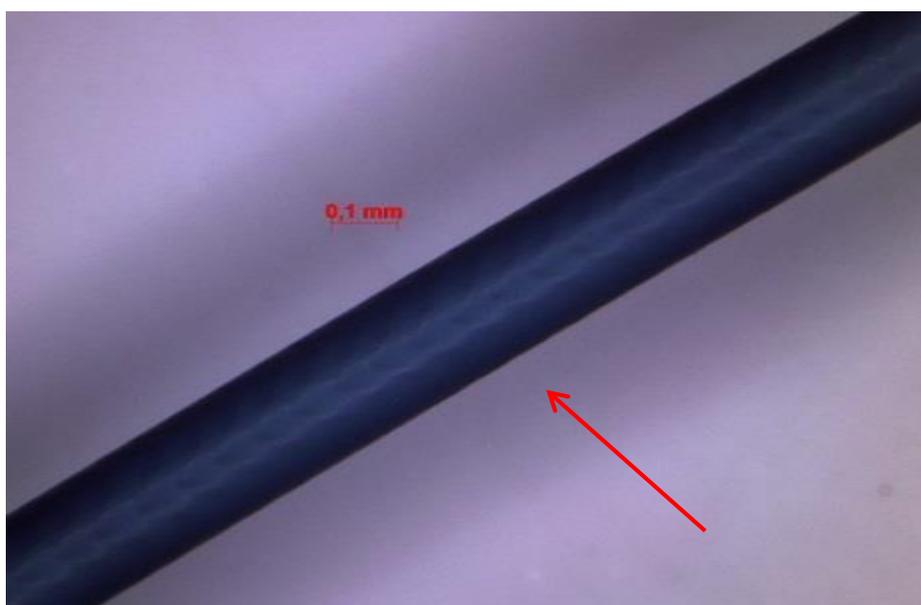
Na Figura 36, pode-se observar que não houve alteração na parte do meio do cateter, mesmo tendo sido manuseado durante o exame. O mesmo apresenta-se íntegro, em uma das porções, contemplando uma parte da estrutura sem danos.

**Figura 36** - 1º Reprocessamento - Área externa íntegra do meio do cateter (Fechado).

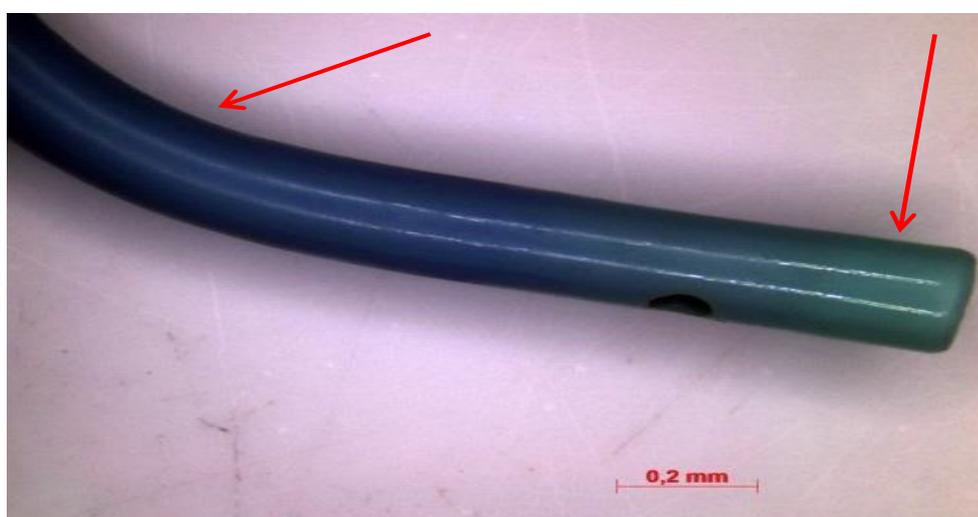
No 2º reprocessamento, na Figura 39, visualizou-se uma opacidade próxima da ponta do cateter e o aparecimento de duas cores, além do estreitamento do lúmen, na parte proximal.

**Figura 39** - 2º Reprocessamento - Área externa da ponta do cateter, com estreitamento do lúmen e duas cores (Fechado).

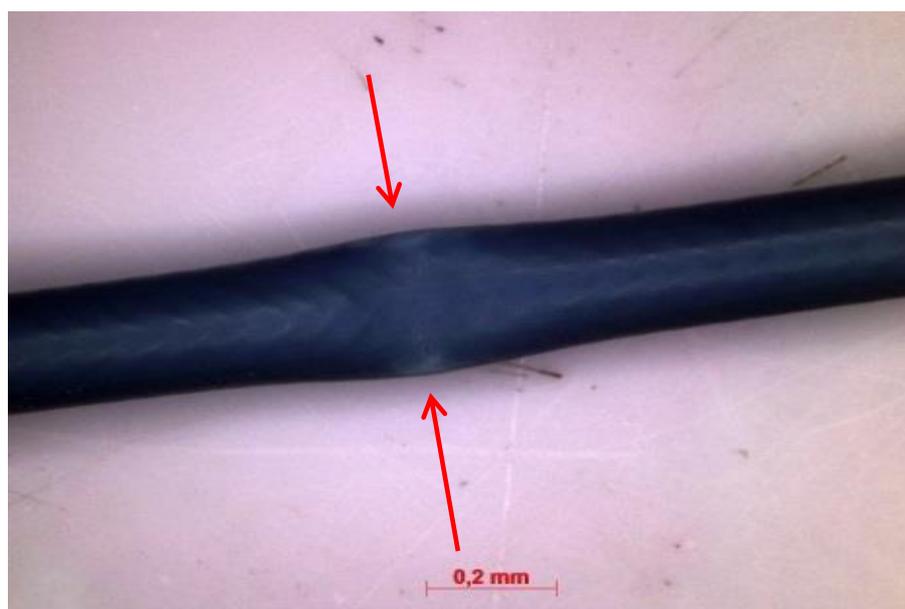
Na Figura 40, na parte do meio do cateter, percebe-se uma dobra com descoloração e estreitamento do lúmen, demonstrando que houve alteração em sua integridade, bastante evidenciada. Visualizou-se também o arcabouço do aço inoxidável internamente.

**Figura 40** - 2º Reprocessamento - Área externa do meio do cateter, com dobras e estreitamento do lúmen (Fechado).

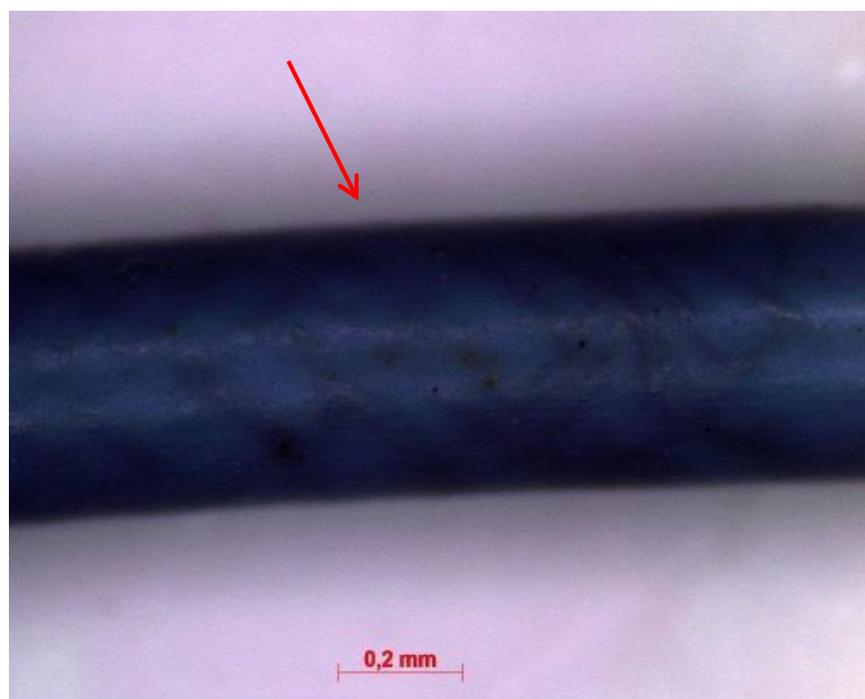
**Figura 42** - 3º Reprocessamento - Área externa proximal do cateter, com malha entrelaçada dos fios de aço inoxidável (Fechado).

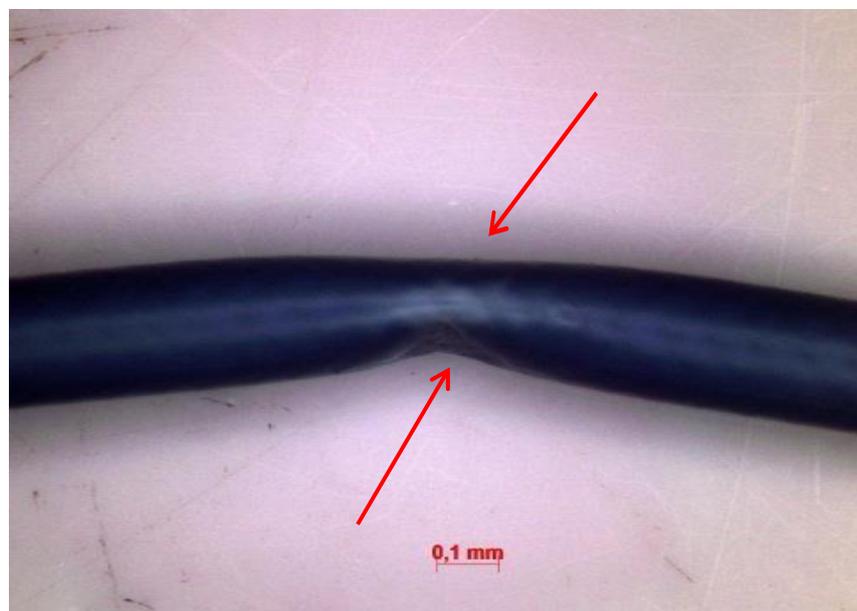
**Figura 43** - 3º Reprocessamento - Área externa do meio do cateter, com dobra acentuada e diminuição do lúmen (Fechado).

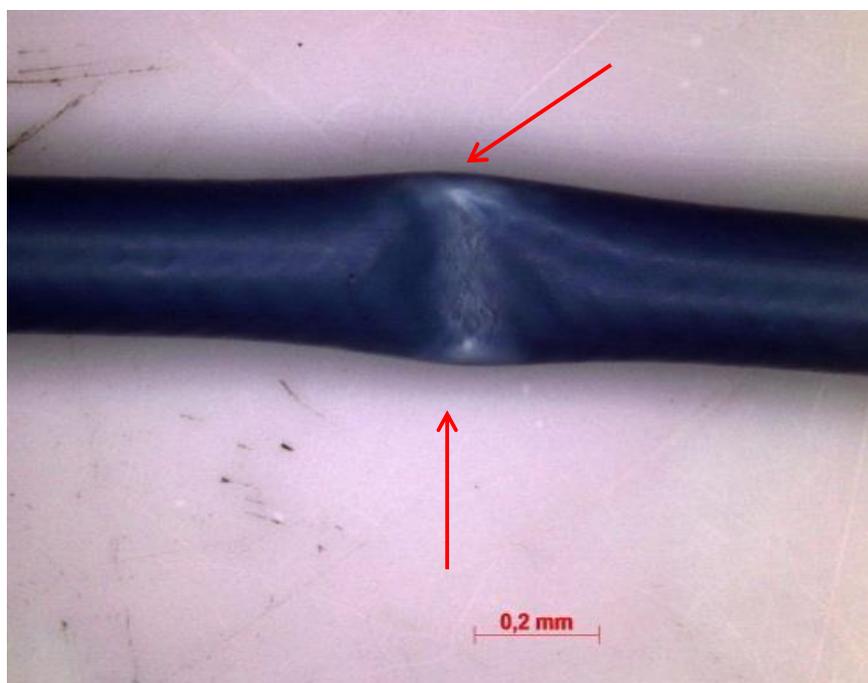
**Figura 44** - 3º Reprocessamento - Área externa do meio do cateter, com dobra acentuada, diminuição do lúmen, perda de material polimérico e descoloração (Fechado).

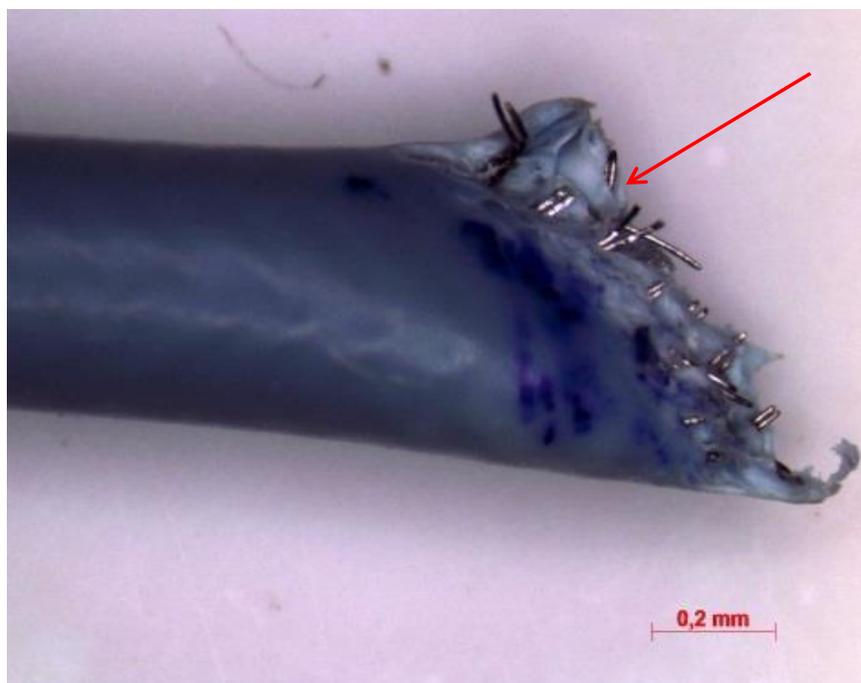
**Figura 45** - 3º Reprocessamento - Área externa da ponta do cateter, com fios de aço inoxidável (Fechado).

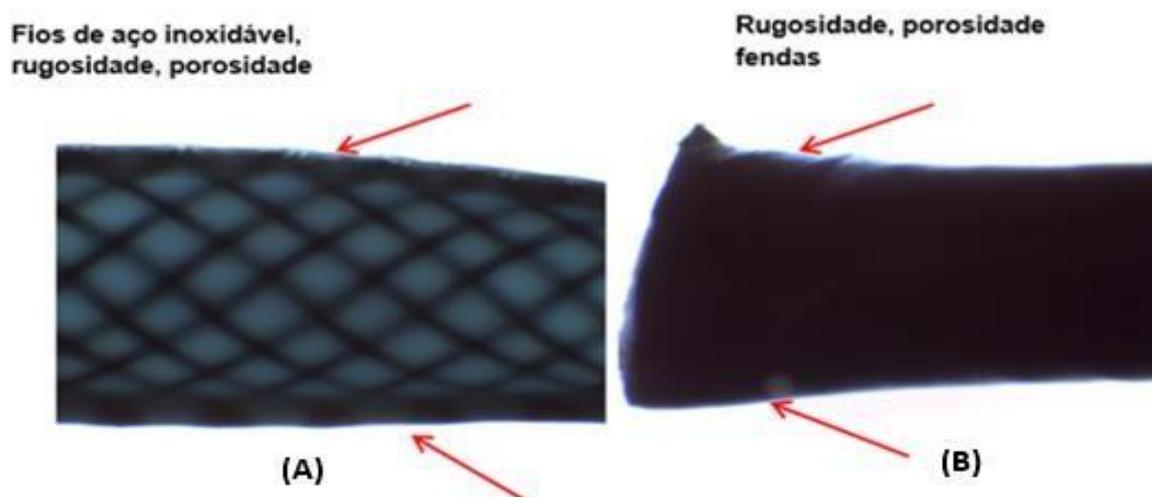
No 1º reprocessamento, na parte proximal aberta, o cateter mostra-se sem cortes, onde a luz não consegue penetrar internamente. Foi evidenciada uma superfície com rugosidade, porosidade em toda a estrutura e fios de aço inoxidável entrelaçados, após o corte (Figura 52A).

Na parte do proximal fechada, o cateter mostra-se sem cortes, onde a luz não consegue penetrar internamente. Foi evidenciada uma superfície com rugosidade, porosidade em suas bordas e fendas na parte superior (Figura 52B).

**Figura 52** - Microscopia do cateter - 1º reprocessamento. (A) Parte proximal aberta (B); parte proximal fechado.

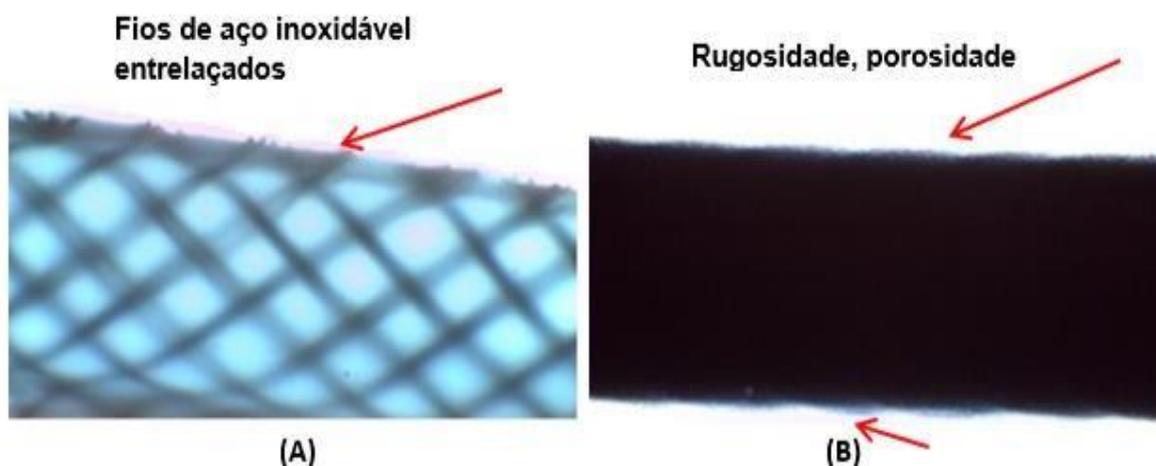
A parte do meio do cateter, aberto, apresenta fios de aço inoxidável entrelaçados, formando uma tela protetora que fornece a flexibilidade e maleabilidade do cateter, após ser cortado ao meio, o que facilitou a penetração da luz e sua visualização interna (Figura 53A).

Na parte do meio fechado, o cateter mostra-se sem cortes, onde a luz do microscópio não consegue penetrar internamente. Foi evidenciada uma superfície com rugosidade, porosidade nas bordas superior e inferior (Figura 53B).

**Figura 53** - Microscopia do cateter (1º Reprocessamento). (A) Parte do meio, aberto; (B) parte do meio, fechado.

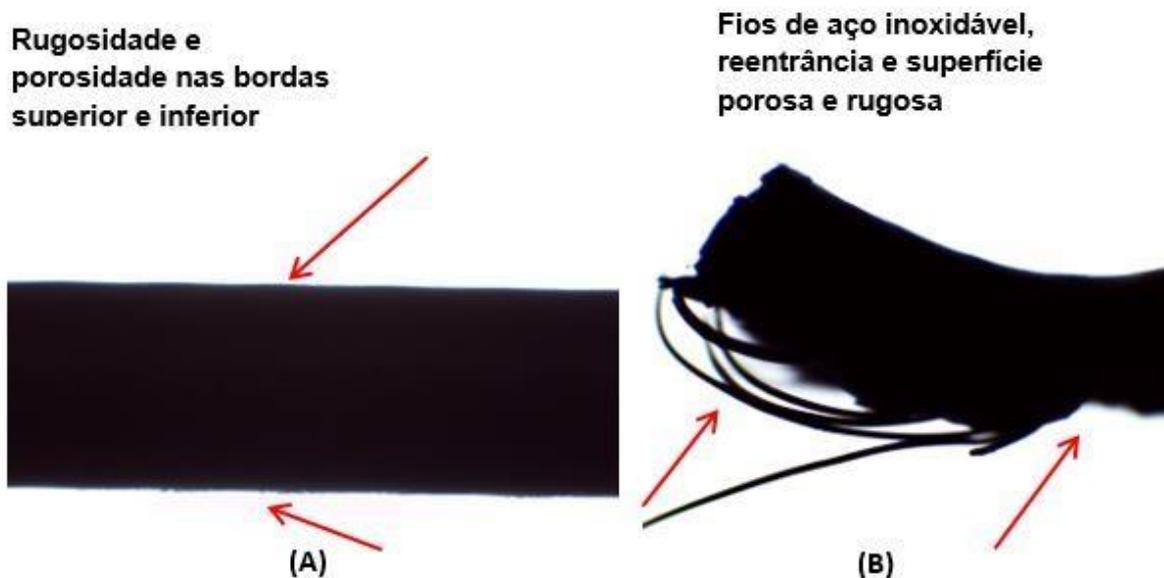
A parte distal do cateter fechado apresentou uniformidade, discreto aparecimento de rugosidade e porosidade nas bordas superior e inferior (Figura 55A).

Na parte distal do cateter aberto há evidência de fios de aço inoxidável internamente. Esse cateter foi cortado ao meio, para melhor visualização do material. Na parte externa há reentrâncias e uma superfície porosa e rugosa, o que provavelmente facilita a presença de impregnação de sujidades e biofilmes que, conseqüentemente, dificulta a limpeza (Figura 55B).

**Figura 55** - Microscopia do cateter (1º reprocessamento); (A) Parte Distal (Fechado); (B) parte distal (Aberto).

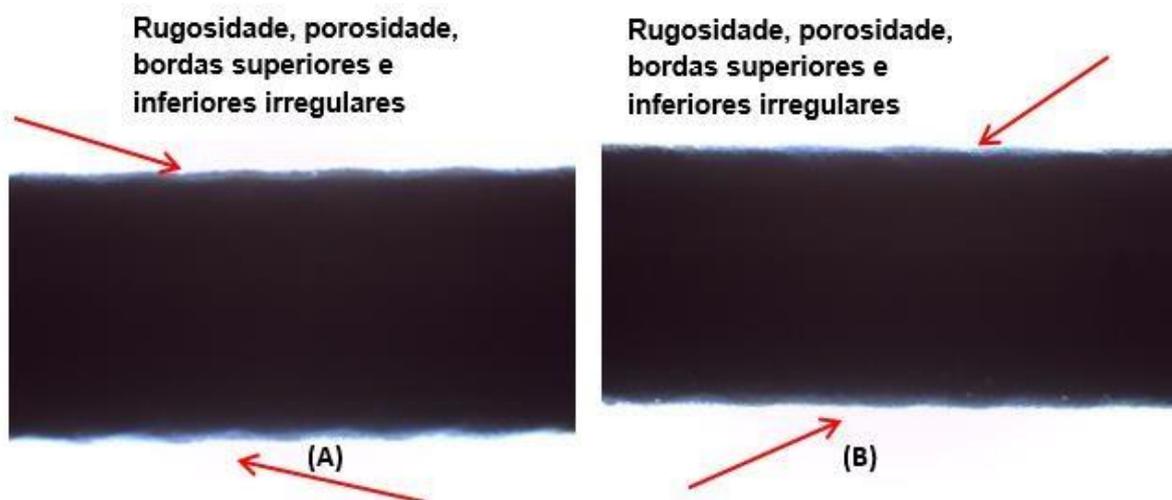
Nesta fase, a parte distal e meio do cateter fechado do 2º reprocessamento apresentaram rugosidade, porosidade, bordas superiores e inferiores irregulares em toda a sua estrutura. Entretanto, na parte do meio houve uma discreta diminuição dessas irregularidades (Figura 56).

**Figura 56** - Microscopia do cateter (2º reprocessamento). (A) Parte Distal (fechado) (B); parte do meio (fechado).

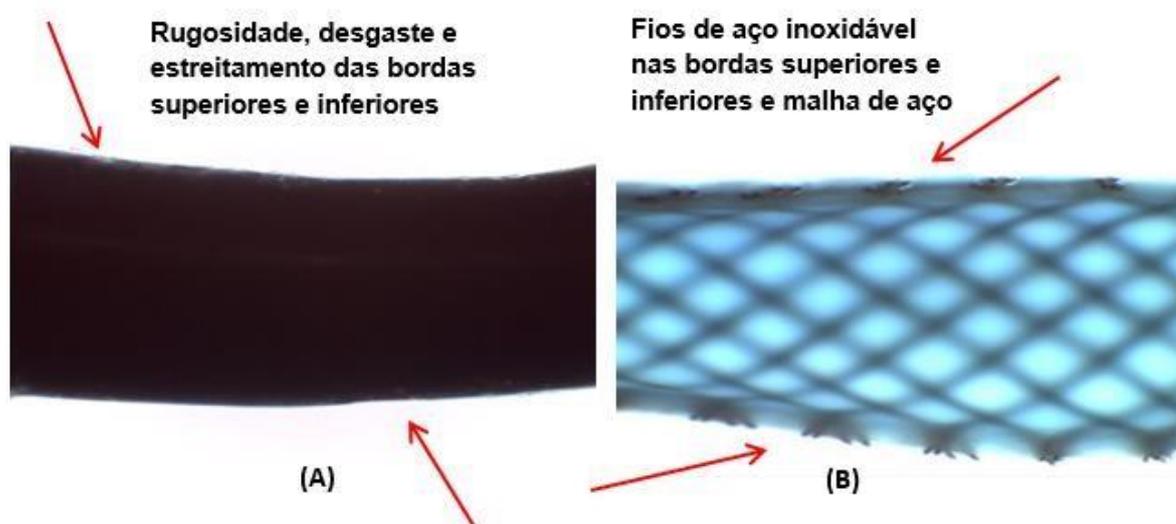
Na ponta do cateter fechado do 2º reprocessamento, houve uma discreta rugosidade que pode estar associada à manipulação e desgaste do mesmo, além de estreitamento do lúmen. Já na parte do meio, aberta, há visualização de fios de aço inoxidável nas bordas superior e inferior e malha de aço que permite a maleabilidade e flexibilidade durante o procedimento (Figura 57).

**Figura 57** - Microscopia do cateter (2º reprocessamento). (A) Parte da ponta (fechado); (B) parte do meio (aberto).

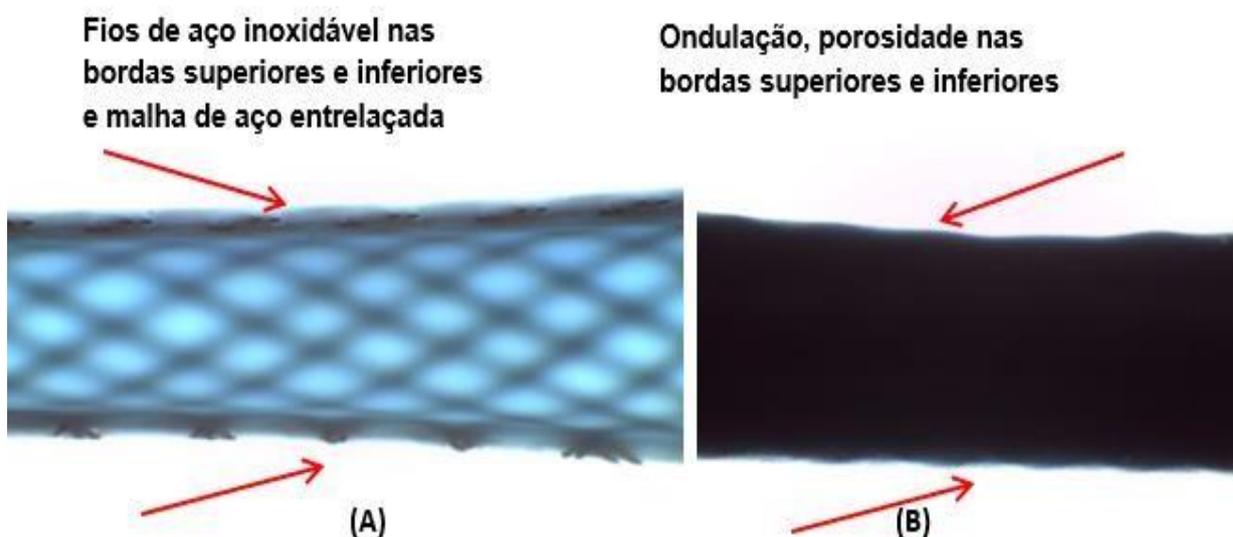
Na parte proximal do cateter aberto 3º reprocessamento, há visualização de fios de aço inoxidável nas bordas superior e inferior e malha de aço entrelaçada, facilitando a maleabilidade e a flexibilidade, durante o procedimento. Esse cateter foi cortado ao meio, o que facilitou a penetração da luz e visualização interna do cateter (Figura 58A). Já na parte proximal do cateter, fechado, o mesmo apresenta ondulação e porosidade em toda a sua superfície (Figura 58B).

**Figura 58** - Microscopia do cateter (3º reprocessamento); (A) Parte proximal (aberto); (B) parte proximal (fechado).

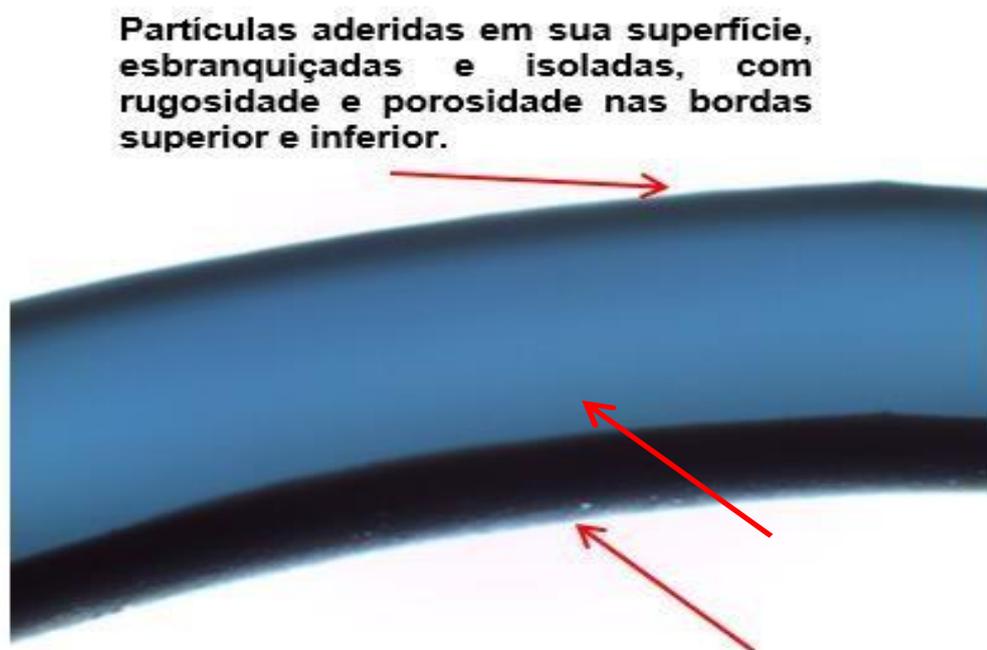
Nesta fase, na ponta do cateter fechado do 3º reprocessamento, é possível visualizar pequenas partículas aderidas em sua superfície, esbranquiçadas e isoladas, com rugosidade e porosidade nas bordas superior e inferior (Figura 60).

**Figura 60** - Microscopia da parte da ponta do cateter (fechado).

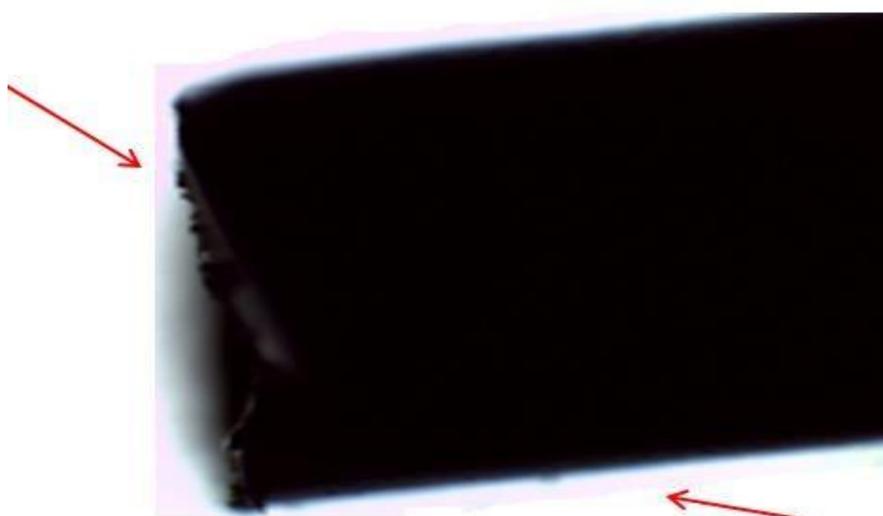
Nesta fase, na ponta do cateter aberto do 7º reprocessamento, cortado ao meio, para melhor visualização do material e facilitar a análise, há fios de aço inoxidável, desgaste de sua estrutura na borda inferior, rugosidade e porosidade (Figura 61).

**Figura 61** - Microscopia da parte da ponta do cateter (7º reprocessamento).

**Fios de aço inoxidável, desgaste de sua estrutura na borda inferior, rugosidade e porosidade.**

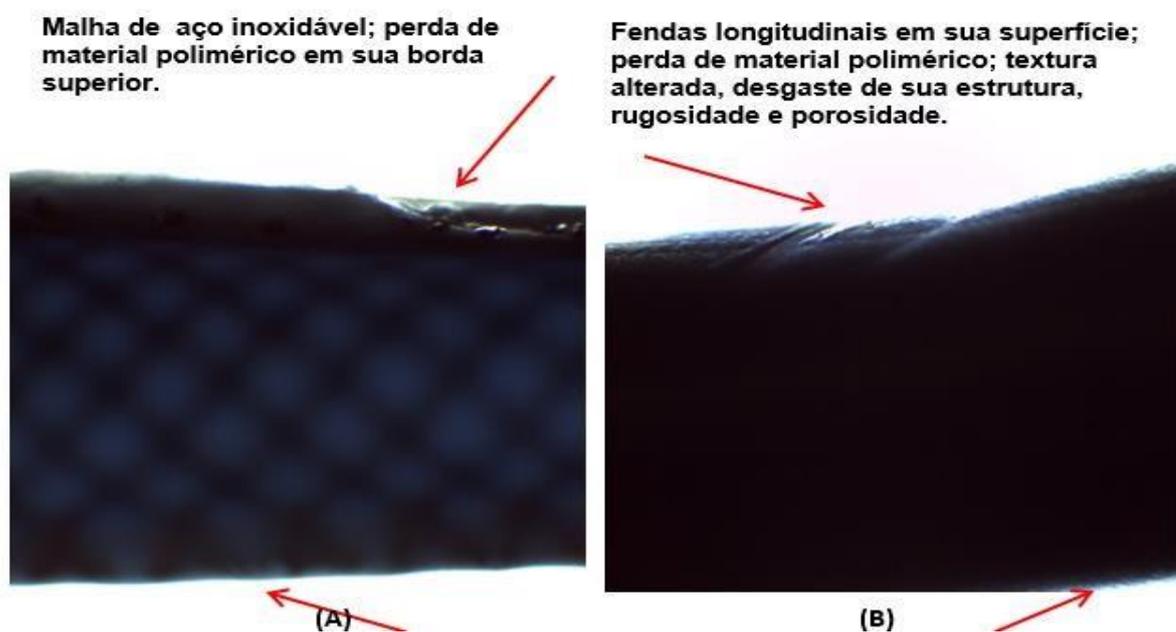
Nesta fase, na parte do meio do cateter aberto do 7º reprocessamento, visualiza-se malha de aço inoxidável, perda de material polimérico em sua borda superior que pode acarretar em soltura de pequenos filamentos na corrente sanguínea e trazer riscos ao paciente. Já na parte do cateter fechado, o mesmo apresentou fendas longitudinais em sua superfície e visível perda de material polimérico. Os mesmos apresentam, ainda, textura alterada, desgaste de sua estrutura, rugosidade e porosidade (Figura 62).

**Figura 62** - Microscopia da parte do meio do cateter (7º reprocessamento). (A) Aberto; (B) Fechado.

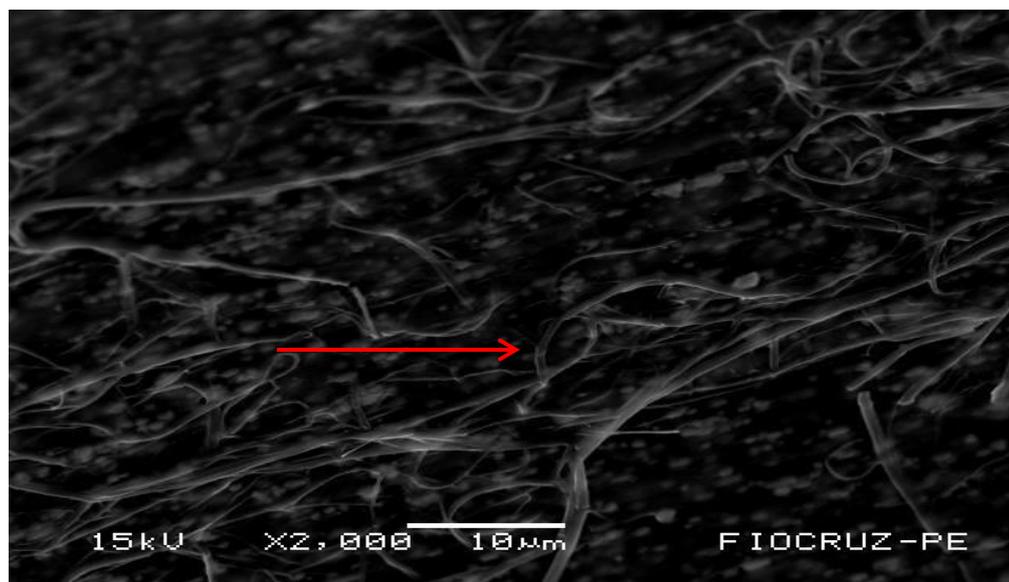
**Figura 70** - Microfotografia por MEV dos fragmentos do cateter com o 1º reprocessamento. Área interna - 2000x (alteração no material polimérico e pontos de filamentos emaranhados).

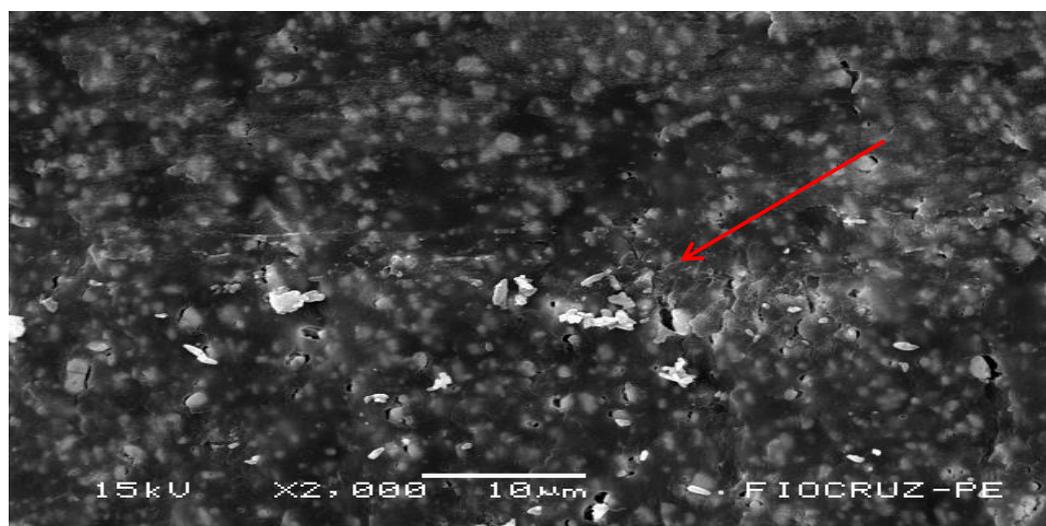
Nas imagens na resolução de 2000x, área externa, pode-se observar que todos os cateteres apresentam desgastes, entretanto, nos cateteres do 2º reprocessamento, percebe-se uma fratura extensa entre os polímeros e uma desordem nas fibras estruturais (Figura 75).

**Figura 75** - Microfotografia por MEV dos fragmentos do cateter. Área externa - 2000x no 2º reprocessamento (fratura extensa entre os polímeros e uma desordem nas fibras estruturais).

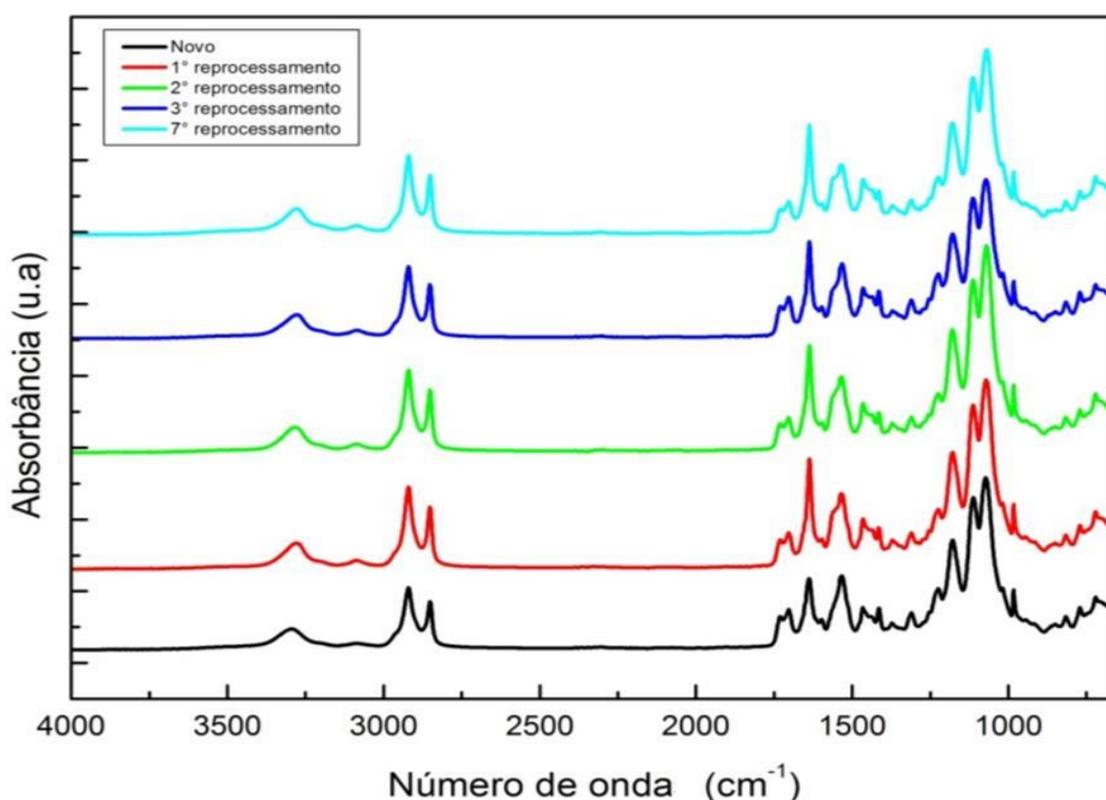
A Figura 87 apresenta os espectros do cateter novo e com 1º, 2º, 3º e 7º reprocessamentos. Pode-se observar que não houve nenhuma formação de novos picos, entretanto, nota-se um aumento na intensidade dos picos característicos do poliuretano (3294, 3084, 2920 e 1638  $\text{cm}^{-1}$ ), indicando uma possível alteração nas estruturas químicas do polímero. Segundo Oliveira (2007), o cateter após a exposição da esterilização por peróxido de hidrogênio pode sofrer oxidação de superfície, mudanças nas propriedades de molhabilidade e drásticas alterações superficiais no material. Portanto, esse aumento da intensidade dos picos dos cateteres, após os diversos reprocessamentos, pode ser efeito dos fenômenos citados.

**Figura 87** - Espectro de infravermelho dos cateteres angiográficos sem e com 1º, 2º, 3º e 7º reprocessamentos.

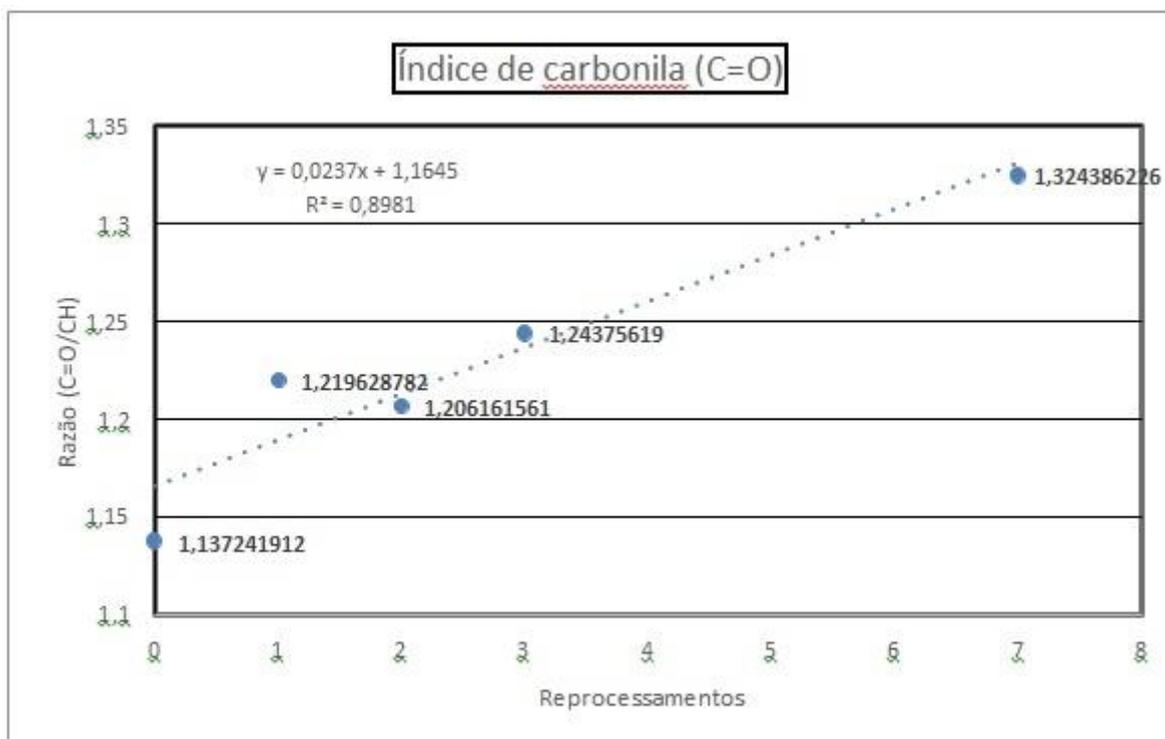
**Figura 88** - Razão de Absorbância de C=O.

A Razão de carbonila foi realizada através da metodologia de Lucas Thabata, (2010), onde se utiliza o pico da carbonila ( $1638\text{ cm}^{-1}$ ) e é dividido pela absorvância do pico do C-H ( $2920\text{ cm}^{-1}$ ). O gráfico apresentado na Figura 88 apresenta os índices de carbonila do cateter novo e com 1<sup>o</sup>, 2<sup>o</sup>, 3<sup>o</sup> e 7<sup>o</sup> reprocessamentos. Percebe-se, no gráfico, que o aumento do número de esterilizações é proporcional ao acréscimo do índice de carbonila.

Estudos de degradação oxidativa de blendas de poliuretano mostraram, por meio do infravermelho, que a absorção na região de carbonilas ligadas, aumentou significativamente, com o desenvolvimento do processo de degradação oxidativa e foi evidenciada a prevalência de formação de ligações cruzadas, em relação à cisão de cadeias (BORUCKI, 2001; NAGLE, 2007).

Com esse resultado de aumento de grupos de carbonila ligada (reticulada), comprova-se o que foi visto nas propriedades mecânicas dos cateteres reprocessados, que apresentaram maiores rigidez.

A partir da razão de carbonila, observou-se que a absorção na região de carbonilas ligadas aumentou significativamente, com o desenvolvimento do processo de degradação oxidativa e foi evidenciada a prevalência de formação de ligações cruzadas, em relação à cisão de cadeias.

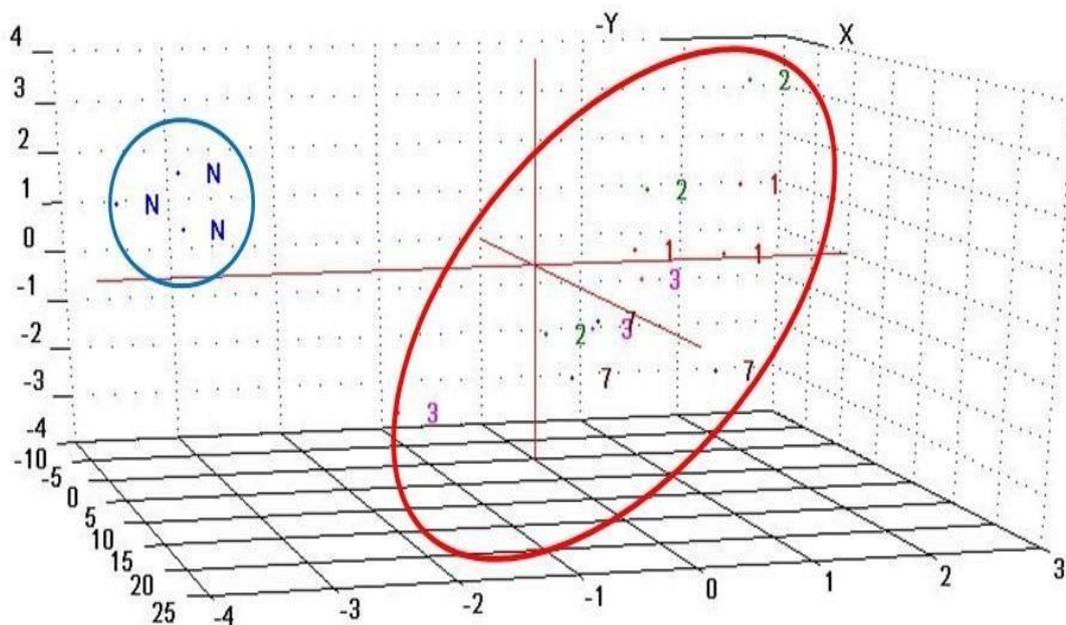
**Figura 89** - PCA das amostras do cateter novo em relação aos cateteres reprocessados.

A Figura 89 apresenta o gráfico das escores da análise de componentes principais (PCA) das amostras do cateter novo e com 1°, 2°, 3° e 7° reprocessamentos. Pode-se observar no gráfico que foram necessárias apenas 3 componentes principais para explicar 98% das informações espectrais. Também nota-se a separação das amostras, sem reprocessamento, das reprocessadas, indicando uma possível alteração na estrutura do cateter após as esterilizações.

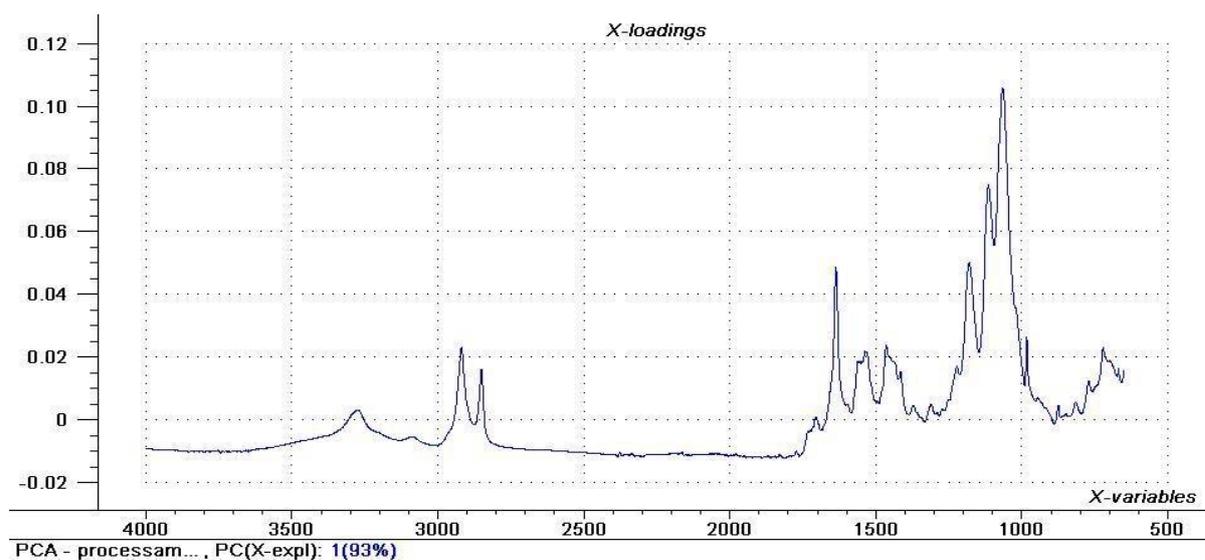
**Figura 90** - Gráficos do loadings dos cateteres reprocessados.

A Figura 90 apresenta o gráfico dos loadings dos cateteres sem e com 1<sup>o</sup>, 2<sup>o</sup>, 3<sup>o</sup> e 7<sup>o</sup> reprocessamentos. Percebe-se que no gráfico dos loadings apareceram todos os picos característicos do espectro do cateter, ou seja, a região espectral por inteiro foi necessária para a formação dos 2 agrupamentos (cateter novo e com reprocessamentos), observados nos gráficos das scores.
