**UNIVERSIDADE FEDERAL DE PERNAMBUCO - UFPE**  
**CENTRO DE CIÊNCIAS EXATAS E DA NATUREZA - CCEN**  
**PROGRAMA DE PÓS-GRADUAÇÃO EM CIÊNCIA DE MATERIAIS**

**AVALIAÇÃO DA FUNCIONALIDADE E INTEGRIDADE DE CATETERES**  
**ANGIOGRÁFICOS REPROCESSADOS**

Tese apresentada ao Programa de Pós-graduação em Ciência de Materiais do Centro de Ciências Exatas e da Natureza da Universidade Federal de Pernambuco, como requisito para obtenção do Grau de Doutorado em Ciências de Materiais.

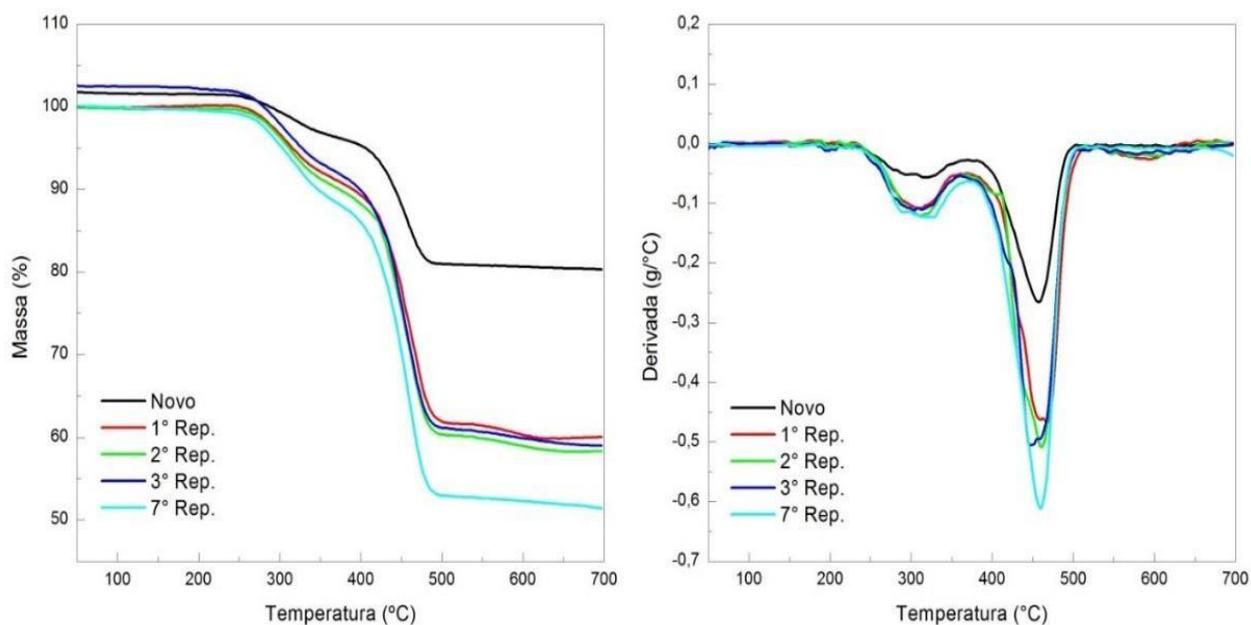
**Figura 91** - TGA e DTG das amostras de cateteres sem e com 1º, 2º, 3º e 7º reprocessamentos.

Durante o ensaio com Análise Termogravimétrica (TGA), foi evidenciado que o reprocessamento de cateteres também gera alterações nas propriedades térmicas do material, conforme pode ser observado no termograma da Figura 91.

A Tabela 2 mostra os resultados da TGA e DTG. Pode-se notar a presença de três estágios de perda de massa, temperaturas iniciais e finais de cada estágio. Percebe-se que não houve uma grande alteração nas temperaturas de perda de massa dos cateteres angiográficos, novo e com reprocessamento. Segundo Heilman (2015), os dois primeiros estágios estão relacionados à degradação do material orgânico, ou seja, referente ao material polimérico constituinte do cateter. O terceiro estágio foi observado somente nas amostras com 1º, 2º e 3º reprocessamentos e estão relacionados à degradação dos compostos inorgânicos ou materiais carbonáceos.

Como mencionado anteriormente, não foi observada uma grande alteração nas temperaturas de degradação, entre as amostras, sem e com reprocessamento, entretanto, pode-se presumir que há uma pequena diminuição na temperatura de degradação do material, quando esterilizado por plasma de peróxido de hidrogênio.

degradação em percentual de massa após a esterilização. Essa maior degradação pode ser efeito da oxidação dos cateteres fabricados a partir de poliuretano, esterilizados por plasma de peróxido de hidrogênio (OLIVEIRA, 2007).

Na Análise Termogravimétrica (TGA), foi evidenciado que o reprocessamento de cateteres também gera alterações nas propriedades térmicas do material. Em relação à massa residual dos cateteres reprocessados, notou-se uma grande diminuição, comparada ao cateter novo, indicando que há uma maior degradação em percentual de massa, após a esterilização. Essa maior degradação pode ser efeito da oxidação dos polímeros devido a esterilização por plasma de peróxido de hidrogênio;

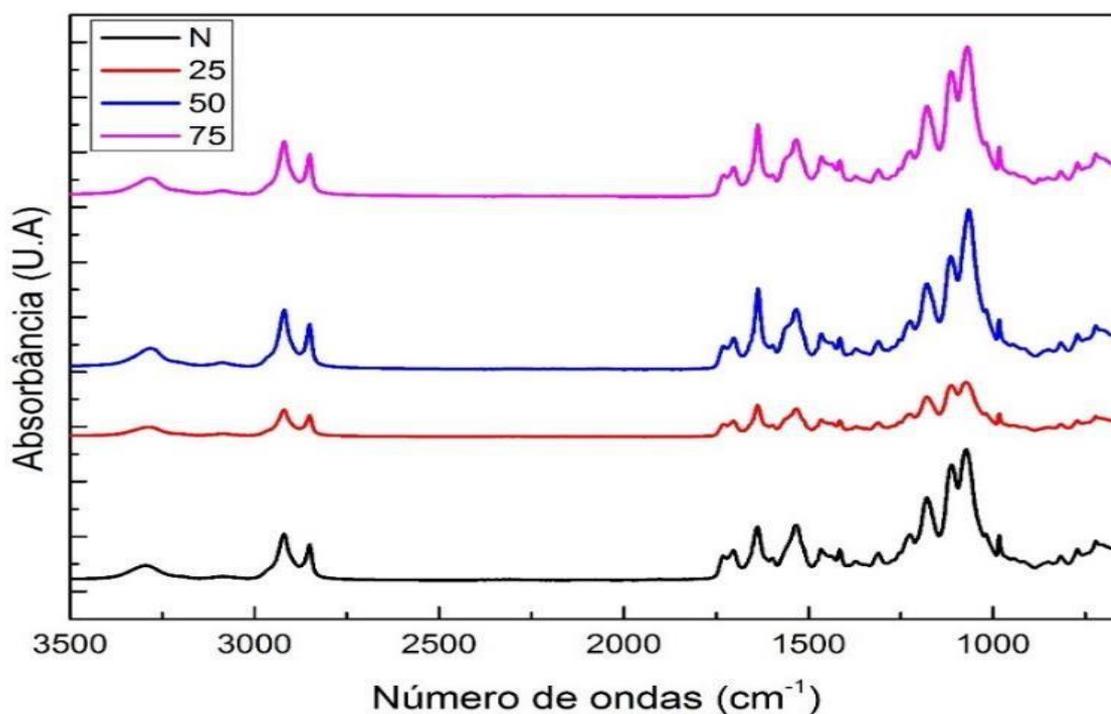
**Figura 92** - Espectro de infravermelho dos cateteres novos e irradiados nas doses de 25, 50 e 75 K Gy .

Observando a Figura 92 dos espectros de infravermelho dos cateteres novos e irradiados nas doses de 25, 50 e 75 K Gy, percebe-se que não ocorreu visualmente a formação de novas bandas. Para isso, foi calculado o índice de carbonila e realizado a análise de componentes principais (PCA), para constatar se houve uma possível alteração na estrutura química do material.

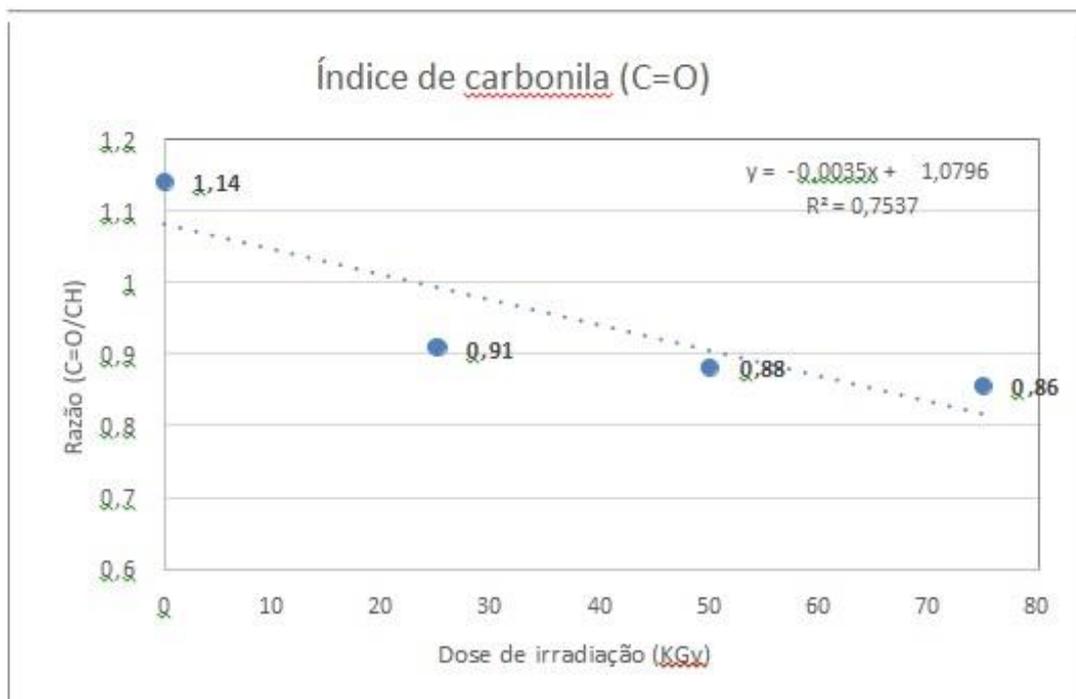
**Figura 93** - Índice de carbonila dos cateteres após a esterilização por radiação gama.

O índice de carbonila pode ser observado no gráfico da Figura 93. Nota-se que com o aumento da dose de esterilização por radiação gama acarreta na diminuição da razão de carbonila. Esse efeito pode ser devido a alteração na estrutura química do material, uma vez que a irradiação pode ocasionar na cisão ou reticulação das estruturas dos polímeros presentes no cateter. Com a diminuição da razão de carbonila ligada, pode-se sugerir que houve uma tendência para uma cisão da estrutura polimérica, entretanto, essa razão, na primeira dose de esterilização, foi mantida 79% da razão da carbonila ligada. Nas demais doses há uma discreta diminuição desse grupo químico.

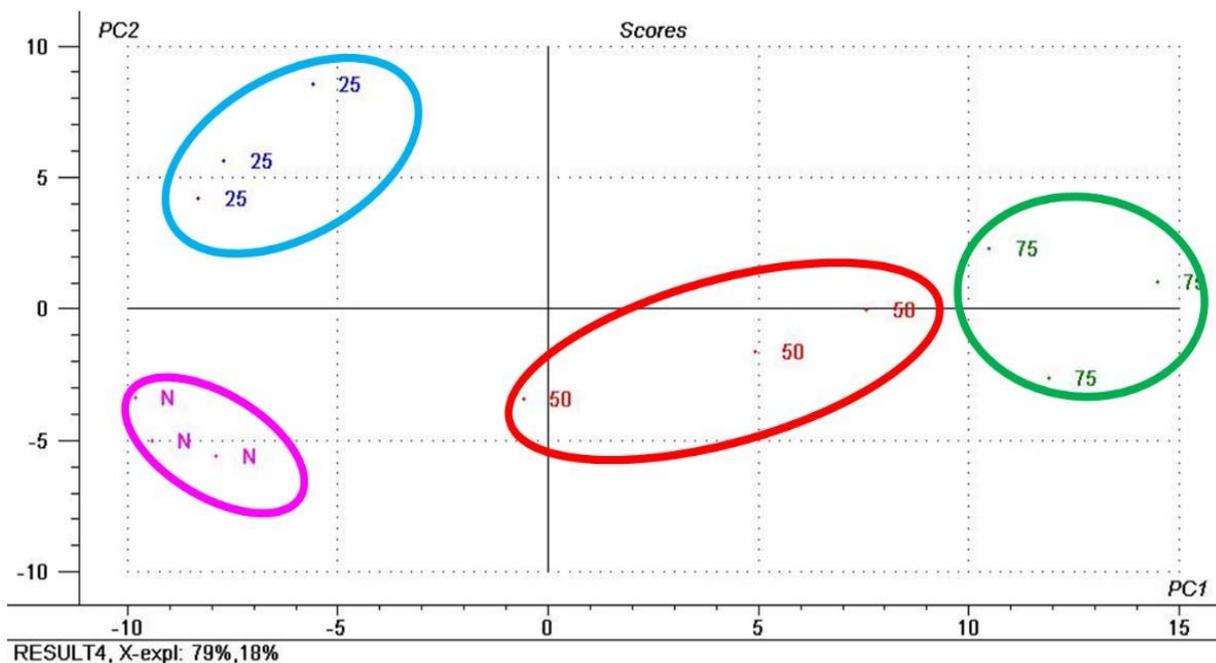
**Figura 94** - Gráficos das escores dos cateteres após a esterilização por radiação gama.

No gráfico das scores apresentado na Figura 94 pode-se observar a formação de quatro agrupamentos, referente à separação entre as doses de irradiação. Isso se deve provavelmente por uma possível alteração na estrutura do material, confirmando os resultados do índice de carbonila. Entretanto, as amostras apresentaram possivelmente uma maior resistência à degradação na dose de 25 KGy, pois ficaram mais perto do agrupamento dos cateteres sem irradiação. Sendo essa dose suficiente para esterilização de materiais plásticos, pode-se sugerir que a esterilização gama pode ser um processo mais adequado para esterilização de cateteres novos (SILVA; SILVA; AQUINO, 2014; SOUZA, 2015).

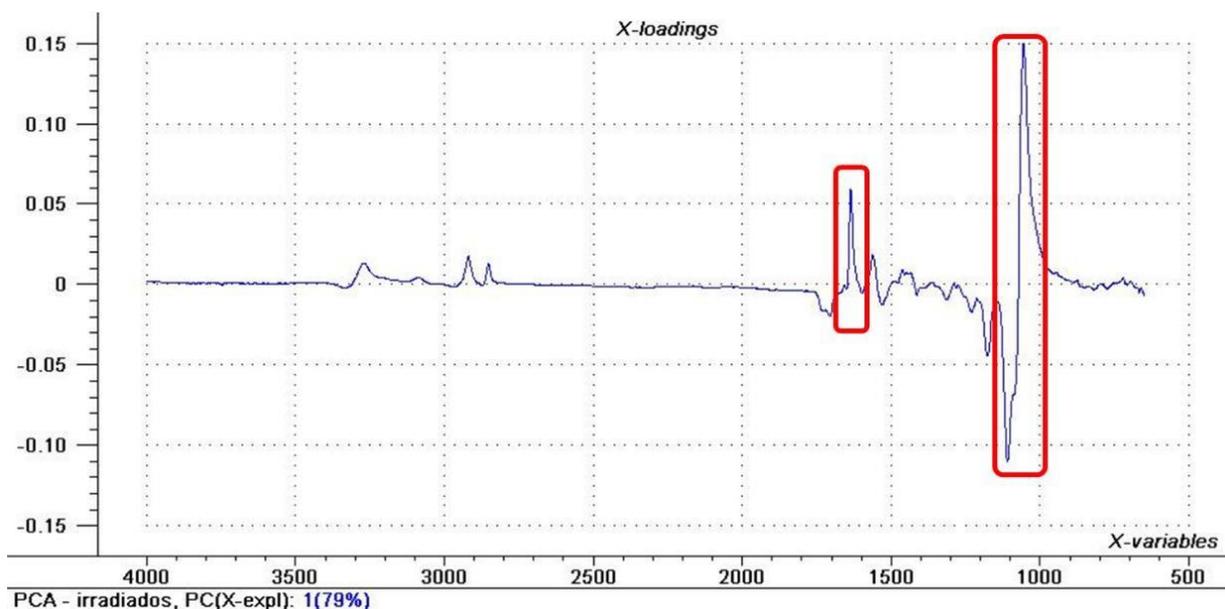
**Figura 95** - Gráfico dos loadings dos cateteres irradiados.

Devido aos grupamentos apresentarem uma separação bem distinta, foi investigado o gráfico de loadings (Figura 95) dos cateteres irradiados. Percebe-se no gráfico que as principais bandas que contribuíram para a separação dos cateteres foram da carbonila (C=O) e do grupo de éter (C-O-C) do poliuretano.
