**DIAGNÓSTICO DA EROSÃO URBANA DA CIDADE DE RECIFE, PERNAMBUCO**

Recife  
2019

Dissertação apresentada ao Programa de Pós-Graduação em Geociências da Universidade Federal de Pernambuco, como requisito parcial para a obtenção do título de Mestre em Geociências.

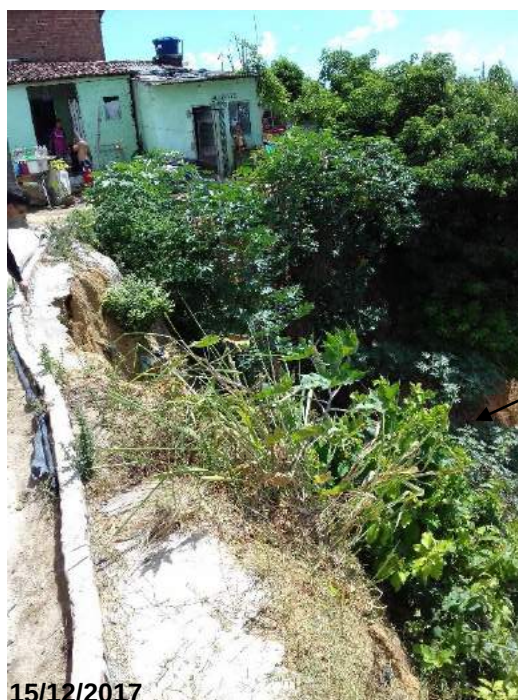
Foto 5 - Topo da encosta, Barreirão da Bomba, na localidade Alto do Pascoal, no bairro de Água Fria. Coordenadas: 290642,51/9113059,39UTM. Vegetação inadequada, árvores de grande porte causam sobrecarga de peso, facilitando o deslizamento. A carrapateira é sinal de lixo acumulado na encosta e o solo exposto também contribuem para o risco de deslizamento.

Lixo acumulado e carrapateiras

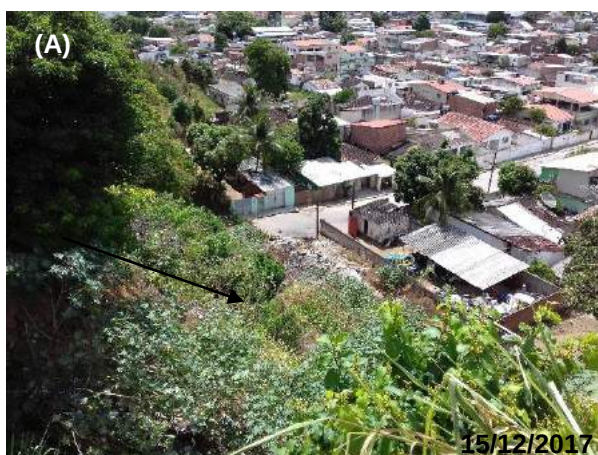
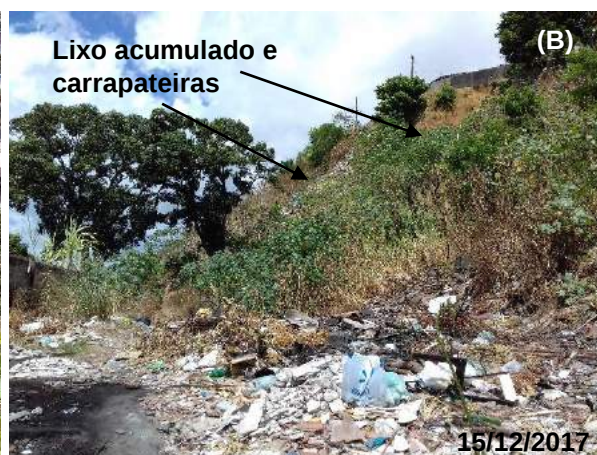
Estampa 5 - Barreirão da Bomba, na comunidade Alto do Pascoal, bairro de Água Fria. **(A)** Topo da encosta, Coordenadas: 290642,51/9113059,39UTM. **(B)** Base da encosta no bairro da Bomba do Hemetério. Coordenadas: 290724/9113006UTM. Local onde retiraram as casas.

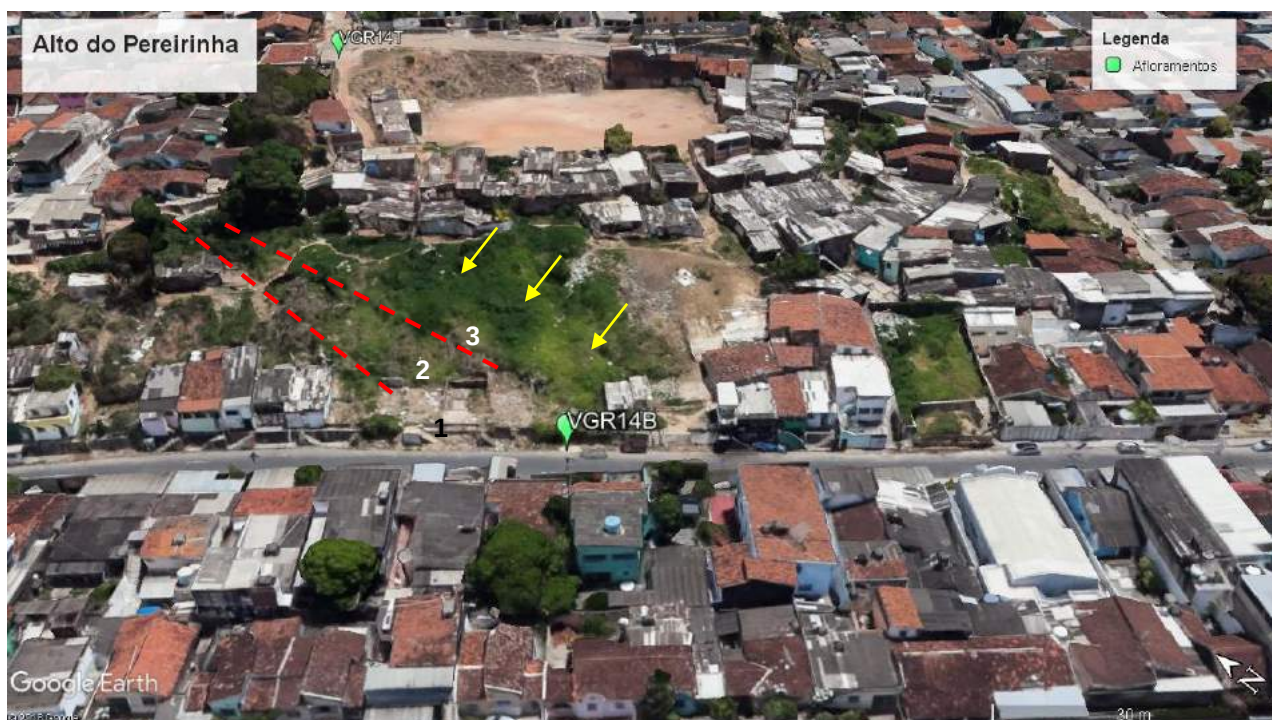
E de acordo com relato do engenheiro da Defesa Civil, na encosta ocorre uma falha, entretanto, devido a vegetação e o lixo não foi possível medir atitude e verificar o tipo de falha, mas, através da foto de satélite é possível constatar duas falhas ou fraturas indiscriminadas.

Mapa ilustrativo 3D 2 - Alto do Pereirinha, Água Fria. Coordenadas Topo: 291173/9113410UTM e Base: 291134/9113319UTM. Setas em vermelho são as falhas indiscriminadas, setas em amarelo indicam o movimento de rastejo. Os números indicam os locais das rochas da estampa 6.

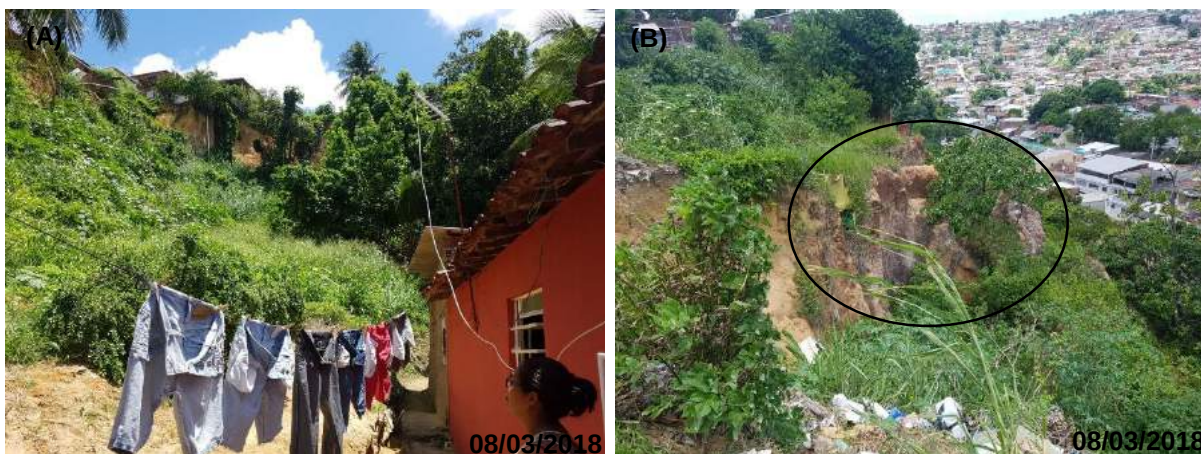
Um exemplo disso ocorre no Bairro da Lagoa Encantada, lixos e entulhos são lançados do topo da encosta, da rua João Tio Branco de Lima, e deslizam até a rua São João, na base da encosta. Soma-se a isso tudo o plantio de Árvores de grande porte, como jaqueira, na base dessa encosta. A encosta apresenta um movimento de ruptura translacional.

Estampa 9 - Barreirão da Lagoa Encantada. **(A)** Base da encosta, casa com construção irregular, vegetação com árvores de grande porte, entulhos, que causam sobrecarga e risco de deslizamento. **(B)** Topo da encosta com lixo e entulhos lançados sobre a barreira, também percebe-se o movimento de ruptura (detalhe), risco imediato de deslizamentos.

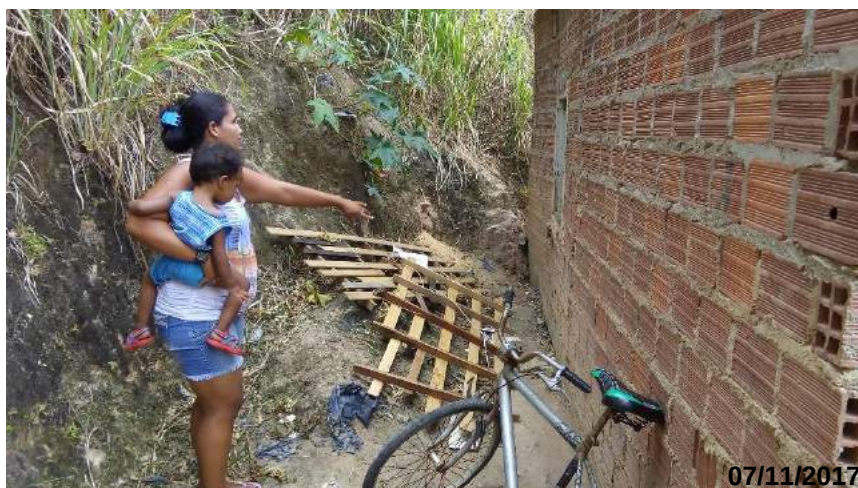
Foto 6 - Córrego do Carroceiro, 8ª Subida, Regional Nordeste. Coordenadas 287313/9117154UTM. Construção realizada no pé do talude, ponto de risco alto quando for época de chuvas.

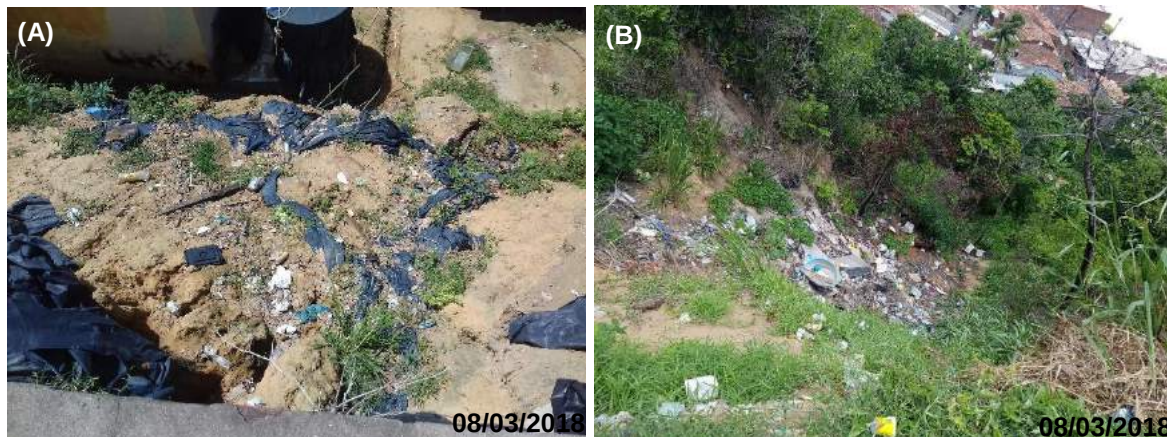
O acúmulo de lixo sobre uma encosta contribui para a saturação do solo. Sua progressiva acumulação pode levar a acidentes de deslizamento da massa de lixo, associada ou não à encosta. Quanto maior o número de pontos de concentração de lixo e maior o seu volume, maior a probabilidade de ocorrência de deslizamentos associados a esses maciços artificiais.

Estampa 13 - Pontos de lançamento de lixo. **(A)** Fotos de entulhos de construção civil, sobrecarga do solo, com risco de deslizamento para a casa de baixo. Ibura de Cima, UR-03, Regional Oeste, coordenadas: 284957/9102328UTM. **(B)** Fotos de entulhos de construção civil, lixo e vegetação que não é apropriada para encostas. Av. Doná Pereira, Jordão Baixo. Coordenadas 286272/9100092UTM.

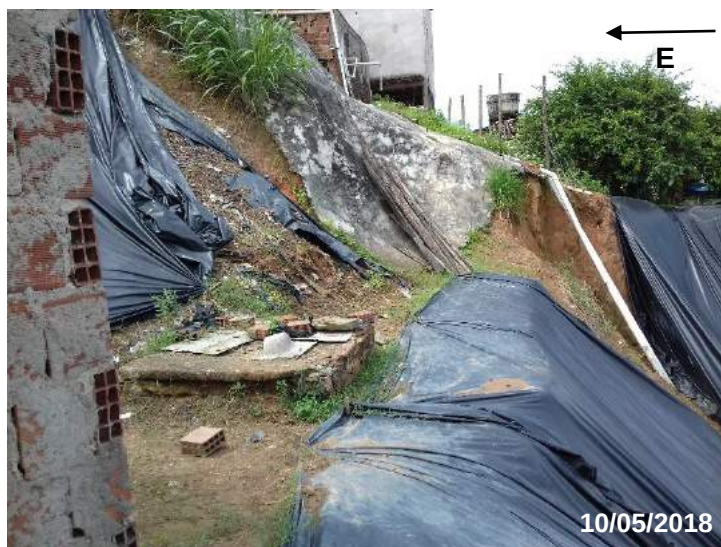
As fossas absorventes (ou sumidouros) funcionam como pontos de concentração de água, de modo que quanto mais próximas e numerosas, maior o risco de deslizamentos que trazem para as moradias próximas.

Foto 7 - Fossa na encosta. Alto da Saudade nº77, Alto José Bonifácio, Regional Noroeste. Coordenadas 289263/9113544UTM.

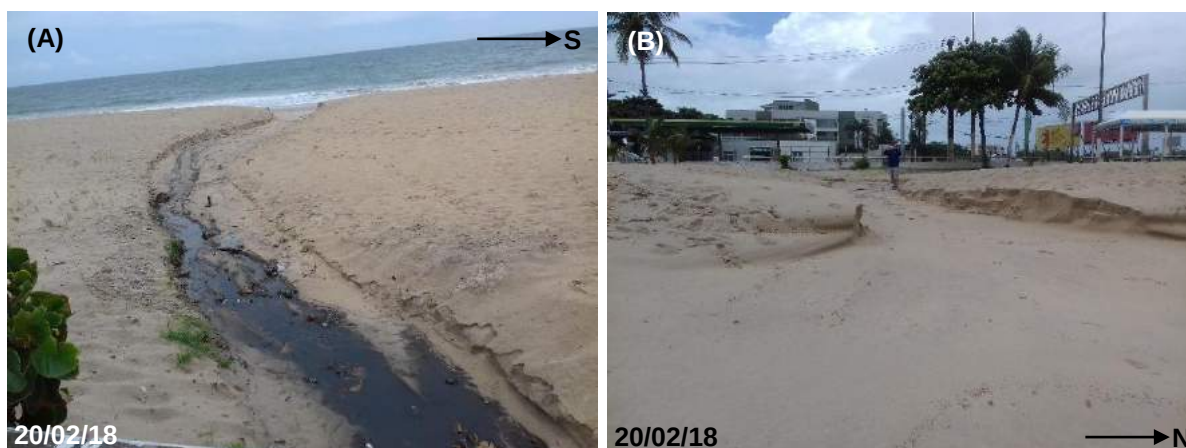
Estampa 17 - Fotos da rede de drenagem de águas pluviais, coordenadas 289630,66/9098036,51UTM, limite entre os municípios de Jaboatão dos Guararapes e Recife. A tubulação se encontra no lado de Jaboatão dos Guararapes. **(A)** Foto com a visão do calçadão em direção ao mar. **(B)** Foto com a visão da praia para o calçadão.

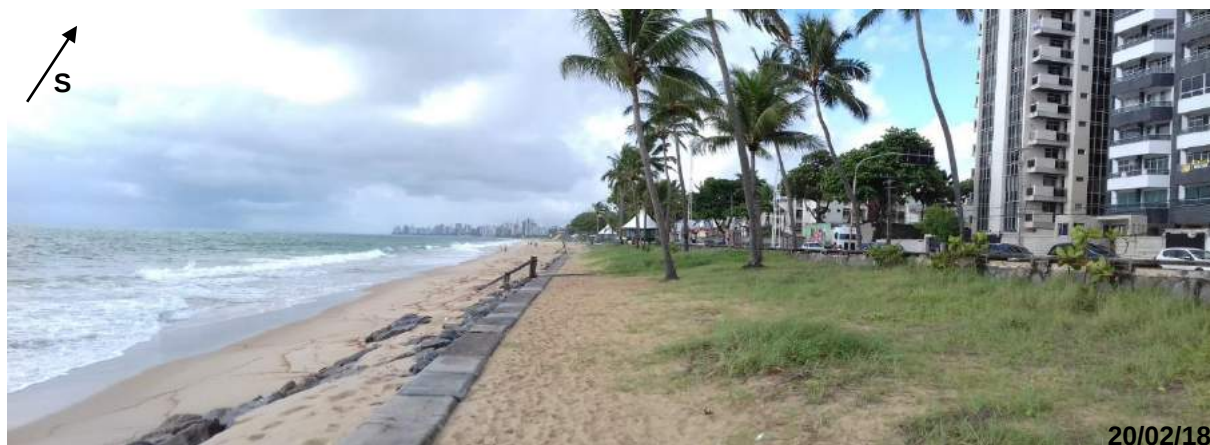
Foto 9 - Foto Panorâmica da obra de engenharia de costeira, muro e enrocamento aderente, que nesse ponto contribui para a estabilização da praia, com a deposição de sedimentos. Coordenadas 289929,99/909876UTM. Esse ponto fica próximo ao Perfil Praia 2.

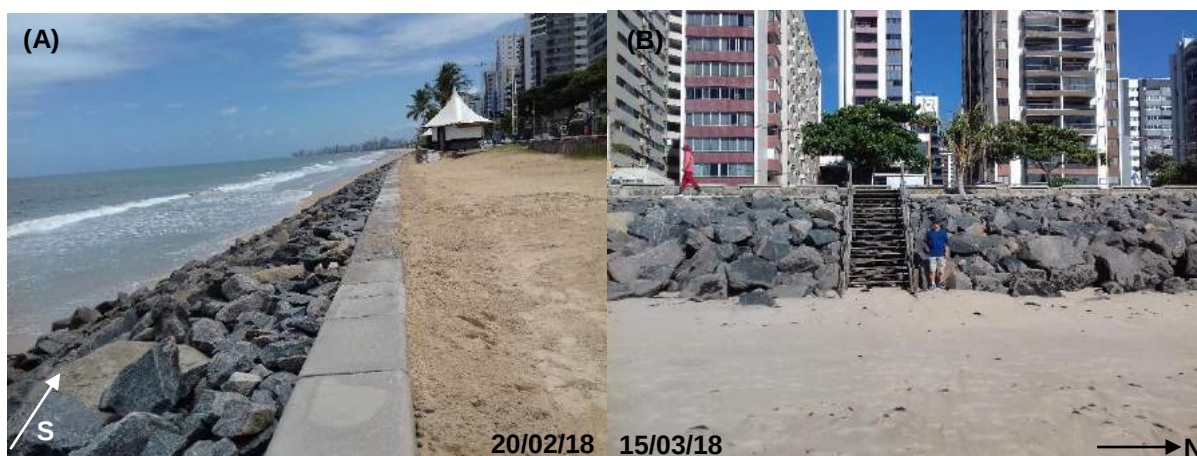
O Perfil Praia 3, localizado em frente ao Parque Dona Lindu, na Avenida Boa Viagem, é marcado pela obra costeira de muro, enrocamento aderente e pós-praia artificial. Foi estabelecido nesse local por ser o ponto mais crítico da erosão costeira de Boa Viagem, devido à ausência dos arenitos de praia (*beachrocks*).

Provavelmente, se o muro e o enrocamento seguissem a direção da escarpa de berma, medida no perfil 1, sedimentos estariam sendo depositados nesse local.

Estampa 18 - Perfil Praia 3. **(A)** Foto da lateral do Perfil Praia 3, em frente ao Parque Dona Lindu, Av. Boa Viagem, Praia de Boa Viagem, pós-praia artificial, proveniente de engorda, muro de contenção e enrocamento aderente. Não ocorre deposição de sedimentos nesse ponto. **(B)** Em frente ao Edifício Rio Araguaia, 5802, Av. Boa Viagem, Praia de Boa Viagem, próximo ao Perfil Praia 4. Nesse ponto ocorrem deposição de sedimentos sobre o enrocamento aderente e se percebe que a escada, de acesso à praia, está sendo aterrada pelo sedimento.

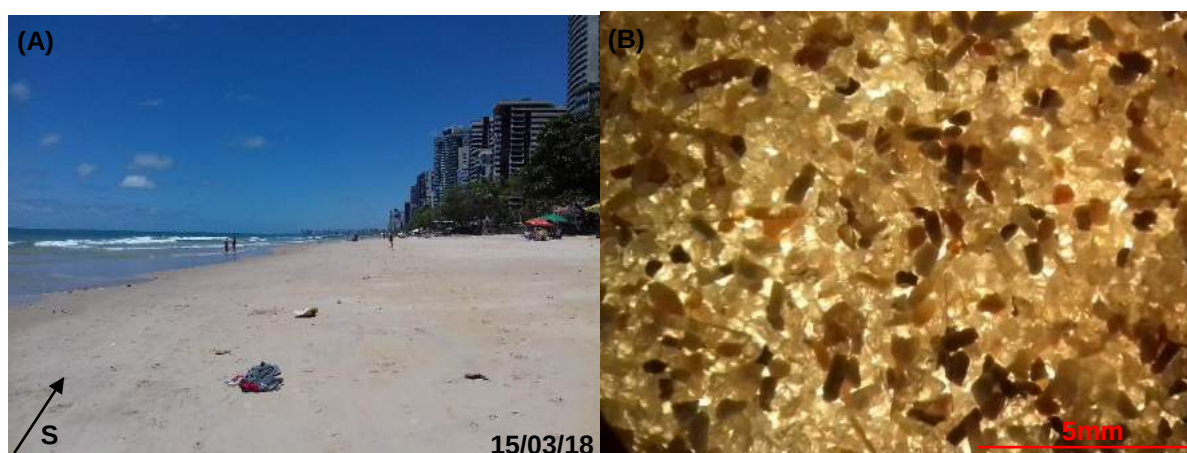
O Perfil Praia 6 é marcado pela praia se estabilizando, sazonalmente, devido a ocorrência dos arenitos de praia (*beachrocks*) que capturam dos sedimentos. Houve uma variação sedimentar negativa de  $132,86\text{m}^3/\text{m}$  em 8 meses, equivalente ao período chuvoso. Os sedimentos são de origem marinha e de areias finas com altos teores de carbonatos,  $\text{CaCO}_3$ . A ante-praia possui teor de 28,41% de  $\text{CaCO}_3$  e a praia teor de 15,40%  $\text{CaCO}_3$ . Como a areia é fina, a taxa de percolação da água na praia é menor, portanto, as correntes de refluxo são fracas para removerem os sedimentos da praia e ante-praia, dando uma impressão de praia estabilizada.

Estampa 19 - Perfil Praia 6. **(A)** Foto lateral do Perfil Praia 6, localizado em frente ao Edifício Villa Lobos, 4268, na Avenida Boa Viagem, Recife, Praia de Boa Viagem. **(B)** Foto de lupa monocular, lente 2x, Areia fina, grãos aciculares, boleados brilhantes (devido ao transporte por água) e grãos arredondados foscos (devido ao transporte eólico). Também ocorrem espículas, entre outras partículas biogênicas.

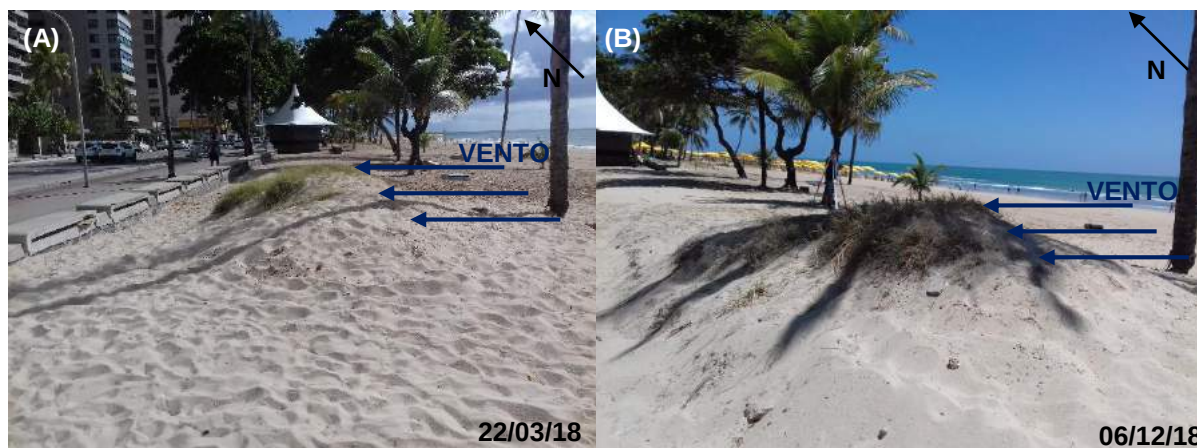
Estampa 20 - Duna que marca o início do campo de dunas, que se estende da Praia de Boa Viagem até o Polo Pina, Praia Pina. **(A)** Foto da lateral da duna, março/2018, com gramíneas no topo, e mesmo ela deformada, ainda apresenta o formato em barcana. O *pisoteamento* desestabiliza a duna. **(B)** Foto da Foto da lateral da duna, dezembro/2018, a duna perdeu volume lateral, e com a vegetação seca e escassa. A limpeza urbana da cidade de Recife, quebra as dunas para evitar que a *areia da praia* invada o calçadão e a avenida, isso é uma erosão antrópica.

O Perfil Praia 8 apresenta uma variação sedimentar negativa de  $380,0\text{m}^3/\text{m}$  no período de um ano, devido à erosão antrópica sobre a duna, causada pela passagem de comerciantes e de banhistas, o *pisoteamento* desestabiliza a duna, e também, a construção de poços artesianos clandestinos.

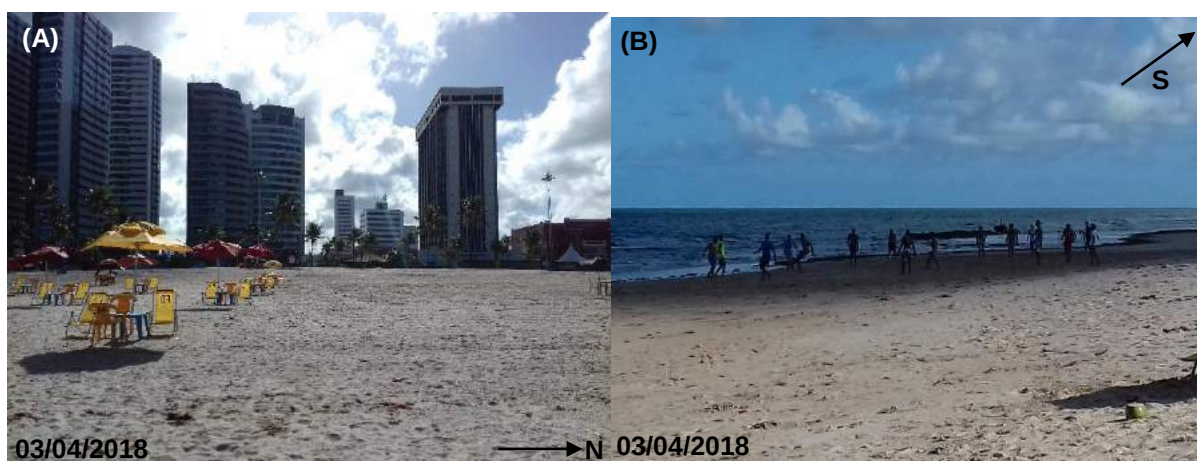
No período de oito meses a morfologia costeira do Polo Pina teve modificações, passou a ser uma área mais aplainada e teve uma variação sedimentar negativa de  $537,21\text{m}^3/\text{m}$ , ocorreu uma intervenção urbana para às festas do final do ano de 2018.

Estampa 22 - Perfil Praia 9. **(A)** Vista do aplainamento e da engorda artificial da pós-praia, para a realização dos eventos públicos. **(B)** Vista da praia, antepraia e dos arenitos de praia (*Beachrocks*).

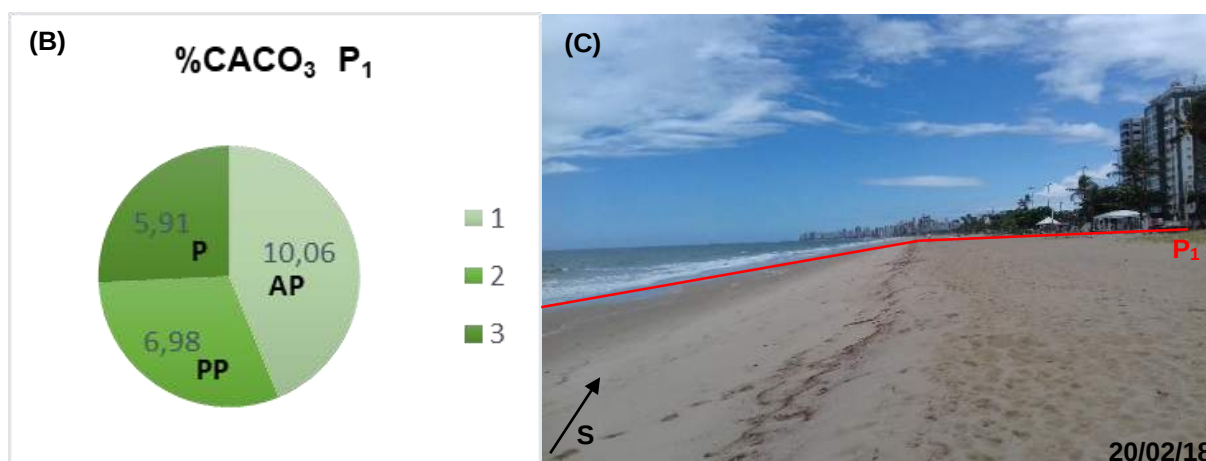
Estampa 23 - Perfil Praia 1, localizado no limite entre Jaboatão dos Guararapes e Recife, Praia de Boa Viagem, em frente ao Marco da Associação de Pesca Amadora Clube da Vara. Coordenadas 289661,81/9098063,90 UTM. **(A)** Gráfico topográfico com a variação sedimentar negativa de 212,49m<sup>3</sup>/m no período de oito meses. **(B)** Gráfico com o teor de carbonato do perfil 1, a praia possui areias carbonáticas, sendo leves, e com isso, outra contribuição para a retirada de sedimentos pelo mar, onde: PP= Pós - praia, P= Praia e AP= Antepraia. **(C)** Foto lateral do Perfil, apresentando ante praia, praia e berma, e pós-praia. A berma possui uma inclinação acentuada de 15°/115°Az, indício de praia com alta energia, consequentemente a erosão costeira.

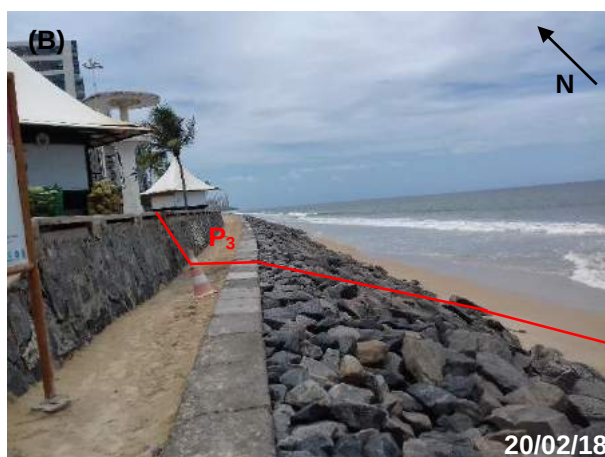
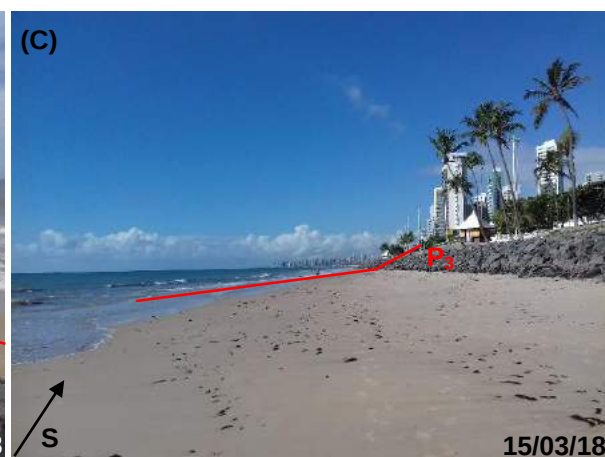
Estampa 25 - Perfil Praia 3, é marcado pelo início dos arenitos de praia (*beachrocks*) e obras de contenção da erosão costeira, muro e enrocamento aderente. Localizado em frente ao Parque Dona Lindu, na Avenida Boa Viagem, Recife, Praia de Boa Viagem. Coordenadas 290293,22/9099531,556 UTM. **(A)** Gráfico topográfico com a variação sedimentar positiva de  $107,03\text{m}^3/\text{m}$ , de 20 anos, devido as obras costeiras do enrocamento e muro feitos no período de vinte anos. **(B)** Foto lateral do perfil apresentando muro, enrocamento aderente e pequena faixa de pós – praia artificial. **(C)** Foto lateral do Perfil, mostrando a praia com inclinação forte e o enrocamento. Neste ponto ocorre o maior índice de erosão costeira da praia de Boa Viagem.

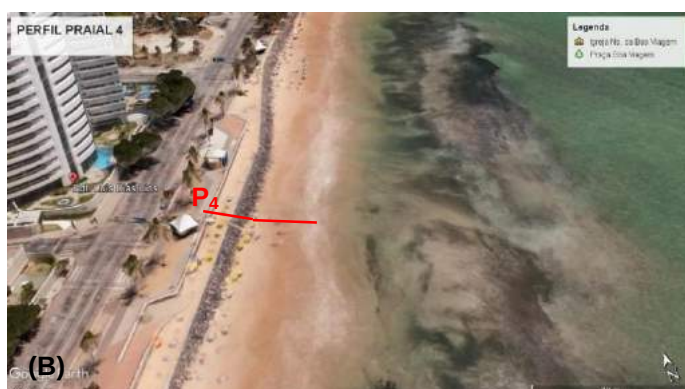
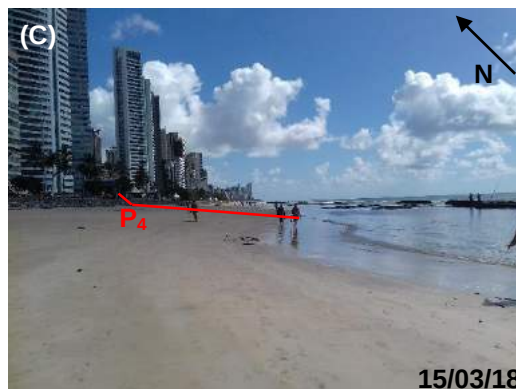
Estampa 26 - Perfil Praia 4, é marcado pelo avanço dos arenitos de praia (*beachrocks*) na antepraia e pelas obras de contenção da erosão costeira, muro e enrocamento aderente, que capturam sedimentos nesse ponto. Localizado em frente ao Edifício Luís Dias Lins, 5030, na Avenida Boa Viagem, Recife, Praia de Boa Viagem. Coordenadas 290621,531/9000463,634 UTM. **(A)** Gráfico topográfico com a variação sedimentar, negativa de  $99,47\text{m}^3/\text{m}$ , apesar das obras costeiras do enrocamento e muro feitos no período de vinte anos. **(B)** Foto de satélite do Google earth do perfil apresentando muro, enrocamento aderente e pequena faixa de pós – praia artificial. Observa-se que na frente o muro e o enrocamento mudam de direção. **(C)** Foto lateral do Perfil, mostrando a praia com inclinação forte e o enrocamento. Observa-se, na maré baixa, o avanço dos arenitos de praia na antepraia.

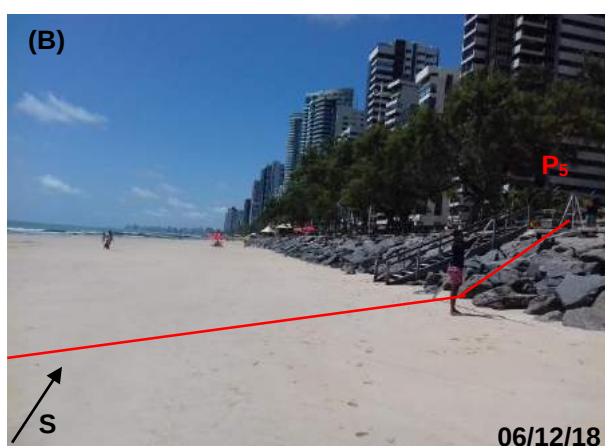
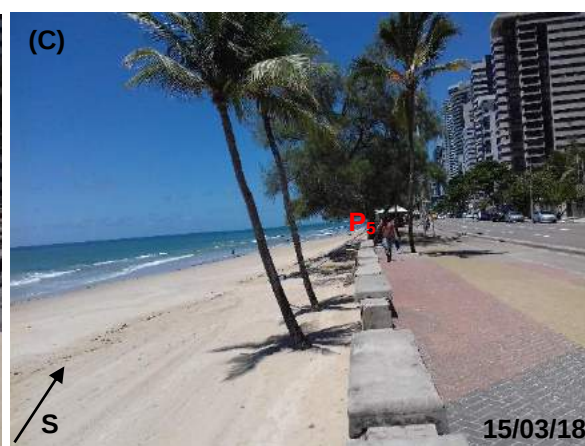
Estampa 27 - Perfil Praia 5, é marcado pelo final das obras de contenção da erosão costeira, muro e enrocamento aderente, que capturam sedimentos nesse ponto. Localizado em frente ao Edifício Castelo do Mar, 4470, na Avenida Boa Viagem, Recife, Praia de Boa Viagem. Coordenadas 290850,00/9100980,00 UTM. **(A)** Gráfico topográfico com a variação sedimentar negativa de  $109,48\text{m}^3/\text{m}$ , observada no período de oito meses. **(B)** Foto lateral do perfil apresentando enrocamento aderente e muro. Observa-se que na frente da escada há acúmulo de sedimentos. **(C)** Foto lateral do Perfil, mostrando a praia com inclinação forte e o enrocamento sendo coberto, a poucos metros de onde foi feito o perfil 5. Apesar de ter tido um volume negativo nesse período, pode-se observar nesse ponto, que a obra costeira tem funcionado acumulando sedimentos.

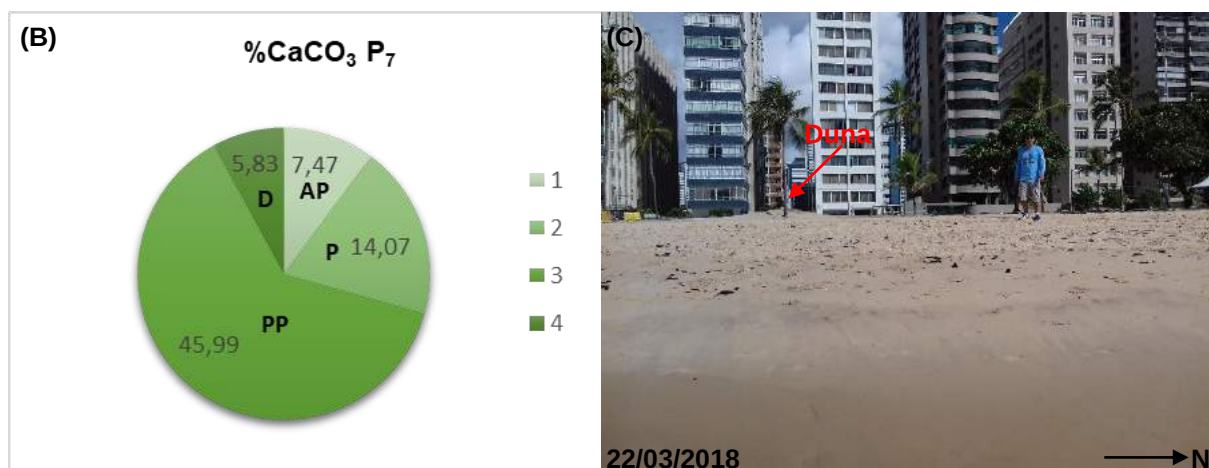
Estampa 29 - Perfil Praia 7, marcado pelo início do Campo de Dunas. Localizado em frente ao Edifício Dell Mar, 3000, na Avenida Boa Viagem, Recife, Praia de Boa Viagem. Coordenadas 291449,00/9102331,00 UTM. **(A)** Gráfico topográfico com a variação sedimentar negativa de  $269.95\text{m}^3/\text{m}$  no período de 8 meses, detalhe no topo da duna. **(B)** Gráfico com o teor de carbonato do perfil 7, a pós - praia e praia possuem altos teores de areias carbonáticas, os que as tornam leves, e com isso, a contribuição para a retirada de sedimentos pelos agentes mar e vento. A duna, também possui teores carbonáticos, pois são de origem marinha, ou seja, o vento contribui pouco na formação dela. Onde: D=Duna, PP= Pós - praia, P= Praia e AP= Antepraia. **(C)** Foto frontal do Perfil, apresentando antepraia, praia e berma, e duna. A inclinação da berma é de  $10^\circ\text{Az}/120^\circ\text{Az}$ . A duna está desfeita, ou seja, a erosão também é causada mais pela ação antrópica. O perfil mostra uma erosão na antepraia.

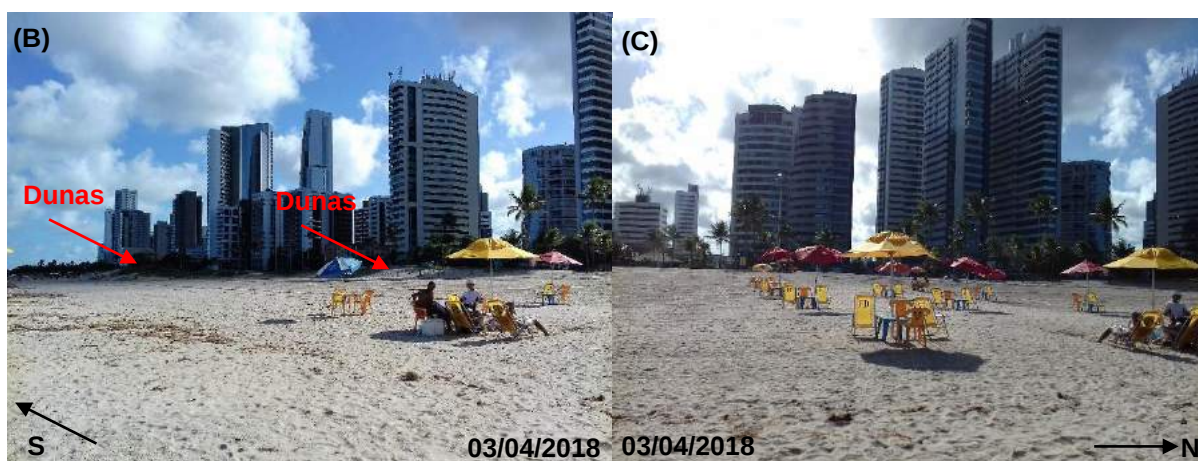
Estampa 31 - Perfil Praial 9, marcado pelo final do Campo de Dunas, devido ação antrópica, para a realização de festas e eventos populares. Localizado em frente ao Polo Pina, na Avenida Boa Viagem, Recife, Praia do Pina. Coordenadas 292618,00/9105042,00 UTM. **(A)** Gráfico topográfico com a variação sedimentar negativa de  $537,21\text{m}^3/\text{m}$  no período de 8 meses, detalhe na quebra das dunas, e na planície formada por retro escavadeiras. Esse valor negativo e o aplainamento do relevo, no início de dezembro, foi devido as festas de final de ano, que nesse local houveram. **(B)** Foto lateral do perfil mostrando as dunas que foram desfeitas para o espaço de eventos no Polo Pina. **(C)** Foto frontal do Perfil, apresentando um plato praticamente uniforme e sem distinção de praia e pós - praia. A atitude da praia é  $10^\circ\text{Az}/7^\circ/190^\circ\text{Az}$ , praia estabilizada devido engorda artificial. As dunas foram desfeitas para a construção do Polo Pina e área de festas no pós-praia.

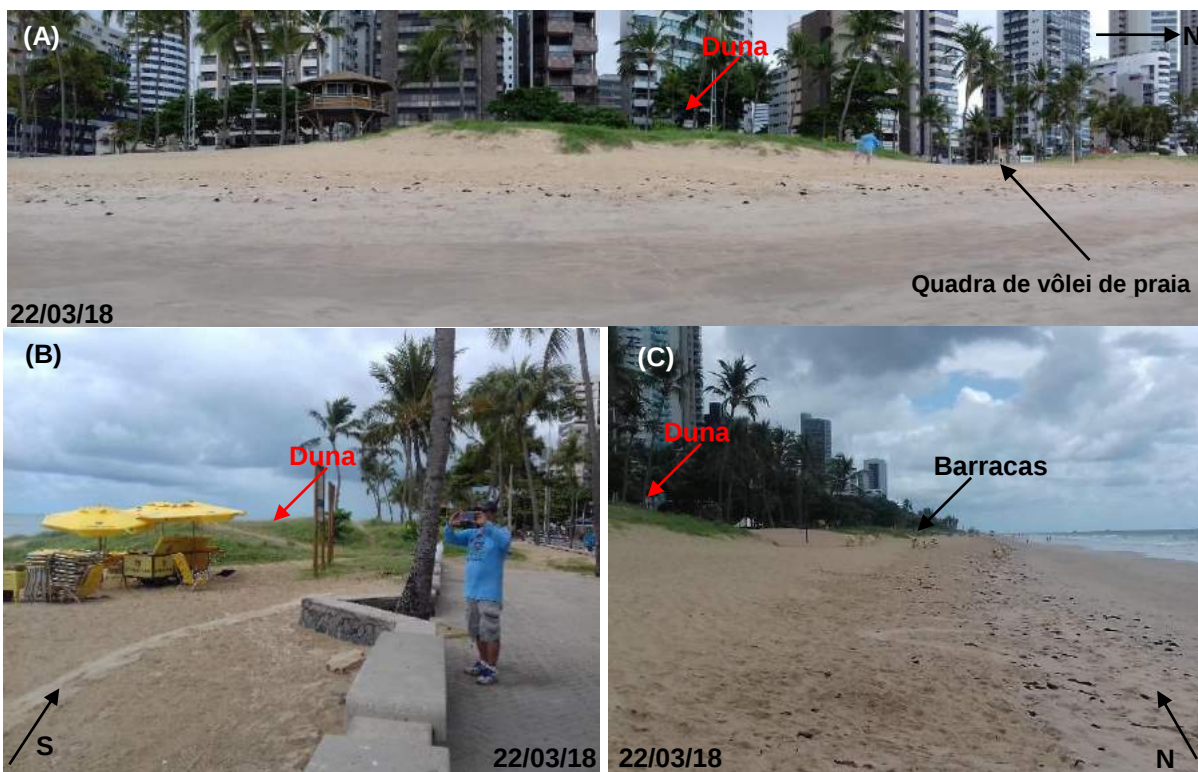
Estampa 32 - Fotos da duna localizada em frente ao Edifício Catamarã, n°2334, Av. Boa Viagem, Praia de Boa Viagem, coordenadas 291821/9102902 UTM. **(A)** Foto panorâmica da duna, vista frontal. A duna foi quebrada pela quadra de vôlei de praia. **(B)** Comerciante com as barracas que são transportadas por carro, pós-praia. **(C)** Foto, perfil da duna, berma e praia com a quadra de vôlei e barracas de praia. Vê-se também, uma inclinação acentuada da praia, indício de erosão.

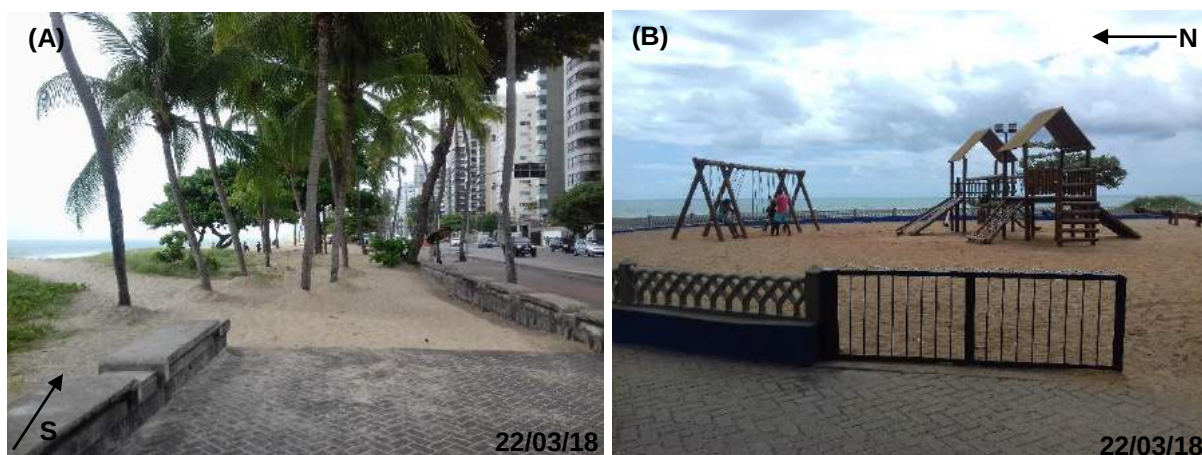
Estampa 33 - Pontos em frente ao Terceiro Jardim de Boa Viagem, Praia de Boa Viagem. **(A)** Calçadão adentrando no espaço dunar e impermeabilizando o pós-praia. Nota-se a areia passando para o calçadão e caminhos pisoteados por banhistas. **(B)** Parquinho construído em cima de uma duna.

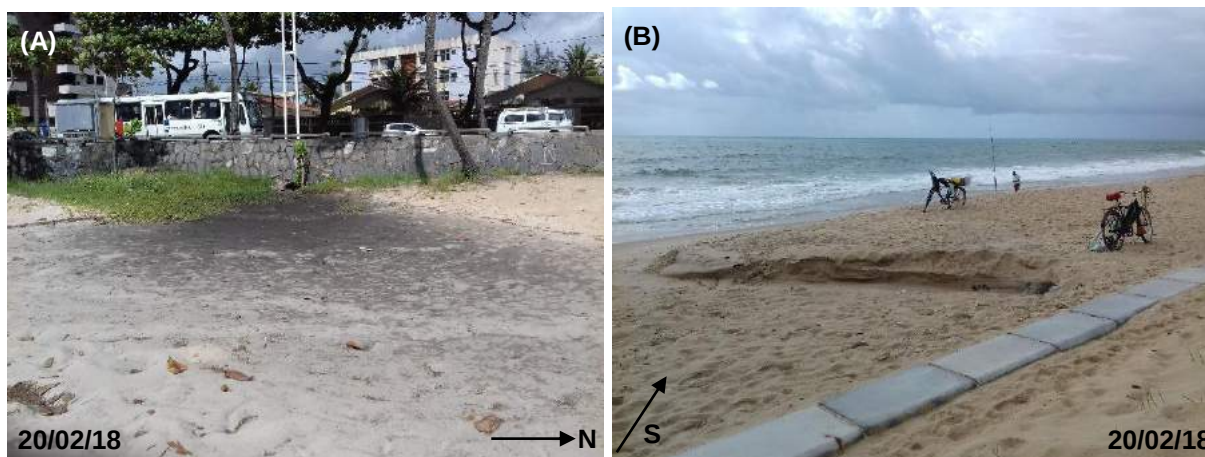
Além do risco de contaminação do solo e do mar, e de prejudicar a balneabilidade das praias, o escoamento das águas pluviais e superficiais que, ao serem direcionadas de forma errada e inapropriada, diretamente para a faixa de praia, tem provocado graves interferências no ambiente praial e, principalmente, no balanço sedimentar, aumentando o processo erosivo das praias. Isso foi observado nos Perfis 1 e 2, os quais tiveram interferência na granulometria da antepraia e praia.

Estampa 35 - Fotos de drenos de águas pluviais. **(A)** Dreno localizado em frente ao nº6986, Av. Boa Viagem, Praia de Boa Viagem. **(B)** Dreno localizado próximo ao Quiosque 59, Av. Boa Viagem, Praia de Boa Viagem. Coordenadas 289768,00/9098355,63 UTM. Esse Dreno fica próximo ao Perfil 2, e se percebe a grande quantidade de sedimentos retirados da praia, ou seja, a interferência do dreno sobre a morfodinâmica praial.
