**ESTUDO DA DEGRADAÇÃO DE FACHADAS EM ARGAMASSA COM
ACABAMENTO EM PINTURA NA CIDADE DO RECIFE**

Recife
2020

Dissertação apresentada ao Programa de Pós-Graduação em Engenharia Civil da Universidade Federal de Pernambuco, como parte dos requisitos necessários para obtenção do título de Mestre em Engenharia Civil.

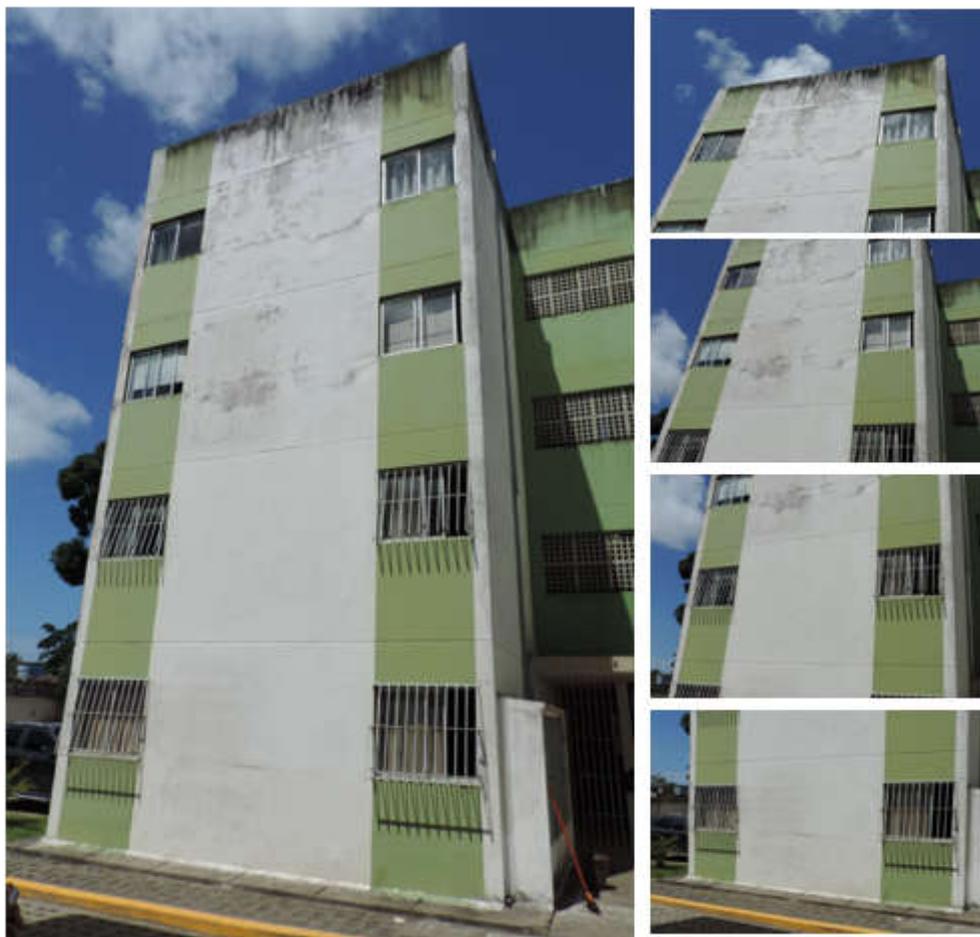
Foto 11 – Ilustração do procedimento do registro fotográfico

O registro fotográfico baseou-se na metodologia de Santos (2018), sendo as fotografias realizadas em duas etapas: uma imagem geral, que permitisse uma visão da fachada como um todo e do seu entorno, seguida por imagens contemplando enquadramentos menores da fachada com resolução e tamanho suficientes para permitir a detecção e visualização das manifestações patológicas. A Foto 11 ilustra esse procedimento.

As imagens seguiram a ordem de cima para baixo e da esquerda para a direita, contendo uma sobreposição das regiões delimitadas no planejamento realizado inicialmente. Essa sobreposição é realizada para melhor compreensão das regiões afetadas por possíveis manifestações patológicas próximas ao limite do enquadramento e para minimizar possíveis distorções apresentadas nas extremidades das fotos, conforme se percebe na Foto 11.

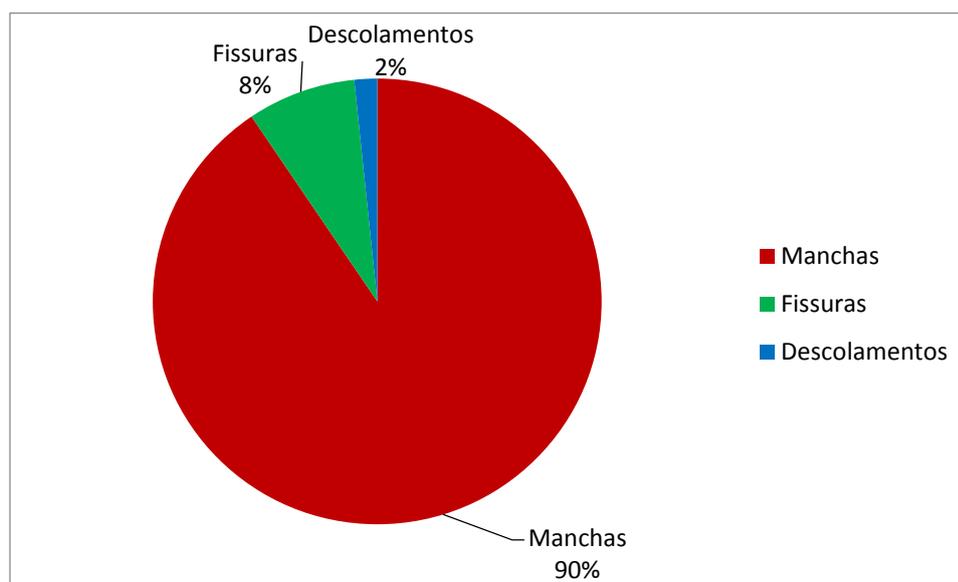
Figura 43 – Ocorrência das patologias nas amostras analisadas

Observa-se o predomínio (90%) das manchas nas amostras estudadas. Neste grupo de manifestações patológicas estão inclusos: as manchas decorrentes de alterações de cor, sujidades, eflorescências e crescimento biológico. Depois das manchas, numa ocorrência bem menor, 8 e 2 %, respectivamente, seguem as fissuras (da pintura e da argamassa) e os descolamentos (da pintura e da argamassa).

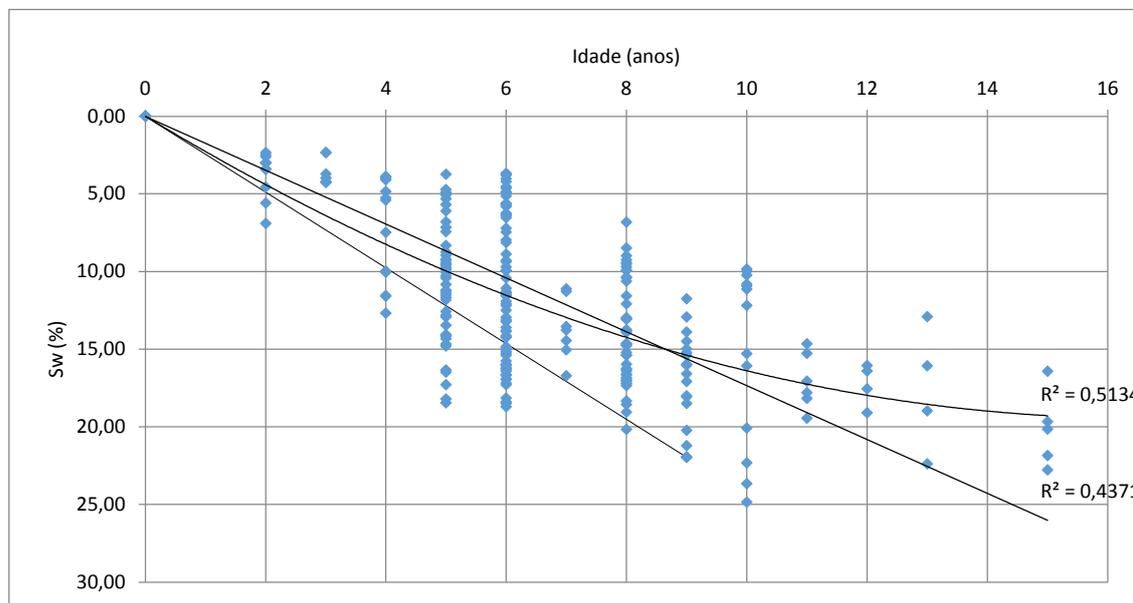
Figura 44 – Curvas de degradação (linear e polinomial) das 236 fachadas analisadas

O coeficiente de correlação (R^2), correspondente ao quadrado do coeficiente de correlação momentânea do produto de Pearson, avalia a proporção da variância dos valores de y (severidade) em relação à variância x (idade da última intervenção). Este parâmetro varia entre 0 (correlação nula) e 1 (correlação perfeita). Uma análise das curvas revela que ambas (regressão linear e polinomial de segundo grau) apresentam valores de R^2 moderados (R^2 de 0.44 e 0.51, respectivamente), sendo que a curva polinomial é a que melhor corresponde ao padrão de degradação da amostra estudada. Neste caso, a variabilidade da degradação (variável dependente) é explicada a 51% pelo modelo, ou seja, 51% da variabilidade de y (degradação) é explicada por x (idade da última intervenção) e 49% deve-se a outros fatores.

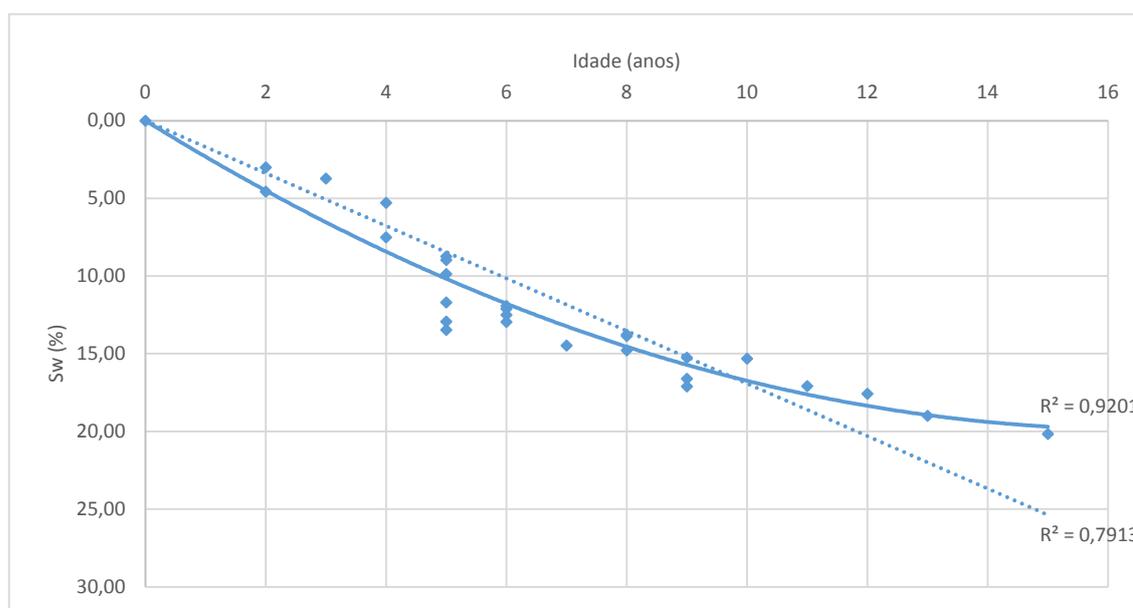
Figura 45 - Curvas de degradação (linear e polinomial) dos 28 edifícios analisados

As curvas de degradação dos edifícios apresentam o mesmo comportamento das curvas de degradação das fachadas: a degradação aumenta com o aumento da idade, forma côncava e a curva polinomial representa melhor a degradação que a curva linear. A variabilidade da degradação (variável dependente) é explicada 92% pelo modelo polinomial, ou seja, 92% da variabilidade de y (degradação) é explicada por x (idade da última intervenção) e 8% deve-se a outros fatores.

Percebe-se que a análise da degradação por edifícios apresenta uma dispersão bem menor que a análise por fachadas. Isto se deve ao fato que na análise por edifícios é eliminada a variabilidade da degradação das fachadas de um mesmo edifício.

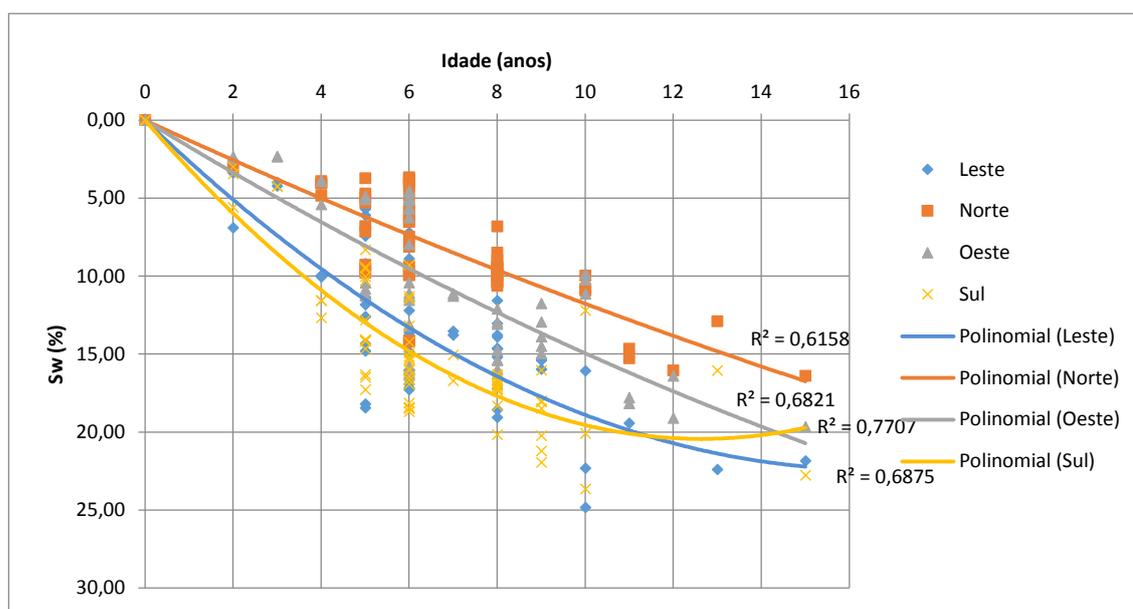
Figura 46 – Curvas de degradação das fachadas analisadas em função da orientação

Como se pode observar, as curvas apresentaram correlações moderadas e o potencial de degradação cresce na seguinte ordem: norte, oeste, leste e sul. Isto está de acordo com o discutido no item 5.2.1, caracterização da região estudada. As fachadas de orientação sul e leste são as mais degradadas em função da orientação predominante dos ventos sudeste, que consequentemente é a orientação da chuva dirigida. Além disso, na localização do Recife, Hemisfério Sul, as fachadas de orientação sul só recebem incidência de raios solares durante três meses do ano, estando sombreadas durante os outros nove meses, incluso neste período o inverno. Isto favorece a manutenção de um ambiente sempre úmido, o que propicia a proliferação de microorganismos que provocam o manchamento das fachadas, e consequentemente uma maior degradação. Esta orientação da incidência dos raios solares também é responsável pela menor degradação das fachadas norte.

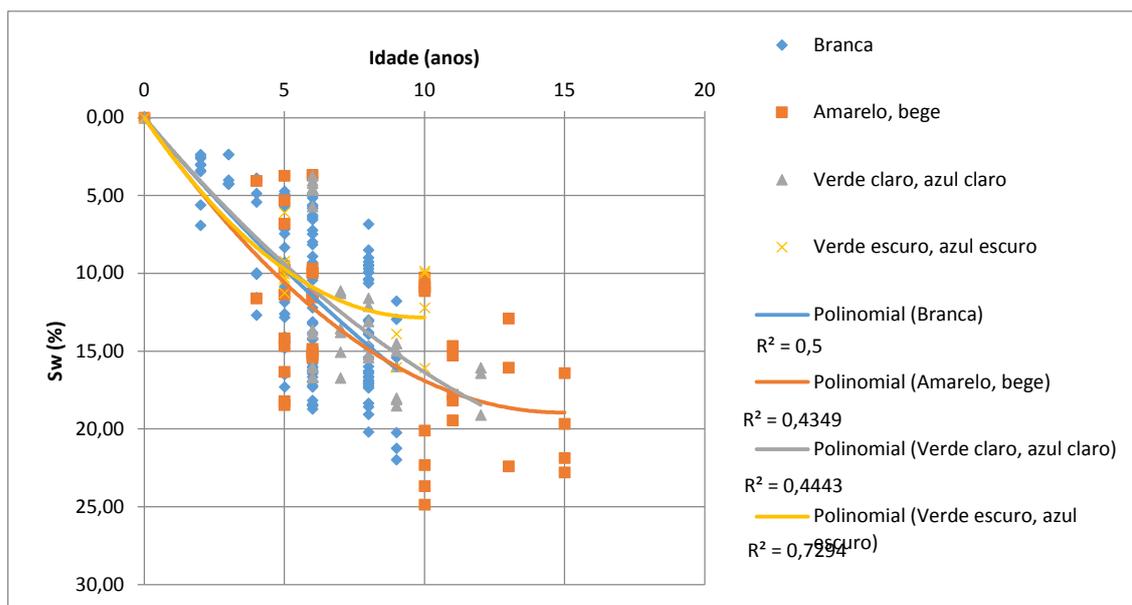
Figura 47 – Curvas de degradação das fachadas analisadas em função da cor

Com relação à cor, não foi possível estabelecer padrões de degradações bem distintos. Chai (2011), analisando estas 4 categorias, também obteve resultados inconclusivos, com as curvas se cruzando e se sobrepondo na maioria de sua extensão. Um dos fatores que pode ter contribuído para isto foi a distribuição não homogênea das amostras.

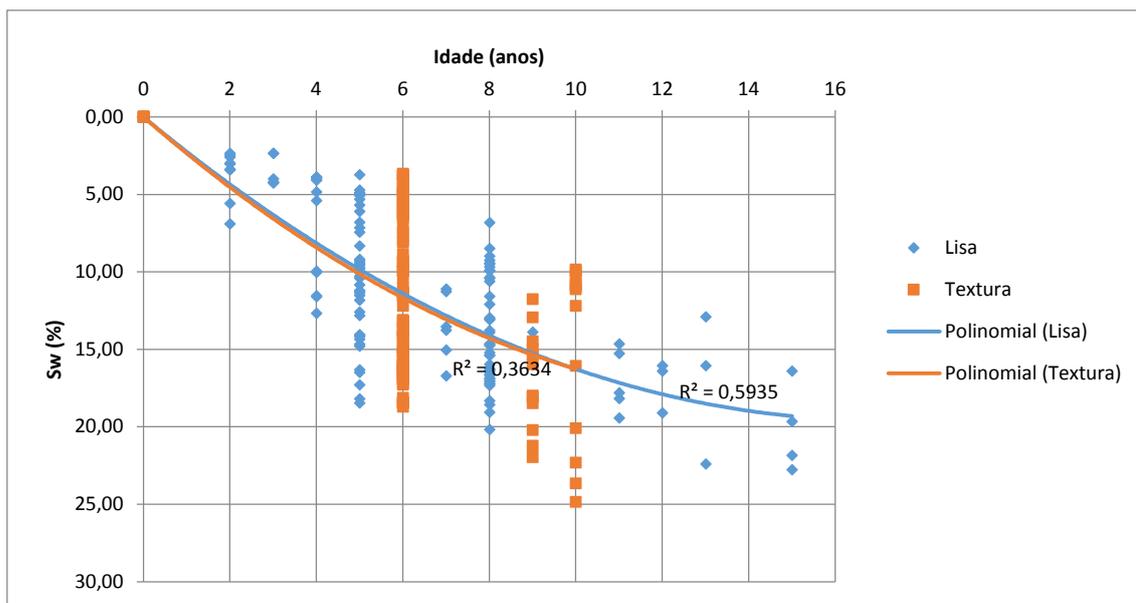
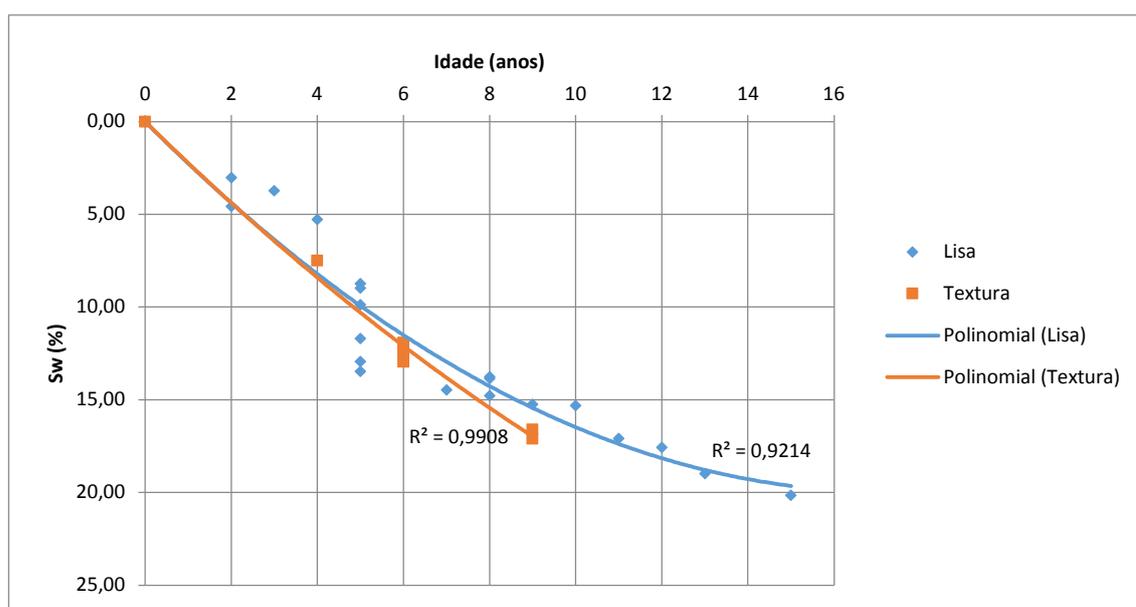
Figura 48 - Curvas de degradação das fachadas em função da textura

As curvas de degradação em função das fachadas apresentaram uma baixa correlação, não sendo possível distinguir os padrões de degradação. Quando se analisa as curvas dos edifícios, onde a variabilidade das fachadas de um mesmo edifício é eliminada, a correlação melhora consideravelmente. Nas curvas dos edifícios, os de textura rugosa apresentaram uma maior tendência à degradação que as lisas a partir de cinco anos de idade, contrariando os resultados obtidos por Chai (2011).

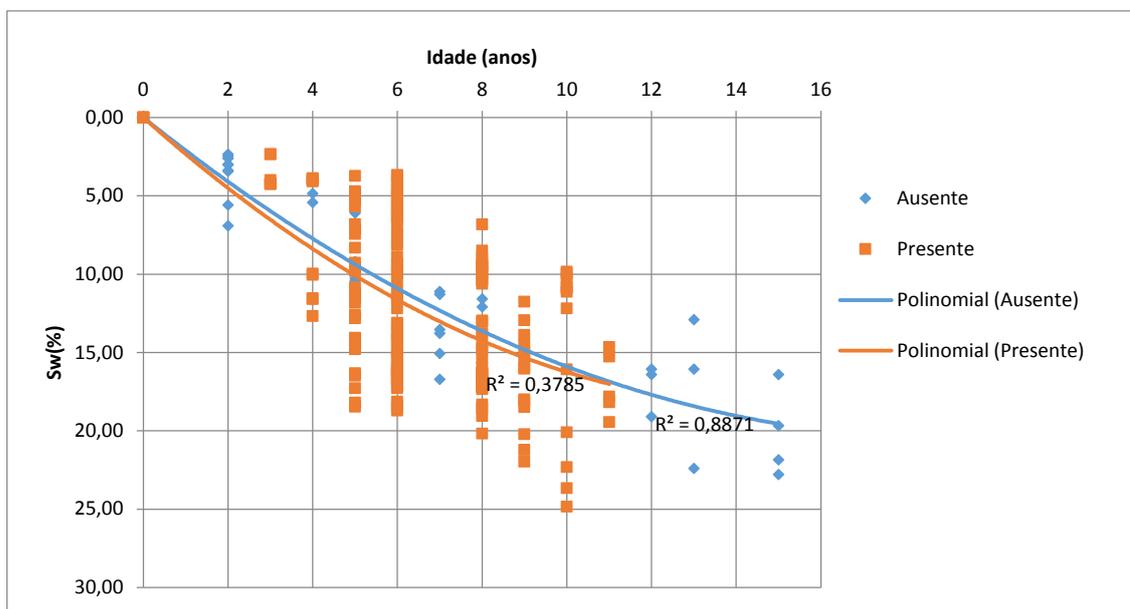
Figura 50 - Curvas de degradação das fachadas em função da presença de detalhes construtivos

Na análise das curvas não foi possível observar distinção clara entre os padrões de degradação. A curva das fachadas que possuíam frisos, embora representasse a maior parte das amostras (83%), apresentou uma baixa correlação (0,387). Enquanto a curva das fachadas

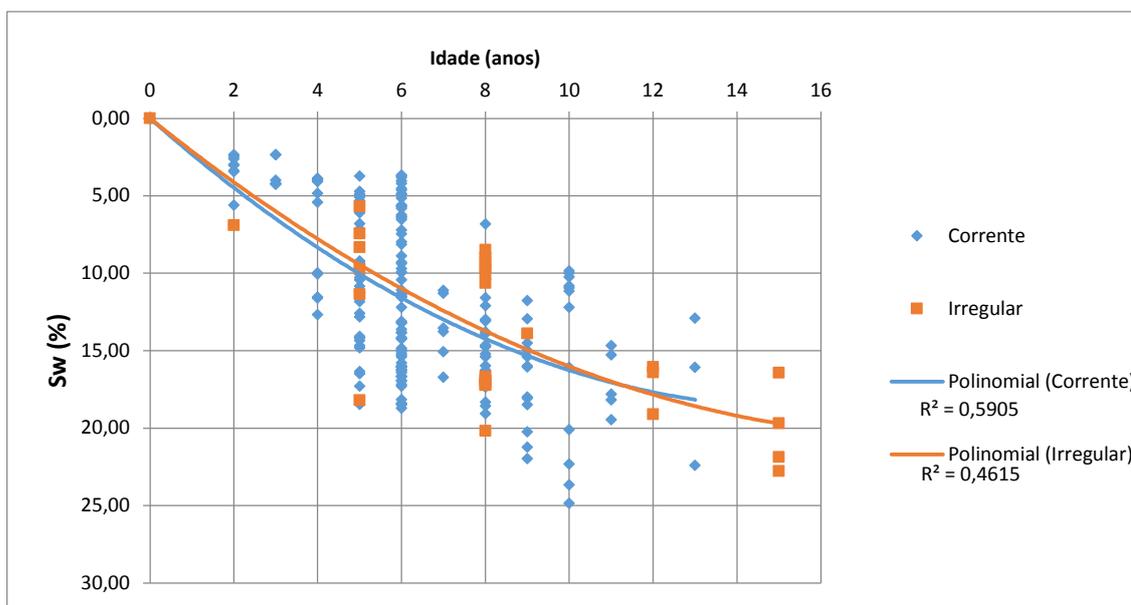
Figura 51 - Curvas de degradação das fachadas em função da geometria

Com relação à geometria das fachadas, não foi possível observar distinção clara entre os padrões de degradação, as curvas apresentaram correlações baixas e se cruzam próximo ao

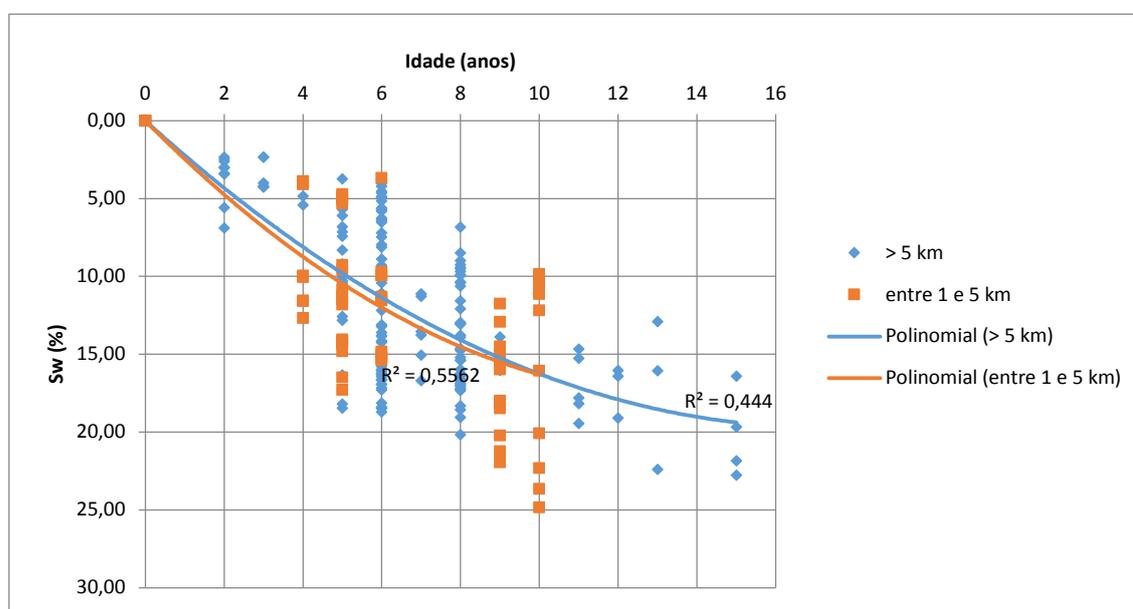
Figura 52 - Curvas de degradação das fachadas em função da distância do mar

Nas curvas das fachadas e nas curvas dos edifícios percebe-se uma leve tendência das amostras situadas a mais de 5 km do mar apresentarem uma degradação menor que as situadas entre 1 e 5 km, embora as curvas se cruzem por volta dos 10 anos. As curvas dos edifícios

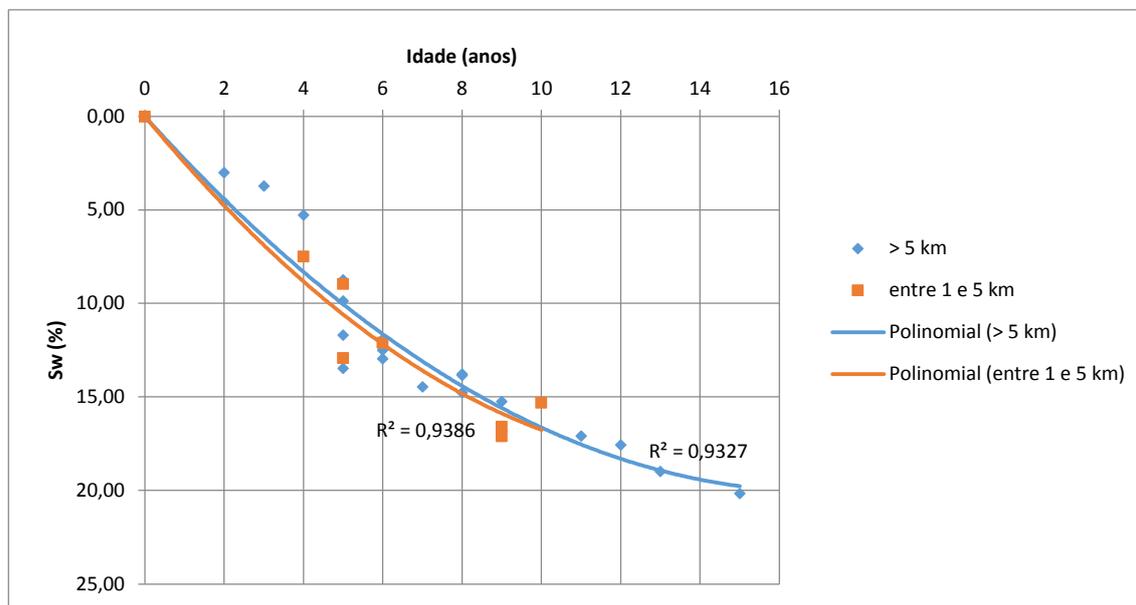
Figura 53 - Curvas de degradação dos edifícios em função da distância do mar

Este resultado está em acordo com o esperado e com os resultados de Chai (2011), pois quanto mais próximo a edificação está do mar, mais ela sofrerá a influência dos agentes de degradação relacionados ao mar: umidade e névoa salina.

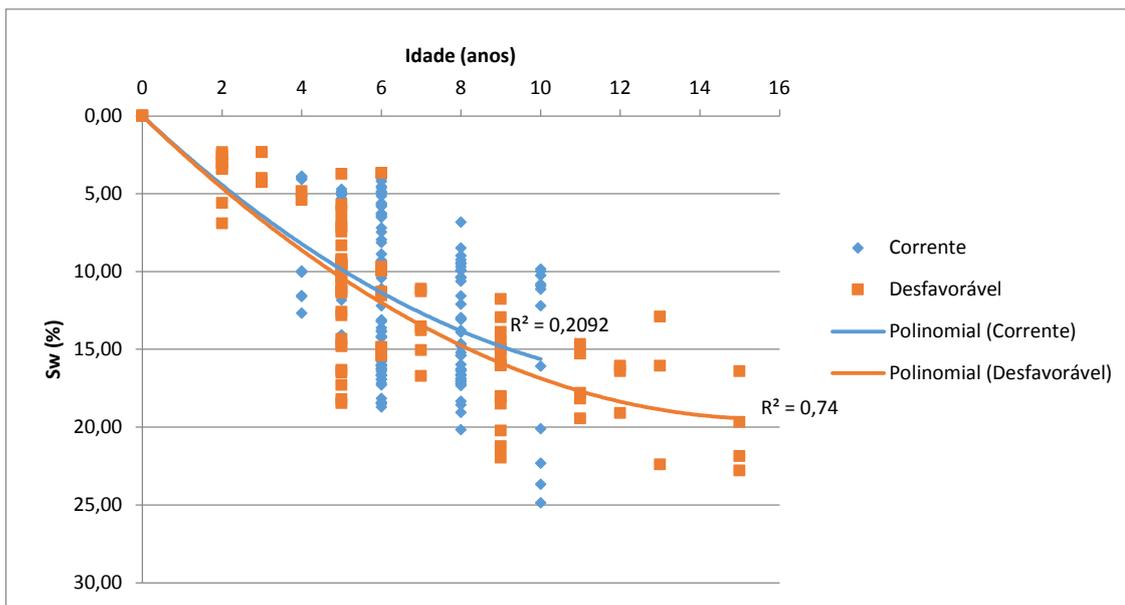
Figura 54 - Curvas de degradação das fachadas em função da proximidade de fontes poluentes

Nas curvas das fachadas, Figura 54, embora a amostra estivesse distribuída de forma homogênea, a curva das fachadas correntes apresentou uma baixa correlação ($R^2=0,21$). Nas curvas dos edifícios, embora apresentem fortes correlações, não é possível observar uma distinção clara entre os padrões de degradação. Contudo, em ambos os casos, percebe-se uma leve tendência das amostras de localização desfavorável apresentar, como esperado, uma susceptibilidade maior à degradação.

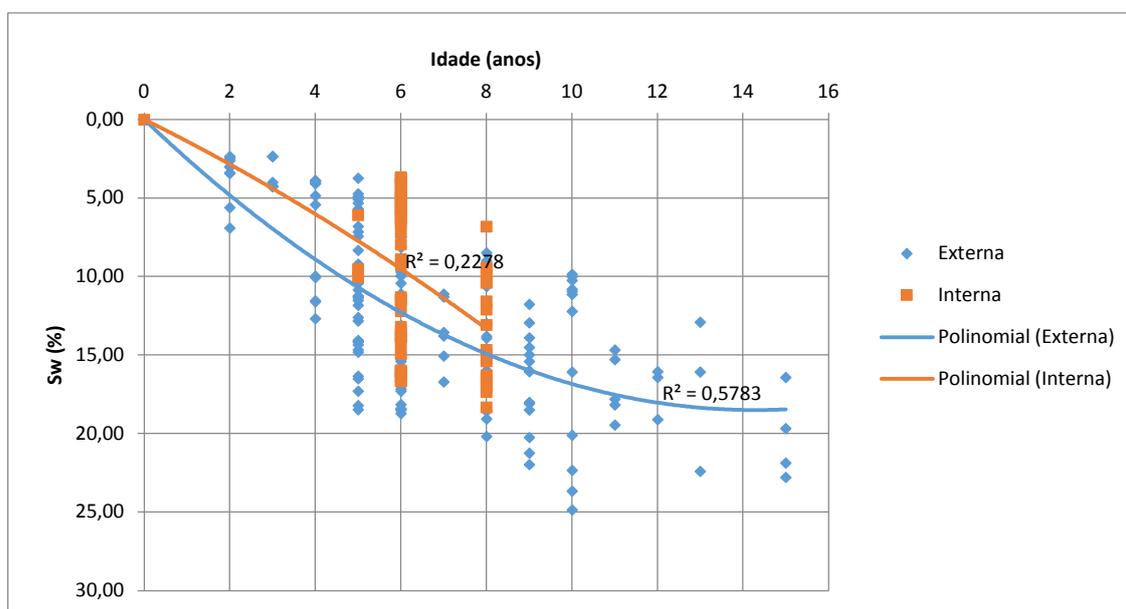
Figura 56 - Curvas de degradação das fachadas em função da influência da ação vento-chuva

As curvas deste parâmetro apresentaram baixa correlação, não sendo possível uma distinção clara entre os padrões de degradação, embora se perceba uma tendência das fachadas internas apresentarem uma menor degradação, pois estão mais protegidas da ação dos agentes climáticos. Um dos fatores que pode ter contribuído para isto foi a distribuição não homogênea das amostras (75/25).

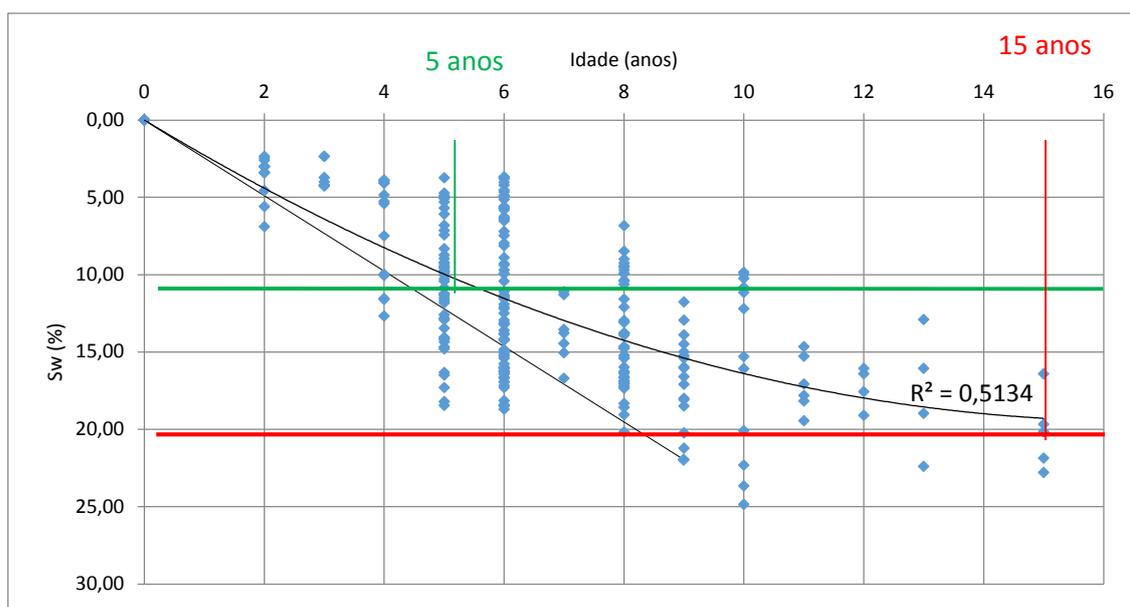
Figura 57 – Curvas de degradação (regressão polinomial) das 236 fachadas analisadas

As curvas de degradação com regressão polinomial das 236 fachadas e dos 28 edifícios analisados estão apresentadas nas Figuras 57 e 58, respectivamente. Adotou-se o fim da vida útil quando o índice de degradação atinge o valor de 20% conforme proposto por Chai (2011). Dessa forma, a vida útil do sistema atinge seu fim aos 15 anos, seja analisando a curva de degradação das fachadas, seja analisando a curva de degradação dos edifícios.

Analisando a curva de degradação das fachadas e dos edifícios, Figuras 57 e 58, verifica-se que o fim da vida útil estética ocorre por volta dos 5 anos. Analisando as curvas em função da orientação cardeal, Figura 59, o fim da vida útil estética ocorre: entre 3 e 4 anos para a

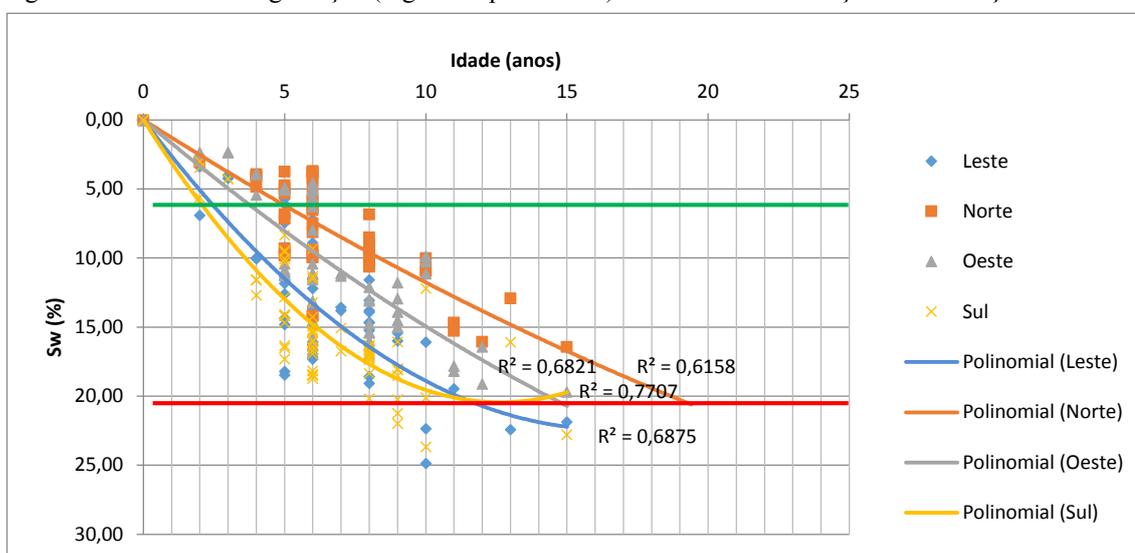
Figura 59 - Curvas de degradação (regressão polinomial) das fachadas em função da orientação cardinal

As curvas de degradação em função da orientação cardinal das fachadas, o único dos parâmetros analisados que mostrou uma distinção clara entres os padrões de degradação, está apresentada na Figura 59. Considerando o fim da vida útil quando o índice de degradação atinge 20 %, o fim da vida útil ocorre: por volta dos 10 anos para a orientação sul, por volta dos 11 para a leste, por volta dos 14 para oeste e por volta dos 19 para a orientação norte.

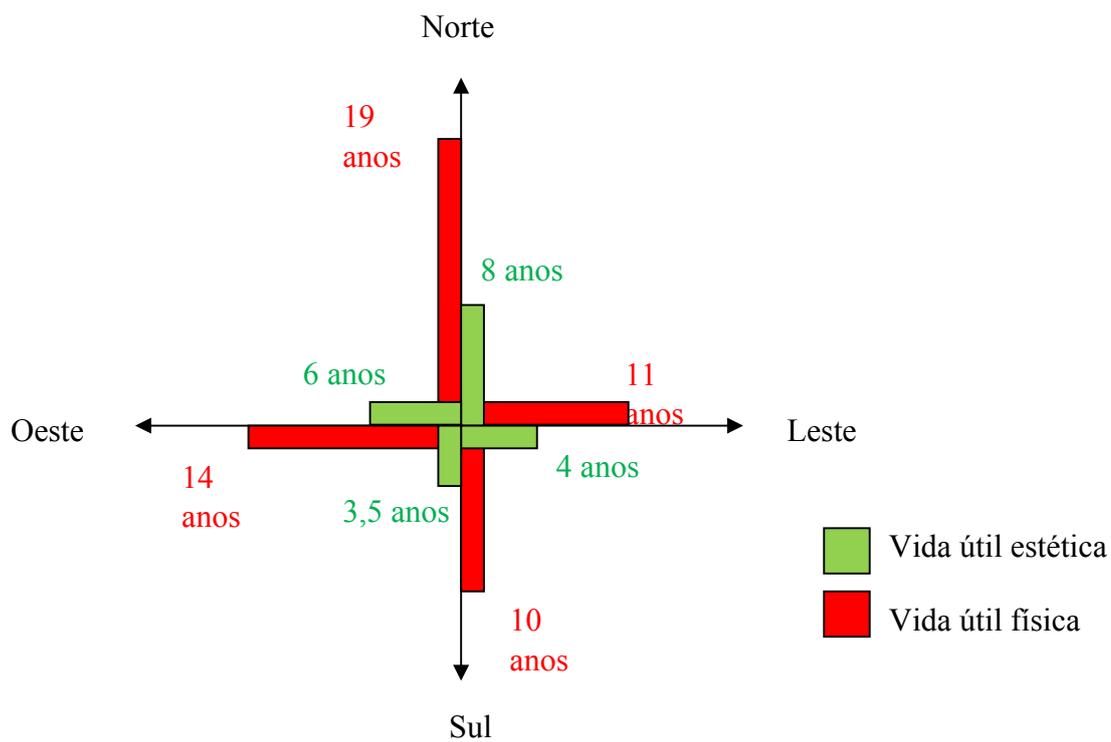
Figura 60 – “A cruz da vida útil”: vidas úteis em função da orientação cardeal

A Figura 60, intitulada de “A cruz da vida útil”, apresenta um resumo das conclusões obtidas sobre a estimativa de vida útil em função da orientação cardinal das fachadas e com base nos resultados obtidos neste trabalho.
