COMPORTAMENTO E PROJETO DE PONTES ESTAIADAS  
ESTUDO DE CASO  
A PONTE SOBRE O RIO KWANZA

GUILHERME JOSÉ BANDEIRA JOVINO MARQUES

Monografia apresentada como requisito  
parcial para a conclusão do curso de  
Graduação em Engenharia Civil da  
Universidade Federal de Pernambuco.

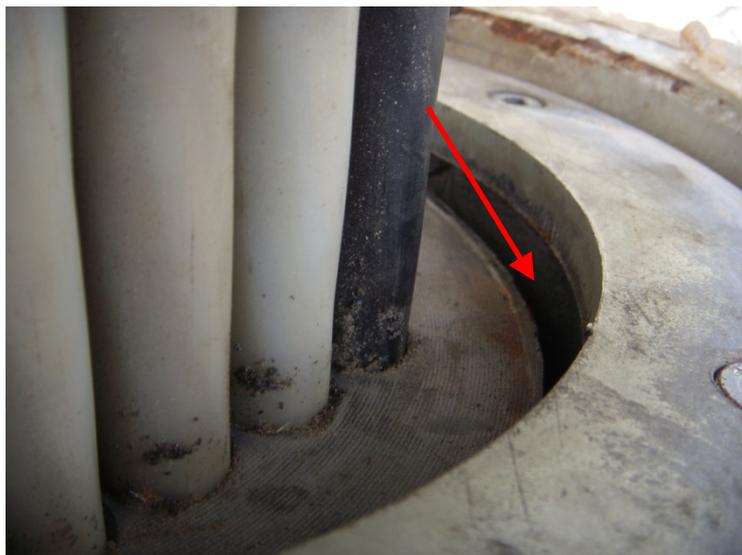
- A parte central do amortecedor não se encontra em contacto a borracha num dos lados (comprimido do lado de montante)

- Verifica-se a existência de 3 parafusos partidos do lado de Montante.
- É perfeitamente visível a movimentação dos tirantes relativamente ao eixo do tubo de protecção sempre que se verifica a passagem de veículos pesados.
- Procedeu-se à desmontagem dos parafusos de ligação Manga de protecção/Tubo anti-vandalismo.

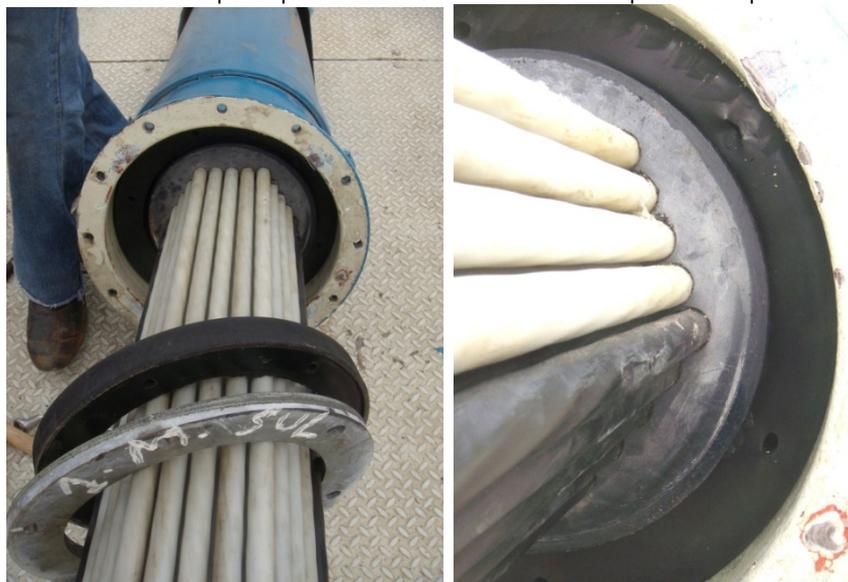
- O elemento central do amortecedor encontrava-se muito preso aos cabos pelo que não foi possível a sua remoção para o exterior do tubo de protecção e consequentemente impedindo a remoção do anel metálico posterior. No entanto foi possível verificar que o elemento central não apresentava sinais de desgaste excessivo ou deformações (avalização). Na imagem seguinte é possível visualizar o desvio dos cabos relativamente ao tubo de protecção (espaço livre: 7cm) .

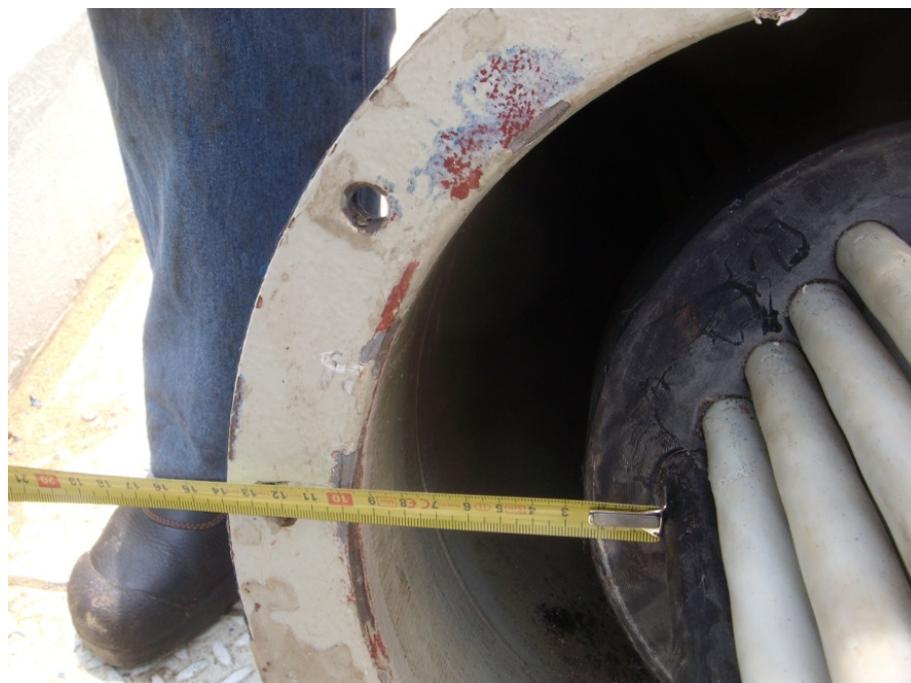
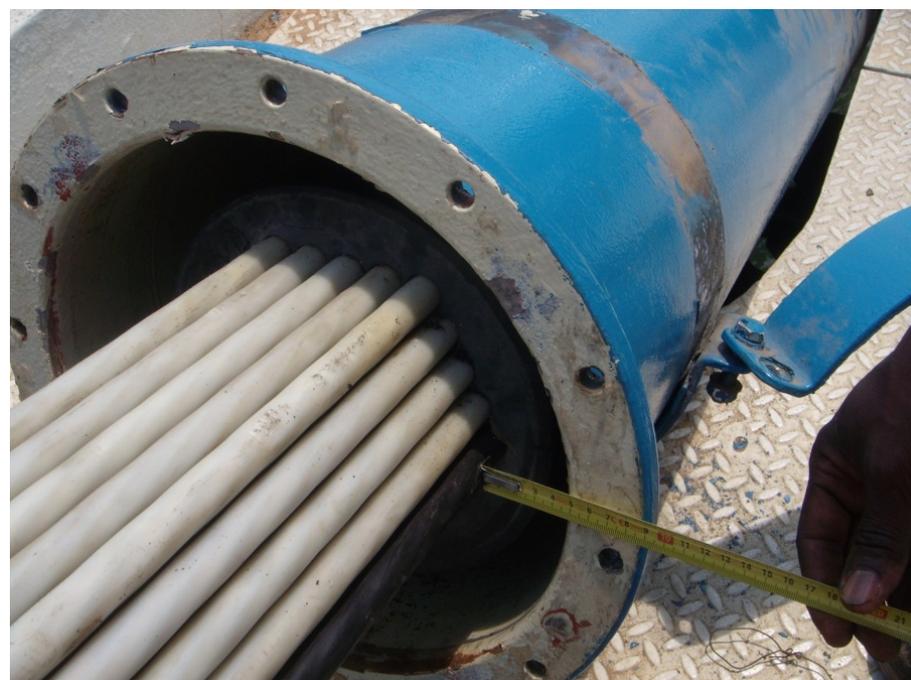
- Na foto seguinte é visível o desgaste do lado comprimido devido ao movimento relativo entre o elemento central do amortecedor e os anéis exteriores de borracha, representando aproximadamente 1,5mm de redução da secção.

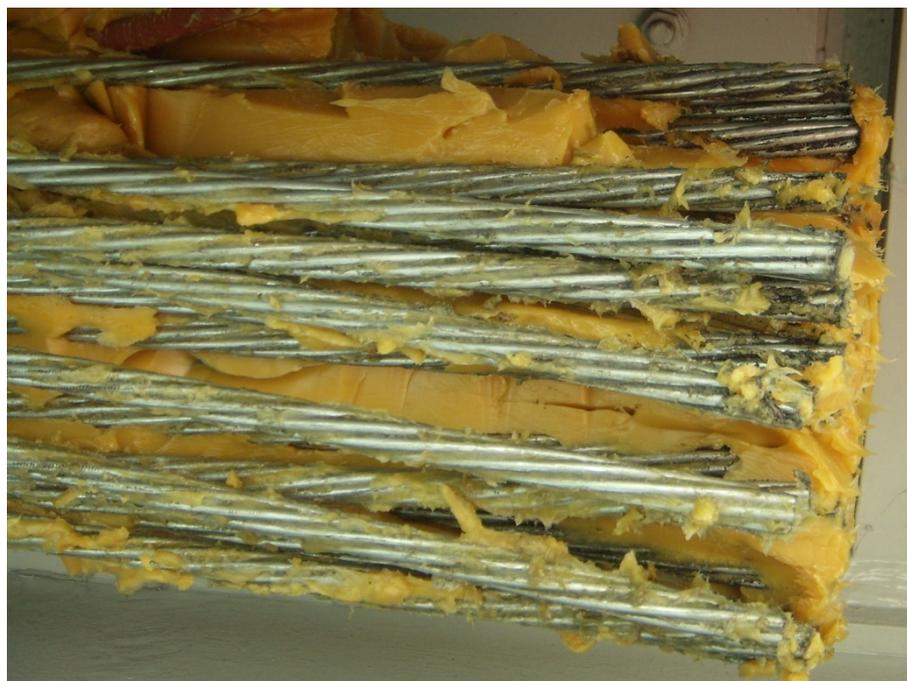
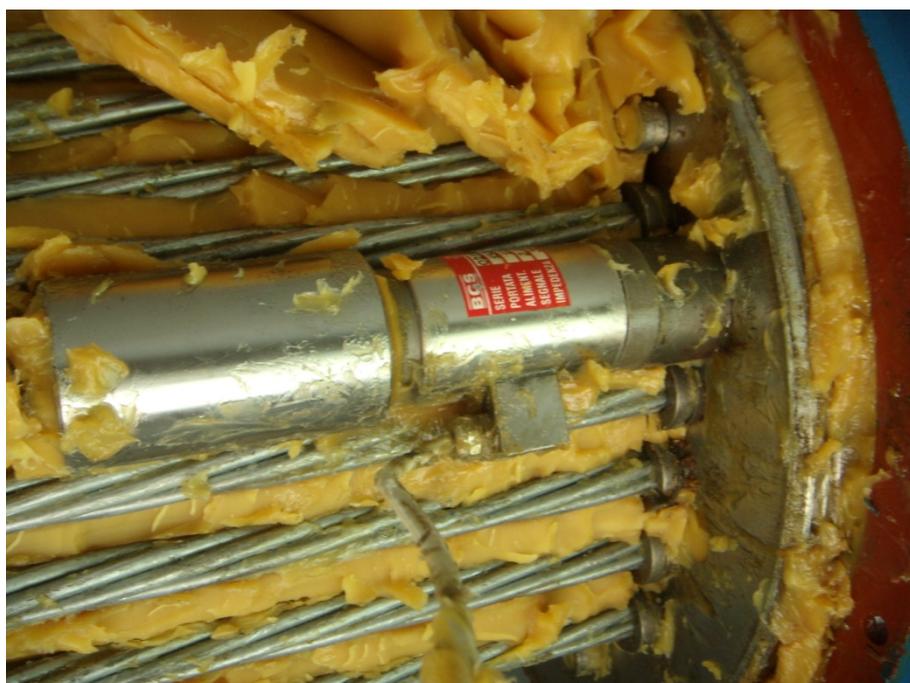
### **Ancoragem Inferior Nº1-Montante –Sul**

- Foi removida a campânula e desligado o cabo da célula de carga.

- Aparentemente não há qualquer anomalia nos tirantes, apresentando-se todos com sensivelmente o mesmo comprimento.

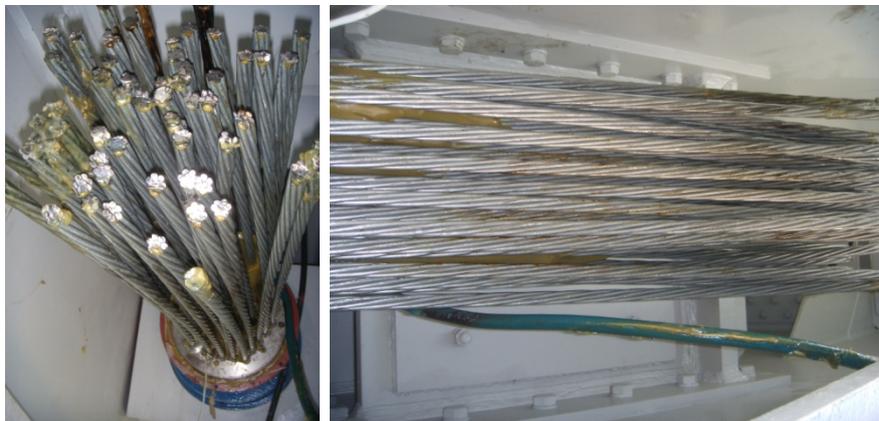
- As extremidades dos tirantes apresentam diferenças de comprimentos de aproximadamente 40mm
- Com o objectivo de permitir acesso livre à ancoragem e posterior verificação de tensões procedeu-se á remoção de cera por aquecimento. Neste caso na ancoragem N1-J-S. Posteriormente recolocaram-se as coberturas das ancoragens para assegurar a respectiva protecção.

- Visualmente não foram detectadas cunhas de fixação dos cabos defeituosas

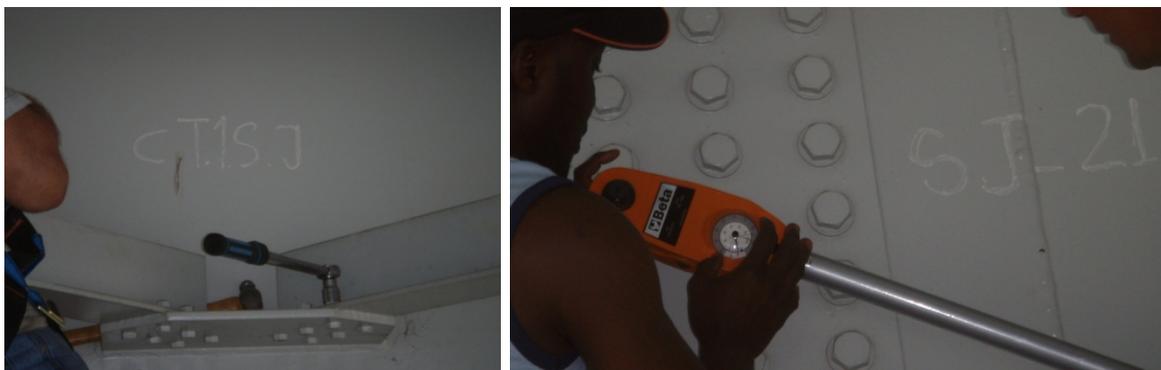
Verificação de desaperto de parafusos

- Iniciou-se a verificação do aperto dos parafusos no tabuleiro central (tramo sem tirantes). Sempre que se detectou alguma irregularidade procedeu-se á reposição do pré-esforço dos parafusos, recorrendo-se á utilização de chave dinamométrica.

- Apenas foram detectados casos pontuais de alívio no aperto de parafusos sendo verificando-se sempre em elementos secundários (travamentos diagonais).

Tendo em conta que todos os parafusos estão solidários à respectiva porca por intermédio de um pingo de soldadura este foi removido antes da operação de aperto e posteriormente reposto. Todas as ligações foram inspeccionadas e devidamente identificada, os respectivos resultados detalhados serão posteriormente apresentados em documento próprio.

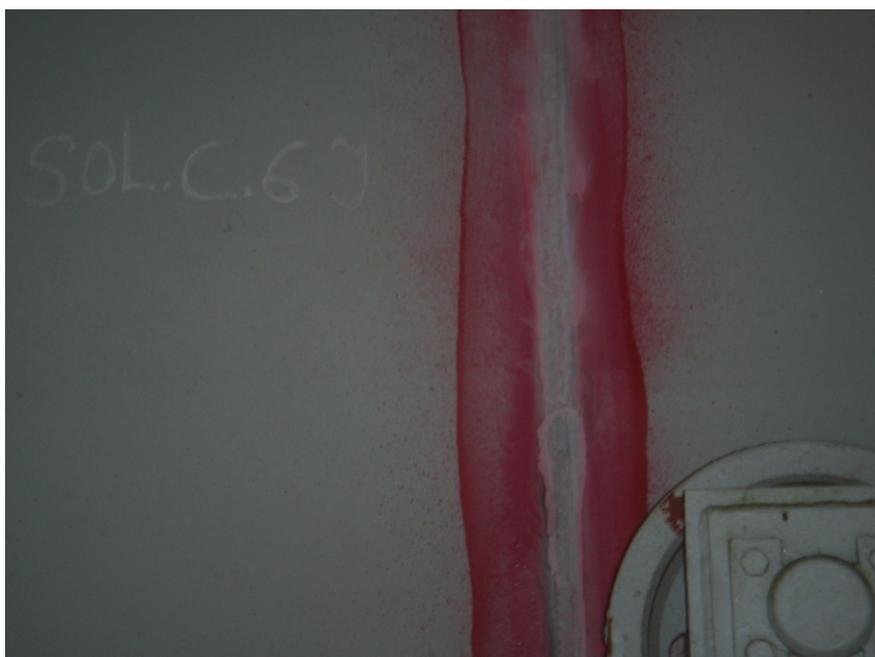
Verificação de soldadura Alma/Alma nas vigas principais

- Foram verificados por inspeção visual todos os cordões de soldadura da estrutura principal nomeadamente ligações Alma/Alma, Banzo/Banzo, Alma/Banzo, chapas das ligações aparafusadas ligações dos carris dos bailéus e ferfis longitudinais dos passadiços/longarinas principais.
- A verificação de soldaduras por líquidos penetrantes foi executada a 100% nos cordões cujo aspecto visual levantasse duvidas quanto à sua integridade. As restantes foram verificadas por amostragem. Também aqui os registos com localização detalhada e resultados serão posteriormente apresentados em documento próprio.

- Com excepção de algumas soldaduras do carril dos bailéus as quais foram de imediato reparadas, não foram detectadas soldaduras danificadas.

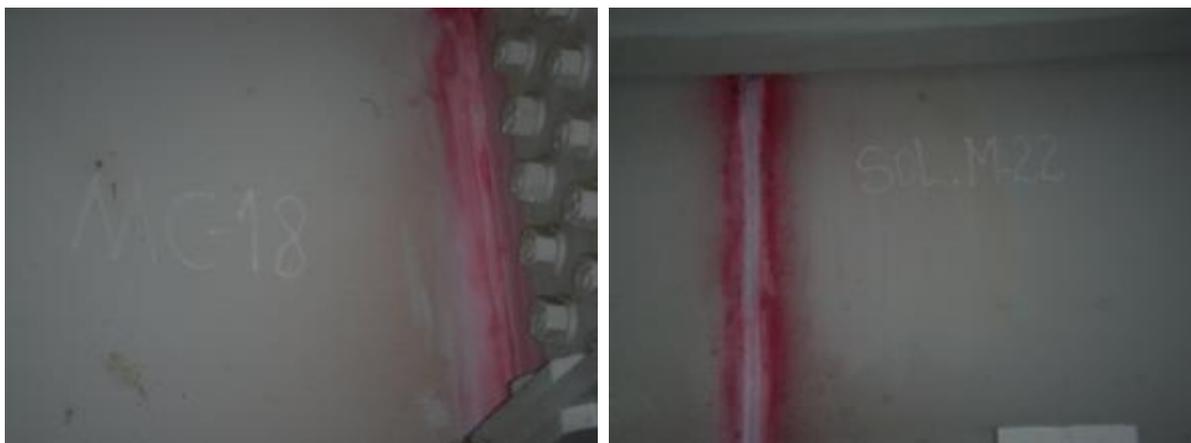
Durante a inspecção não foram detectados defeitos de soldadura reportáveis.

- Verificamos o aparecimento de problemas sistemáticos nas soldaduras do carril dos bailéus junto dos pontos de ligação entre troços destes perfis pelo que tomamos especial atenção nestes pontos.
- Como se pode verificar na soldadura topo a topo entre duas almas das vigas principais, os resultados dos ensaios por líquidos penetrantes não revelam qualquer tipo de defeitos que ponham em causa a estrutura.

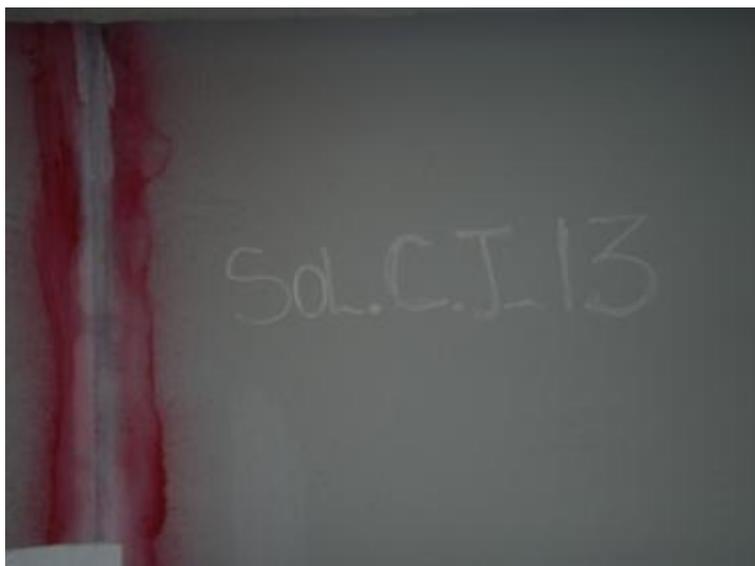
### 1.1.3 Vão central Suspenso lado Sul

- Verificamos o aparecimento de problemas sistemáticos nas soldaduras do carril dos bailéus junto dos pontos de ligação entre troços destes perfis pelo que tomamos especial atenção nestes pontos.
- A restante estrutura não apresenta problemas reportáveis.
- Como se pode verificar na soldadura topo a topo entre duas almas das vigas principais, os resultados dos ensaios por líquidos penetrantes não revelam qualquer tipo de defeitos que ponham em causa a estrutura.

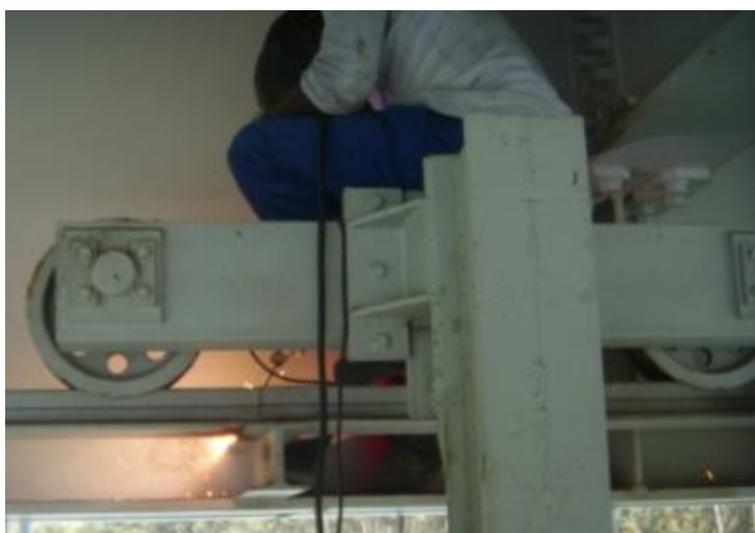
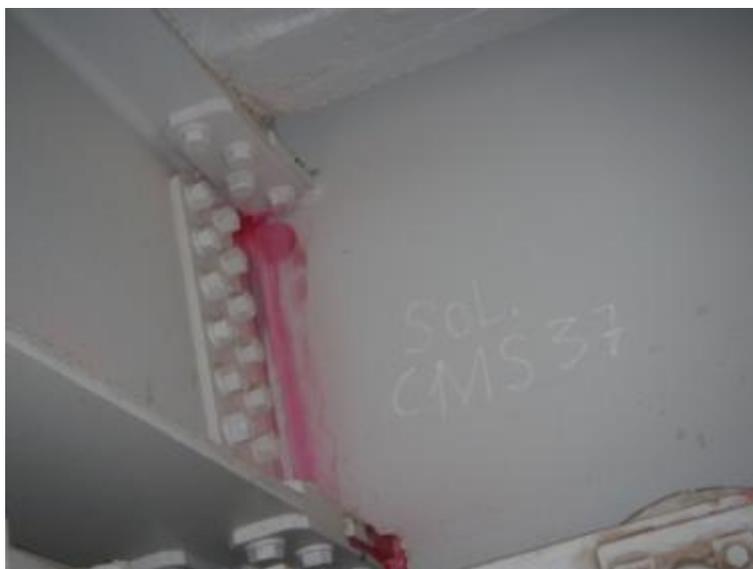
### 1.1.4 Vão central suspenso norte

- Não foram detectadas irregularidades nas soldaduras da estrutura principal havendo sido reparadas sempre que necessário soldaduras do carril.

- As inspecções efectuadas ás soldaduras da parte norte do tabuleiro central voltaram a não revelar defeitos reportáveis.

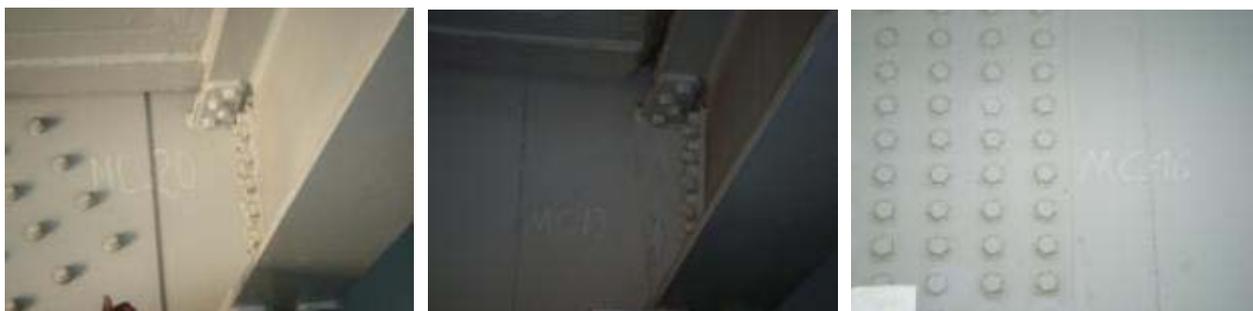
### 1.2.1 Vão central Suspenso lado Sul

- Durante a análise do aperto dos parafusos foram novamente encontrados alguns casos pontuais de aperto incorrecto dos parafusos em elementos secundários de travamento diagonais. Cremos que este aperto se encontra assim desde a montagem inicial da ponte uma vez que todos os parafusos estão soldados à respectiva porca.

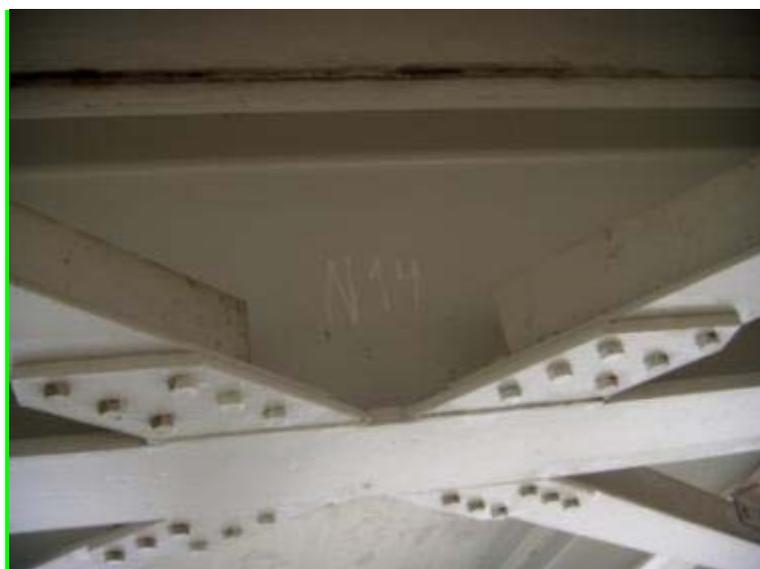
### 1.2.2 Vão central Suspenso lado Sul

- Não foram encontrados problemas nestas ligações com excepção em caso pontuais nos elementos secundários.

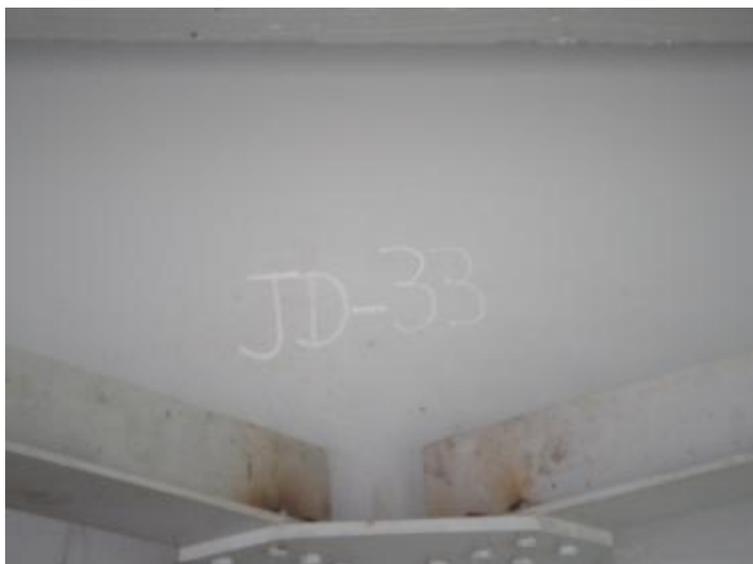
### 1.2.3 Vão Central Suspenso Norte

- Não foram detectados apertos incorrectos neste nas ligações aparafusadas.
- Mais uma vez foram encontrados alguns parafusos sem o correcto aperto em ligações secundárias. Nas restantes ligações não foram detectadas irregularidades

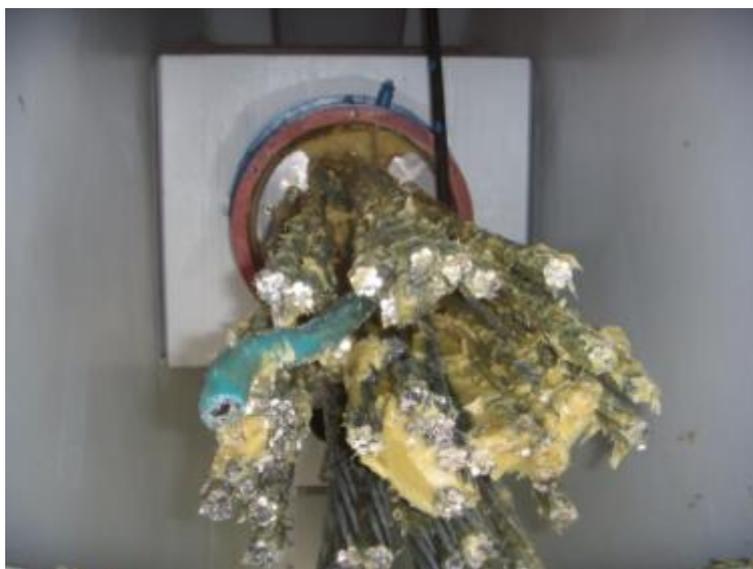
### 2.1 Ancoragem inferior Nº2 Montante Sul

- Foi removida a campânula de protecção e toda a cera envolvente, permitindo verificar a inexistência de situações irregulares com os cabos. Quanto às cunhas de fixação dos mesmos também não foram detectados defeitos.

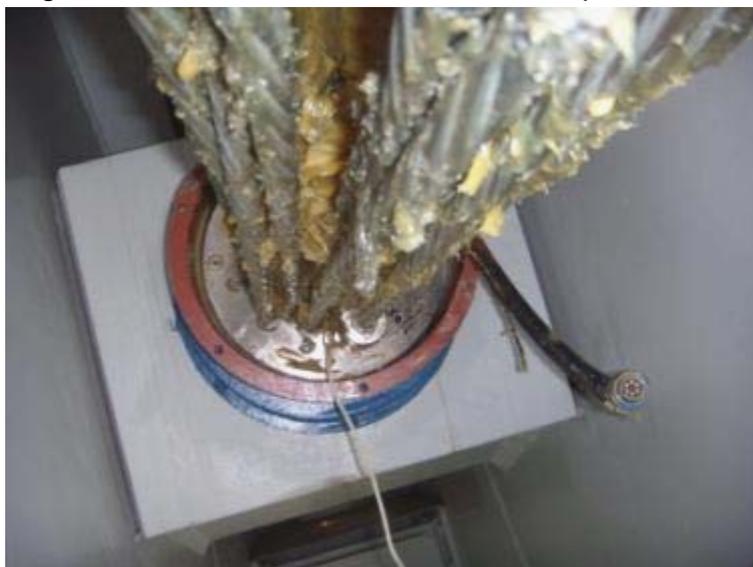
## 2.2 Ancoragem inferior Nº2 Jusante Sul

Também nesta ancoragem não foram detectados defeitos reportáveis.

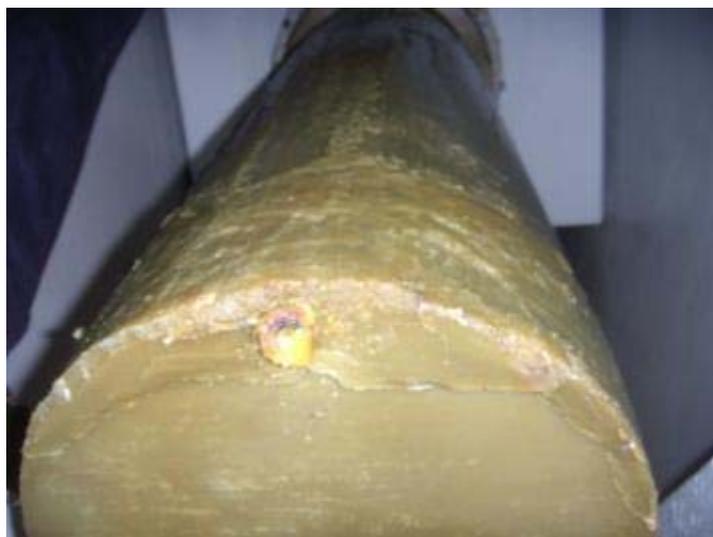
## 2.3 Ancoragem inferior Nº3 Montante Sul

Após inspecção visual desta ancoragem não foram detectadas situações anómalas. Mesmo antes da remoção da cera de protecção, o seu estado superficial permite antecipar a inexistência de anomalias com os cabos.

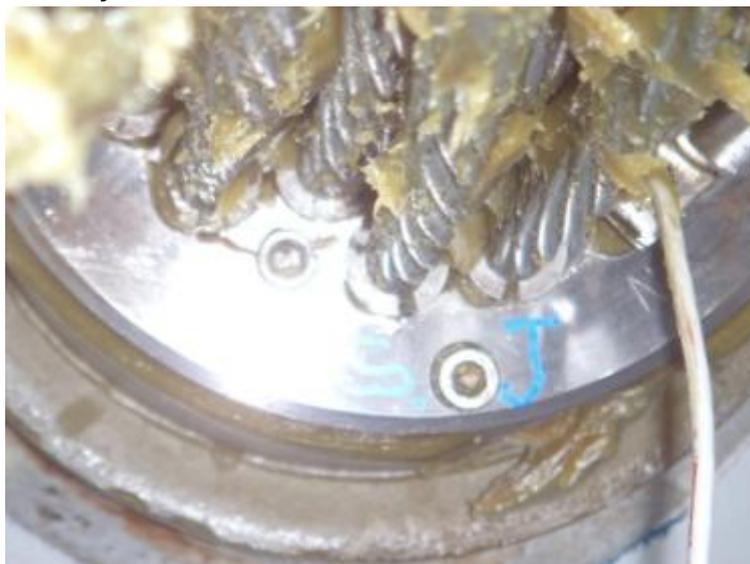
## 2.4 Ancoragem inferior Nº3 Jusante Sul

Também nesta ancoragem não foram detectados defeitos reportáveis nos cabos ou nas respectivas cunhas de fixação.

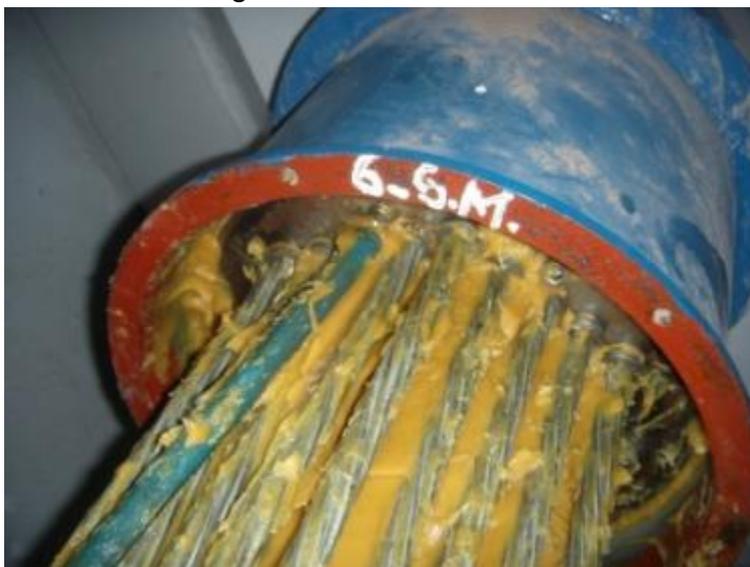
## 2.5 Ancoragem inferior Nº1 Montante Sul - Extremo (15mm)

Após inspeção visual desta ancoragem não foram encontrados defeitos reportáveis.

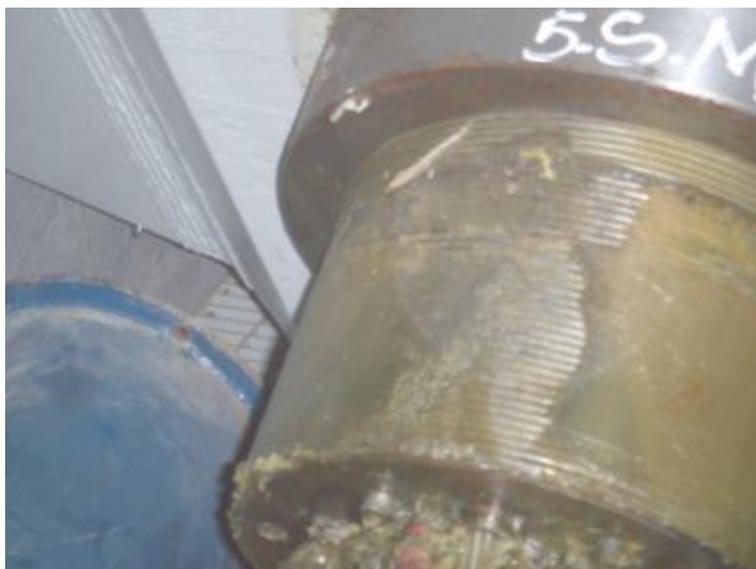
## 2.6 Ancoragem inferior Nº2 Montante Sul - Extremo (25mm)

- Nesta ancoragem não foram encontrados defeitos reportáveis

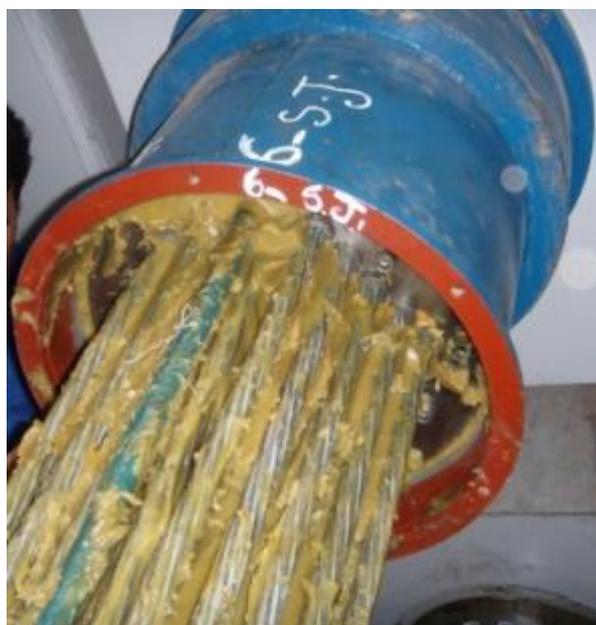
### 2.7 Ancoragem inferior Nº1 Jusante Sul-Extremo (1Sjm)

- Nesta ancoragem não foram encontrados defeitos reportáveis

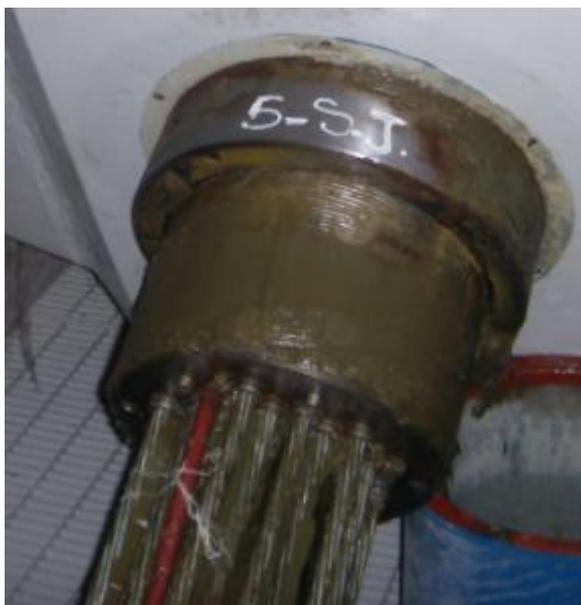
### 2.8 Ancoragem inferior Nº2 Jusante Sul - Extremo (2Sjm)

- Nesta ancoragem não foram encontrados defeitos reportáveis

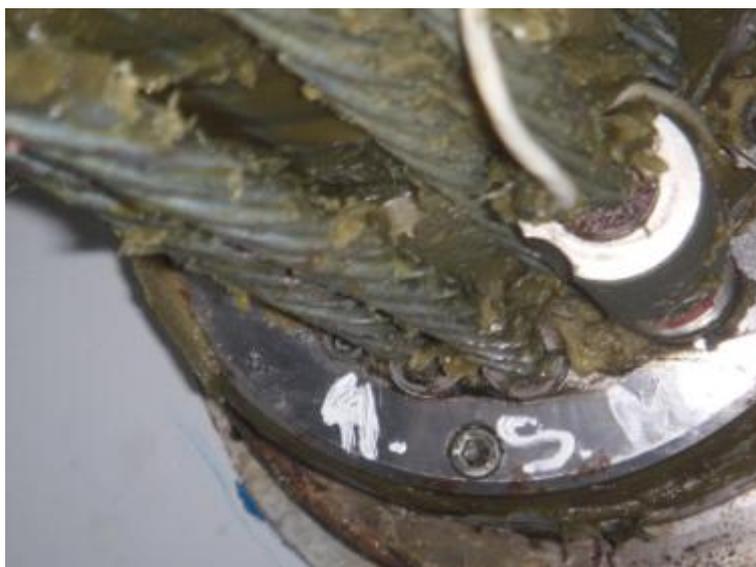
### 2.9 Ancoragem inferior N°3 Montante Sul - Extremo (P)

- Mais uma vez verificou-se que quer os cabos quer as cunhas de fixação ou mesmo a célula de carga não apresentam indícios de funcionamento incorrecto.

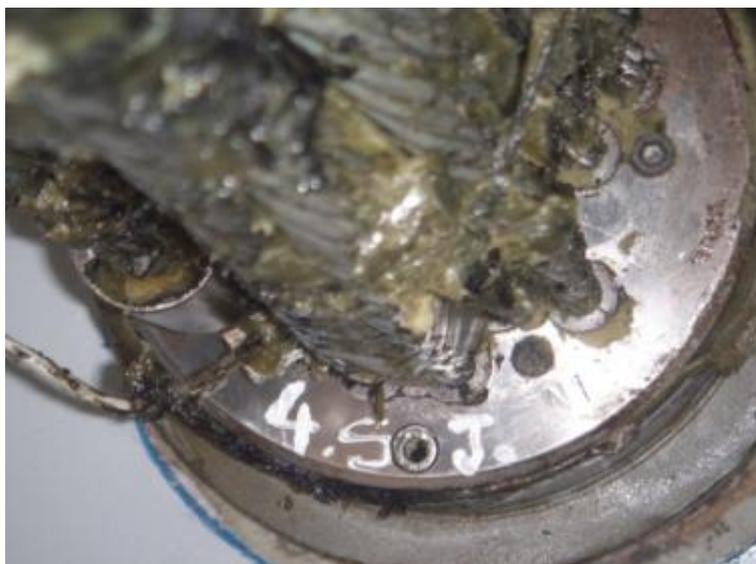
### 2.10 Ancoragem inferior N°3 Jusante Sul - Extremo (H)

- Nesta ancoragem não foram encontrados defeitos reportáveis

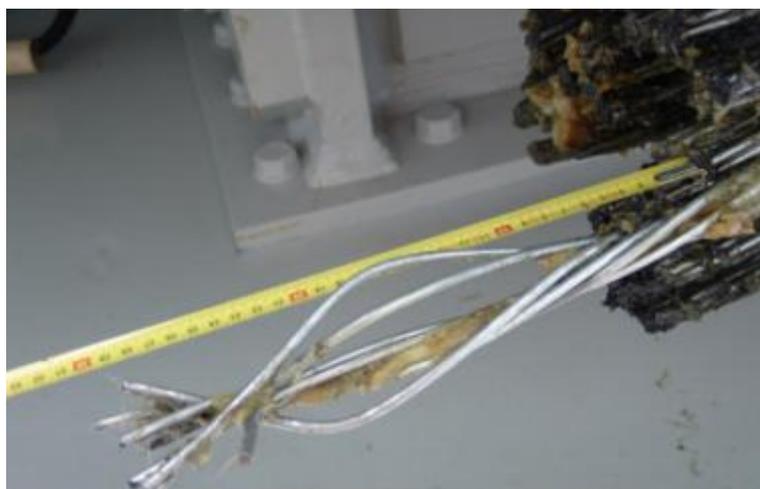
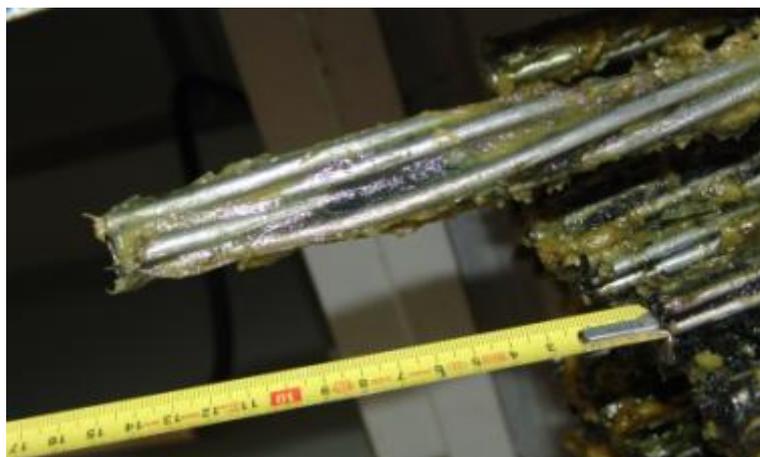
### 2.11 Ancoragem inferior N°1 Montante Norte

- Como se pode verificar pelas imagens seguintes foram detectados problemas nos cabos da ancoragem inferior N°1-M-N, a qual apresentava 2 cabos muito mais longos que os restantes e com sinais de terem sofrido forte impacto no fundo da campânula de protecção tendo em conta o seu nível de deformação.
- Foi ainda identificado um terceiro cabo com sinais de escorregamento relativamente à cunha de fixação pois apresentava um comprimento visível muito inferior aos restantes.

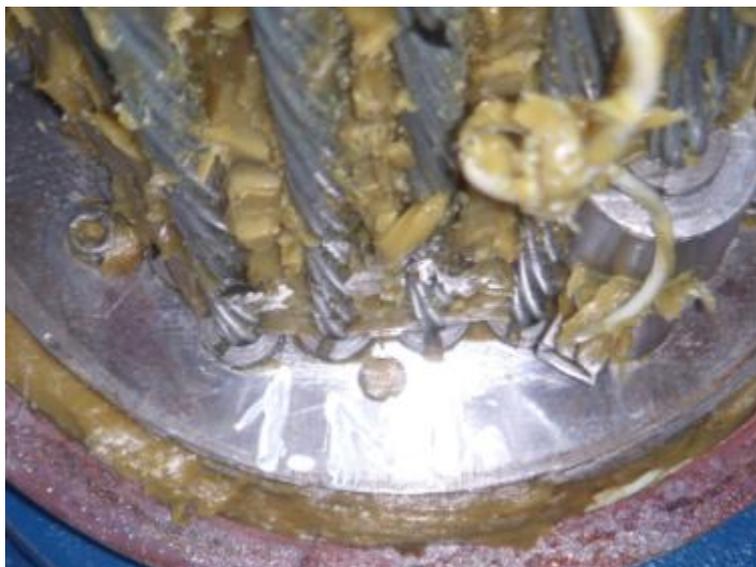
### 2.12 Ancoragem inferior Nº1 Jusante Norte

- Na ancoragem Nº1-J-N não é possível identificar problemas nos tirantes ou nas cunhas de fixação.

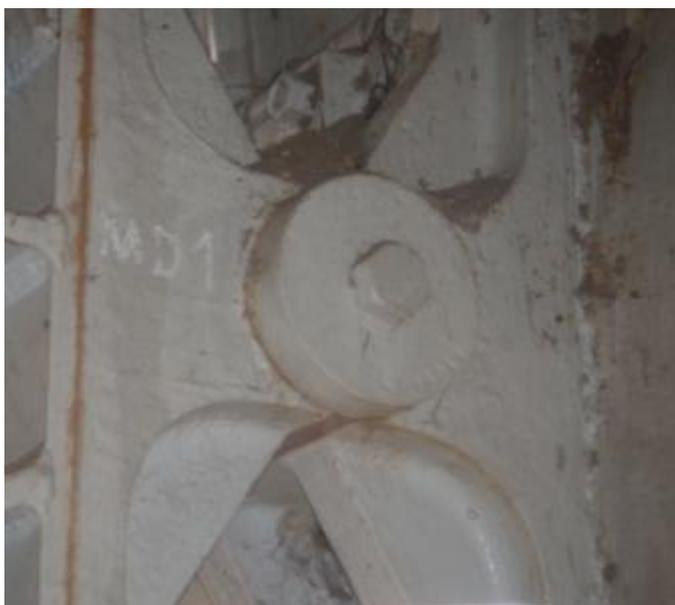
## Aparelhos de apoio do encontro Sul do lado de montante

- De acordo com o anteriormente mencionado os aparelhos de apoio do encontro Sul não apresentam problemas evidentes de funcionamento.

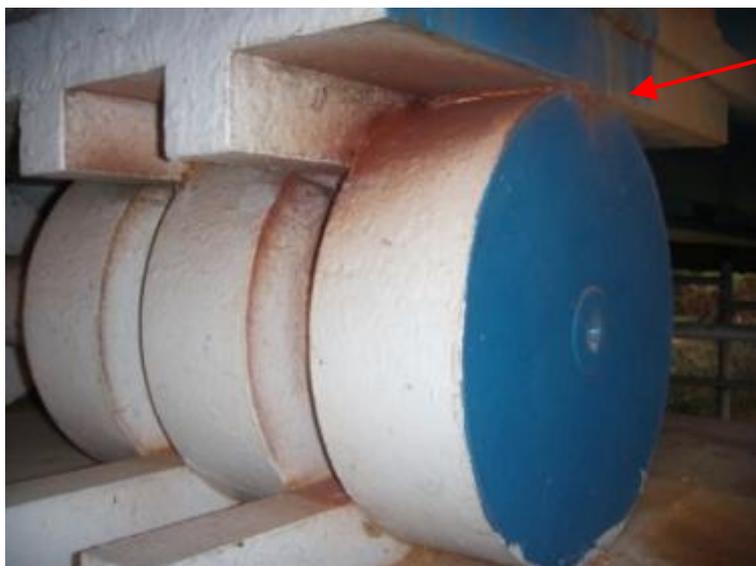
Aparelho de apoio do Pilar Sul do lado de Jusante (Visto por jusante).

- No lado de Montante à parte de alguma sujidade acumulada não á sinais de funcionamento incorrecto do aparelho de apoio.
- Relativamente ao desfasamento verificado entre a chapa de rolamento superior e a inferior cremos que se trata de uma situação com origem na montagem inicial da ponte.
- Este aparelho de apoio quando visto de jusante apresenta alguns sinais de corrosão na face de contacto com a chapa de rolamento superior.

- Como havia sido referido no relatório anterior os aparelhos de apoio não apresentam sinais de funcionamento incorrecto, embora seja conveniente proceder-se futuramente ao saneamento dos pontos de corrosão para prevenir a sua progressão.

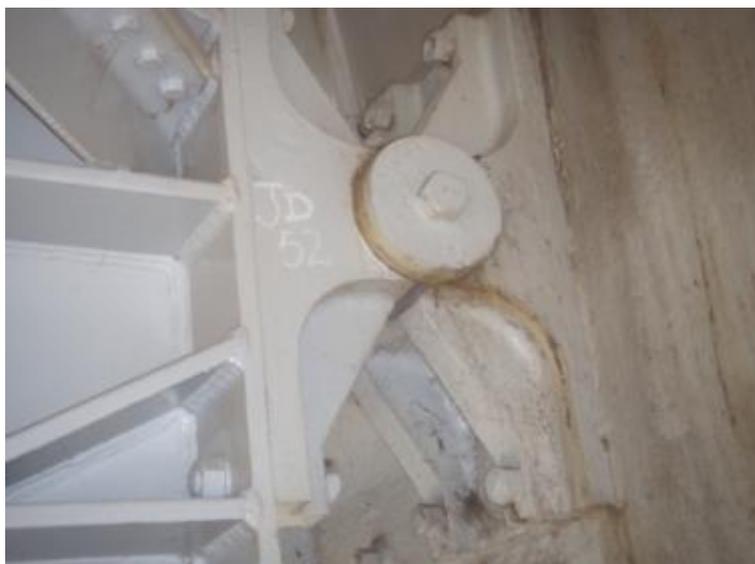
Aparelho de apoio de Jusante no encontro Norte

- Após inspecção dos aparelhos de apoio norte não foram detectadas situações que ponham em risco o seu funcionamento.

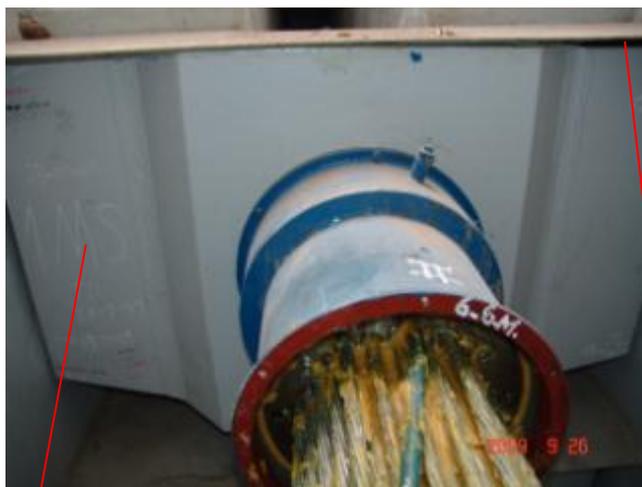
Pormenores dos sinais de deslocamento/rotação

- A título indicativo e por observação de marcas anteriormente deixadas por inspecções anteriores foi possível constatar que nos encontros com especial incidência no encontro Norte os blocos de ancoragem sofreram alguns movimentos, aparentemente de rotação ou deslocamento de uma das faces no sentido descendente. De acordo com marcações anteriores este movimento parece ter estabilizado a partir de 2005.
- Os maiores deslocamentos foram verificados na ancoragem N°1 Montante Sul aparentando ter estabilizado em 2005.

- Tendo em conta a altura em que foram registados estes eventuais deslocamentos dos blocos de ancoragem, estes não aparentam estar ligados á situação actual da estrutura.

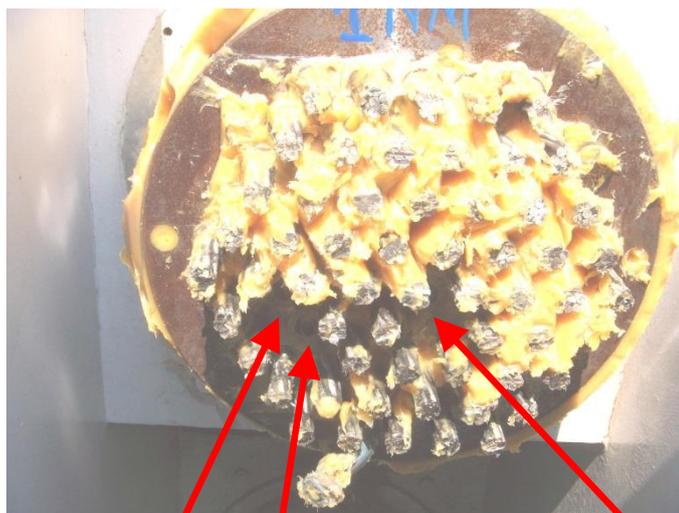
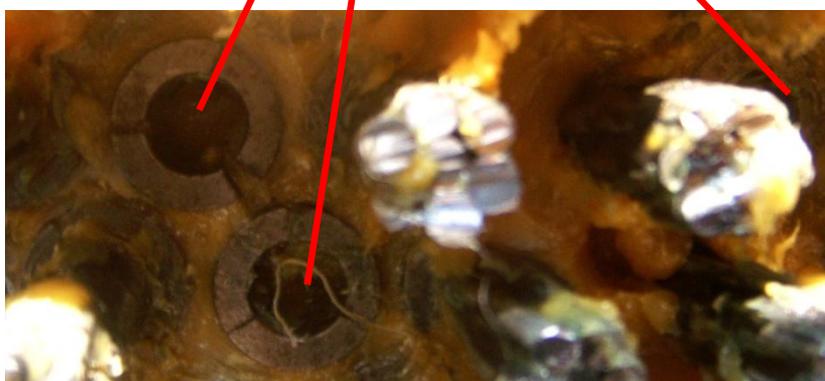
## 2.1 Ancoragem Superior Nº1 Montante Norte

Nesta ancoragem verifica-se pela sua ausência o escorregamento de 3 cabos.

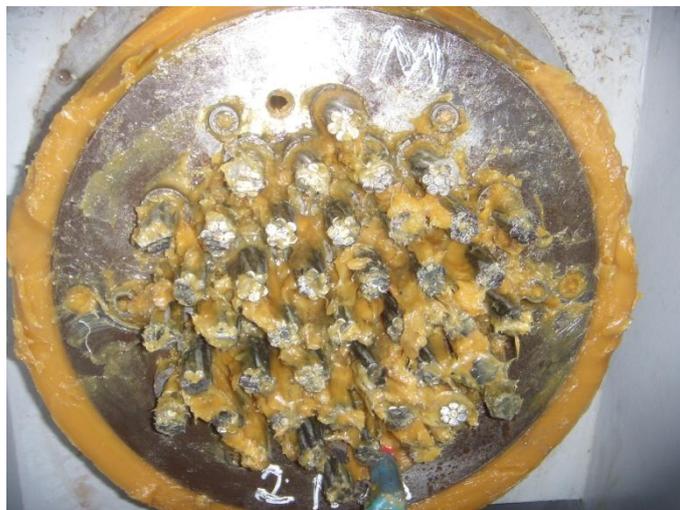
## 2.2 Ancoragem superior Nº2 Montante Norte

Nesta ancoragem não se detectam situações irregulares.

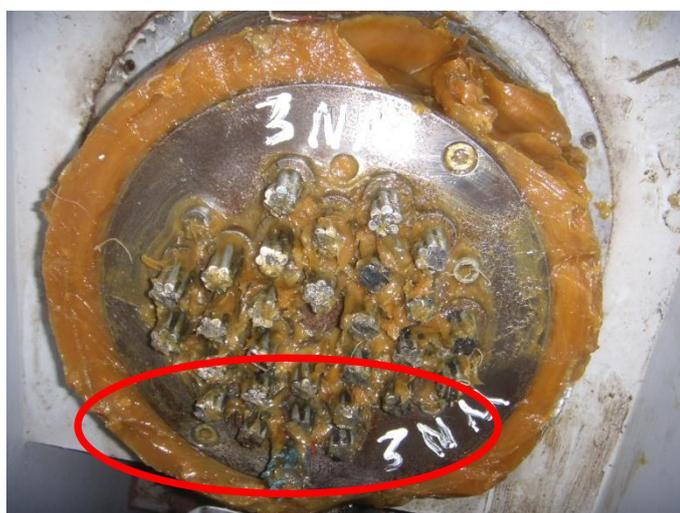
## 2.3 Ancoragem superior Nº3 Montante Norte

Nesta ancoragem verifica-se que os cabos apresentam comprimentos distintos na ordem de 15mm na zona assinalada e 40mm nos cabos situados na zona superior da ancoragem.

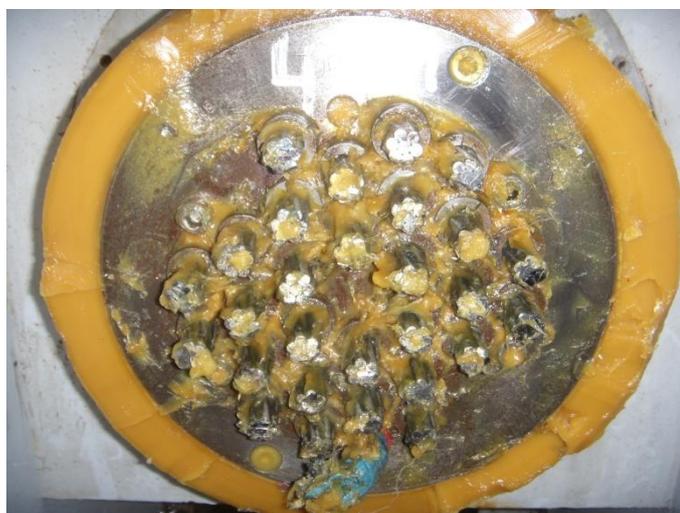
#### **2.4 Ancoragem superior Nº3 Montante Norte - Extremo**

Também nesta ancoragem se verificam alguns cabos com comprimento inferior aos restantes.

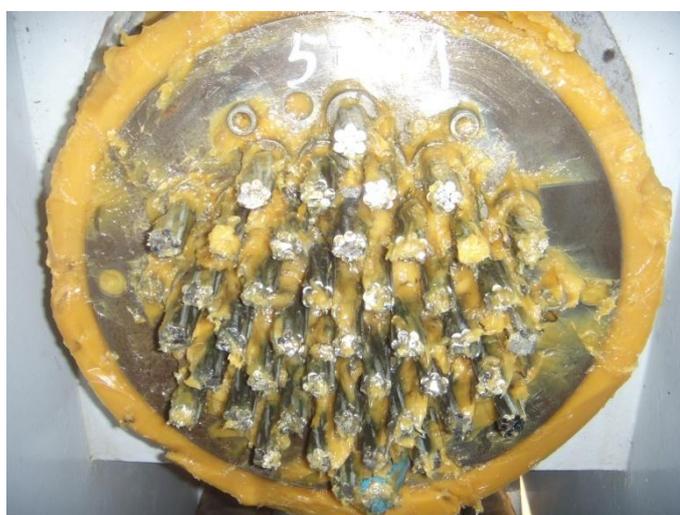
#### **2.5 Ancoragem superior Nº2 Montante Norte - Extremo**

Nesta ancoragem não se detectaram irregularidades nos cabos.

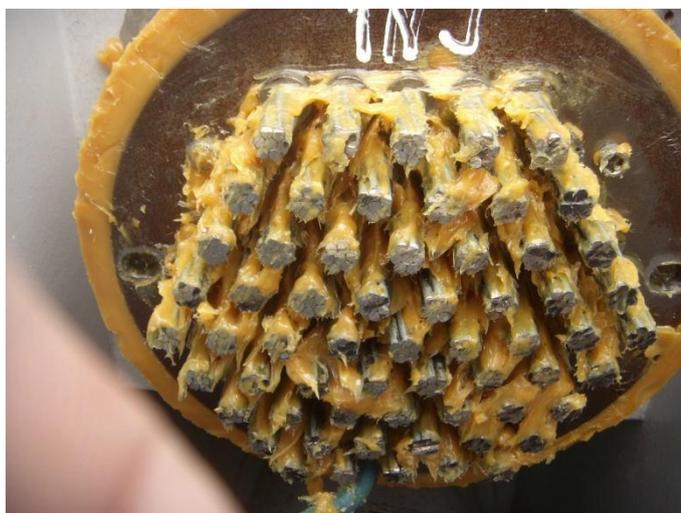
### **2.7 Ancoragem Superior Nº1 Jusante Norte**

Nesta ancoragem não se detectaram irregularidades nos cabos.

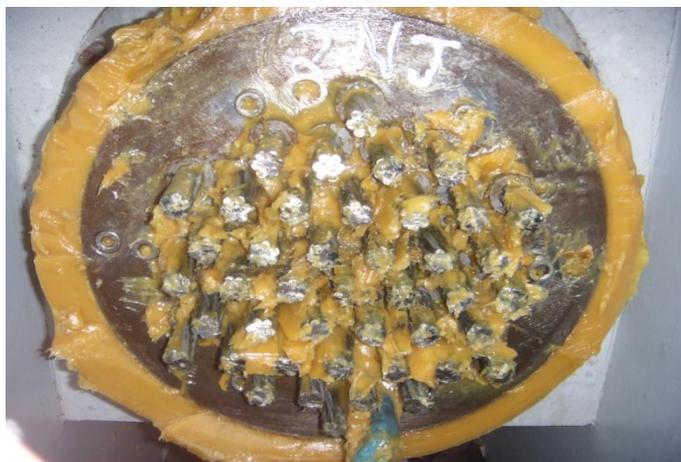
### **2.8 Ancoragem superior Nº2 Jusante Norte**

Nesta ancoragem não se detectaram irregularidades nos cabos.

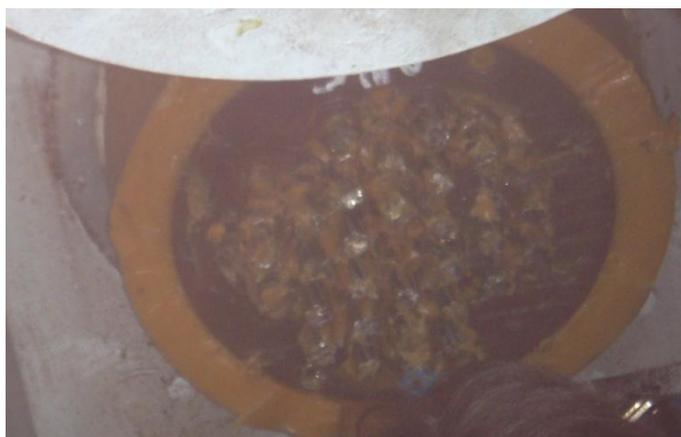
### **2.9 Ancoragem superior Nº3 Jusante Norte**

Nesta ancoragem não se detectaram irregularidades nos cabos.

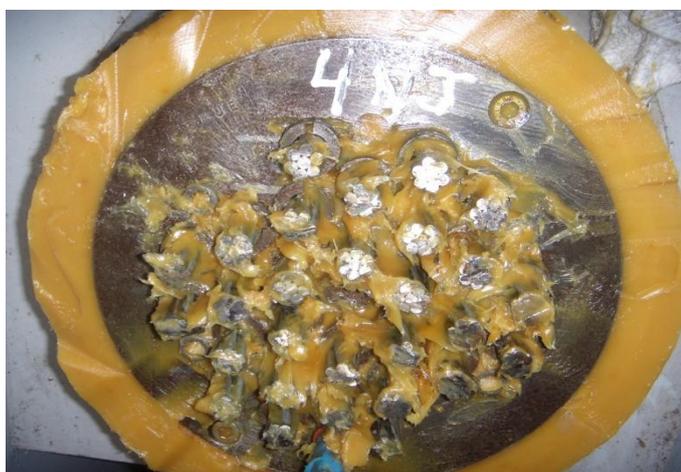
### **2.10 Ancoragem superior Nº3 Jusante Norte – Extremo**

Nesta ancoragem não se detectaram irregularidades nos cabos.

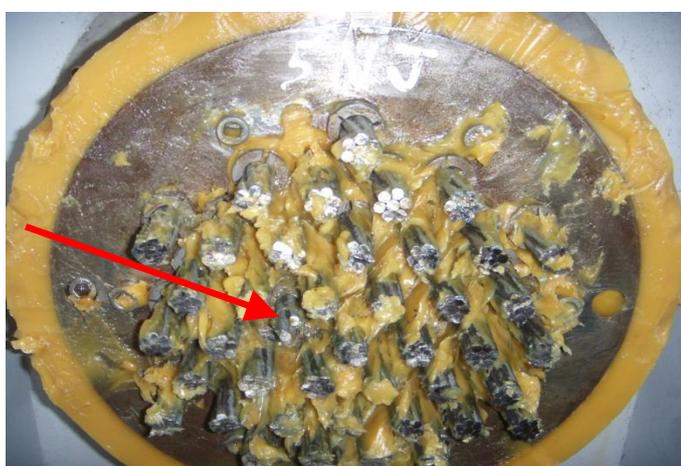
### **2.11 Ancoragem superior Nº2 Jusante Norte – Extremo**

Um dos cabos indicados na figura apresenta sinais de escorregamento, no qual se verifica que os arames da periferia se encontram com comprimentos inferiores ao arame central.

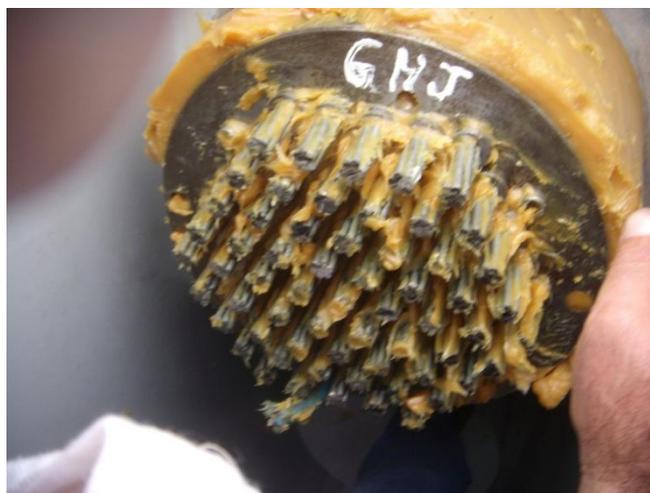
### **2.12 Ancoragem Superior Nº1 Jusante Norte – Extremo**

Nesta ancoragem não se detectaram irregularidades nos cabos.

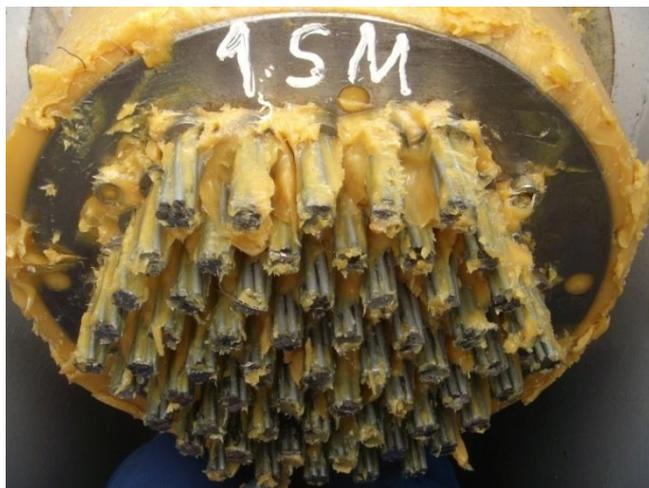
### 2.2 Ancoragem Superior Nº1 Montante Sul

Nesta ancoragem não se detectam situações irregulares.

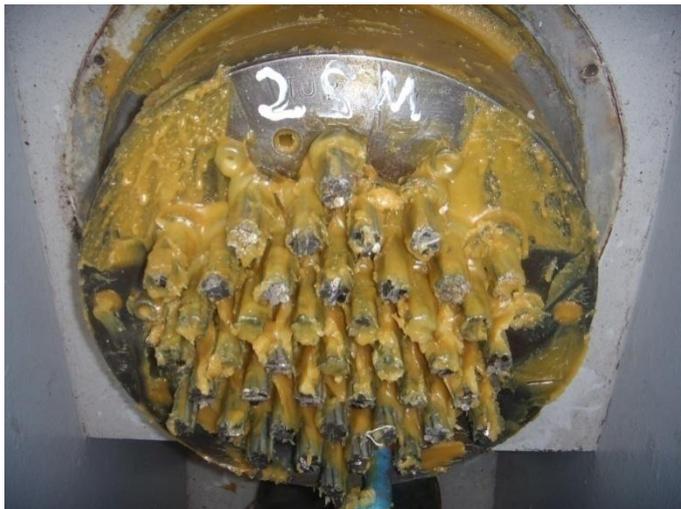
### 2.3 Ancoragem superior Nº2 Montante Sul

Nesta ancoragem não se detectam situações irregulares.

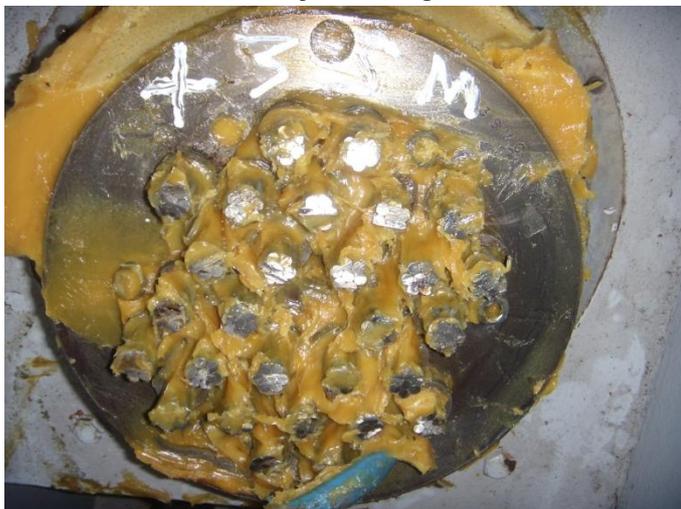
### 2.4 Ancoragem superior Nº3 Montante Sul

Nesta ancoragem não se detectam situações irregulares.
