COMPORTAMENTO E PROJETO DE PONTES ESTAIADAS  
ESTUDO DE CASO  
A PONTE SOBRE O RIO KWANZA

GUILHERME JOSÉ BANDEIRA JOVINO MARQUES

Monografia apresentada como requisito  
parcial para a conclusão do curso de  
Graduação em Engenharia Civil da  
Universidade Federal de Pernambuco.

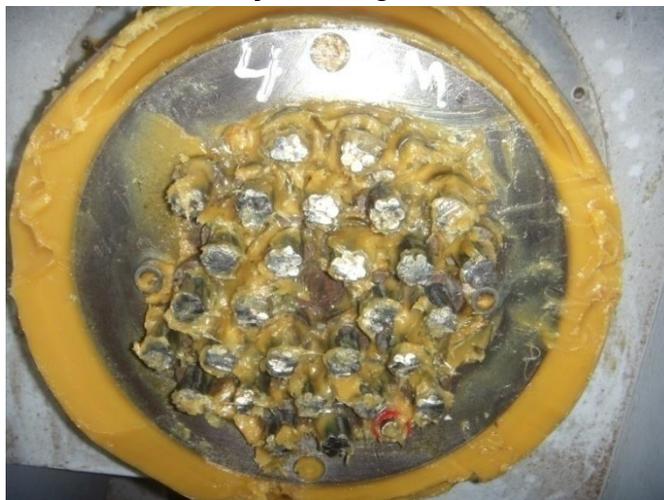
### 2.5 Ancoragem superior Nº3 Montante Sul – Extremo

Nesta ancoragem não se detectam situações irregulares.

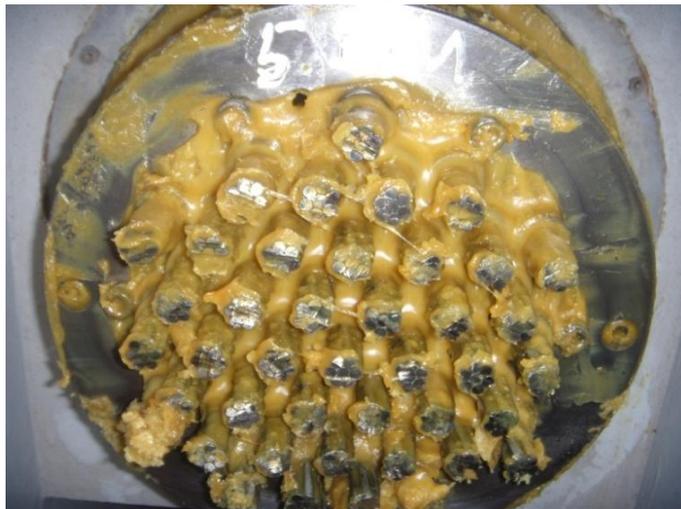
### 2.6 Ancoragem superior Nº2 Montante Sul – Extremo

Nesta ancoragem não se detectam situações irregulares.

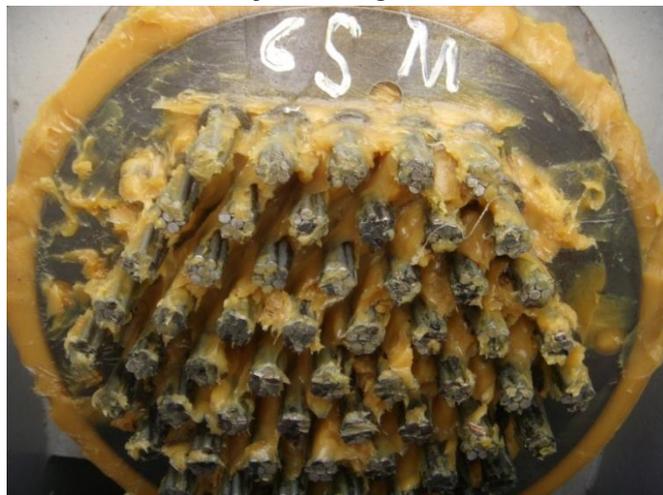
### 2.7 Ancoragem Superior Nº1 Montante Sul – Extremo

Nesta ancoragem não se detectam situações irregulares.

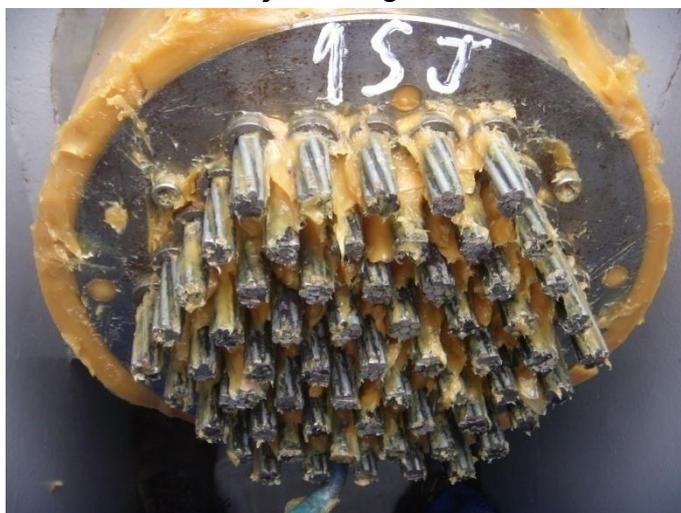
### 2.8 Ancoragem Superior Nº1 Jusante Sul

Nesta ancoragem não se detectam situações irregulares.

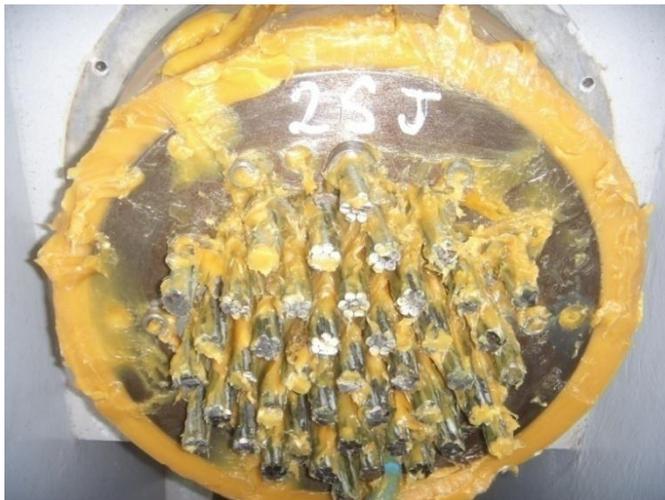
### **2.9 Ancoragem superior Nº2 Jusante Sul**

Nesta ancoragem não se detectam situações irregulares.

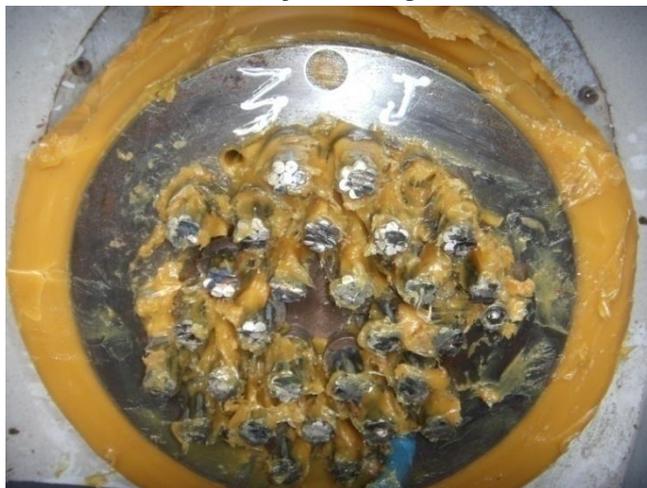
### **2.10 Ancoragem superior Nº3 Jusante Sul**

Nesta ancoragem não se detectam situações irregulares.

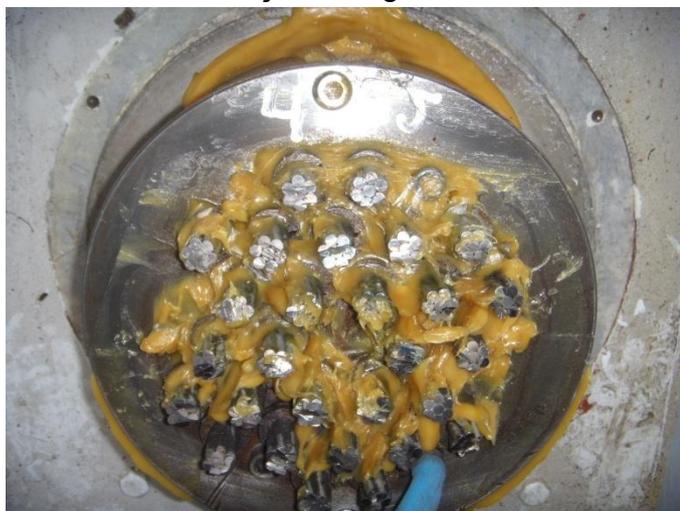
### **2.11 Ancoragem superior Nº3 Jusante Sul – Extremo**

Nesta ancoragem não se detectam situações irregulares.

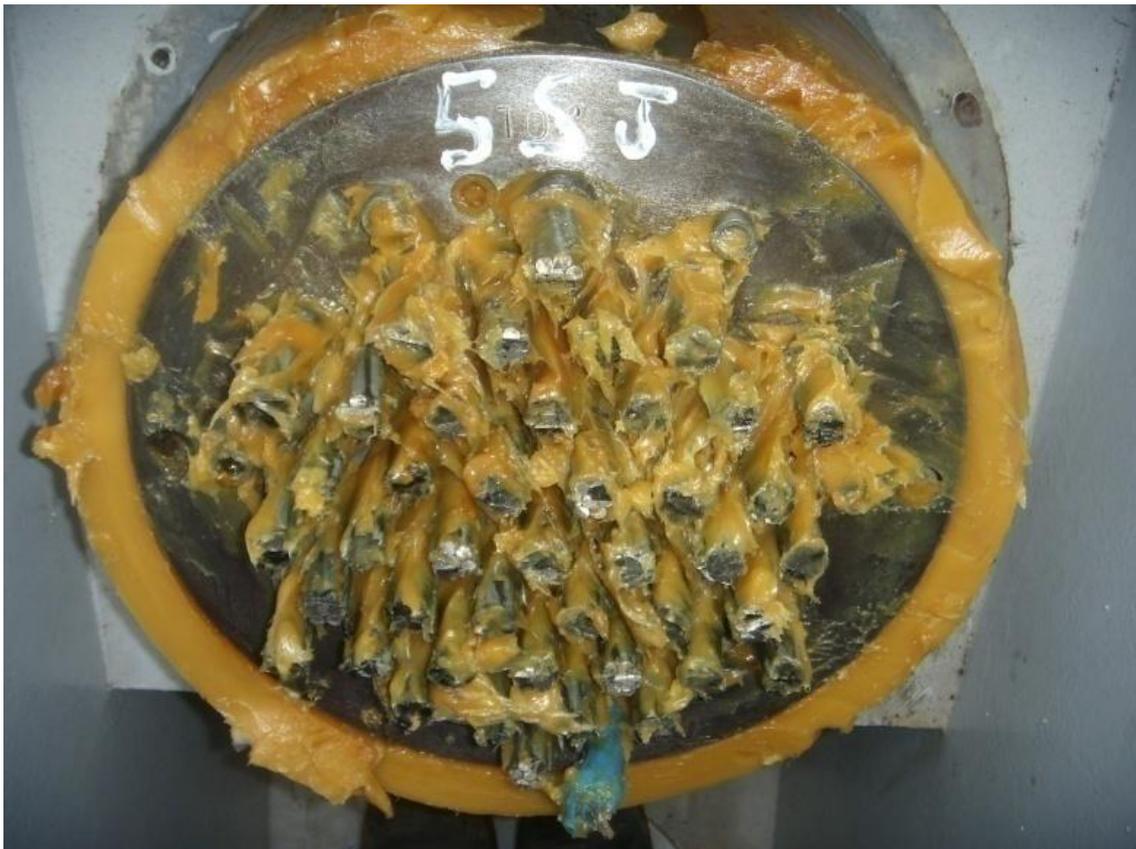
**2.12 Ancoragem superior Nº2 Jusante Sul – Extremo**

Nesta ancoragem não se detectam situações irregulares.

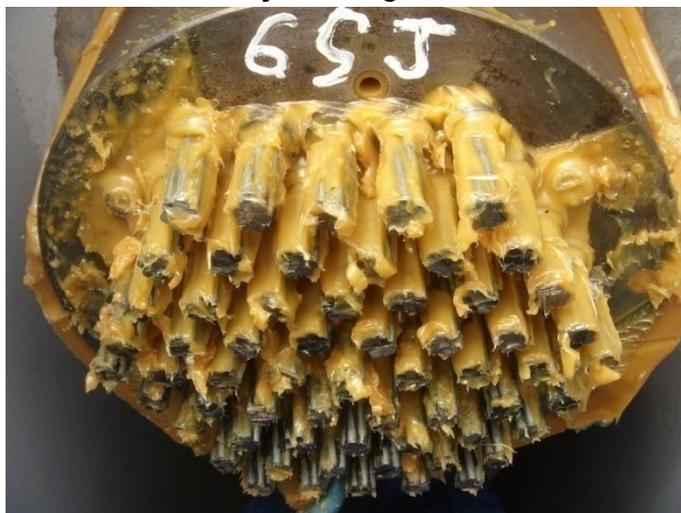
**2.13 Ancoragem Superior Nº1 Jusante Sul – Extremo**

Nesta ancoragem não se detectam situações irregulares.

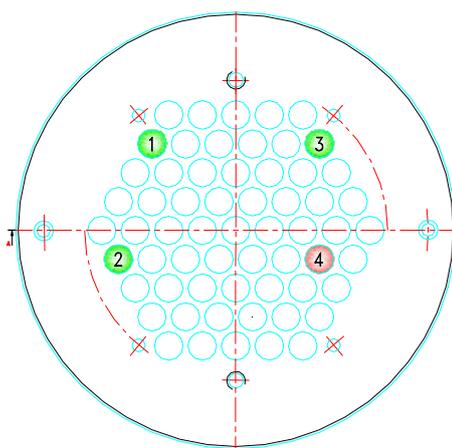
**N°1-M-N Inferior**

Escolheram-se strands que se encontravam em zonas opostas do tirante por se suspeitar da existência de strands destensionados (Nº 1 e 2) e outros com maior tensão (Nº 3).

Strand	Início de descravação		Tensão em vazio		Máximos atingidos		Obs.:
	Pressão	Força	Pressão	Força	Pressão (bar)	Força (KN)	
1	n.a.	n.a.	n.a.	n.a.	420	139	Não se atingiu a força de descravação
2	n.a.	n.a.	n.a.	n.a.	420	139	Não se atingiu a força de descravação
3	n.a.	n.a.	n.a.	n.a.	420	139	Não se atingiu a força de descravação
4	-	-	0	0	120	40	Deslizou de imediato até se verificar uma ligeira prisão

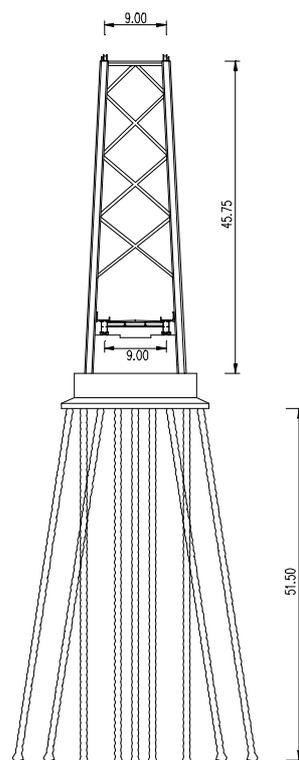
No início de 1990, a parte correspondente, no tirante de retenção 1+2 do lado de jusante da margem direita, ao tirante 2 do tramo central rompeu obrigando a uma intervenção de emergência para evitar o colapso da obra e restabelecer o tráfego.

- aliviar a carga permanente do tabuleiro, demolindo os passeios no vão central, que seriam substituídos por passeios metálicos, e removendo o tapete betuminoso da faixa de rodagem;
- colocar quatro cabos suplementares para reforço de cada um dos tirantes de retenção e repor a obra na sua configuração original;
- emendar o cabo que rompeu, por forma a restabelecer o seu funcionamento;
