**Universidade Federal de Pernambuco  
Centro de Tecnologia e Geociências  
Graduação em Engenharia Civil**

**ESTUDO DAS PATOLOGIAS EM ESTRUTURAS  
DE CONCRETO ARMADO EM REGIÕES  
AGRESSIVAS  
ESTUDO DE CASO: PONTE DUARTE COELHO  
RECIFE-PE**

**Recife, Fevereiro de 2012.**

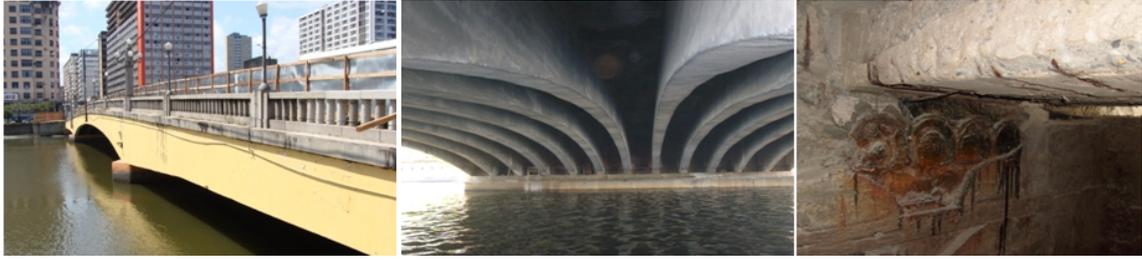
*Foto 4 - Vista lateral da ponte / Longarinas da ponte / Aparelhos de apoio*

As vigas longitudinais são contra ventadas por duas transversinas de 0,20 m x 3,05 m e duas de 0,20 m x 1,60 m, situadas nos pontos dos apoios centrais e dos encontros, respectivamente. Essas vigas têm como elementos de transição nos apoios centrais e nos encontros aparelhos de apoio do tipo rolete de aço (ver foto 4).

As obras e serviços executados consistiram na recuperação e reforço estrutural da superestrutura, troca dos aparelhos de apoios em rolete de aço por neoprene fretado e reforço da meso-estrutura com protensão transversal com uso tirantes de aço Dywidag ST 85/105, Ø = 32 mm.

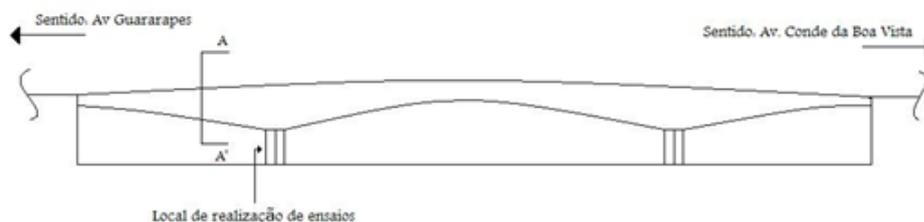
Figura 12 - Vista lateral da ponte

Foram selecionados oito pontos da estrutura para representá-la no ensaio. Em cada ponto retirou-se uma amostra para a análise do teor de cloretos, já na borda mais próxima, o

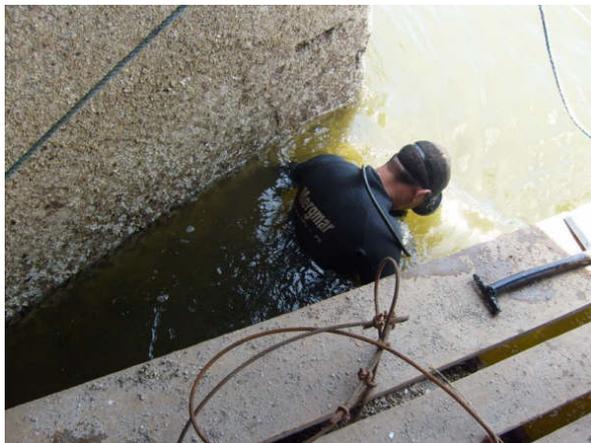
*Foto 10 - Inspeção subaquática*

Antes de qualquer análise ou inspeção, foi procedida uma limpeza dos blocos dos apoios através de uma raspagem manual expondo quaisquer avarias na estrutura. Uma vez a estrutura limpa, foi realizada uma inspeção visual e uma inspeção tátil onde a turbidez da água não possibilitou a análise visual (*ver Foto 10*).

Um registro fotográfico foi elaborado com as ocorrências, de modo a ilustrar o estado das estruturas inspecionadas. No entanto, a turbidez da água não permitiu que fossem tiradas fotos nítidas.

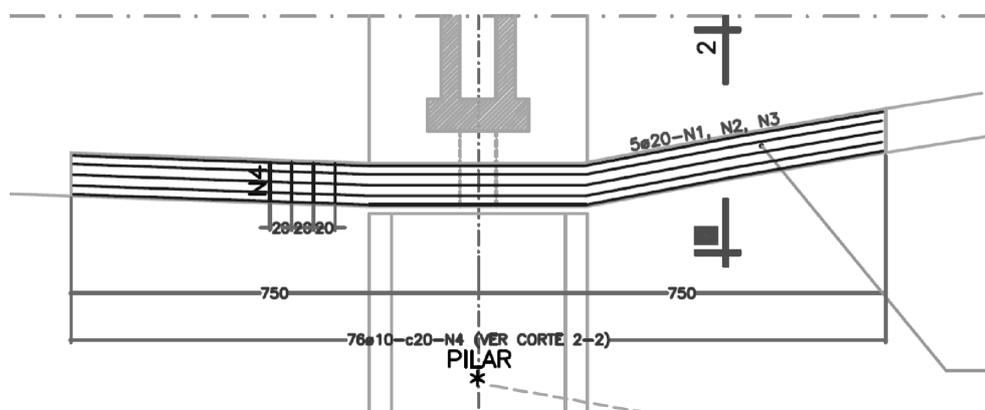
Figura 31 - Detalhe das armaduras de reforço da longarina

Com a perda da seção das armaduras positiva das longarinas, nas proximidades dos apoios centrais, foi elaborado um projeto de reforço para restabelecer a capacidade de carga necessária. As Figuras 29 e 30 e as Fotos 18,19,20,21 a seguir, ilustram os detalhes do projeto e o procedimento executado.
