**PAVIMENTAÇÃO EM CONCRETO ARMADO: EXPERIÊNCIA
PERNAMBUCANA NO QUILÔMETRO 14 DA BR-232**

Trabalho de Conclusão de Curso apresentado à
Universidade Federal de Pernambuco como parte dos
requisitos para obtenção do grau de Engenheiro Civil.

Área de concentração: Engenharia Civil; Infraestrutura
Rodoviária.

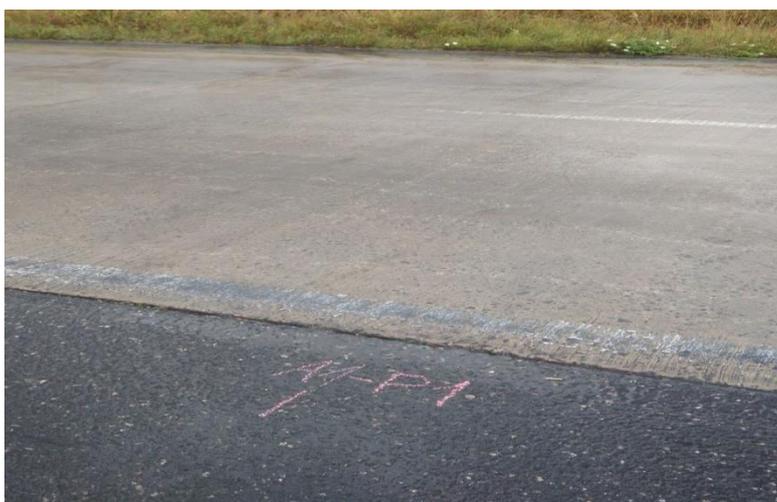
Figura 18: Limite de A1-P1 (placa 01 da amostra 01).

Satisfazendo as condições explícitas na norma DNIT 060/2004, as placas foram consideradas, imaginariamente, com comprimento de 8 metros e identificadas por meio de marcações com giz no acostamento, conforme a Figura 18. A nomenclatura utilizada determinava, primeiramente, a amostra e, depois, a numeração da placa na amostra.
