**ANÁLISE DO KM 69 DA BR-101/PE SOB O PONTO DE
VISTA DA ENGENHARIA**

Trabalho de conclusão de curso
apresentada à Universidade Federal de
Pernambuco como parte dos requisitos
para obtenção de grau de Engenharia
Civil.

No presente Trabalho será analisado sob o ponto de vista da engenharia civil o Km 69,00 da rodovia BR-101/PE, trecho com 1,00 Km de extensão, na tentativa de correlacionar o grande número de acidentes que ocorrem nesse trecho com as condições presentes do pavimento e da infraestrutura rodoviária.

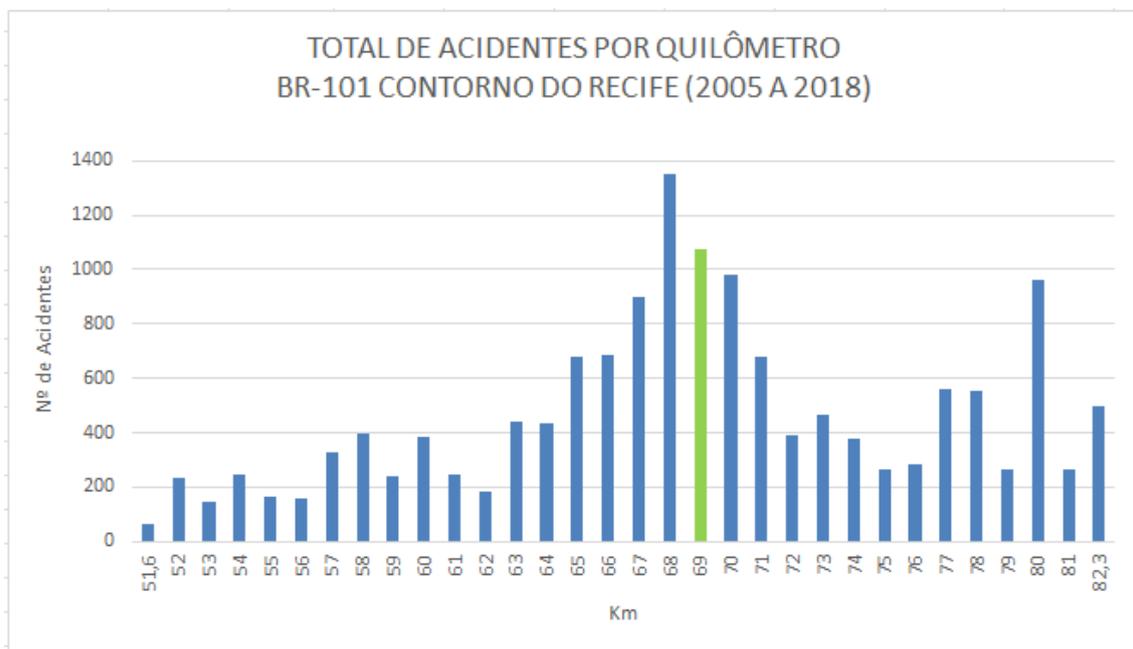
Gráfico 4 - Acidentes por km da BR-101 Contorno do Recife

Observando o Gráfico 4 acima, percebe-se que os quilômetros 67, 68, 69, 70 e 80 apresentam um elevado número de acidentes, sendo o Km 69 o segundo trecho com maior número de acidentes. Em relação ao número de feridos (Gráfico 5) os quilômetros 68, 69 e 70 são os mais alarmantes. E no quesito vítimas fatais (Gráfico 6), os quilômetros 54, 65 e 70 são os mais críticos.
