**PAVIMENTAÇÃO EM PARALELEPÍPEDO: estudo de caso das patologias encontradas no bairro Demóstenes Veras localizado na cidade de Caruaru-PE**

Trabalho de Conclusão de Curso apresentado à Coordenação do Curso de Engenharia Civil do Campus Agreste da Universidade Federal de Pernambuco – UFPE, na modalidade de artigo científico, como requisito parcial para obtenção do grau de Bacharel em Engenharia Civil.

**Área de concentração:** Estradas e Transportes

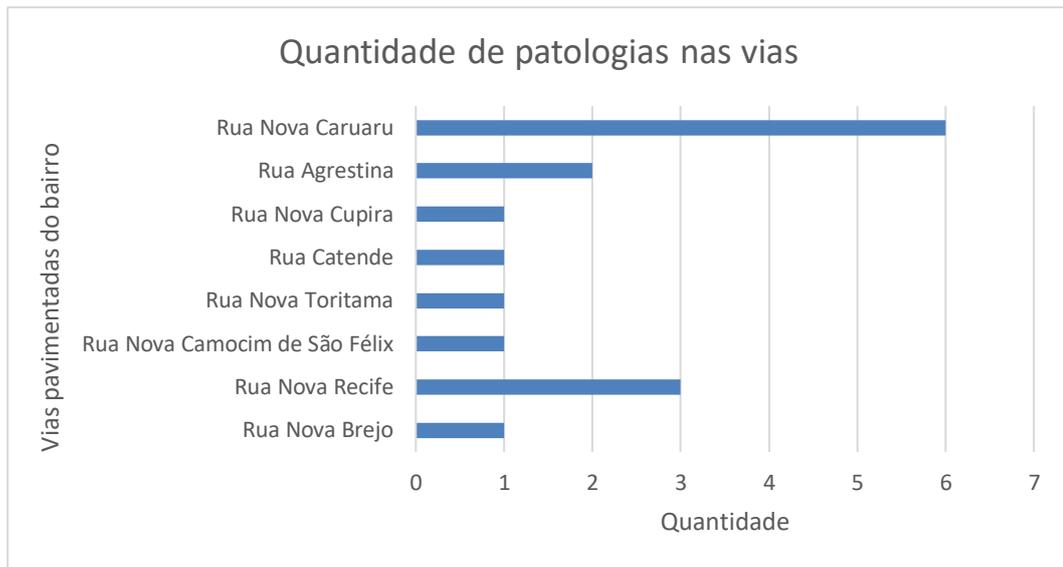
**Figura 11:** Quantidade de patologias nas vias pavimentadas do bairro

Em destaque, a rua Nova Caruaru apresentou um total de 6 defeitos na sua camada de rolamento, evidenciando o logradouro que mais precisa de reparos e manutenções para o melhoramento de suas condições de tráfego. Em seguida, a rua Nova Recife vem logo atrás totalizando 3 defeitos durante as observações em campo, a rua Nova Agrestina com 2 defeitos e as demais ruas do estudo foram identificadas 1 defeito cada.

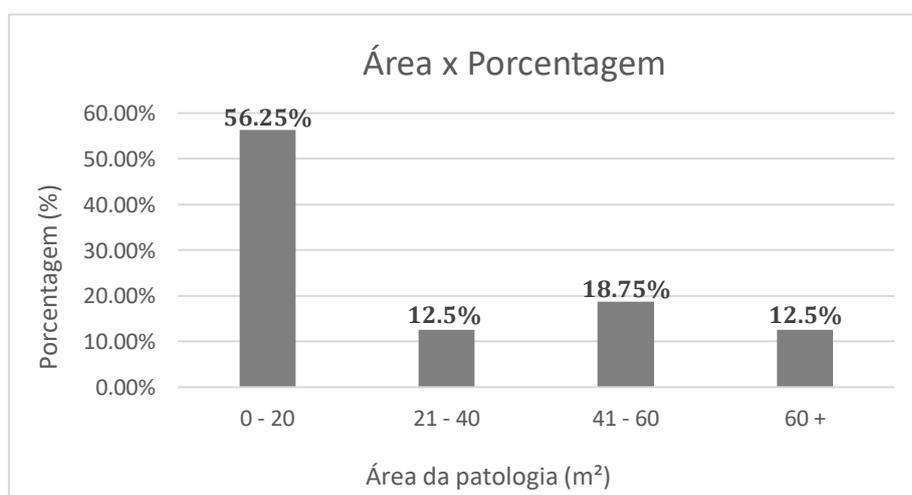
**Figura 12:** Gráfico Área x Porcentagem

Com as informações coletadas na etapa de levantamento de dados, foi elaborado também um gráfico área x porcentagem para a análise das variações das dimensões levantadas melhorando o entendimento dos defeitos que afetam o bairro. O gráfico da Figura 12 mostra os resultados plotados destacando que mais de 50% das patologias encontradas possuem uma área de até 20 m<sup>2</sup>.

Vale ressaltar que o gráfico foi gerado levando como base a planilha quantitativa que esse encontra no APÊNDICE A. A análise desses resultados mostra a gravidade da situação que se encontra as vias do bairro em estudo, em que são necessárias medidas corretivas e de manutenções no local.

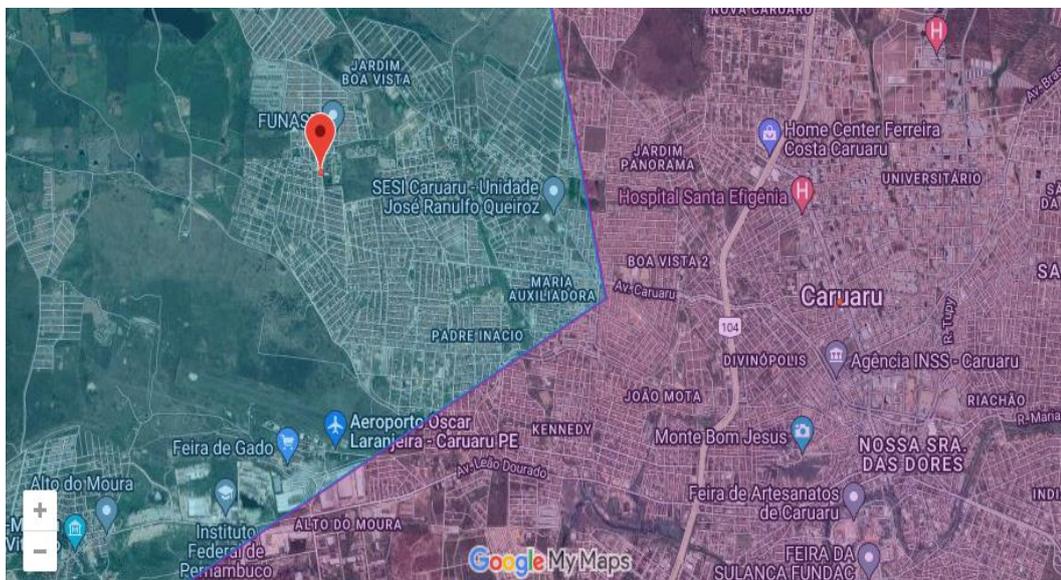
A imagem da esquerda na cor verde, onde se localiza o bairro Demóstenes Veras, se encontra o solo Neossolo Litólico (RL) considerado um solo raso sobre rocha, enquanto que a da direita na cor rosa, onde estão os bairros como João Mota, Jardim Panorama, Universitário, entre outros, está presente o solo Planossolo Háplico.

Encontrado em terrenos em aclives, sendo um solo jovem e raso, muito suscetível a erosão, arenoso por ser um solo pouco profundo, facilitando assim a infiltração da água. Devido a essas características desse tipo de solo que compreende o local de estudo, pode ter contribuído aos fatores que culminaram no surgimento dessas patologias nas vias.
