**INVESTIGAÇÃO DAS CAUSAS DOS ACIDENTES DA BR – 101, KM 80**

Recife  
2014

Trabalho de conclusão de curso  
apresentado a Universidade Federal de  
Pernambuco como requisito parcial para  
obtenção da Graduação em Engenharia  
Civil.

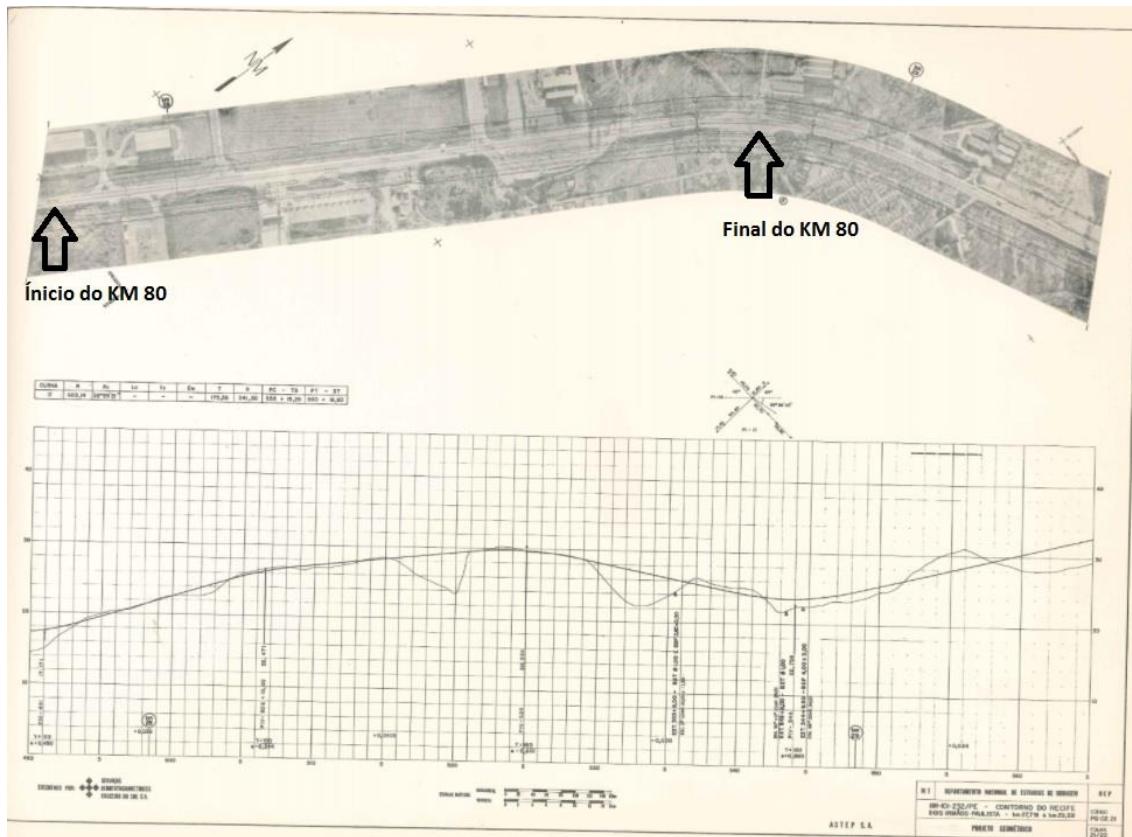
Figura 16 – Projeto geométrico do km 80 da BR 101 – Fonte: DNER/ Orientador

A geometria de uma rodovia é definida pelo traçado do seu eixo em planta e pelos perfis longitudinal e transversal. O km 80 apresenta uma geometria praticamente regular, como observamos na figura 17. O mesmo apresenta uma curva significativa, curva horizontal 1 com raio de 603,14 m à

direita e o encontro com uma obra de arte no final do KM 80 no sentido decrescente, como observamos nas figuras. O quilômetro 80 possui duas faixas para cada sentido da via. No Km 80,35 temos uma fiscalização eletrônica, sendo este um ponto que requer mais atenção dos motoristas, sendo este subtrecho um dos menores índices de acidentes no trecho analisado.
