UNIVERSIDADE FEDERAL DE PERNAMBUCO

**Análise da qualidade do concreto armado utilizado nos bancos da
orla de Boa Viagem – Recife – Pernambuco**

Trabalho de Conclusão de Curso
apresentado à Universidade Federal de
Pernambuco como exigência parcial para
obtenção do título de Graduado em
Engenharia Civil.

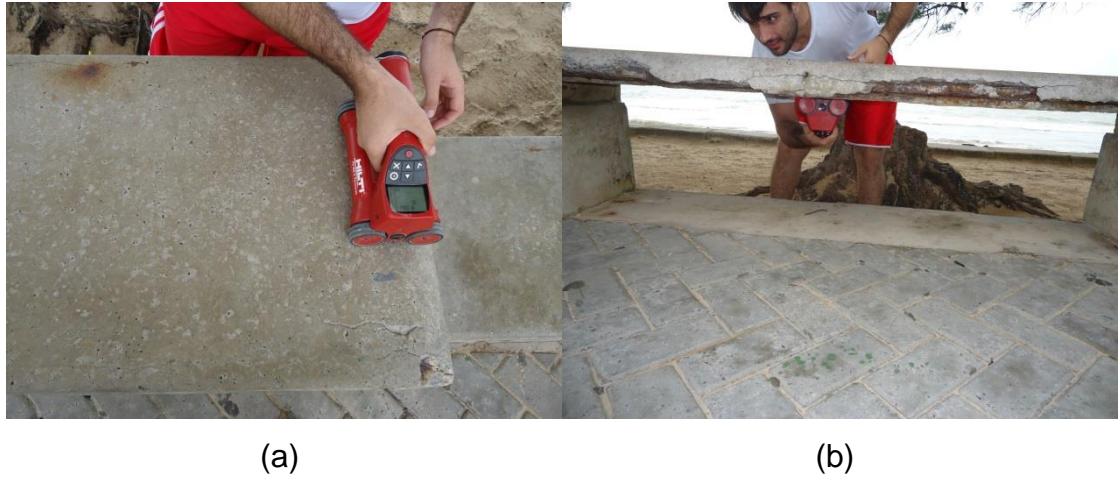
Figura 6.1: Ensaio de pacometria

Nos bancos localizados nos trecho A e B, foi possível fazer a leitura de pacometria nas faces superior e inferior. Já, no banco localizado no trecho C, só foi possível ensaiar na face superior, pois parte de baixo do banco não era vazada, existia um obstáculo. A figura 6.1, abaixo mostra a realização do ensaio de

pacometria, em figura6.1(a) a leitura ocorre na face superior e na figura6.1(b), na face inferior.

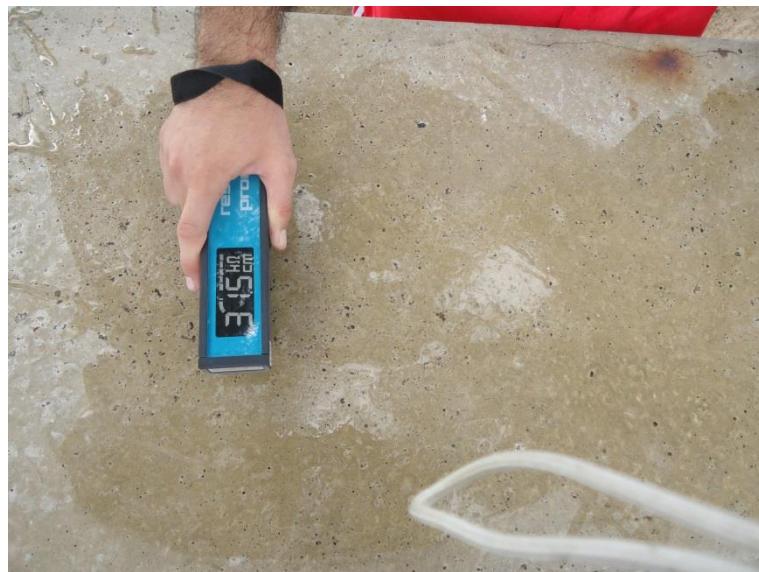
Figura 6.6: Ensaio de resistividade

A umidade do concreto tem influência na leitura de resistividade elétrica, onde, quanto mais saturado os poros do concreto, menor será a resistividade e mais elevada será a velocidade de corrosão. Diante disto, os bancos foram primeiramente molhados para seguir com a execução do ensaio, como apresentado na figura 6.6. Em seguida, na tabela 6.1 estão os resultados obtidos com o ensaio de resistividade

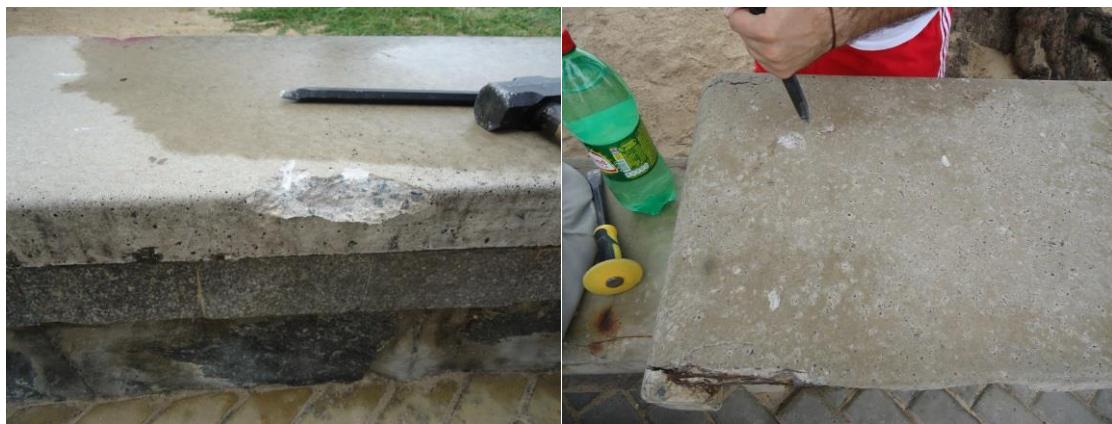
Figura 6.7: Coleta de amostras para ensaio de cloretos totais

Foram coletadas amostras do lado leste (nascente) e lado oeste (poente) dos bancos nos trechos A e C, enquanto que no trecho B foi coletada somente a leste. A intenção de coletar amostras nos dois lados dos bancos foi para verificar a existência de alguma influencia, no teor de cloreto, provocada pela localização de

exposição direta ao sol e mar. As retirada das amostras em campo estão apresentadas na figura 6.7.
