**AVALIAÇÃO DAS SOLICITAÇÕES DE ASSISTÊNCIA TÉCNICA PÓS-OBRA DE
UM EMPREENDIMENTO RESIDENCIAL LOCALIZADO EM CARUARU – PE**

Avaliação das solicitações de assistência técnica pós-obra de um empreendimento residencial localizado em Caruaru-PE

O empreendimento a ser analisado nesta pesquisa é um condomínio residencial multifamiliar localizado na cidade de Caruaru-PE, composto por 348 apartamentos distribuídos em 29 módulos que possuem um pavimento térreo e um superior, com 6 unidades habitacionais cada, totalizando 12 unidades por módulo.

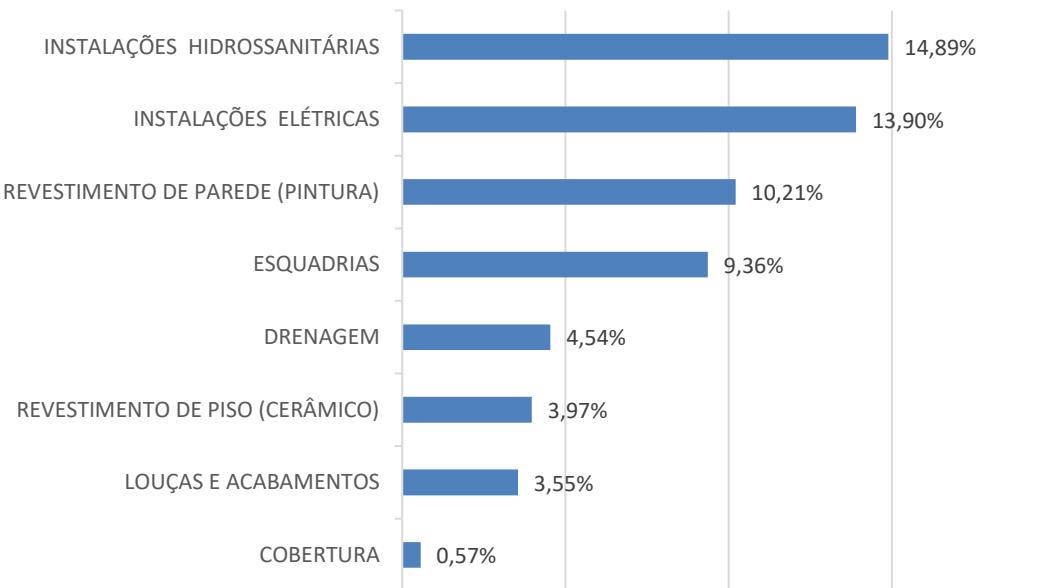
Figura 3 - Classificação das solicitações dos clientes

A análise do gráfico revelou que as instalações elétricas e hidrossanitárias foram responsáveis por 47% dos chamados recebidos (203 casos), sendo 105 chamados para instalações hidrossanitárias e 98 para instalações elétricas. Além disso, foram registrados 72 chamados para problemas de revestimento de parede (pintura) e 28 para problemas de piso (cerâmico), totalizando 24% das solicitações. Esses resultados sugerem a necessidade de um cuidado especial nas fases de instalações e revestimento, a fim de minimizar ocorrências futuras desses tipos de problemas.

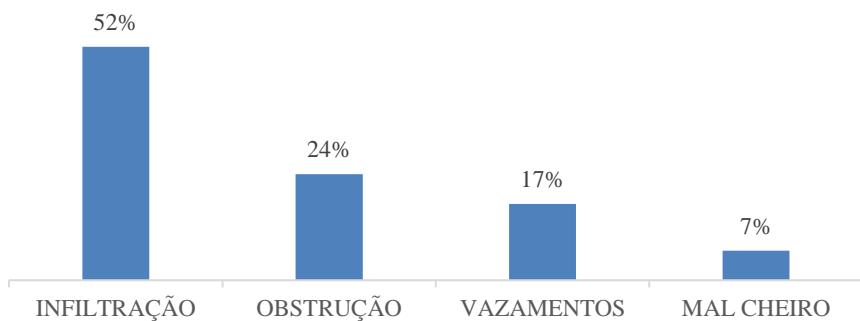
Figura 4 - Chamados referente a instalações hidrossanitárias

As infiltrações através dos componentes da rede hidrossanitária foram responsáveis pela maioria das ocorrências, representando 55 chamados. Essas infiltrações ocorrem principalmente devido a erros na ancoragem ou instalação das conexões hidrossanitárias na laje ou nos *shafts*, como demonstrado na Figura 5. Além disso, conexões que estavam quebradas acima do forro de gesso, como visto na Figura 6, também contribuíram para esses problemas.

Esses erros resultaram em vazamentos de água nos trechos de tubos danificados, ou em infiltrações na laje nos pontos mal ancorados.

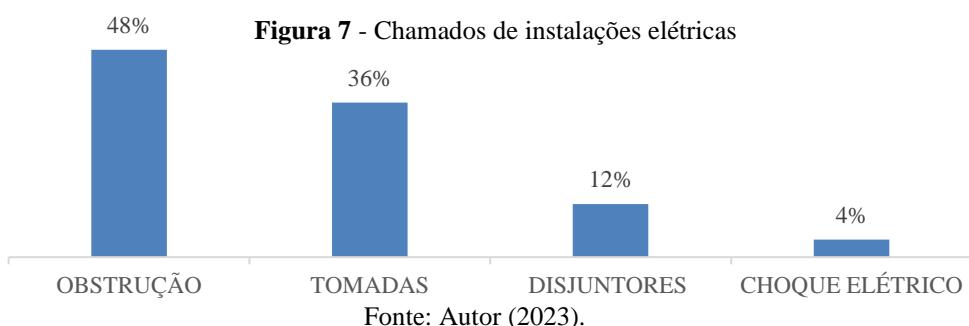
Dentre as principais ocorrências observadas, destacam-se os 47 chamados relacionados a eletrodutos obstruídos, que representam 48% dos casos na parte elétrica. Isso evidencia a necessidade de uma atenção especial durante a execução dessa etapa, já que as obstruções foram causadas principalmente por curvas muito acentuadas nas tubulações e emendas mal-feitas.

Conforme pode ser observado no gráfico da Figura 7, 36% dos chamados que correspondem a 35 solicitações, são referentes a problemas com tomadas. Os principais motivos apontados foram: cabos elétricos invertidos, soltos ou mal fixados no interior das peças, além da ausência dos mesmos em alguns casos. Essas falhas foram responsáveis pela inoperância das tomadas.

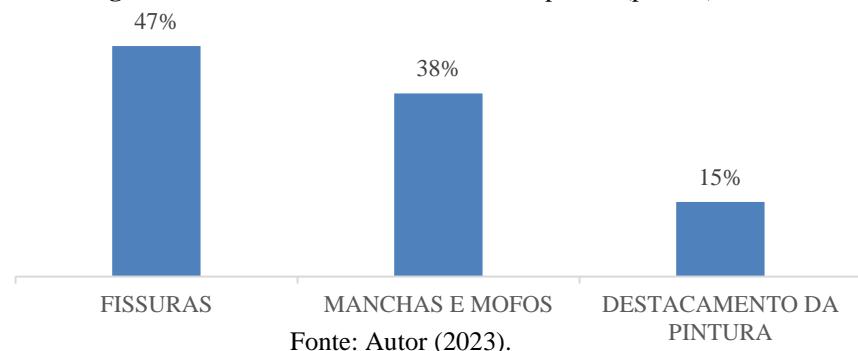
Figura 10 - Chamados de revestimento de parede (pintura)

A partir do gráfico, verificou-se que os problemas mais frequentes relacionados ao revestimento das paredes foram as fissuras (Figura 11), responsáveis por 34 chamados, indicando uma demanda maior por melhorias para esse serviço. A análise das causas revelou que essas fissuras estão relacionadas a erros cometidos durante as etapas de fundação e montagem das fôrmas metálicas.

Ainda de acordo com o gráfico da Figura 10, foram registrados 27 chamados para correção de manchas e mofo na pintura das paredes, decorrentes da umidade ocasionadas pela infiltração de água proveniente de vazamentos nas tubulações de água fria e esgoto.

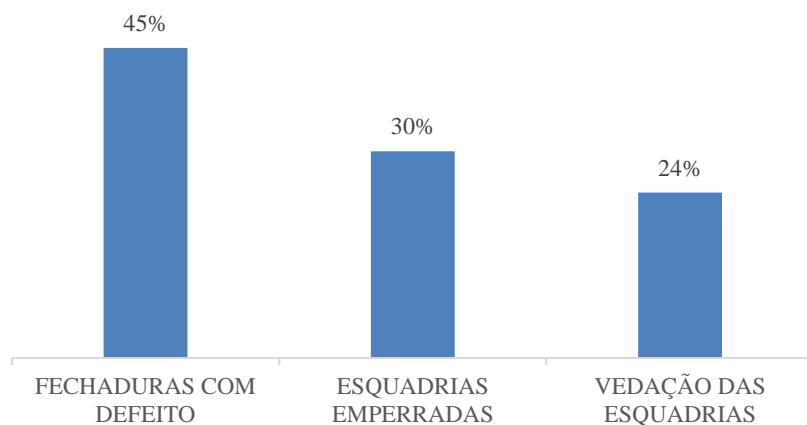
Figura 12 - Chamados relacionados a esquadrias

A análise realizada demonstrou que a maior parte das ocorrências registradas na assistência técnica foram decorrentes de dificuldades encontradas nas fechaduras das esquadrias (Figura 13), totalizando 30 chamados. Esses problemas de travamento ou destravamento foram ocasionados por erros na montagem e no encaixe das peças durante a instalação, evidenciando a necessidade de uma maior atenção e cuidado nessa etapa do processo construtivo.

No gráfico da Figura 12 ainda está indicado que houve um total de 20 chamados de assistência técnica relacionados ao emperramento de esquadrias. Esse problema ocorreu devido as falhas na instalação e fixação dos contramarcos, o que impossibilitava o correto deslizamento das esquadrias, gerando abaulamentos em algumas situações que impediam o deslocamento livre das peças.

Foram registrados 16 chamados relacionados à correção de problemas na vedação das esquadrias, os quais permitiam a entrada de água e ar nas unidades habitacionais. Essas falhas foram causadas por erros na execução da aplicação do material vedante à base de silicone, que não foi aplicado de forma uniforme em todos os pontos necessários, favorecendo a infiltração de elementos externos. Além disso, foi identificado que algumas esquadrias estavam desniveladas, o que impossibilitava o seu fechamento completo.

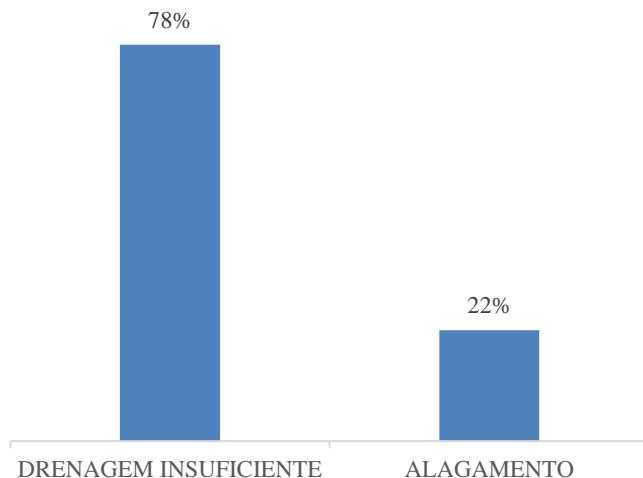
Figura 14 - Chamados relacionados a drenagem

Conforme mostrado no gráfico, a maioria das reclamações se refere à insuficiência da rede de escoamento das águas pluviais na área do jardim, totalizando 25 chamados. Após a análise dos dados obtidos nas fichas das visitas técnicas, foi constatado que essas solicitações decorriam da discrepância entre o projeto de drenagem e a execução efetiva no local. Em certos jardins, foi planejado o uso de tubos com diâmetros nominais de 150mm, mas na realidade foram instalados tubos de 100mm, reduzindo a vazão do sistema de drenagem em torno de 33%. Em um único caso, a tubulação especificada em projeto deveria ter 100mm de diâmetro, mas devido a dificuldades na escavação do solo, foi utilizado um tubo com diâmetro nominal de 60mm, reduzindo a vazão em 40%, prejudicando todo o sistema e causando os problemas reportados pelos clientes.

Em alguns casos, foi identificado que esse problema ocorreu devido a um erro de execução no nivelamento da pavimentação da rua, que ficou mais alta do que o nível do jardim, fazendo com que a água da chuva escoasse para dentro dos mesmos. Além disso, em algumas residências, a inexistência de tubulação para a drenagem das áreas, foi outro problema, fazendo com que a água fique empoçada em toda região até ser infiltrada no solo.

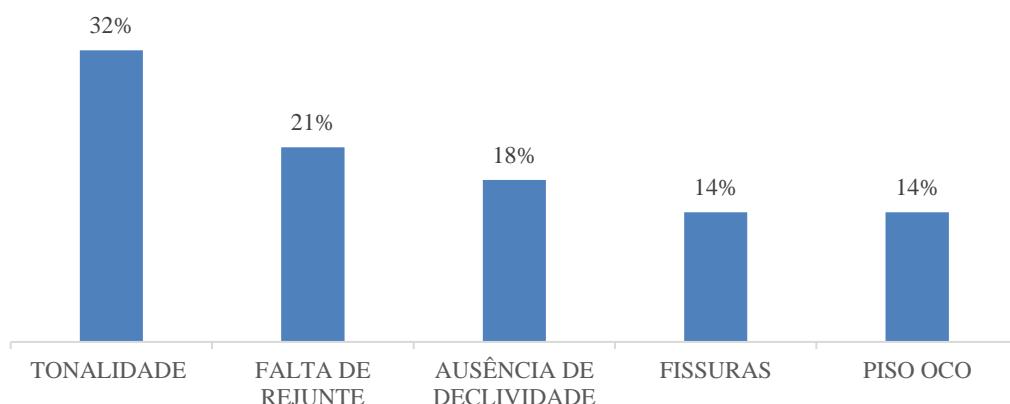
Figura 16 - Chamados referentes aos revestimentos de piso (cerâmico)

A análise revelou que a maioria dos chamados (9) foram ocasionados pela diferença de tonalidade entre as placas cerâmicas, resultando em uma aparência não uniforme. Conforme informações das fichas de vistoria da assistência técnica, essa diferença de tonalidade ocorreu devido à aplicação de diferentes lotes de cerâmica em um mesmo ambiente, bem como em alguns casos houve infiltração de água que alterou a coloração de algumas peças. Esse problema é especialmente relevante dentro desse grupo de classificação, tornando-se necessário adotar medidas preventivas para minimizar esses chamados.

Foram relatados 4 problemas de fissuras no piso cerâmico, os quais ocorreram devido à acomodação da fundação no solo e erros executivos no processo de compactação do solo. Além disso, houve também o registro de 4 chamados relacionados ao piso oco, devido a falhas no processo de assentamento das placas cerâmicas, incluindo a falta de dupla colagem das peças cerâmicas, conforme orienta a norma NBR 13753 (ABNT, 1996).

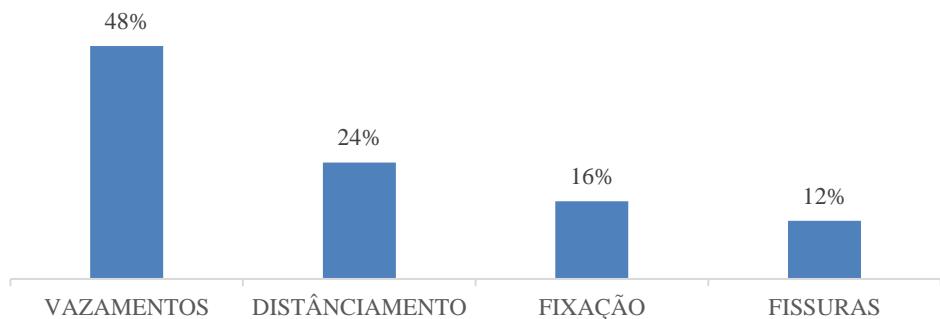
Figura 17 - Chamados referentes as louças e acabamentos

Conforme apresentado no gráfico, verificou-se que o problema mais recorrente nesse grupo de classificação foi o de vazamento nas conexões das louças, totalizando 12 solicitações. Após análise, verificou-se que a principal causa para esses vazamentos foi a falta ou a aplicação insuficiente de fita veda-rosca, comprometendo a vedação entre os tubos e os acabamentos hidráulicos. É importante destacar a importância da execução e fiscalização adequadas desse serviço, visto que a aplicação da fita veda-rosca é um procedimento simples que poderia evitar desgastes com clientes e retrabalhos por parte dos profissionais.

Foram registrados 3 chamados devido a rachaduras nas louças. Verificou-se que nos 3 casos, não houve verificação e conferência do equipamento antes da entrega da unidade habitacional, o que resultou no conhecimento do problema somente após o uso do cliente. Embora não tenha sido identificado um motivo aparente que tenha ocasionado as fissuras, é provável que as louças tenham sido danificadas durante o transporte ou instalação, o que configura um erro de

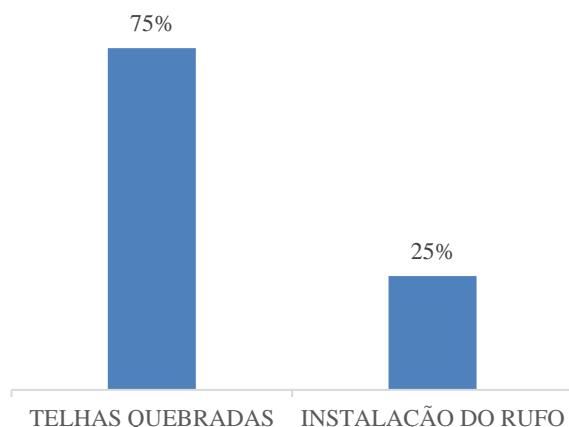
Figura 18 - Chamados referentes a cobertura

Embora o espaço amostral deste grupo de classificação seja consideravelmente pequeno em comparação com os demais grupos, é importante destacar que a maioria dos chamados referentes à cobertura está relacionada a telhas quebradas, devendo este ser o principal item a ser conferido no ato de execução desse serviço, para auxiliar a diminuir esse tipo de solicitação.

Ao analisar os dados, foi observado que três dos quatro chamados estão relacionados a esse problema, o que permitiu que a água da chuva entrasse nas casas e causasse danos tanto ao apartamento quanto ao cliente.

De acordo com as informações contidas nas fichas de vistoria técnica dos chamados, a falta de cuidado com o manuseio, transporte e instalação das telhas foi a principal causa dos danos. Além disso, foi mencionada a falta de conferência do serviço após a execução, o que permitiu que telhas danificadas permanecessem instaladas, causando danos à integridade da cobertura.
