UNIVERSIDADE FEDERAL DE PERNAMBUCO

INSPEÇÃO PREDIAL: O CASO DO EDIFÍCIO JULIUS

RECIFE, 2024

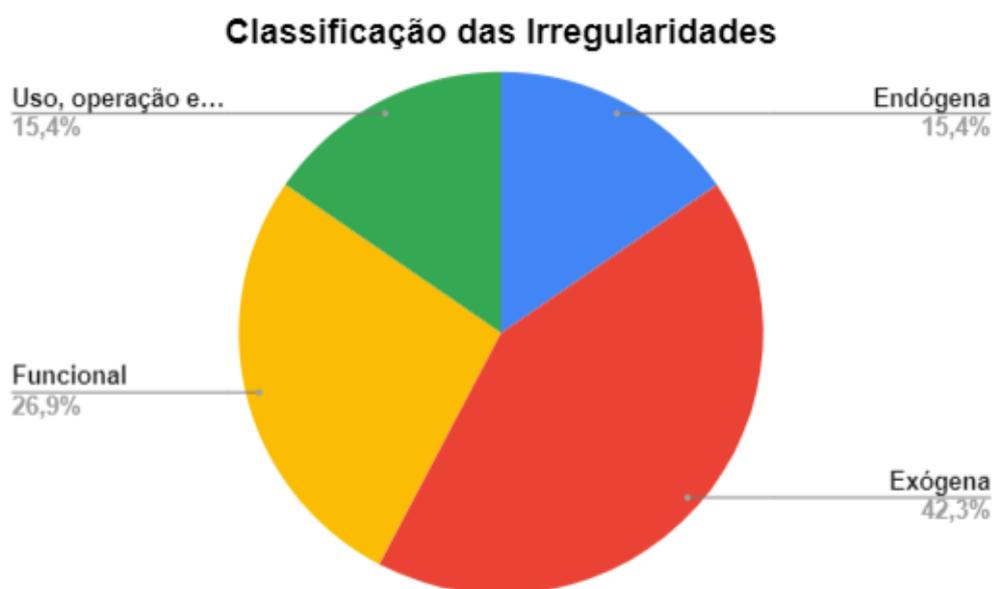
Figura 33- Apresentação da classificação das irregularidades conforme suas origens (em percentual).

Com isso, pode-se ver que a maior parcela das irregularidades são de caráter exógeno (42,3%) e, em segundo lugar, anomalias de origem funcional (26,9%). Nesse contexto, fica explícito a influência na deterioração, pela ação de intempéries do ambiente, dada a classe de agressividade ambiental III, em que o edifício se encontra, fator esse que acelerou o processo de corrosão das armaduras do concreto. Além disso, as anomalias de origem funcional e as falhas de uso, operação e manutenção somadas (42,3%), evidenciaram o descaso com a manutenção e reparos periódicos dos elementos
