UNIVERSIDADE FEDERAL DE PERNAMBUCO
CENTRO DE TECNOLOGIA E GEOCIÊNCIAS
DEPARTAMENTO DE ENGENHARIA CIVIL E AMBIENTAL
CURSO DE GRADUAÇÃO EM ENGENHARIA CIVIL

**ANÁLISE E RECOMENDAÇÕES DE TÉCNICAS DE REPARO PARA ARMADURAS EM
CONCRETO ARMADO AFETADOS POR CORROSÃO: ESTUDO DE CASO**

Trabalho de Conclusão de Curso apresentado ao Curso de Graduação em Engenharia Civil da Universidade Federal de Pernambuco, como requisito parcial para obtenção do grau de Bacharel em Engenharia Civil.

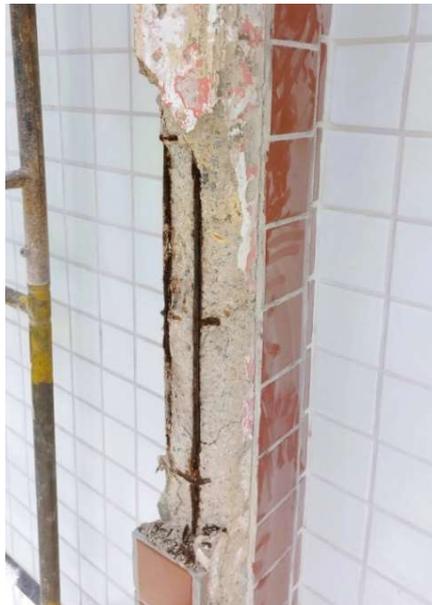
Figura 1 - Pilar com armadura exposta devido ao avançado estágio de corrosão das armaduras.

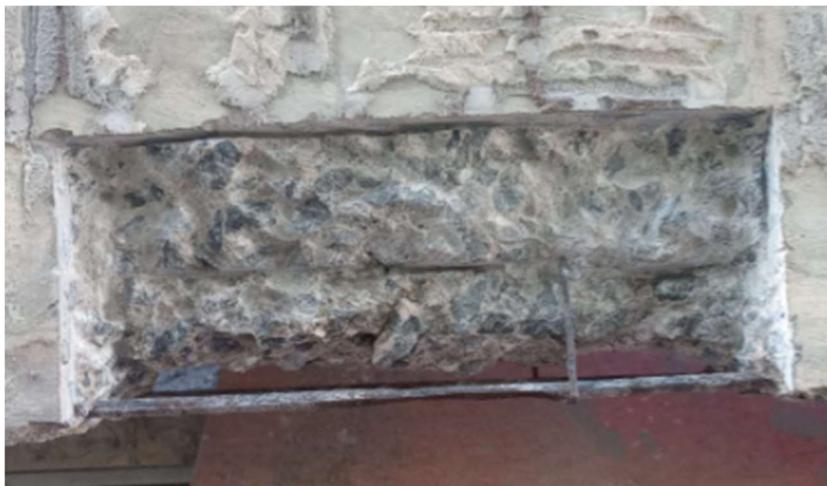
Figura 16 – Área de reparo após finalização do processo de demolição, com as armaduras expostas.

Assim é retirado todo o concreto afetado pelo processo de expansão causada pela corrosão, até atingir a armadura íntegra com o uso do ponteiro, expondo a circunferência das barras de aço, deixando toda a sua seção livre para o início do tratamento, como demonstrado na Figura 16. GRANATO (2002) enfatiza a importância de remover o concreto de modo a expor pelo menos 3 cm da armadura não afetada. Esse processo minimiza a troca de polaridade da pilha, entre a região corroída (anódica) e armadura íntegra, evitando o processo de corrosão nas barras próxima reparo.

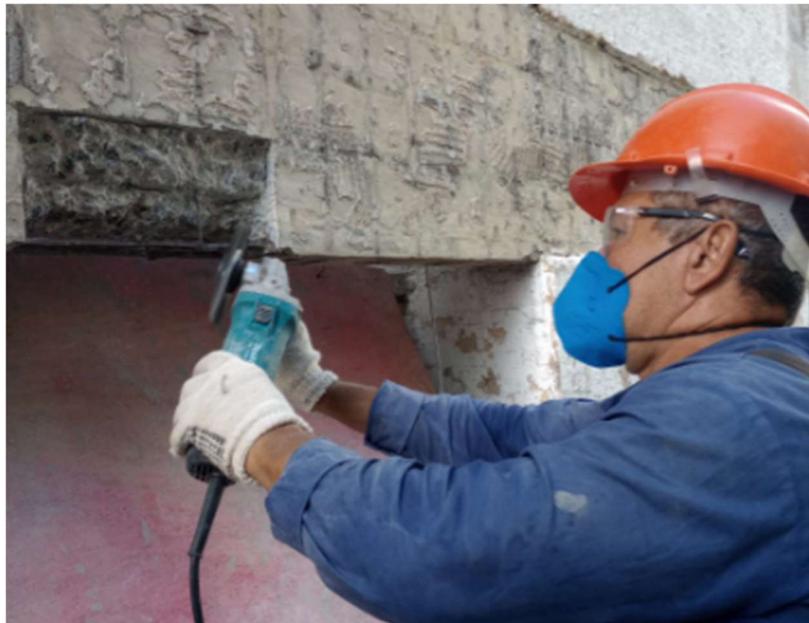
Figura 18 - Escovação manual das armaduras.

Para realizar esse procedimento, pode ser utilizado uma escova de aço circular acoplada a uma esmerilhadeira, como pode ser visto na Figura 18, devendo ser escovada toda a armadura até que seja eliminada toda a camada mais espessa do aço oxidado. Em seguida, aplica-se um neutralizador de ferrugem para eliminar os resquícios de oxidação, transformando-os em um fundo preparador que aumenta a aderência do primer aplicado posteriormente.

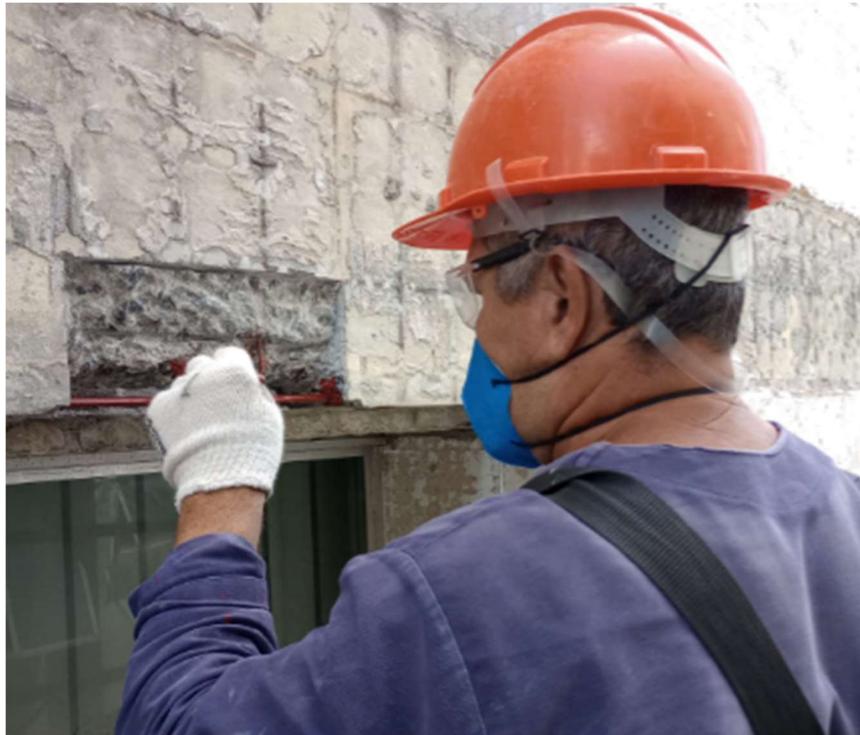
Figura 20 - Aplicação manual do primer anticorrosivo.

Após a análise quantitativa das seções das armaduras, aplica-se, sobre a superfície seca, com um pincel pequeno, conforme Figura 20, uma camada de primer inibidor de corrosão enriquecido com zinco, com uma espessura mínima de 40 micrometros. Esta camada pode ser aplicada em duas demãos, com um intervalo mínimo de 50 minutos entre cada uma, após a homogeneização prévia do produto (GRANATO, 2002), garantindo que toda armadura esteja coberta pelo produto. O

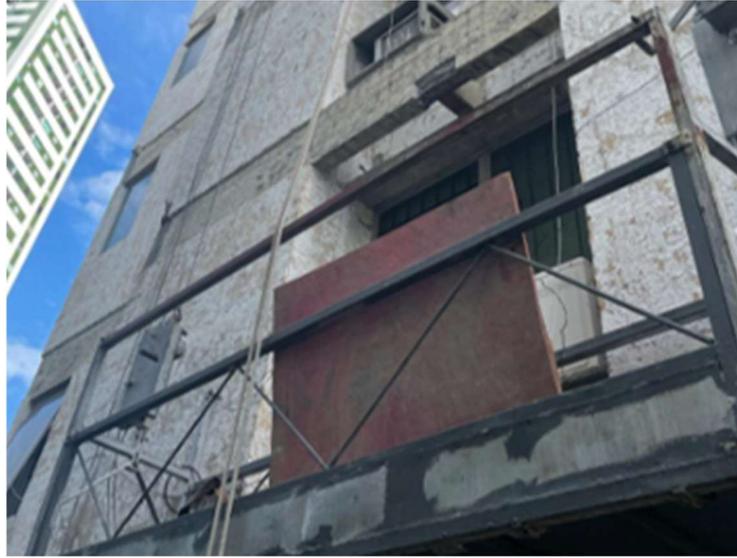
Figura 25 - Andaime suspenso de 3 metros no local do reparo.

Para realização desse estudo de caso, foi essencial a utilização de um andaime suspenso com altura de 3 metros, mostrado na Figura 25, especialmente porque um dos reparos em análise exigia intervenção na fachada do edifício. Portanto, a utilização de equipamentos auxiliares se mostra de suma importância e deve ser devidamente considerada durante a fase de planejamento do serviço. A ausência desses equipamentos pode impactar diretamente na viabilidade e na qualidade do reparo.

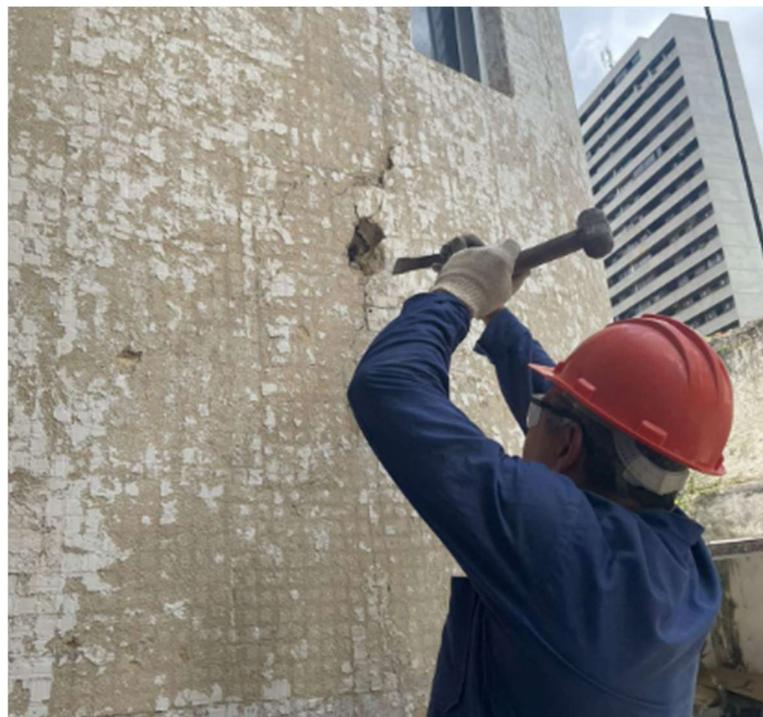
Após realizar a identificação dos pontos, foi realizado a demolição do emboço que apresentava fissuras (Figura 28), para realização de uma análise mais precisa.

Figura 28 - Profissional realizando a demolição do emboço.
Fonte: De autoria própria.

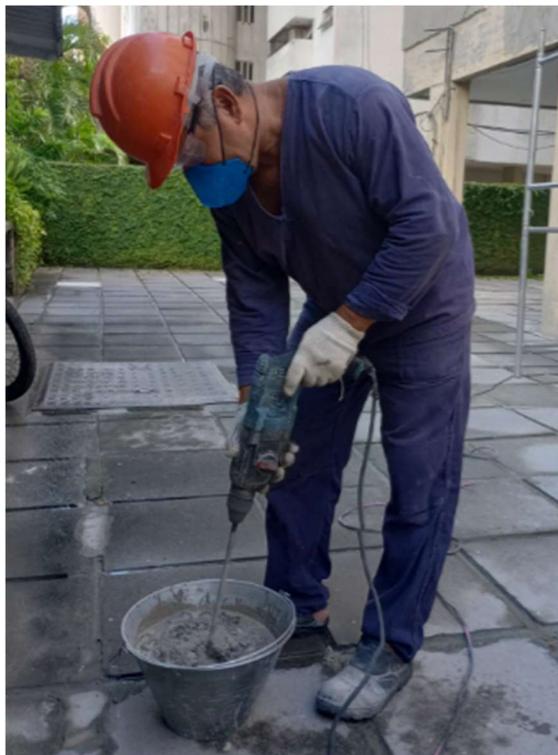
Figura 40 - Processo de mistura da argamassa de reparo tixotrópica.

Para mistura das argamassas de reparo foi utilizado um misturador manual de baixa rotação, uma vez que o reparo exigia uma quantidade reduzida do composto (Figura 40).
