**Análise comparativa de manifestações patológicas em fachadas do  
bairro da Boa Vista e Boa Viagem - Recife -PE.**

Recife  
2024

Trabalho de Conclusão de Curso apresentado à  
Coordenação do Curso de Engenharia Civil para  
obtenção de título de bacharel em Engenharia Civil  
submetido à Universidade Federal de Pernambuco.

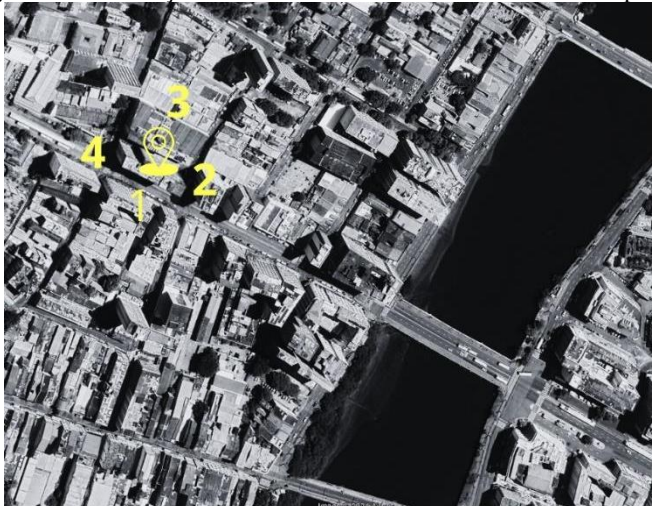
Figura 9: Localização dos edifícios do bairro Boa Vista - Pirapama.

Na fachada 1, constatou-se a falta de manutenção das fachadas e as intervenções inadequadas dos condôminos, resultando na irregularidade das condensadoras de ar-condicionado e seus dutos, que geram umidade e acúmulo de água, propiciando a formação de biodeteriorações, sujidades, mofo e bolor. As intervenções dos moradores, como a substituição dos elementos vazados por esquadrias sem assistência especializada, provocaram irregularidades na superfície, vulnerável ao impacto de chuvas e intempéries. Destaca-se uma alta incidência de deslocamento, chegando ao ponto de expor a ferragem, além de rachaduras nas juntas estruturais entre os blocos do edifício.

Na fachada 2, a substituição dos elementos vazados por esquadrias, juntamente com a ausência de manutenção e pingadeiras adequadas, resultou em trincas avançadas para deslocamento e oxidação. A falta de manutenção propiciou o acúmulo de biodeterioração, sujidades, mofos e bolores.

A fachada 3, também bastante deteriorada, apresenta deslocamentos significativos na superfície, acúmulo de água e infiltrações dos apartamentos, resultando em manchas de mofo e bolor. O revestimento original em pó de pedra, sem manutenção, encontra-se em estágio avançado de deslocamento, podendo levar à corrosão das armaduras devido ao acúmulo de água nas superfícies expostas.

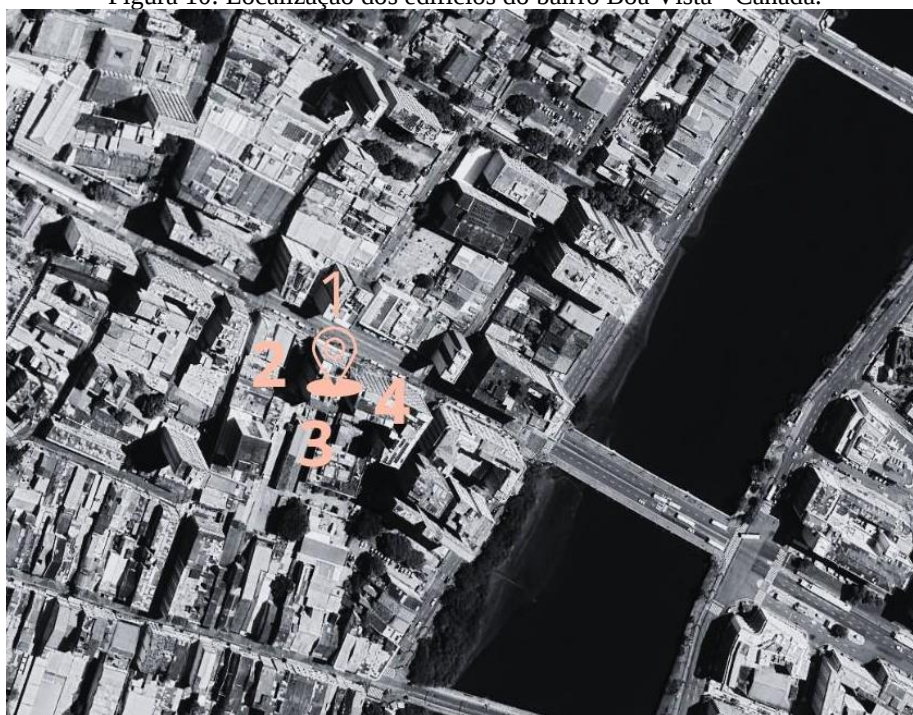
Figura 10: Localização dos edifícios do bairro Boa Vista - Canadá.

Na fachada 1, revestida por pó de pedra, observa-se uma proliferação significativa de oxidação, corrosão e manchas de sujeira. O acúmulo de água propiciou a proliferação de biodeteriorações e o surgimento de trincas avançadas, resultando em deslocamento de revestimentos. Além disso, intervenções errôneas dos condôminos, como a substituição das esquadrias originais por alumínio, contribuíram para os deslocamentos identificados.

Na fachada 4, novamente é evidente o acúmulo de sujeira e a consequente proliferação de biodeteriorações, levando ao deslocamento de revestimento e oxidação das armaduras. Intervenções inadequadas dos condôminos, como a substituição de esquadrias por tijolos sem reboco, contribuíram para agravar os problemas existentes.

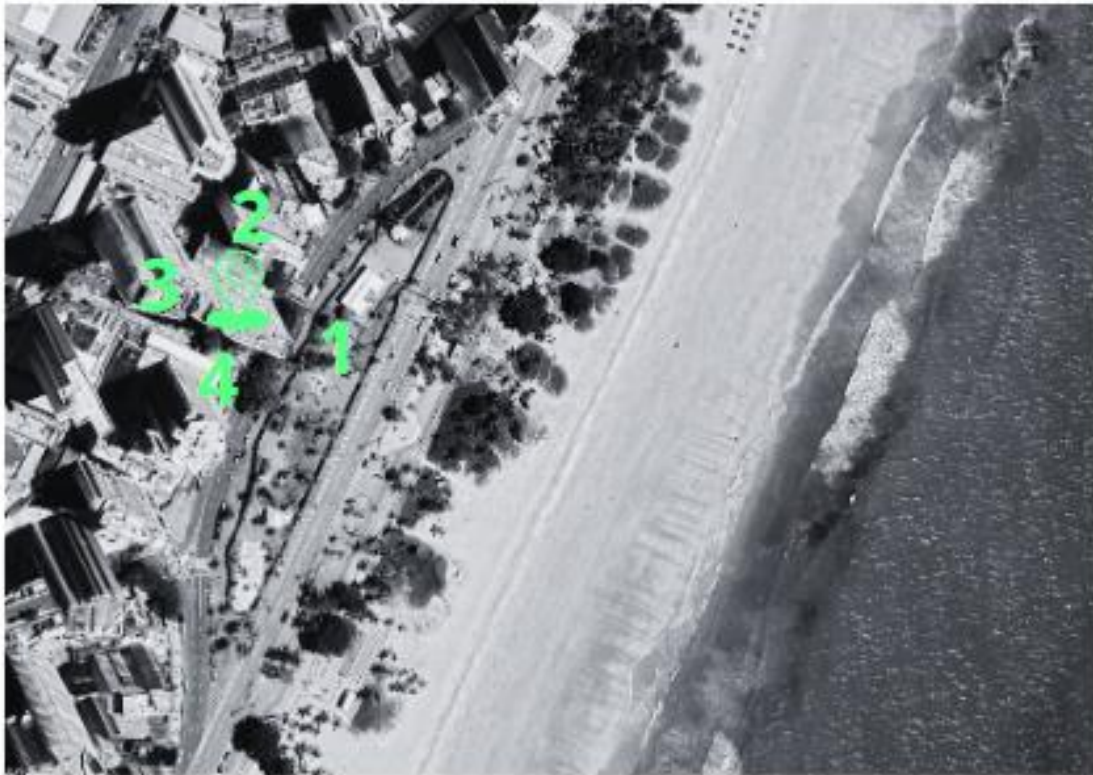
Figura 11: Localização dos edifícios do bairro Boa Viagem - California.

Na fachada 1, foi obtido um cenário marcado pela biodeterioração e sujeidade, resultantes da superfície de chapisco rugosa que propicia o acúmulo de poeira proveniente da poluição veicular e de água pluvial. O despejo incorreto e a má instalação das condensadoras de ar-condicionado, somados à ausência de inspeções e manutenções adequadas, contribuíram para o deslocamento do revestimento e para irregularidades causadas pela substituição das esquadrias originais.

Na fachada 2, observou-se uma incidência significativa de mofos, decorrente de problemas de infiltração nos apartamentos, agravados pelo uso inadequado das condensadoras de ar-condicionado e pela presença de sujidades. Essa situação pode levar ao deslocamento do revestimento, caso não seja tratada com a devida manutenção.

A fachada 3, com apenas uma empena lateral lisa em pó de pedra pintada de vermelho, exibiu manchas de mofo e bolor, juntamente com sujidades e deslocamento da tinta, além de pequenas trincas, indicando a necessidade de intervenções para preservar sua integridade estrutural.

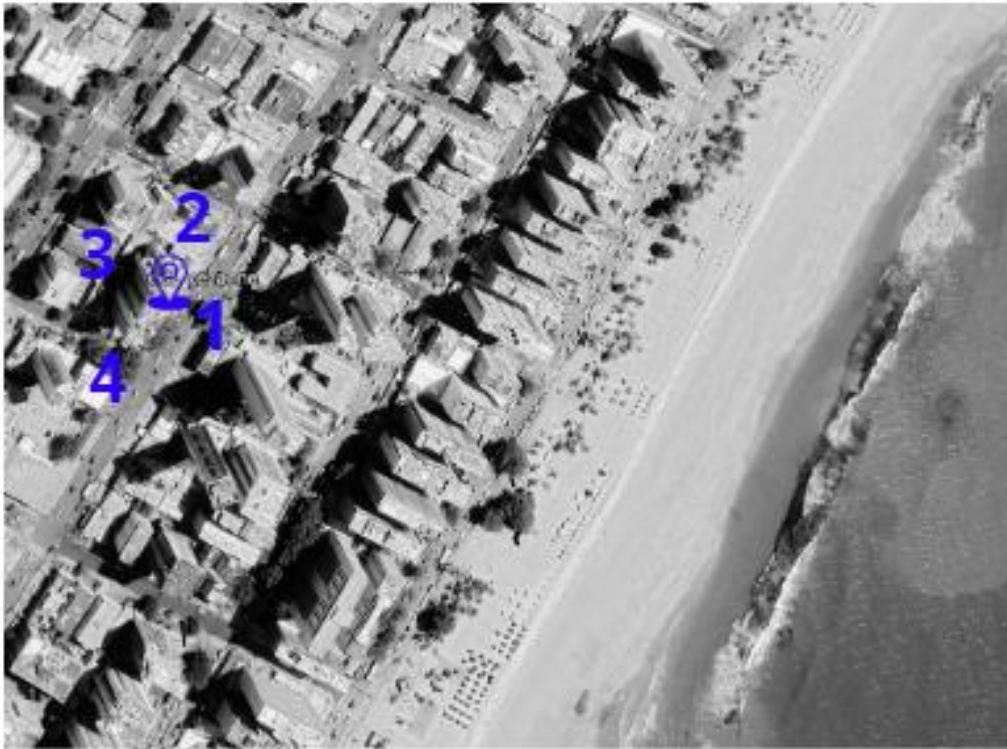
Figura 12: Localização dos edifícios do bairro Boa Viagem – Paul Cezanne.

Na fachada 1, observamos uma série de problemas, destacando-se o elevado número de oxidações e corrosões, especialmente nas áreas desprovidas de revestimento cerâmico. O deslocamento, sobretudo nas regiões sem proteção, evidencia a ausência de manutenção predial e inspeções regulares, agravada pelo mau uso por parte dos moradores.
