**ANÁLISE DE FISSURAS EM PAREDES DE CONCRETO ARMADO: ESTUDO DE  
CASO E COMPARATIVO TÉCNICO-ECONÔMICO DE DIFERENTES  
ALTERNATIVAS DE INTERVENÇÃO**

Trabalho de Conclusão de Curso apresentado ao Curso de Graduação em Engenharia Civil da Universidade Federal de Pernambuco, como requisito parcial para obtenção do grau de Bacharel em Engenharia Civil.

O objetivo geral deste trabalho é realizar uma análise detalhada das fissuras em paredes de concreto armado de um empreendimento habitacional do Programa Minha Casa Minha Vida na cidade do Recife, identificando as principais causas e fatores que influenciam na sua

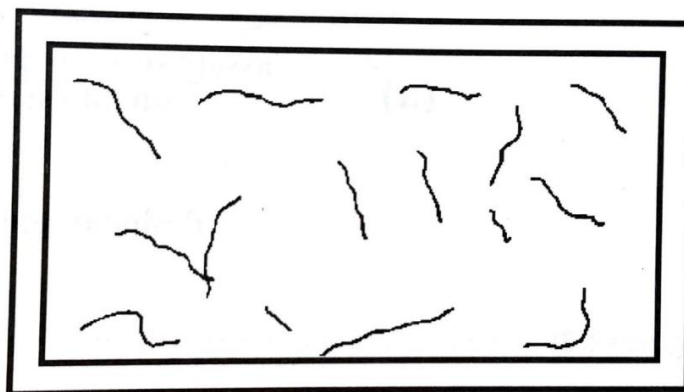
Figura 10 - Fissura mosaico em laje

A retração hidráulica, ou por secagem, ocorre devido à contração volumétrica da pasta causada pela saída de água do concreto mantido em ambiente com ar não saturado, resultando na retração do concreto ou argamassa. Esse fenômeno tem início imediatamente após o endurecimento do material e sua magnitude e velocidade dependem de fatores intrínsecos, como tipo e consumo de cimento e a relação água/cimento da mistura, além de fatores ambientais, como temperatura, umidade relativa do ar e ventilação, que influenciam a taxa de perda de umidade interna. Este tipo de fissura é frequentemente encontrado em lajes, e apresentam uma geometria de mosaico, conforme ilustrado na Figura 10.

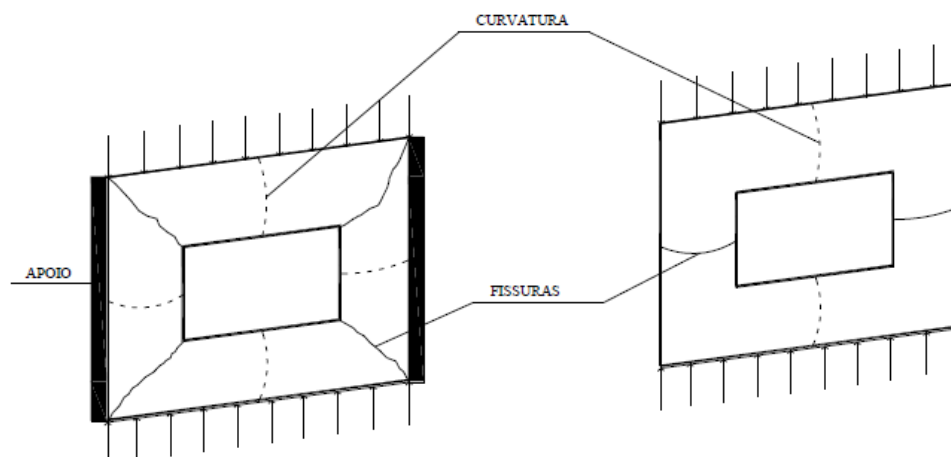
Figura 11 - Fissuração em janelas.

Essas fissuras têm origem também na retração por secagem do concreto, que induz tensões de tração nas quinas de portas e diagonais inferiores de janelas. A experiência mostra, que mesmo empregando esses reforços de armaduras de cantos, é difícil a eliminação dessa tipologia de fissuras. A Figura 11 ilustra dois casos de fissuras localizadas ao redor das janelas.

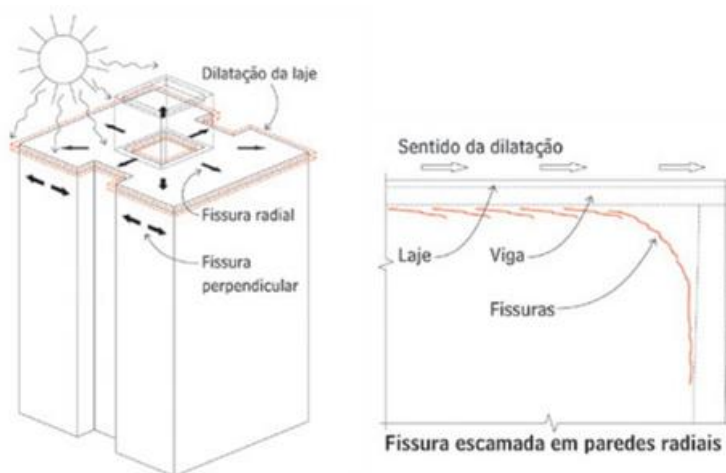
Figura 12 – Fissuração no último pavimento

As fissuras no último pavimento de edificações são comuns e resultam, geralmente, de uma falta de atenção no projeto da interface entre a parede e a laje de cobertura, que é a parte mais exposta da estrutura ao aquecimento da radiação solar. Na laje de cobertura com área grande exposta que gera dilatação térmica do concreto, ocorre movimentação horizontal desse elemento, que induz esforços cisalhantes nas paredes que são incompatíveis com a capacidade resistente desses elementos. (LOTURCO, 2005). A figura 12 ilustra como a fissuração se dá no último pavimento.
